## MEDŽIŲ ŠAKNYNŲ REVIZIJOS ATASKAITA IR IŠSAUGOJIMO STATYBŲ METU BEI PO JŲ PRIEMONIŲ GRAFIKAS

Dokumento Nr. AR-2024-ŠR-L9

Latvių g. 9, VILNIUS

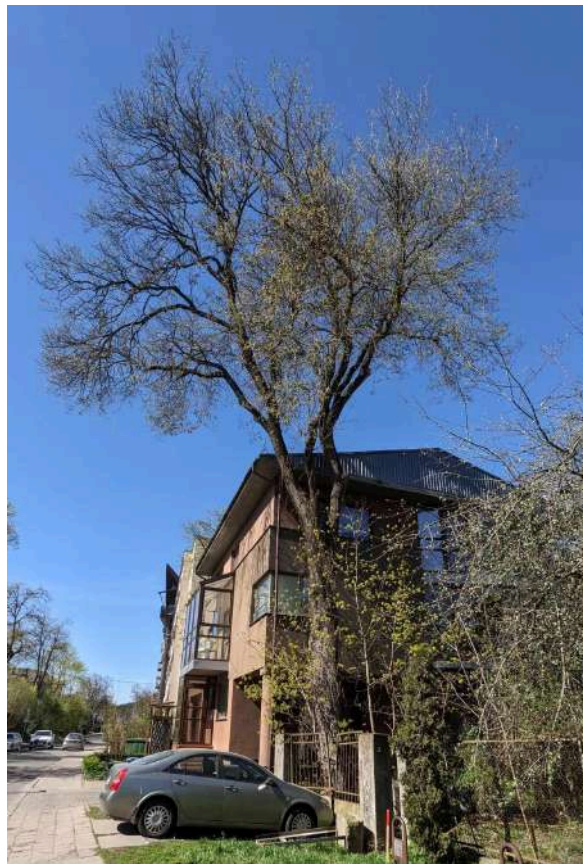
Pav. 4.2.1. Paprastoji vinkšna (*Ulmus laevis*) Nr. VI24

Paprastoji vinkšna Nr. VI24 yra 83 cm skersmens 1.3 m aukštyje ir 87 cm skersmens virš šaknies kaklelio (Pav. 4.2.1).

Paprastosios vinkšnos Nr. VI24 laja yra sukelta virš Latvių g. 11 namo stogo. Sveika, gyvybinga, be džiūstančių šakų (Pav. 4.2.1).

Paprastosios vinkšnos laja sveika, gyvybinga, be džiūstančių šakų. Siekiant jos balanso, rekomenduojame pietinėje pusėje atlikti lajos redukciją (iki 20 proc.).

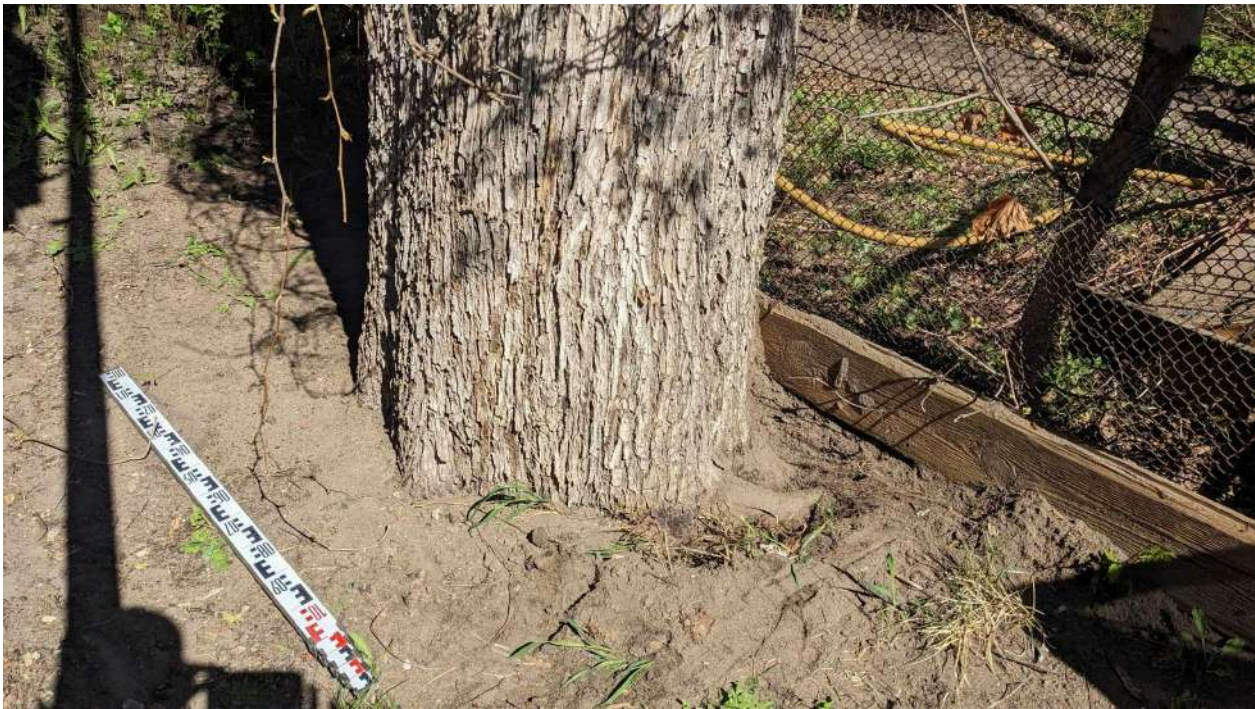
Paprastoji vinkšna Nr. VI24 auga Latvių g 11 skypo pietrytiniame kampe, šalia Latvių g. 9 skypo ribos (Pav. 4.2.2.). Medžio šaknų apsaugos zona patenka į Latvių g. 9 sklypą.

Latvių g 11 sklypui priklausanti augavietės dalis yra apribota statinio, kietomis dangomis, todėl medžio šaknynas vystosi Latvių g. 9 pietvakarinėje sklypo dalyje.

Pav. 4.2.2. Paprastosios vinkšnos augavietė išsidėsčiusi sklypuose Latvių g. 9 ir 11. Stebima augavietė iš Latvių g. 11 skypo pusės.

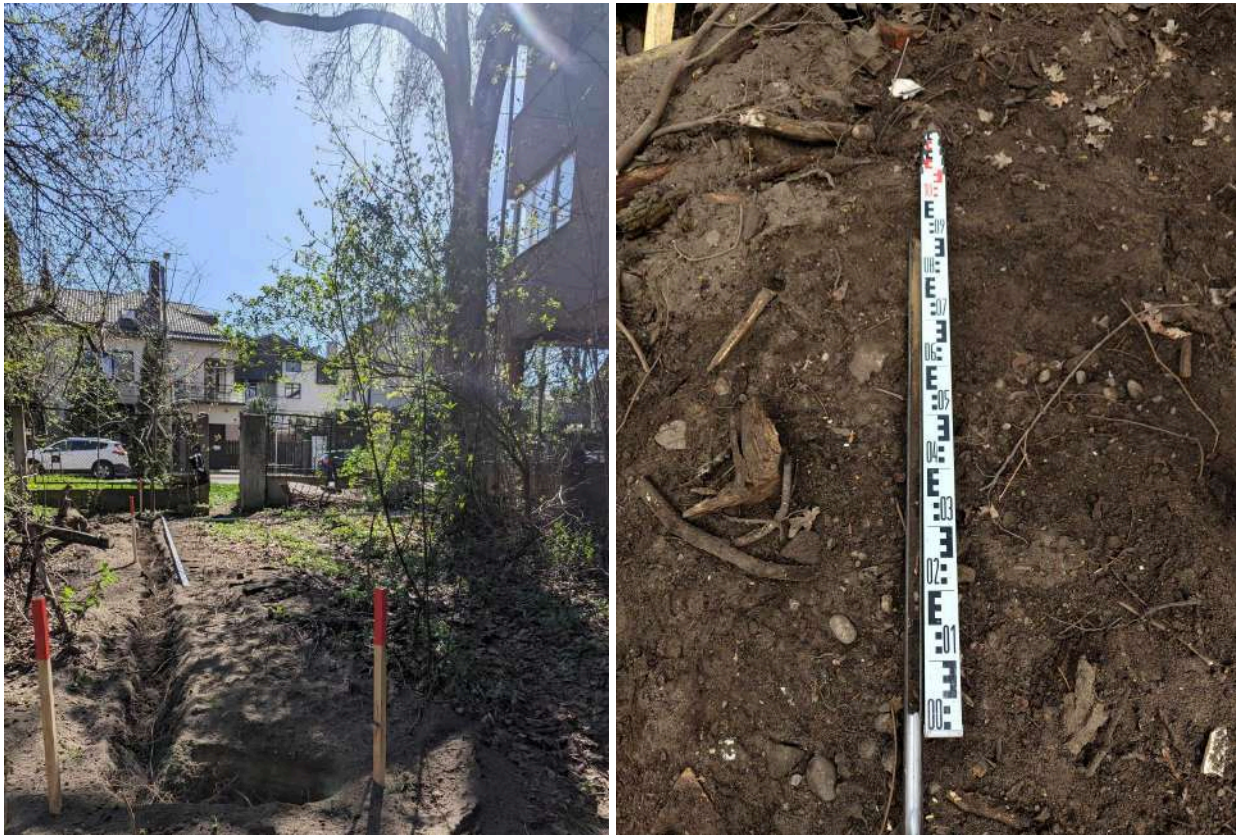
Latvių g. 9 sklype vyrauja humusingas priemolio ir priemolio mišinys. (Pav. 4.2.3.).

Pav. 4.2.3. Paprastosios vinkšnos augavietė Latvių g. 9 sklypo pietvakarinėje dalyje.  
Grunto ėminys rodo humusingą priemolio ir priemolio mišinį.

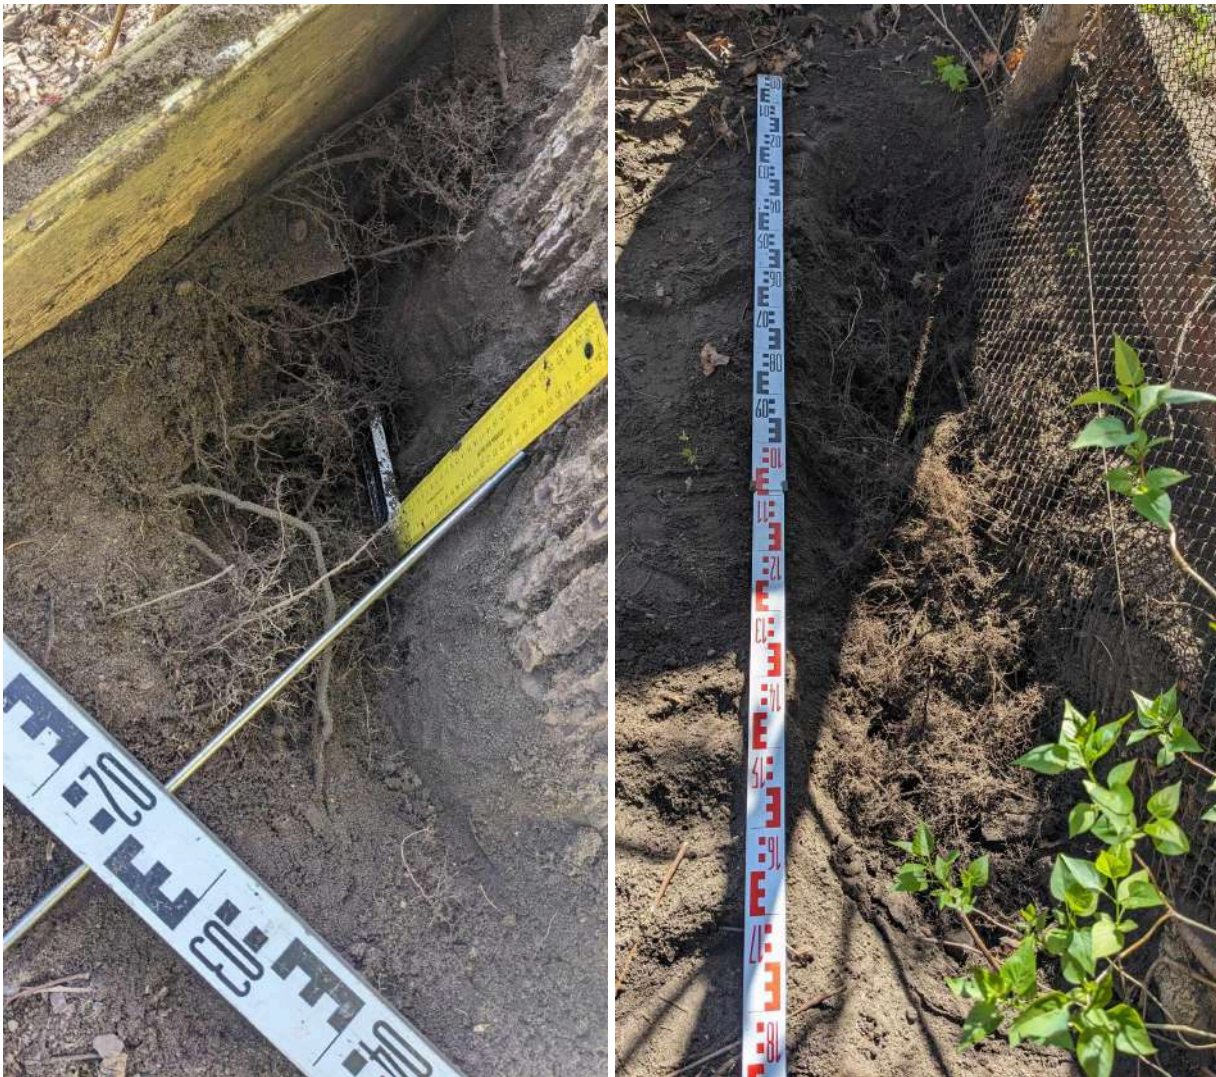
Pav. 4.2.4. Paprastosios vinkšnos Nr. 24 šaknies kaklelis.

Atidengus paprastosios vinkšnos šaknies kaklelį, stebima sveika mediena, be puvinių ar grybų vaisiakūnių. Latvių g 11 sklypo augavietėje šaknynas yra skurdus, galimai smarkiai pažeistas vykusių statybų. Tuo tarpu Latvių g. 9 sklypo dirvožemyje, ties medžio kamieniu, užfiksuotas tankus maitinančių šaknų tinklas - požymis gyvybingo medžio (Pav. 4.2.4.).

Nuotrauka kairėje - atidengto šaknies kaklelio vaizdas šiaurinėje kamieno pusėje, Latvių g. 11.  
Nuotrauka dešinėje - atidengtas tankus šaknynas rytinėje kamieno pusėje, Latvių g. 9, išilgai sklypus skiriančios tvoros.

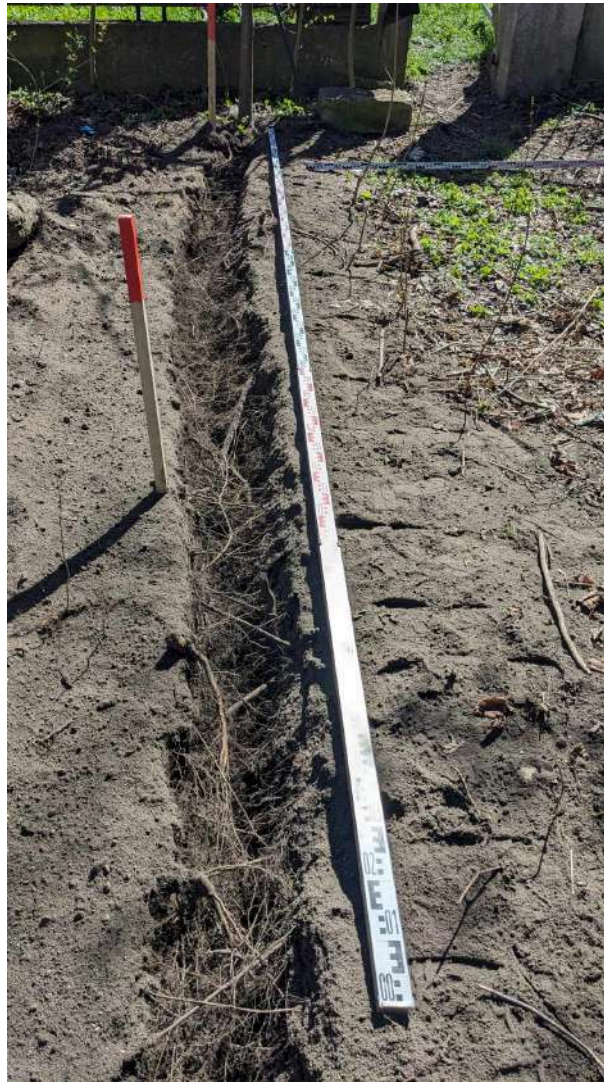
Šaknų revizinė tranšėja oro kastuvo pagalba buvo atlikta 5,5 m. atstumu nuo medžio kamieno Joje užfiksuotas tankus maitinamųjų šaknų tinklas persipynęs su 2 - 3 cm storio šaknimis (Pav. 4.2.5).

Pav. 4.2.5. Šaknų revizinė tranšėja, kurioje užfiksuotas tankus maitinamųjų šaknų tinklas.

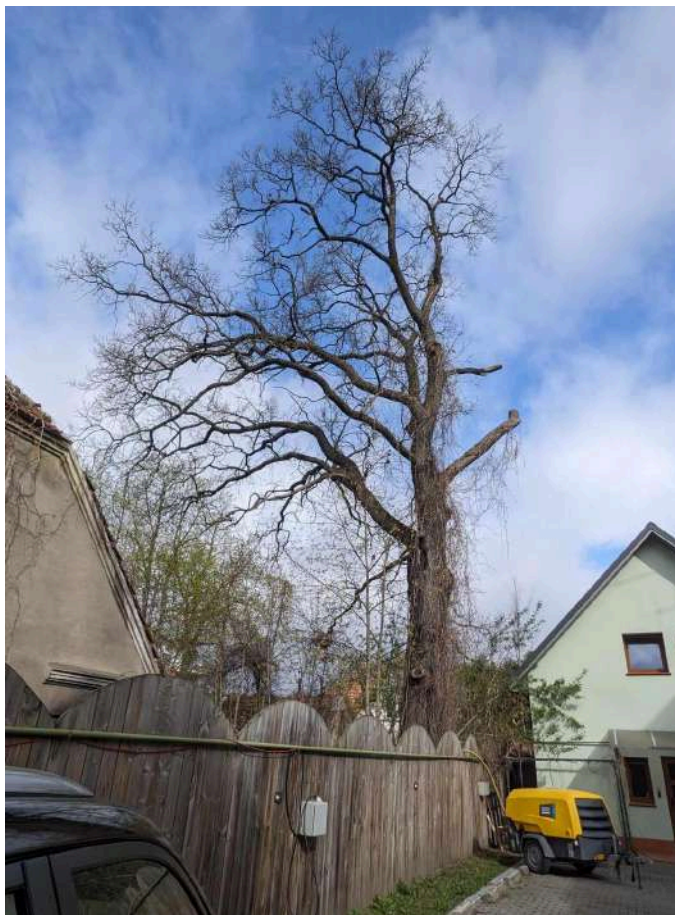
Pav. 4.3.1. Paprastasis ąžuolas Nr. A42.

Paprastasis ąžuolas Nr. A42 yra 95 cm skersmens 1.3 m aukštyje ir 110 cm skersmens virš šaknies kaklelio. Medis auga šiaurės rytinėje sklypo dalyje, šalia ribos su Latvių g. 7 sklypu (Pav. 4.3.1.).

Ažuolo laja neproporcinga - rytinėje pusėje, virš Latvių g. 7 sklypo, kažkada buvo redukuota iki pat kamieno (Pav. 4.3.1.).

Revizijos metu buvo atliktas genėjimas siekiant subalansuoti medžio lają su redukuotu šaknynu, bei sumažinti jos disproporciją. Redukuotas lajos kontūras nurodytas Pav. 5.1.1.

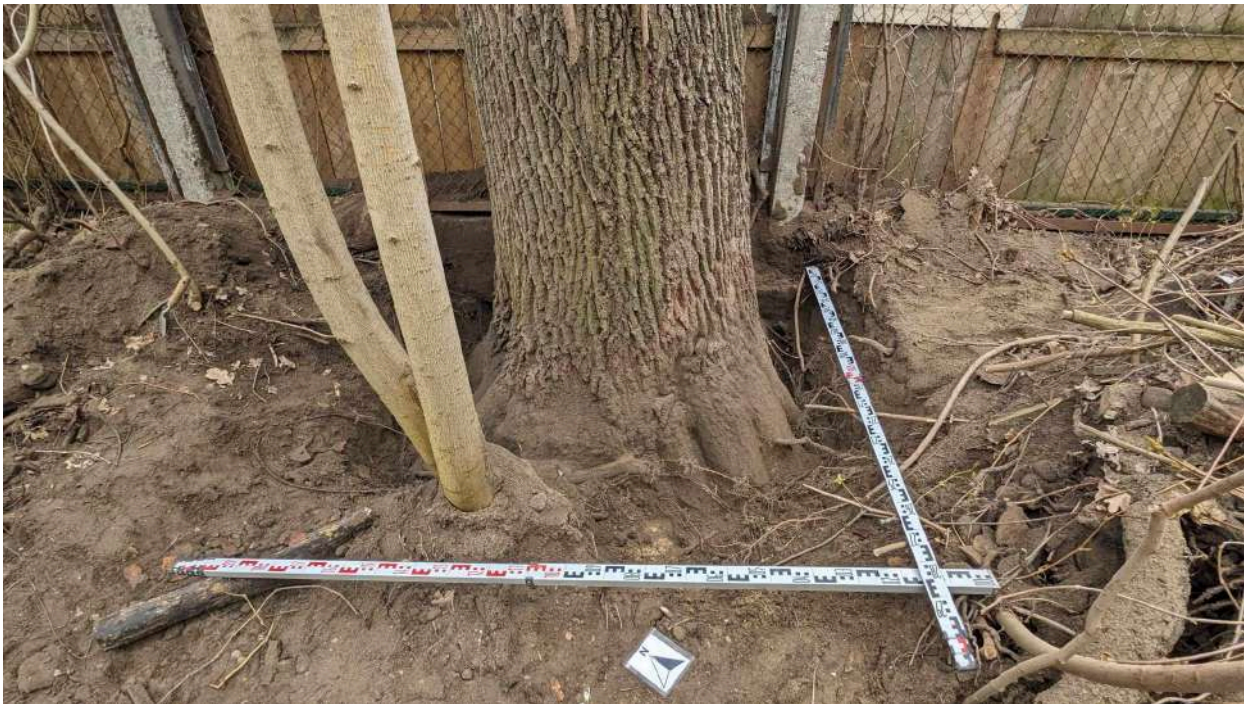
Paprastojo ąžuolo Nr. A42 šaknies kaklelis apie 40 - 50 cm užpiltas humusingu gruntu, medžio šaknys išsidėsčiusios gilesniame sluoksnyje nei įpratai. Šaknies kaklelis sveikas, be puvinų, grybų vaisiakūnių, mechaninių pažeidimų (Pav. 4.3.2. ).

Pav. 4.3.2. Paprastojo ąžuolo šaknies kaklelis iš vakarinės pusės.

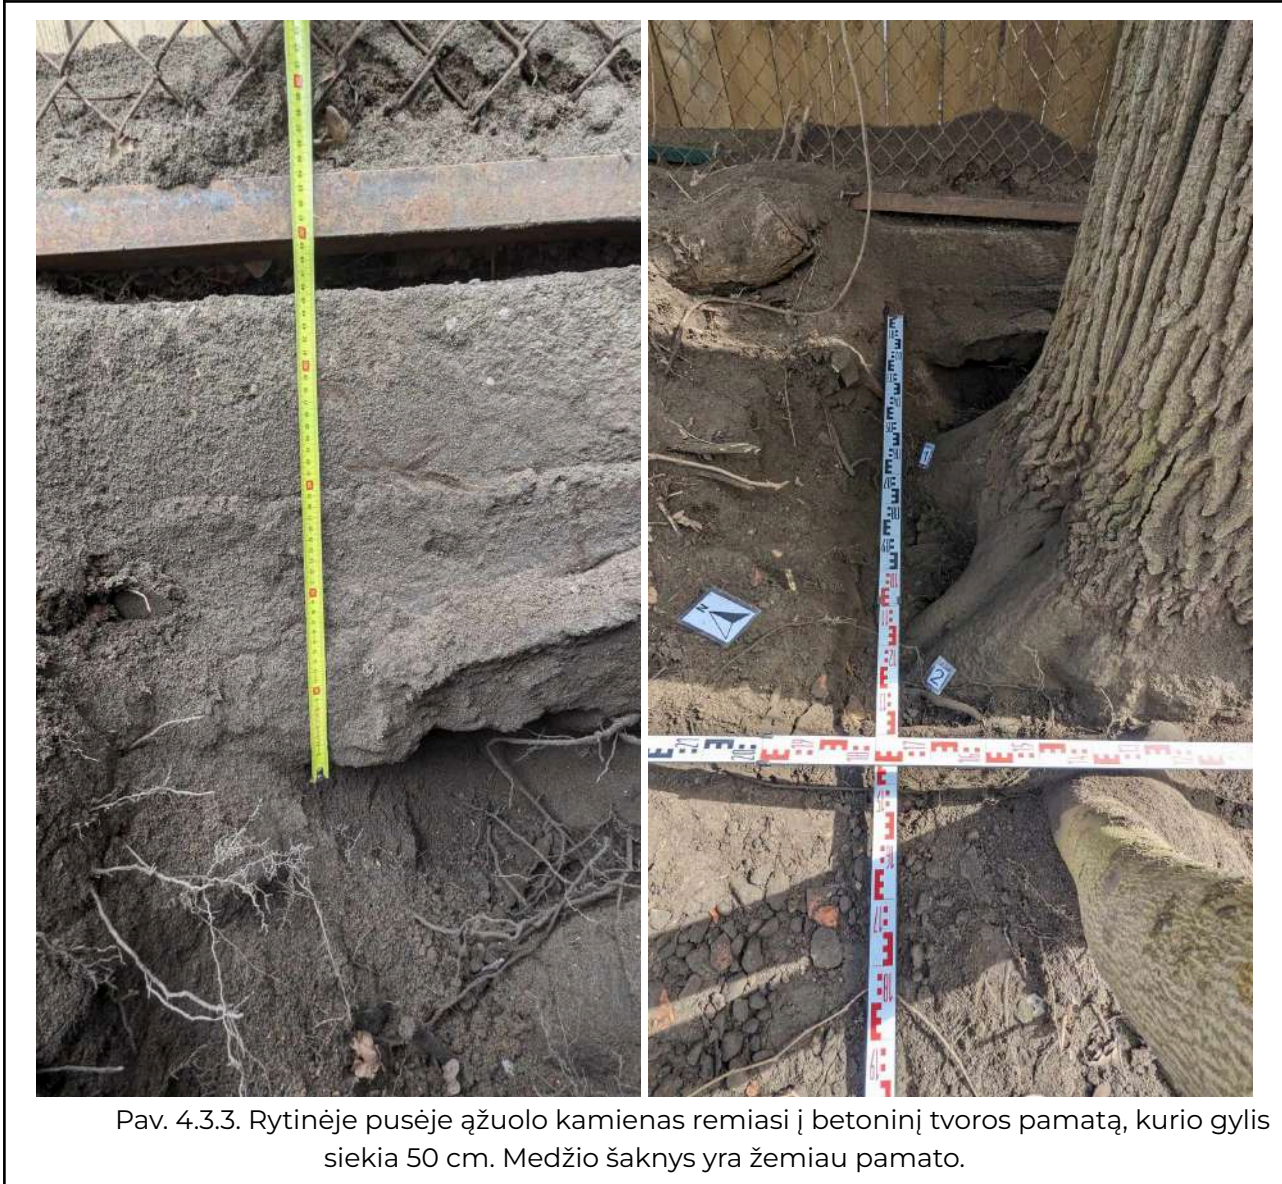
Rytinėje pusėje ąžuolo kamienas remiasi į betoninį tvoros pamatą, kurio gylis siekia 50 cm. Betoninis pamatas yra įrengtas virš ąžuolo šaknų ir, tikėtina, jų nepažeidęs, todėl daroma išvada, kad Latvų g. 7 sklype dalis šaknyo yra išlikusi (Pav. 4.3.3. ).

Pav. 4.3.3. Rytinėje pusėje ažuolo kamienas remiasi į betoninį tvoros pamatą, kurio gylis siekia 50 cm. Medžio šaknys yra žemiau pamato.

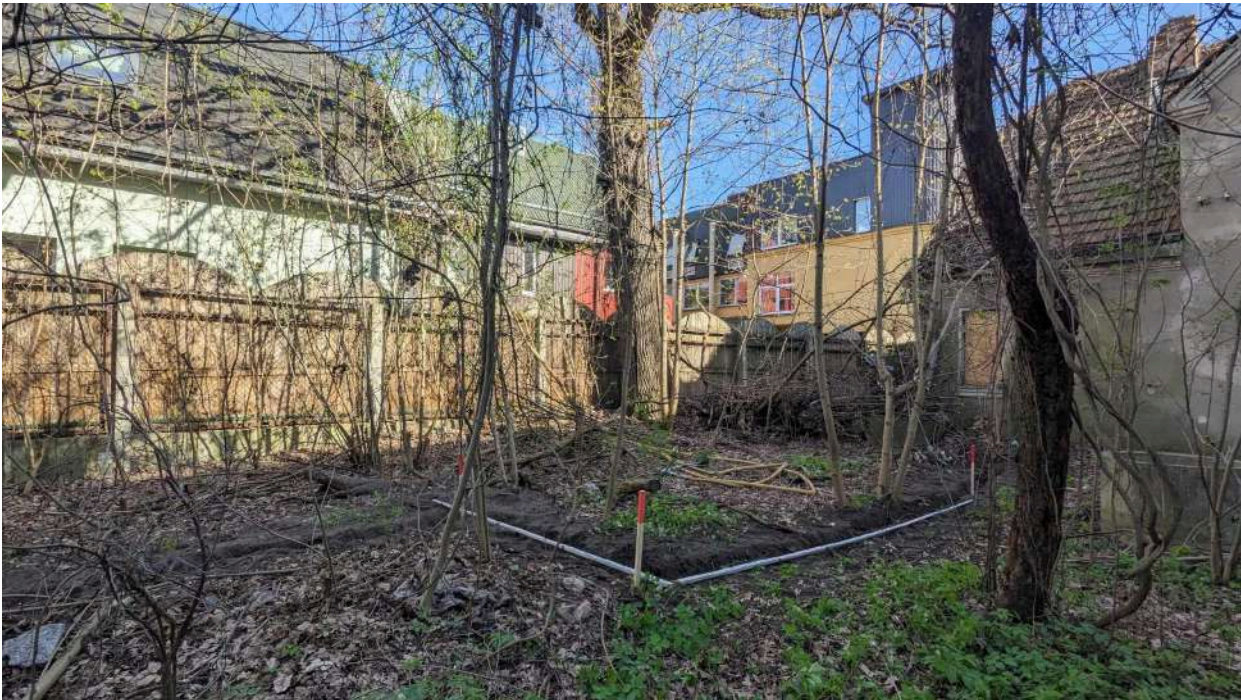
Tikrinant medžio šaknyso išsidėstymą augavietėje, pirmiausia oro kastuvu buvo iškastos 30 - 40 cm gylio revizinės tranšėjos ties projektuojamo statinio riba. Visoje augavietėje buvo užfiksuotas maitinančių šaknų tinklas ir nedidelis kiekis stambesnių medžio šaknų (Pav. 4.3.5).

Pav. 4.3.4. Šaknų revizinė tranšėja oro kastuvo pagalba buvo iškasta palei projektuojamų statinių perimetrą.

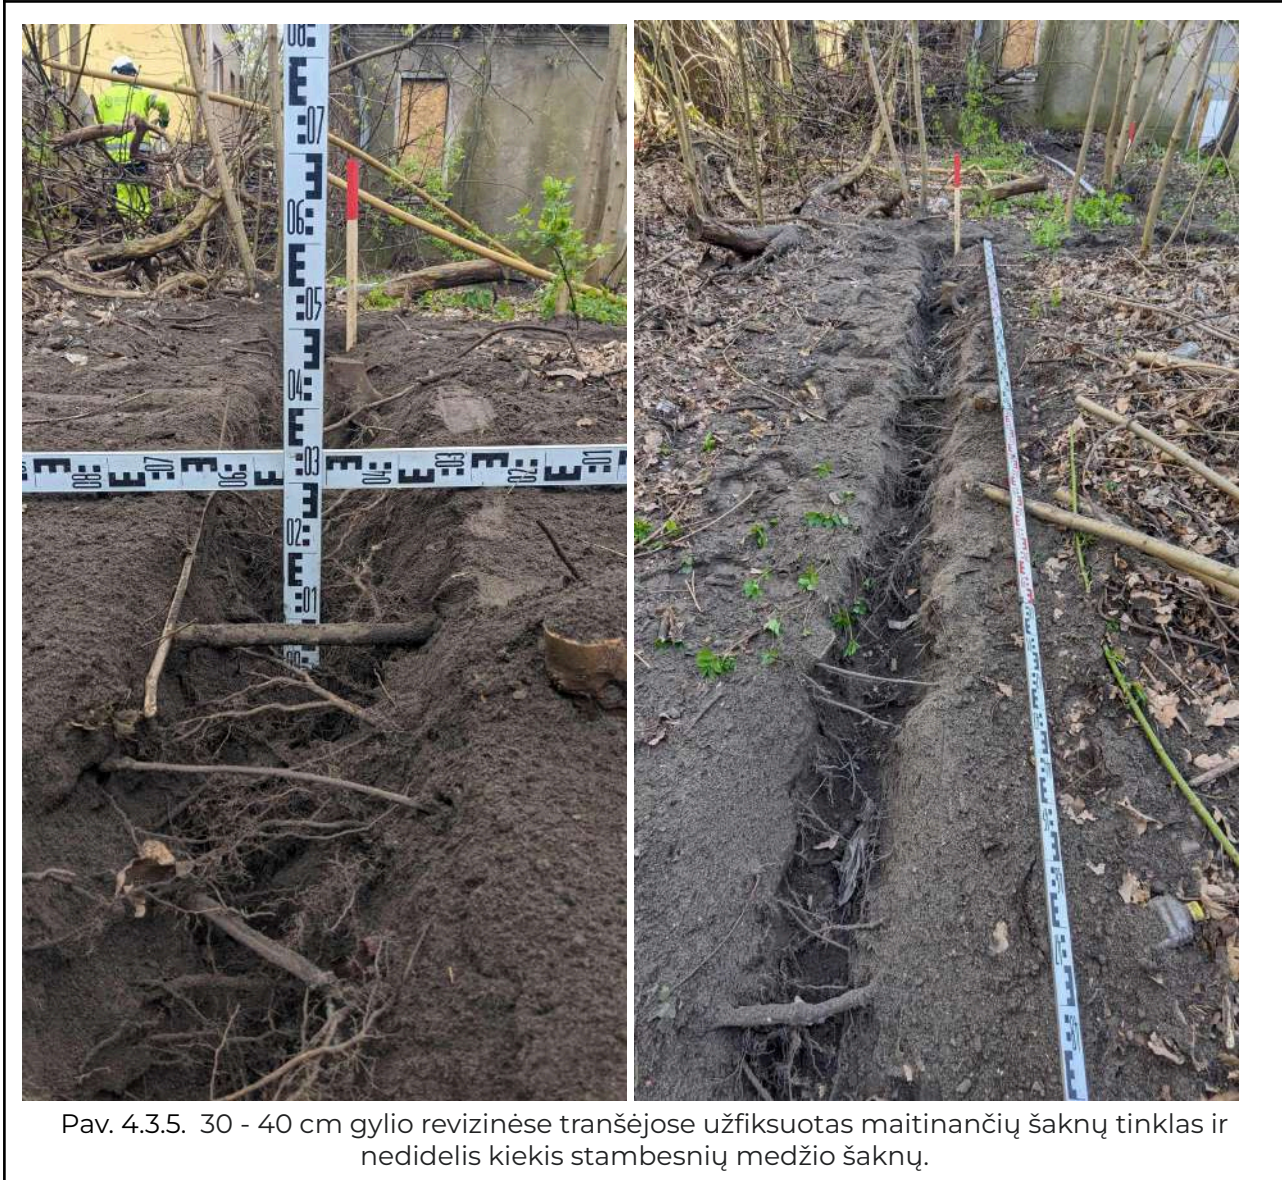
Pav. 4.3.5. 30 - 40 cm gylio revizinėse tranšėjose užfiksuotas maitinančių šaknų tinklas ir nedidelis kiekis stambesnių medžio šaknų.

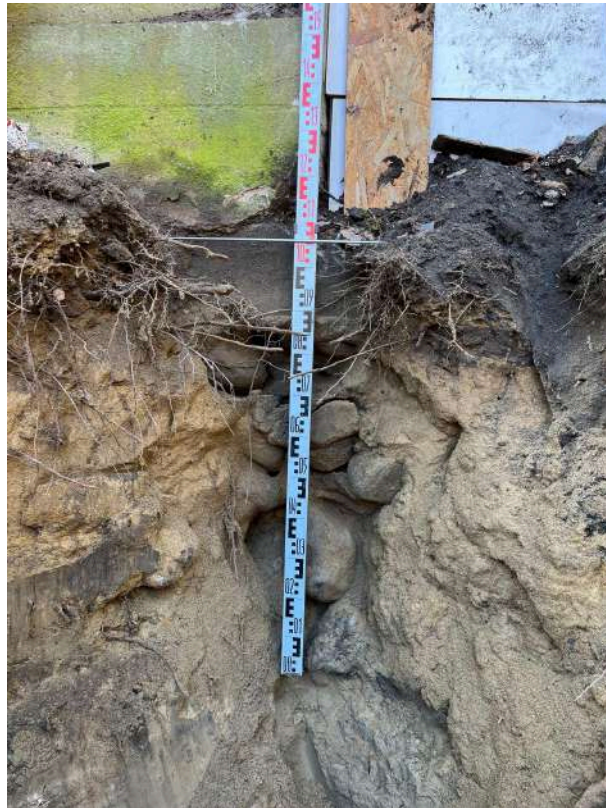
Augavietę pietinėje pusėje riboja gyvenamasis namas. Revizijos metu buvo nukastas gruntas ties šio statinio pamatu. Nustatyta, kad betono - akmenų pamatas siekia 1 m gylį (Pav. 4.3.6.). Tai leidžia daryti išvadą, kad po namu medžio šaknų kiekis yra nereikšmingas, todėl pietinėje pusėje augavietės ribą nustatėme ties statinio pamatais (Pav. 5.1.1.).

Pav. 4.3.6. Pietinę augavietės pusę riboja statinys su 1 m gylio pamatu.

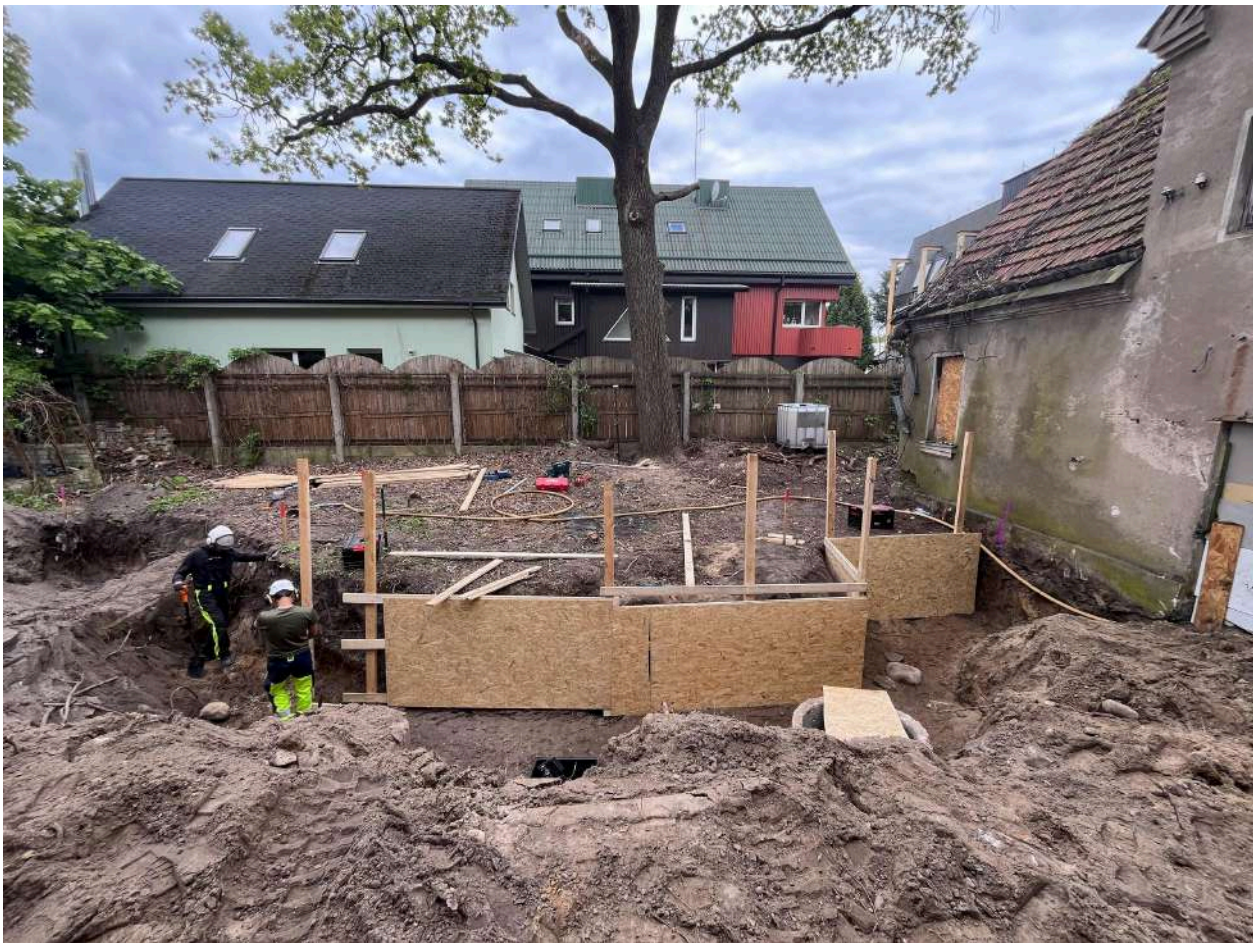
Pav. 4.3.7. Revizijos metu buvo atlikta ažuolo šaknų redukcija bei įrengtas atitvaras apsaugai statybų metu.

Revizijos metu, mini ekskavatoriaus bei oro kastuvo pagalba pašalinus viršutinį grunto sluoksnį atlikta ąžuolo šaknyso redukcija iki maksimalios galimos ribos, kuri nepažeidžia medžio gyvybingumo. Redukavus šaknyną buvo įrengtas medžio plokščių atitvaras augavietės apsaugai statybų metu (Pav. 4.3.7.).

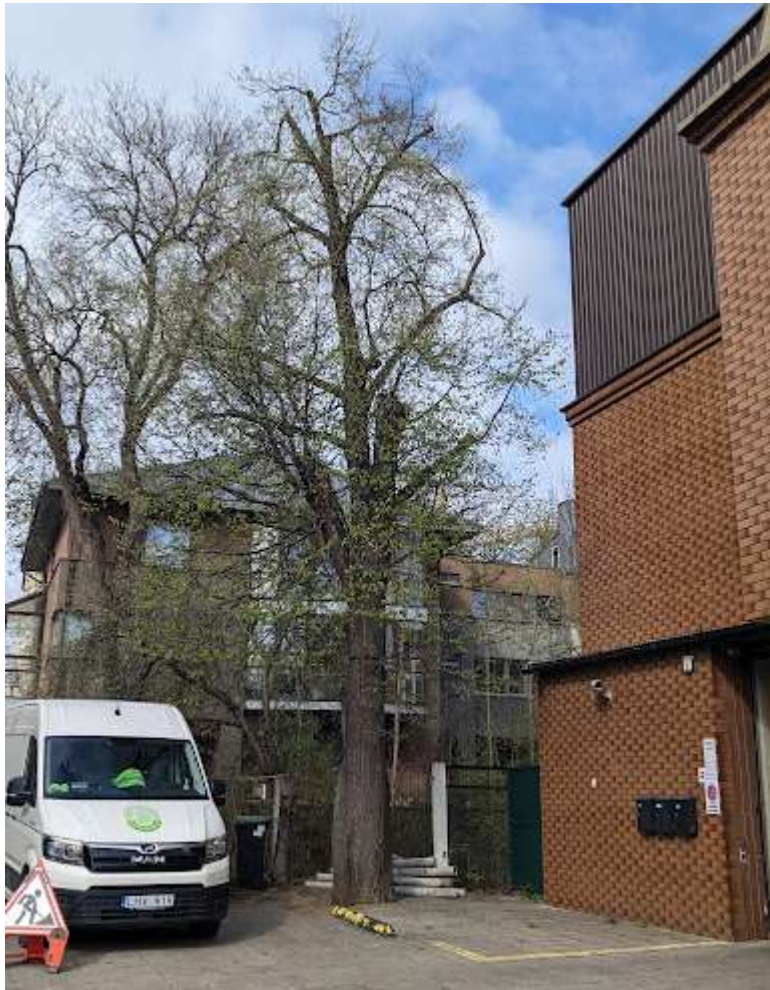
Latvių g 7 sklypui priklausanti augavietės dalis yra apribota statinio, kietomis dangomis. Medis auga skurdžiame žvyro grunte. Todėl medžio šaknynas vystosi gretimame, Latvių g. 9, sklype, pietvakarinėje jo dalyje.

Pav. 4.4.1. Mažalapės liepos Nr. L43 augavietė rytinėje dalyje apribota pastato ir kietos dangos.

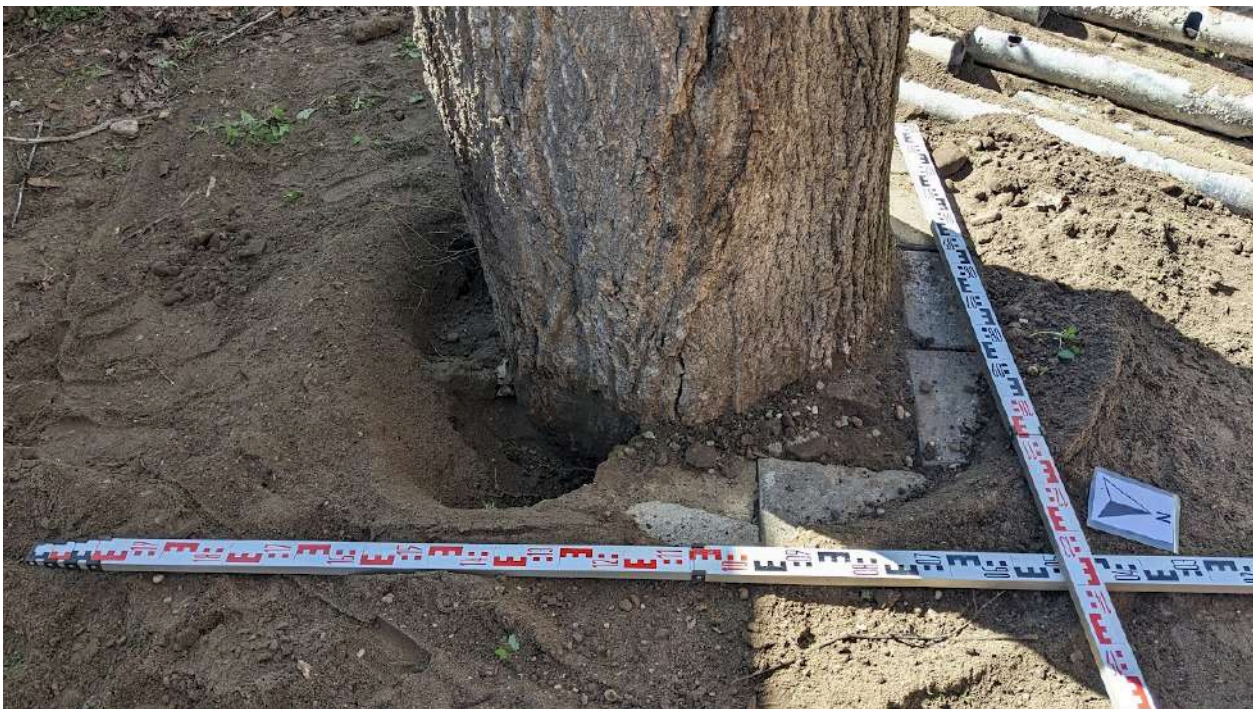
Mažalapės liepos Nr. L43 šaknies kaklelis yra užpiltas smėlio - žvyro mišiniu, negyvybingas, maitinančių šaknų, oro kastuvo pagalba pašalinus gruntą, rasta labai nedaug. Šiaurinėje ir rytinėje medžio pusėje kieta danga paklota iki pat kamieno. Ją įrengiant, galimai buvo pašalinta didelė dalis maitinančių šaknų. (Pav. 4.4.2 ir 4.4.3).

Pav. 4.4.2. Stebimas mažalapės liepos Nr 43 šaknies kaklelis iš rytinės pusės. Maitinančių šaknų 20 cm gylyje nėra. Iš kitų dviejų pusių medžio kamienas apribotas kietos dangos, kurios įrengimo metu, formuojant pasluoksnį, įprastai smarkiai nukenčia maitinančios medžio šaknys, kurios formuojasi grunto paviršiuje.

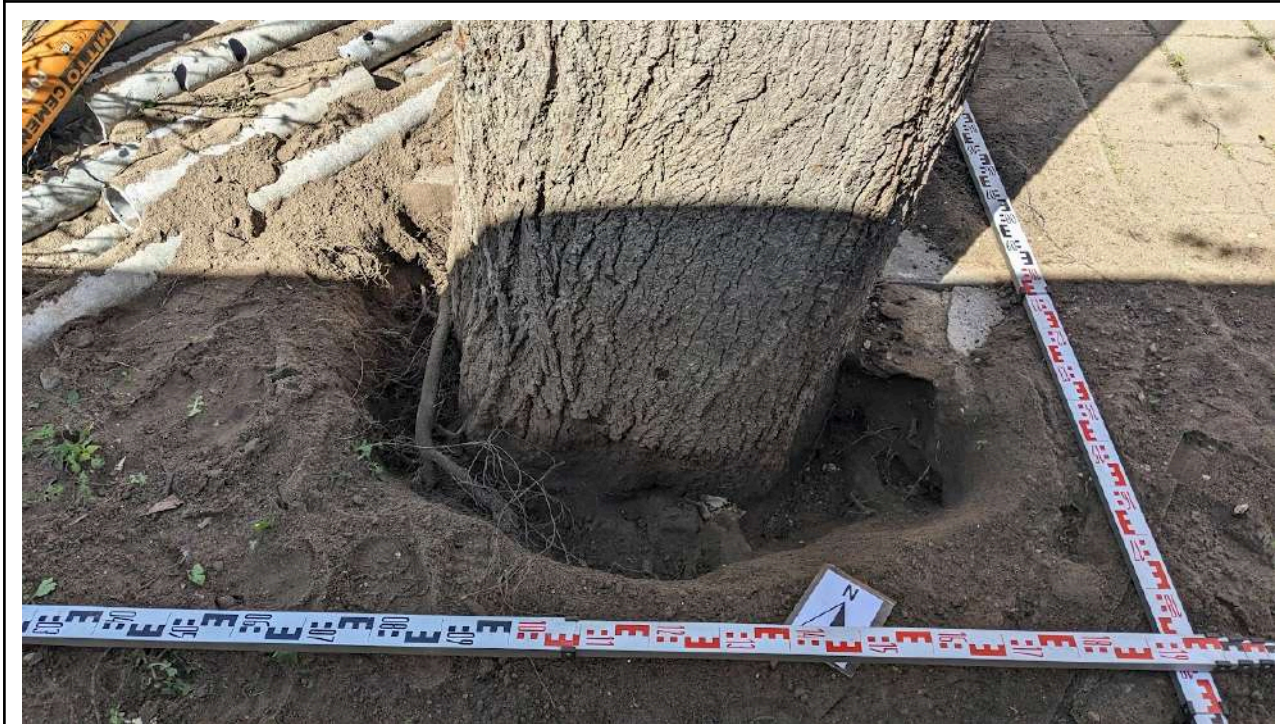
Pav. 4.4.3. Stebimas mažalapės liepos šaknies kaklelis iš pietų pusės.

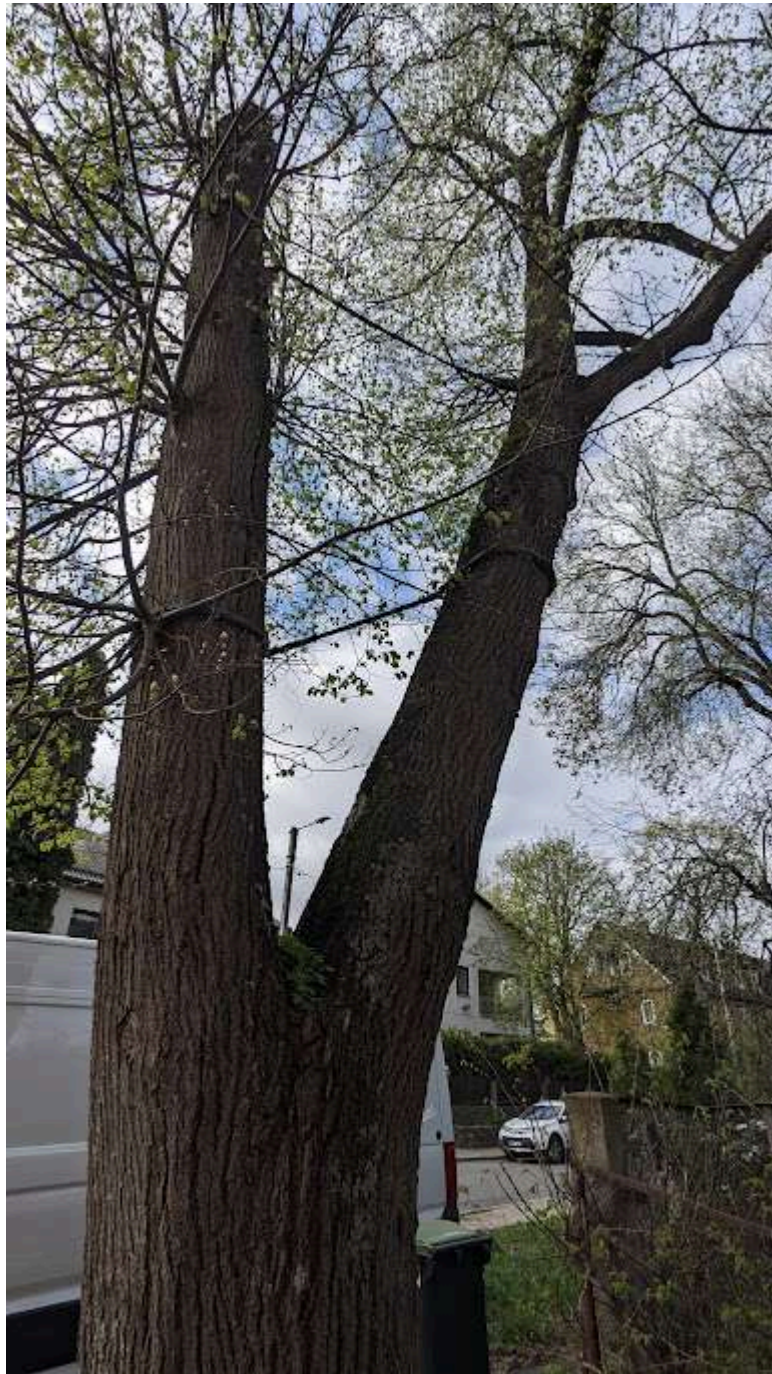
Praeityje mažalapės liepos laja buvo suformuota dviejų lygiaverčių viršūnių pagrindu. Deja, šiuo metu jos yra smarkiai redukuotas, o laja susiformavusi iš epikorminių ūglių bei kelių stambesnių šakų. Liepos kamiene užfiksuoti du vertikalūs trūkiai. Pažeistoje medienoje išaugęs grybo vaisiakūnis. Kamiene tiek vaizdžiai tiek atlikus tomografiją nustatytas puvinys. (Pav. 4.4.4. ir 4.4.5.). Kamieno tomografija daryta 120cm aukštyje (po kamienu išsišakojimu) parodo sumažėjusių kamienu mechaninį atsparumą (iki 37 procentų) lūžiai pietvakarių kryptimi (Pav. 4.4.6).

Pav. 4.4.4. Mažalapės liepos laja. Nudžiūvusios ir redukuotos viršūnės - medžio reakcija į šaknyno pažeidimus.

Įvertinus visus šiuos faktorius, mažalapę liepą Nr. 43 siūlome šalinti, kaip neturinčią perspektyvos (perspektyvumas trumpalaikis, iki 10 metų), ir net pavojingą, nes kamienas gali neišlaikyti stambios skeletinės vakarinės šakos svorio.

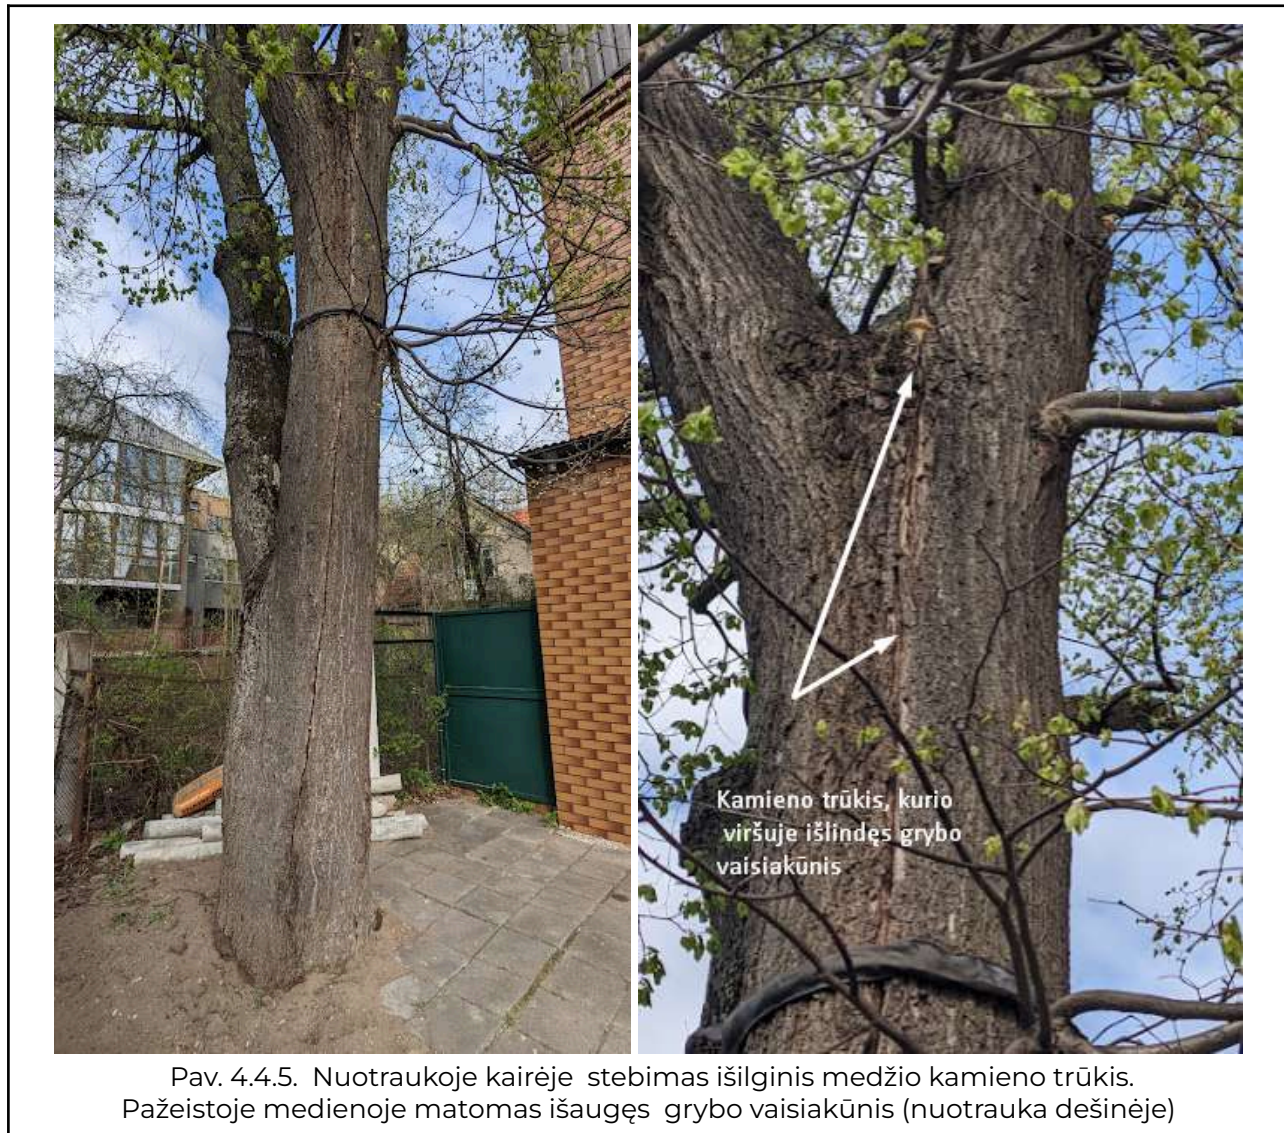
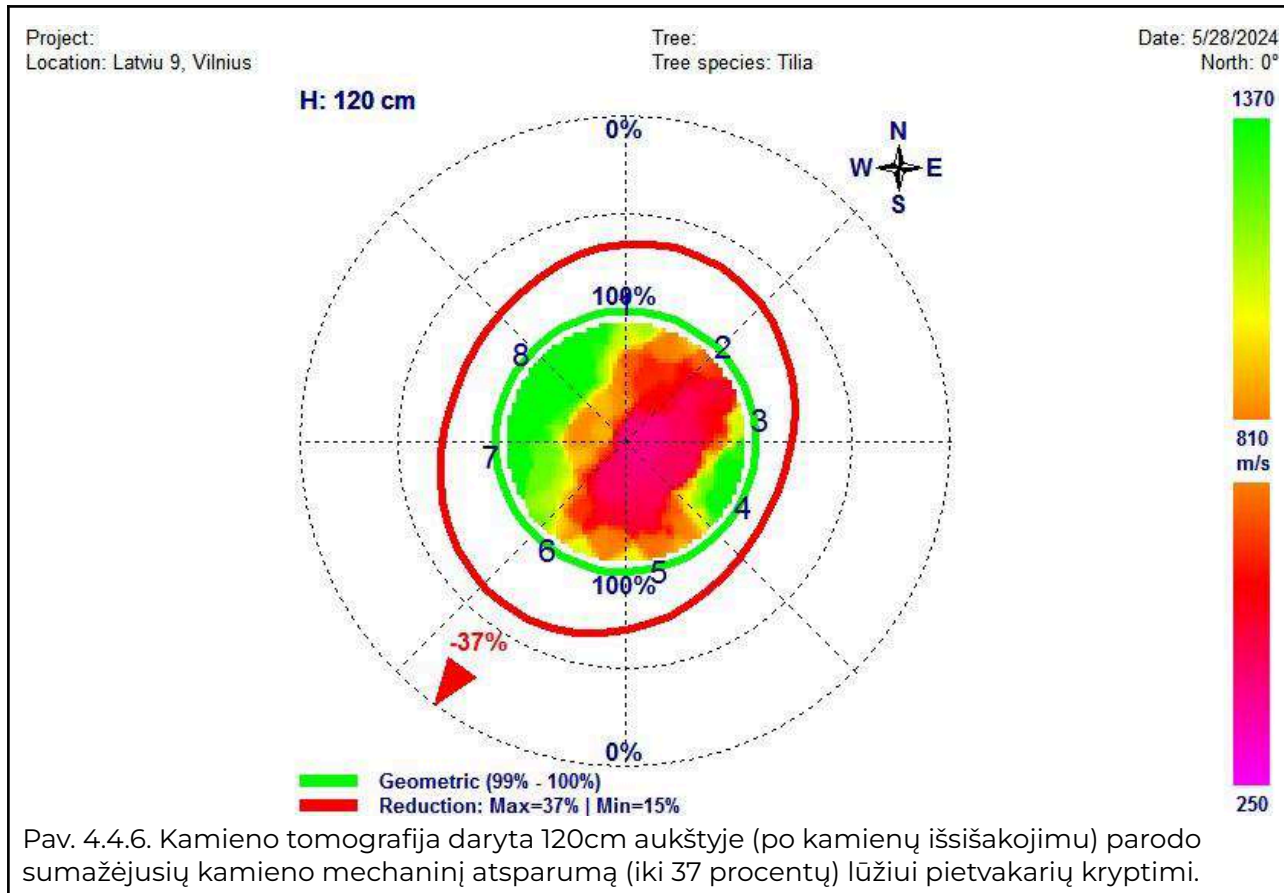
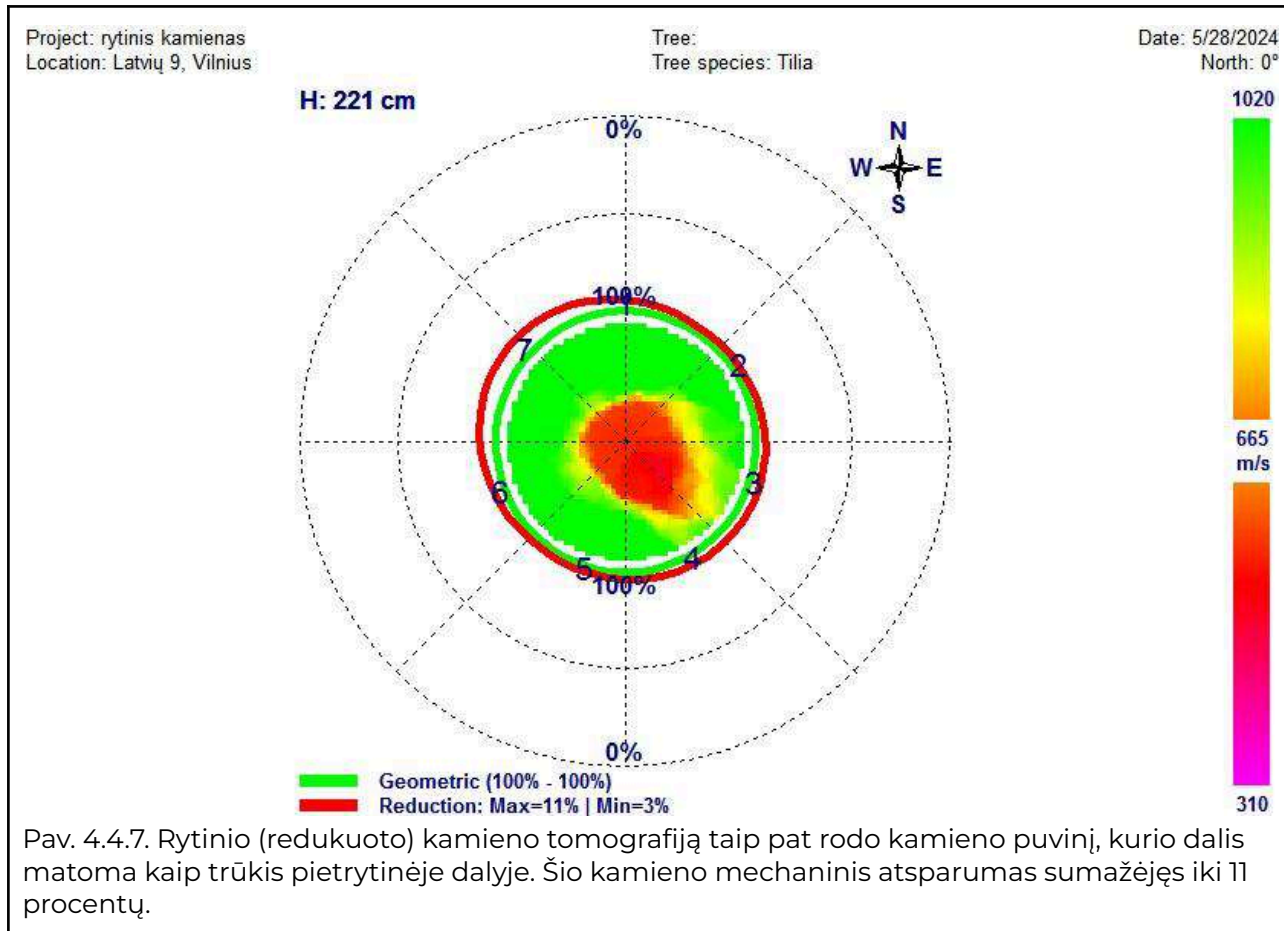
Išlikęs mažalapės liepos Nr. 43 šaknyso išsidėstęs Latvių g. 9 sklypo pietvakarinėje dalyje. Dėl praeityje buvusių ženklių šaknyso pažeidimų, nepalankios augavietės, medis skursta ir nyksta, tampa ligotas. Liepos kamiene rastas puvinys, matomi du vertikalūs trūkliai, viename iš jų išaugęs grybo vaisiakūnis. Laja smarkiai redukuota, topinta - kažkada buvo pašalintos medžio viršūnės, beveik visa iš dviejų stambiųjų skeletinių šakų. Bendrai buvo pašalinta daugiau nei pusė lajos.

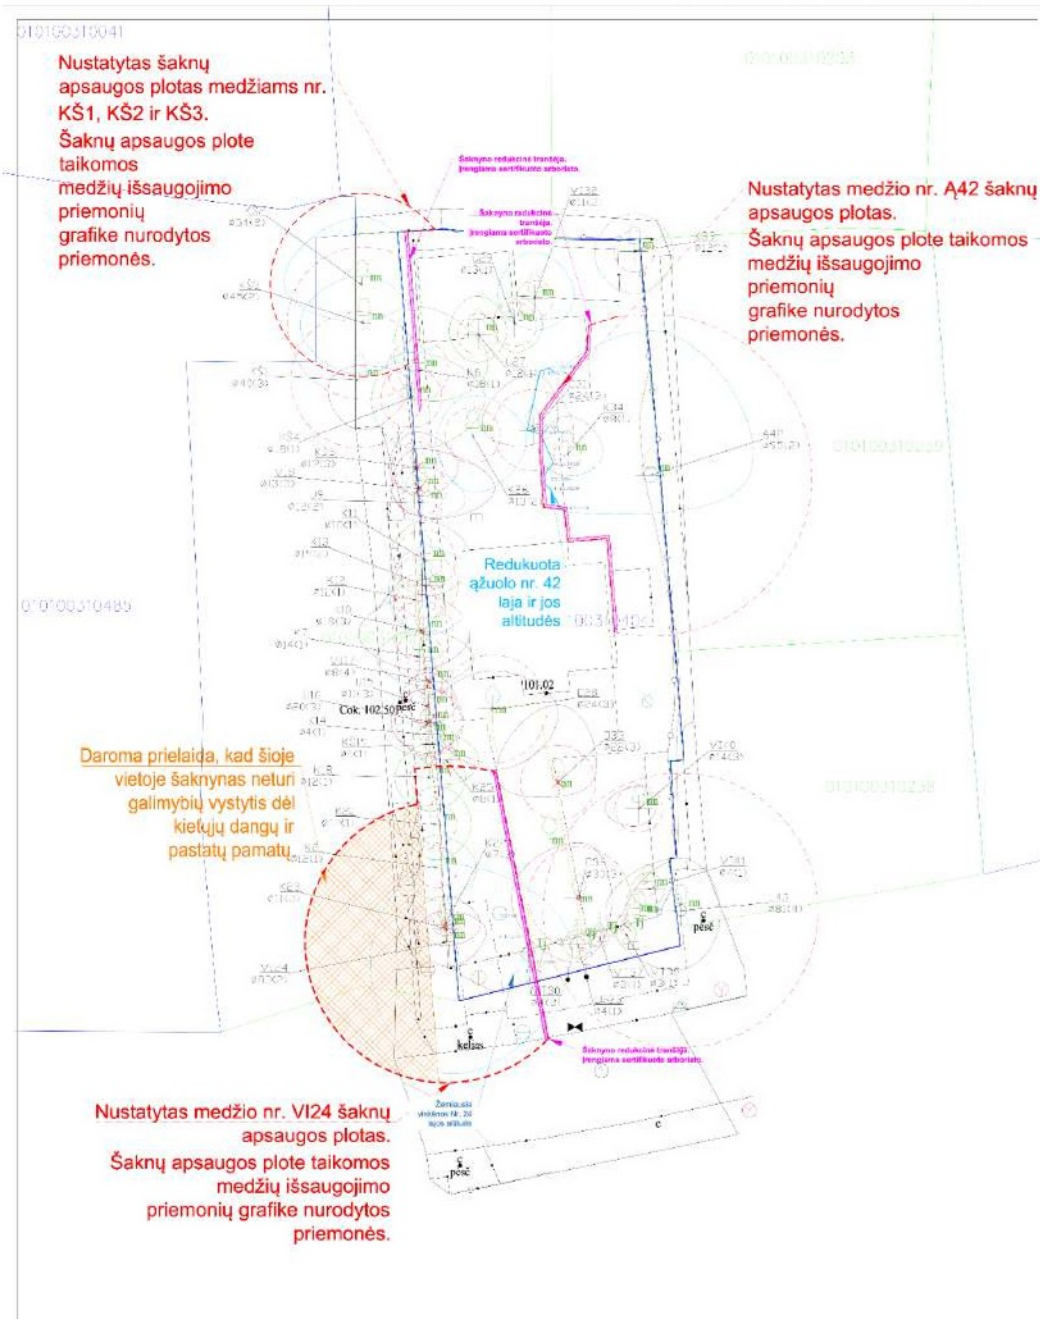
Pav. 5.1.1. Paprastųjų kaštonų Nr. KŠ1, KŠ2 ir KŠ3 galima redukcijos vieta. Paprastojo ąžuolo Nr. A42 bei paprastosios vinkšnos Nr. VI24 šaknų apsaugos zonos. Paprastojo ąžuolo Nr. A42 lajos redukcinė riba.

Nustatytas šaknų apsaugos plotas medžiams Nr. KŠ1, KŠ2 ir KŠ3. Šaknų apsaugos plote taikomos medžių išsaugojimo priemonių grafike nurodytos priemonės.

Nustatytas medžio Nr. A42 šaknų apsaugos plotas. Šaknų apsaugos plote taikomos medžių išsaugojimo priemonių grafike nurodytos priemonės.
