**8 MEDŽIŲ, AUGANČIŲ J.BASANAVIČIAUS G. 14A, VILNIUJE,  
SKLYPO TERASOJE BŪKLĖS IR ŠAKNYNO SANTYKIO SU  
PASTATO PAMATAIS IR MŪRO TVORA**

**ARBORISTINĖS EKSPERTIZĖS AKTAS**

2023-08-07

8 medžiai, augantys J.Basanavičiaus g.14a terasoje;  
medžių šaknyno santykis su pastatu ir mūro tvora;  
2023-08-03

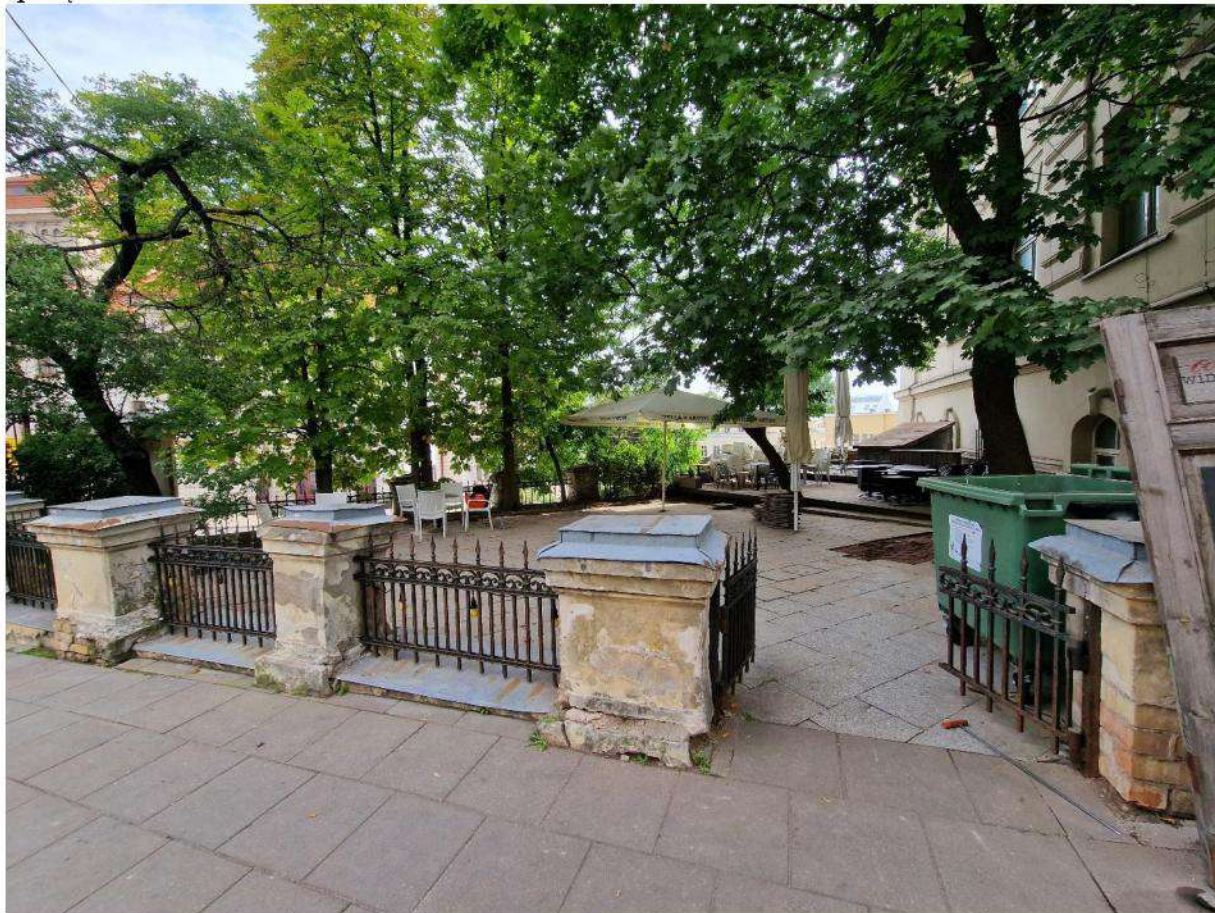
Pav. Nr.1 – bendras terasos vaizdas iš vakarinės pusės.

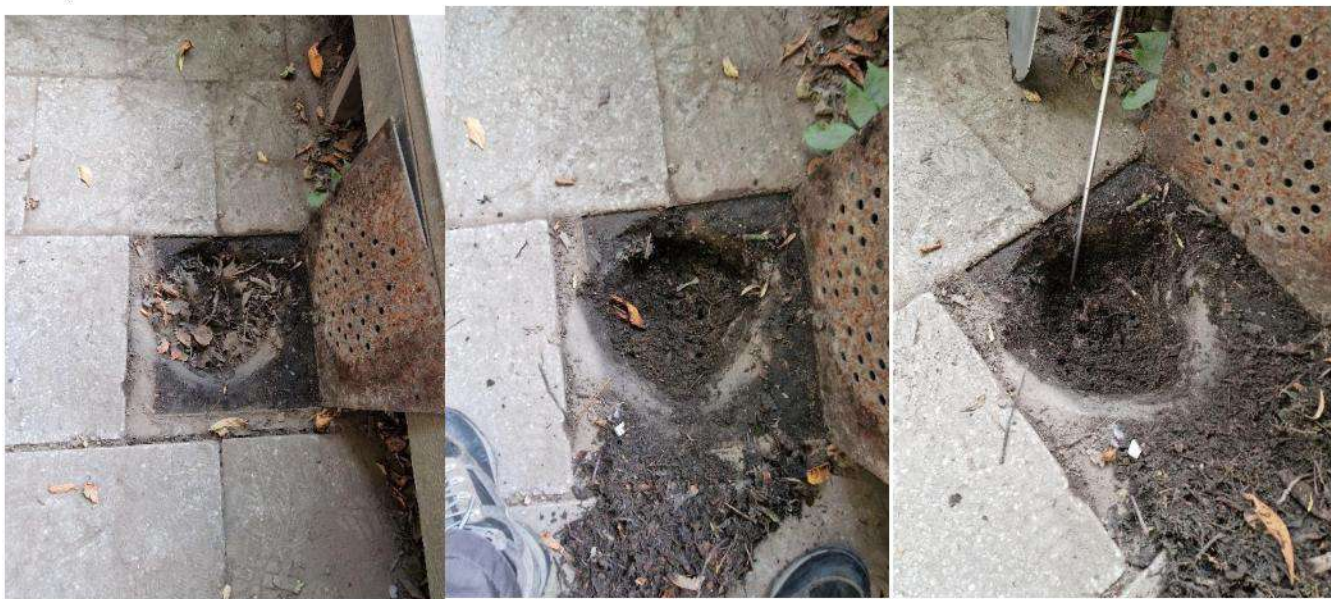
Šiaurės rytiniame terasos krašte yra skardiniu dangčiu su skylutėmis uždengta lietaus vandens kolektoriaus anga. Lietaus kanalizacijos vamzdis išvestas į J. Basanavičiaus gatvę per mūro tvorą apačioje. Kolektoriaus anga visiškai užnešta žemėmis bei lapais. Atkasus sąnašas matoma, kad pirminės kolektoriaus grotelės buvo sumontuotas maždaug 0,3 m gylyje nuo dabartinio paviršiaus. Akivaizdu, kad kolektorius jau tinkamai nefunkcionuoja, aplink jį susiformavusios pensilvaninio uosio šaknys.

Pav. Nr.2 – lietaus kolektorius terasoje.

Sutvarkyti lietaus kanalizaciją terasoje.

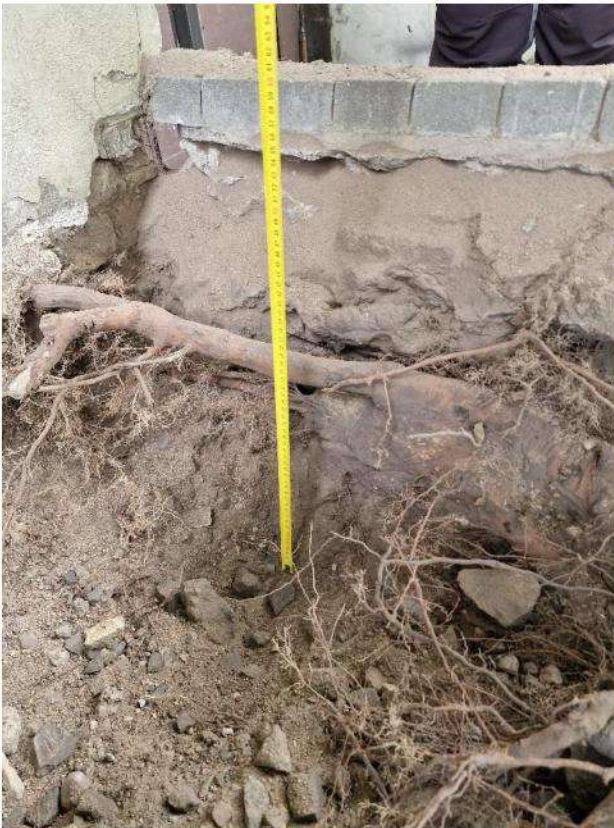
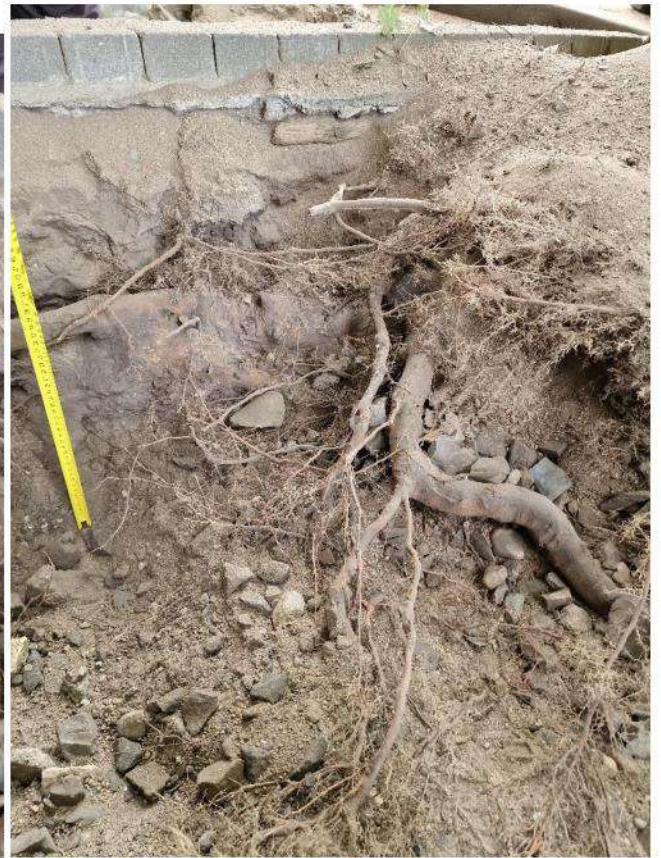
Pav. Nr.9 ir 10. – atraminė klevo šaknis, einanti lygiagrečiai su sienelė. Tai reiškia, kad tiek sienelė, tiek šaknis atsirado panašiu laiku.

Lygiagrečiai su sienele einanti atraminė klevo šaknis nukirsta per pusę ilgio. Iš nukirstos šaknies išaugusi šaknies atžala toliau augo ta pačia kryptimi link pastato sienos. Viena jos dalis apie 3 cm skersmens įaugo į pastato sieną, kita nuėjo palei pamatą žemyn. Atkasus apie 0,5 m gylio, jos tolesnio augimo krypties nerasta.

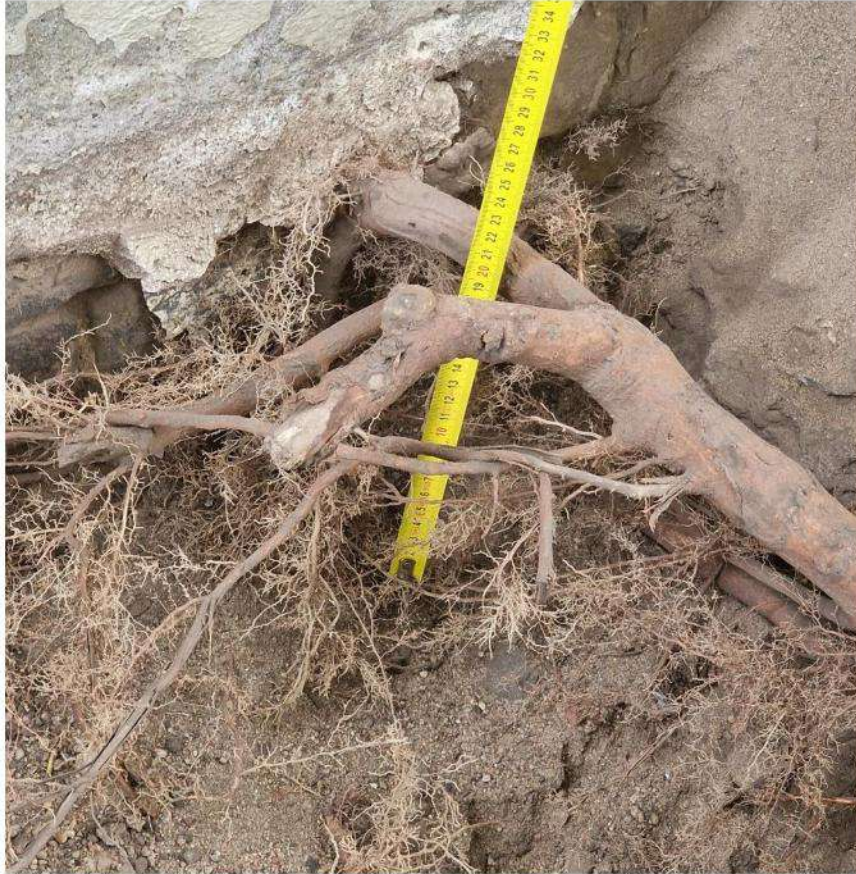
Pav. Nr.11 dalis šaknies (apie 3 cm skersmens) įsiskverbusi į pamatą, kita dalis nuėjusi palei pamatą žemyn.

Aštrių įrankių pagalba pašalinti šaknis ir šakneles, įsiskverbusias į mūro konstrukcijas. Mūro konstrukcijos turi būti izoliuotos nuo sąlyčio su medžių šaknynu.

2. Paprastojo klevo šaknynas Geležinkelio valdybos pamatui ir pastatui jokių problemų nekelia ir artimiausioje perspektyvoje nekels. Prie pat pastato didžioji dalis šaknų sunaikinta, reikia pašalinti vieną nedidelio skersmens šaknį, įaugusią į pamatą. Dėl netinkamo augimui grunto šaknynas „nukeliavo“ į atviro grunto plotą prie rytinės sienos.

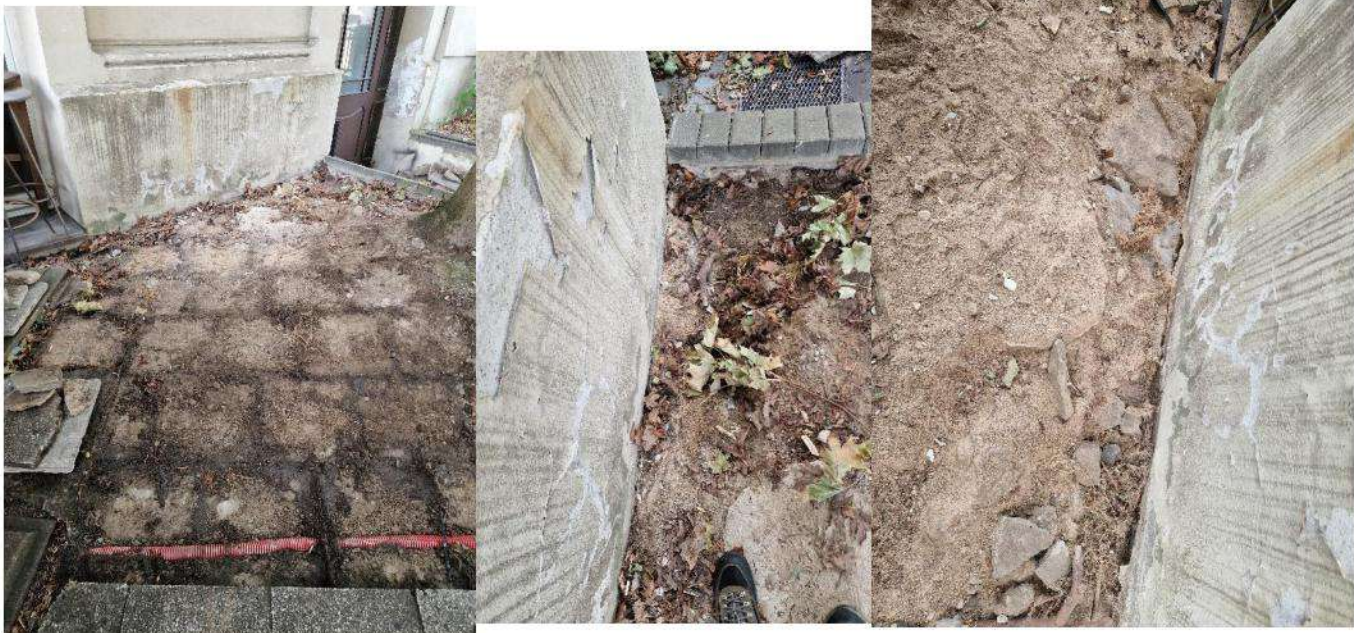
Tiriant šaknyno išsidėstymą ir būklę prie pastato sienos, nustatyta, kad prie pat pastato sienos paviršiuje guli betono luitai, maždaug 5 cm storio. Po luitais statybinis gruntas sumaišytas su skalda, nėra jokio juodžemio (nuotraukos žemiau).

Pav. Nr.12,13,14. Grunto paviršius prie pastato sienos.

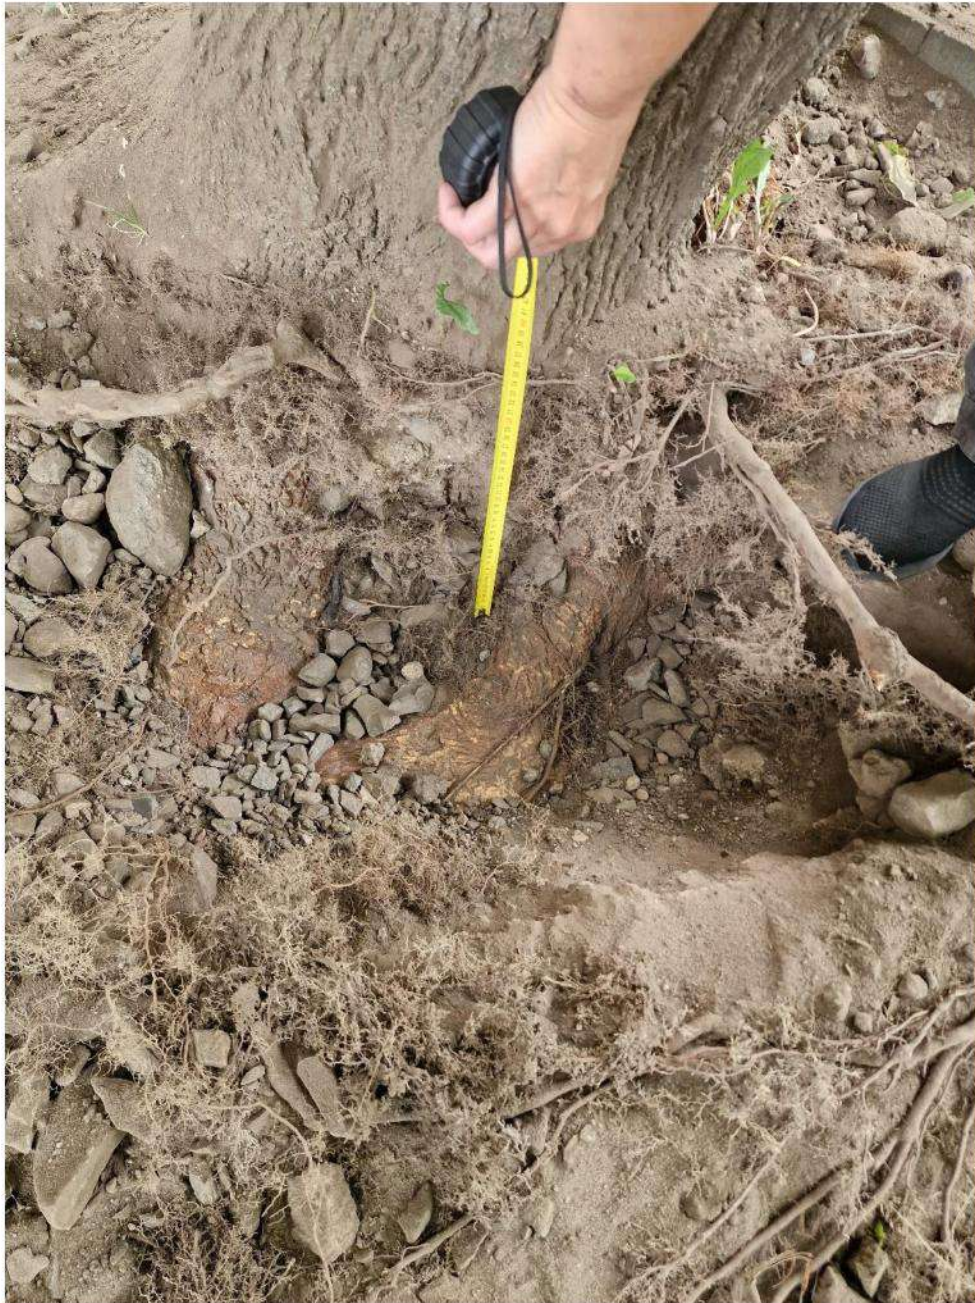
Taip pat nustatyta, kad užpiltas medžio šaknų kaklelis (apie 35 cm grunto sluoksniu, nuotraukos apačioje), iš užpiltos kamieno dalies gausiai išleista pridėtinių šaknų.

Pav. Nr. 15. Užpiltas šaknų kaklelis ir pridėtinės šaknys.

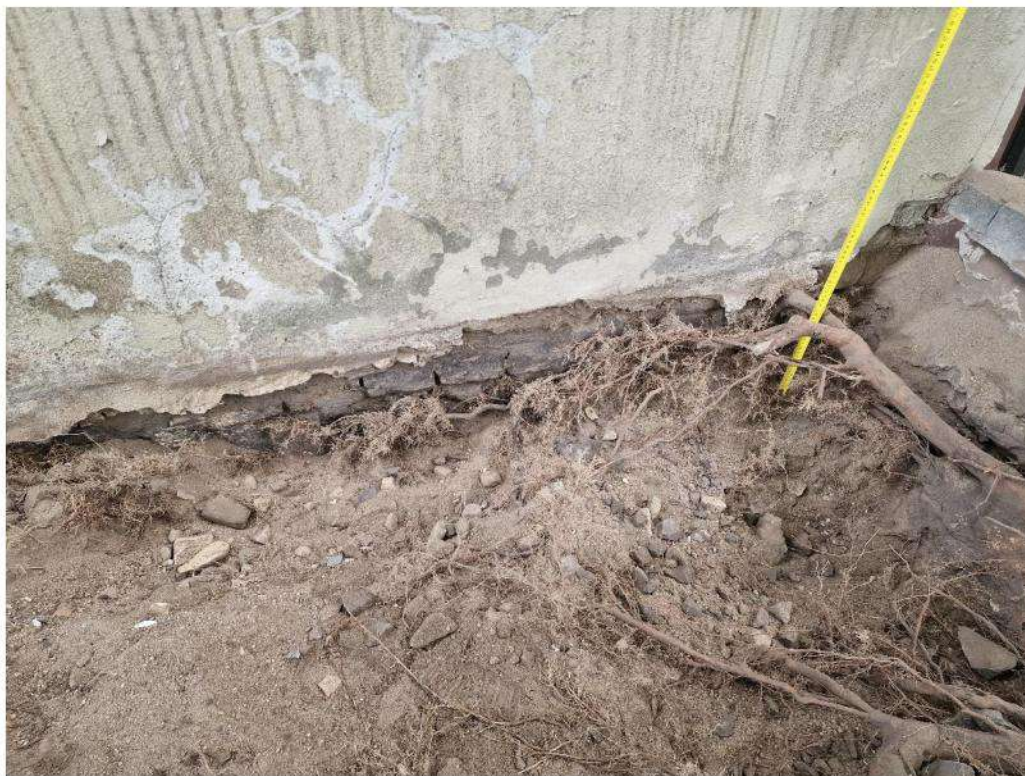
Palei pastato sieną ne kartą buvo perkamas gruntas, liejamas betono sluoksnis, formuojama apsauginė nuo kritulių juosta. Tačiau nerasta jokių pertvarų, buvo liejamas ištisinis betono sluoksnis. Tai reiškia, kad nuolat veikiamas meteorologinių sąlygų, betonas sutrūkinėjo. Tam įtakos turėjo ir nuolat storėjantis medžio kamienas. Daugiau prie pastato pamato iki 0,5 m gylyje atraminių ar kitų stambiųjų šaknų neaptikta, matyti tik smulkiosios maitinančios šaknys. Kadangi statybinis techninis gruntas visiškai netinkamas medžio mitybai, smulkiosios šaknys koncentravosi palei pamatą bei po betono sluoksnio nuolaužomis kur nuolat kaupiasi ir laikosi drėgmė. Kitos stambiosios šaknys nukirstos prieš keletą metų. Jokio hidroizoliacinio sluoksnio ant pastato pamatų nerasta, šaknų barjero taip pat nėra.

Pav. Nr.16. Klevo šaknynas ir statybinis techninis gruntas prie pastato sienos

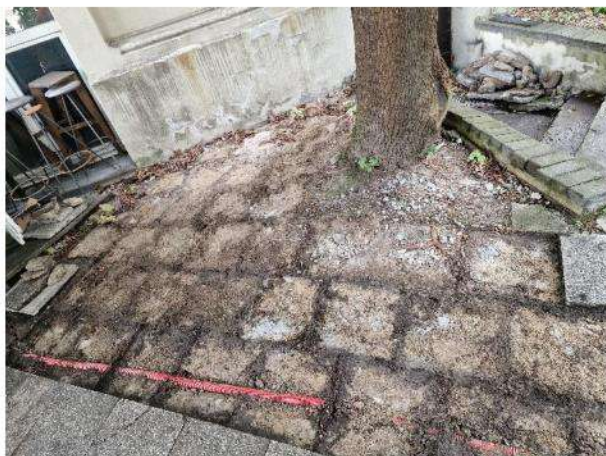
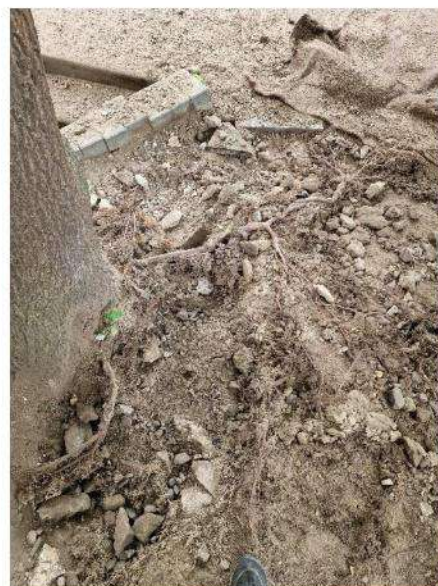
Užpylus klevo polajo zoną ir kaklelį pradėjo formuotis pridėtinių šaknų tinklas po plytelėmis. Kadangi suklotas gruntas netinkamas normaliai medžio mitybai, pridėtinių šaknų tinklas susikoncentravo po plytelėmis, kadangi per jų tarpus šaknys gavo kritulių vandens, tiek krituliai, tiek vėjas prinešė juodžemio. Temperatūrų svyravimai metų bėgyje suskaldė betono sluoksnį. Pasinaudamos trūkiais betono monolite šaknys pasiekė atviro grunto plotą prie rytinės sienos ir tenai susikoncentravo. Tokiu būdu buvo užtikrintos gana normalios sąlygos fiziologiniam klevo funkcionavimui. Likusi pridėtinių šaknų masės dalis toliau plečiasi tarp betono sluoksniu ir plytelių. Taip klevas prisitaikė prie pakitusių sąlygų (pav. 17-18 apačioje).

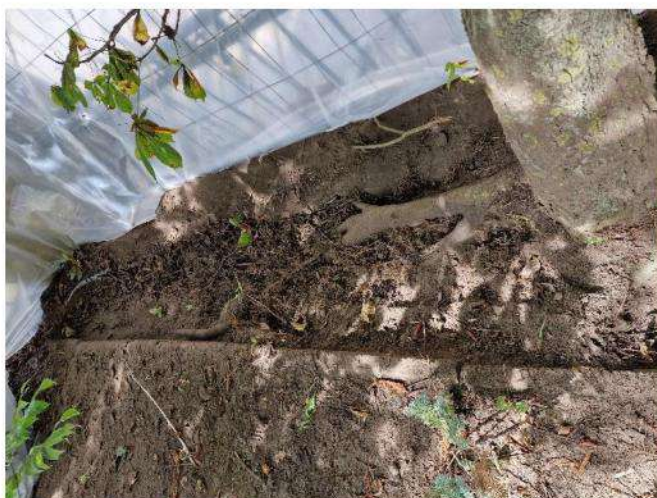
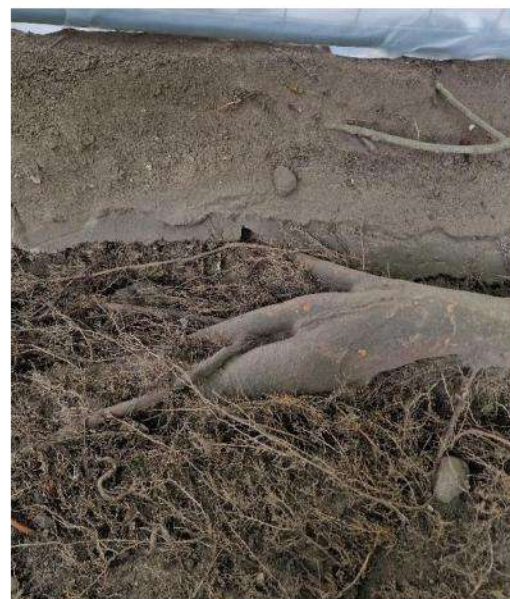
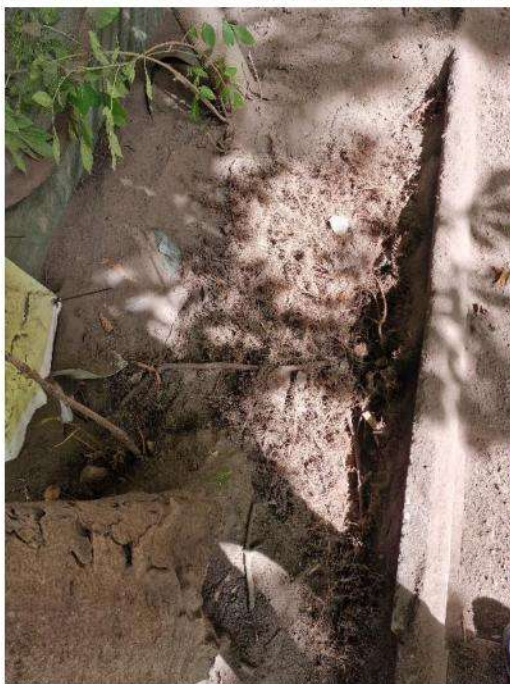
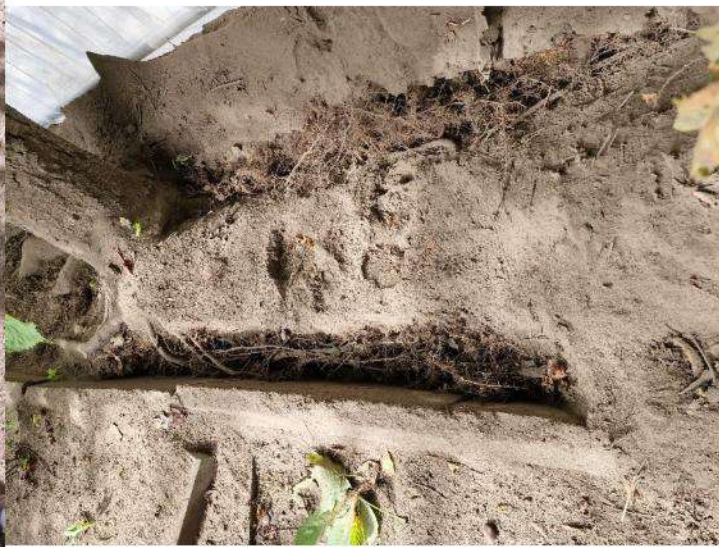
Pav. Nr.19,20,21,22. Medžių prie atraminės sienos šaknyso.

Stebint tokį kaštonų šaknyso išsidėstymą ir dirvožemio sąnašas po plytelėmis prie pat bortelio galima teigti, kad dėl nederlingos, sutankintos ir atitvertos betono borteliais grunto struktūros, šaknyso koncentruojasi prie mūro sienos. Toje vietoje dėl suformuoto nuolydžio ir kietos terasos dangos, kaupiasi kritulių vanduo, kuris, dėl neveikiančio lietaus drenažo, nuteka į atviro grunto zoną

terasoje prie mūro sienos. Todėl toje vietoje ilgiau išsilaiko drėgmė, reikalinga medžio fiziologijai. Toks susiformavęs per ilgesnį laiko tarpą hidrologinis režimas labai palankus terasoje augantiems medžiams, tačiau kenksmingas mūro sienai. Vegetacijos metu medžiai pasitarnauja kaip natūralus vertikalus melioracijos šaltinis, tačiau, vegetacijos periodui pasibaigus, daug didesnis drėgmės kiekis kaupiasi prie mūro sienos ir pačioje senoje. Tas akivaizdžiai matosi ant išorinės atraminės sienos dalies nuo J. Basanavičiaus gatvės pusės.

Norint pagerinti terasos želdinių būklę ir sumažinti poveikį mūrinėms konstrukcijoms nedelsiant rekomenduojama atlikti augavietės gerinimo darbus. Privaloma pašalinti kietąsias dangas (plyteles ir betono sluoksni), ribojančius betoninius bortelius, pašalinti kiek galima daugiau statybinio techninio grunto pakeičiant jį juodžemiu. Dangų šalinimo darbus atlikti rankiniu būdu, kiek galima daugiau išsaugant medžių pridėtinių šaknų tinklą.

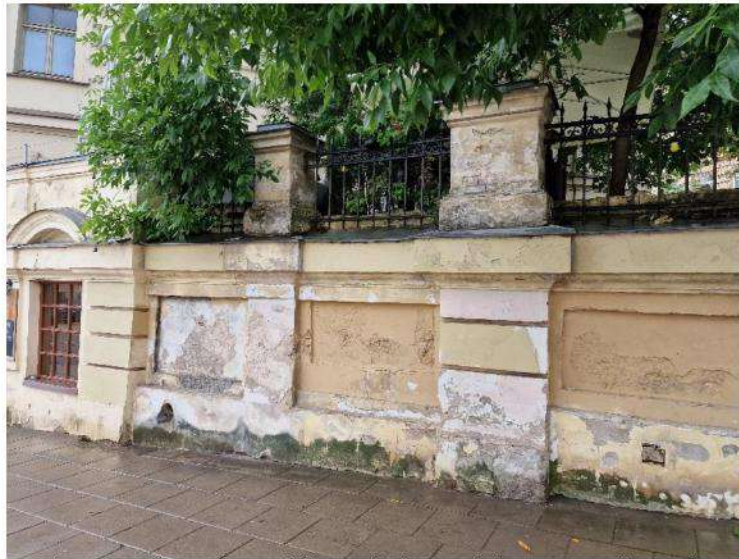
Pav. Nr. 23. Išorinė atraminės sienos dalis. Kairėje apačioje matoma lietaus kanalizacijos iš terasos anga.

Išanalizavus vizualinę medžiagą, terasos aplinką ir šaknyso išsidėstymą prie išorinės atraminės terasos sienos prie J. Basanavičiaus gatvės, galima teigti, kad atraminės sienos pasvirimas didėja. Be aukščiau išvardintų faktorių, be abejo, įtakos turi ir didėjanti medžių šaknyso tūrio masė, kuri spaudžia sienos viršutinę dalį. Šaknyso, įremintas siauroje erdvėje, neturi jokios galimybės plėstis į terasos pusę, tad neišvengiamas jo masės didėjimas toliau spaus mūro sieną. Atskirų šaknelių įsiskverbimas į mūro sieną jokios įtakos sienos svirimui ar skilimui neturi. Atskirą tyrimą šia linkme turėtų atlikti inžinerijos specialistai.

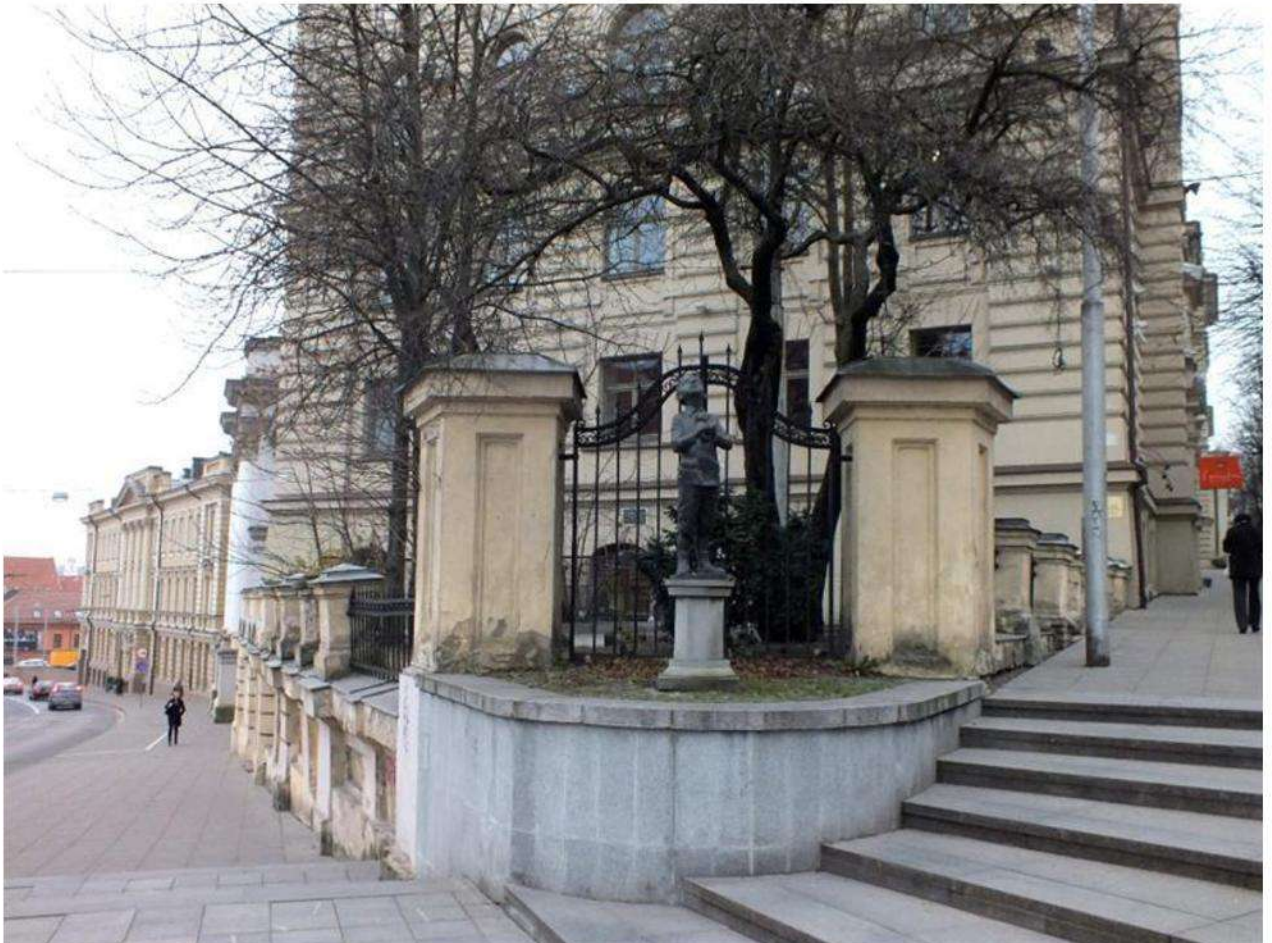
Stebint 2012 metais darytą nuotrauką, kurioje matoma, kad medžiai terasoje jau auga, o terasos paviršius dengtas plytelėmis, jau galima vizualiai matyti nedidelį sienos pasvirimą, nors medžiai dar nėra dideli. Tam galėjo turėti įtakos padidintas grunto tūris ir svoris, kietoji terasos danga, tinkamai nefunkcionuojanti lietaus kanalizacija terasoje ir pasikeitęs hidrologinis režimas, padidėjusi vibracija nuo didelio transporto srauto gretimose gatvėse.

Pav. Nr. 24. 2012 metų lapkričio nuotrauka. Sienelė jau pasvirusi, matomos drėgno mūro žymės.

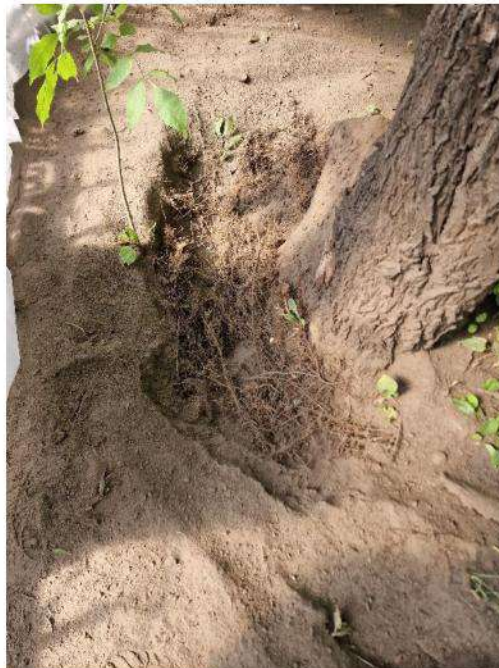
Kaukazinės slyvos šaknyso tyrimas. Išanalizavus turimą vaizdinę medžiagą, nustatyta, kad praeityje tai buvo didelis, plačia laja trijų kamienų medis (pav. Nr.24). Tikėtina, kad jis terasoje atsirado kartu su paprastuoju klevu, abu medžiai panašaus amžiaus. Pasodinus kaštonus, slyvos laja pradėjo stelbti kaštoną Nr. 7, todėl buvo pašalinta didžioji lajos dalis, kol galiausiai liko tik vienas kamienas. Lyginant terasą ir klojant dangą stipriai užpiltas šio medžio kaklelis. Šis užpylimas lėmė staigų medžio nykimą. Tiriant šaknyso orinio kastuvo pagalba, paaiškėjo, kad šaknų kaklelis yra giliau nei 0,5 m gylyje. Aplink kamieną rastas tankus pridėtinų šaknų tinklas. Gerai yra tai, kad medis auga nors ir nedideliame, tačiau atviro grunto plote. Tai lėmė jo išlikimą po šaknų kaklelio brutalaus užpylimo. Jokios įtakos pastatų ar sienos konstrukcijoms šio medžio šaknyso neturi.

Pav. Nr. 25. Kaukazinės slyvos kamienas su pridėtinėmis šaknimis.
