## MEDŽIŲ INVENTORIZAVIMAS IR ARBORISTINIS ĮVERTINIMAS

Kęstučio g. 41A BEI GRETIMA TERITORIJA, VILNIUS

2024 metai

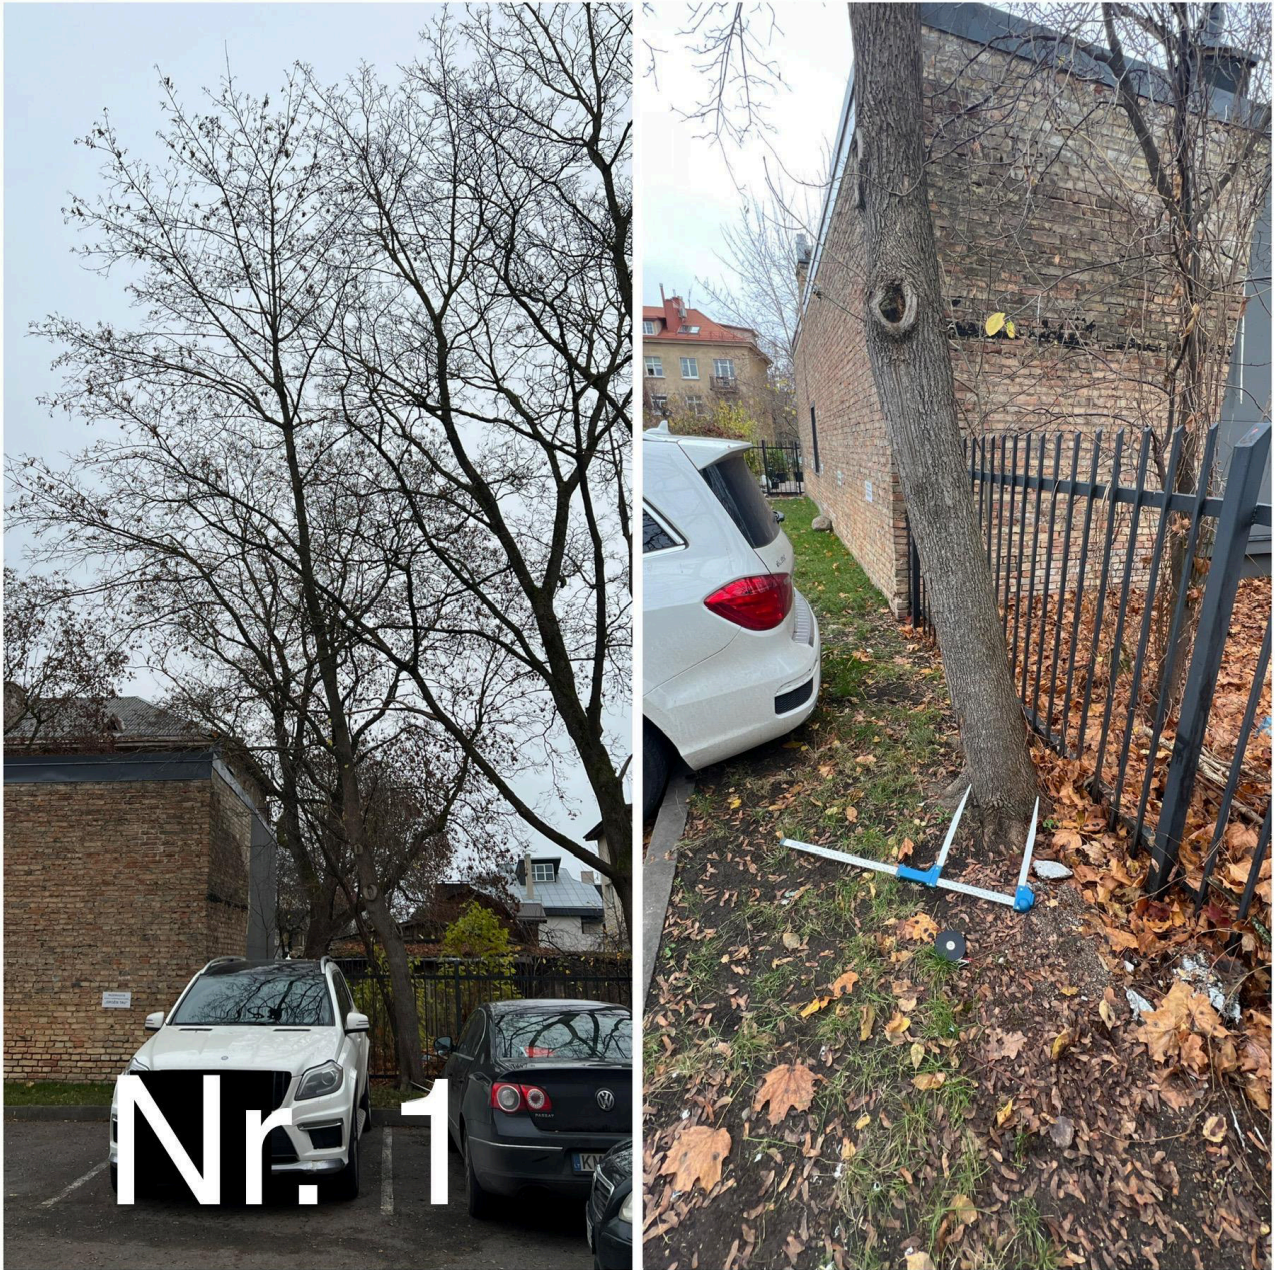
Paprastasis klevas (Nr. 1 plane) - turi nedidelį kiekį sausų šakų, laja neproporcinga šiaurės kryptimi. Šalia augantis didesnis klevas šiek tiek užgožia šį. Kamiene matomos nedidelės, negiliai einančios drevės nuo praeityje atliktų pjūvių. Vakarinėje teorinės šaknų apsaugos zonos pusėje yra automobilių stovėjimo aikštelė, likęs žalias siauras plotas stipriai sutankintas. Daroma prielaida, kad visa reali šaknų apsaugos zona yra susiformavusi kaimyniniame D. Poškos g. 19 sklype.

Rekomenduojama atlikti lajos priežiūros genėjimą ir šiaurinės pusės lajos redukcinį genėjimą iki 20 procentų. Taip pat atlikti augavietės gerinimą.

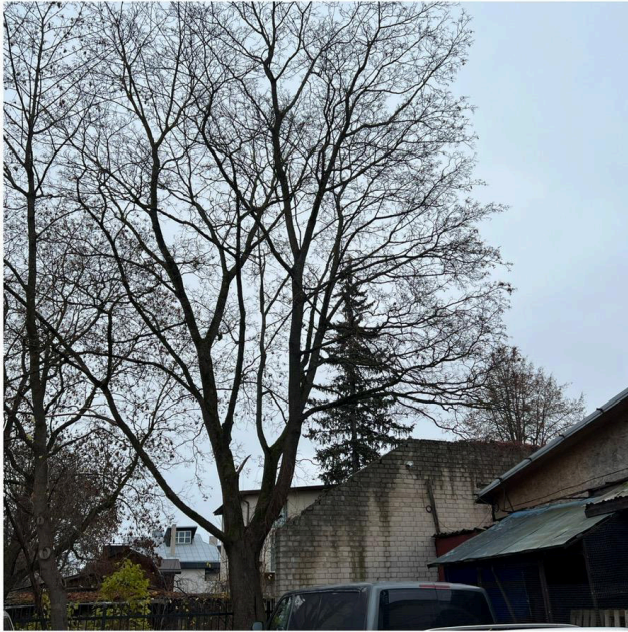
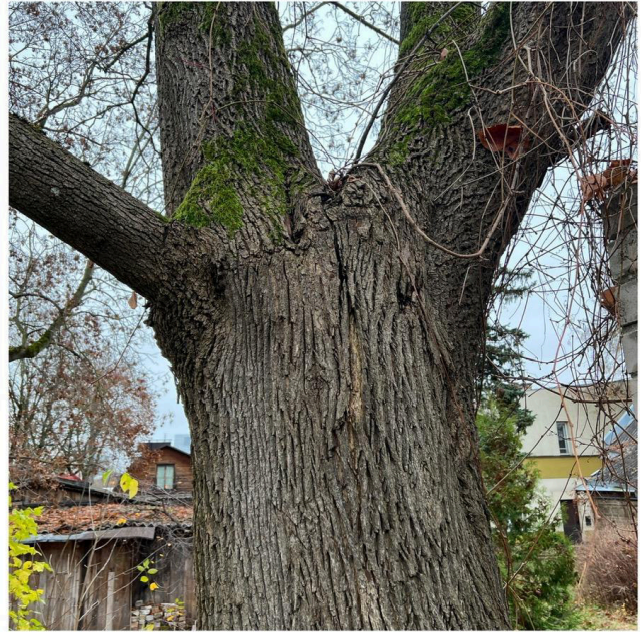
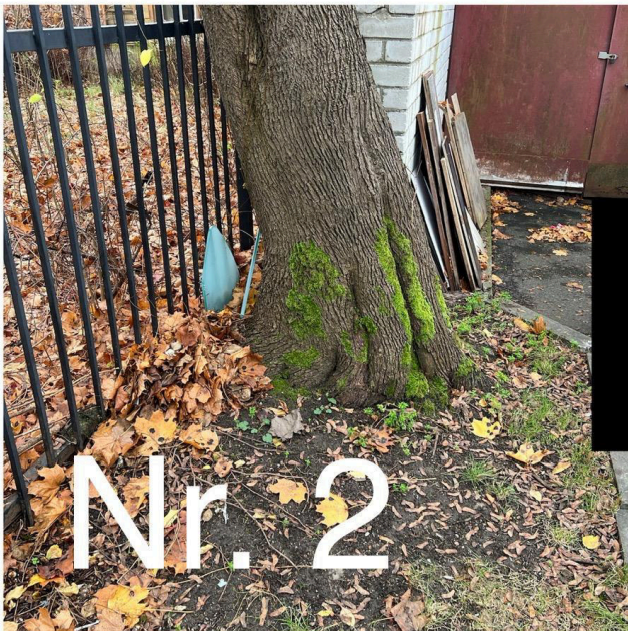
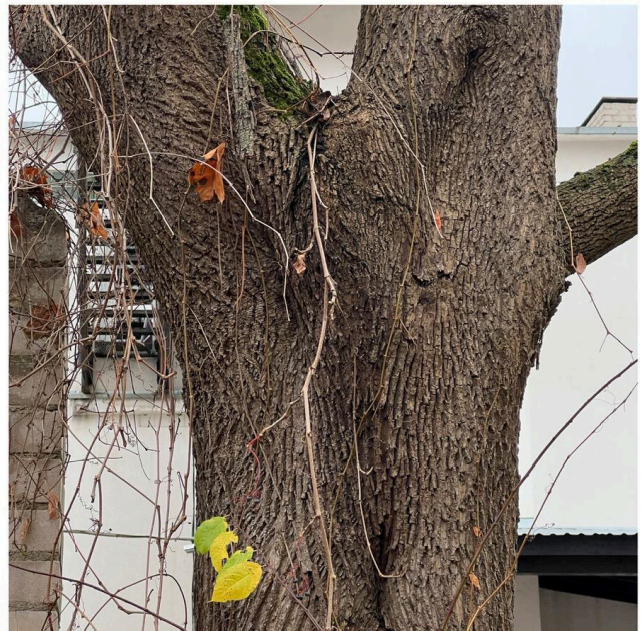
Paprastasis klevas (Nr. 2 plane) - turi nedidelį kiekį sausų šakų, rytinė lajos pusė turi daugiau žaliosios masės (tankesnis šakų suaugimas). Pirmame kodominantiniame išsišakojime iš vakarinės pusės matomas nedidelis trūkis. Pietinėje teorinės šaknų apsaugos zonos pusėje stovi baltų plytų mūro tvora. Vakarinėje teorinės šaknų apsaugos zonos pusėje yra automobilių stovėjimo aikštelė, likęs žalias siauras plotas stipriai sutankintas. Daroma prielaida, kad visa reali šaknų apsaugos zona yra susiformavusi kaimyniniame D. Poškos g. 19 sklype.

Rekomenduojama atlikti lajos priežiūros genėjimą. Taip pat atlikti augavietės gerinimą.

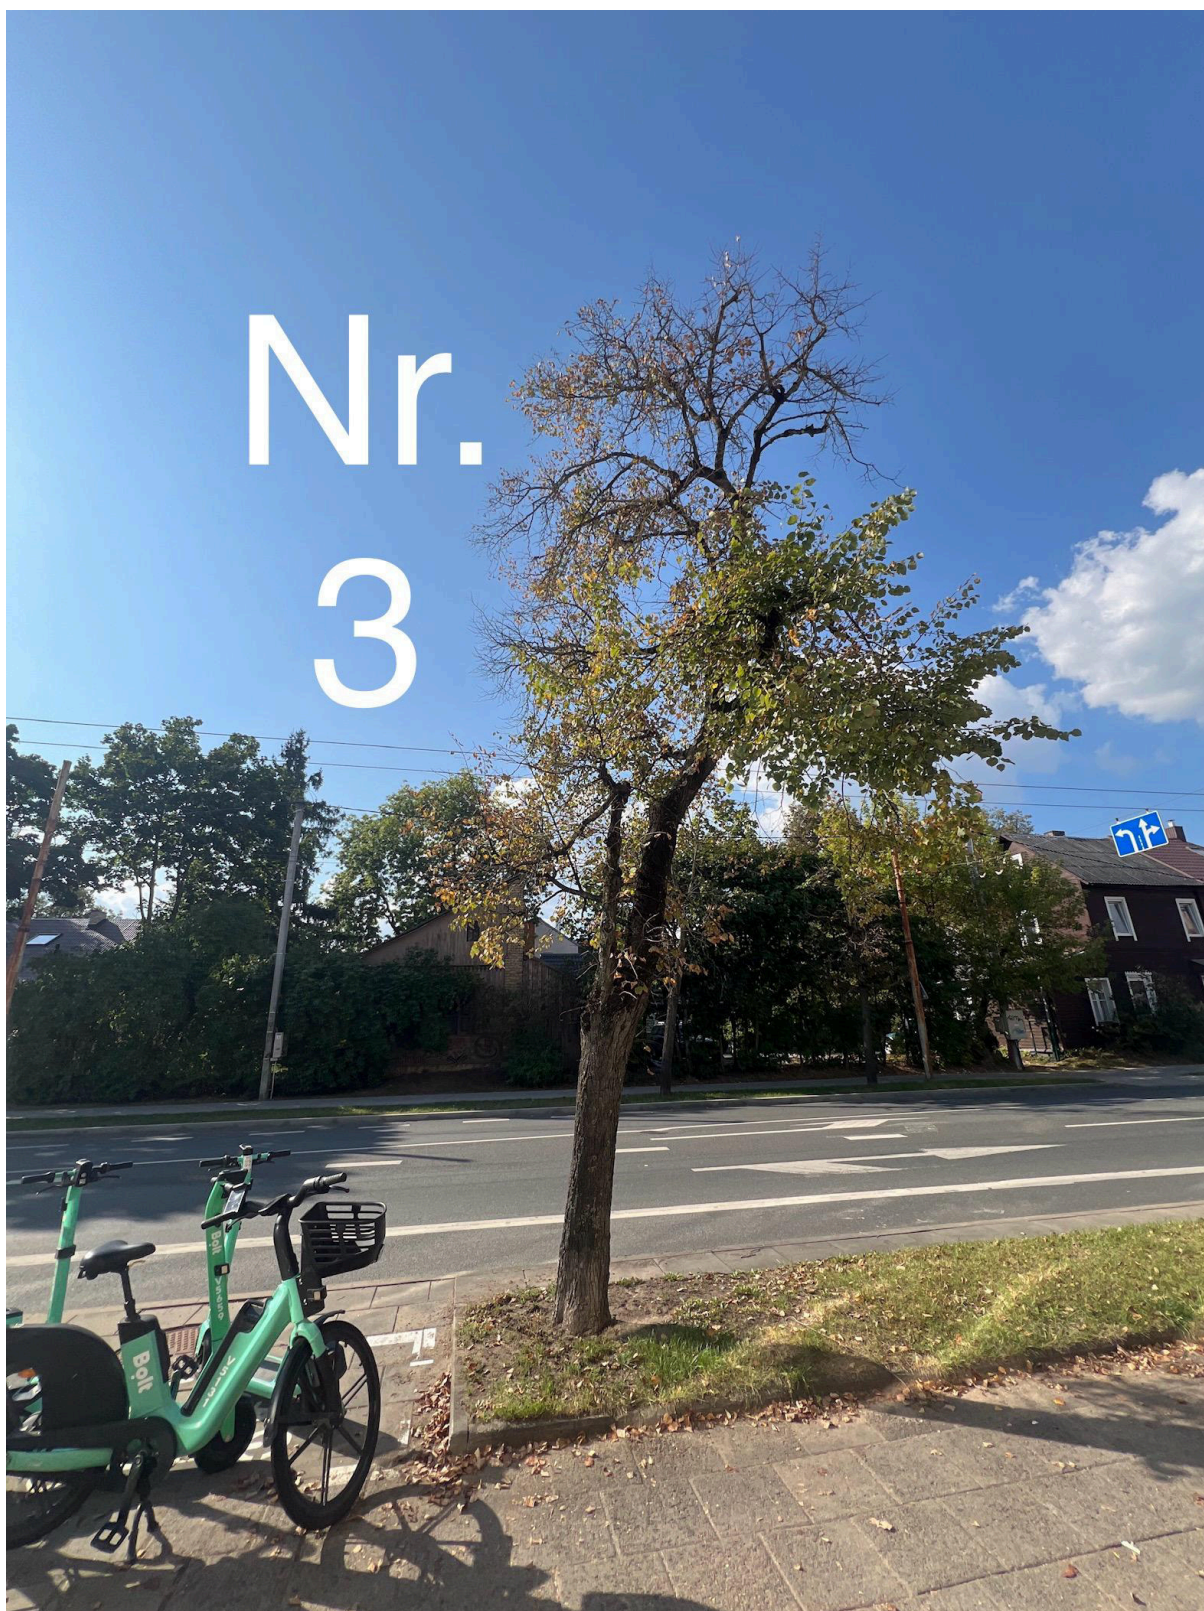
Nr.  
3

Mažalapė liepa (Nr. 3 plane) - prasidėjusi lapų nekrozė nuo kelio druskų, 50 procentų lajos sausa. Augavietė apribota kietųjų dangų iš trijų pusių, o dirvožemis prie pat šaknų kaklelio stipriai sutryptas.

Rekomenduojama atlikti lajos priežiūros genėjimą bei augavietės gerinimo (revitalizacijos) procedūras su viršutinio augalinio dirvožemio sluoksnio pakeitimu naudojant orą kastuvą. Pakaitinis gruntas turi būti geros kokybės juodžemis lapuočiams medžiams. Medžio perspektyvumas vidutinis.

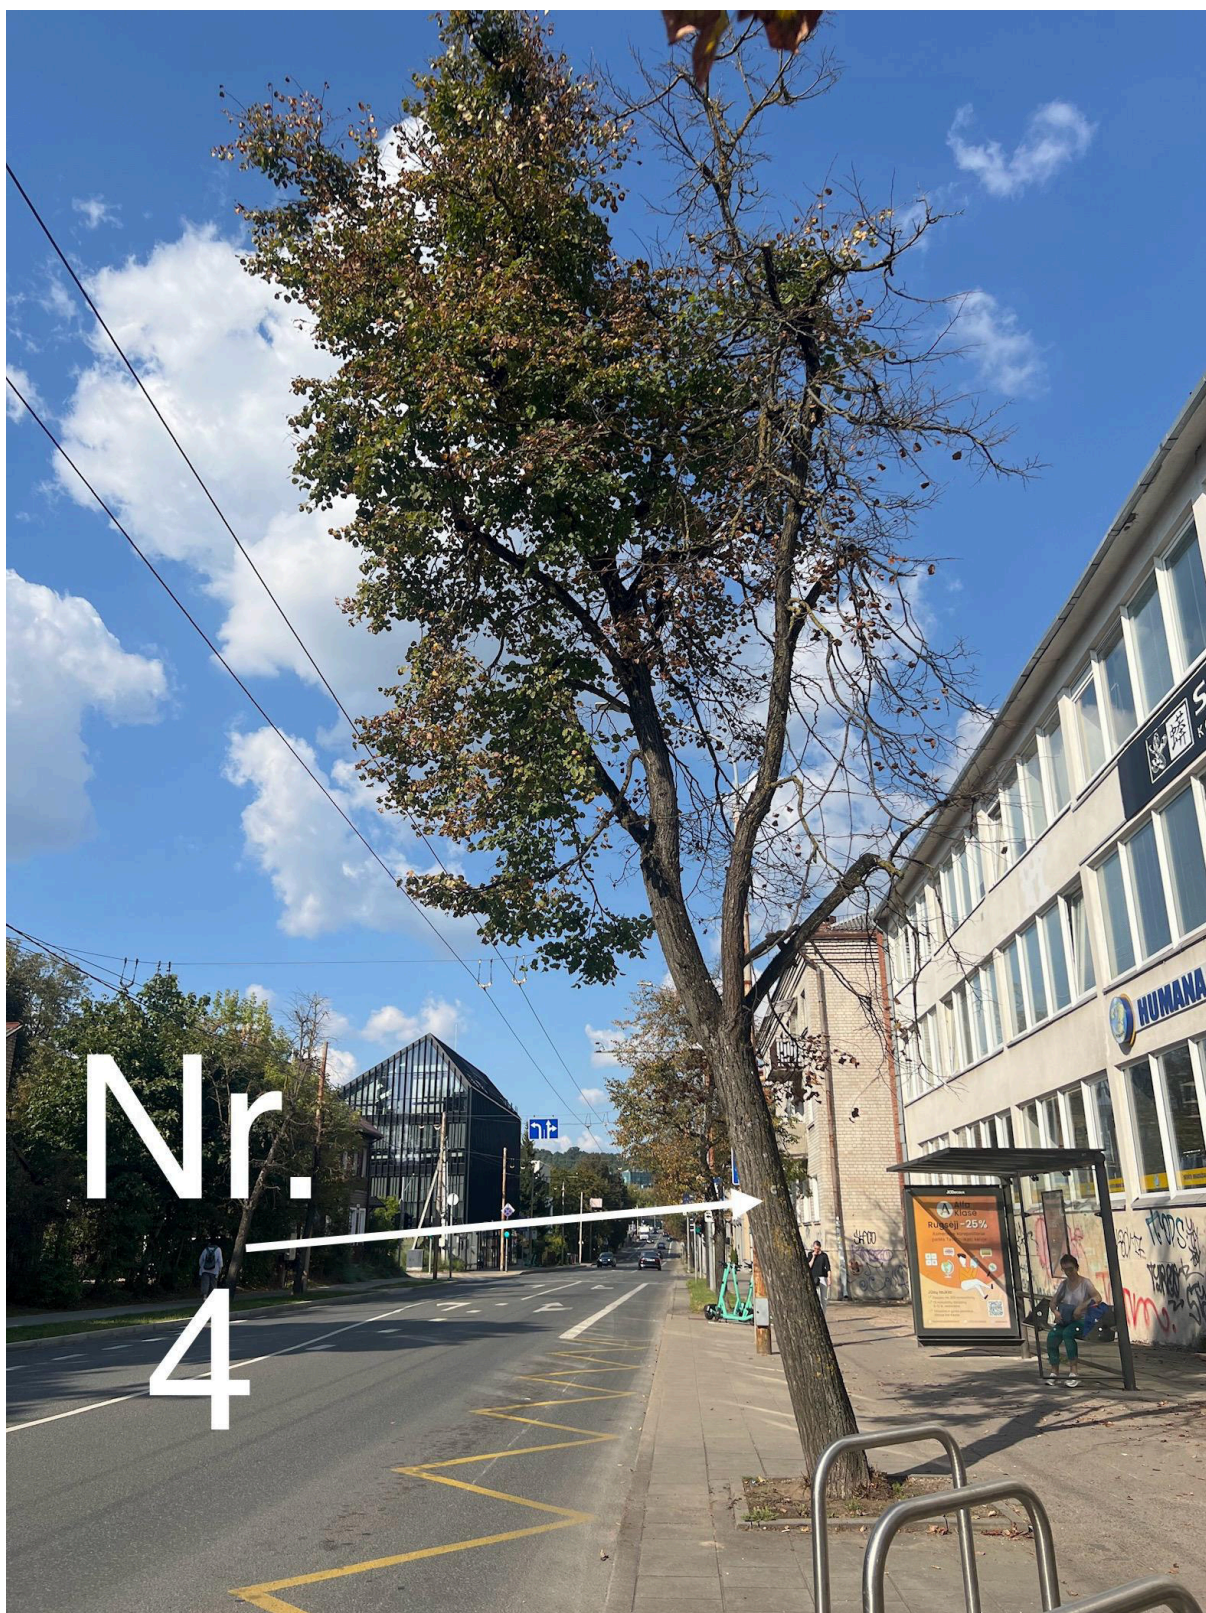
Mažalapė liepa (Nr. 4 plane) - prasidėjusi lapų nekrozė nuo kelio druskų, 50 procentų lajos sausa. Augavietė apribota kietųjų dangų iš visų pusių, o dirvožemis prie pat šaknų kaklelio stipriai sutryptas.

Rekomenduojama atlikti lajos priežiūros genėjimą bei augavietės gerinimo (revitalizacijos) procedūras su viršutinio augalinio dirvožemio sluoksnio pakeitimu naudojant orą kastuvą. Pakaitinis gruntas turi būti geros kokybės juodžemis lapuočiams medžiams. Medžio perspektyvumas vidutinis.

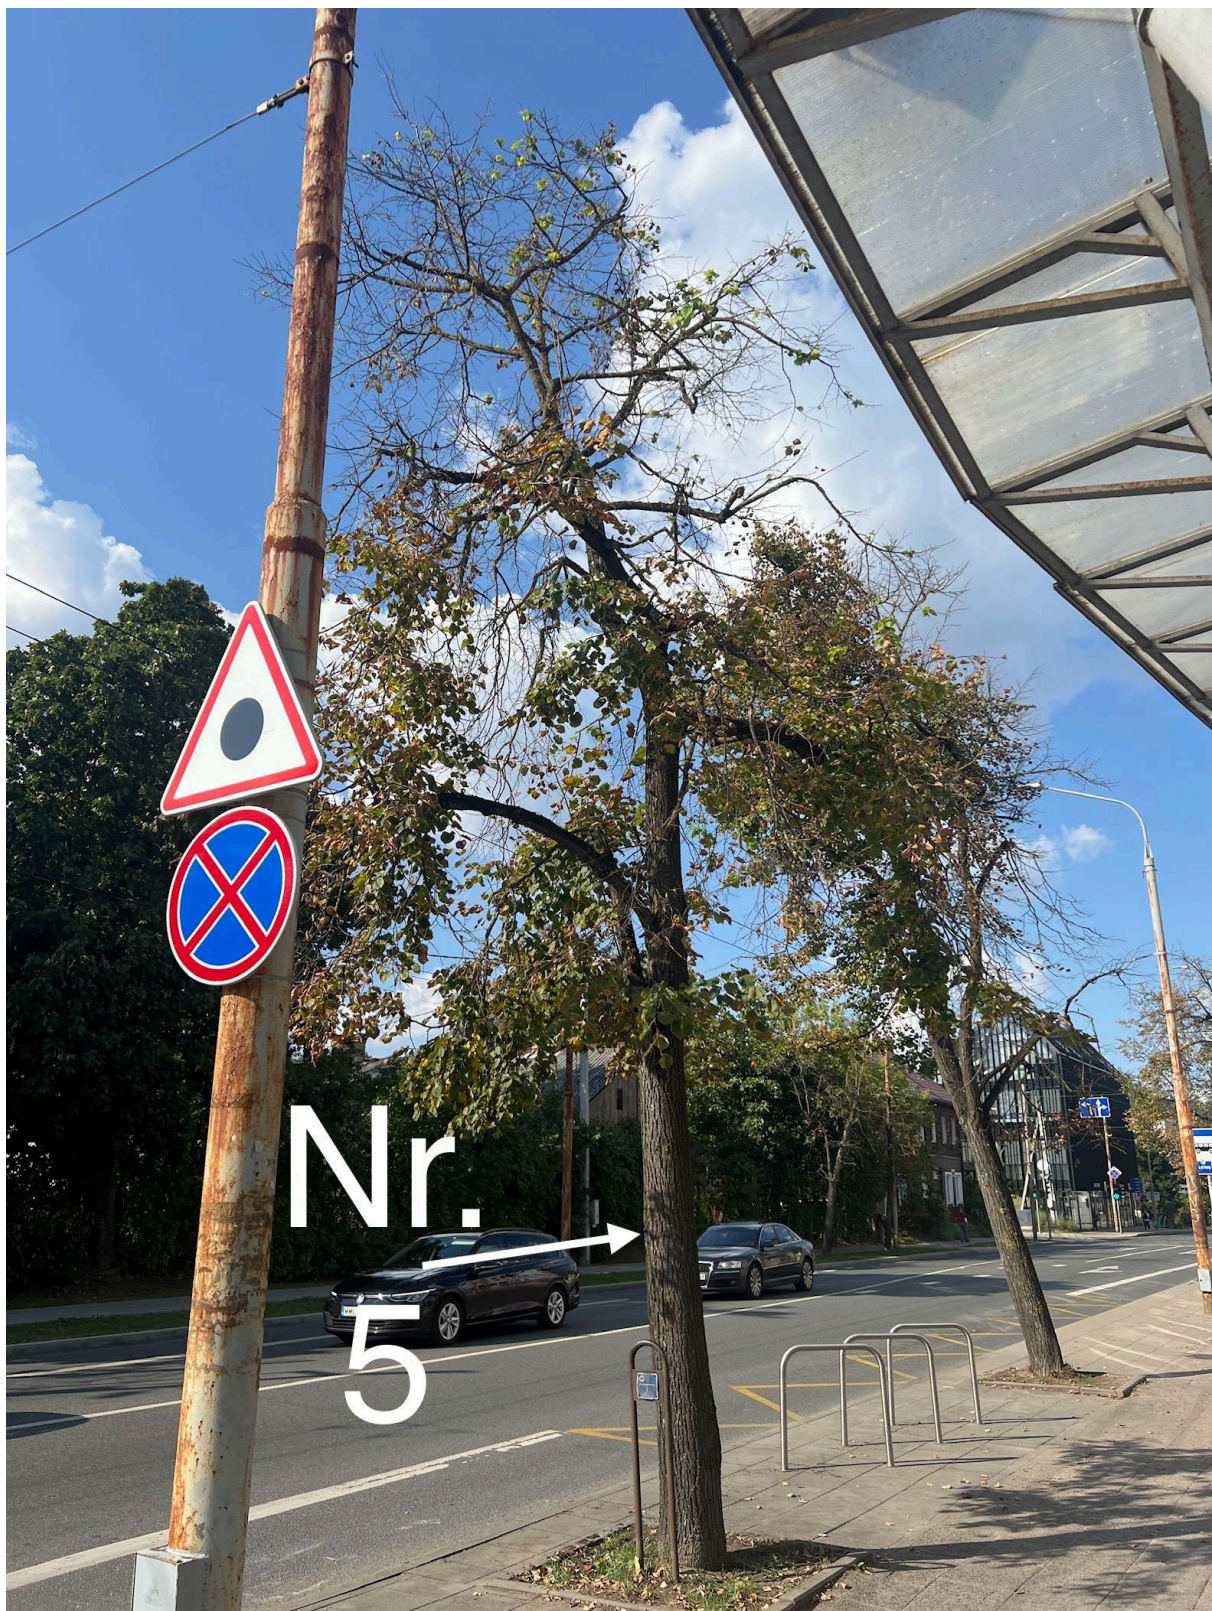
Mažalapė liepa (Nr. 5 plane) - prasidėjusi lapų nekrozė nuo kelio druskų, 75 procentų lajos sausa. Augavietė apribota kietųjų dangų iš visų pusių, o dirvožemis prie pat šaknų kaklelio stipriai sutryptas.

Blogos būklės medis (Nr. 5 plane) turi didelį kiekį sausų bei džiūstančių šakų, apribotą augavietę ir sutryptą polajį.

Rekomenduojama atlikti lajos priežiūros genėjimą bei augavietės gerinimo (revitalizacijos) procedūras su viršutinio augalinio dirvožemio sluoksnio pakeitimu naudojant orą kastuvą. Pakaitinis gruntas turi būti geros kokybės juodžemis lapuočiams medžiams. Medžio perspektyvumas žemas.

Blogos būklės medžiui (Nr. 5) rekomenduojama atlikti lajos priežiūros genėjimą bei augavietės gerinimo (revitalizacijos) procedūras su viršutinio augalinio dirvožemio sluoksnio pakeitimu naudojant orą kastuvą. Pakaitinis gruntas turi būti geros kokybės juodžemis lapuočiams medžiams. Taip pat atlikinėti kasmetinį būklės monitoringą dėl galimų pakitimų ateityje.
