## MEDŽIŲ INVENTORIZAVIMAS IR ARBORISTINIS ĮVERTINIMAS

Latvių g. 9 bei aplinkinė teritorija, VILNIUS

2024 metai

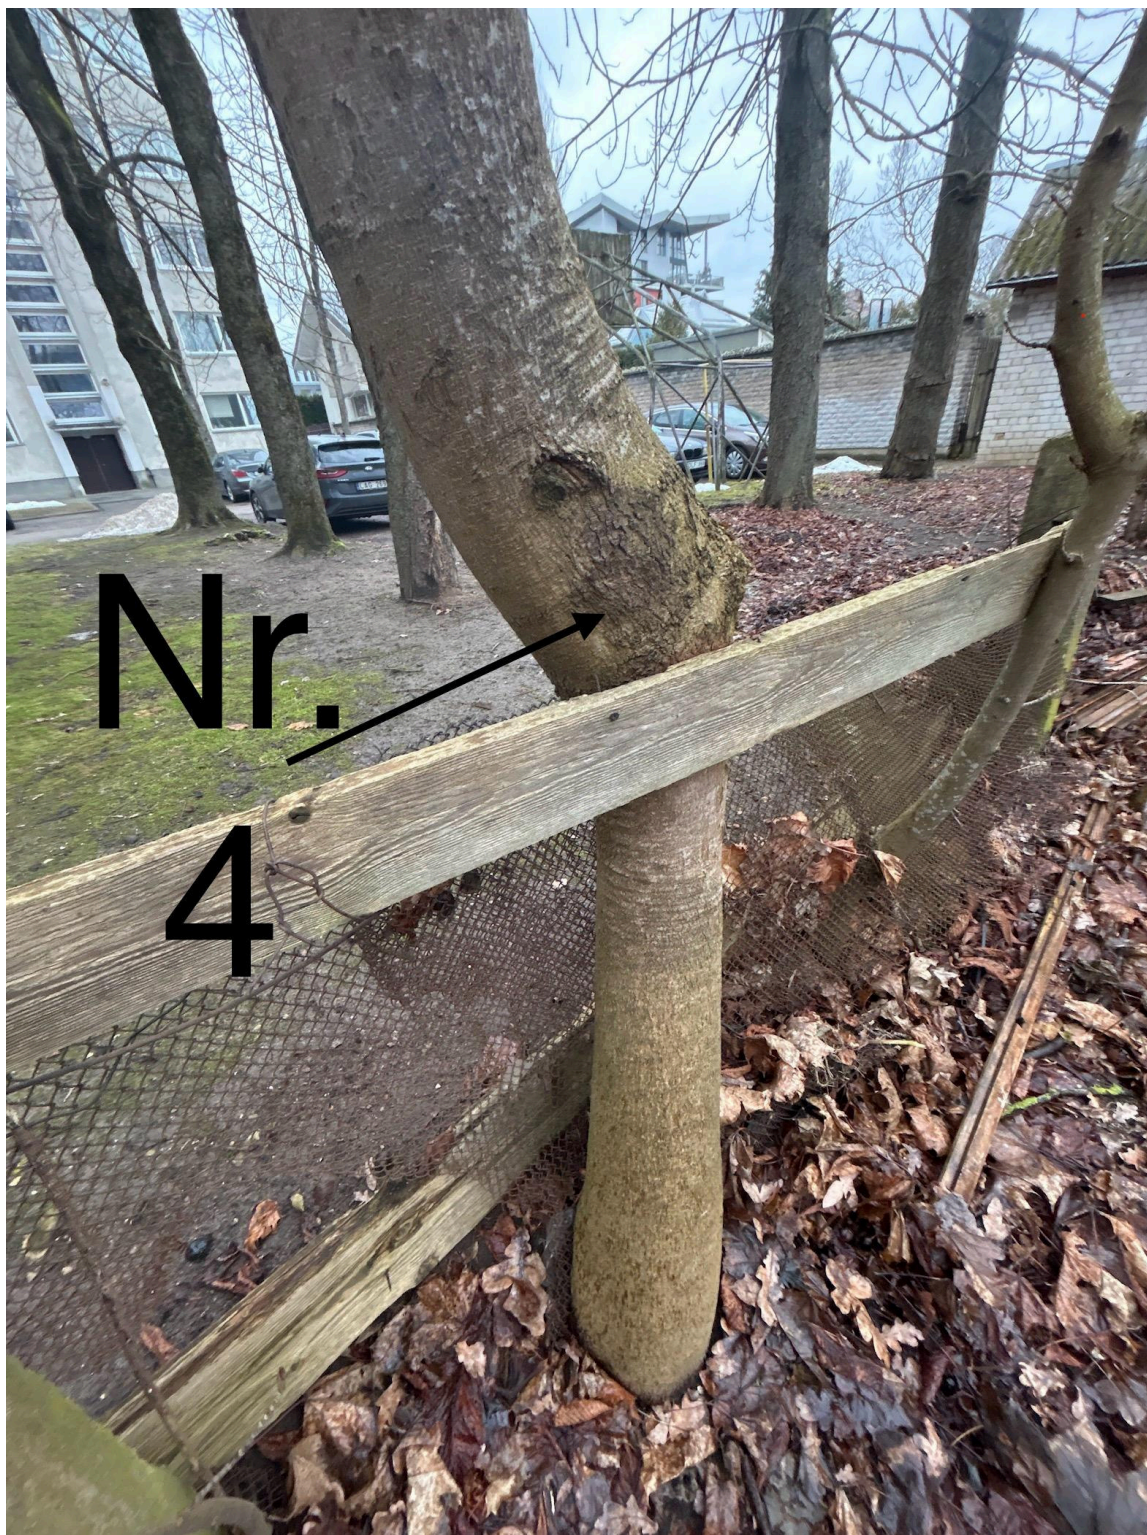
Paprastasis kaštonas (nr. 4 plane) - kamienas auga kreivai dėl atsirėmimo į šalia esančią medinę tvorą.

Būtina pašalinti medinę lentą, jog medis galėtų augti nesuvaržytai. Taip pat rekomenduojamas lajos priežiūros genėjimas.

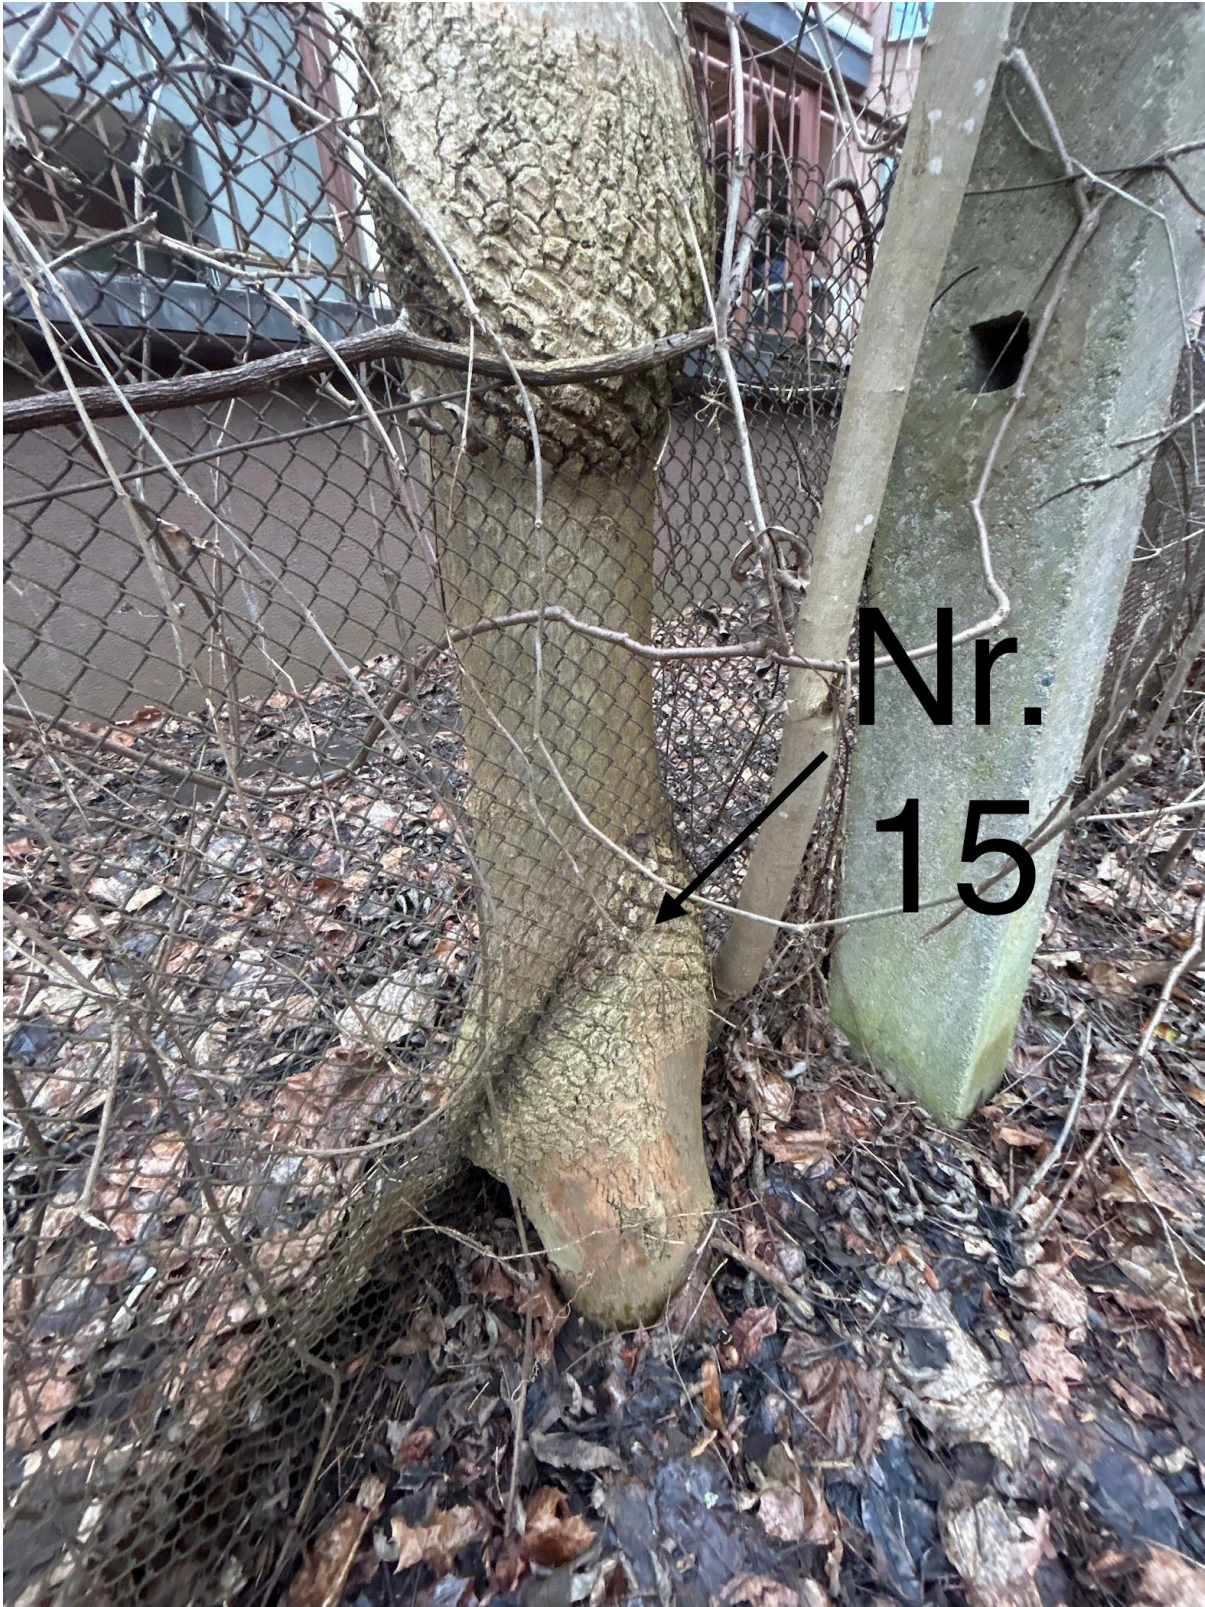
Paprastasis uosis (nr. 15 plane) - įaugęs į vielinę tvorą.  
Siūloma šalinti dėl didelės lūžio galimybės.

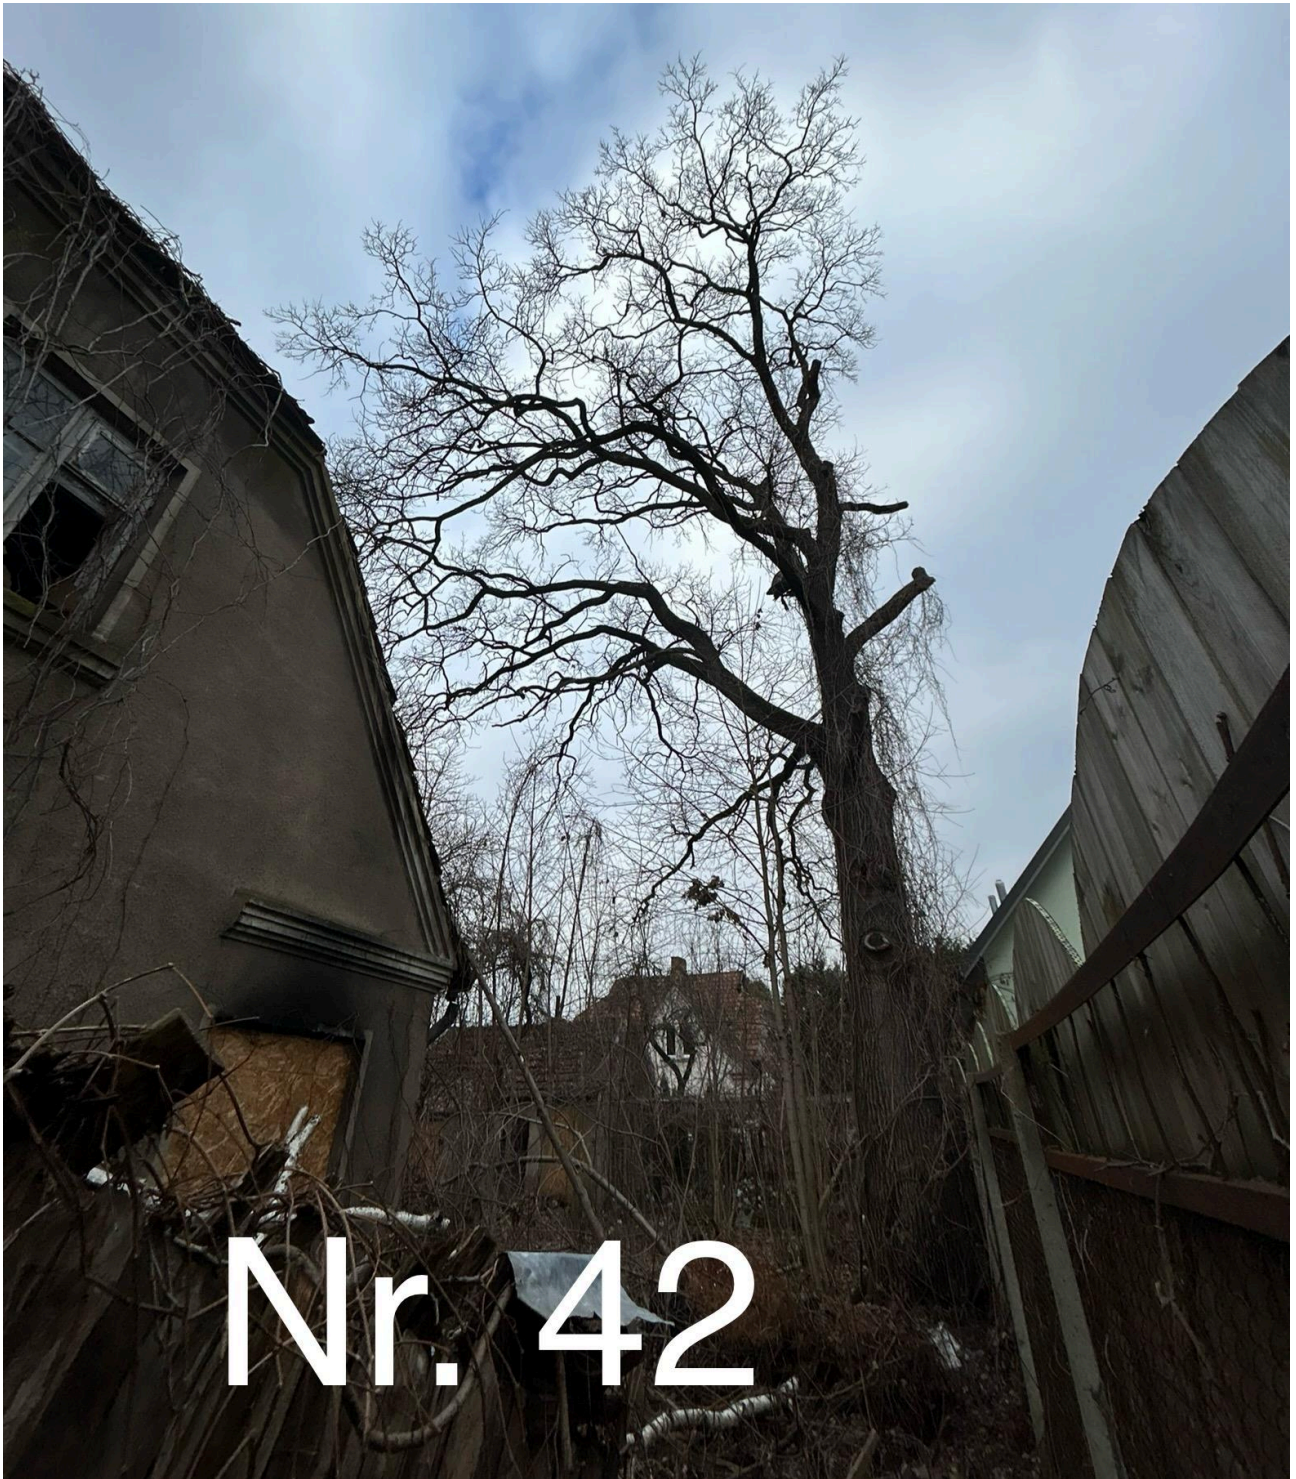
# Nr. 42

Paprastasis ąžuolas (nr. 42 plane) - Praeityje neatsižvelgiant į biologinius medžio poreikius radikaliai buvo pašalintos pietinės pusės šakos. Neaiški augavietės būklė rytinėje pusėje už tvoros, spėjama, kad augavietė stipriai sutankinta ir pažeista.

Reikalinga visų pusių išskyrus rytinės lajos redukcija, kuri bendrai neviršytų 10-15 proc. Taip pat reikalinga atlikti augavietės gerinimo (revitalizacijos) procedūras. Per ilgą laiką reikalinga lajai suteikti (suformuoti) natūralesnę formą.

**PASTABA:** Projektuojant susisiekimo, inžinerinius ir kitokius tinklus bei pastatus, PRIVALOMA maksimaliai išsaugoti šaknyo apsaugos plotą, nes rytinėje pusėje augavietė galimai neišlikusi.

Paprastajam ąžuolui (nr. 42 plane) - reikalinga atlikti visų pusių išskyrus rytinės lajos redukciją, kuri bendrai neviršytų 10-15 proc. Taip pat reikalinga atlikti augavietės gerinimo (revitalizacijos) procedūras. Per ilgą laiką reikalinga lajai suteikti (suformuoti) natūresnę formą.

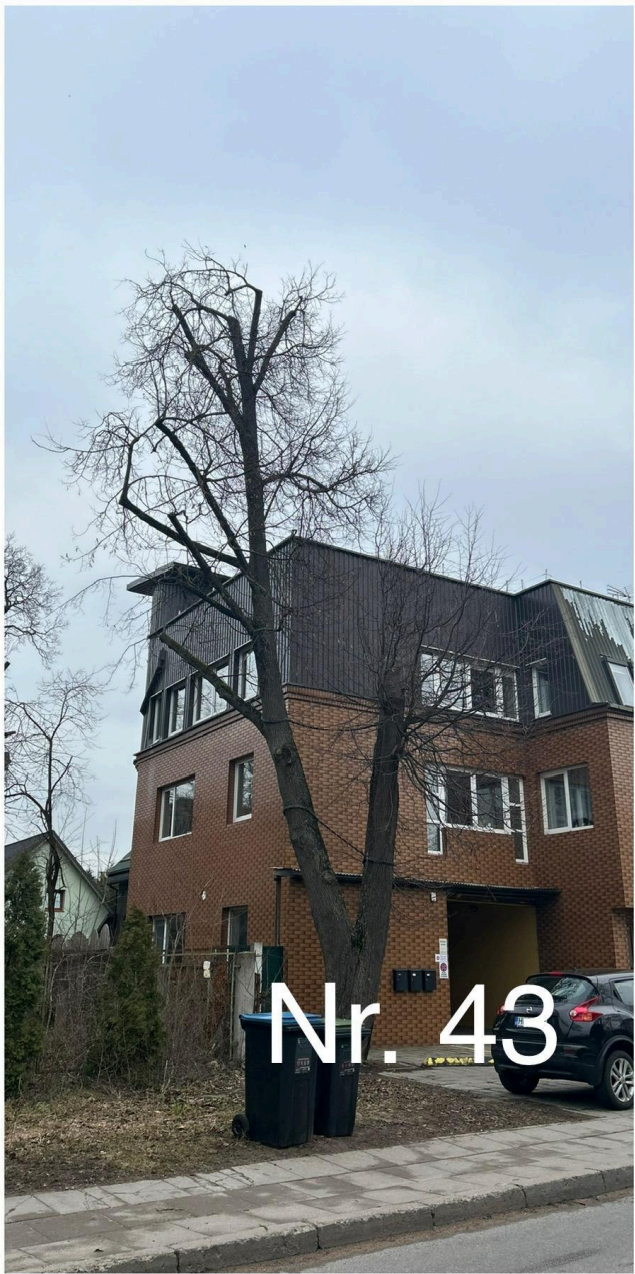
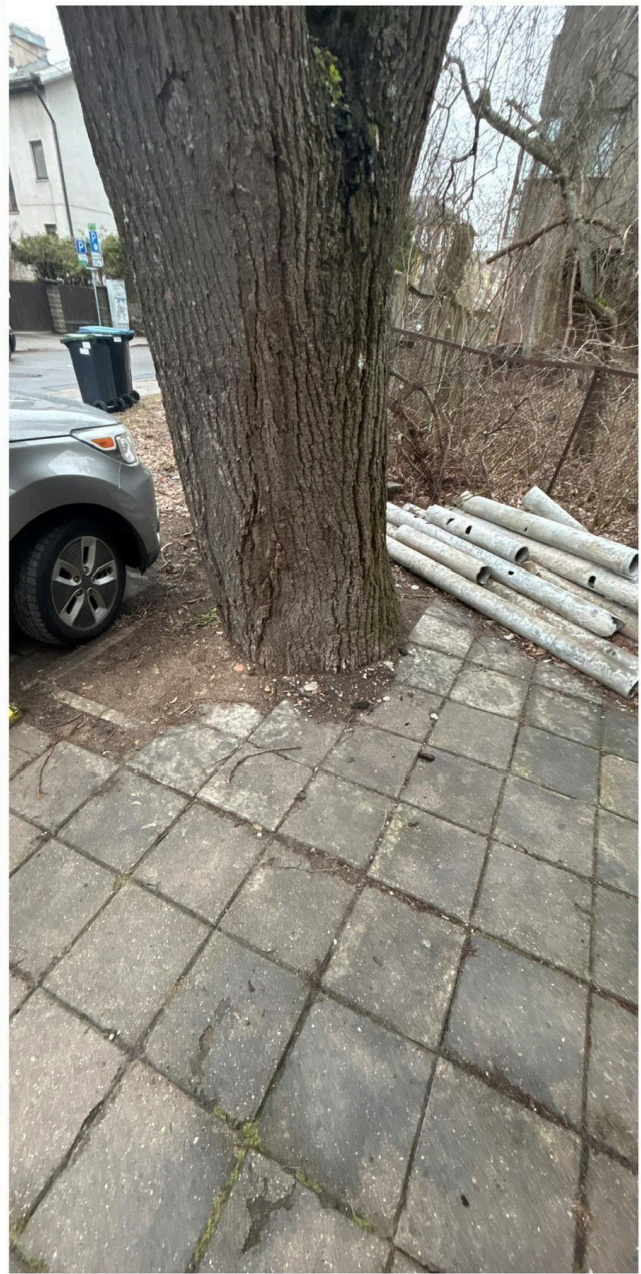
Mažalapė liepa (nr. 43 plane) - augavietė stipriai apribota kietųjų dangų iš rytinės pusės. Medis netekęs didelės dalies kodominantinio kamieno (neaišku ar nulūžęs ar nupjautas, nes trukdė pastatui). Neseniai radikalčiai nugenėtas.

Rekomenduojama atlikti augavietės gerinimo (revitalizacijos) procedūras visame teorinės šaknų apsaugos zonos plone, jeigu įmanoma pašalinti kietąsias dangas iš polajo ploto rytinėje pusėje ir pritaikyti medžiui draugiškesnius sprendimus.

Kadangi medis neseniai buvo nugenėtas, šiuo metu nuo genėjimo siūloma susilaikyti, bet ateityje (2-4 metų laikotarpyje) būtų reikalinga pažeminti aukštesnį kamieną 1,5-2,5 metro, kad lajos sutvirtinimo sistema geriau atliktų savo funkciją.

**PASTABA:** Projektuojant susisiekimo, inžinerinius ir kitokius tinklus bei pastatus, PRIVALOMA maksimaliai išsaugoti šaknyno apsaugos plotą, nes rytinėje pusėje augavietė galimai neišlikusi.

Mažalapei liepai (nr. 43 plane) -reikalinga atlikti augavietės gerinimo (revitalizacijos) procedūras visame teorinės šaknų apsaugos zonos plone, jeigu įmanoma pašalinti kietąsias dangas iš polajo ploto rytinėje pusėje ir pritaikyti medžiui draugiškesnius sprendimus. Kadangi medis neseniai buvo nugenėtas, šiuo metu nuo genėjimo siūloma susilaikyti, bet ateityje (2-4 metų laikotarpyje) būtų reikalinga pažeminti aukštesnį kamieną 1,5-2,5 metro, kad lajos sutvirtinimo sistema geriau atliktų savo funkciją.
