## Želdynų būklės vertinimas ir dendrologinė analizė

Objekto adresas: Dailidžių g. 4B, Vilnius

Sklypo Kad. Nr. 0101/0044:155

2021, Vilnius

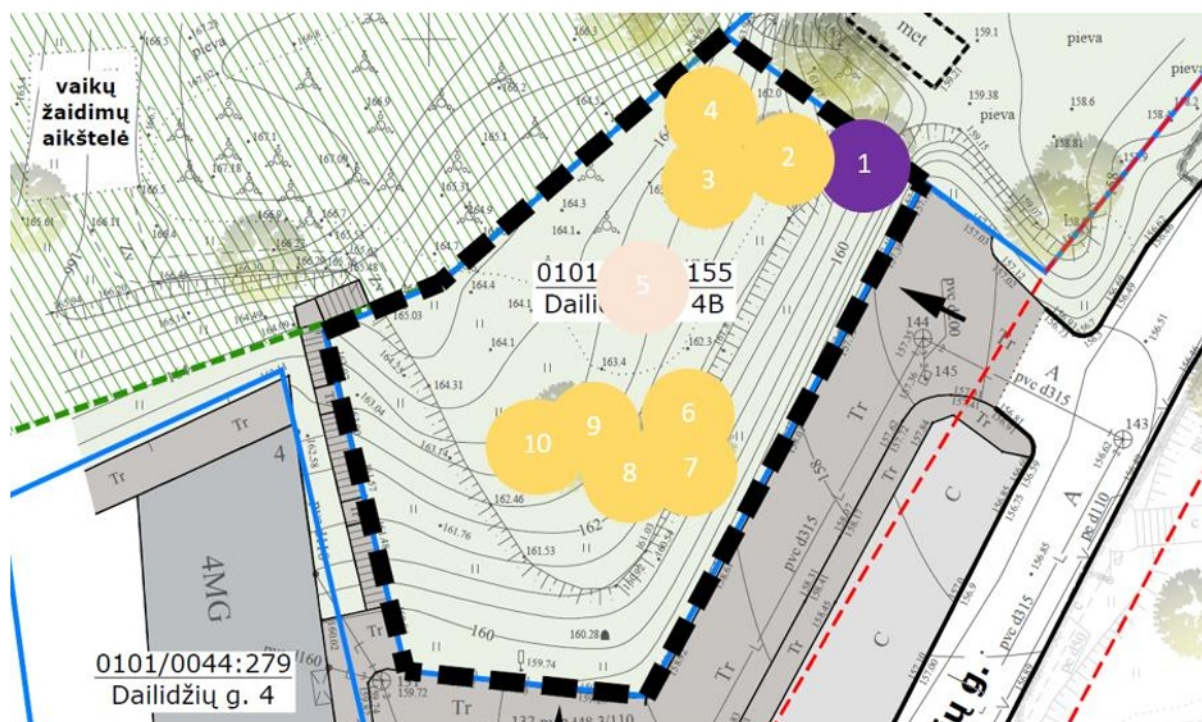
Medžių išsidėstymas sklype:

Teritorijoje aptikta 10 medžių. Vyrauja paprastieji klevai. Vertingiausi ir seniausi medžiai: 6, 8, 9, 10. Medžių būklė gera ir patenkinama. Geros ir patenkinamos būklės medžius rekomenduojama išsaugoti ir formuojant pastatą, atsižvelgti į nustatytas šaknų apsaugos zonas. Šiuos medžius rekomenduojama genėti, pašalinti sausas šakas. Blogos būklės medžius rekomenduojama šalinti. Taip pat auga invazinis labai blogos būklės medis uosialapis klevas, kurį rekomenduojama šalinti.

1.	Uosialapis klevas	<i>Acer negundo</i>	94+3 3+29	35	9	30+ 9+9	-	3	Šalinti	Puvinys, dideli lajos ir kamieno pažeidimai. Invazinis augalas
2.	Paprastasis klevas	<i>Acer platanoides</i>	65	25	11	20	2,40	1	Genėti	Sveikas, nežymūs lajos ir kamieno pažeidimai, pasviręs

3.	Paprastasis klevas	<i>Acer platanoides</i>	61	25	10	19	2,30	2	Genėti	Kamieno pažeidimai
4.	Paprastasis klevas	<i>Acer platanoides</i>	70	25	12	22	2,60	2	Genėti	Kamieno pažeidimai. Vertingas miesto biologinei įvairovei

5.	Slyva sp.	<i>Prunus sp.</i>	70	40	4	22	2.60	3	Genėti	Senas vaismedis, pagulusiu kamienu. Kamieno pažeidimai, puvinys
6.	Paprastasis klevas	<i>Acer platanoides</i>	165	50	17	52	6,20	2	Genėti sausas šakas	Pasviręs, drevėtas, įsitemęs puvinys. Vertingas miesto biologinei įvairovei

7.	Paprastasis klevas	<i>Acer platanoides</i>	38	15	6	12	4,56	3	Šalinti	Kamieno ir lajos pažeidimai
8.	Paprastasis klevas	<i>Acer platanoides</i>	115	40	15	36	13,80	2	Genėti sausas šakas	Kamieno ir lajos pažeidimai. Vertingas miesto biologinei įvairovei

9.	Paprastasis klevas	<i>Acer platanoides</i>	73+3 9	40	12	23+ 12	4,2	1	Genėti	Minimalūs pažeidimai. Vertingas miesto biologinei įvairovei
10.	Paprastasis klevas	<i>Acer platanoides</i>	82	40	12	26	3.10	1	Genėti	Minimalūs pažeidimai. Vertingas miesto biologinei įvairovei

1. Vertingiausi ir seniausi medžiai: 6, 8, 9, 10.
2. Šalintini medžiai: 1, 7.
3. Gretutinio sklypo medžių lajos dengia dalį šiaurinės sklypo dalies.
4. Rekomenduojama išsaugoti geros ir patenkinamos būklės medžius.

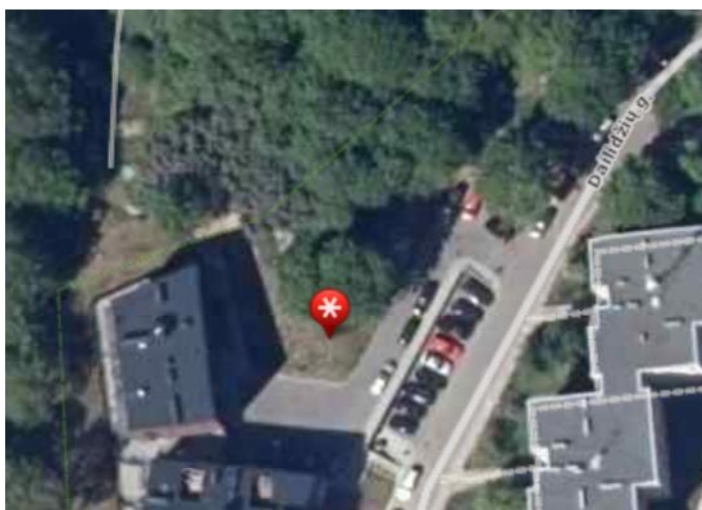
Pastaba! Kadangi sklypas glaudžiai ribojasi su kitais medžiais gretutiniuose sklypuose (tiek su jų lajomis, tiek šaknų apsaugos zonos patenka į tvarkomą sklypą, projektuojant rekomenduojama atsižvelgti į tai, kad užstatymas arti sklypo ribų šiaurinėje pusėje gali pažeisti draustinio ar gretutinio sklypo medynus. Gretutinių sklypų medžių lajų, kurios patenka į užstatymo plotą, šalinimo ir genėjimo darbai negali būti vykdomi be savininko sutikimo.

Draustinyje ir gretutiniame sklype augančių medžių lajos patenka į tvarkomą sklypą šiaurinėje pusėje:
