# **ARBORISTAS RENATAS**

## **MEDŽIŲ INVENTORIZAVIMAS IR ARBORISTINIS ĮVERTINIMAS**

Teritorija tarp Žiūrų, Zervynų, Dieveniškių ir Petro Joniko gatvių, VILNIUS

Parengė:  
arboristas Arnas Švelnikas

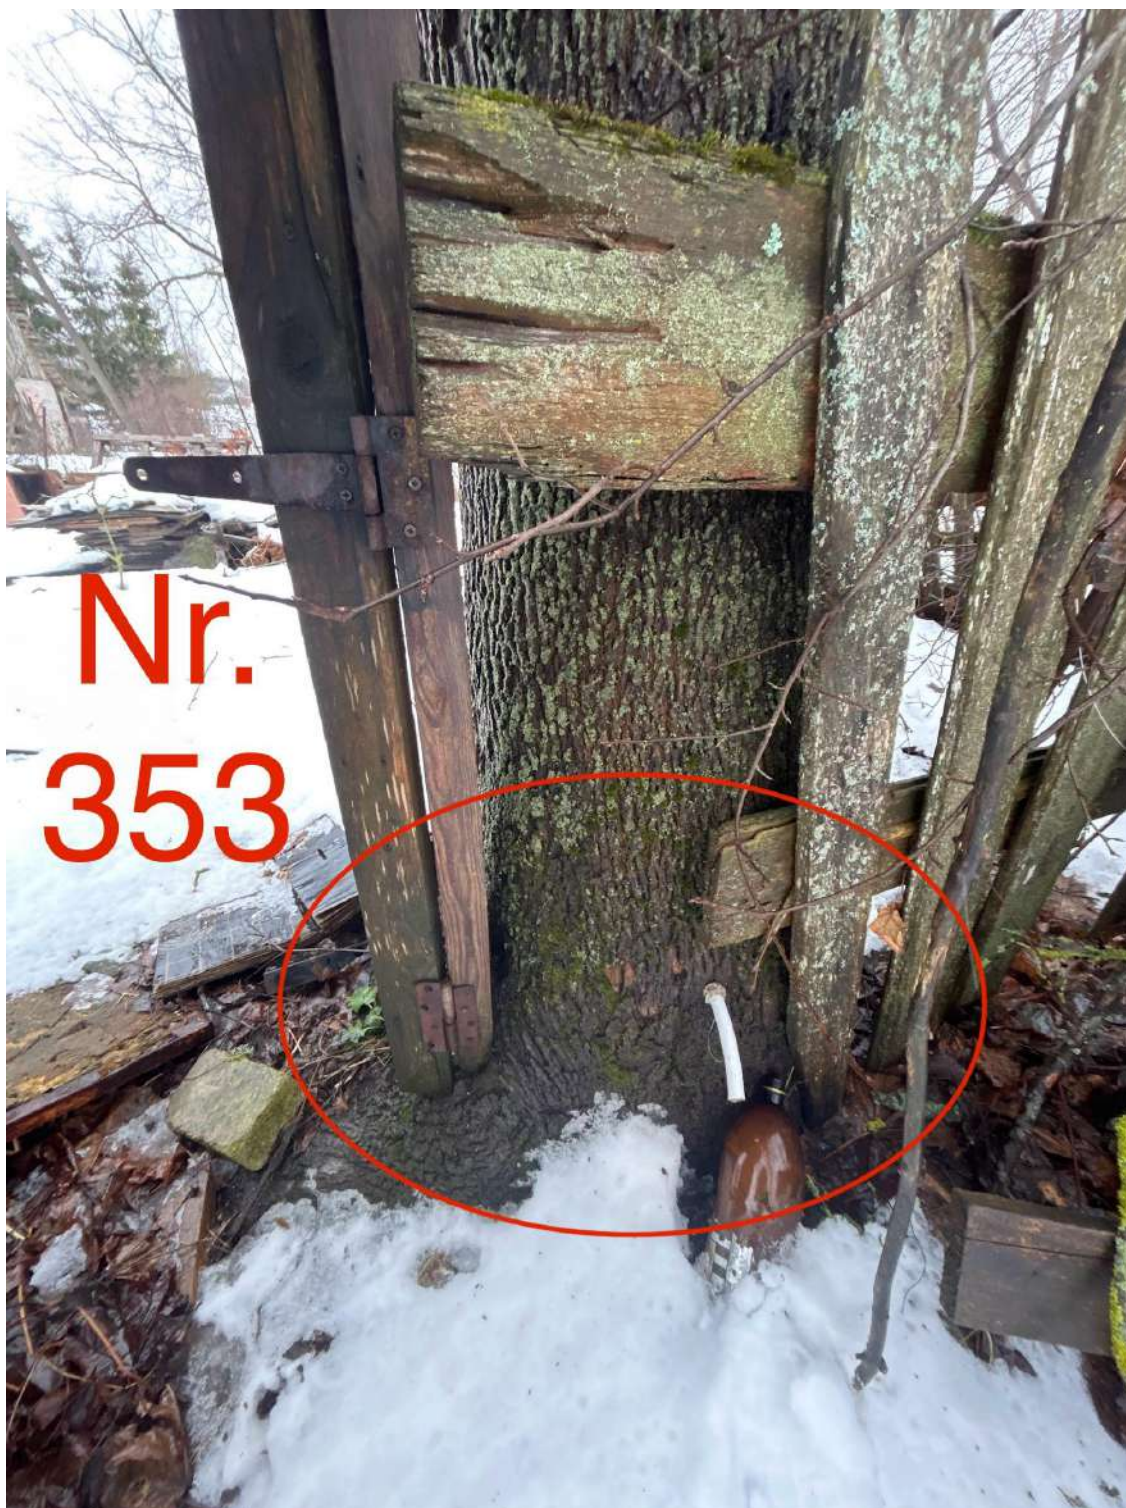
Paprastasis klevas (nr. 353 plane) - kodominantinių kamienų suaugime matomas ryškus trūkis. Iš medžio keliose vietose gręžiama sula. Šalia esanti medinė tvora prikalta prie medžio kamieno, dalį jos medis apauginęs.

Reikalinga atlikinėti kodominantinių kamienų suaugimo monitoringą. Reikalinga įrengti statines ir dinamines 4 tonų lajos sutvirtinimo sistemas jas derinant su lajos priežiūros genėjimu. Įrengus lajos sutvirtinimo sistemą, medžio išgyvenimo galimybės 50/50.

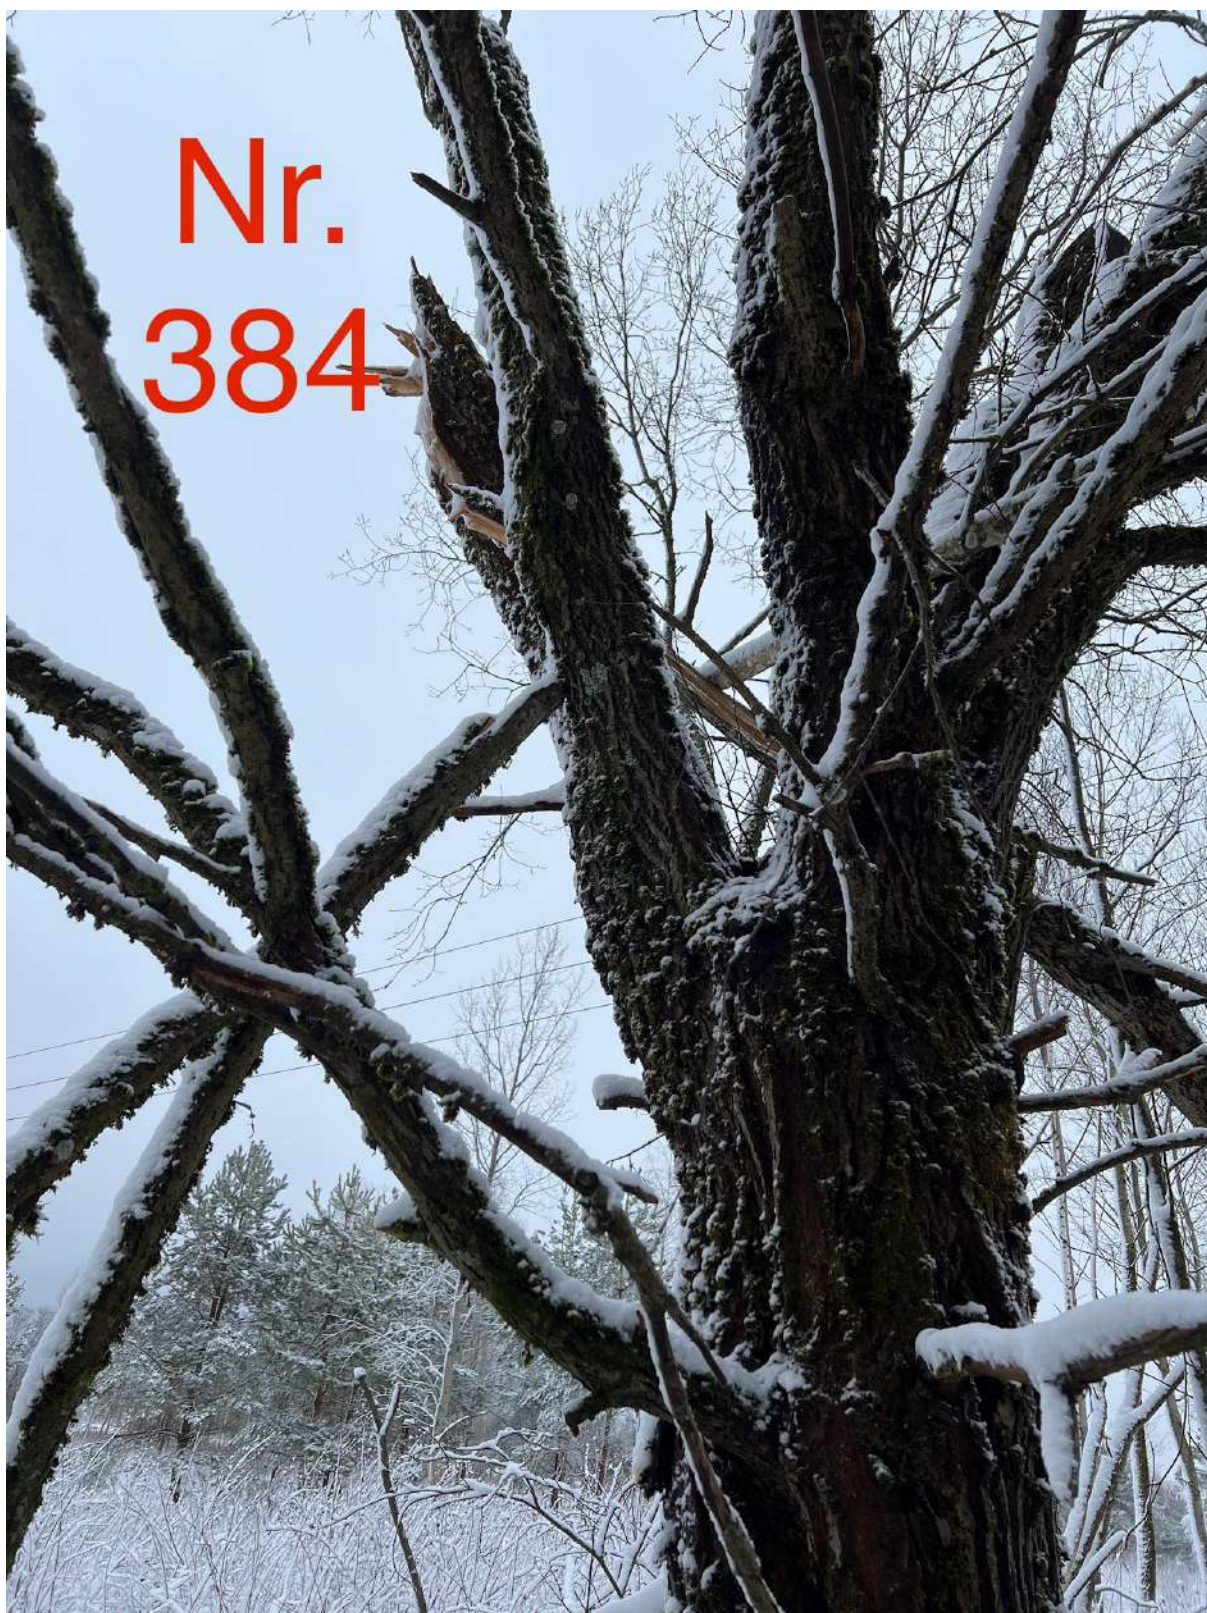
Blindė (nr. 384 plane) - stipriai aplaužyta.  
Rekomenduojama atlikti lajos priežiūros genėjimą.

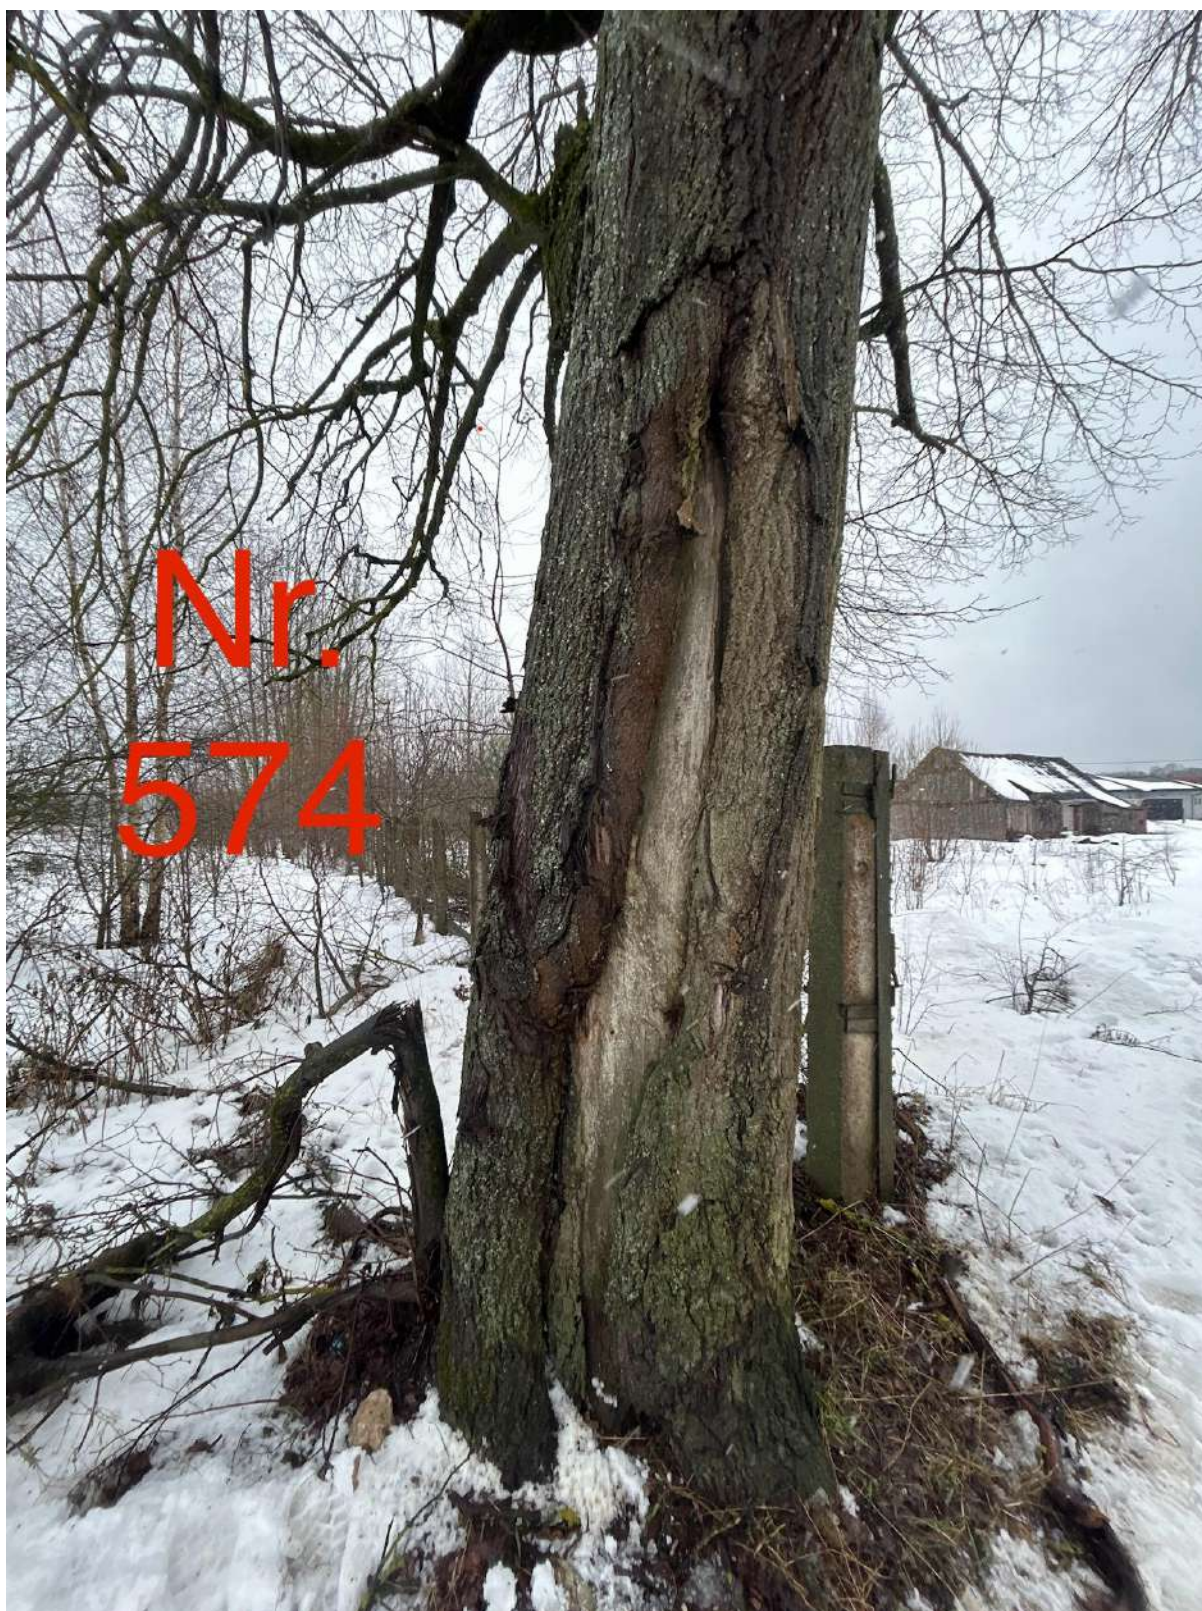
Mažalapė liepa (nr. 574 plane) - šiaurės rytų pusėje dėl keliuko stipriai sutankinta augavietė, šis keliukas čia yra seniai, dėlto jo poveikis minimalus ir šaknys gali būti susiformavusios kitomis kryptimis. Likusi augavietė dalinai sutankinta. Lajoje nedidelis kiekis sausų šakų. Kamienne matoma uždara apsigydžiusi drevė.

Rekomenduojama atlikti lajos priežiūros genėjimą. Atlikti augavietės gerinimo (revitalizacijos) procedūras, taip pat nuo kelio pusės rekomenduojama padaryti pakeltą konstrukciją naujų ir esamų šaknų vystymuisi.

Esant galimybei atlikti papildomą detalesnę kamieno apžiūrą naudojant tomografą arba rezistografą dėl galimo kamieno puvinio.

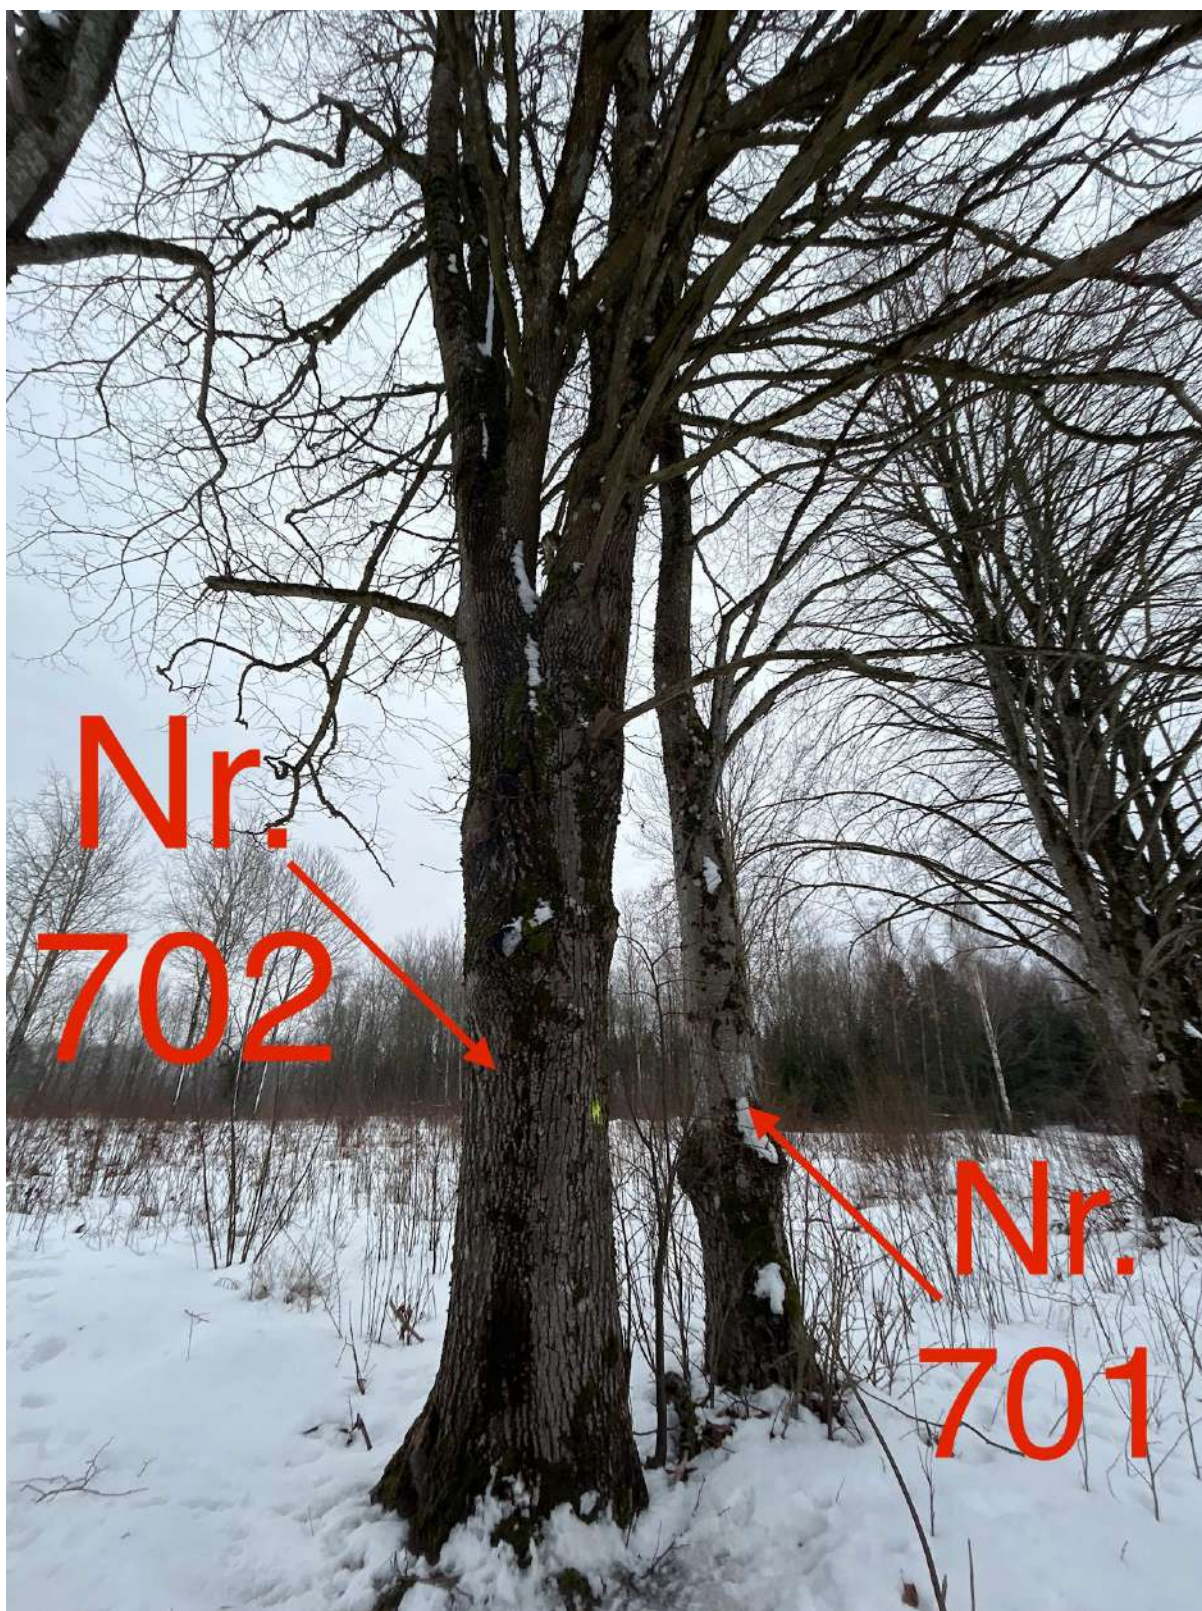
Mažalapė liepa (nr. 702 plane) - matomas trūkis aukštai lajoje esančiame kodominantinių kamienų suaugime.

Rekomenduojama atlikti lajos priežiūros genėjimą po kurio turėtų sumažėti lajos svoris tenkantis trūkio vietai. Atlikinėti nuolatinį suaugimo būklės monitoringą. Šalia augančią užstelbtą mažalapę liepą (nr. 701 plane) siūloma šalinti dėl geresnių augimo sąlygų mažalapei liepai nr. 702.

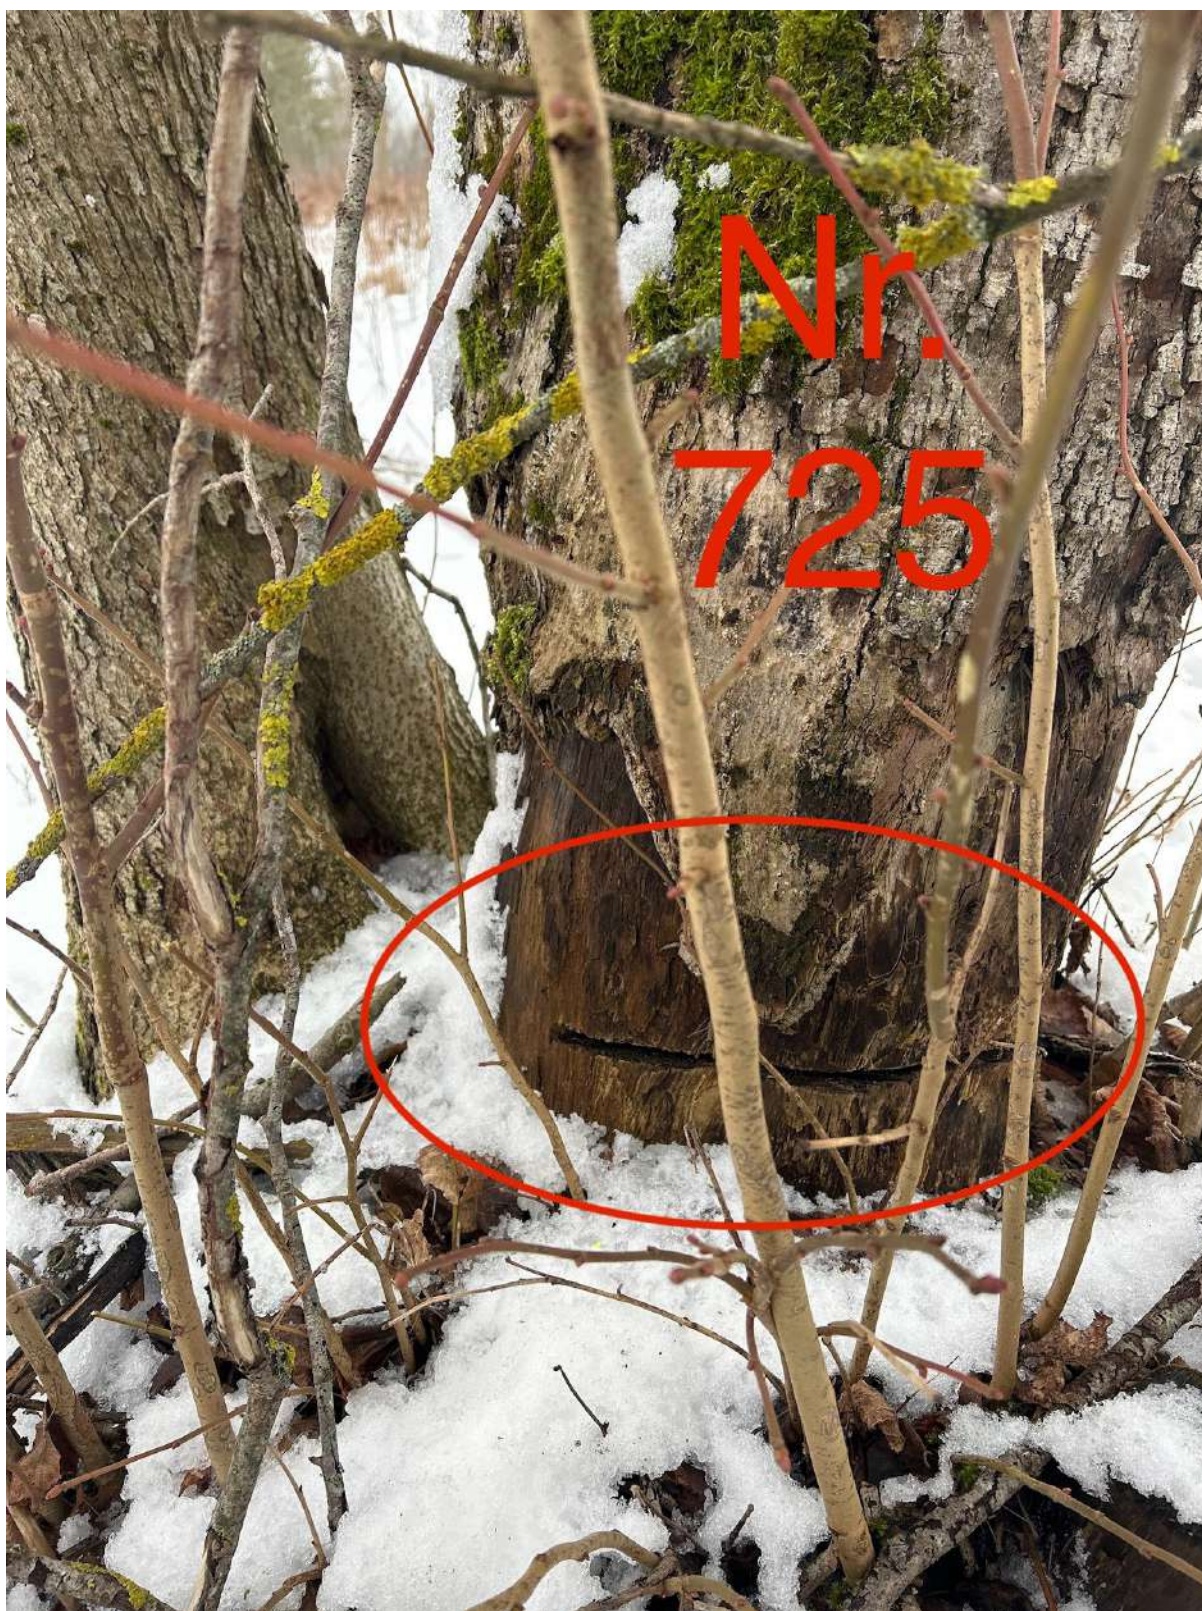
Mažalapė liepa (nr. 725 plane) - trikamienė. Vienas iš kamienų stipriai įpjautas ties žemės lygiu. Iš kitos pusės tas pats kamienas neturi dalies žievės. Medis žaliuoja ir auga. Bet pasikeitus vėjo apkrovoms ar insoliacijai gali tapti pavojingu. Rekomenduojama atlikti lajos priežiūros genėjimą ir augavietės gerinimo (revitalizacijos) procedūras. Taip pat įrengti 2 vienetus, 2 tonų lajos sutvirtinimo sistemą. Nusprendus neatlikinėti šių darbų, siūloma šalinti kaip pavojingą.

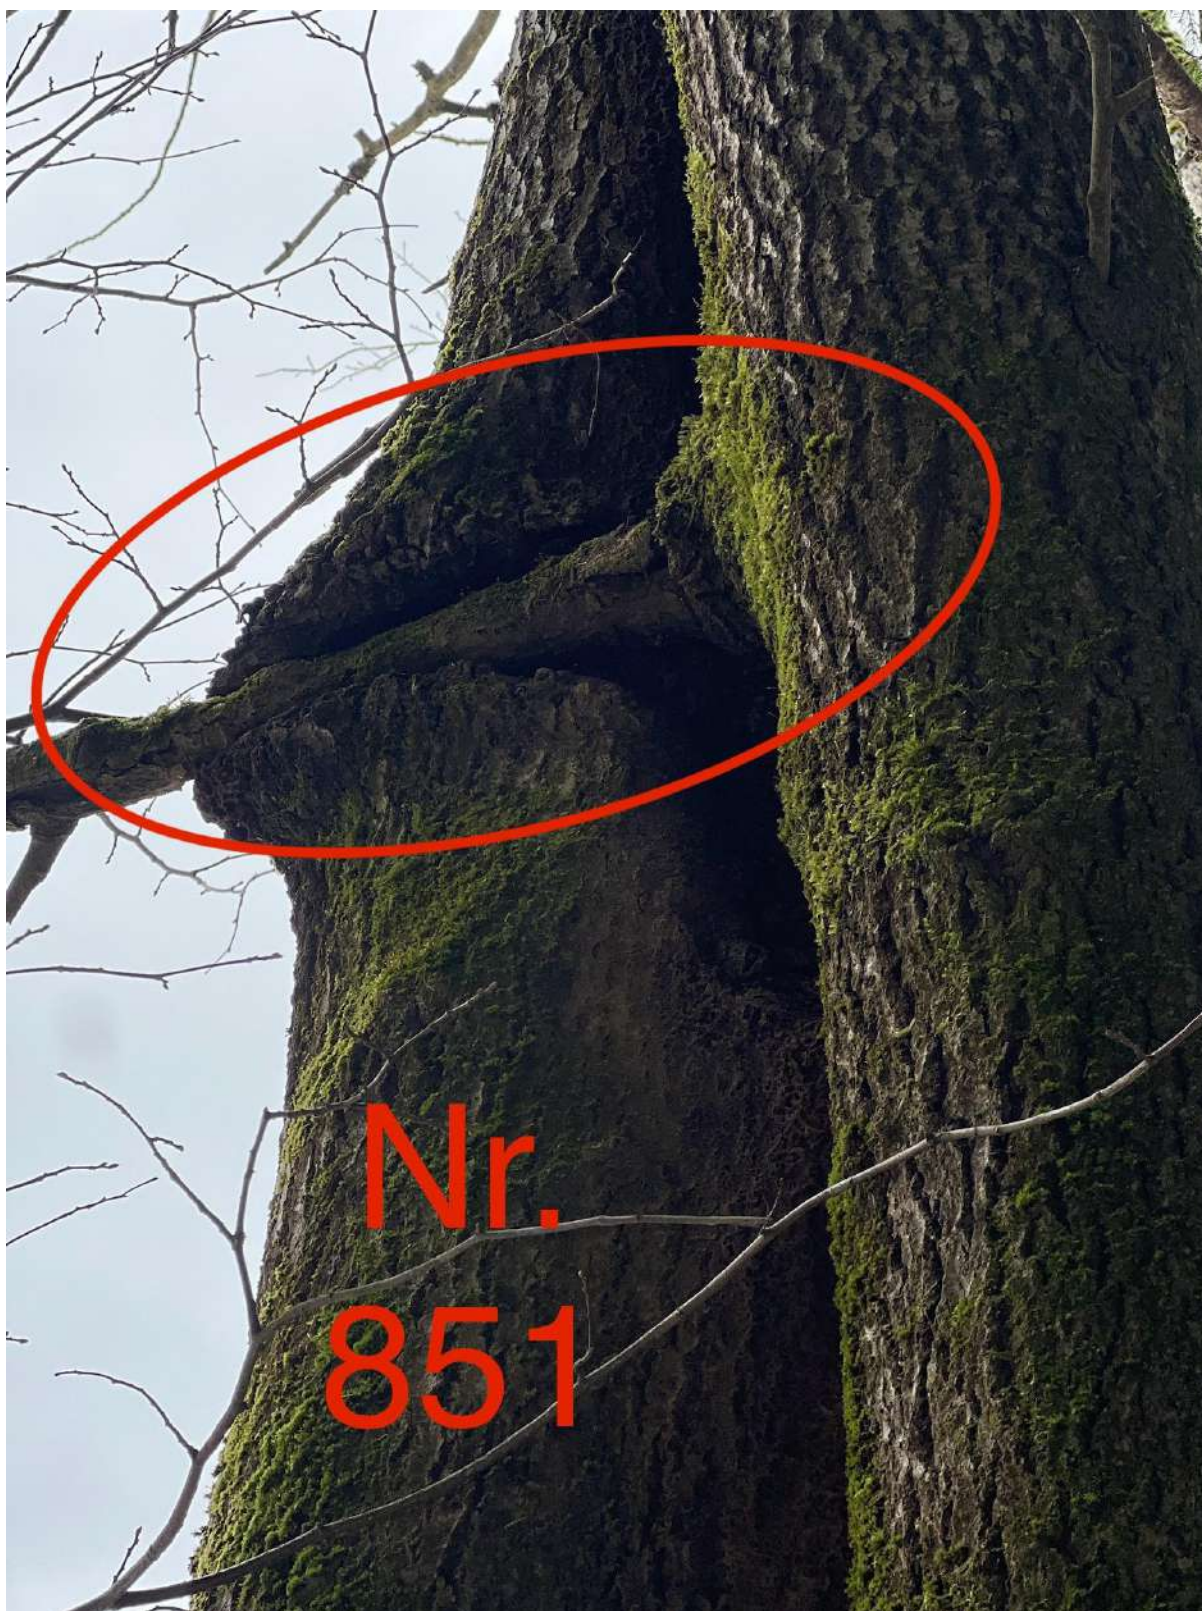
Drebulė (nr. 851 plane) - dvikamienė. Kamienų išsišakojimas (suaugimas) prastas. Aukščiau lajoje šakos suformavusios "natūralų lajos sutvirtinimą", taip sumažindamos kodominantinių kamienų išlūžimo riziką.

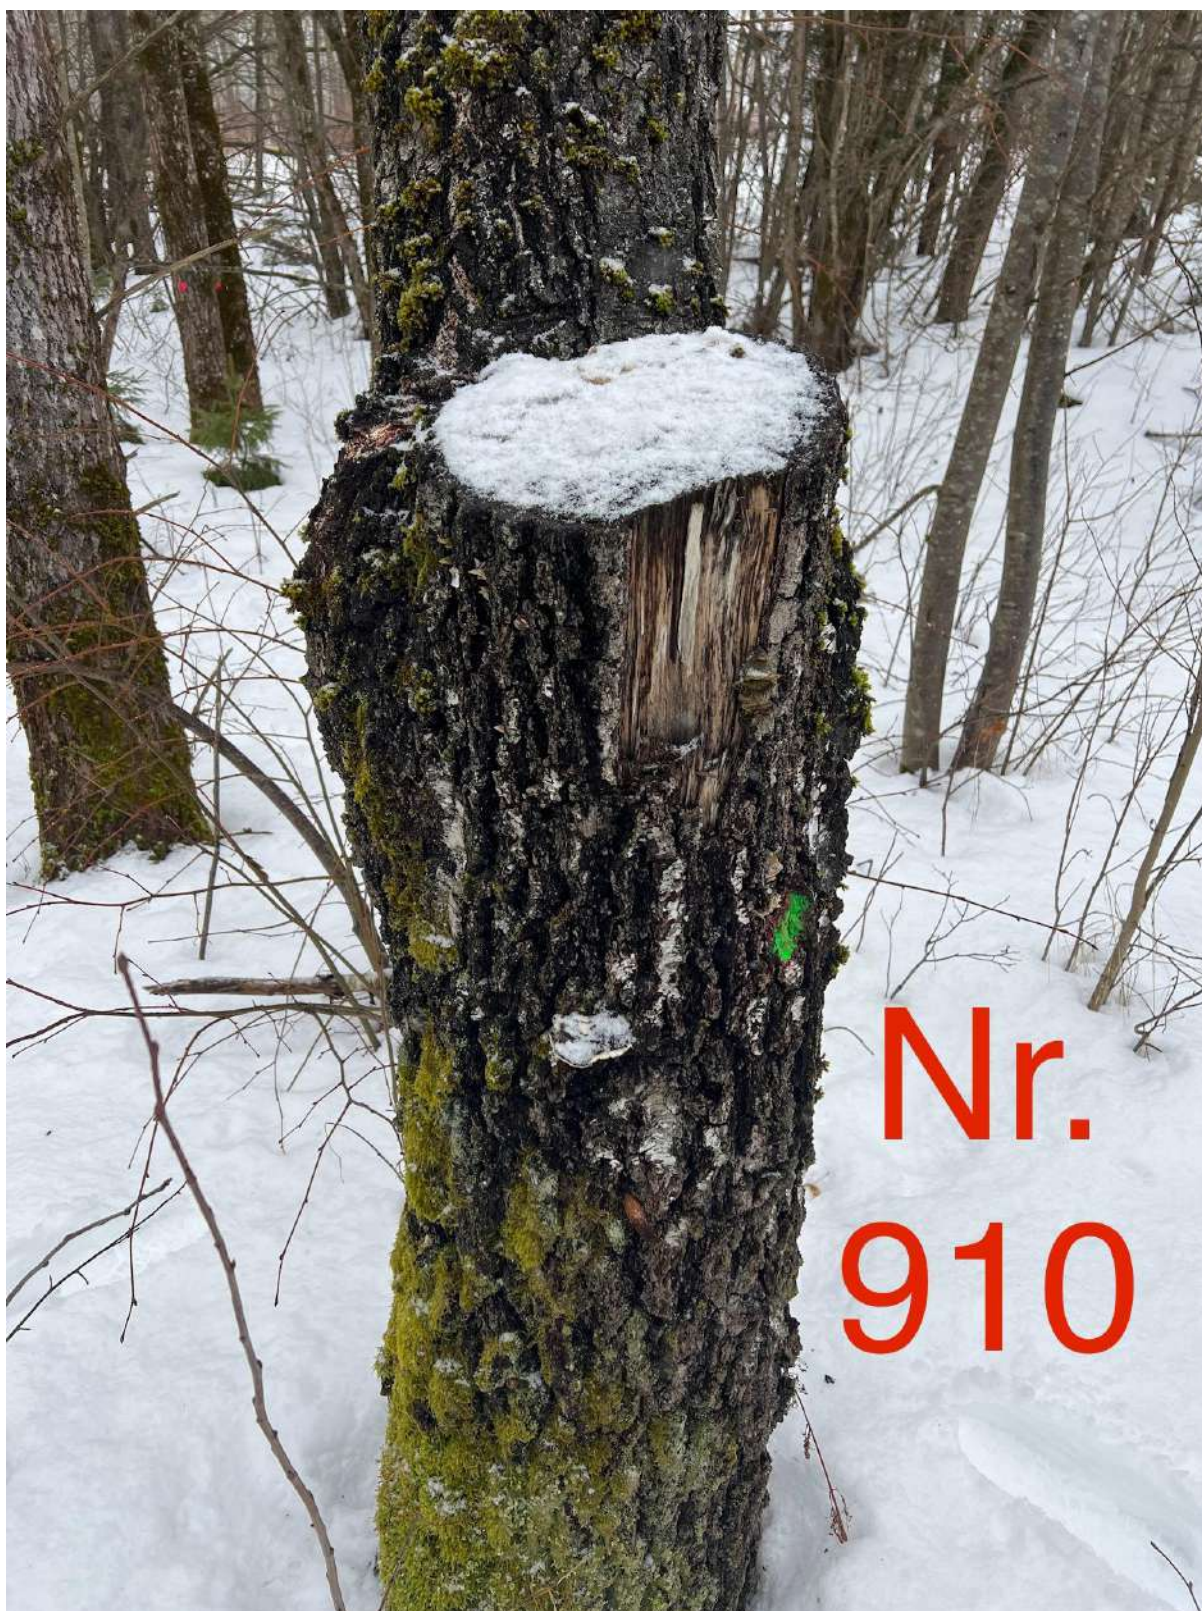
Karpotasis beržas (nr. 910 plane) - nupjautas kodominantinis kamienas, šiaurinis kamienas netekęs atsvaros. Pažeistas kamienas ir žievė pjūvio metu. Siūloma šalinti dėl didelės likusio kamieno išlūžimo rizikos.

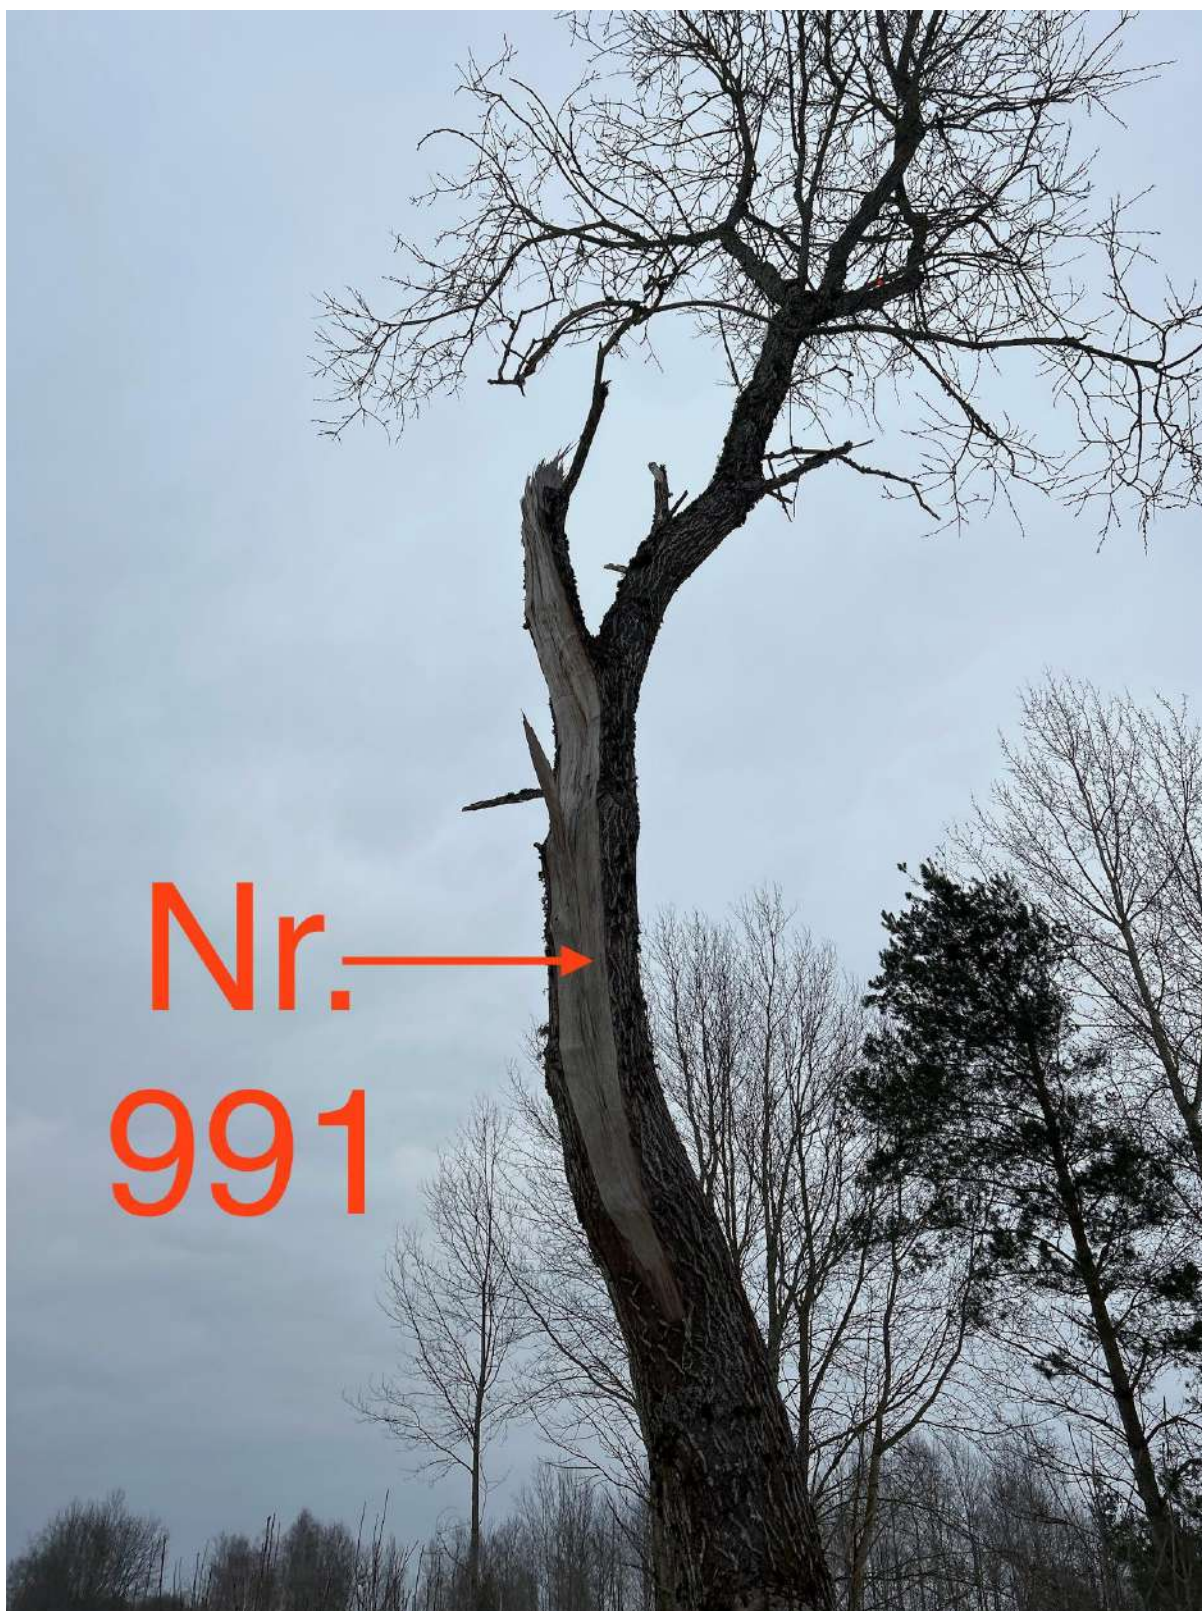
Blindė (nr. 991 plane) - kodominantinis kamienas išlūžo išplėšdamas didelę dalį pagrindinio kamieno.  
Siūloma šalinti.

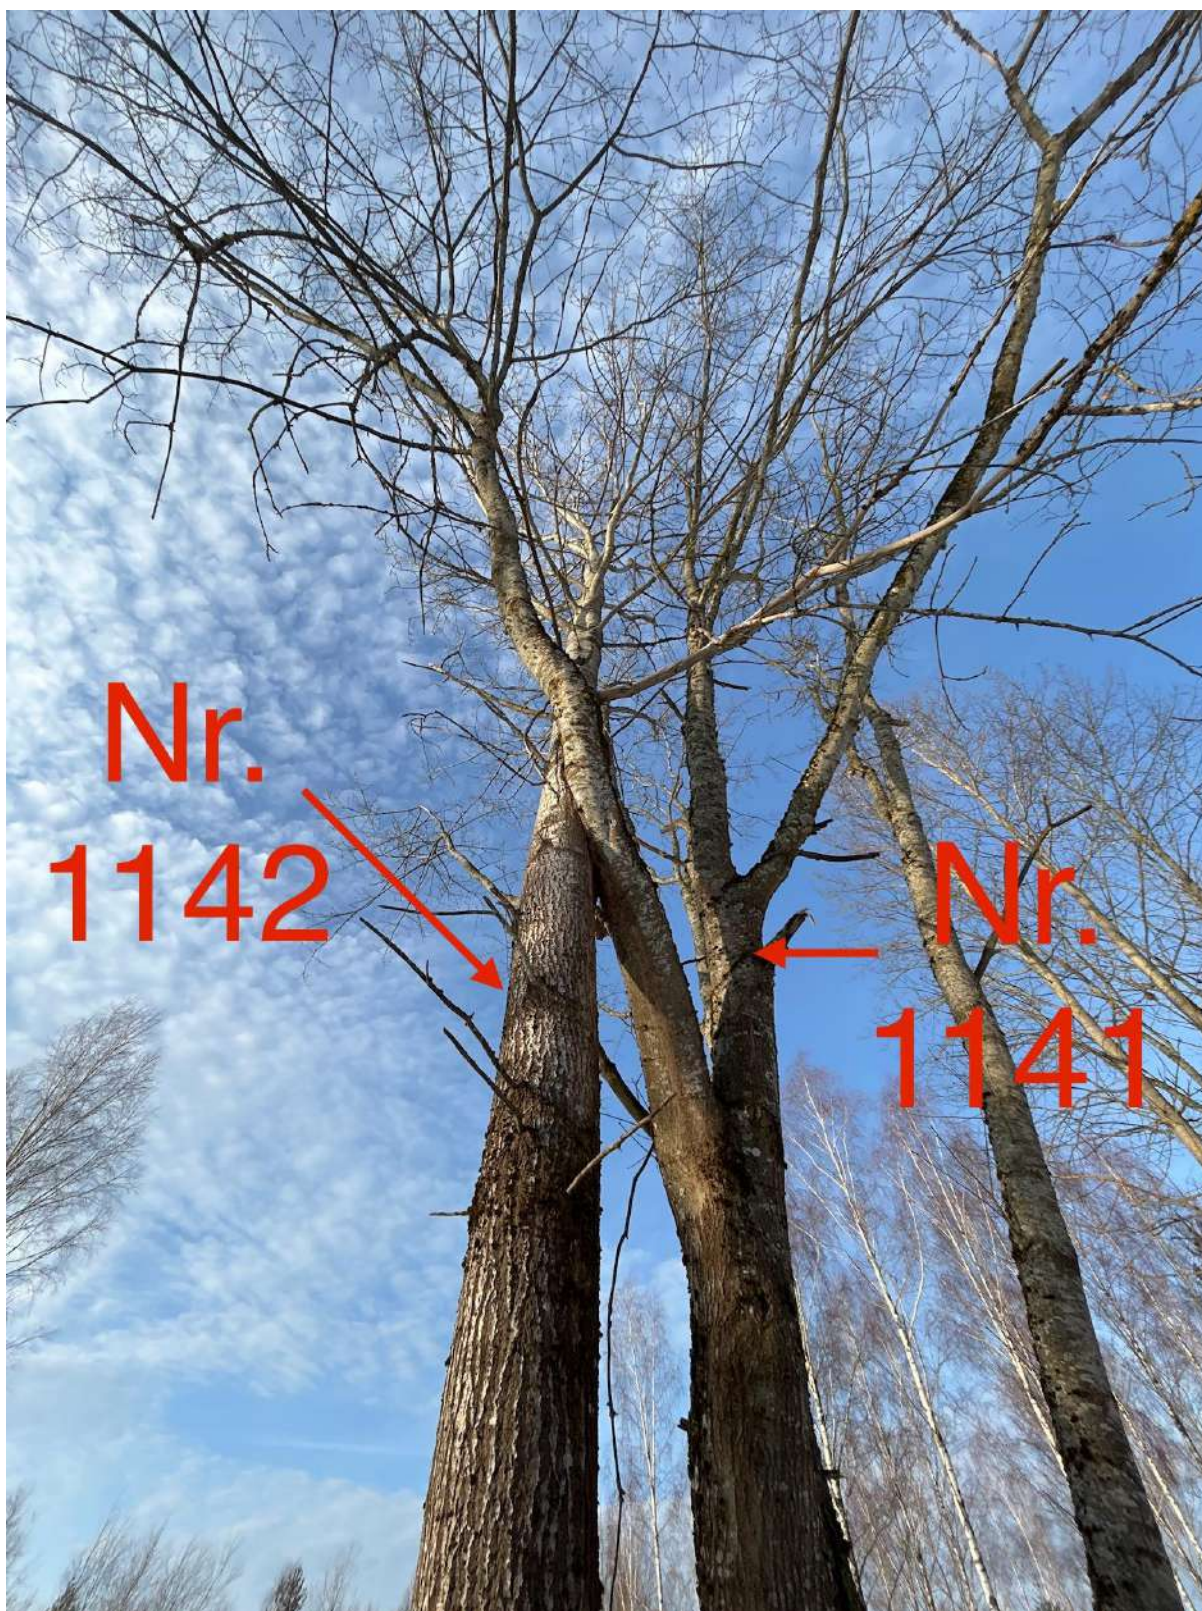
Raudonasis ąžuolas (nr. 1141 plane) ir drebulė (nr. 1142 plane) - drebulės kamienas stipriai trinasi į stambią skeletinę raudonojo ąžuolo šaką.

Rekomenduojama drebulę po truputį mažinti iki visiško išpjovimo. Atlikti pažeistos raudonojo ąžuolo šakos redukciją iki 10 proc. ir atlikti lajos priežiūros genėjimą likusiai raudonojo ąžuolo lajos daliai.
