## Želdynų būklės vertinimas ir dendrologinė analizė

Objekto adresas: Dailidžių g. 4B, Vilnius

Sklypo Kad. Nr. 0101/0044:155

2021, Vilnius

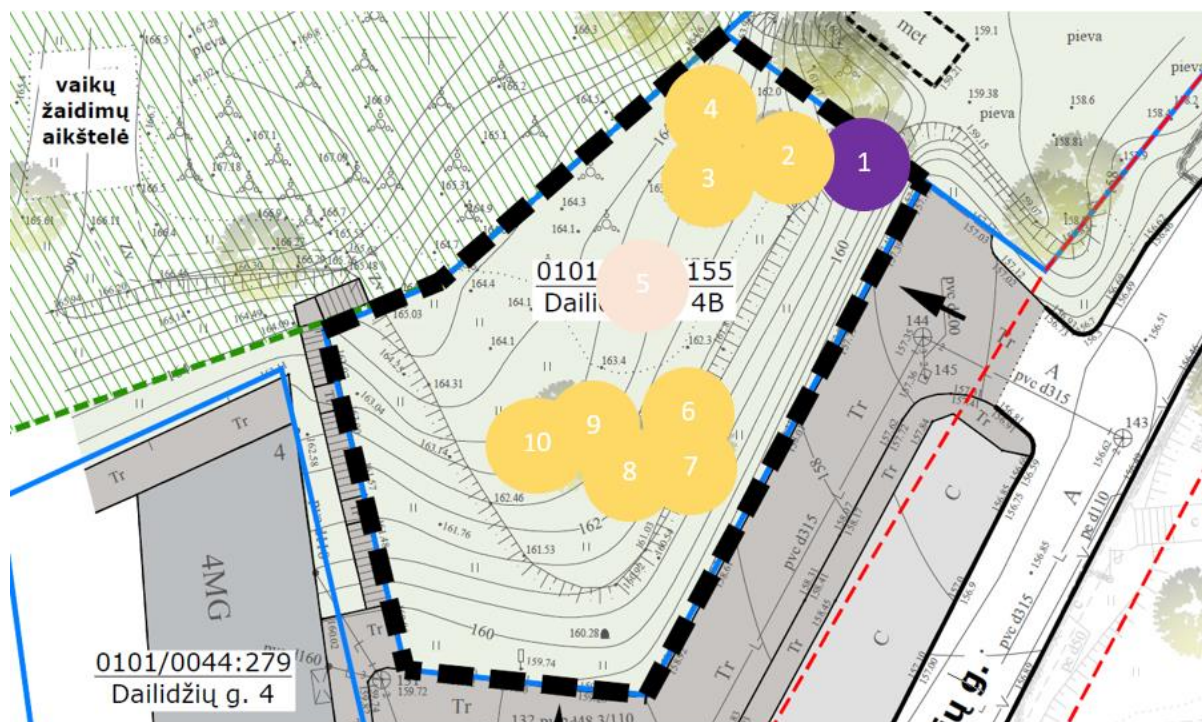
Medžių išsidėstymas sklype:

Teritorijoje aptikta 10 medžių. Vyrauja paprastieji klevai. Vertingiausi ir seniausi medžiai: 6, 8, 9, 10. Medžių būklė gera ir patenkinama. Geros ir patenkinamos būklės medžius rekomenduojama išsaugoti ir formuojant pastatą, atsižvelgti į nustatytas šaknų apsaugos zonas. Šiuos medžius rekomenduojama genėti, pašalinti sausas šakas. Blogos būklės medžius rekomenduojama šalinti. Taip pat auga invazinis labai blogos būklės medis uosialapis klevas, kurį rekomenduojama šalinti.

1.	Uosialapis klevas	<i>Acer negundo</i>	94+3 3+29	35	9	30+ 9+9	-	3	Šalinti	Puvinys, dideli lajos ir kamieno pažeidimai. Invazinis augalas
2.	Paprastasis klevas	<i>Acer platanoides</i>	65	25	11	20	2,40	1	Genėti	Sveikas, nežymūs lajos ir kamieno pažeidimai, pasviręs

3.	Paprastasis klevas	<i>Acer platanoides</i>	61	25	10	19	2,30	2	Genėti	Kamieno pažeidimai
4.	Paprastasis klevas	<i>Acer platanoides</i>	70	25	12	22	2,60	2	Genėti	Kamieno pažeidimai. Vertingas miesto biologinei įvairovei

5.	Slyva sp.	<i>Prunus sp.</i>	70	40	4	22	2.60	3	Genėti	Senas vaismedis, pagulusiu kamienu. Kamieno pažeidimai, puvinys
6.	Paprastasis klevas	<i>Acer platanoides</i>	165	50	17	52	6,20	2	Genėti sausas šakas	Pasviręs, drevėtas, įsimitęs puvinys. Vertingas miesto biologinei įvairovei

7.	Paprastasis klevas	<i>Acer platanoides</i>	38	15	6	12	4,56	3	Šalinti	Kamieno ir lajos pažeidimai
8.	Paprastasis klevas	<i>Acer platanoides</i>	115	40	15	36	13,80	2	Genėti sausas šakas	Kamieno ir lajos pažeidimai. Vertingas miesto biologinei įvairovei

9.	Paprastasis klevas	<i>Acer platanoides</i>	73+3 9	40	12	23+ 12	4,2	1	Genėti	Minimalūs pažeidimai. Vertingas miesto biologinei įvairovei
10.	Paprastasis klevas	<i>Acer platanoides</i>	82	40	12	26	3.10	1	Genėti	Minimalūs pažeidimai. Vertingas miesto biologinei įvairovei

1. Vertingiausi ir seniausi medžiai: 6, 8, 9, 10.
2. Šalintini medžiai: 1, 7.
3. Gretutinio sklypo medžių lajos dengia dalį šiaurinės sklypo dalies.
4. Rekomenduojama išsaugoti geros ir patenkinamos būklės medžius.

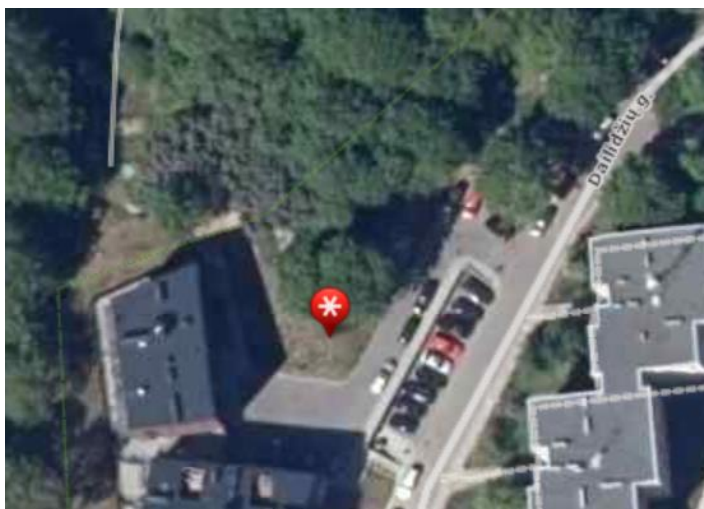
Pastaba! Kadangi sklypas glaudžiai ribojasi su kitais medžiais gretutiniuose sklypuose (tiek su jų lajomis, tiek šaknų apsaugos zonos patenka į tvarkomą sklypą, projektuojant rekomenduojama atsižvelgti į tai, kad užstatymas arti sklypo ribų šiaurinėje pusėje gali pažeisti draustinio ar gretutinio sklypo medynus. Gretutinių sklypų medžių lajų, kurios patenka į užstatymo plotą, šalinimo ir genėjimo darbai negali būti vykdomi be savininko sutikimo.

Draustinyje ir gretutiniame sklype augančių medžių lajos patenka į tvarkomą sklypą šiaurinėje pusėje:
