MEDŽIŲ ESANČIŲ TERITORIJOSE APLINK SKLYPĄ
GELEŽINIO VILKO G. 2, VILNIUJE, INVENTORIZAVIMAS IR
ARBORISTINIS ĮVERTINIMAS

Parengė:
arboristas Arnas Švelnikas ir arboristas Renatas Turčinavičius

2022 metai

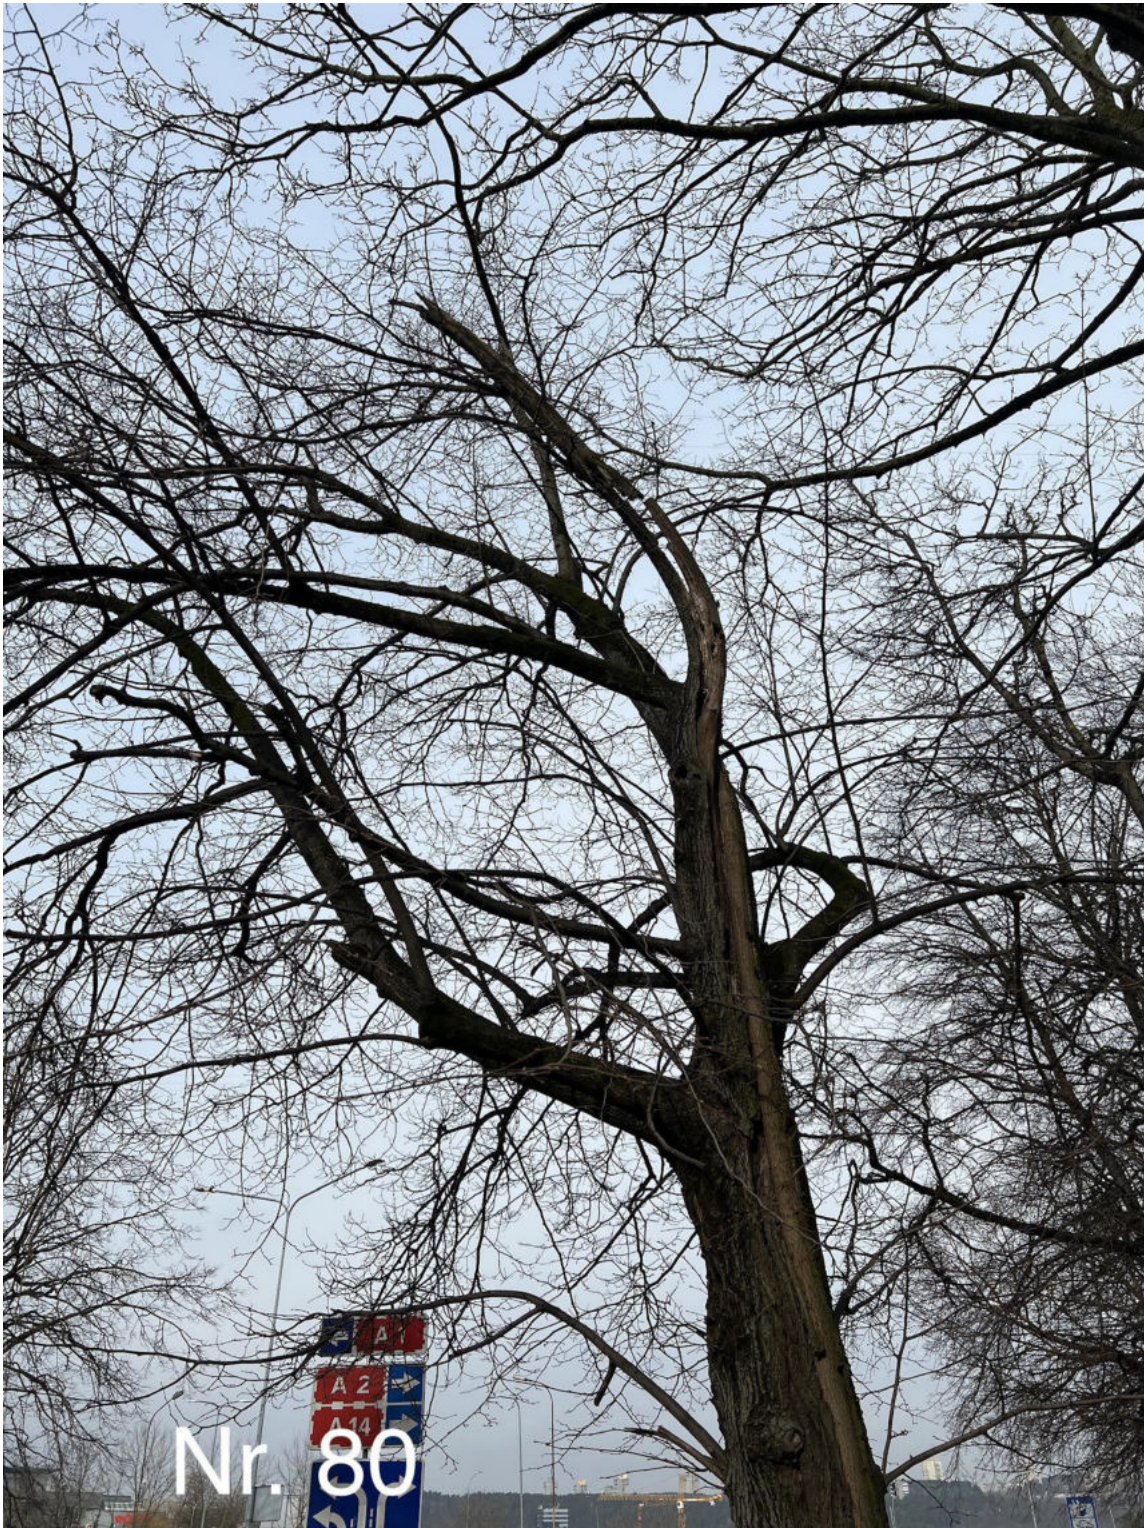
Mažalapė liepa (nr. 80 plane) - kamieno trūkis (drevė) per visą kamieno aukštį. Didžioji lajos dalis susiformavusi vakarinėje/pietvakarinėje pusėje. Viršūnė, nudžiūvusi ir aprupėjusi, likusi sausa didelė šaka, kabanti virš pėsčiųjų šaligatvio (galima pėsčiųjų sužeidimai ar turto sugadinimas). Pietvakarių pusėje teorinis šaknų apsaugos plotas yra po pėsčiųjų šaligatvio plytelėmis. Rekomenduojama atlikti stiprią iki 30 proc. pietvakarių/vakarių pusės lajos redukciją ir atidų lajos priežiūros genėjimą. Supurenti polajį ir atlikti dirvos gerinimo procedūras. Medis vertinamas 4-ąja būkle, jam taip pat reikalingas nuolatinis būklės monitoringas. Medžio savininkas turėtų priimti sprendimą ar jam tinkama medžio rizika, jeigu ne, medį rekomenduojama šalinti.

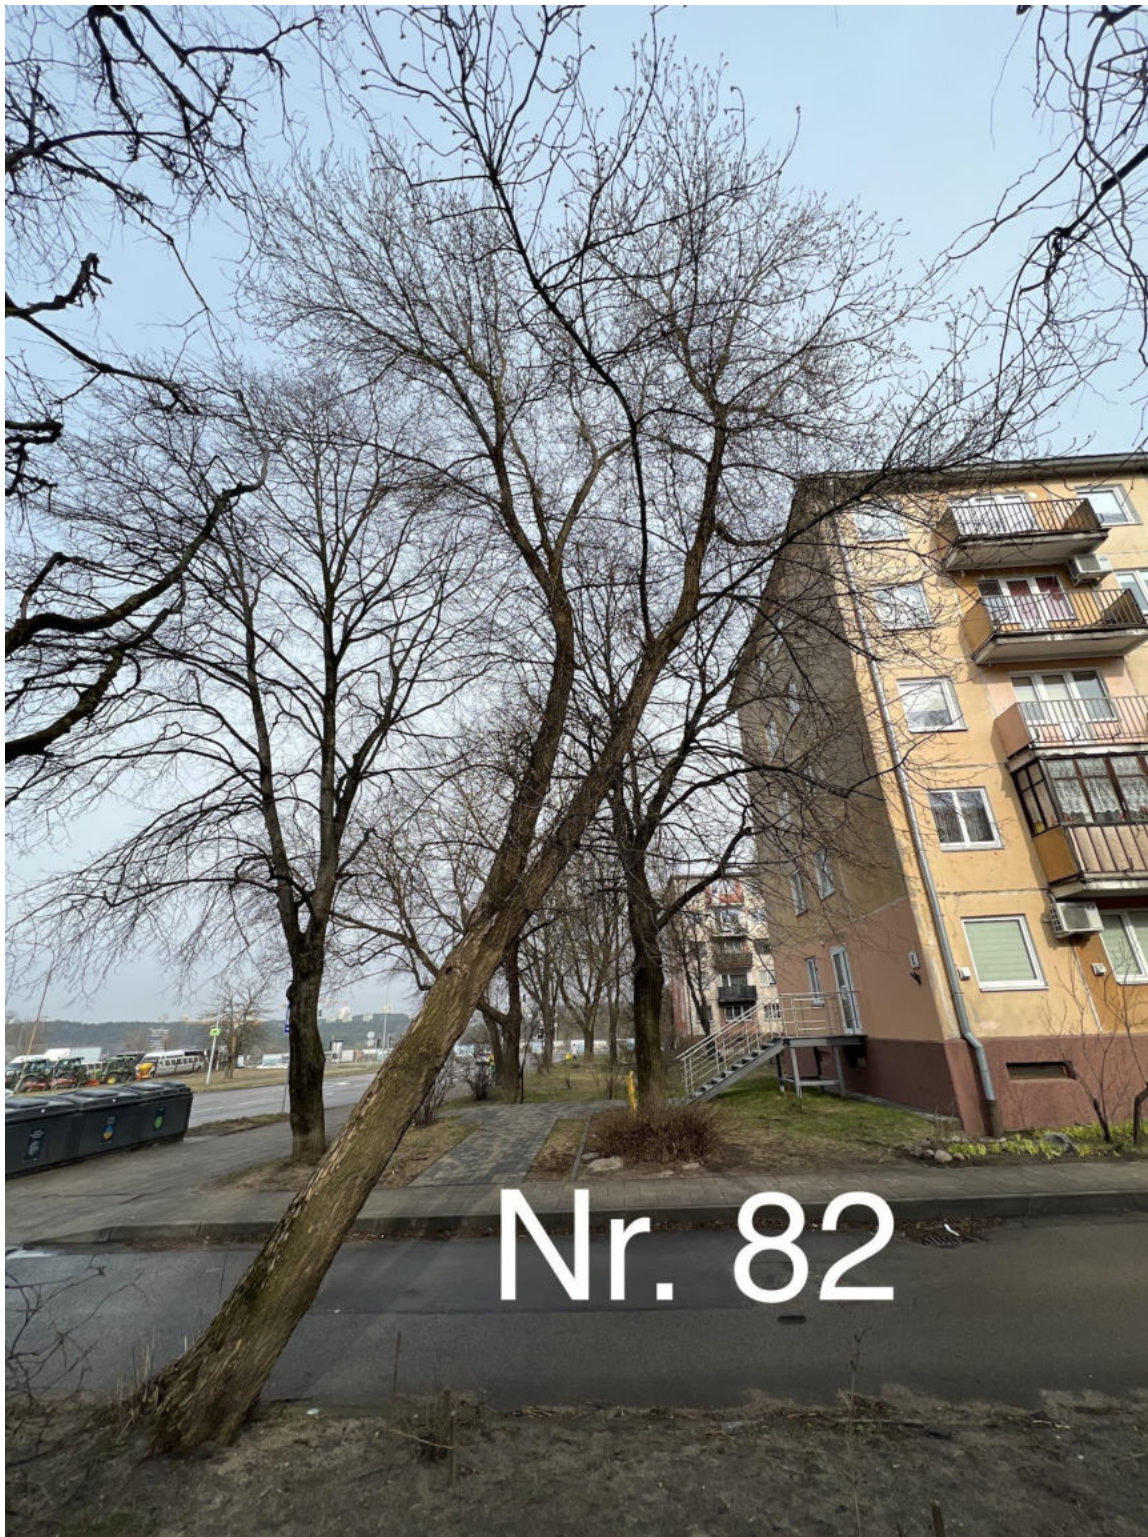
Uosialapis klevas (nr. 82 plane) - kamienas stipriai pasviręs šiaurės rytų kryptimi, visa laja susiformavusi šiaurės/šiaurės rytų kryptimi. Polajis stipriai sutryptas. Teoriniame šaknų apsaugos plote iš šiaurės vakarų pusės paklotas asfaltas. Pietinėje pusėje, šaknų gumulas šiek tiek atkėlęs žemę, kas parodo, kad medis po truputį virsta. Rekomenduojama atlikti stiprią iki 25 proc. šiaurės/šiaurės rytų pusės lajos redukciją genėjimą ir lajos priežiūros genėjimą. Supurenti polajį ir atlikti dirvos gerinimo procedūras. Medis vertinamas 4-ąja būkle, jam taip pat reikalingas nuolatinis būklės monitoringas. Medžio savininkas turėtų priimti sprendimą ar jam tinkama medžio rizika, jeigu ne, medį rekomenduojama šalinti.

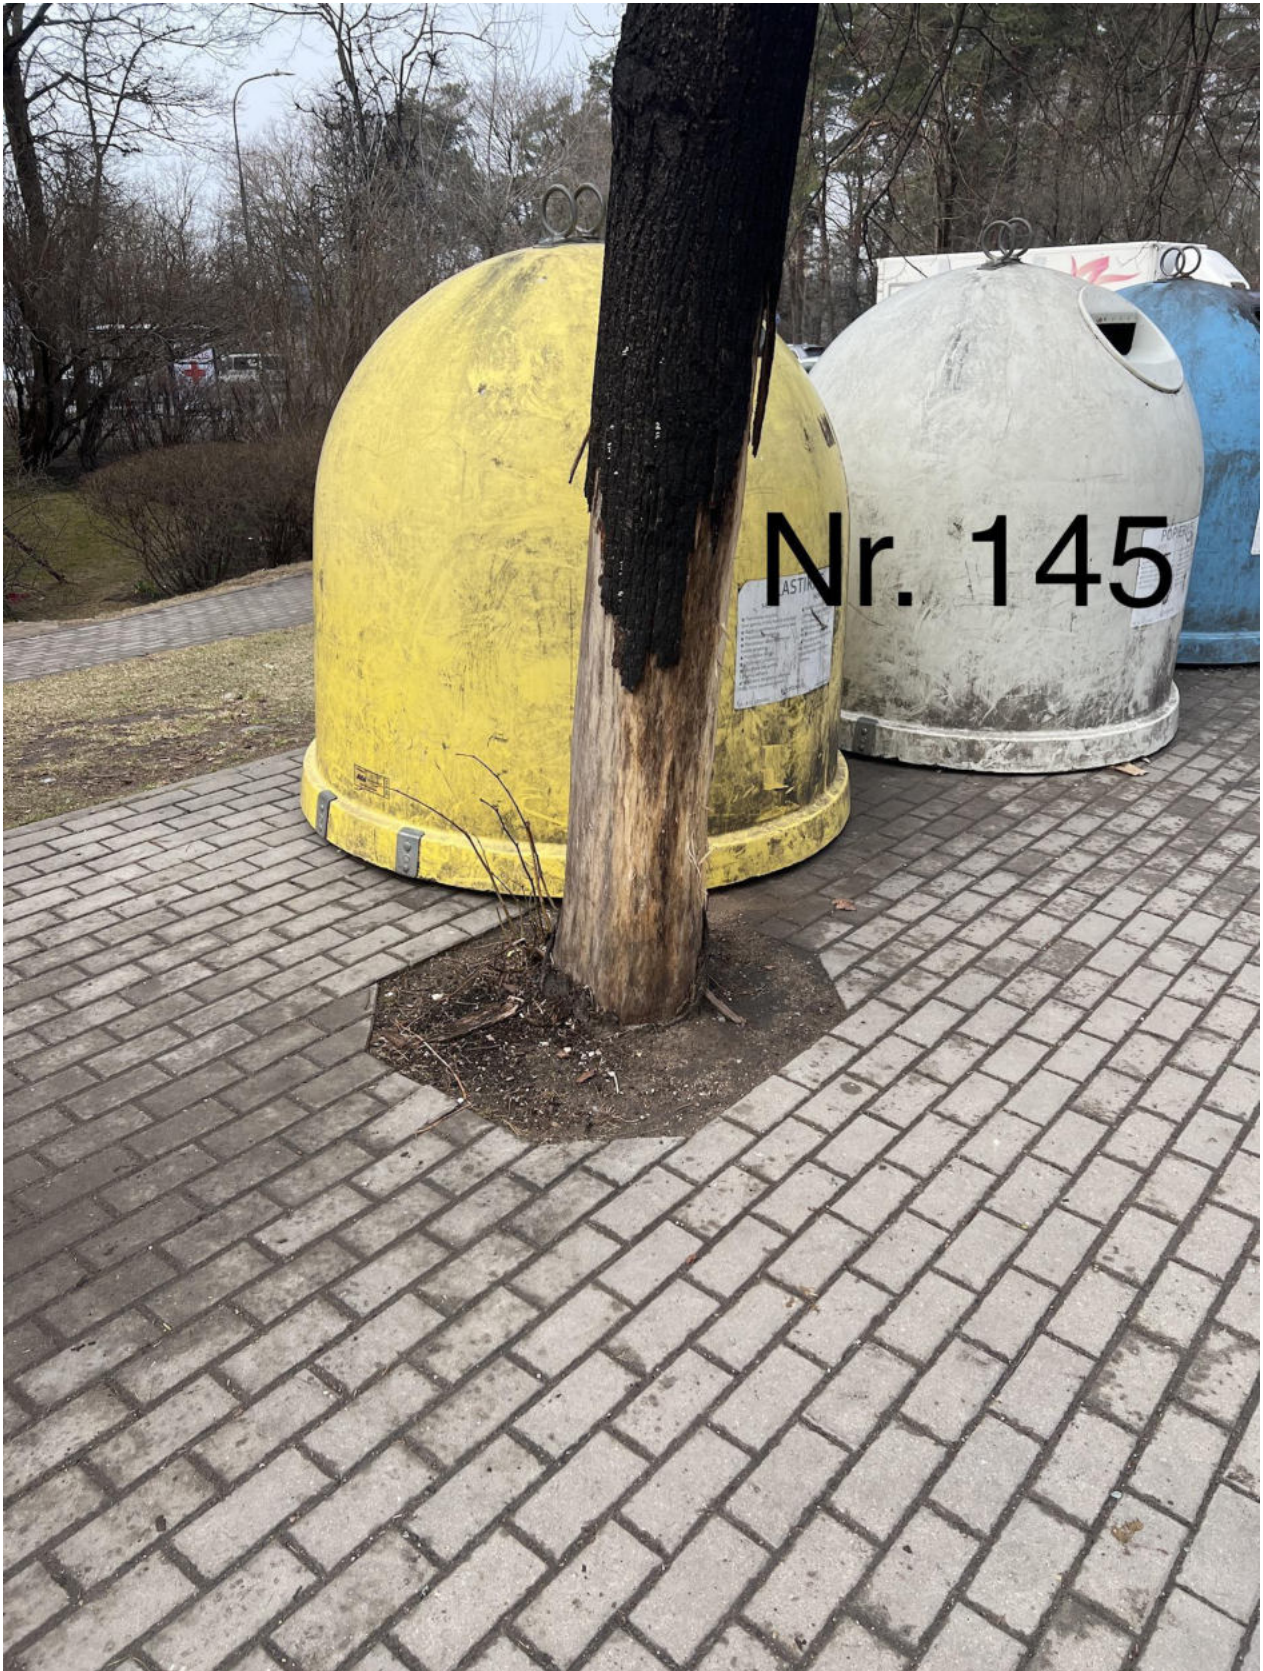
Mažalapė liepa (nr. 145 plane) - apdegusi nuo šalia degusio šiukšlių konteinerio, nebetekusi žievės aplink visą kamieno perimetrą (nebegali perduoti maisto medžiagų lajai). Rekomenduojama šalinti.

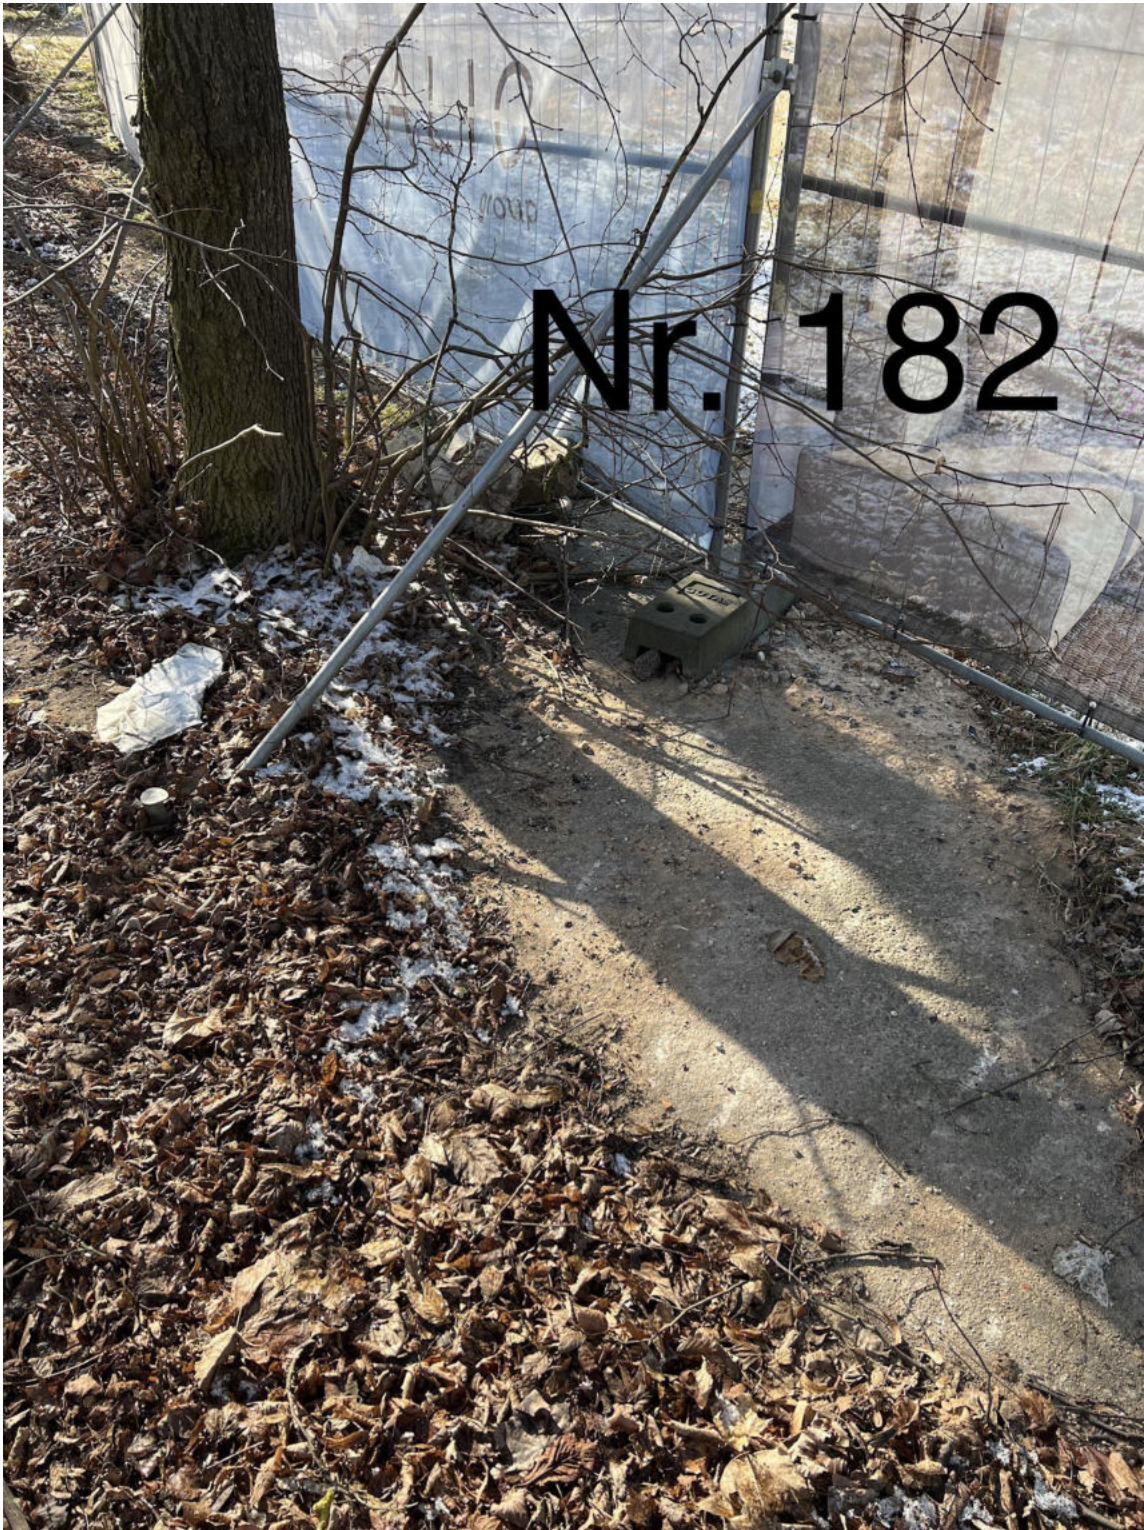
Mažalapė liepa (nr. 182 plane) - nuotraukoje matomas betone plokštėmis uždengtas teorinis šaknų plotas (plokštės senos, galima daryti prielaidą, kad šaknys susiformavusios kita kryptimi). Medis turi nedidelį kiekį sausų ir/ar besikryžiuojančių šakų. Rekomenduojama atlikti lajos priežiūros genėjimą, atkelti kietąsias dangas iš polajo ploto. Polajį supurenti ir atlikti dirvos gerinimo darbus.

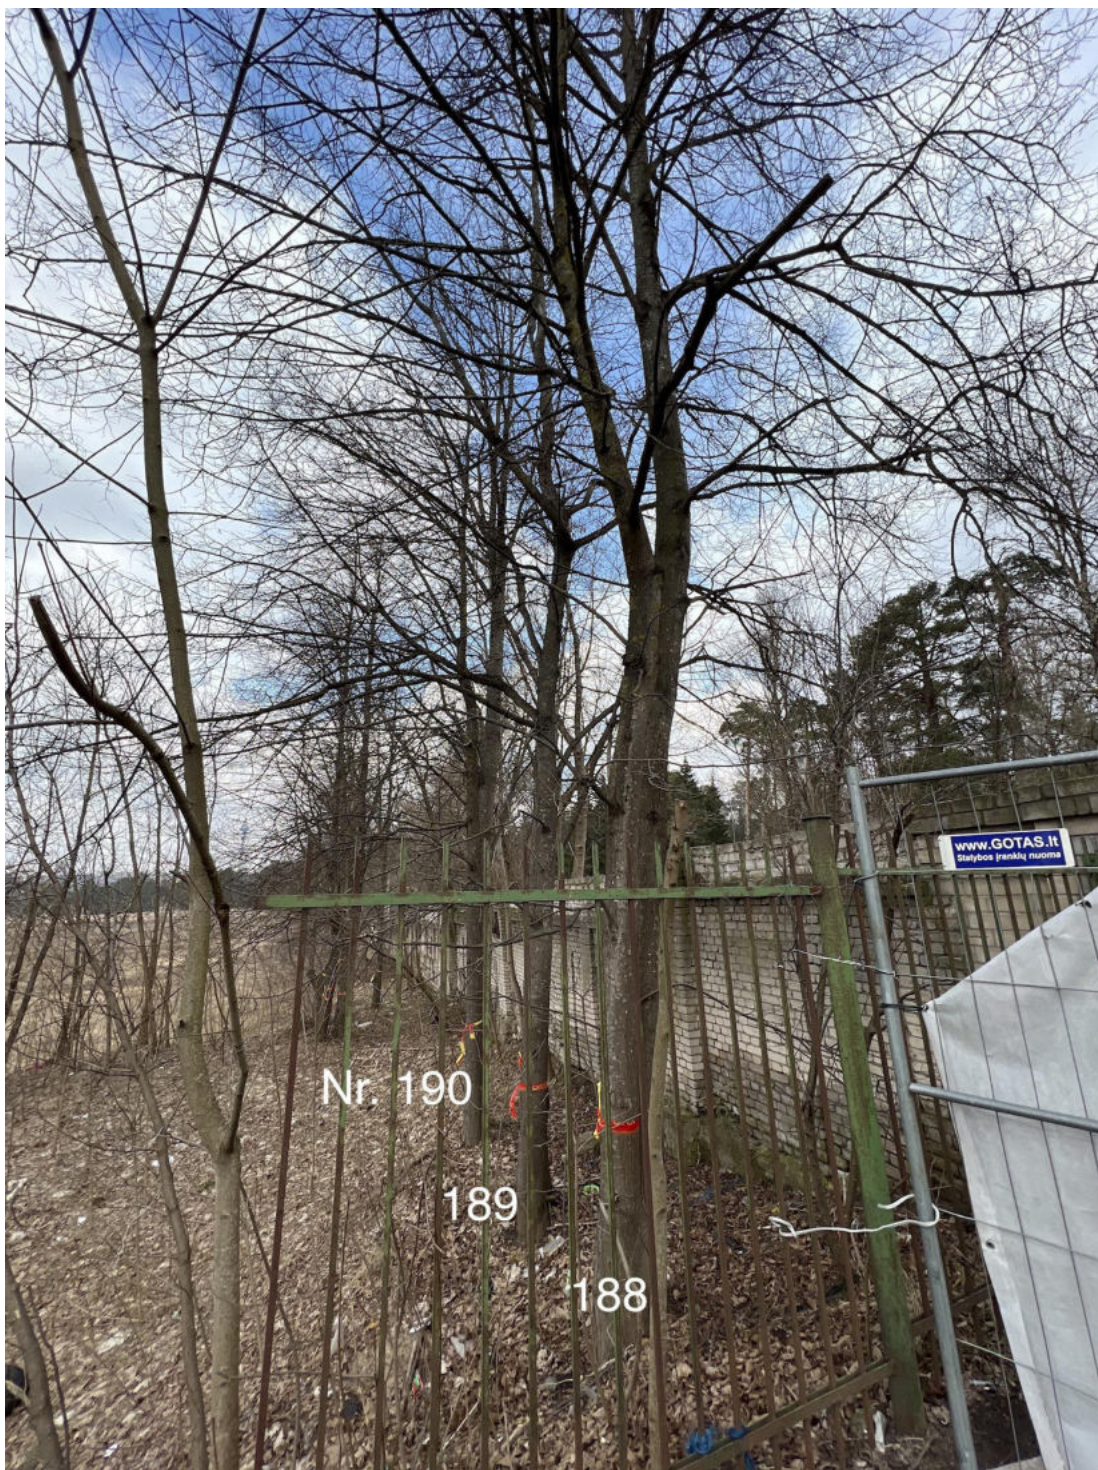
Mažalapės liepos (nr. 188, 189 ir 190 plane) - polajis susimaišęs su lapais ir šiukšlėmis. Auga arti senos teritoriją juosiančios tvoros baltų plytų mūro tvoros. Turi nedidelį kiekį sausų ir/ar besikryžiuojančių šakų.

Rekomenduojama atlikti lajos priežiūros genėjimą.

Pastaba: jeigu bus reikalinga griauti tvorą statybos/kasybos metus, tai rekomenduojama daryti atsargiai. Nepažeidžiant kamieno ir šaknų (šaknų dalis gali būti labai arti tvoros arba net po jos pamatu).

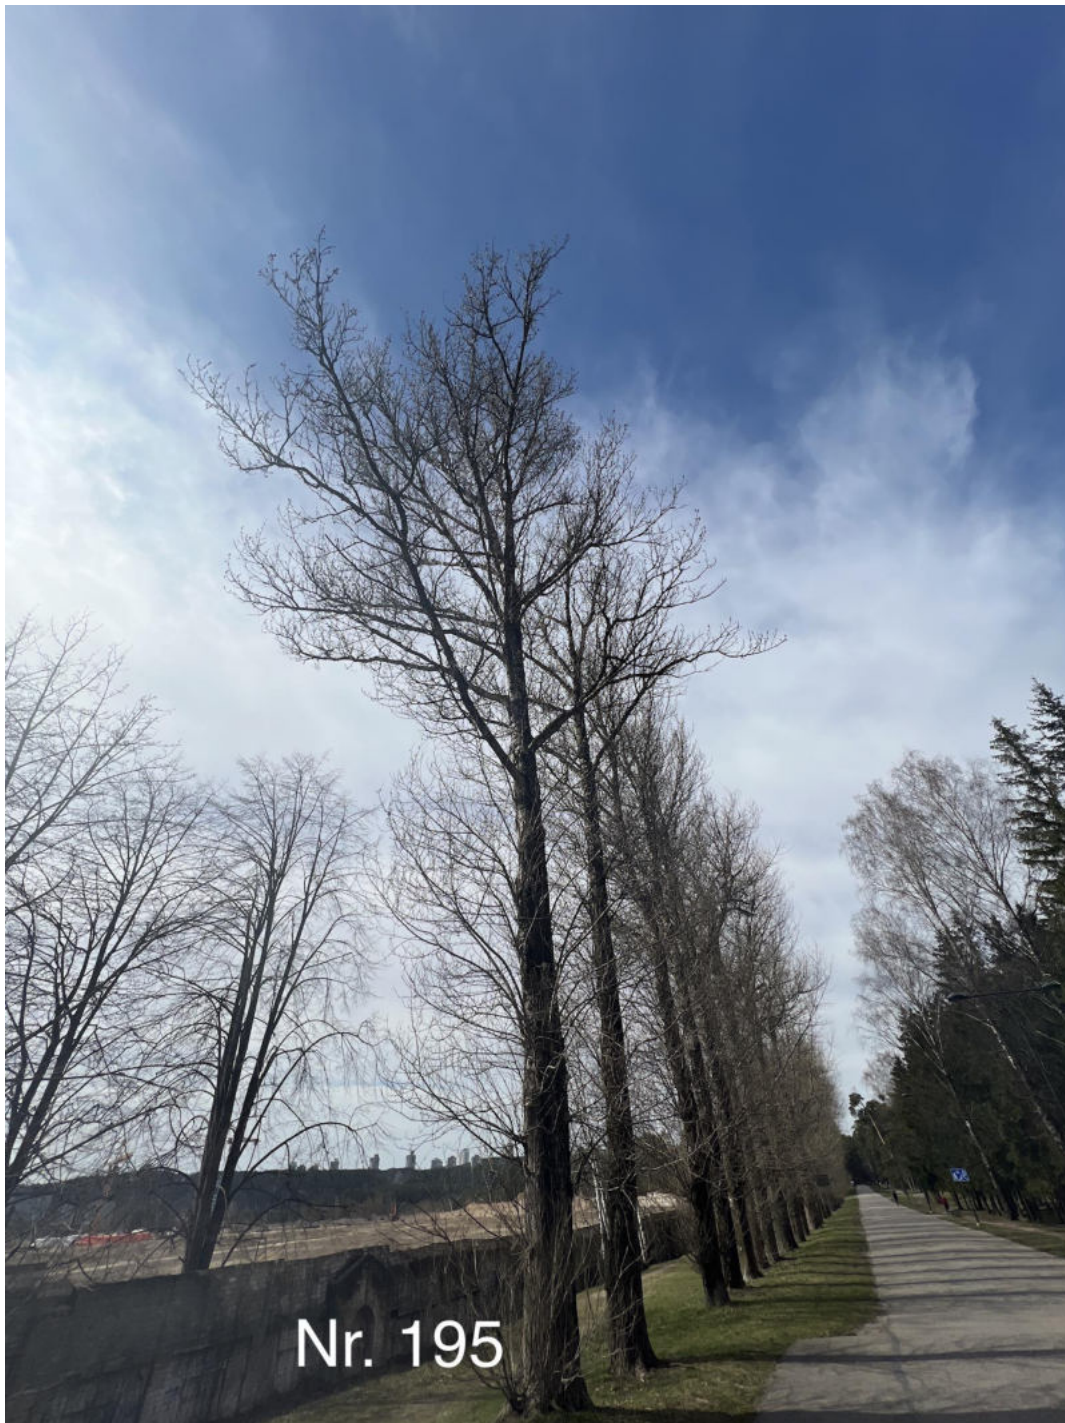
Nr. 195

Eilė baltųjų tuopų (nuo nr. 195 iki nr. 236) - beveik visi šie medžiai yra vertinami kaip trečios būklės, kai kurie kaip 4 būklės.

3 būklės tuopos turi daug sausų ir/ar besikryžiuojančių šakų, neproporcingas lajas, dalinai sutryptus polajus.

4 būklės tuopos, turi visus aukščiau išvardintus požymius ir džiūvančias ar stipriai neproporcingas lajas, pasvirusius kamienus.

Rekomenduojama visiems šiems medžiams atlikti lajos priežiūros genėjimus, lajos redukcinius genėjimus, polajo supurenimus ir dirvos gerinimo procedūras. Darbų metų pastebėjus daugiau defektų informuoti kvalifikuotą arboristą, kad būtų atlikta detalesnė šių medžių apžiūra (iš mobiliosios kėlimo platformos arba lipant į medį virvėmis). Jeigu būtų reikalingumas, iš naujo atlikti inventorizaciją konkrečioms medžiams.

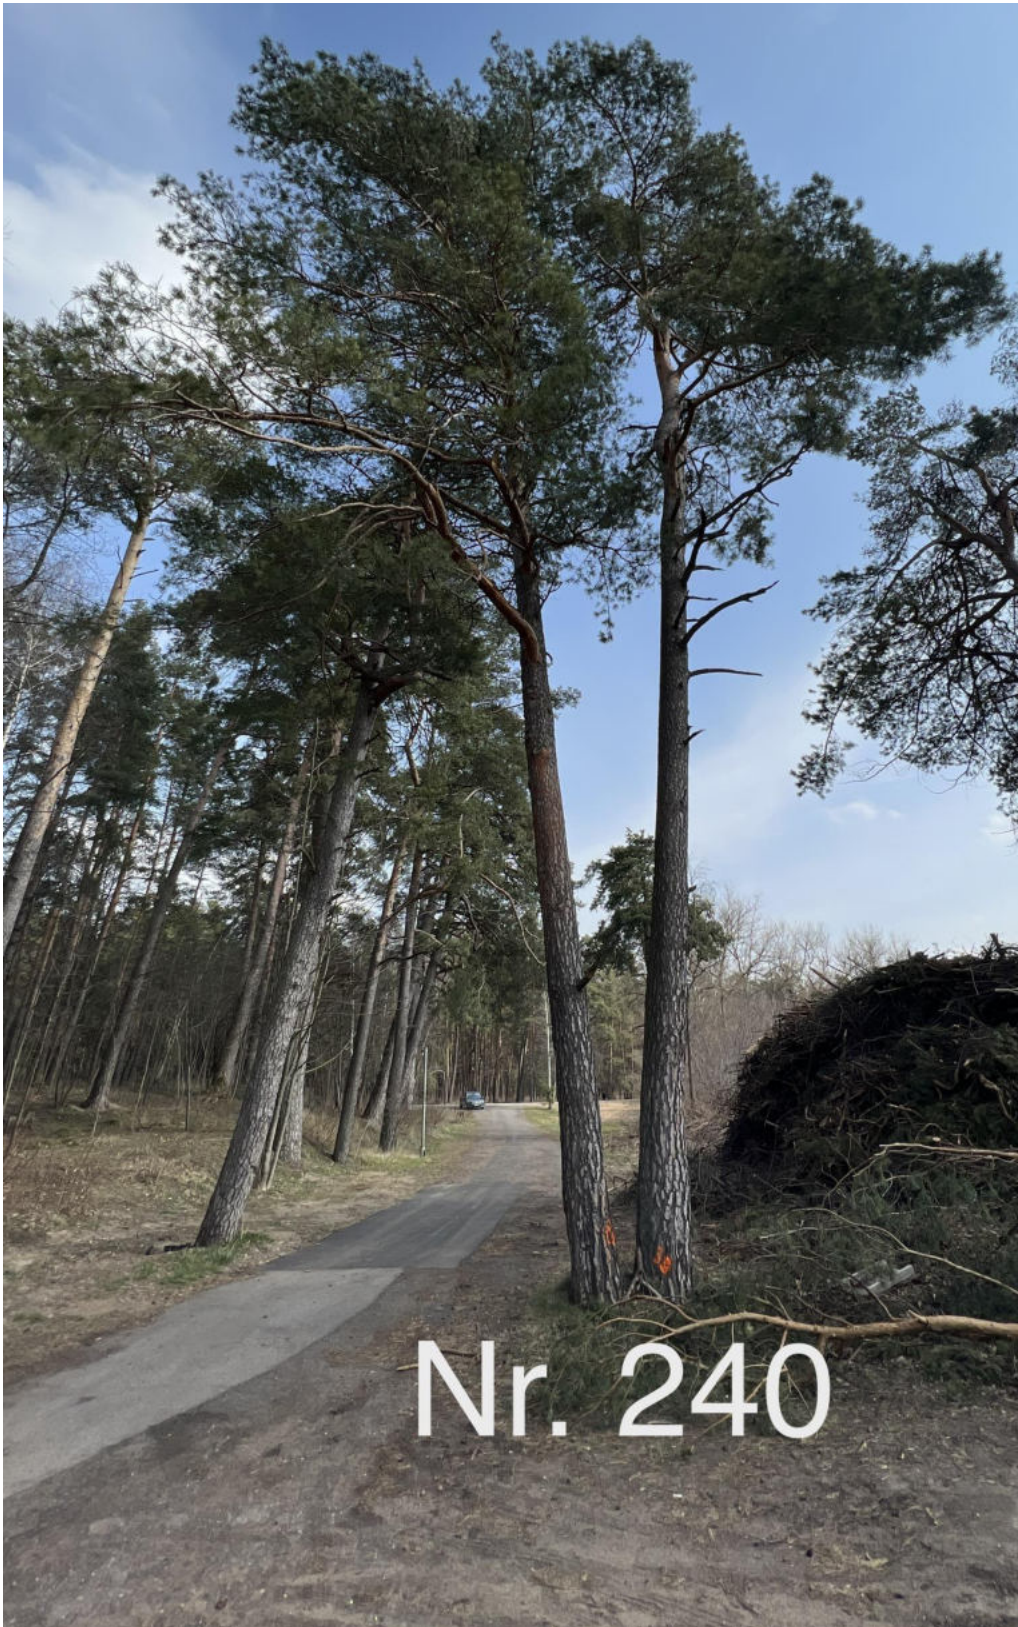
Nr. 240

Paprastoji pušis (nr. 240 plane) - dvikamienė. Turi nedidelį kiekį sausų ir/ar besikryžiuojančių šakų. Šiaurinė šaknų apsaugos plotė pusė yra po asfaltu, dėl asfalto senumo galima daryti prielaidą, kad šaknys susiformavusios kita kryptimi. Likęs polajis stipriai sutryptas. Rekomenduojama atlikti lajos priežiūros genėjimą, polajo supurenimą ir dirvos gerinimo procedūras.

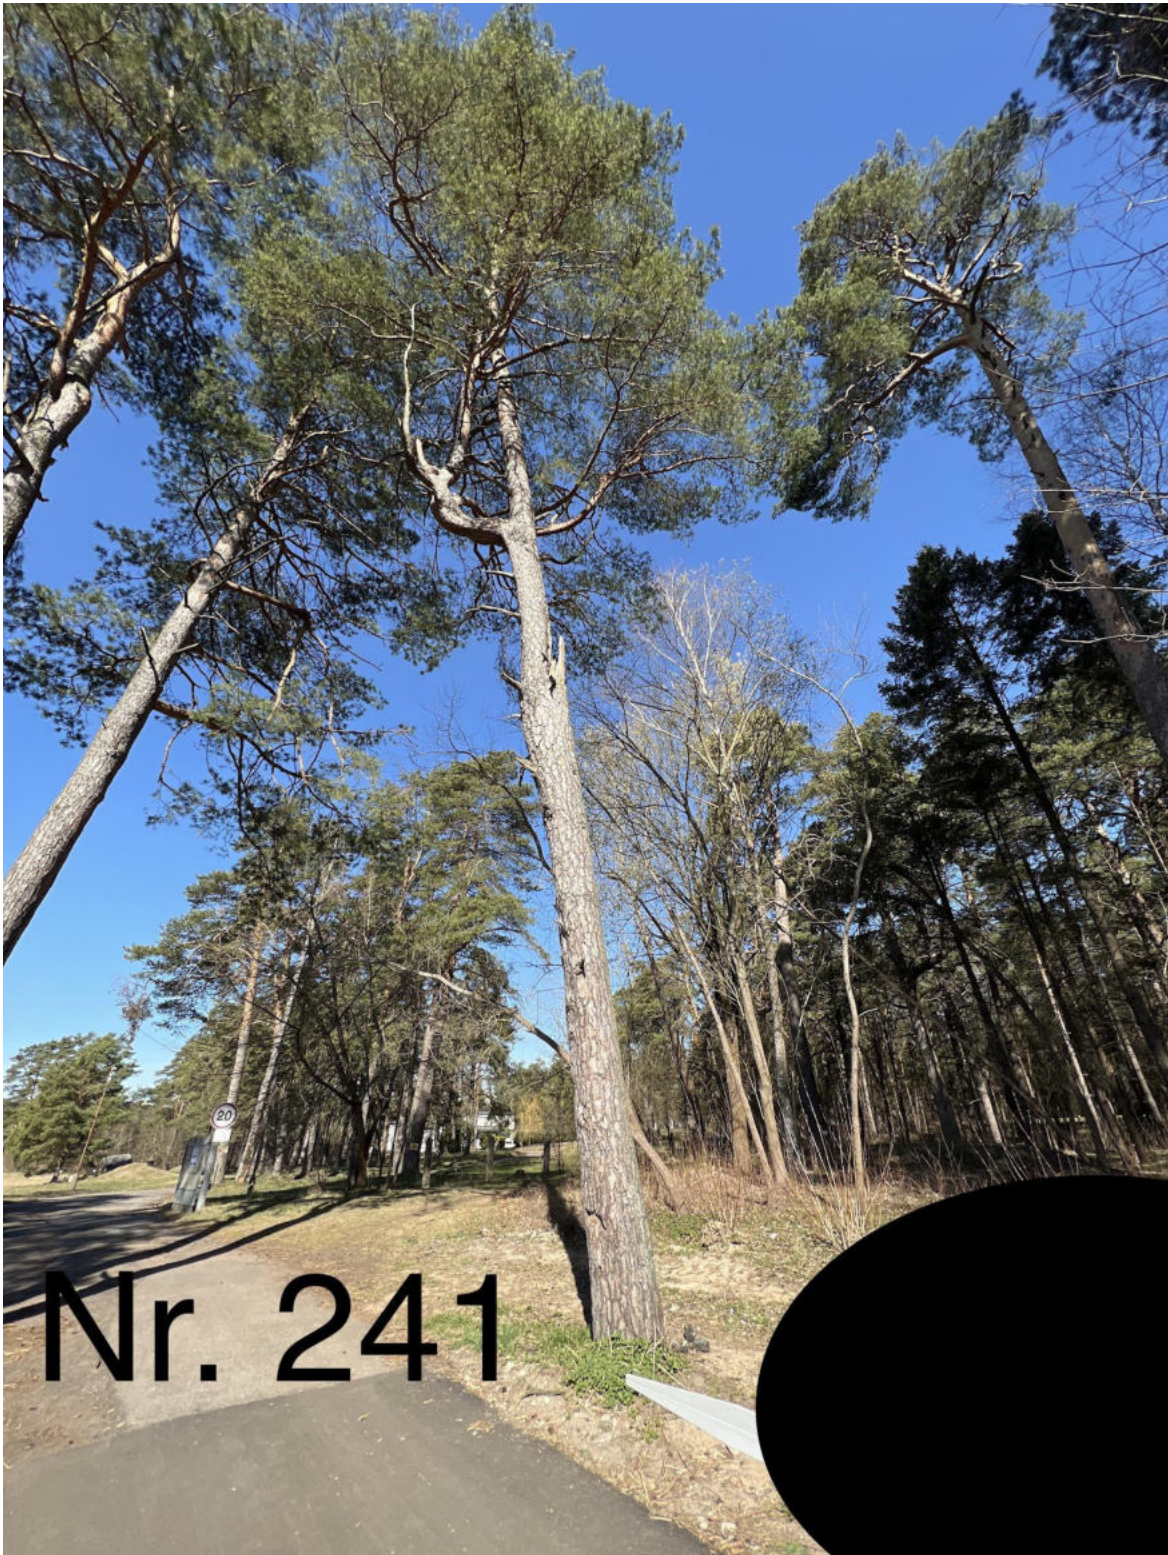
Nr. 241

Paprastoji pušis (nr. 241 plane) - turi nedidelį kiekį sausų šakų, ne kartą buvo genėta. Pietinė šaknų apsaugos ploto pusė yra po asfaltu, dėl asfalto senumo galima daryti prielaidą, kad šaknys susiformavusios kita kryptimi. Likęs polajis stipriai sutryptas. Rekomenduojama atlikti lajos priežiūros genėjimą, polajo supurenimą ir dirvos gerinimo procedūras.

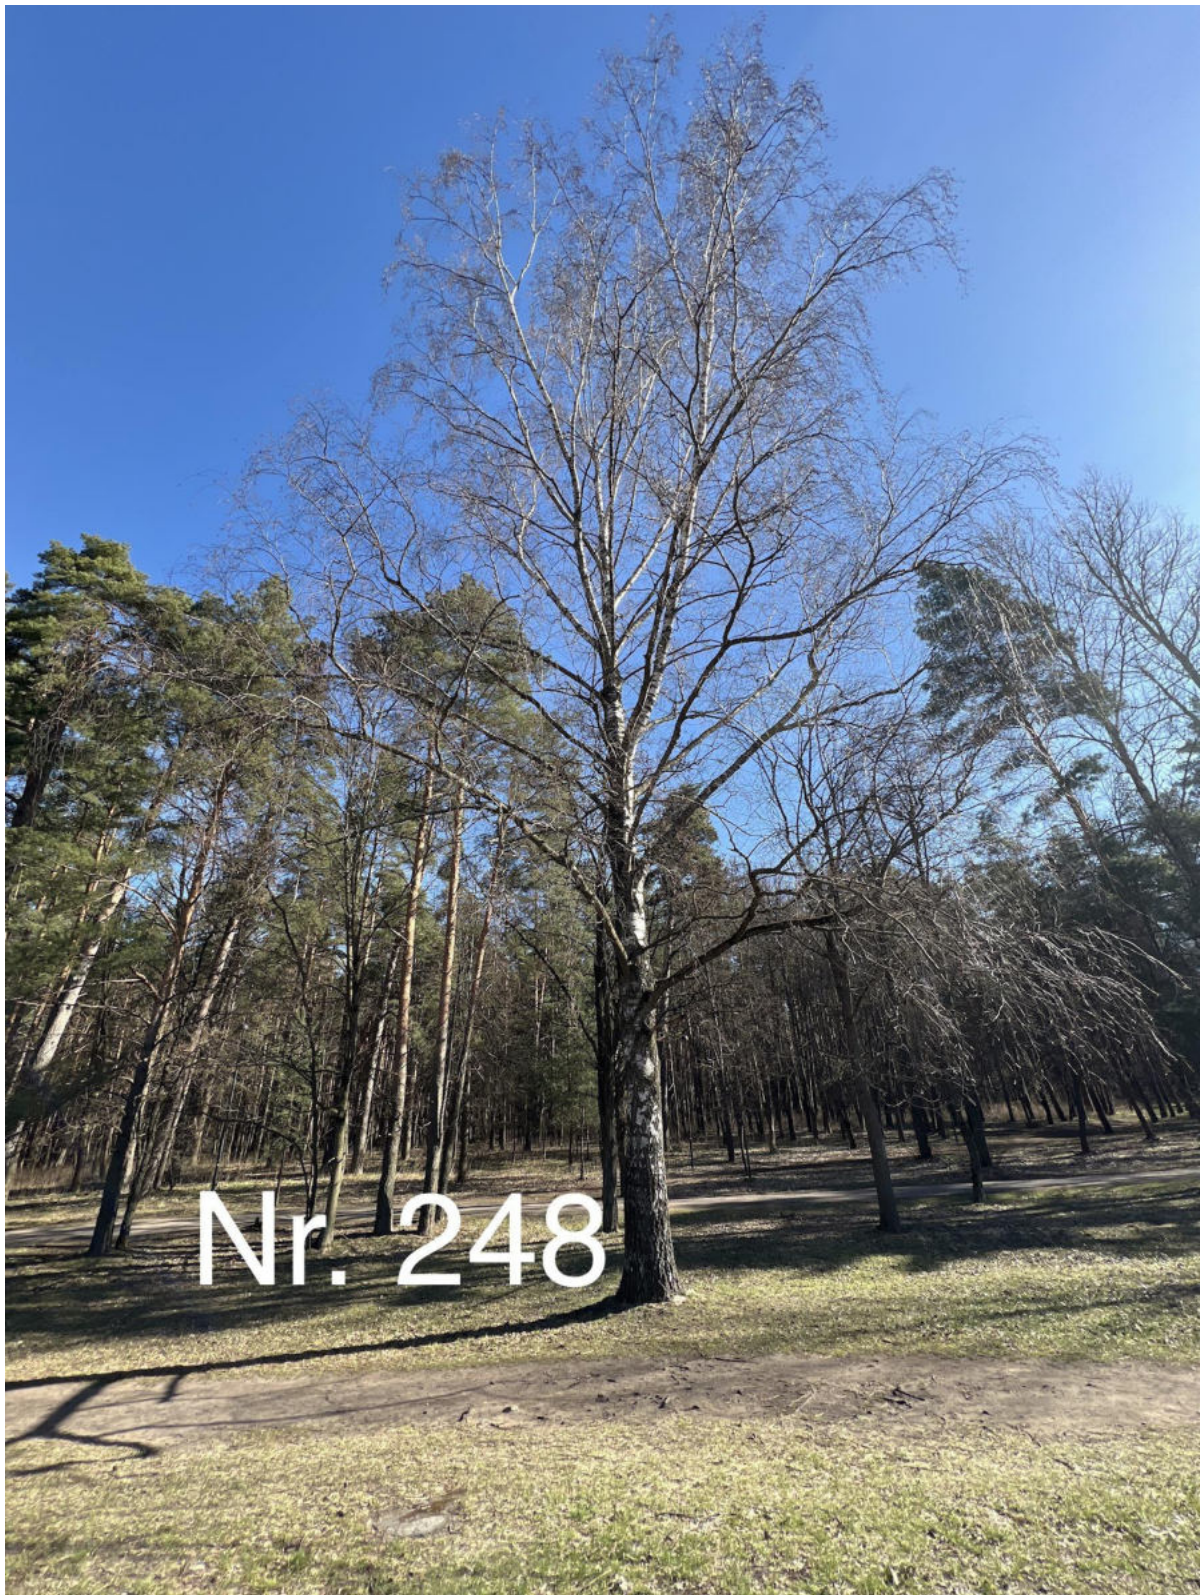
Nr. 248

Karpotasis beržas (nr. 248 plane) - turi nedidelį kiekį sausų ir/ar besikryžiuojančių šakų. Dėl šiaurės rytų ir pietvakarių pusėje esančių takelių polajis stipriai sutryptas. Rekomenduojama atlikti lajos priežiūros genėjimą, polajo supurenimą ir dirvos gerinimo procedūras.

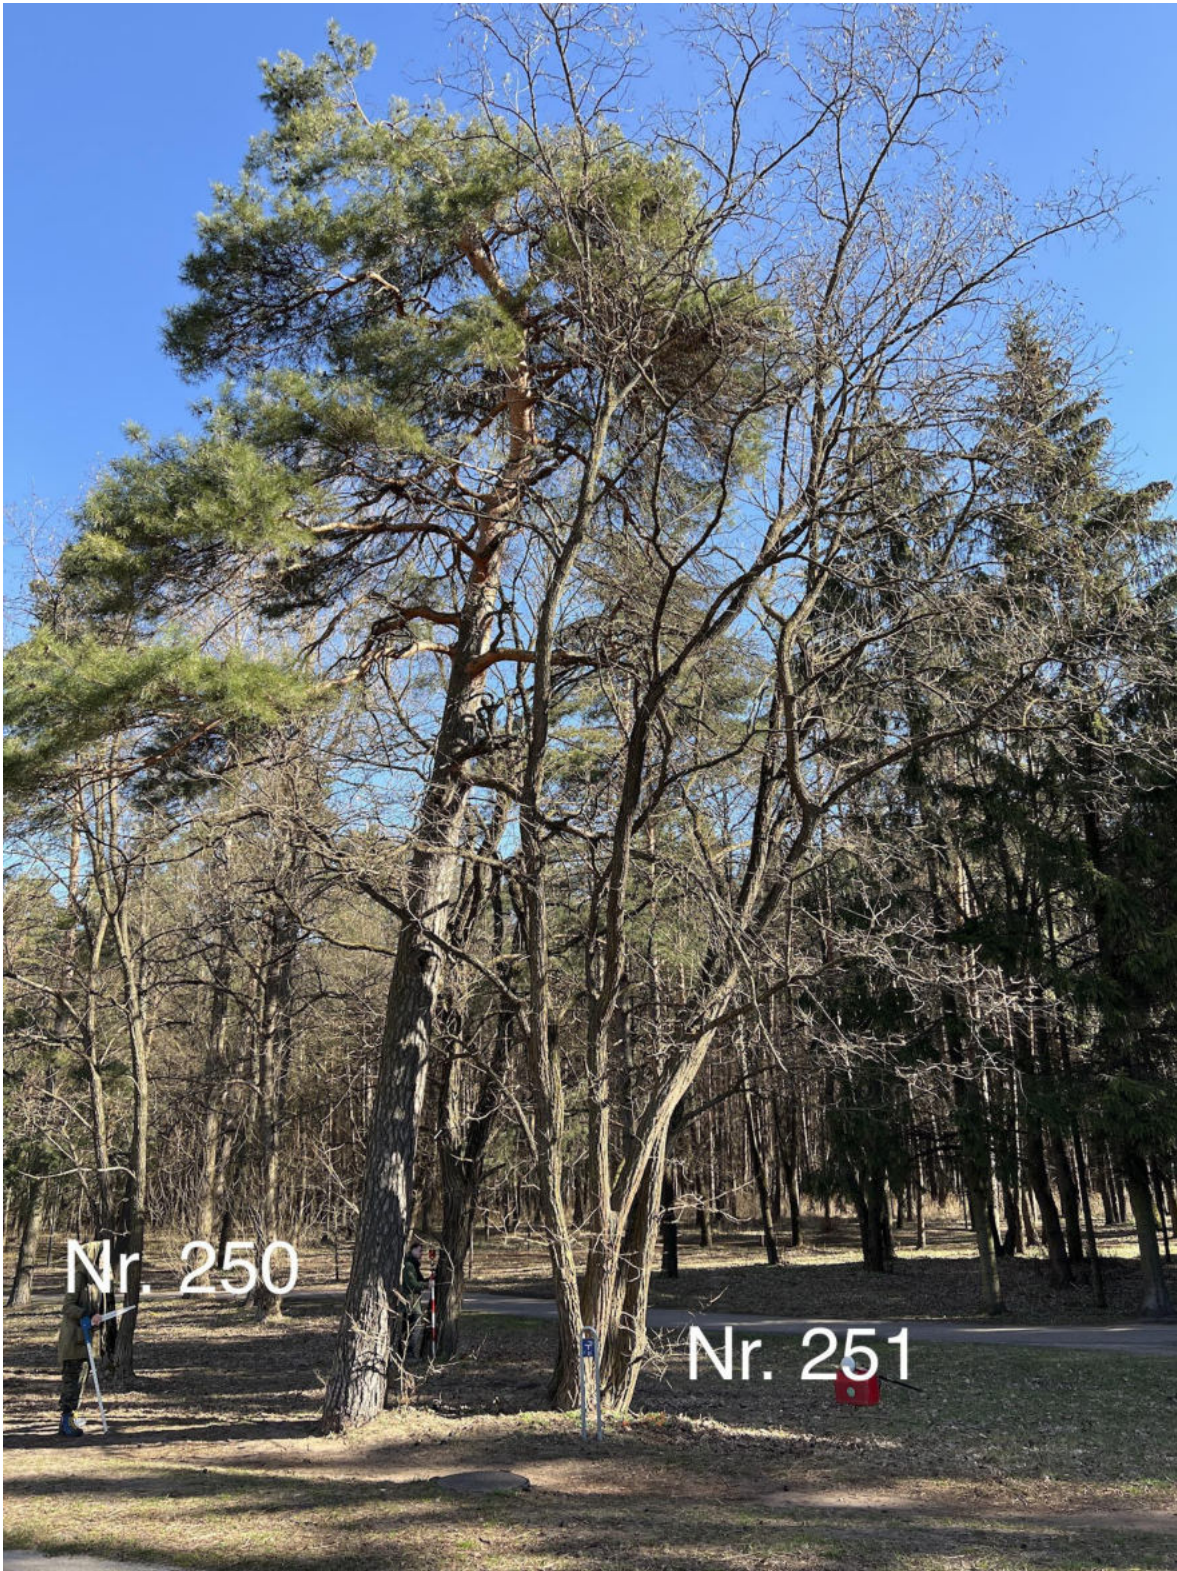
Paprastoji pušis (nr. 250 plane) ir Baltažiedė robinija (nr. 251 plane) - abudu medžiai turi nedidelį kiekį sausų ir/ar besikryžiuojančių šakų. Dėl siaurės rytų ir pietvakarių pusėje esančių takelių polajis stipriai sutryptas. Rekomenduojama atlikti lajos priežiūros genėjimą, polajo supurenimą ir dirvos gerinimo procedūras.

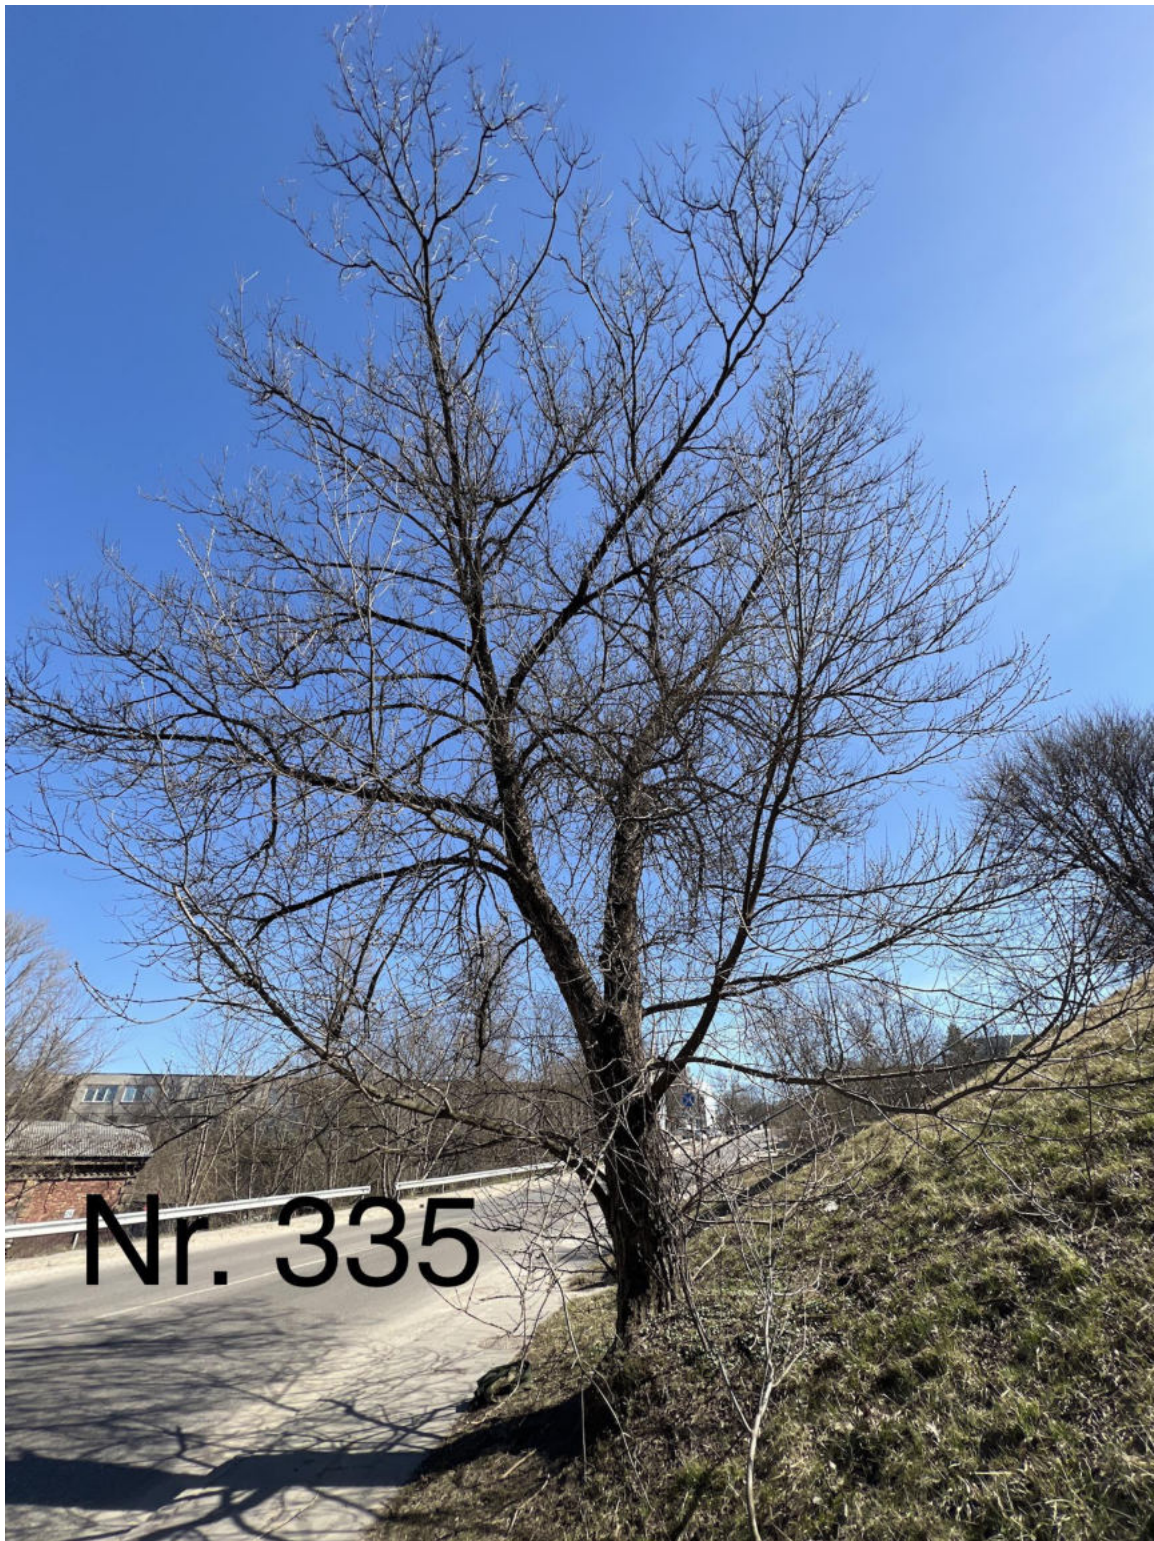
Nr. 335

Uosialapis klevas (nr. 335 plane) - turi vidutinį kiekį sausų ir/ar besikryžiuojančių šakų. Šiaurės vakarų pusės laja auga virš kelio ir šakos toje pusėje yra aplaužytos aukštų sunkiasvorių transporto priemonių. Teorinis šaknų apsaugos plotas toje pačioje šiaurės vakarų pusėje yra sutryptas ir dalis jo yra po betoninėmis šaligatvio plytelėmis.

Taip pat rekomenduojama atlikti polajo supurenimą ir dirvos gerinimo darbus.

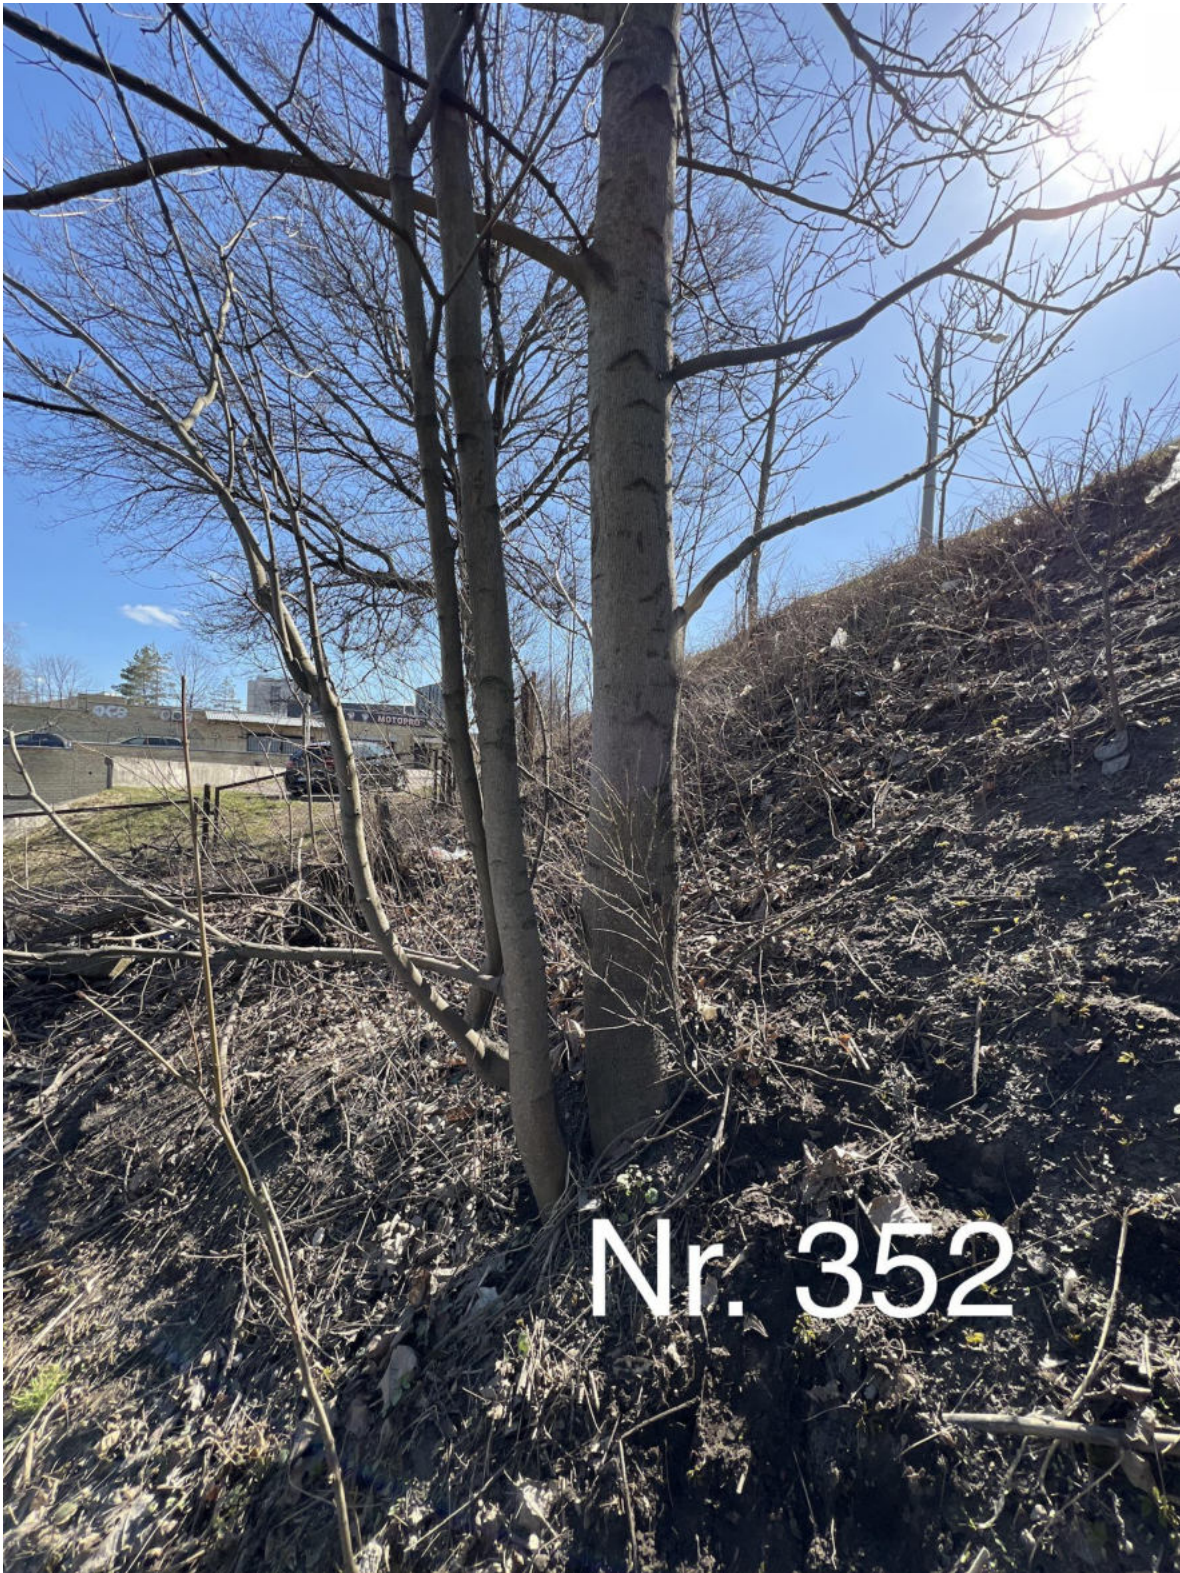
Nr. 352

Paprastasis klevas (nr. 352 plane) - storiausias kamienas tiesus ir gražus. Turi nedidelį kiekį sausų ir/ar besikryžiuojančių šakų.
Rekomenduojama pašalinti plonesnius kamienus, kol jie nepasidarė per dideli ir nesuaugo kartu su pagrindiniu kamieniu ir nepradėjo jį trintis ir daryti žalos. Taip pat atlikti lajos priežiūros genėjimą.
