MEDŽIŲ ESANČIŲ TERITORIJOSE APLINK SKLYPĄ
GELEŽINIO VILKO G. 2, VILNIUJE, INVENTORIZAVIMAS IR
ARBORISTINIS ĮVERTINIMAS

Parengė:
arboristas Arnas Švelnikas ir arboristas Renatas Turčinavičius

2022 metai

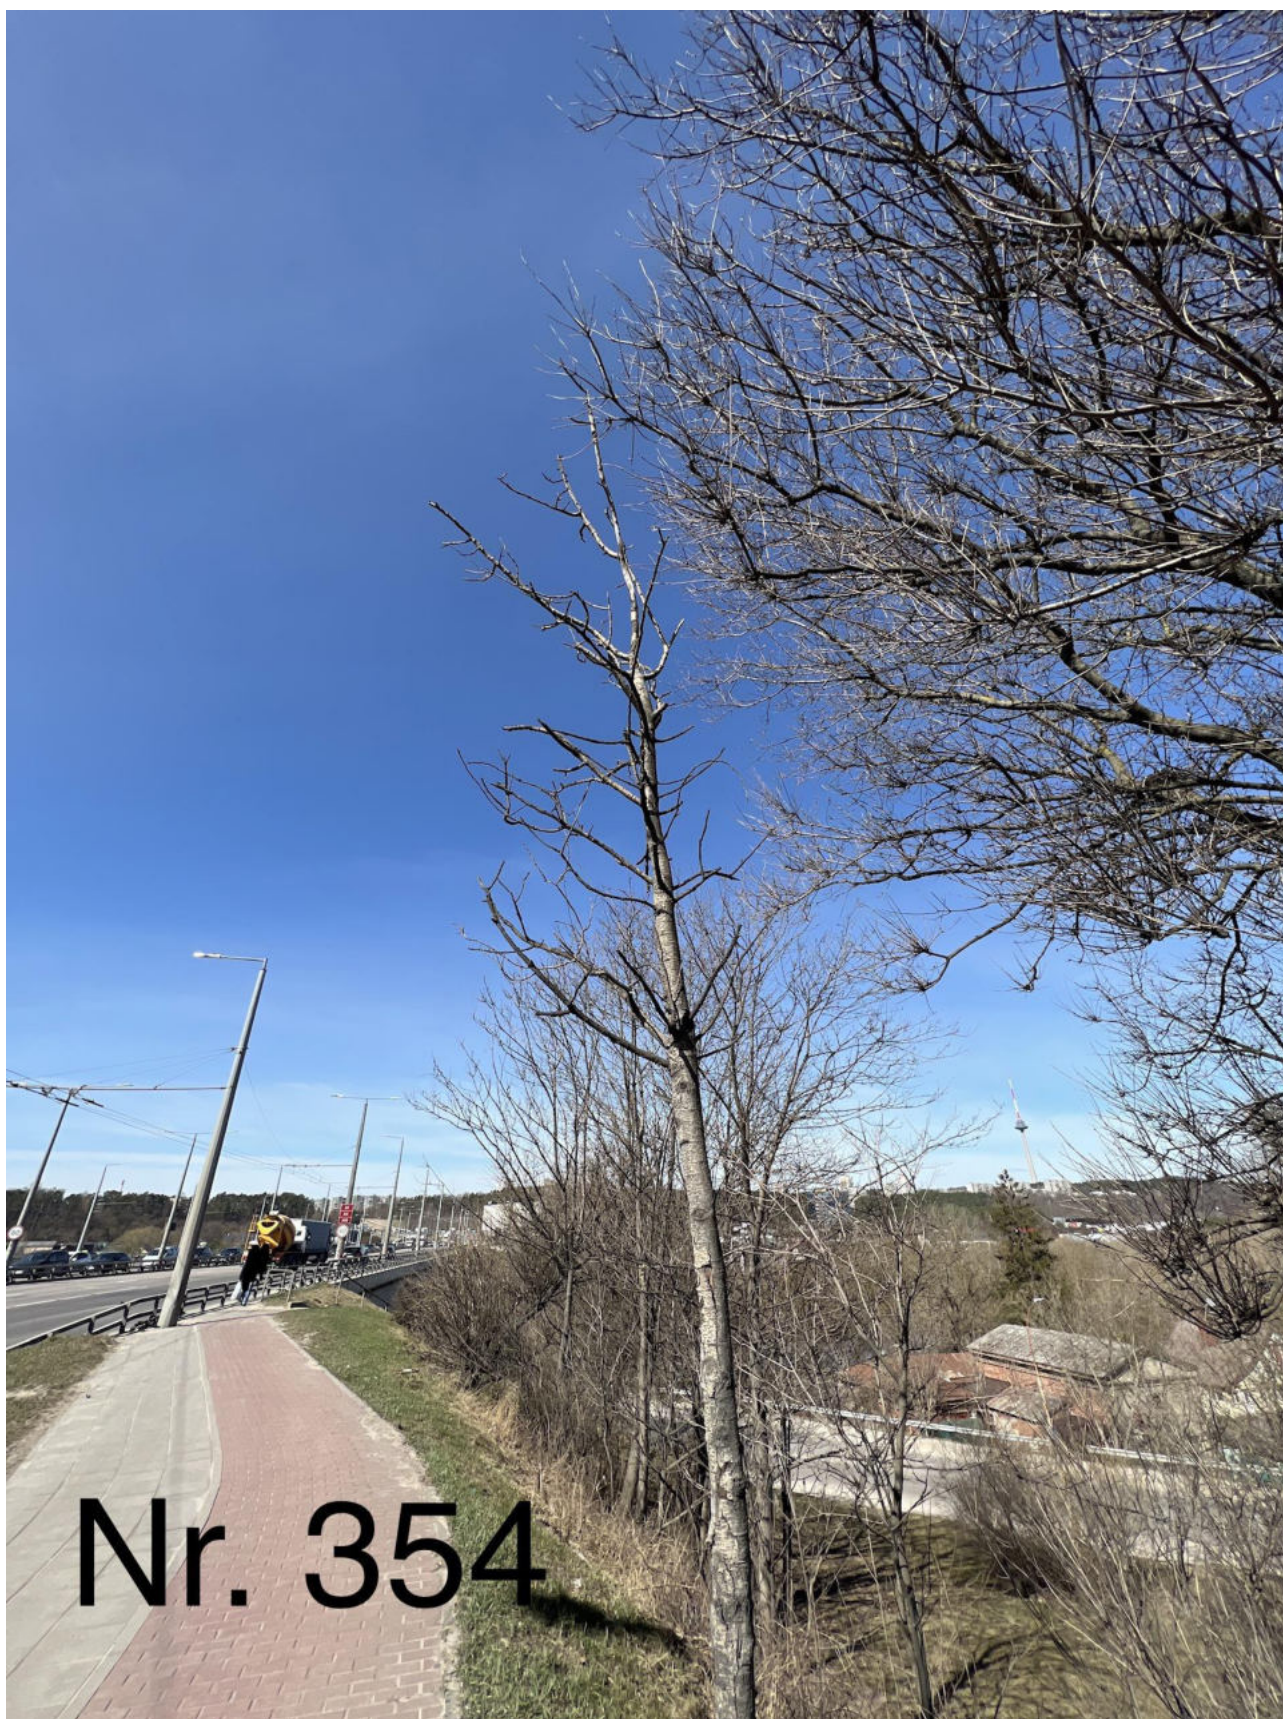
Drebulė (nr. 354 plane) - sausa, nestabili ir auga prie pėsčiųjų šaligatvio. Privaloma kuo greičiau šalinti.
