<b>PROJEKTAVIMO STADIJA</b>	PROJEKTINIAI PASIŪLYMAI
<b>OBJEKTAS</b>	AUTOMOBILIŲ STOVĖJIMO AIKŠTELIŲ T. KOSCIUŠKOS G. 13, VILNIUJE STATYBOS IR KAPITALINIO REMONTO PROJEKTAS. NESUDĖTINGASIS STATINYS.
<b>STATYBOS RŪŠIS</b>	NAUJA STATYBA
<b>ADRESAS</b>	T. KOSCIUŠKOS G. 13, VILNIUS
<b>PROJEKTO DALIS</b>	BENDROJI (BD) SKLYPO PLANAS (SP)
<b>LAIDA</b>	0
<b>STATYTOJAS</b>	TVIRTINU  VILNIAUS BALIO DVARIONO DEŠIMTMETĖ MUZIKOS MOKYKLA DIREKTORĖ IRENA KARSOKIENĖ

# AIŠKINAMASIS RAŠTAS

UAB „ONLINE MEDIA“			OBJEKTAS: Automobilių stovėjimo aikštelių T. Kosciūškos g. 13, Vilniuje, statybos ir kapitalinio remonto projektas		
				DOKUMENTO PAVADINIMAS <b>AIŠKINAMASIS RAŠTAS</b>		0
A1611	Direkt.	J. LAPINSKAS	2023-03			
A1611	PV	J. ŽIAUGAITĖ-LAPINSKIENĖ	2023-03			
A1611	PV	J. ŽIAUGAITĖ-LAPINSKIENĖ	2023-03			
LT	STATYTOJAS Vilniaus B. Dvariono dešimtmetė muzikos mokykla			DOKUMENTO ŽYMUO OM06/02/2023-PP-SA		
				LAPAS	LAPŲ	
				1	15

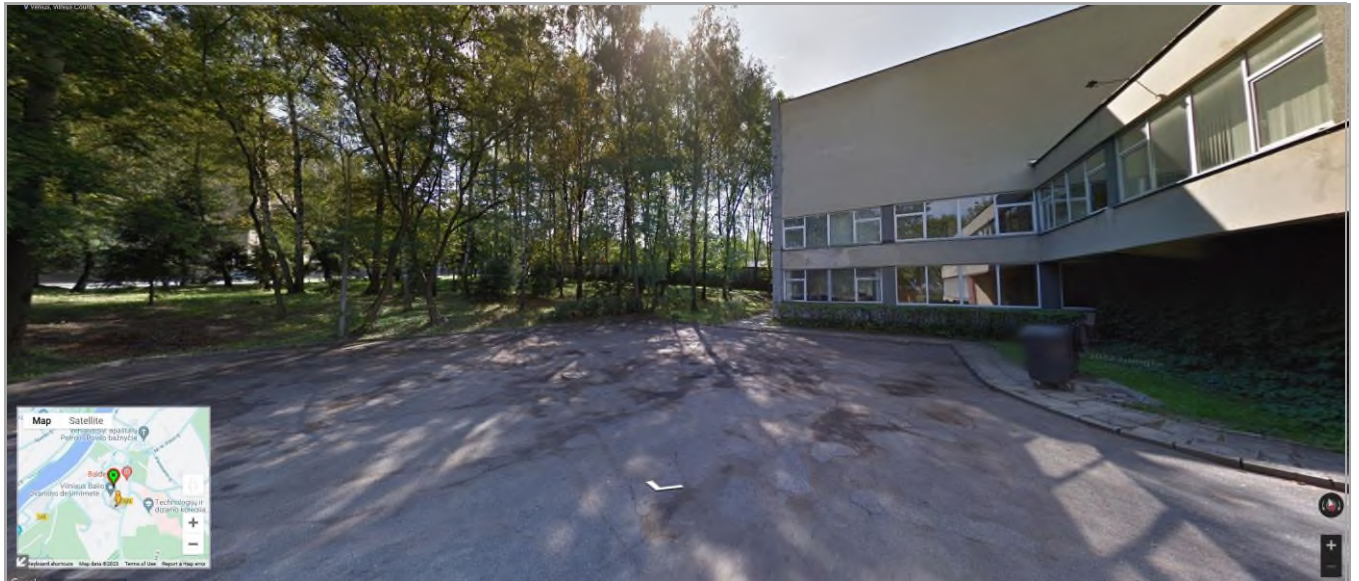
Automobilių stovėjimo aikštelės būklė yra prasta, vizualiai matomi asfaltbetonio dangos pažeidimai, duobės, todėl rengiant šį projektą numatoma sutvarkyti, kapitaliai suremontuoti šią aikštelę.

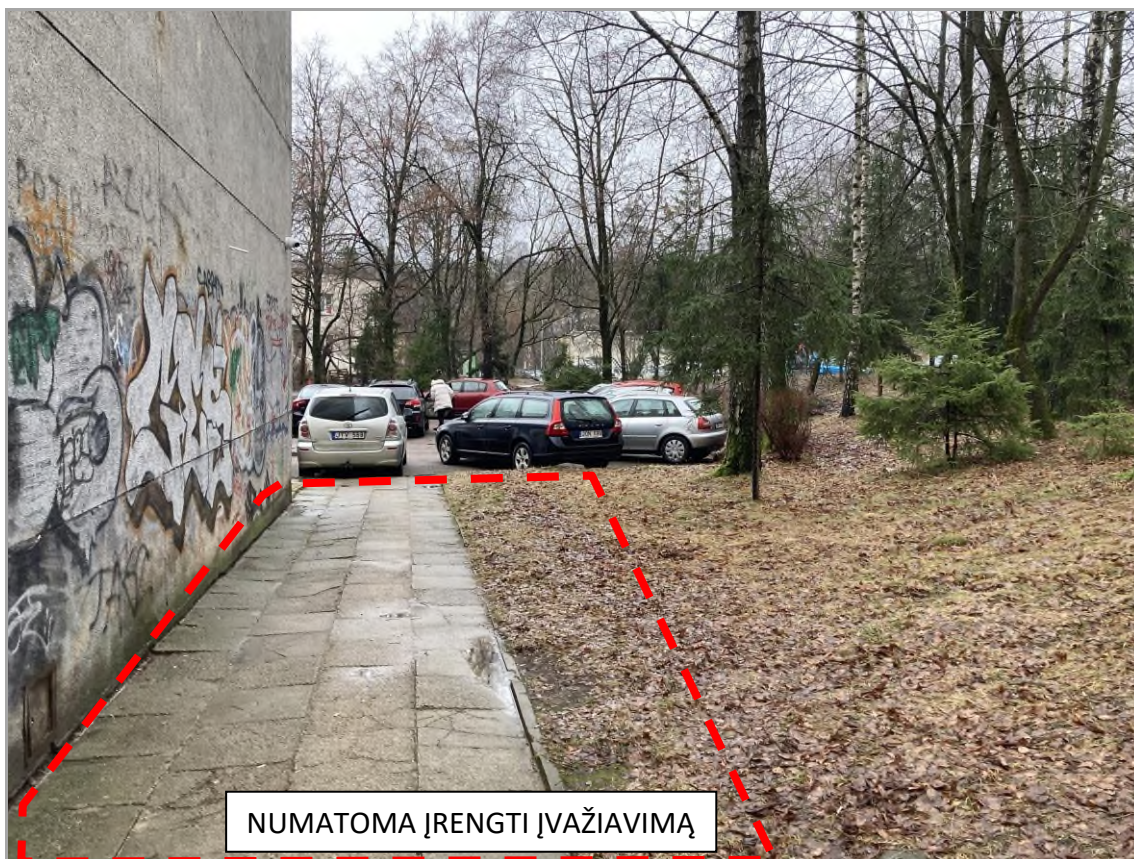
Įvažiavimas į naujai projektuojamą automobilių stovėjimo aikštelę numatomas per esamą kapitaliai remontuojamą aikštelę. Šiuo metu palei muzikos mokyklos pietinę pastato sieną yra įrengta betoninių šaligatvio plytelių danga. Danga yra prastos būklės, deformuota.

Rengiant automobilių stovėjimo aikštelės projektinius pasiūlymus, numatoma šioje zonoje demontuoti betonines plyteles, ir praplatinus, įrengti įvažiavimą į naujai projektuojamą aikštelę. Pravažiavimo dangai numatyti betoninių trinkelų konstrukciją.

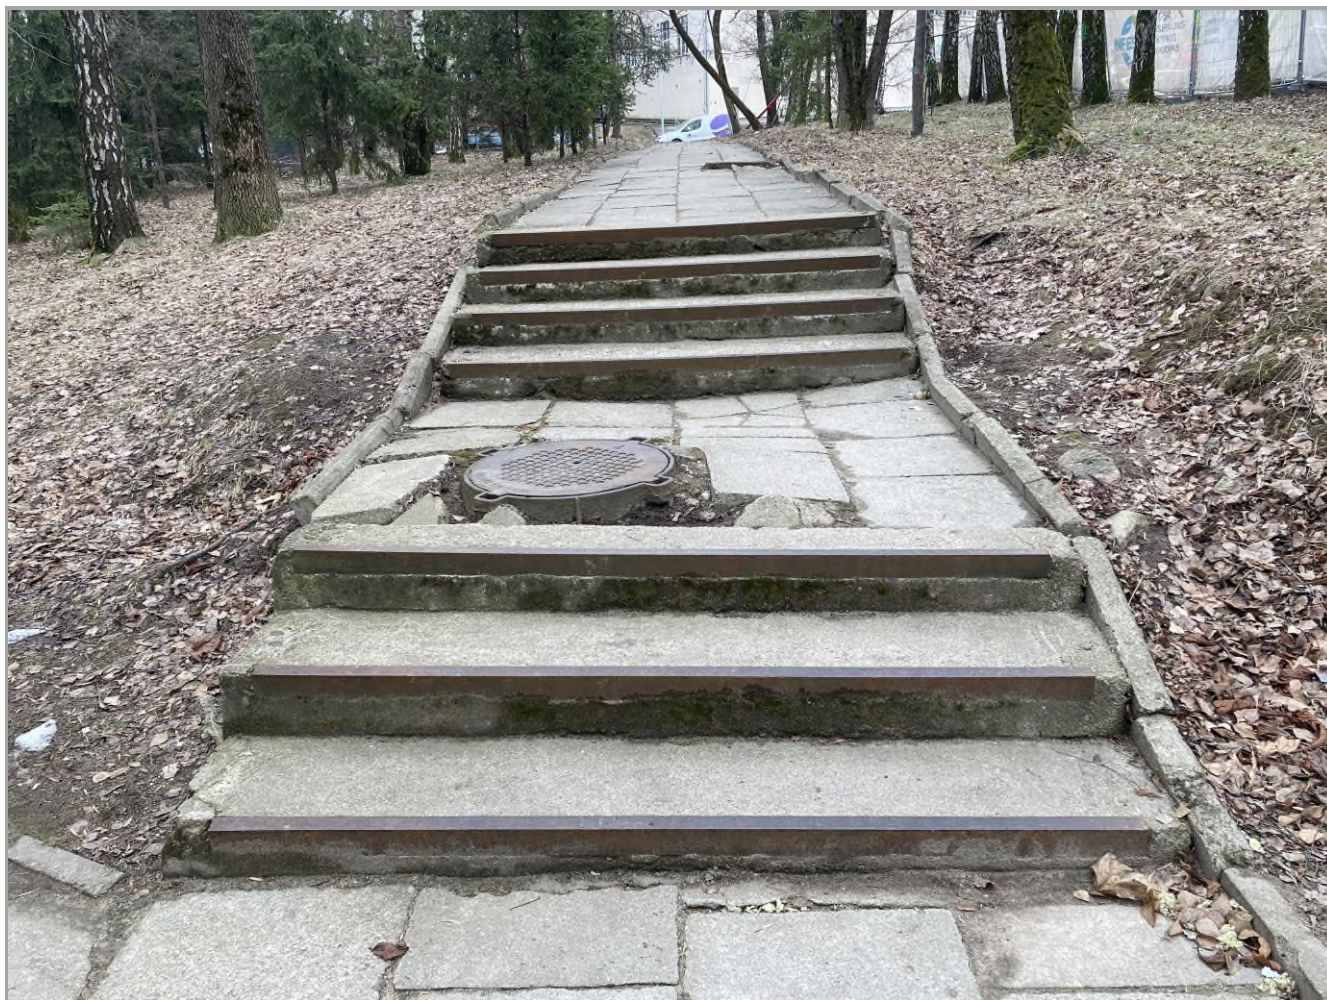
Sklypo reljefas yra kylantis Olandų g. kryptimi, todėl pėsčiųjų take buvo įrengti laiptai. Laiptų būklė taip pat yra bloga, reikalaujanti atnaujinimo. Projektuojant pravažiavimo palei mokyklos pastato sieną platinimą, laiptų vietą numatoma keisti. Pakopų skaičius ir laiptų aikštelė būtų išlaikomi.

Pėsčiųjų tako būklė šiuo metu taip pat yra prasta. rengiant automobilių stovėjimo aikštelės T. Kosciuškos g. 13, Vilniuje projektinius pasiūlymus, taką numatoma platinti, kartu pritaikyti jį ir automobilių judėjimui, sukuriant bendrą judėjimo erdvę. Dangai naudoti betoninių trinkelų konstrukciją.

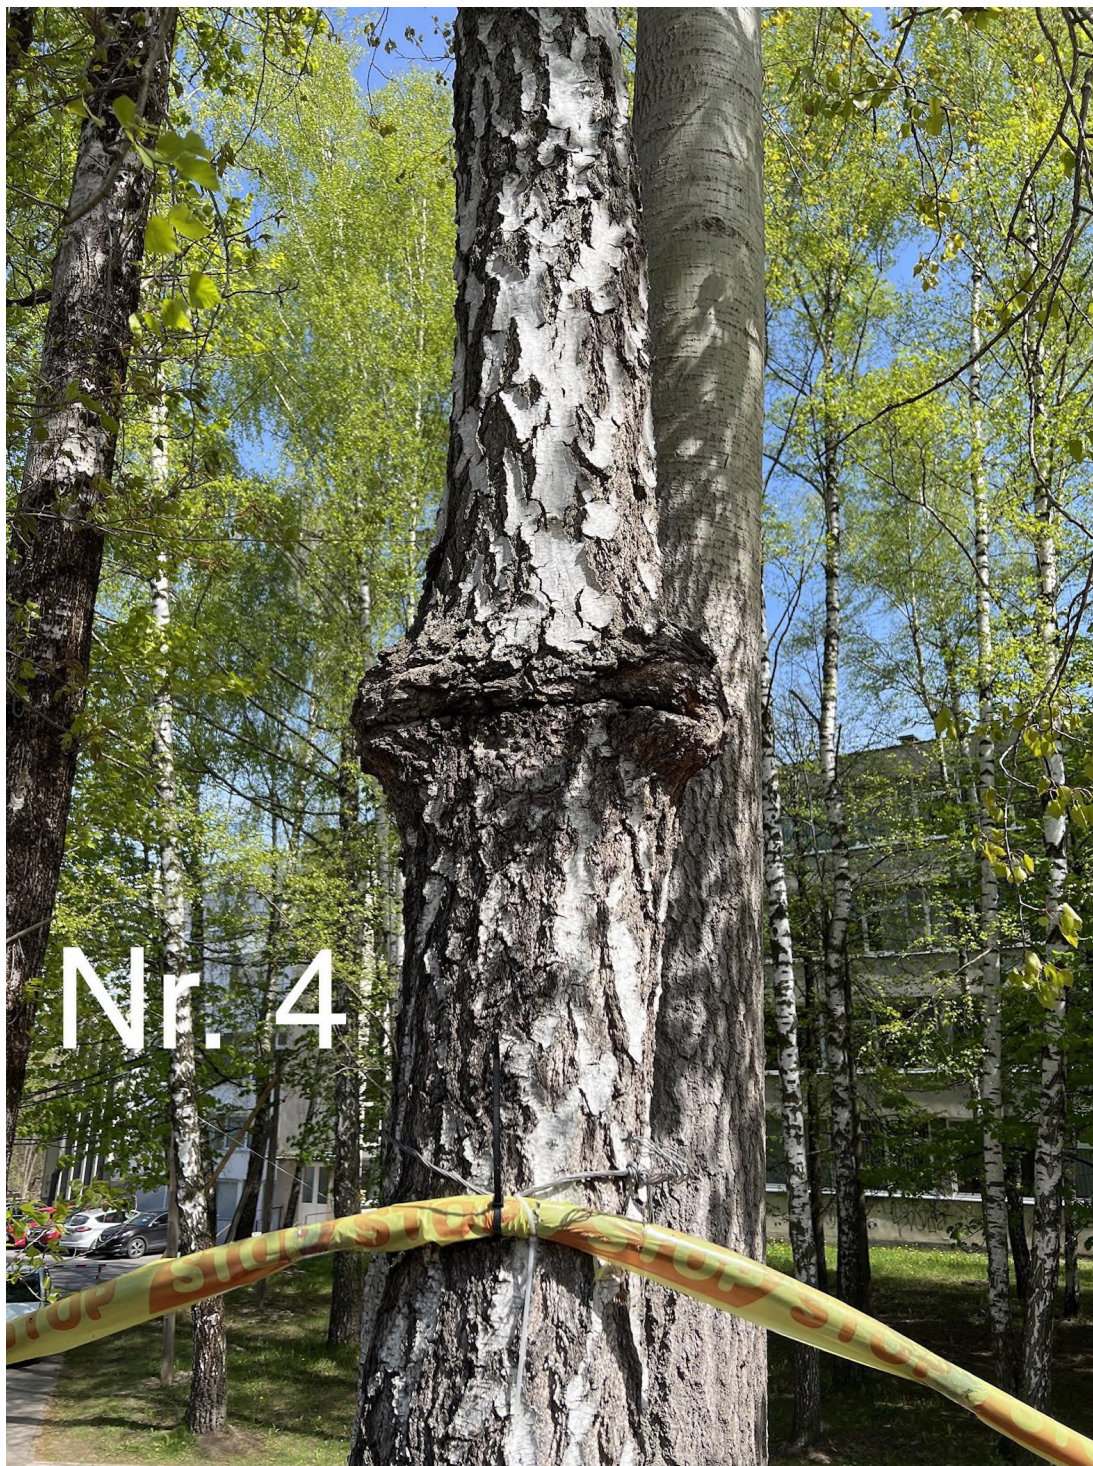
Karpotasis beržas (nr. 4 plane) - buvo/yra apauginęs svetimkūnj. Padidėja kamieno lūžio riziką per šią vietą.  
Rekomenduojama atlikti lajos priežiūros genėjimą.  
Reikalinga atlikinėti nuolatinį būklės monitoringą.

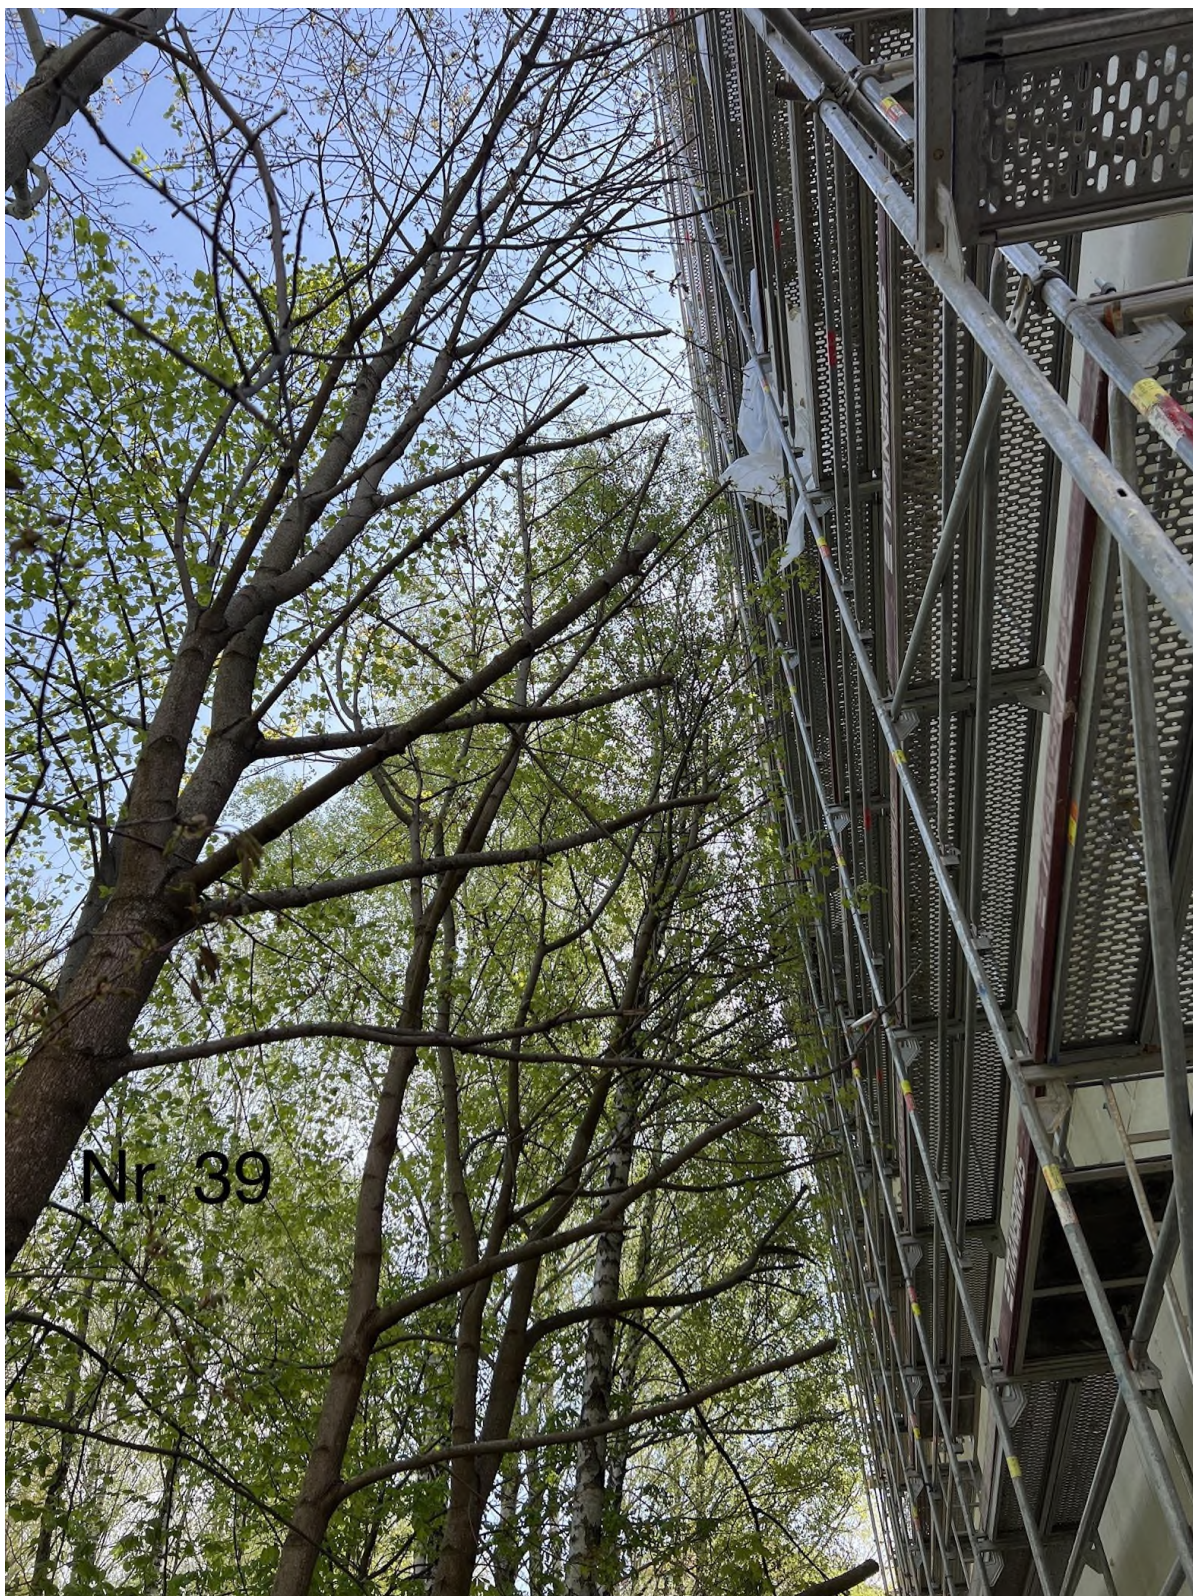
Paprastasis klevas (nr. 39 plane) - pakirstos šaknys pietvakarinėje pusėje. Blogai atliktas genėjimas praėityje, šakos paliktos be plonų šakelių, pūviai atlikti "kur patogų". Taip nupjaustytos šakos gali nudžiūti link kamieno, arba išleisti daug stresinių ūglių, kas stipriai sumažins medžio potencialą, bei padidins priežiūros kaštus. Rekomenduojama atlikti lajos priežiūros genėjimą ir augavietės gerinimo (revitalizacijos) procedūras. Atlikinėti nuolatinį būklės monitoringą.

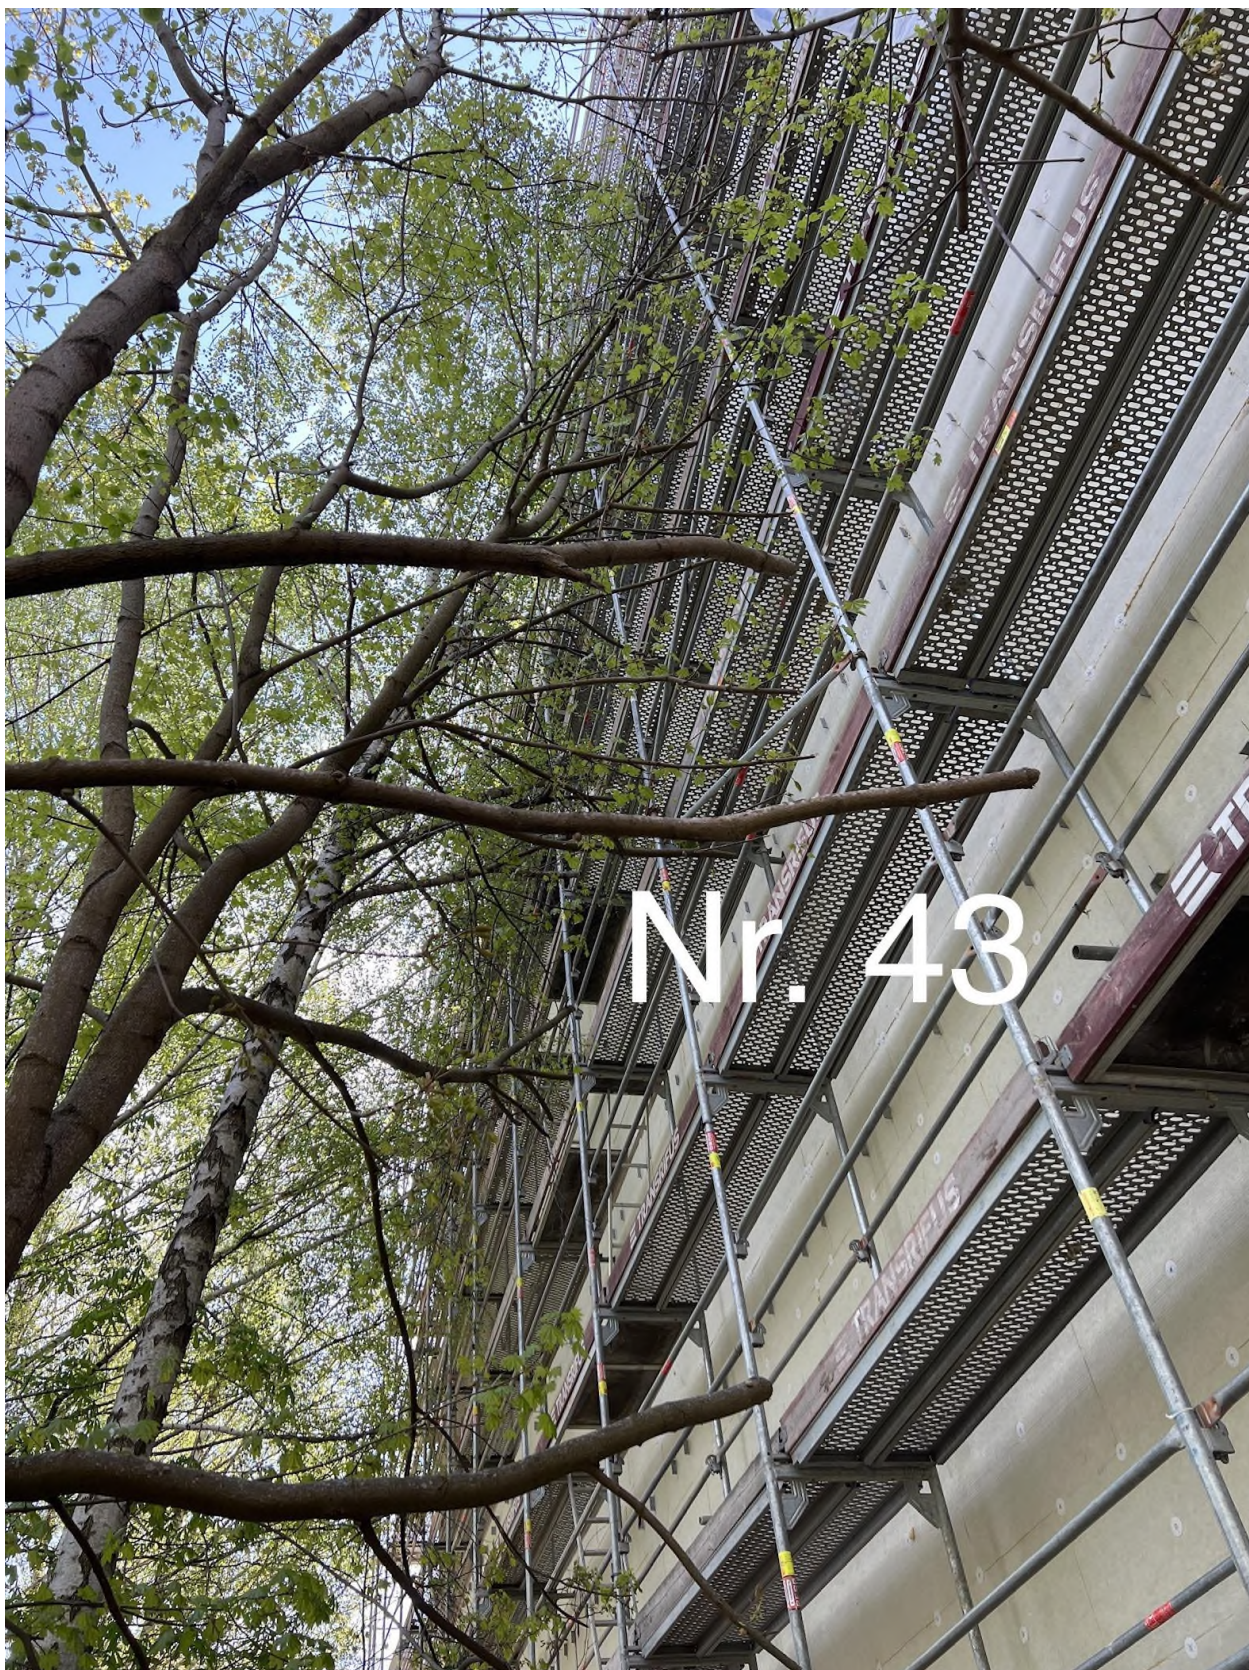
Paprastasis klevas (nr. 43 plane) - pakirstos šaknys pietvakarinėje pusėje. Blogai atliktas genėjimas praeityje, šakos paliktos be plonų šakelių, pūviai atlikti "kur patogu". Taip nupjaustytos šakos gali nudžiūti link kamieno, arba išleisti daug stresinių ūglių, kas stipriai sumažins medžio potencialą, bei padidins priežiūros kaštus. Rekomenduojama atlikti lajos priežiūros genėjimą ir augavietės gerinimo (revitalizacijos) procedūras. Atlikinėti nuolatinį būklės monitoringą.
