PROJEKTAVIMO STADIJA	PROJEKTINIAI PASIŪLYMAI
OBJEKTAS	AUTOMOBILIŲ STOVĖJIMO AIKŠTELIŲ T. KOSCIUŠKOS G. 13, VILNIUJE STATYBOS IR KAPITALINIO REMONTO PROJEKTAS. NESUDĖTINGASIS STATINYS.
STATYBOS RŪŠIS	NAUJA STATYBA
ADRESAS	T. KOSCIUŠKOS G. 13, VILNIUS
PROJEKTO DALIS	BENDROJI (BD) SKLYPO PLANAS (SP)
LAIDA	0
STATYTOJAS	TVIRTINU VILNIAUS BALIO DVARIONO DEŠIMTMETĖ MUZIKOS MOKYKLA DIREKTORĖ IRENA KARSOKIENĖ

AIŠKINAMASIS RAŠTAS

ARBORISTAS RENATAS

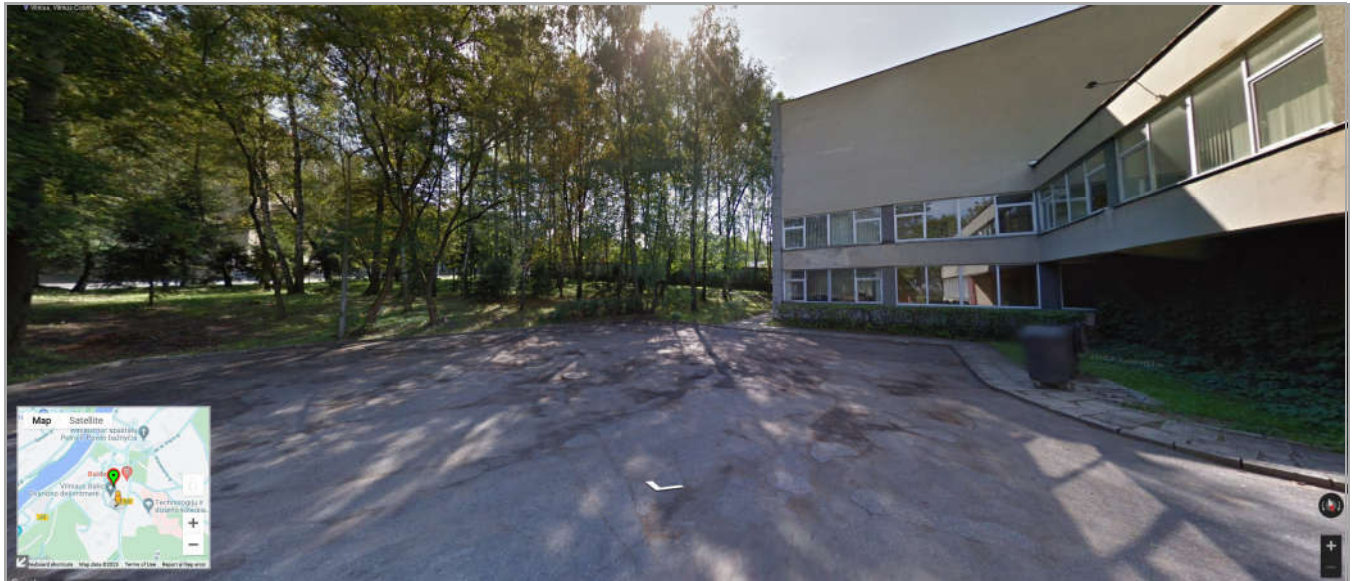
Automobilių stovėjimo aikštelės būklė yra prasta, vizualiai matomi asfaltbetonio dangos pažeidimai, duobės, todėl rengiant šį projektą numatoma sutvarkyti, kapitaliai suremontuoti šią aikštelę.

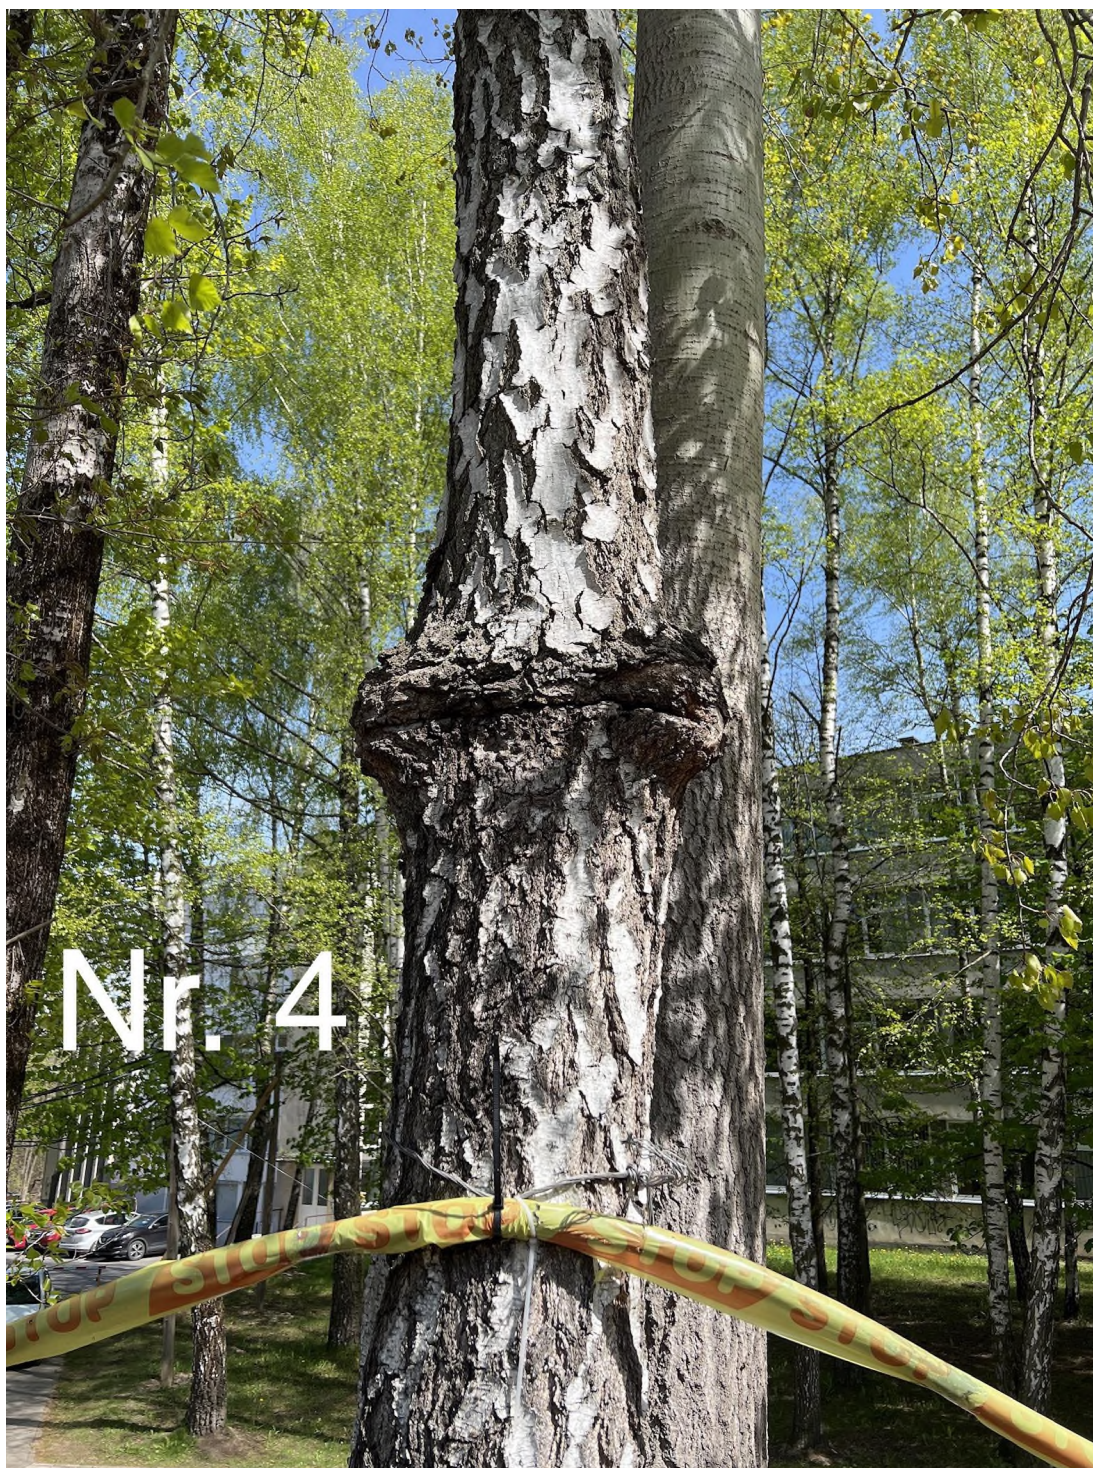
Karpotasis beržas (nr. 4 plane) - buvo/yra apauginęs svetimkūnj. Padidėja kamieno lūžio riziką per šią vietą.
Rekomenduojama atlikti lajos priežiūros genėjimą.
Reikalinga atlikinėti nuolatinį būklės monitoringą.

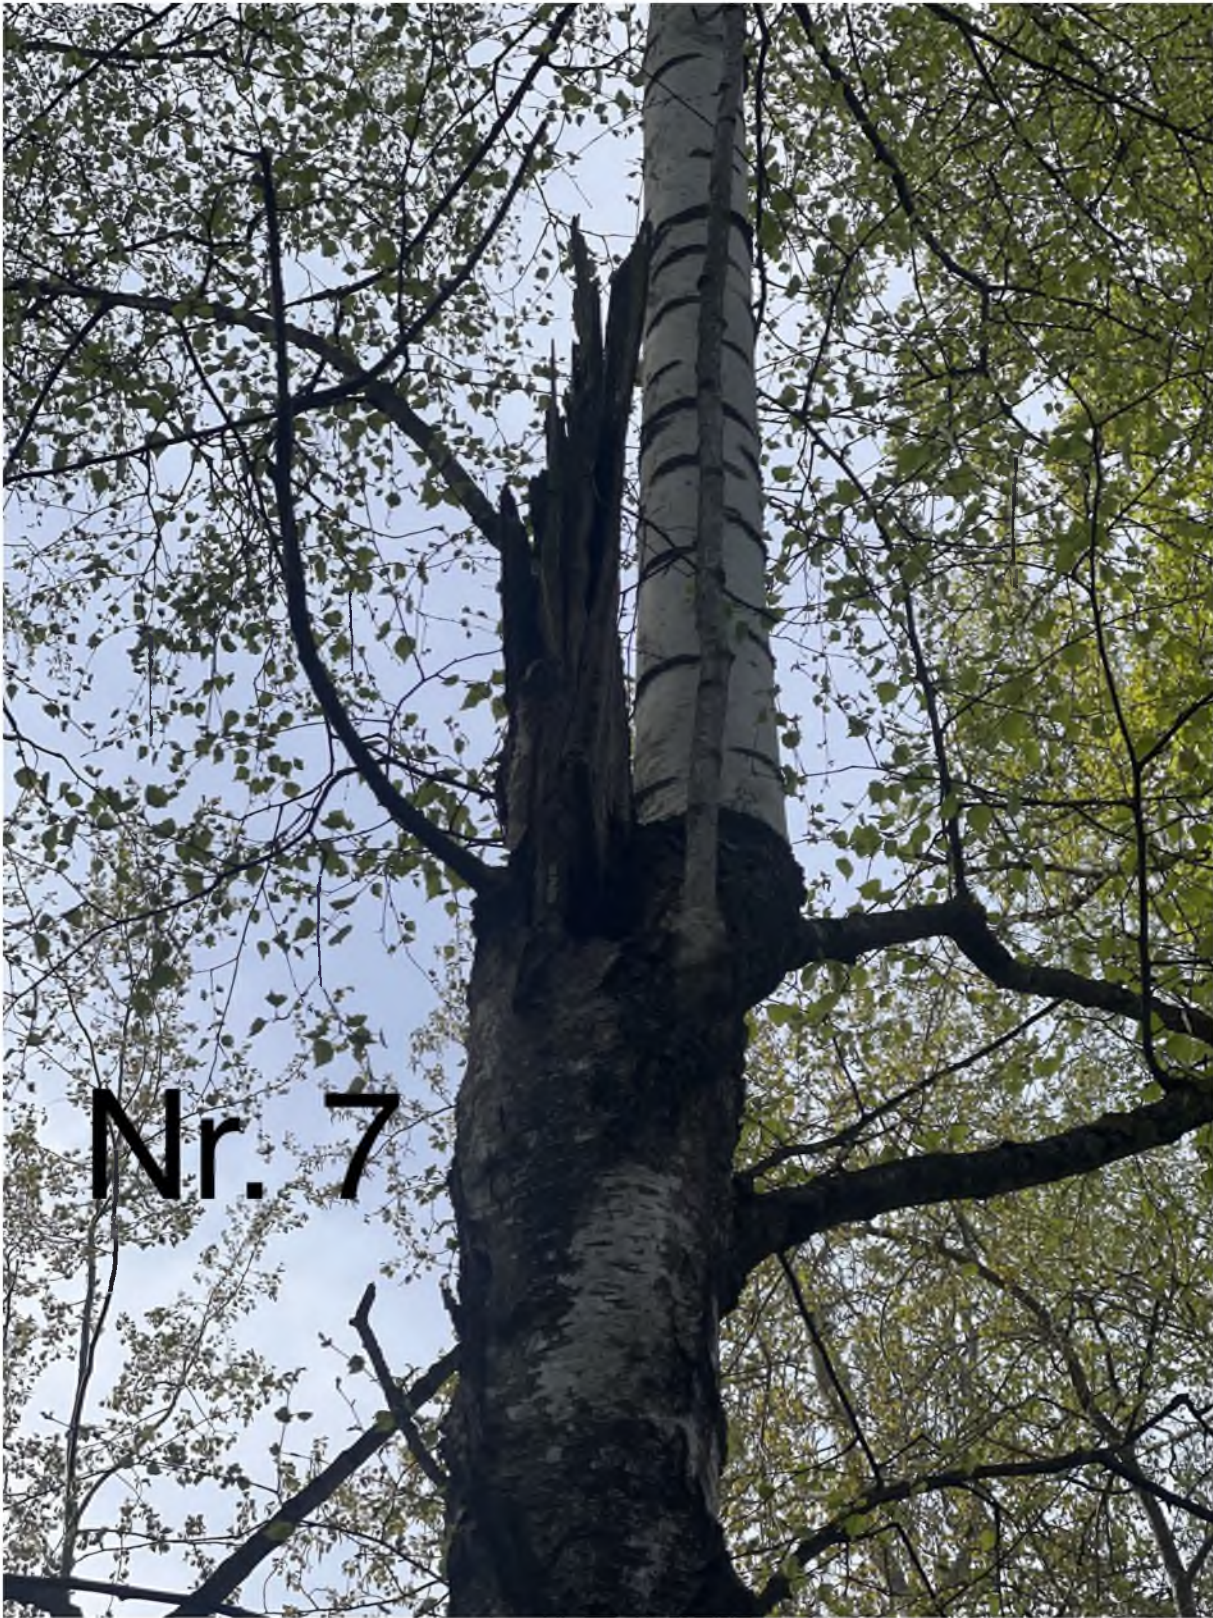
Karpotasis beržas (nr. 7 plane) - nulaužta viršūnė, po ja susiformavusi drevė iš kurios susiformavusi naują viršūnė. Šiek tiek padidina kamieno lūžimo riziką. Rekomenduojama atlikti lajos priežiūros genėjimą ir augavietės gerinimą. Reikalinga atlikinėti nuolatinį būklės monitoringą.

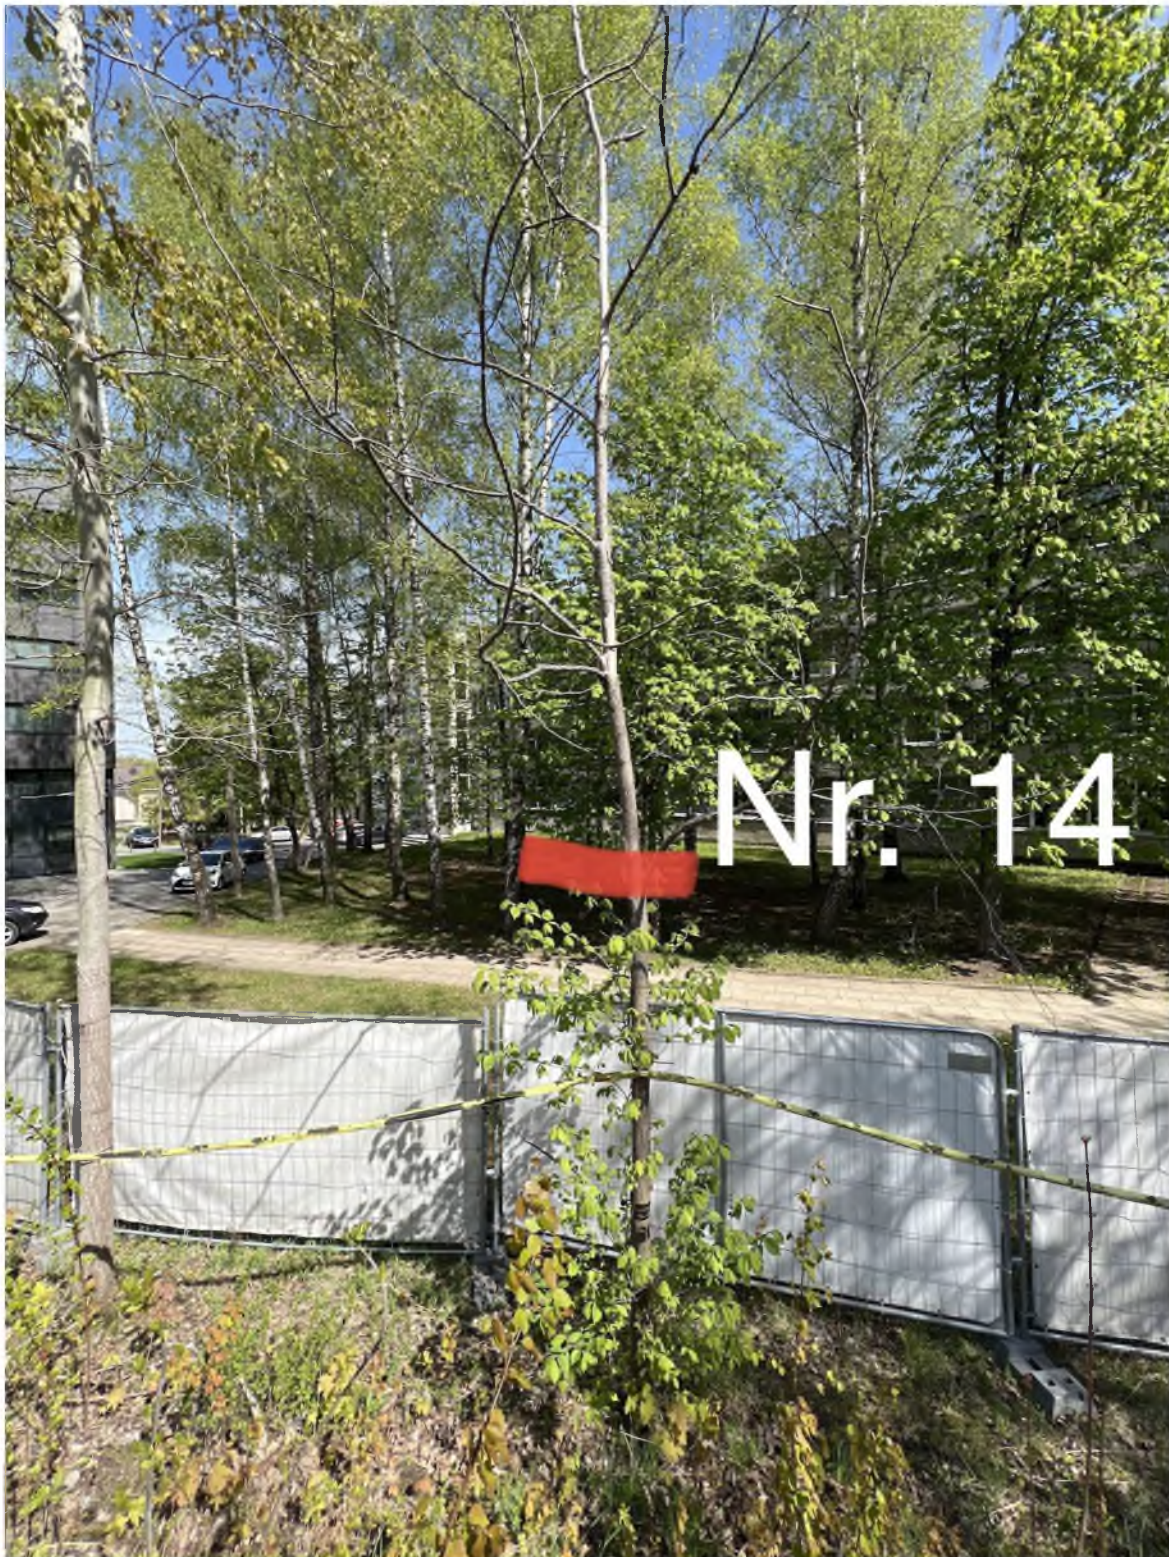
Kalninė guoba (nr. 14 plane) - aukščiau raudonos juostos nuotraukoje medis visiškai sausas. Rekomenduojama atlikti lajos priežiūros genėjimą. Iš likusios žalios medžio dalies galima formuoti naujai.

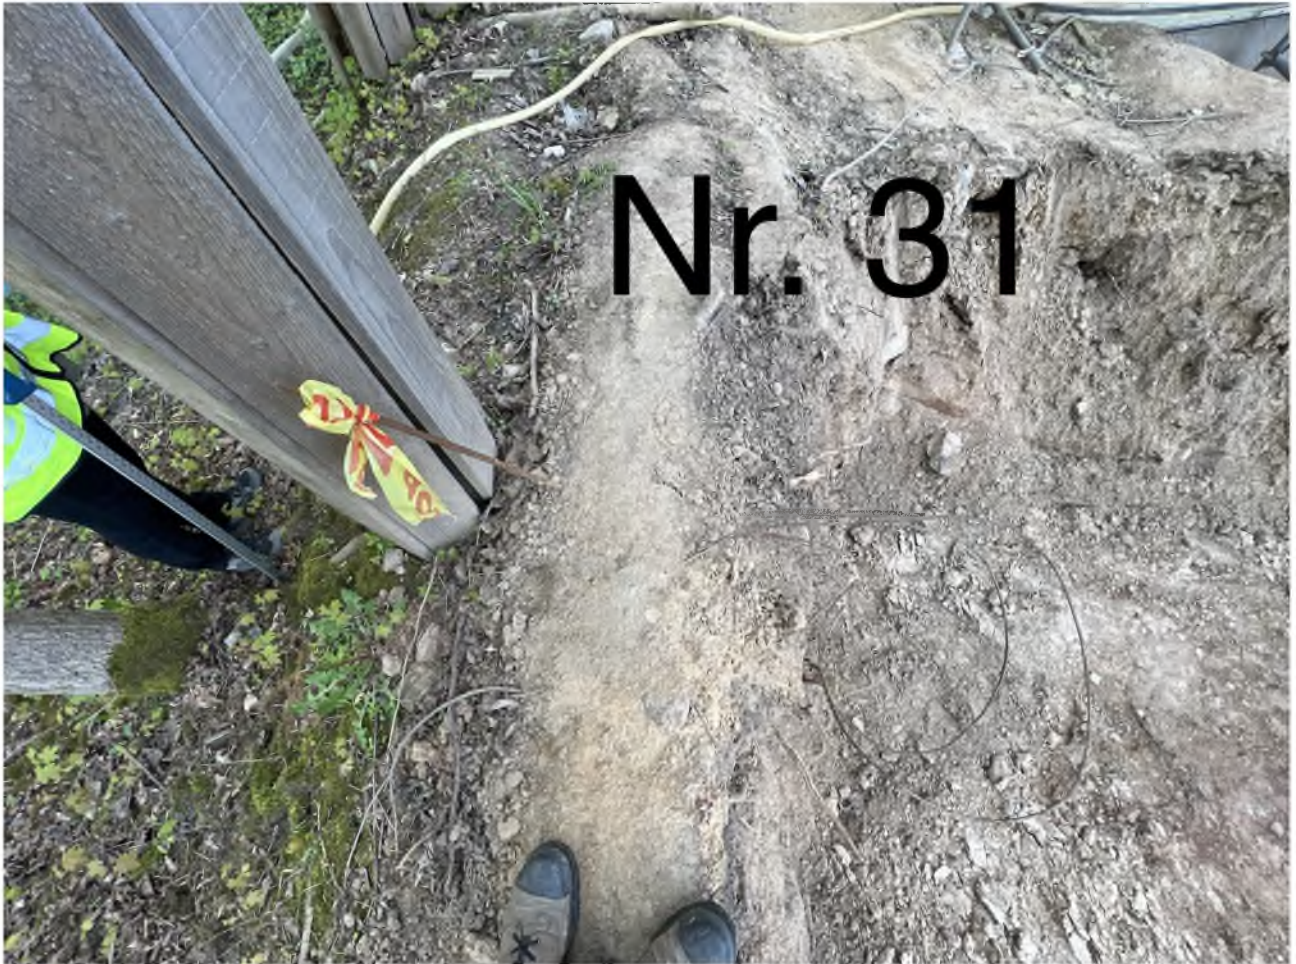
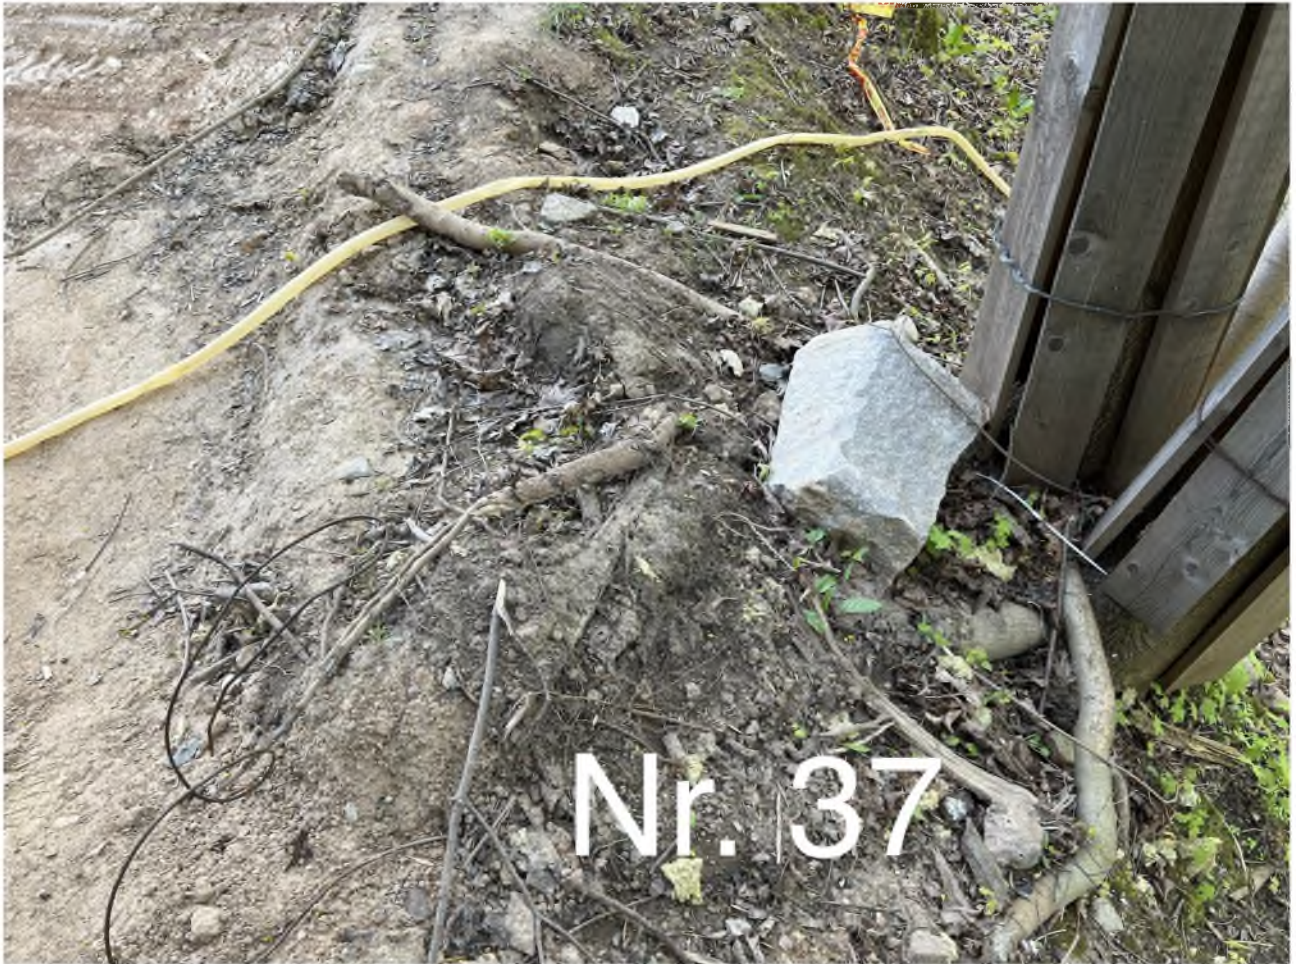
Paprastasis klevas (nr. 31 plane) - pakirstos šaknys pietvakarinėje pusėje.
Rekomenduojama atlikti lajos priežiūros genėjimą ir augavietės gerinimo (revitalizacijos) procedūras. Atlikinėti nuolatinį būklės monitoringą.

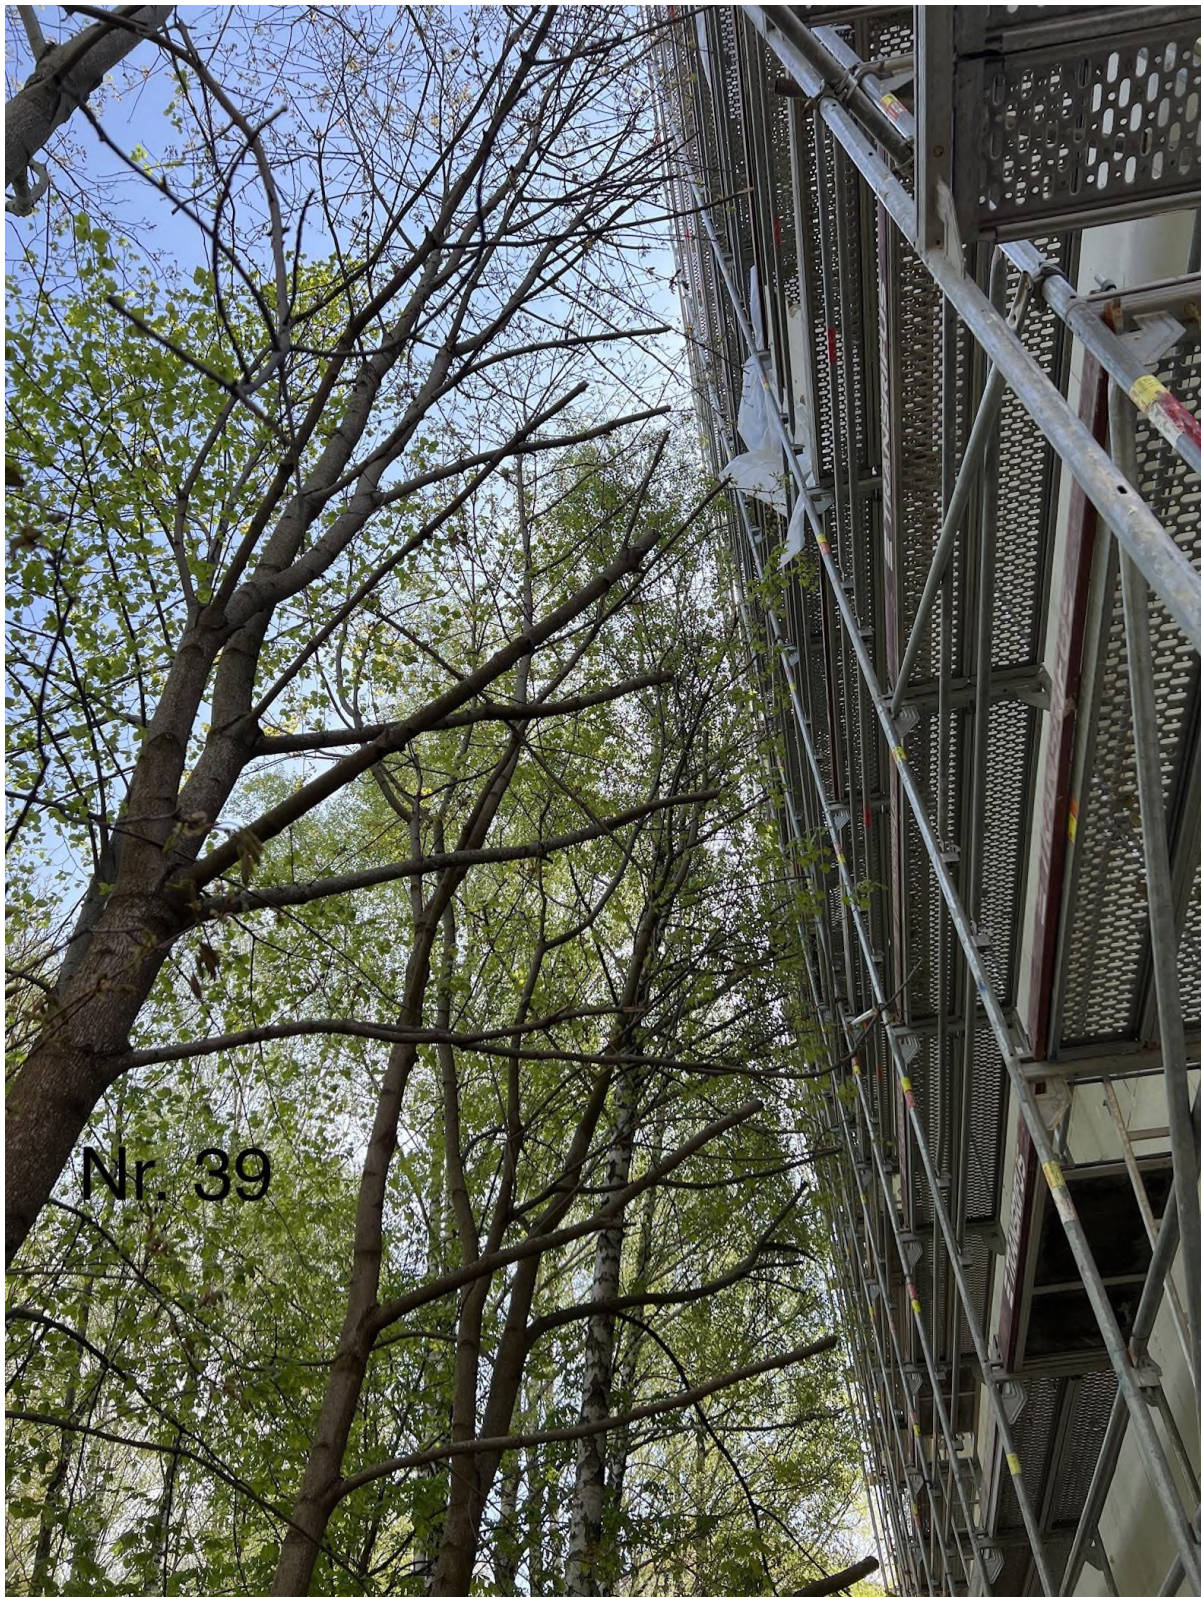
Paprastasis klevas (nr. 39 plane) - pakirstos šaknys pietvakarinėje pusėje. Blogai atliktas genėjimas praėityje, šakos paliktos be plonų šakelių, pūviai atlikti "kur patogų". Taip nupjaustytos šakos gali nudžiūti link kamieno, arba išleisti daug stresinių ūglių, kas stipriai sumažins medžio potencialą, bei padidins priežiūros kaštus. Rekomenduojama atlikti lajos priežiūros genėjimą ir augavietės gerinimo (revitalizacijos) procedūras. Atlikinėti nuolatinį būklės monitoringą.

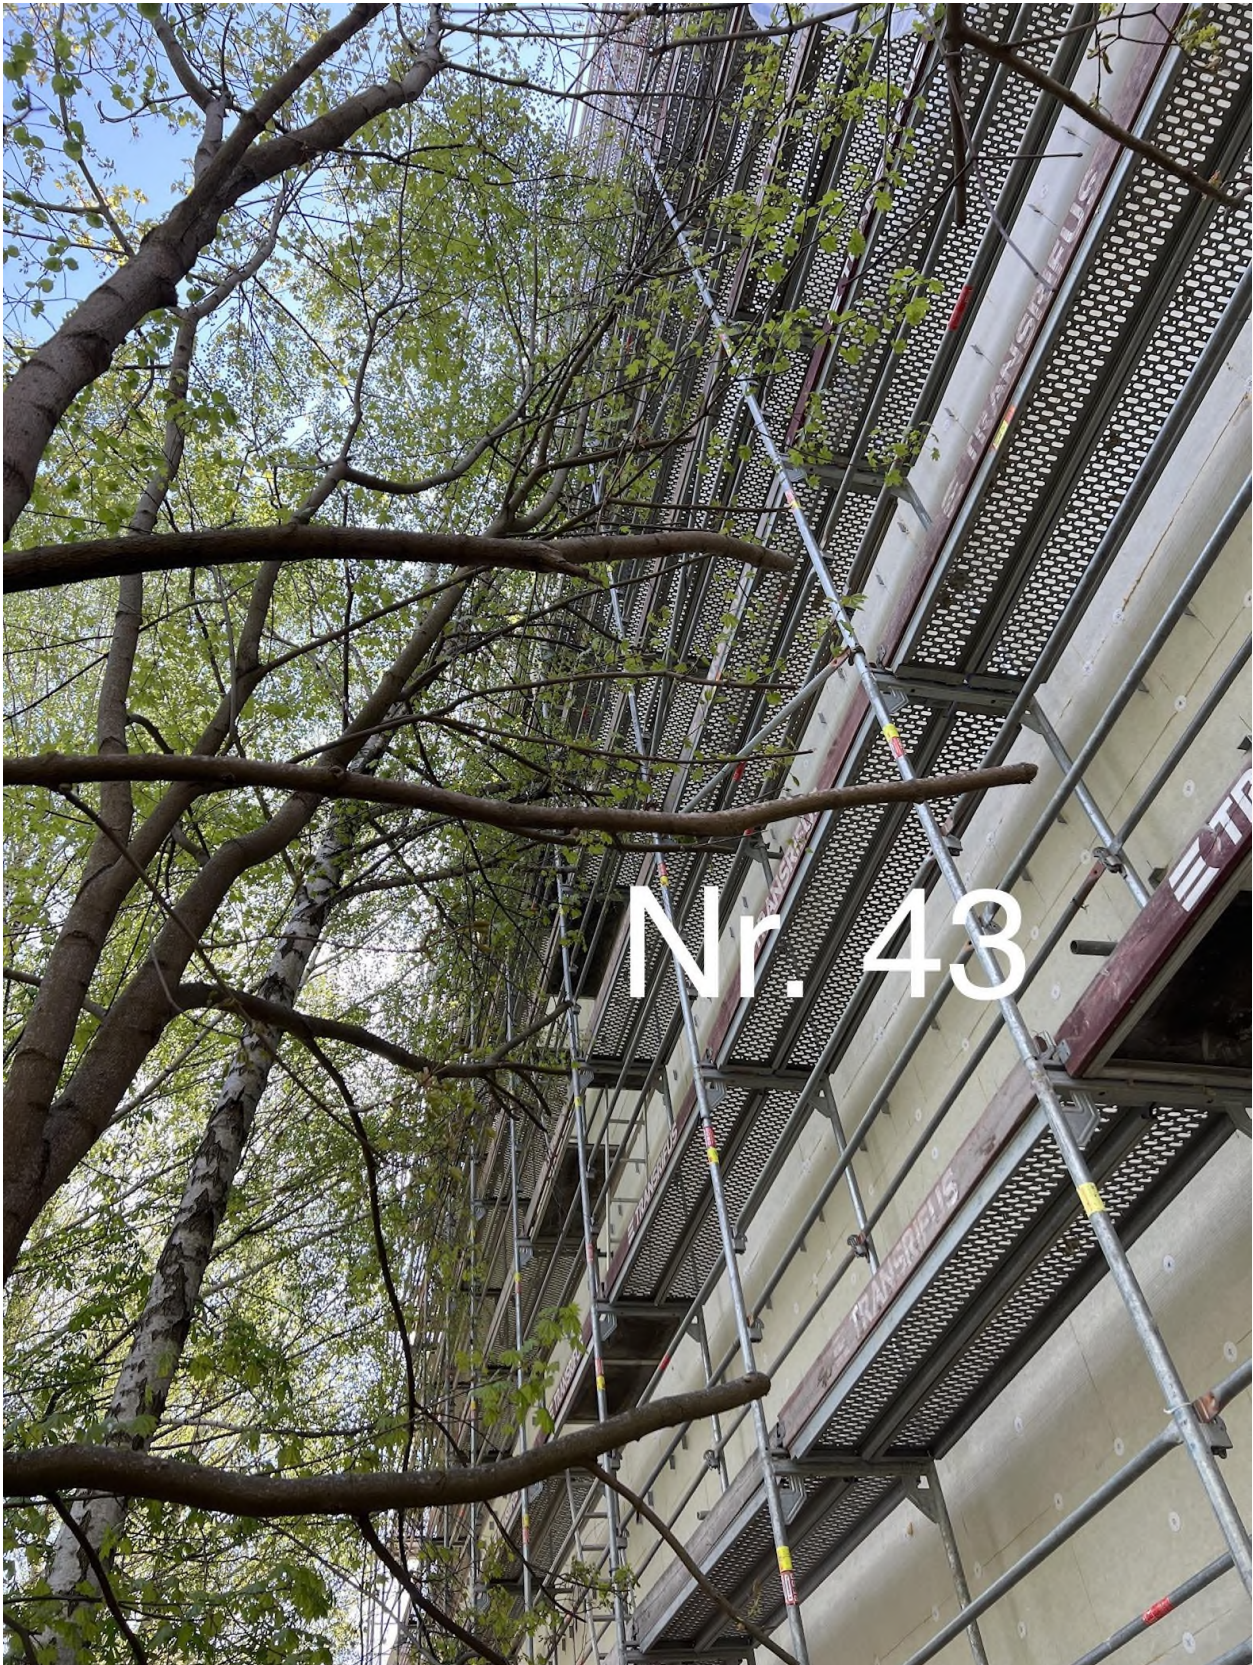
Paprastasis klevas (nr. 43 plane) - pakirstos šaknys pietvakarinėje pusėje. Blogai atliktas genėjimas praeityje, šakos paliktos be plonų šakelių, pjūviai atlikti "kur patogų". Taip nupjaustytos šakos gali nudžiūti link kamieno, arba išleisti daug stresinių ūglių, kas stipriai sumažins medžio potencialą, bei padidins priežiūros kaštus. Rekomenduojama atlikti lajos priežiūros genėjimą ir augavietės gerinimo (revitalizacijos) procedūras. Atlikinėti nuolatinį būklės monitoringą.

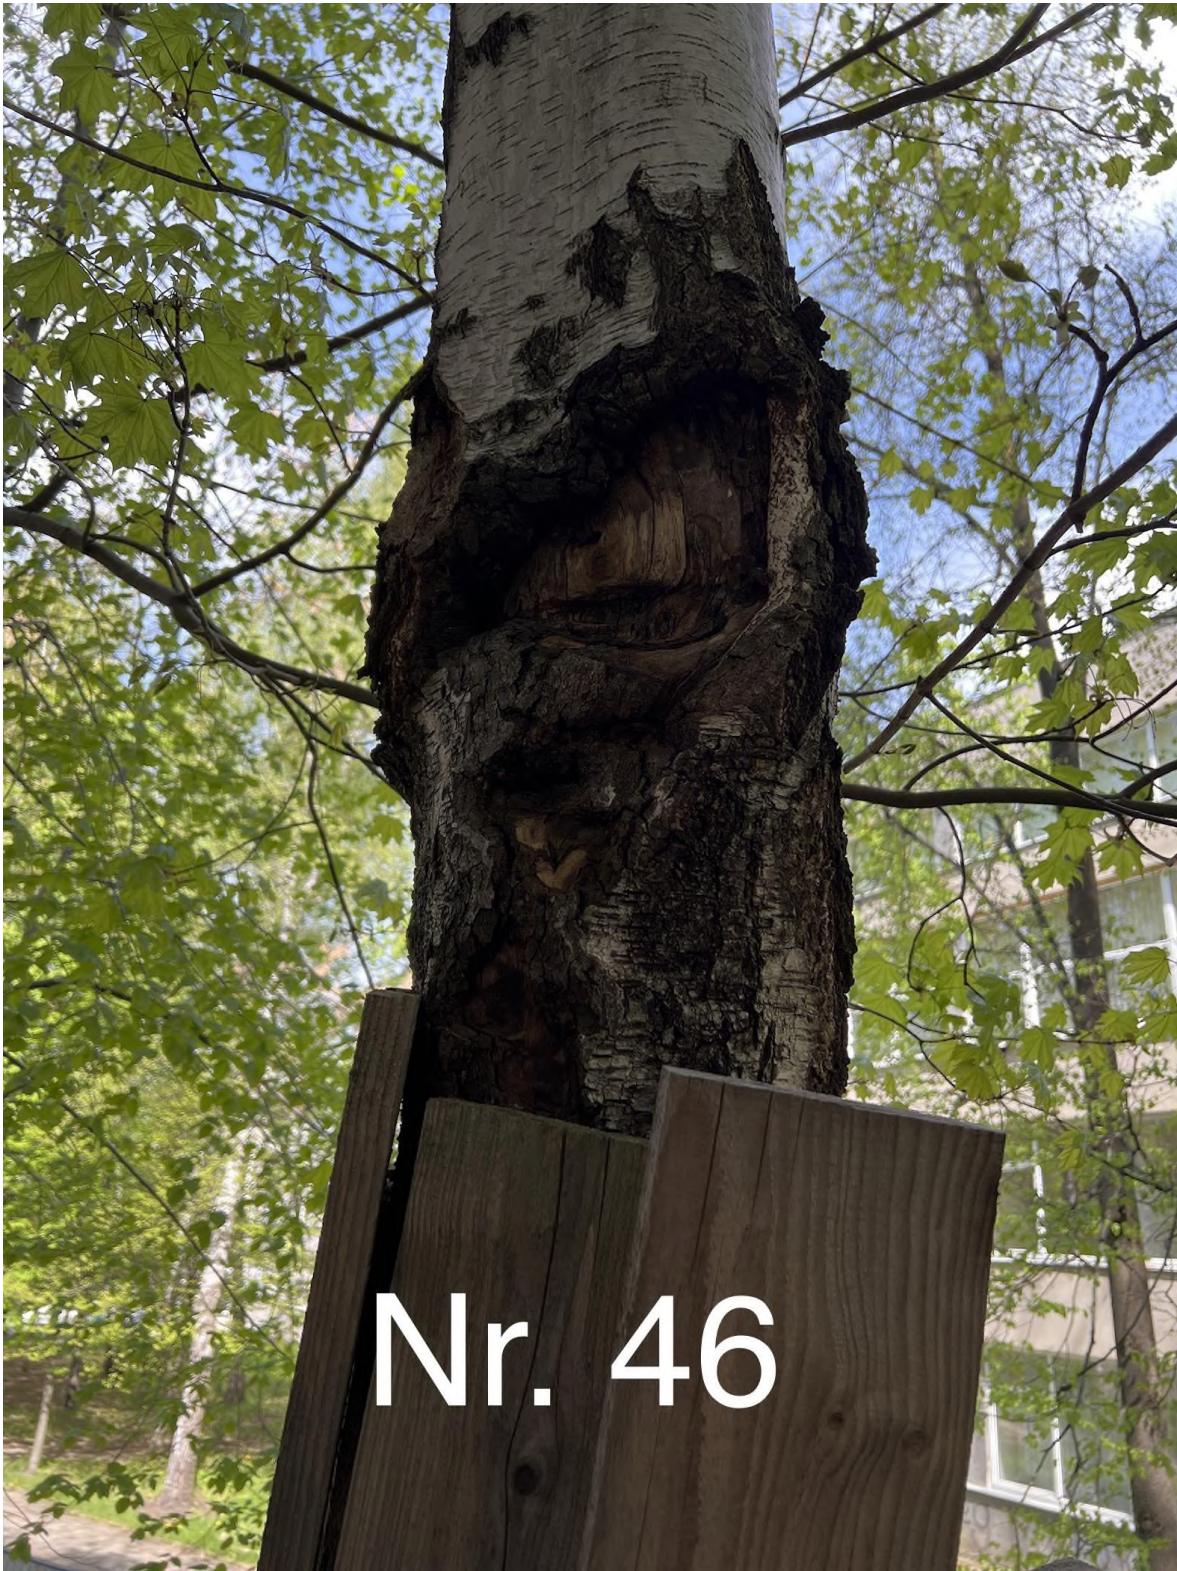
Nr. 46

Karpotasis beržas (nr. 43 plane) - pakirstos šaknys pietvakarinėje pusėje. Blogai atliktas genėjimas praeityje, šakos paliktos be plonų šakelių, pjuviai atlikti "kur patogu". Taip nupjaustytos šakos gali nudžiūti link kamieno, arba išleisti daug stresinių ūglių, kas stipriai sumažins medžio potencialą, bei padidins priežiūros kaštus. Ant kamieno yra nuotraukoje matomas pažeidimas.

Rekomenduojama atlikti lajos priežiūros genėjimą ir augavietės gerinimo (revitalizacijos) procedūras. Atlikinėti nuolatinį būklės monitoringą.

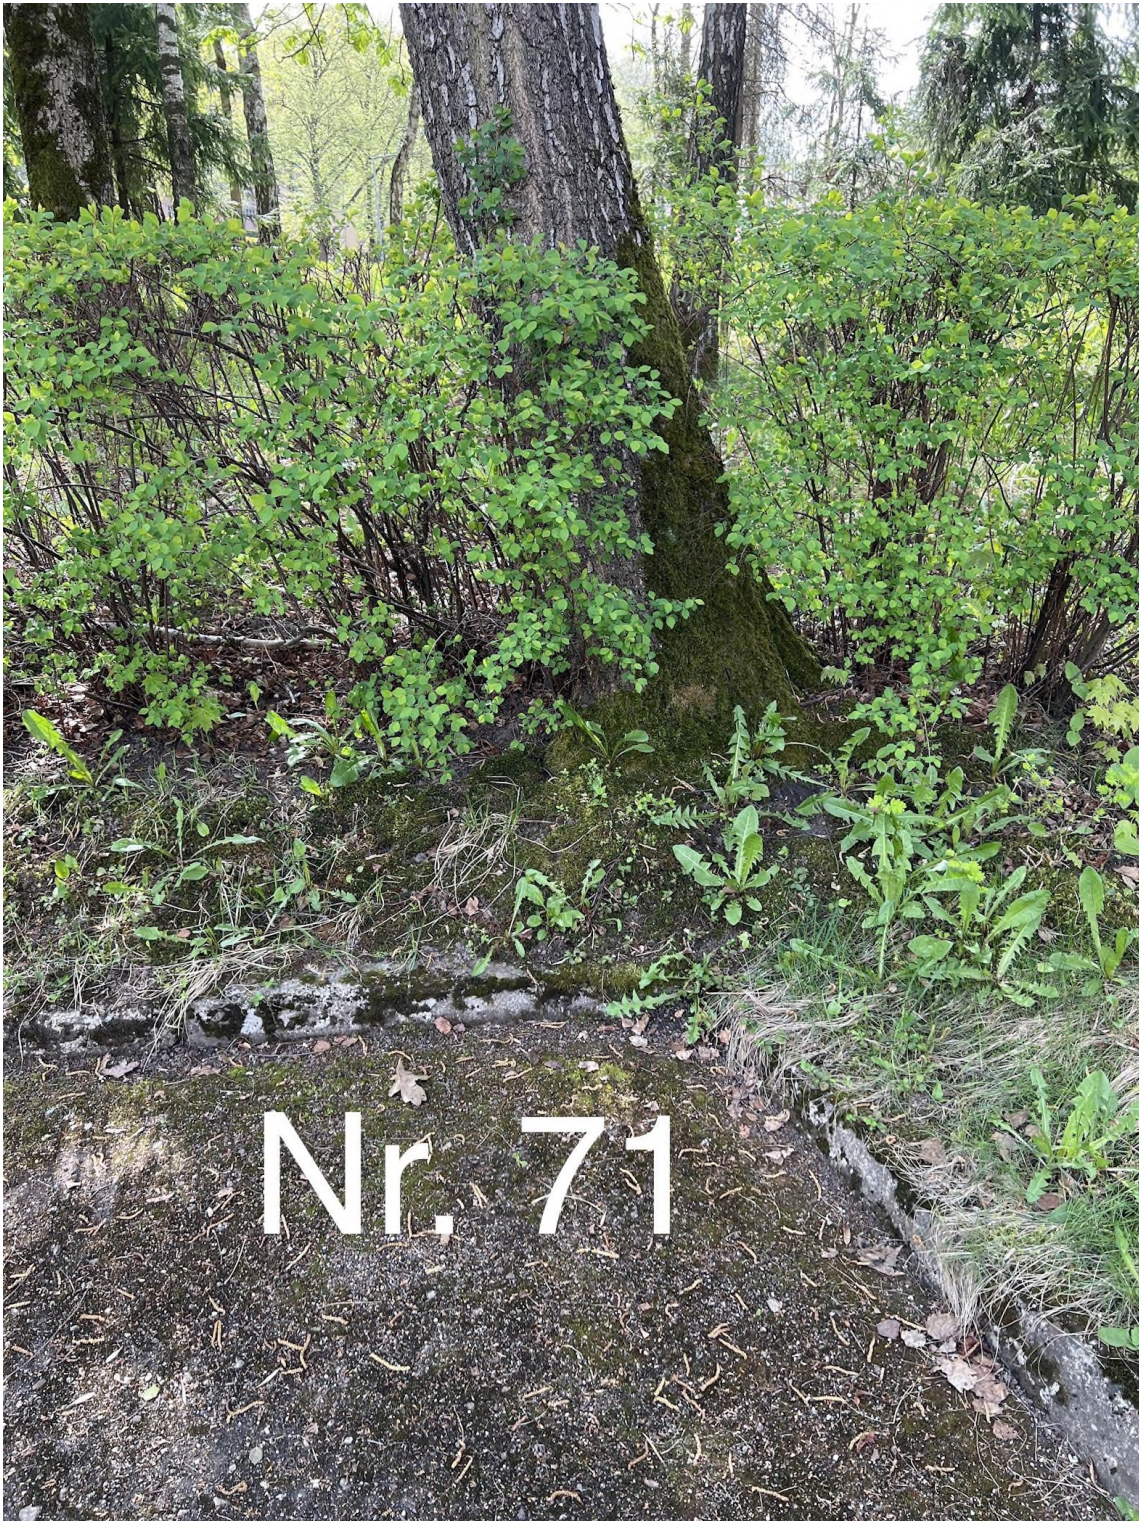
Karpotasis beržas (nr. 71 plane) - šiaurinėje teorinėje šaknų apsaugos zonos pusėje yra asfaltuota automobilių stovėjimo aikštelė. Galima daryti prielaidą kad šaknynas susiformavęs kitomis kryptimis.

Rekomenduojama atlikti lajos priežiūros genėjimą ir augavietės gerinimo (revitalizacijos) procedūras.

Taip pat atlikinėti nuolatinį būklės monitoringą.

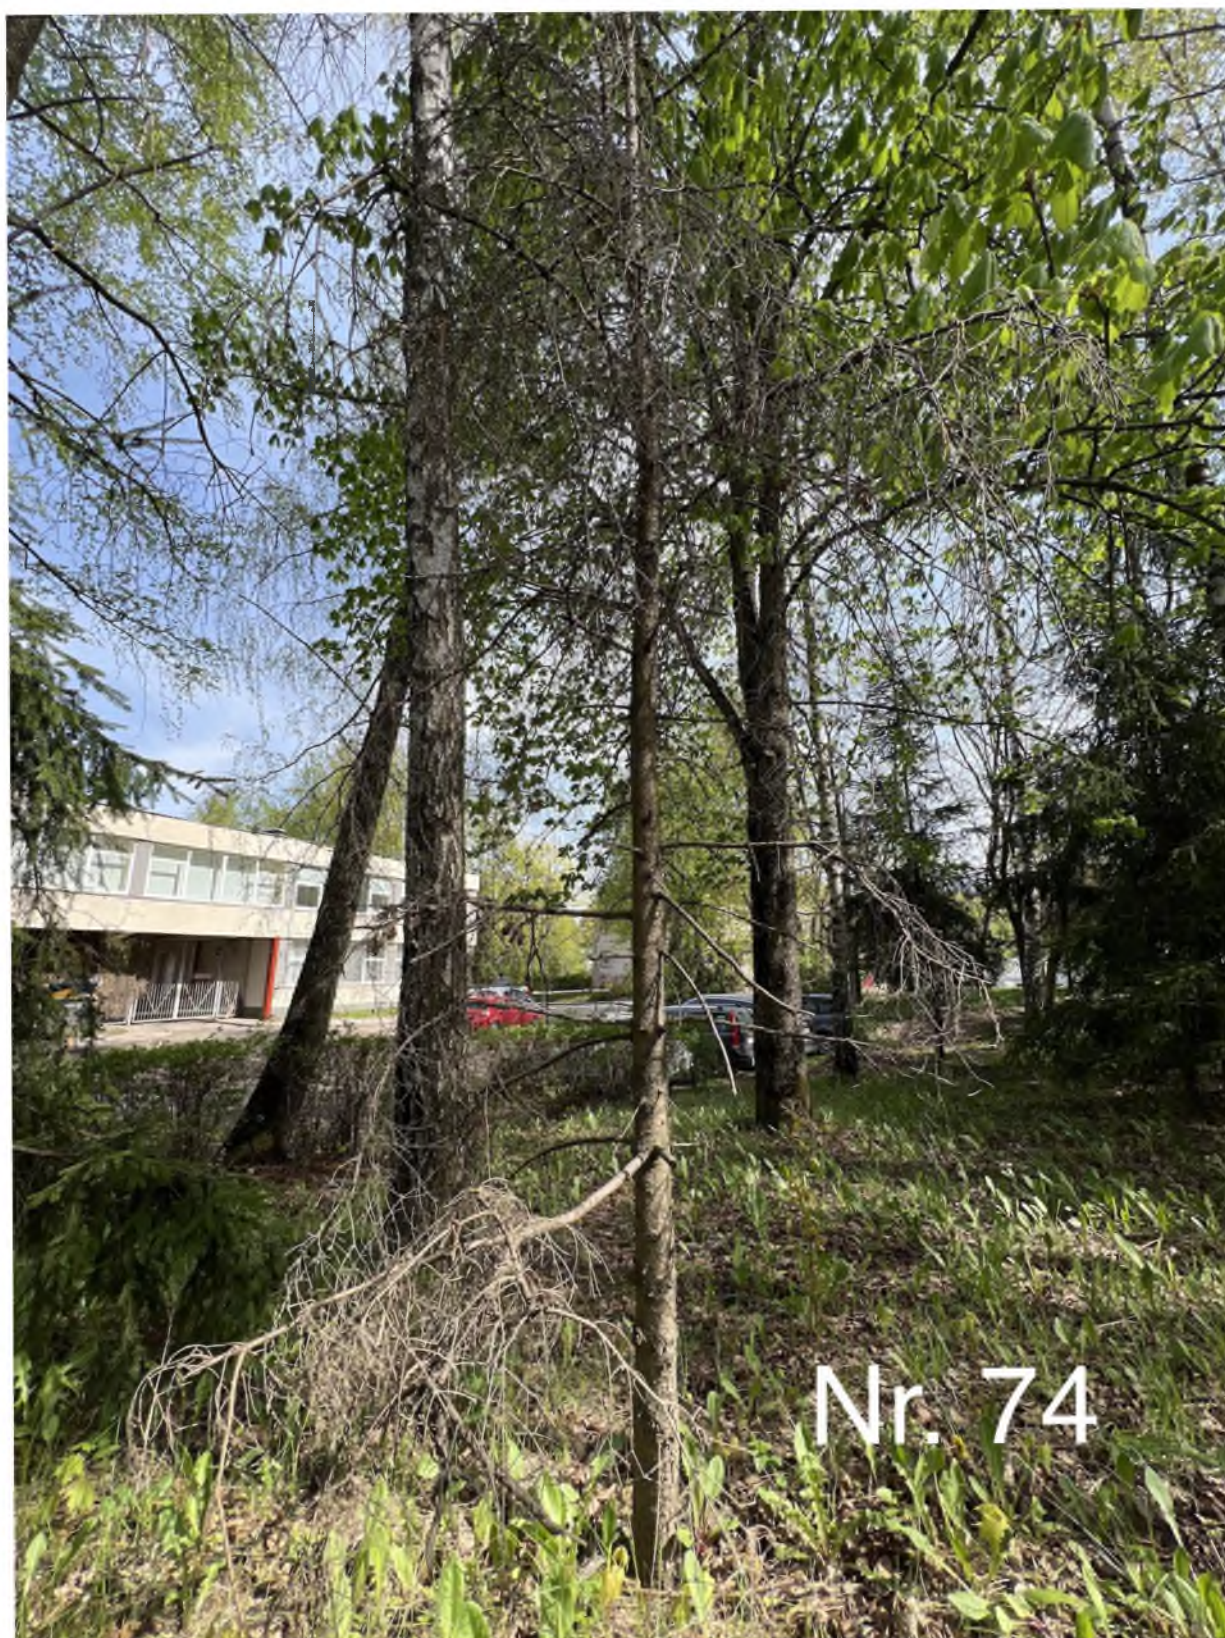
Paprastoji eglē (nr. 74 plane) - sausa.
Siūloma šalinti.

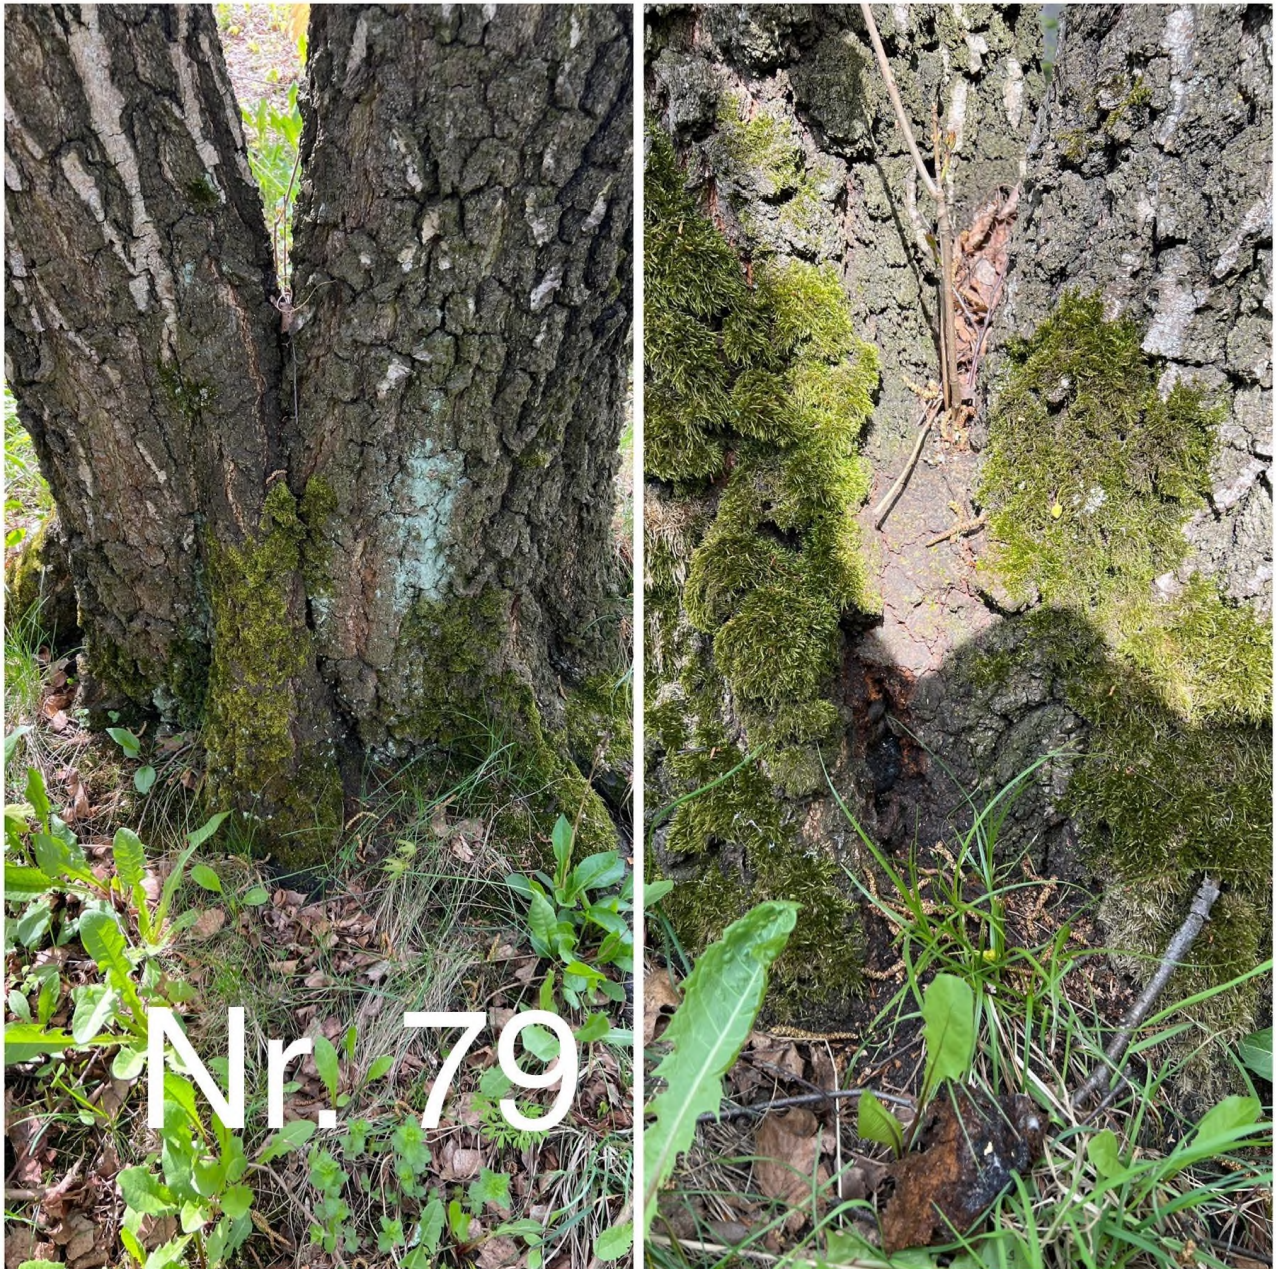
Karpotasis beržas (nr. 79 plane) - kodominantiųjų kamienų suaugime turi aiškiai matomą trūkį iš šiaurinės pusės, bei šiokias tokias dreves ir papuvimus pietinėje pusėje kuriose gyvena įvairūs kenkėjai. Toks trūkis aiškiai byloja apie kažkada įvyksiantį vieno arba abiejų kamienų išlūžimą. Šiuo atveju nepadėtų netgi lajos sutvirtinimo sistemos įrengimas. Šį medį siūloma šalinti kaip pavojingą.
