INŽINERINIO STATINIO PROJEKTINIŲ PASIŪLYMŲ RENGIMO UŽDUOTIS

Eil. nr.	Pavadinimas	Reikalavimai
I. Bendra informacija apie projektą		
1.	Projekto pavadinimas (STR 1.04.04:2017 „Statinio projektavimas, projekto ekspertizė“ papunktis 6.8.)	<i>Eigulių gatvės atkarpos tarp Tūkstantmečio g., Geležinio Vilko g. ir Savanorių pr. žiedinės sankryžos rekonstravimo projektiniai pasiūlymai</i>

EISMO SRAUTŲ TYRIMAI

4 Fotofiksacija

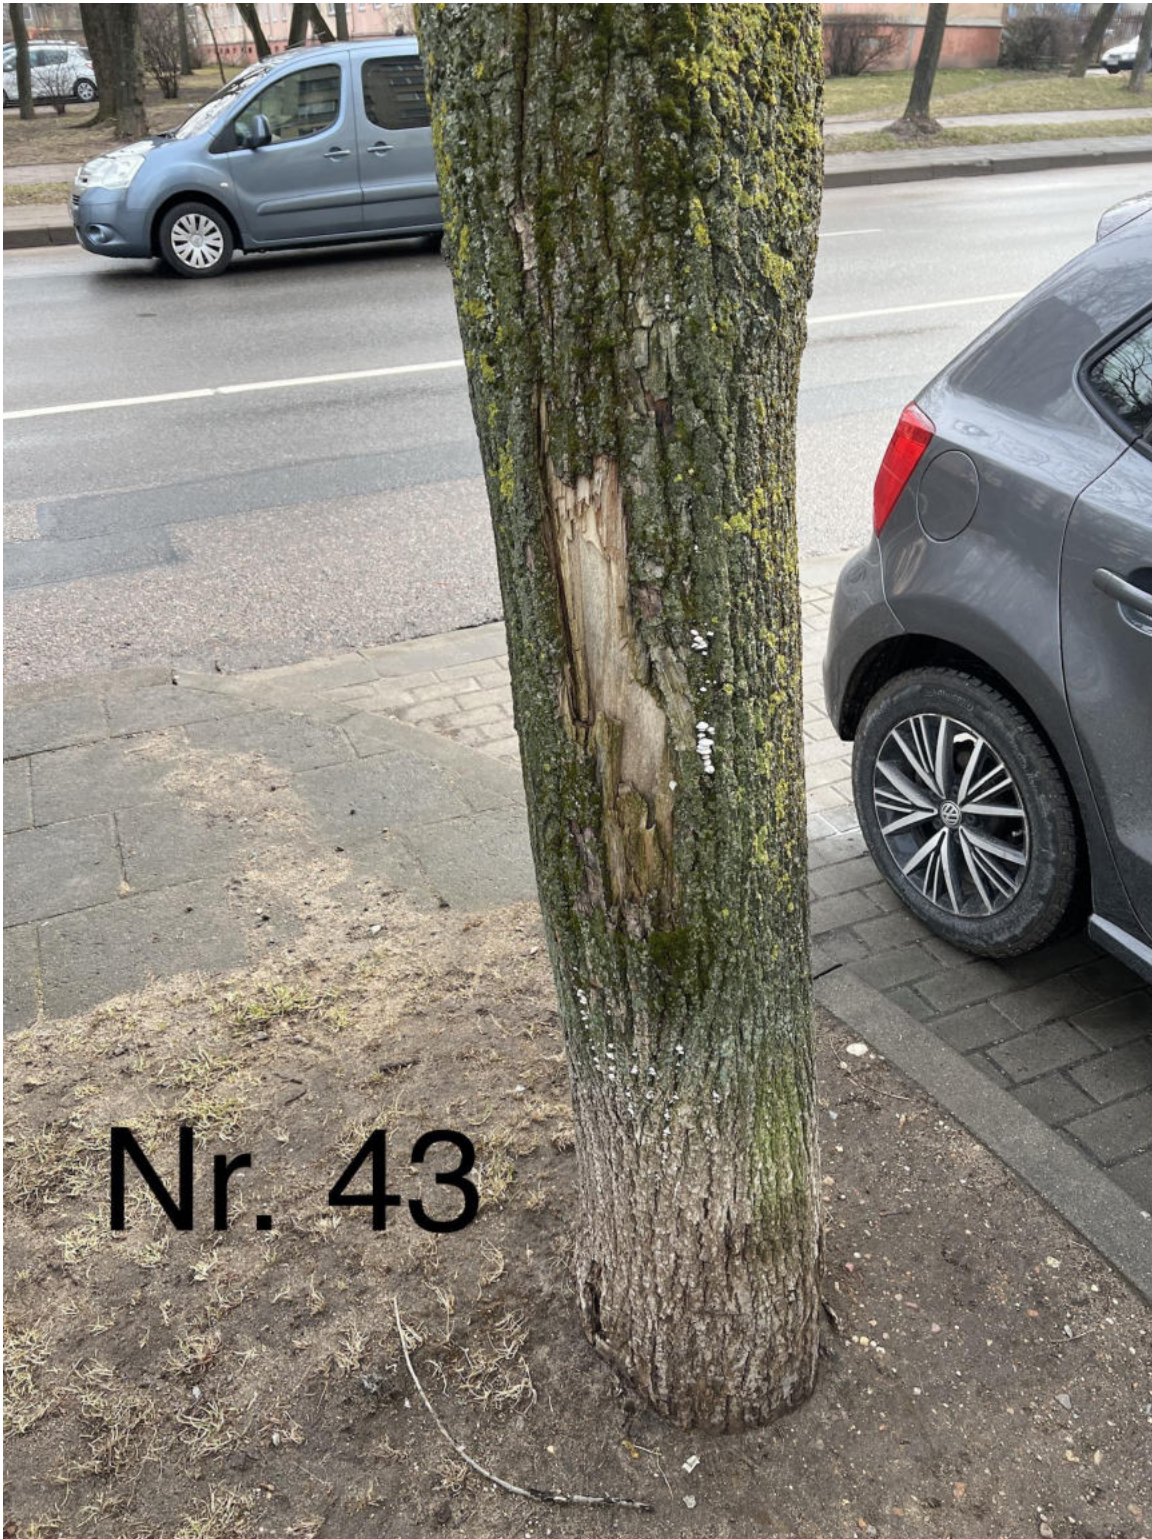
Nr. 43

Mažalapė liepa (nr. 43 plane) - matomas mechaninis kamieno pažeidimas, aplink jį susiformavusi paprastoji alksniabūdė, kas parodo, kad tokie vietoje yra negyva mediena. Polajis stipriai sutryptas. Turi nedidelį kiekį sausų ir/ar besikryžiuojančių šakų. Rekomenduojama atlikti lajos priežiūros genėjimą, polajo supurenimą ir dirvos gerinimo procedūras.

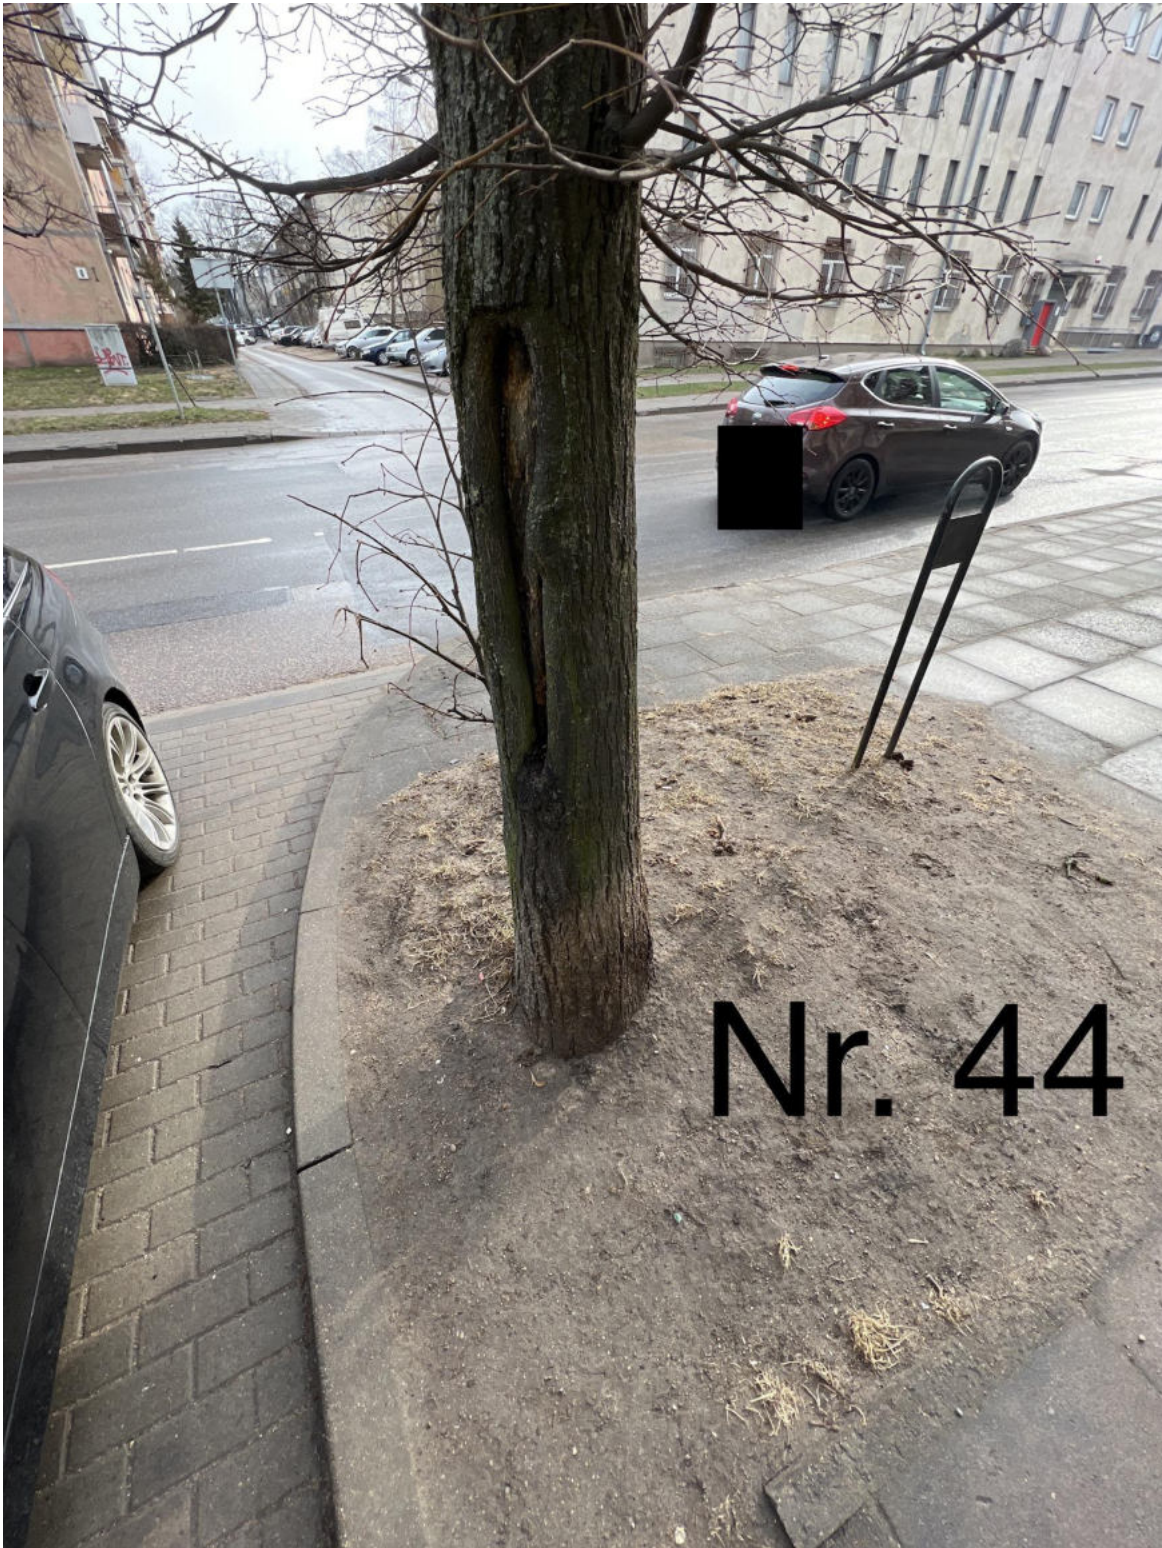
Mažalapė liepa (nr. 44 plane) - matomas trūkis (drevė) kamiene. Polajis stipriai sutryptas. Turi nedidelį kiekį sausų ir/ar besikryžiuojančių šakų. Rekomenduojama atlikti lajos priežiūros genėjimą, polajo supurenimą ir dirvos gerinimo procedūras.

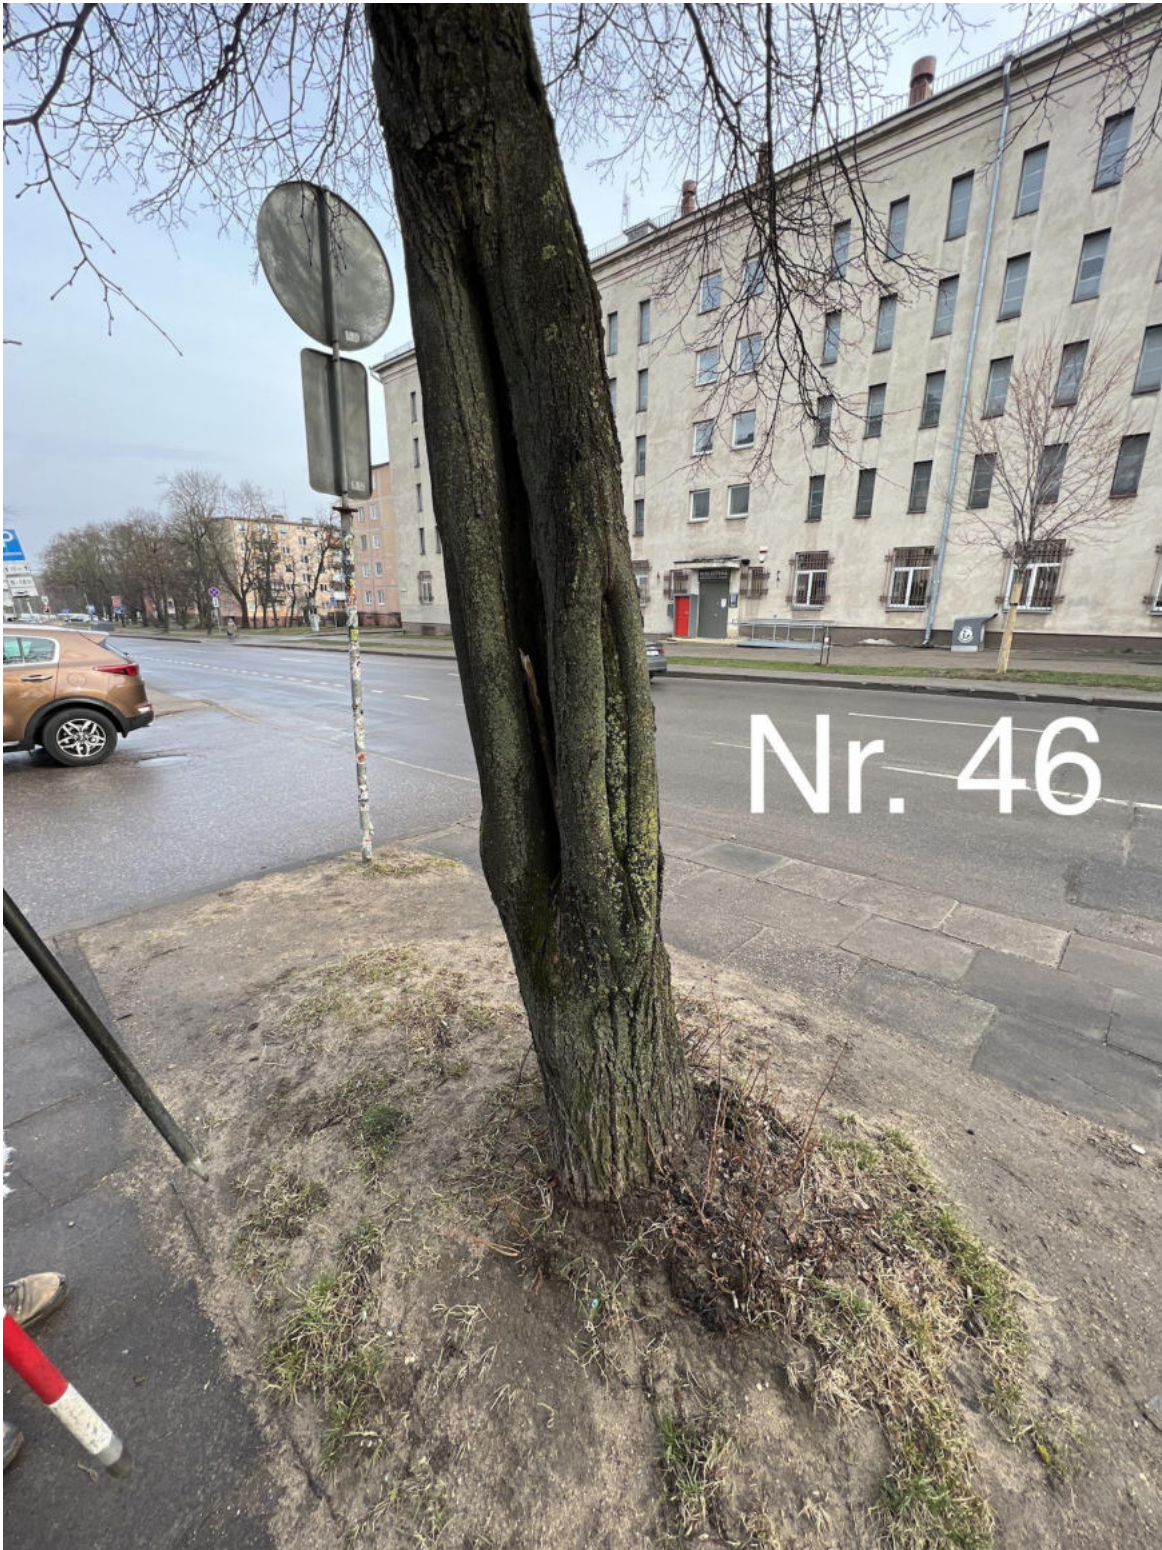
Mažalapė liepa (nr. 46 plane) - Kamienas turi drevę (trūkį) iš visų pusių apaugintą nauja mediena. Polajis stipriai sutriptas. Turi nedidelį kiekį sausų ir/ar besikryžiuojančių šakų. Rekomenduojama atlikti lajos priežiūros genėjimą, polajo supurenimą ir dirvos gerinimo procedūras.

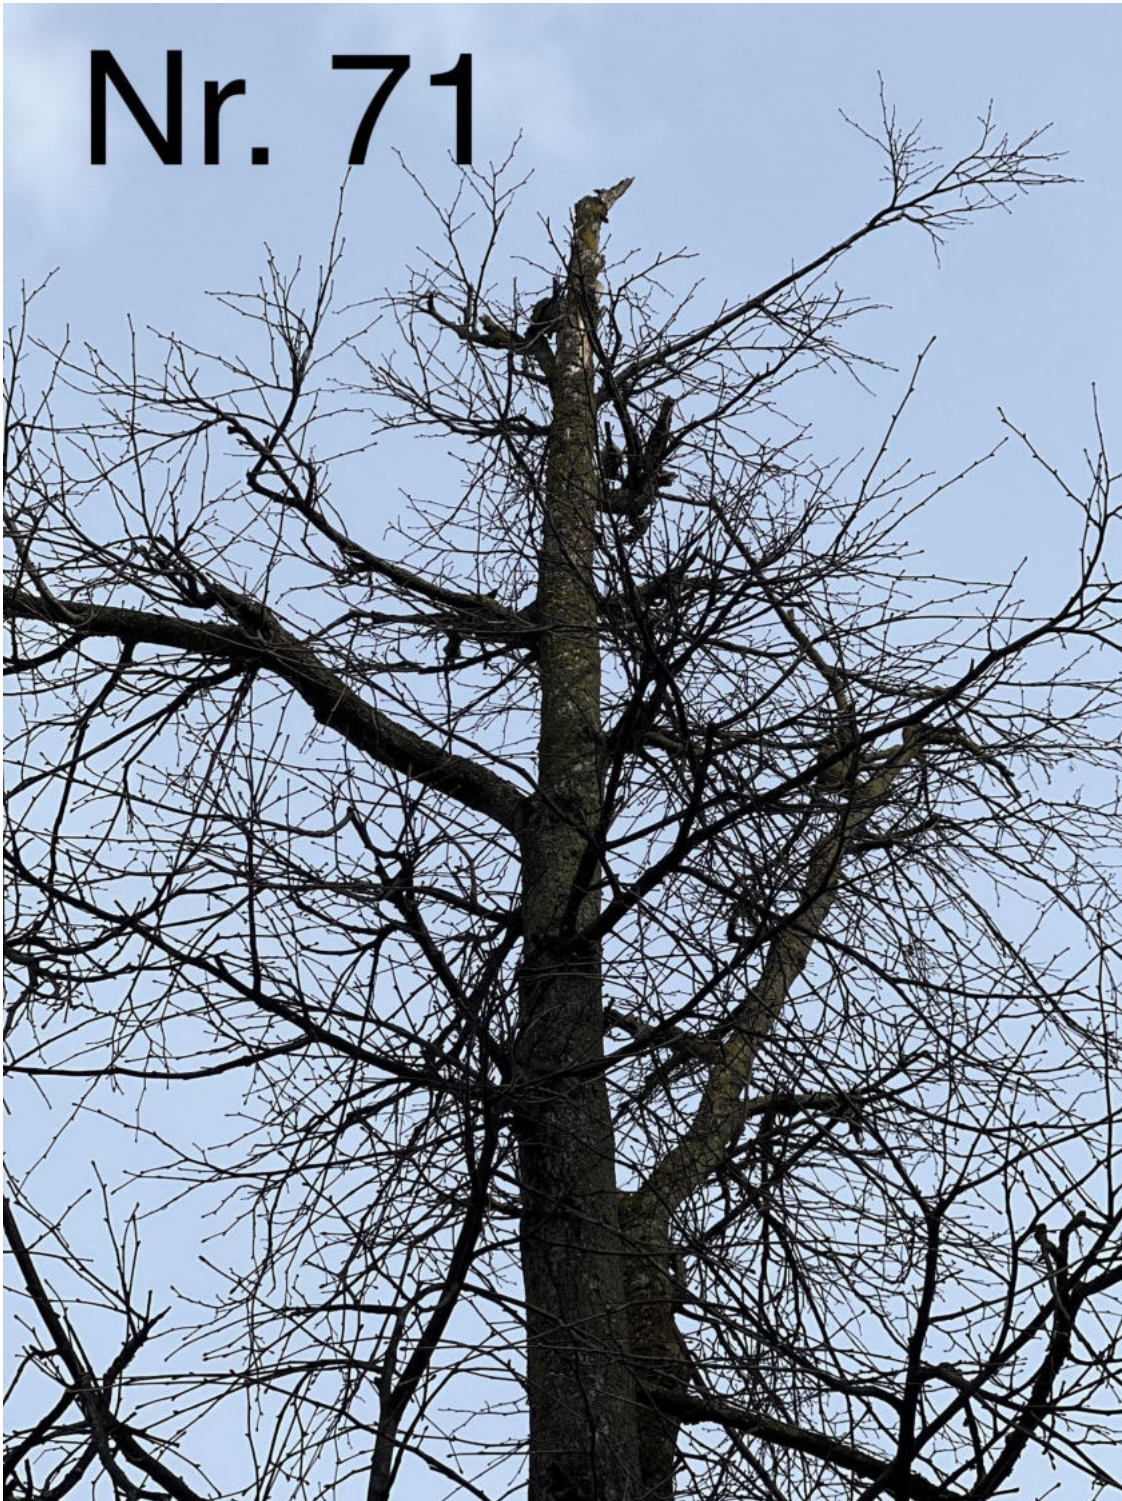
Nr. 71

Mažalapė liepa (nr. 71 plane) - turi stipriai sutrypta polajį ir nedidelį kiek sausų ir besikryžiuojančių šakų. Viršūnė nudžiūvusi, tai parodo, kad dirvoje trūksta maisto medžiagų ir oro dėl stipriai sutrypto polajo.

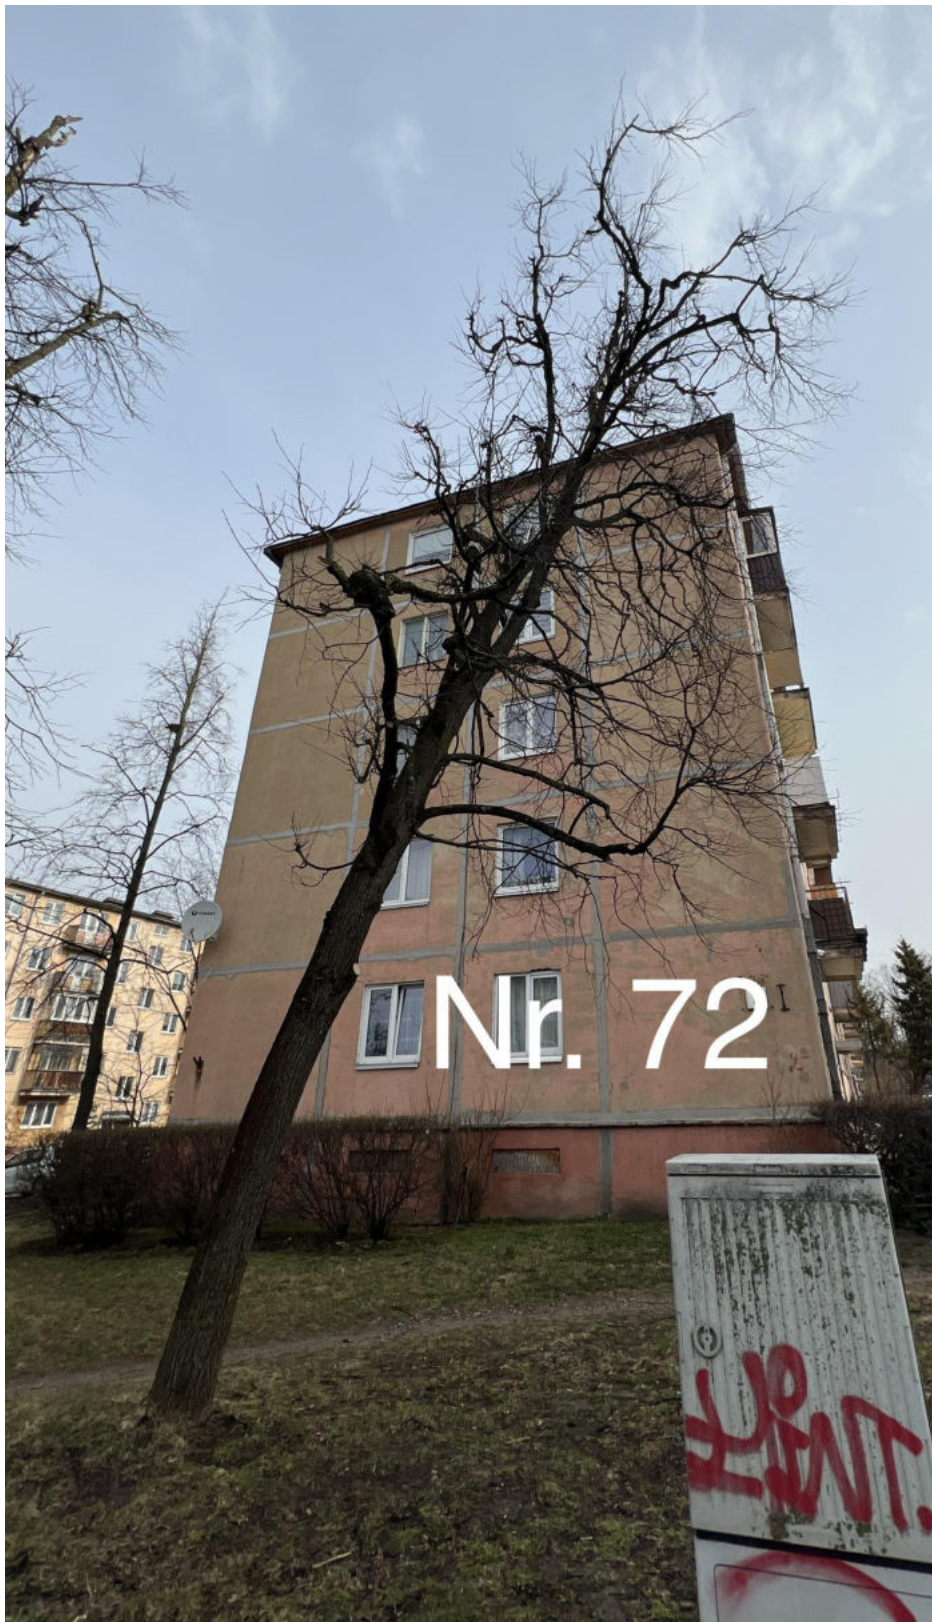
Mažalapė liepa (nr. 72 plane) - kamienas palinkęs į šiaurės vakarų pusę, didžioji lajos dalis susiformavusi šiaurės vakarų pusėje. Atliekant inventorizaciją buvo matomi neseniai vykdyto genėjimo požymiai. Medžio polajis labai sutryptas. Dėl jau neseniai įvykdyto genėjimo, rekomenduoja šiam medžiui atlikti tik dirvos gerinimo procedūras, kad leisti jam sustiprėti. Po maždaug 2 metų reiktų šio medžio būklę įvertinti iš naujo.

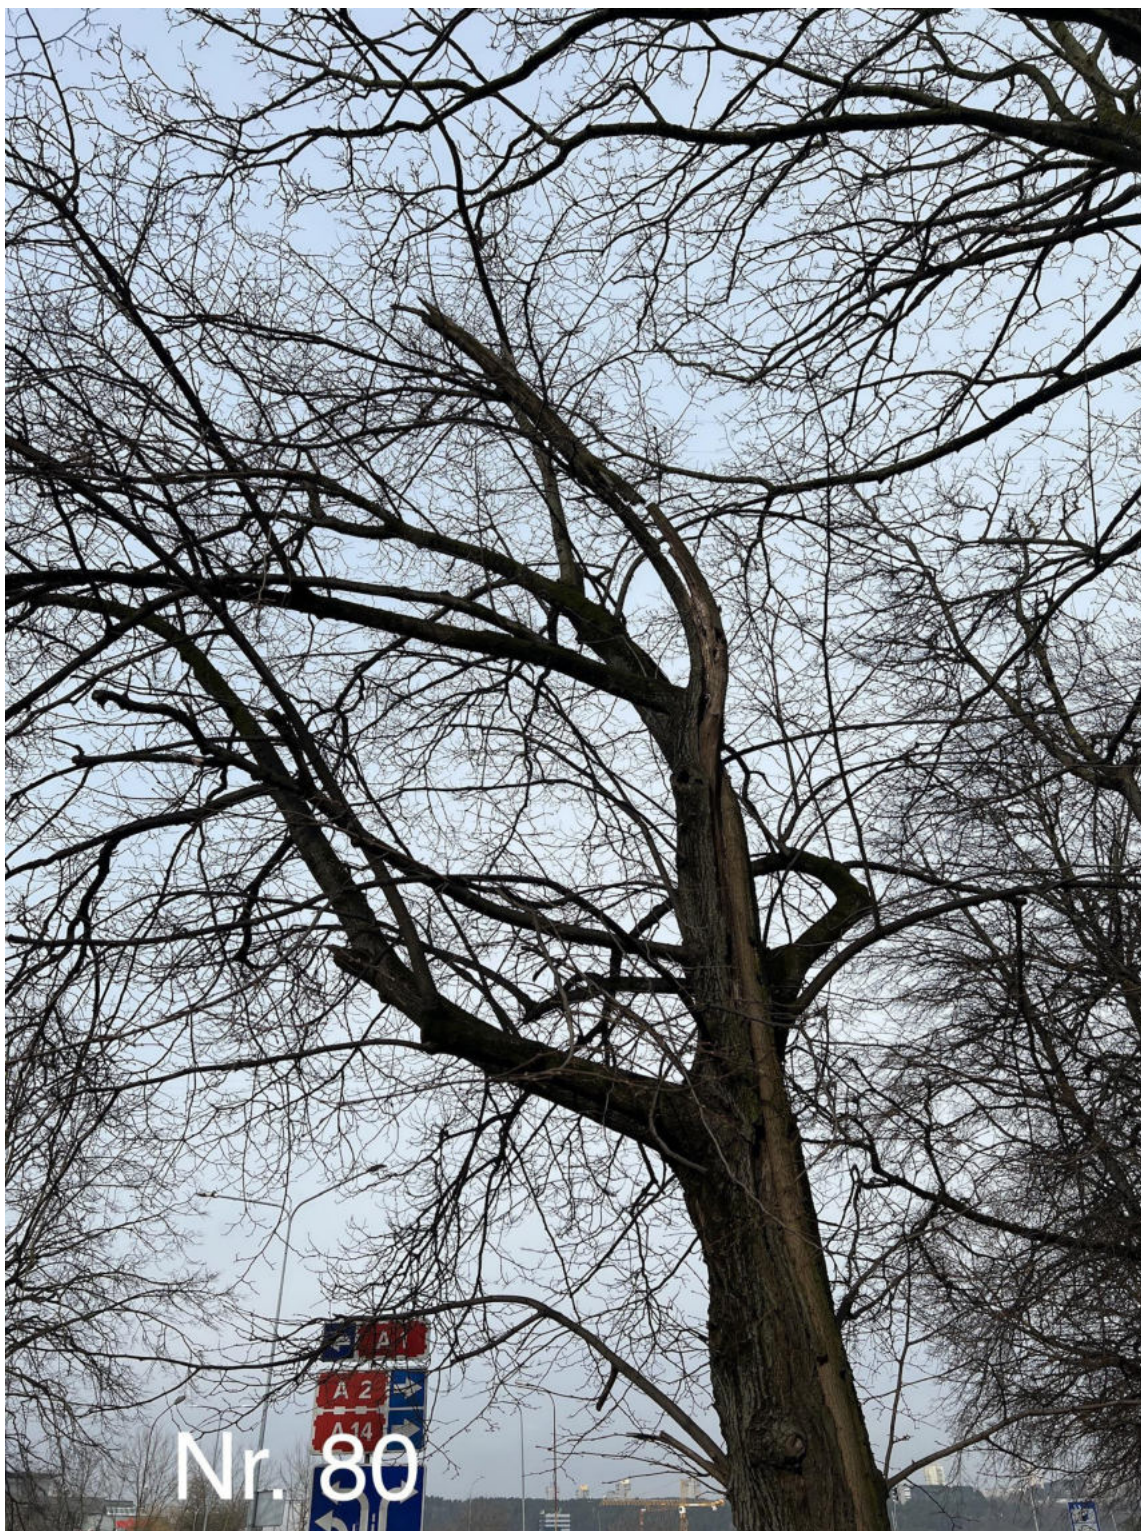
Mažalapė liepa (nr. 80 plane) - kamieno trūkis (drevė) per visą kamieno aukštį. Didžioji lajos dalis susiformavusi vakarinėje/pietvakarinėje pusėje. Viršūnė, nudžiūvusi ir aprupėjusi, likusi sausa didelė šaka, kabanti virš pėsčiųjų šaligatvio (galima pėsčiųjų sužeidimai ar turto sugadinimas). Pietvakarių pusėje teorinis šaknų apsaugos plotas yra po pėsčiųjų šaligatvio plytelėmis. Rekomenduojama atlikti stiprią iki 30 proc. pietvakarių/vakarių pusės lajos redukciją ir atidų lajos priežiūros genėjimą. Supurenti polajį ir atlikti dirvos gerinimo procedūras. Medis vertinamas 4-ąja būkle, jam taip pat reikalingas nuolatinis būklės monitoringas. Medžio savininkas turėtų priimti sprendimą ar jam tinkama medžio rizika, jeigu ne, medį rekomenduojama šalinti.

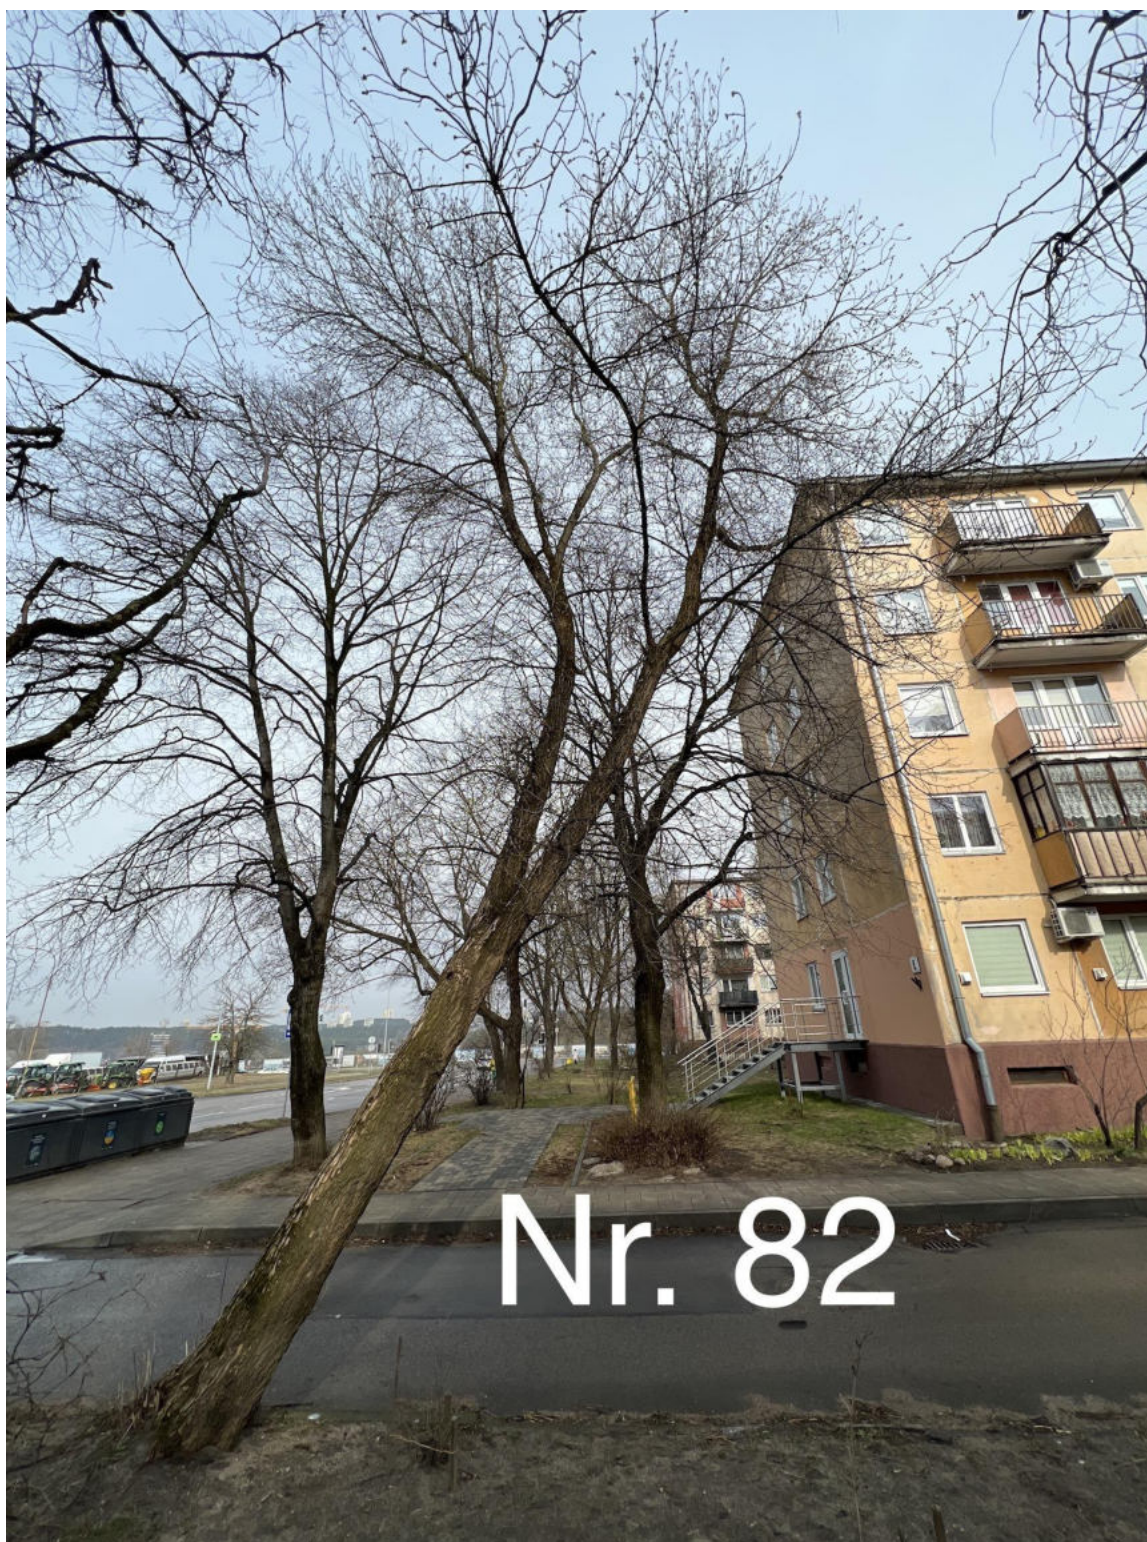
Uosialapis klevas (nr. 82 plane) - kamienas stipriai pasviręs šiaurės rytų kryptimi, visa laja susiformavusi šiaurės/šiaurės rytų kryptimi. Polajis stipriai sutryptas. Teoriniame šaknų apsaugos plote iš šiaurės vakarų pusės paklotas asfaltas. Pietinėje pusėje, šaknų gumulas šiek tiek atkėlęs žemę, kas parodo, kad medis po truputį virsta.

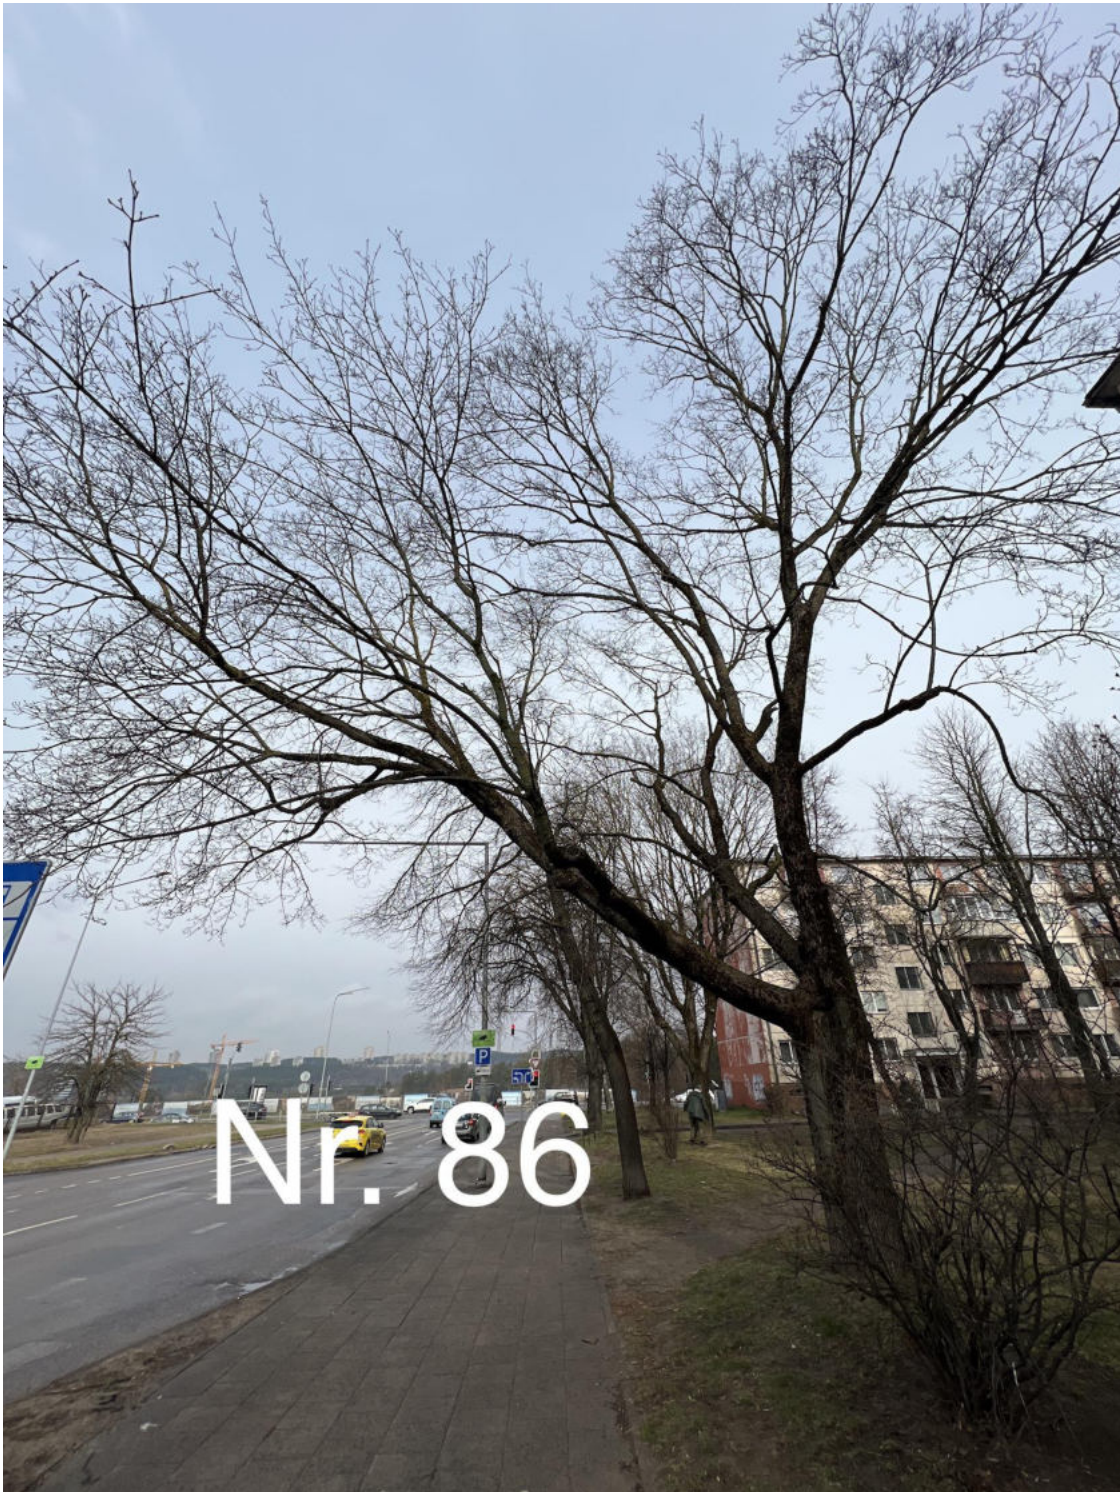
Paprastasis klevas (nr. 86 plane) - turi trūkį (drevelį) kamieninėje dalyje. Jis tęsiasi nuo 0,5 metro virš žemės aukščio iki skeletinių šakų šakojimosi. Laja tolygi pagal savo ilgį žiūrint nuo kamieno ašies, bet ant skeletinės pietvakarinės šakos, žemesniame lajos „aukšte“ yra daug daugiau svorio nei visoje likusioje lajoje. Polajis taip pat stipriai sutryptas. Rekomenduojama atlikti lajos priežiūros genėjimą ir šiaurinės, rytinės ir vakarinės pusių lajos redukcinį genėjimą iki 20 proc. Aptartai skeletinei šakai atskirai išgenint 20 proc. Taip pat rekomenduojamas polajo purenimas ir mikrobiologinių preparatų įterpimas į gilesnius dirvožemio sluoksnius.

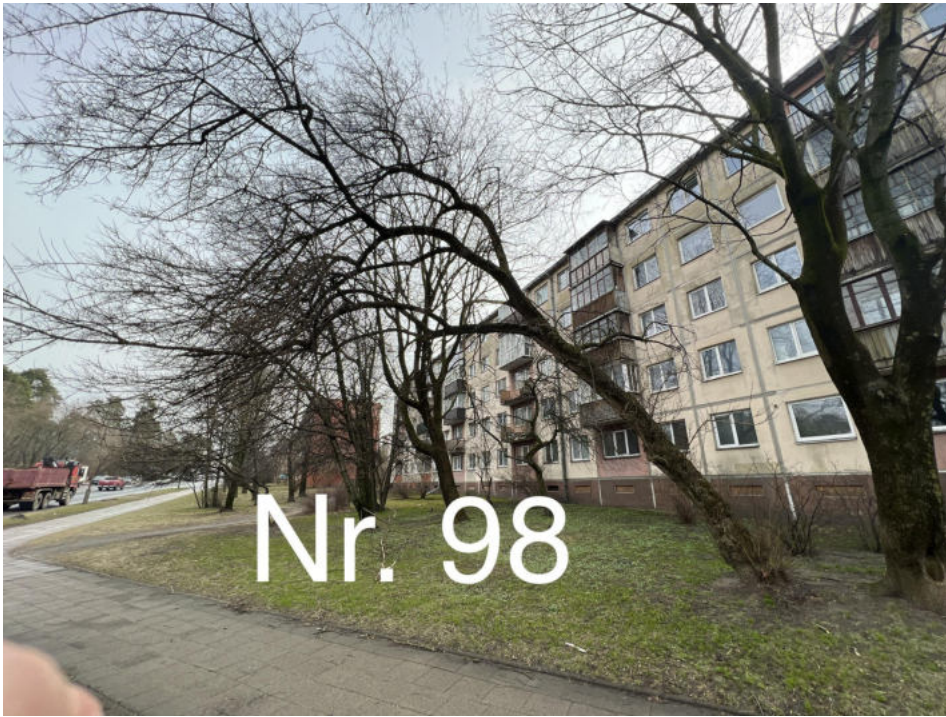
Uosialapis klevas (nr. 98 plane) - kamienas stipriai pasviręs šiaurės vakarų kryptimi, didžioji lajos dalis taip pat susiformavusi šiaurės vakarų rytų kryptimi. Polajis stipriai sutryptas. Pietryčių pusėje, šaknų gumulas šiek tiek atkėlęs žemę, kas parodo, kad medis po truputį virsta. Rekomenduojama atlikti šiaurės vakarų rytų pusės lajos redukcinį genėjimą iki 25 proc. ir lajos priežiūros genėjimą. Supurenti polajį ir atlikti dirvos gerinimo procedūras. Medis vertinamas 4-ąja būkle, jam taip pat reikalingas nuolatinis būklės monitoringas. Medžio savininkas turėtų priimti sprendimą ar jam tinkama medžio rizika, jeigu ne, medį rekomenduojama šalinti.

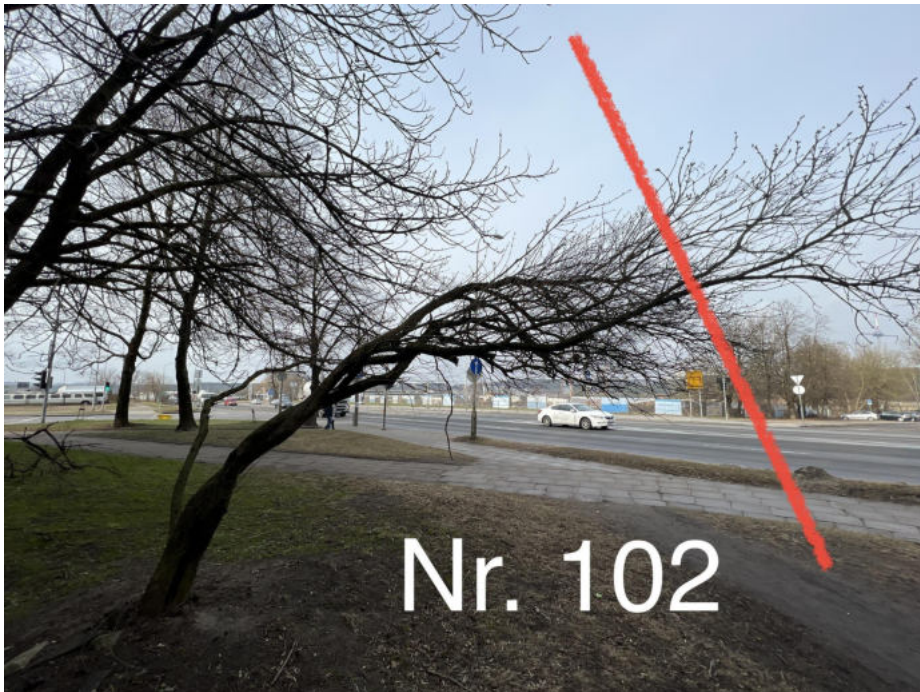
Paprastosios alyvos (nr. 102 plane) - kamienas stipriai pasviręs šiaurės vakarų kryptimi, didžioji lajos dalis taip pat susiformavusi šiaurės vakarų rytų kryptimi. Polajis stipriai sutryptas. Rekomenduojama atlikti šiaurės vakarų rytų pusės lajos redukcinį genėjimą iki 20 proc. ir lajos priežiūros genėjimą. Supurenti polajį ir atlikti dirvos gerinimo procedūras.

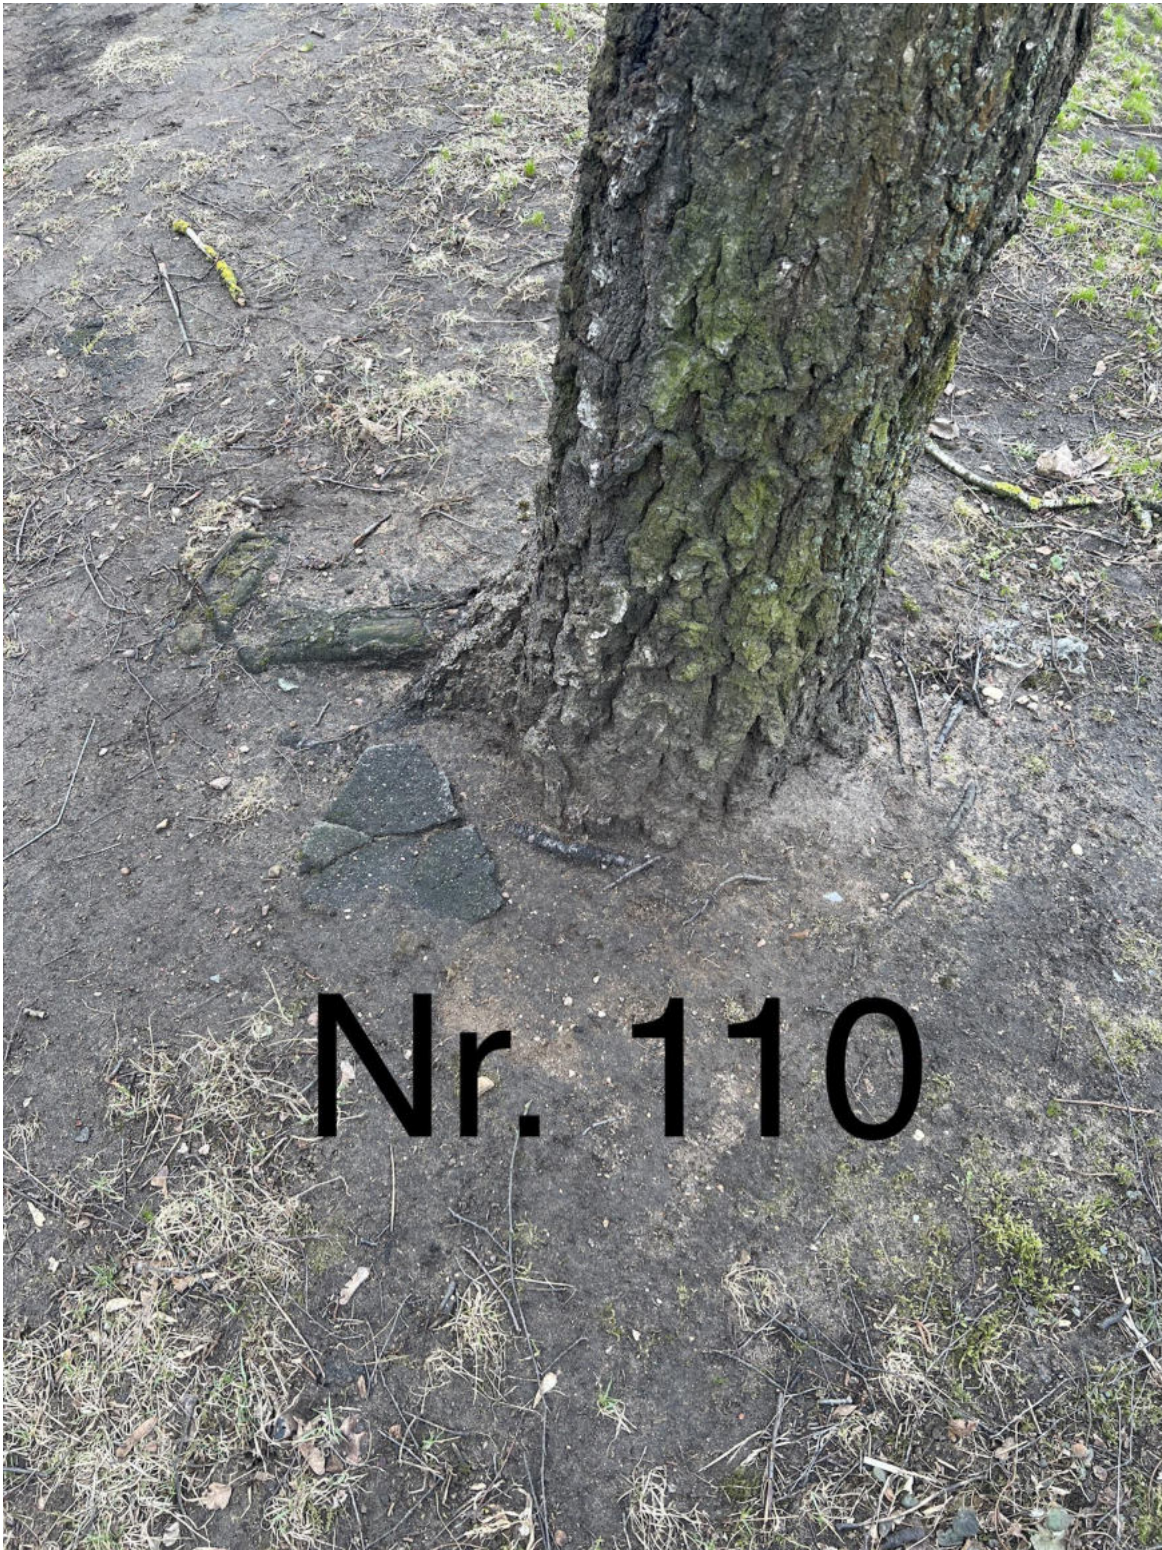
Karpotasis beržas (nr. 110 plane) - nuotrauokoje matomas stipriai sutryptas polajis su asfalto likučiais.

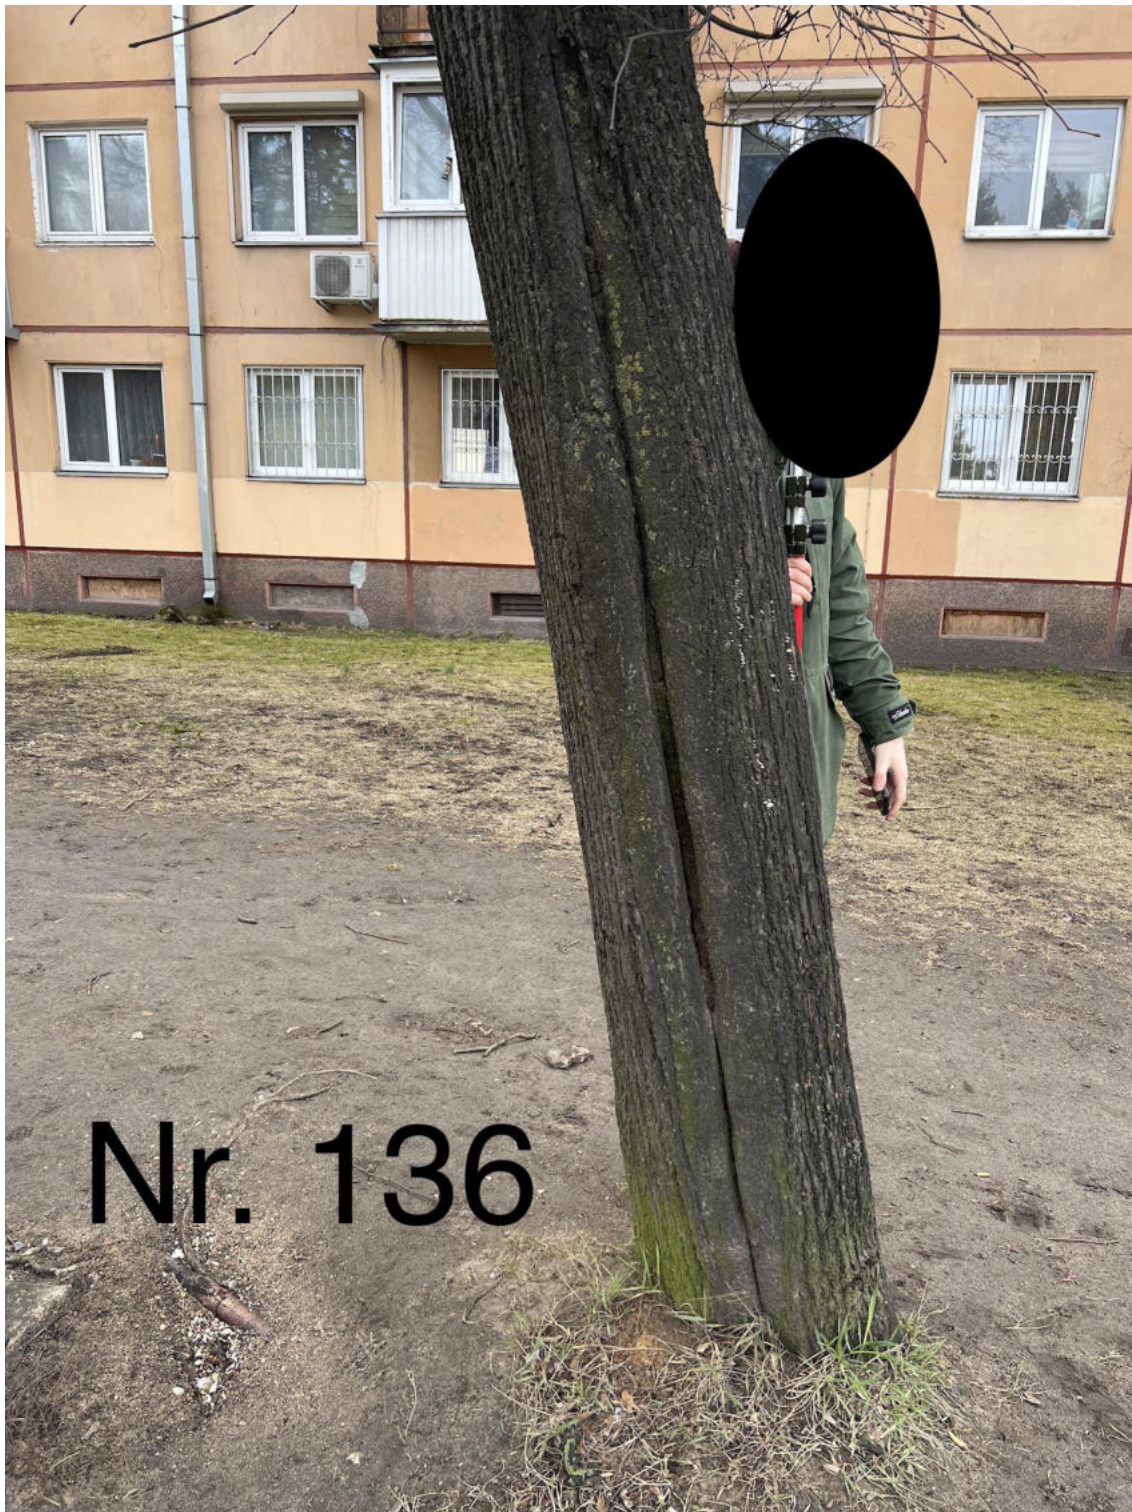
Mažalapė liepa (nr. 136 plane) kamieno trūkis (drevė) per visą kamieno aukštį, bet trūkis įzoliavęs atvirą medieną iš abiejų pusių. Polajis labai stipriai sutryptas. Turi vidutinį kiekį sausų šakų, kas byloja apie per mažą oro ir maisto medžiagų kiekį polajo plote. Rekomenduojama atlikti lajos priežiūros genėjimą. Supurenti polajį ir atlikti dirvos gerinimo procedūras. Taip pat rekomenduojama atlikti detalesnius tyrimus dėl kamieno trūkio tam skirtais instrumentais (kompiuteriniu medžių tomografu arba resistografu). Šie tyrimai leistų detaliau įvertinti medžio pavojaus laipsnį.

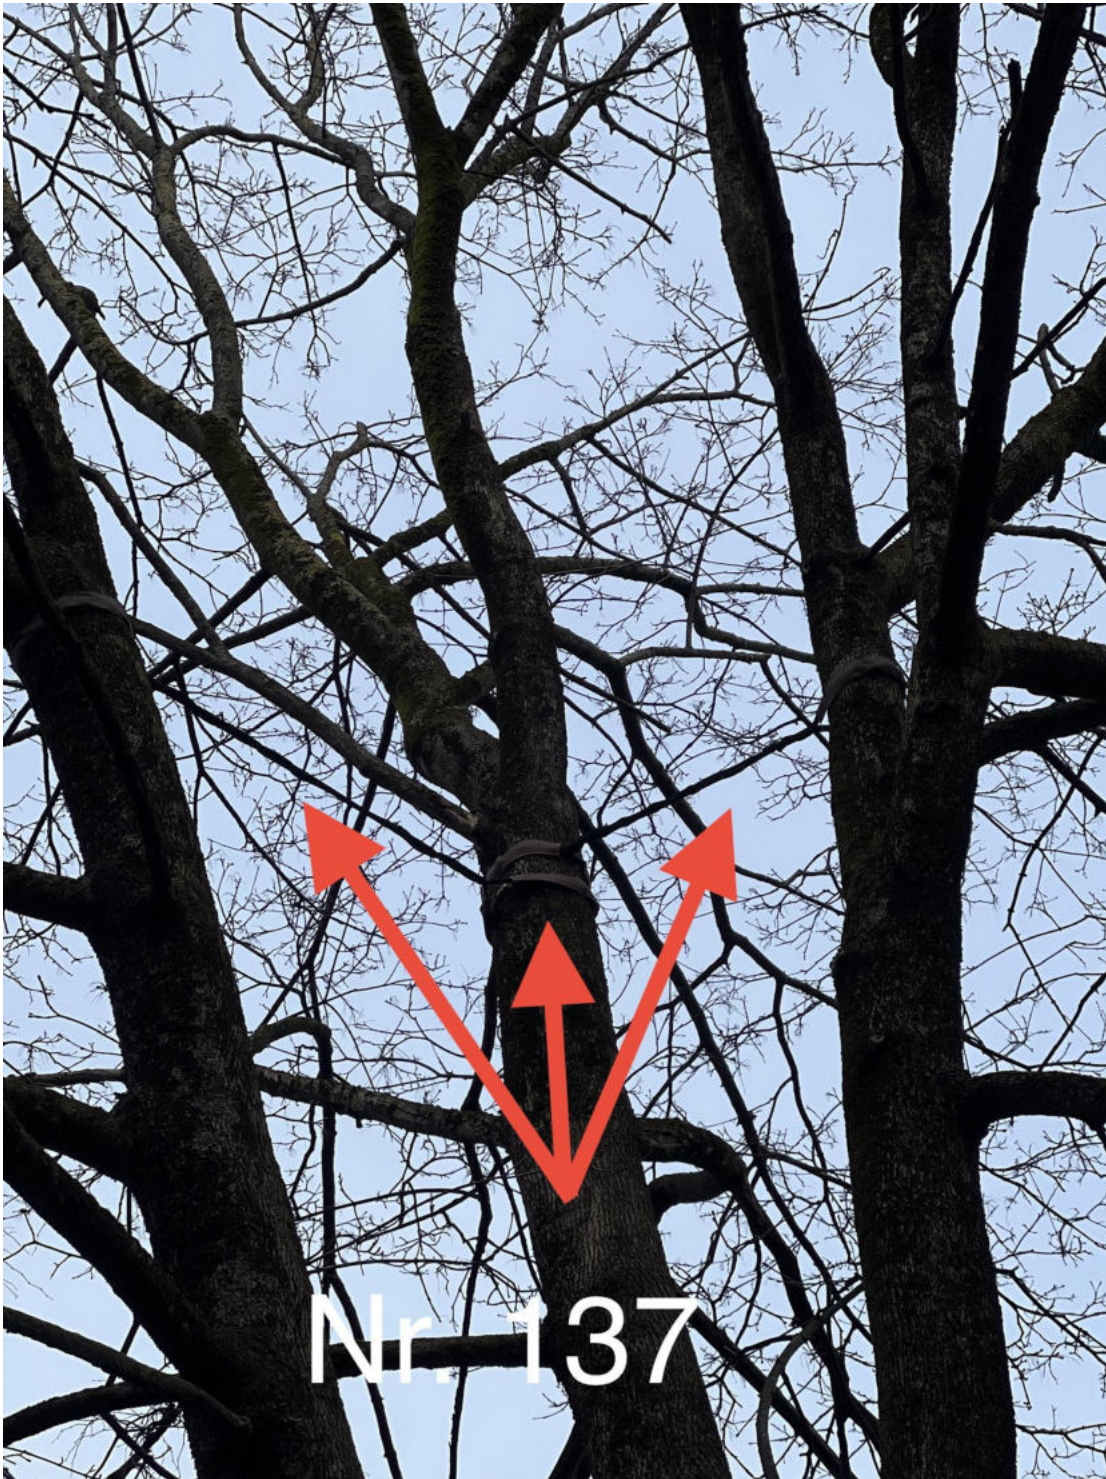
Paprastasis klevas (nr. 137 plane) - turi nedidelį kiekį sausų ir/ar besikryžiuojančių šakų. Stiprai sutryptą polajį. Instaliuotą lajos sutvirtinimo sistemą, kurią reikėtų pakeisti. Keisti reikalinga, nes iš nuotraukos ir apžiūrėjus medį natūroje matosi, kad sistema jau įsitempusi, nors medis dar yra be lapų (neturi svorio). Atsiradus lapams kamienų svoris padidėja drąstiškai ir sistema gali išsinerti arba nutrūkti ir neatlikinėti savo paskirties - padėtikamienams judėti kartu, taip paskirstant išorines aplinkos apkrovas (vėjas, sniegas).
