INŽINERINIO STATINIO PROJEKTINIŲ PASIŪLYMŲ RENGIMO UŽDUOTIS

Eil. nr.	Pavadinimas	Reikalavimai
I. Bendra informacija apie projektą		
1.	Projekto pavadinimas (STR 1.04.04:2017 „Statinio projektavimas, projekto ekspertizė“ papunktis 6.8.)	<i>Eigulių gatvės atkarpos tarp Tūkstantmečio g., Geležinio Vilko g. ir Savanorių pr. žiedinės sankryžos rekonstravimo projektiniai pasiūlymai</i>

EISMO SRAUTŲ TYRIMAI

4 Fotofiksacija

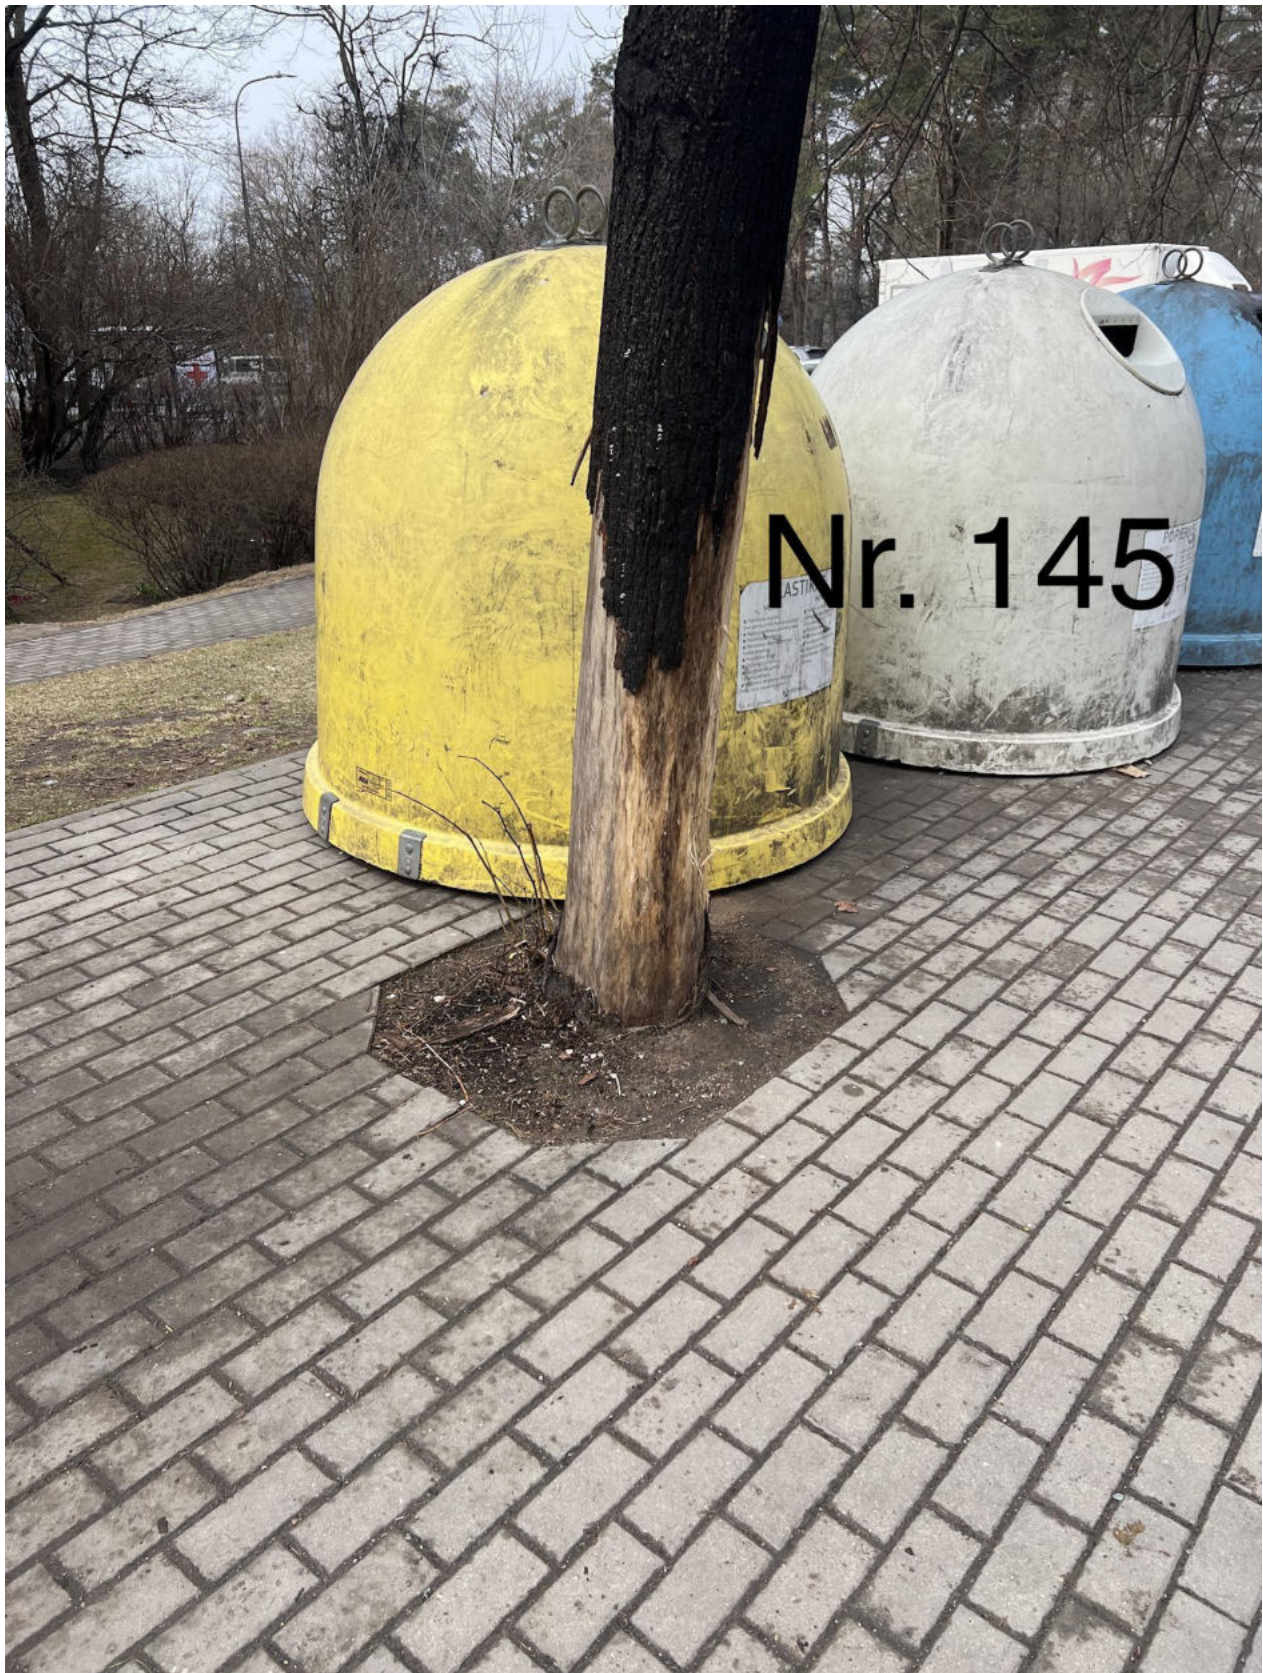
Mažalapė liepa (nr. 145 plane) - apdegusi nuo šalia degusio šiukšlių konteinerio, nebetekusi žievės aplink visą kamieno perimetrą (nebegali perduoti maisto medžiagų lajai). Rekomenduojama šalinti.

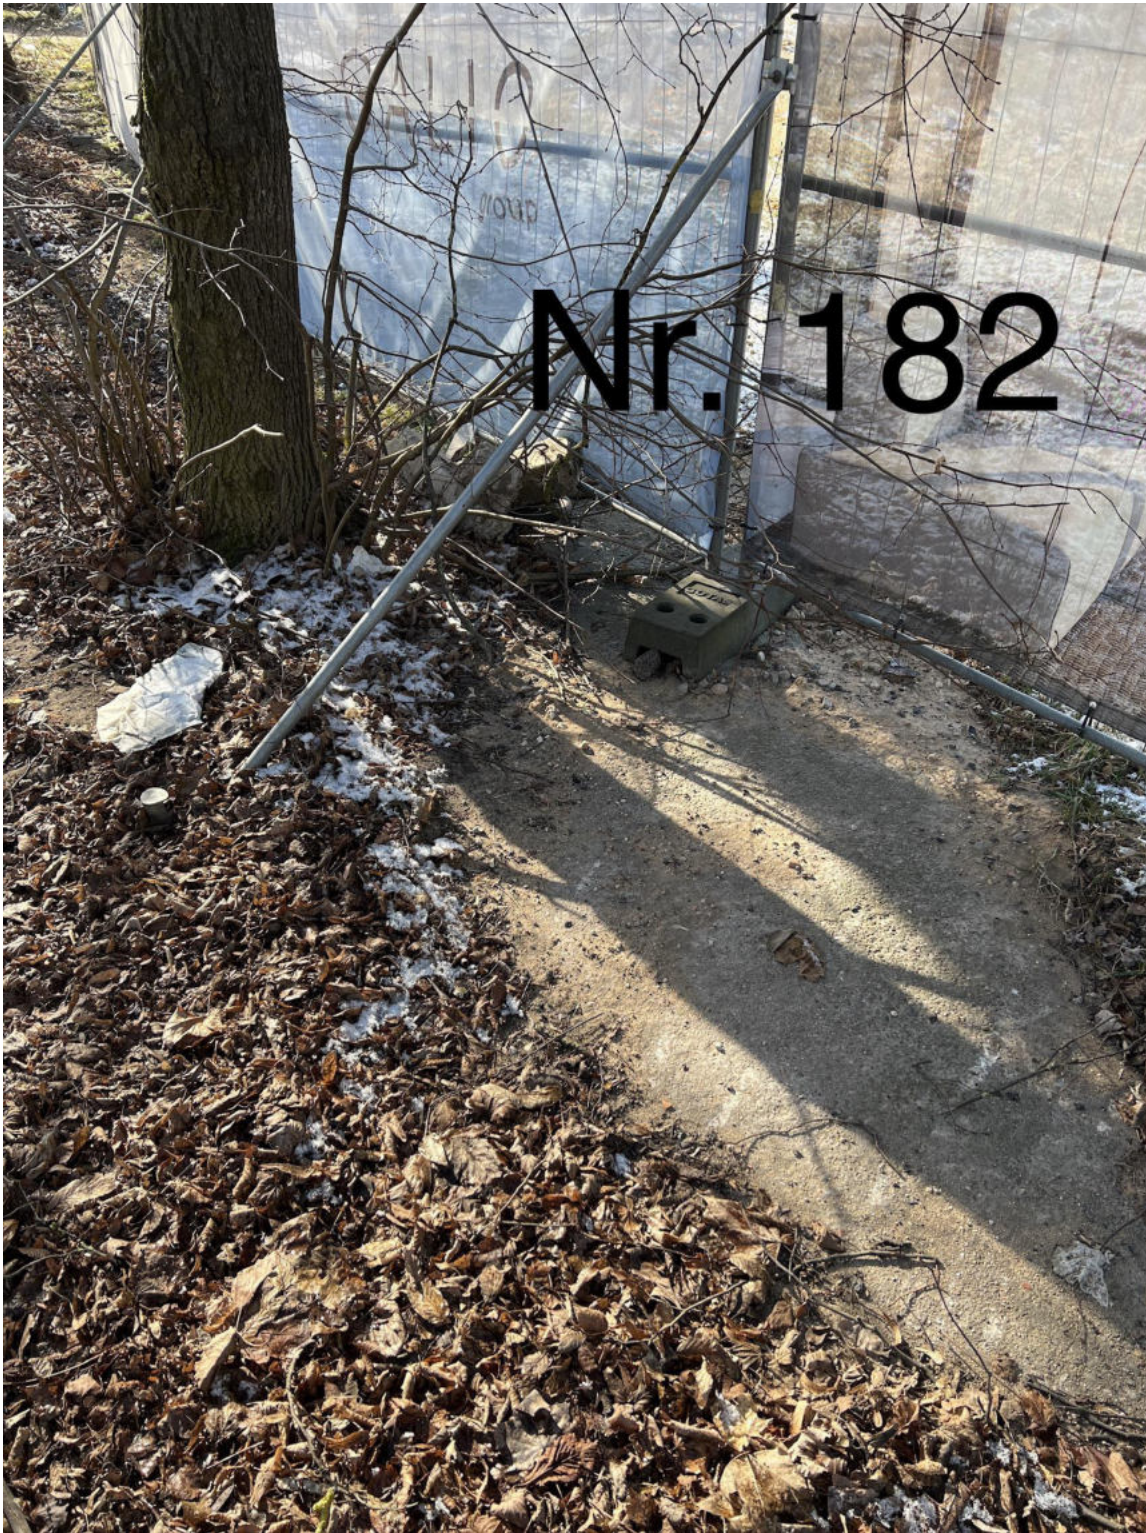
Mažalapė liepa (nr. 182 plane) - nuotraukoje matomas betone plokštėmis uždengtas teorinis šaknų plotas (plokštės senos, galima daryti prielaidą, kad šaknys susiformavusios kita kryptimi). Medis turi nedidelį kiekį sausų ir/ar besikryžiuojančių šakų. Rekomenduojama atlikti lajos priežiūros genėjimą, atkelti kietąsias dangas iš polajo ploto. Polajį supurenti ir atlikti dirvos gerinimo darbus.

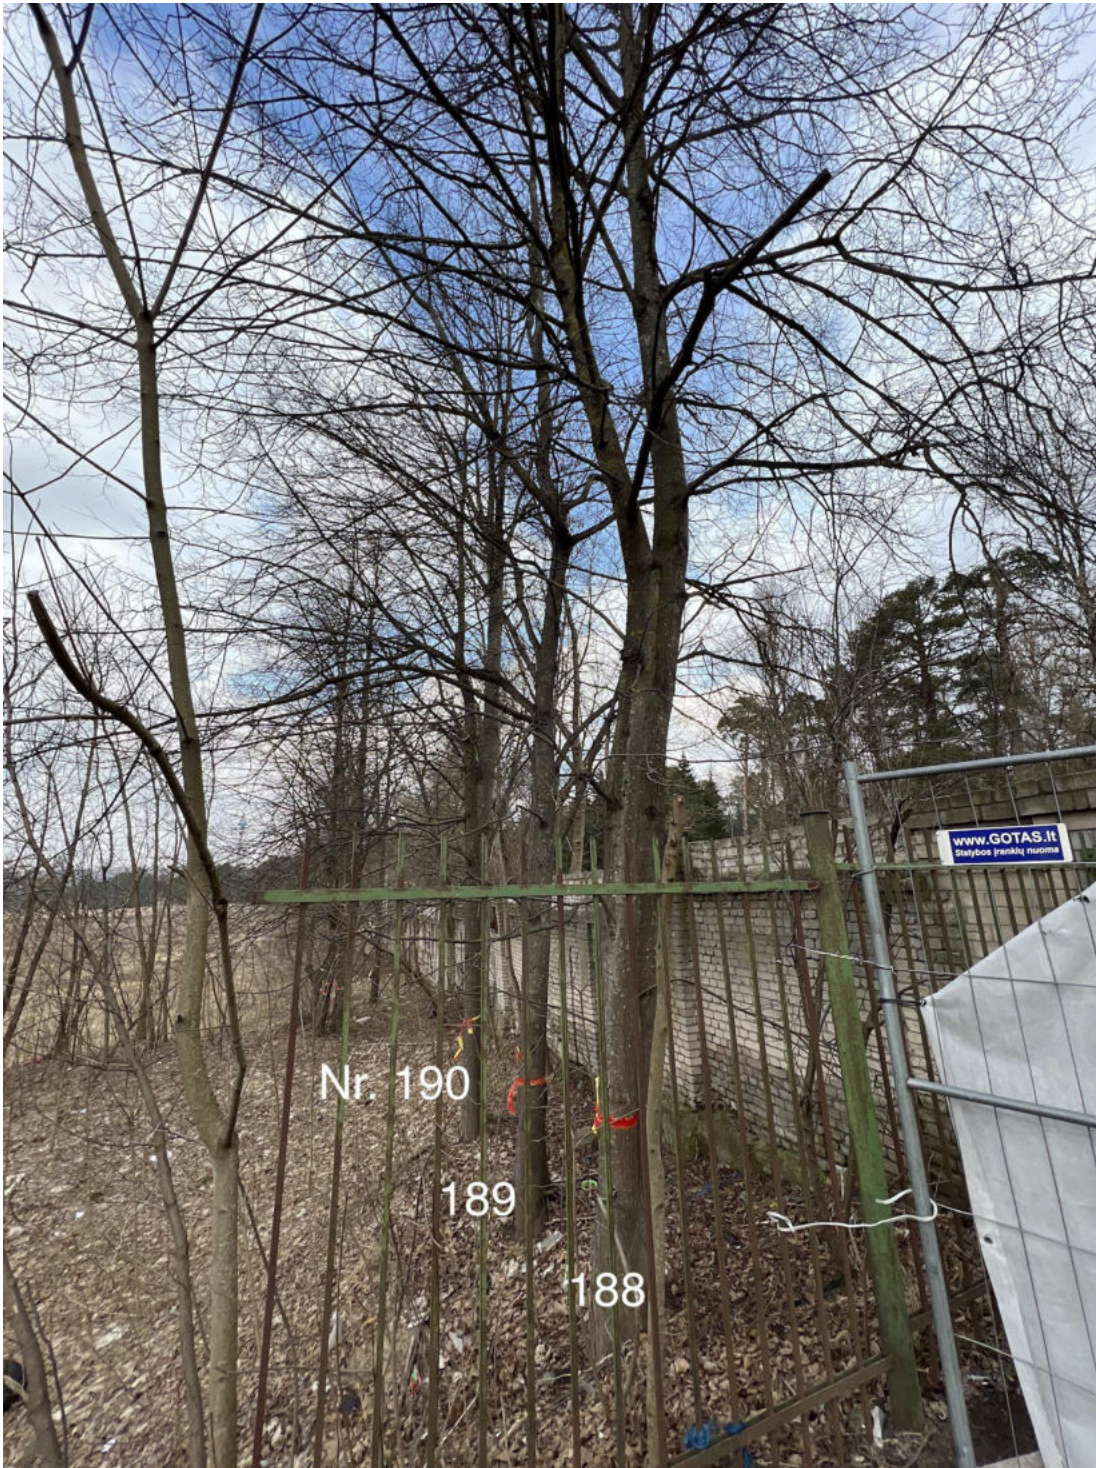
Mažalapės liepos (nr. 188, 189 ir 190 plane) - polajis susimaišęs su lapais ir šiukšlėmis. Auga arti senos teritoriją juosiančios tvoros baltų plytų mūro tvoros. Turi nedidelį kiekį sausų ir/ar besikryžiuojančių šakų.

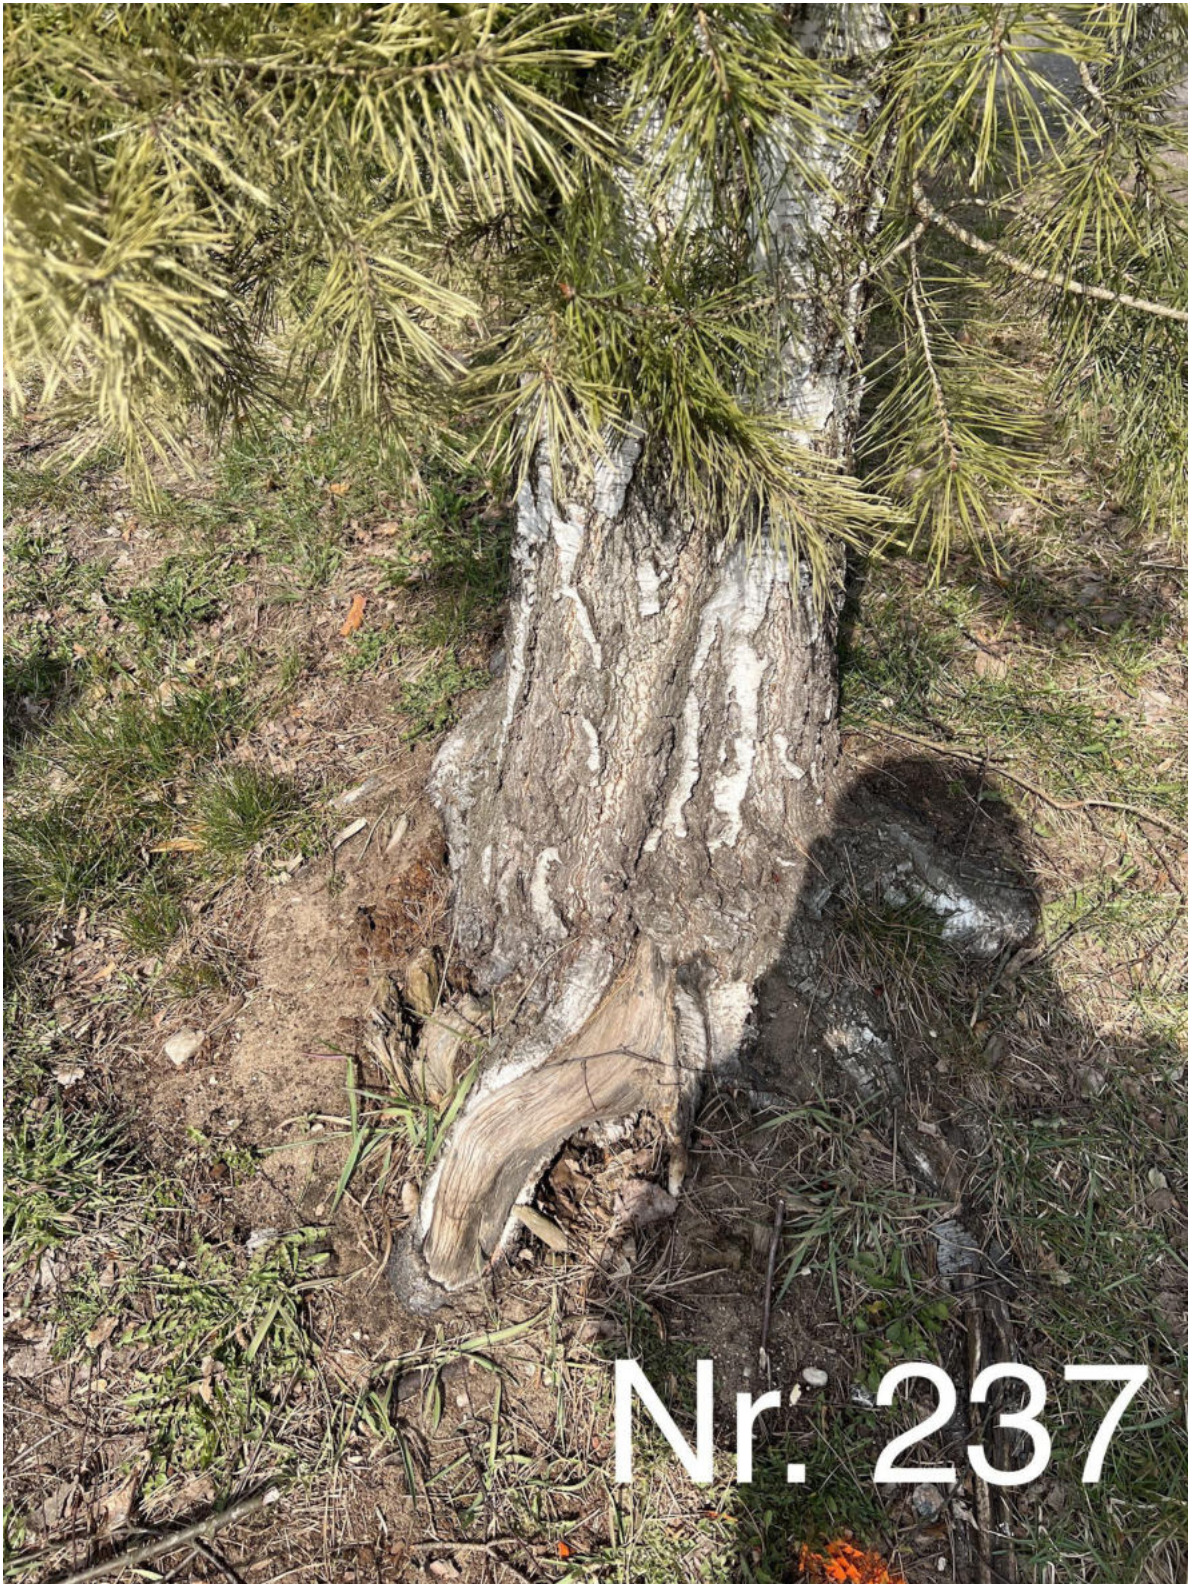
Karpotasis beržas (nr. 237 plane) - turi stipriai sutryptą polajį ir šalia jo auganti paprastoji pušis (savaiminukas) trinasi į jo kamieną.

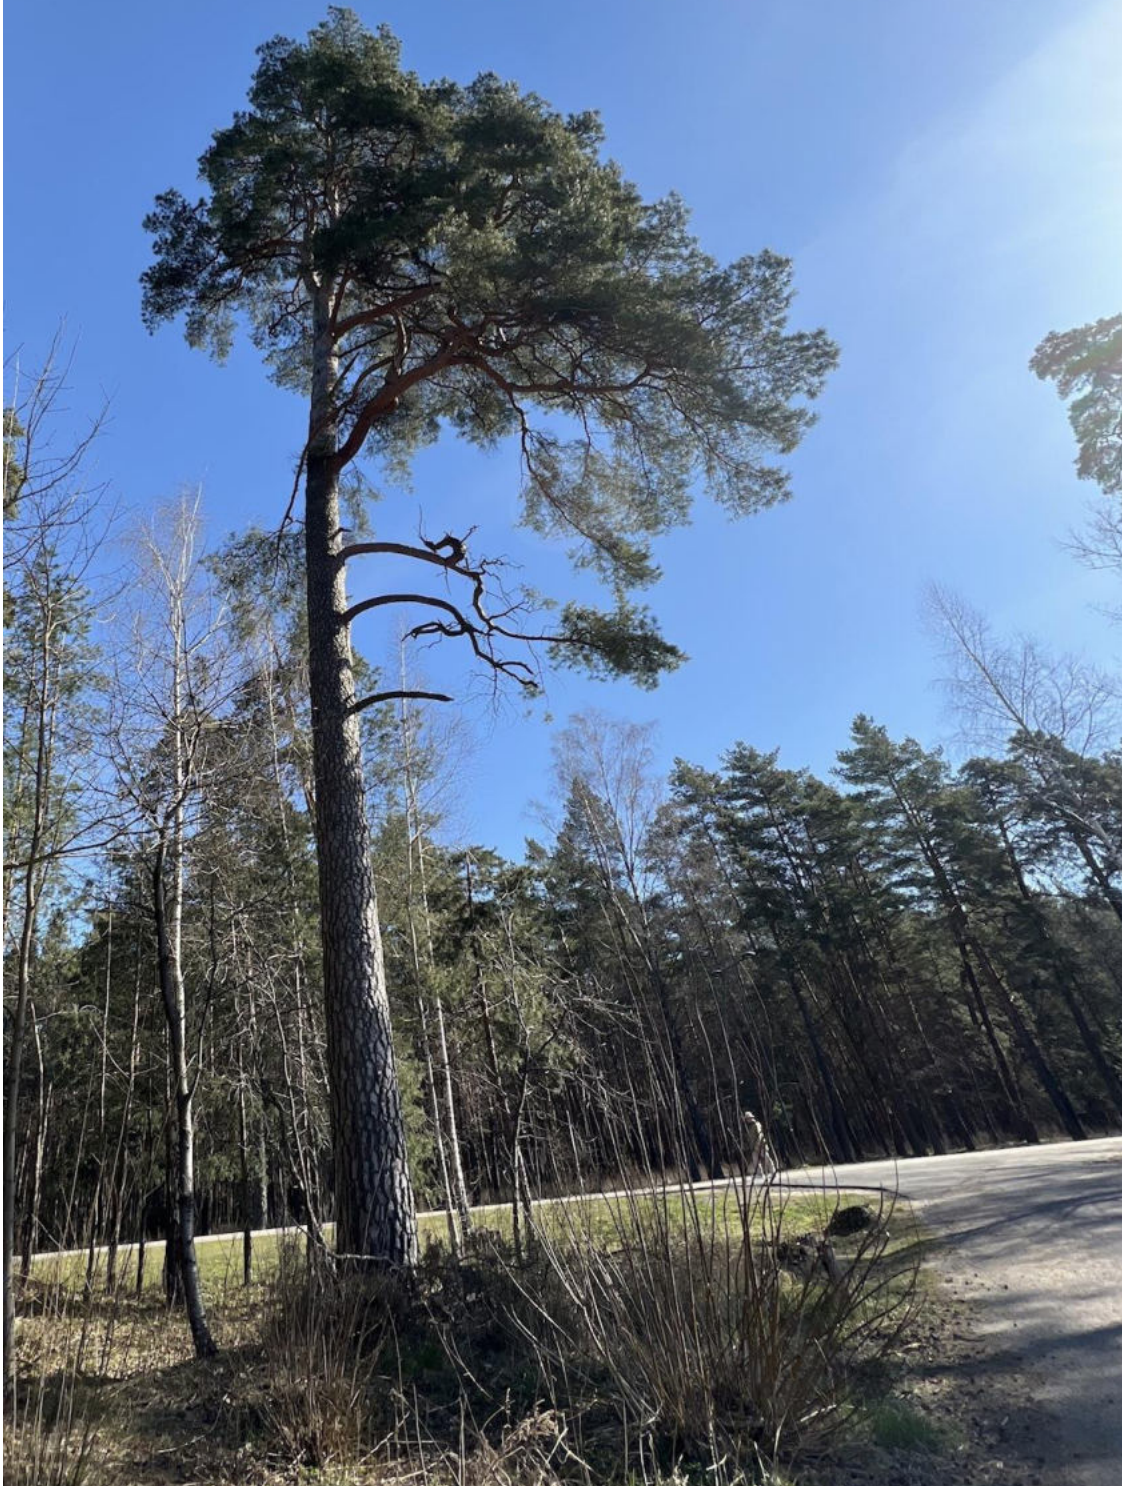
Paprastoji pušis (nr. 247 plane) - storiausio kamieno pušis visoje aptariamoje teritorijoje. Turi vidutinį kiekį sausų šakų. Rekomenduojama atlikti lajos priežiūros genėjimą ir polajo valymą.

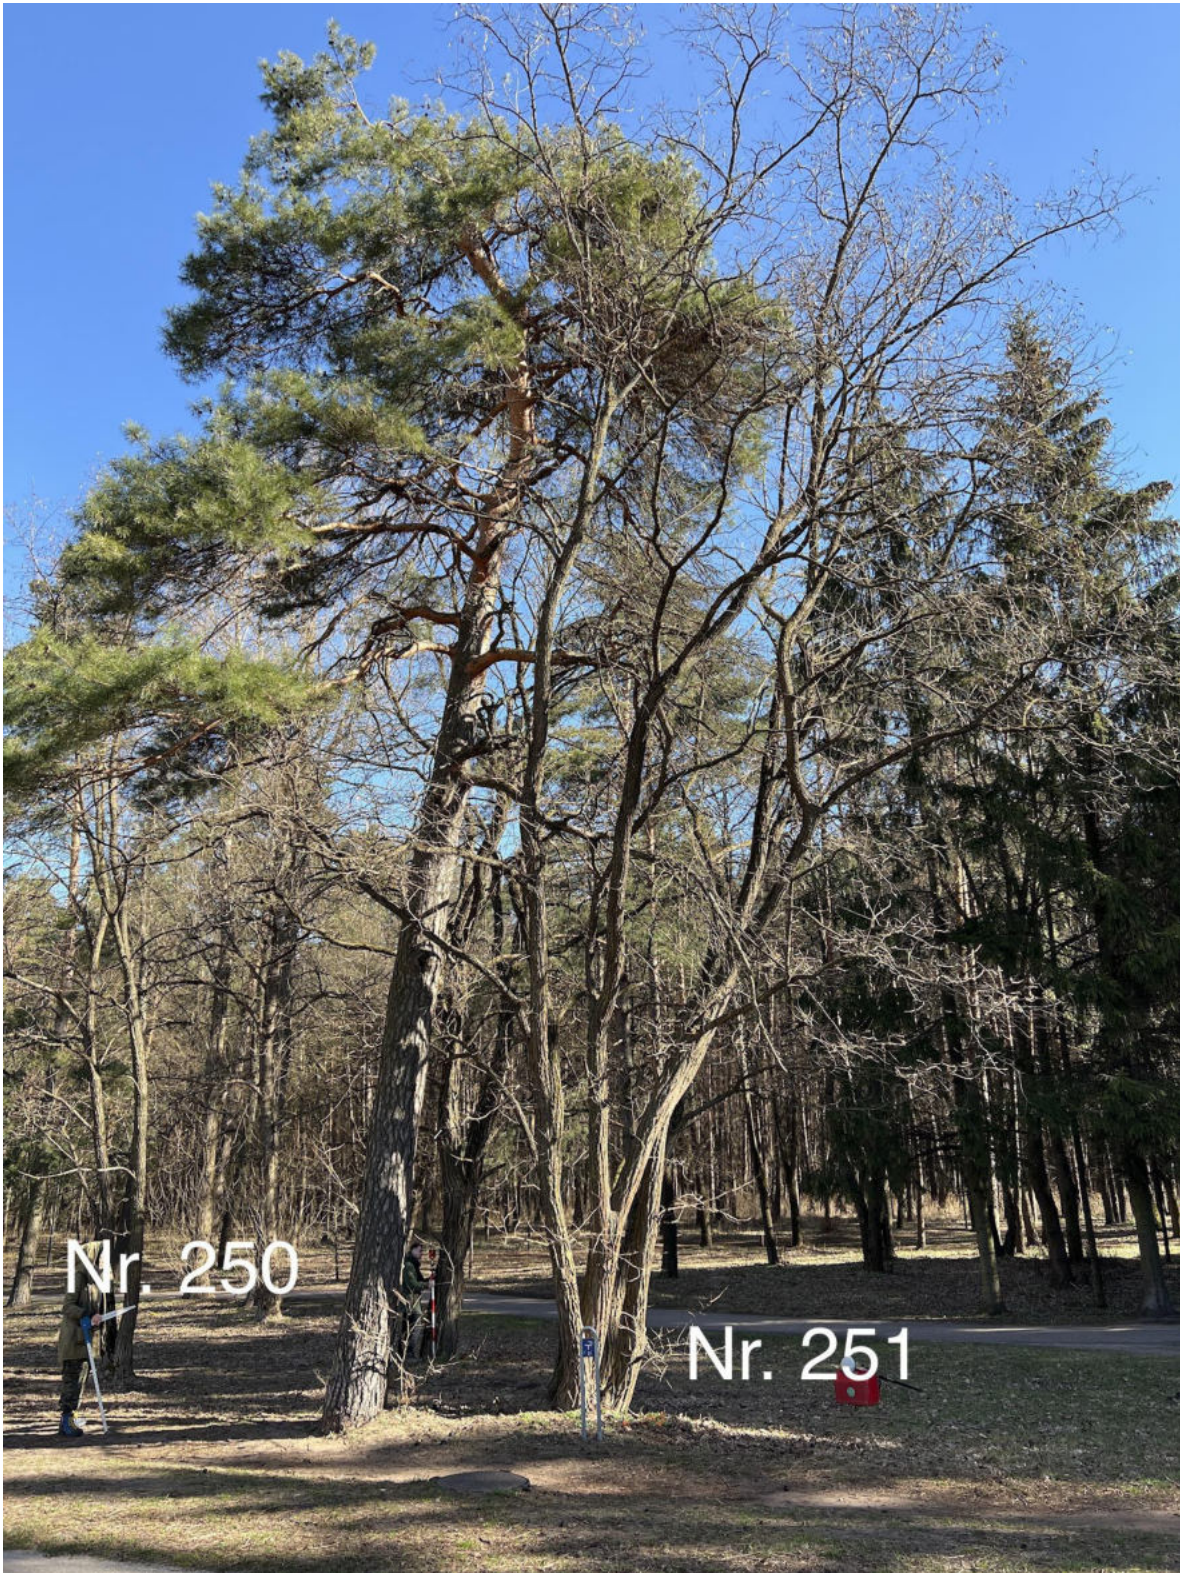
Paprastoji pušis (nr. 250 plane) ir Baltažiedė robinija (nr. 251 plane) - abudu medžiai turi nedidelį kiekį sausų ir/ar besikryžiuojančių šakų. Dėl siaurės rytų ir pietvakarių pusėje esančių takelių polajis stipriai sutryptas. Rekomenduojama atlikti lajos priežiūros genėjimą, polajo supurenimą ir dirvos gerinimo procedūras.

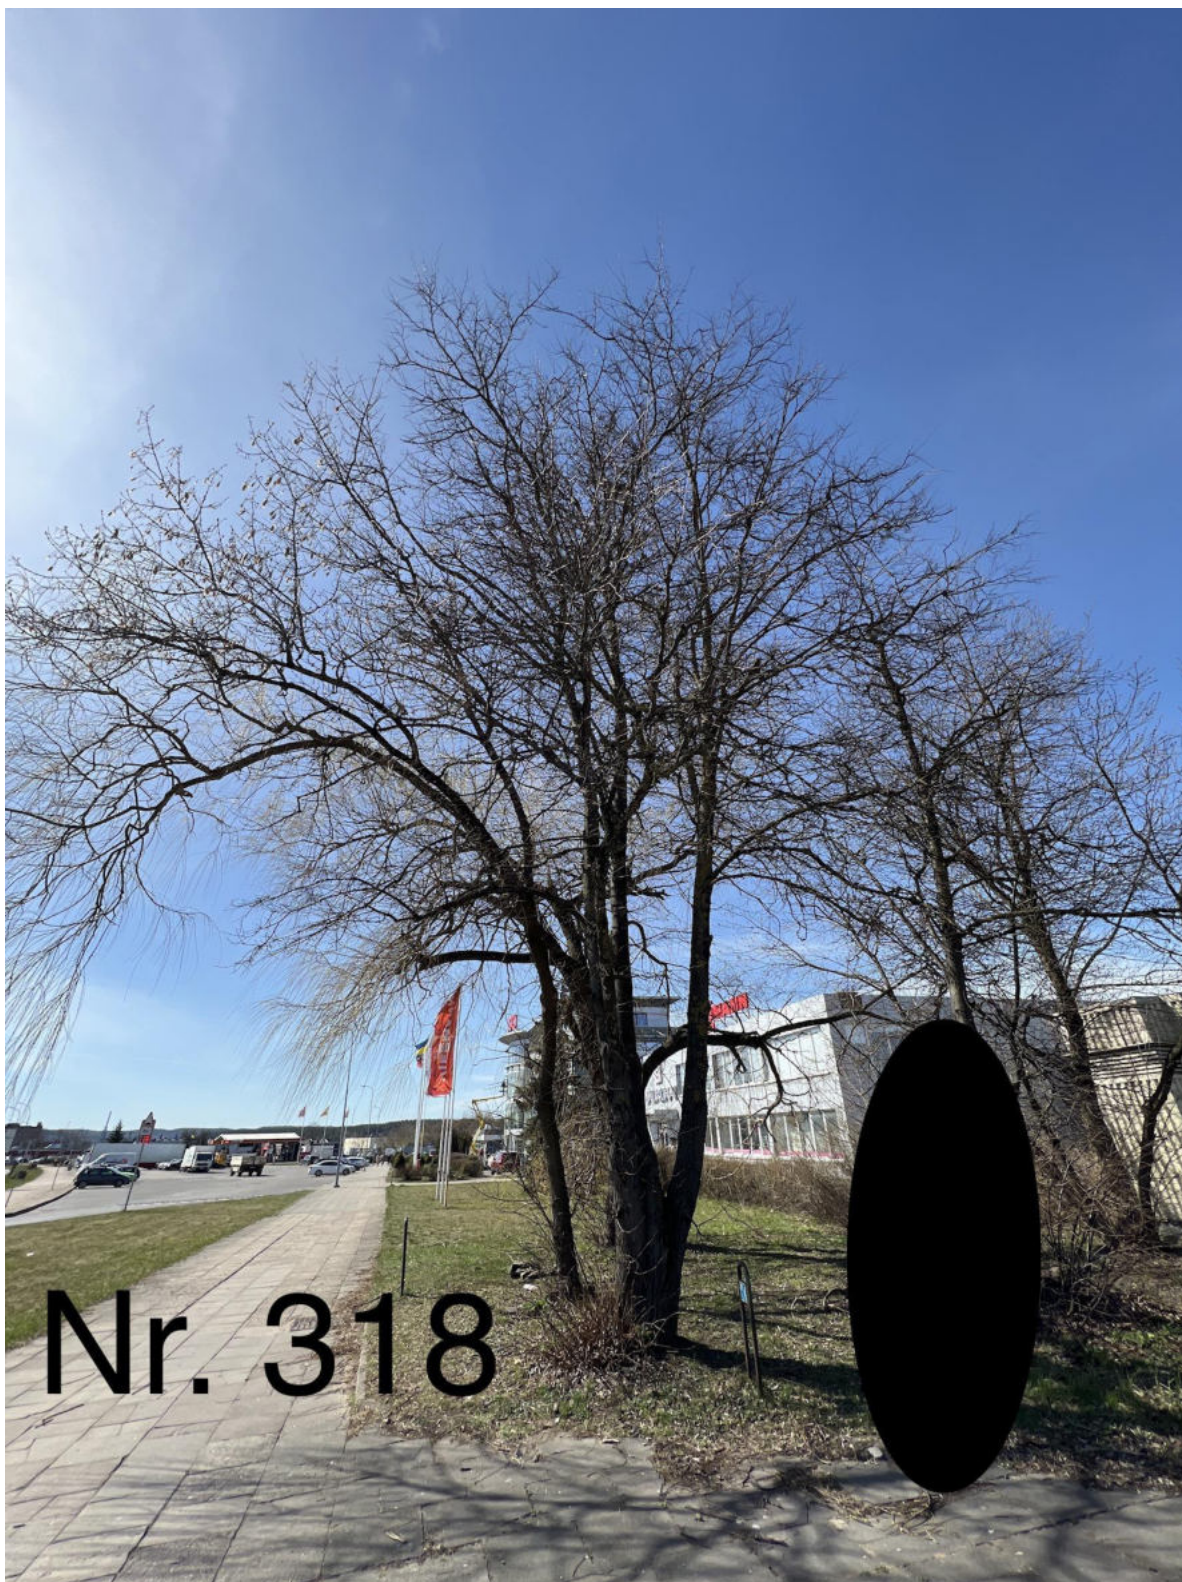
Didžialapė liepa (nr. 318 plane) - trikamenė. Turi vidutinį kiekį sausų ir/ar besikryžiuojančių šakų. Šiaurinėje ir pietinėje pusėje, teorinis šaknų apsaugos plotas patenka po betoninėmis šaligatvio plytelėmis. Dėl šaligatvio senumo galima daryti prielaidą, kad šaknys susiformavusios kitomis kryptimis.

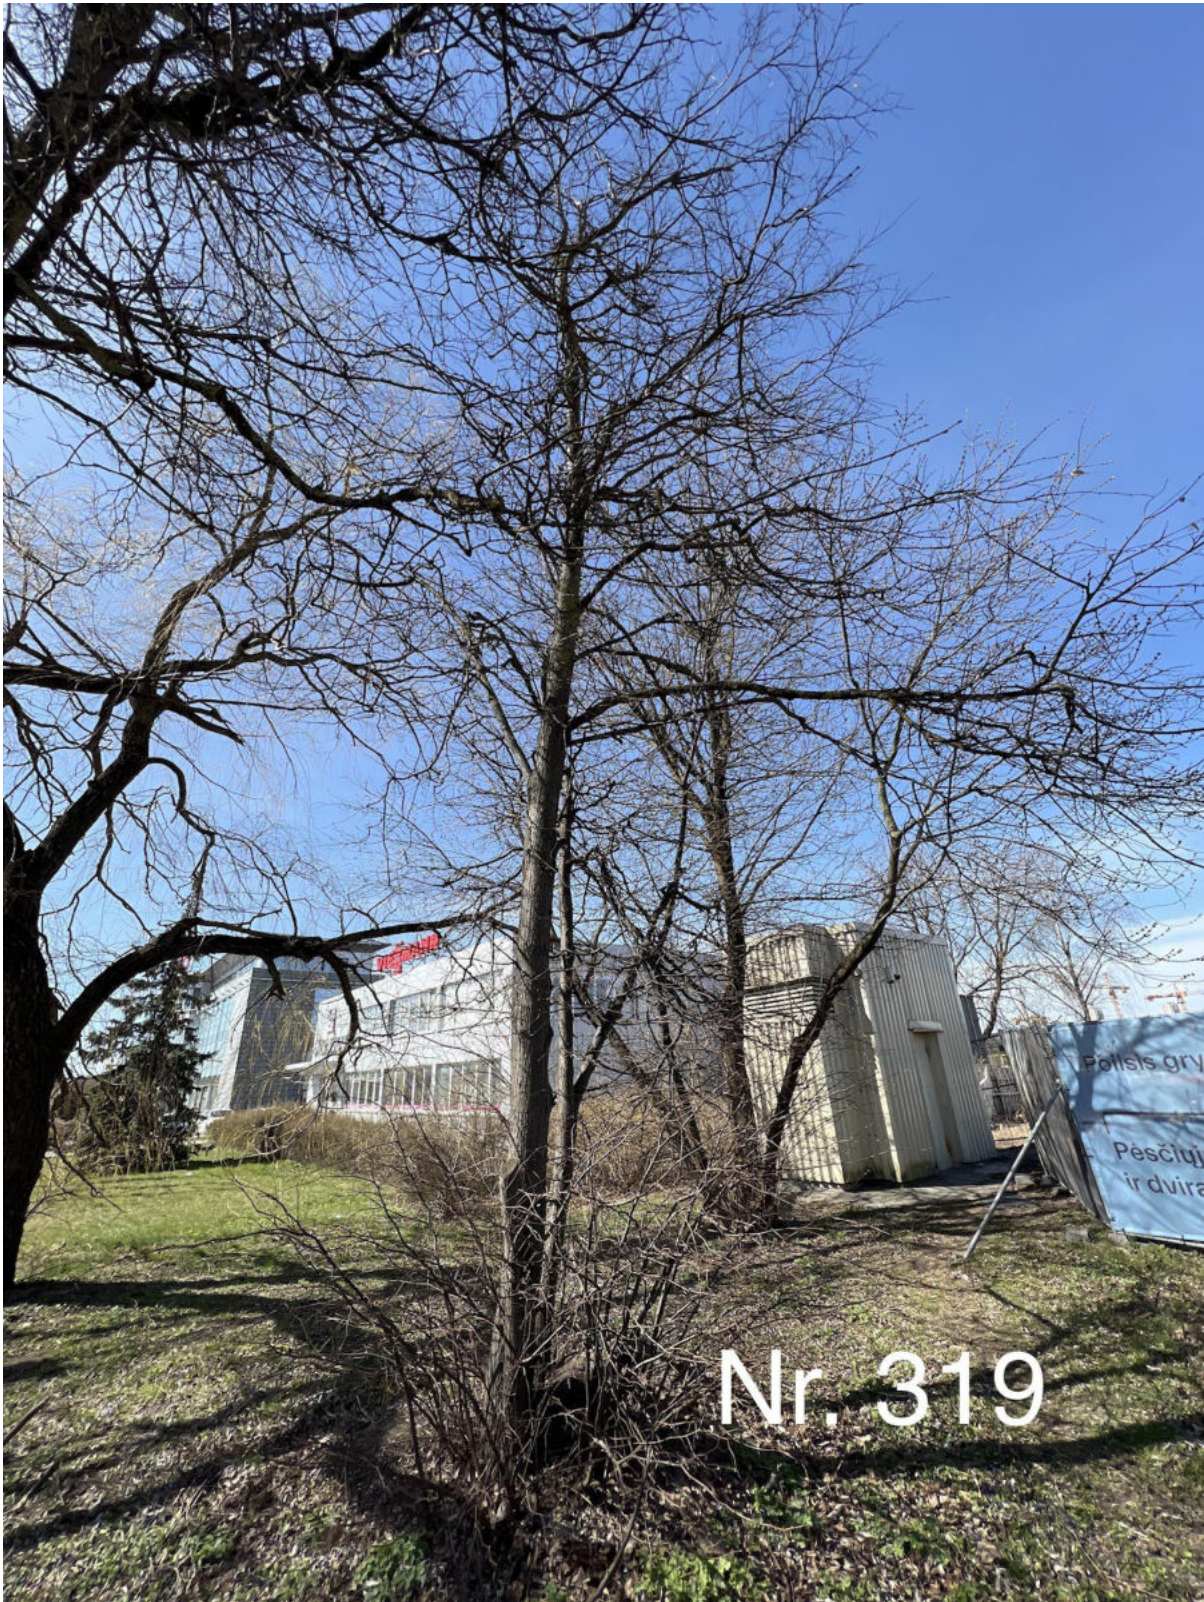
Didžialapė liepa (nr. 319 plane) - turi vidutinį kiekį sausų ir/ar besikryžiuojančių šakų. Šiaurės pietų pusėje, teorinis šaknų apsaugos plotas patenka po betoninėmis šaligatvio plytelėmis. Dėl šaligatvio senumo galima daryti prielaidą, kad šaknys susiformavusios kitomis kryptimis. Rekomenduojama atlikti lajos priežiūros genėjimą, polajo supurenimą ir dirvos gerinimo procedūras. Esant galimybei, atkelti bent dalį kietųjų dangų nuo polajo ploto.

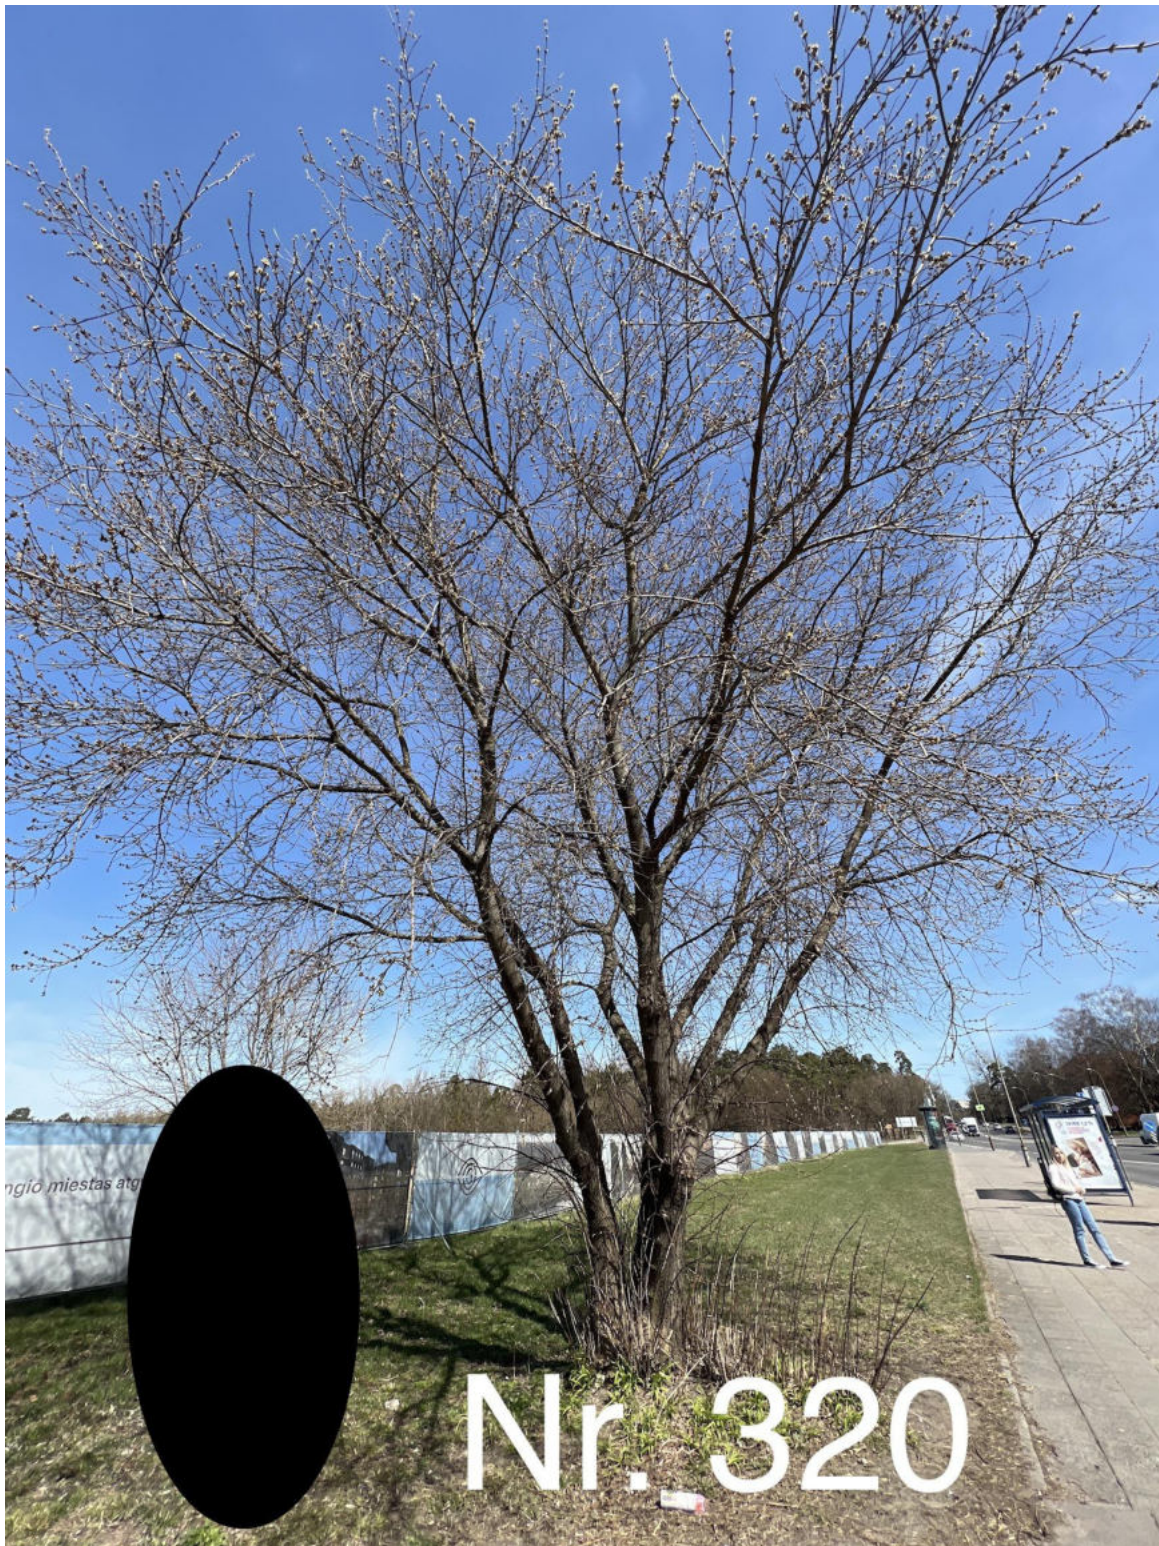
Uosialapis klevas (nr. 320 plane) - turi vidutinį kiekį sausų ir/ar besikryžiuojančių šakų. Pietryčių pusėje, teorinis šaknų apsaugos plotas patenka po betoninėmis šaligatvio plytelėmis. Dėl šaligatvio senumo galima daryti prielaidą, kad šaknys susiformavusios kitomis kryptimis. Rekomenduojama atlikti lajos priežiūros genėjimą, polajo supurenimą ir dirvos gerinimo procedūras. Esant galimybei, atkelti bent dalį kietųjų dangų nuo polajo ploto.

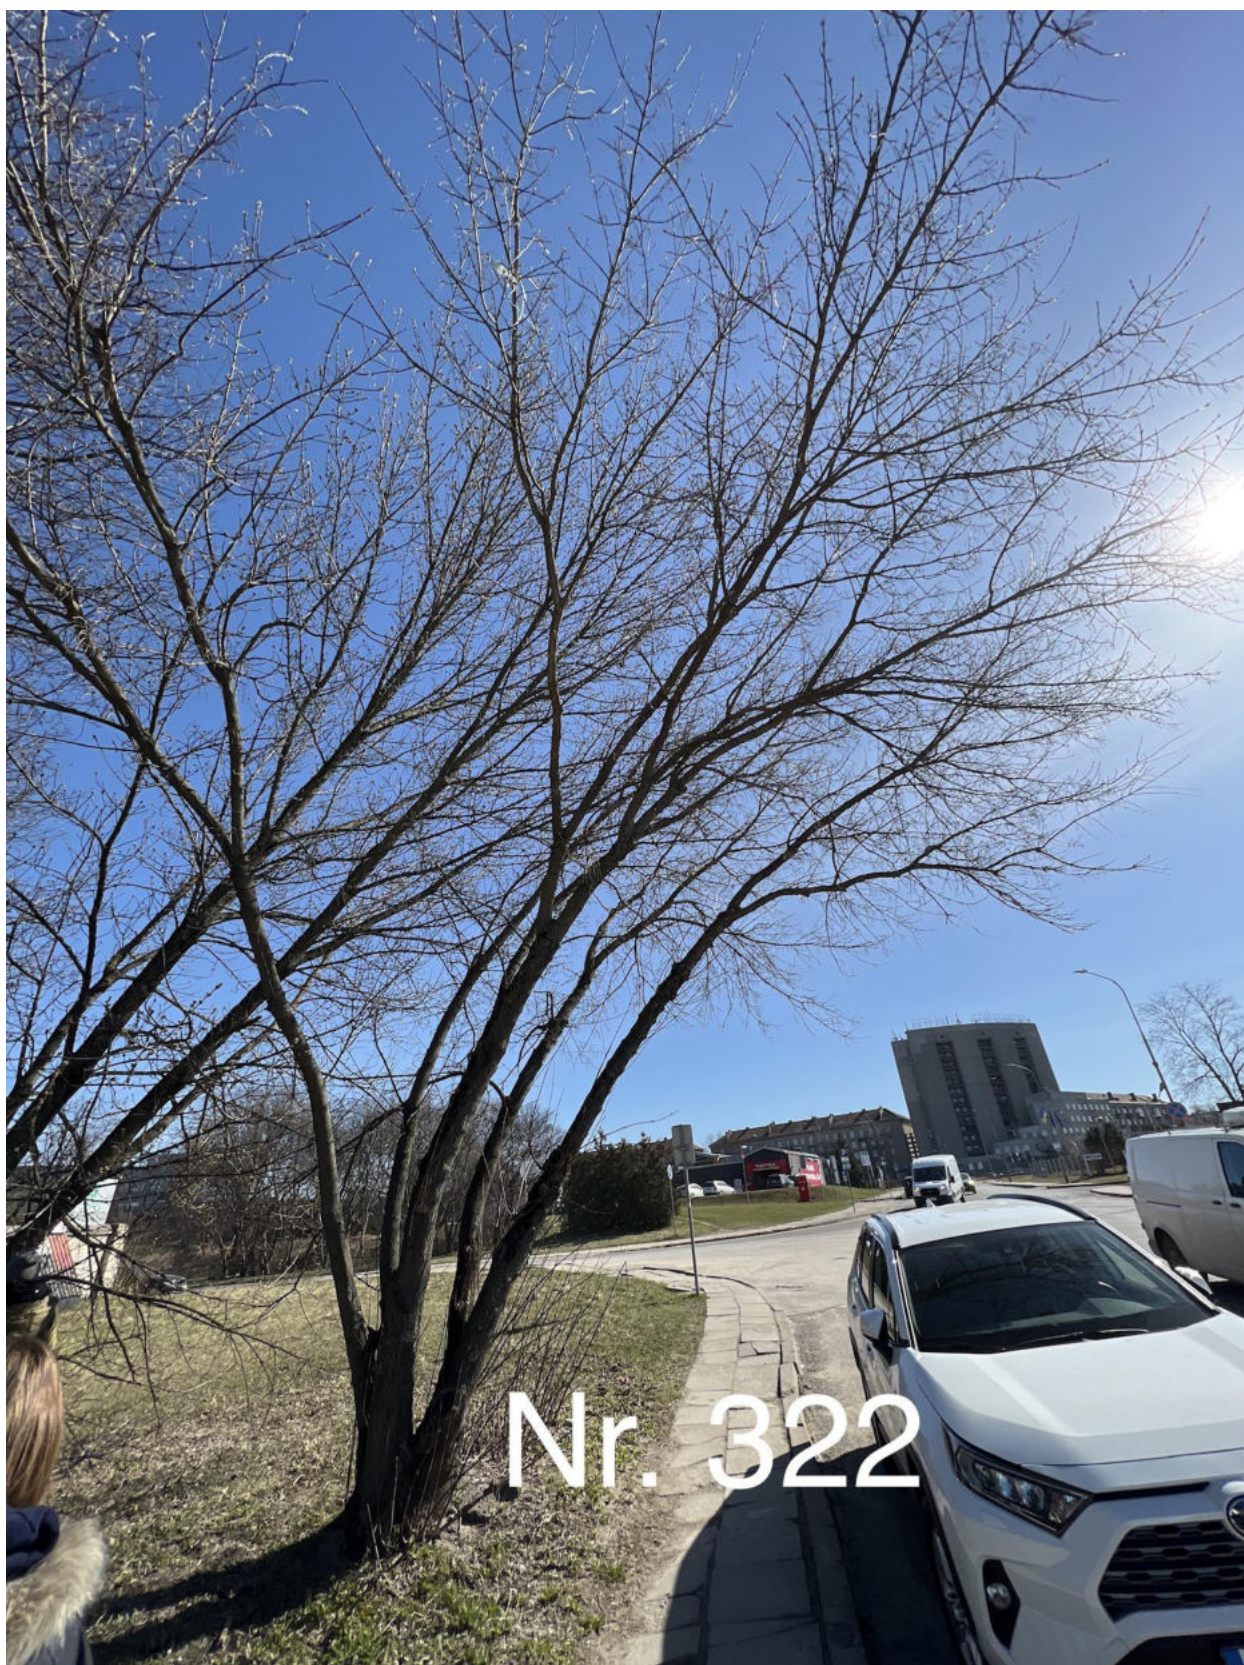
Uosialapis klevas (nr. 322 plane) - turi nedidelį kiekį sausų ir/ar besikryžiuojančių šakų. Didesnioji lajos dalis susiformavusi pietryčių pusėje. Turi stipriai sutriptą polajį. Rekomenduojama atlikti lajos priežiūros genėjimą ir pietryčių pusės lajos redukcinį genėjimą iki 20 proc. Atlikti polajo supurenimą ir dirvos gerinimo procedūras.

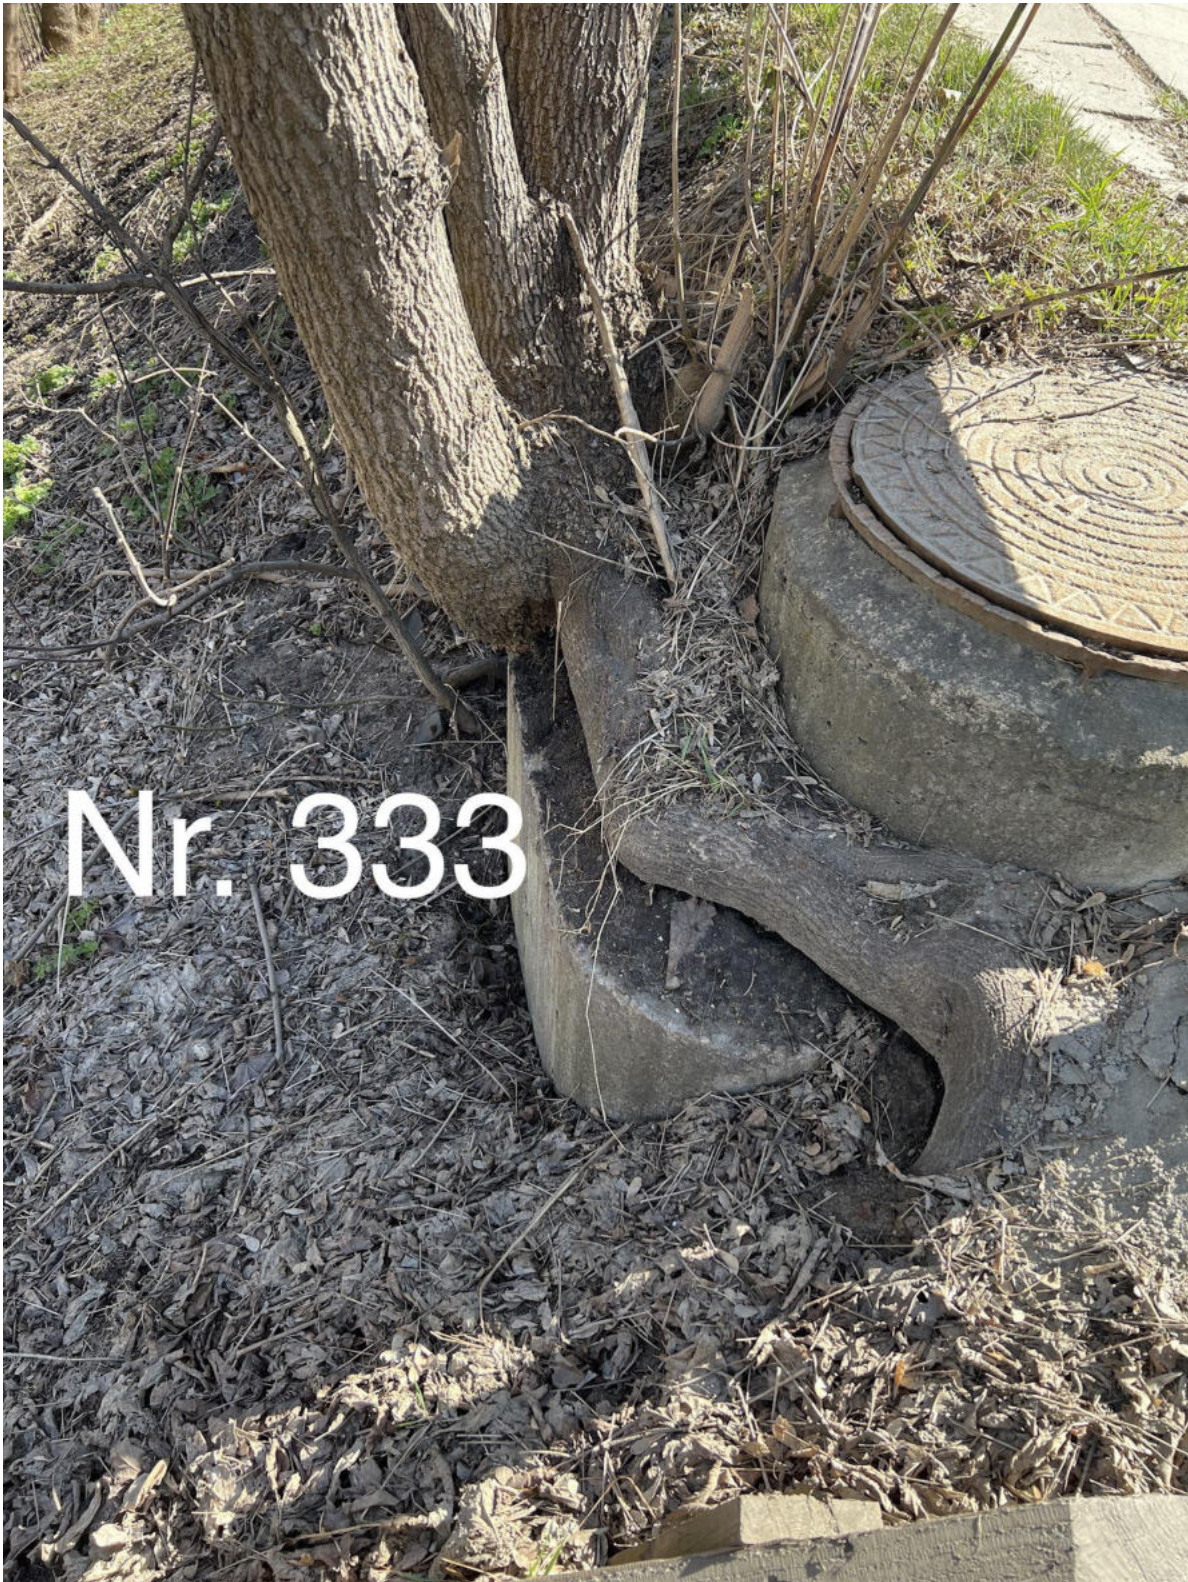
Uosialapis klevas (nr. 333 plane) - auga ant komunikacijų šulinio, šaknys apraizgiusios šulinį. Pietvakarių pusėje šaknų išviso nesimato, nes pagrindinis kamienas praktiškai auga ant šulinio šachtos. Sunku nustatyti tokio medžio pavojingumą ir virtimo galimybę, kuomet šaknų kaklelis yra virš betoninio darinio. Dėl šių priežasčių siūloma šalinti.

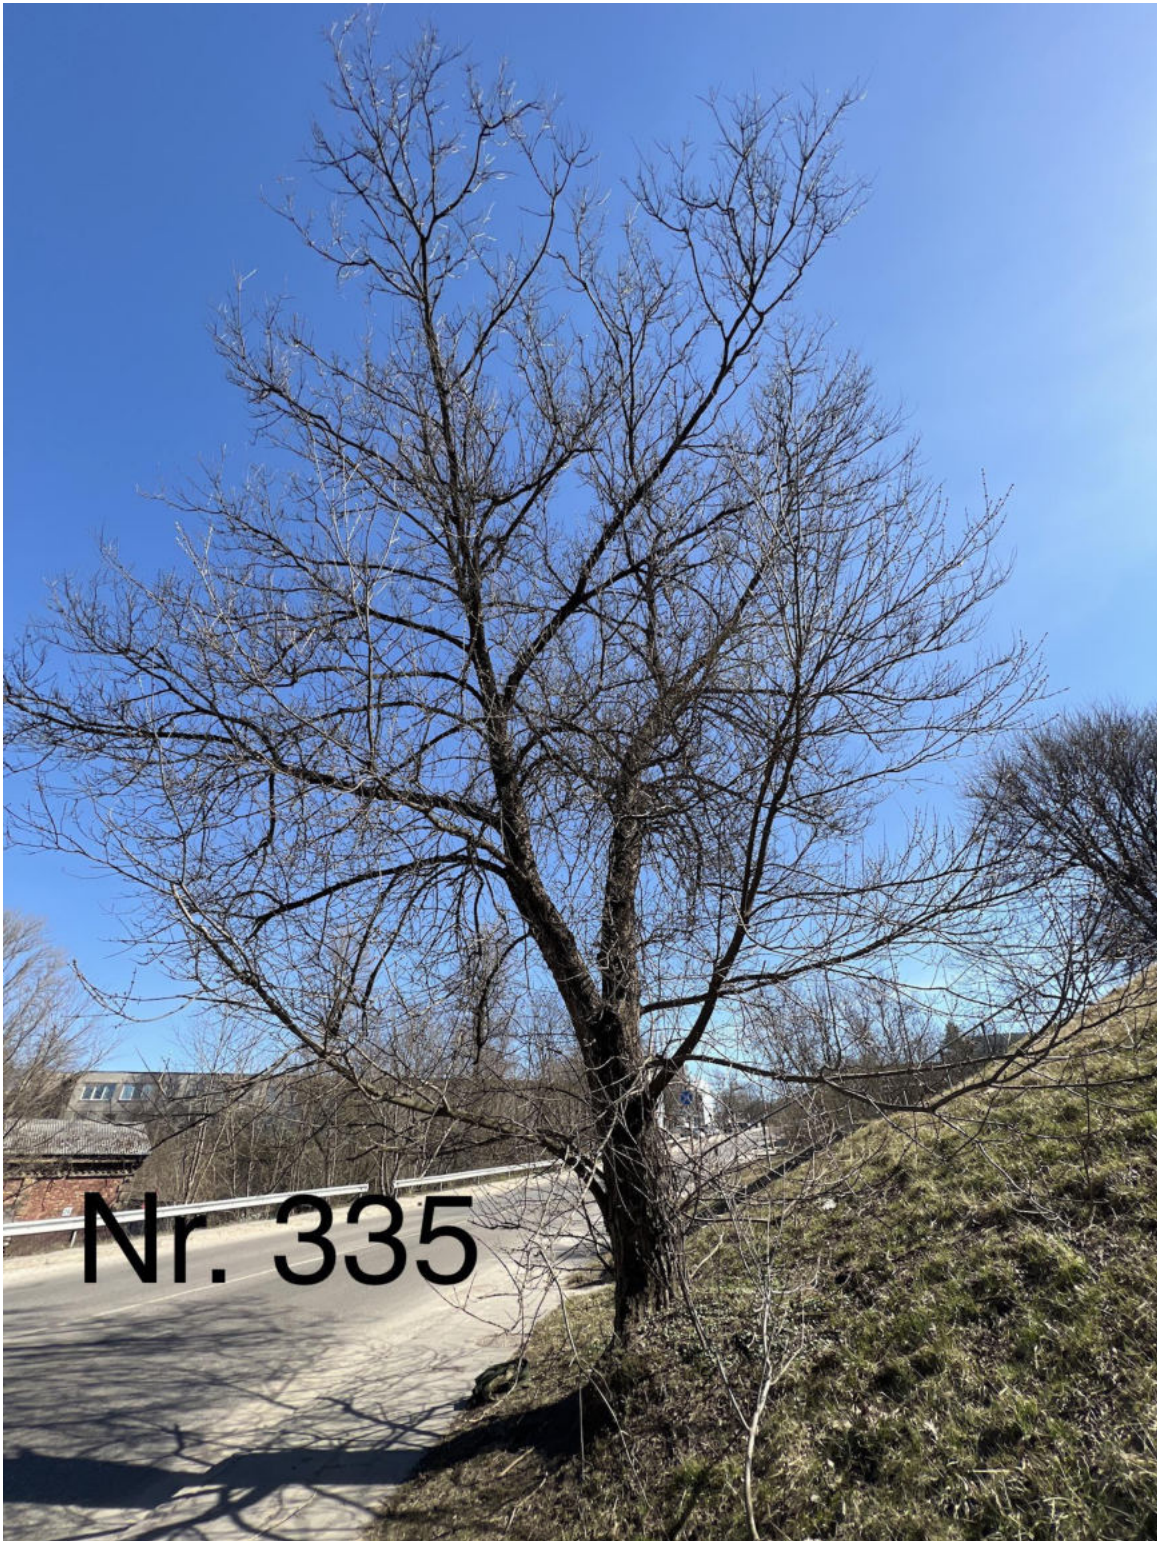
Uosialapis klevas (nr. 335 plane) - turi vidutinį kiekį sausų ir/ar besikryžiuojančių šakų. Šiaurės vakarų pusės laja auga virš kelio ir šakos toje pusėje yra aplaužytos aukštų sunkiasvorių transporto priemonių. Teorinis šaknų apsaugos plotas toje pačioje šiaurės vakarų pusėje yra sutryptas ir dalis jo yra po betoninėmis šaligatvio plytelėmis.
