INŽINERINIO STATINIO PROJEKTINIŲ PASIŪLYMŲ RENGIMO UŽDUOTIS

Eil. nr.	Pavadinimas	Reikalavimai
I. Bendra informacija apie projektą		
1.	Projekto pavadinimas (STR 1.04.04:2017 „Statinio projektavimas, projekto ekspertizė“ papunktis 6.8.)	<i>Eigulių gatvės atkarpos tarp Tūkstantmečio g., Geležinio Vilko g. ir Savanorių pr. žiedinės sankryžos rekonstravimo projektiniai pasiūlymai</i>

EISMO SRAUTŲ TYRIMAI

4 Fotofiksacija

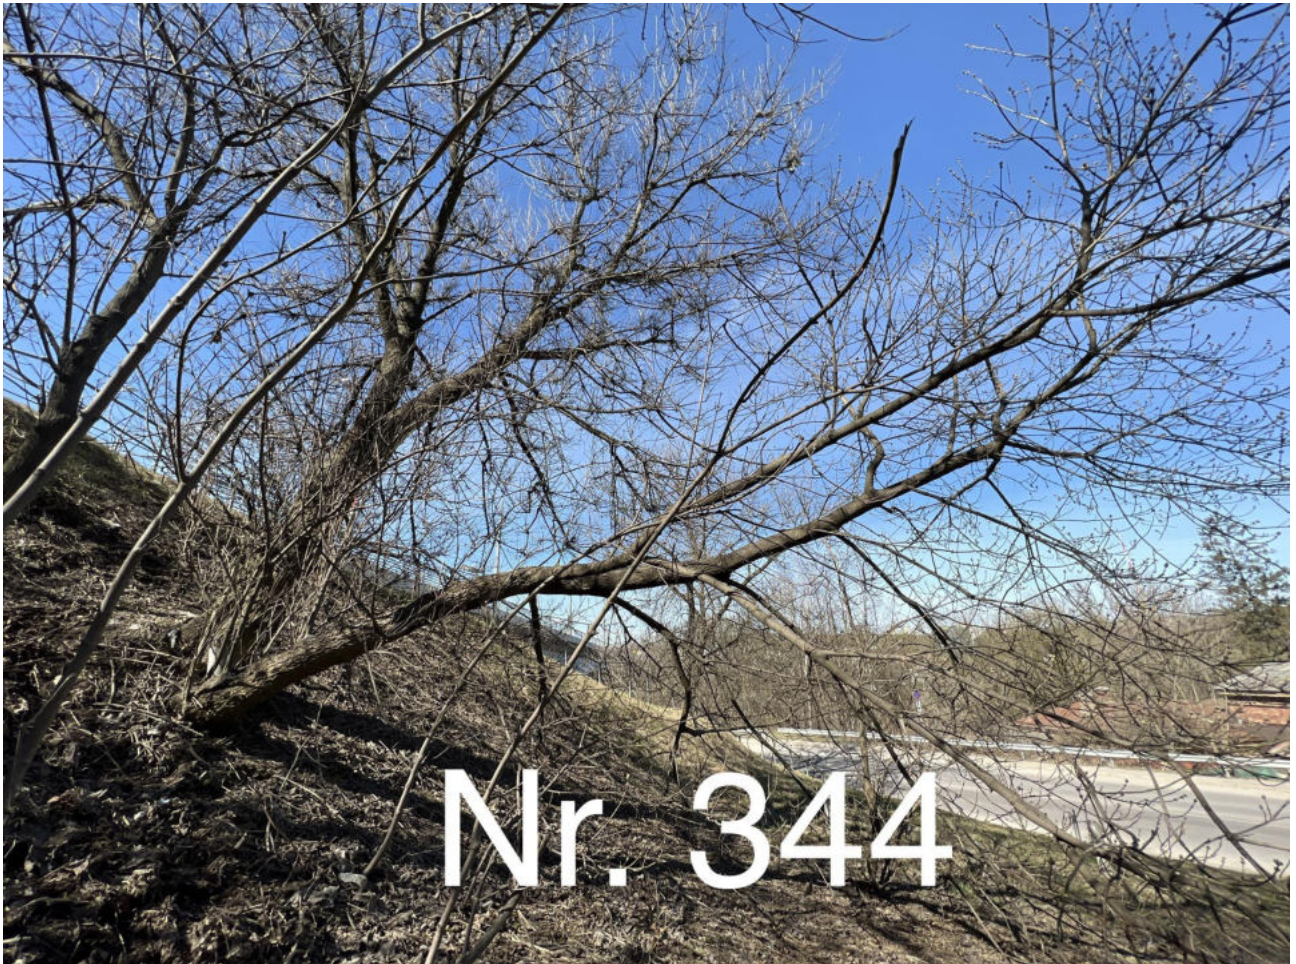
Uosialapis klevas (nr. 344 plane) - turi kone horizontalų pasvirimą šiaurės kryptimi. Neturi perspektyvos ir bet kada gali lūžti. Dėl šių priežasčių siūloma šalinti.

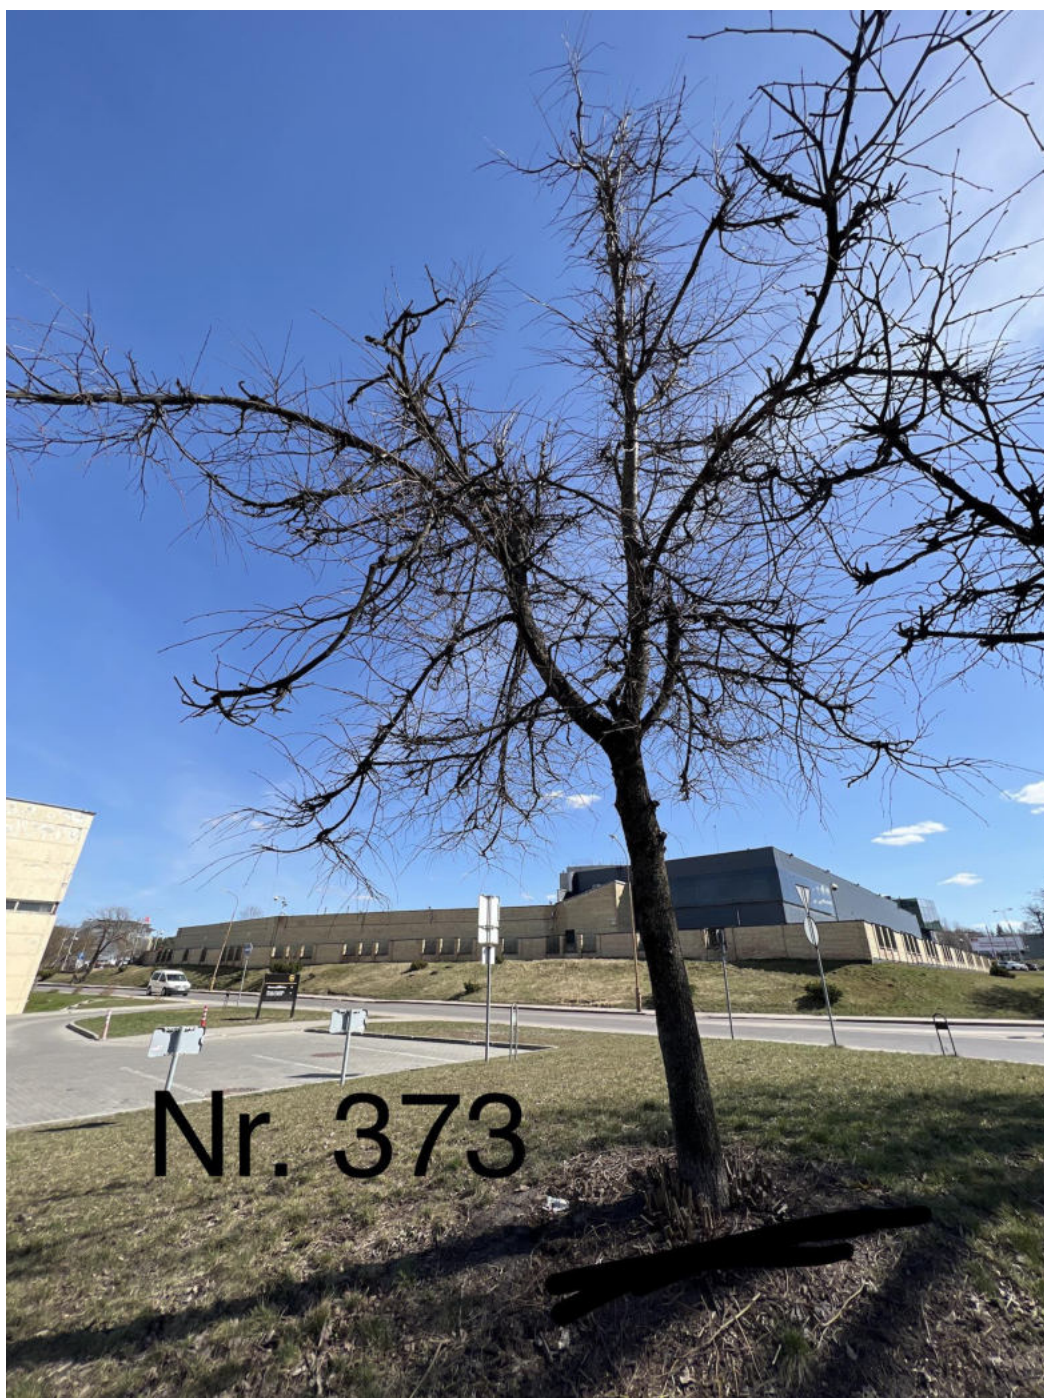
Mažalapė liepa (nr. 373 plane) - turi nedidelį kiekį sausų šakų. Pradėjusi džiūti viršūnės ir šakų galiukai, tai parodo, kad dirvoje trūksta maisto medžiagų ir oro dėl stipriai sutrypto polajo (galimai buvo vykdyti grunto kasimo darbai, nes ši liepa yra ant nedidelės kalvelės lyginant su visais kita šalimais esančiais medžiais).
Rekomenduojama atlikti lajos priežiūros genėjimą, polajo supurenimą ir dirvos gerinimo procedūras.

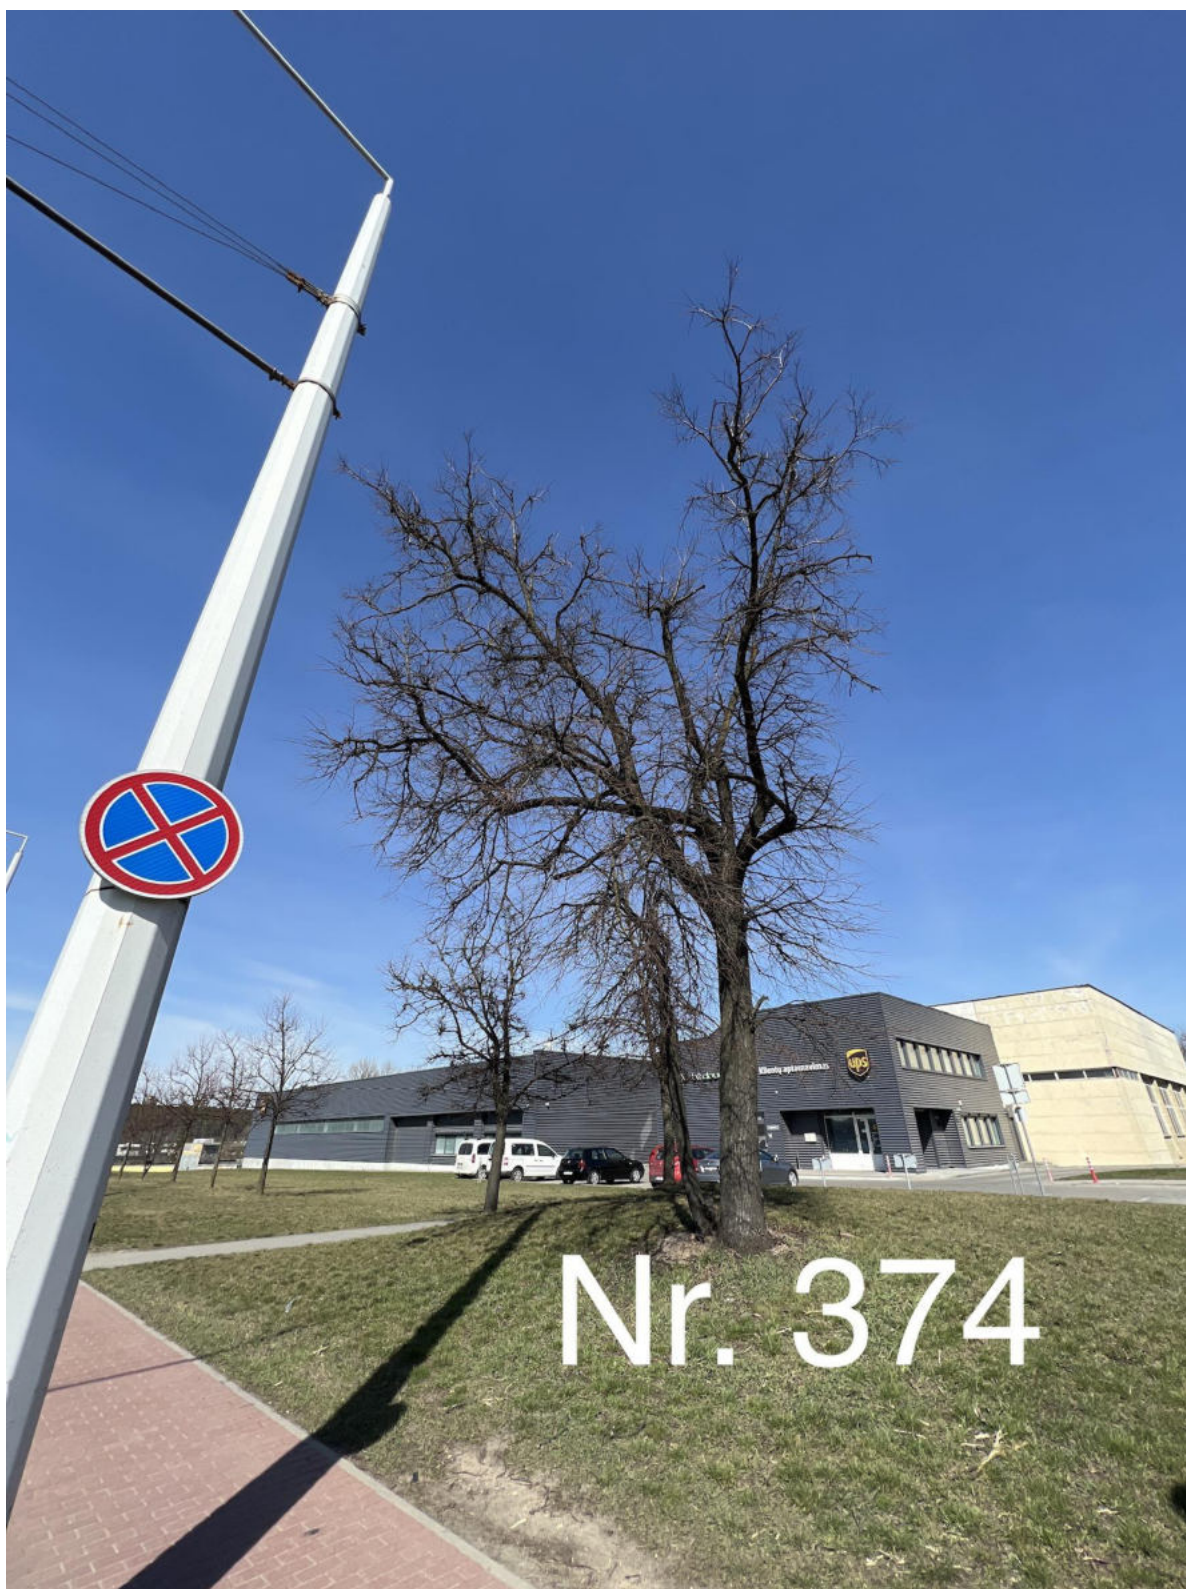
Mažalapė liepa (nr. 374 plane) - turi nedidelį kiekį sausų šakų. Pradėjusi džiūti viršūnės ir šakų galiukai, tai parodo, kad dirvoje trūksta maisto medžiagų ir oro dėl stipriai sutrypto polajo (galimai buvo vykdyti grunto kasimo darbai, nes ši liepa yra ant nedidelės kalvelės lyginant su visais kita šalimais esančiais medžiais).
Rekomenduojama atlikti lajos priežiūros genėjimą, polajo supurenimą ir dirvos gerinimo procedūras.

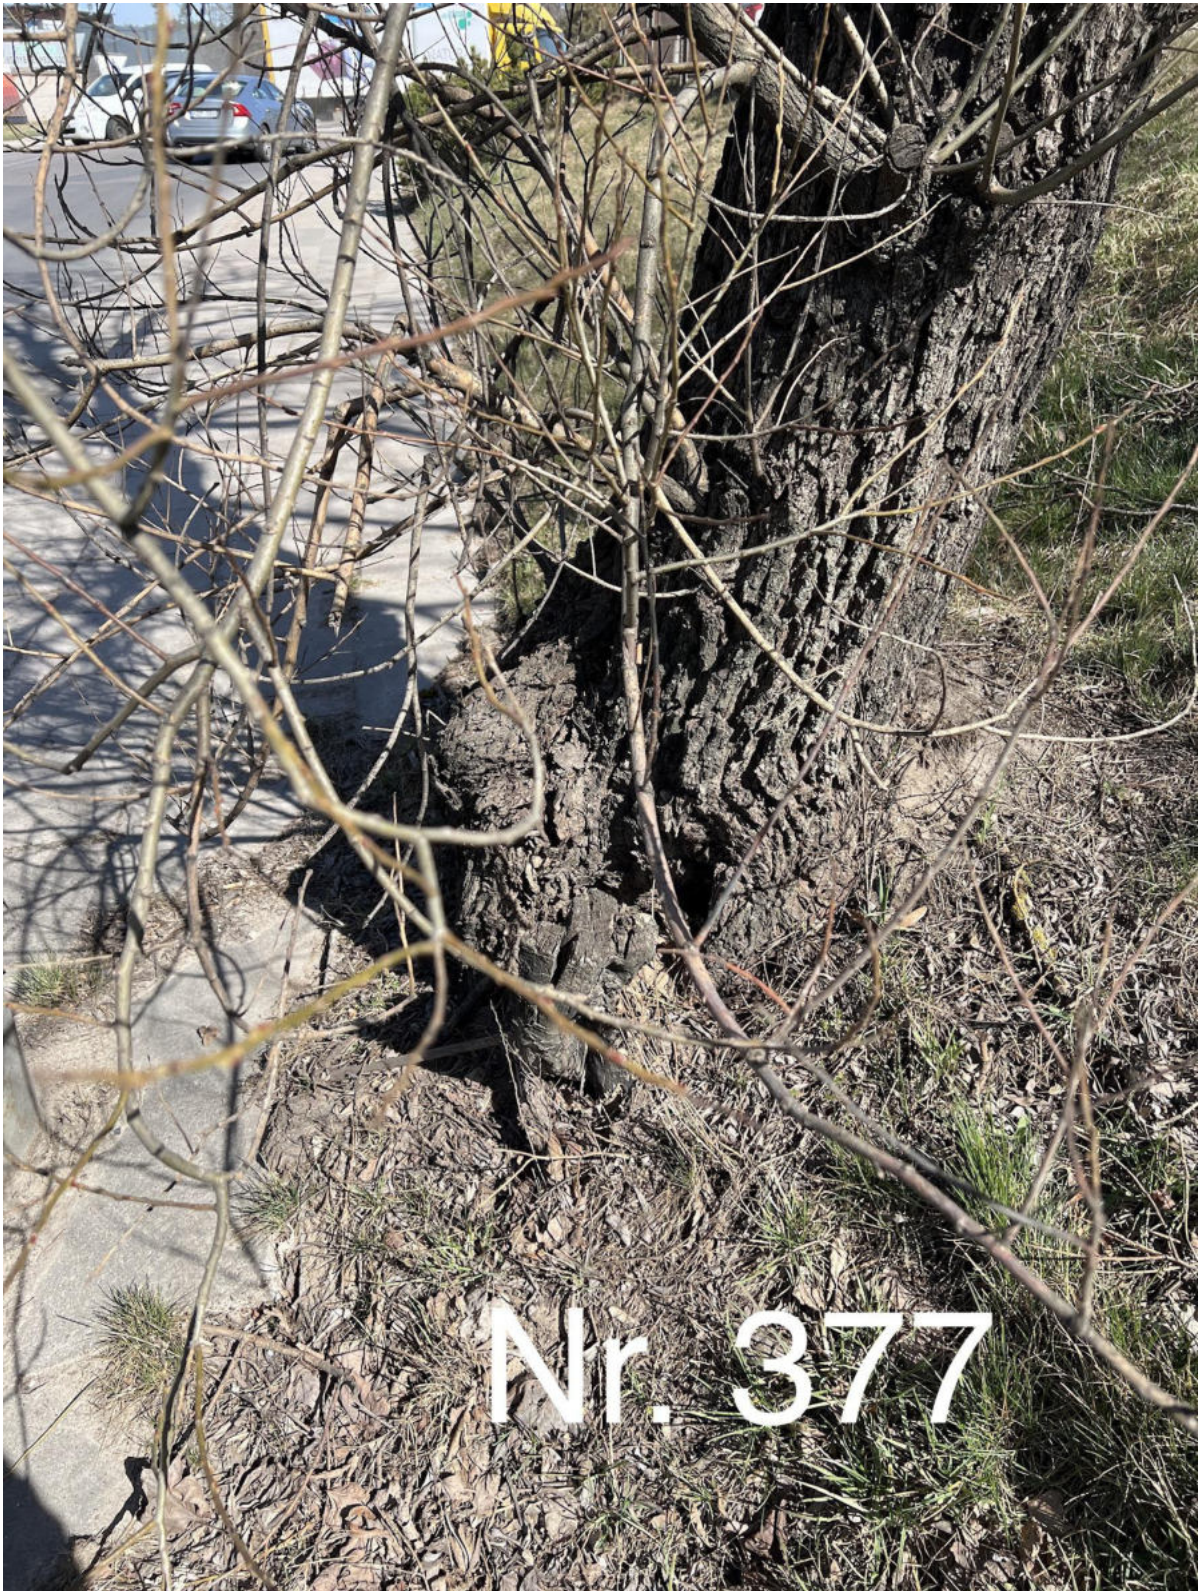
Baltasis gluosnis (nr. 377 plane) - šaligatvio plytelės iš vakarų pusės prieina prie pat šaknų kaklelio. Galima daryti prielaidą, kad šaknys susiformavo kita kryptimi. Didžioji lajos dalis susiformavusi į pietinę pusę.
