## EISMO SRAUTŲ TYRIMAI

GELEŽINIO VILKO G. 2, VILNIUJE INFRASTRUKTŪROS OBJEKTŲ: GELEŽINIO VILKO GATVĖS ATKARPA TIES M.K. ČIURLIONIO G. IR GEROSIOS VILTIES G. SANKRYŽA, ĮSKAITANT M.K. ČIURLIONIO G. ATKARPOS NUO GELEŽINIO VILKO G. IKI ĮVAŽIAVIMO Į SKLYPĄ 4400-0727-5845, BEI GEROSIOS VILTIES G. NUO GELEŽINIO VILKO G. SANKRYŽOS ĮSKAITANT GEROSIOS VILTIES G. IR SAVANORIŲ PR. SANKRYŽOS REKONSTRUKCIJOS PROJEKTAS; EIGULIŲ GATVĖS ATKARPOS TARP LAZDYNŲ TILTO, GELEŽINIO VILKO GATVĖS IR SAVANORIŲ PR. ŽIEDO REKONSTRUKCIJOS PROJEKTAS; SUSISIEKIMO KOMUNIKACIJŲ GELEŽINIO VILKO G. 2, VILNIUJE, STATYBOS PROJEKTAS

**TRIUKŠMO VERTINIMO ATASKAITA**

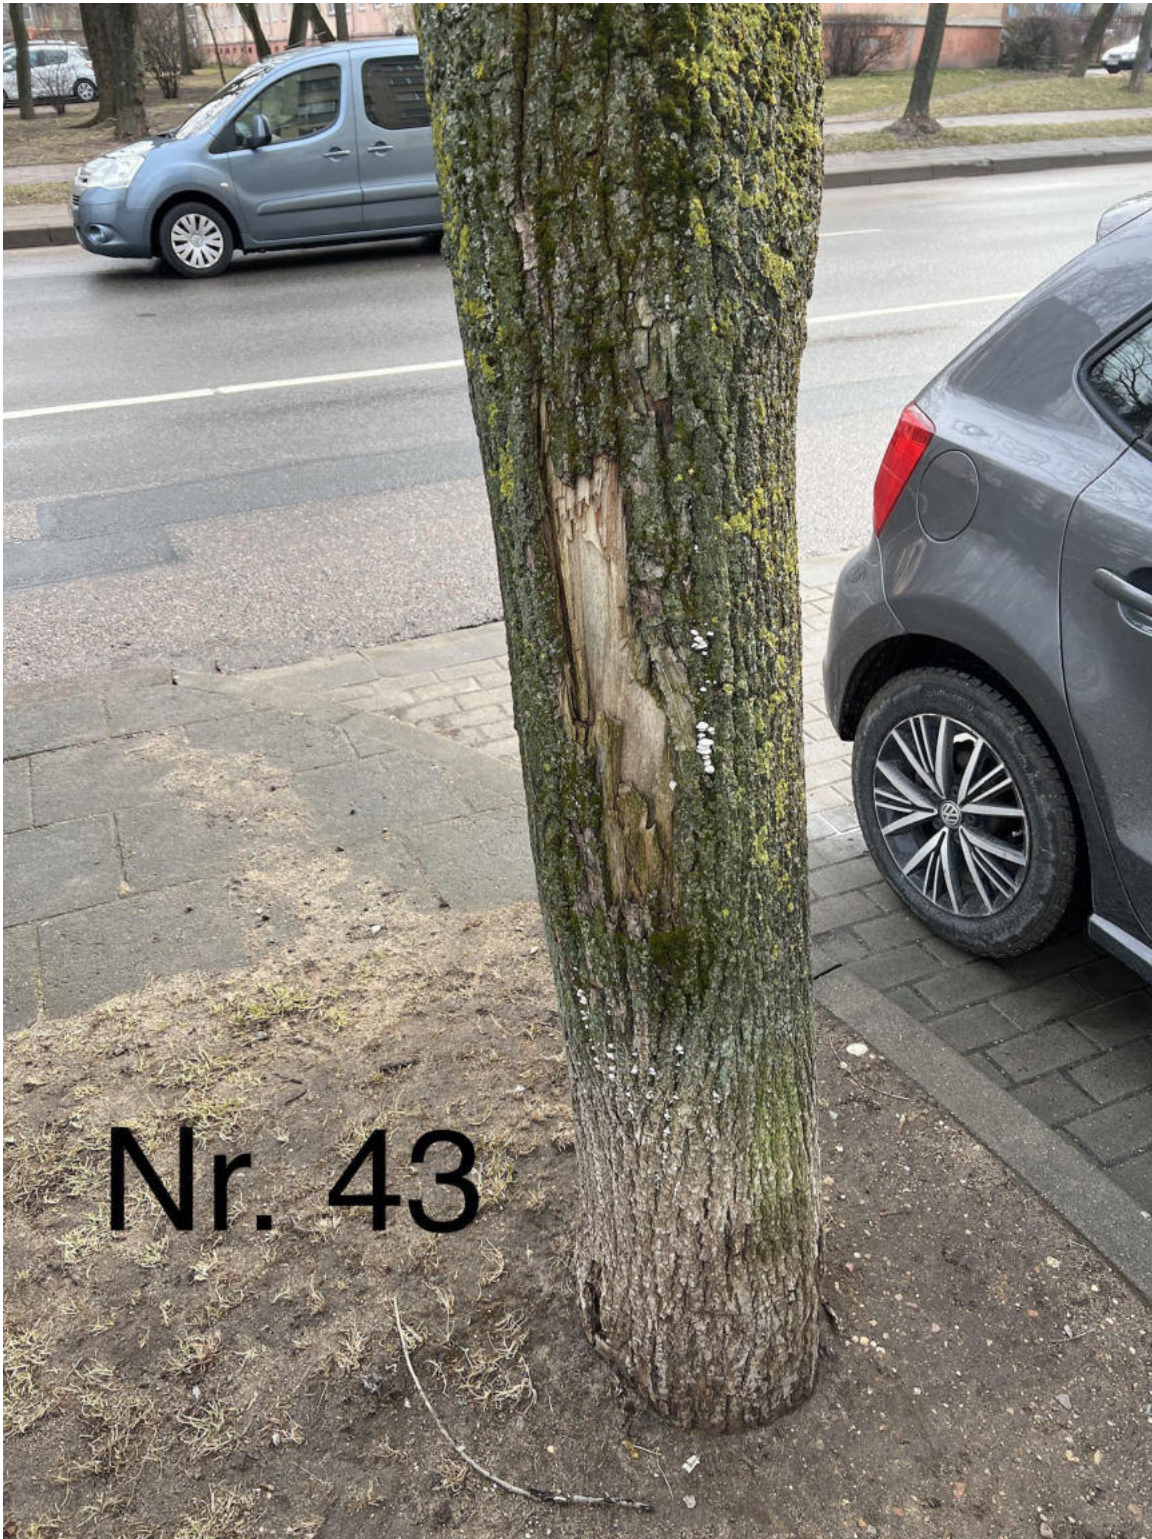
Nr. 43

Mažalapė liepa (nr. 43 plane) - matomas mechaninis kamieno pažeidimas, aplink jį susiformavusi paprastoji alksniabūdė, kas parodo, kad tokie vietoje yra negyva mediena. Polajis stipriai sutryptas. Turi nedidelį kiekį sausų ir/ar besikryžiuojančių šakų. Rekomenduojama atlikti lajos priežiūros genėjimą, polajo supurenimą ir dirvos gerinimo procedūras.

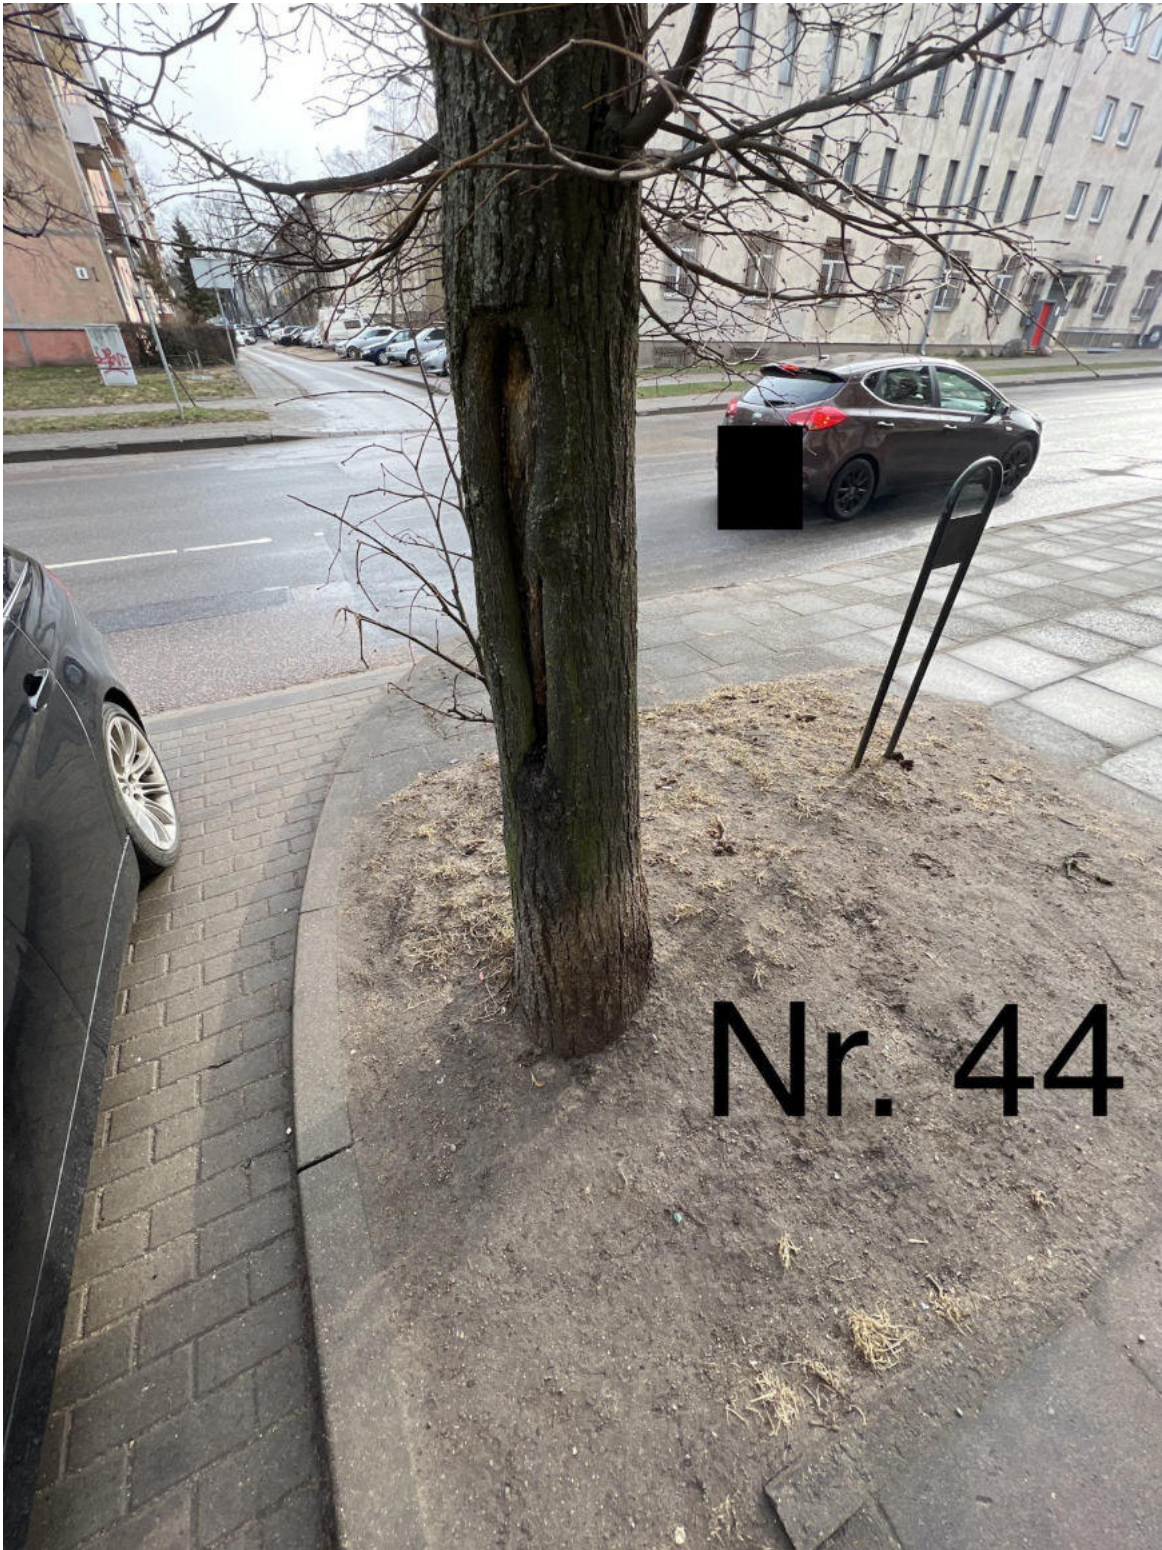
Mažalapė liepa (nr. 44 plane) - matomas trūkis (drevė) kamiene. Polajis stipriai sutryptas. Turi nedidelį kiekį sausų ir/ar besikryžiuojančių šakų. Rekomenduojama atlikti lajos priežiūros genėjimą, polajo supurenimą ir dirvos gerinimo procedūras.

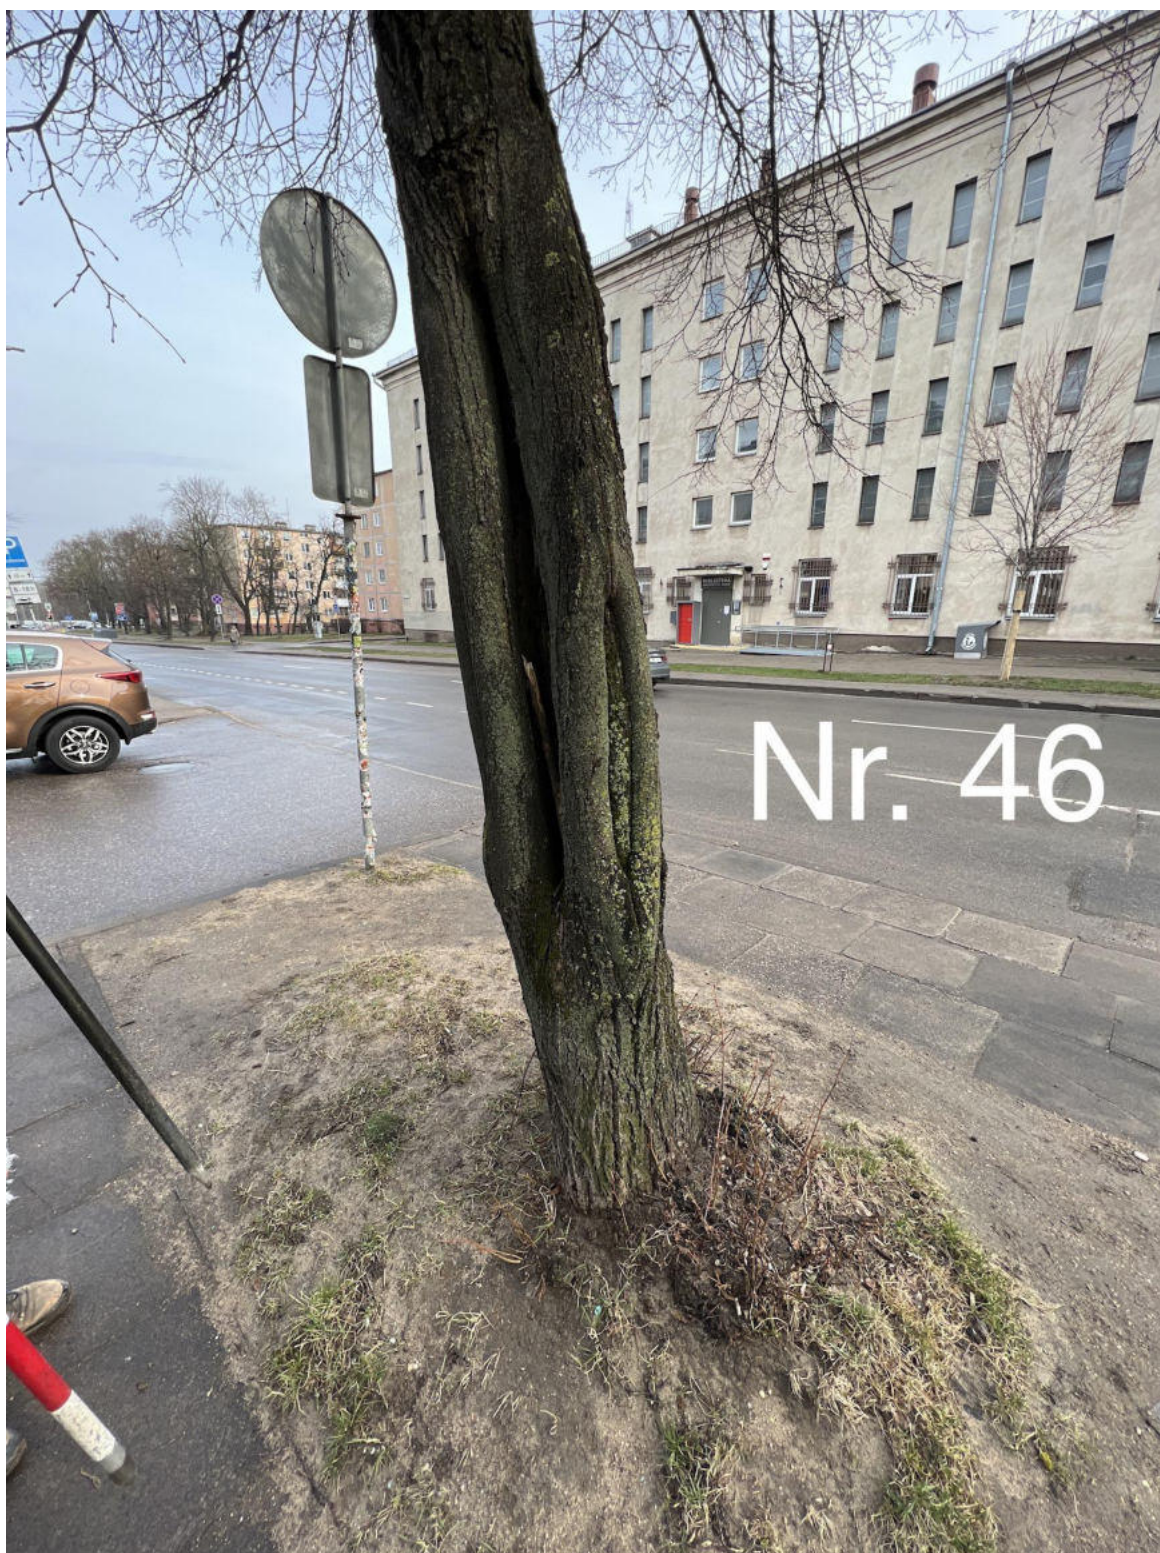
Mažalapė liepa (nr. 46 plane) - Kamienas turi drevę (trūkį) iš visų pusių apaugintą nauja mediena. Polajis stipriai sutriptas. Turi nedidelį kiekį sausų ir/ar besikryžiuojančių šakų. Rekomenduojama atlikti lajos priežiūros genėjimą, polajo supurenimą ir dirvos gerinimo procedūras.

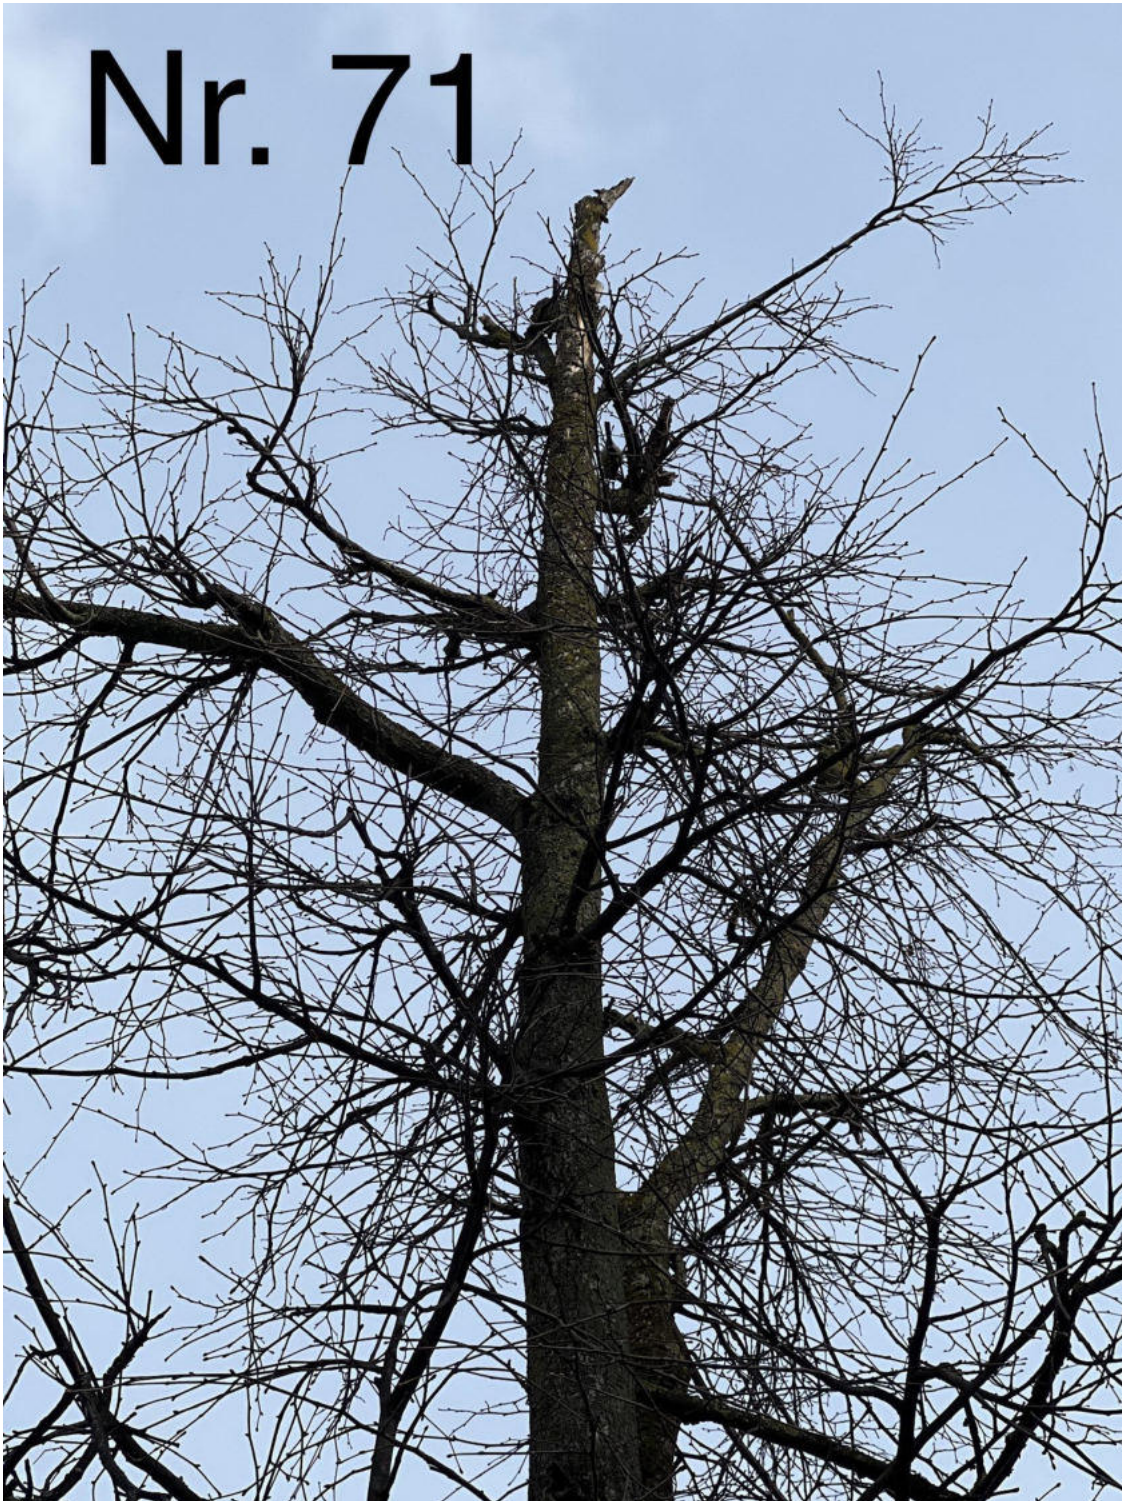
# Nr. 71

Mažalapė liepa (nr. 71 plane) - turi stipriai sutrypta polajį ir nedidelį kiek sausų ir besikryžiuojančių šakų. Viršūnė nudžiūvusi, tai parodo, kad dirvoje trūksta maisto medžiagų ir oro dėl stipriai sutrypto polajo.

Rekomenduojama atlikti lajos priežiūros genėjimą ir dirvos gerinimo procedūras.

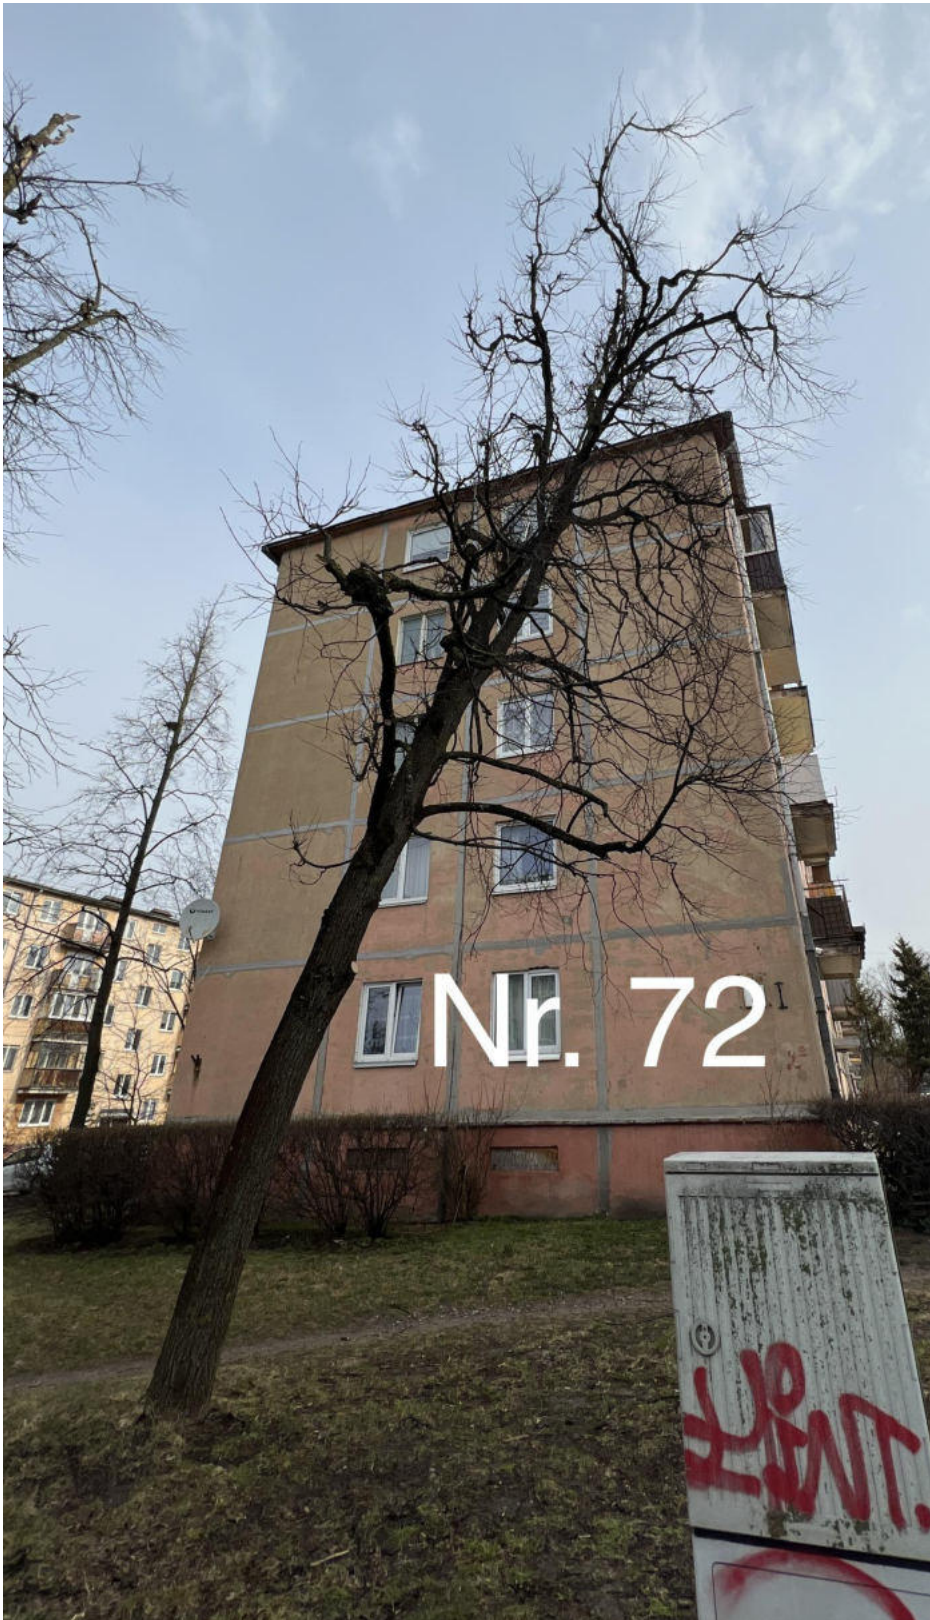
Mažalapė liepa (nr. 72 plane) - kamienas palinkęs į šiaurės vakarų pusę, didžioji lajos dalis susiformavusi šiaurės vakarų pusėje. Atliekant inventorizaciją buvo matomi neseniai vykdyto genėjimo požymiai. Medžio polajis labai sutryptas. Dėl jau neseniai įvykdyto genėjimo, rekomenduoja šiam medžiui atlikti tik dirvos gerinimo procedūras, kad leisti jam sustiprėti. Po maždaug 2 metų reiktų šio medžio būklę įvertinti iš naujo.

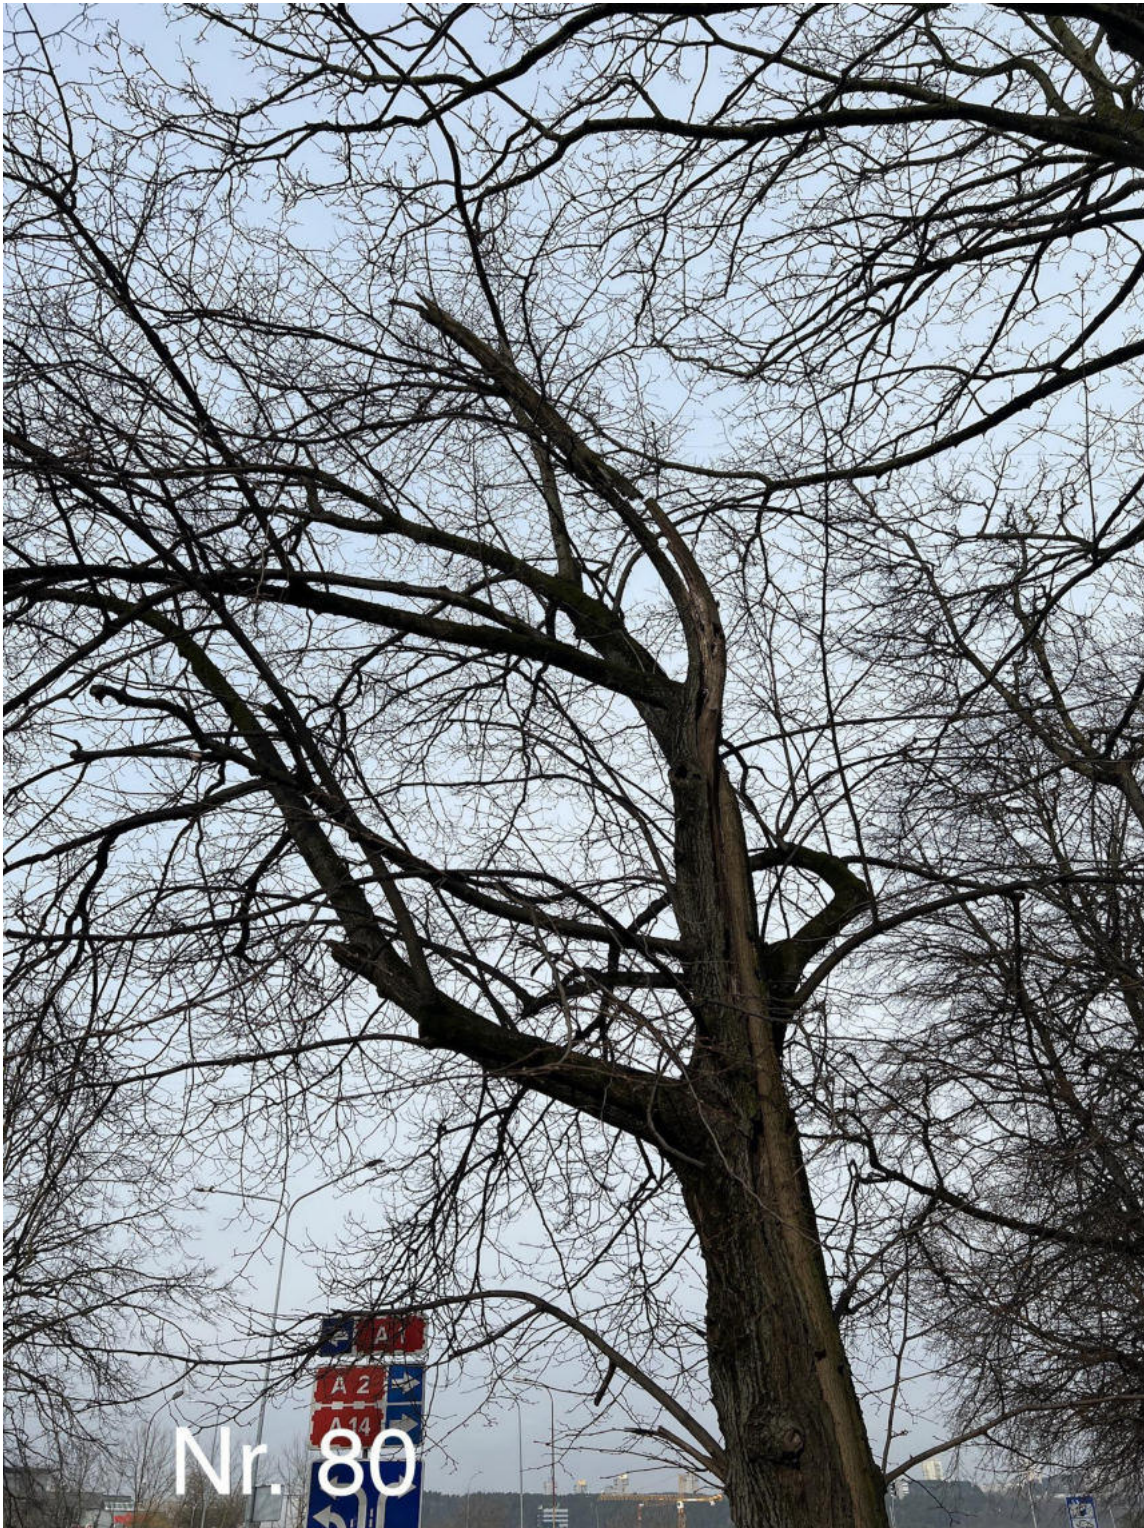
Mažalapė liepa (nr. 80 plane) - kamieno trūkis (drevė) per visą kamieno aukštį. Didžioji lajos dalis susiformavusi vakarinėje/pietvakarinėje pusėje. Viršūnė, nudžiūvusi ir aptrupėjusi, likusi sausa didelė šaka, kabanti virš pėsčiųjų šaligatvio (galima pėsčiųjų sužeidimai ar turto sugadinimas). Pietvakarių pusėje teorinis šaknų apsaugos plotas yra po pėsčiųjų šaligatvio plytelėmis. Rekomenduojama atlikti stiprią iki 30 proc. pietvakarių/vakarių pusės lajos redukciją ir atidų lajos priežiūros genėjimą. Supurenti polajį ir atlikti dirvos gerinimo procedūras. Medis vertinamas 4-ąja būkle, jam taip pat reikalingas nuolatinis būklės monitoringas. Medžio savininkas turėtų priimti sprendimą ar jam tinkama medžio rizika, jeigu ne, medį rekomenduojama šalinti.

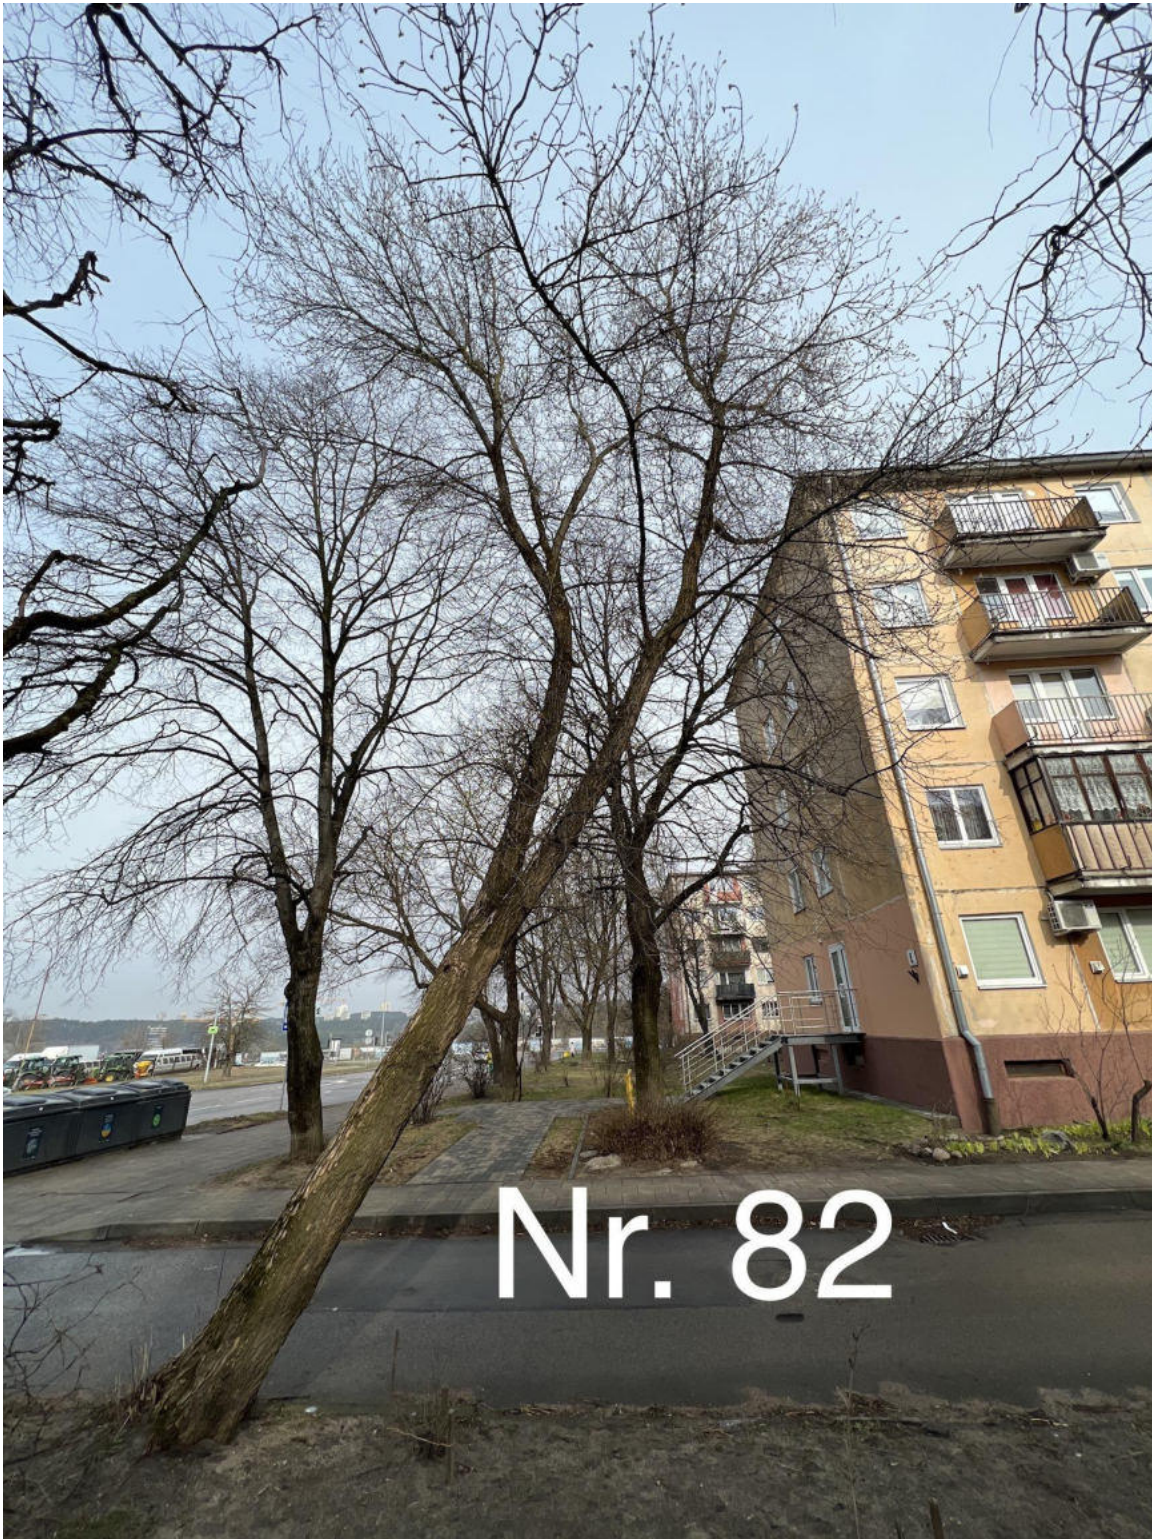
Uosialapis klevas (nr. 82 plane) - kamienas stipriai pasviręs šiaurės rytų kryptimi, visa laja susiformavusi šiaurės/šiaurės rytų kryptimi. Polajis stipriai sutryptas. Teoriniame šaknų apsaugos plote iš šiaurės vakarų pusės paklotas asfaltas. Pietinėje pusėje, šaknų gumulas šiek tiek atkėlęs žemę, kas parodo, kad medis po truputį virsta.

Medis vertinamas 4-ąja būkle, jam taip pat reikalingas nuolatinis būklės monitoringas. Medžio savininkas turėtų priimti sprendimą ar jam tinkama medžio rizika, jeigu ne, medį rekomenduojama šalinti.

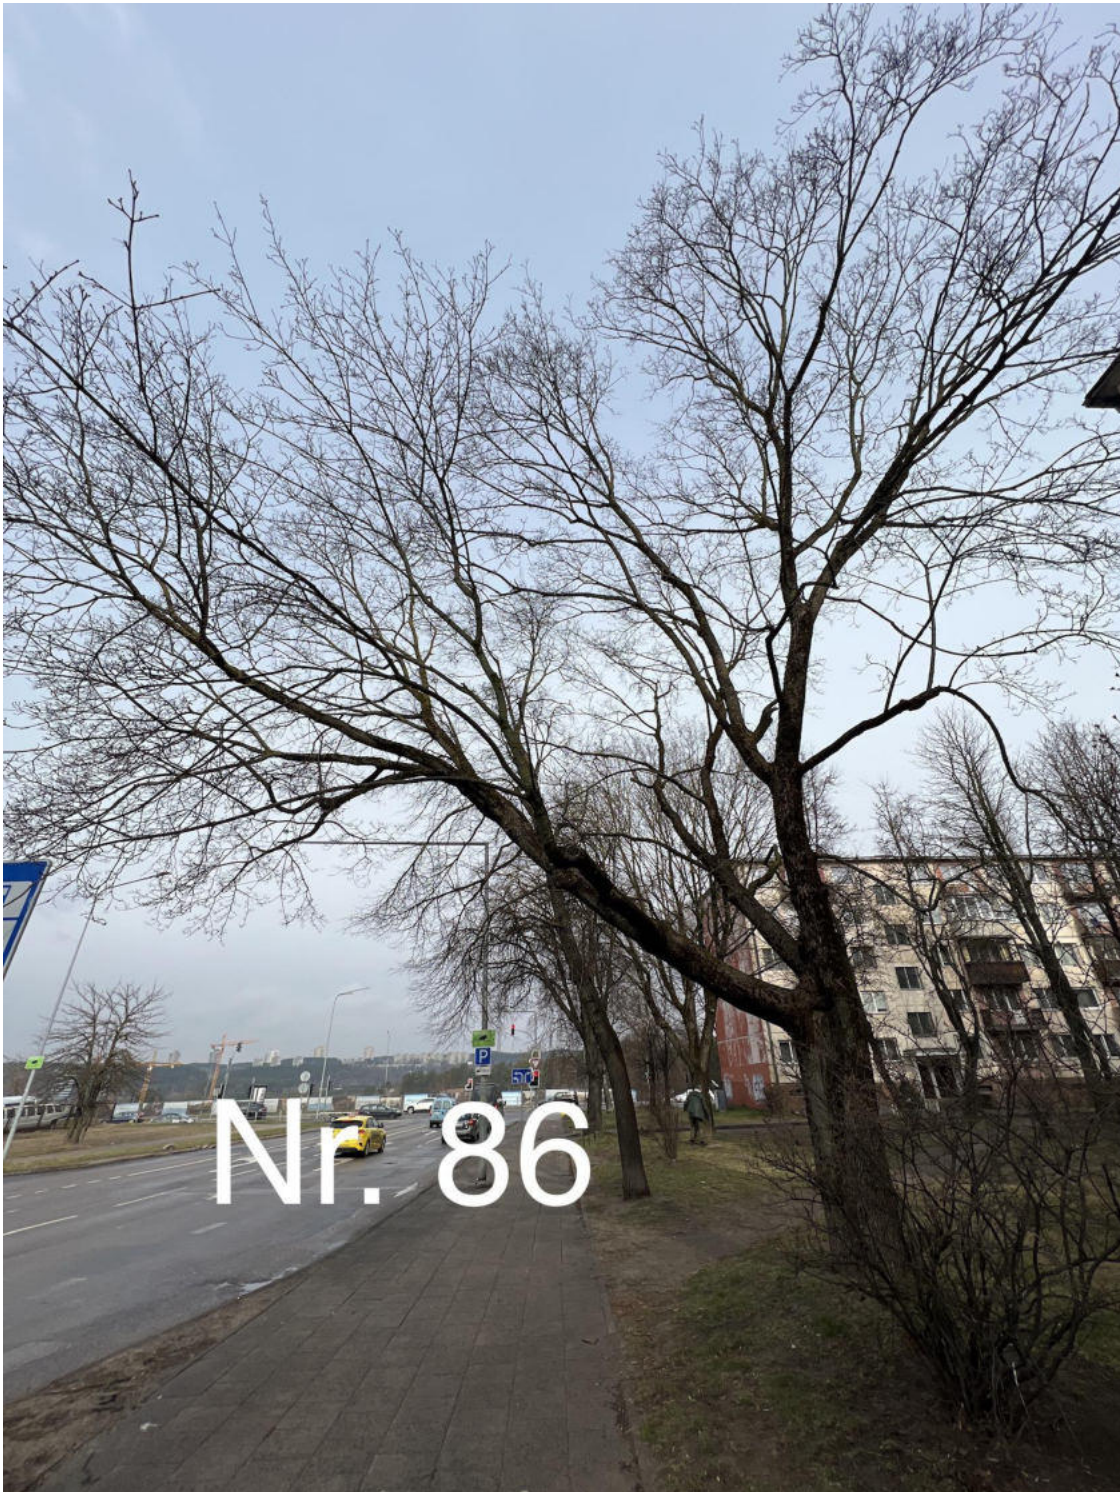
Paprastasis klevas (nr. 86 plane) - turi trūkį (drevenę) kamieninėje dalyje. Jis tęsiasi nuo 0,5 metro virš žemės aukščio iki skeletinių šakų šakojimosi. Laja tolygi pagal savo ilgį žiūrint nuo kamieno ašies, bet ant skeletinės pietvakarinės šakos, žemesniame lajos „aukšte“ yra daug daugiau svorio nei visoje likusioje lajoje. Polajis taip pat stipriai sutryptas.

Rekomenduojama atlikti lajos priežiūros genėjimą ir šiaurinės, rytinės ir vakarinės pusių lajos redukcinį genėjimą iki 20 proc. Aptartai skeletinei šakai atskirai išgenint 20 proc. Taip pat rekomenduojamas polajo purenimas ir mikrobiologinių preparatų įterpimas į gilesnius dirvožemio sluoksnius.

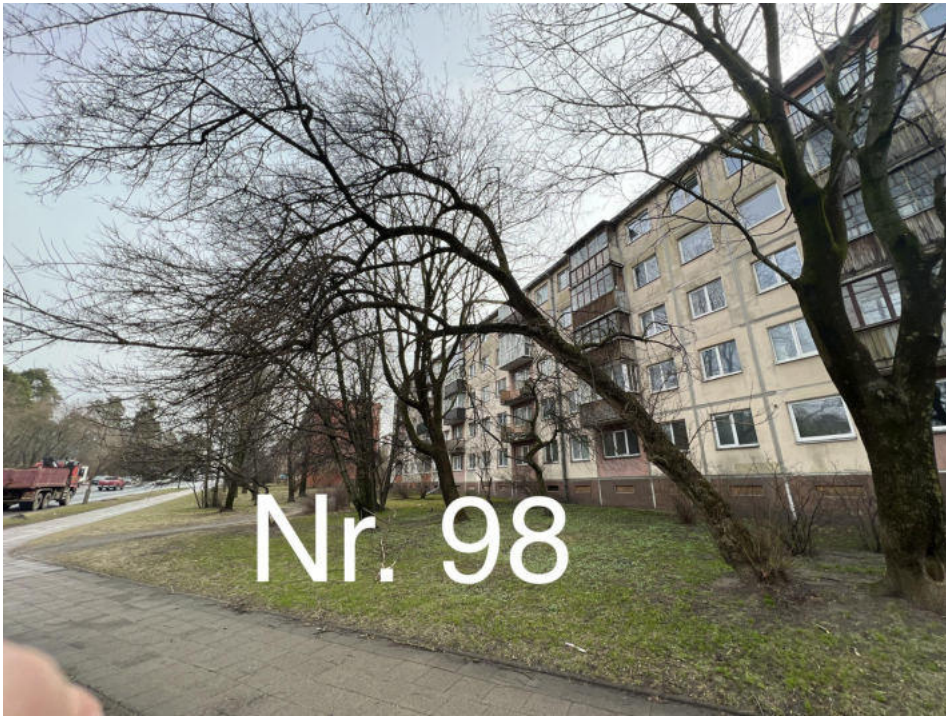
Uosialapis klevas (nr. 98 plane) - kamienas stipriai pasviręs šiaurės vakarų kryptimi, didžioji lajos dalis taip pat susiformavusi šiaurės vakarų rytų kryptimi. Polajis stipriai sutryptas. Pietryčių pusėje, šaknų gumulas šiek tiek atkėlęs žemę, kas parodo, kad medis po truputį virsta. Rekomenduojama atlikti šiaurės vakarų rytų pusės lajos redukcinį genėjimą iki 25 proc. ir lajos priežiūros genėjimą. Supurenti polajį ir atlikti dirvos gerinimo procedūras. Medis vertinamas 4-ąja būkle, jam taip pat reikalingas nuolatinis būklės monitoringas. Medžio savininkas turėtų priimti sprendimą ar jam tinkama medžio rizika, jeigu ne, medį rekomenduojama šalinti.

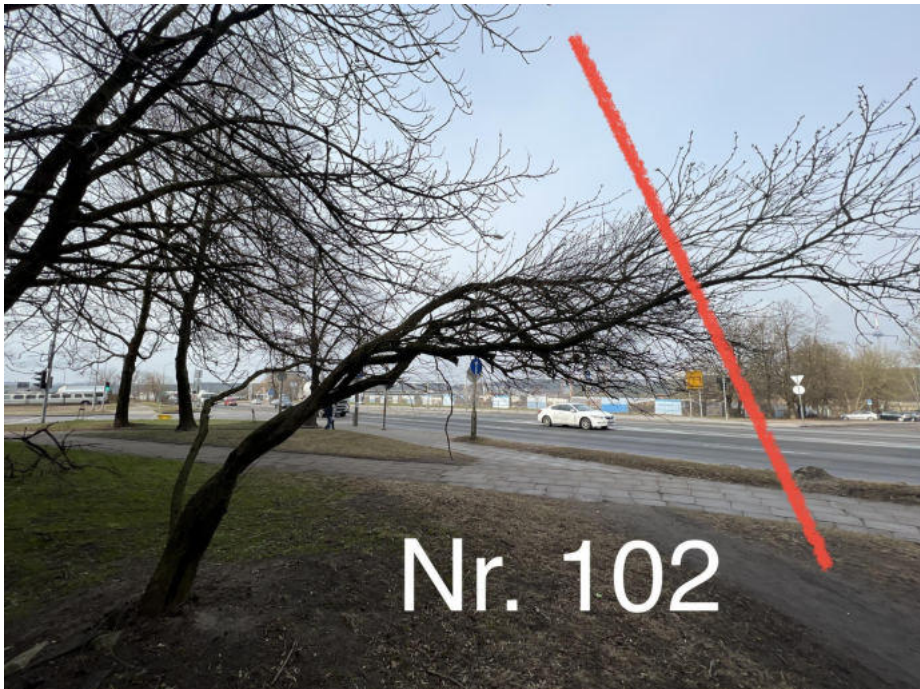
Paprastosios alyvos (nr. 102 plane) - kamienas stipriai pasviręs šiaurės vakarų kryptimi, didžioji lajos dalis taip pat susiformavusi šiaurės vakarų rytų kryptimi. Polajis stipriai sutryptas. Rekomenduojama atlikti šiaurės vakarų rytų pusės lajos redukcinį genėjimą iki 20 proc. ir lajos priežiūros genėjimą. Supurenti polajį ir atlikti dirvos gerinimo procedūras.

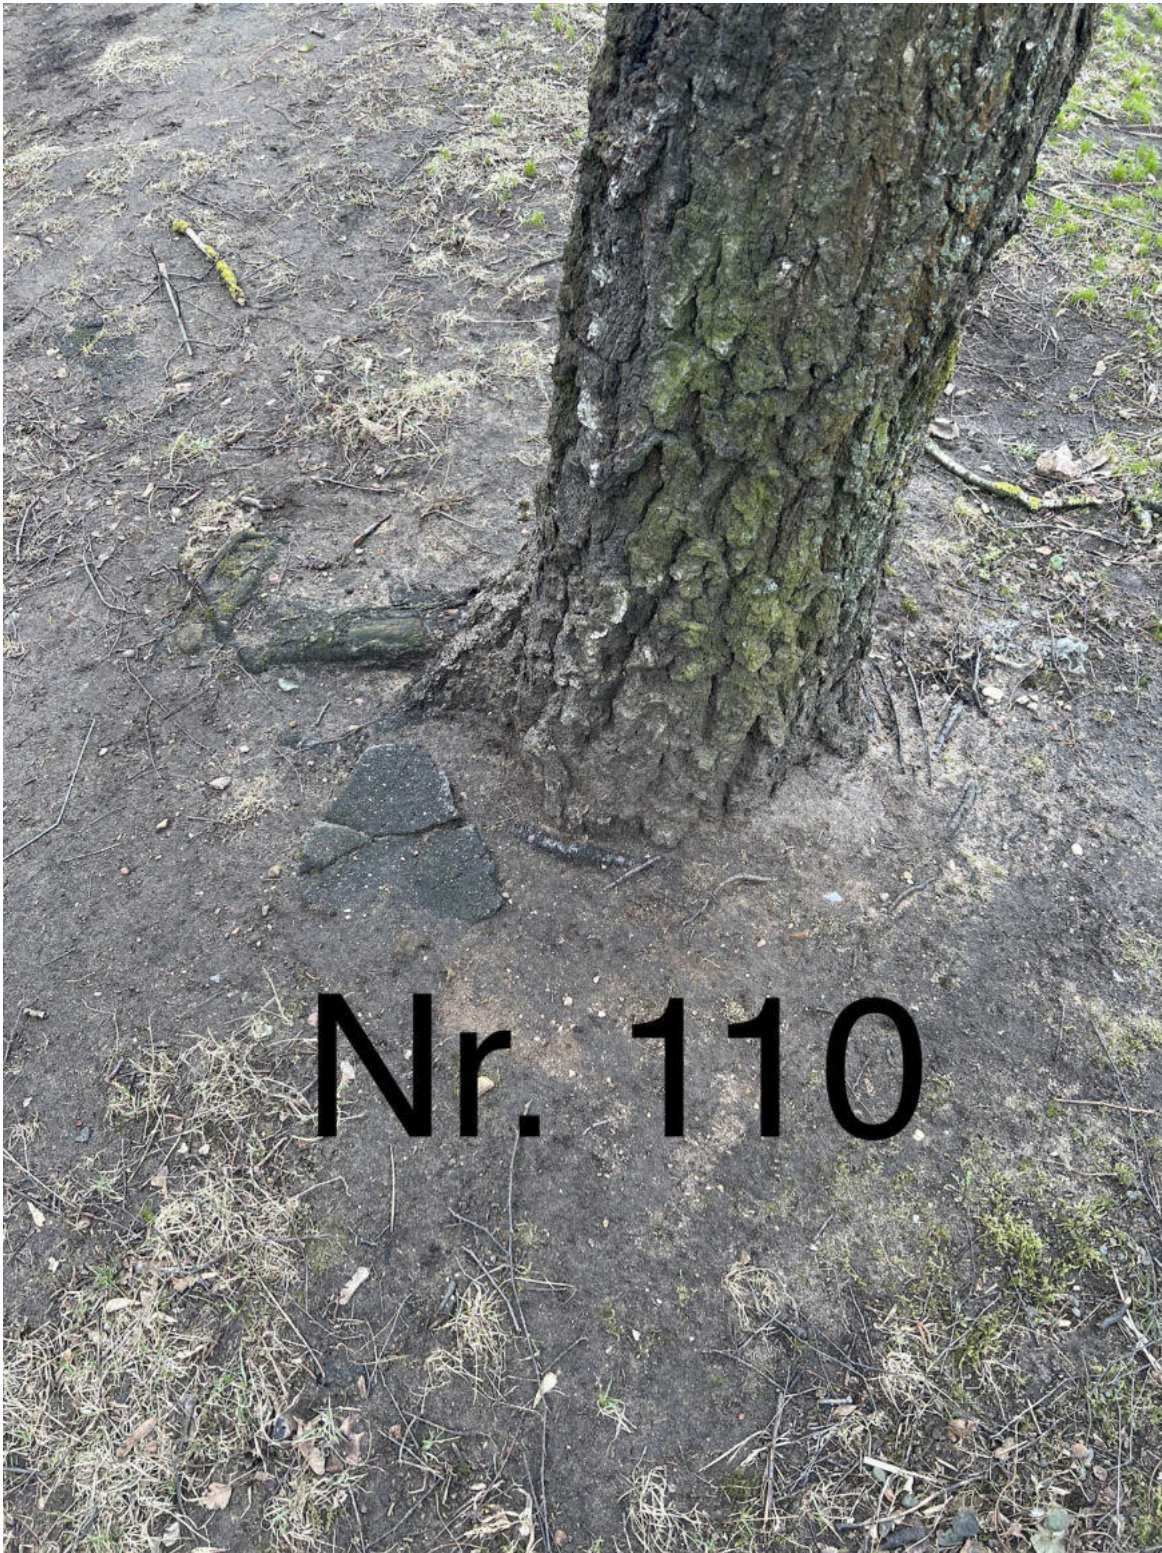
Karpotasis beržas (nr. 110 plane) - nuotrauokoje matomas stipriai sutryptas polajis su asfalto likučiais.

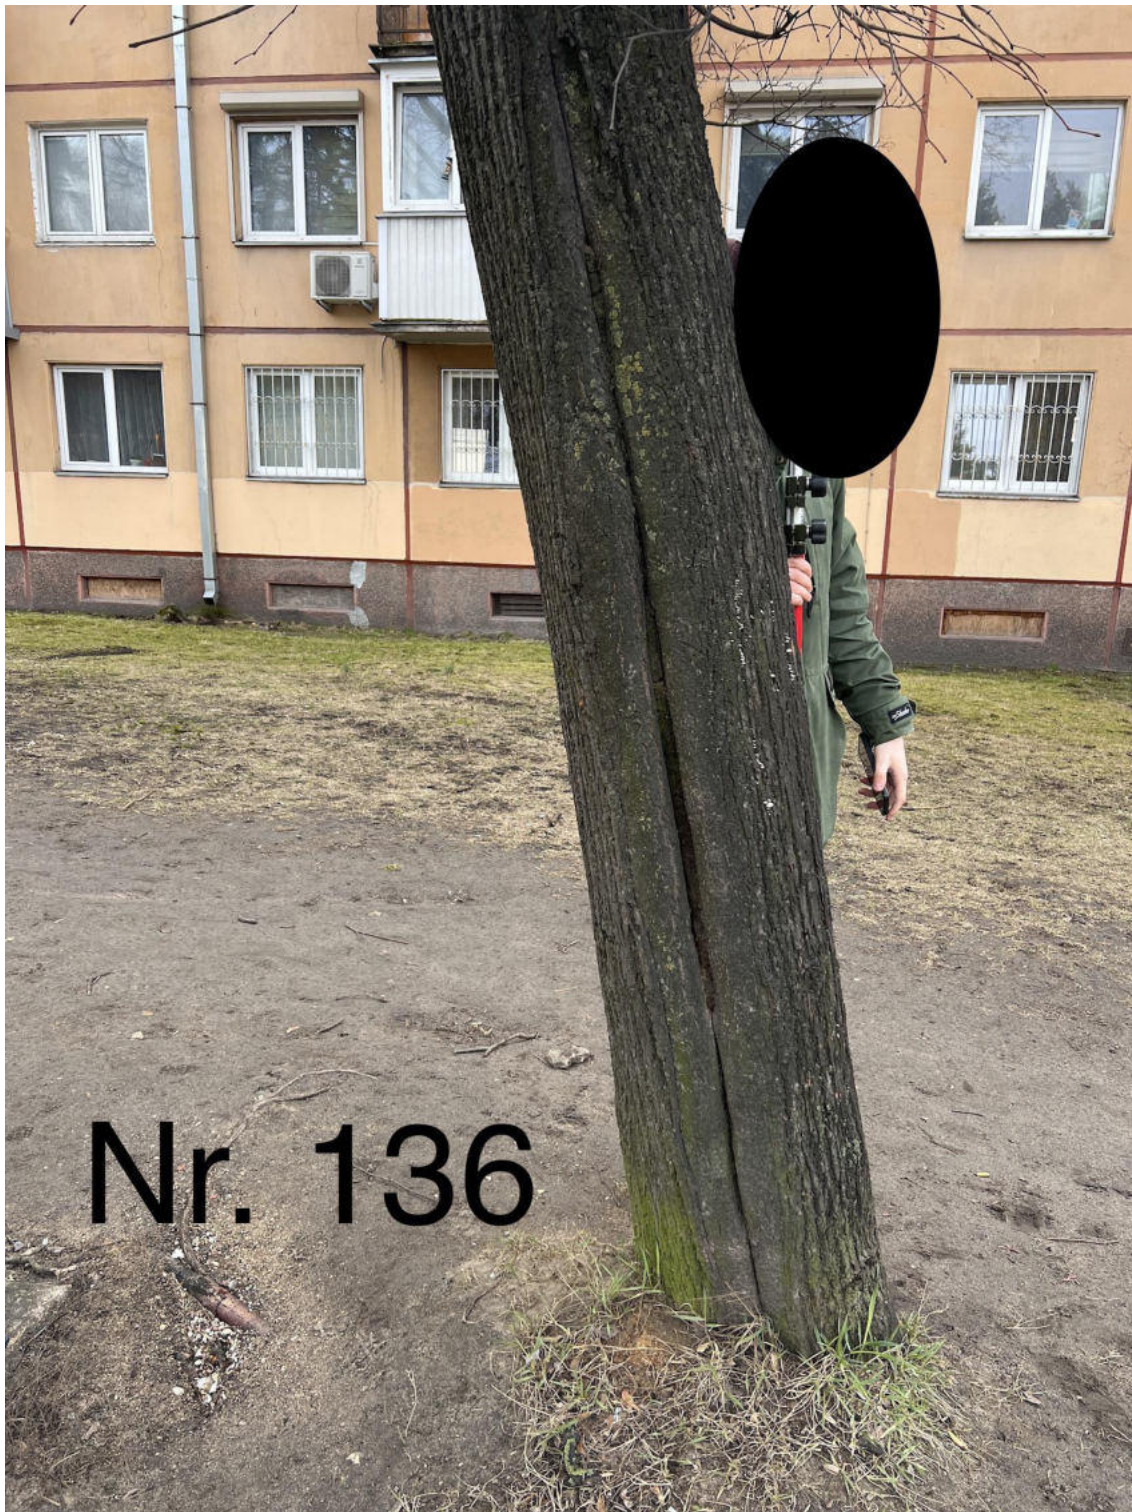
**Nr. 136**

Mažalapė liepa (nr. 136 plane) kamieno trūkis (drevė) per visą kamieno aukštį, bet trūkis įzoliavęs atvirą medieną iš abiejų pusių. Polajis labai stipriai sutryptas. Turi vidutinį kiekį sausų šakų, kas byloja apie per mažą oro ir maisto medžiagų kiekį polajo plote. Rekomenduojama atlikti lajos priežiūros genėjimą. Supurenti polajį ir atlikti dirvos gerinimo procedūras. Taip pat rekomenduojama atlikti detalesnius tyrimus dėl kamieno trūkio tam skirtais instrumentais (kompiuteriniu medžių tomografu arba resistografu). Šie tyrimai leistų detaliau įvertinti medžio pavojaus laipsnį.

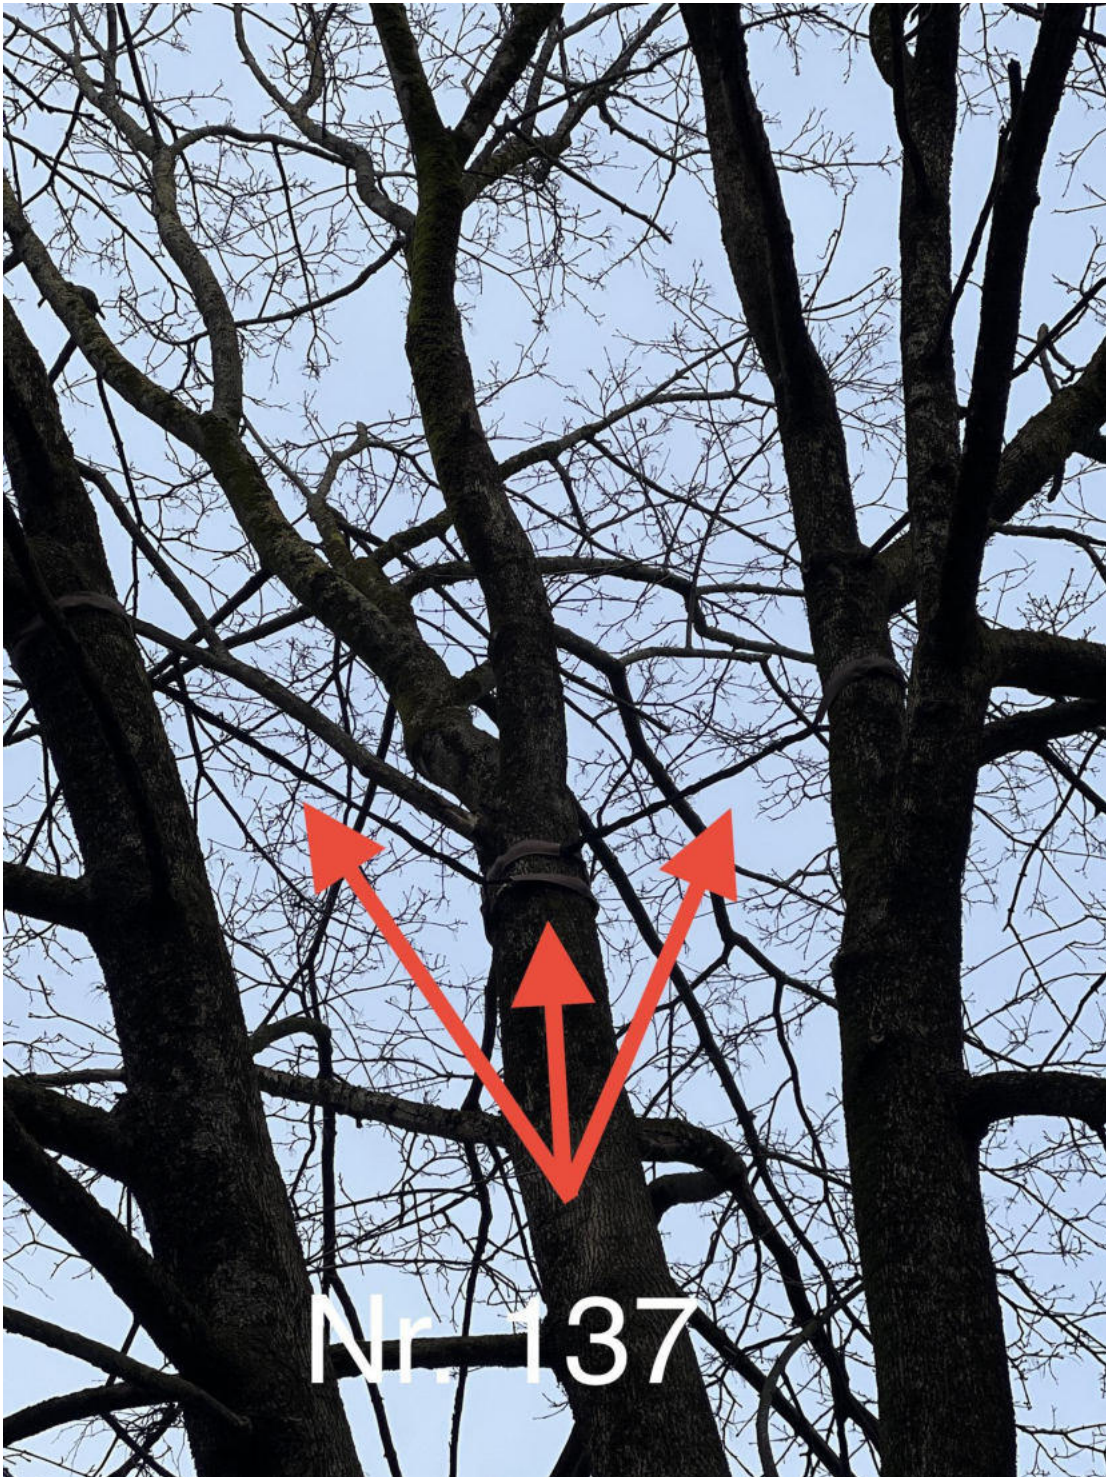
Paprastasis klevas (nr. 137 plane) - turi nedidelį kiekį sausų ir/ar besikryžiuojančių šakų. Stiprai sutryptą polajį. Instaliuotą lajos sutvirtinimo sistemą, kurią reikėtų pakeisti. Keisti reikalinga, nes iš nuotraukos ir apžiūrėjus medį natūroje matosi, kad sistema jau įsitempusi, nors medis dar yra be lapų (neturi svorio). Atsiradus lapams kamienų svoris padidėja drąstiškai ir sistema gali išsinerti arba nutrūkti ir neatlikinėti savo paskirties - padėti kamienams judėti kartu, taip paskirstant išorines aplinkos apkrovas (vėjas, sniegas).

Rekomenduojama atlikti lajos priežiūros genėjimą, polajo supurenimą ir dirvos gerinimo procedūras. Pakeisti lajos sutvirtinimo sistemą naują, pagal gamintojo rekomendacijas (priklausomai nuo gamintojo). Šiuo atveju reikalinga pakeisti esamą sistemą nauja (tinka visi sertifikuoti lajos sutvirtinimo sistemų gamintojai) ir dar pridėti vieną papildomą jungtį, kad kamienas būtų sujungti uždaru trikampiū (žiūrint iš apačios).
