## EISMO SRAUTŲ TYRIMAI

GELEŽINIO VILKO G. 2, VILNIUJE INFRASTRUKTŪROS OBJEKTŲ: GELEŽINIO VILKO GATVĖS ATKARPA TIES M.K. ČIURLIONIO G. IR GEROSIOS VILTIES G. SANKRYŽA, ĮSKAITANT M.K. ČIURLIONIO G. ATKARPOS NUO GELEŽINIO VILKO G. IKI ĮVAŽIAVIMO Į SKLYPĄ 4400-0727-5845, BEI GEROSIOS VILTIES G. NUO GELEŽINIO VILKO G. SANKRYŽOS ĮSKAITANT GEROSIOS VILTIES G. IR SAVANORIŲ PR. SANKRYŽOS REKONSTRUKCIJOS PROJEKTAS; EIGULIŲ GATVĖS ATKARPOS TARP LAZDYNŲ TILTO, GELEŽINIO VILKO GATVĖS IR SAVANORIŲ PR. ŽIEDO REKONSTRUKCIJOS PROJEKTAS; SUSISIEKIMO KOMUNIKACIJŲ GELEŽINIO VILKO G. 2, VILNIUJE, STATYBOS PROJEKTAS

**TRIUKŠMO VERTINIMO ATASKAITA**

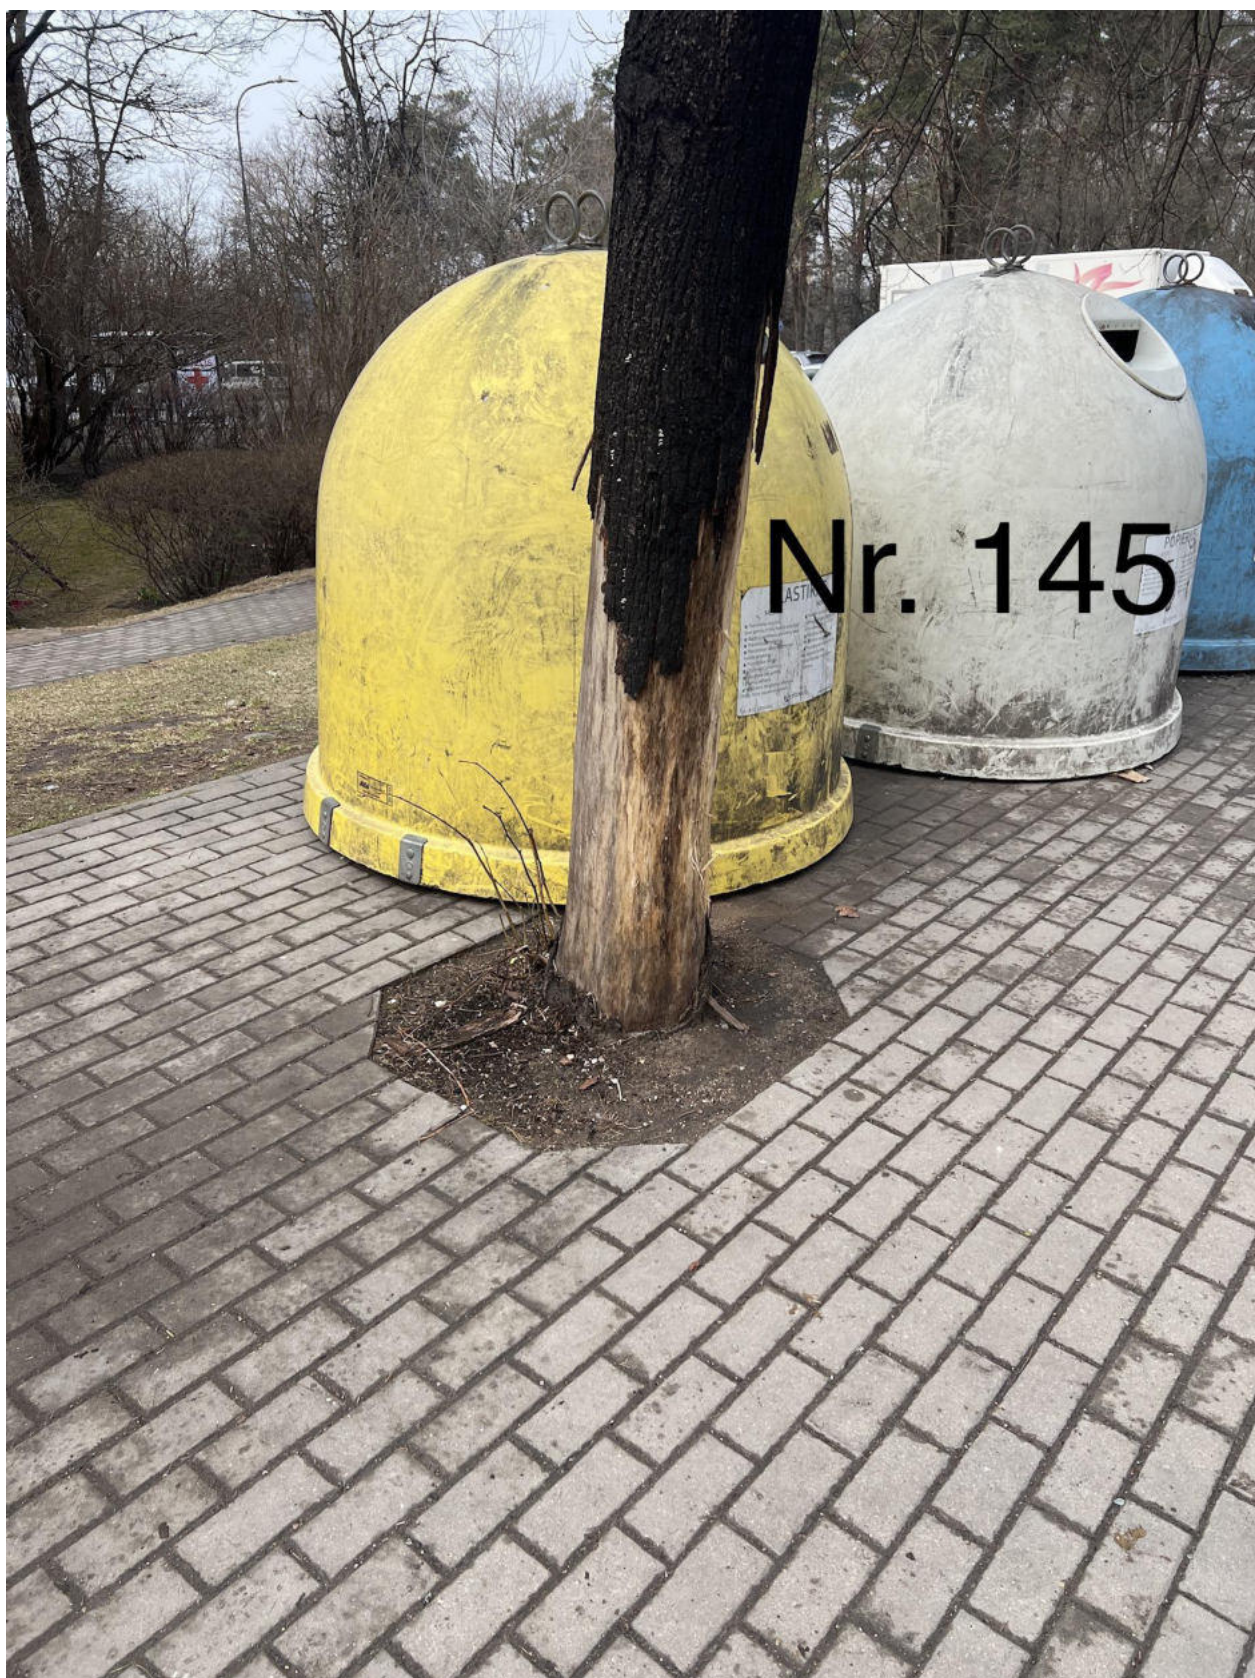
Mažalapė liepa (nr. 145 plane) - apdegusi nuo šalia degusio šiukšlių konteinerio, nebetekusi žievės aplink visą kamieno perimetrą (nebegali perduoti maisto medžiagų lajai). Rekomenduojama šalinti.

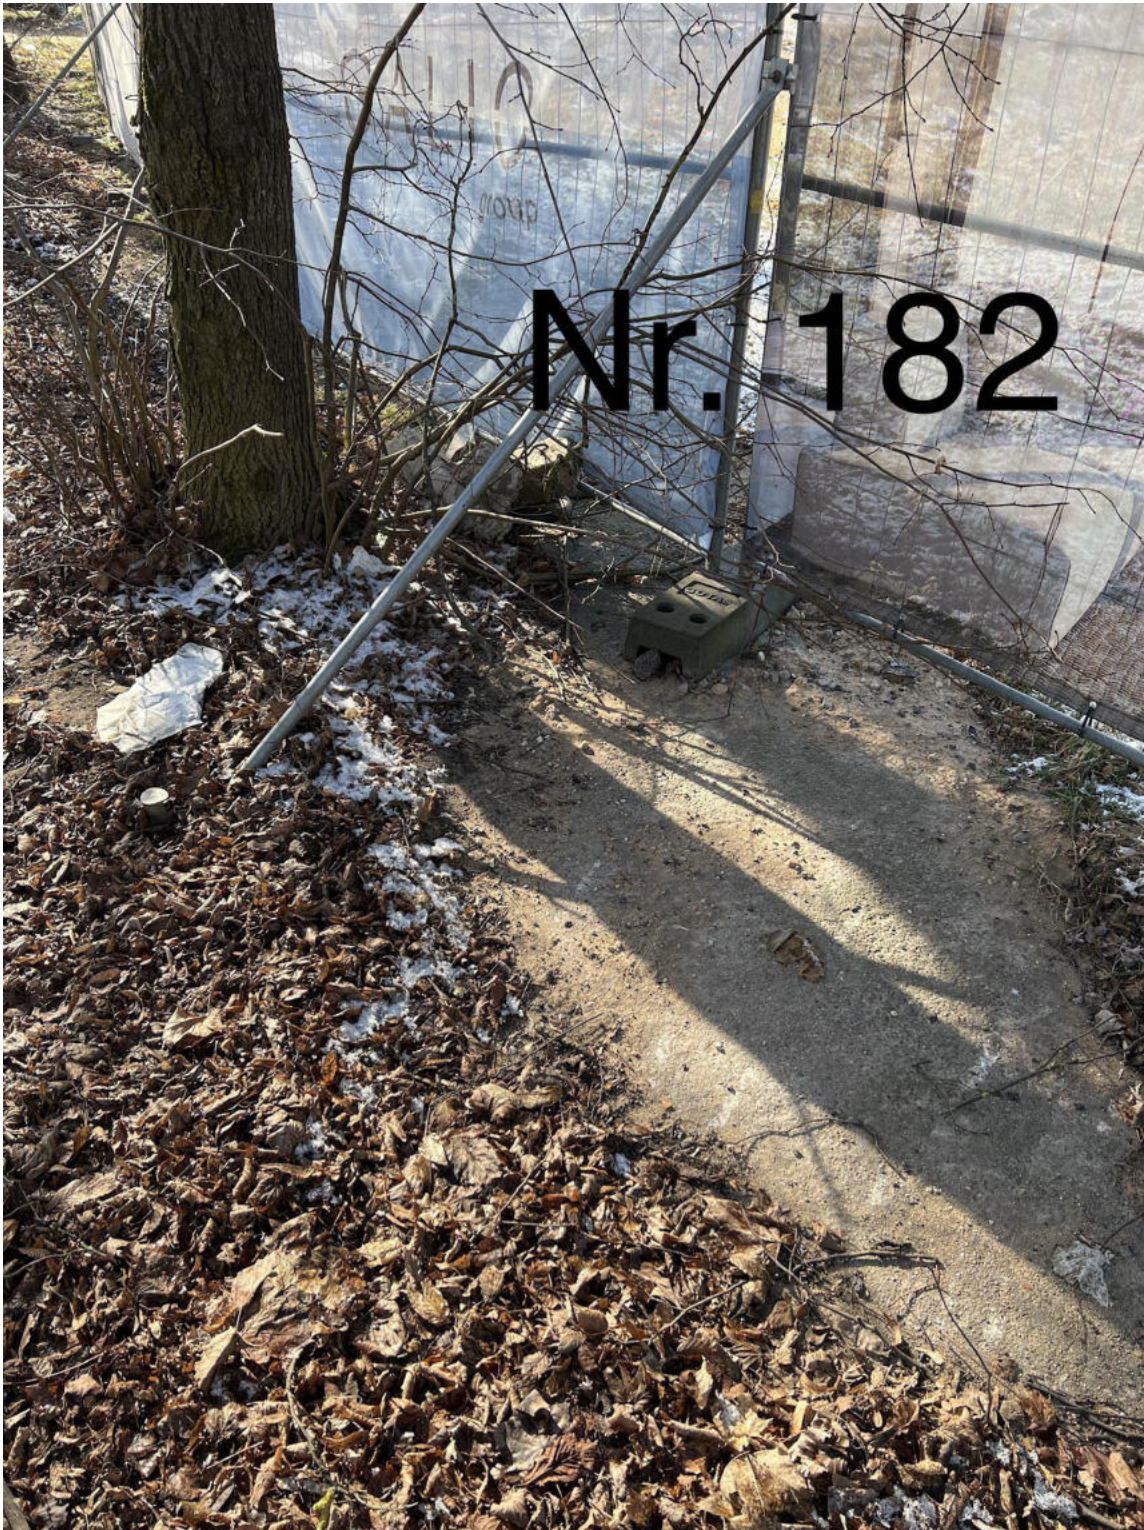
Mažalapė liepa (nr. 182 plane) - nuotraukoje matomas betone plokštėmis uždengtas teorinis šaknų plotas (plokštės senos, galima daryti prielaidą, kad šaknys susiformavusios kita kryptimi). Medis turi nedidelį kiekį sausų ir/ar besikryžiuojančių šakų. Rekomenduojama atlikti lajos priežiūros genėjimą, atkelti kietąsias dangas iš polajo ploto. Polajį supurenti ir atlikti dirvos gerinimo darbus.

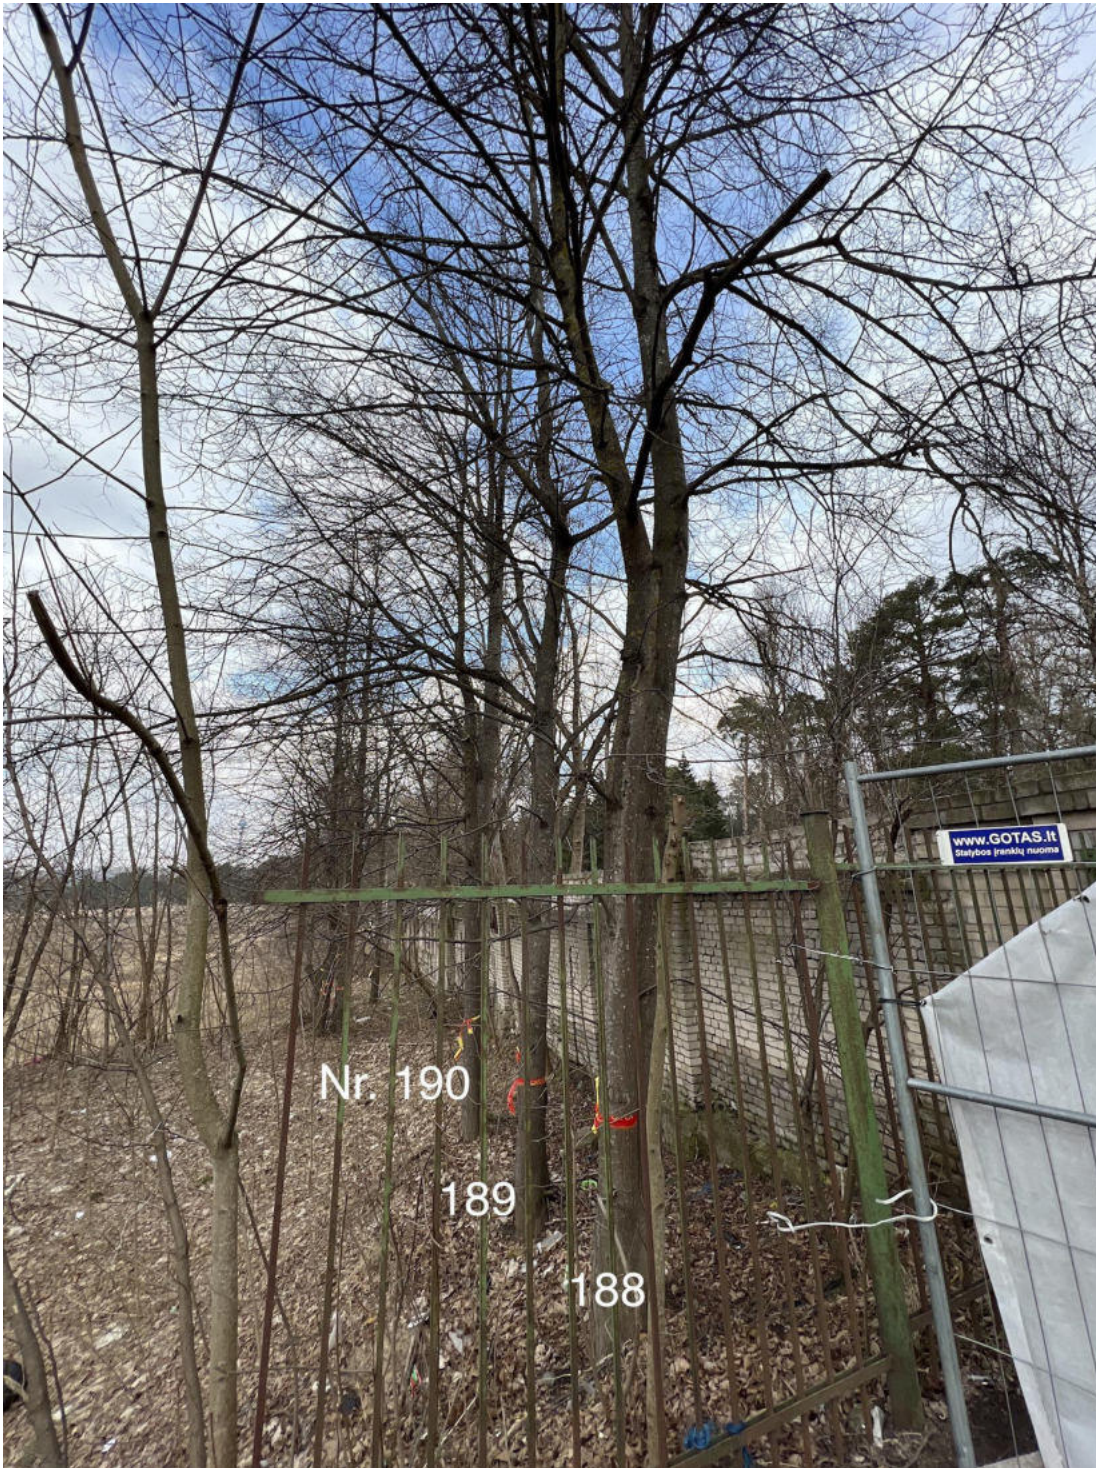
Mažalapės liepos (nr. 188, 189 ir 190 plane) - polajis susimaišęs su lapais ir šiukšlėmis. Auga arti senos teritoriją juosiančios tvoros baltų plytų mūro tvoros. Turi nedidelį kiekį sausų ir/ar besikryžiuojančių šakų.

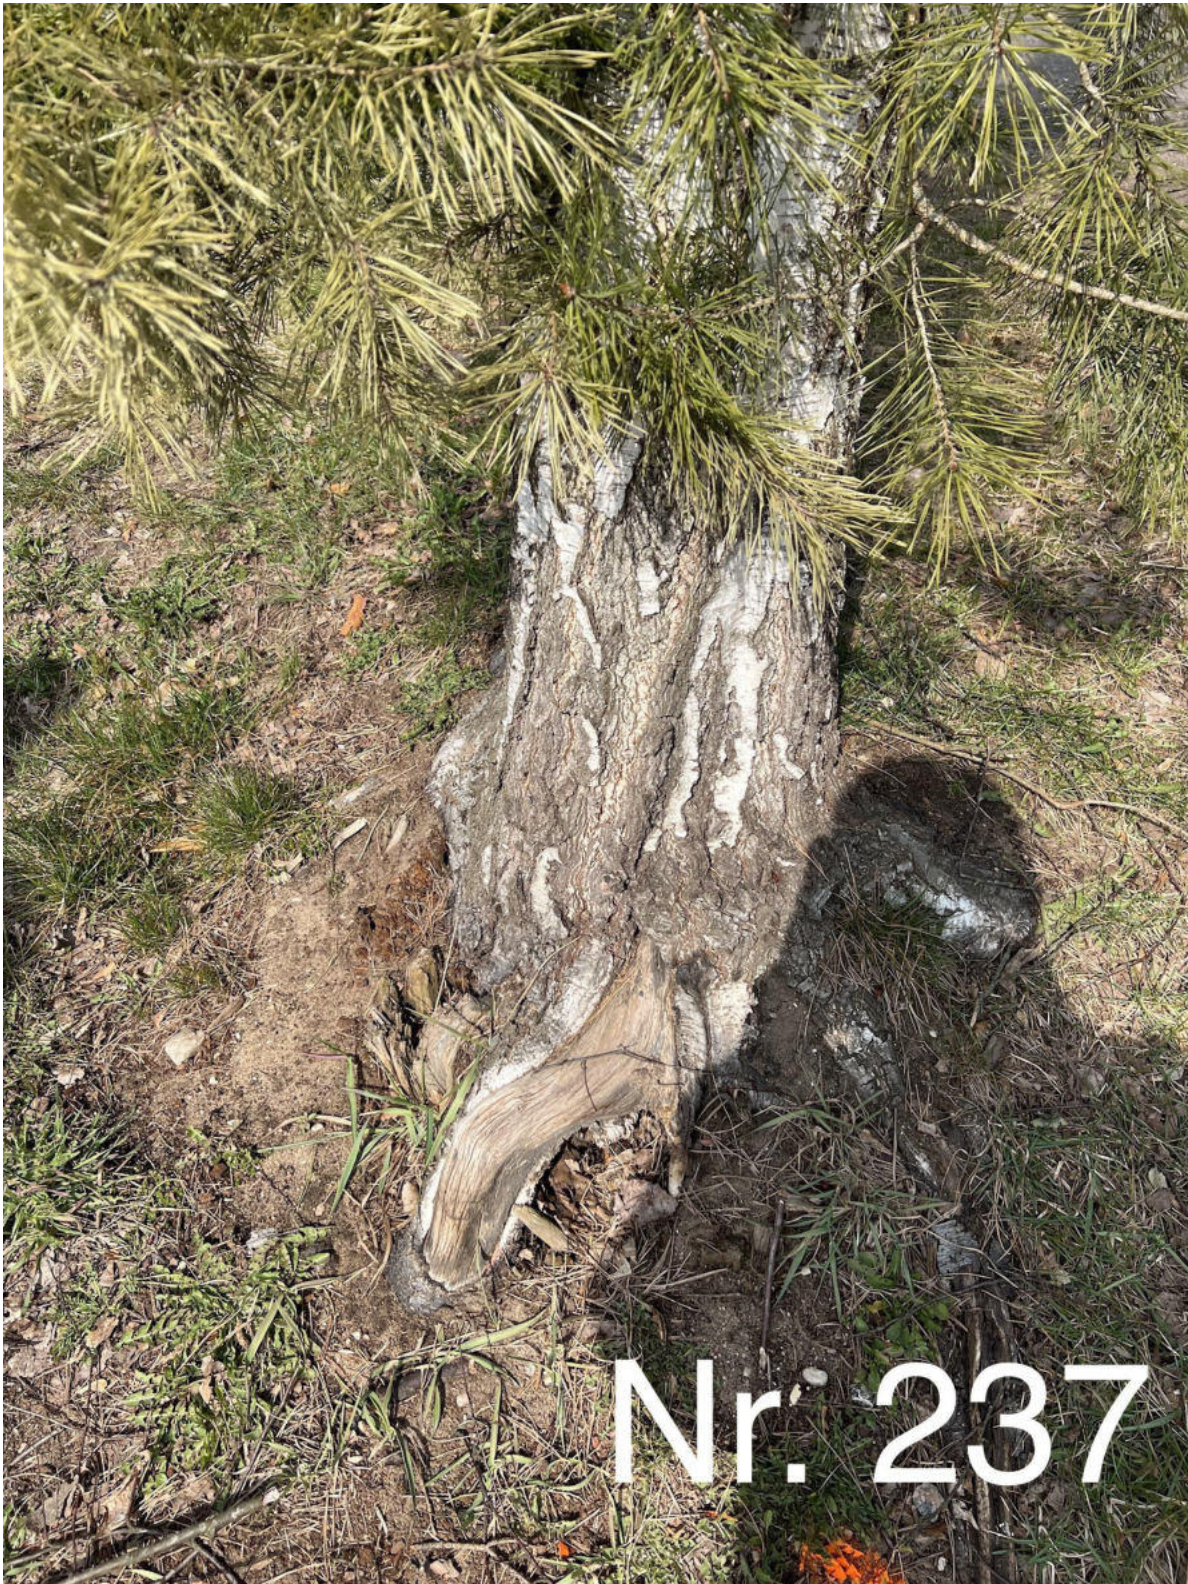
Karpotasis beržas (nr. 237 plane) - turi stipriai sutryptą polajį ir šalia jo auganti paprastoji pušis (savaiminukas) trinasi į jo kamieną. Rekomenduojama pašalinti paprastąją pušį augančią beržo polajyje. Atlikti polajo supurenimą ir dirvos gerinimo darbus.

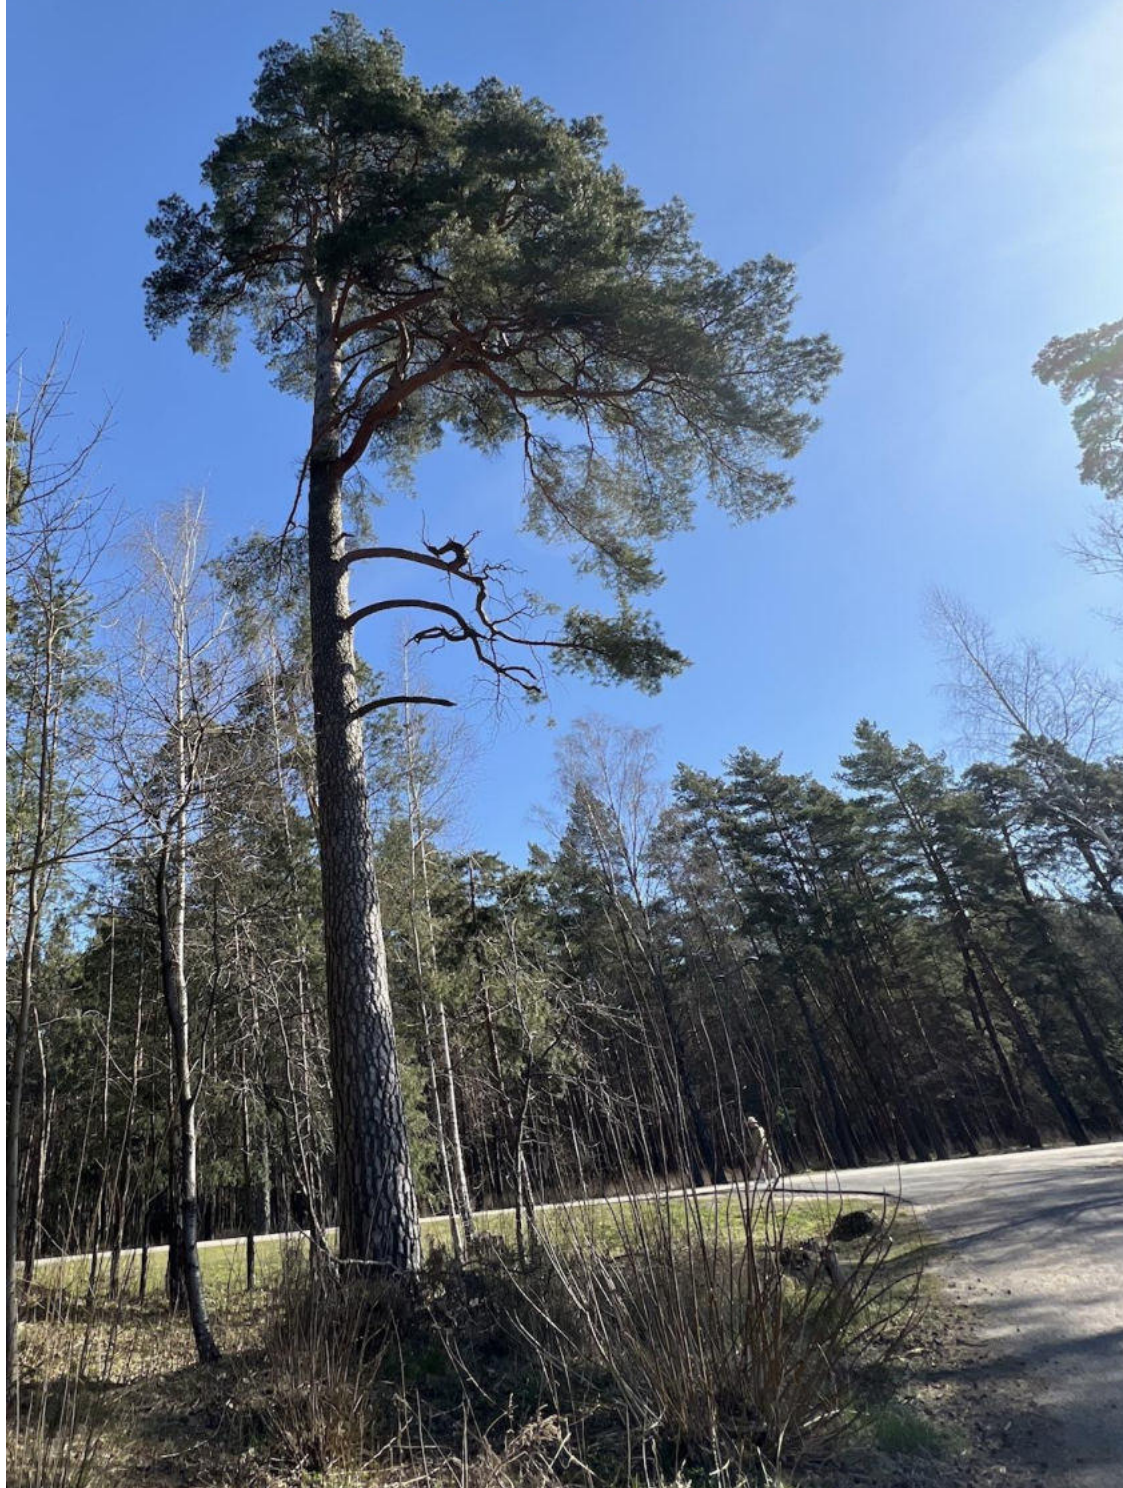
# Nr. 247

Paprastoji pušis (nr. 247 plane) - storiausio kamieno pušis visoje aptariamoje teritorijoje. Turi vidutinį kiekį sausų šakų. Rekomenduojama atlikti lajos priežiūros genėjimą ir polajo valymą.

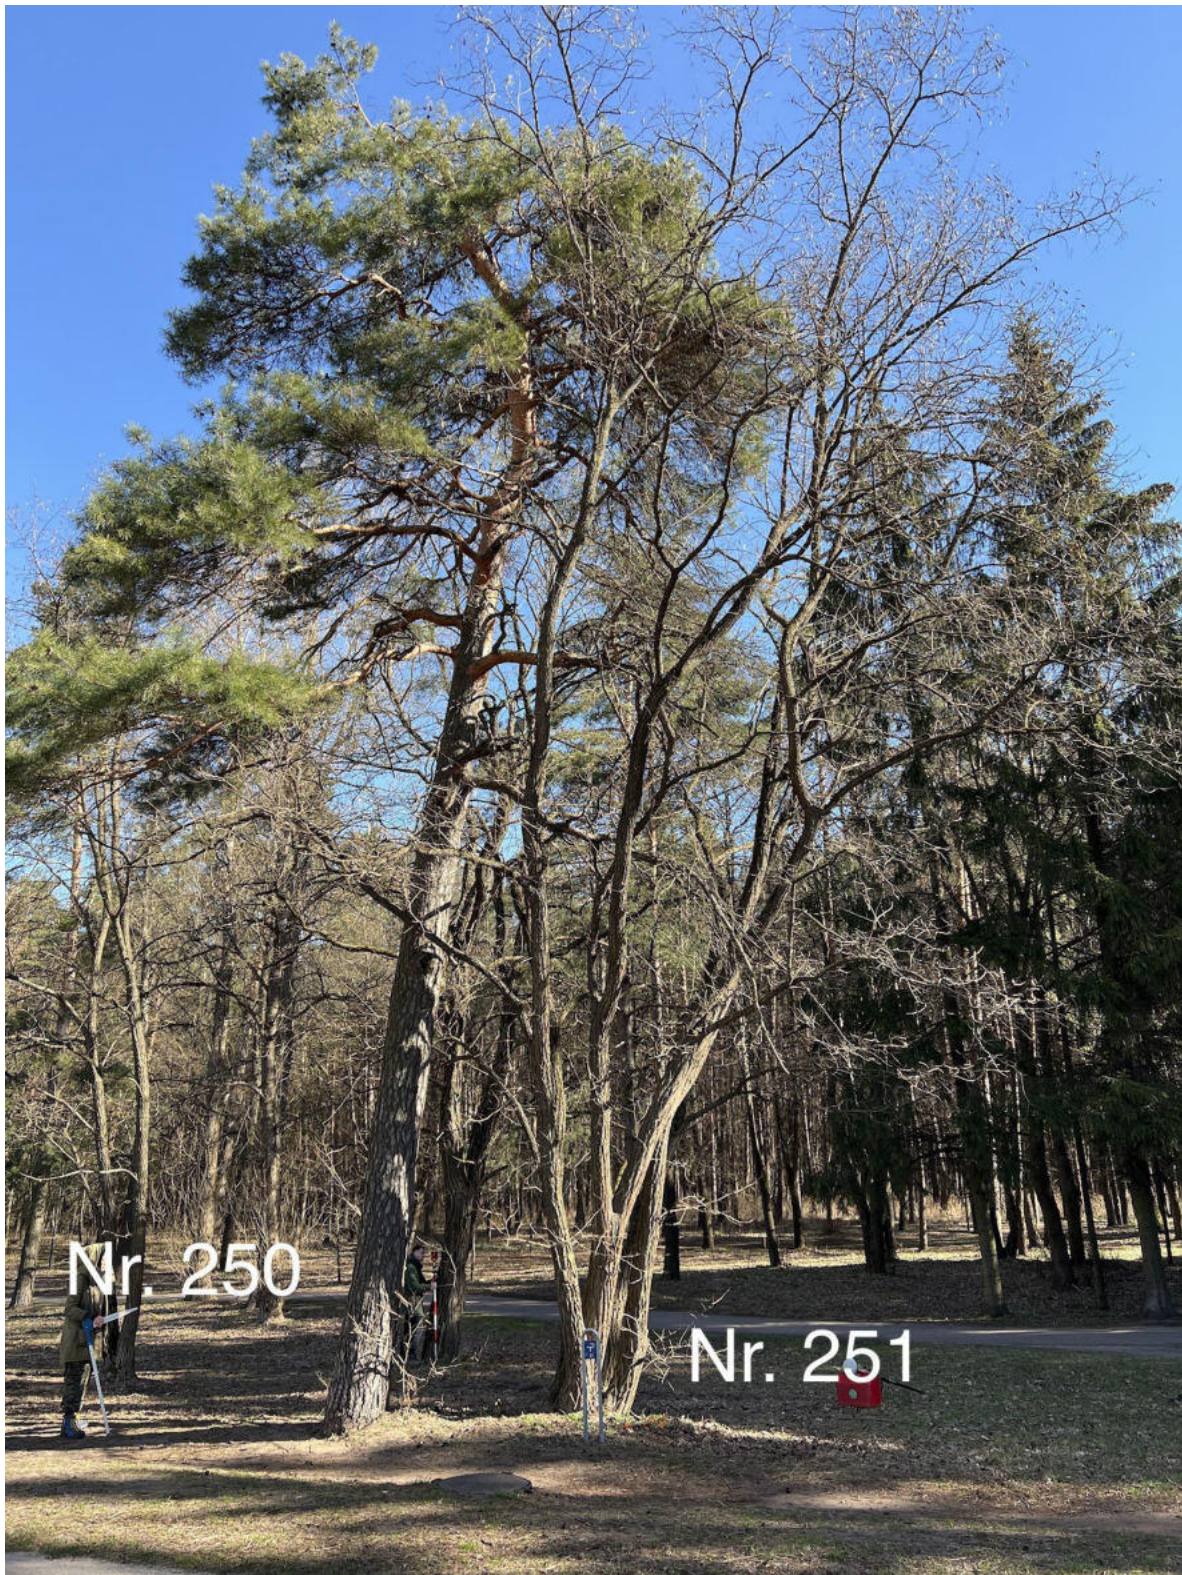
Paprastoji pušis (nr. 250 plane) ir Baltažiedė robinija (nr. 251 plane) - abudu medžiai turi nedidelį kiekį sausų ir/ar besikryžiuojančių šakų. Dėl siaurės rytų ir pietvakarių pusėje esančių takelių polajis stipriai sutryptas. Rekomenduojama atlikti lajos priežiūros genėjimą, polajo supurenimą ir dirvos gerinimo procedūras.

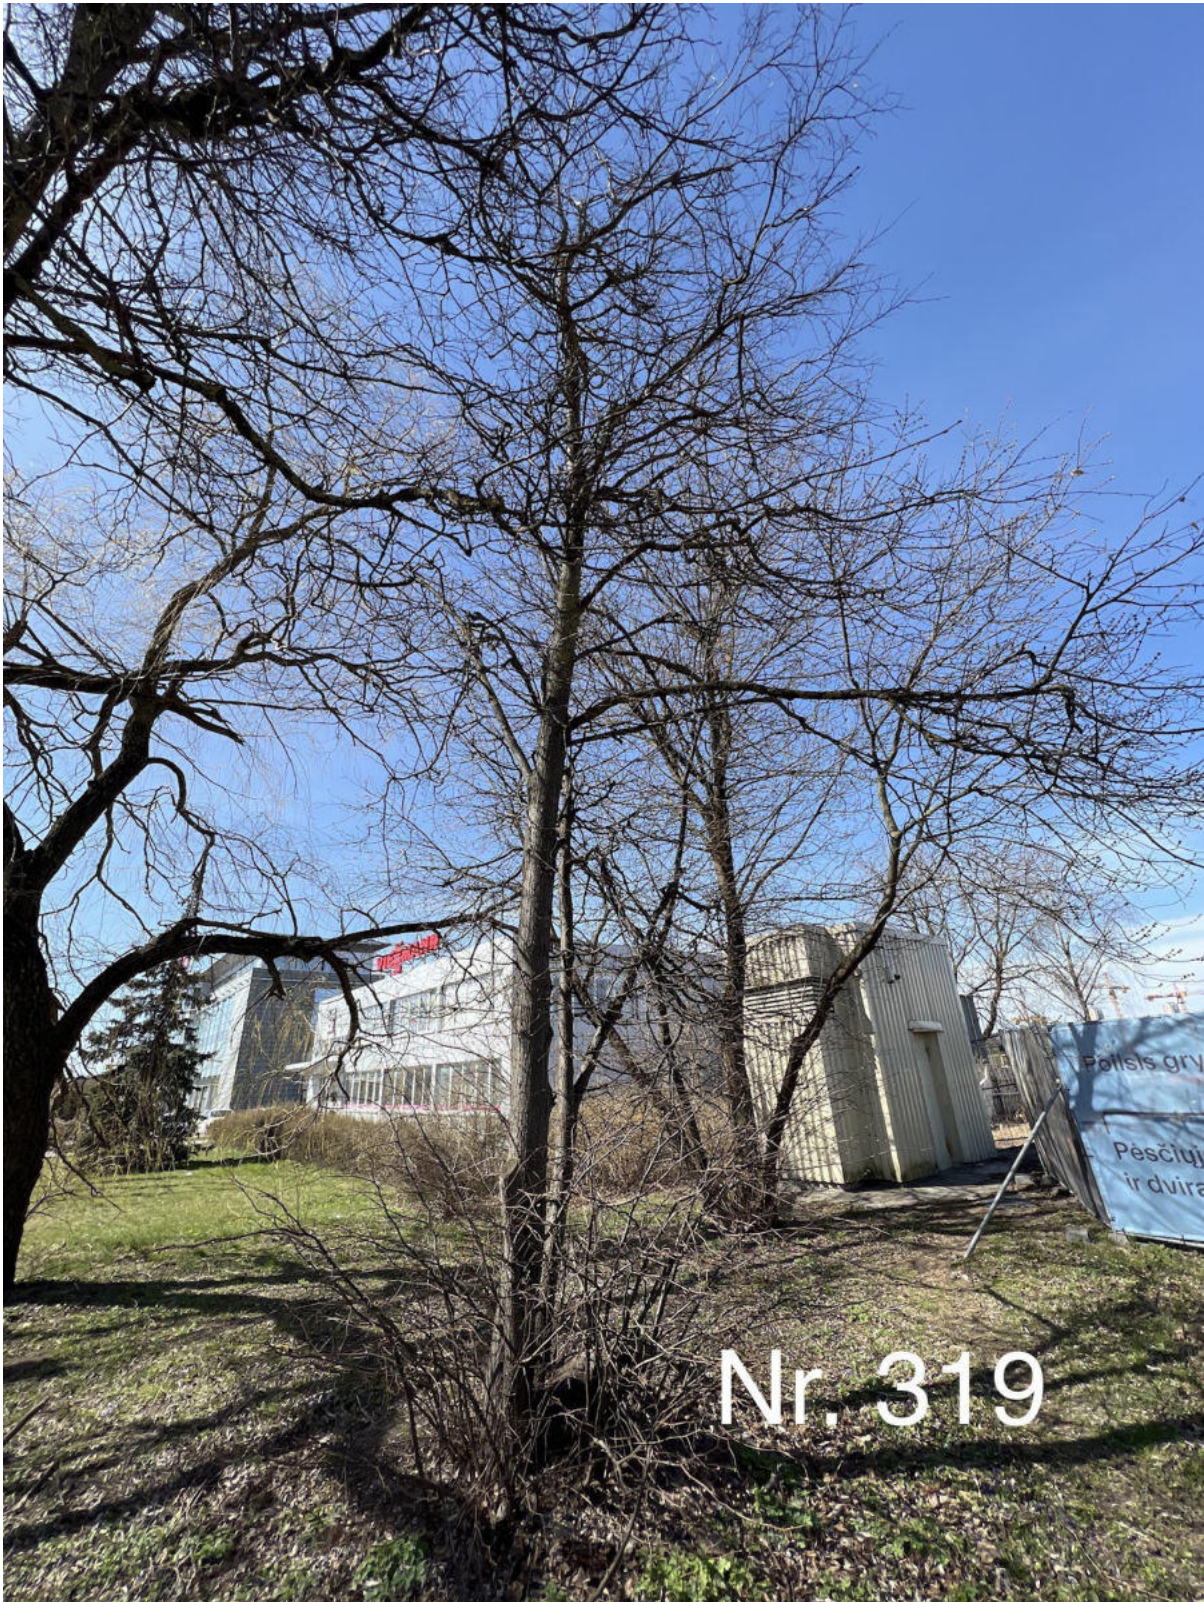
Didžialapė liepa (nr. 319 plane) - turi vidutinį kiekį sausų ir/ar besikryžiuojančių šakų. Šiaurės pietų pusėje, teorinis šaknų apsaugos plotas patenka po betoninėmis šaligatvio plytelėmis. Dėl šaligatvio senumo galima daryti prielaidą, kad šaknys susiformavusios kitomis kryptimis. Rekomenduojama atlikti lajos priežiūros genėjimą, polajo supurenimą ir dirvos gerinimo procedūras. Esant galimybei, atkelti bent dalį kietųjų dangų nuo polajo ploto.

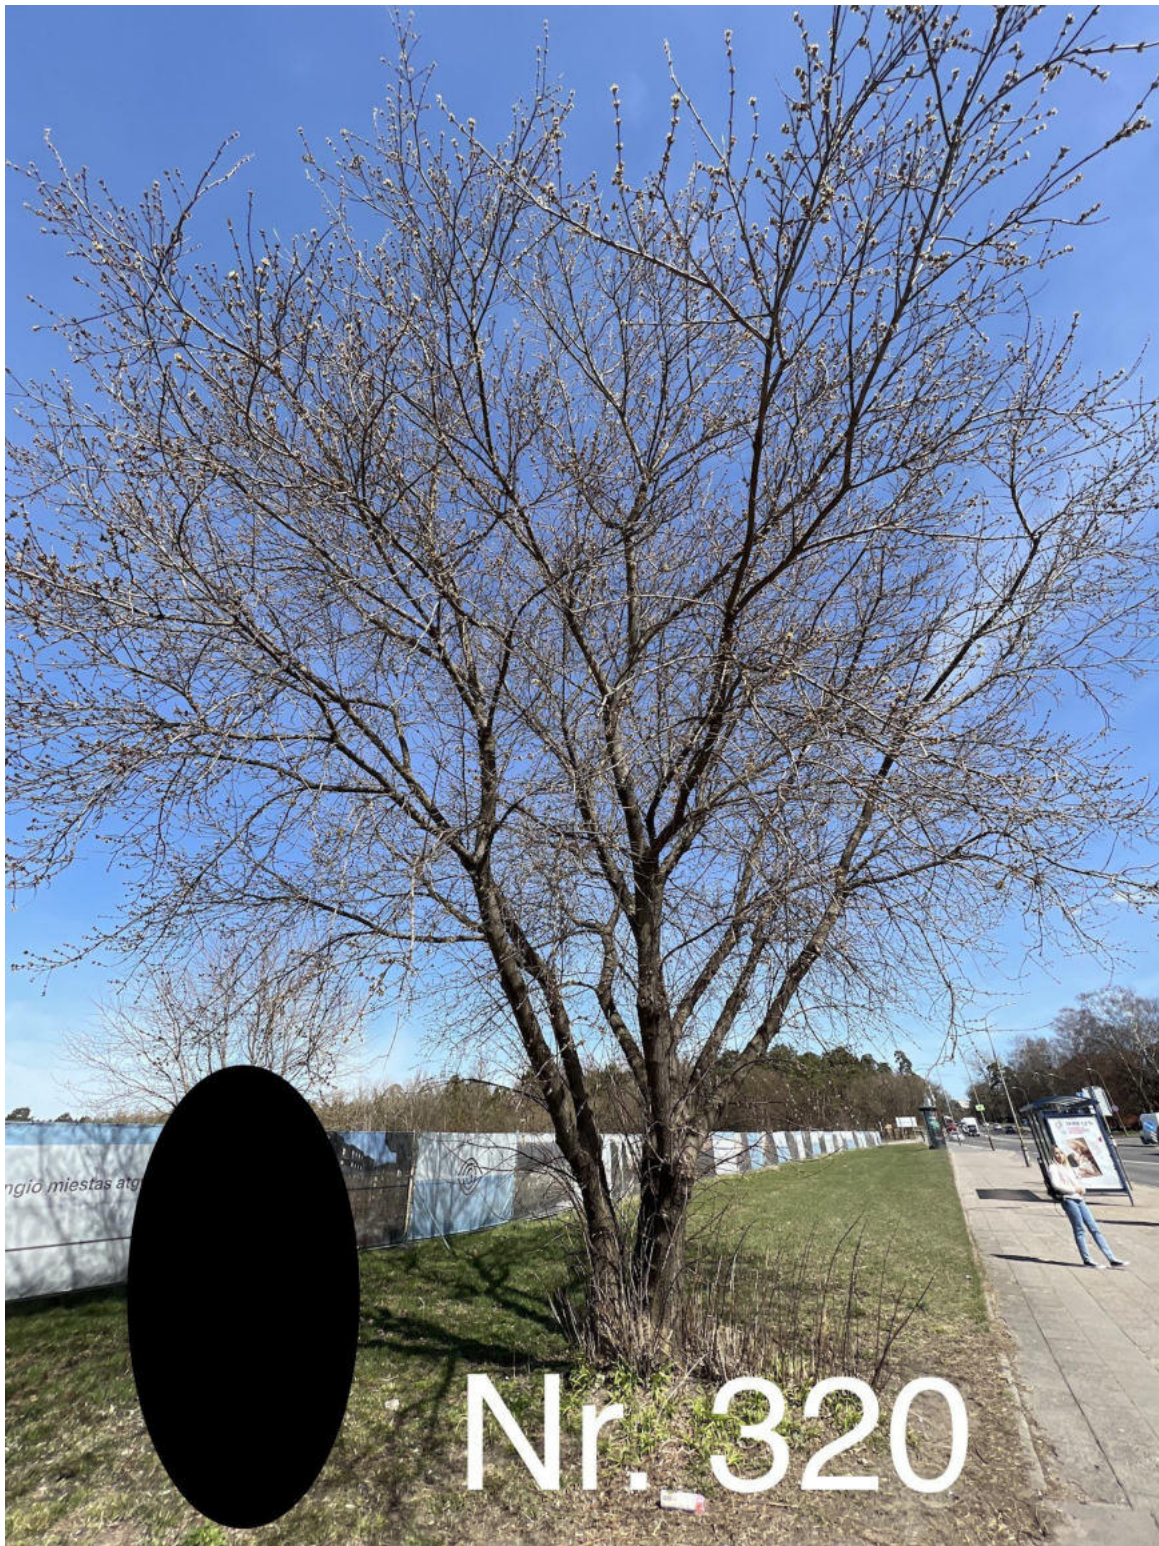
Uosialapis klevas (nr. 320 plane) - turi vidutinį kiekį sausų ir/ar besikryžiuojančių šakų. Pietryčių pusėje, teorinis šaknų apsaugos plotas patenka po betoninėmis šaligatvio plytelėmis. Dėl šaligatvio senumo galima daryti prielaidą, kad šaknys susiformavusios kitomis kryptimis. Rekomenduojama atlikti lajos priežiūros genėjimą, polajo supurenimą ir dirvos gerinimo procedūras. Esant galimybei, atkelti bent dalį kietųjų dangų nuo polajo ploto.

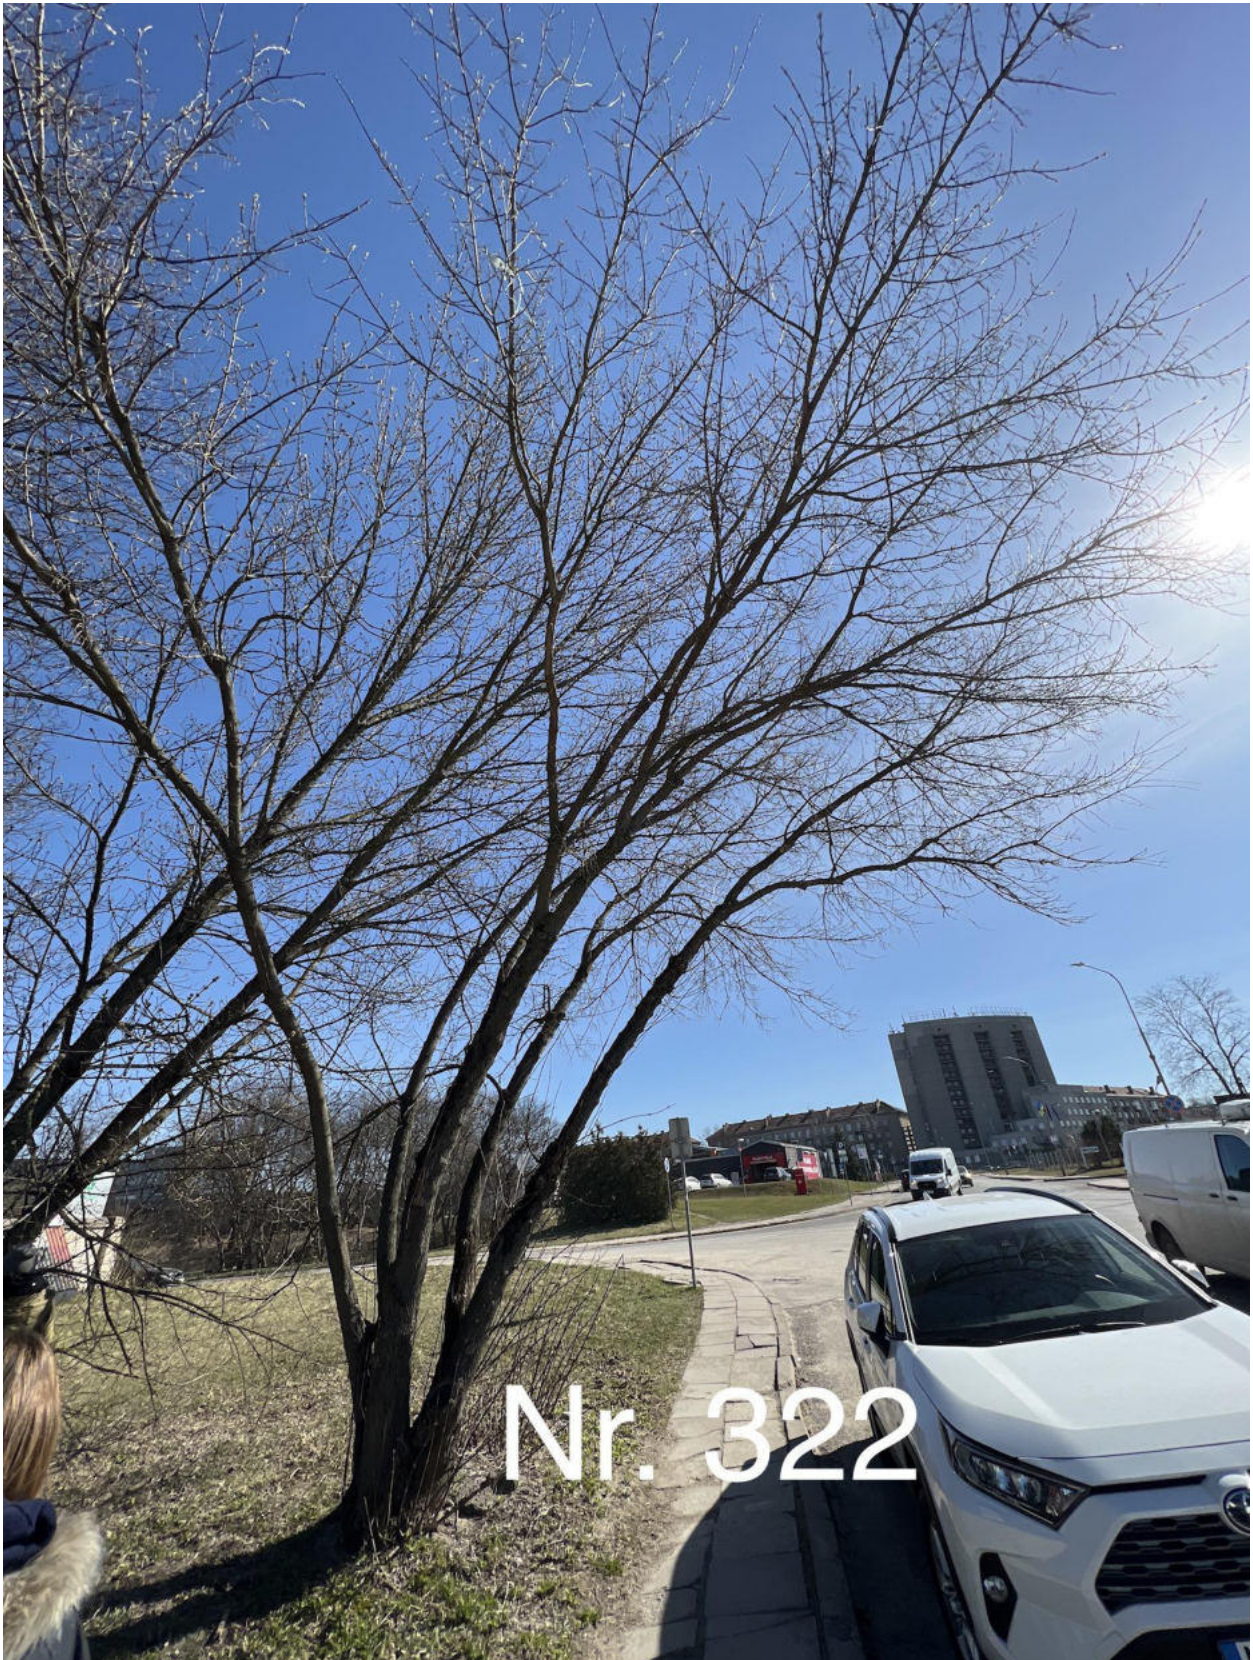
Uosialapis klevas (nr. 322 plane) - turi nedidelį kiekį sausų ir/ar besikryžiuojančių šakų. Didesnioji lajos dalis susiformavusi pietryčių pusėje. Turi stipriai sutryptą polajį. Rekomenduojama atlikti lajos priežiūros genėjimą ir pietryčių pusės lajos redukcinį genėjimą iki 20 proc. Atlikti polajo supurenimą ir dirvos gerinimo procedūras.

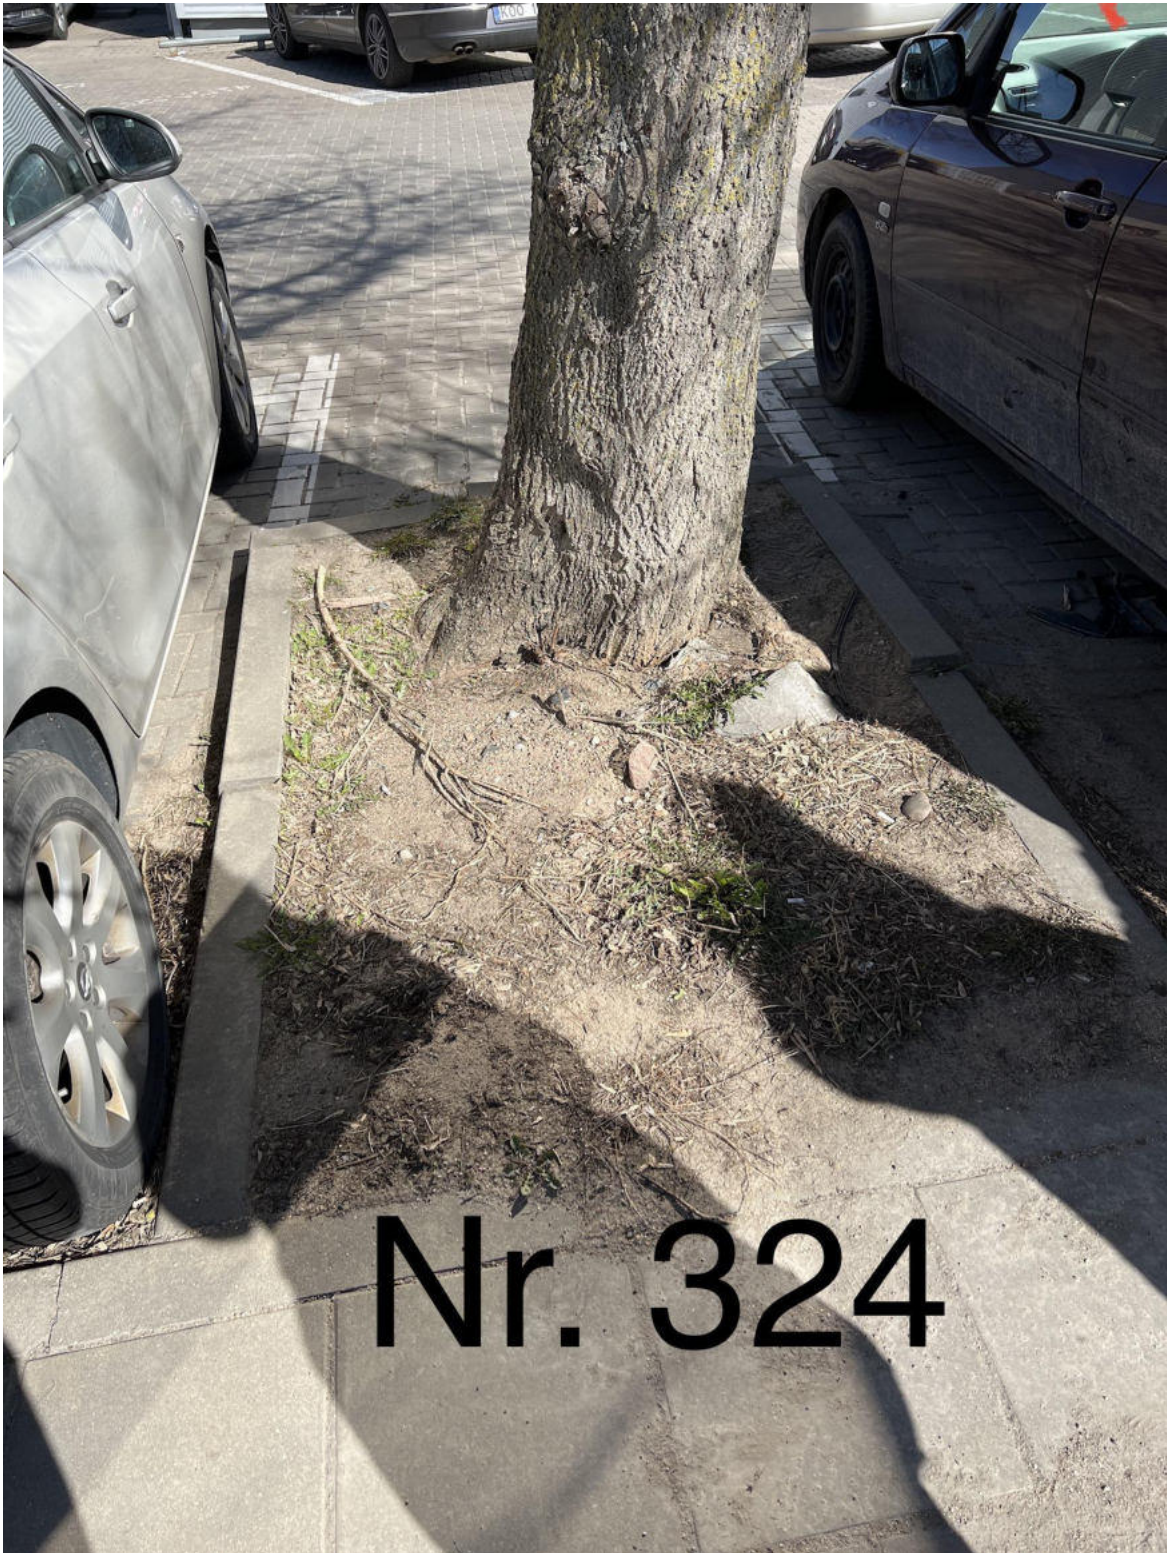
Uosialapis klevas (nr. 320 plane) - turi vidutinį kiekį sausų ir/ar besikryžiuojančių šakų. Nuotraukoje matoma kaip stipriai apribotas teorinis šaknų apsaugos plotas kuris visas patenka po betoninėmis šaligatvio ir parkavimosi aikštelės plytelėmis. Rekomenduojama atlikti lajos priežiūros genėjimą, polajo supurenimą ir dirvos gerinimo procedūras. Esant galimybei, atkelti bent dalį kietųjų dangų nuo polajo ploto.

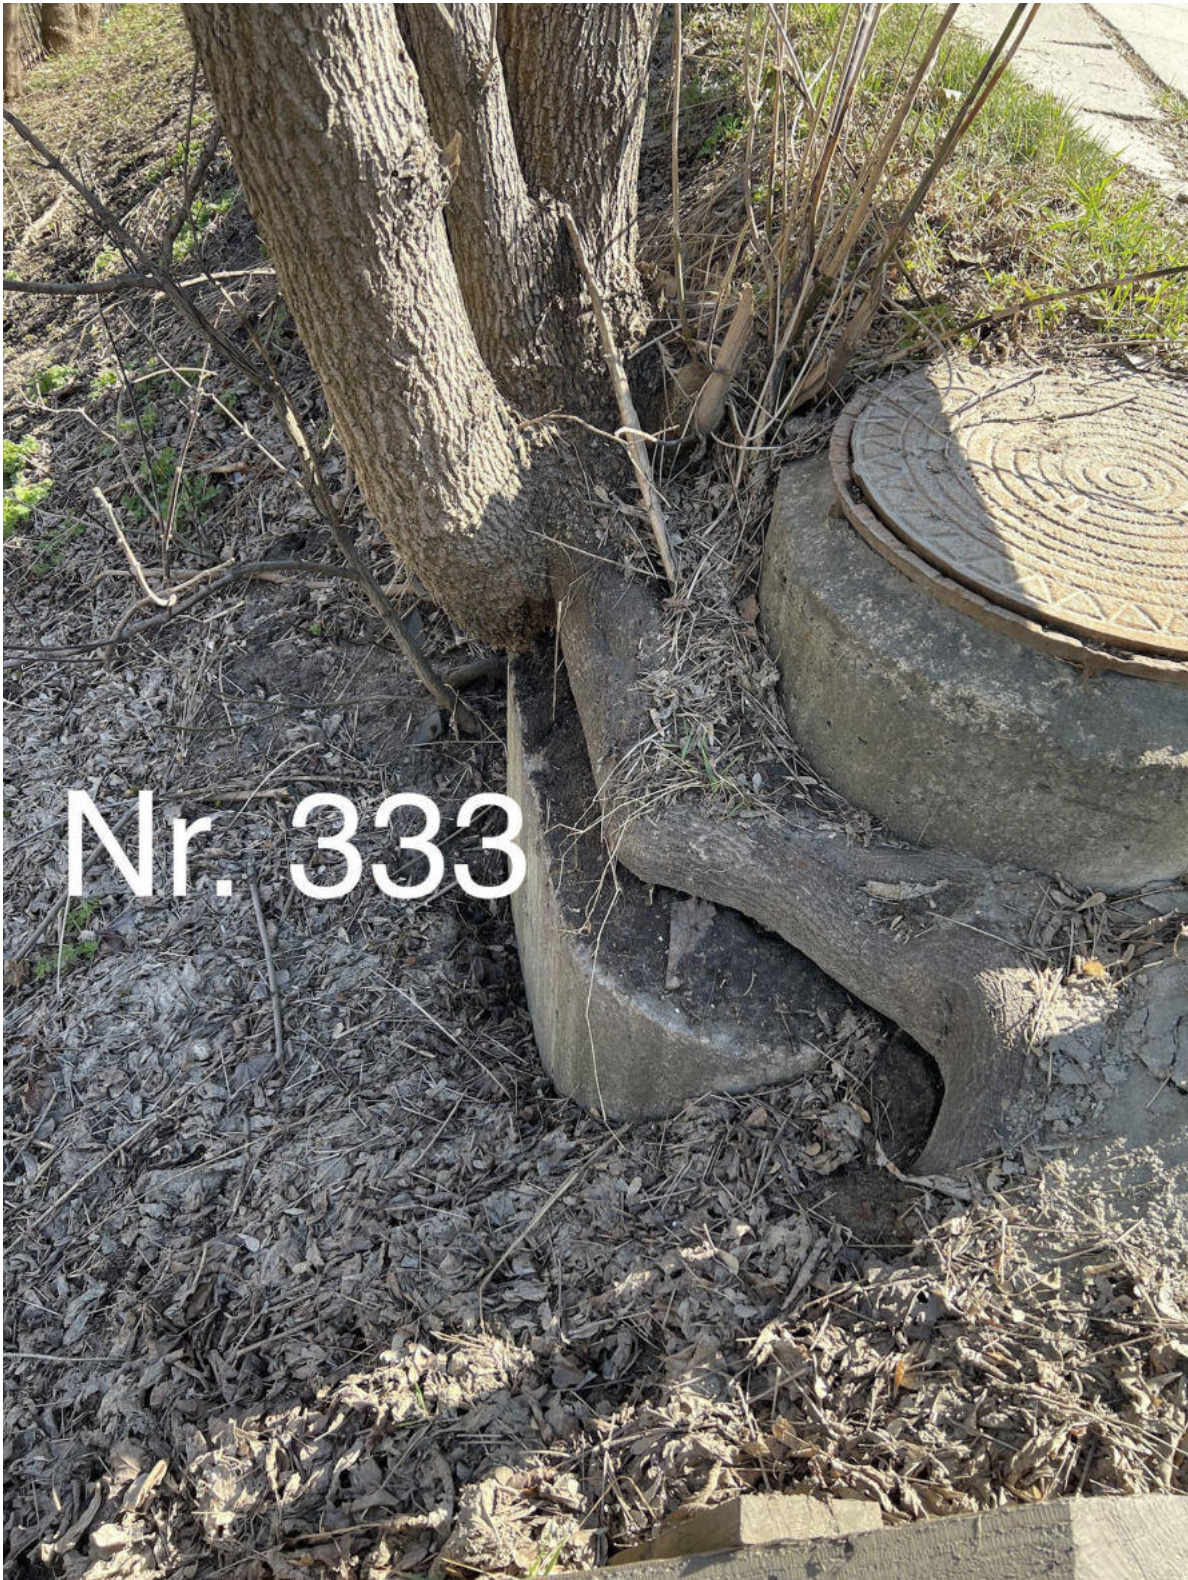
Uosialapis klevas (nr. 333 plane) - auga ant komunikacijų šulinio, šaknys apraizgiusios šulinį. Pietvakarių pusėje šaknų išviso nesimato, nes pagrindinis kamienas praktiškai auga ant šulinio šachtos. Sunku nustatyti tokio medžio pavojingumą ir virtimo galimybę, kuomet šaknų kaklelis yra virš betoninio darinio. Dėl šių priežasčių siūloma šalinti.

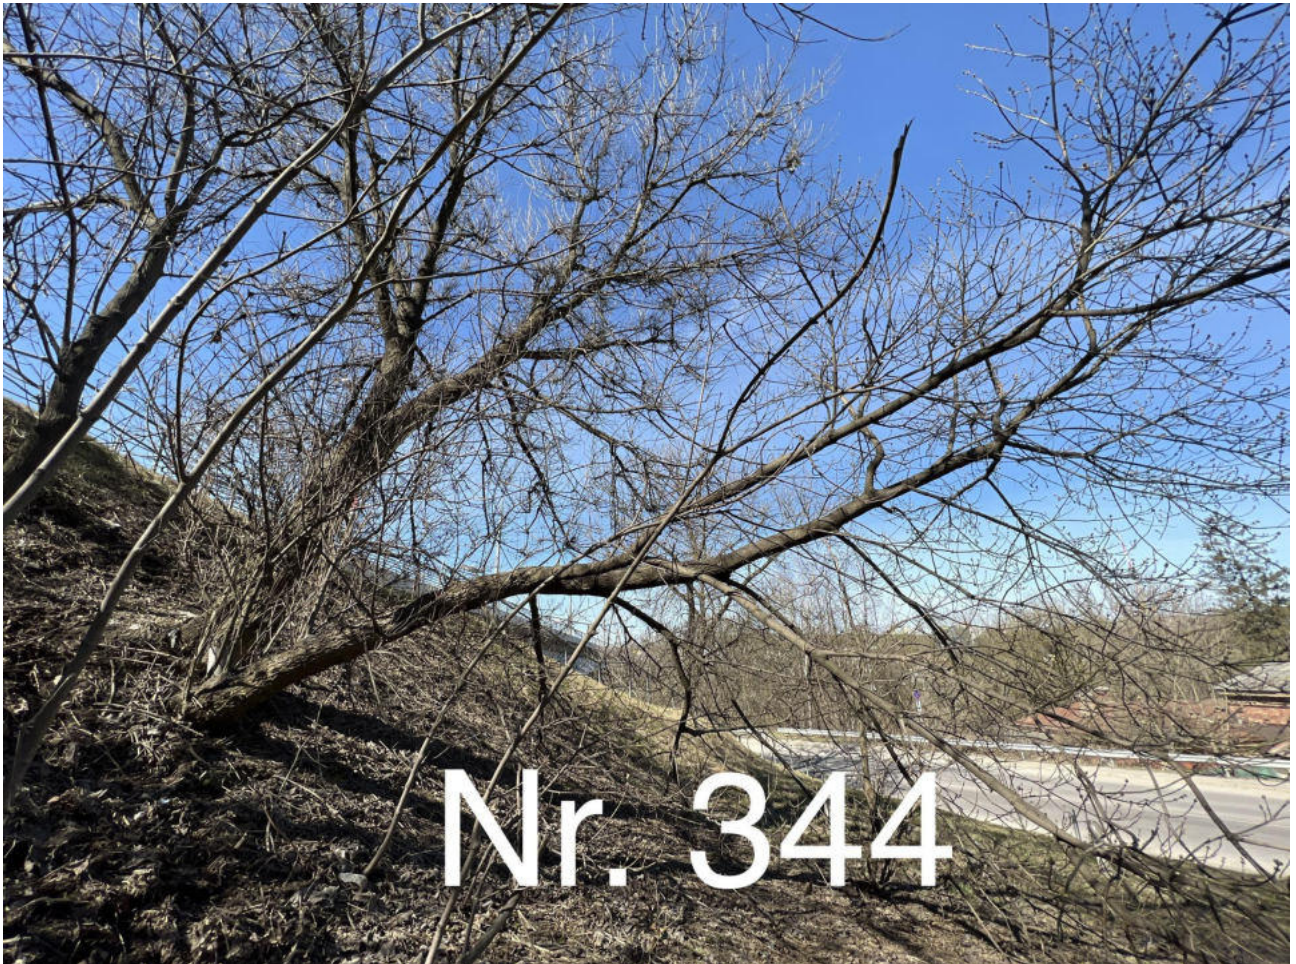
Uosialapis klevas (nr. 344 plane) - turi kone horizontalų pasvirimą šiaurės kryptimi. Neturi perspektyvos ir bet kada gali lūžti. Dėl šių priežasčių siūloma šalinti.
