## EISMO SRAUTŲ TYRIMAI

GELEŽINIO VILKO G. 2, VILNIUJE INFRASTRUKTŪROS OBJEKTŲ: GELEŽINIO VILKO GATVĖS ATKARPA TIES M.K. ČIURLIONIO G. IR GEROSIOS VILTIES G. SANKRYŽA, ĮSKAITANT M.K. ČIURLIONIO G. ATKARPOS NUO GELEŽINIO VILKO G. IKI ĮVAŽIAVIMO Į SKLYPĄ 4400-0727-5845, BEI GEROSIOS VILTIES G. NUO GELEŽINIO VILKO G. SANKRYŽOS ĮSKAITANT GEROSIOS VILTIES G. IR SAVANORIŲ PR. SANKRYŽOS REKONSTRUKCIJOS PROJEKTAS; EIGULIŲ GATVĖS ATKARPOS TARP LAZDYNŲ TILTO, GELEŽINIO VILKO GATVĖS IR SAVANORIŲ PR. ŽIEDO REKONSTRUKCIJOS PROJEKTAS; SUSISIEKIMO KOMUNIKACIJŲ GELEŽINIO VILKO G. 2, VILNIUJE, STATYBOS PROJEKTAS

**TRIUKŠMO VERTINIMO ATASKAITA**

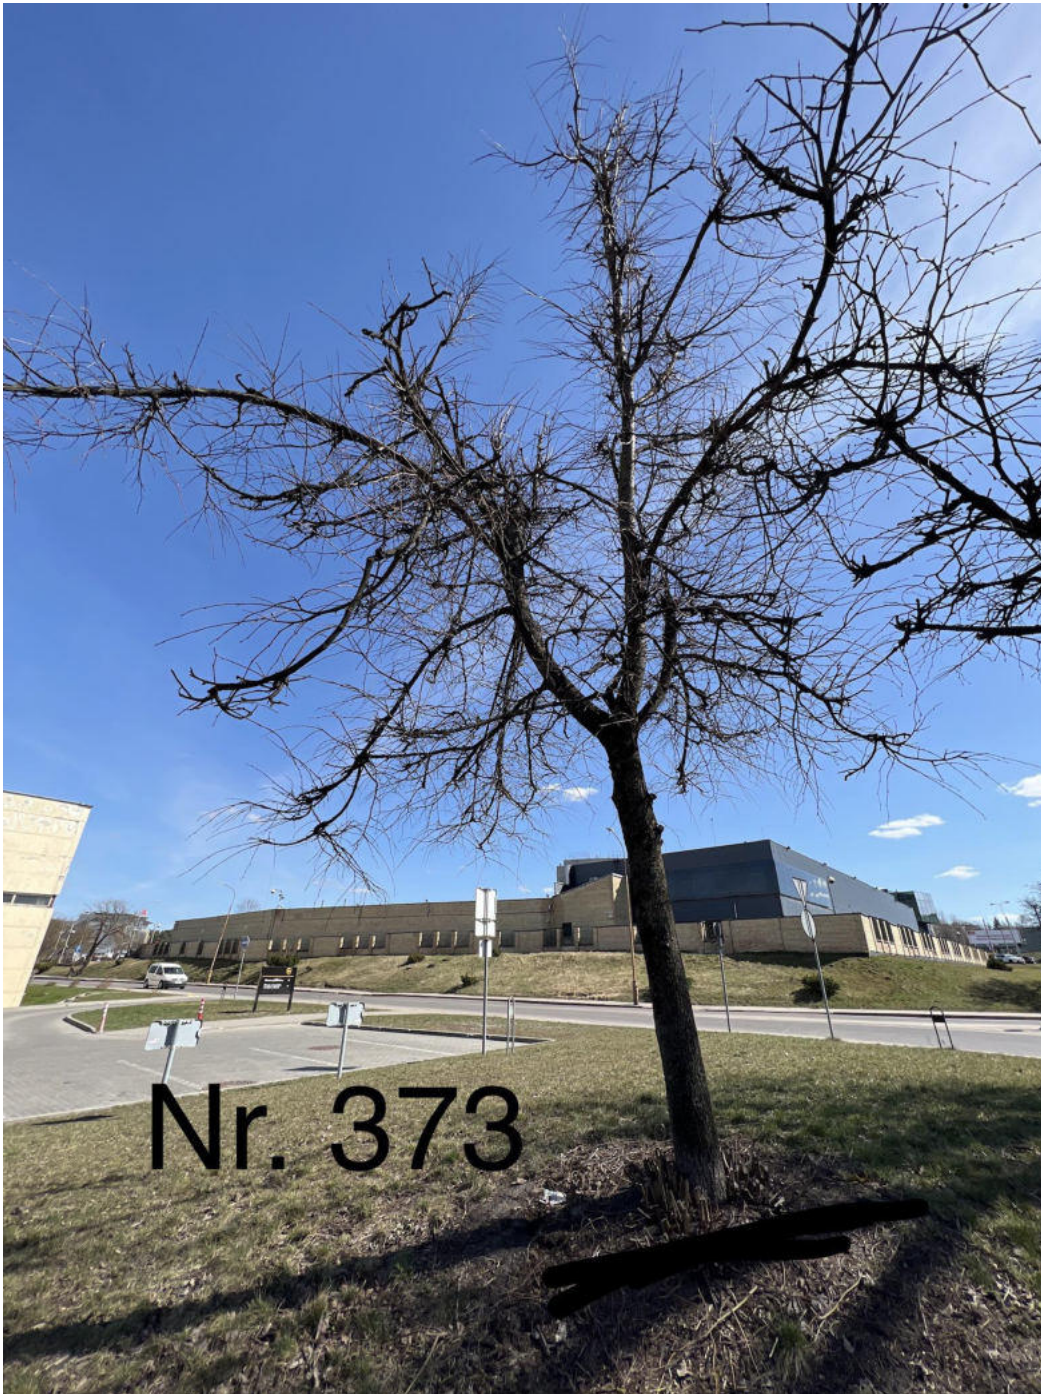
Mažalapė liepa (nr. 373 plane) - turi nedidelį kiekį sausų šakų. Pradėjusi džiūti viršūnės ir šakų galiukai, tai parodo, kad dirvoje trūksta maisto medžiagų ir oro dėl stipriai sutrypto polajo (galimai buvo vykdyti grunto kasimo darbai, nes ši liepa yra ant nedidelės kalvelės lyginant su visais kita šalimais esančiais medžiais).

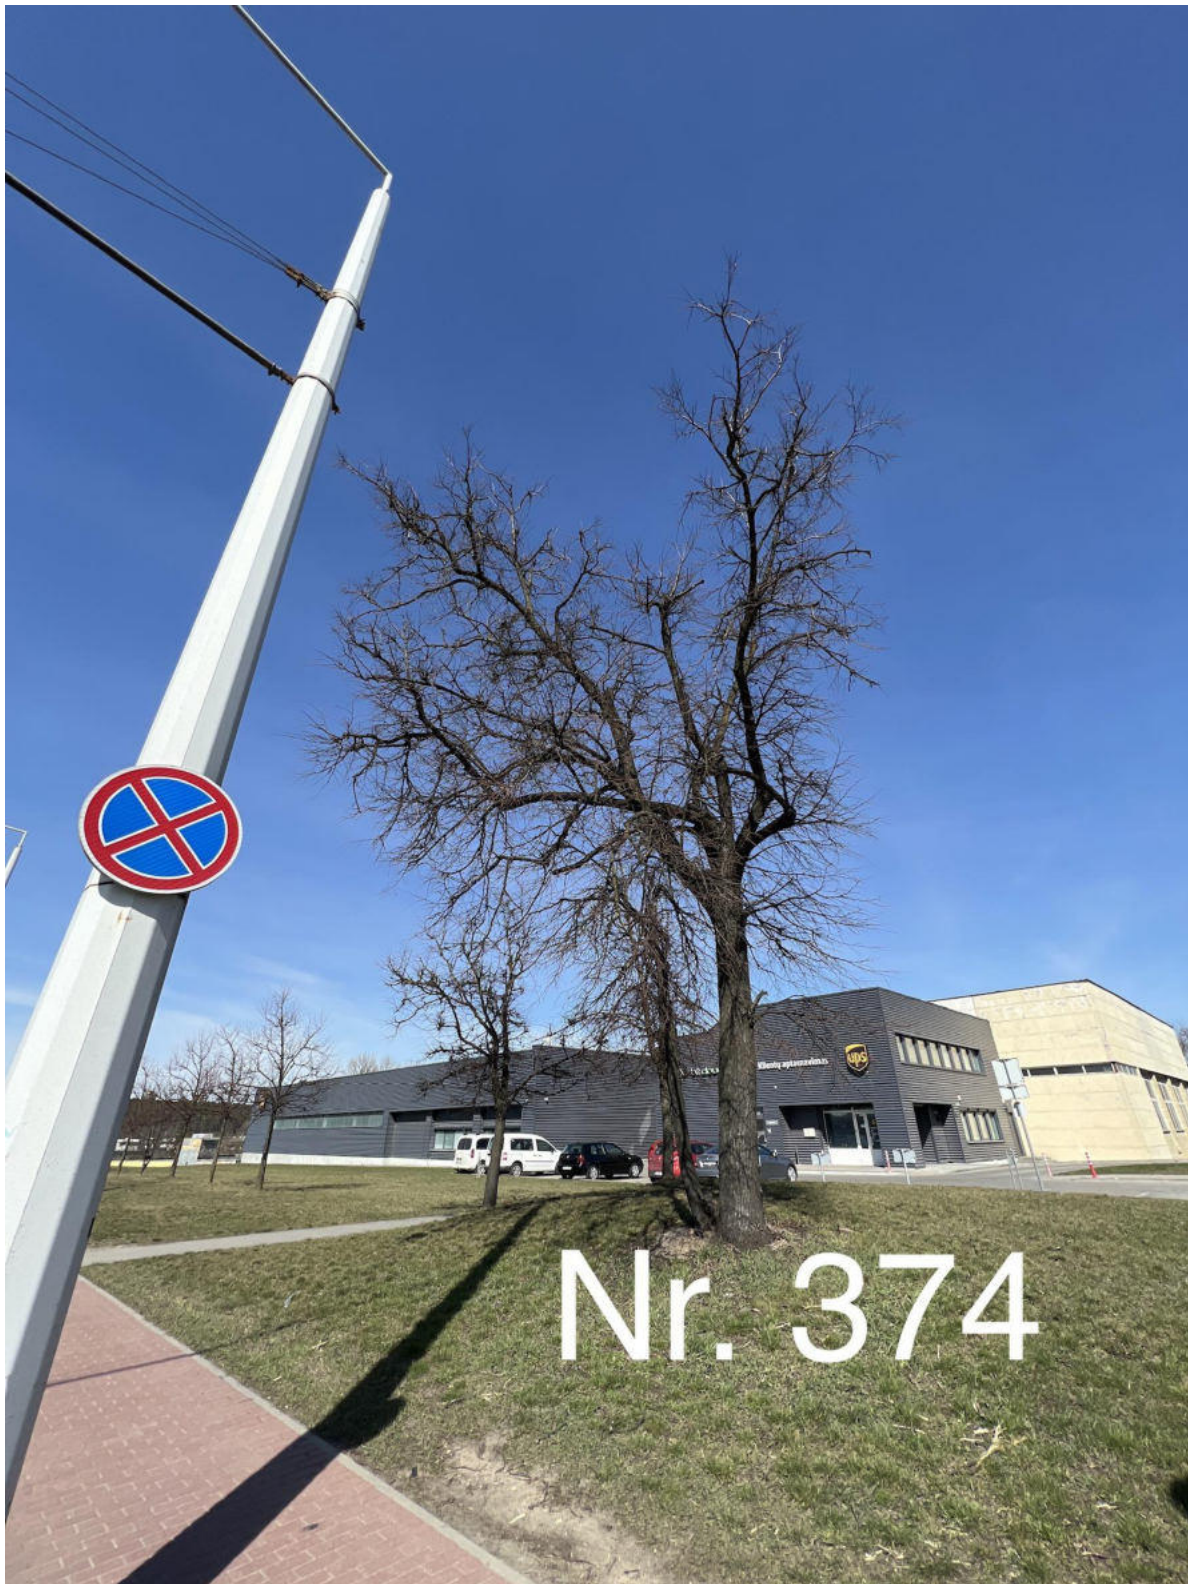
Mažalapė liepa (nr. 374 plane) - turi nedidelį kiekį sausų šakų. Pradėjusi džiūti viršūnės ir šakų galiukai, tai parodo, kad dirvoje trūksta maisto medžiagų ir oro dėl stipriai sutrypto polajo (galimai buvo vykdyti grunto kasimo darbai, nes ši liepa yra ant nedidelės kalvelės lyginant su visais kita šalimais esančiais medžiais).  
Rekomenduojama atlikti lajos priežiūros genėjimą, polajo supurenimą ir dirvos gerinimo procedūras.

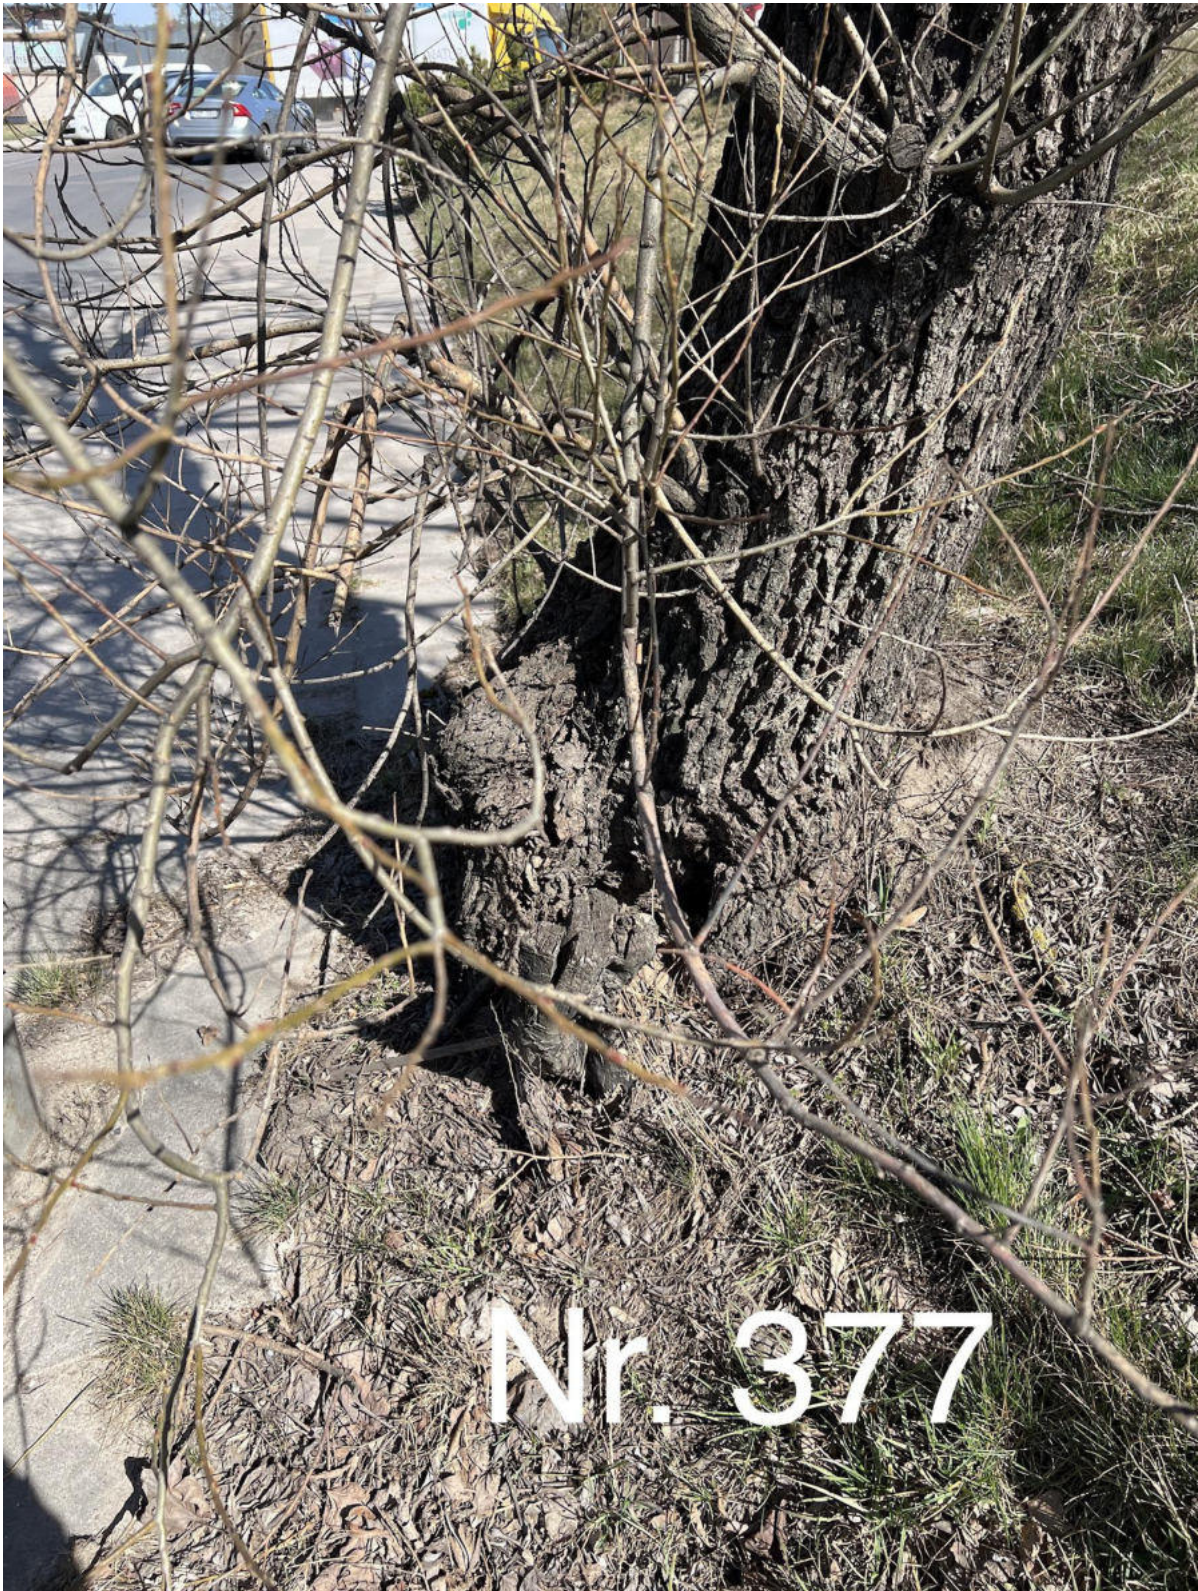
Baltasis gluosnis (nr. 377 plane) - šaligatvio plytelės iš vakarų pusės prieina prie pat šaknų kaklelio. Galima daryti prielaidą, kad šaknys susiformavo kita kryptimi. Didžioji lajos dalis susiformavusi į pietinę pusę.
