INŽINERINIO STATINIO PROJEKTINIŲ PASIŪLYMŲ RENGIMO UŽDUOTIS

Eil. nr.	Pavadinimas	Reikalavimai
I. Bendra informacija apie projektą		
1.	Projekto pavadinimas (STR 1.04.04:2017 „Statinio projektavimas, projekto ekspertizė“ papunktis 6.8.)	<i>Geležinio Vilko gatvės dalies nuo Savanorių pr. žiedinės sankryžos iki Geležinio Vilko g. 25, M. K. Čiurlionio gatvės dalies ties žemės sklypu (kad. Nr. 4400-0727-5845) ir Gerosios Vilties gatvės dalies nuo Geležinio Vilko g. iki Savanorių pr. rekonstravimo projektiniai pasiūlymai.</i>

EISMO SRAUTŲ TYRIMAI

GELEŽINIO VILKO G. 2, VILNIUJE INFRASTRUKTŪROS OBJEKTŲ: GELEŽINIO VILKO GATVĖS ATKARPA TIES M.K. ČIURLIONIO G. IR GEROSIOS VILTIES G. SANKRYŽA, ĮSKAITANT M.K. ČIURLIONIO G. ATKARPOS NUO GELEŽINIO VILKO G. IKI ĮVAŽIAVIMO Į SKLYPĄ 4400-0727-5845, BEI GEROSIOS VILTIES G. NUO GELEŽINIO VILKO G. SANKRYŽOS ĮSKAITANT GEROSIOS VILTIES G. IR SAVANORIŲ PR. SANKRYŽOS REKONSTRUKCIJOS PROJEKTAS; EIGULIŲ GATVĖS ATKARPOS TARP LAZDYNŲ TILTO, GELEŽINIO VILKO GATVĖS IR SAVANORIŲ PR. ŽIEDO REKONSTRUKCIJOS PROJEKTAS; SUSISIEKIMO KOMUNIKACIJŲ GELEŽINIO VILKO G. 2, VILNIUJE, STATYBOS PROJEKTAS

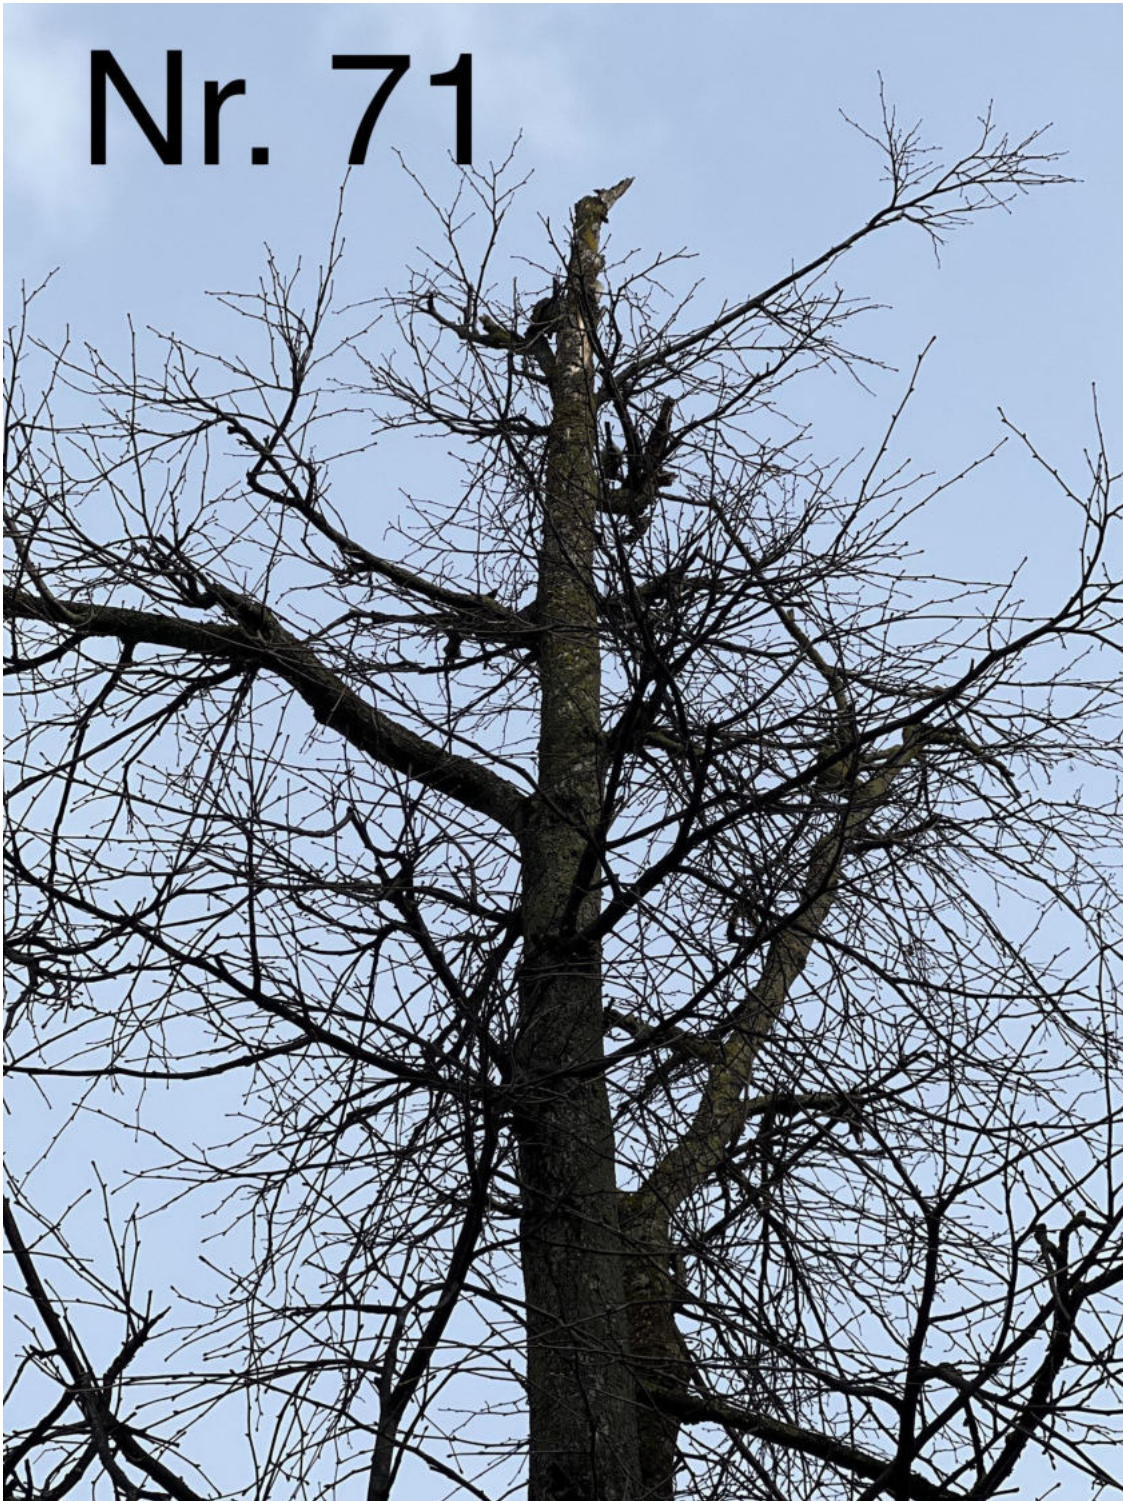
Nr. 71

Mažalapė liepa (nr. 71 plane) - turi stipriai sutrypta polajį ir nedidelį kiek sausų ir besikryžiuojančių šakų. Viršūnė nudžiūvusi, tai parodo, kad dirvoje trūksta maisto medžiagų ir oro dėl stipriai sutrypto polajo.

Rekomenduojama atlikti lajos priežiūros genėjimą ir dirvos gerinimo procedūras.

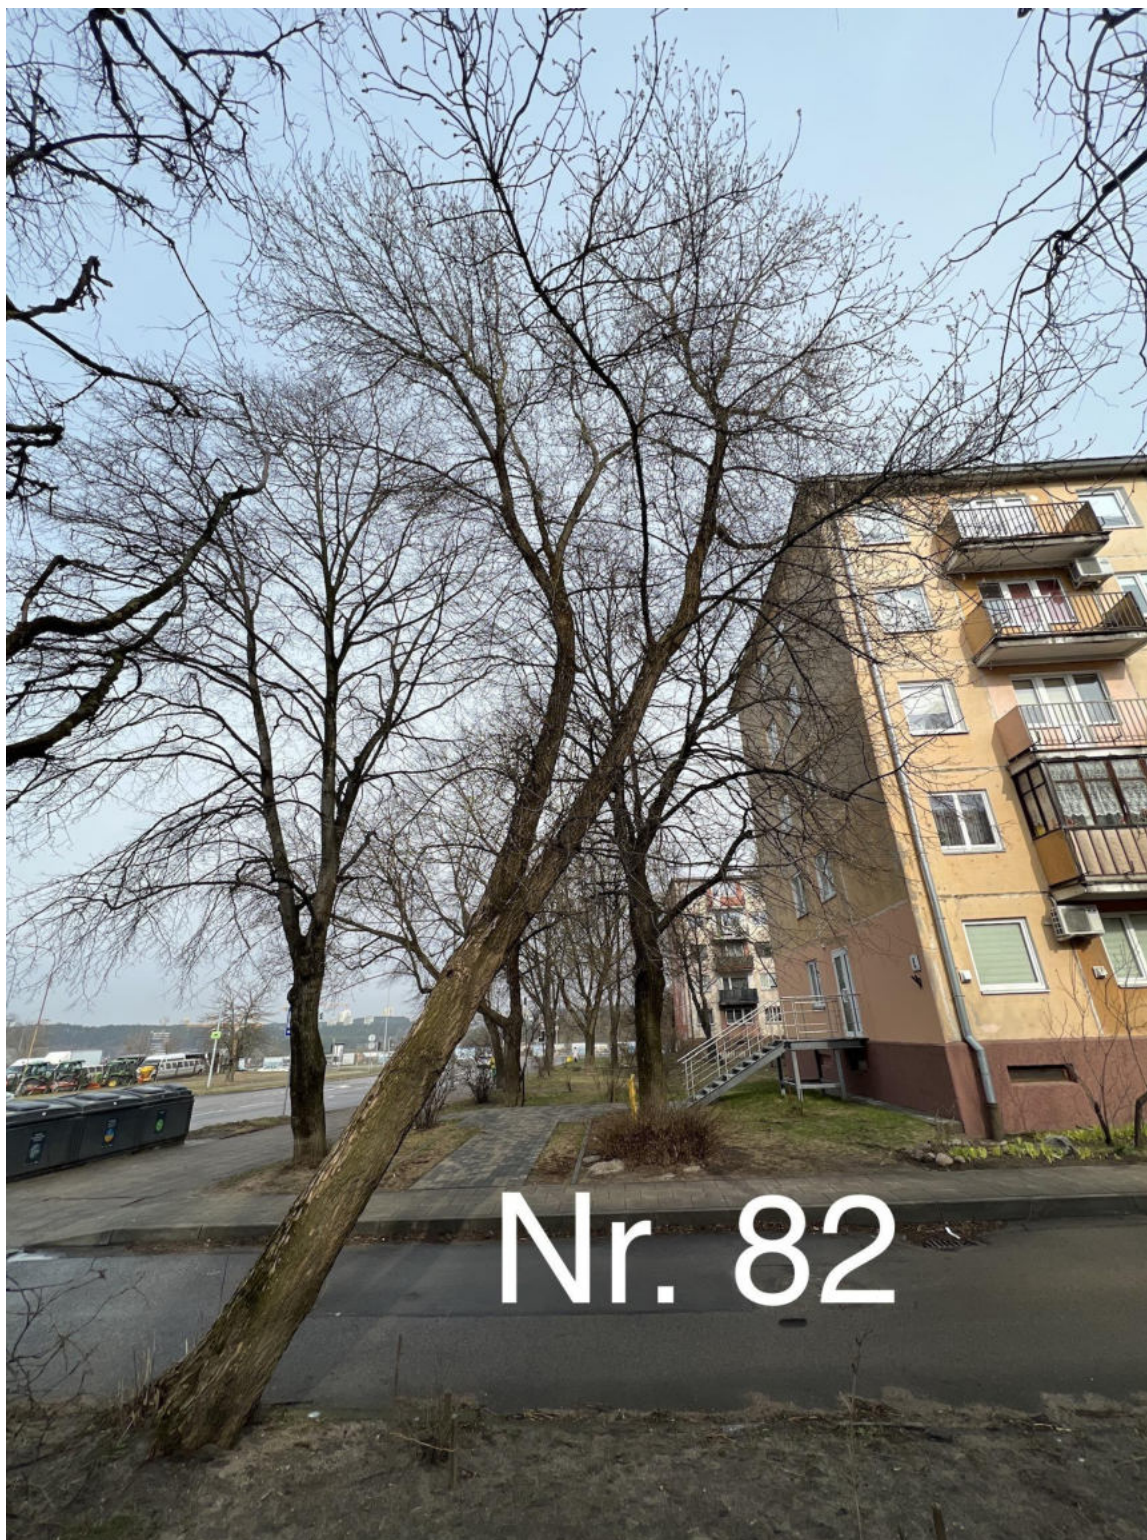
Uosialapis klevas (nr. 82 plane) - kamienas stipriai pasviręs šiaurės rytų kryptimi, visa laja susiformavusi šiaurės/šiaurės rytų kryptimi. Polajis stipriai sutryptas. Teoriniame šaknų apsaugos plote iš šiaurės vakarų pusės paklotas asfaltas. Pietinėje pusėje, šaknų gumulas šiek tiek atkėlęs žemę, kas parodo, kad medis po truputį virsta.

Medis vertinamas 4-ąja būkle, jam taip pat reikalingas nuolatinis būklės monitoringas. Medžio savininkas turėtų priimti sprendimą ar jam tinkama medžio rizika, jeigu ne, medį rekomenduojama šalinti.

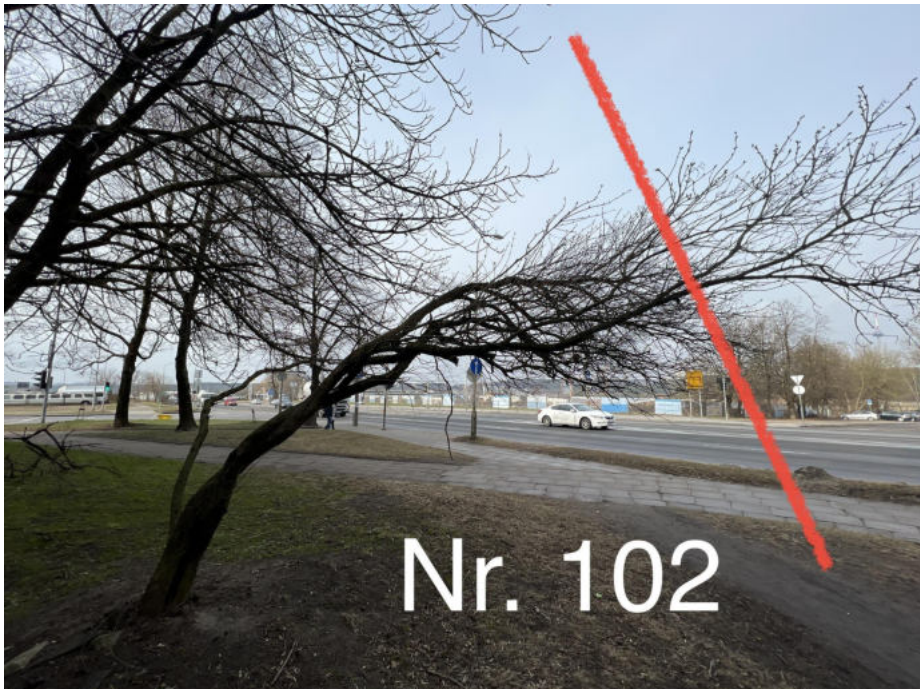
Paprastosios alyvos (nr. 102 plane) - kamienas stipriai pasviręs šiaurės vakarų kryptimi, didžioji lajos dalis taip pat susiformavusi šiaurės vakarų rytų kryptimi. Polajis stipriai sutryptas. Rekomenduojama atlikti šiaurės vakarų rytų pusės lajos redukcinį genėjimą iki 20 proc. ir lajos priežiūros genėjimą. Supurenti polajį ir atlikti dirvos gerinimo procedūras.
