MEDŽIŲ INVENTORIZAVIMAS IR ARBORISTINIS ĮVERTINIMAS

Neries krantinė bei aplinkinė teritorija, VILNIUS

Parengė:
arboristas **KONFIDENCIALU**

2023 metai

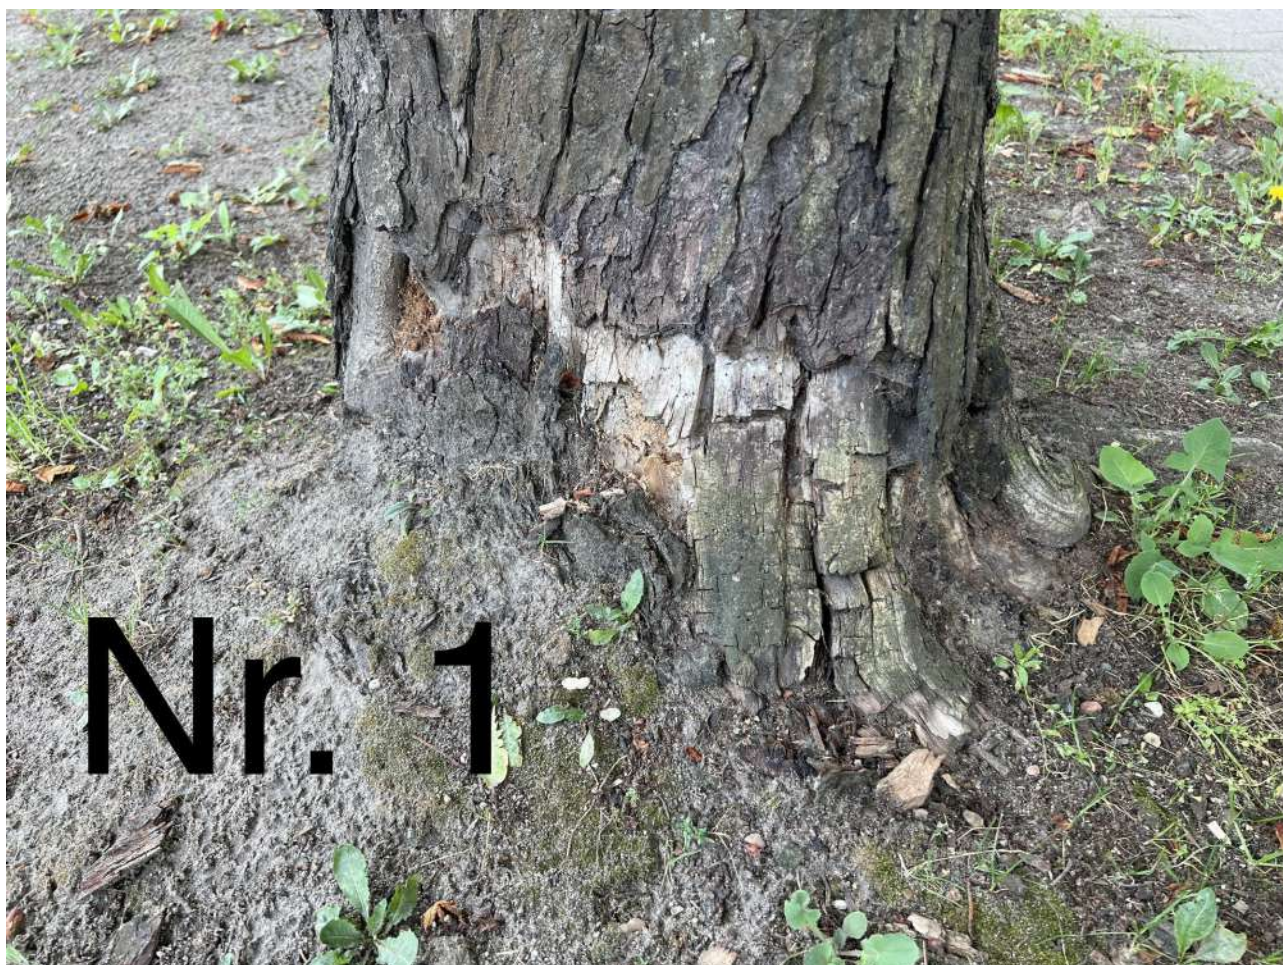
Paprastasis kaštonas (nr. 1 plane) - šaknų kaklelio zonoje matomi prasidėjusio puvinio požymiai, suaižėjusi mediena. Polajis apribotas ir stipriai sutankintas. Rekomenduojama atlikti lajos priežiūros genėjimą ir augavietės gerinimo (revitalizacijos) procedūras. Privaloma atlikinėti nuolatinį būklės monitoringą stebint puvinio plitimą.

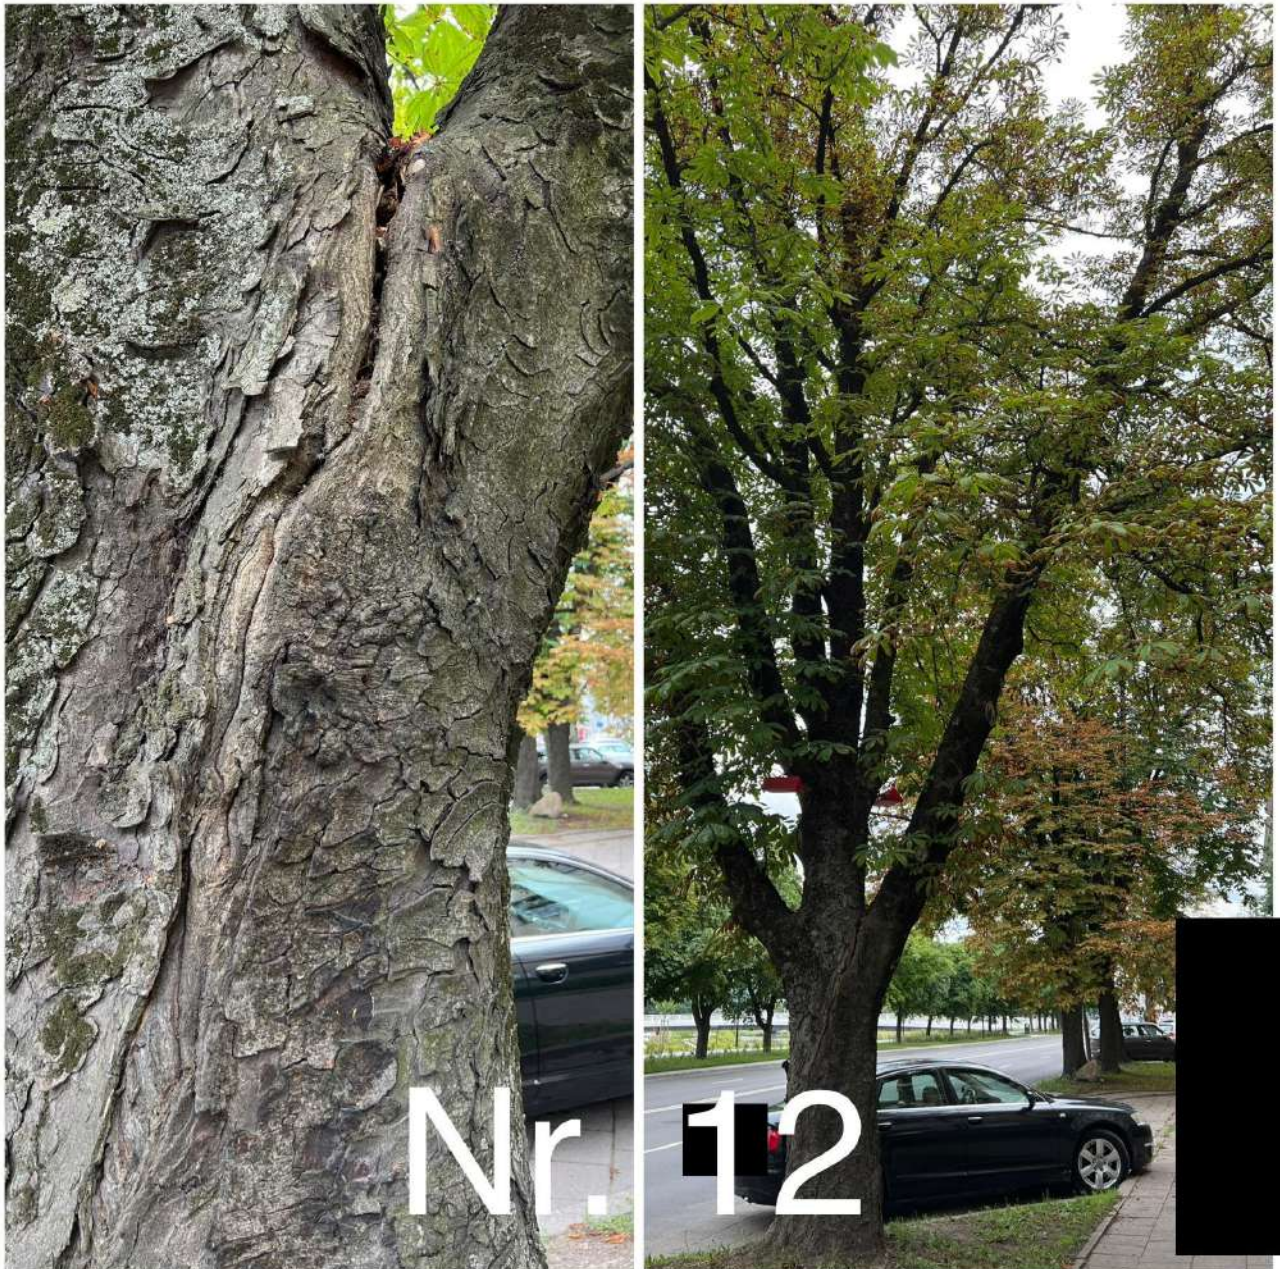
Paprastasis kaštonas (nr. 12 plane) - pietvakarių pusėje matomas trūkis tarp kamieno ir stambios skeletinės šakos. Augavietė apribota kietųjų dangų ir stipriai sutankinta. Rekomenduojama atlikti lajos priežiūros genėjimą ir augavietės gerinimo (revitalizacijos) procedūras. Reikalinga atlikti pietvakarių skeletinės šakos redukcinį genėjimą iki 15 proc. Nuolat atlikinėti kamieno trūkio būklės monitoringas. Siekiant didesnės aplinkos apsaugos ir esant galimybei, galima įrengti 2 tonų dinaminę lajos sutvirtinimo sistemą.

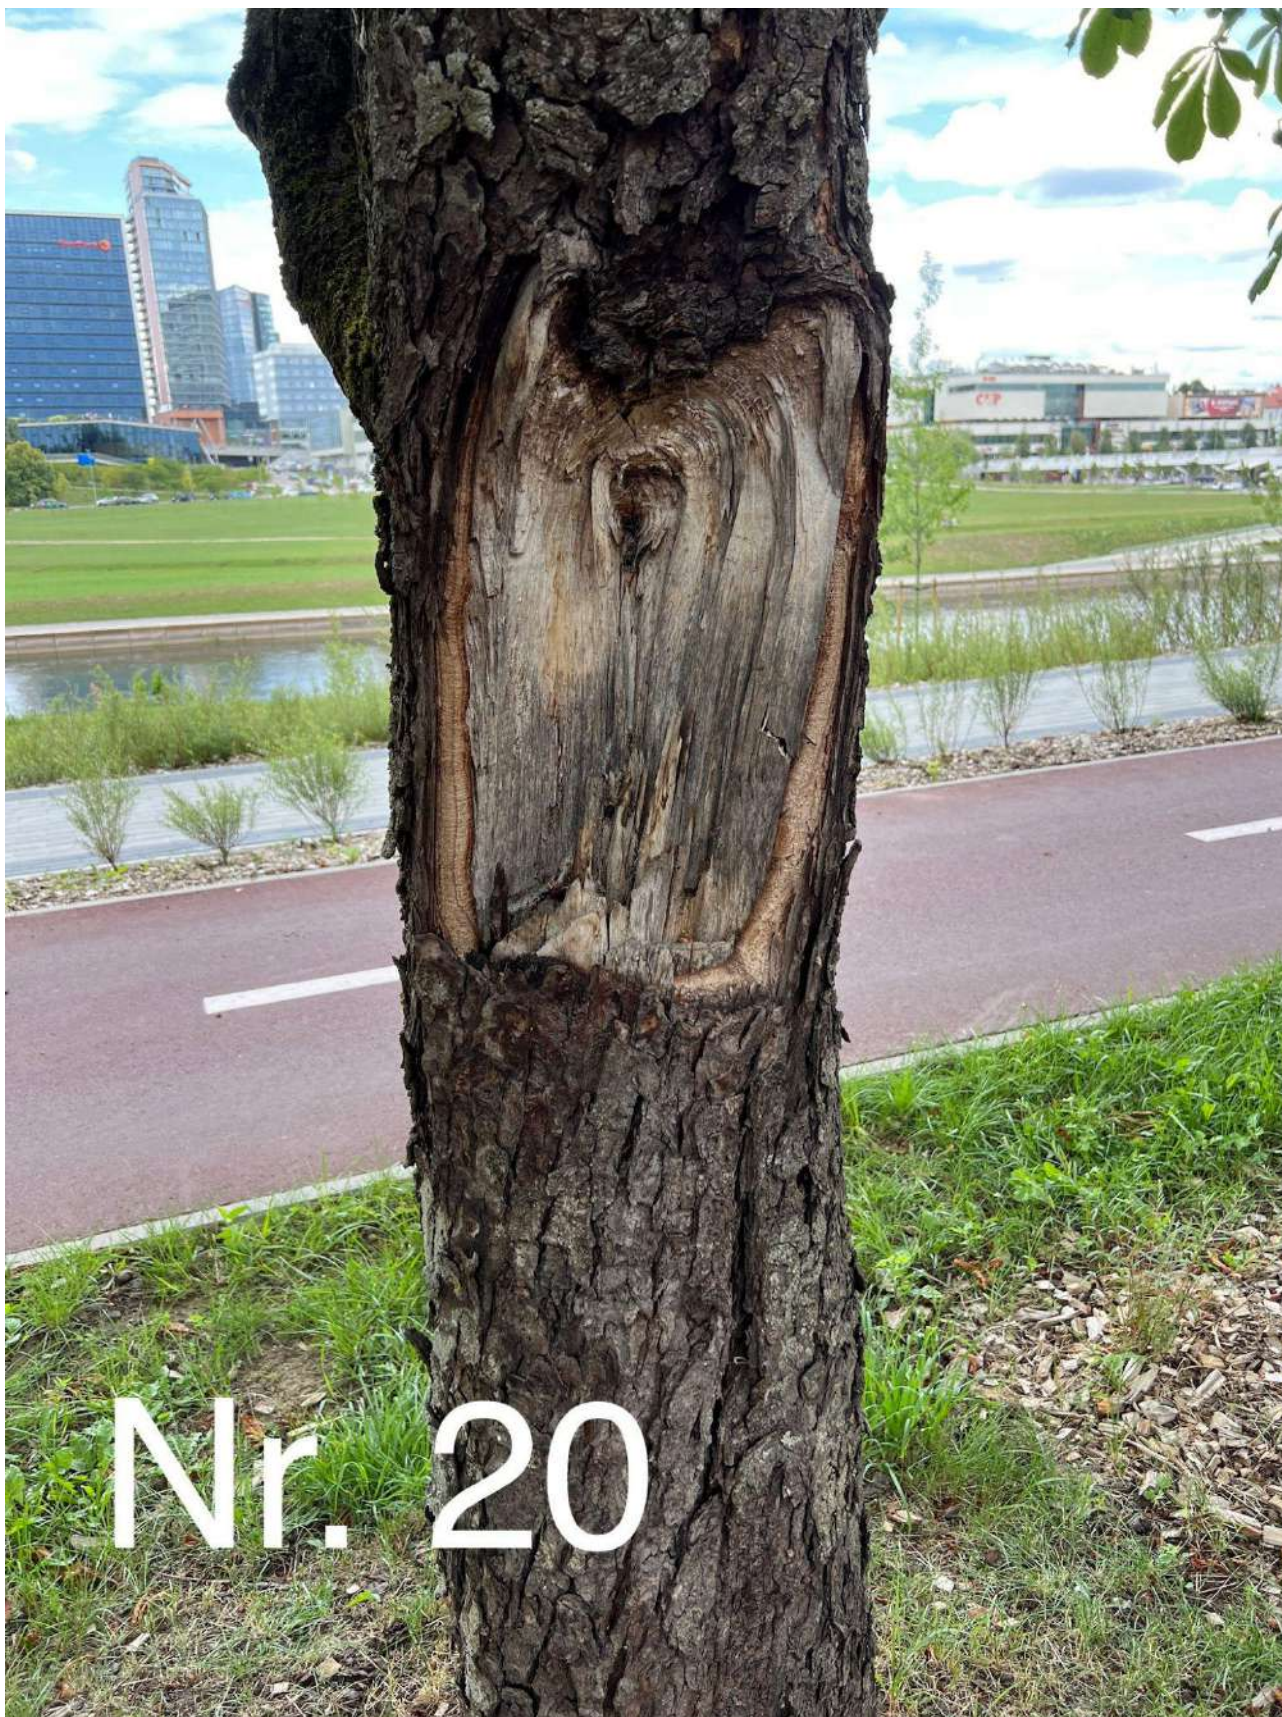
Paprastasis kaštonas (nr. 20 plane) - kamiene didelė žaizda (nuo išlūžusios šakos).
Rekomenduojama atlikti lajos priežiūros genėjimą. Privaloma atlikinėti nuolatinį būklės monitoringą stebint pažaidos vietą.

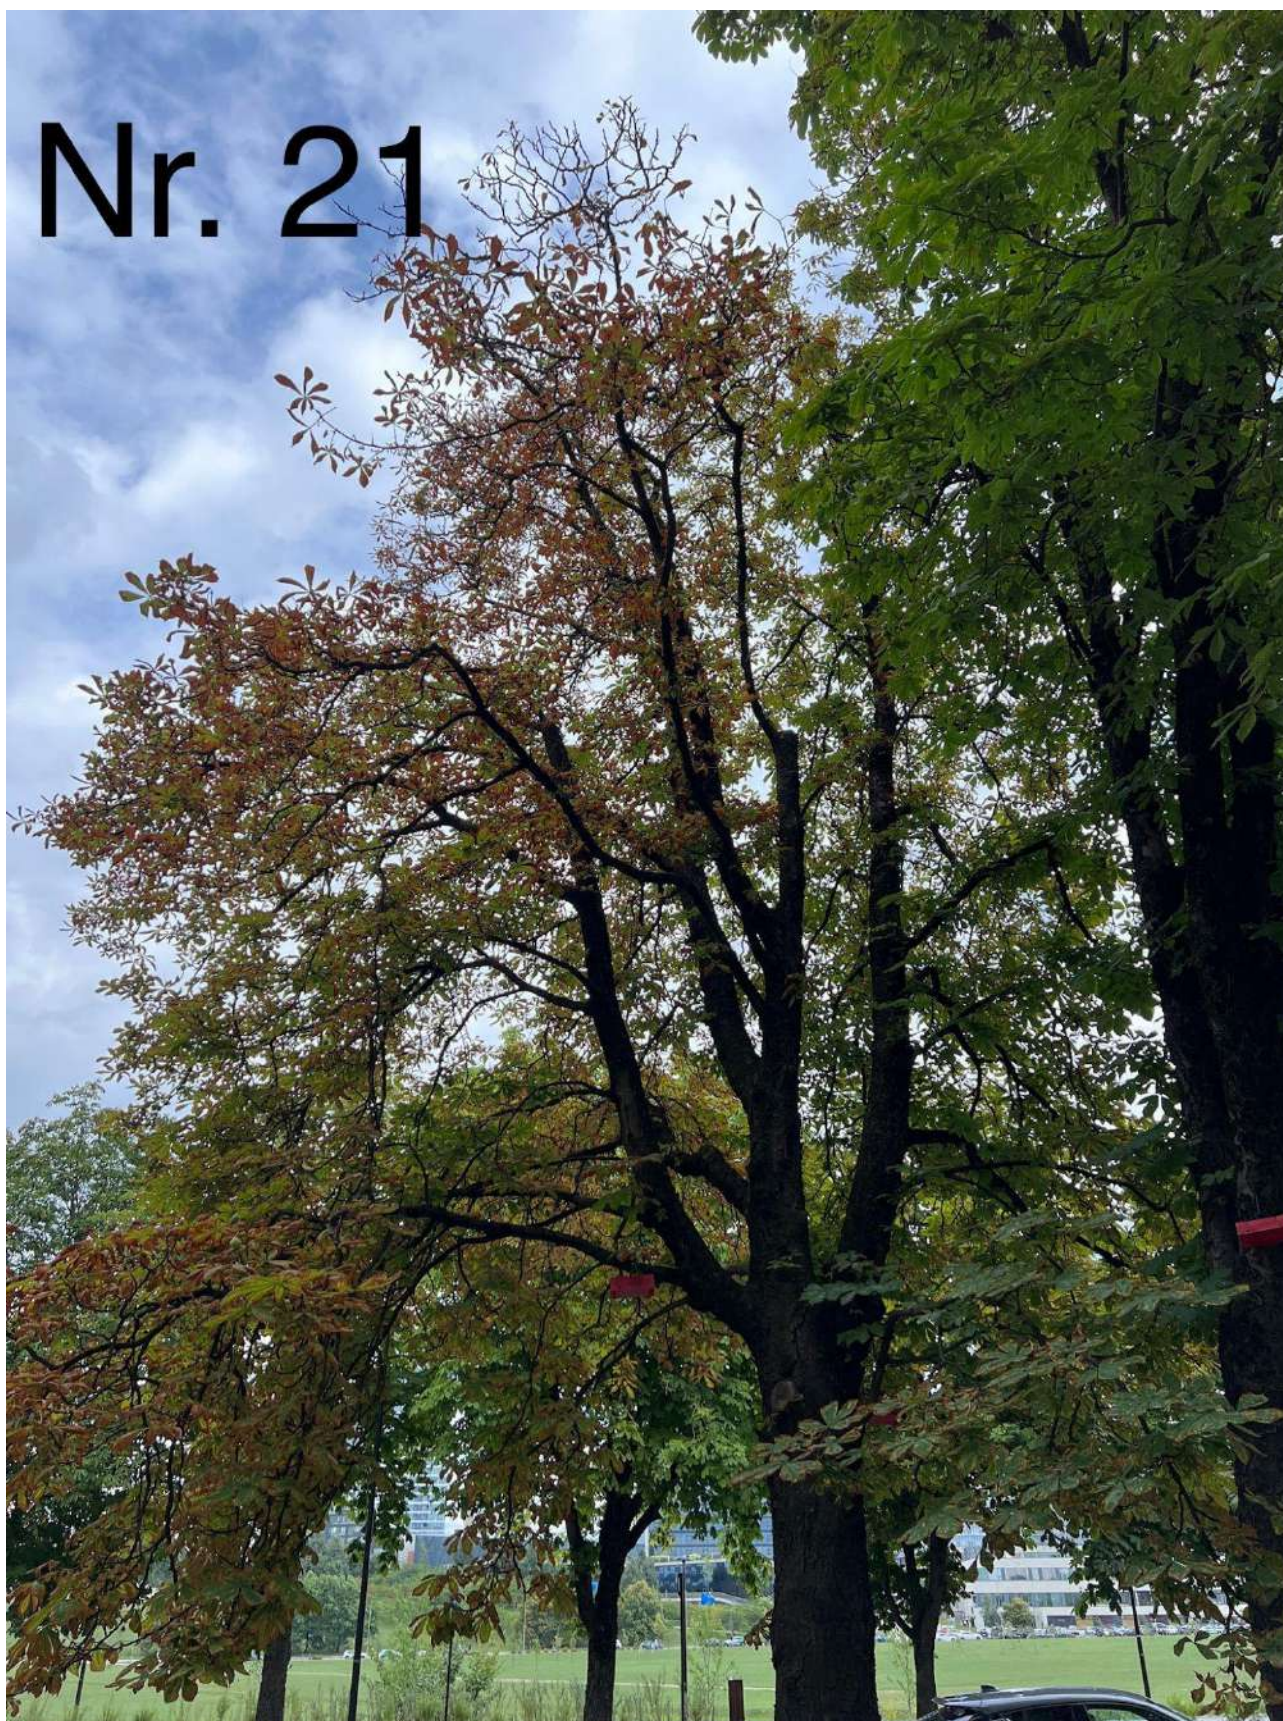
Nr. 21

21	Paprastasis kaštonas	Aesculus hippocastanum	56	76	6.72	5.4	5.4	5.2	6	3	Lajos priežiūros genėjimas, augavietės gerinimas. Būklės monitoringas.	Stipriai apdžiūvusi laja. Nekartą genėtos sausos šakos.

Paprastasis kaštonas (nr. 21 plane) - laja 50 proc. sausa. Praeityje kelis kartus genėtos sausos šakos. Polajis apribotas ir stipriai sutankintas. Rekomenduojama atlikti lajos priežiūros genėjimą ir augavietės gerinimo (revitalizacijos) procedūras. Privaloma atlikinėti nuolatinį būklės monitoringą.

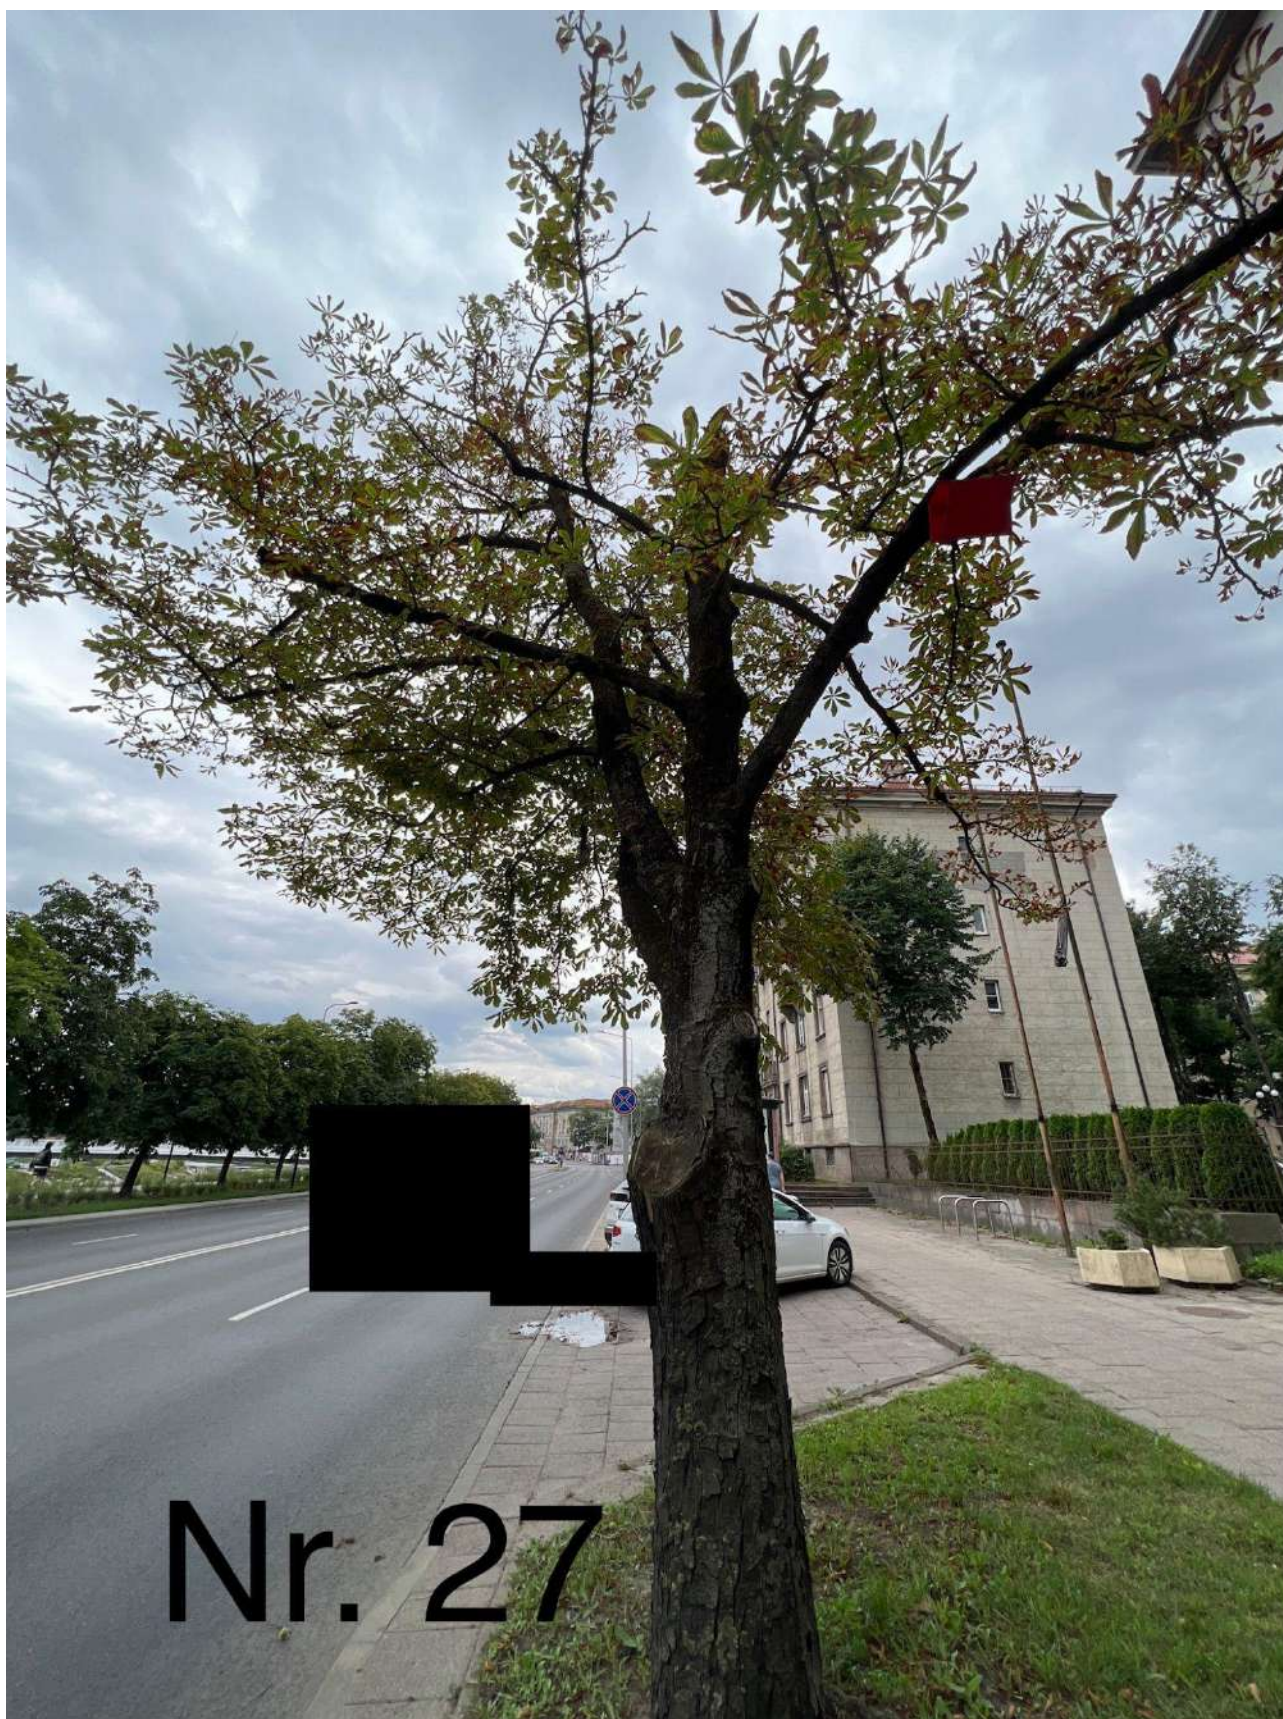
Nr. 27

27	Paprastasis kaštonas	Aesculus hippocastanum	51	60	6.12	4.6	6.1	5.3	5	3	Lajos priežiūros genėjimas, augavietės gerinimas. Būklės monitoringas.	Stipriai apdžiūvusi laja. Nekartą genėtos sausos šakos.
28	Paprastasis kaštonas	Aesculus hippocastanum	37	40	4.44	5	4.1	5.3	2.2	2	Lajos priežiūros genėjimas, augavietės gerinimas.	
29	Paprastasis kaštonas	Aesculus hippocastanum	34	39	4.08	4.3	3.8	6.4	3.4	2	Lajos priežiūros genėjimas, augavietės gerinimas.	
30	Paprastasis kaštonas	Aesculus hippocastanum	48	48	5.76	4.9	4.4	5	3.7	2	Lajos priežiūros genėjimas, augavietės gerinimas.	
31	Raudonasis ąžuolas	Quercus rubra	5	8	0.60	0.7	0.9	0.8	0.8	3	Būklės monitoringas.	Prastai išsivysčiusi/reta laja. Naujai pasodintas.
32	Raudonasis ąžuolas	Quercus rubra	4	8	0.48	0.6	0.8	0.8	0.7	1		
33	Paprastasis kaštonas	Aesculus hippocastanum	44	44	5.28	4.4	3.3	4.2	3.3	2	Lajos priežiūros genėjimas, augavietės gerinimas.	Kamiene matomos drėvės likusios po genėjimų.

Paprastasis kaštonas (nr. 27 plane) - laja 30 proc. sausa. Praeityje kelis kartus genėtos sausos šakos. Polajis apribotas ir stipriai sutankintas. Rekomenduojama atlikti lajos priežiūros genėjimą ir augavietės gerinimo (revitalizacijos) procedūras. Privaloma atlikinėti nuolatinį būklės monitoringą.

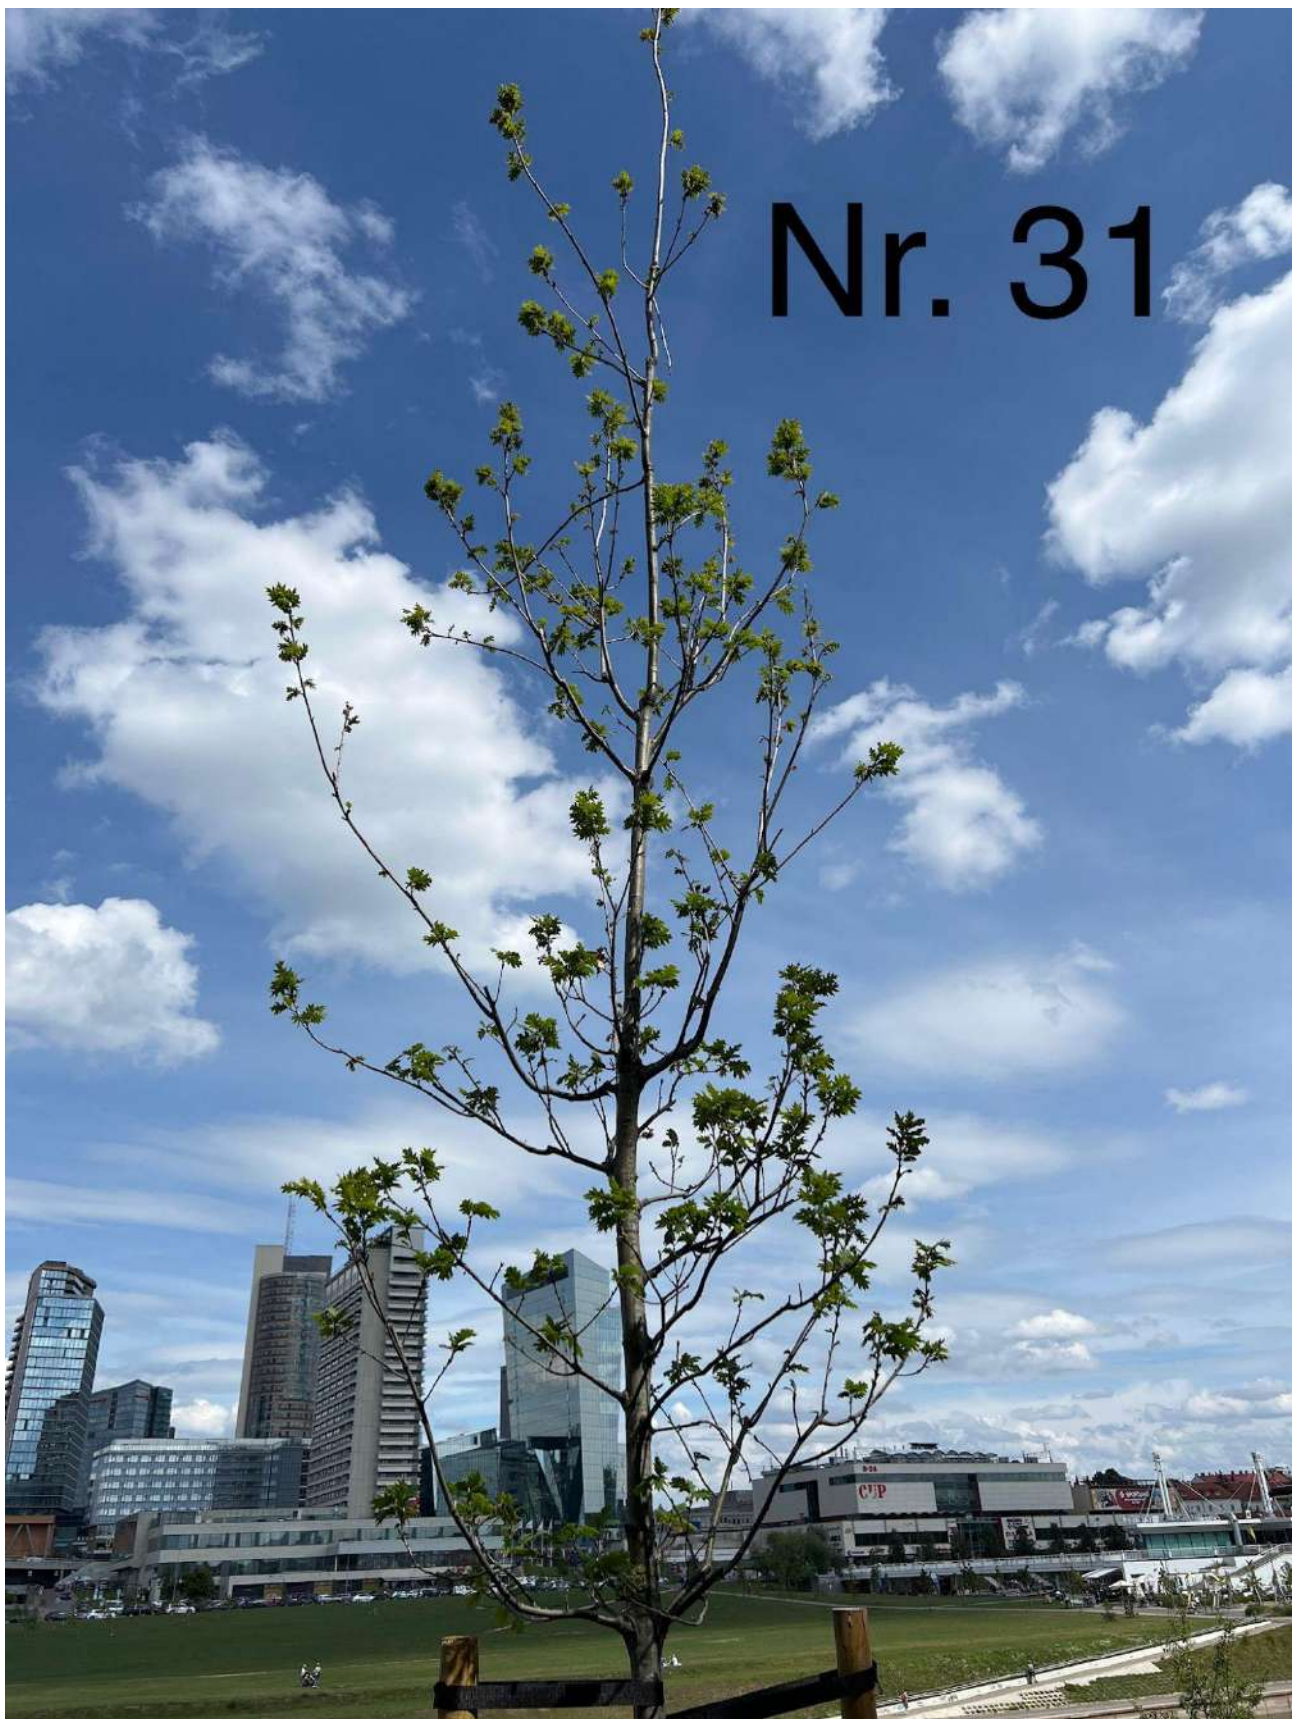
Nr. 31

Raudonasis ažuolas (nr. 31 plane) - naujai pasodintas. Laja labai reta lyginant su šalia pasodintais tokiais pačiais raudonaisiais ažuolais. Rekomenduojama atlikinėti nuolatinį būklės monitoringą ir priimti sprendimus po būklės stebėsenos.

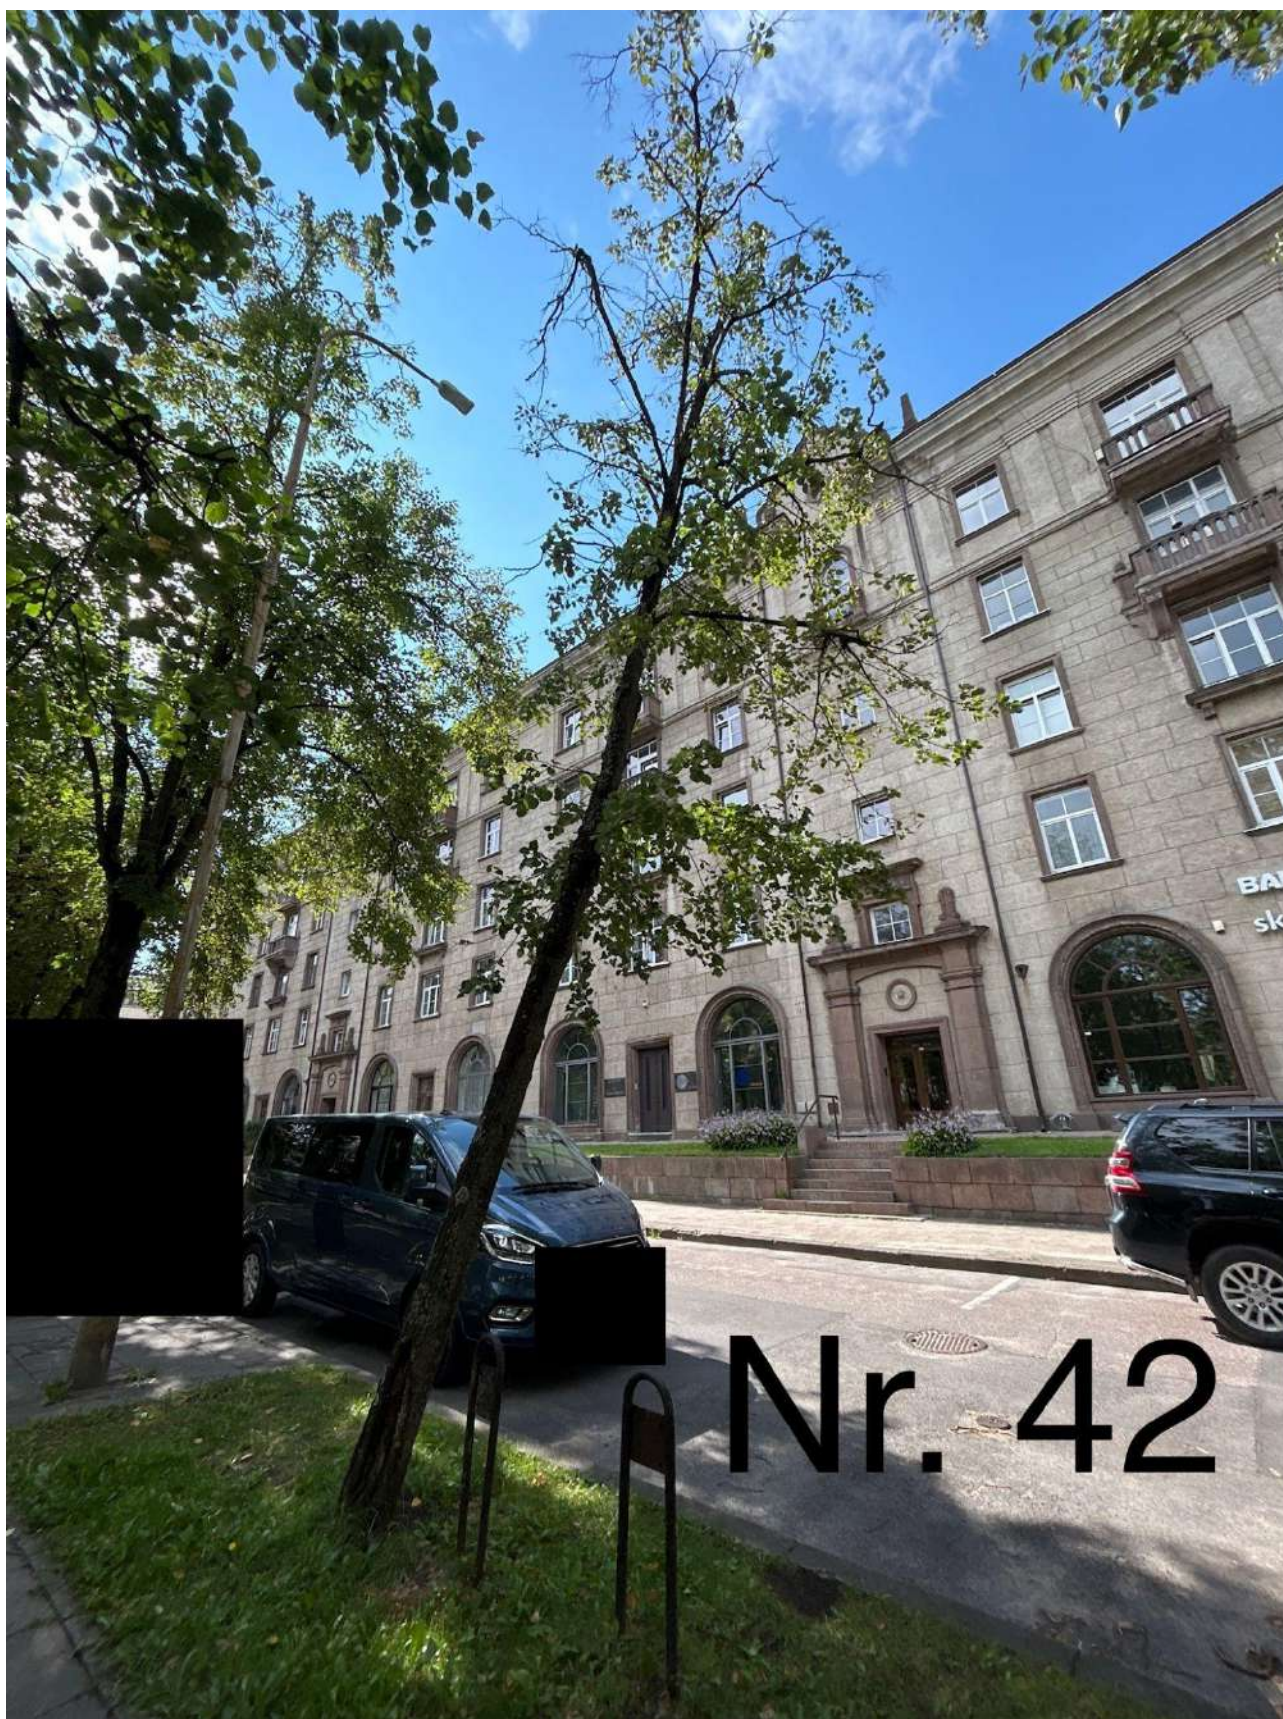
Mažalapė liepa (nr. 42 plane) - kamienė matomas pažengęs puvinys, kamienas pasviręs šiaurės vakarų kryptimi.

Rekomenduojama atlikti lajos priežiūros genėjimą ir augavietės gerinimo (revitalizacijos) procedūras. Privaloma atlikinėti nuolatinį būklės monitoringą.

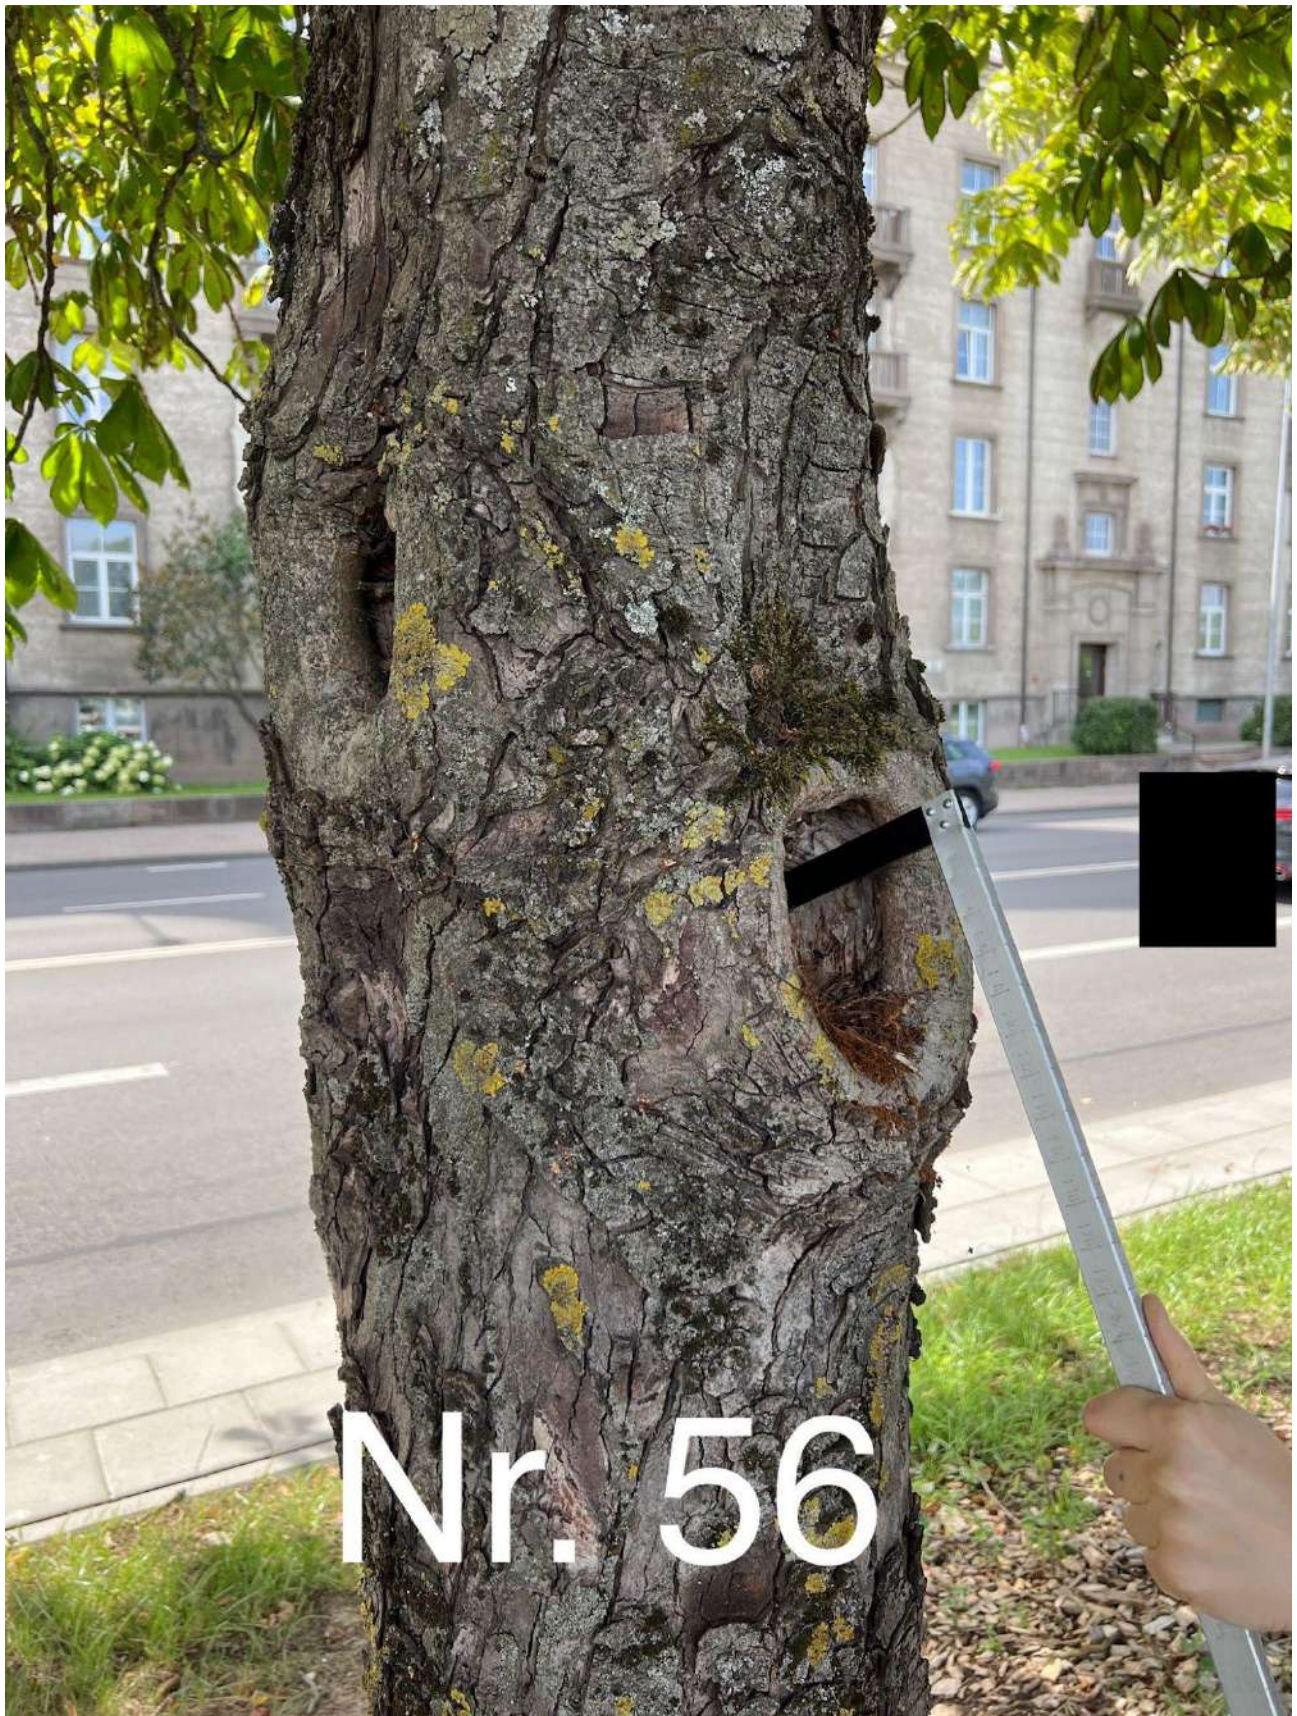
Paprastasis kaštonas (nr. 56 plane) - kamiene matomos drevės likusios po praeities genėjimų. Rekomenduojama atlikti lajos priežiūros genėjimą ir augavietės gerinimo (revitalizacijos) procedūras.

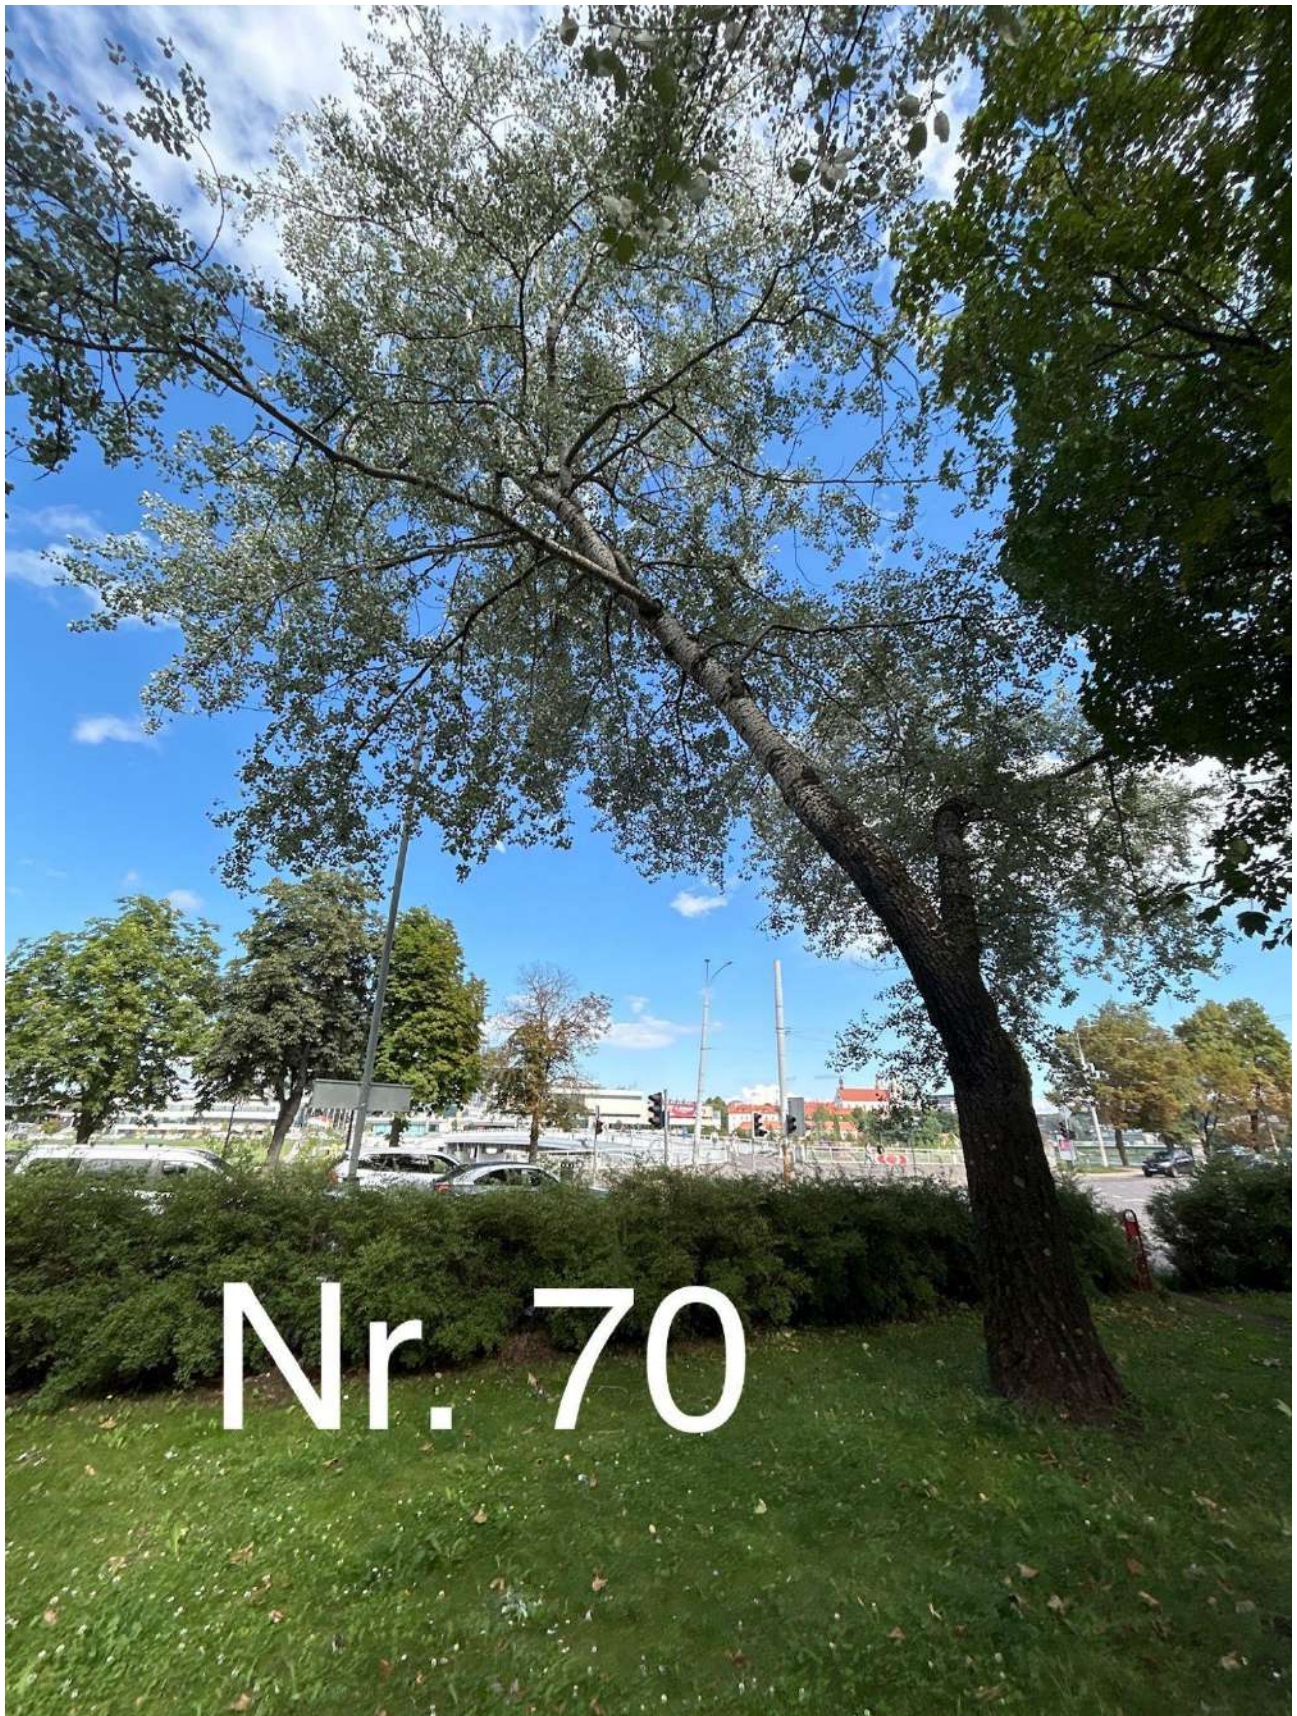
Baltoji tuopa (nr. 70 plane) - didžioji lajos dalis susiformavusi šiaurės rytų kryptimi. Kamienas palinkęs šiaurės kryptimi.
Rekomenduojama atlikti šiaurės rytų pusės lajos redukcinį genėjimą iki 15 proc.

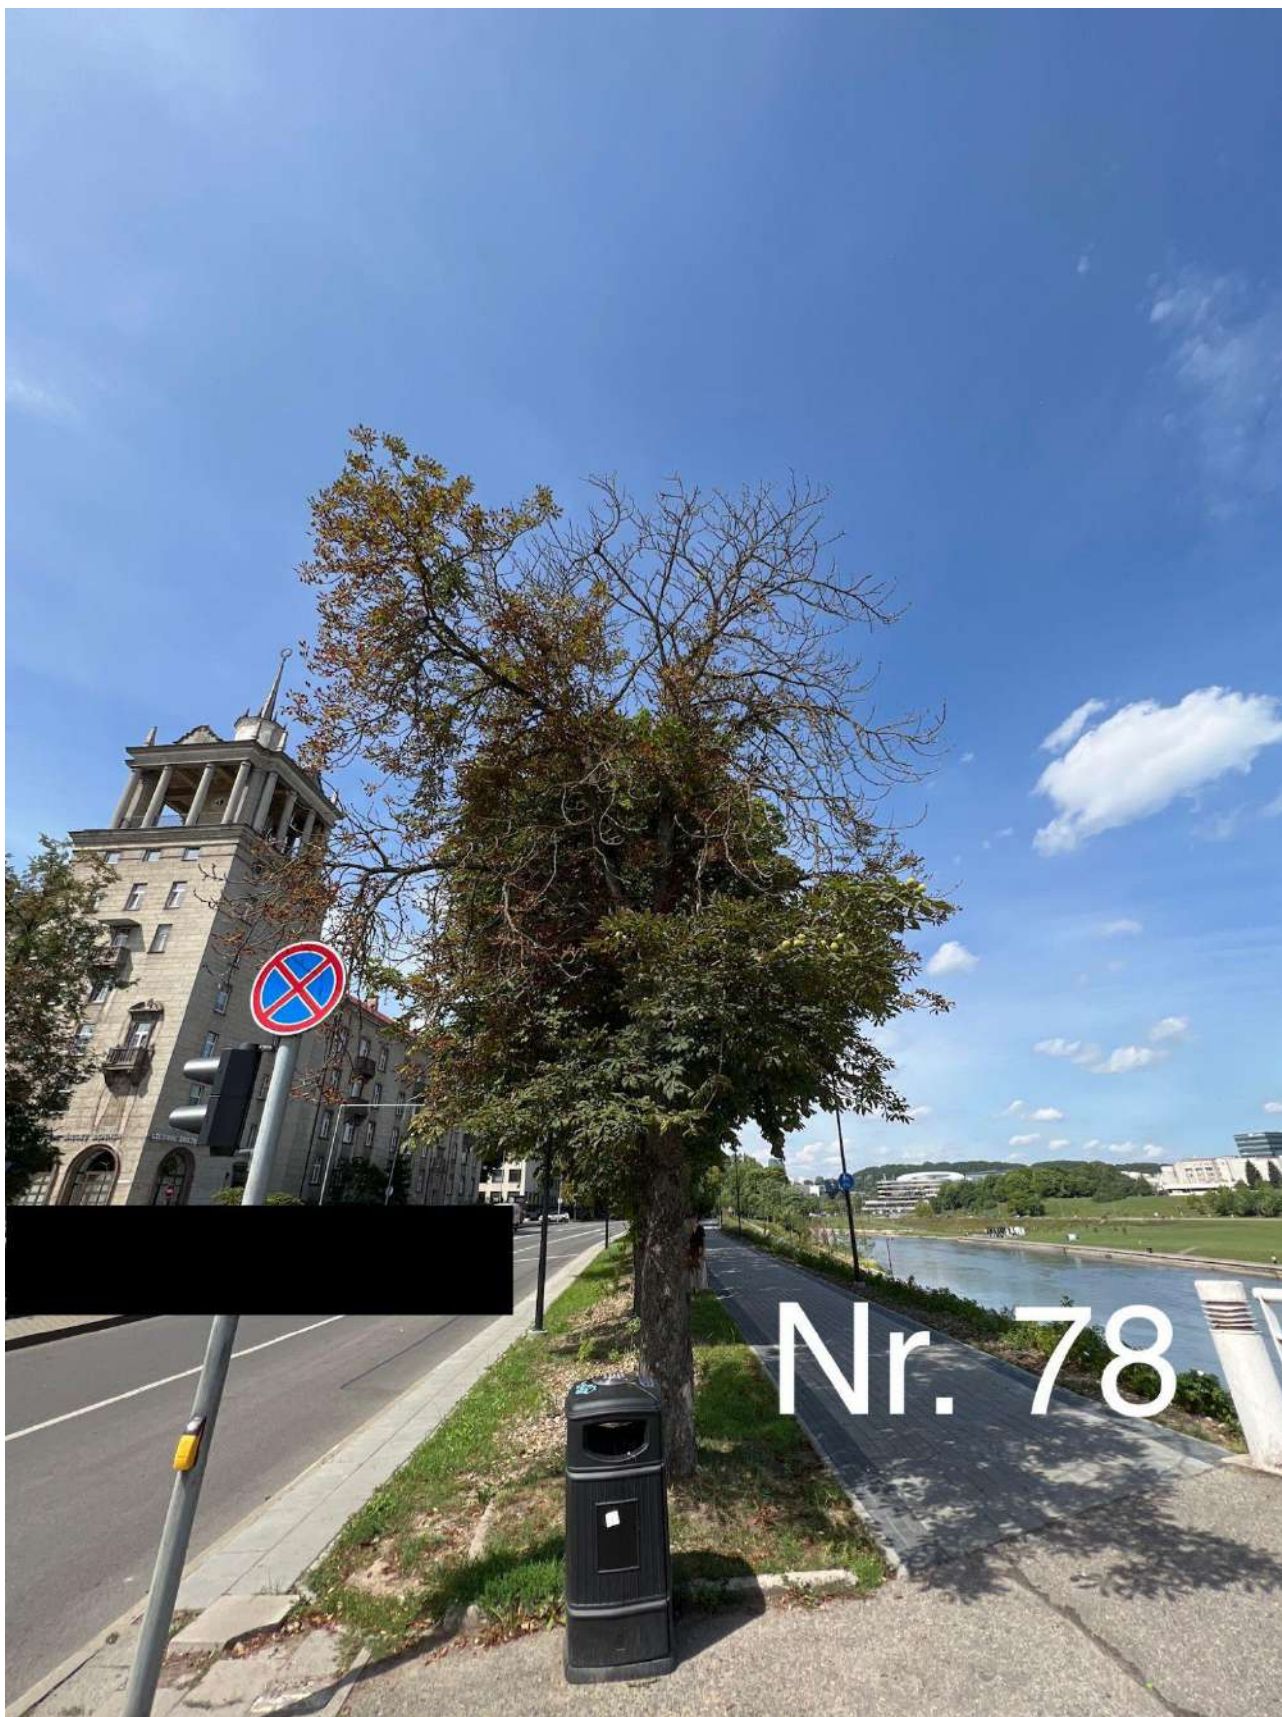
Paprastasis kaštonas (nr. 78 plane) - 50 procentų lajos yra sausa. Rekomenduojama atlikti lajos priežiūros genėjimą ir augavietės gerinimo (revitalizacijos) procedūras. Atlikinėti nuolatinį būklės monitoringą.
