MEDŽIŲ INVENTORIZAVIMAS IR ARBORISTINIS ĮVERTINIMAS

Neries krantinė bei aplinkinė teritorija, VILNIUS

Parengė:
arboristas **KONFIDENCIALU**

2023 metai

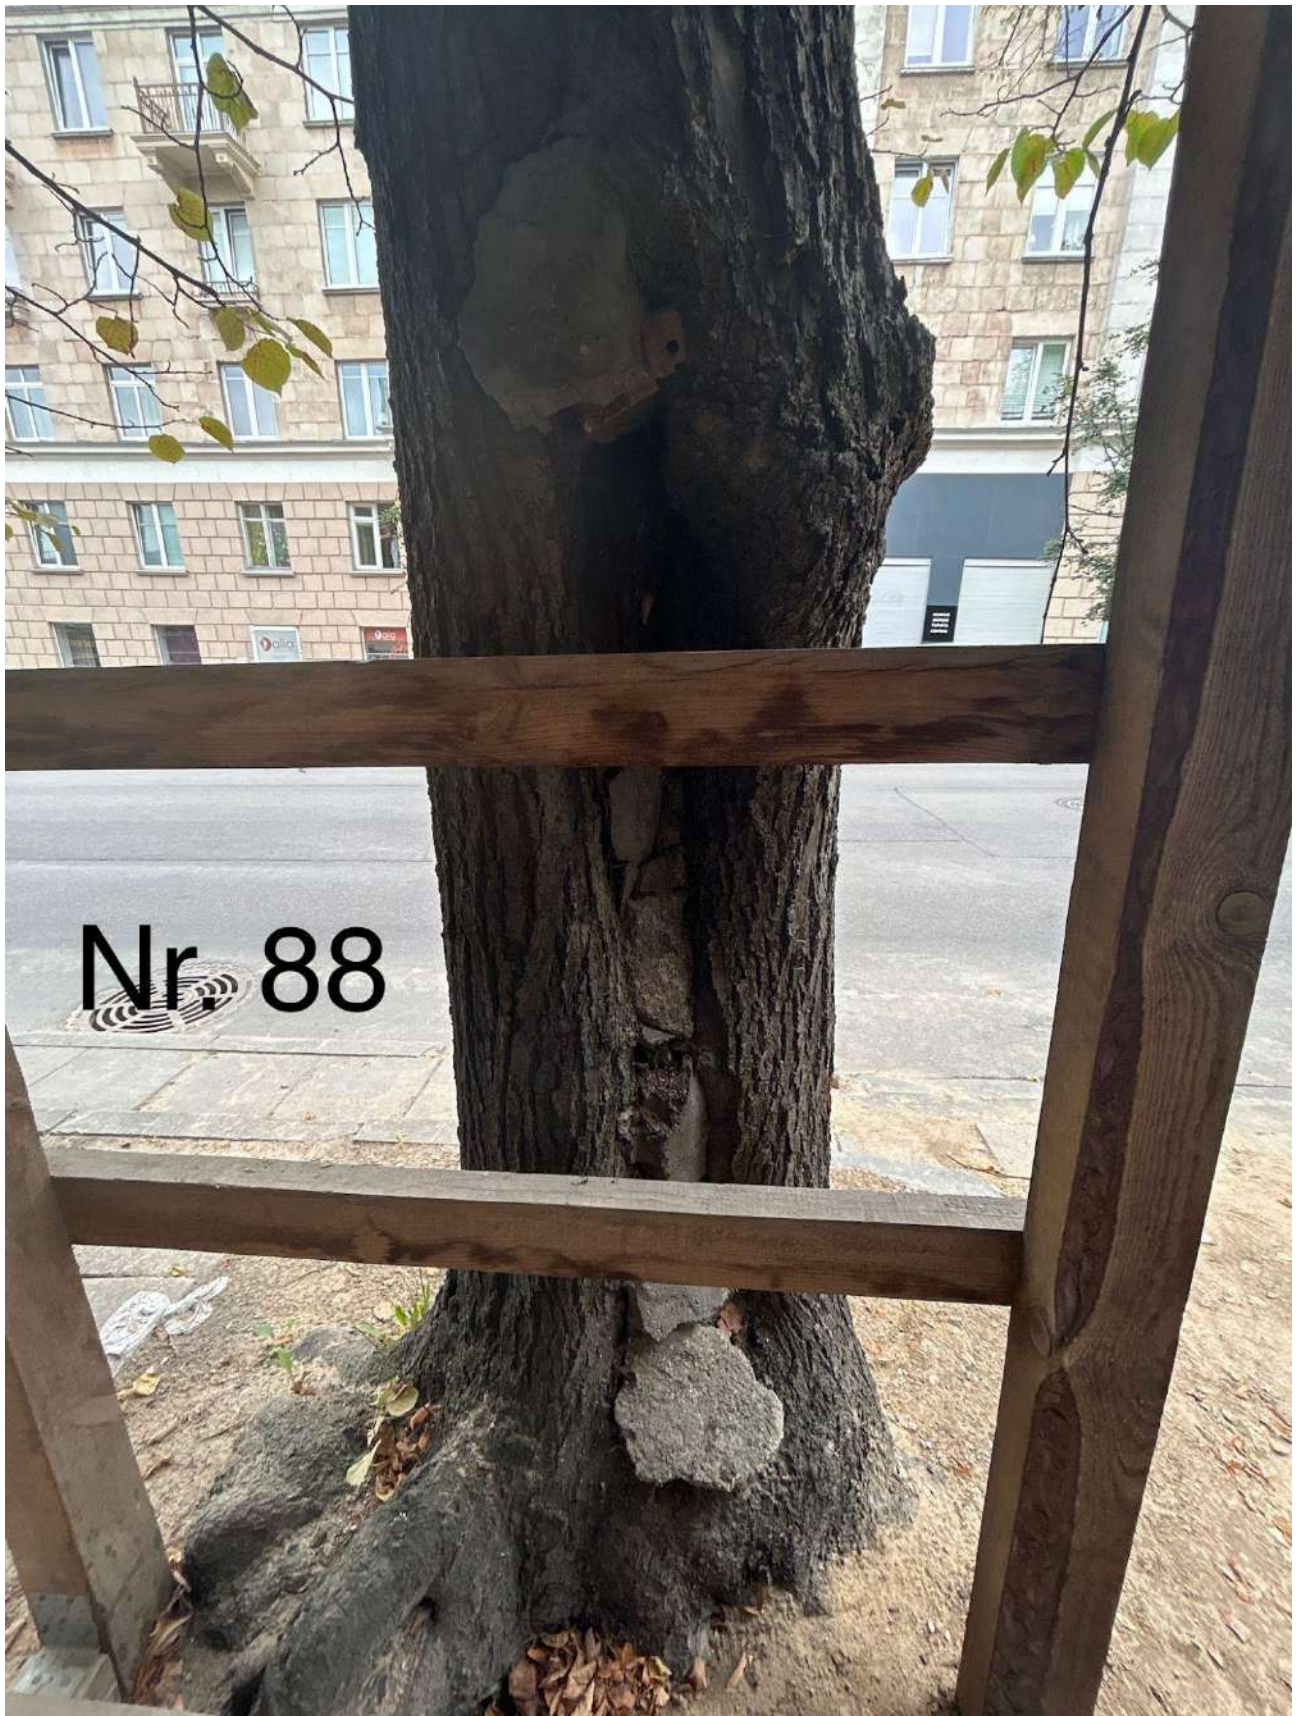
Mažalapė liepa (nr. 88 plane) - vakarinėje kamieno pusėje matomas trūkis ir užbetonuota drevė. Medis jau apaugęs šiuos svetimkūnius. Augavietė stipriai sutankinta, virš jos šiuo metu sukaltas laikinas pėsčiųjų takas.

Rekomenduojama atlikti lajos priežiūros genėjimą ir augavietės gerinimo (revitalizacijos) procedūras. Atlikinėti nuolatinį būklės monitoringą.

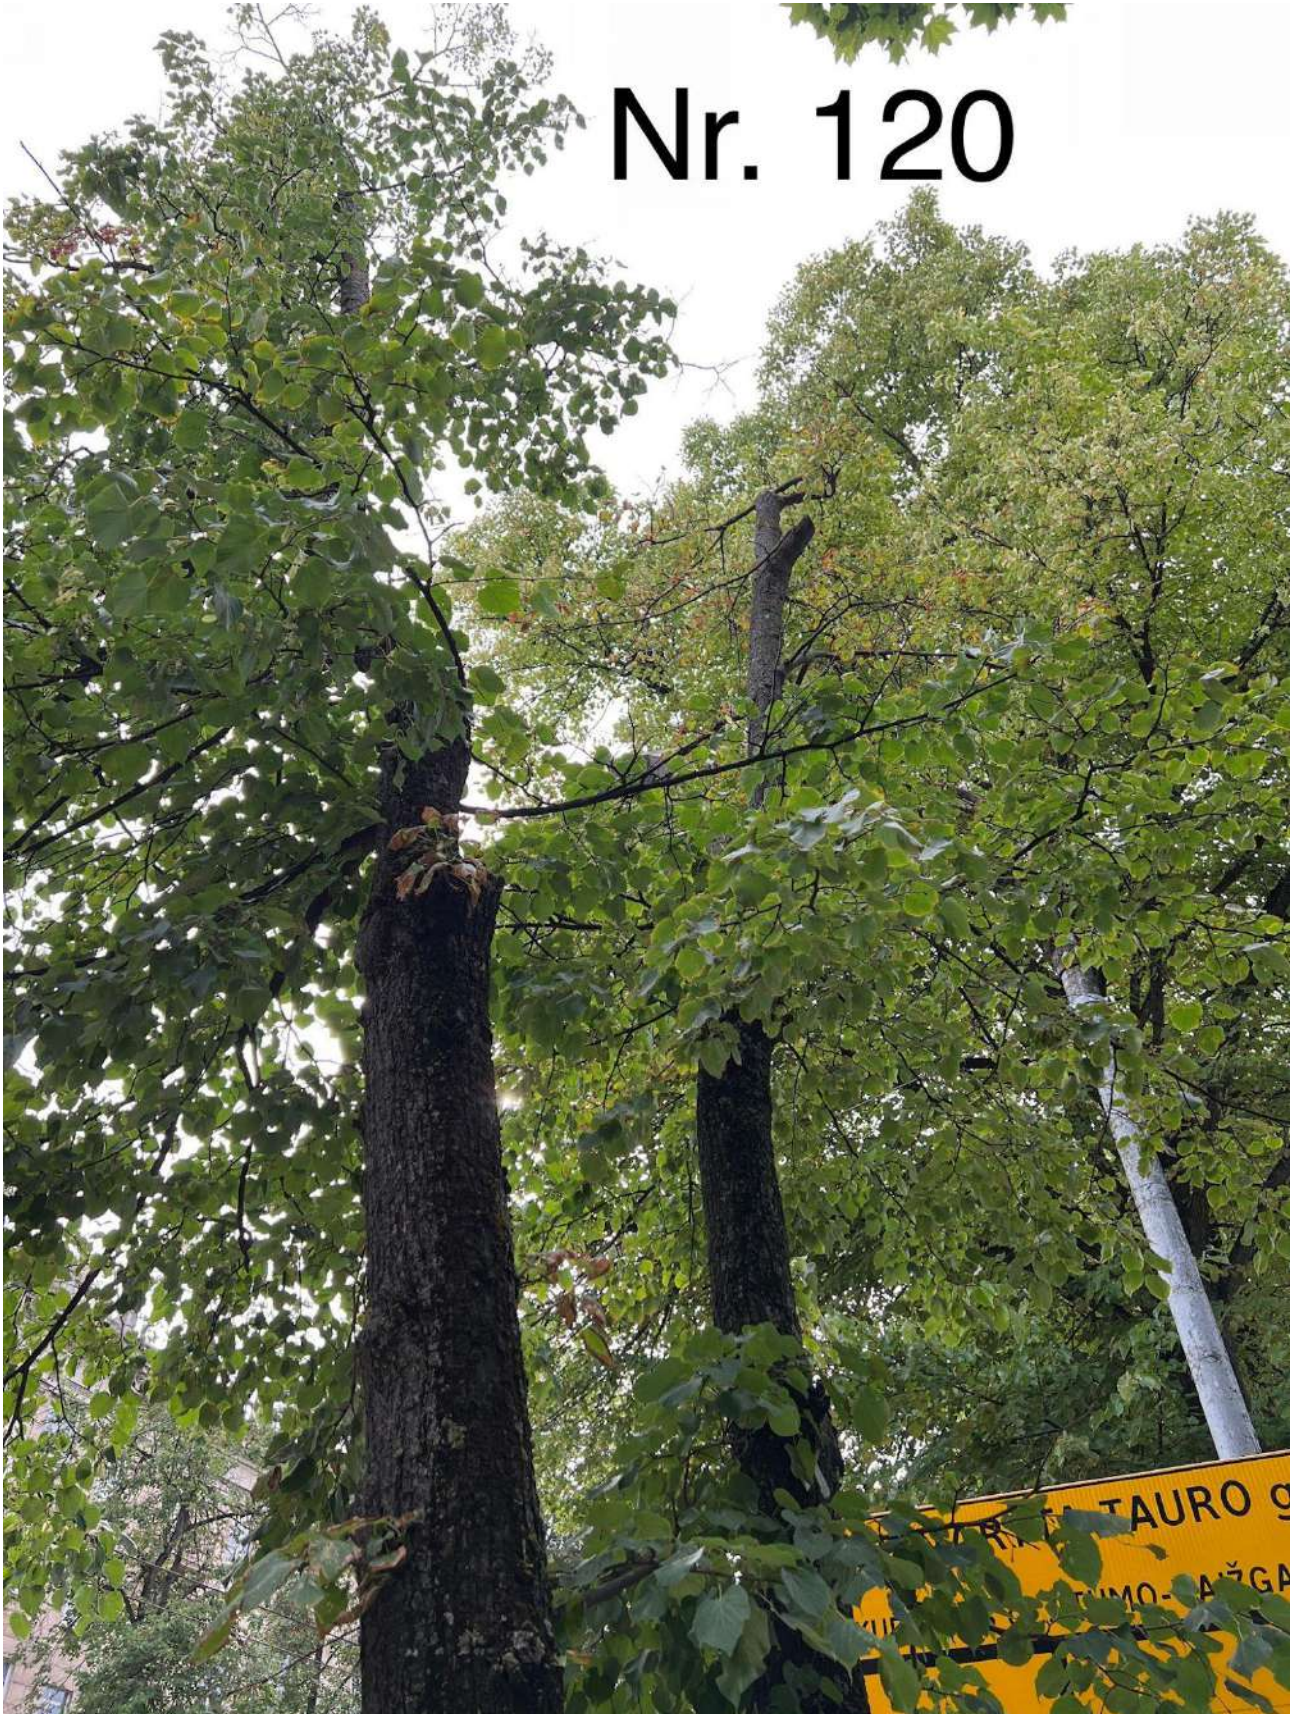
Nr. 120

Mažalapė liepa (nr. 120 plane) - vienas kamienas stipriai padžiūvęs. Rekomenduojama atlikti lajos priežiūros genėjimą ir augavietės gerinimo (revitalizacijos) procedūras. Atlikinėti nuolatinį būklės monitoringą. Didelė tikimybė, kad 2-4 metų laikotarpyje ši medį reikės šalinti.

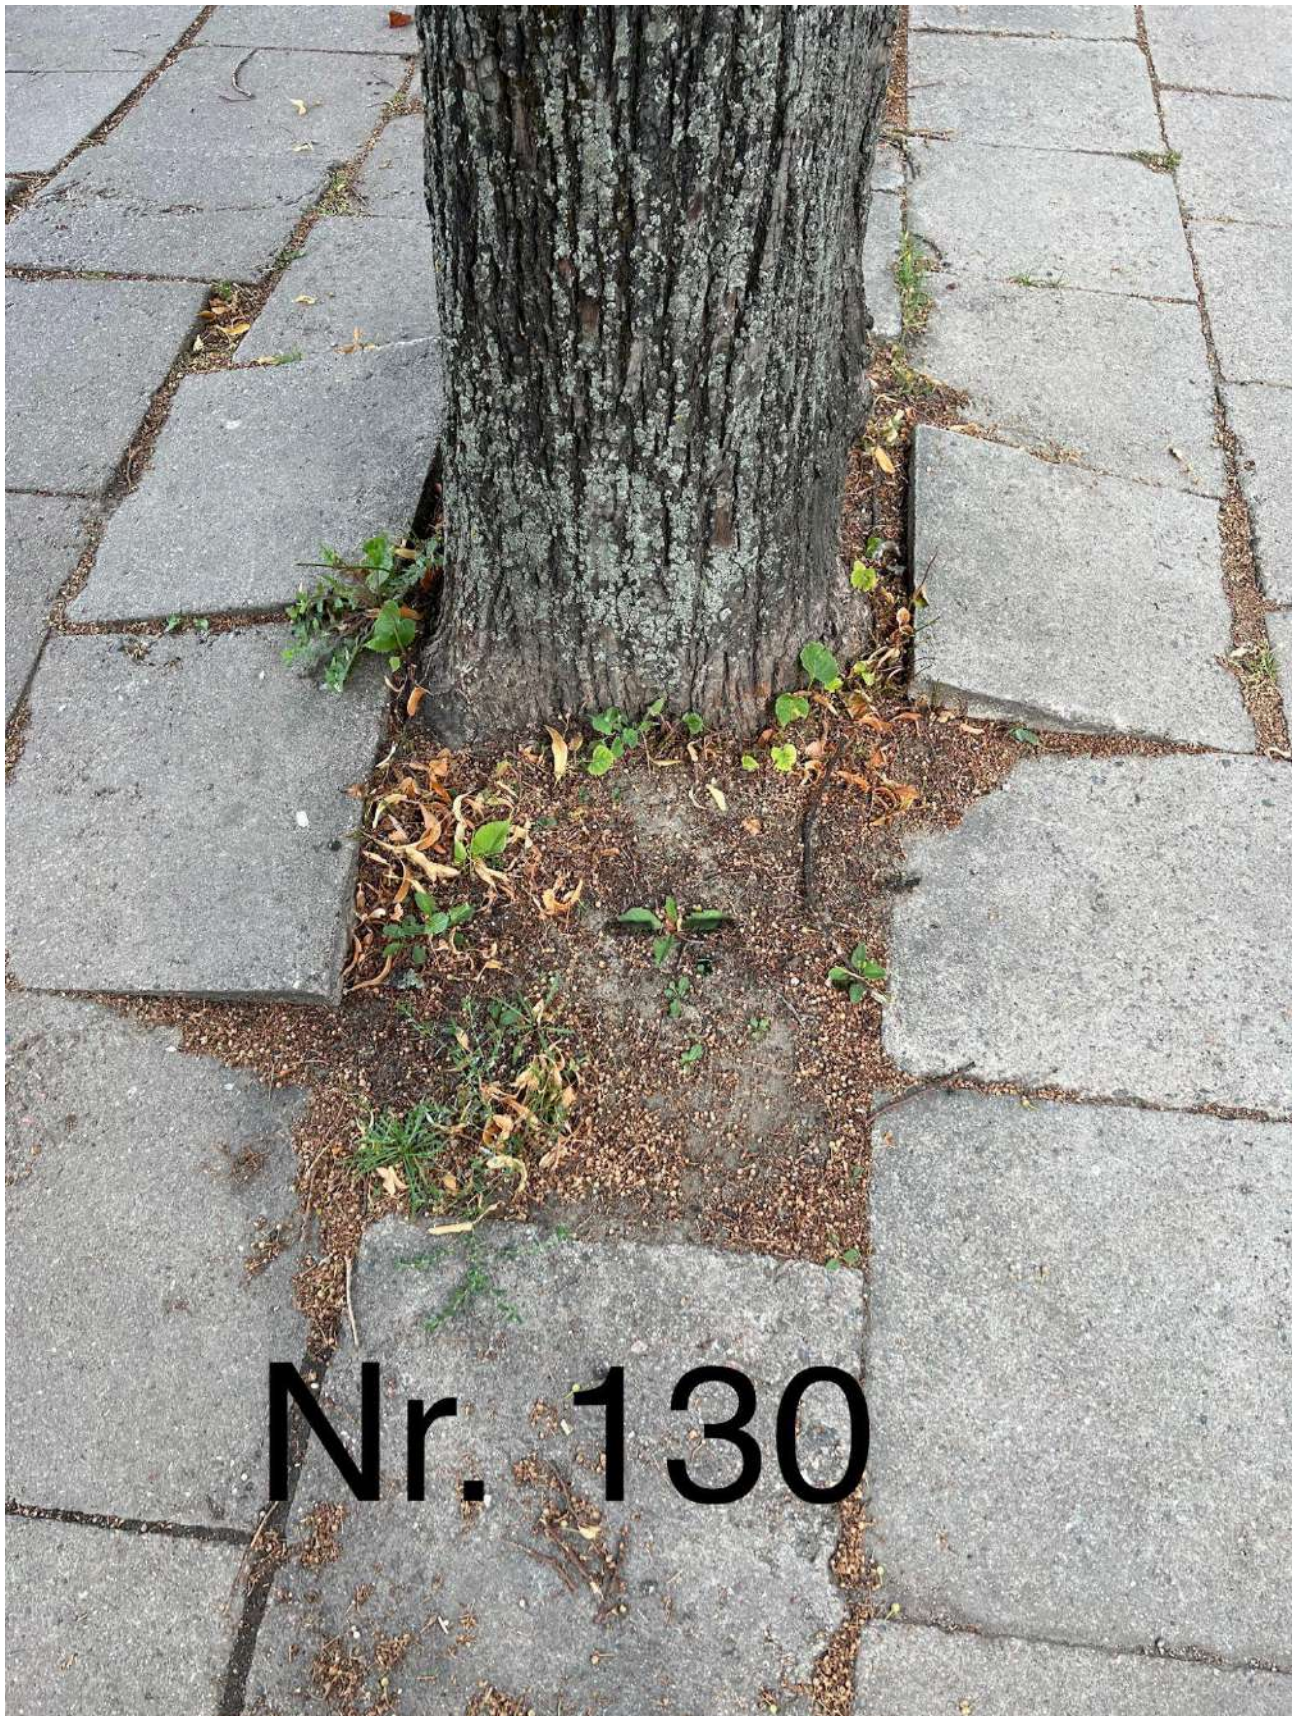
Nr. 130

Mažalapė liepa (nr. 130 plane) - betoninės šaligatvio plytelės labai arti šaknų kaklelio. Kaip ir daugelio šiaurinėje vertinamos teritorijos pusėje augančių liepų. Rekomenduojama atlikti lajos priežiūros genėjimą ir augavietės gerinimo (revitalizacijos) procedūras. Atlikinėti nuolatinį būklės monitoringą.

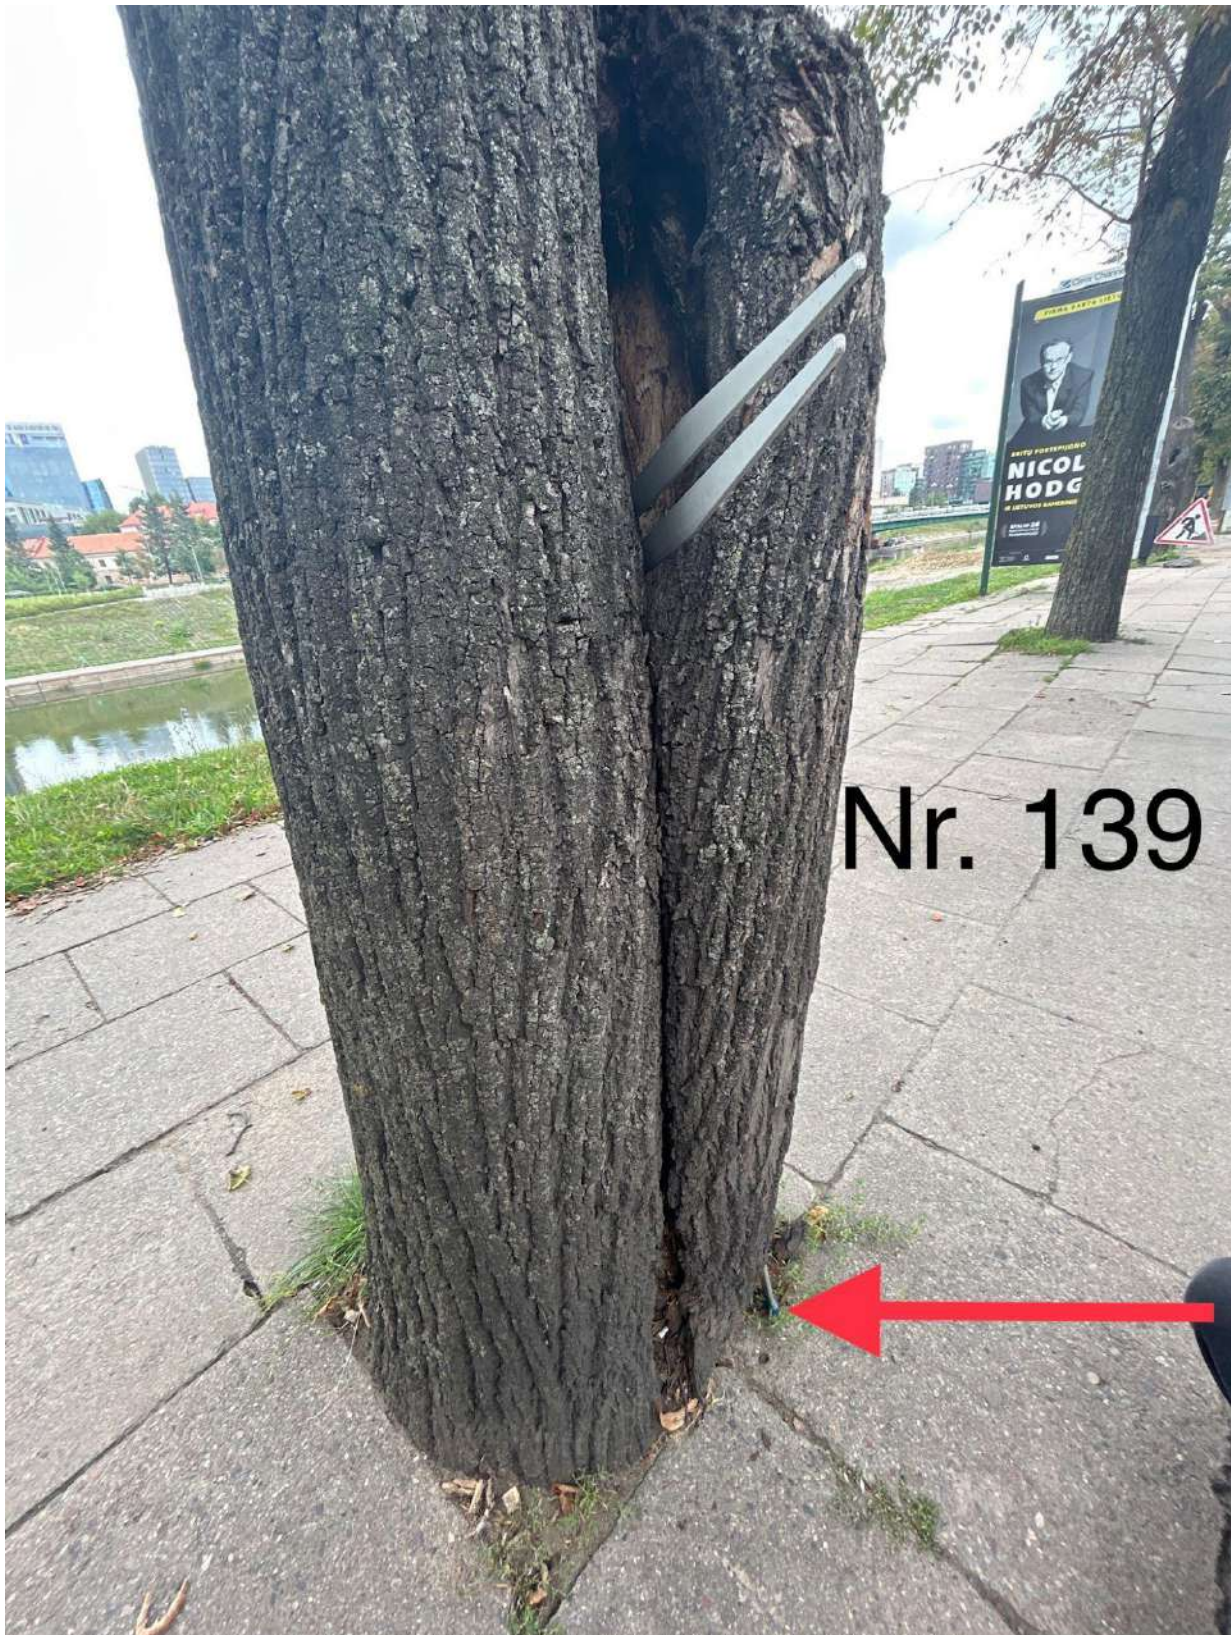
Mažalapė liepa (nr. 139 plane) - didelė drevė kamiene. 50 procentų medienos nelikę. Šaknų kaklelis galimai pradėjęs pūti. Dalis medienos tarp šaligatvio plytelių ir drevės yra nestabili (galima būtų lengvai nuplėšti). Raudona rodyklė rodo kiaurai išlindusią žerглиų apačią nuo viršaus.

Rekomenduojama atlikti lajos priežiūros genėjimą ir augavietės gerinimo (revitalizacijos) procedūras. Taip pat atlikinėti nuolatinį būklės monitoringą. Svarstyti ir šalinimo galimybę, nes šis medis auga arti viešojo transporto stotelės.

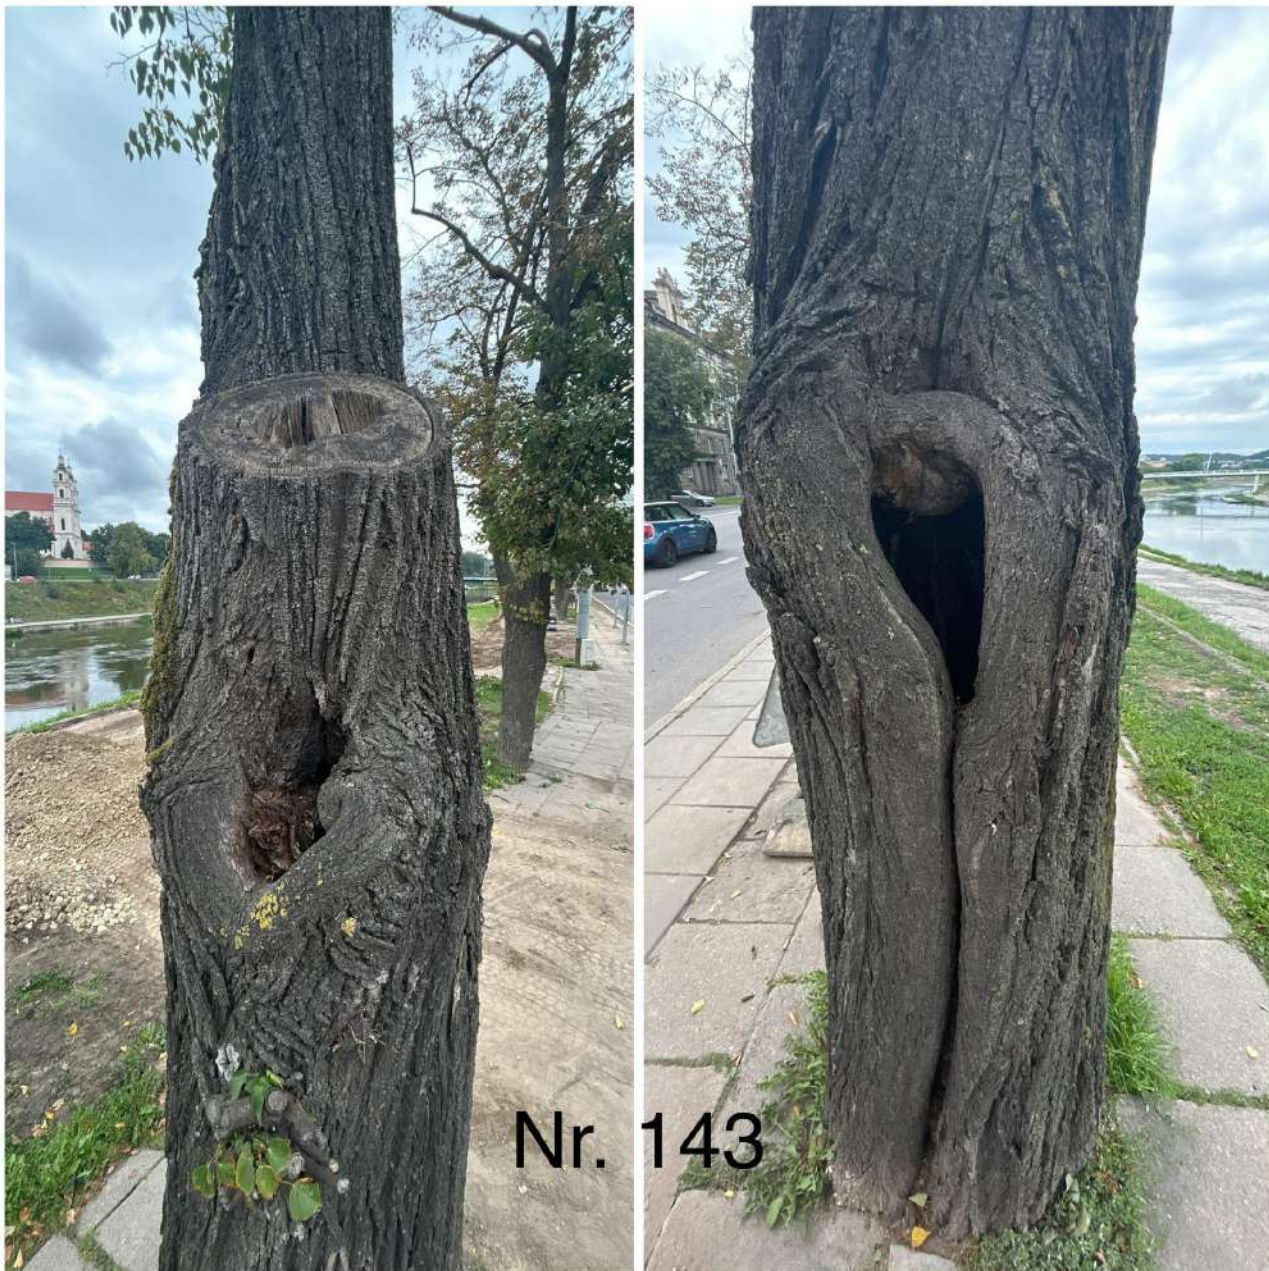
Mažalapė liepa (nr. 143 plane) - kamiene matomos drevės likusios po genėjimų. Kamienas perpuvęs kiaurai iš vakarų į rytus. Šaknų kaklelis taip pat išpuvęs. Vakarinėje kamieno pusėje matomi Paprastosios alksniabūdės grybo vaisiakūniai augantys ant negyvos medienos. Vertinimo metu prie šio medžio buvo atlikinėjami šaligatvių plytelių keitimo darbai. Siūloma šalinti dėl didelio defektų kiekio.

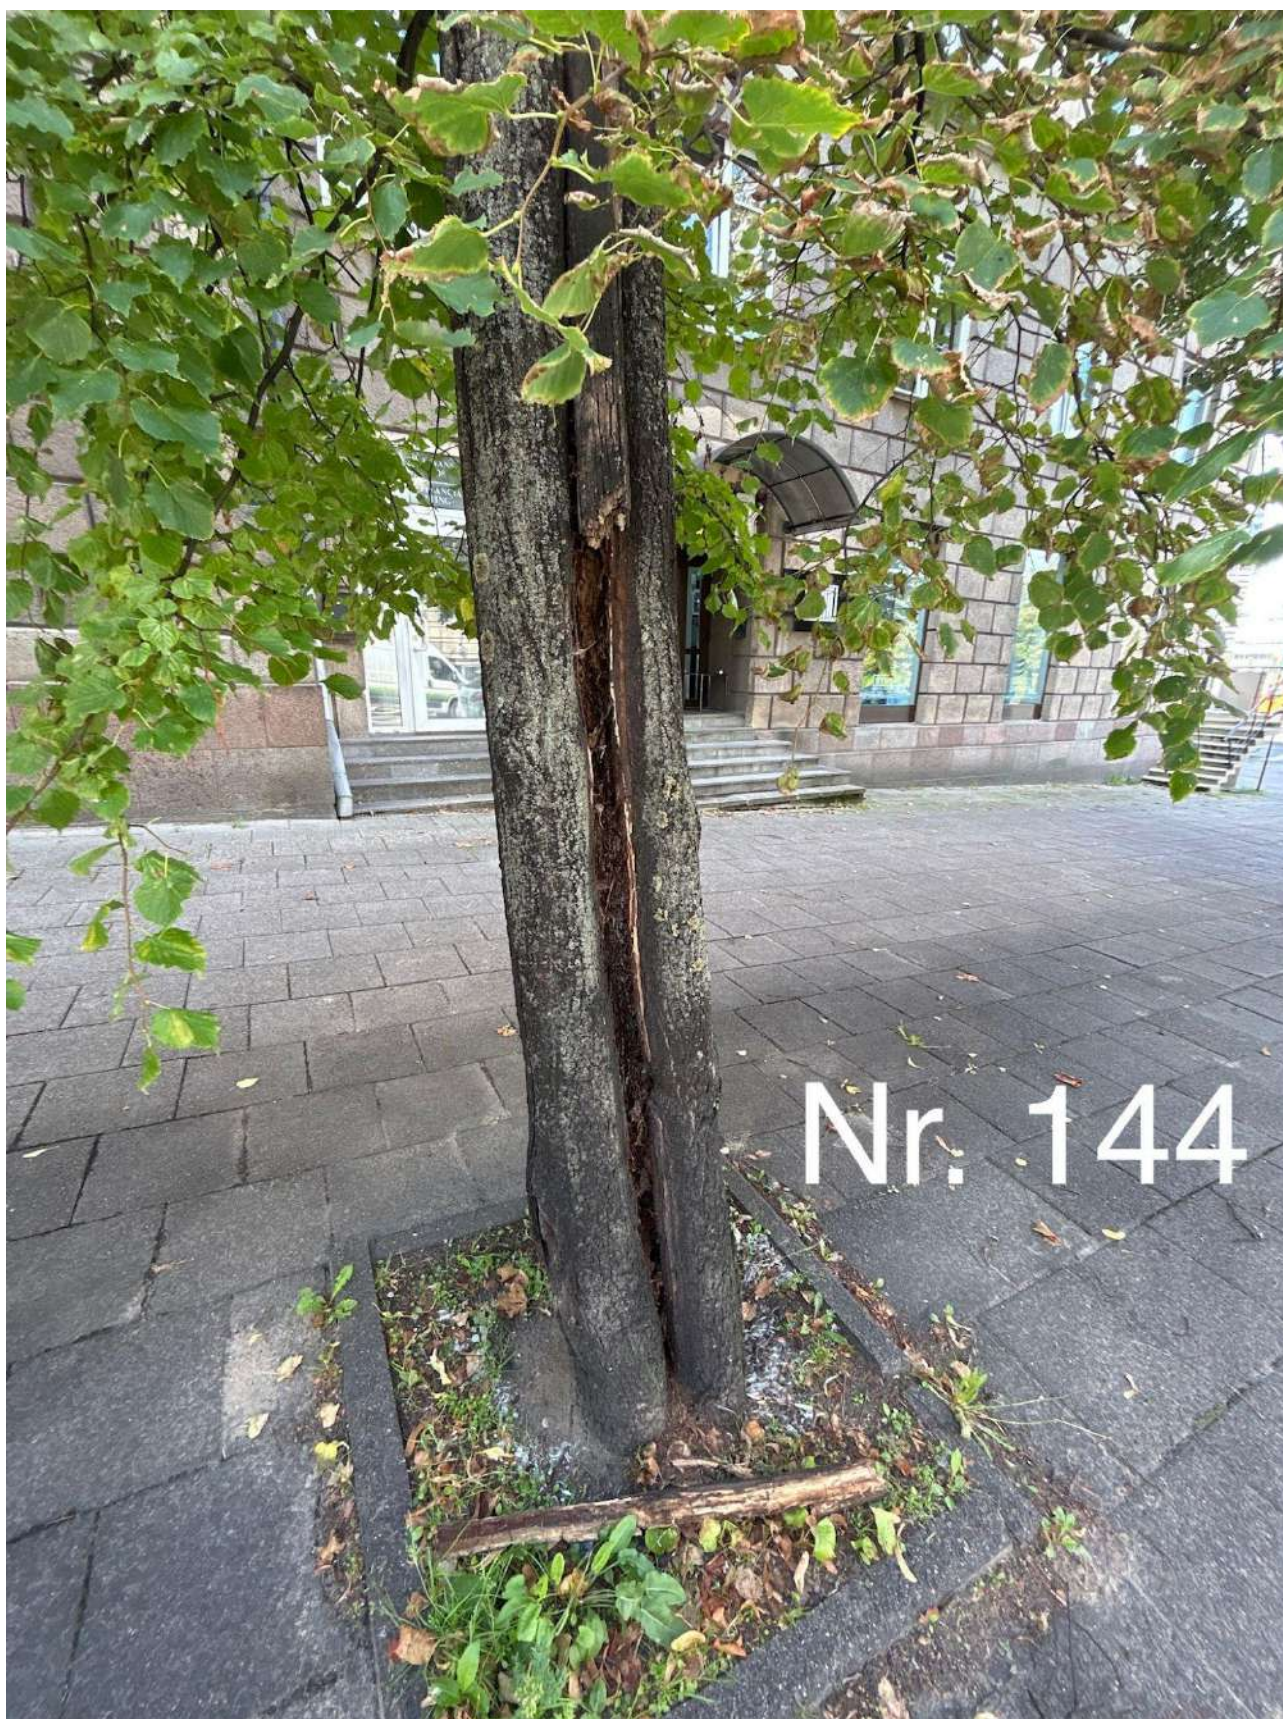
Mažalapė liepa (nr. 144 plane) - rytinėje kamieno pusėje matomas trūkis. Kietosios dangos labai arti šaknų kaklelio. Augavietė stipriai sutankinta. Rekomenduojama atlikti lajos priežiūros genėjimą ir augavietės gerinimo (revitalizacijos) procedūras. Atlikinėti nuolatinį būklės monitoringą.

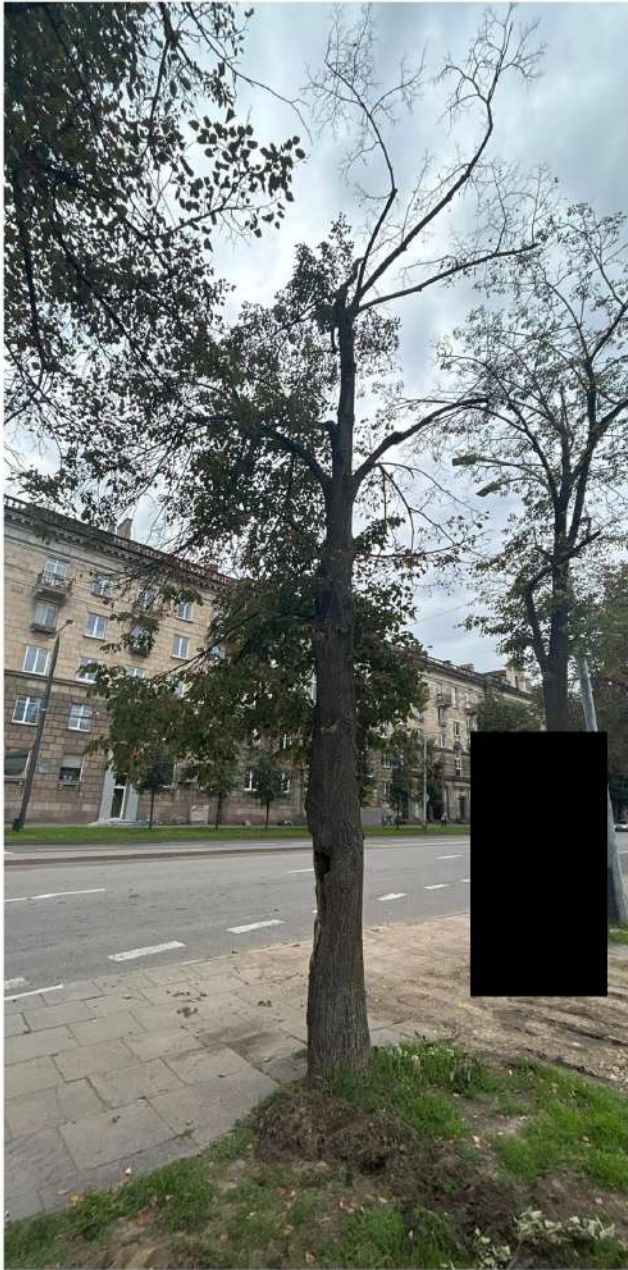
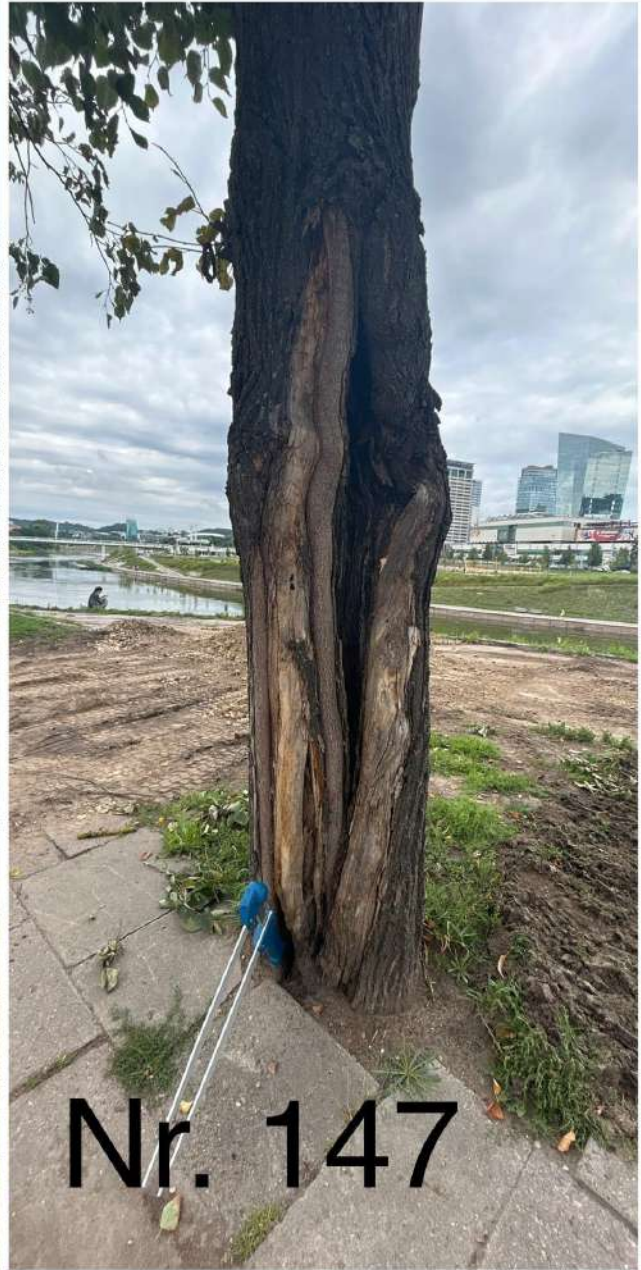
Mažalapė liepa (nr. 147 plane) - Stipriai pažeistas kamienas. Visas medis 90 proc. sausas. Šaknų kaklelyje prasidėjęs puvinys. Vertinimo metu prie šio medžio buvo atlikinėjami šaligatvių plytelių keitimo darbai.

Siūloma šalinti kaip pavojingą.

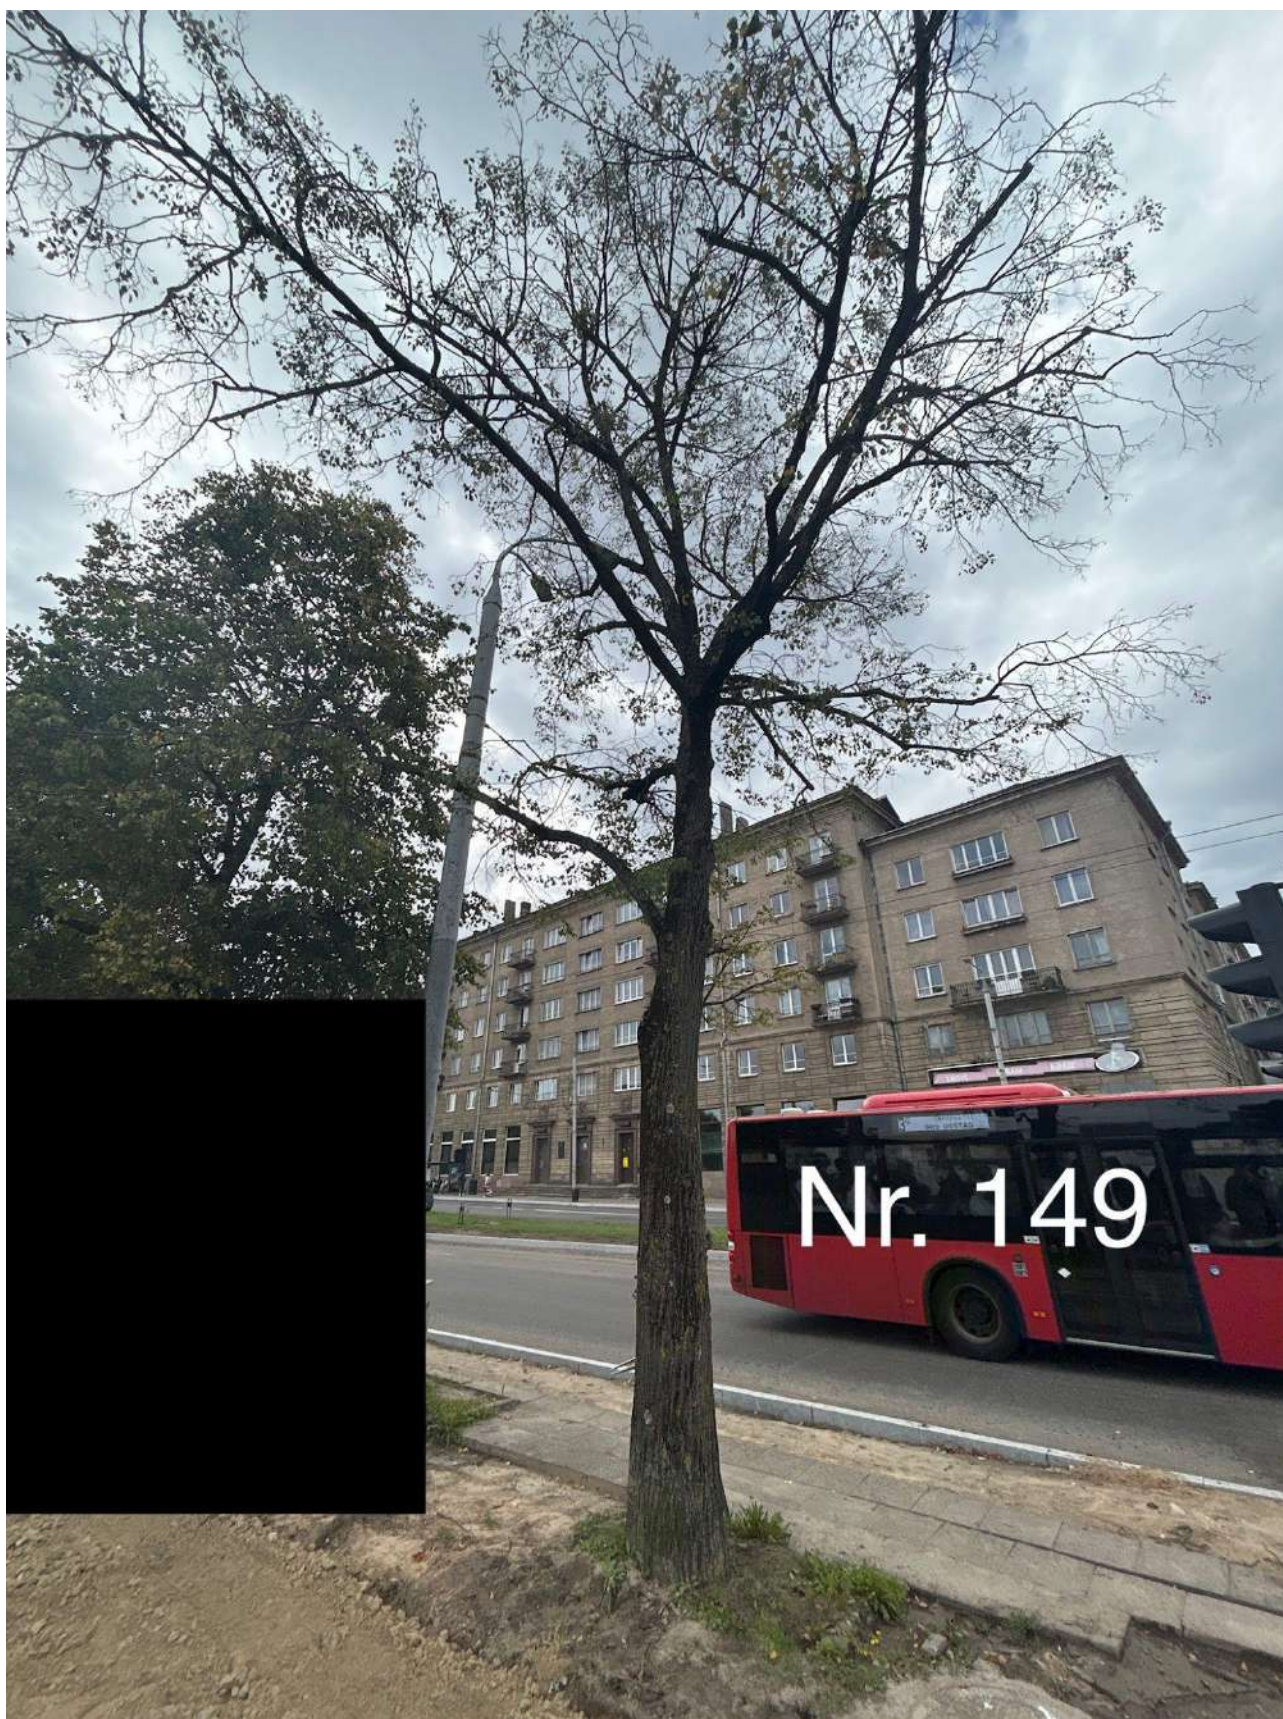
Mažalapė liepa (nr. 149 plane) - laja 90 proc. sausa. Vertinimo metu prie šio medžio buvo atlikinėjami šaligatvių plytelių keitimo darbai. Rekomenduojama atlikti lajos priežiūros genėjimą ir augavietės gerinimo (revitalizacijos) procedūras. Atlikinėti nuolatinį būklės monitoringą.

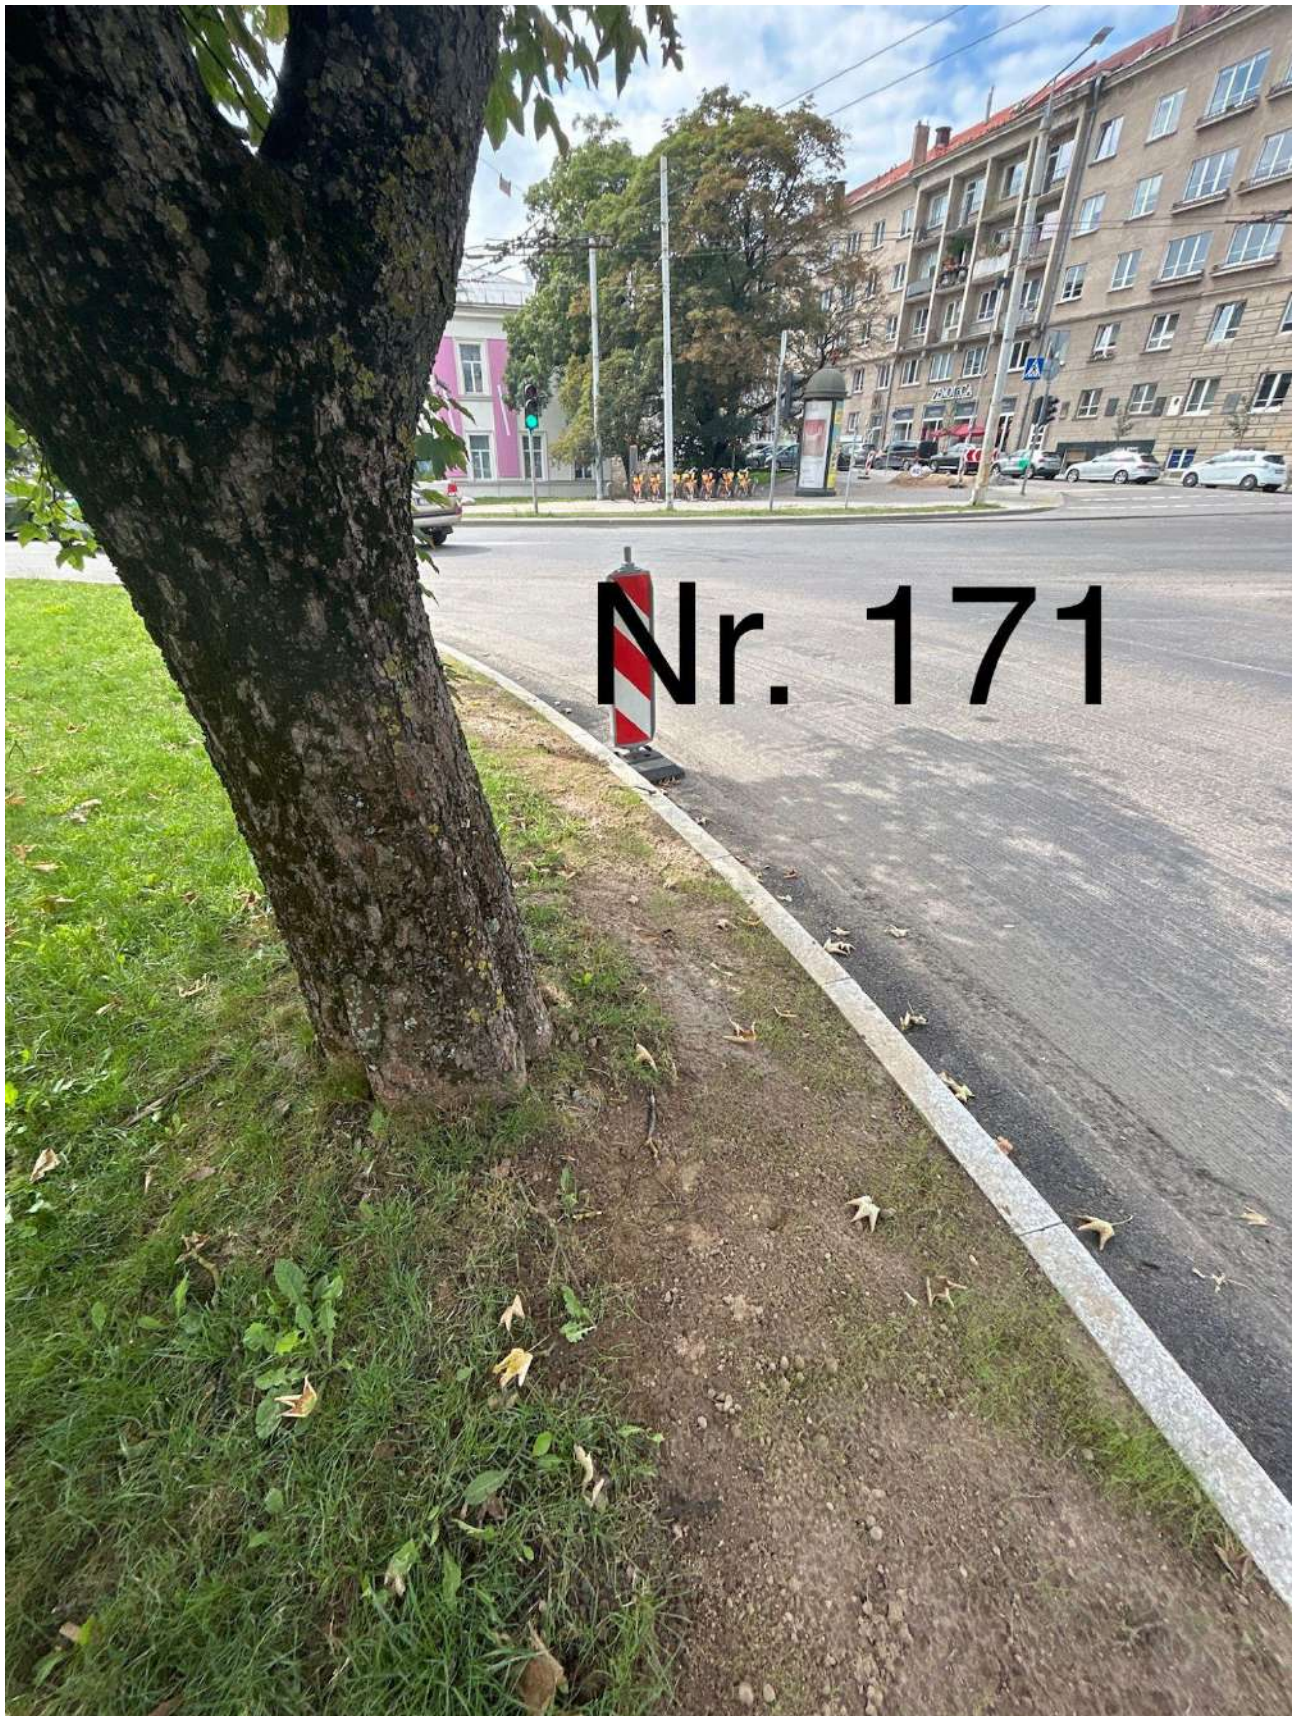
Platanalapis klevas (nr. 171 plane) - galimai neseniai pakirstos šaknys vakarinėje pusėje. Rekomenduojama atlikti lajos priežiūros genėjimą ir augavietės gerinimo (revitalizacijos) procedūras. Atlikinėti nuolatinį būklės monitoringą.

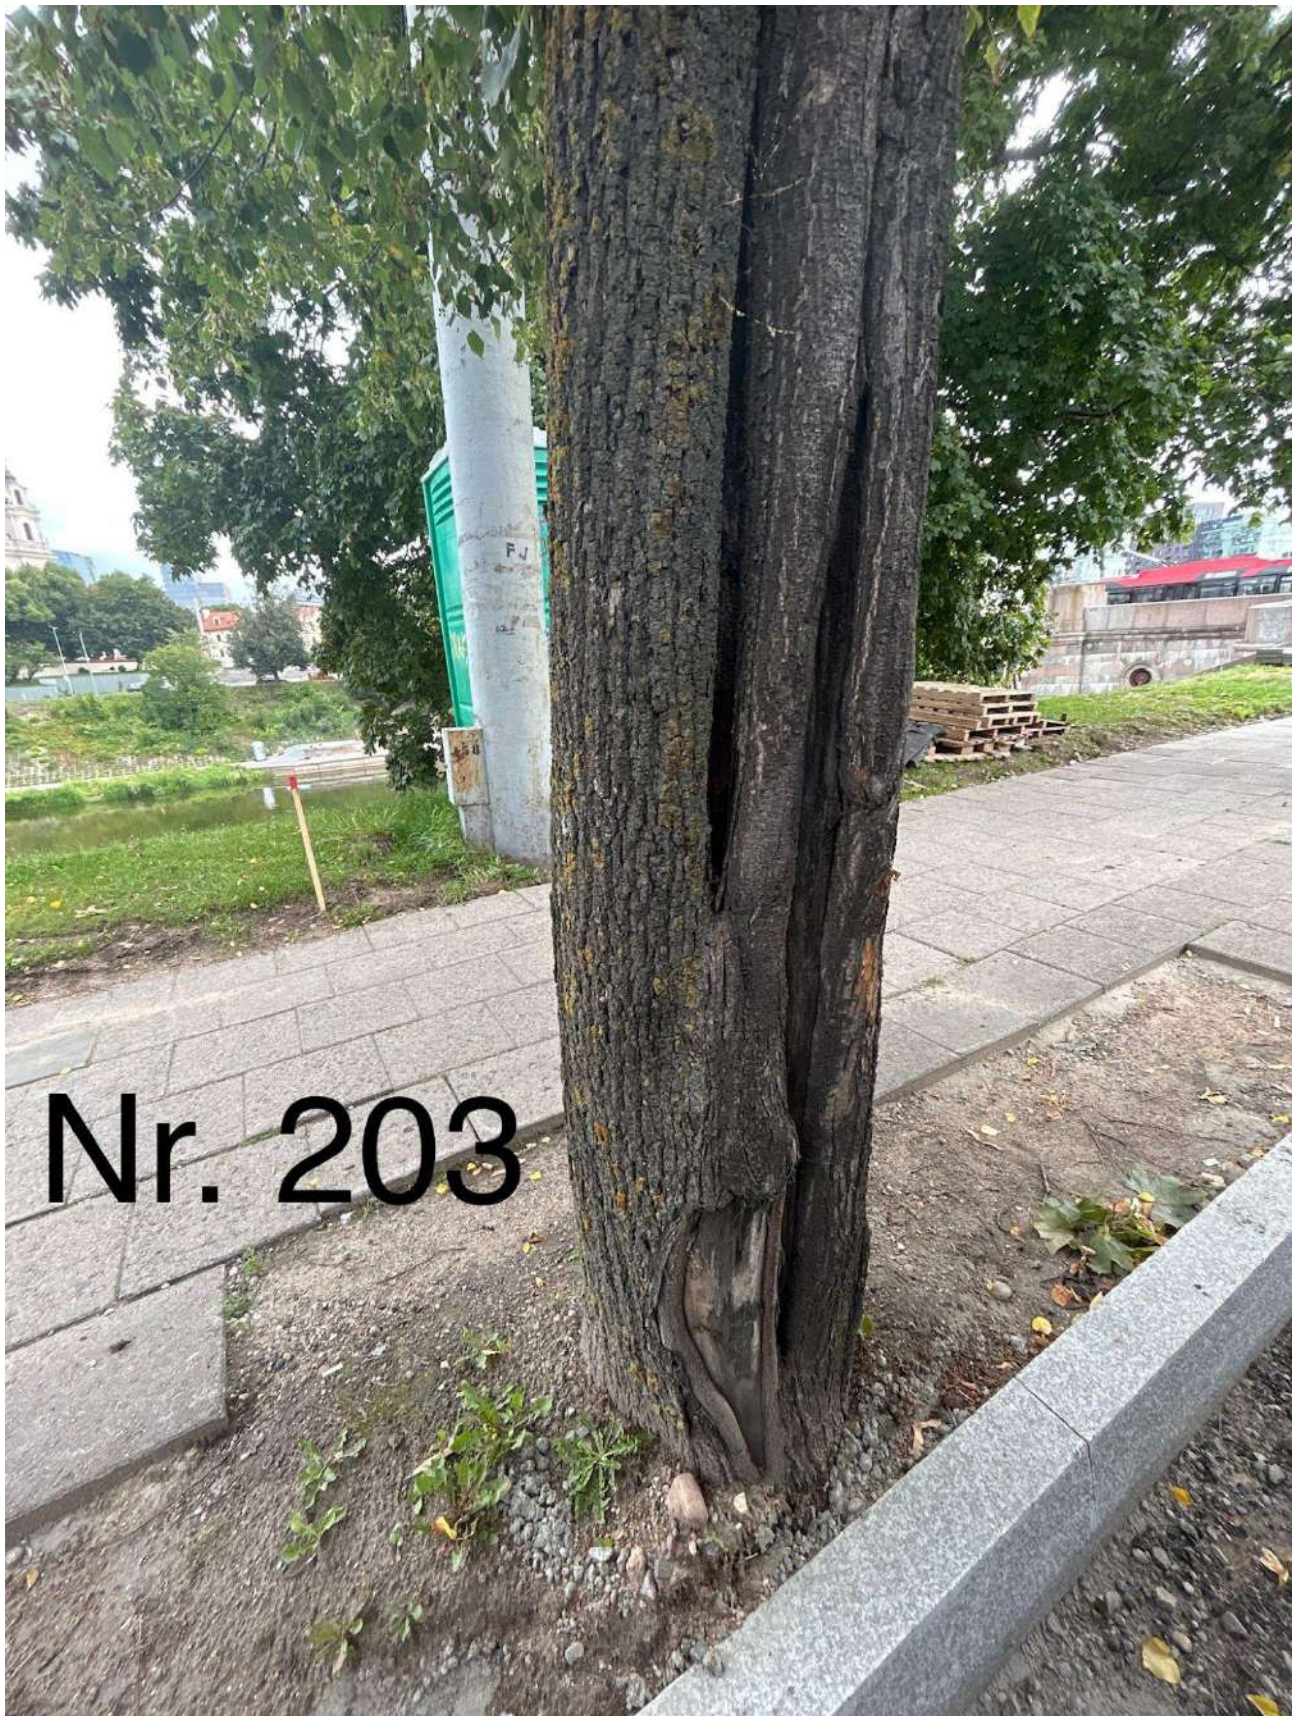
Nr. 203

Mažalapė liepa (nr. 203 plane) - kamiene matomas trūkis. Galimai neseniai pakirstos šaknys. Vertinimo metu prie šio medžio buvo atlikinėjami šaligatvių plytelių keitimo darbai. Rekomenduojama atlikti lajos priežiūros genėjimą ir augavietės gerinimo (revitalizacijos) procedūras. Atlikinėti nuolatinį būklės monitoringą, dėl besikeičiančių augavietės sąlygų.
