MEDŽIŲ INVENTORIZAVIMAS IR ARBORISTINIS ĮVERTINIMAS

Neries krantinė bei aplinkinė teritorija, VILNIUS

Parengė:
arboristas **KONFIDENCIALU**

2023 metai

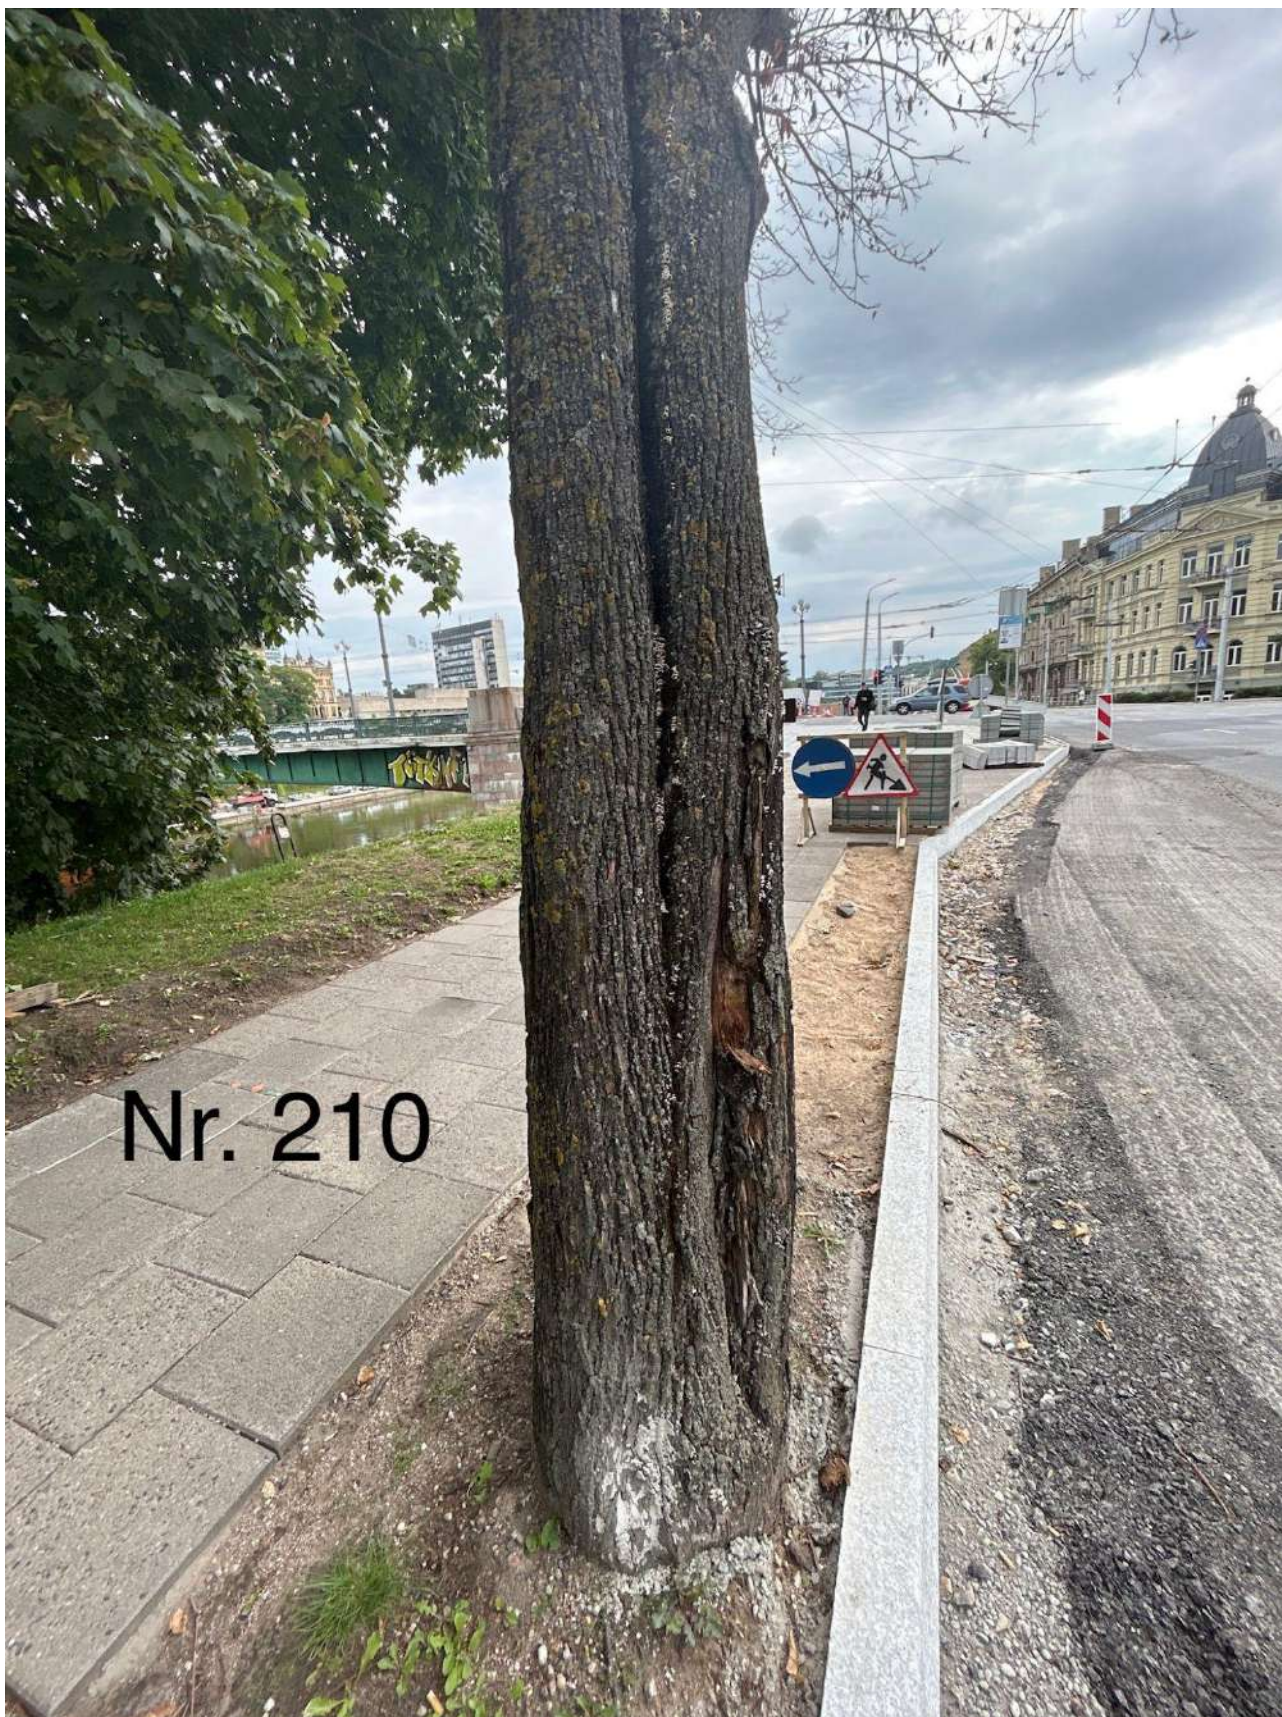
Nr. 210

Mažalapė liepa (nr. 210 plane) - kamine matomas trūkis. Galimai neseniai pakirstos šaknys. Vertinimo metu prie šio medžio buvo atlikinėjami šaligatvių plytelių keitimo darbai. Rekomenduojama atlikti lajos priežiūros genėjimą ir augavietės gerinimo (revitalizacijos) procedūras. Atlikinėti nuolatinį būklės monitoringą, dėl besikeičiančių augavietės sąlygų.

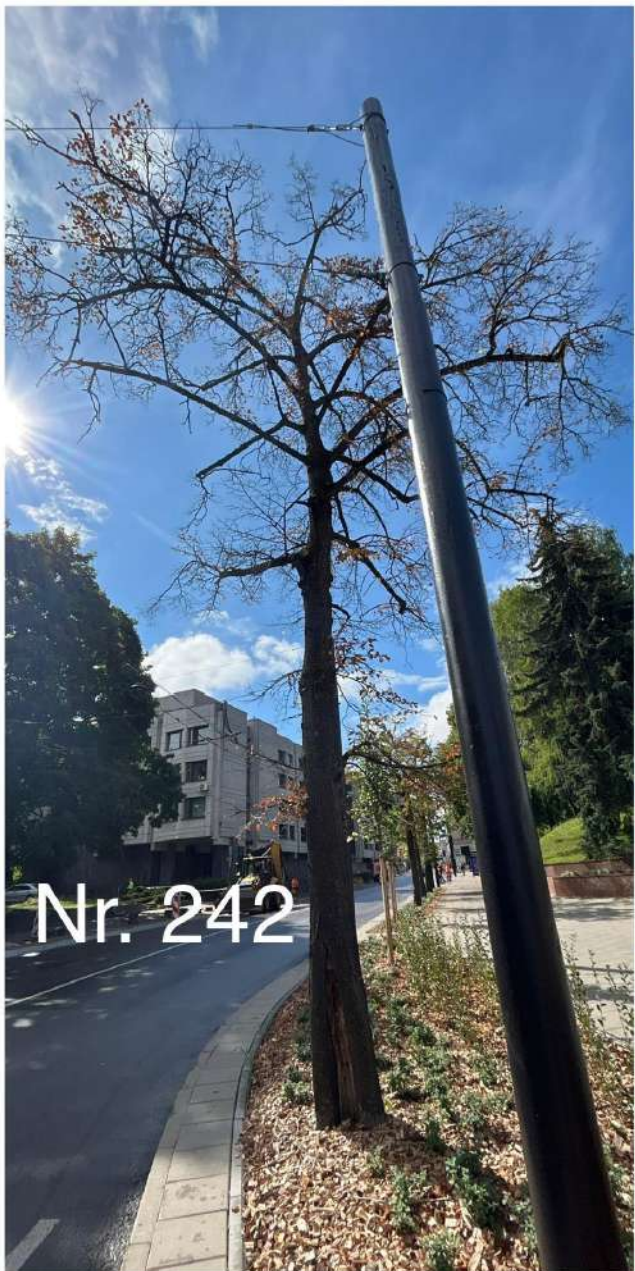
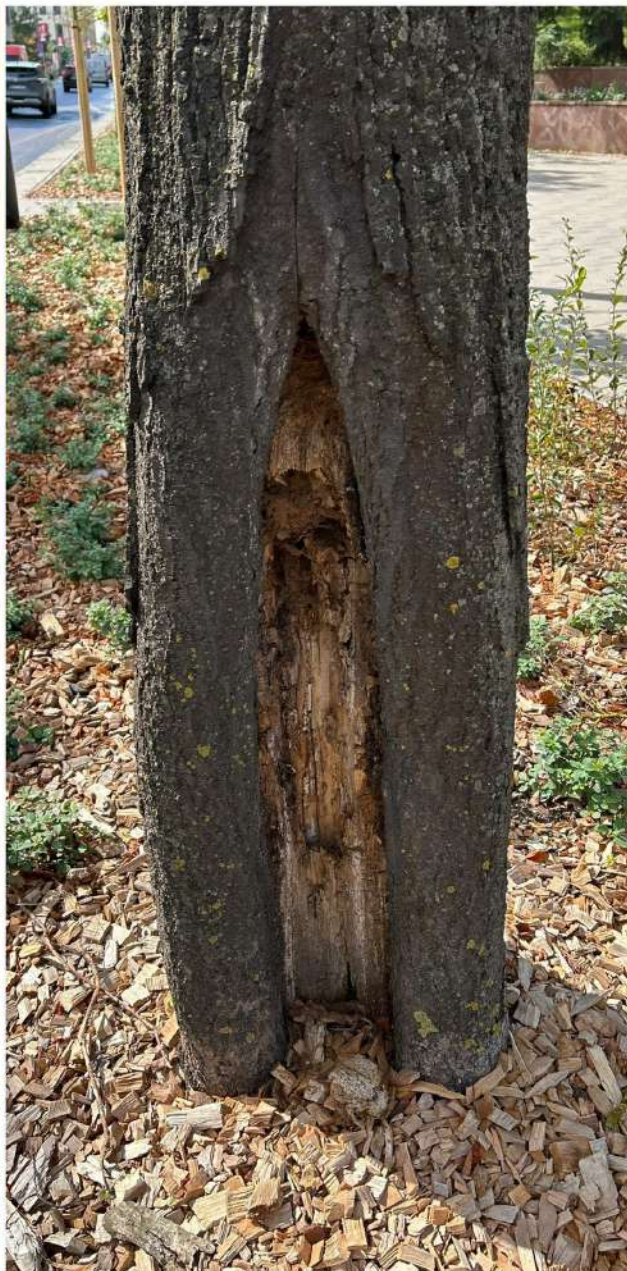
Mažalapė liepa (nr. 242 plane) - 95 proc. sausa laja. Kamienas stipriai išpuvęs ir nestabilus. Siūloma šalinti.

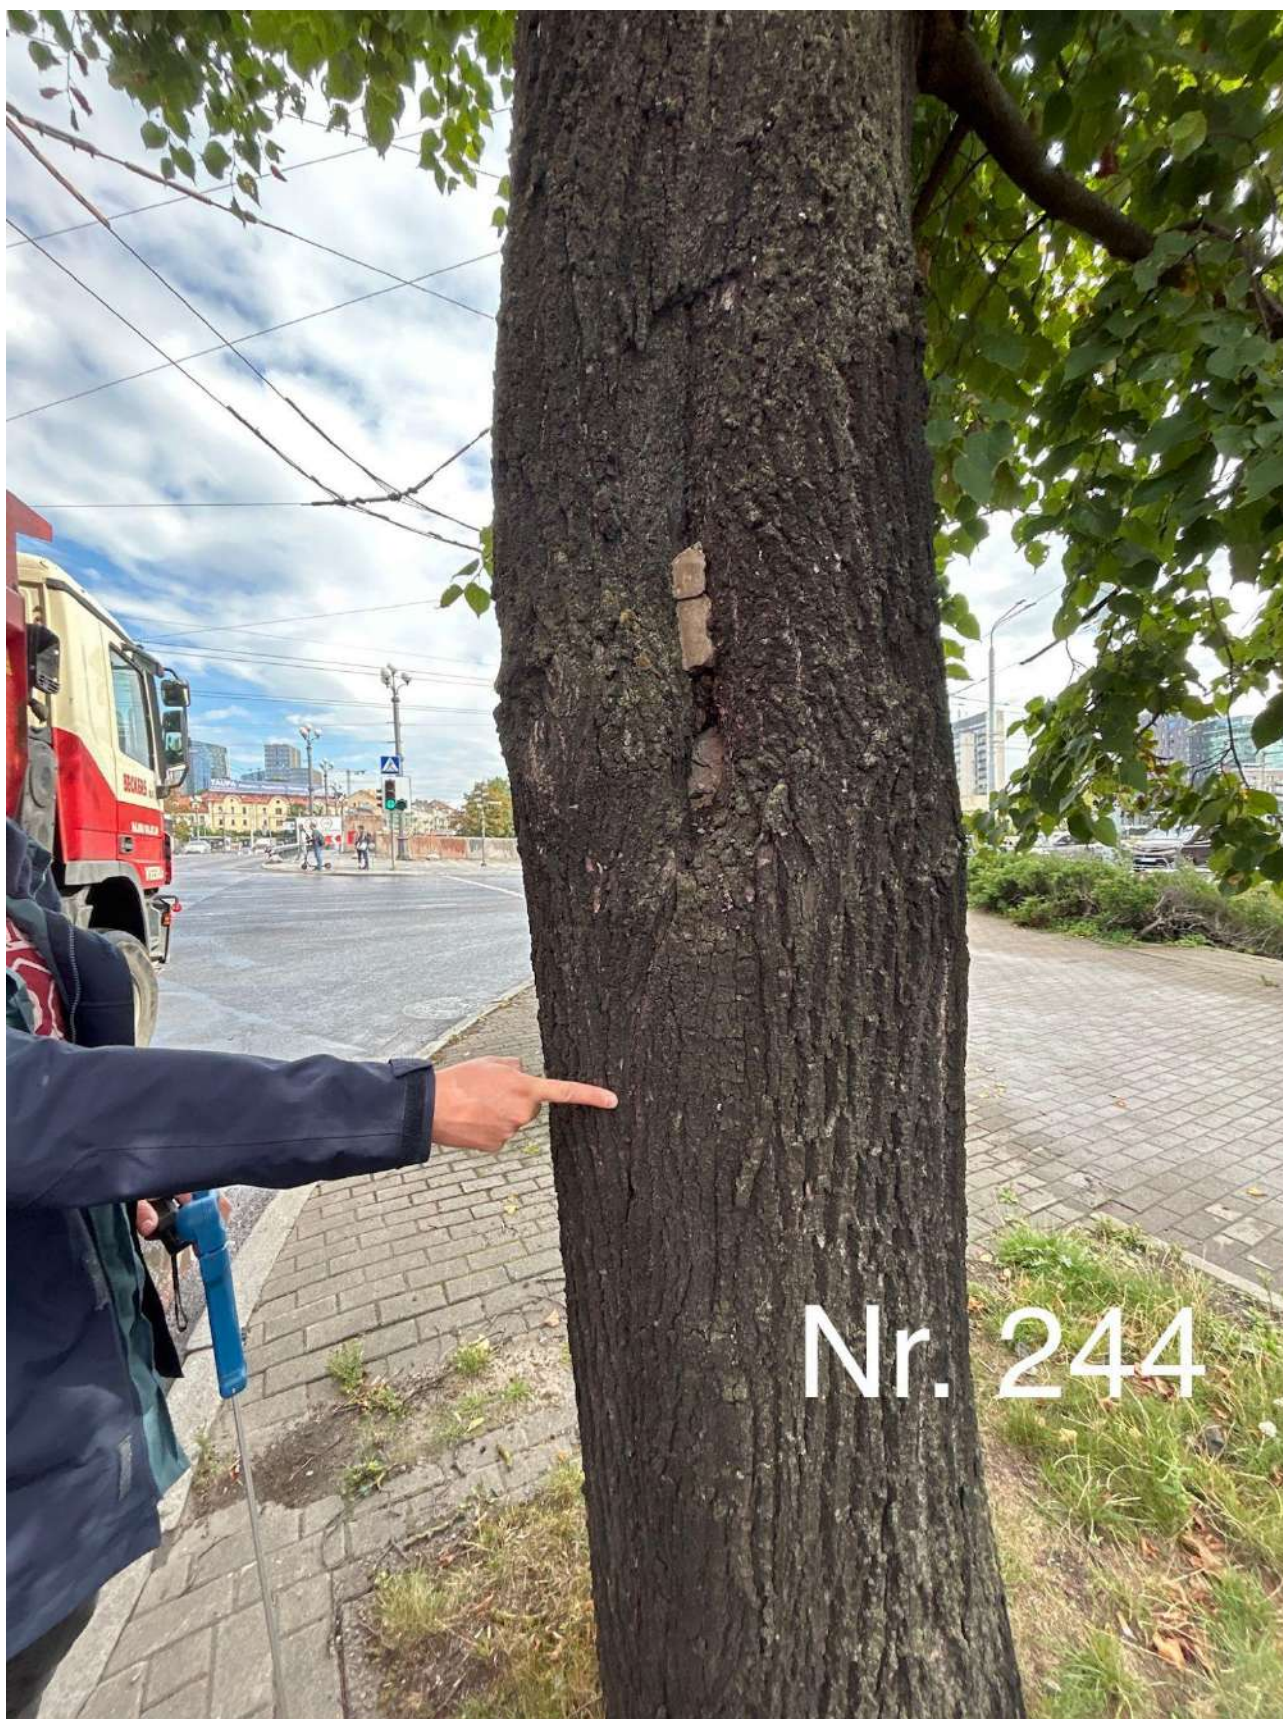
Mažalapė liepa (nr. 244 plane) - kamiene matomas trūkis.
Rekomenduojama atlikti lajos priežiūros genėjimą ir augavietės gerinimo (revitalizacijos) procedūras. Atlikinėti nuolatinį būklės monitoringą dėl kamieno trūkio.

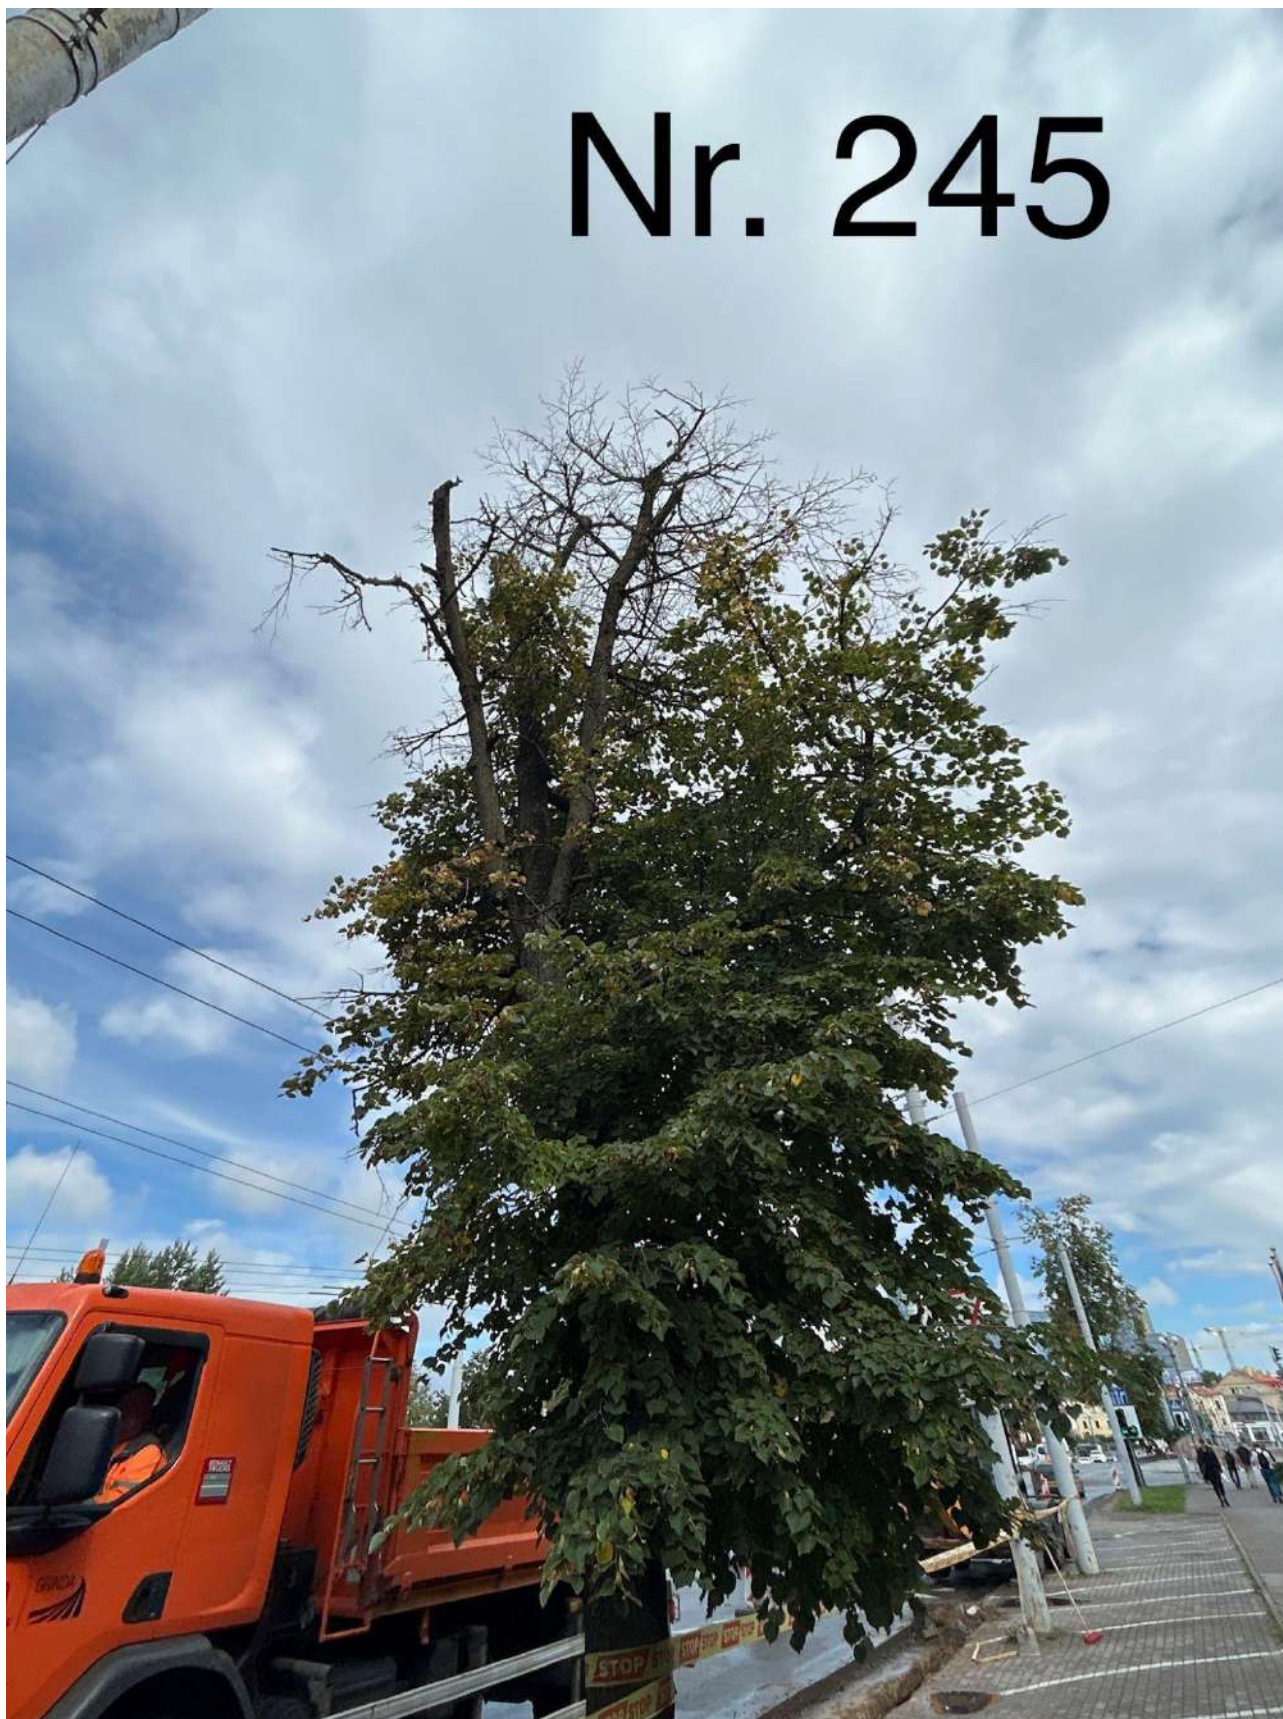
Nr. 245

Mažalapė liepa (nr. 245 plane) - Viršutinė lajos dalis sausa. Vertinimo metu prie šio medžio buvo atlikinėjami šaligatvių plytelių keitimo darbai.

Rekomenduojama atlikti lajos priežiūros genėjimą ir augavietės gerinimo (revitalizacijos) procedūras. Atlikinėti nuolatinį būklės monitoringą, dėl besikeičiančių augavietės sąlygų.

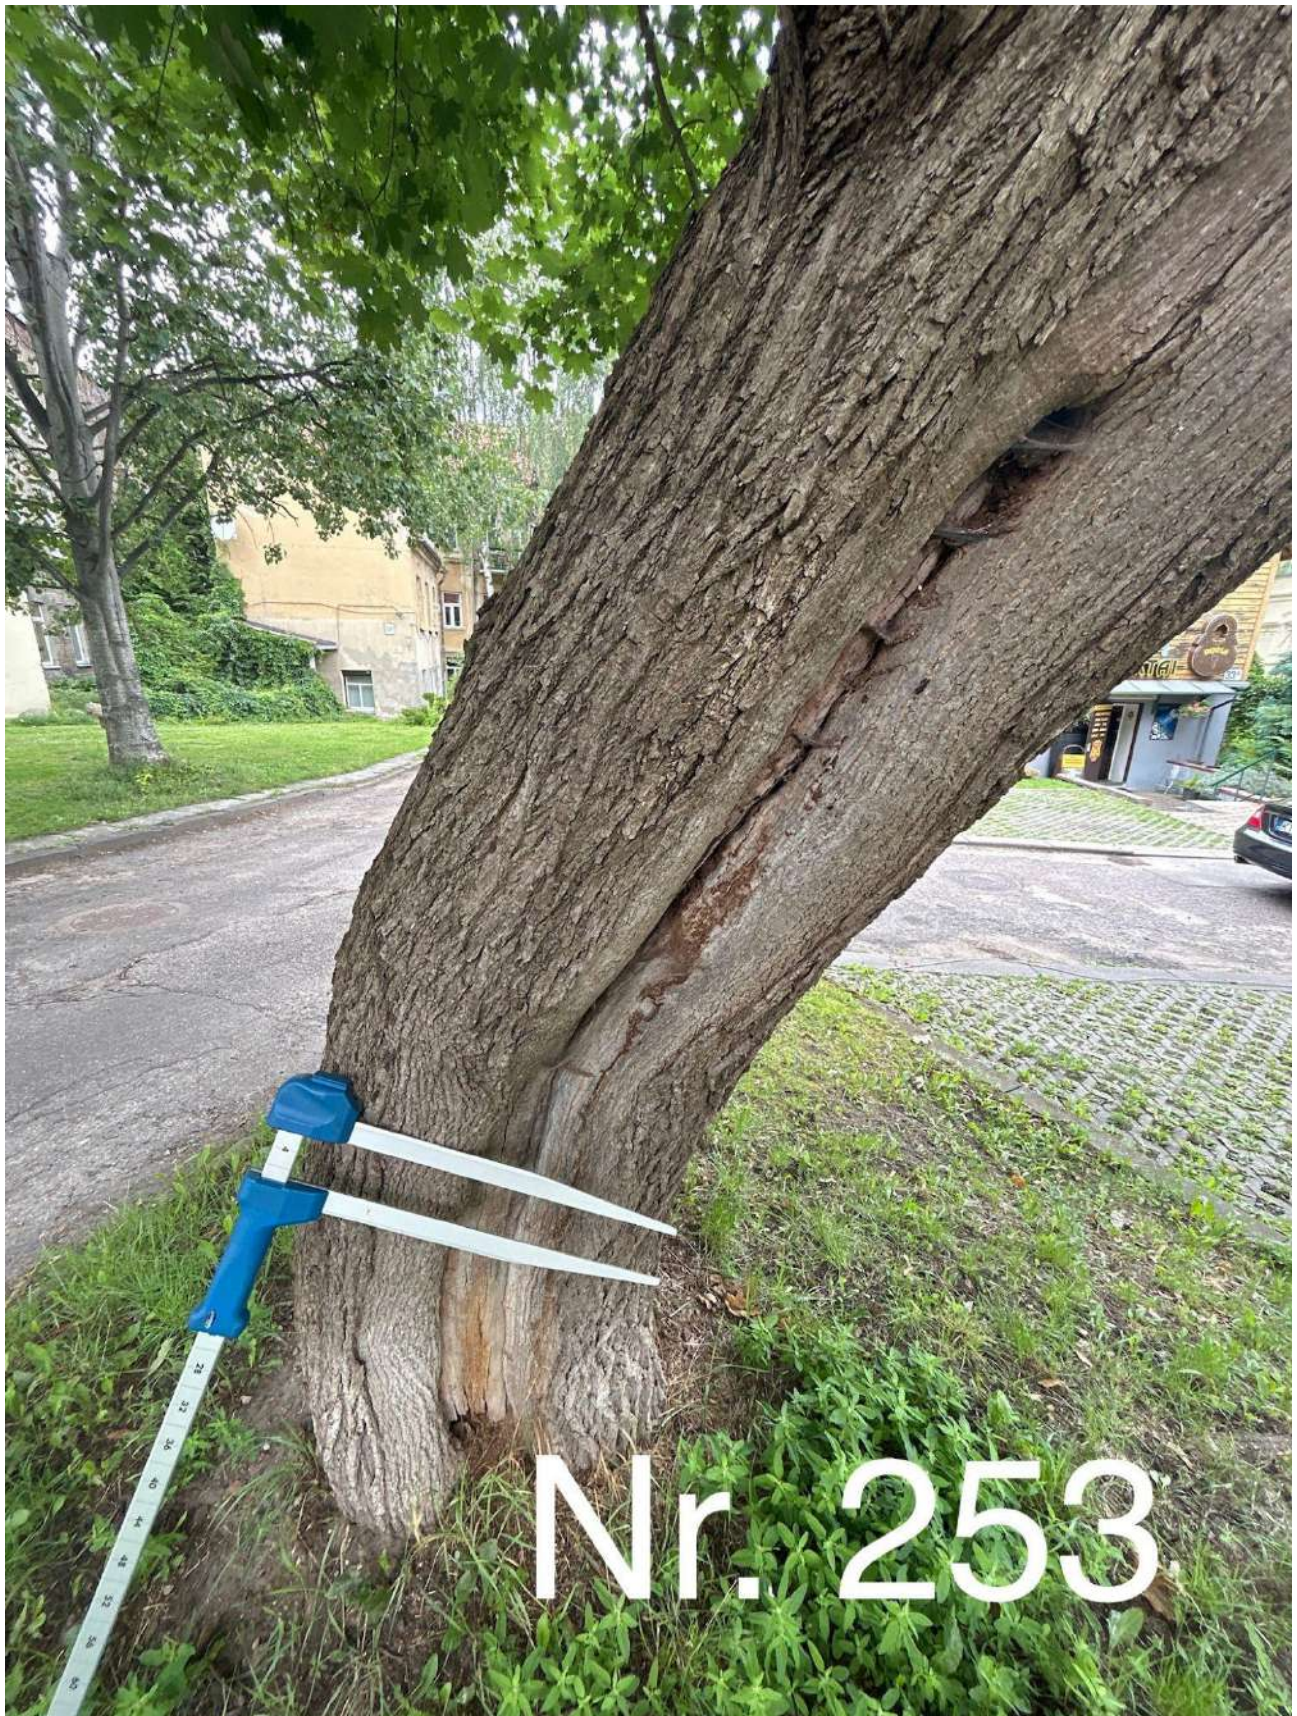
Paprastasis klevas (nr. 253 plane) - stipriai pasviręs rytų kryptimi. Kamieno apatinė dalyje matomas trūkis. Galimai prasidėjęs šaknų kaklelio puvinys. Rekomenduojama atlikti rytinės lajos pusės redukcinį genėjimą iki 30 procentų. Atlikinėti nuolatinį būklės monitoringą.

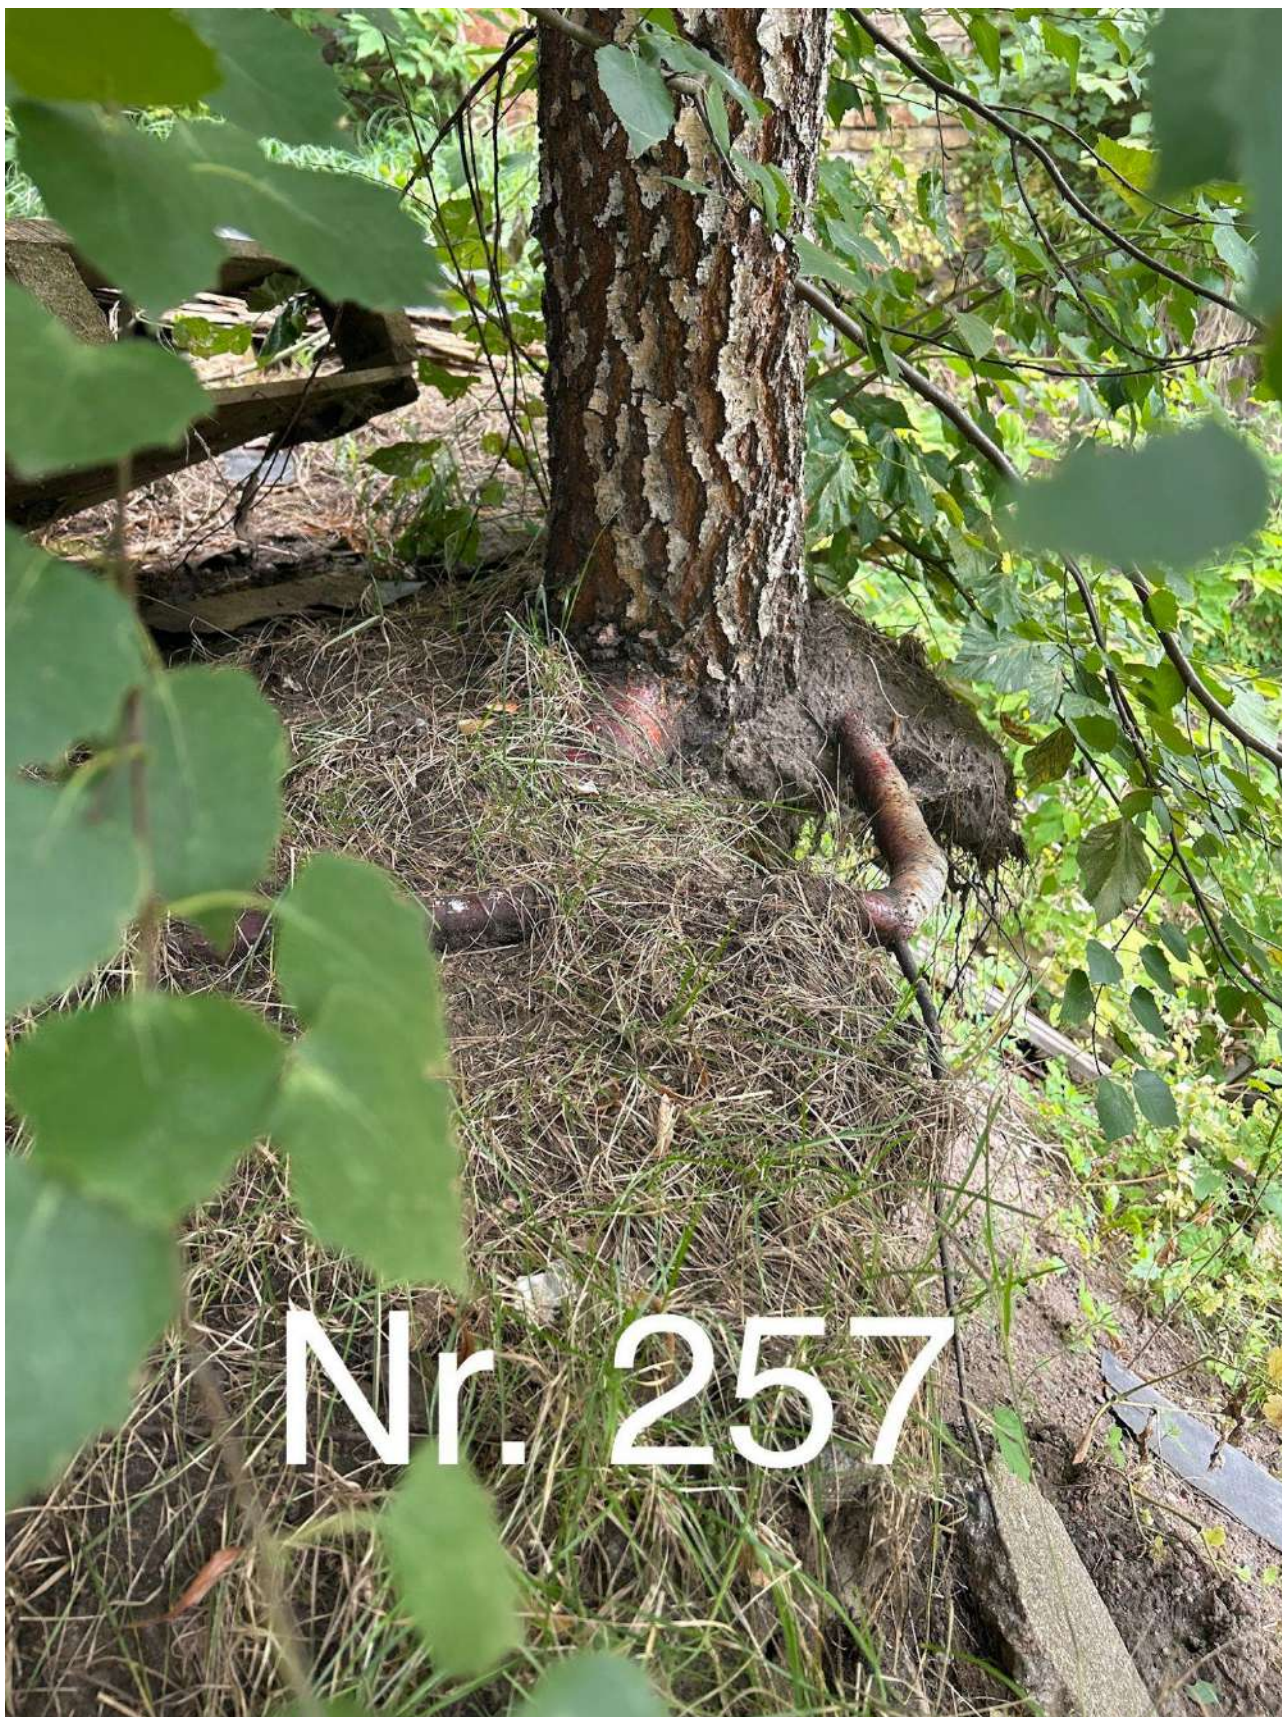
Karpotasis beržas (nr. 257 plane) - pietinėje pusėje statybvietėje atkastos šaknys ir medis dalinai kabo ore, prisitvirtinęs prie dirvožemio tik iš šiaurinės pusės. Siūloma šį medį šalinti.
