| STATINIO PROJEKTO<br>PAVADINIMAS | Visuomeninių pastatų paskirties grupės, mokslo paskirties pastato Statybininkų g. 5, Vilniuje statybos ir visuomeninių statinių paskirties grupės, mokslo paskirties pastato Statybininkų g. 5 Vilniuje kapitalinio remonto projektas |
| STATINIO PROJEKTO<br>DALIS | Sklypo plano |
| BYLA | SS2551-00-PP-SP |

## STATINIO PROJEKTO SUDĖTIES ŽINIARAŠTIS

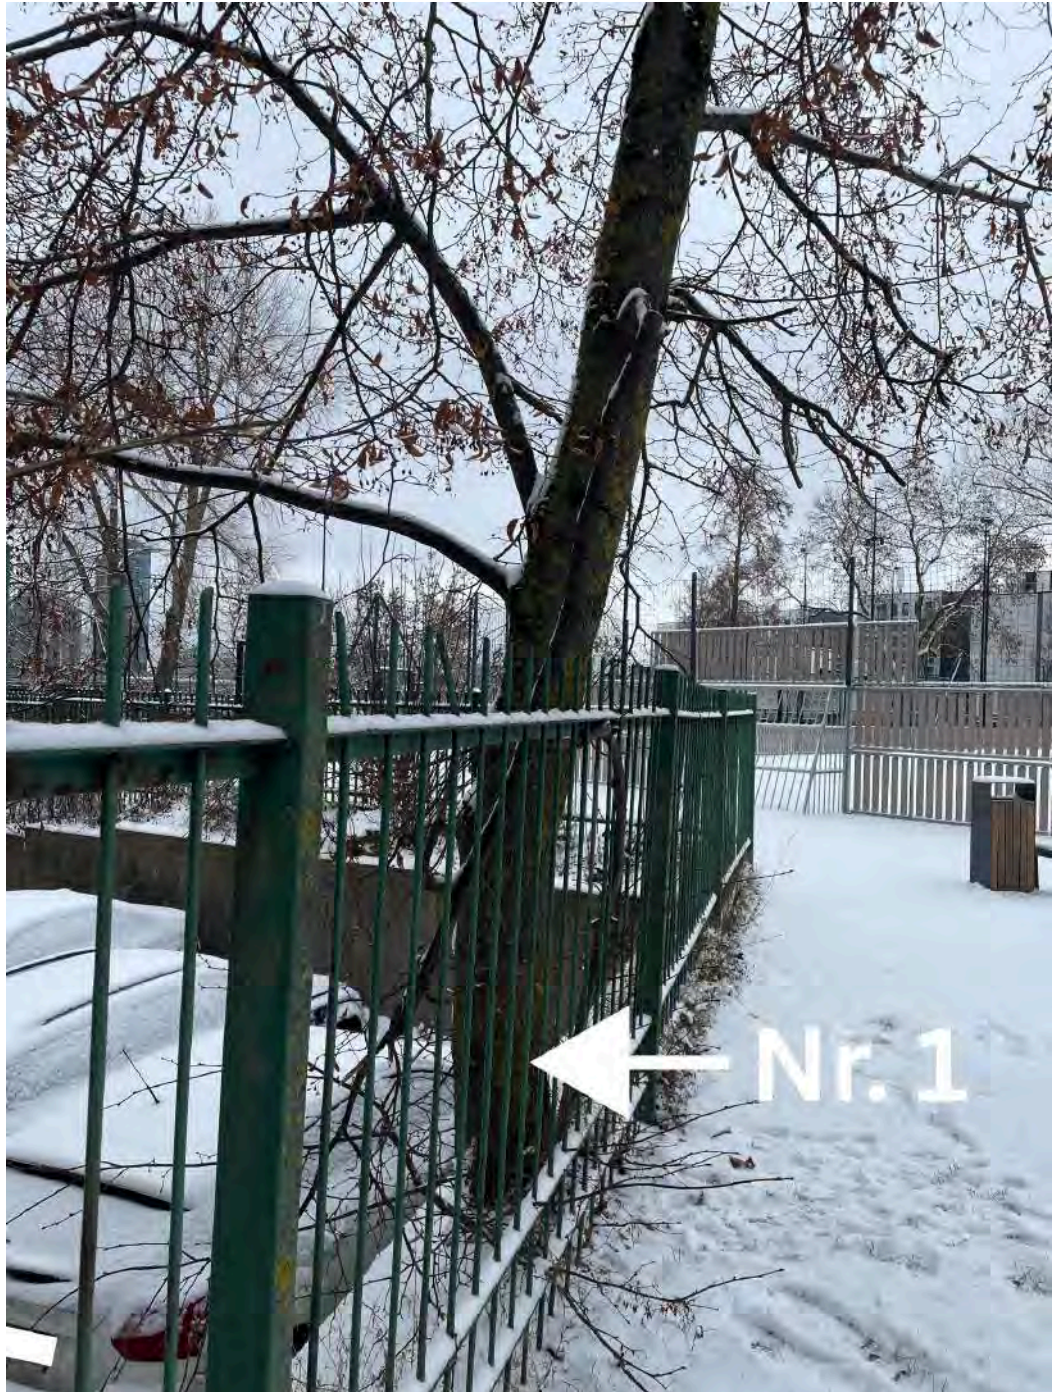
**Mažalapė liepa (Nr. 1 plane)** - medžiui per maža augavietė, nulaužta šaka.  
Rekomenduojamas augavietės gerinimas ir lajos priežiūros genėjimas.

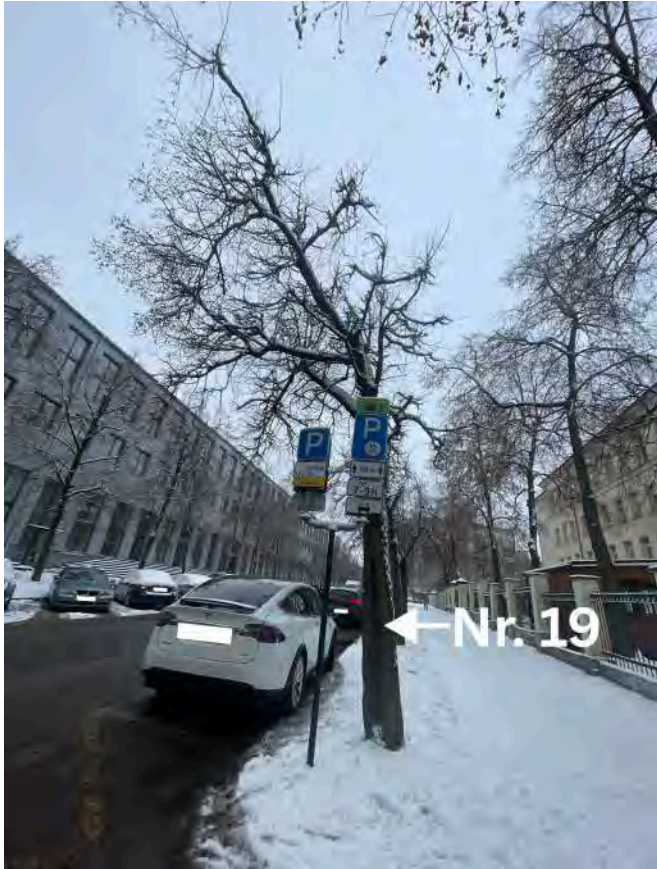
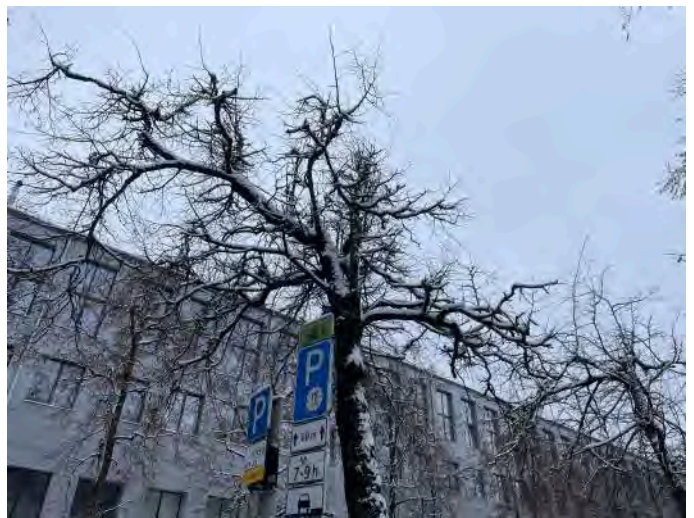
**Mažalapė liepa (Nr. 19 plane)** - Didelis senas trūkis kamiene, nupjauta viršūnė, praeityje prastai atlikti genėjimo pjūviai. Taip pat medžiui per maža augavietė, jis serga grybine lajos liga. Rekomenduojamas augavietės gerinimas bei lajos priežiūros genėjimas.

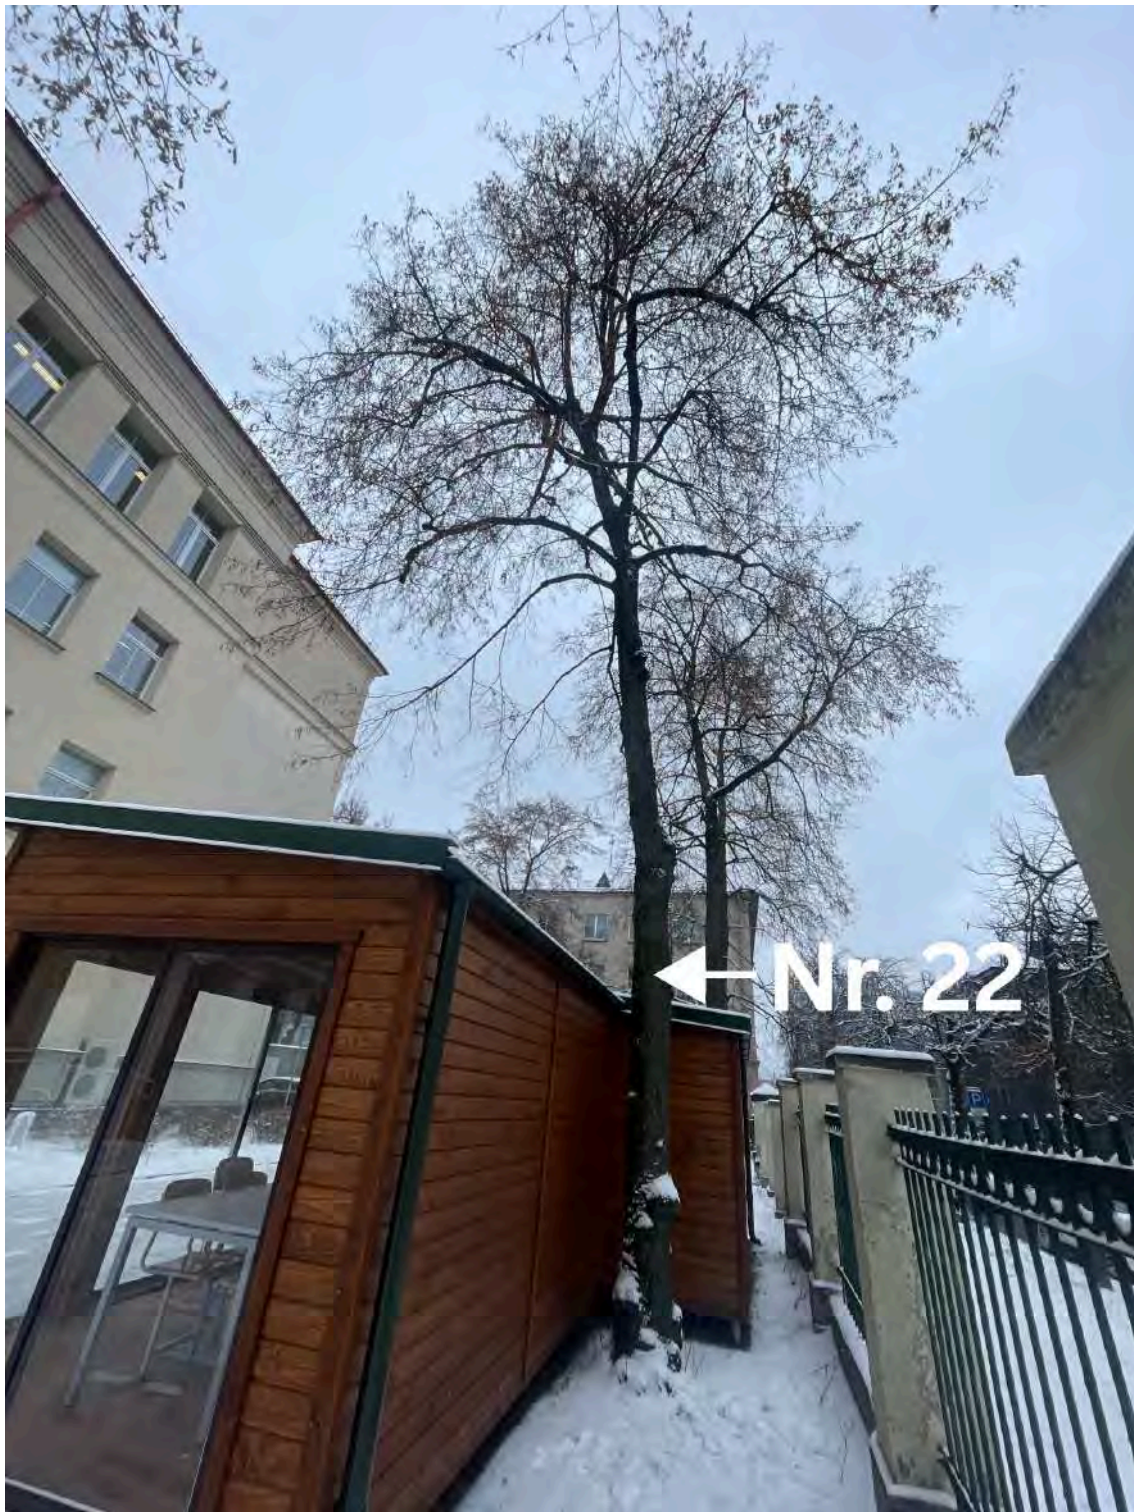
**Mažalapė liepa (Nr. 22 plane)** - medis serga grybine lajos liga, praeityje prastai atlikti genėjimo pjūviai. Rekomenduojamas minimalus lajos priežiūros genėjimas.

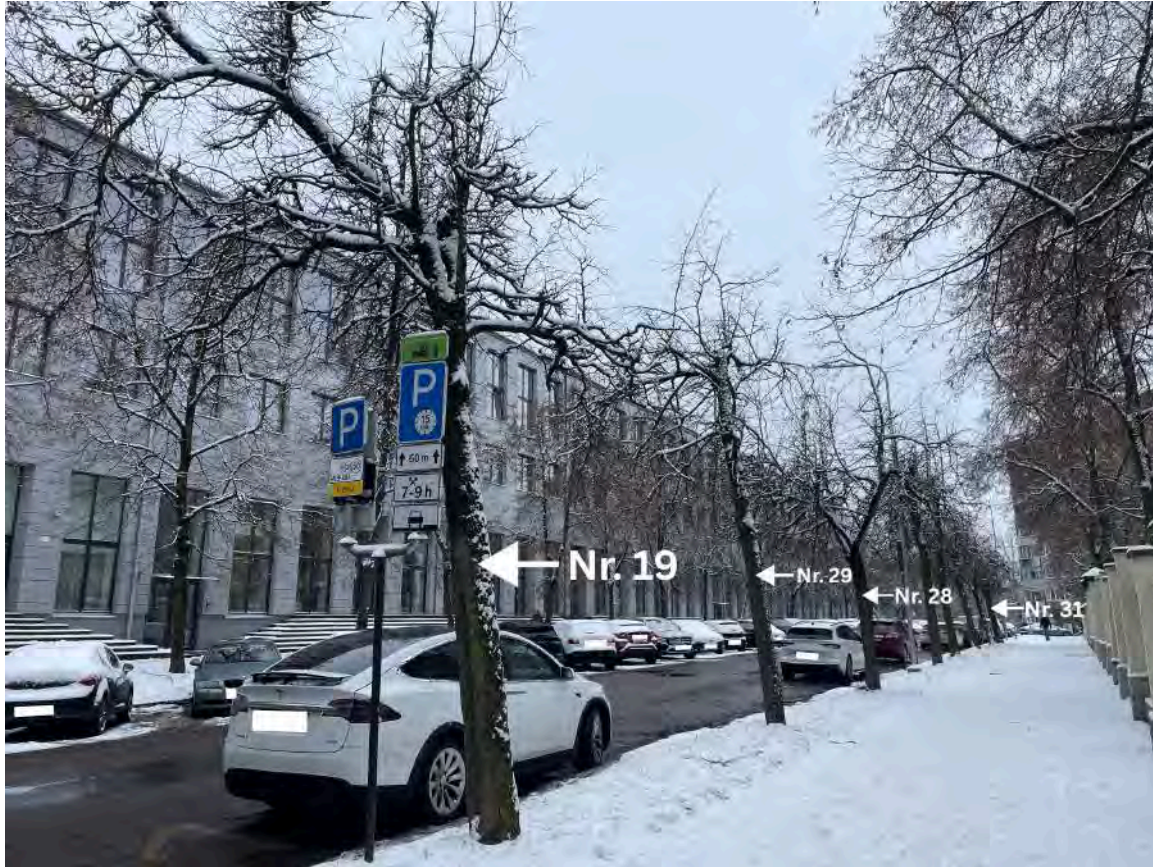
Mažalapių liepų alėja Statybininkų gatvėje - visi šie medžiai serga grybine lajos liga, praeityje jiems prastai atlikti genėjimo pjūviai.  
Šiems, alėjoje augantiems medžiams, rekomenduojamas augavietės gerinimas bei bent minimalus lajos priežiūros genėjimas.

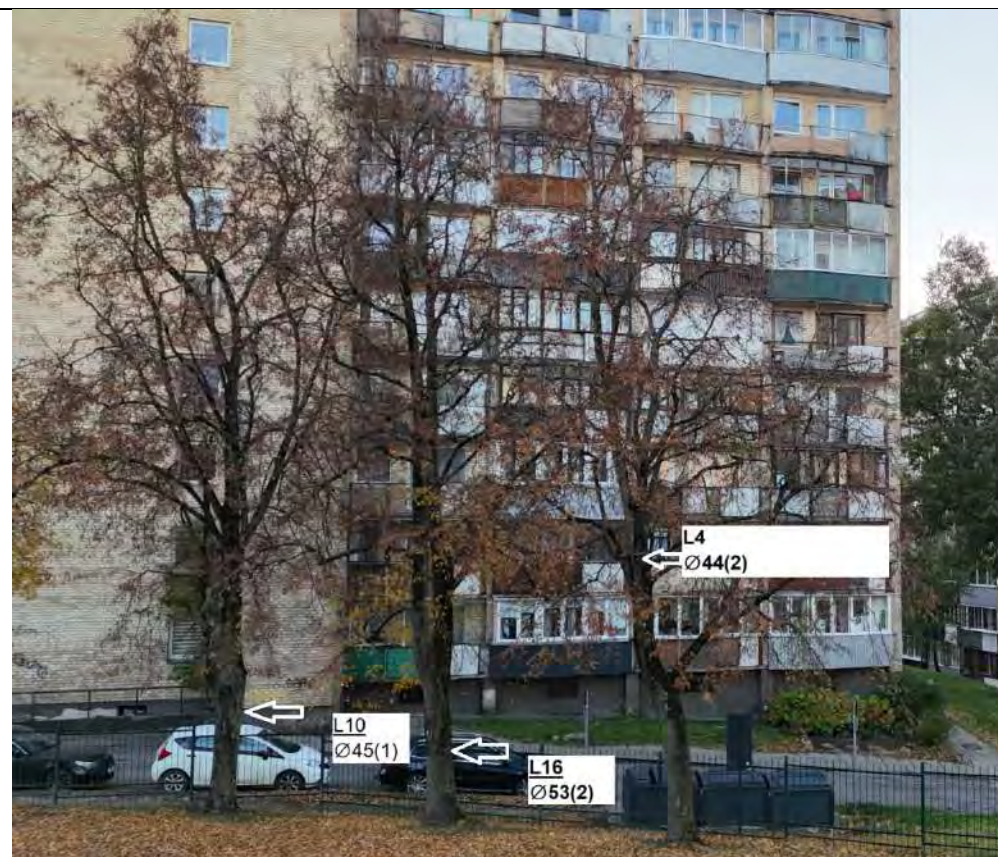
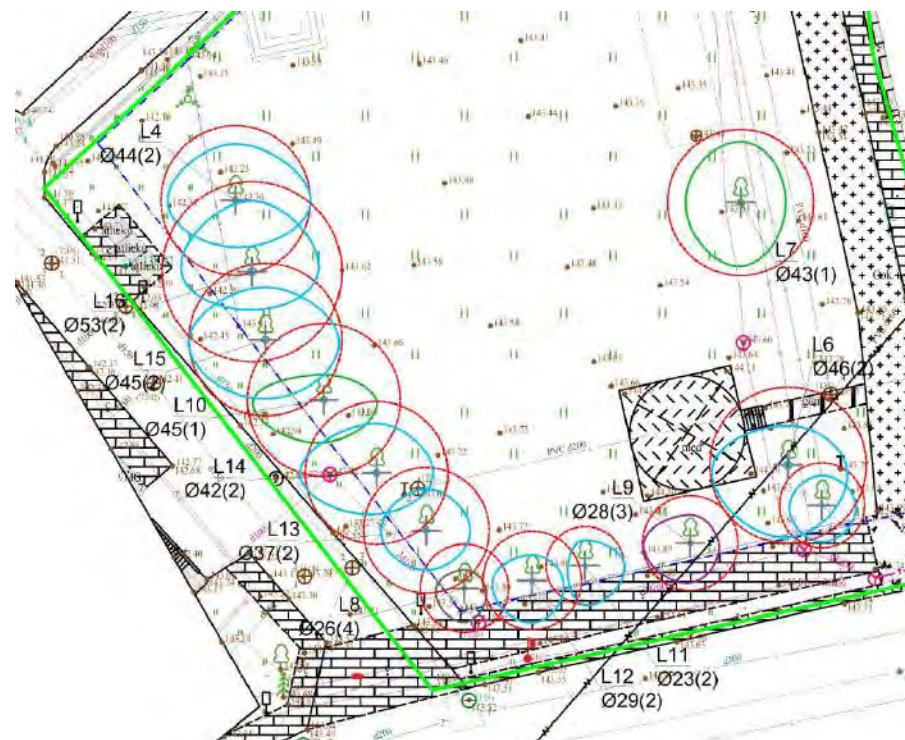
| 4 | 2025-11-24 | Mažalapė liepa | <i>Tilia cordata</i> | 44 | 14 | 2 | Grybinės lajos ligos. | Nupjauta didelė šaka. Drevė. | Lajos priežiūros genėjimas. | s | Pastaba: |

**Kertama Nr.4 .** Medis patenka į tiesioginę projektuojamo mokslo paskirties pastato statybos zoną, išsaugoti medžio fiziškai neįmanoma nepažeidžiant pastato pamatų ar inžinerinių tinklų. Remiantis želdinių inventORIZACIJOS duomenimis (2025-11-24), medžio būklė yra prasta: Nustatytos grybinės lajos ligos, drevė bei nupjauta didelė šaka, negrįžtamai pažeistas medžio struktūrinis vientisumas. Medžio išsaugojimas yra netikslingas nei dėl numatytų statybos darbų, nei dėl paties augalo prastos dendrologinės būklės.

| 16 | 2025-11-24 | Mažalapė liepa | <i>Tilia cordata</i> | 53 | 16 | 2 | Mechaniniai kamieno pažeidimai. Grybinės lajos ligos. | | Lajos priežiūros genėjimas. | s | |

**Kertama Nr. 16 .** Inventorizacijos metu nustatyta, kad medis turi mechaninių kamieno pažeidimų. Užfiksuotos grybinės lajos ligos. Mažalapės liepos (L16) šalinimas yra būtinas siekiant įgyvendinti numatytus projekto sprendinius bei užtikrinti saugią aplinką mokslo paskirties objekto eksploatacijai.

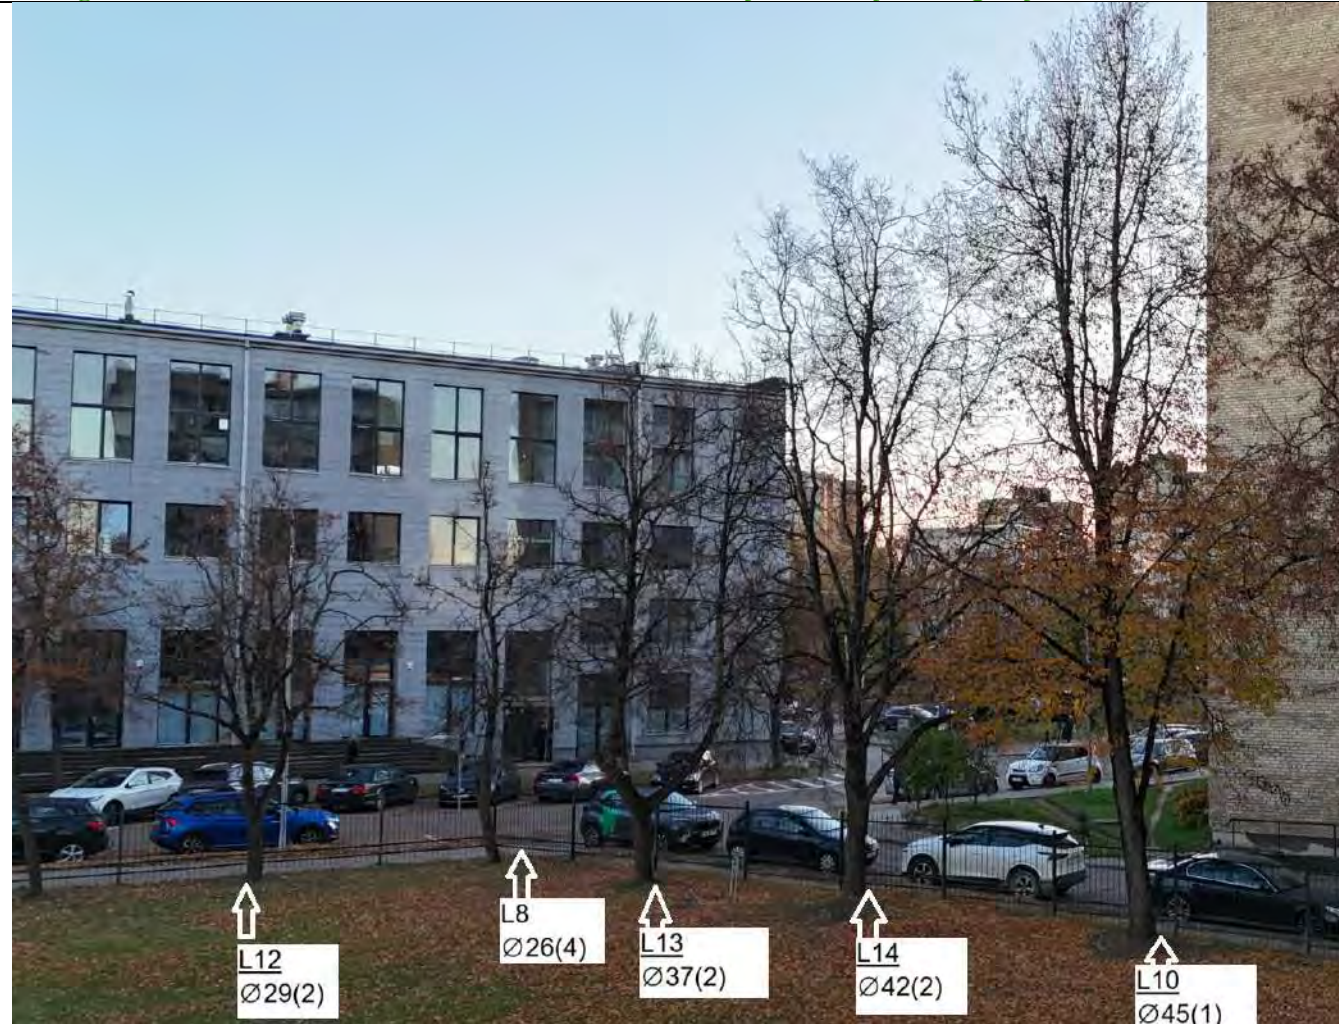
**Išsaugoma Nr. 10, Nr.14, Nr. 13, Nr.8, Nr. 12** Numatomas Lajos formuojamasis genėjimas.

| 14 | 2025-11-24 | Mažalapė liepa | <i>Tilia cordata</i> | 42 | 12 | 2 | Grybinės lajos ligos. | Praeityje prastai atlikti genėjimo pjūviai. | Lajos priežiūros genėjimas. | S |
| 13 | 2025-11-24 | Mažalapė liepa | <i>Tilia cordata</i> | 37 | 11 | 2 | Grybinės lajos ligos. | Pasalinimas kodominantinis kamienas. | Lajos priežiūros genėjimas. | S |

| 8 | 2025-11-24 | Mažalapė liepa | <i>Tilia cordata</i> | 26 | 7 | 4 | Grybinės lajos ligos. | Pašalintas kodominantinis kamienas. Formuojasi drevė. Praeityje prastai atlikti genėjimo pjūviai. | Minimalus lajos priežiūros genėjimas. | S | |
| 12 | 2025-11-24 | Mažalapė liepa | <i>Tilia cordata</i> | 29 | 8 | 2 | | Praeityje prastai atlikti genėjimo pjūviai. | | S | |

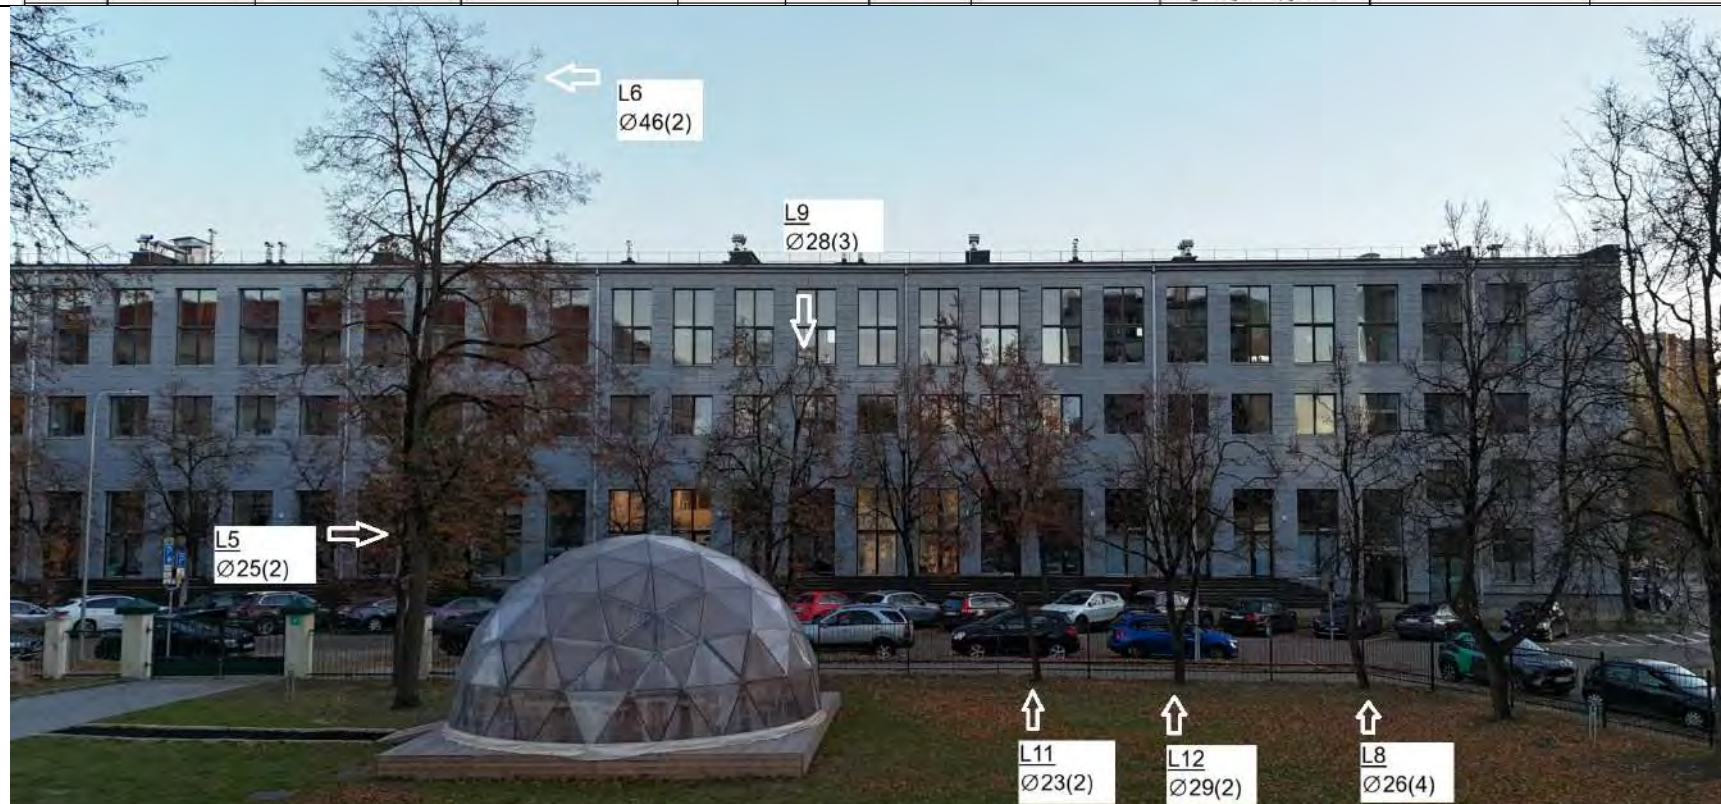
**Išsaugoma Nr. 11, Nr.9, Nr. 6, Nr.5. Numatomas Lajos formuojamasis genėjimas.**

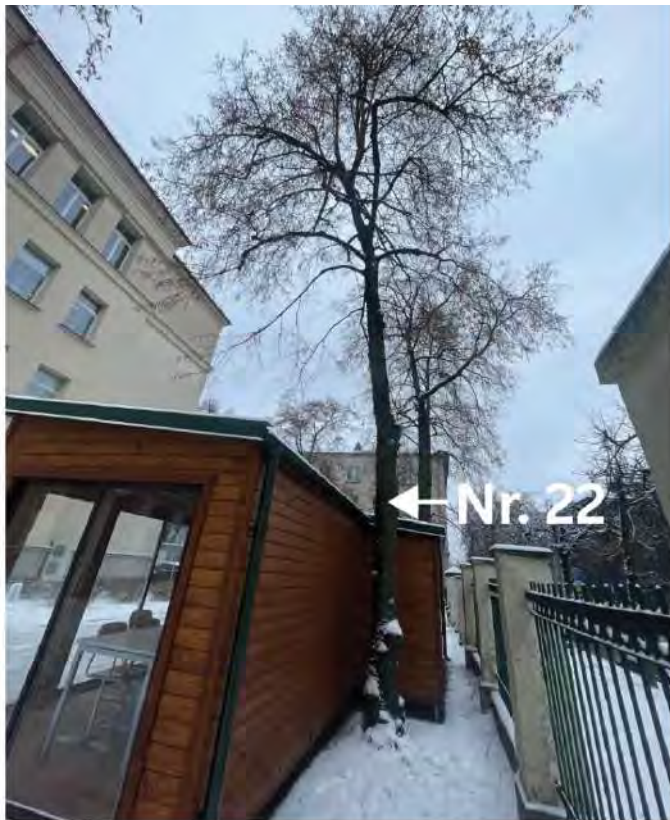
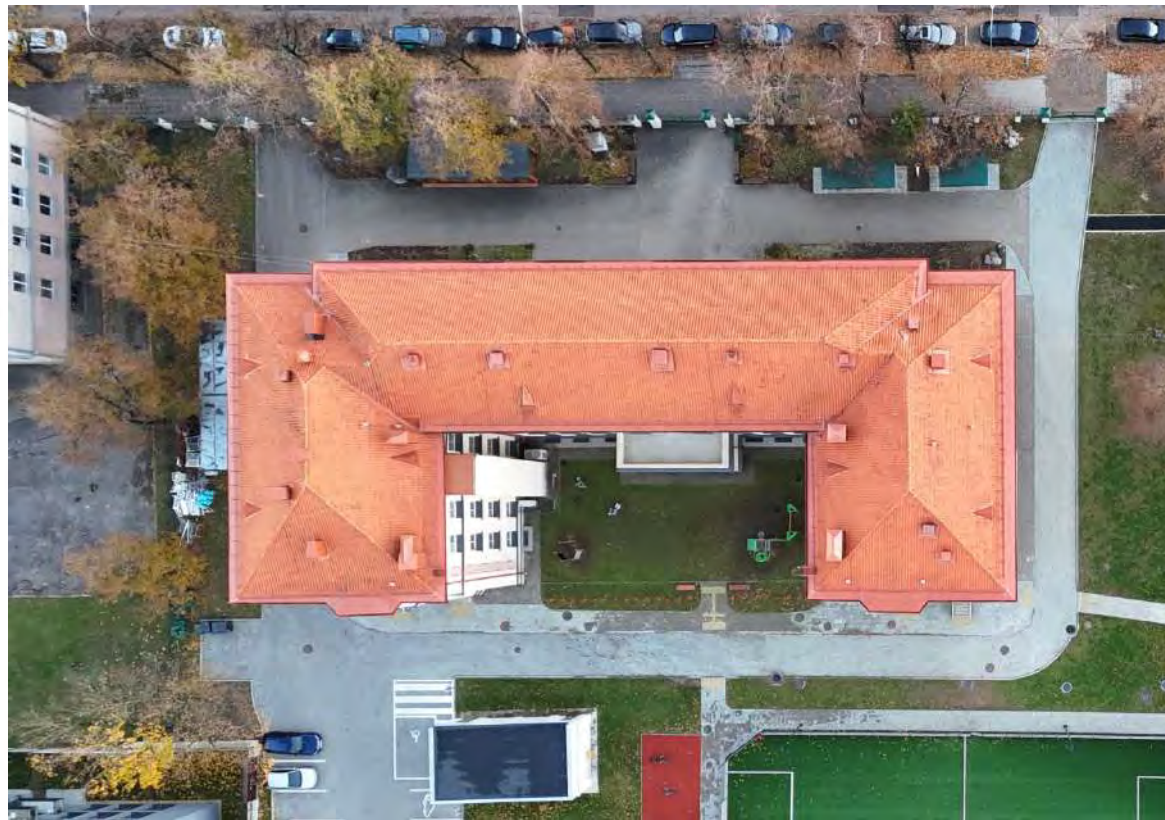
Mažalapė liepa (Nr. 22 plane) - medis serga grybine lajos liga, praityje prastai atlikti genėjimo pjūviai. Rekomenduojamas minimalus lajos priežiūros genėjimas.

Projekto apimtimi numatomas esamų medžių (Nr. 17, 18, 20, 21, 22, 23, 24) minimalus lajos priežiūros genėjimas bei augavietės gerinimas. Siekiant užtikrinti tinkamą šaknų sistemos apsaugą ir augimo sąlygas, esami nesudėtingieji statiniai perkeliami iš polajinės dalies. Atsižvelgiant į esamų medžių lajų projekcijas, atitinkamai didinamas žaliasis plotas, taip integruojant želdinius į bendrą mokslo ir sporto paskirties infrastruktūrą.“
