**ŽELDINIŲ VERTINIMO ATASKAITA  
SKLYPUOSE GARIŪNŲ G. 69,  
GARIŪNŲ G. 71 IR GRETIMOJE  
TERITORIJOJE**

**I ETAPAS**

**Stadija: detalusis planas TPD  
Nr. K-VT-13-25-1286**

ESAMŲ ŽELDINIŲ INVENTORIZACIJOS ATASKAITA

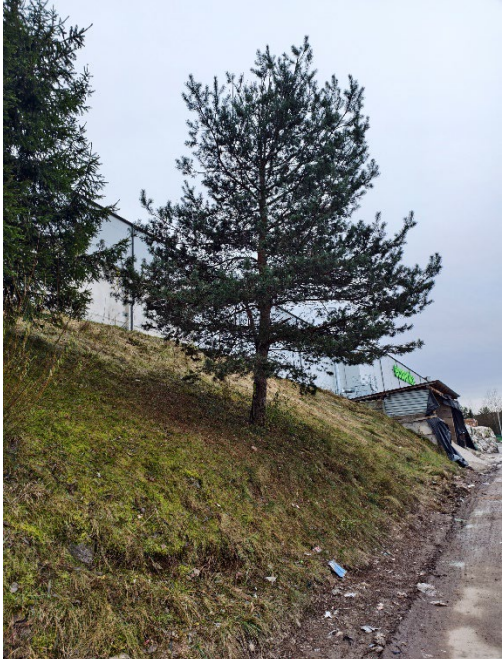
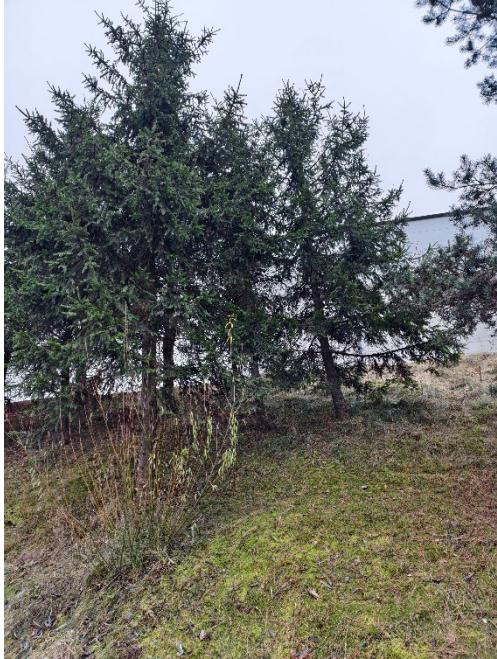
Pušis paprastoji Nr. 1A.	Eglių grupė Nr. 2,3,4.

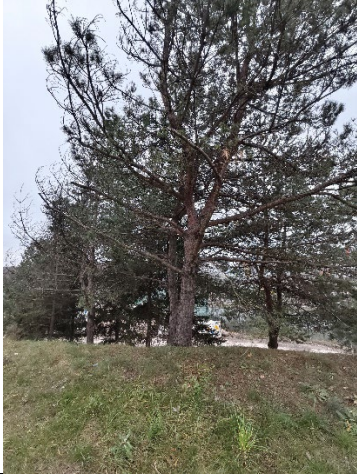
Dauguma pušų geros būklės, keletas patenkinamos. Šiaurės vakarinėje dalyje galimai pušys nukentėjusios dėl gaisro. Drebulės dauguma geros ir patenkinamos būklės. Blindės nepatenkinamos. Liepos blogos ir nepatenkinamos būklės. Blogos ir kai kuriuos nepatenkinamos būklės (be perspektyvos) medžius siūloma šalinti.

Pušys Nr. 10,11,-galimai apdegusios

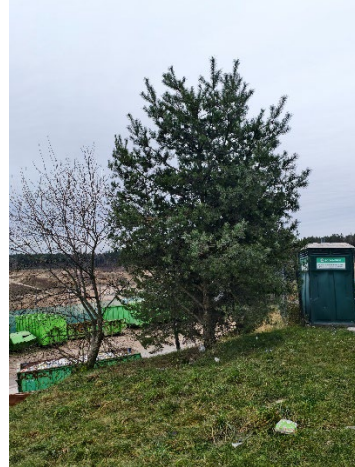
Pušis Nr. 12, Šalia Blindė Nr. 13A.

14	13A	Blindė	Salix caprea	7,7,6	18	1.80	2.0,2.0,1.0,1.0	3	3.5	Ataugos iš kelmo, be perspektyvos	Siūlomas šalinimas
15	13	Pušis paprastoji	Pinus sylvestris	26	30	3.10	3.0,3.5,3.0,4.0	1	6	Kelios viršūnės, auga šlaite, laja plati	arboristinis genėjimas
16	14	Pušis paprastoji	Pinus sylvestris	26	31	3.17	3.0,2.5,2.5,3.0	1	6	Auga šlaite, išsišakojusi, laja plati	arboristinis genėjimas
17	15	Pušis paprastoji	Pinus sylvestris	24	30	2.87	3.5,3.0,3.0,2.5	1	6.5	Brandus medis plati laja	arboristinis genėjimas
18	16	Liepa mažalapė	Tilia cordata	8,8,8,8	25	2.40	1.0,1.5,0.5,1.0	4	4	Žaizdos ties kakleliu, kamieno plyšimas, nurykusi, be perspektyvos	Siūlomas šalinimas
19	17	Liepa mažalapė	Tilia cordata	12	20	1.49	0.5,0.5,1.0,1.5	4	3.5	Žaizdos ties kakleliu, kamieno plyšimas, nurykusi, be perspektyvos. Yra sausu šaku	Siūlomas šalinimas
20	18	Liepa mažalapė	Tilia cordata	10	14	1.22	0.5,1.0,1.0,1.5	4	3	nurykusi, be perspektyvos	Siūlomas šalinimas

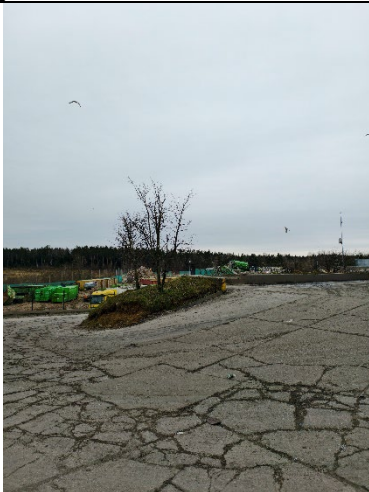
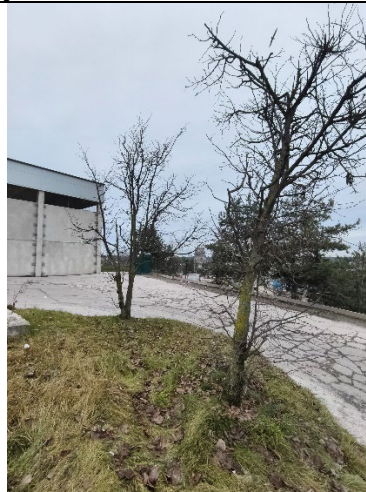
Liepos Nr. 16,17. Nuskurusios, be perspektyvos

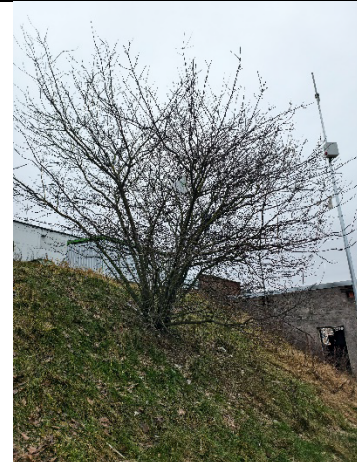
Skėstašakė slyva Nr.19A

21	19	Liepa mažalapė	Tilia cordata	18	23	2.18	1.0,2.0,2.0,1.5	3	4	Atžalos, tanki, netvarkinga laja	arboristinis genėjimas
22	19A	Slyva skėstašakė	Prunus cerasifera	8,9,7 ir mažiau	25	2.88	3.0,3.0,3.0,2.5	2	4	Daugiakamienė, auga šlaite	arboristinis genėjimas
23	20	Drebulė	Populus tremula	28	37	3.32	3.5,3.0,4.0,1.5	2	16	Kreivas kamienas, užspaustas šaknytas	Atlaisvinti šaknyną
24	21	Pušis paprastoji	Pinus sylvestris	25	30	3.02	2.5,2.0,3.0,4.0	3	10	Kamieno pažeidimas, plyšimas ties kakleliu, užpiltos šaknys, sakai	arboristinis genėjimas, stebėseną. Pablogėjus būklei, šalinimas
25	22	Pušis paprastoji	Pinus sylvestris	22	26	2.68	3.0,3.5,1.0,1.5	2	12	Mechaniniai kamieno	arboristinis genėjimas, stebėseną

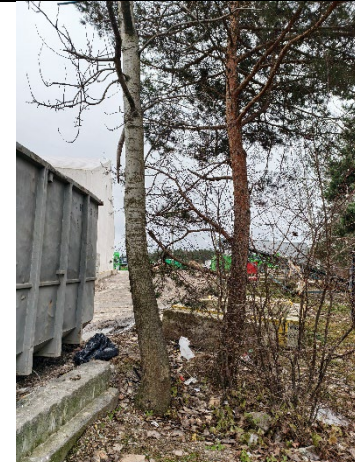
Pušis Nr.21 ir Drebulė Nr 20

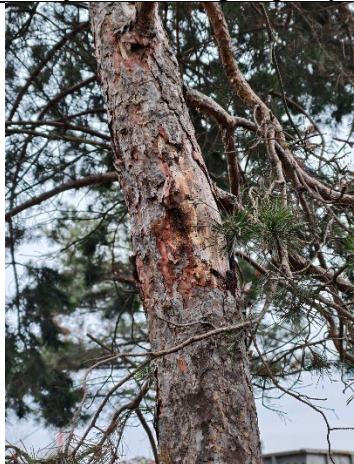
Pušis paprastoji Nr.23, be perspektyvos

26	23	Pušis paprastoji	Pinus sylvestris	15	18	1.80	1.0,1.0,0.0,0.0	4	6	atšokinėjanti žievė, grybai, be perspektyvos	Siūlomas šalinimas
27	24	Drebulė	Populus tremula	57	75	6.88	—	5	24	Žuvis medis	Šalinimas
28	25	Drebulė	Populus tremula	26	33	3.17	1.0,3.0,3.0,4.0	1	20	nedideli pažeidimai	
29	26	Pušis paprastoji	Pinus sylvestris	14	18	1.72	0.5,1.5,1.0,0.5	2	9	Nustelbta	
30	27	Drebulė	Populus tremula	20	22	2.37	1.0,2.5,3.0,1.0	3	12	Didelė žaizda, iki 130 cm H, be perspektyvos	Siūlomas šalinimas
31	28	Pušis paprastoji	Pinus sylvestris	33	42	3.97	1.0,4.0,4.5,0.5	2	11	Netvarkingai genėta, netvarkinga laja	arboristinis genėjimas
32	29	Pušis paprastoji	Pinus sylvestris	27	32	3.21	0.0,1.0,2.0,3.0	2	11		
33	30	Pušis paprastoji	Pinus sylvestris	29	32	3.44	0.0,3.0,4.5,2.0	1	11	Pasvirusi į pietų pusę, dalinė laja, 2 viršūnės	
34	31	Pušis paprastoji	Pinus sylvestris	23	29	2.71	2.5,2.0,2.0,3.0	1	10		
35	32	Pušis paprastoji	Pinus sylvestris	37	43	4.47	4.0,4.0,3.0,3.5	1	11	Plati laja

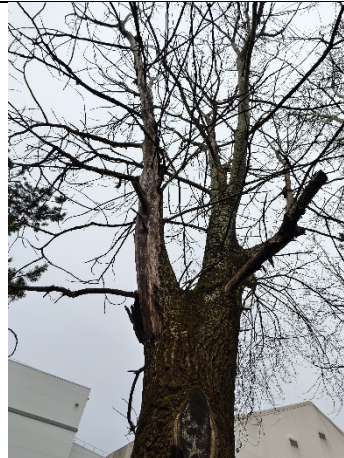
Drebulė Nr. 24, žuvusi

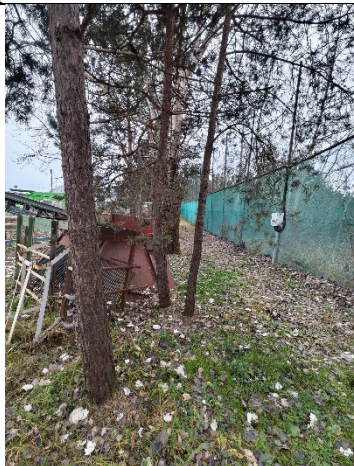
Pušų grupė Nr.32-34

36	33	Pušis paprastoji	Pinus sylvestris	29	36	3.48	2.0,3.0,2.5,3.0	1	11	Kreiva, netvarkinga viršūnė, neteisingai, stipriai	
37	34	Pušis paprastoji	Pinus sylvestris	33	42	4.01	2.5,3.0,4.0,3.5	3	10	2 viršūnės, vidiniai puviniai, grybai	Stebėseną
38	35	Karpotasis beržas	Betula pendula	26	32	3.13	2.0,1.5,3.0,2.5	3	14	Kreivas kamienas, skylutės kamiene, paviršinis grybas	Stebėseną, pablogėjus būklei, šalinimas
39	35A	Pušis paprastoji	Pinus sylvestris	15,17	22	2.40	2.0,2.0,2.0,2.0	4	9	Stipriai pasvirusi, griūna su šaknų gumulu, pažeidimai ties kakleliu, be	Šalinimas
40	36	Tuopa	Populus	50	56	6.04	2.0,2.0,3.0,1.5	4	20	Nykstanti viršūnė, užpiltas kaklelis, skurstantis, be perspektyvos	Siūlomas šalinimas

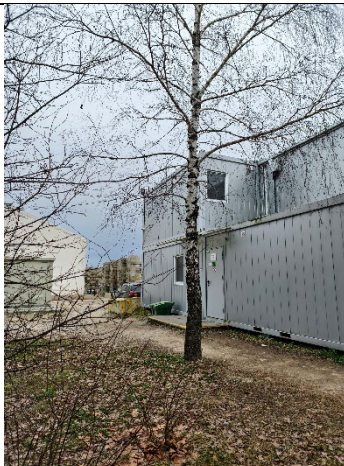
Karpotasis beržas Nr.35

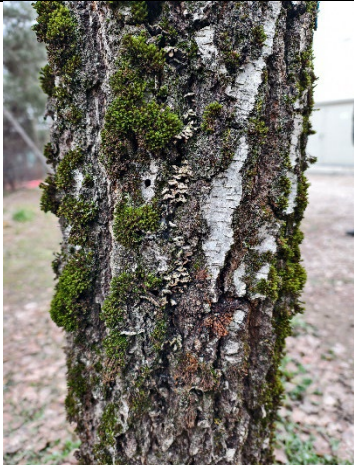
Karpotasis beržas Nr.35, grybai

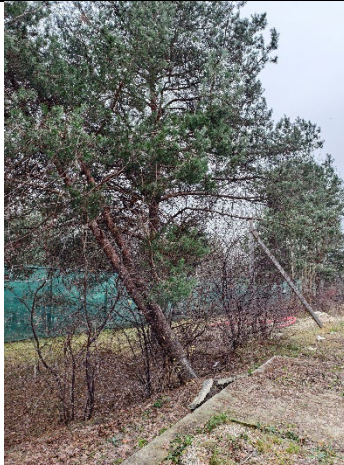
Pušis paprastoji Nr.35A, be perspektyvos

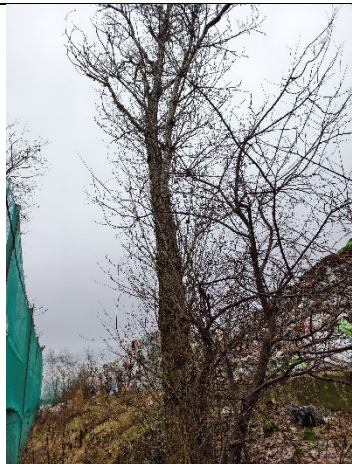
Tuopa Nr.36

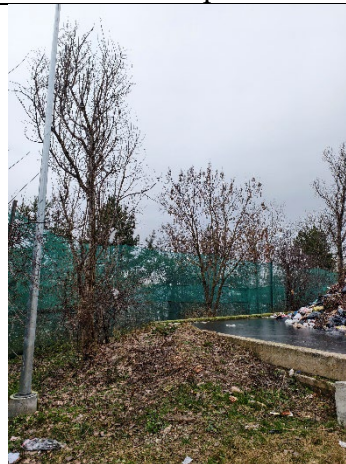
Drebulė Nr.37 ir Uosialapis klevas Nr. 38

41	37	Drebulė	Populus tremula	26	30	3.17	2.0,2.0,2.5,1.5	4	13	Paviršinės šaknys, kaklelis užpiltas, nykstanti viršūnė, be perspektyvos	Siūlomas šalinimas
42	38	Uosialapis Klevas	Acer negundo	21,15	32	3.60	3.0,2.0,3.5,3.0	2	12	Invazinis	Šalinimas
43				0	0	0.00					
44				0	0	0.00					
45				0	0	0.00					
46				0	0	0.00					
47	39	Pušis paprastoji	Pinus sylvestris	16	19	1.92	1.0,1.0,1.0,1.0	1	7	jaunas medis, auga grupėje	
48	40	Pušis paprastoji	Pinus sylvestris	12	16	1.44	1.0,0.5,0.5,0.5	1	6	jaunas medis, auga grupėje	
49	41	Pušis paprastoji	Pinus sylvestris	13	15	1.56	0.5,0.5,0.5,1.0	1	6	jaunas medis, auga grupėje	
50	42	Pušis paprastoji	Pinus sylvestris	12	15	1.44	0.5,0.5,0.5,0.5	1	7	jaunas medis, auga grupėje	
51	43	Pušis paprastoji	Pinus sylvestris	12	16	1.44	0.5,0.5,0.5,0.5	3	7	jaunas medis, auga grupėje. Sustorėjęs, kreivas kamienas, nuskurusi	Stebėseną
52	44	Pušis paprastoji	Pinus sylvestris	11	13	1.32	0.5,0.5,0.5,0.5	1	6	jaunas medis, auga grupėje

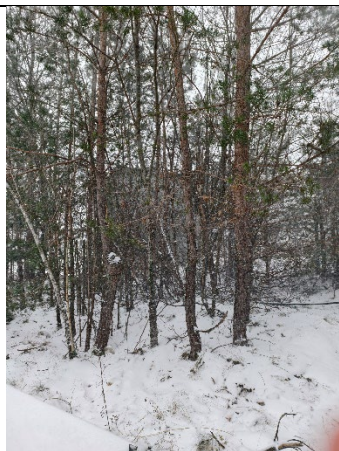
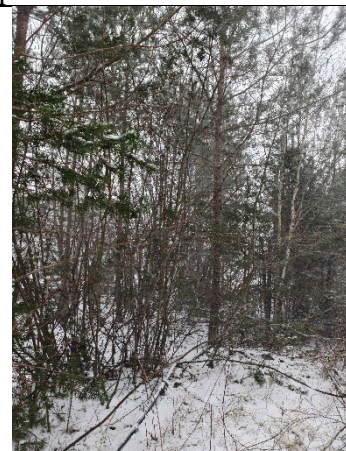
Pušų grupė Nr.39-51A

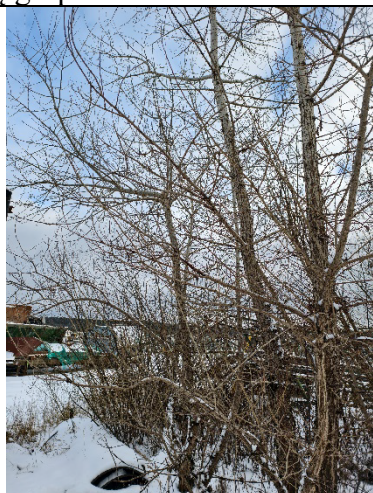
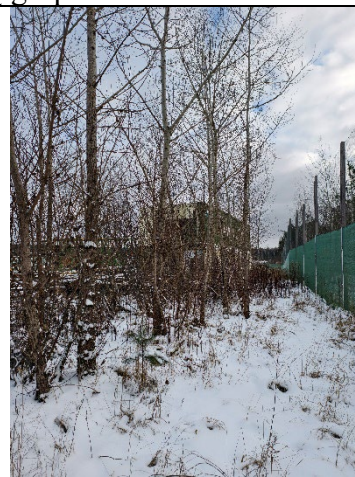
Drebulių grupė Nr.52-60

59	51	Pušis paprastoji	Pinus sylvestris	12	15	1.44	0.5,1.5,1.0,0.5	2	8		
60	51A	Pušis paprastoji	Pinus sylvestris	11	14	1.32	1.5,1.5,1.0,2.0	2	4.5	Kreivas kamienas, skurdi laja	
61	52	Drebulė	Populus tremula	12	18	1.44	3.0,2.5,1.0,1.5	3	5	Be viršūnės, be perspektyvos	Siūlomas šalinimas
62	53	Drebulė	Populus tremula	15,18	40	4.56	3.0,2.5,3.5,2.5	2	11		
63	54	Drebulė	Populus tremula	12	17	1.44	0.5,0.5,1.5,0.5	2	10	Kreivas kamienas, skurdi laja	
64	55	Drebulė	Populus tremula	19	28	2.28	2.0,1.5,2.5,1.5	2	12	Nedidelė kamieno žaižda, sausos šakos	
65	56	Drebulė	Populus tremula	16	22	1.92	1.5,2.0,2.0,1.5	2	13	Yra sausų šakų	
66	57	Drebulė	Populus tremula	16	24	1.92	2.0,2.0,2.5,2.0	2	14	Daug ataugų, netvarkinga laja	
67	57A	Drebulė	Populus tremula	12	15	1.44	1.0,0.5,1.5,1.0	3	12	Skurdi laja, kamienas su žaiždomis	
68	58	Drebulė	Populus tremula	18	23	2.16	1.5,2.0,2.0,2.0	2	12	Kreiva viršūnė	
69	59	Drebulė	Populus tremula	16	20	1.92	1.0,2.5,2.0,2.0	2	13
