STATINIO PROJEKTO PAVADINIMAS: VIEŠOJI ERDVĖ (PĖSČIŪJŲ TAKAI (8.1), KITI INŽINERINIAI STATINIAI (12)) SKLYPE KAD. NR. 0101/0024:415, P. ŠIRVIO G. VILNIUJE STATYBOS PROJEKTAS

STATINIO PROJEKTO ETAPAS: ESAMOS SITUACIJOS ANALIZĖ

BYLOS ŽYMUO: 0415-VE-PPRU

MEDŽIŲ INVENTORIZAVIMAS IR ARBORISTINIS ĮVERTINIMAS

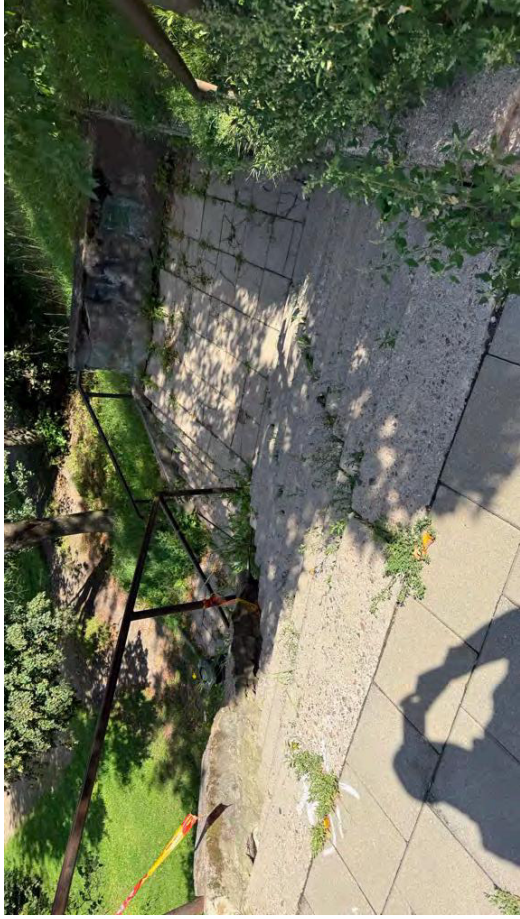
Fotofiksacija Nr. 1. Esami laiptai pietinėje sklypo pusėje. Esami aiptai nusidėvėję, neatitinka reglamanentinių reikalavimų. Laiptus rekomenduoti keisti.

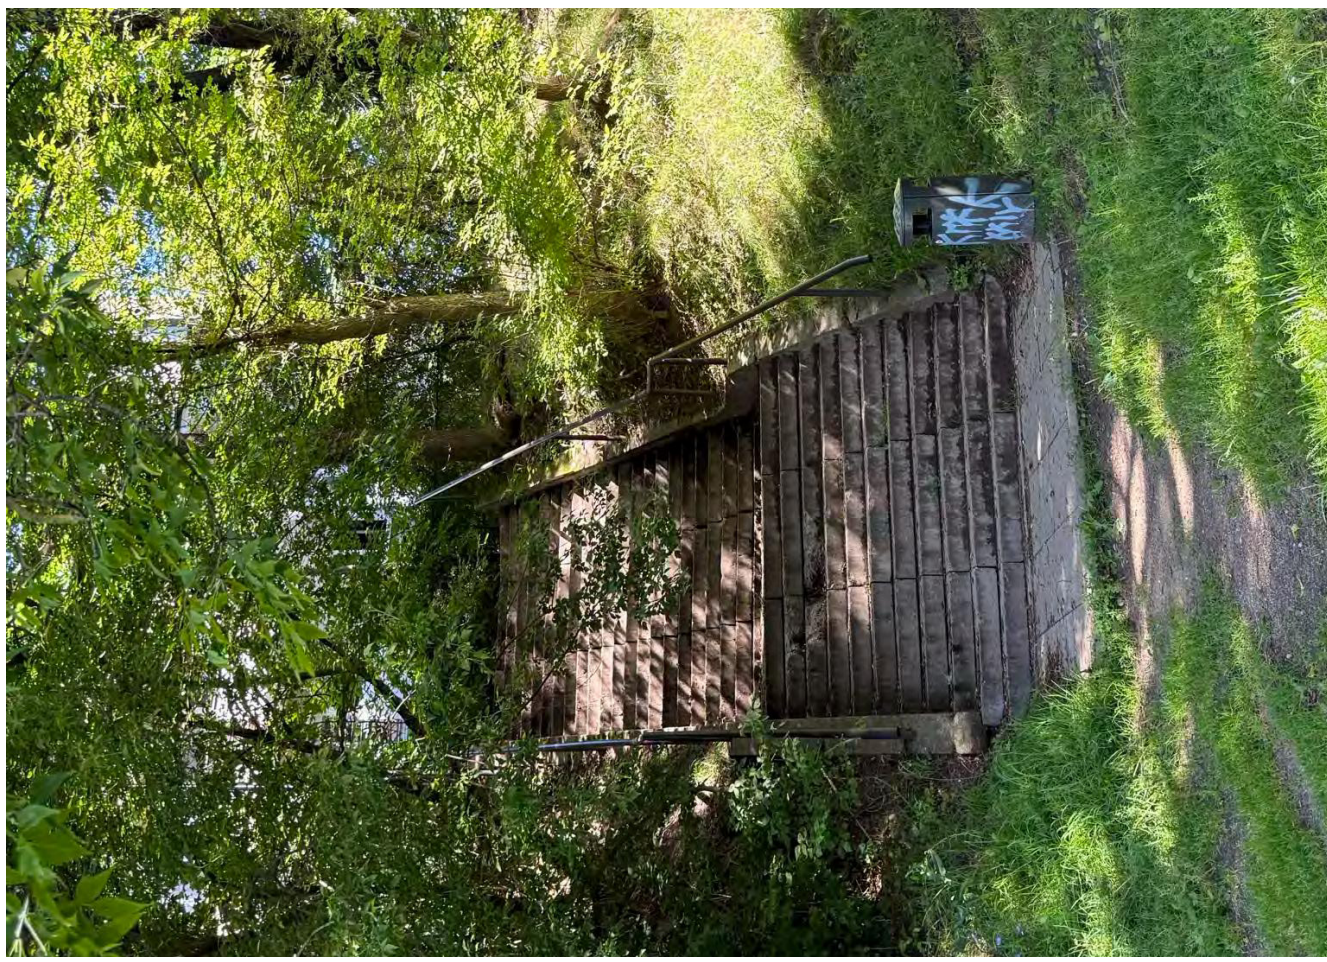
Fotofiksacija Nr.2. Esami laiptai šiaurinėje sklypo pusėje. Esami aiptai nusidėvėję, neatitinka reglamanentinių reikalavimų. Laiptus rekomenduoti keisti.

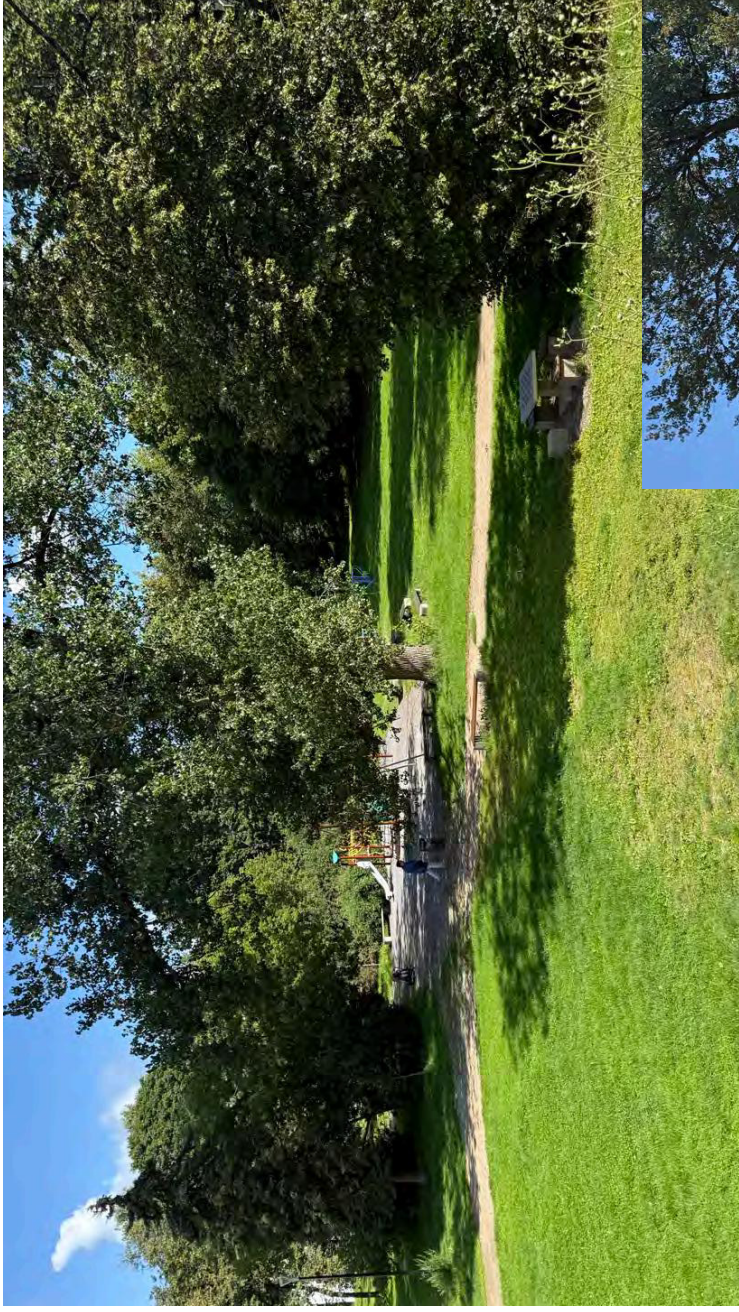
Fotofiksacija Nr. 3
Matoma esama vaikų žaidimų aikštelė, aikštelės įranga geros būklės. Vaikų žaidimų aikštelės danga iš skaldeles.

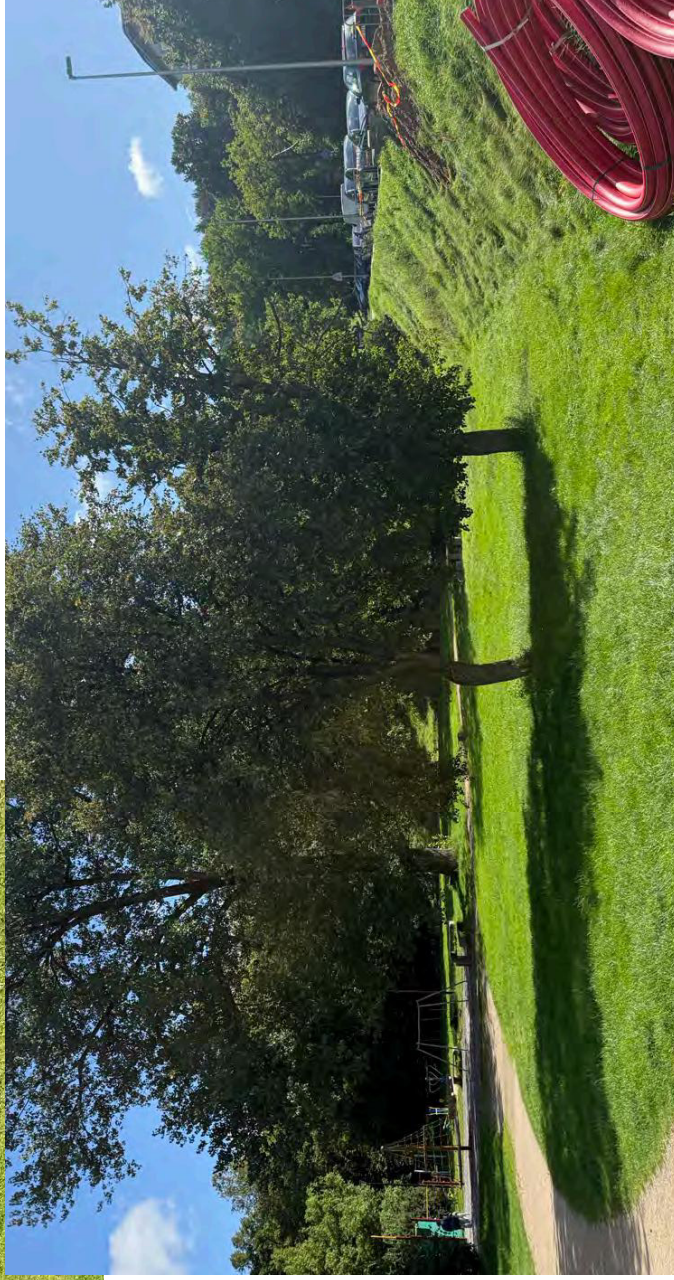
Fotofiksacija Nr. 4
Matoma esama vaikų žaidimų aikštelė, aikštelės įranga geros būklės. Vaikų žaidimų aikštelės danga iš skaldeles.

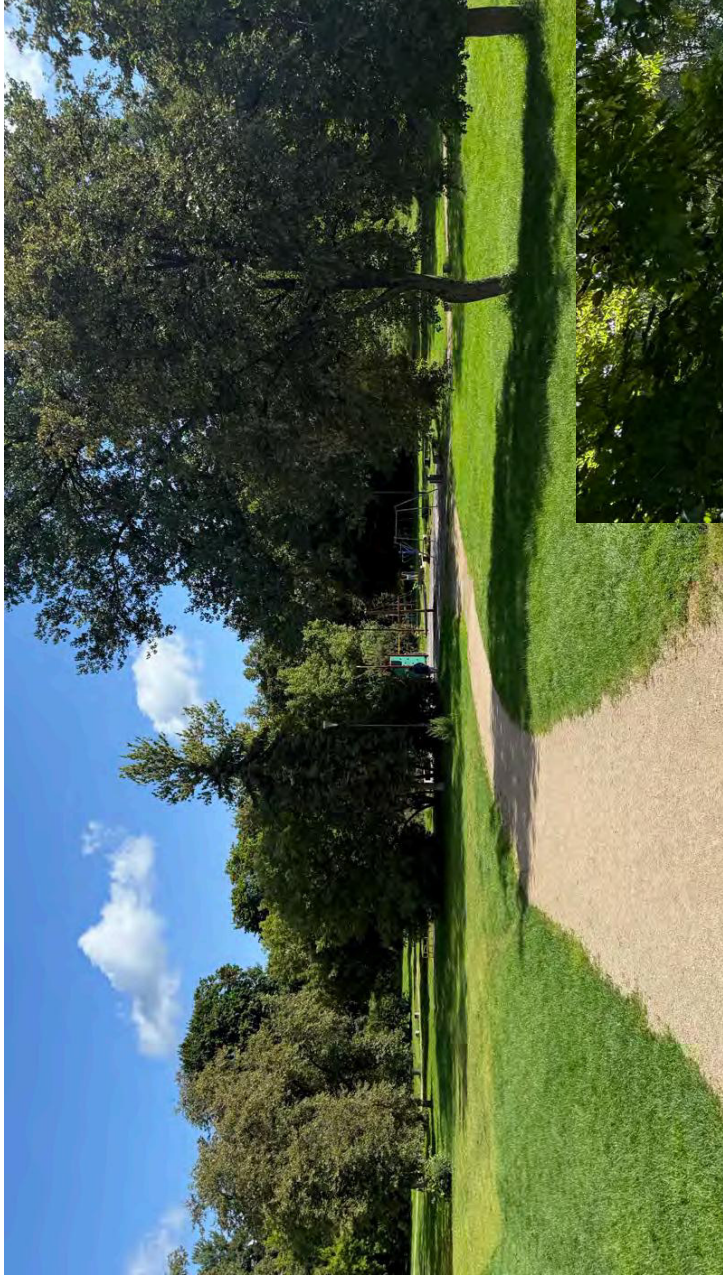
Fotofiksacija Nr. 5.
Esami takai, dalis jų sutankinto smėlio dangos.

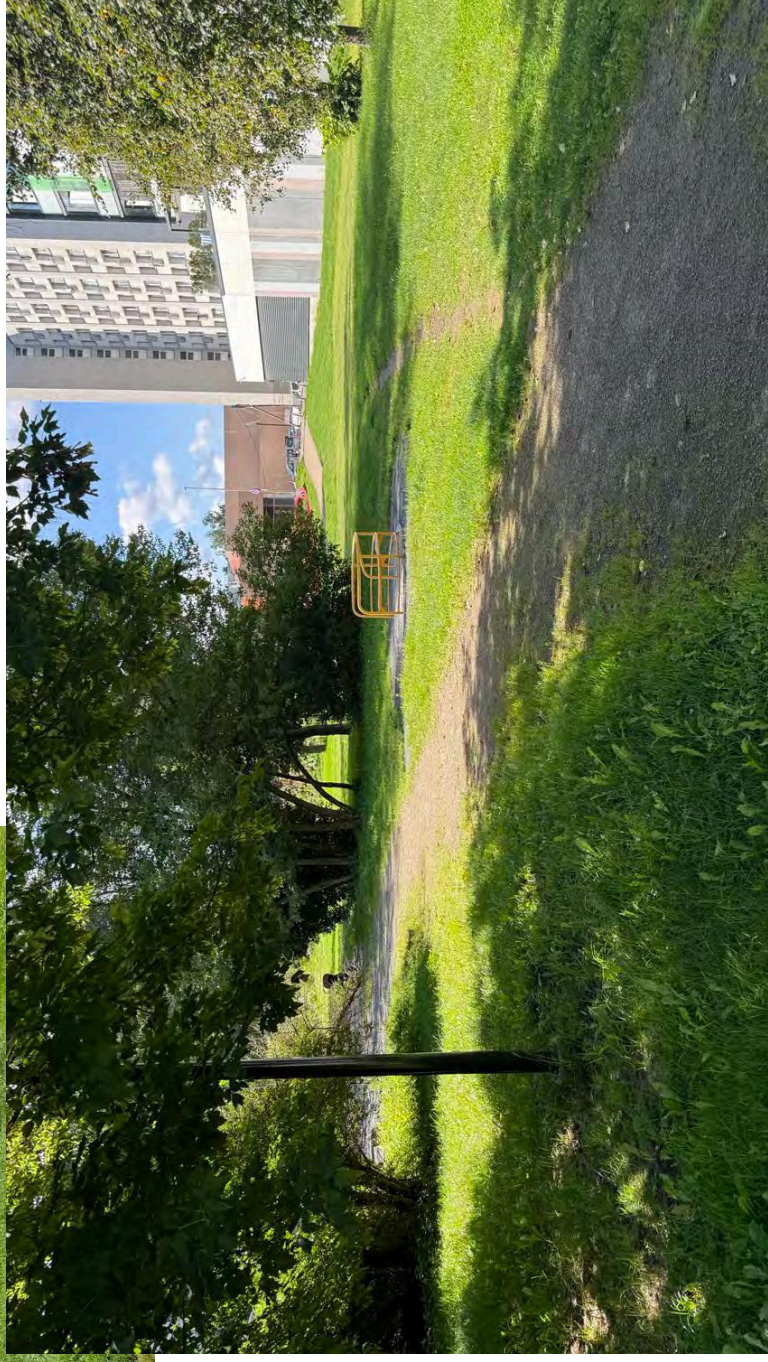
Fotofiksacija Nr. 6.
Esami takai, dalis jų tiesiog išmindytos vejos.

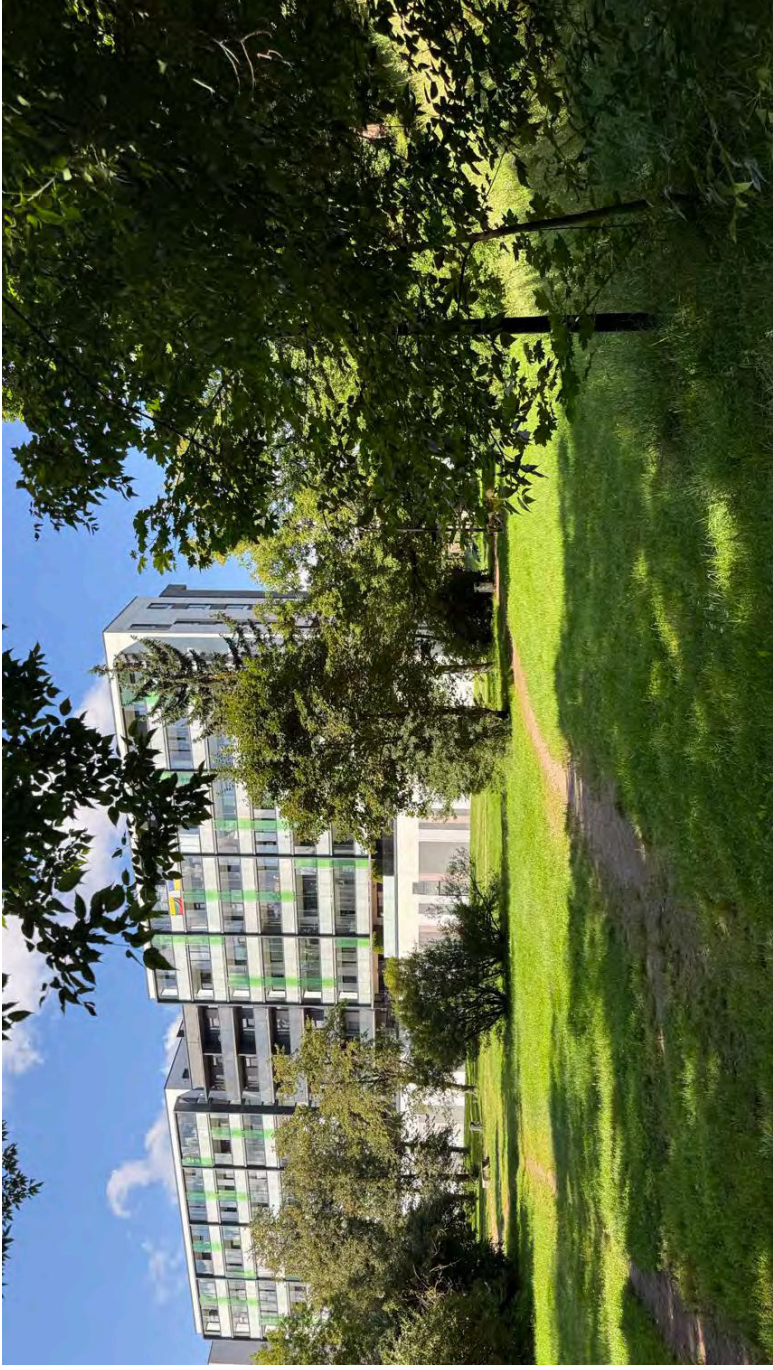
Fotofiksacija Nr. 7.
Esami takai, dalis jų tiesiog išmindytos vejės.

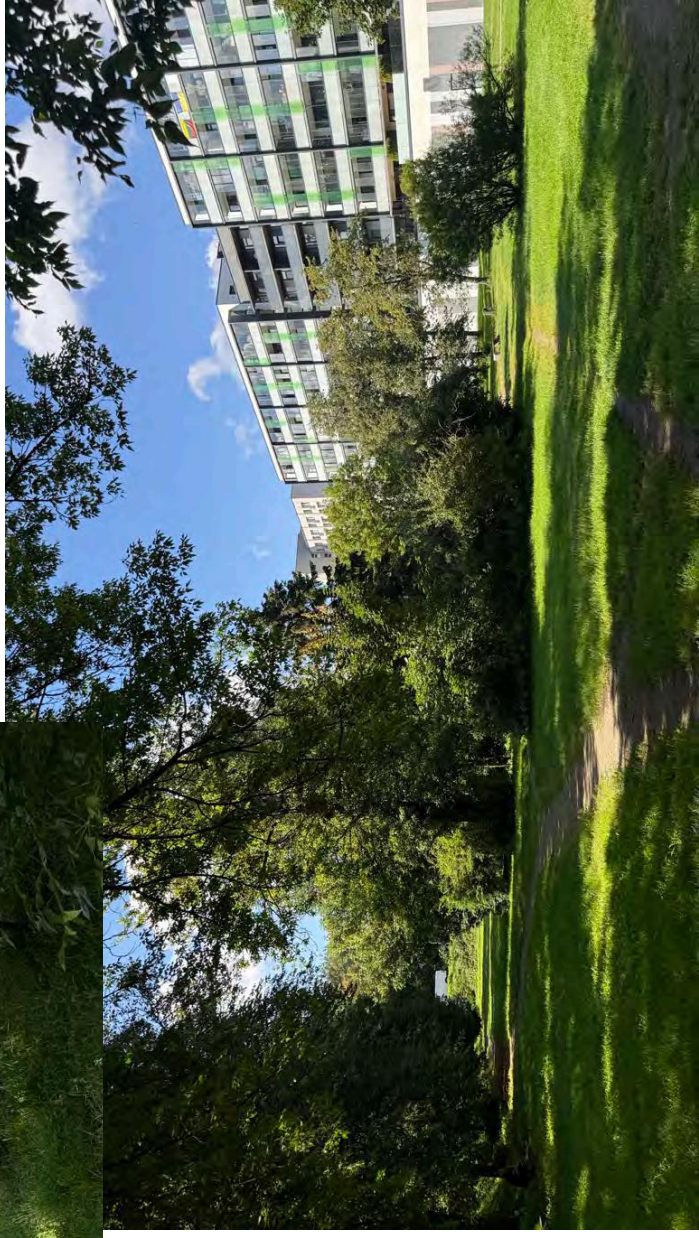
Fotofiksacija Nr. 7.
Esami takai, dalis jų tiesiog išmindytos vejės.

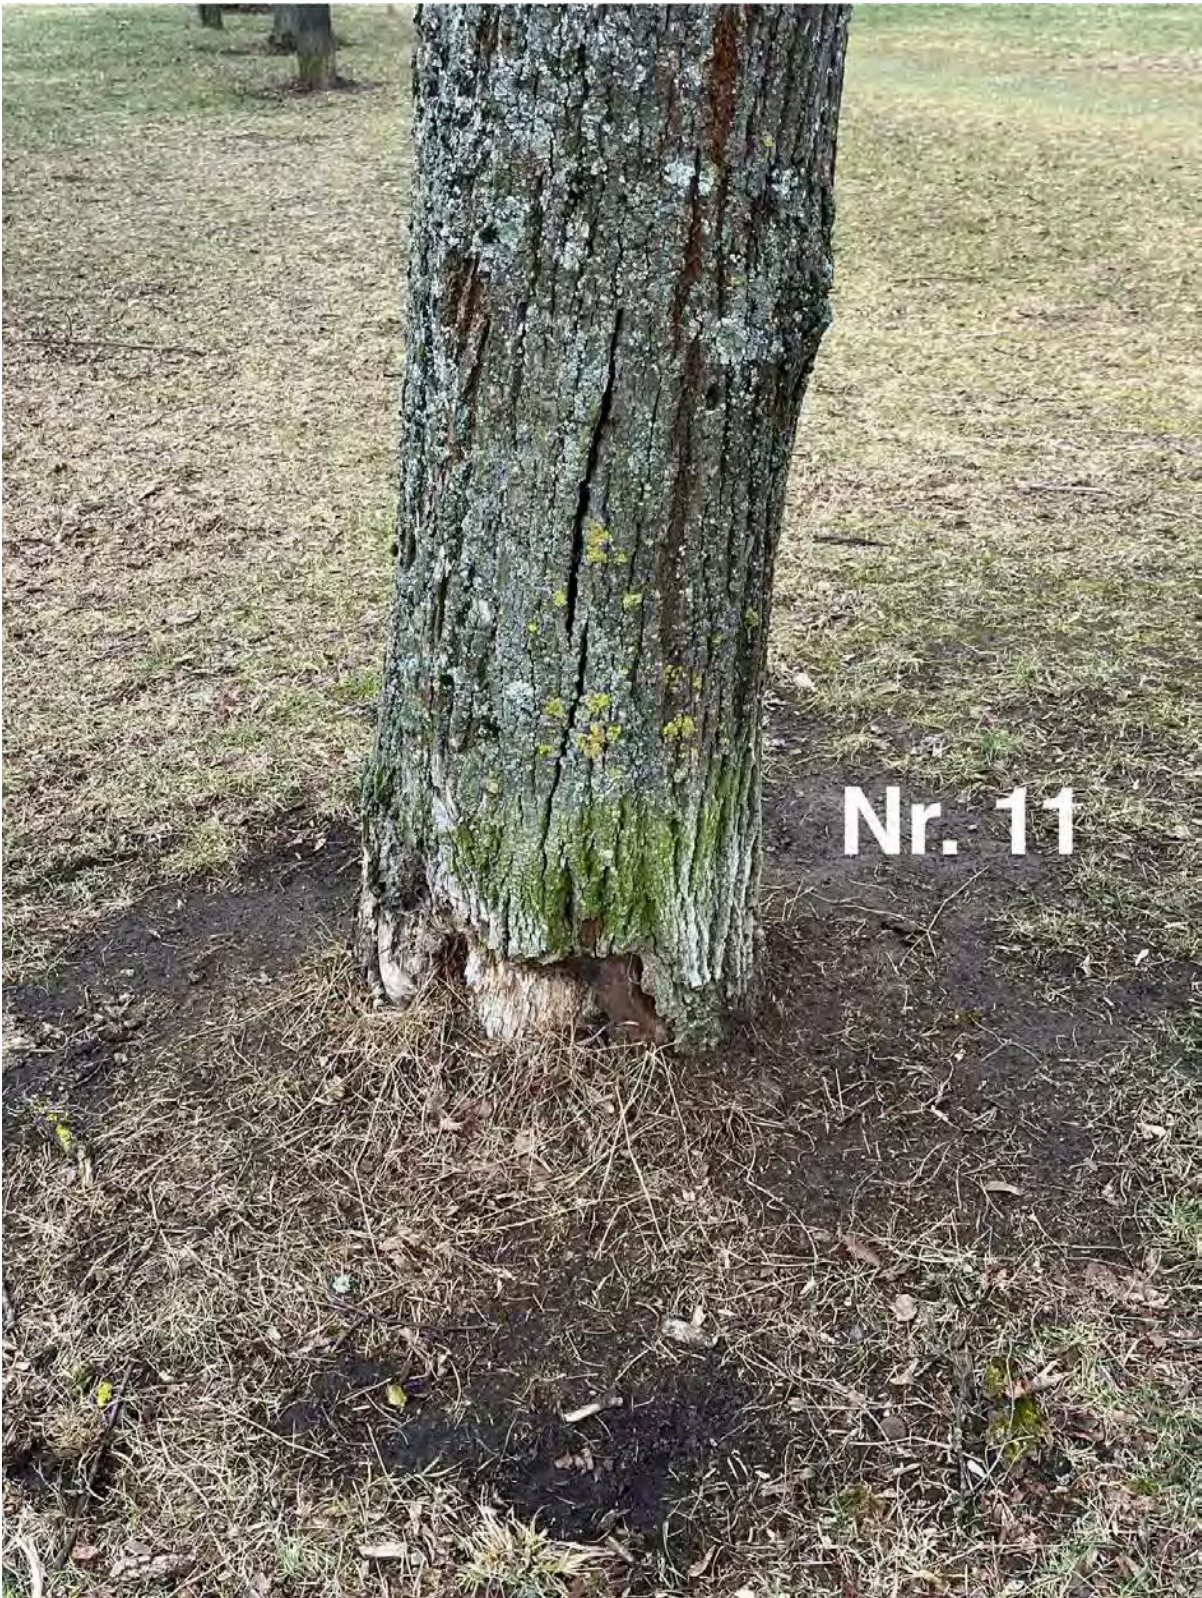
Mažalapė liepa (Nr. 11 plane) - lajoje yra lūžusių šakų, formuojasi šaknų kaklelio puvinys. Kamienas skilęs.
Rekomenduojama atlikti lajos priežiūros genėjimą bei būklės monitoringą.

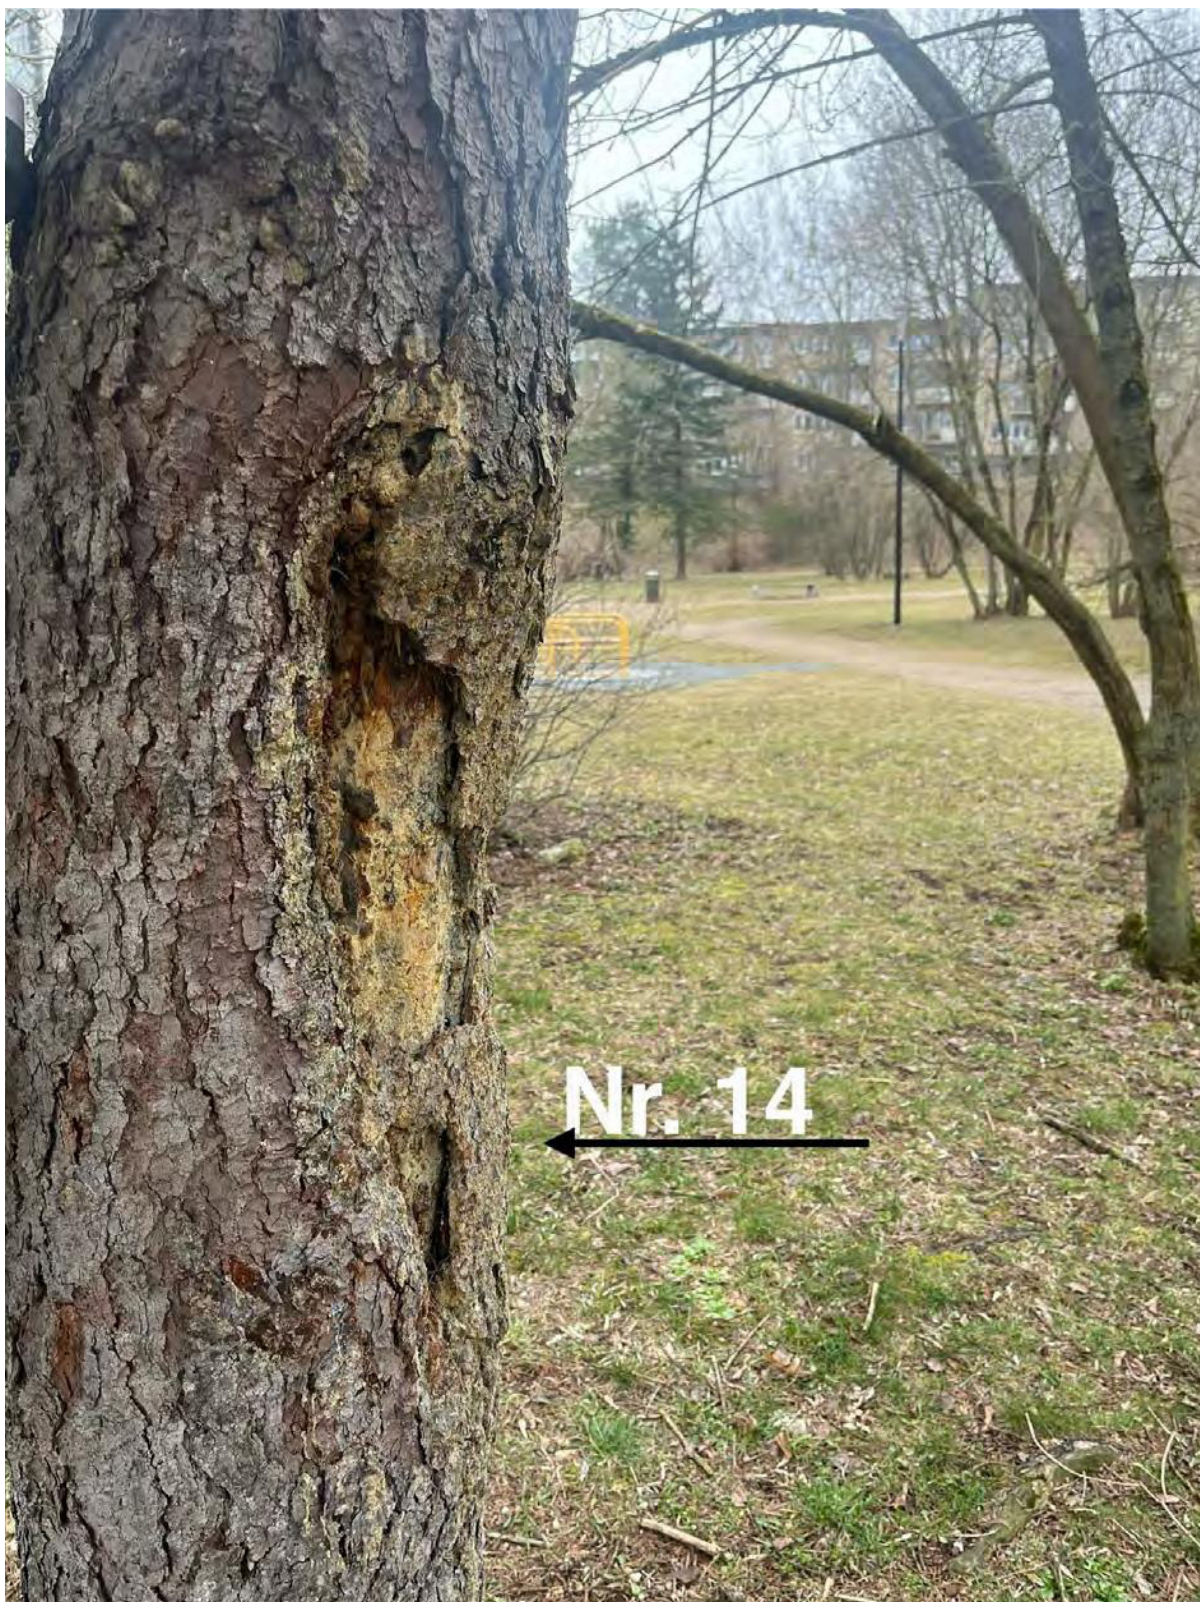
Balzaminis kėnis (Nr. 14 plane) - laja susiformavusi šiaurėje. Kamiene matomi mechaniniai pažeidimai.
Rekomenduojama atlikti minimalų lajos priežiūros genėjimą ir kasmetinį būklės monitoringą dėl galimų pakitimų ateityje.

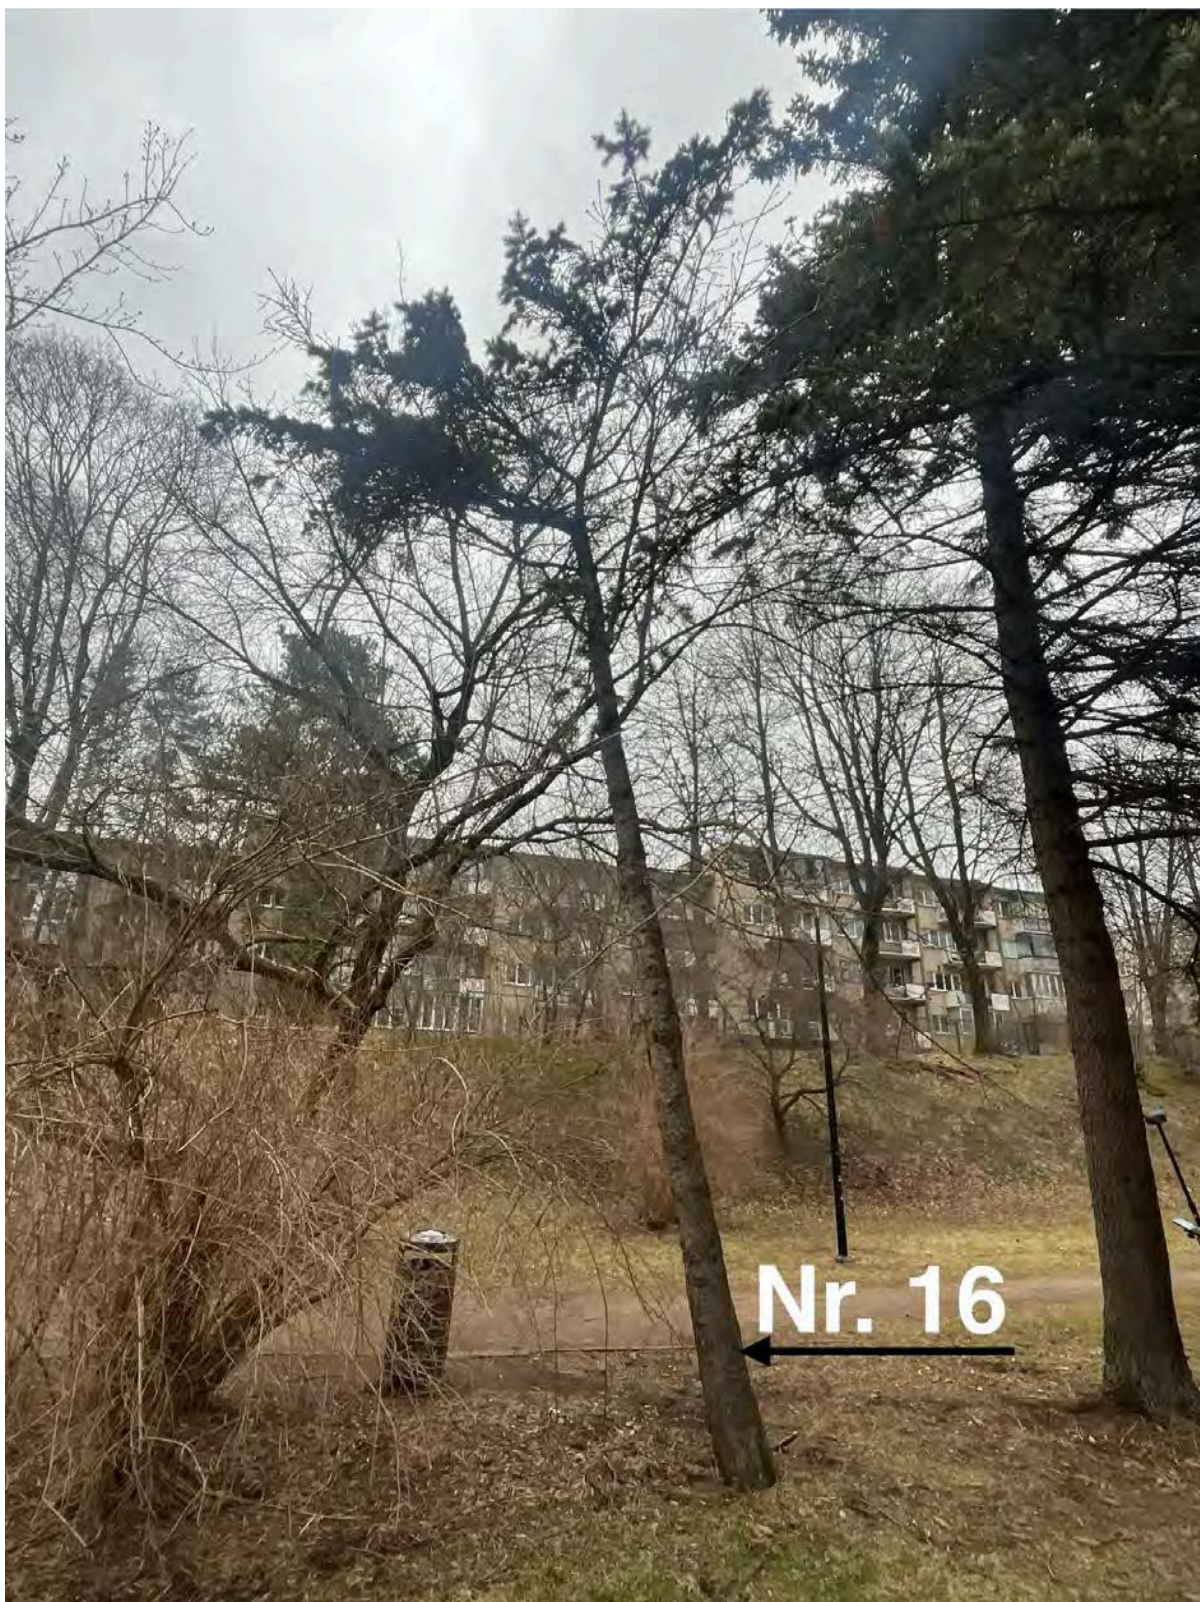
Dygioji eglė (Nr. 16 plane) - Lajos beveik nėra, vertinant nuo žemės - viršūnė atrodo nulūžusi. Rekomenduojama atlikinėti kasmetinį būklės monitoringas dėl galimų pakitimų ateityje.

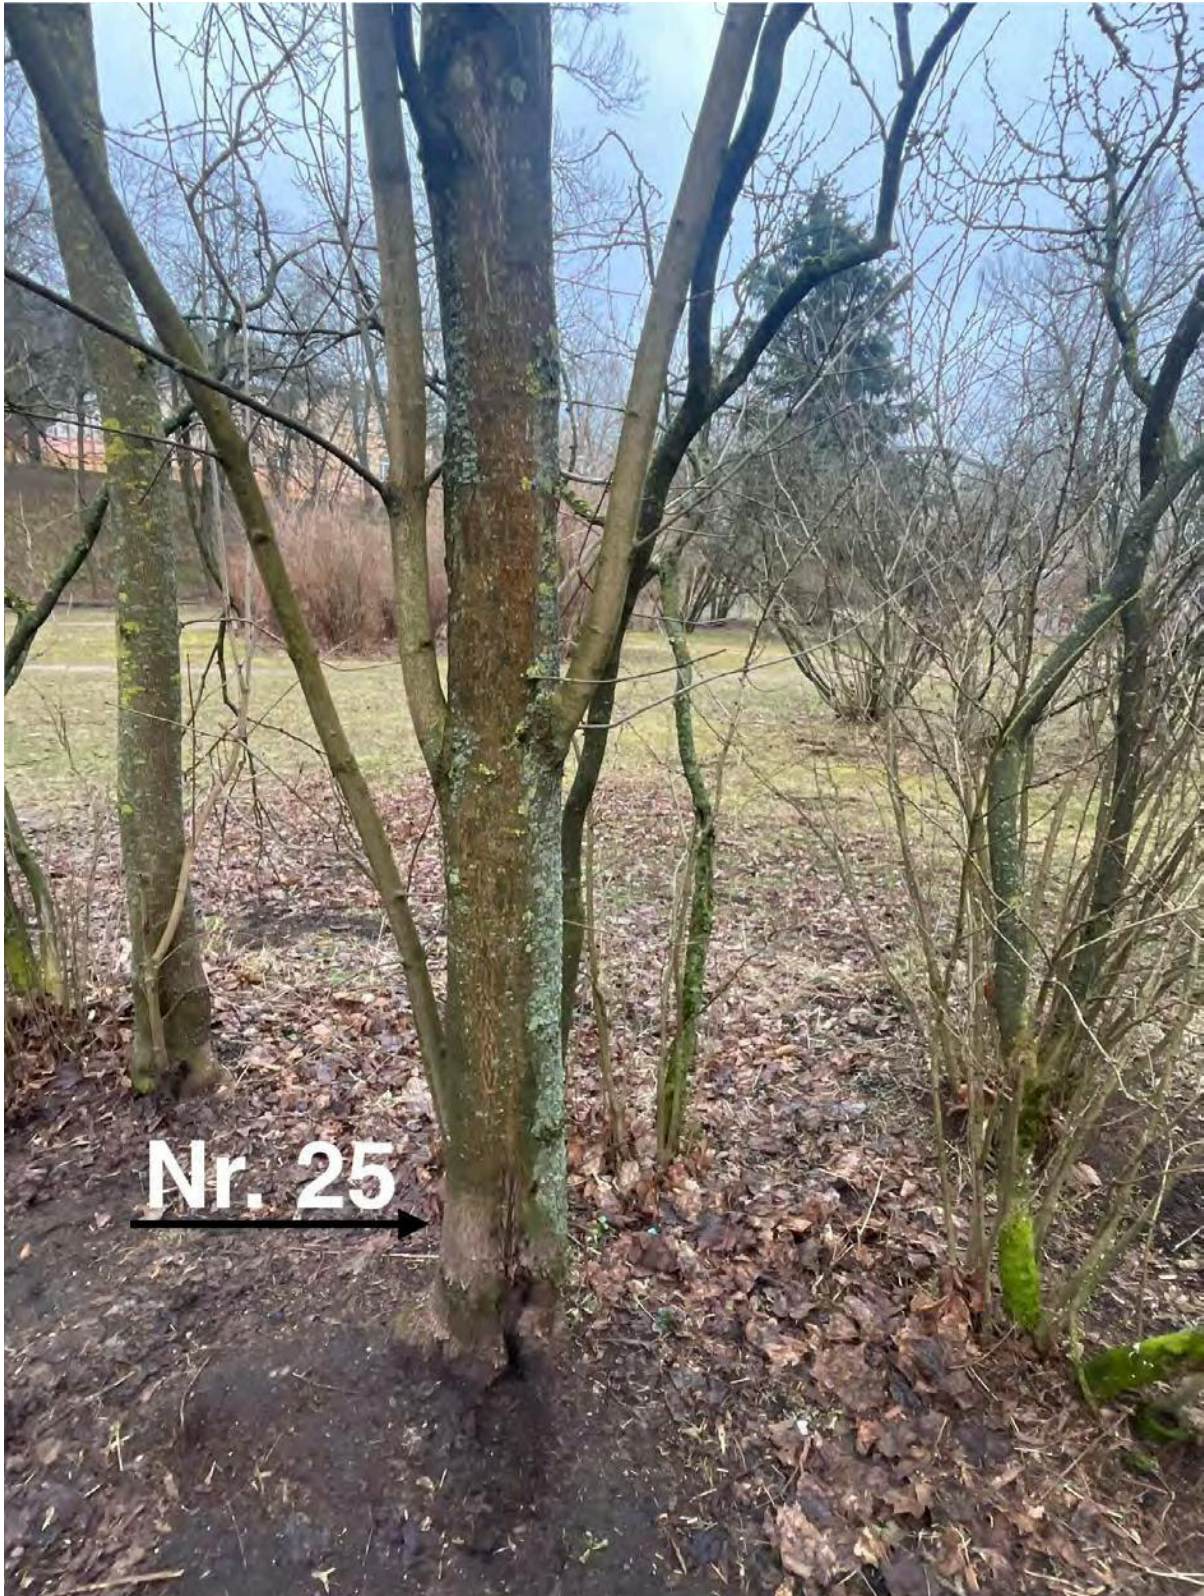
Mažalapė liepa (Nr. 25 plane) - Prasidėjęs kamieno kaklelio puvinys bei skilęs kamienas. Rekomenduojama atlikti lajos sanuojamąjį genėjimą bei kasmetinį būklės monitoringą dėl galimų pakitimų ateityje.

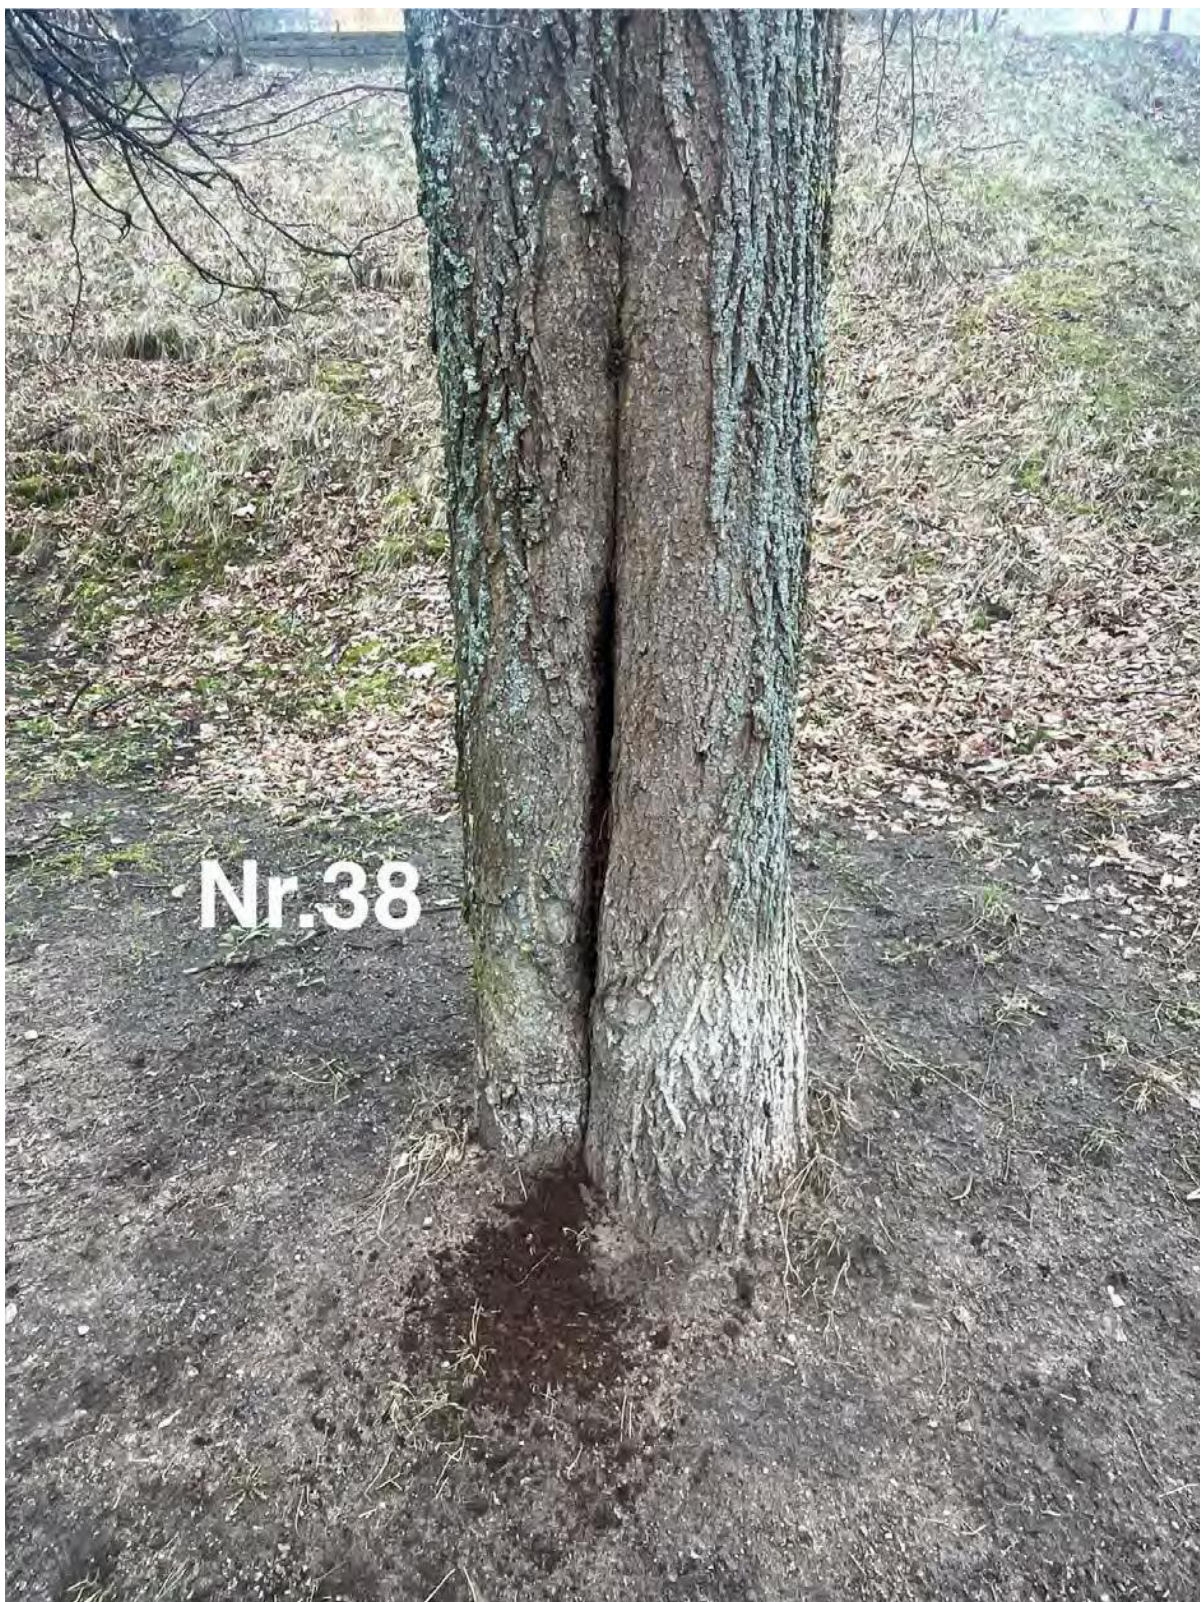
37	2025-03-26	Juodoji tuopa	<i>Populus nigra</i>	83	19	3	Kamiene matosi drevė, tikėtina, prasidėjęs puvinys.		Lajos priežiūros genėjimas. Būklės monitoringas.	N
38	2025-03-26	Mažalapė liepa	<i>Tilia cordata</i>	41	14	3	Kamiene prasidėjęs puvinys.		Lajos sanuojamasis genėjimas. Būklės monitoringas.	S
39	2025-03-26	Mažalapė liepa	<i>Tilia cordata</i>	44	14	2	Kamiene formuojasi drevė.		Lajos priežiūros genėjimas.	S
40	2025-03-26	Mažalapė liepa	<i>Tilia cordata</i>	33	14	1		Užstelbtas kitų medžių.	Minimalus lajos priežiūros genėjimas.	S
41	2025-03-26	Mažalapė liepa	<i>Tilia cordata</i>	57	18	1			Minimalus lajos priežiūros genėjimas.	S
42	2025-03-26	Mažalapė liepa	<i>Tilia cordata</i>	43	16	1			Minimalus lajos priežiūros genėjimas.	S
43	2025-03-26	Mažalapė liepa	<i>Tilia cordata</i>	33	15	1			Lajos redukcinis genėjimas vakarų kryptimi iki 15 proc.	S
44	2025-03-26	Mažalapė liepa	<i>Tilia cordata</i>	35	12	2	Kamiene prasidėjęs puvinys.	Užstelbtas kitų medžių.	Lajos sanuojamasis genėjimas. Būklės monitoringas.	S

Mažalapė liepa (Nr. 38 plane) - Kamiene prasidėjęs puvinys.
Rekomenduojama atlikti lajos sanuojamąjį genėjimą bei kasmetinį būklės monitoringas dėl galimų pakitimų ateityje.

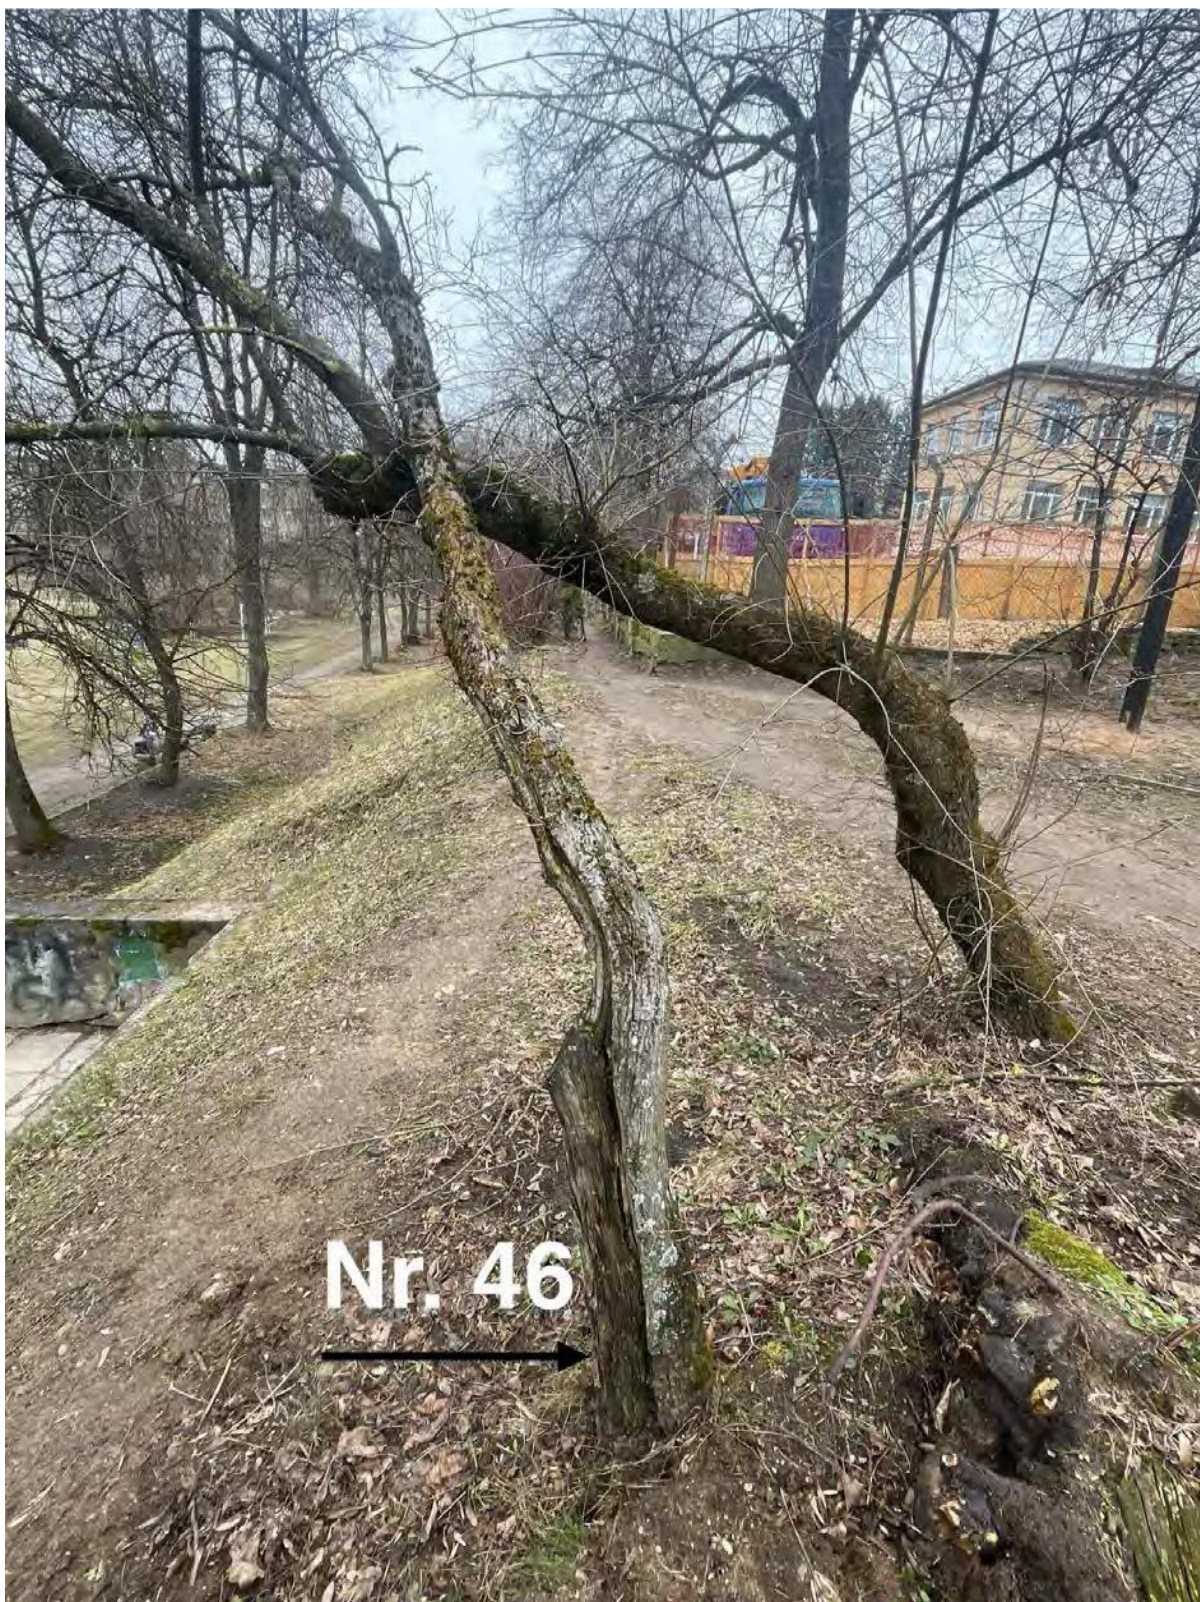
Trakinis klevas (Nr. 46 plane) - medis praeityje išlūžęs, stipriai išpuvęs. Rekomenduojama šalinti dėl stipriai padidėjusios išlūžimo tikimybės.

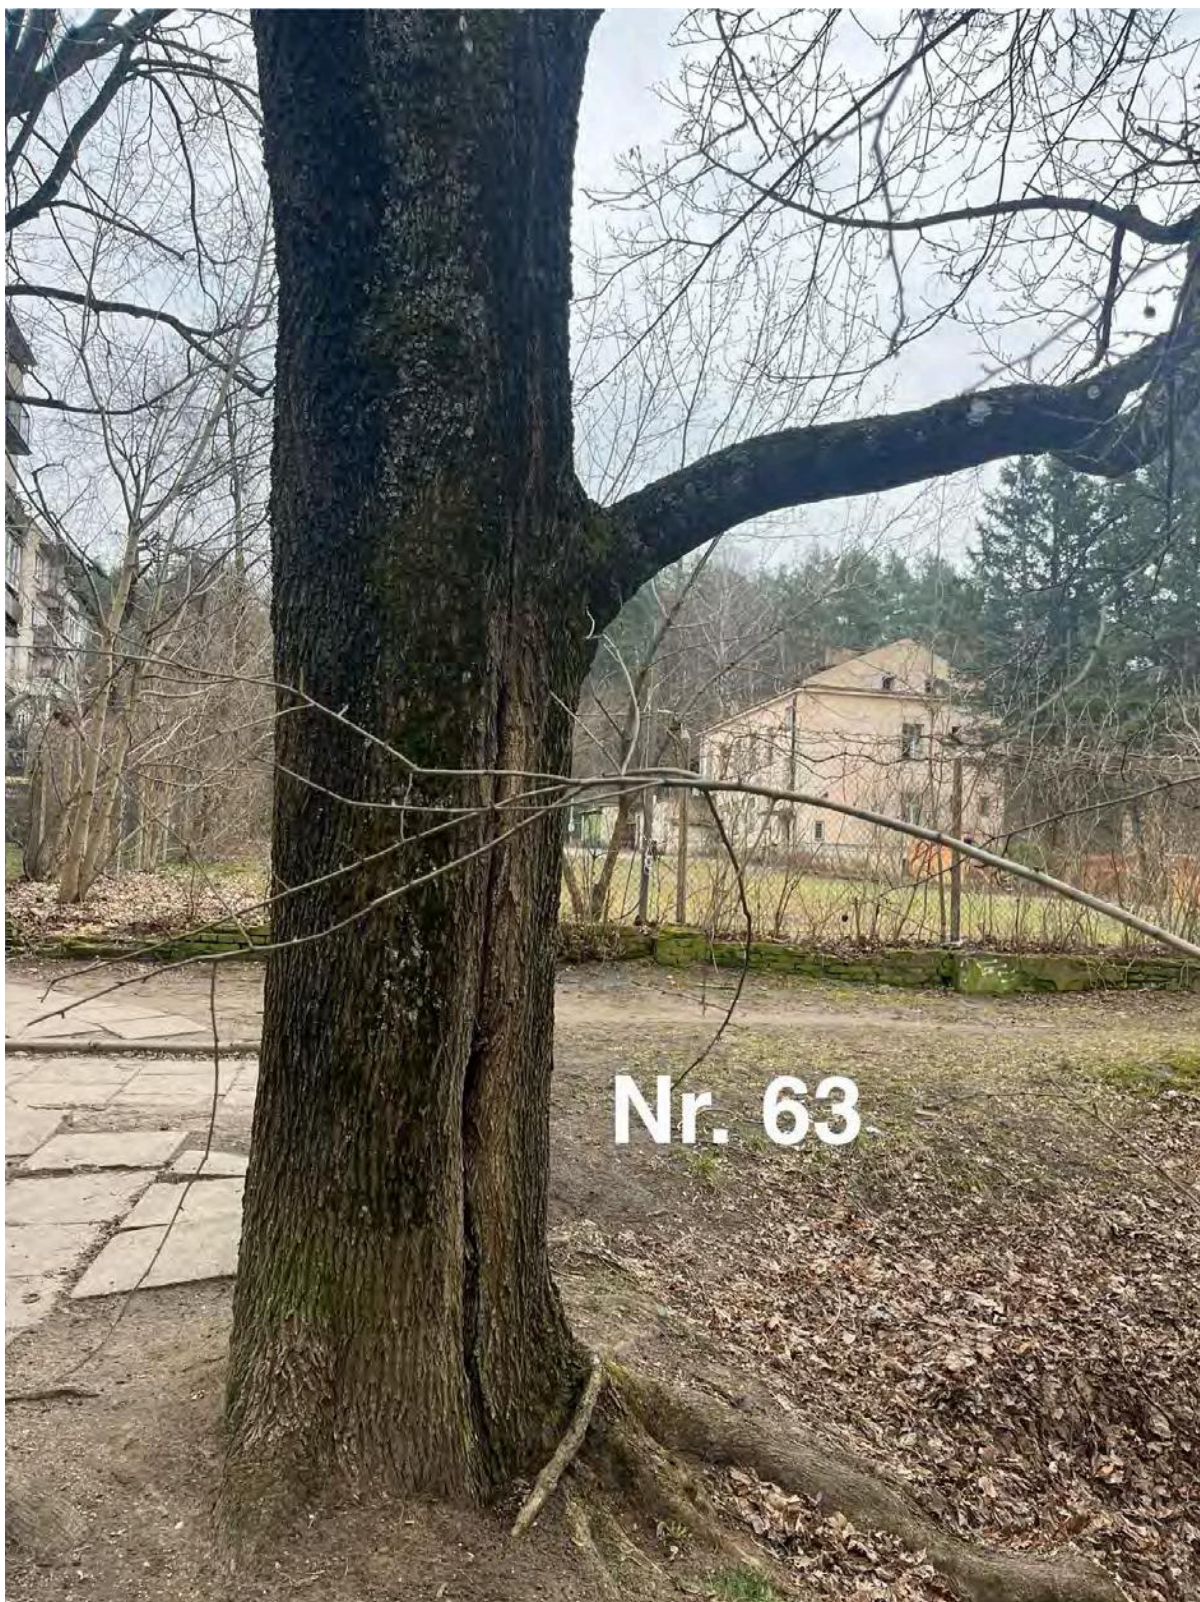
Nr. 63

63	2025-03-26	Paprastasis klevas	<i>Acer platanoides</i>	63	16	2	Kamiene matomas trūkis. Šaknų kaklelij smaugia šaknis.		Lajos priežiūros genėjimas. Būklės monitoringas. Tinkamai pašalinti šaknų kaklelij smaugiančią šaknį	S
64	2025-03-26	Trapusis gluosnis	<i>Salix fragilis</i>	28	7	4	Prasidėjęs šaknų kaklelio puvinys.		Lajos priežiūros genėjimas. Būklės monitoringas.	S
65	2025-03-26	Uosialapis klevas	<i>Acer negundo</i>	15	7	2	Kamienas pasviręs į šiaurę.		Lajos priežiūros genėjimas.	N
66	2025-03-26	Trakinis klevas	<i>Acer campestre</i>	15	5	3	Kamienas trinasi su kitu medžiu, bei pasviręs į šiaurės vakarų pusę.	Praeityje prastai atlikti genėjimo pjuviai.	Lajos priežiūros genėjimas. Būklės monitoringas.	S

Paprastasis klevas (Nr. 63 plane) - Kamiene matomas trūkis, bei šaknų kaklelį smaugia šaknis. Rekomenduojama atlikti lajos priežiūros genėjimą bei kasmetinį būklės monitoringą dėl galimų pakitimų ateityje. Tinkamai pašalinti šaknų kaklelį smaugiančią šaknį.
