STATINIO PROJEKTO PAVADINIMAS: VIEŠOJI ERDVĖ (PĖSČIŪJŲ TAKAI (8.1), KITI INŽINERINIAI STATINIAI (12)) SKLYPE KAD. NR. 0101/0024:415, P. ŠIRVIO G. VILNIUJE STATYBOS PROJEKTAS

STATINIO PROJEKTO ETAPAS: ESAMOS SITUACIJOS ANALIZĖ

BYLOS ŽYMUO: 0415-VE-PPRU

MEDŽIŲ INVENTORIZAVIMAS IR ARBORISTINIS ĮVERTINIMAS

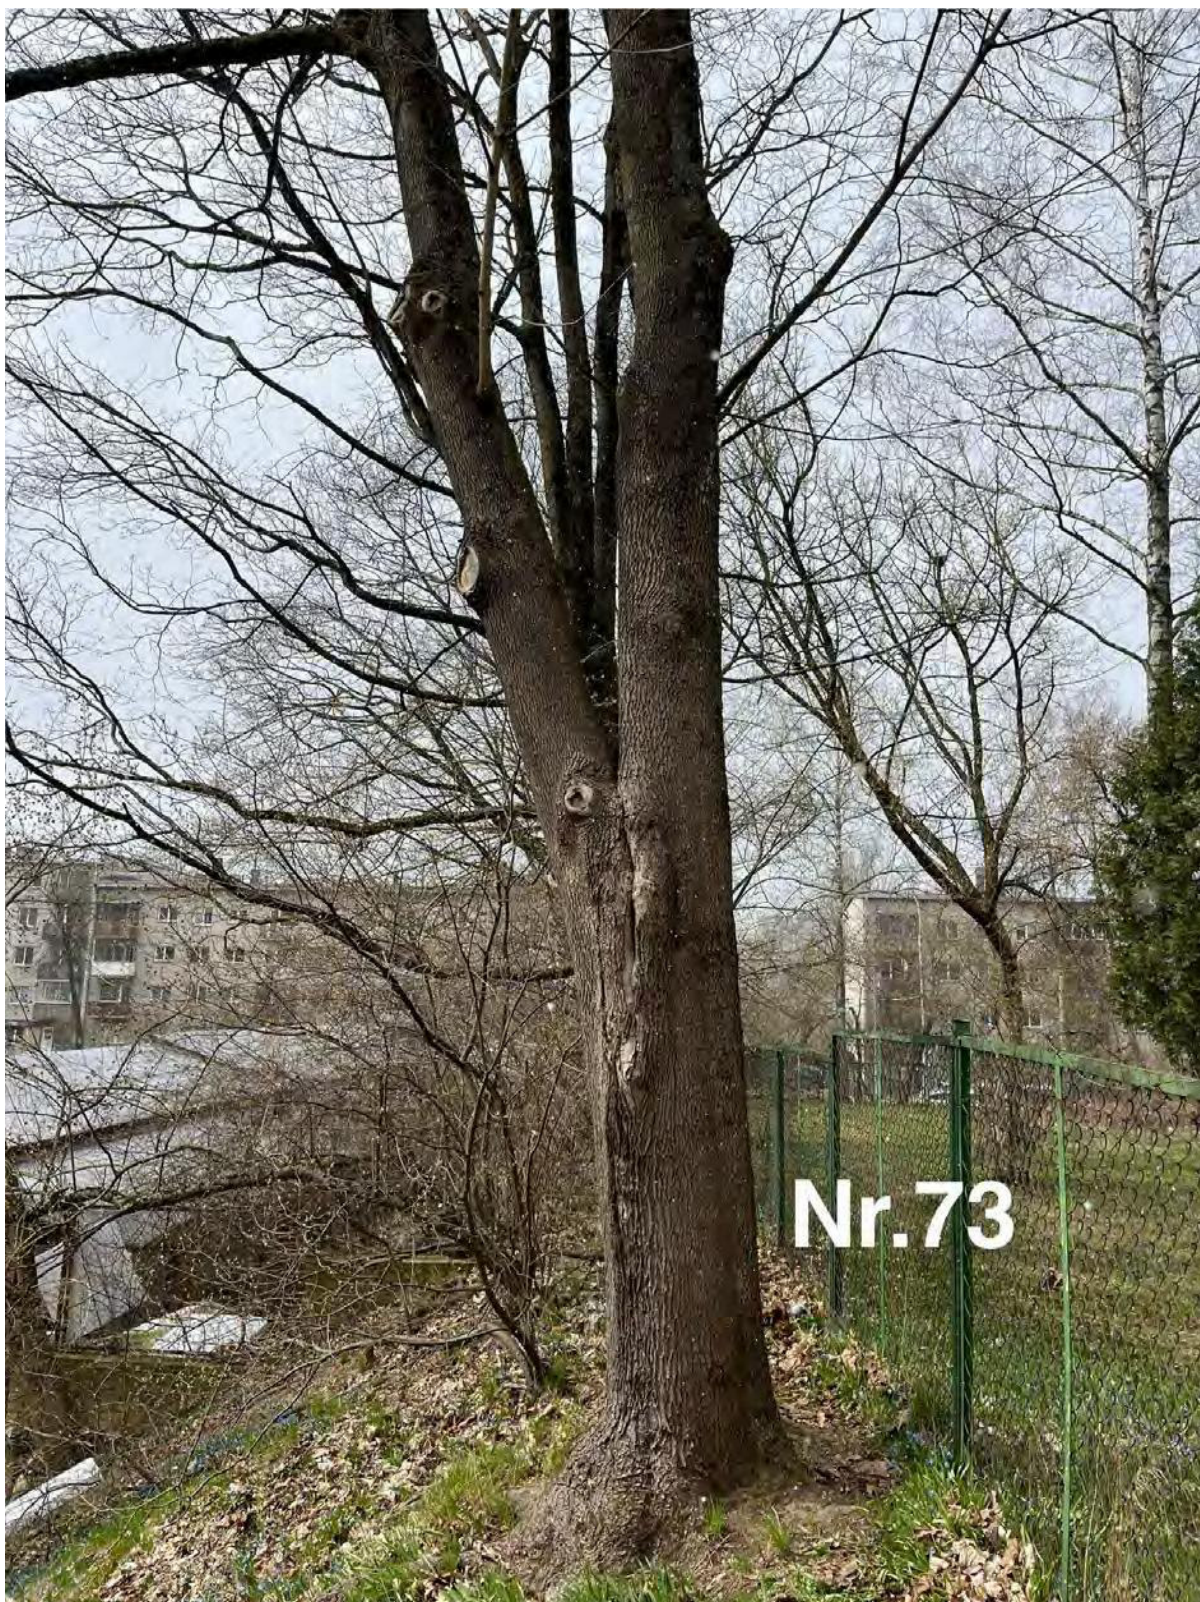
Paprastasis klevas (Nr. 73 plane) - Matomas kodominantinis suaugimas, viena viršūnė auga link pietų pusės.

Rekomenduojama atlikti minimalų lajos priežiūros genėjimą bei kasmetinį būklės monitoringas dėl galimų pakitimų ateityje.
