<small>UAB "VILTEKTA", A. GOŠTAUTO 8 VILNIUS, TEL. (85) 2619756 ELP.VILTEKTA@VILTEKTA.LT, WWW.VILTEKTA.LT</small>		STATINIO PROJEKTO PAVADINIMAS		
			DAUGIABUČIŲ GYVENAMŪJŲ PASTATŲ KOSCIUŠKOS G. 32, VILNIUS STATYBOS PROJEKTAS		
A2053/0084	SPV	T. Segalis	STATINIO NUMERIS IR PAVADINIMAS		
	UAB „arches“ (125915850) Ateities g. 10, LT-08303 Vilnius www.arches.lt info@arches.lt, +370 (527) 118-08				
A1319	SPDV	E. Neniškis	Vaizdas nuo T. Kosciuškos g.	LAIDA	
	ARCH.	E. Daunoraitė		0	
A1688	ARCH.	A. Uogintas			
LT	STATYTOJAS IR (ARBA) UŽSAKOVAS UAB "K.O.S." Projektai		DOKUMENTO ŽYMUO 0414-PP-SA- B19	LAPAS 1	LAPŲ 1

Grafinis priedas Nr.1  
Medžiu būklės įvertinimas

## MEDŽIŲ INVENTORIZAVIMAS IR ARBORISTINIS ĮVERTINIMAS

T. Kosciuškos g. 32 BEI GRETIMA TERITORIJA, VILNIUS

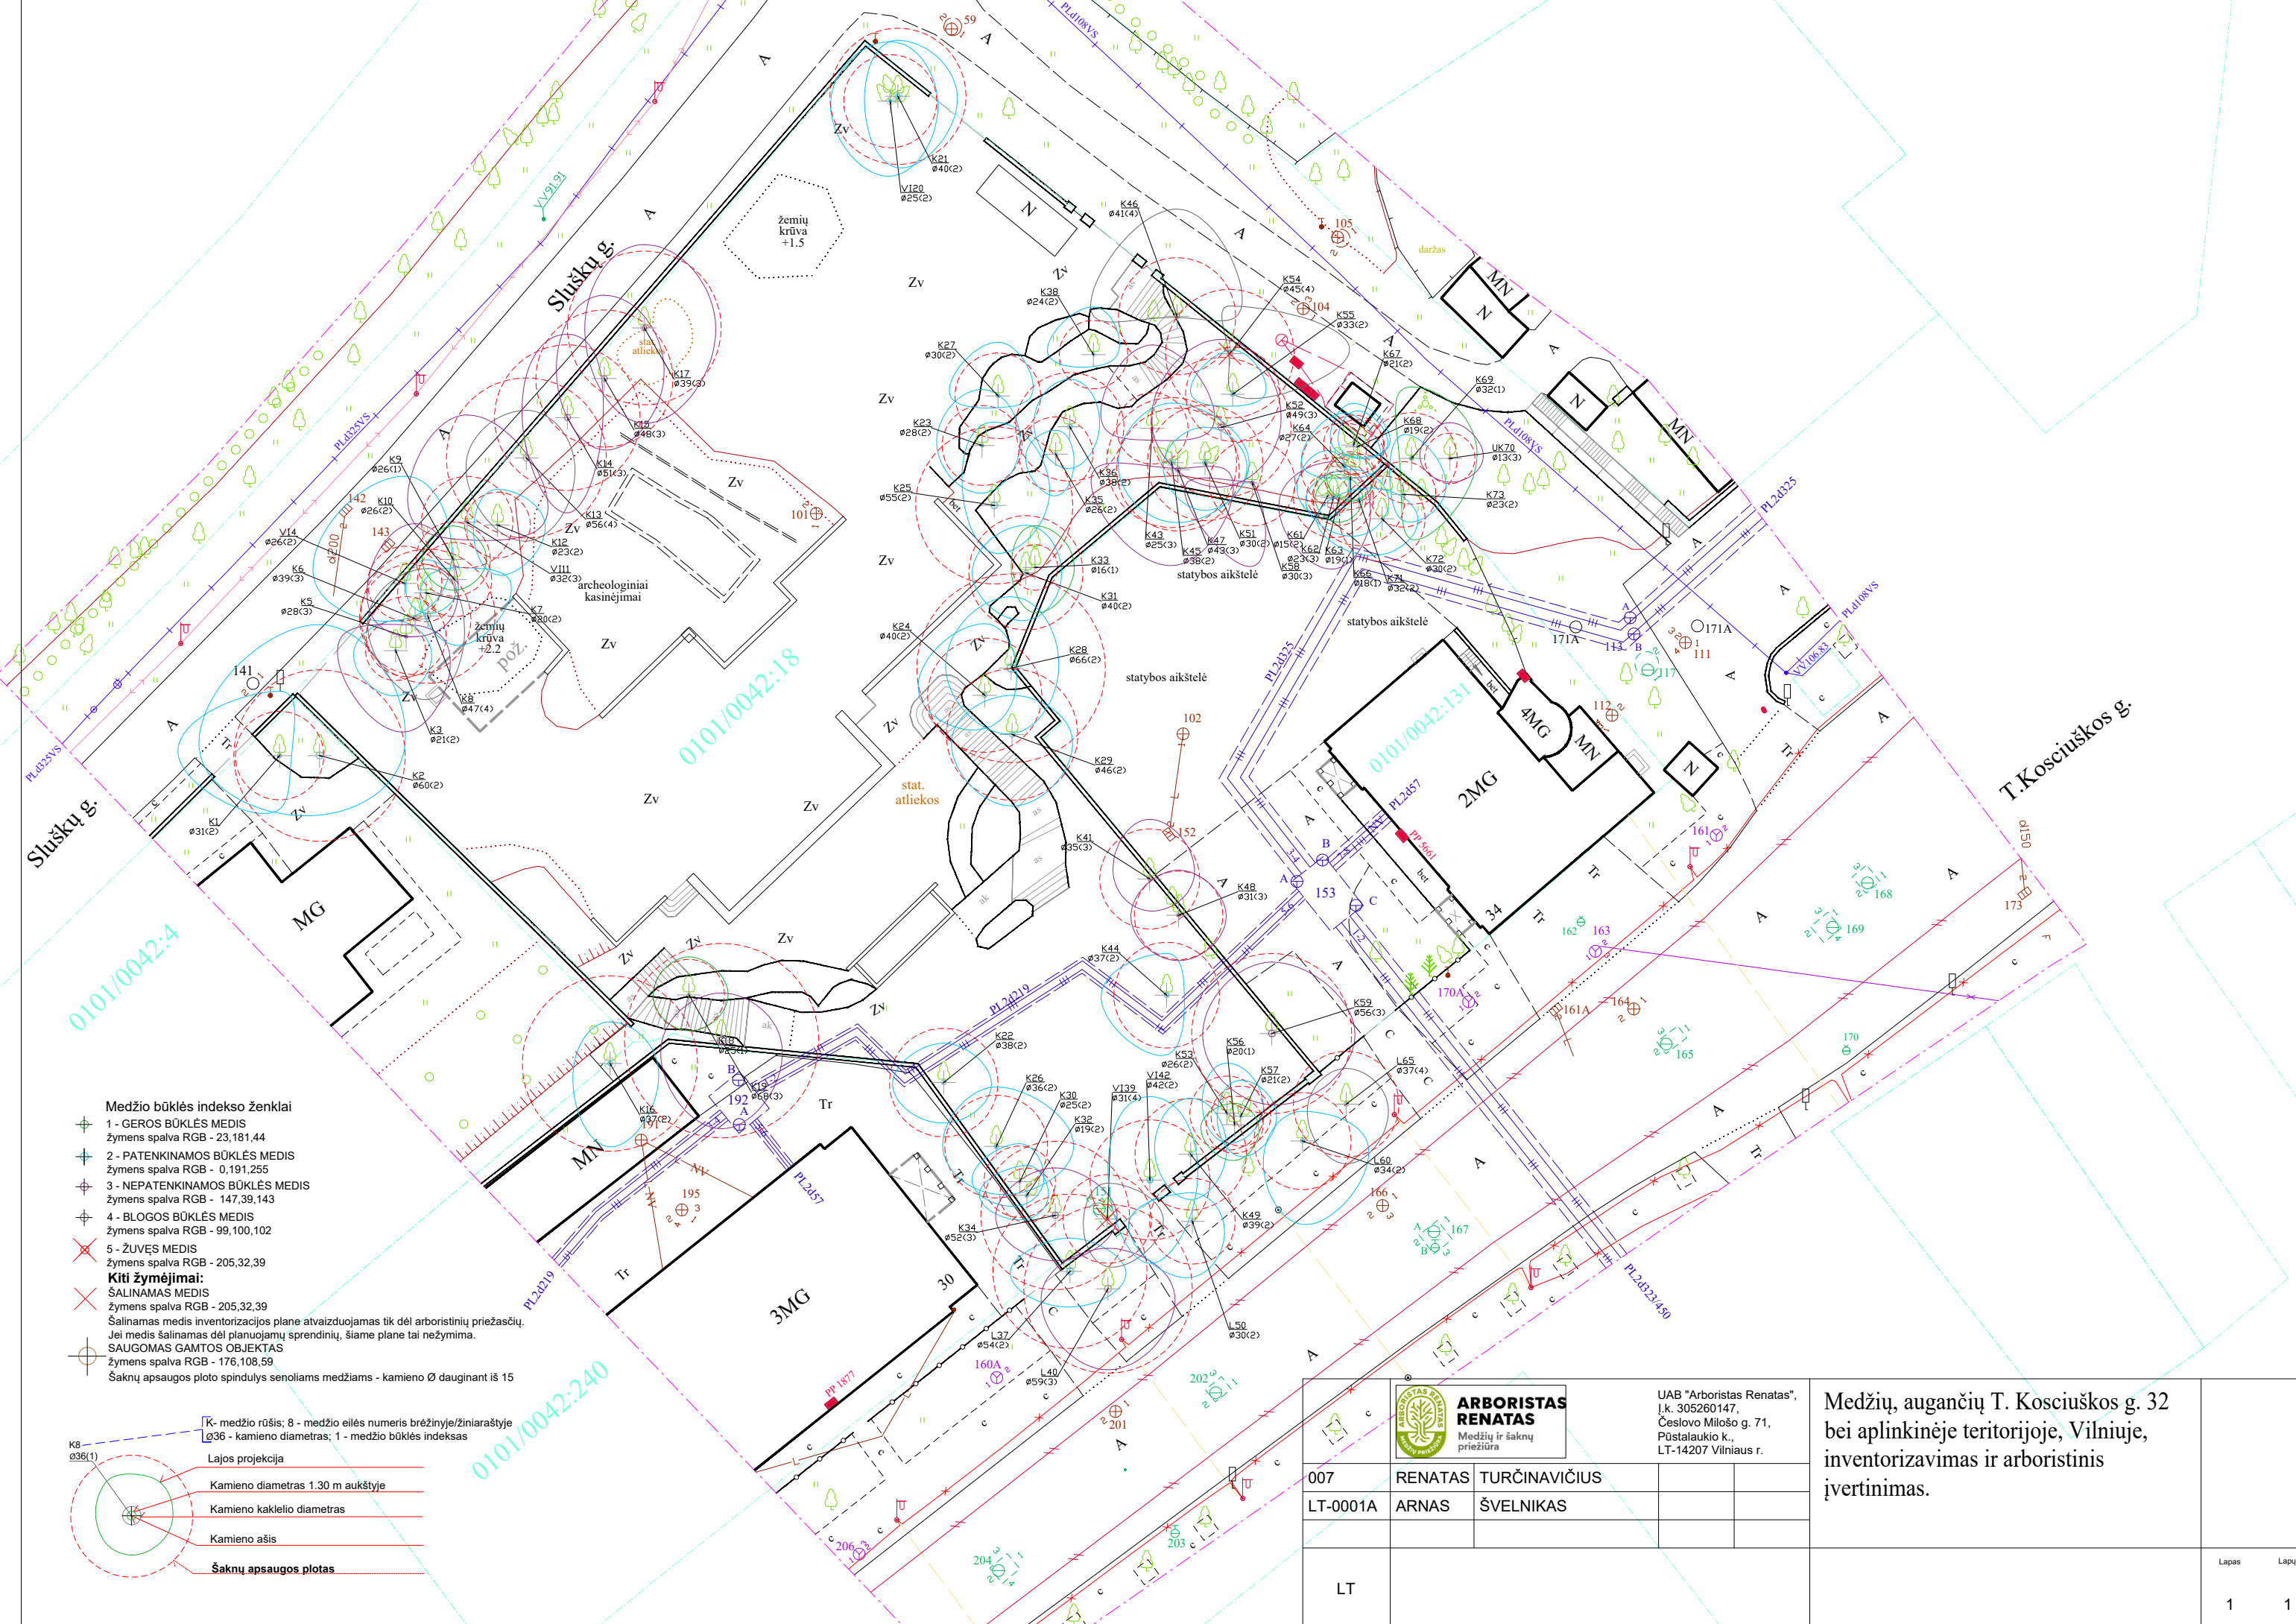
Žaliu apskritimu ir skaičiumi 1 skliausteliuose pažymėtų medžių būklė vertinama 1 balu (geros būklės želdinys).

Mėlynu apskritimu ir skaičiumi 2 skliausteliuose – 2 balais (patenkinamos būklės želdinys).

Violetiniu apskritimu ir skaičiumi 3 skliausteliuose – 3 balais (nepatenkinamos būklės želdinys).

Pilku apskritimu ir skaičiumi 4 skliausteliuose - 4 balais (blogos būklės želdinys).

Raudonu apskritimu ir skaičiumi 5 skliausteliuose - 5 balais (žuvęs želdinys).

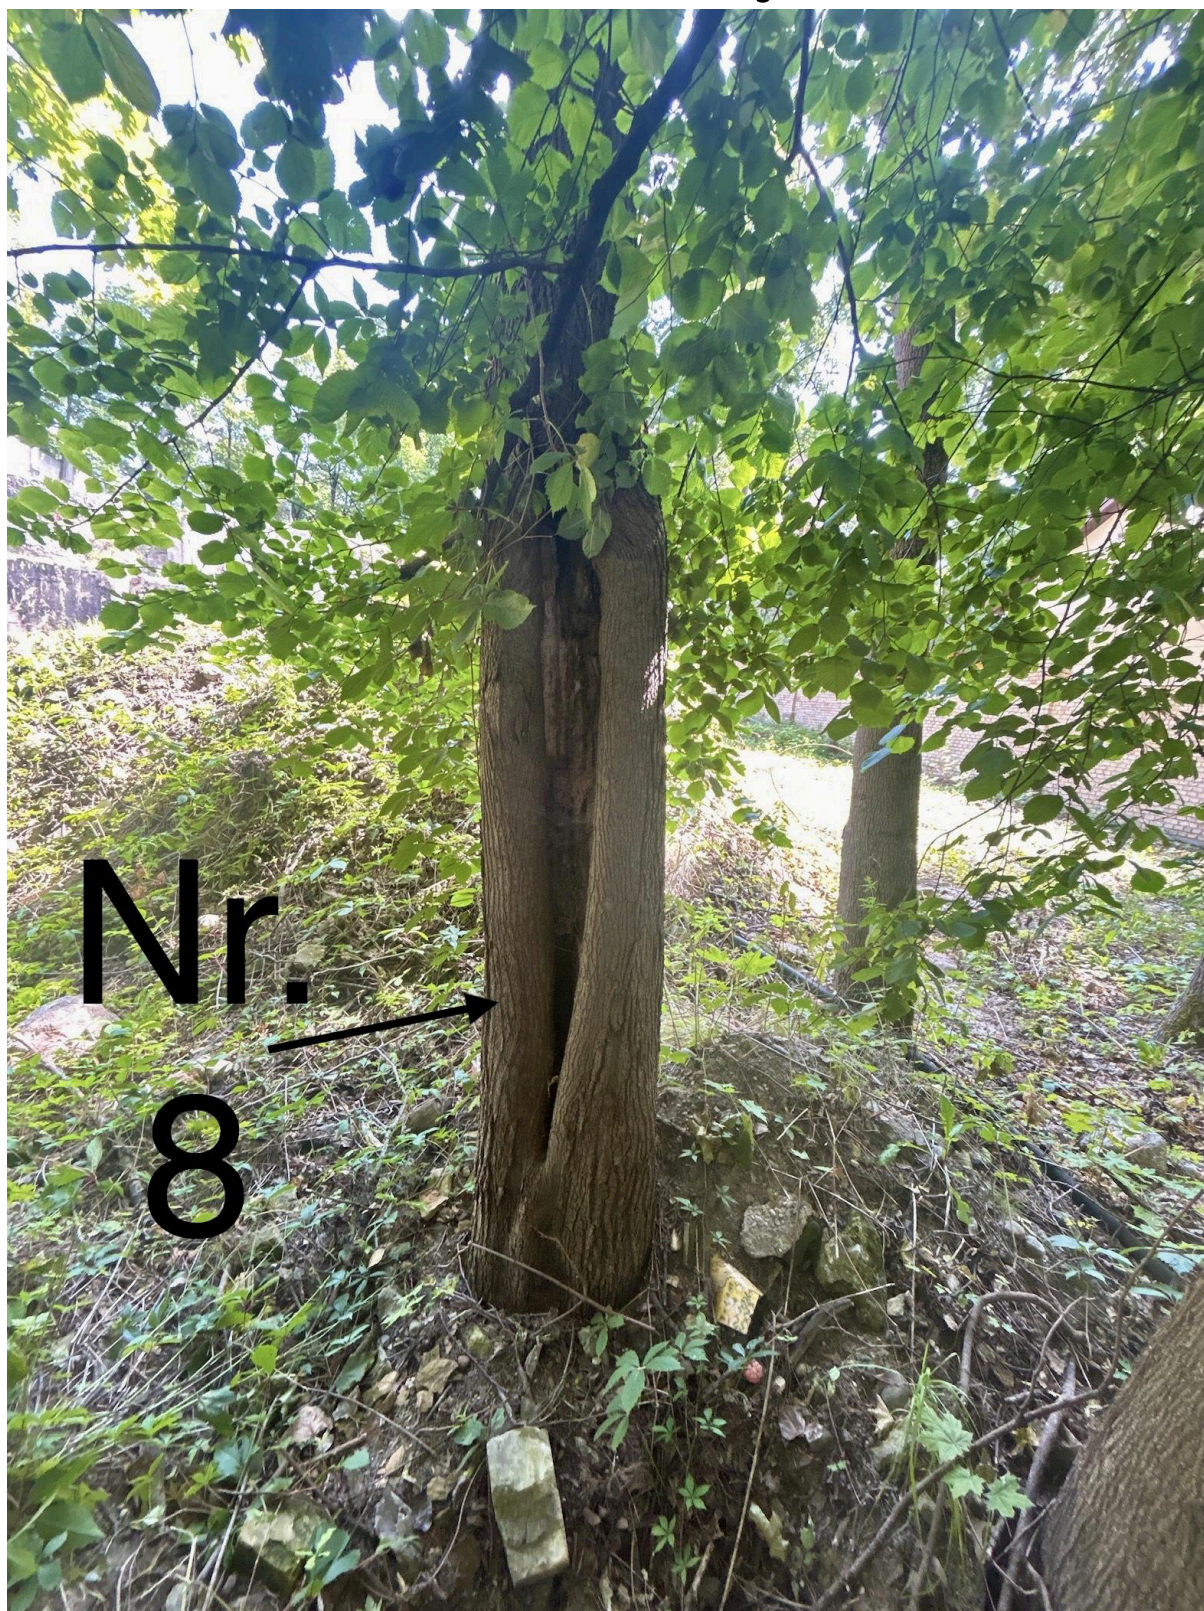
Paprastasis klevas (Nr. 8 plane) - kamiene stipriai išplitęs puvinys, taip pat užkastas šaknų kaklelis.

Rekomenduojama atlikti lajos sanuojamąjį genėjimą, augavietės gerinimo (revitalizacijos) procedūras bei atlikinėti kasmetinį būklės monitoringą dėl galimų pakitimų ateityje.

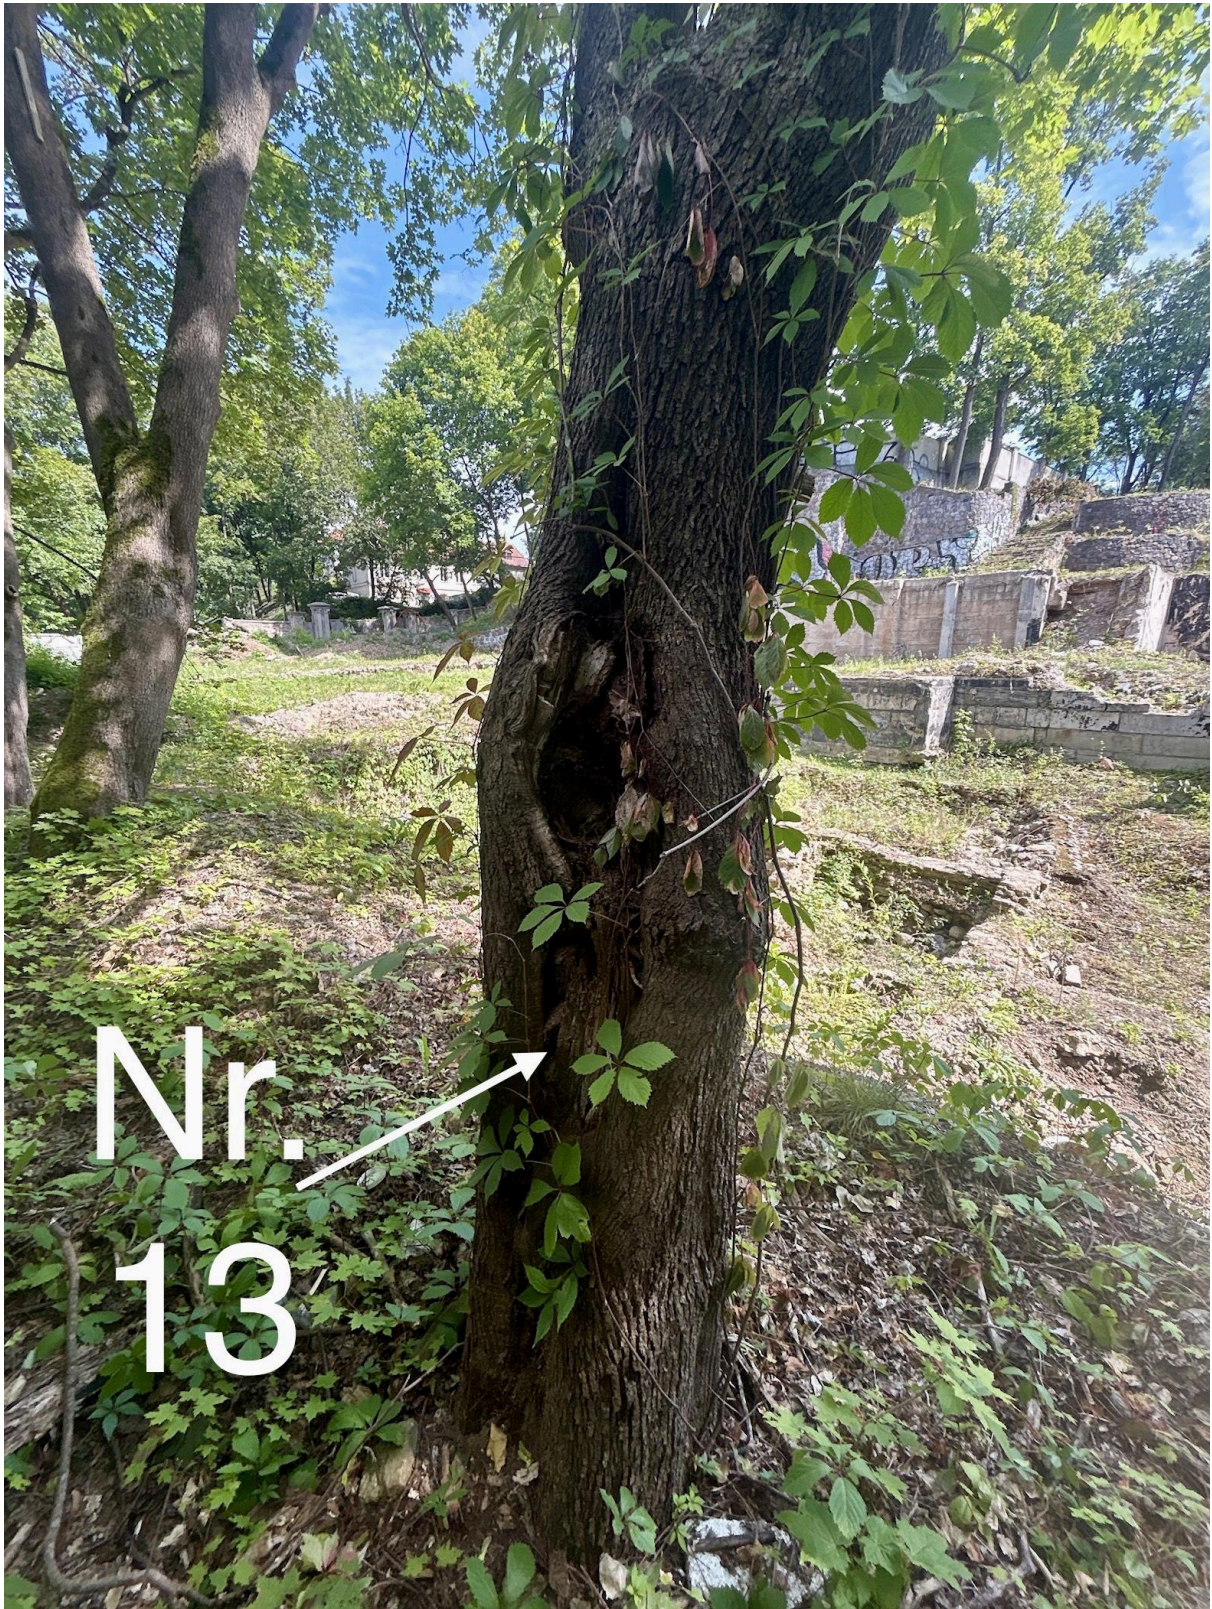
Nr.  
13

Paprastasis klevas (Nr. 13 plane) - kamiene stipriai išplitęs puviny.  
Rekomenduojama atlikti lajos redukcinį genėjimą iki 10 procentų, atlikti augavietės gerinimo (revitalizacijos) procedūras bei atlikinėti kasmetinį būklės monitoringą dėl galimų pakitimų ateityje.

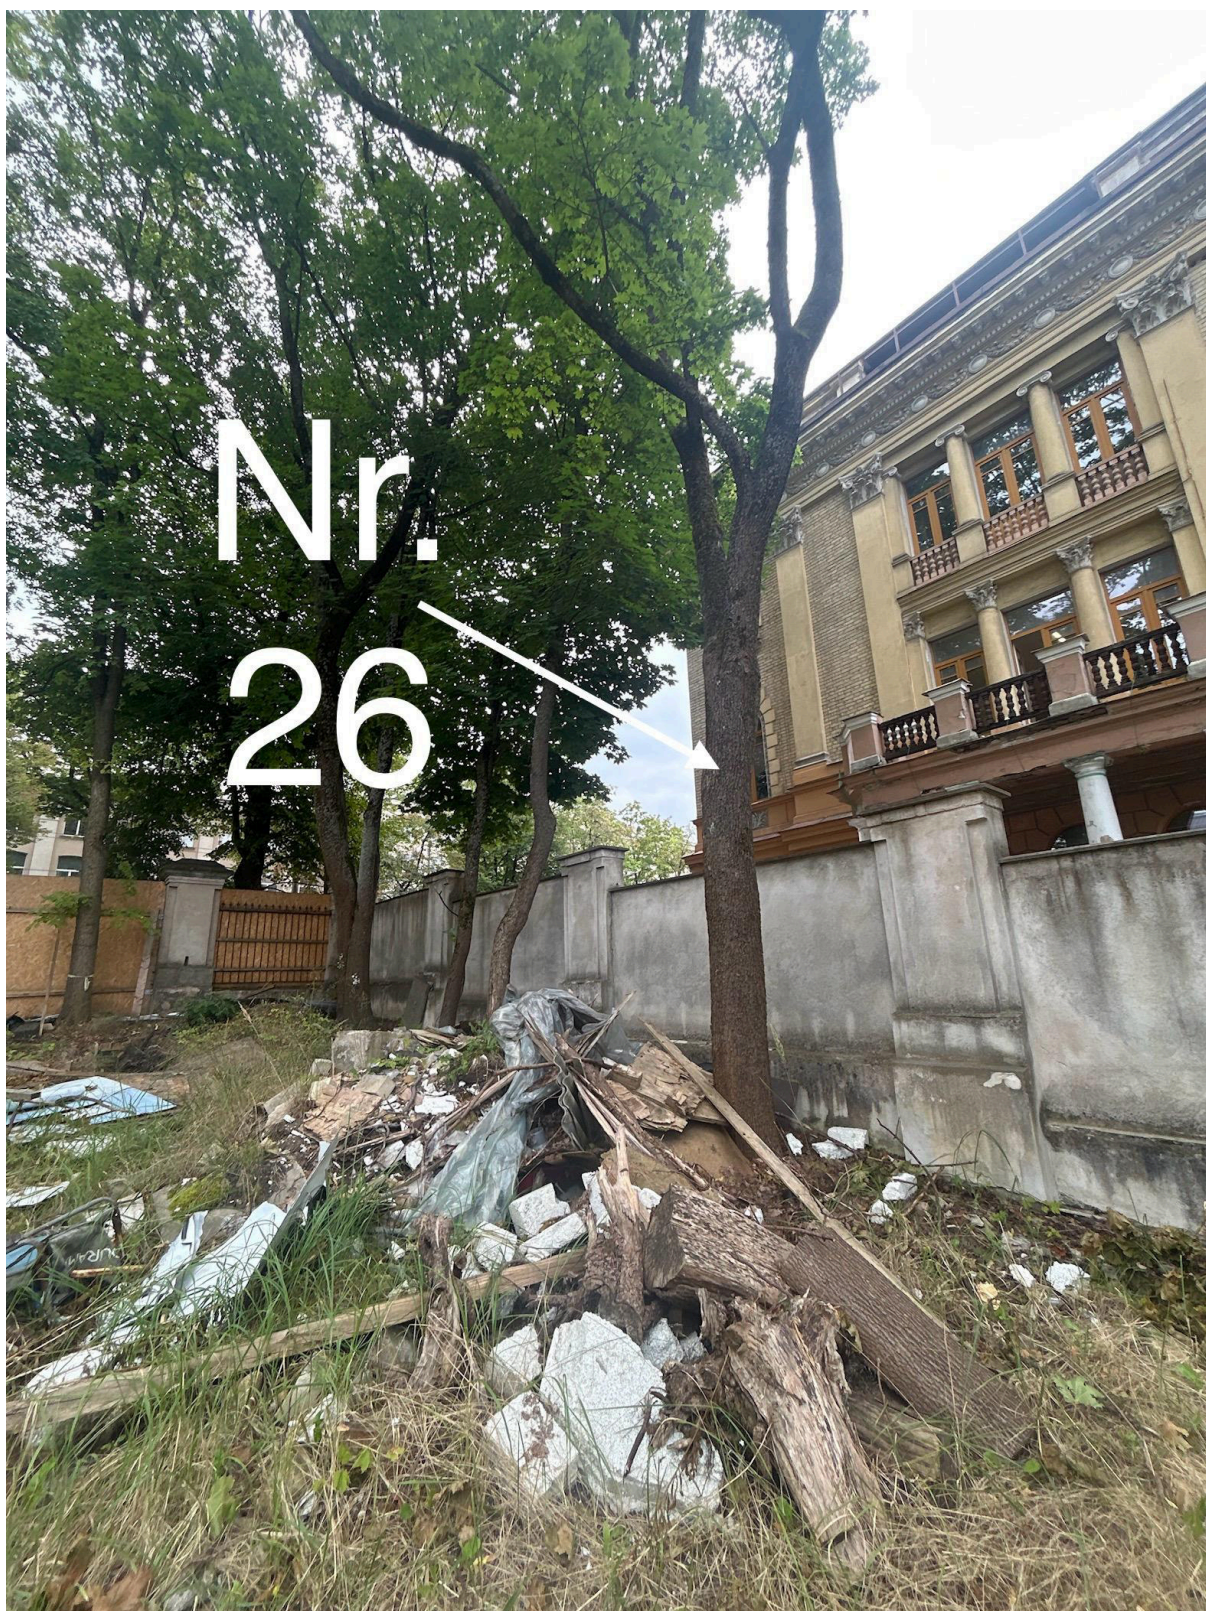
Paprastasis klevas (Nr. 26 plane) - augvietėje pilna statybinių šiukšlių. Lajoje matomas vidutinis kiekis sausų šakų.  
Rekomenduojama atlikti augvietės gerinimo (revitalizacijos) procedūras, pašalinti šiukšles iš augvietės bei atlikti lajos priežiūros genėjimą.

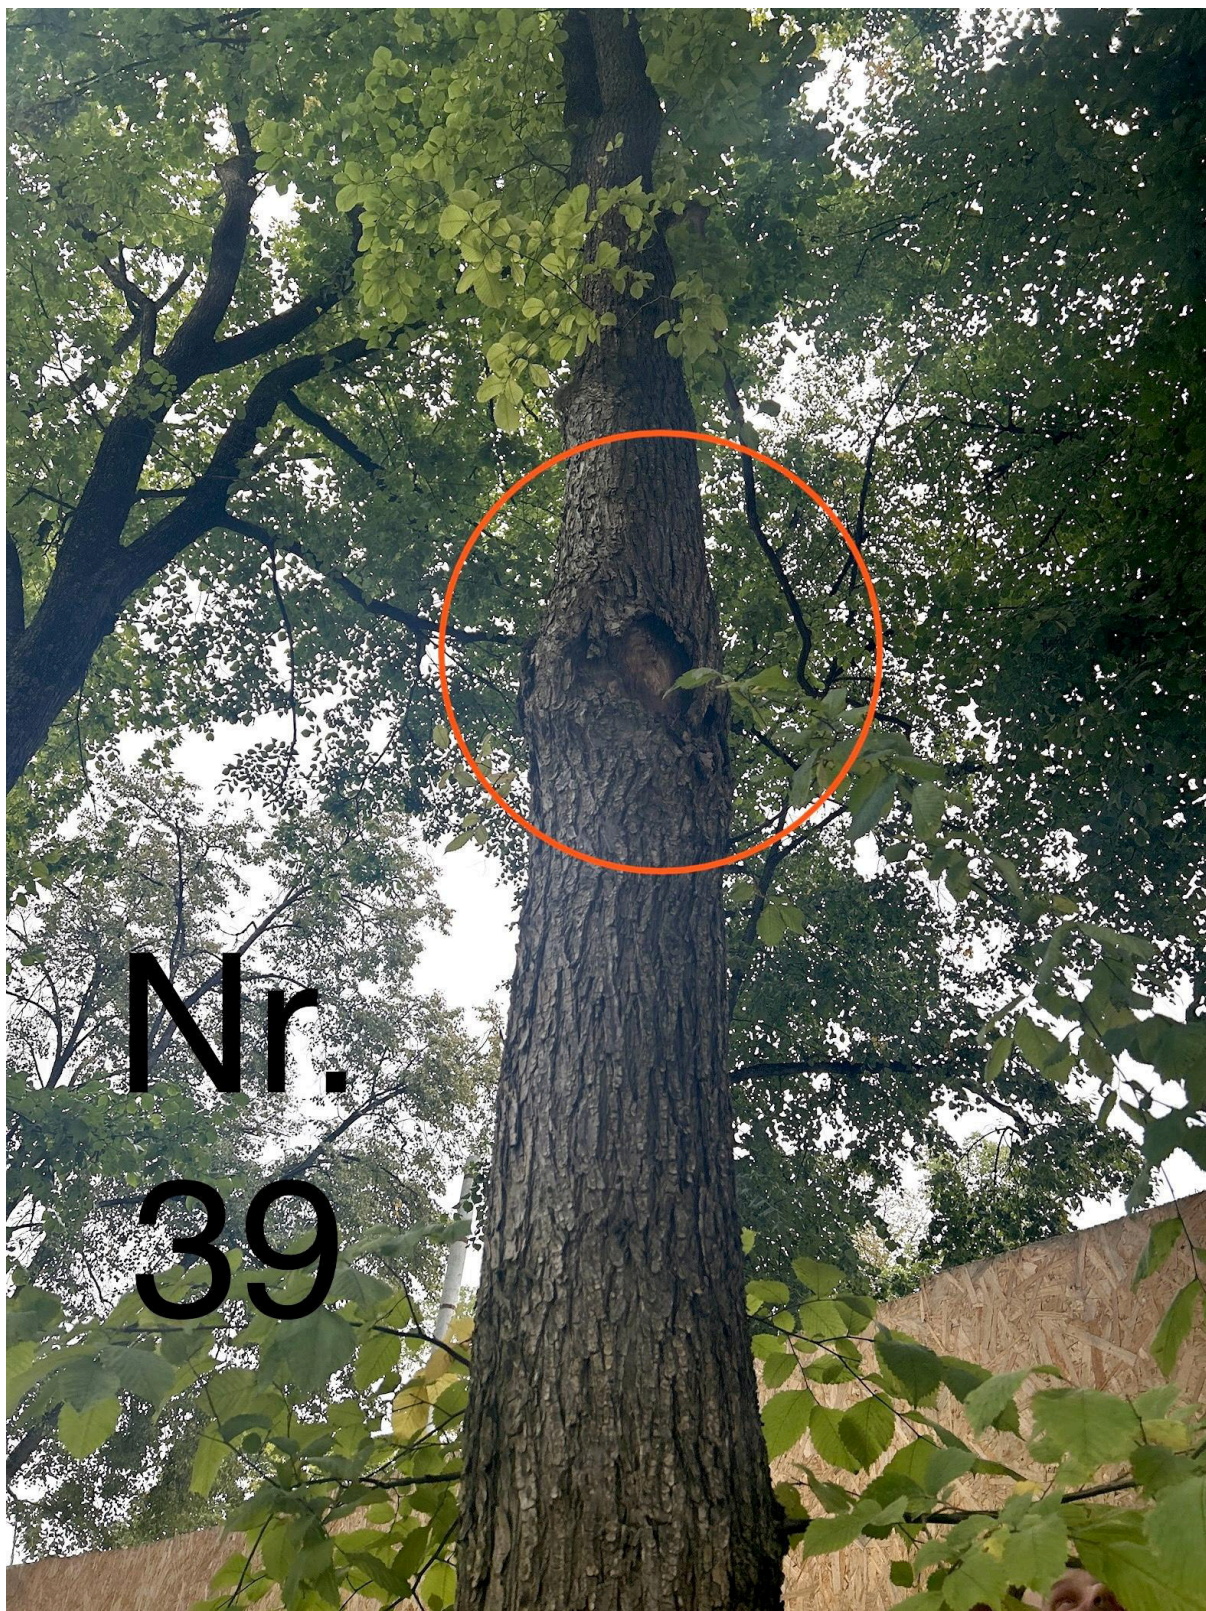
Paprastoji vinkšna (Nr. 39 plane) - kamienas pažeistas praeityje jaugusio svetimkūnio. Pažeidimo vieta stipriai padidina išlūžimo galimybę. Siūloma šalinti.

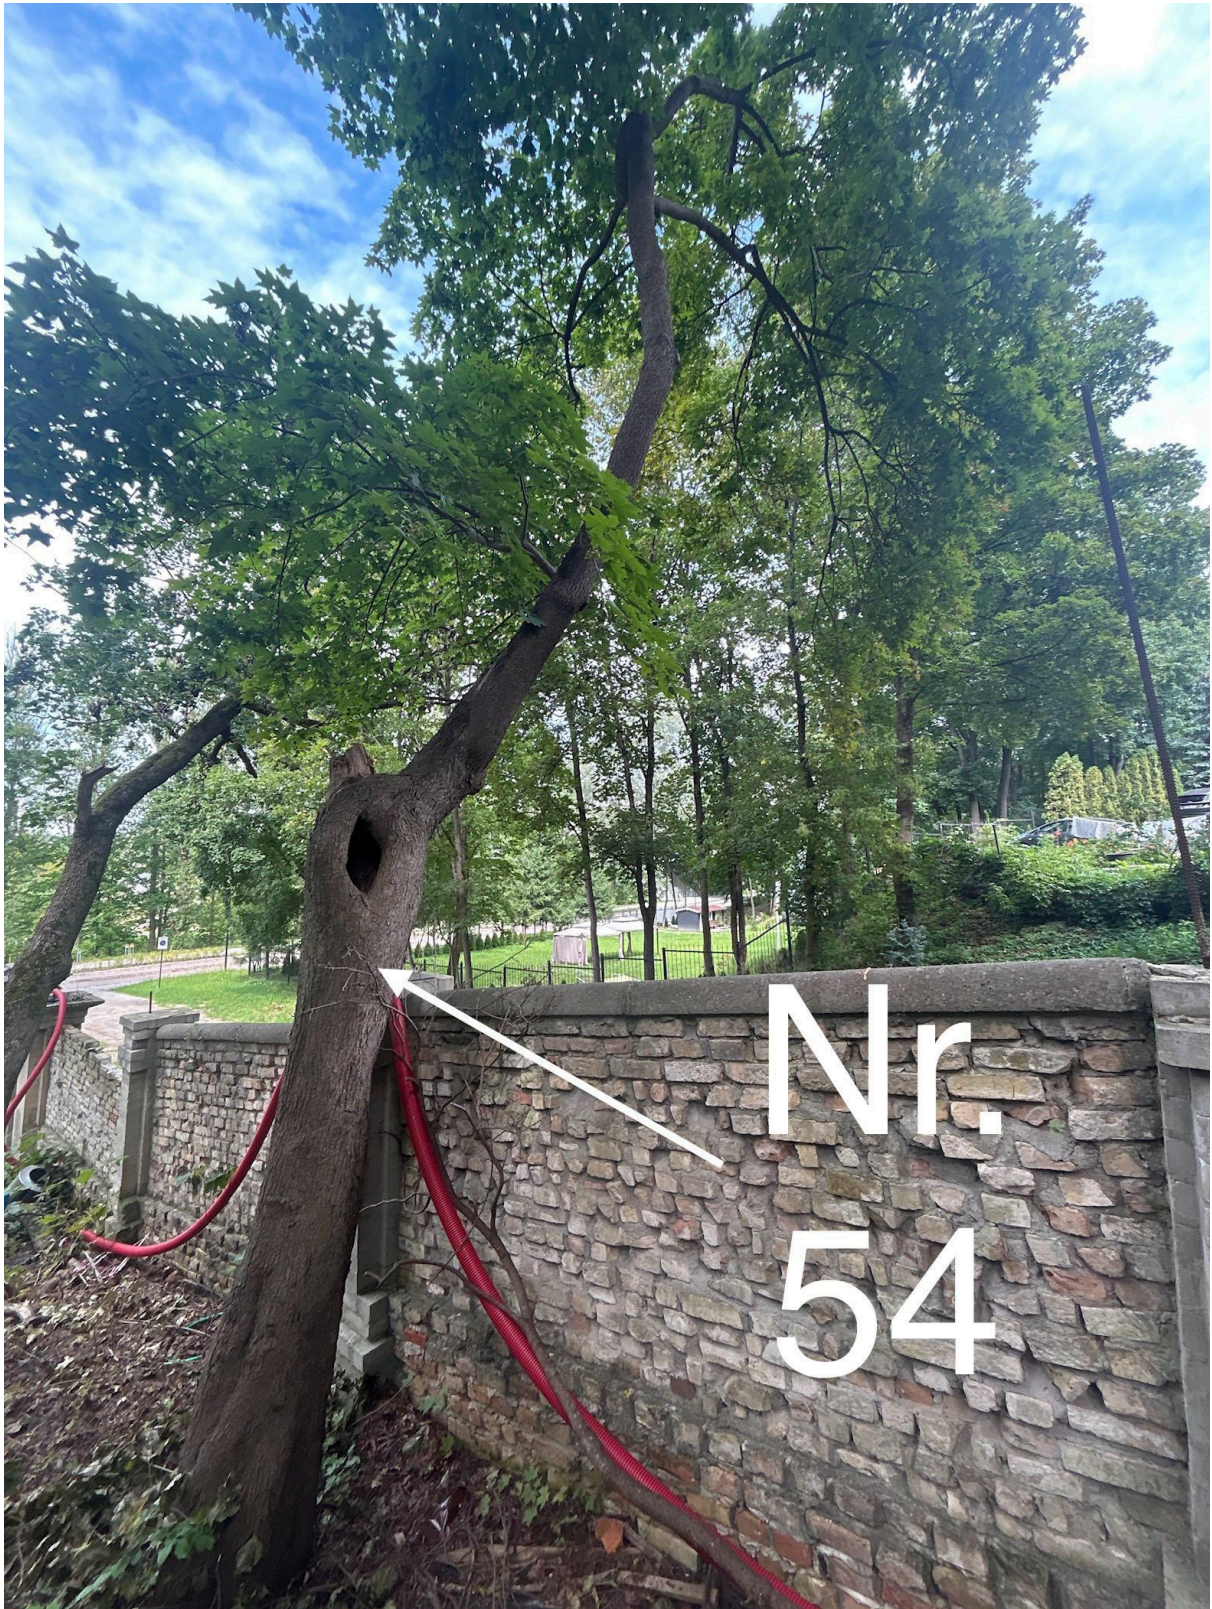
Paprastasis klevas (Nr. 54 plane) - visas kamienas išpuvęs ir pasviręs šiaurės kryptimi. Laja stipriai pakelta ir neproporcinga. Siūloma šalinti.
