VIEŠOJI ERDVĖ ŠALIA KERNAVĖS G. 49,
VILNIUJE
ESAMOS SITUACIJOS ANALIZĖ

**KERNAVĖS G. 49, VILNIUS
ŽELDINIŲ INVENTORIZACIJA**

Objektas: inventurizuoti želdiniai Kernavės g. 49 Vilniuje.

Laikas: Želdinių inventorizacija atlikta 2025 m. lapkričio mėn;

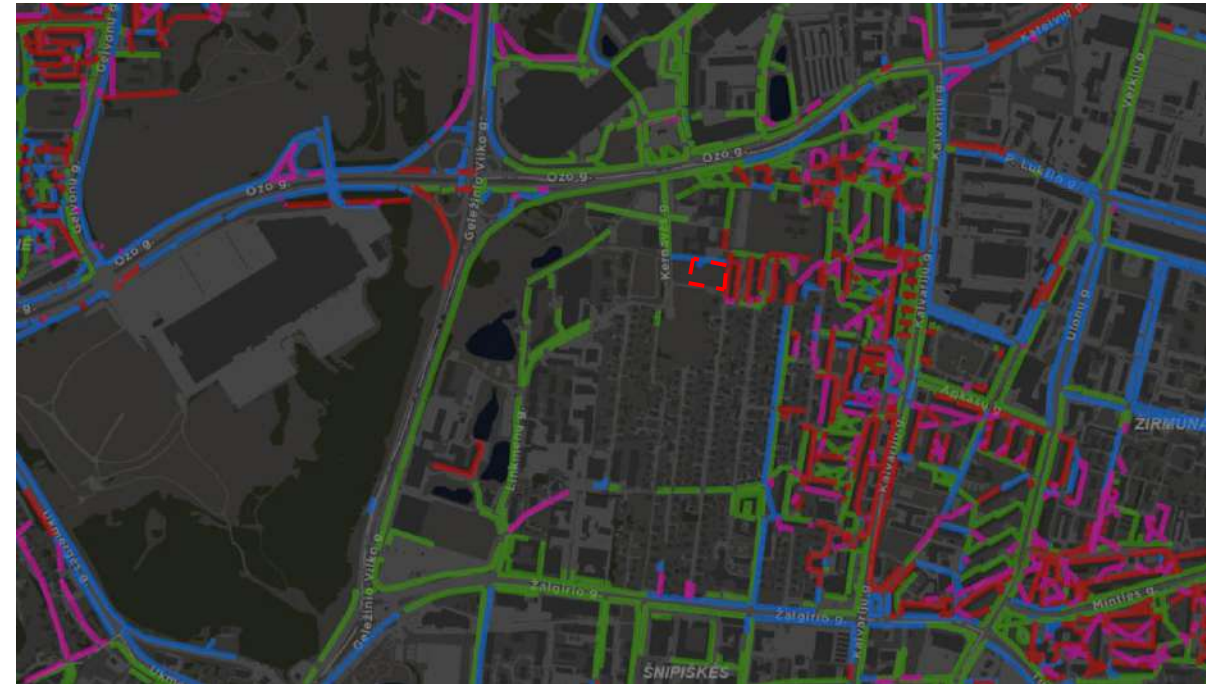
ESAMŲ PĖSČIŪJŲ TAKŲ BŪKLĖ

Rytinėje teritorijos dalyje esantis pėsčiųjų takas yra siauras ir prastesnės būklės, todėl daugiausia naudojamas vietos gyventojų, siekiančių patekti į daugiabučius namus.

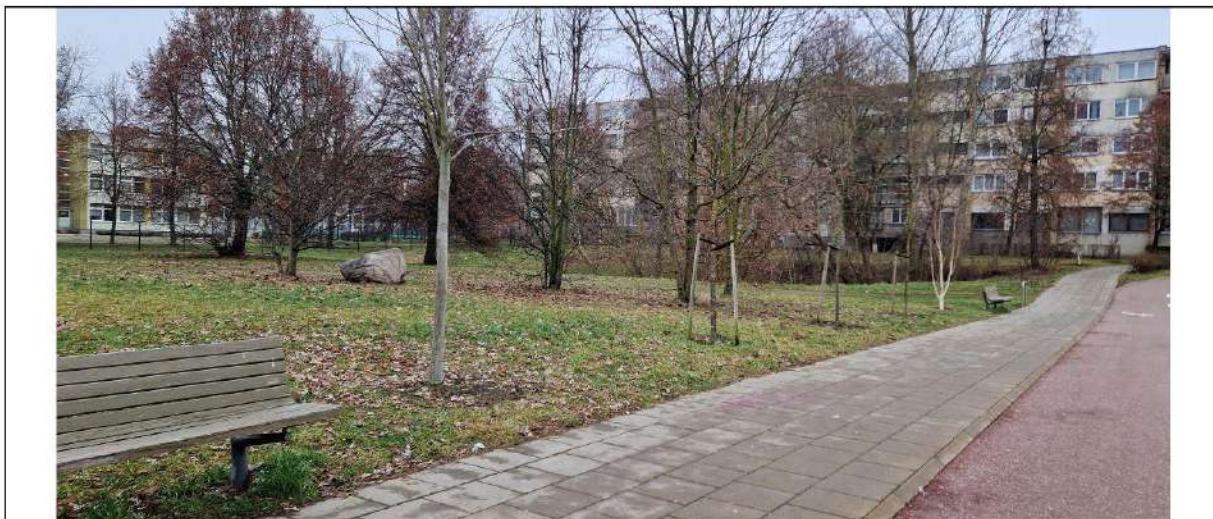
1 pav. Pietinė sklypo dalis ribojama naujai pasodintų kokybiškų, įvairiarūšių medžių eilės

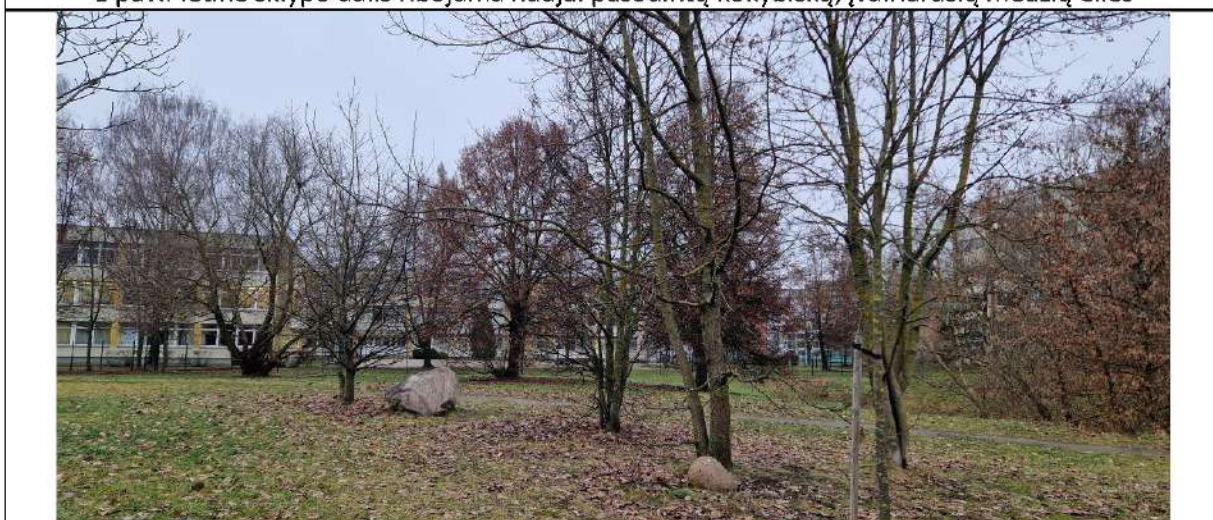
2 pav. Pietinės pusės medžių grupė

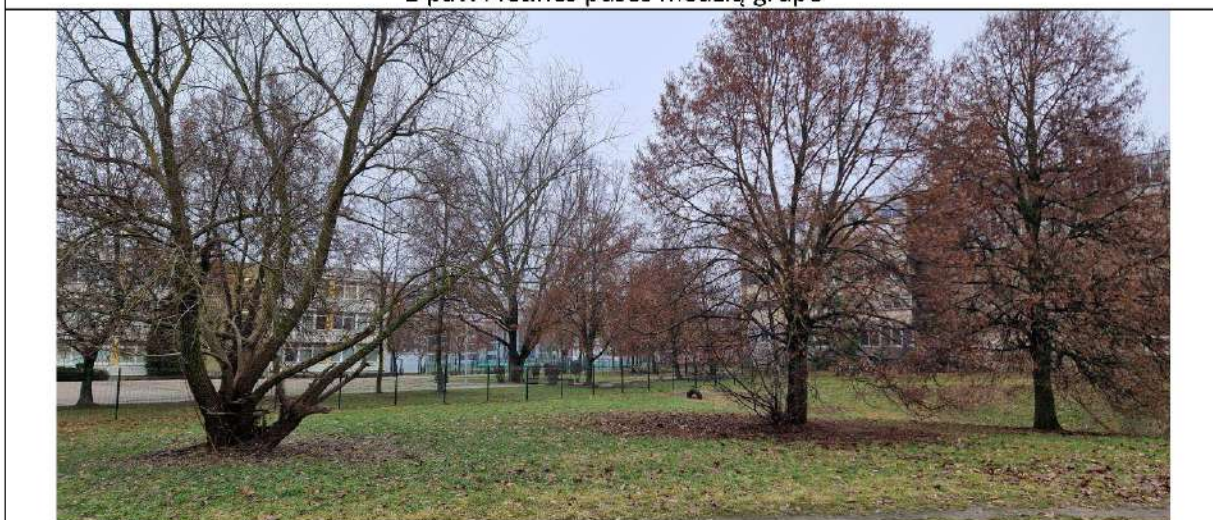
3 pav. Erdvės centre auga platus, dominuojantis trapasis gluosnis ir dvi liepos

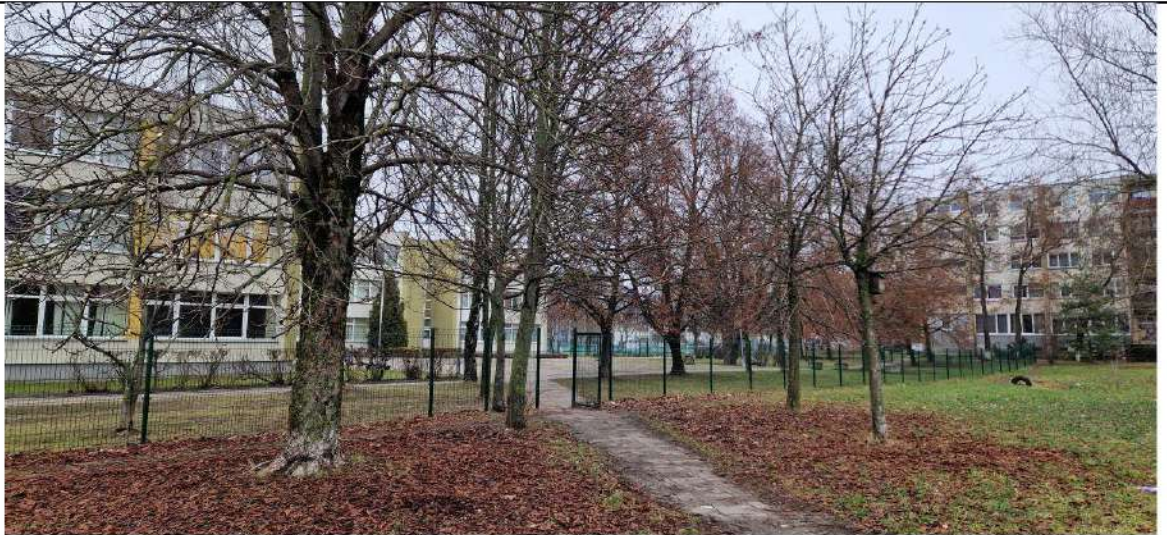
4 pav. ŠV sklypo dalyje yra jungtis su šiaurinėje pusėje esančia mokykla

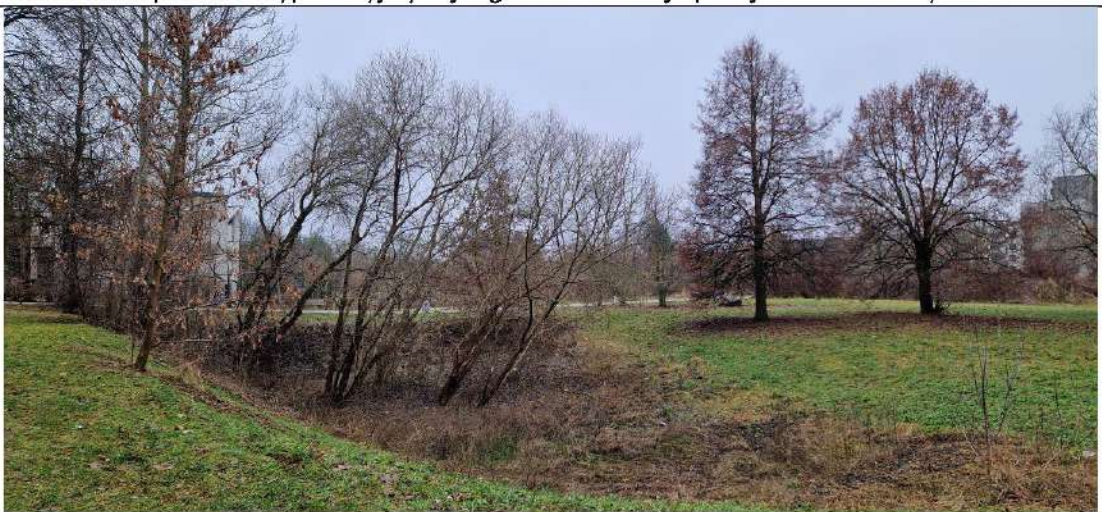
5 pav. Rytinėje sklypo dalyje yra natūraliai susiformavusi dauba

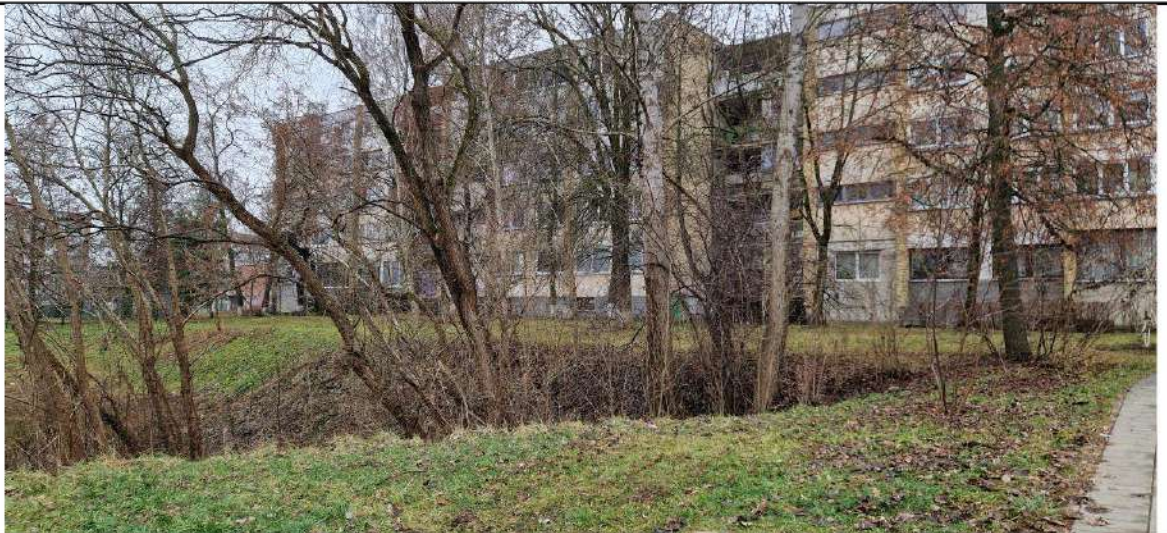
6 pav. Žemiausioje ir stačiausioje daubos vietoje susiformavęs minkštųjų lapuočių sąžalynas

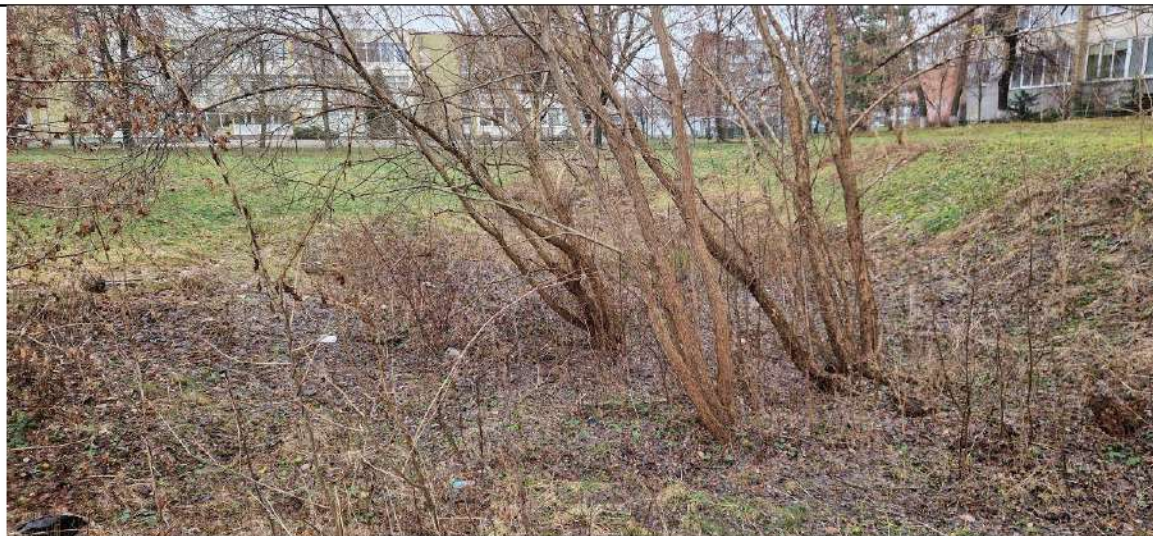
7 pav. Daubos viduryje vyrauja gluosnių grupė

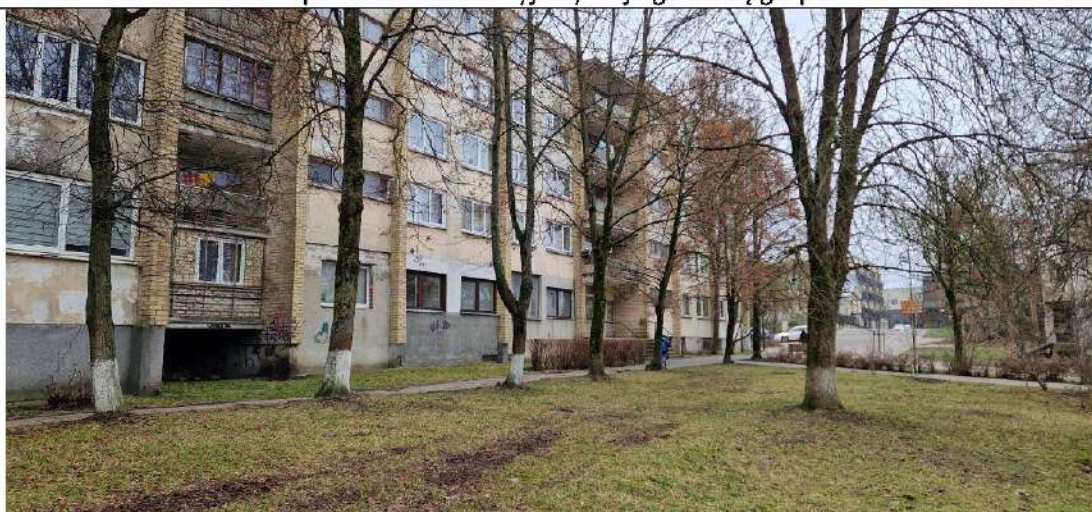
8 pav. Rytinę viešosios erdvės sklypo dalį riboja pėdčiųjų tako medžių eilė, kurių šaknų apsaugos zonos patenka į viešosios erdvės ribas

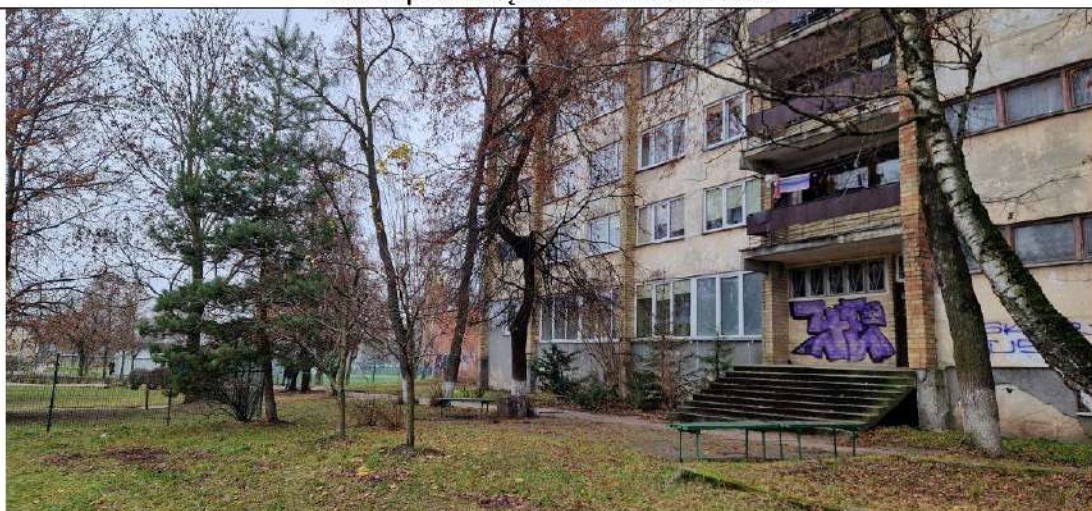
9 pav. Sklypo ŠR kampe auga įvairiarūšė, gyventojų sodintų medžių grupė
