<i>STATYTOJAI (UŽSAKOVAI)</i>	A.K.
<i>PROJEKTAS</i>	DAUGIABUČIO GYVENAMOJO NAMO AUŠROS VARTŲ G. 18, NEĮRENGTOS PASTOGĖS NR. 17, VILNIUJE, PASKIRTIES KEITIMO Į BUTUS, SUDALINIMO IR KAPITALINIO REMONTO PROJEKTAS
<i>OBJEKTO ADRESAS:</i>	Aušros vartų g. 18-17, Vilniaus m. u/nr. 4400-3985-7822:6756
<i>ŽYMĖJIMAS:</i>	Vilniaus senamiestis (u.k. 16073) teritorija Vilniaus senojo miesto vieta su priemiesčiais (u.k. 25504) teritorija
<i>PROJEKTO NR</i>	SMA 20-05 PP
<i>STADIJA</i>	PROJEKTINIAI PASIŪLYMAI (TP)
<i>STATYBOS RŪŠIS</i>	KAPITALINIS REMONTAS

Stadija: Projektiniai pasiūlymai (PP)

AIŠKINAMASIS RAŠTAS

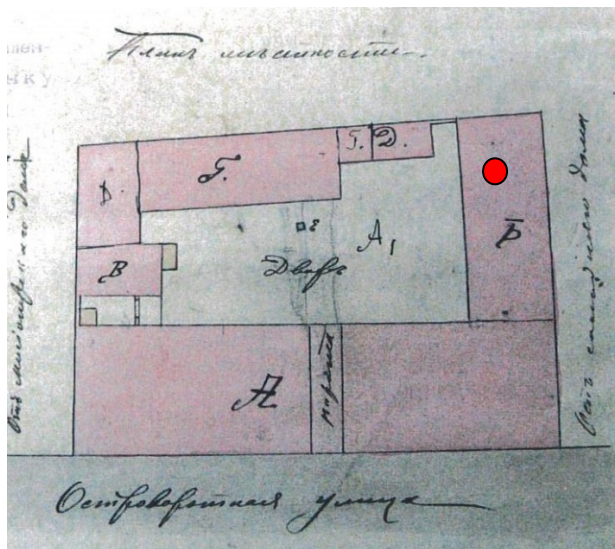
XIX a. pr. Sklypo planas

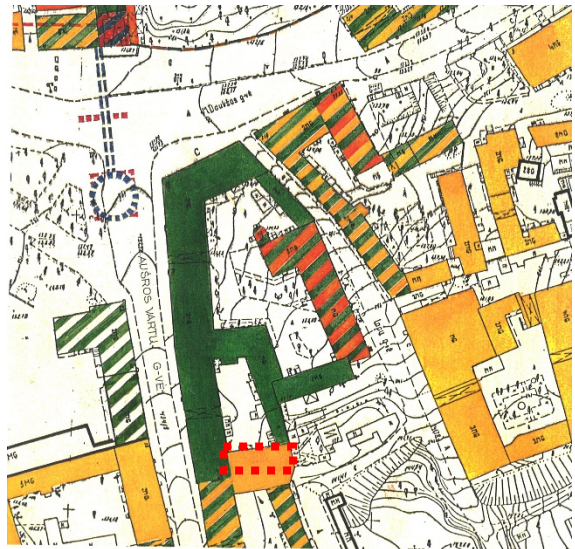
1992 m. užstatymo stilistinė kartograma – eklektika

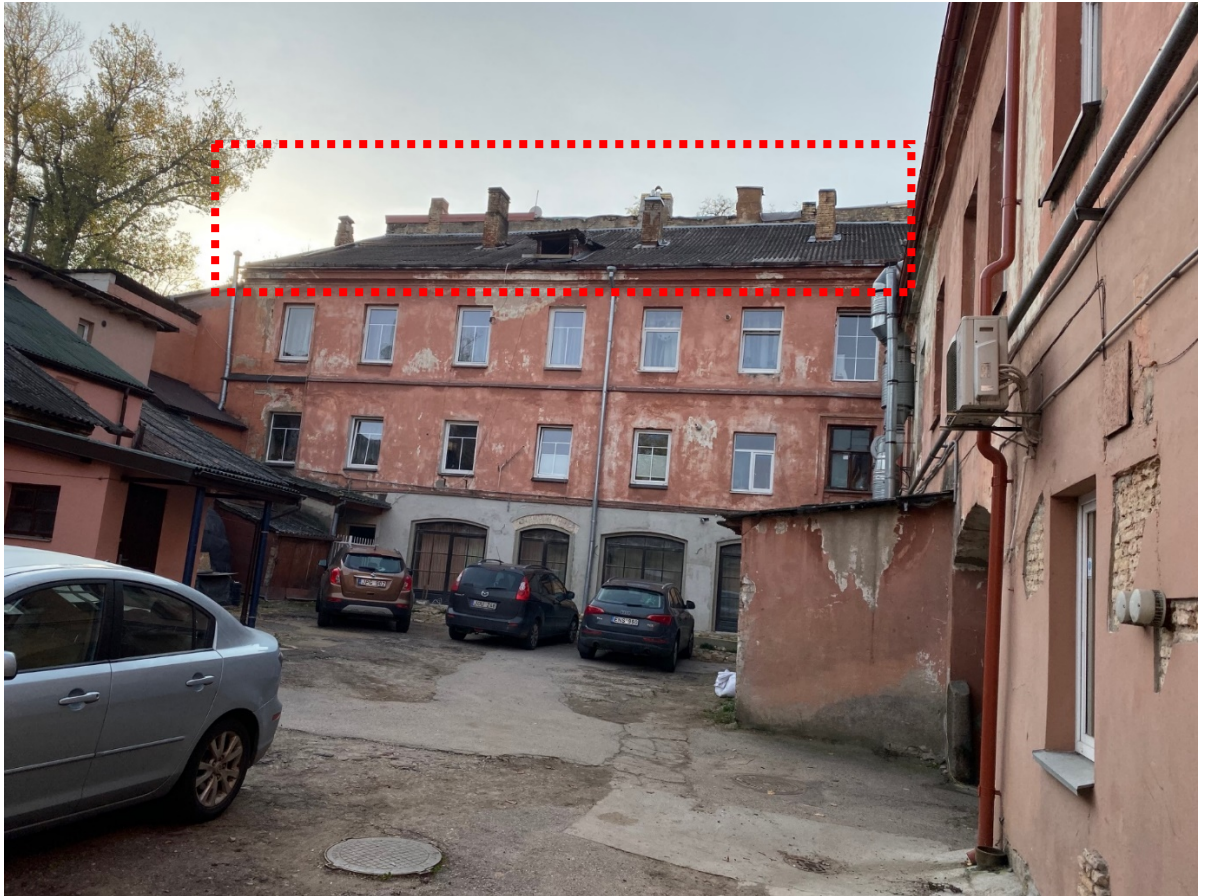
Aušros vartų 18 kiemo korpusas, avarinės būklės pastogė

Pastogės perdangos mišrių konstrukcijų. Virš laiptinės tarp ašių 4-5 perdangos medinės. Sijos atremtos ant skersinių sienų. Ties dūmtraukio stovu viena sija, matomai, pakabinta ant gretutinių sijų. Mediena parudavusi, vietomis žymiai papuvusi, yra kinivarpuų pažeidimai, viršutinis lentų paklotas žymiai papuvęs. Ilgą laiką perdanga mirko dėl buvusių pratekėjimų stogo dangoje. Prognozuojama, kad sijos ties išorine siena vietomis bus koroduotos dėl buvusių pratekėjimų stogo dangoje. Didesnė dalis gegnių,

Dalis medinių stogų laikančių konstrukcijų yra pakartotino panaudojimo, blogos ir avarinės būklės. Stoglangis – tūrinis, medžio lentų su asbocementiniu lakštų stogu, utilitarus, lango rėmas neišlikęs; neapsaugotas nuo kritulių ir laukinių paukščių.

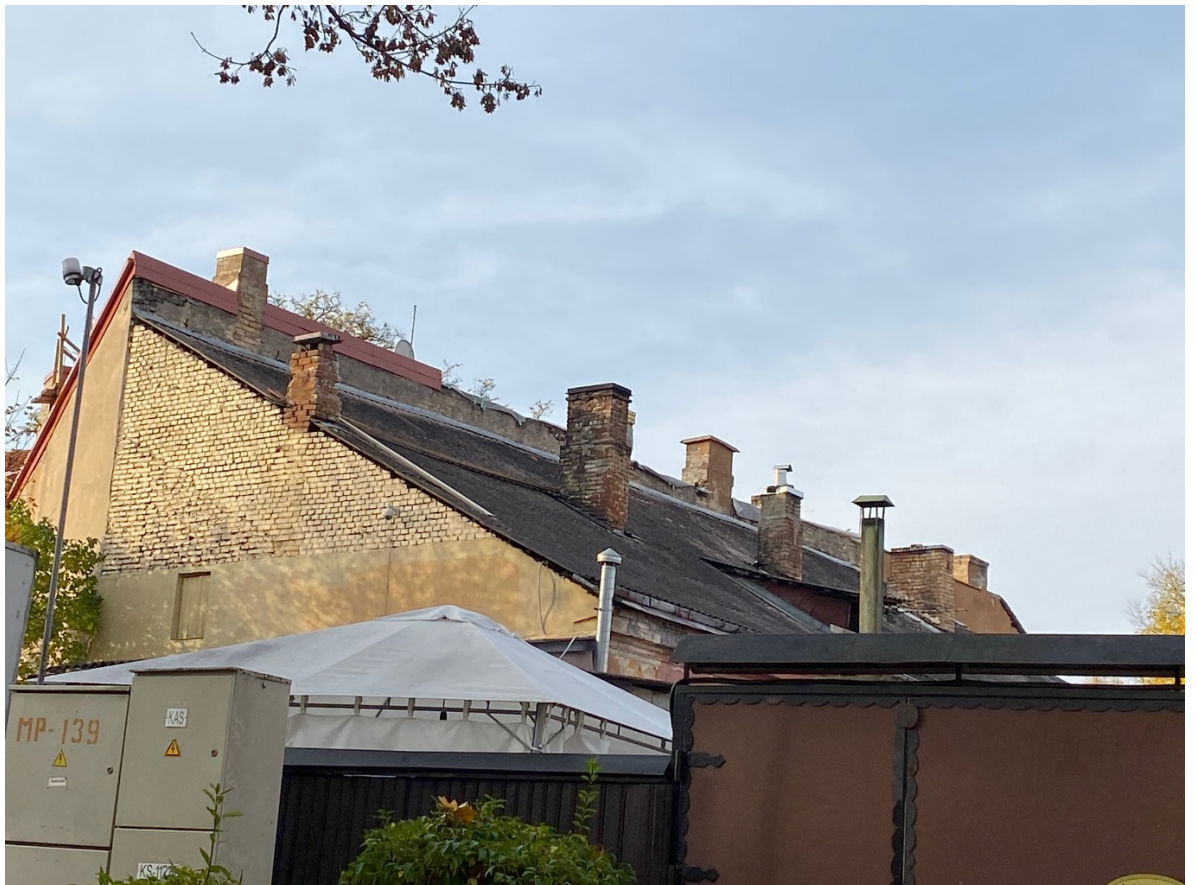
Pastogės vaizdas iš rytinės pusės

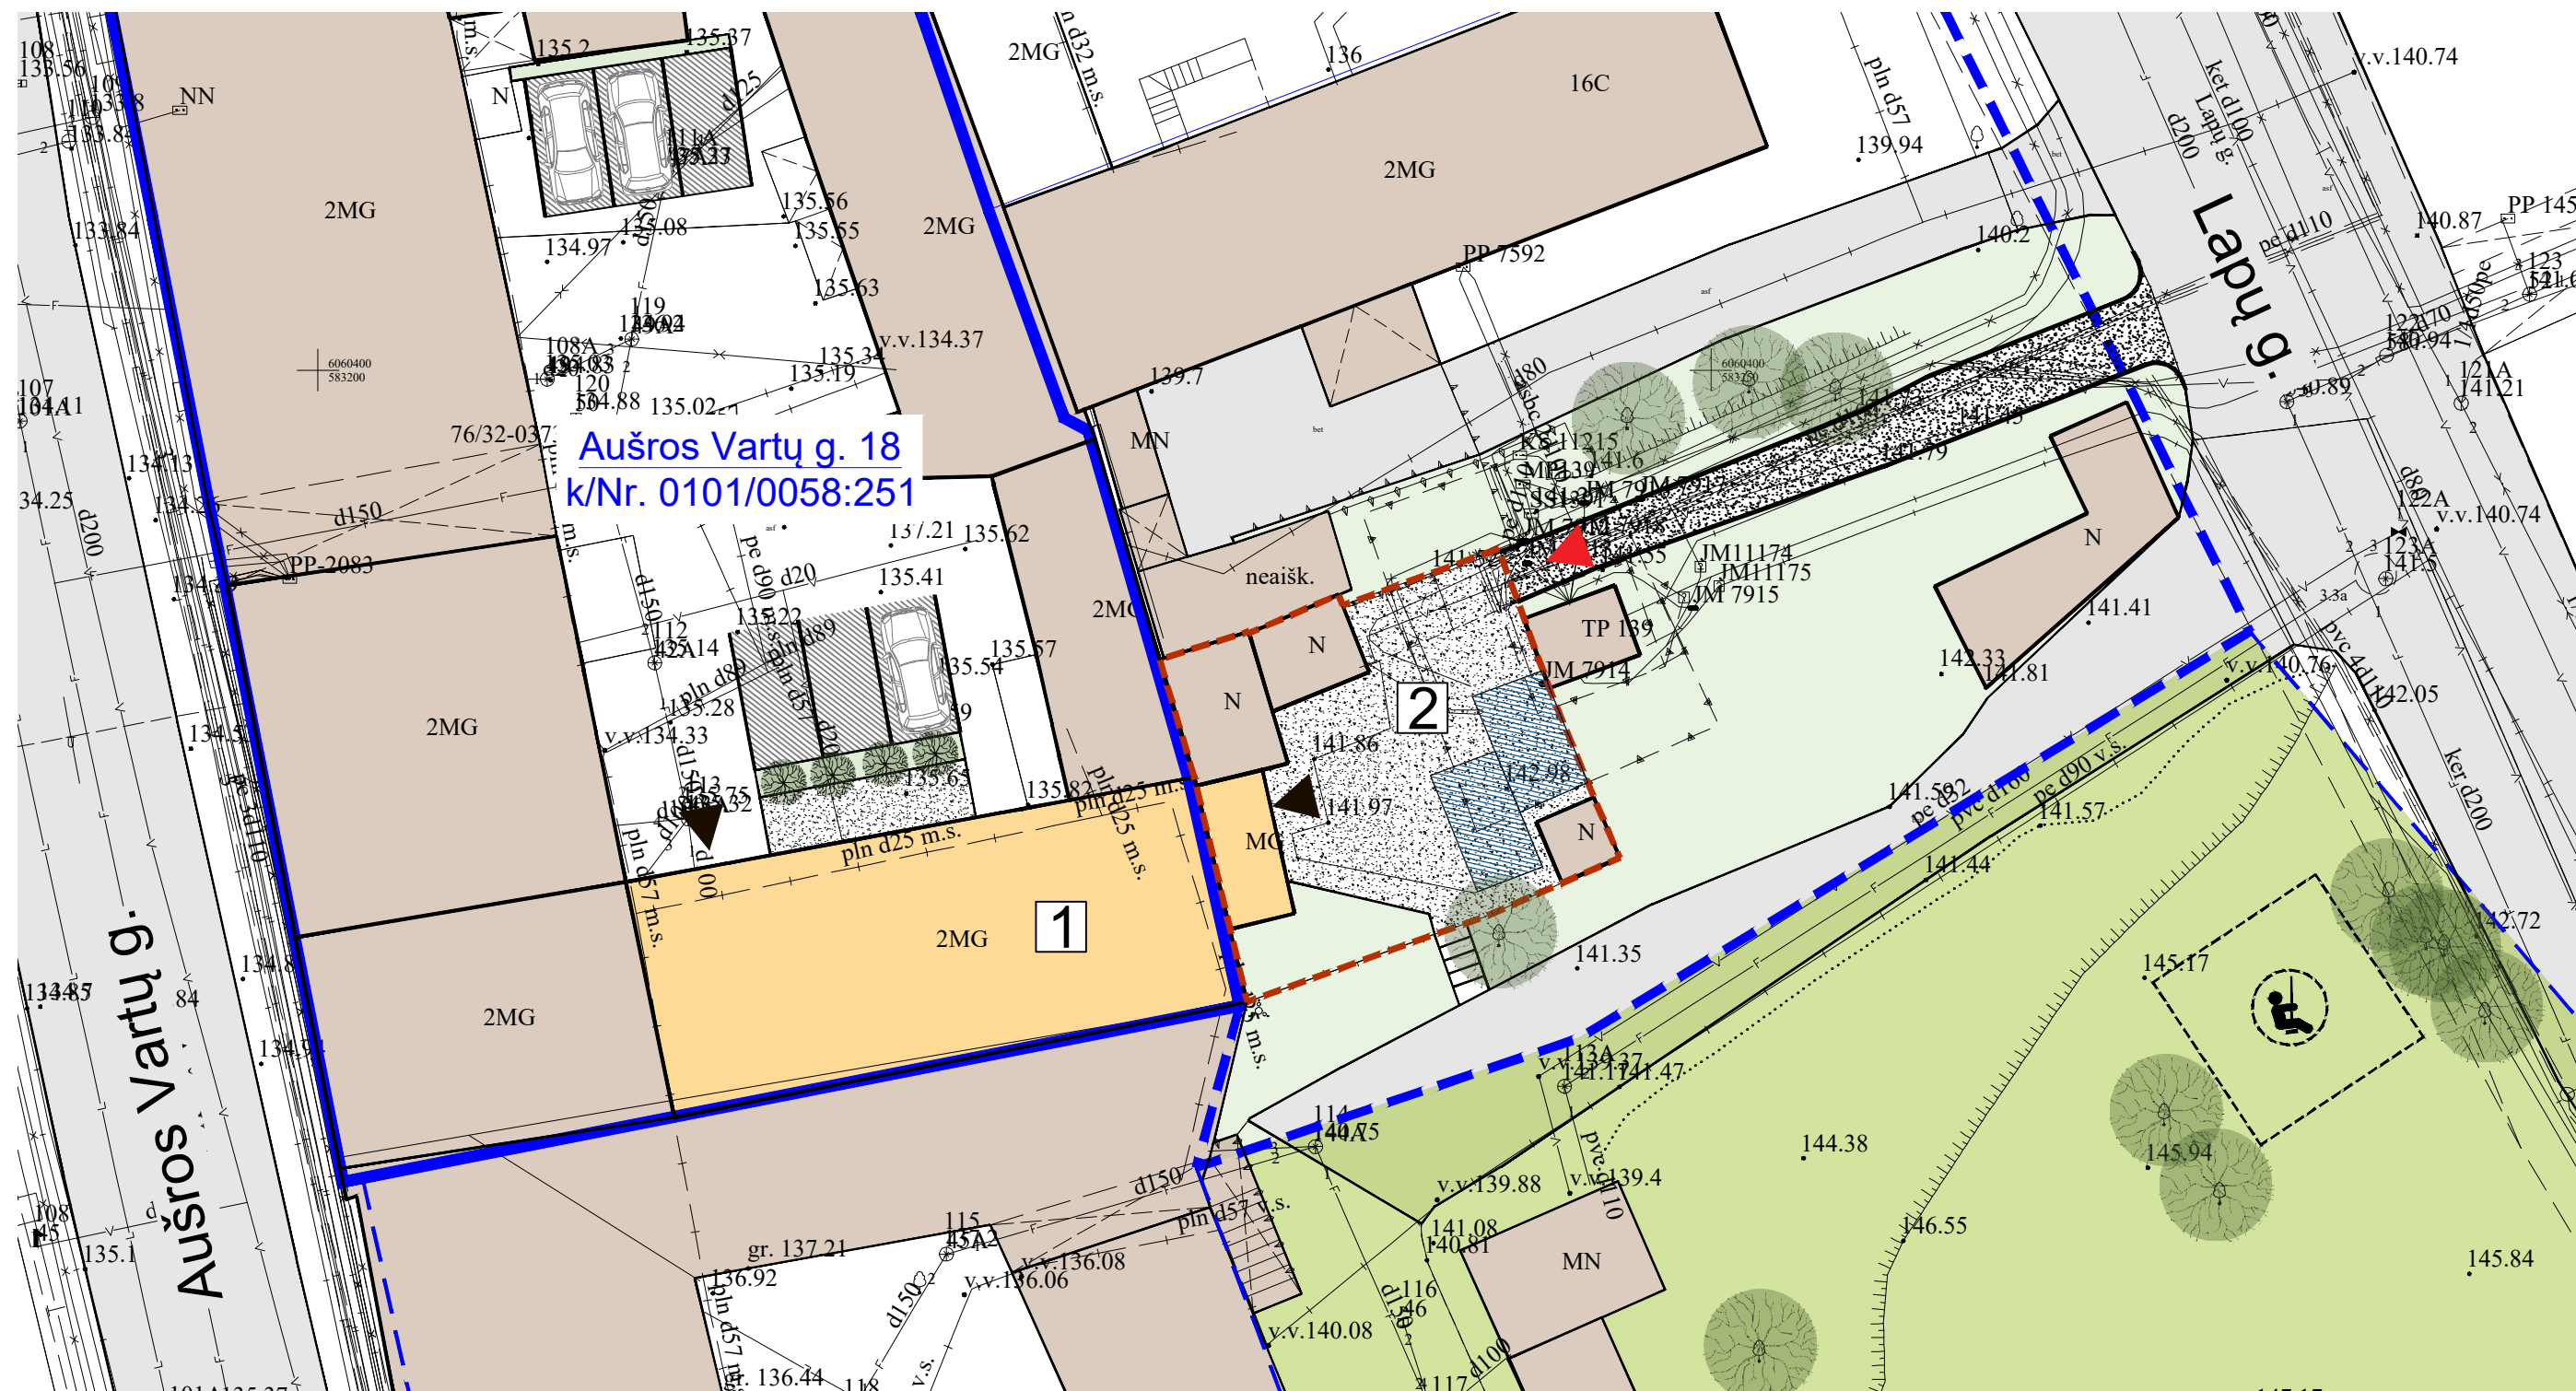
ATESTATO NR. 3046	UAB "SENOJO Miesto ARCHITEKTAI"			NEĮRENGTOS PALĖPĖS AUŠROS VARTŲ G. 18-17 SUDALINIMO Į DU TURTINIUS VIENETUS IR PASKIRTIES KEITIMO Į GYVENAMĄJĄ KAPITALINIO REMONTO PROJEKTAS	
A1107 NKVA 0351	PV	D. SABALIAUSKIENĖ	2020 07	SKLYPO PLANAS M 1:250	LAIDA
	ARCH	S. LUČINSKIENĖ	2020 07		0
	ARCH	V. MICIŪTĖ	2020 07		
STADIJA PP	STATYTOJAS: PRIVATUS ASMUO - A.K. IR Ū.G.			SMA - 20 - 05 - PP - SP - 01	LAPAS 1
					LAPŲ 1

Projektuojamas palėpės patalpos paskirties keitimas nesukuria papildomo parkavimo poreikio, kadangi dalis patalpų prijungiama prie buto Nr. 16, kurio įėjimas yra gretimame sklype iš Lapų g., kurioje savininkas turi kiemą su parkavimui skirta 2 automobilių vieta, (žr. prieduose *genplano schemą*). Automobilių parkavimo poreikio skaičiavimas pagal STR 2.02.09:2005 „Vienbučiai gyvenamieji pastatai“ reikalavimus ir taikant Vilniaus miesto savivaldybės administracijos tarybos 2017-12-20 sprendimu NR. 1-1312 patvirtintą koeficientą: *Projektuojamas pastatas yra zonoje 1, kuriai taikomas max./min. koeficientas – 0.25.

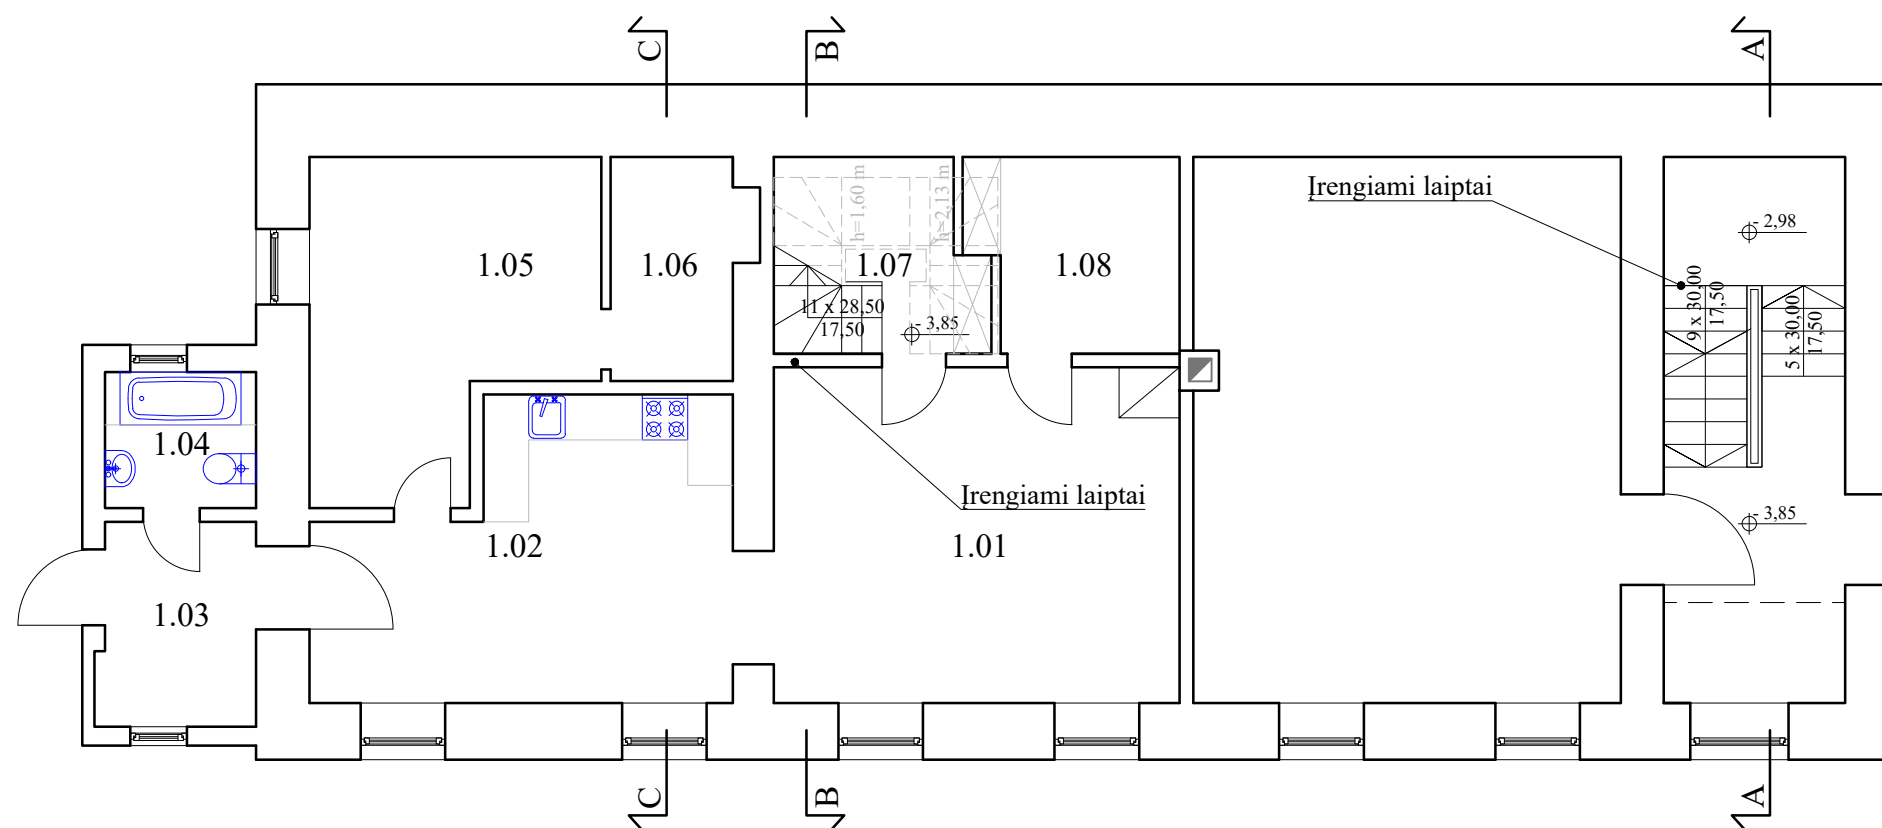
III AUKŠTAS 1:100

1.01	Kambarys	21.79m ²
1.02	Kambarys su virtuvės niša	18.98m ²
1.03	Tamburas	5.55m ²
1.04	Vonia	3.60m ²
1.05	Kambarys	14.99m ²
1.06	Sandėliukas	5.16m ²
1.07	Laiptinė su holu	3.91m ²
1.08	Drabužinė	6.81m ²
Viso		80.79m ²

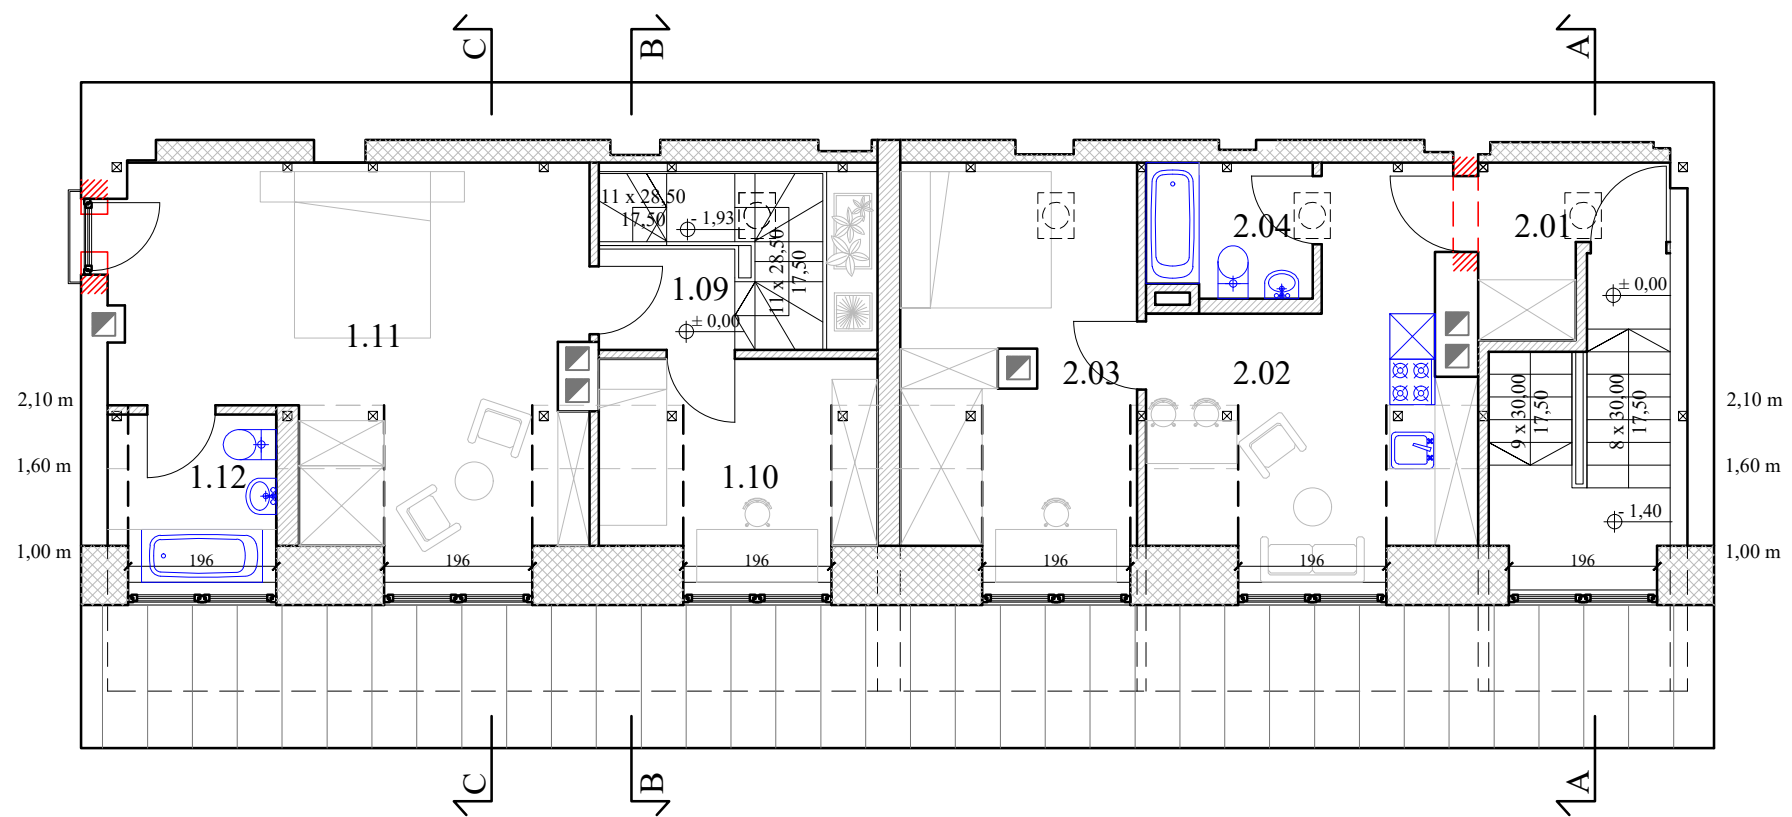
MANSARDINIS AUKŠTAS 1:100

1.09	Koridorius	2.39m ²
1.10	Kambarys	8.31m ²
1.11	Kambarys	26.29m ²
1.12	WC	4.60m ²
Viso		41.59m²

2.01	Prieškambaris	4.58m ²
2.02	Kambarys / virtuvė	15.65m ²
2.03	Kambarys	14.33m ²
2.04	WC	3.88m ²
Viso		38.44m²
Mansardos plotas:		80.03m²

- nuosavybės valdomą A.K. dalis prijungiama prie 3 aukšto buto Nr. 16, įrengiant vidinius laiptus;
- nuosavybės teise valdoma Ū.G. dalis projektuojama atskiras butas, patekimui patęsiant bendro naudojimo laiptinę patekimui į mansardinį aukštą

Kiemo korpusas tvarkomas pagal taikomųjų tyrimų duomenis, nekeičiant esamos vienšlaitės stogo formos ir medinės stogo konstrukcijos. Kapitalinio remonto apimtyje stiprinama esama pastogės konstrukcija, formuojami tūriniai stoglangiai ir tarp gegnių plokštuminiai stoglangiai ir šviesos šuliniai, išsaugant esamus mūrinius dūmtraukius.

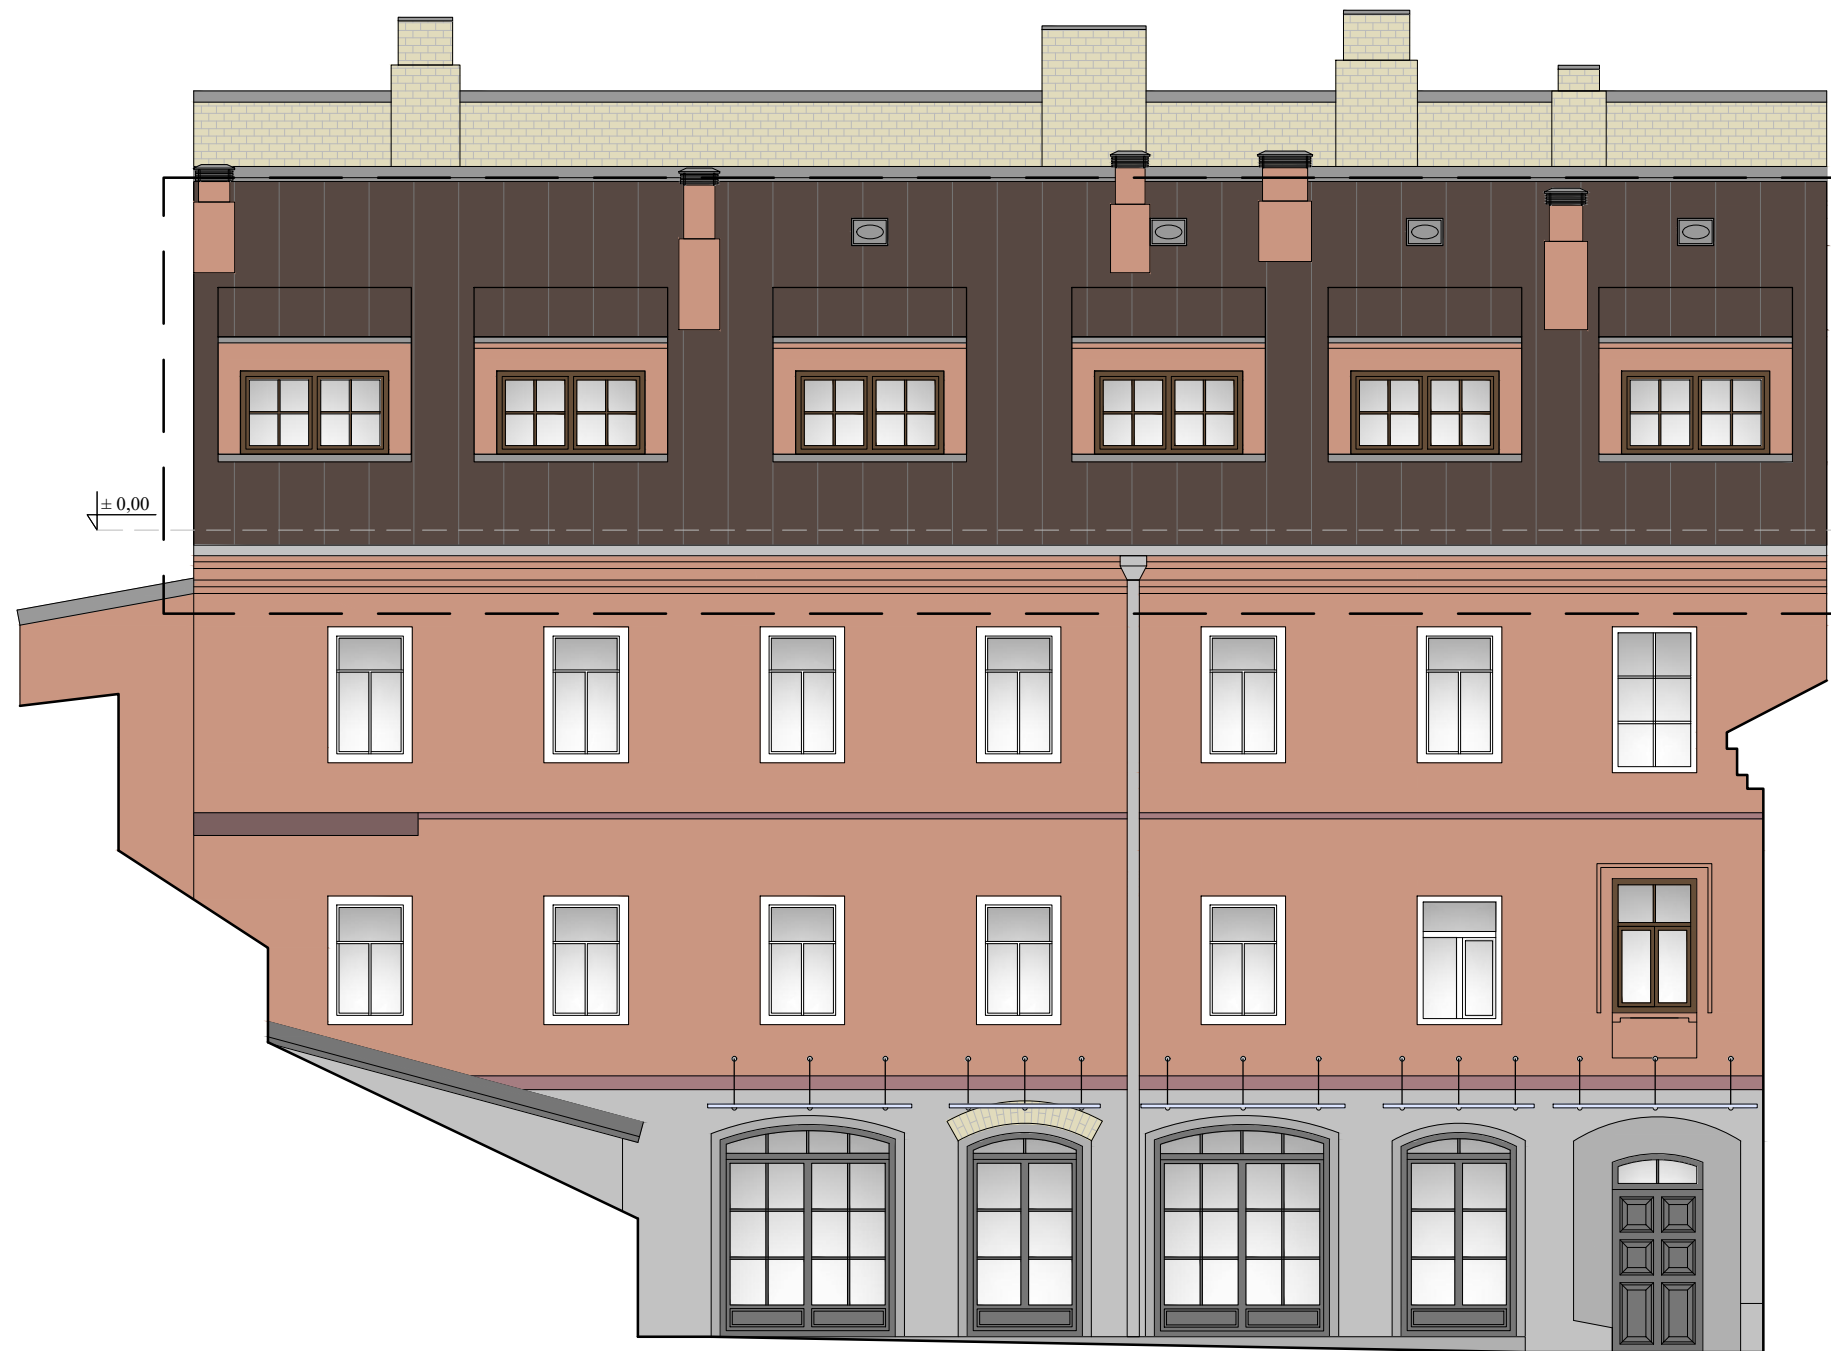
ŠIAURĖS FASADAS 1:100

Projektuojamos mansardos patalpos
