Projekto pavadinimas Pėsčiųjų ir dviračių takų, Santariškių gatvės atkarpoje nuo Santaros gatvės iki Mokslininkų / Santariškių / Žaliųjų Ežerų / Jeruzalės gatvių žiedinės sankryžos, Vilniuje, statybos projektas

AIŠKINAMASIS RAŠTAS

STATINIO PROJEKTO PAVADINIMAS Pėsčiųjų ir dviračių takų, Santariškių gatvės atkarpoje nuo Santaros gatvės iki Mokslininkų / Santariškių / Žaliųjų Ežerų / Jeruzalės gatvių žiedinės sankryžos, Vilniuje, statybos projektas
36342	PV	B. Ubartas		DOKUMENTO PAVADINIMAS
	PROJ.	V. Rinkevičius		Aiškinamasis raštas
				LAIDA
				0
LT	STATYTOJAS IR (ARBA) UŽSAKOVAS			DOKUMENTO ŽYMUO
	Statytojas: Vilniaus miesto savivaldybė Užsakovas: UAB „Indie Finance“			PS22-01-PP-AR
				LAPAS
				LAPŲ
				1
				6

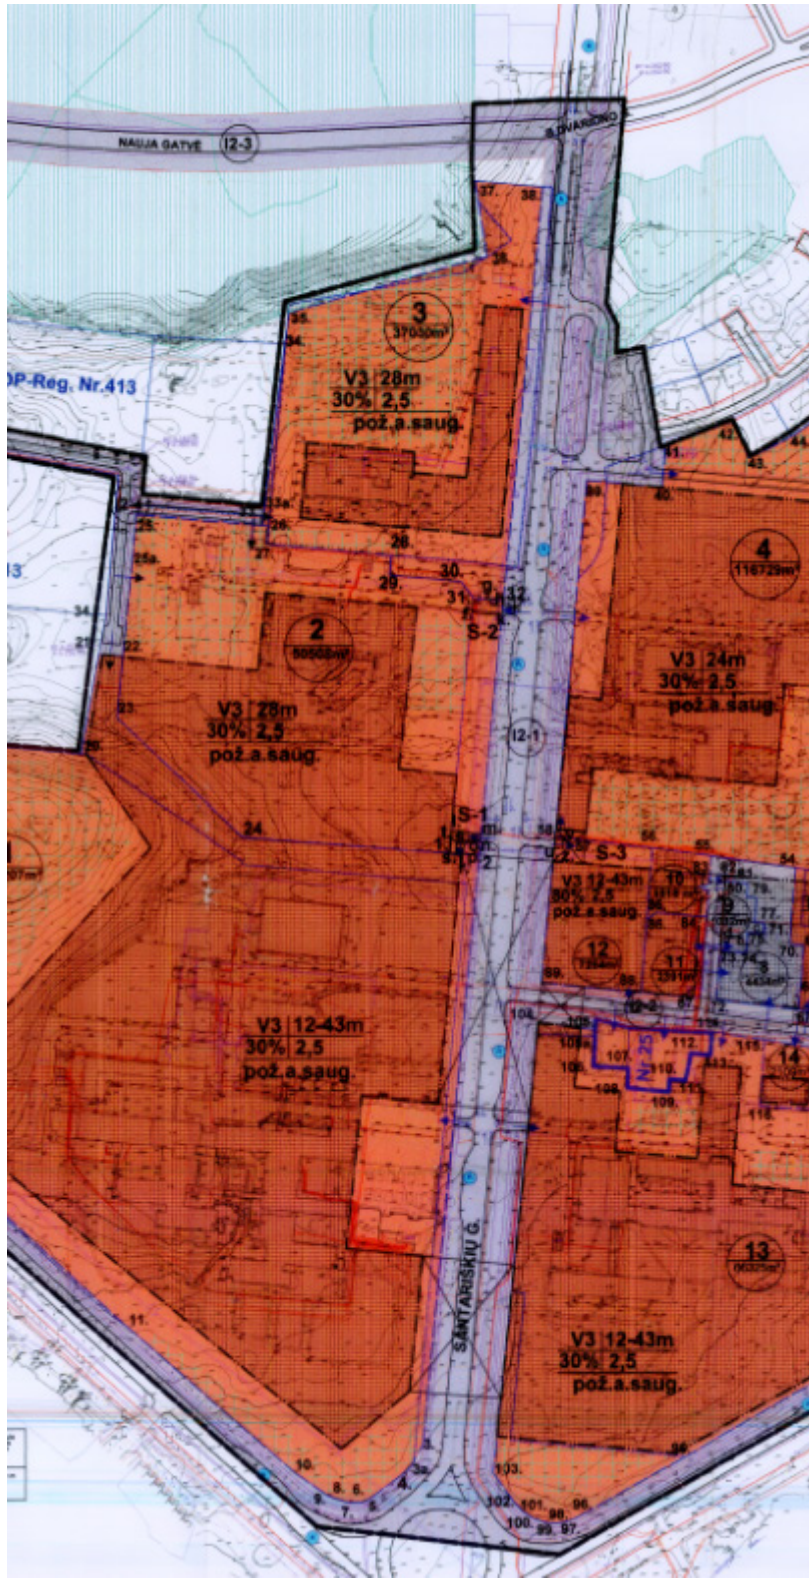
2 pav. Santariškių medicinos miestelio detaliojo plano sprendiniai.

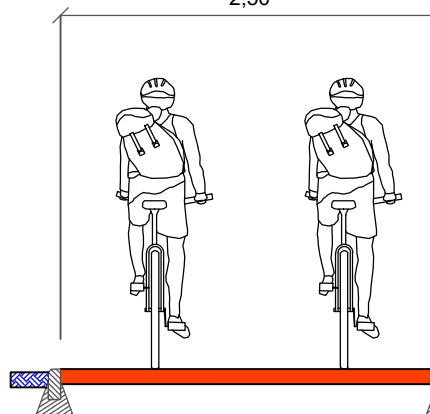
Projektuojamas dviračių takas
2,50

Projektuojama raudono asfalto danga

Projektuojama žalioji juosta
1,00

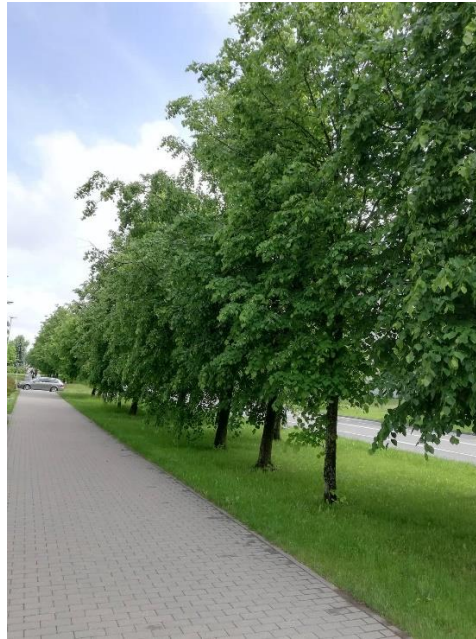
2 pav. Mažalapių liepų alėja.

Beveik visi inventorizuoti medžiai auga alėjose (žiūrėti 2 pav.), todėl jų lajos yra persipynusios, kai kurių mažalapių liepų lajos yra išsivysčiusios nevienodai, retos (žiūrėti medžių inventorizacijos lentelę).

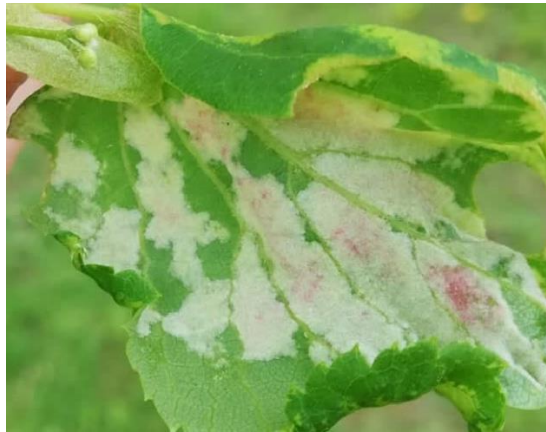
3 pav. Mažalapė liepa, pažeista liepinės keršosios kandelės.

Medį, pažeidus liepinei karšajai kandelei, drugių patelės kiaušinėlius deda įvairiose lapo vietose, ant lapalakščio gali padėti iki 106 kiaušinių. Išsiritę vikšrai įsigrauzia į lapo audinius ir juose išgraužia dėmines ertmes – minas. Pažeisti lapai pastebimi iš tolo. Ant jų matosi ištįsusios dėminės minos. Pradžioje jos balsvos, geltonai rudos, vėliau – paruduoja (žiūrėti 3 pav.)

Tiek Europos šalyse, tiek Lietuvoje, masiniuose keršosios kandelės židiniuose rudenį medžiai ima kartais žydėti antrą kartą, jie skleidžia naujus lapus, o tai labai nusilpnina augalus, jie blogiau žiemoja, prasideda pavienių šakų džiūvimas, medienos puvinimas. Tokie medžiai nusilpsta ir palaiptai pradeda džiūti. Pagrindinė priemonė kovojant su liepine keršąja kandelė yra pastovus lapų rinkimas pradėjus jiems kristi (rugpjūčio pradžia – spalio mėn.), jų utilizavimas juos susmulkinant ar sudeginant. Galima medžius purkšti ir insekticidais, tačiau tą daryti reiktų labai atsargiai dėl jų neselektyvaus poveikio visiems nariuotakojams, galimo poveikio paukščiams, vandens ir žmonių gyvenamosios aplinkos taršos. Liepinė keršoji kandelė nekelia rimto pavojaus medžiams, jų gyvybingumo neįtakoja arba veikia nežymiai, o miestų želdinių estetinį vaizdą labiausiai žaloja liepinės keršakandės veikla, dėl kurios liepų lapai pradžioje tampa margi, vėliau nuruduoja ir yra numetami anksčiau laiko, kas beje gali sukelti pakartotiną medžių žydėjimą rudenį, taigi šių drugių veikla sutrikdo liepų fiziologinius procesus.

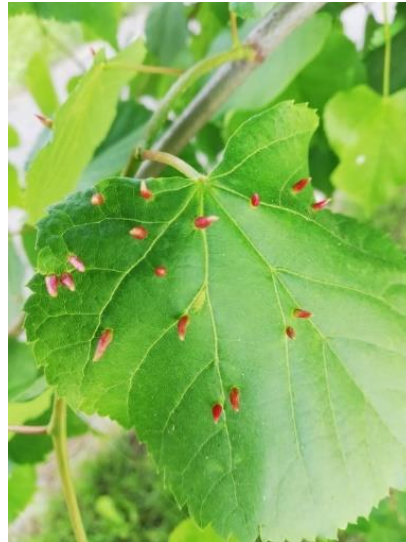
4 pav. Liepa, pažeista liepinės gyslinės erkės.

Liepinė gyslinė erkė (žiūrėti 4 pav.) išplinta, esant nešaltoms žiemoms. Pastaraisiais metais visų tipų erkių daugėja. Erkių patelės balandžio mėnesį išlindusios pradeda maitintis, ir kenkia. Šiuose „raguose“ (išaugose) sudeda po keletą kiaušinėlių. Per metus gali išsivystyti 2 — 5 kartos. Erkės naikinamos insekticidu — akaricidu, skirtu purkšti nuo erkių miško medžius. Patariama erkes naikinti balandžio mėnesį iškart po lapų išsiskleidimo.

Insekticidų panaudojimas yra labai ribotas dėl erkės biologijos (uždaro gyvenimo būdo). Dėl to insekticidų naudoti nerekomenduojama. Erkių pažeidimai žalos medžiams praktiškai nepadaro, pasikeičia tik jų estetinis vaizdas.

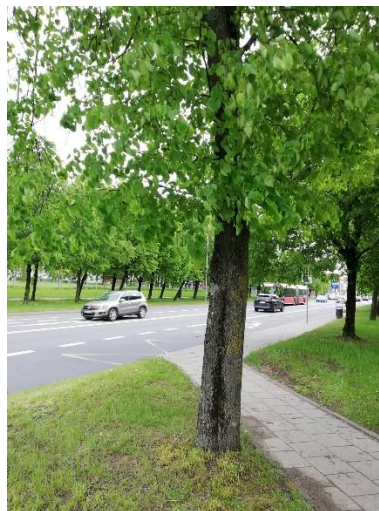
5 pav. Mažalapė liepa, kurios šaknynas yra apribotas kietos dangos

Dauguma medžių auga šalia gatvės ar šaligatvio, todėl jų šaknynas yra apribotas kietosios dangos, kai kurių mažalapių liepų šaknynas yra aukščiau kietosios dangos ar iškilęs į paviršių, kas pablogina jų augimo sąlygas (žiūrėti medžių inventorizavimo lentelę ir 5 pav.).
