Vilnius, 2024 m

Viešosios erdvės, esančios ties žemės sklypu Krivių g. 8A, Vilniuje, sutvarkymo projektas.

Analizė

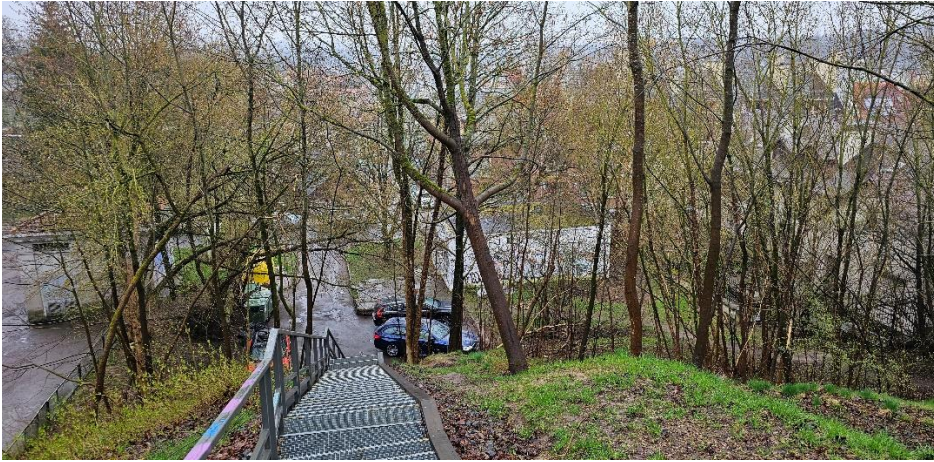
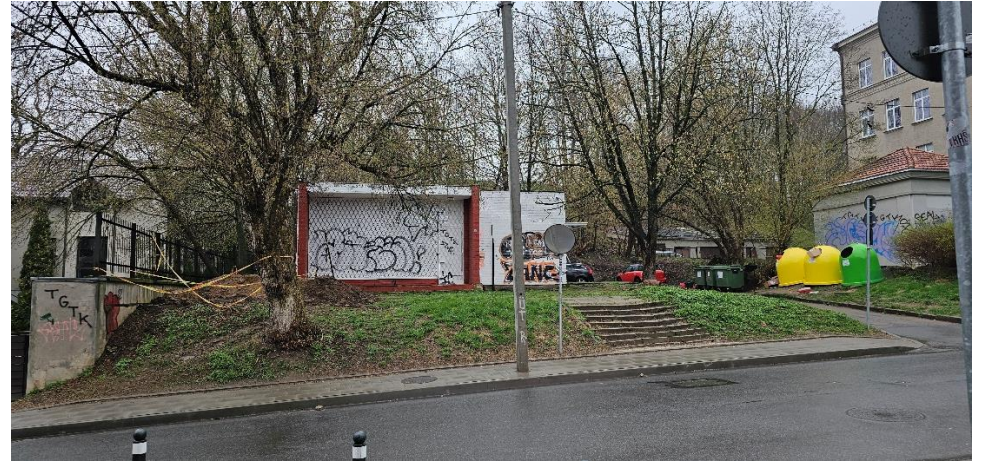
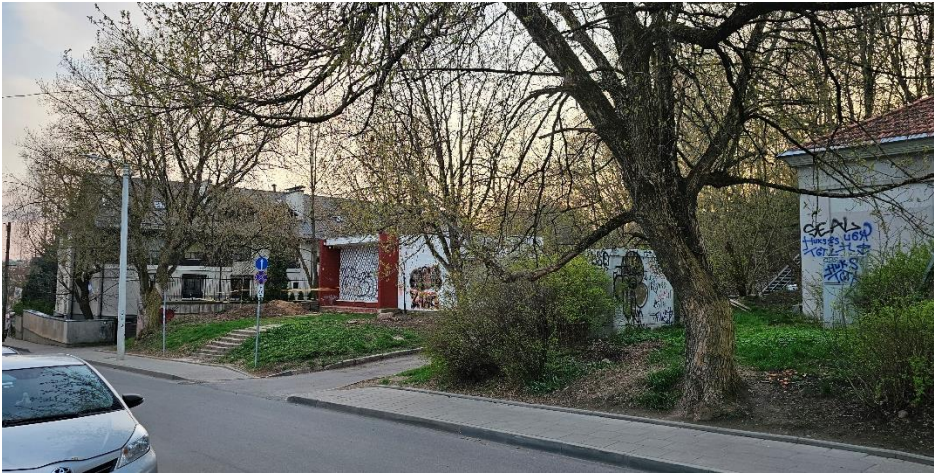
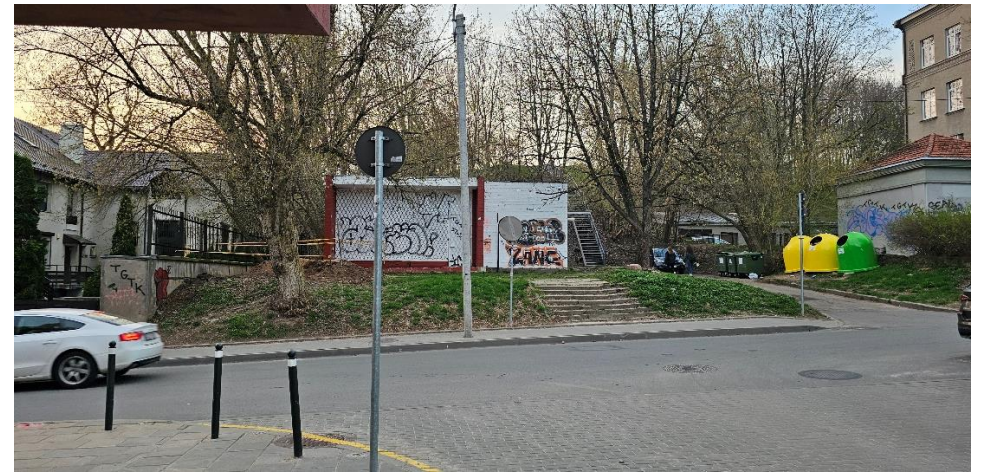
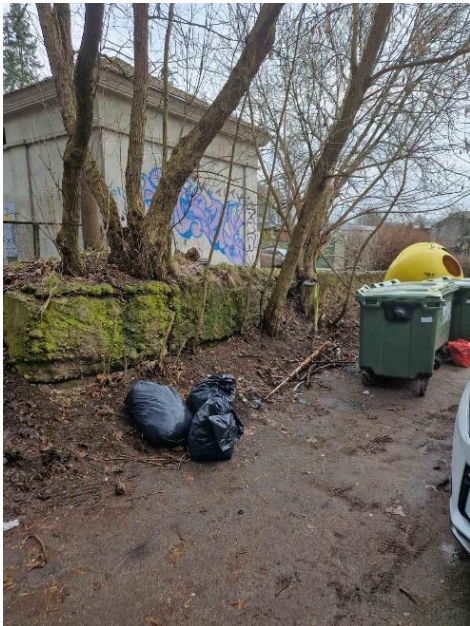
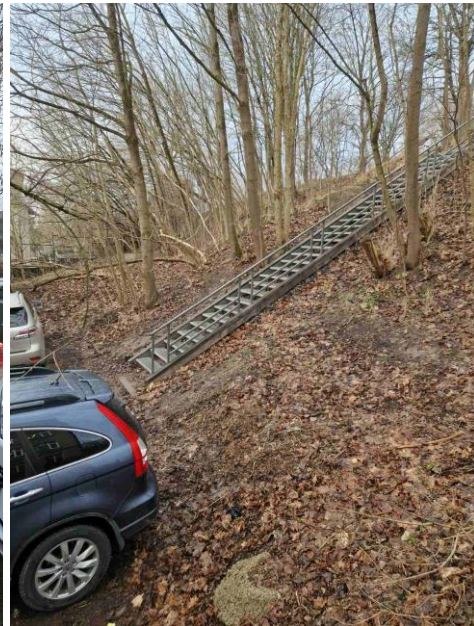
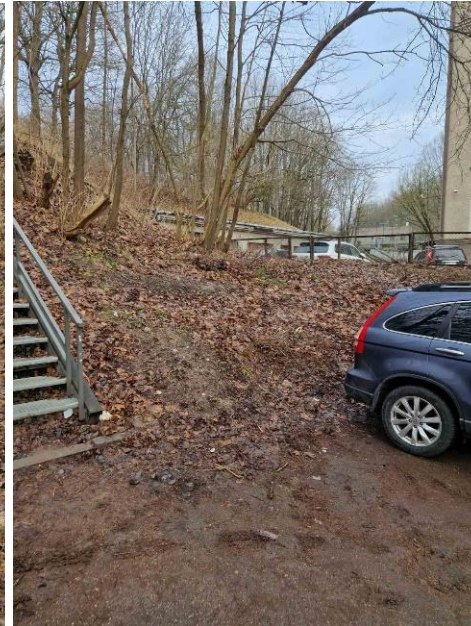
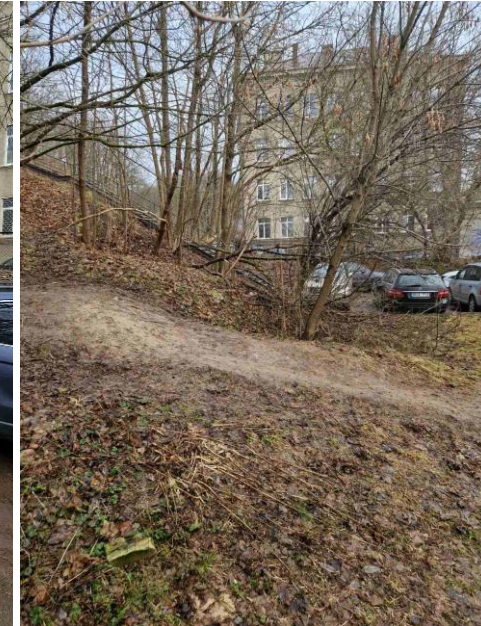
Esamos situacijos fotofiksacijos

Nagrinėjamoje teritorijoje asfalto danga – prastos būklės; apželdinta zona - netvarkinga

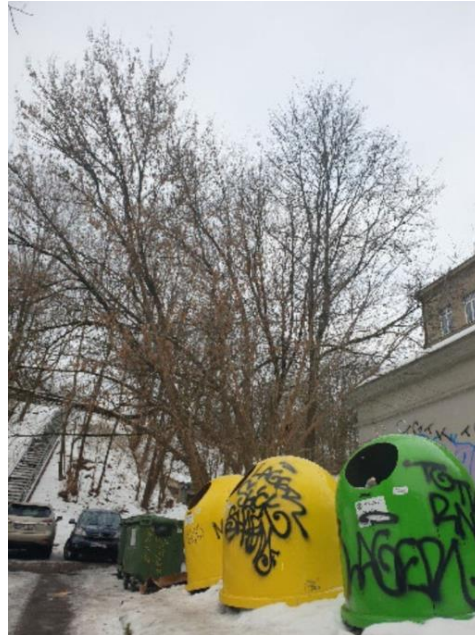
Uosialapiai klevai.
Invaziniai.

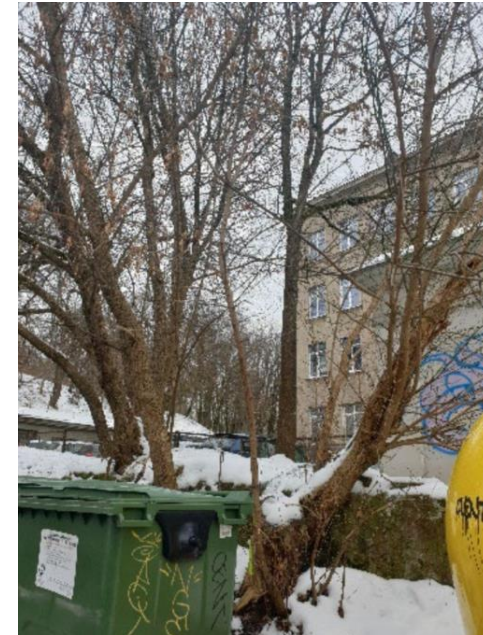
Uosialapiai klevai.
Invaziniai. Už jų
Paprastasis klevas.
Saugomas

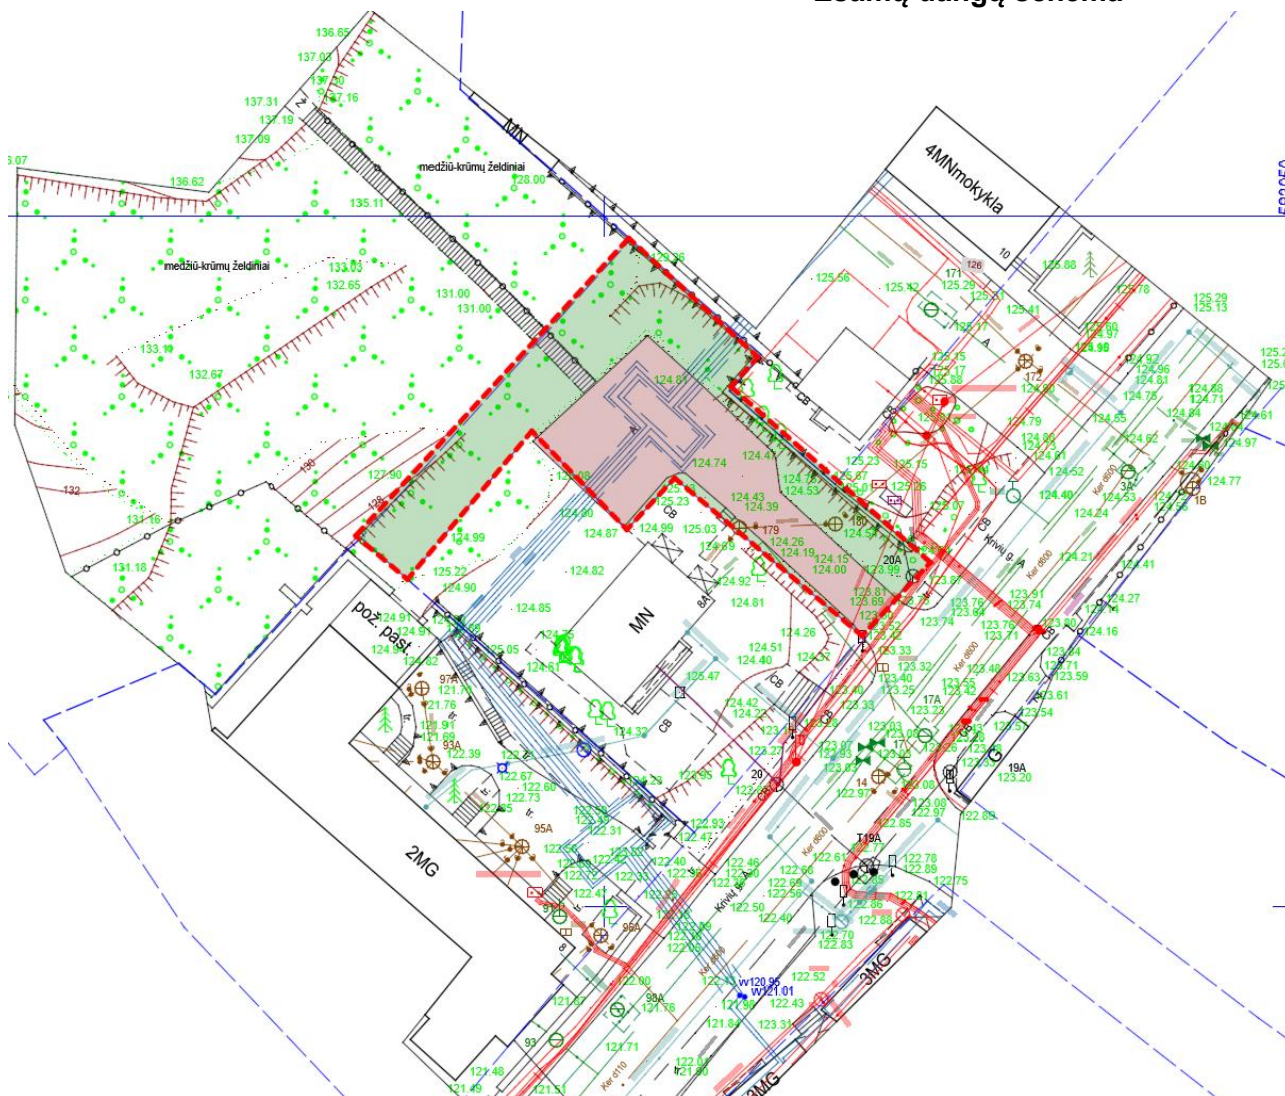
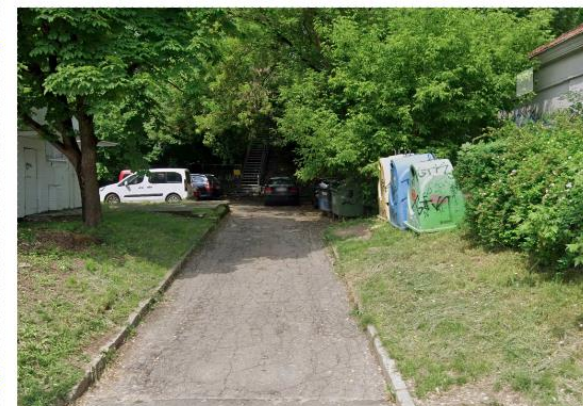
Esamų dangų schema

- nagrinėjama teritorija
- esamas privažiavimas, aikštelė - asfalto danga
- pėsčiųjų laiptai į Altanos kalną
- veja, krūmynai

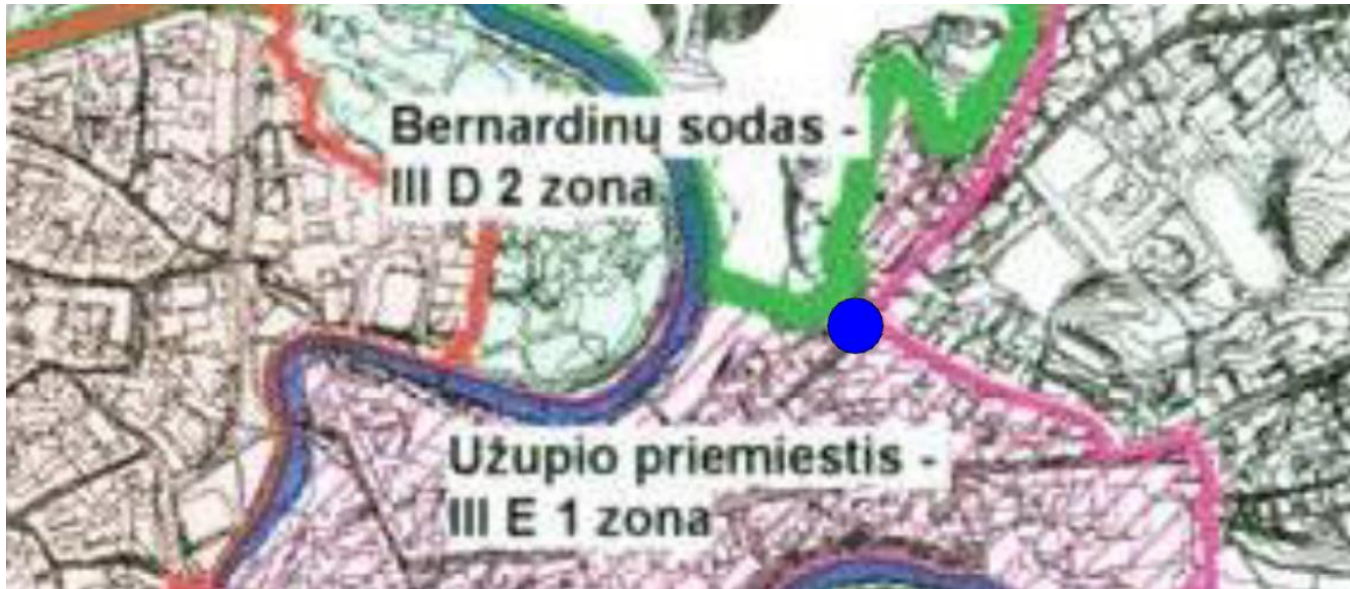
Vilniaus senamiestis (kodas 16073)

Vietovės vertingųjų savybių pobūdis: archeologinis (lemiantis reikšmingumą); architektūrinis (lemiantis reikšmingumą svarbus); inžinerinis (lemiantis reikšmingumą retas); istorinis (lemiantis reikšmingumą unikalus); kraštovaizdžio; memorialinis (lemiantis reikšmingumą unikalus); urbanistinis (lemiantis reikšmingumą unikalus); želdynų (lemiantis reikšmingumą svarbus).

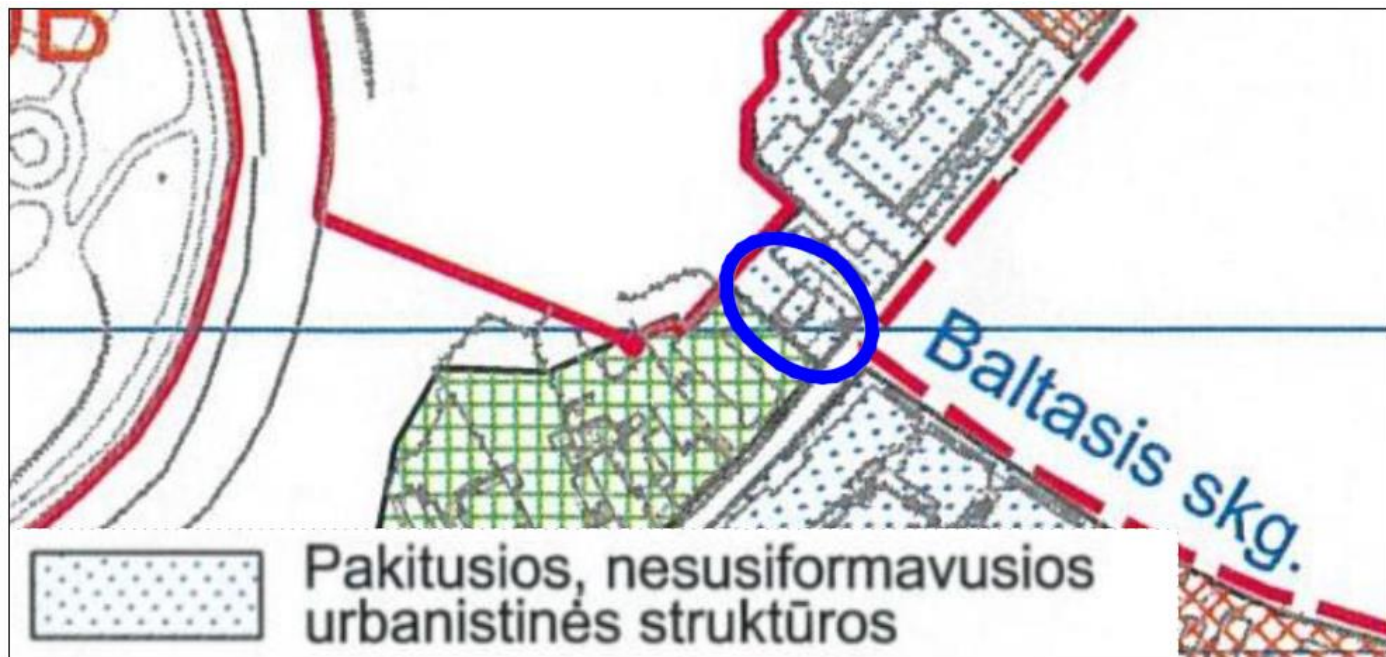
Analizuojamoje teritorijoje *užstatymo struktūros susiformavo po 1945 m* – nėra vertingo užstatymo bruožų:

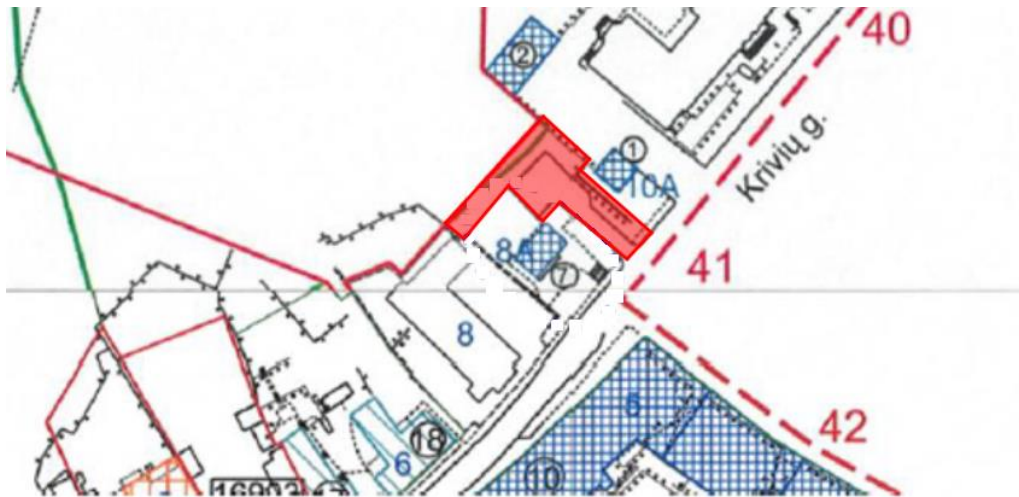
Tvarkoma teritorija nepatenka į saugomas gatvių perspektyvas, neformuoja saugomų gatvių išklotinių, teritorijoje ar jos artimiausioje aplinkoje nėra saugomų dominančių:

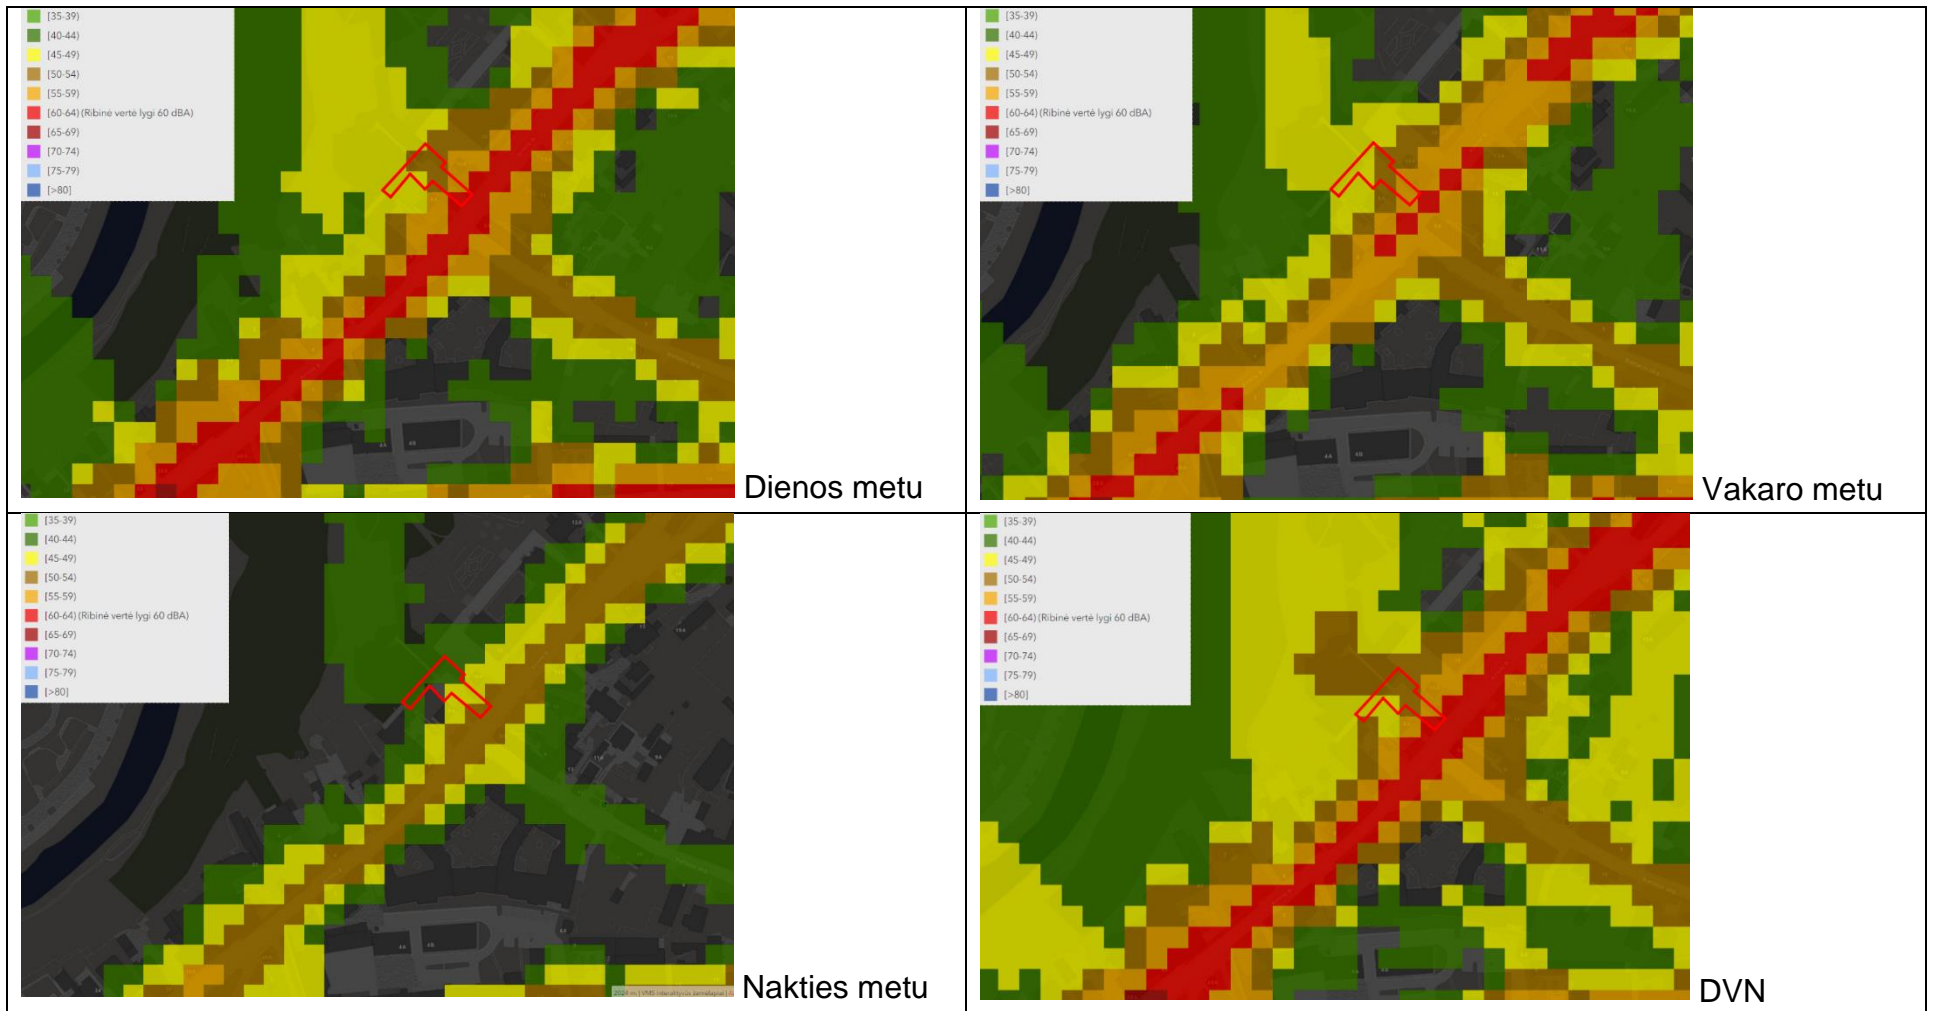
Triukšmo lygis

Automobilių keliamo triukšmo žemėlapis (šaltinis: <https://maps.vilnius.lt/aplinkosauga>)

Pagal HN 33:2011 "Triukšmo ribiniai dydžiai gyvenamuosiuose ir visuomeninės paskirties pastatuose bei jų aplinkoje" gyvenamųjų pastatų (namų) aplinkoje, veikiamoje transporto sukeliama triukšmo, dienos metu ribinė leistina vertė yra 65 dBA, vakaro metu - 60 dBA, nakties – 55 dBA, dienos vidutinės normos ribinė vertė - 65 dBA. Viešosios erdvės vietoje nei vienas garso ribinis dydis neviršijamas.
