PROJEKTINIŲ PASIŪLYMŲ RENGIMO UŽDUOTIS

1. Statinio projekto pavadinimas: Daugiabučio gyvenamojo namo Pilies g. 38, Vilniuje, negyvenamos patalpos - neįrengtos pastogės Nr. 21 paskirties keitimo į gyvenamosios paskirties patalpas, sujungiant su butu Nr. 20, kapitalinio remonto projektas.

PROJEKTINIŲ PASIŪLYMŲ AIŠKINAMASIS RAŠTAS

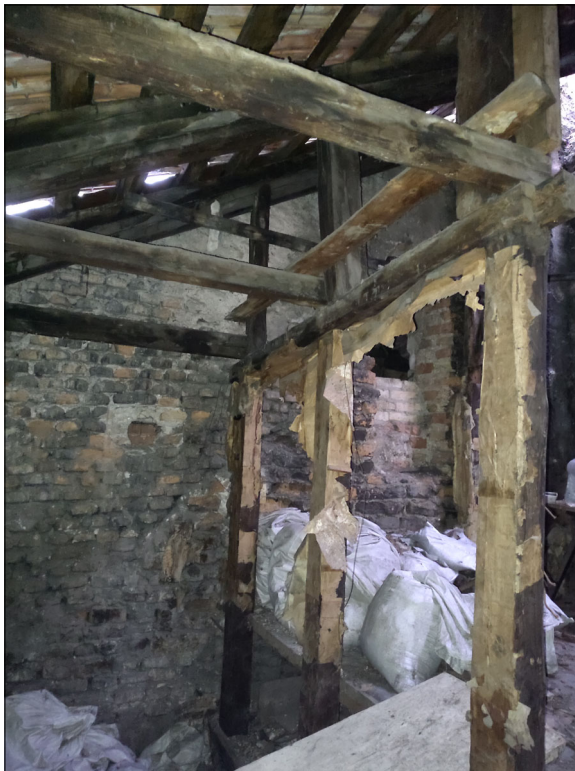
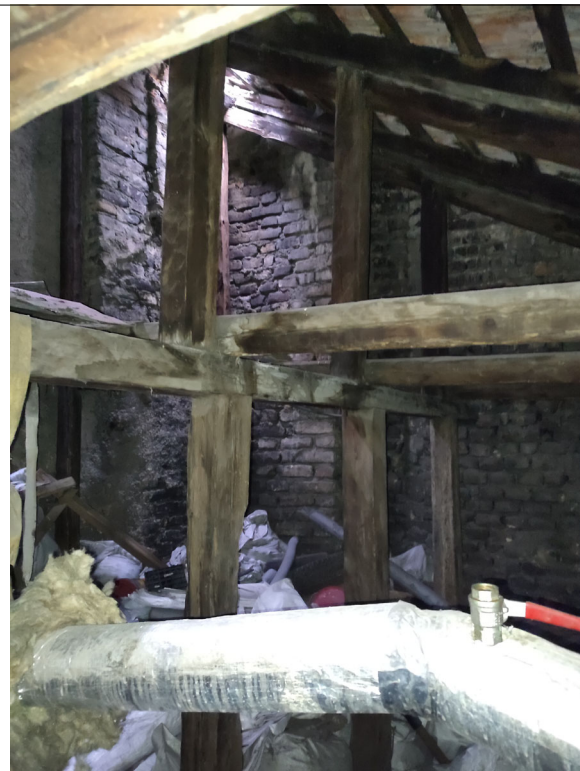
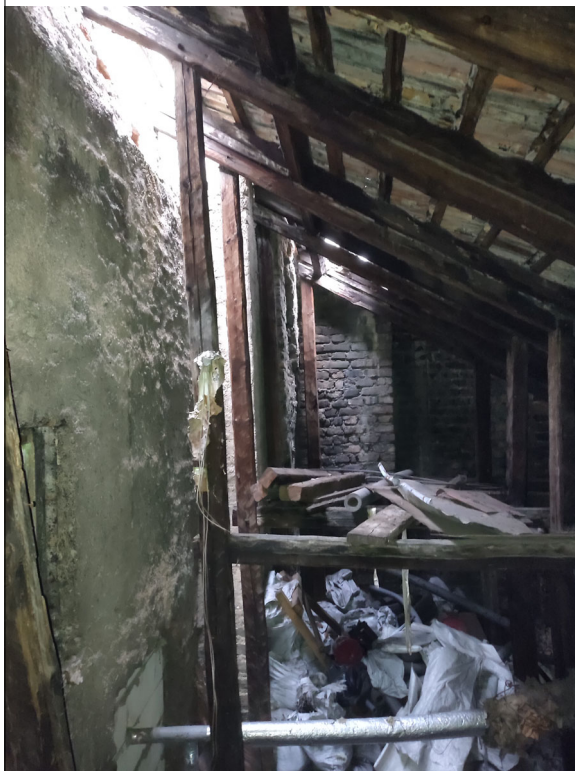
PASTABA: STOGO NESANDARUMAI NURODYTI UAB "EICOSOLUTION" VERTINIMO AKTE, 2023 M.

Pastogė neapšiltinta, ant grindų yra šlako ir kito „grūzo“. Stogas nesandarus (žr. Vertinimo ataskaitą), stogo medinių konstrukcijų būklė bloga.
