**MAITINIMO PASKIRTIES PASTATO GEDIMINO PR. 2A, VILNIUJE NEĮRENGTOS PASTOGĖS  
PASKIRTIES KEITIMO Į GYVENAMĄJĄ PASKIRTĮ  
KAPITALINIO REMONTO PROJEKTAS**

**PP BYLOS SUDĖTIES ŽINIARAŠTIS**  
SMA-20/10\_KR-PP-BS

**PROJEKTINIŲ PASIŪLYMŲ AIŠKINAMASIS RAŠTAS**
**1. BENDRIEJI DUOMENYS**

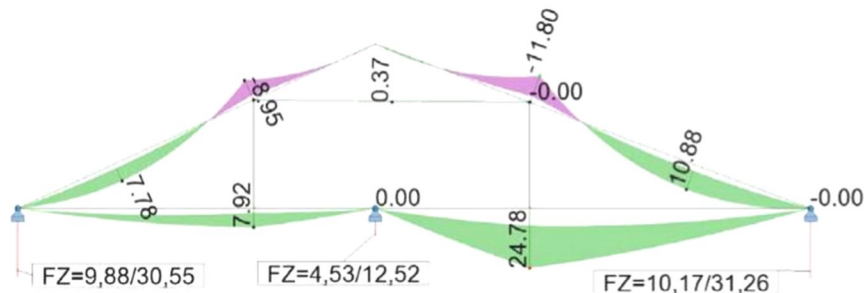
*Atlikus skaičiavimus gaunami lenkimo momentai gegnėse:*

Gegnių skaičiuojamasis ilgis 8,12 ir 9m. Atramos šarnyrinės.

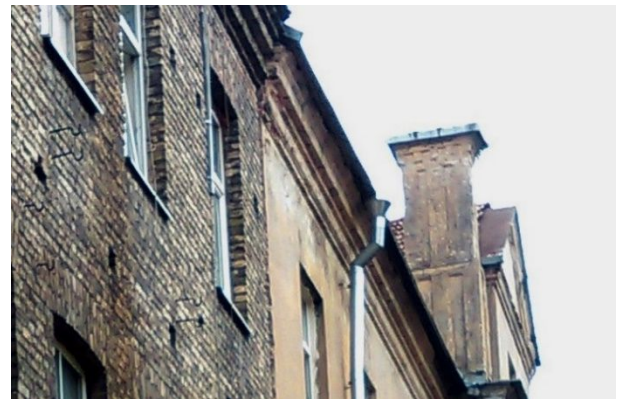
Kaminai projektuojamoje pastato dalyje Gedimino pr. 2a. lygūs be profilių, viršus galimai nuardytas.
