projektavimo stadija	PP	
kategorija	ypatingas	
kompleksas	19-03	
Projekto pavadinimas	Neįrengtos pastogės paskirties keitimas į administracines patalpas atliekant rekonstravimą, Islandijos g. 6 Vilniuje	
projekto dalis	<i>Bendroji dalis.</i>	byla (tomas) BD
užsakovas	UAB „Islandijos 6“

Projektinių pasiūlymų aiškinamasis raštas

Projekto pavadinimas: Neįrengtos pastogės paskirties keitimas į administracines patalpas atliekant rekonstravimą, Islandijos g. 6 Vilniuje.

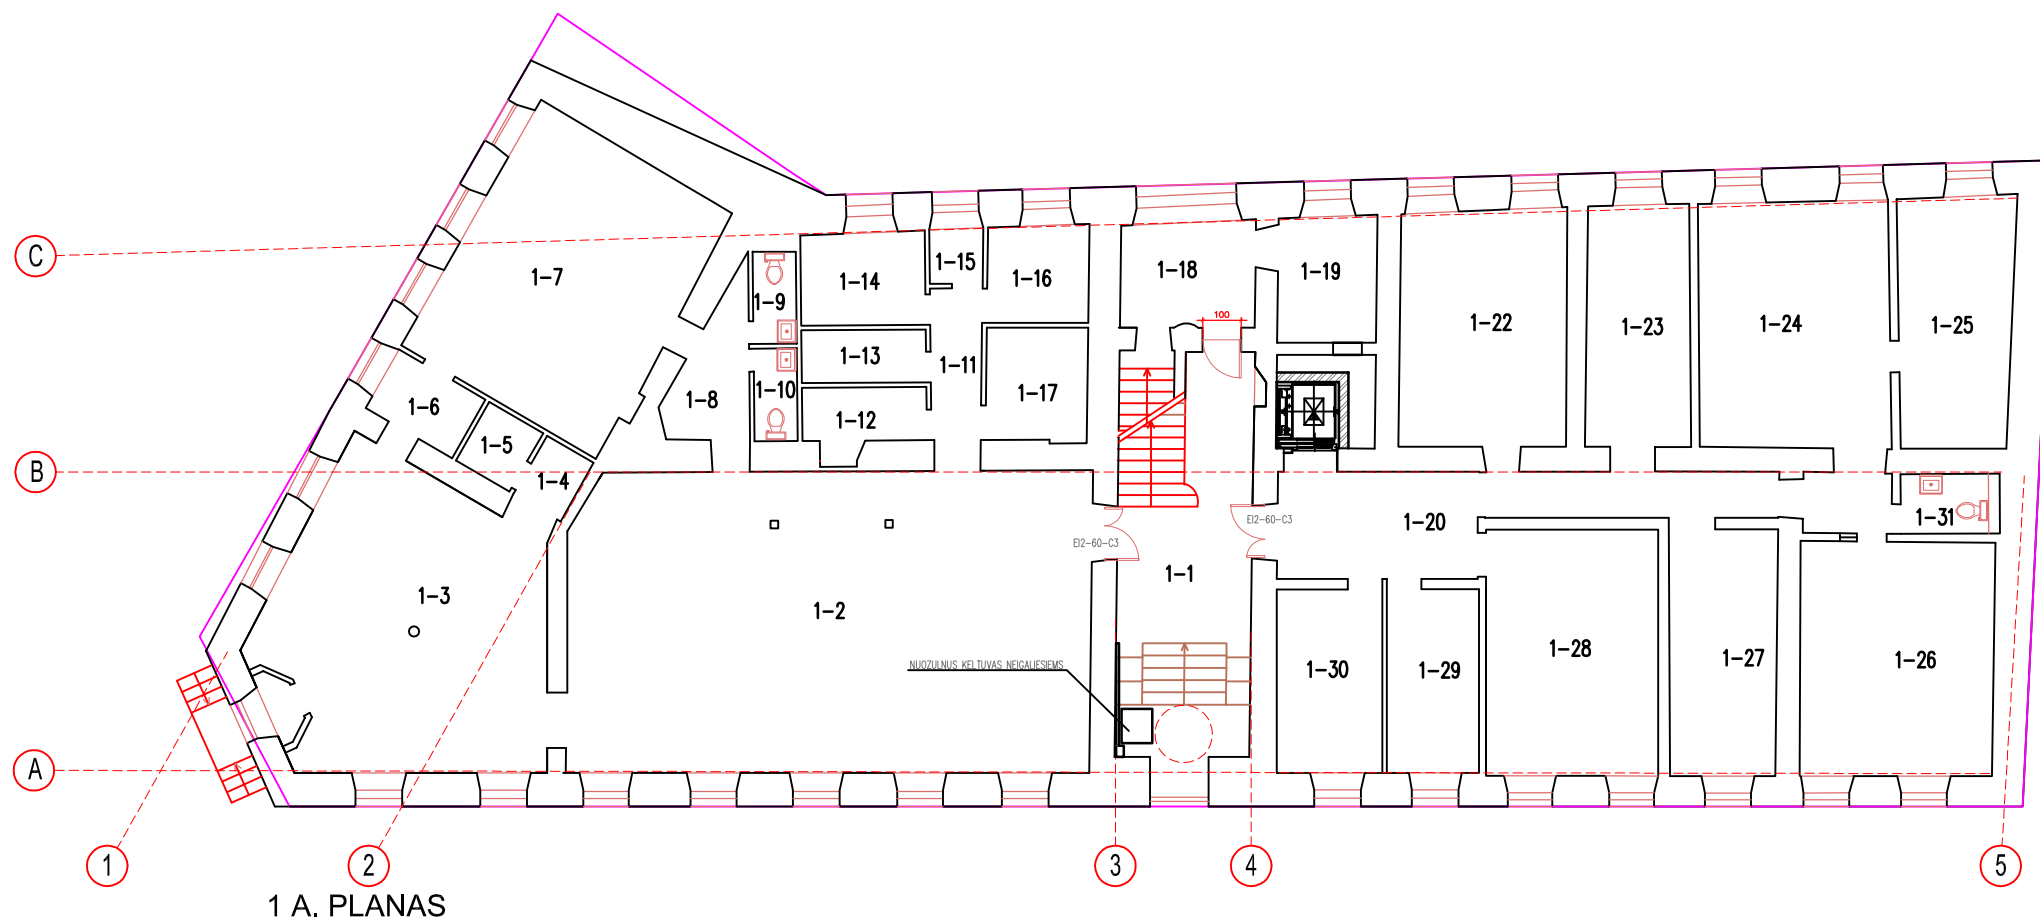
1 A. PLANAS

1-1. KORIDORIUS	30.39 M2
1-2. KAMBARYS	106.81 M2
1-3. KAVINE	52.89 M2
1-4. TAMBURAS	2.41 M2
1-5. WC	2.89 M2
1-6. KORIDORIUS	4.59 M2
1-7. VIRTUVE	42.79 M2
1-8. TAMBURAS	6.83 M2
1-9. WC	2.49 M2
1-10. WC	2.70 M2
1-11. KORIDORIUS	5.62 M2
1-12. PAGALBINE PAT.	5.26 M2
1-13. PAGALBINE PAT.	4.50 M2
1-14. PAGALBINE PAT.	7.66 M2
1-15. PAGALBINE PAT.	2.09 M2
1-16. PAGALBINE PAT.	6.70 M2
1-17. PAGALBINE PAT.	7.80 M2
1-18. SILUMINIS MAZGAS	9.63 M2
1-19. PAGALBINE PAT.	6.58 M2
1-20. KORIDORIUS	24.26 M2
1-21. LIFTAS	4.88 M2
1-22. KABINETAS	26.47 M2
1-23. KABINETAS	17.04 M2
1-24. KABINETAS	32.76 M2
1-25. KABINETAS	18.68 M2
1-26. KABINETAS	30.84 M2
1-27. TUALETAS	18.18 M2
1-28. KABINETAS	28.80 M2
1-29. KABINETAS	11.56 M2
1-30. KABINETAS	12.93 M2
1-31. WC	8.04 M2
BENDRAS PLOTAS:	545.07 M2

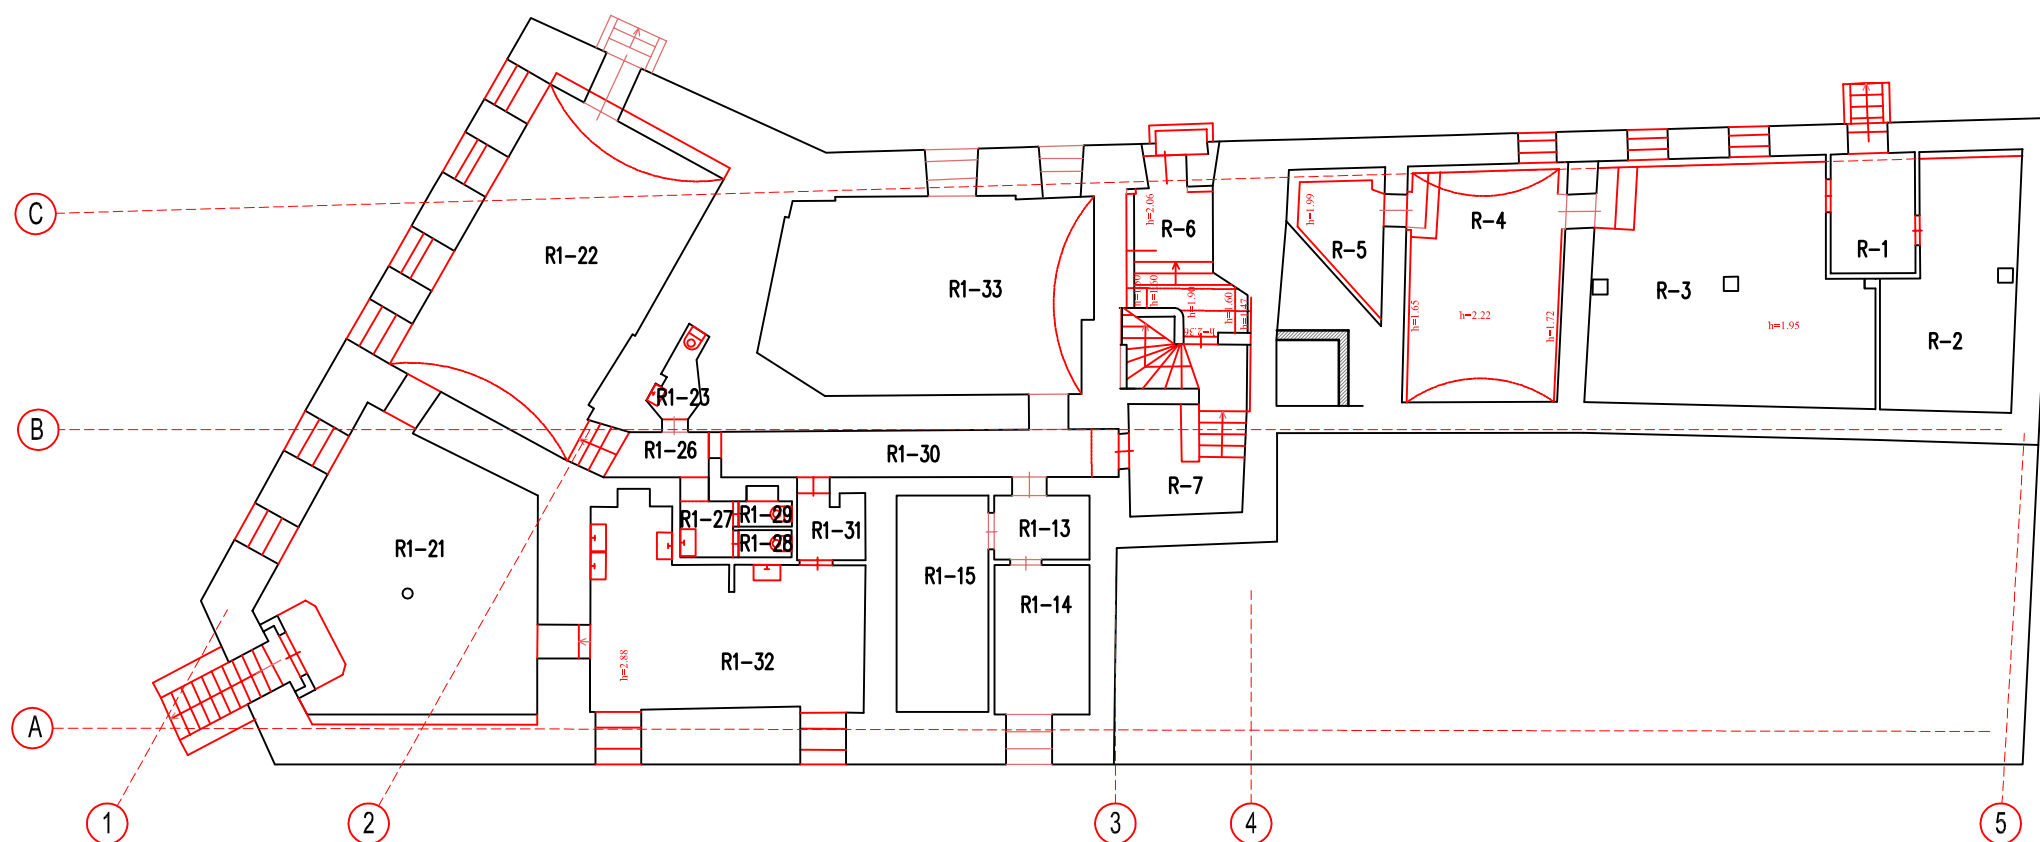
RUSIO PLANAS

R-1. KORIDORIUS	6.91 M2
R-2. KAMBARYS	20.69 M2
R-3. KABINETAS	43.62 M2
R-4. KABINETAS	25.56 M2
R-5. KABINETAS	6.96 M2
R-6. KABINETAS	7.88 M2
R-7. KABINETAS	6.29 M2
R1-13. KABINETAS	4.16 M2
R1-14. KABINETAS	9.70 M2
R1-15. KORIDORIUS	13.56 M2
R1-21. SALE	43.80 M2
R1-22. SALE	43.54 M2
R1-23. WC	2.17 M2
R1-26. KORIDORIUS	2.85 M2
R1-27. WC	2.49 M2
R1-28. WC	0.99 M2
R1-29. WC	1.26 M2
R1-30. KORIDORIUS	12.67 M2
R1-31. KORIDORIUS	3.02 M2
R1-32. VIRTUVE	30.64 M2
R1-33. RUSIO PATALPA	42.04 M2
BENDRAS PLOTAS:	330.80 M2

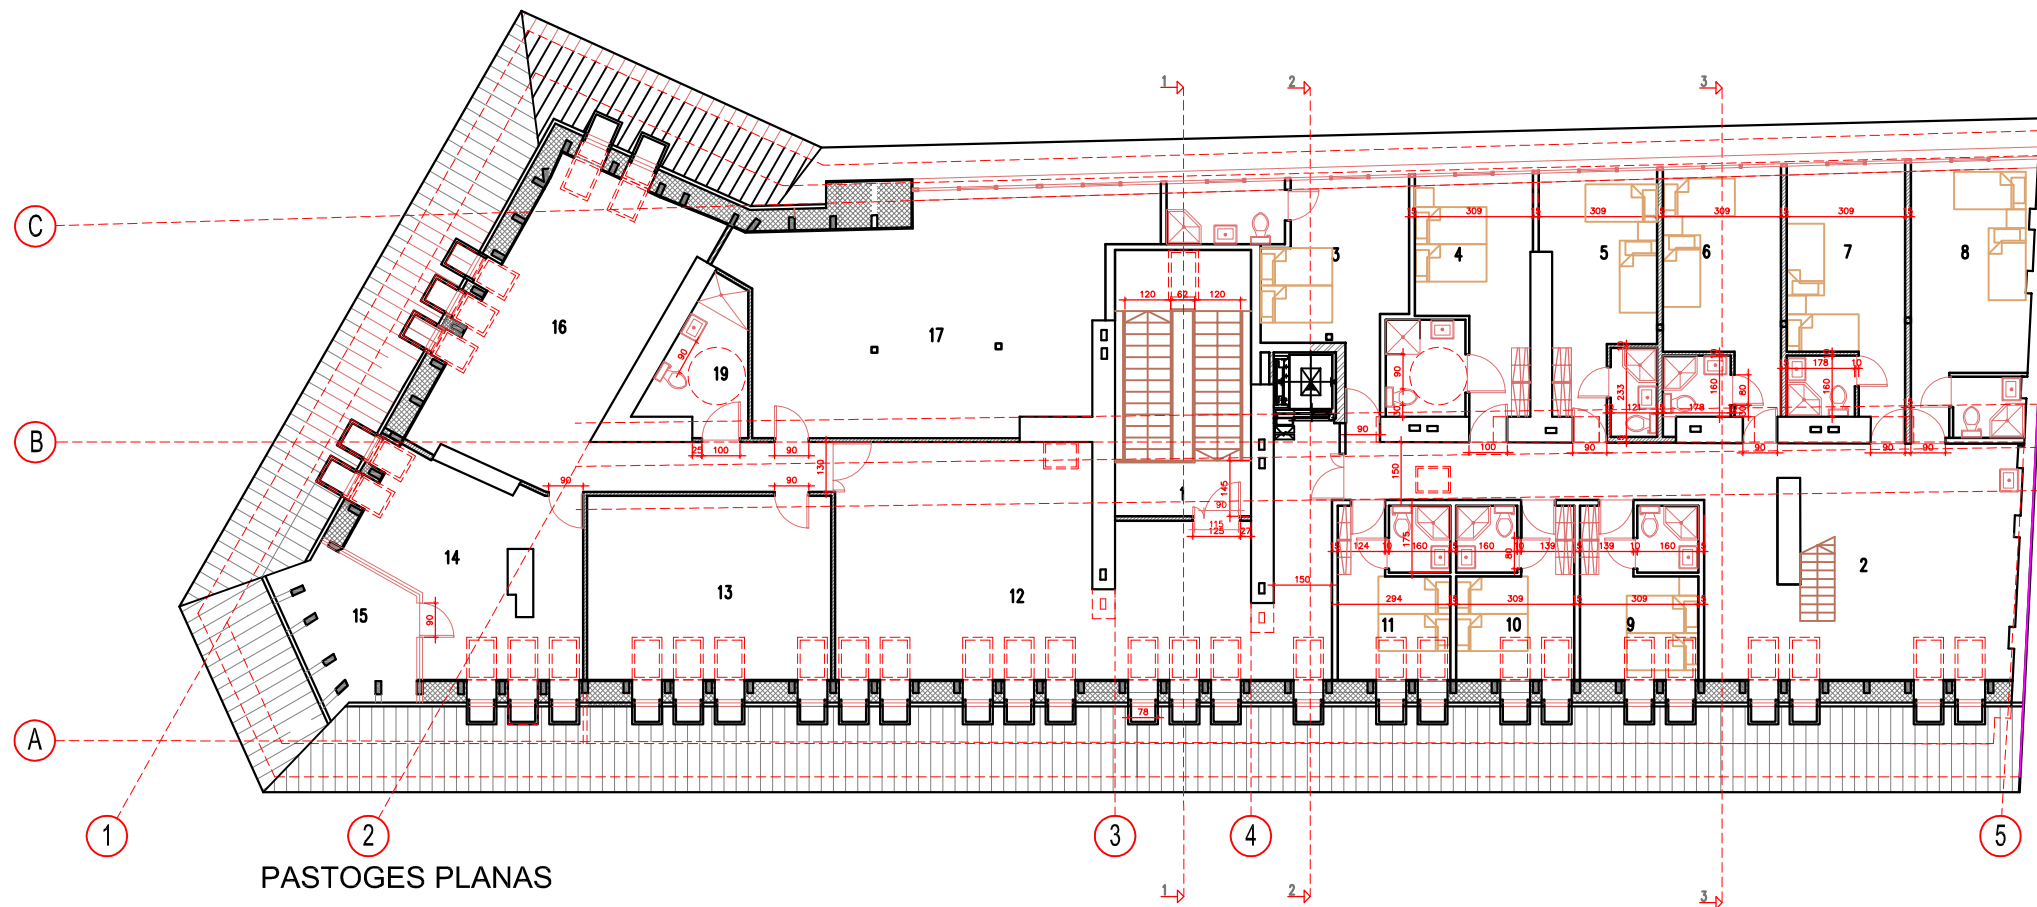
PASTOGES PLANAS

1. LAIPTINE	29.62 M2
2. KORIDORIUS	13.69 M2
3. SVETAINE	23.63 M2
4. KAMBARYS NEIGALIESIEMS	18.71 M2
5. KAMBARYS	19.33 M2
6. KAMBARYS	19.64 M2
7. KAMBARYS	23.02 M2
8. KAMBARYS	19.52 M2
9. KAMBARYS	18.38 M2
10. KAMBARYS	14.62 M2
11. KAMBARYS	14.06 M2
12. KAMBARYS	13.38 M2
13. KAMBARYS	13.38 M2
21. SKALBYKLA	4.88 M2
SVECIU PATALPU PLOTAS:	232.48 M2
14. BENDRAS KAMBARYS	62.17 M2
15. POSEDZIU KAMBARYS	32.35 M2
16. POSEDZIU KAMBARYS	26.33 M2
17. LODZIJA	7.75 M2
18. POSEDZIU KAMBARYS	36.01 M2
19. WC	8.08 M2
20. POSEDZIU KAMBARYS	57.83 M2
22. KORIDORIUS	9.00 M2
ADMINISTRACINIŲ PAT. PLOTAS:	239.52 M2
BENDRAS PLOTAS:	472.00 M2

Pastogės patalpoje projektuojamos administracinės patalpos. Patekimui į jas, pirmame aukšte, patalpoje 1-19 (vietoje buvusio wc) projektuojamas liftas, kuris kyla į antrą ir pastogės aukštus. Nuo antro aukšto projektuojama pagrindinių laiptų tąsa iki pastogės (dar vienas laiptų maršas). Islandijos ir Pylimo gatvių pusėje pastogės apšvietimui stogo šlaite projektuojami „Velux“ tipo stoglangiai su metalinėmis maskuojančiomis žaliuzėmis. Iš kiemo pusės projektuojami ištininiai stoglangiai, kurie padidina patalpų aukštį ir pagerina patalpų panaudojimą. Kiemas į kurį atgręžtas

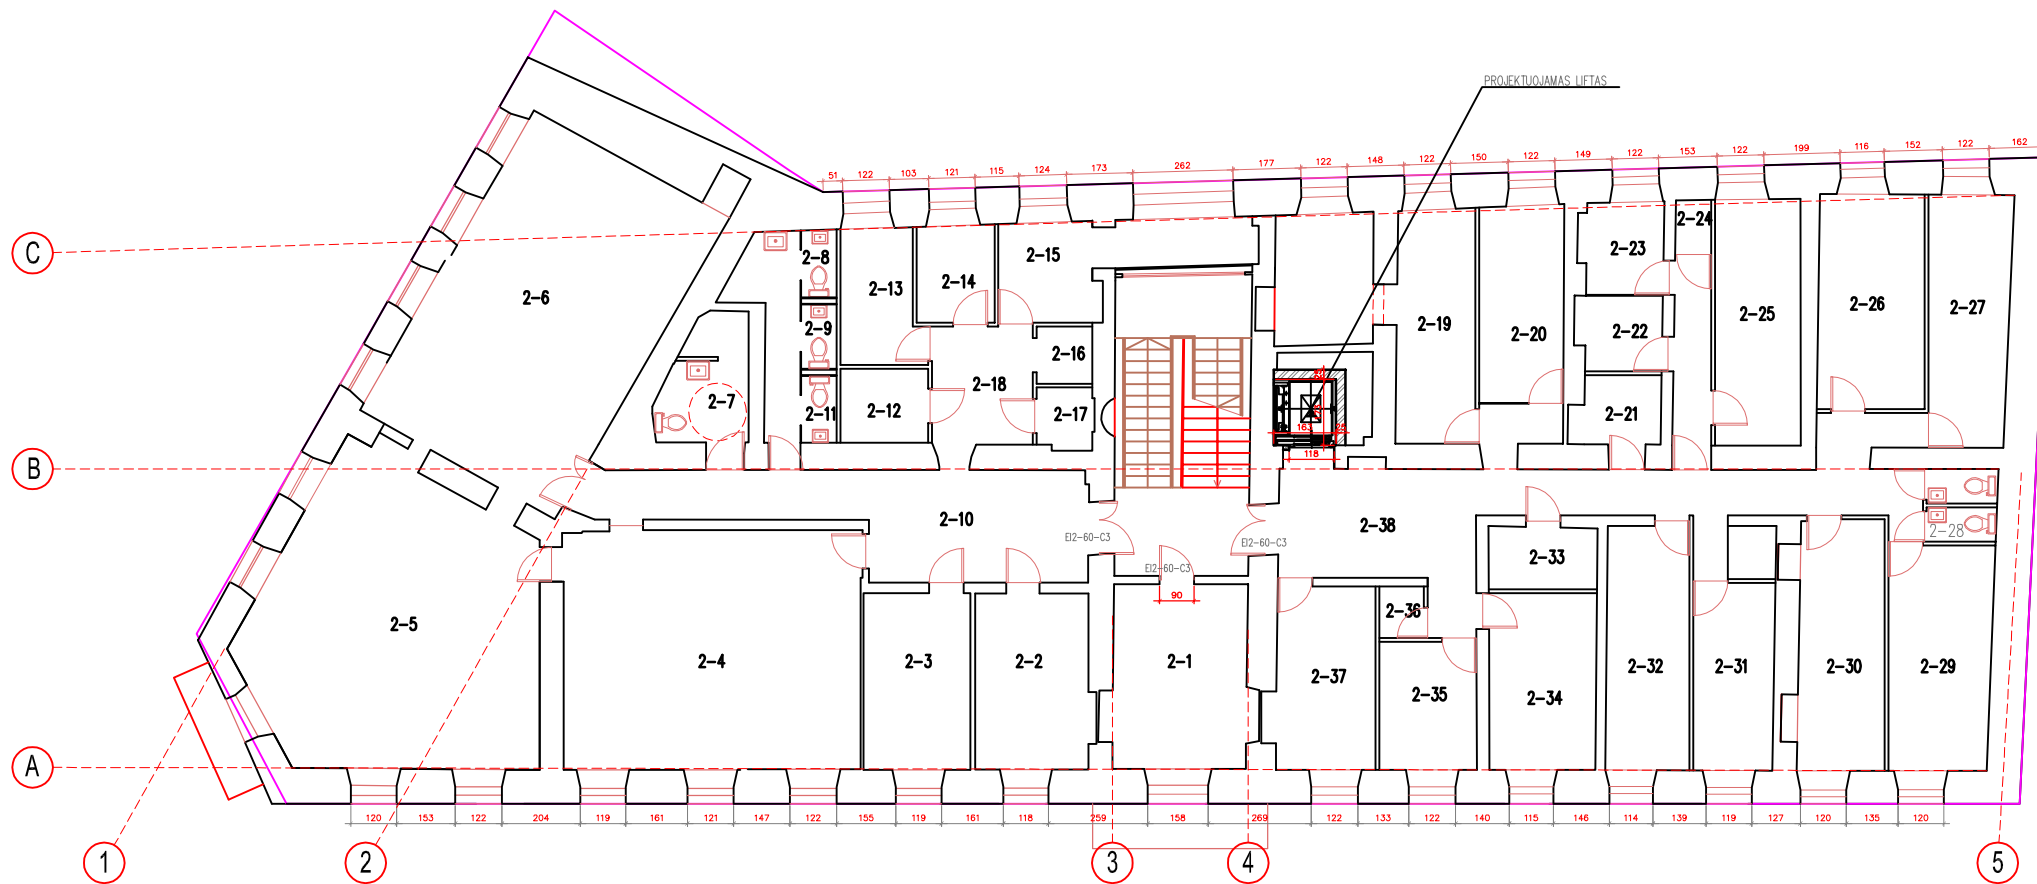
2 A. PLANAS

2-1. KABINETAS	18.00 M2	2-20. KABINETAS	11.00 M2
2-2. KABINETAS	14.00 M2	2-21. KABINETAS	4.50 M2
2-3. KABINETAS	13.00 M2	2-22. KABINETAS	4.70 M2
2-4. KABINETAS	50.00 M2	2-23. KABINETAS	5.00 M2
2-5. KABINETAS	54.00 M2	2-24. PAGALBINE PAT.	1.20 M2
2-6. KABINETAS	54.00 M2	2-25. KABINETAS	15.00 M2
2-7. WC NEIGALIESIEMS	6.90 M2	2-26. KABINETAS	14.70 M2
2-8. WC	1.50 M2	2-27. KABINETAS	15.20 M2
2-9. WC	1.50 M2	2-28. TUALETAS	3.60 M2
2-10. KORIDORIUS	27.00 M2	2-29. KABINETAS	16.00 M2
2-11. WC	1.50 M2	2-30. KABINETAS	15.00 M2
2-12. KABINETAS	4.90 M2	2-31. KABINETAS	10.50 M2
2-13. KABINETAS	7.00 M2	2-32. KABINETAS	14.00 M2
2-14. KABINETAS	5.40 M2	2-33. KABINETAS	6.70 M2
2-15. KABINETAS	11.00 M2	2-34. KABINETAS	11.00 M2
2-16. KABINETAS	2.20 M2	2-35. KABINETAS	7.00 M2
2-17. KABINETAS	2.10 M2	2-36. KABINETAS	2.60 M2
2-18. KORIDORIUS	8.00 M2	2-37. KABINETAS	12.00 M2
2-19. KABINETAS	13.00 M2	2-38. KORIDORIUS	29.50 M2
BENDRAS PLOTAS:	494.2 M2

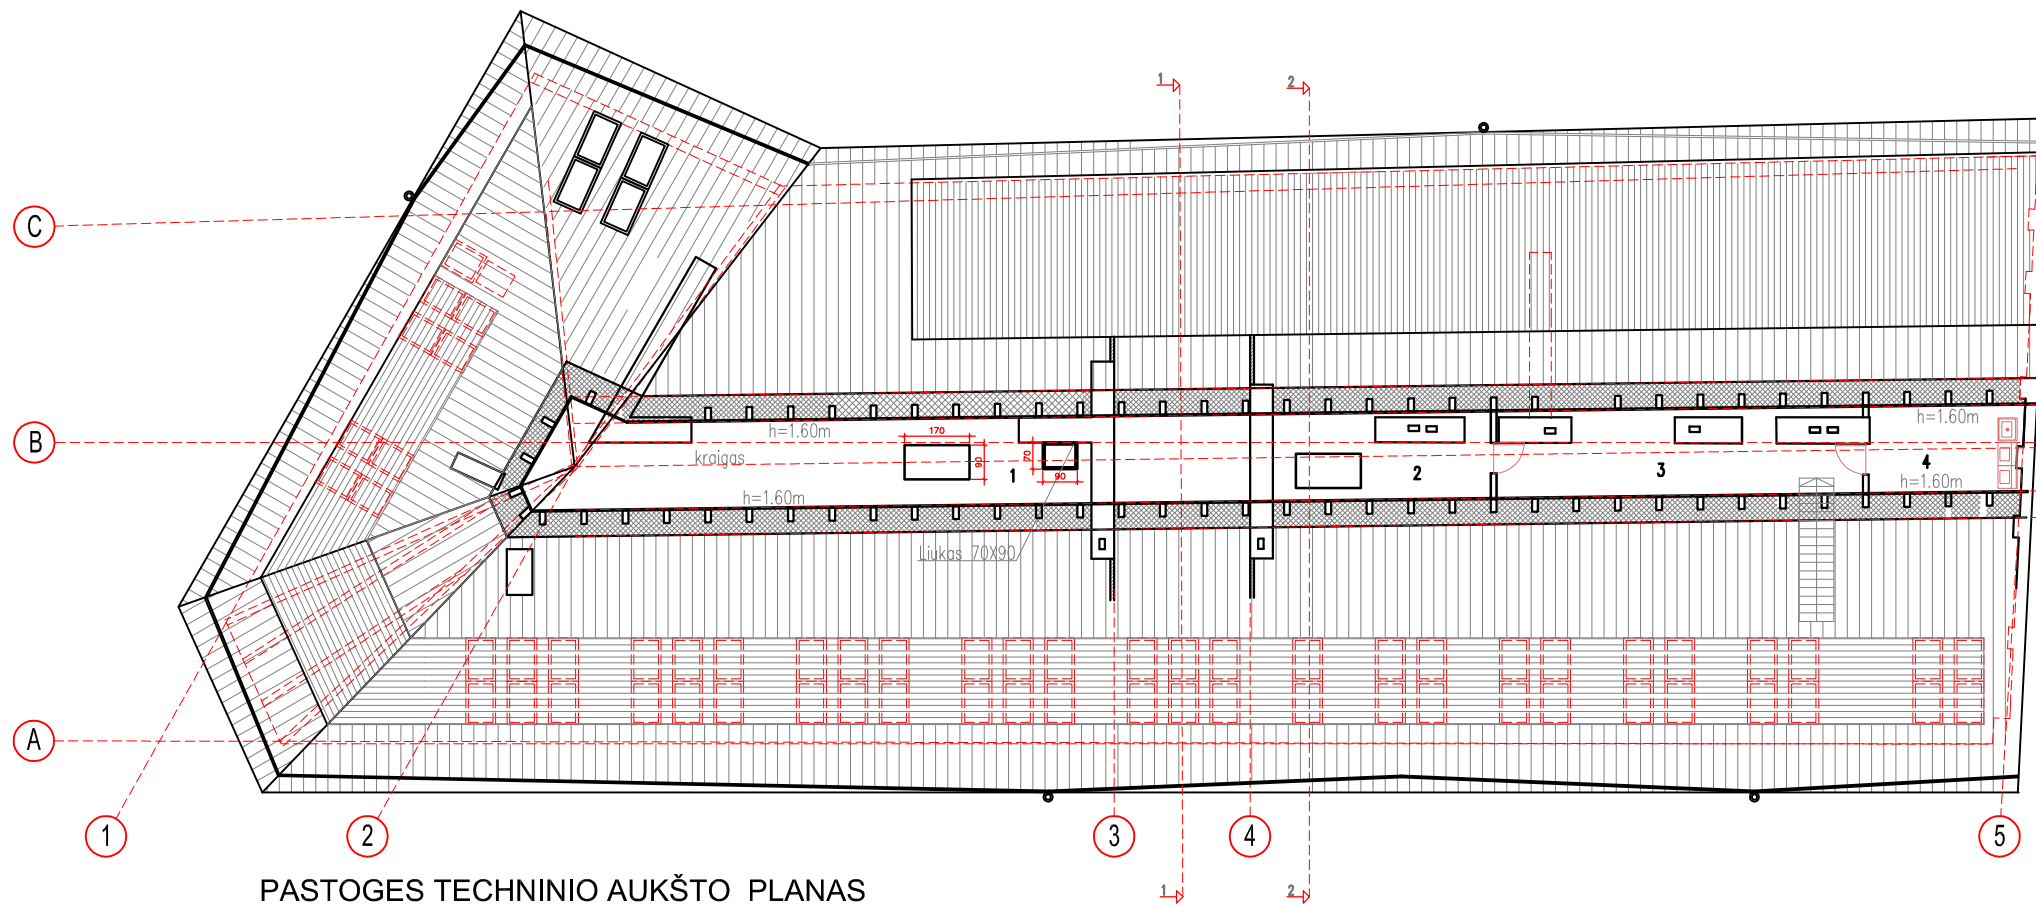
PASTOGES TECHNINIO AUKŠTO PLANAS

- 1. TECHNINE PATALPA 27.81 M²
- 2. TECHNINE PATALPA 10.99 M²
- 3. TECHNINE PATALPA 15.77 M²
- 4. TECHNINE PATALPA 8.75 M²

BENDRAS TECH. PAT. PLOTAS: 63.32 M²

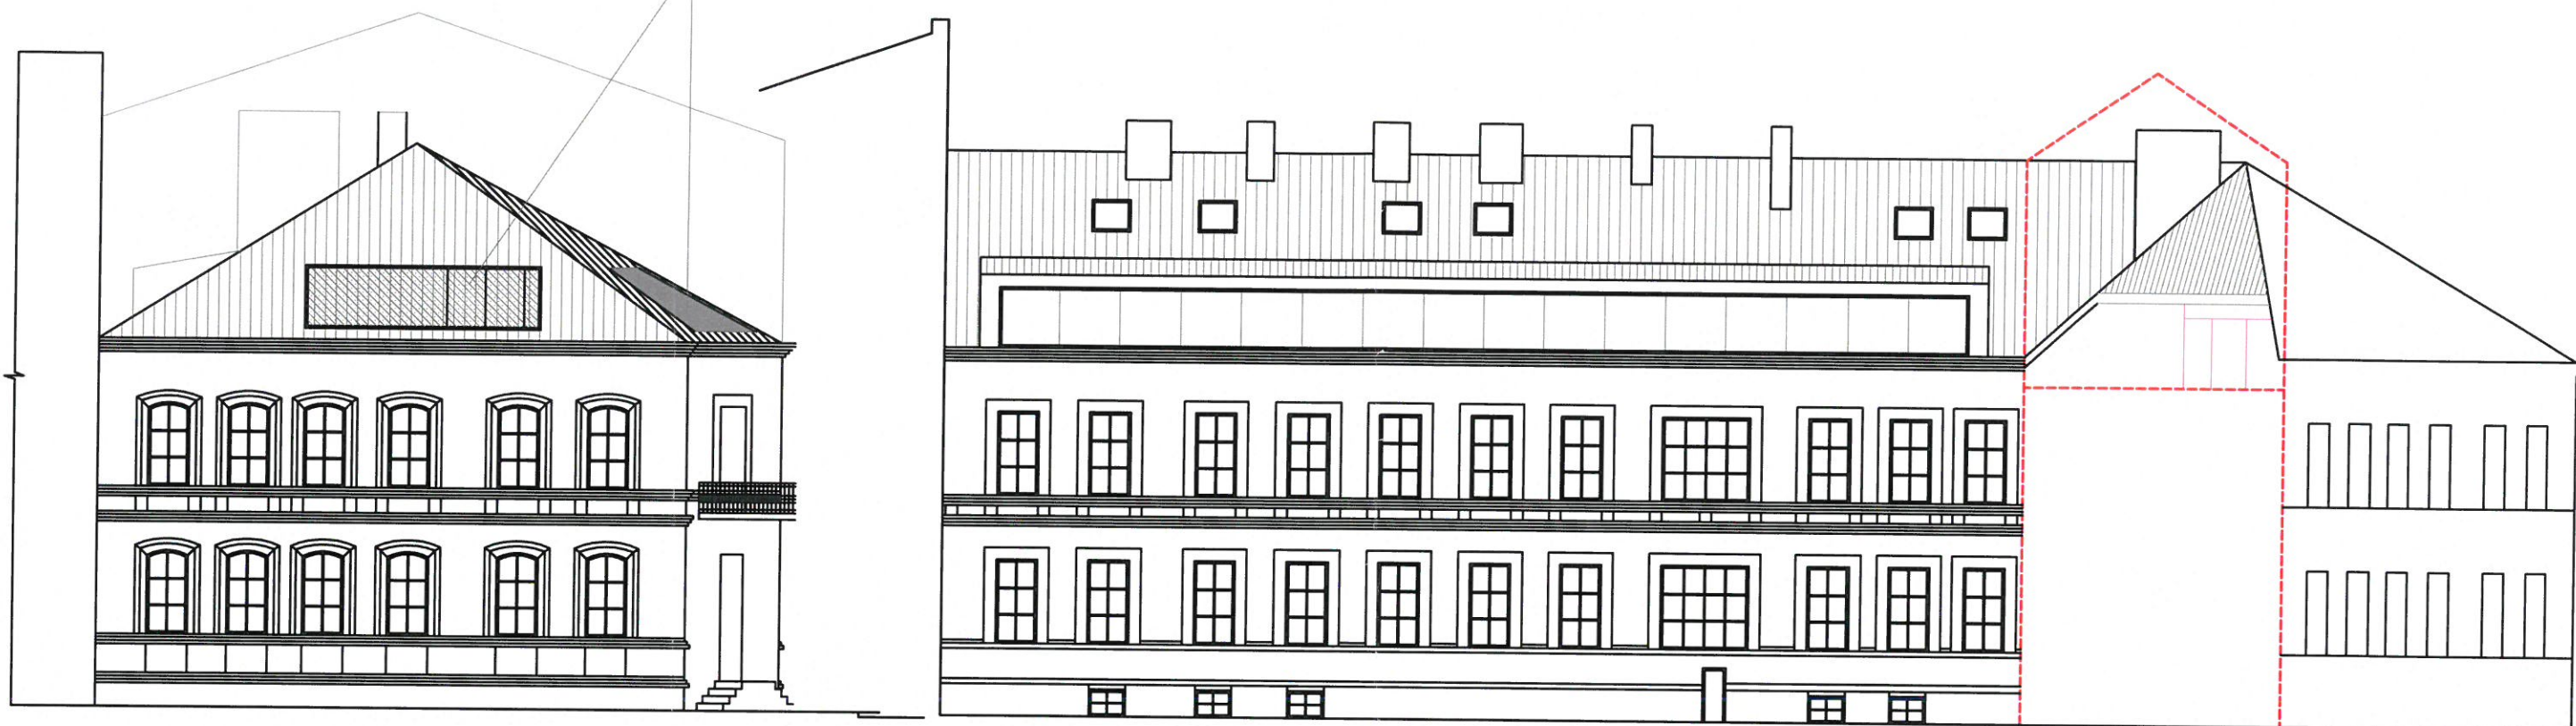
ISLANDIJOS G. FASADAS

SUTAPDINTI VELUX STOGLANGIAI SU MASKUOJANCIOMIS ZALIUZEMIS

priešingas gatvėm stogo šlaitas yra visiškai uždaras, apsuptas didesnių pastatų. Todėl, kiemo fasadas nematomas iš jokių senamiesčio apžvalgos vietų, o ištiniai stoglangiai neturės įtakos senamiesčio architektūrai. Žiūrėti brėžinius.

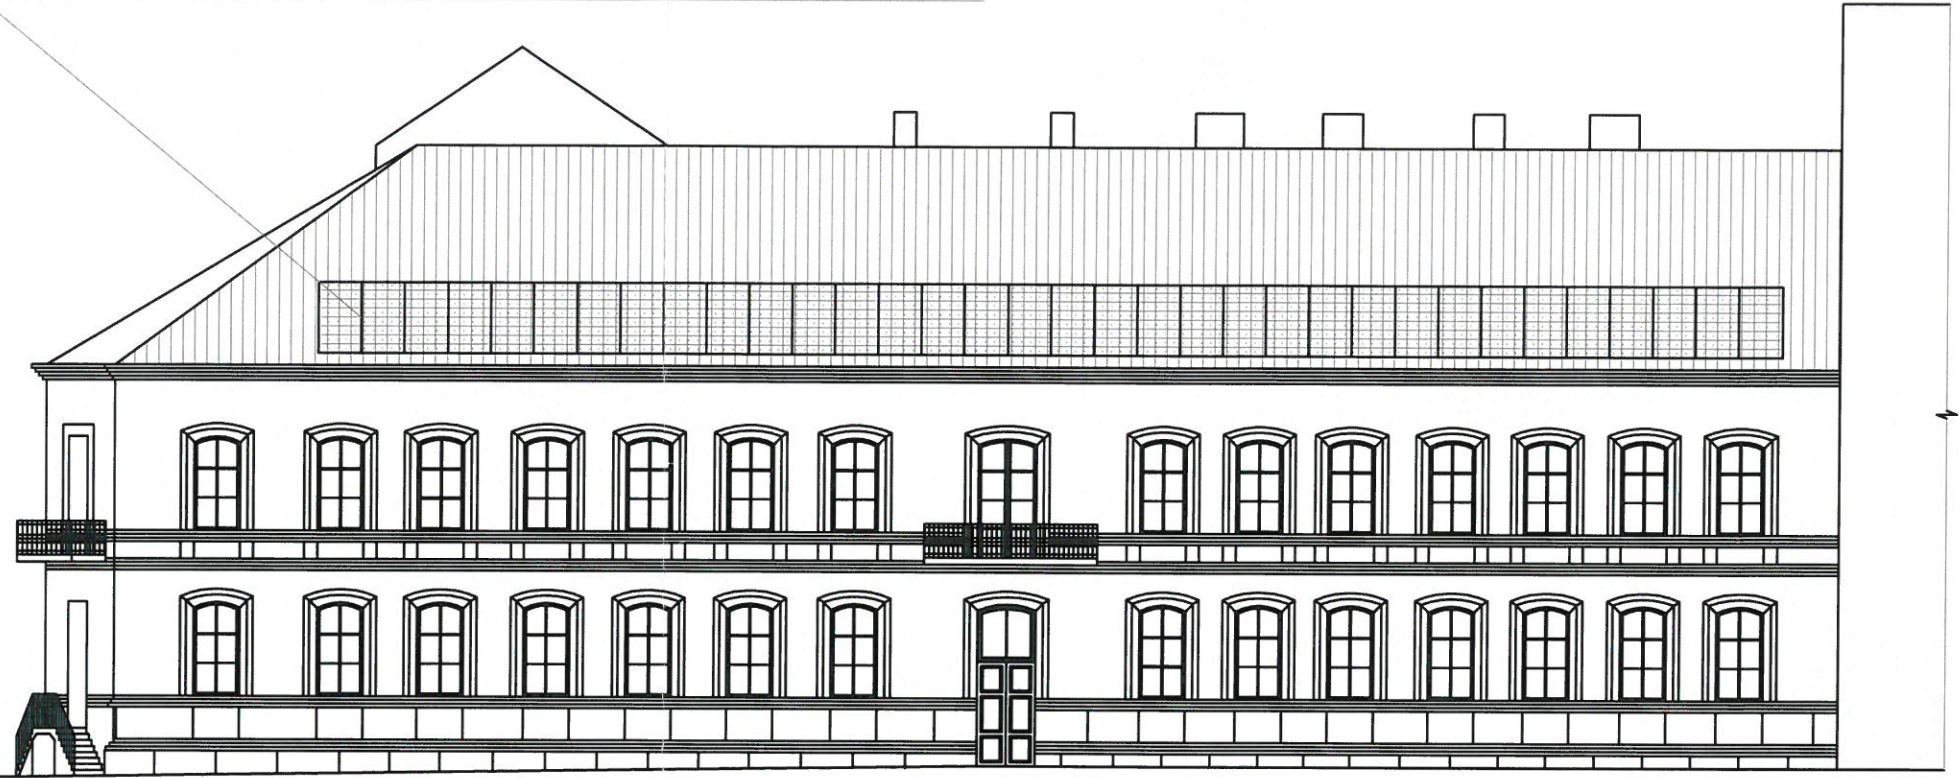
PYLIMO G. FASADAS

SUTAPDINTI VELUX STOGLANGIAI SU MASKUOJANCIOMIS ZALIUZEMIS

Plotšdiminiai stoglangiai - su metalinėmis
Zaliuzėmis.
Laupai - mediniai, stiklavimo ir varstymo tipas -
pagal pastato statybos laiko tarpi.
Reg. Nr. 19-116
