Projektavimo stadija	Projektiniai pasiūlymai (PP)
Projekto Nr.	FR23-020
Projektas	ŠVČ. MERGELĖS MARIJOS RAMINTOJOS BAŽNYČIOS PASTATO (U.O.K. 1093), SAVIČIAUS G. 15, VILNIUJE, REKONSTRAVIMO IR TVARKYBOS DARBŲ PROJEKTAS
Objektas	<ul style="list-style-type: none">• Vilniaus augustinų vienuolyno statinių ansamblio Švč. Mergelės Marijos Ramintojos bažnyčia (u. o. k. 1093), Vilniaus m. sav., Vilniaus m., Savičiaus g. 15• Vilniaus augustinų vienuolyno statinių ansamblis (u. o. k. 752)• Vilniaus senamiestis (u. o. k. 16073)• Vilniaus senjojo miesto ir priemiesčių archeologinė vietovė (u. o. k. 25504)
Statytojas	Žemės sklypo unikalus Nr.: 0101-0058-0113, kadastro Nr.: 0101/0058:113 Pastatas-bažnyčia, unikalus Nr.: 1094-0512-4012, pažymėjimas plane 1R3p Policijos departamentas prie Lietuvos Respublikos vidaus reikalų ministerijos Saltoniškių g. 19, Vilnius Tel. +37052719731
Projektuotojas	MB Fragment architektai J.Basanavičiaus g. 7, Vilnius Tel. +37069327231, el. paštas: office@fragment.lt Direktorė: Berta Meironaitė Projekto vadovė: Marija Nemunienė (atestato Nr. A976, NKPA Nr. 0267)

ŠVČ. MERGELĖS MARIJOS RAMINTOJOS BAŽNYČIOS PASTATO (U. O. K. 1093), SAVIČIAUS G. 15, VILNIUJE, REKONSTRAVI

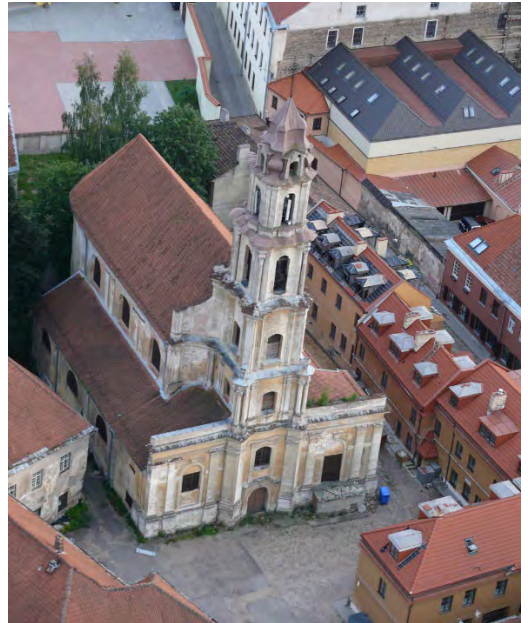
Esamas bažnyčios vaizdas iš viršaus

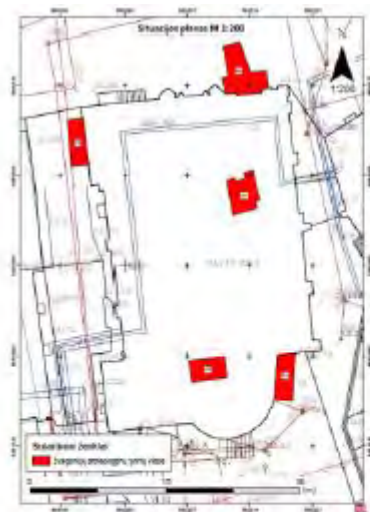
Perkasų planas.

Tirtos 5 žvalgomosios perkastos bažnyčios rūsyje ir aplinkoje. Įžemis tirtose teritorijose yra 0,8–2,2 m gylyje, ne visose perkasose jį pavykdavo pasiekti, taigi kultūrinis sluoksnis yra nuo 0,8 m iki daugiau nei 3,4 m.

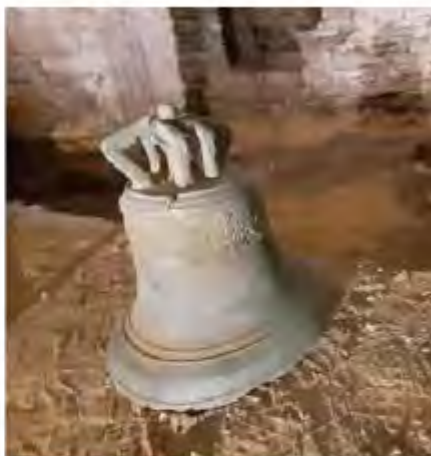
Perkasoje 1 aptiktas XIX a. pab. – XX a. pr. datuotinas varpas.

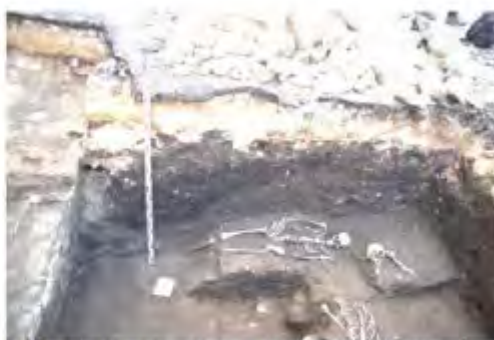
Perkasoje 4 aptiktas 1 m gylyje esantis mūrinis 2 m pločio ir nemustatyto ilgio požeminis statinys - galimai laidojimui skirtas nežinomas rūšys; aptikti XVIII ar XIX a. datuojami kapai; fiksuotas mūrinės tvoros, stovėjusios abipus pagrindinio tako link bažnyčios nuo Savičiaus gatvės, pamatas.

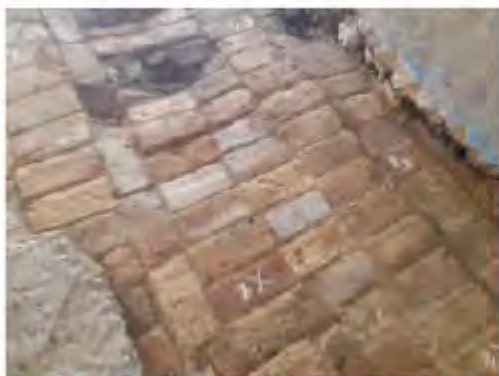
Atidengtos plytų grindys apsidinėje dalyje, atidengtos nuardžius XX a. II pusės betoną.

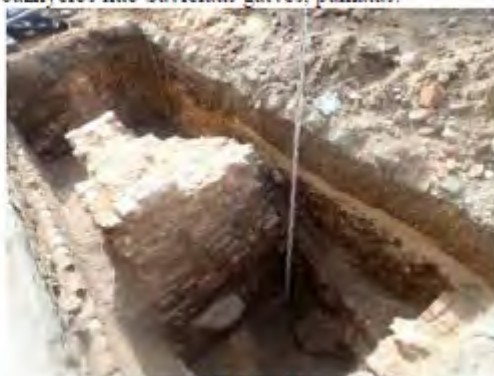
Perkasa 5.
XVII a. I puse datuotino mūrinio pastato liekanos.

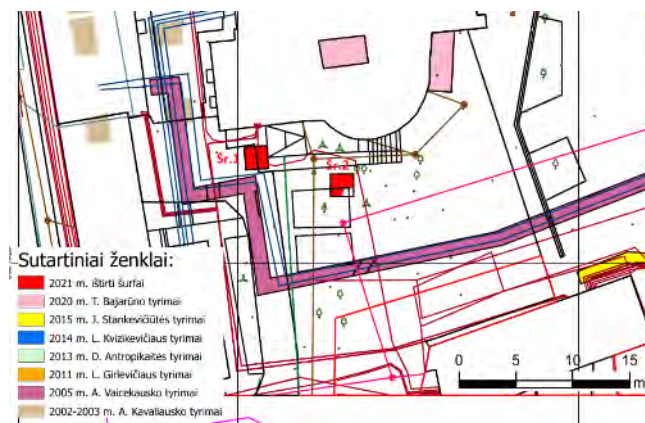
Archeologinių tyrimų išvadose teigiama, kad „neišlikusios žiemos zakristijos liekanų paieška buvo rezultatyvi. Nustatyta tiksli tirtose vietose esančių bažnyčios priestato liekanų vieta“.

1 šurfe aptiktas iš įvairių formatų plytų, rištų kalkiniu skiediniu, sumūrytas pamatas, įgilintas iki 0,85-1,20 m gylio. 2 šurfe pamatas įgilintas iki 1,90 m gylio. Atkastus mūrus tyrinėjęs architektūros ekspertas [redacted] priskiria 1746-1768 m. statytos mūrinės Švč. Mergelės Marijos Ramintojos bažnyčios neišlikusios zakristijos V ir R lauko sienų pamatams.

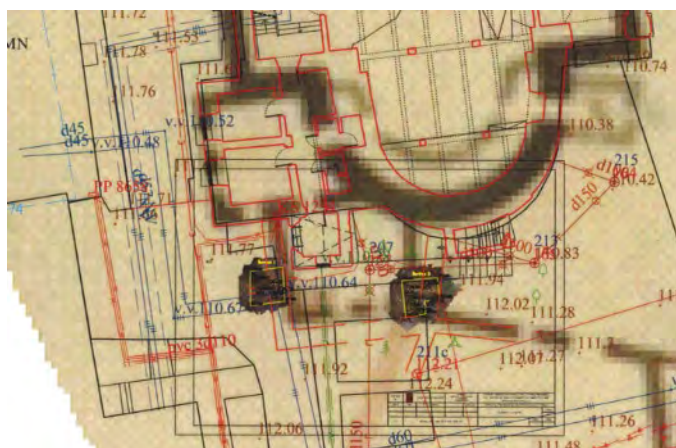
Vietovės planas sutapdintas su 1809 metų planu

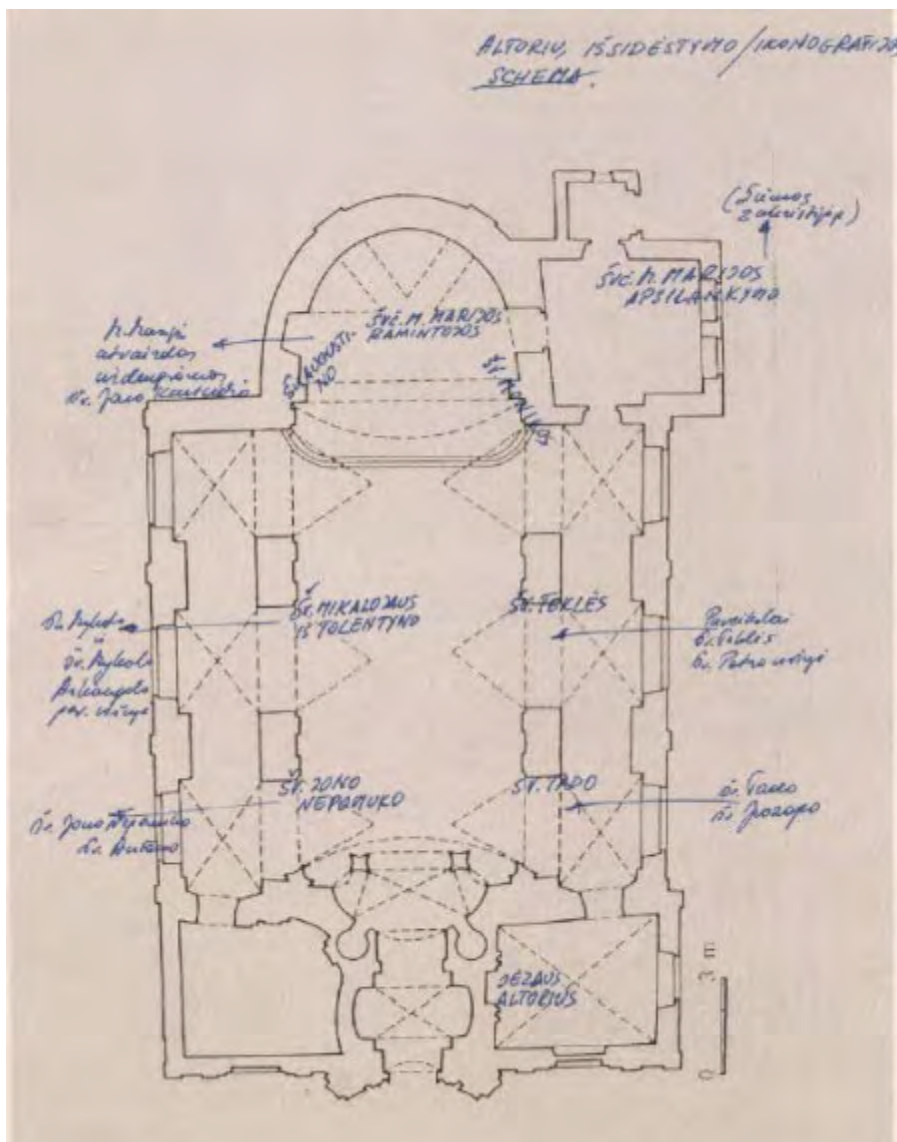
Altorių išdėstymo schema³

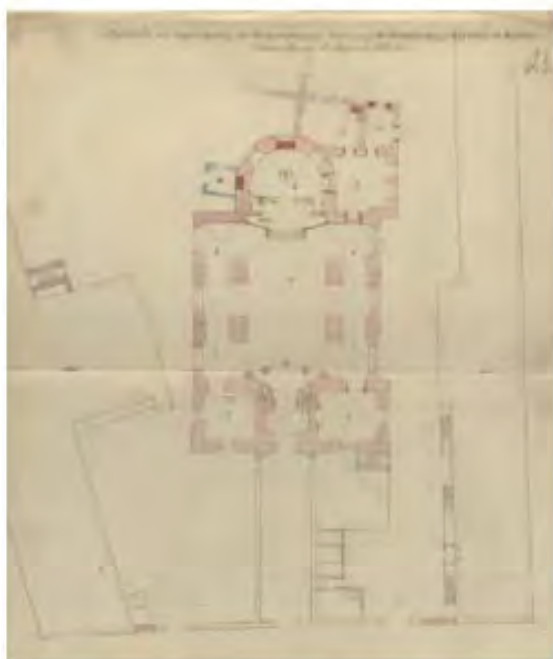
Bažnyčios planas 1857 m., perdarant į Šv. Andriejaus cerkvę

1859 m. Švč. Mergelės Marijos Ramintojos bažnyčia paversta Šv. Andriejaus cerkve. Bažnyčios pritaikymo cerkvei projektą parengė architektas Tomas Tyšeckis. Pavertus pastatą cerkve centrinėje navoje įrengtas ikonostasas, pašalinti altoriai su skulptūromis, panaikintas vienuolių choras, nugriautos sakyklos, sugadinti kiti vidaus puošybos elementai, ypač puošni baroko, rokoko stilių polichromija.

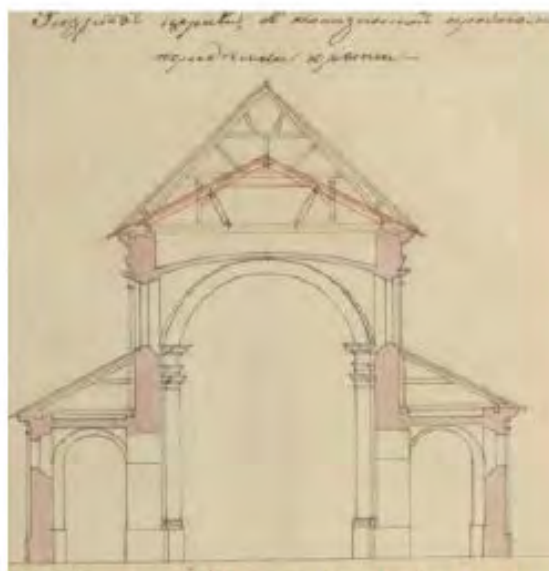
Bažnyčios pjūvis 1857 m., perdarant į Šv. Andriejaus cerkvę

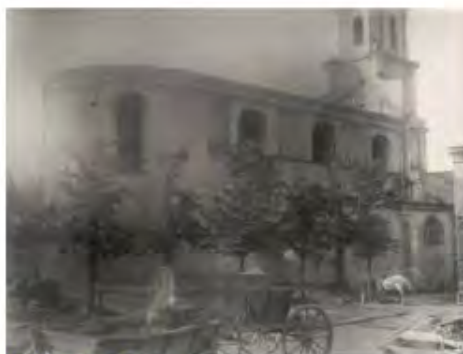
1944 m. bažnyčia be stogo.
Sofija Urbonavičiūtė-Subačiuvienė. LDM Fi 828

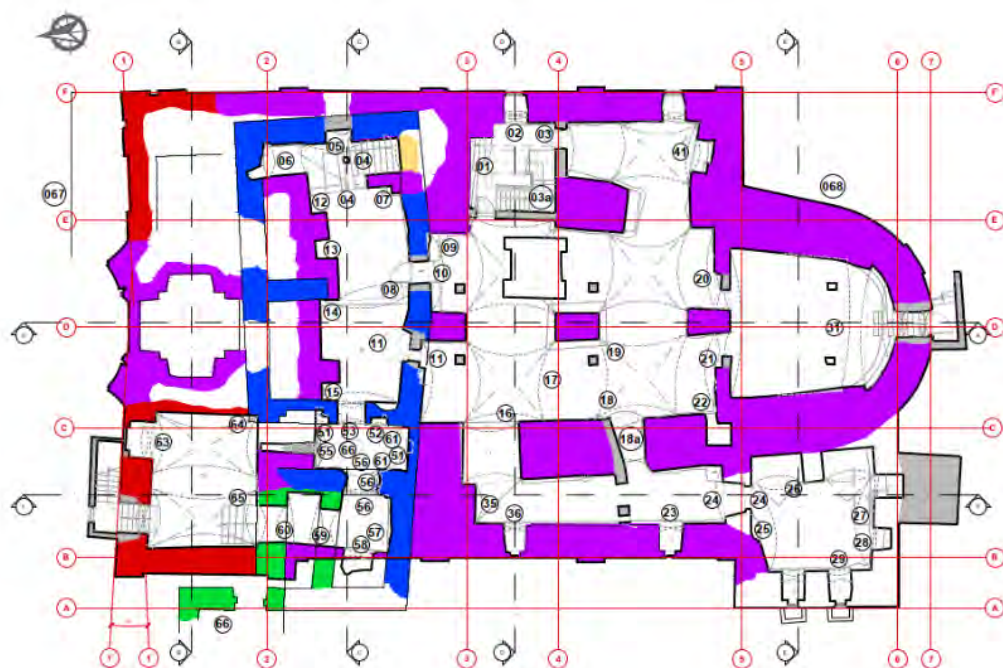
Sutartiniai žymėjimai

Gotika
	XVII a.
	1746 - 1768 m.
	1790-1810 m.
	XIX a. vid.
	XIX a. pb. - XX a. pr.
	Apie 1967 m.
	Netyrinėta

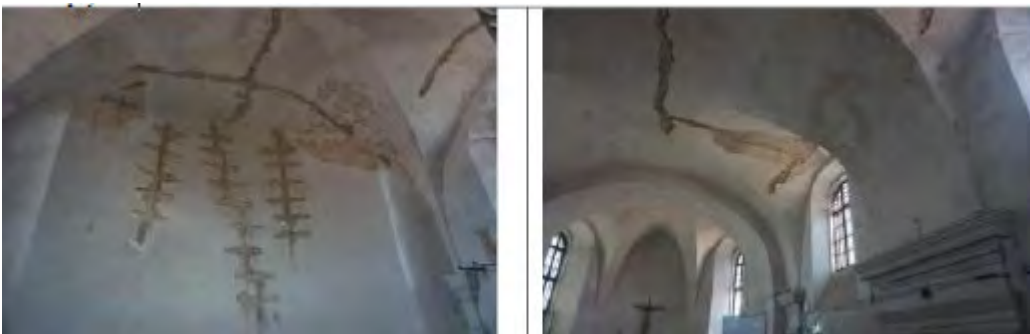
2017 m. Švč. Mergelės Marijos Ramintojos bažnyčios Savičiaus g. 15, Vilniuje, tvarkybos darbų (avarijos grėsmės pašalinimo) projekto pagrindu pašalinti centrinės navos skliautų avarijos (griūties) grėsmė, susiūti plyšiai:

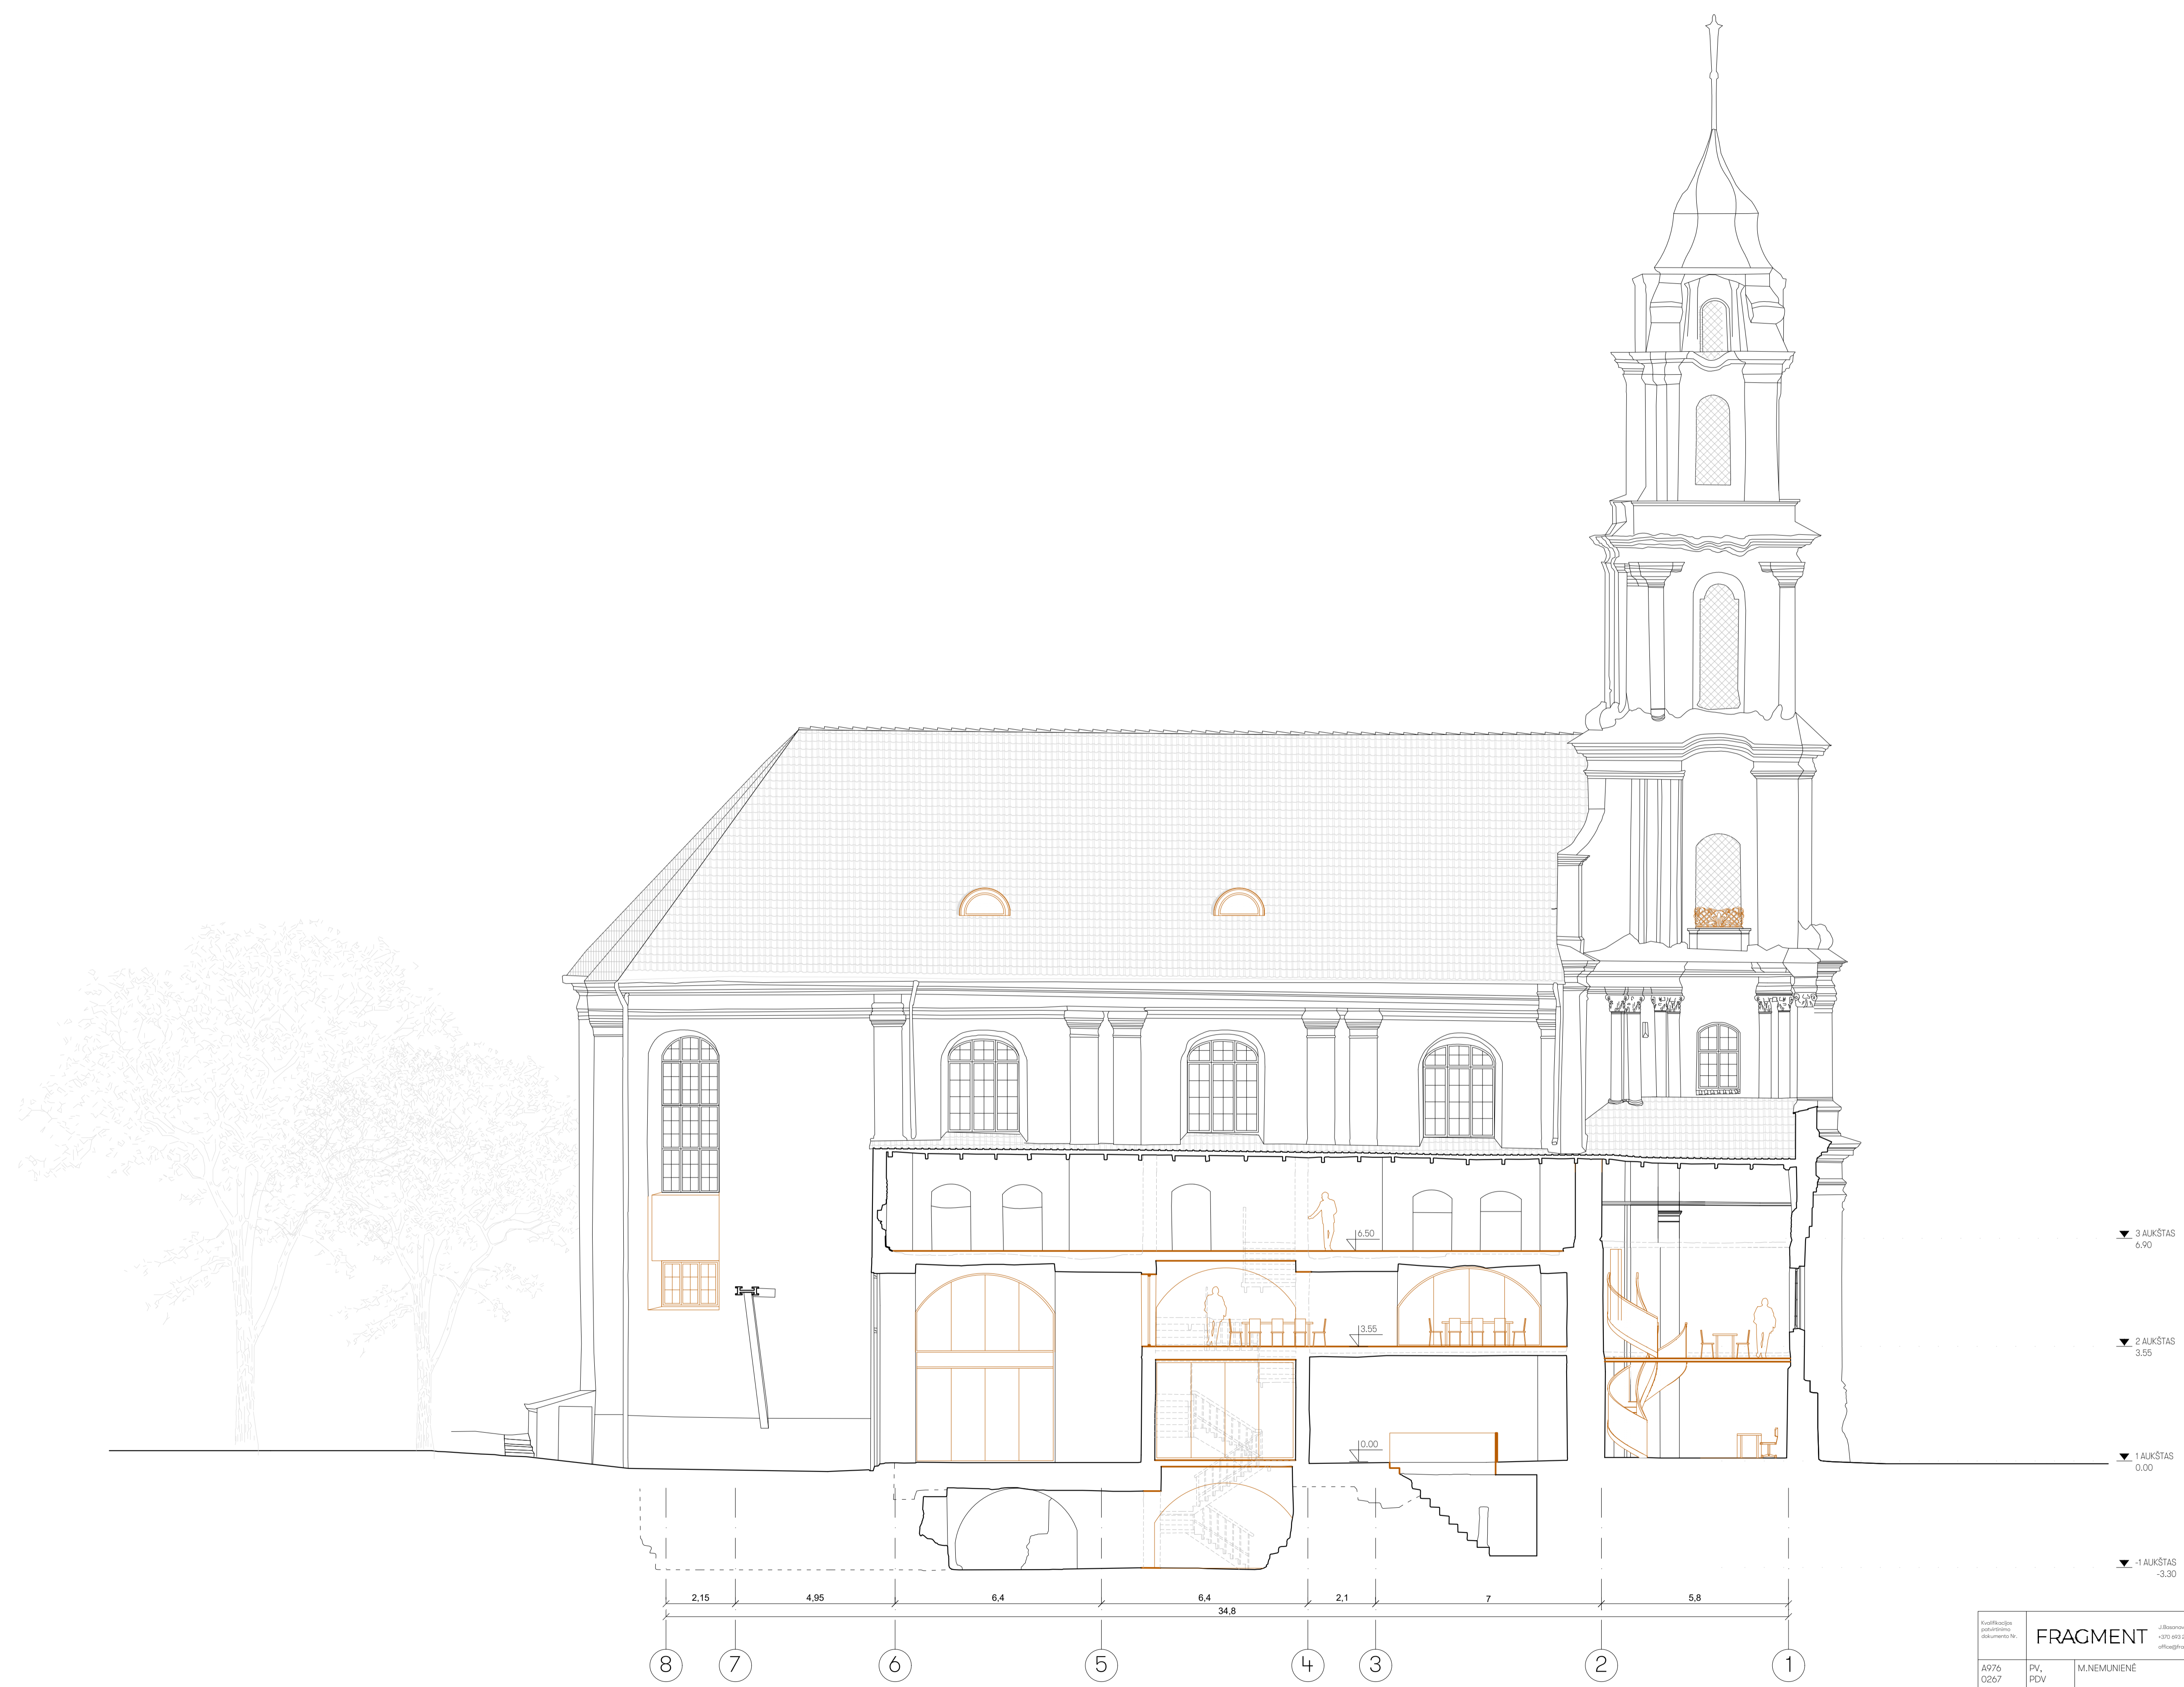
7. Esama durų anga aukštinama iki h = 2,10 m (3 aukšte).
8. Numatoma bažnyčios choro ir vargonų vieta (3 aukšto antrosios lygyje).
9. Atkuriamas medinė perdanga. Atkuriamos medinės perdangos atitūdė tikslinama demontavus esančią gėžbetoninę perdangą ir atlikus tyrimus, nustatantįs prieš tai buvusios medinės perdangos vietą.

10. Žiemos zakristija detalizuojama TP projekto etape.
11. Sienoje paslėptas lieta vamzdis.

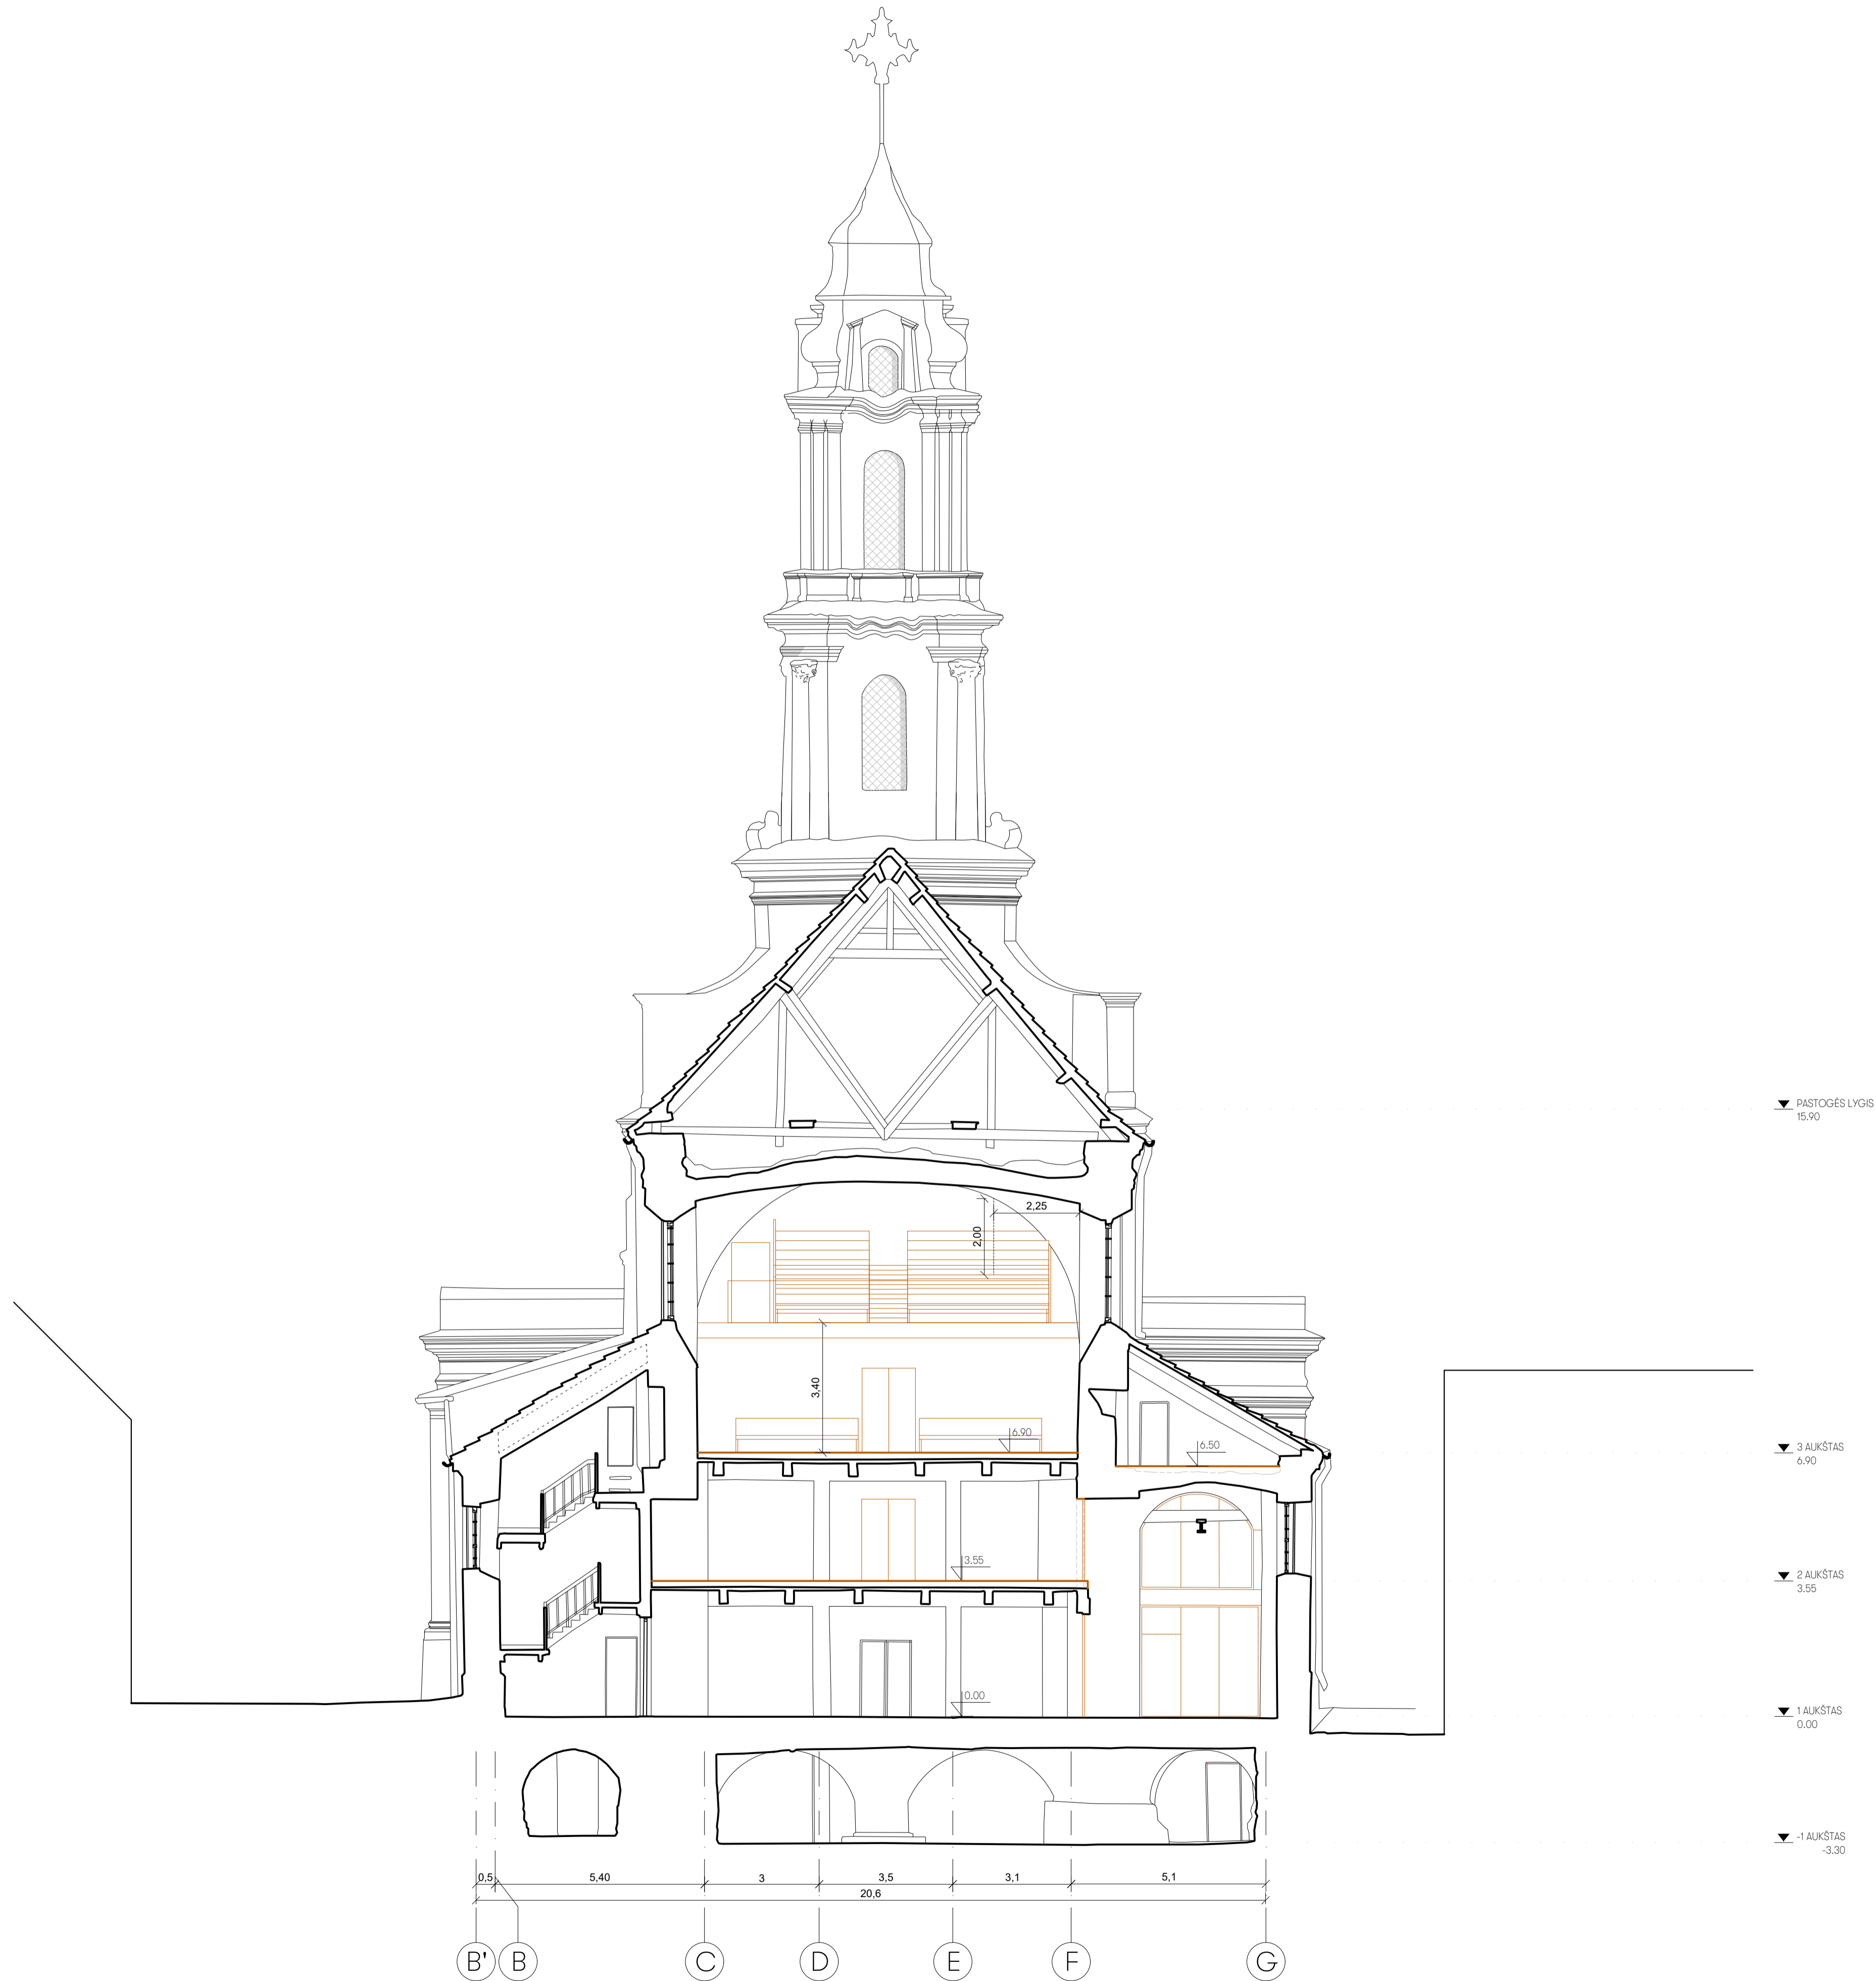
- PASTABOS**
1. Tikslius sprendinius šio etapo projekto dalyje "Vilniaus augustinų vienuolyno statinių ansamblio Švč. Mergelės Marijos Ramintojos bažnyčios (u. k. KVR 1093) Savičiaus g. 15, Vilnius, stogo ir fasadų tyrimų, tvarkybos (remonto, restauravimo, konservavimo ir avarijos grėsmės pašalinimo - apsaugos techninių priemonių įrengimo) darbų projektas"

2. Prie laiptų turėklų įrengiamas keltuvas žmonėms su negalia.
 3. Numatoma vieta vargonams (choro balkone).
 4. Numatoma vieta paminkliui (rusyje).
 5. Numatoma vieta koplyčios tabernakuliui (3 aukšte).

6. Grindų lygis 2 ir 3 aukštuose tikslinamas TP stadijoje, atsižvelgiant į konstrukcinės projekto dalies sprendinius, reikalingus įrengiant perdangų stiprinimą ir grindų įrengimą.

7. Esama durų anga aukštinama iki h = 2.10 m (3 aukšte).
 8. Numatoma bažnyčios choro ir vargonų vieta (3 aukšto antrosios lygyje).
 9. Atkuriamo medinė perdanga. Atkuriamos medinės perdangos altitudė tikslinama demontavus esančią gešbetoninę perdangą ir atlikus tyrimus, nustatantįs prieš tai buvusios medinės perdangos vietą.

10. Žiemos zakristija detalizuojama TP projekto etape.
 11. Sienoje paslėptas lieta vamzdis.

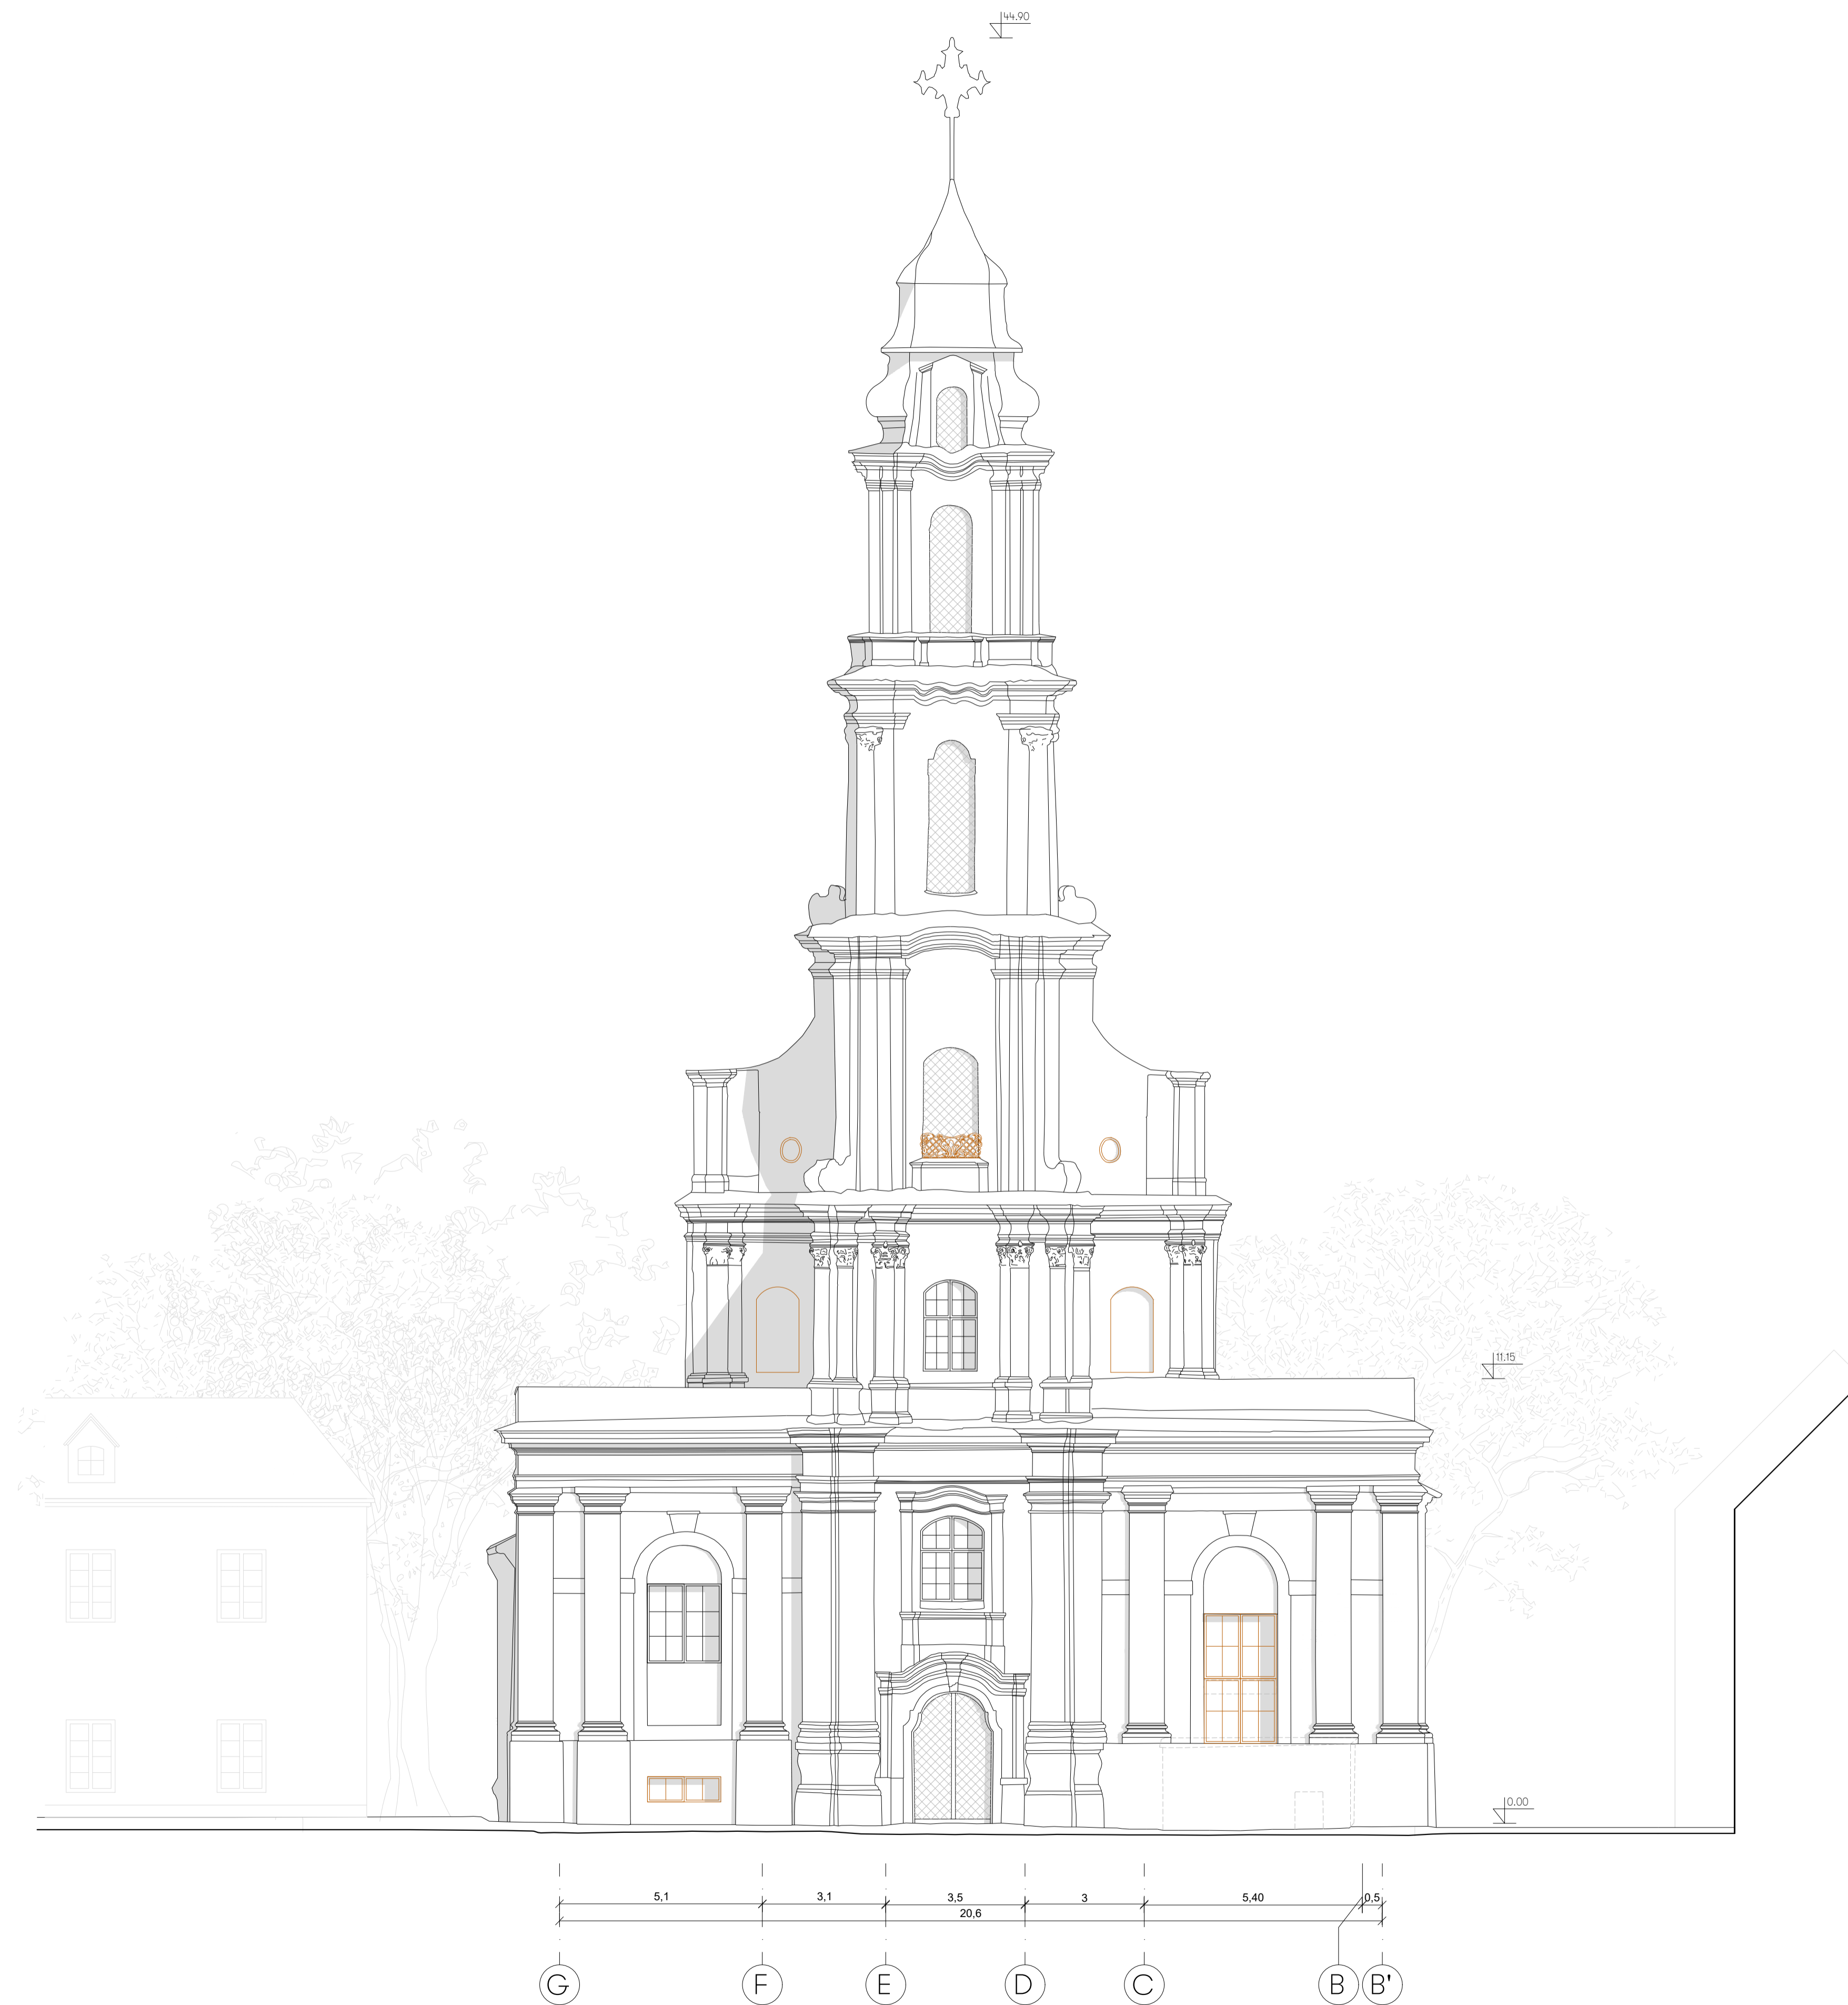
- Esami elementai
- Naujai projektuojami elementai. Tikslūs sprendinius žūrėti projekto dalyje "Vilniaus augustinų vienuolyno statinių ansamblio Švč. Mergelės Marijos Ramintojos bažnyčios (u. k. KVR 1093) Savičiaus g. 15, Vilnius, stogo ir fasadų tyrimų, tvarkybos (remonto, restauravimo, konservavimo ir avarijos grėsmės pašalinimo - apsaugos techninių priemonių įrengimo) darbų projektas"
- Grąžinami elementai. Tikslūs sprendinius žūrėti projekto dalyje "Vilniaus augustinų vienuolyno statinių ansamblio Švč. Mergelės Marijos Ramintojos bažnyčios (u. k. KVR 1093) Savičiaus g. 15, Vilnius, stogo ir fasadų tyrimų, tvarkybos (remonto, restauravimo, konservavimo ir avarijos grėsmės pašalinimo - apsaugos techninių priemonių įrengimo) darbų projektas"
- Vario skardos apdala
- Stiklas
- Tamsiai pilka spalva dažyto plieno apdala
- Vario skardos lamelės

15.	Pjūvis 3-3	FR23-020-01-PP-XX-B A2-03
16.	Pjūvis 4-4	FR23-020-01-PP-XX-B A2-04
17.	Pjūvis 5-5	FR23-020-01-PP-XX-B A2-05
18.	Šiaurinis fasadas	FR23-020-01-PP-XX-B A3-01

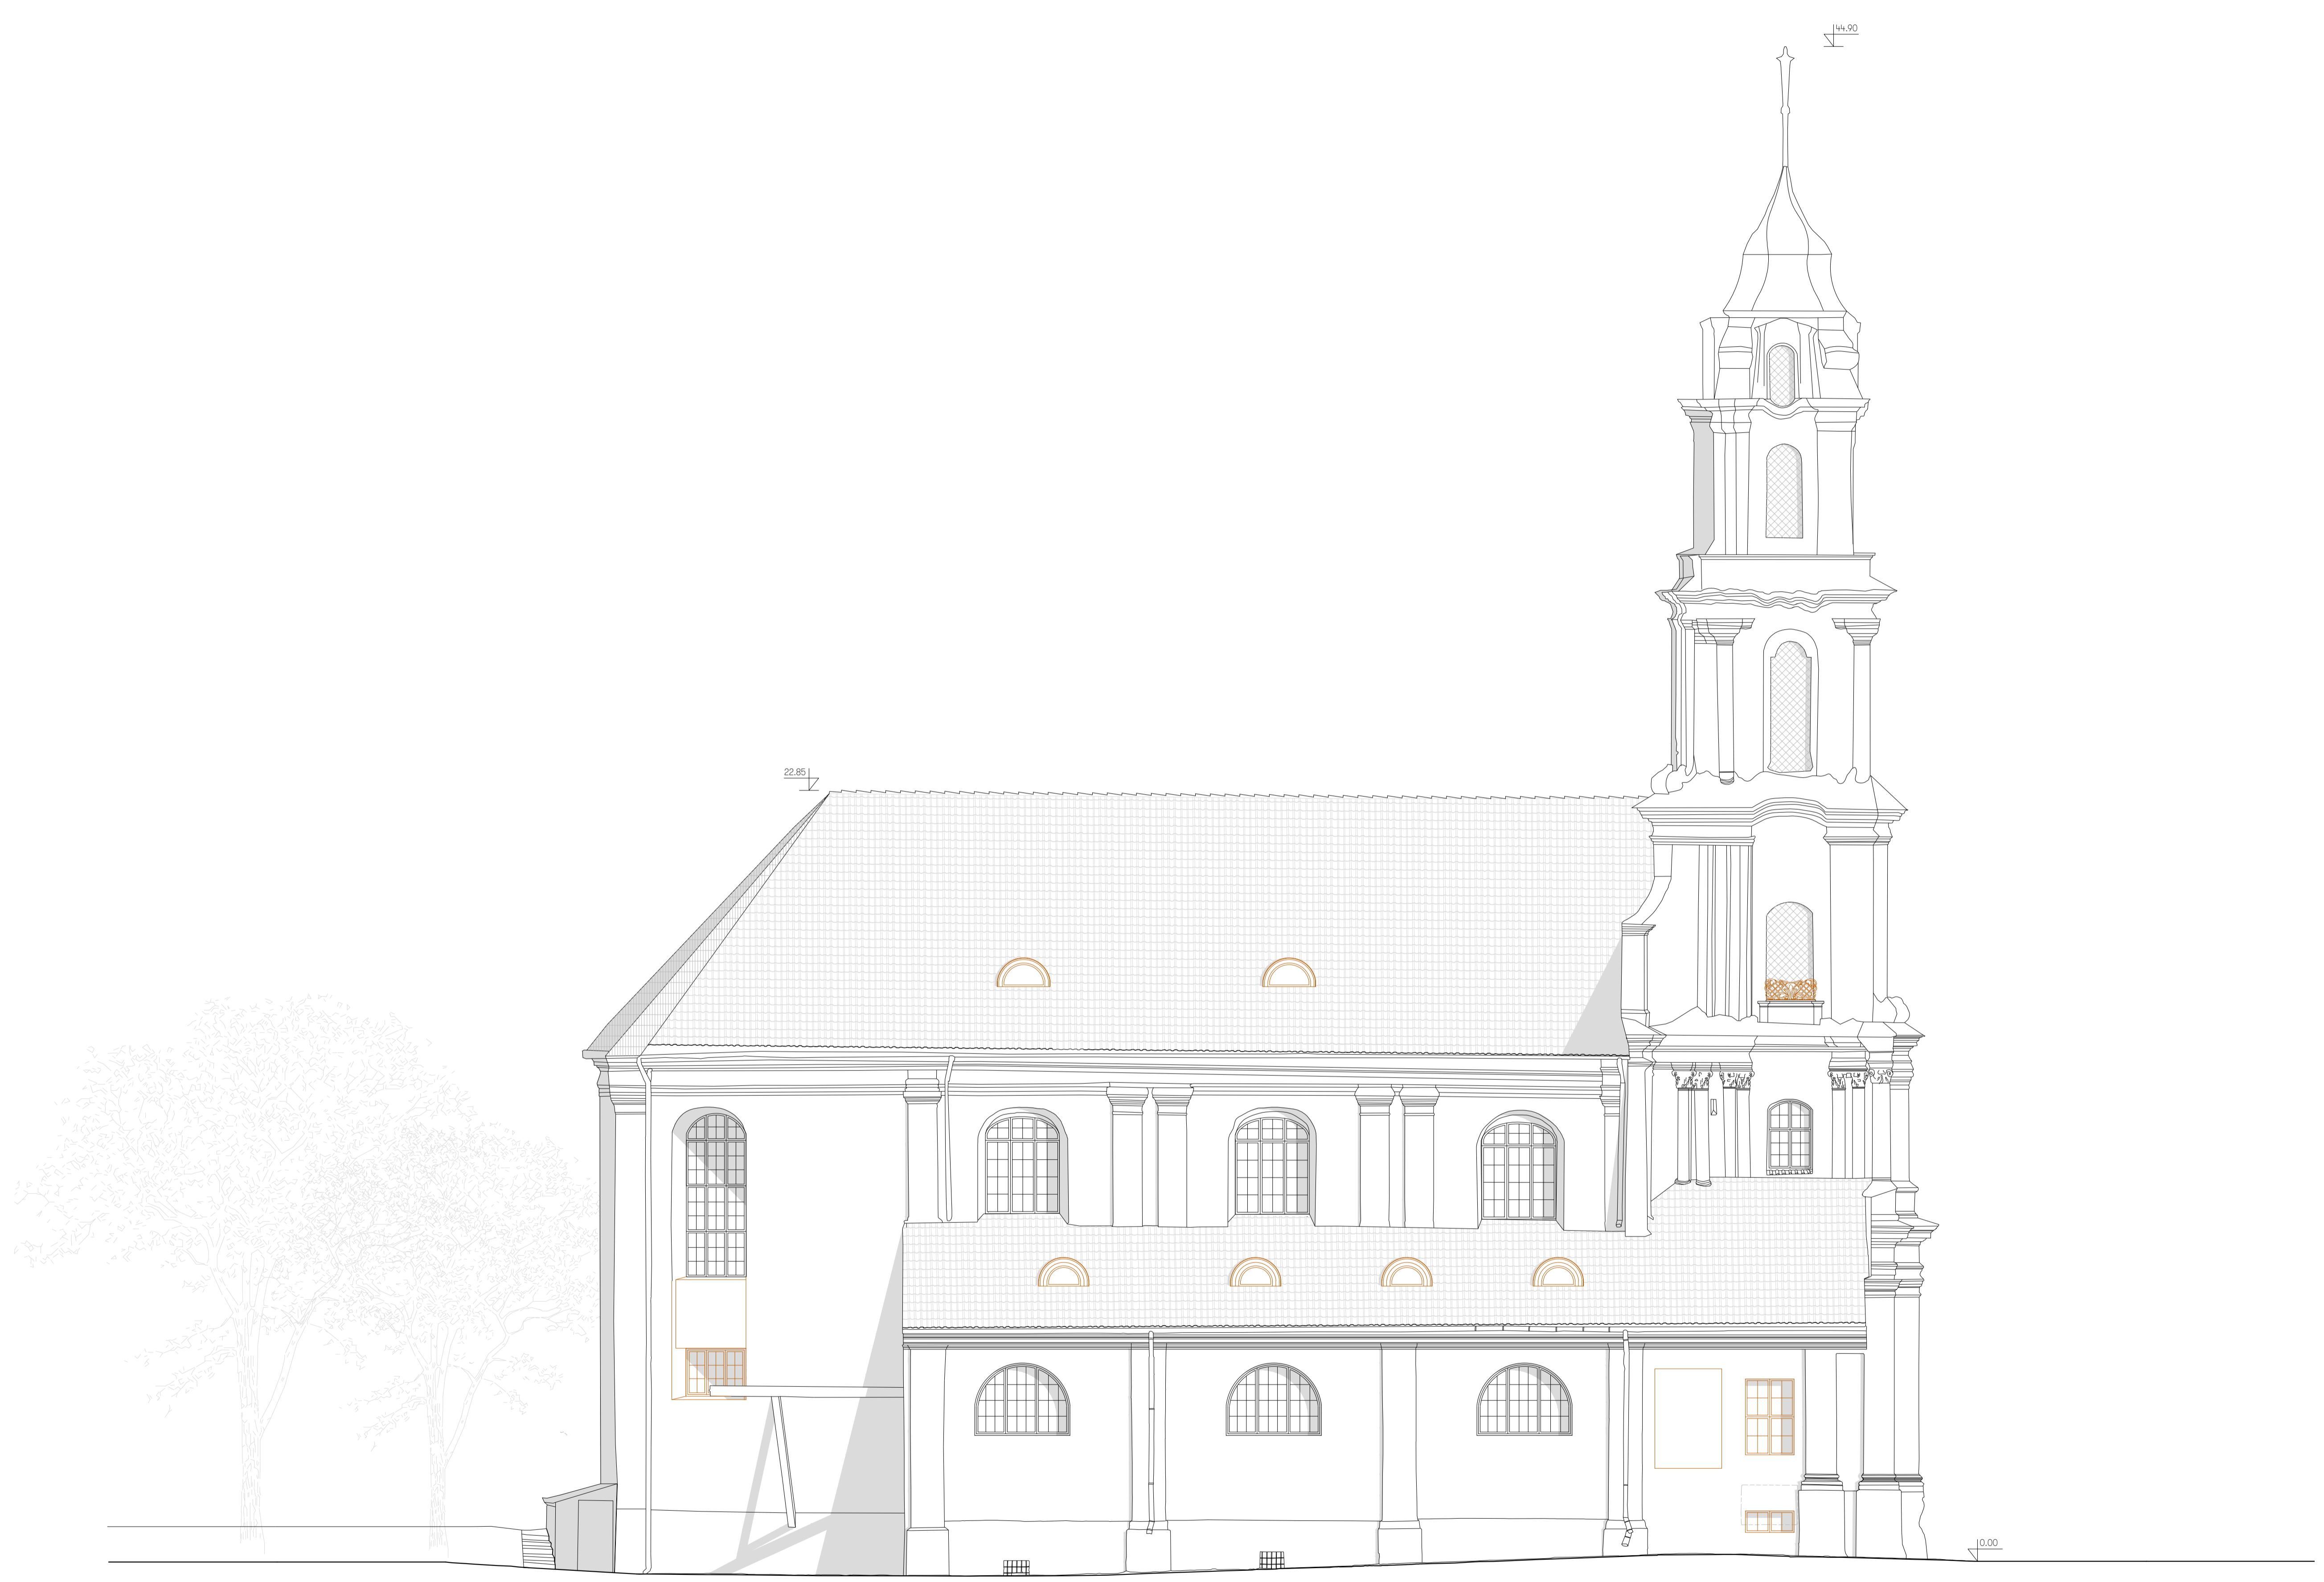
- SUTARTINIAI ŽYMĖJIMAI**
- - Esami elementai
 - - Naujai projektuojami elementai. Tikslūs sprendinius žūrėti projekto dalyje "Vilniaus augustinų vienuolyno statinių ansamblio Švč. Mergelės Marijos Ramintojos bažnyčios (u. k. KVR 1093) Savičiaus g. 15, Vilnius, stogo ir fasadų tvirtinų, tvarkybos (remonto, restauravimo, konservavimo ir avarijos grėsmės pašalinimo - apsaugos techninių priemonių įrengimo) darbų projektas"

- - Griaujami elementai. Tikslūs sprendinius žūrėti projekto dalyje "Vilniaus augustinų vienuolyno statinių ansamblio Švč. Mergelės Marijos Ramintojos bažnyčios (u. k. KVR 1093) Savičiaus g. 15, Vilnius, stogo ir fasadų tvirtinų, tvarkybos (remonto, restauravimo, konservavimo ir avarijos grėsmės pašalinimo - apsaugos techninių priemonių įrengimo) darbų projektas"

- - Vario skardos apdaila
 - - Stiklas
 - - Tamsiai pilka spalva dažyto plieno apdaila
 - - Vario skardos lamelės

19.	Rytinis fasadas	FR23-020-01-PP-XX-B A3-02
20.	Pietinis fasadas	FR23-020-01-PP-XX-B A3-03
21.	Vakarinis fasadas	FR23-020-01-PP-XX-B A3-04
22.	Vizualizacija	FR23-020-01-PP-XX-B A9-01
