Projektavimo stadija	Projektiniai pasiūlymai (PP)
Projekto Nr.	FR23-020
Projektas	ŠVČ. MERGELĖS MARIJOS RAMINTOJOS BAŽNYČIOS PASTATO (U.O.K. 1093), SAVIČIAUS G. 15, VILNIUJE, REKONSTRAVIMO IR TVARKYBOS DARBŲ PROJEKTAS
Objektas	<ul style="list-style-type: none">• Vilniaus augustinų vienuolyno statinių ansamblio Švč. Mergelės Marijos Ramintojos bažnyčia (u. o. k. 1093), Vilniaus m. sav., Vilniaus m., Savičiaus g. 15• Vilniaus augustinų vienuolyno statinių ansamblis (u. o. k. 752)• Vilniaus senamiestis (u. o. k. 16073)• Vilniaus senjojo miesto ir priemiesčių archeologinė vietovė (u. o. k. 25504)
Statytojas	Žemės sklypo unikalus Nr.: 0101-0058-0113, kadastro Nr.: 0101/0058:113 Pastatas-bažnyčia, unikalus Nr.: 1094-0512-4012, pažymėjimas plane 1R3p Policijos departamentas prie Lietuvos Respublikos vidaus reikalų ministerijos Saltoniškių g. 19, Vilnius Tel. +37052719731
Projektuotojas	MB Fragment architektai J.Basanavičiaus g. 7, Vilnius Tel. +37069327231, el. paštas: office@fragment.lt Direktorė: Berta Meironaitė Projekto vadovė: Marija Nemunienė (atestato Nr. A976, NKPA Nr. 0267)

ŠVČ. MERGELĖS MARIJOS RAMINTOJOS BAŽNYČIOS PASTATO (U. O. K. 1093), SAVIČIAUS G. 15, VILNIUJE, REKONSTRAVI

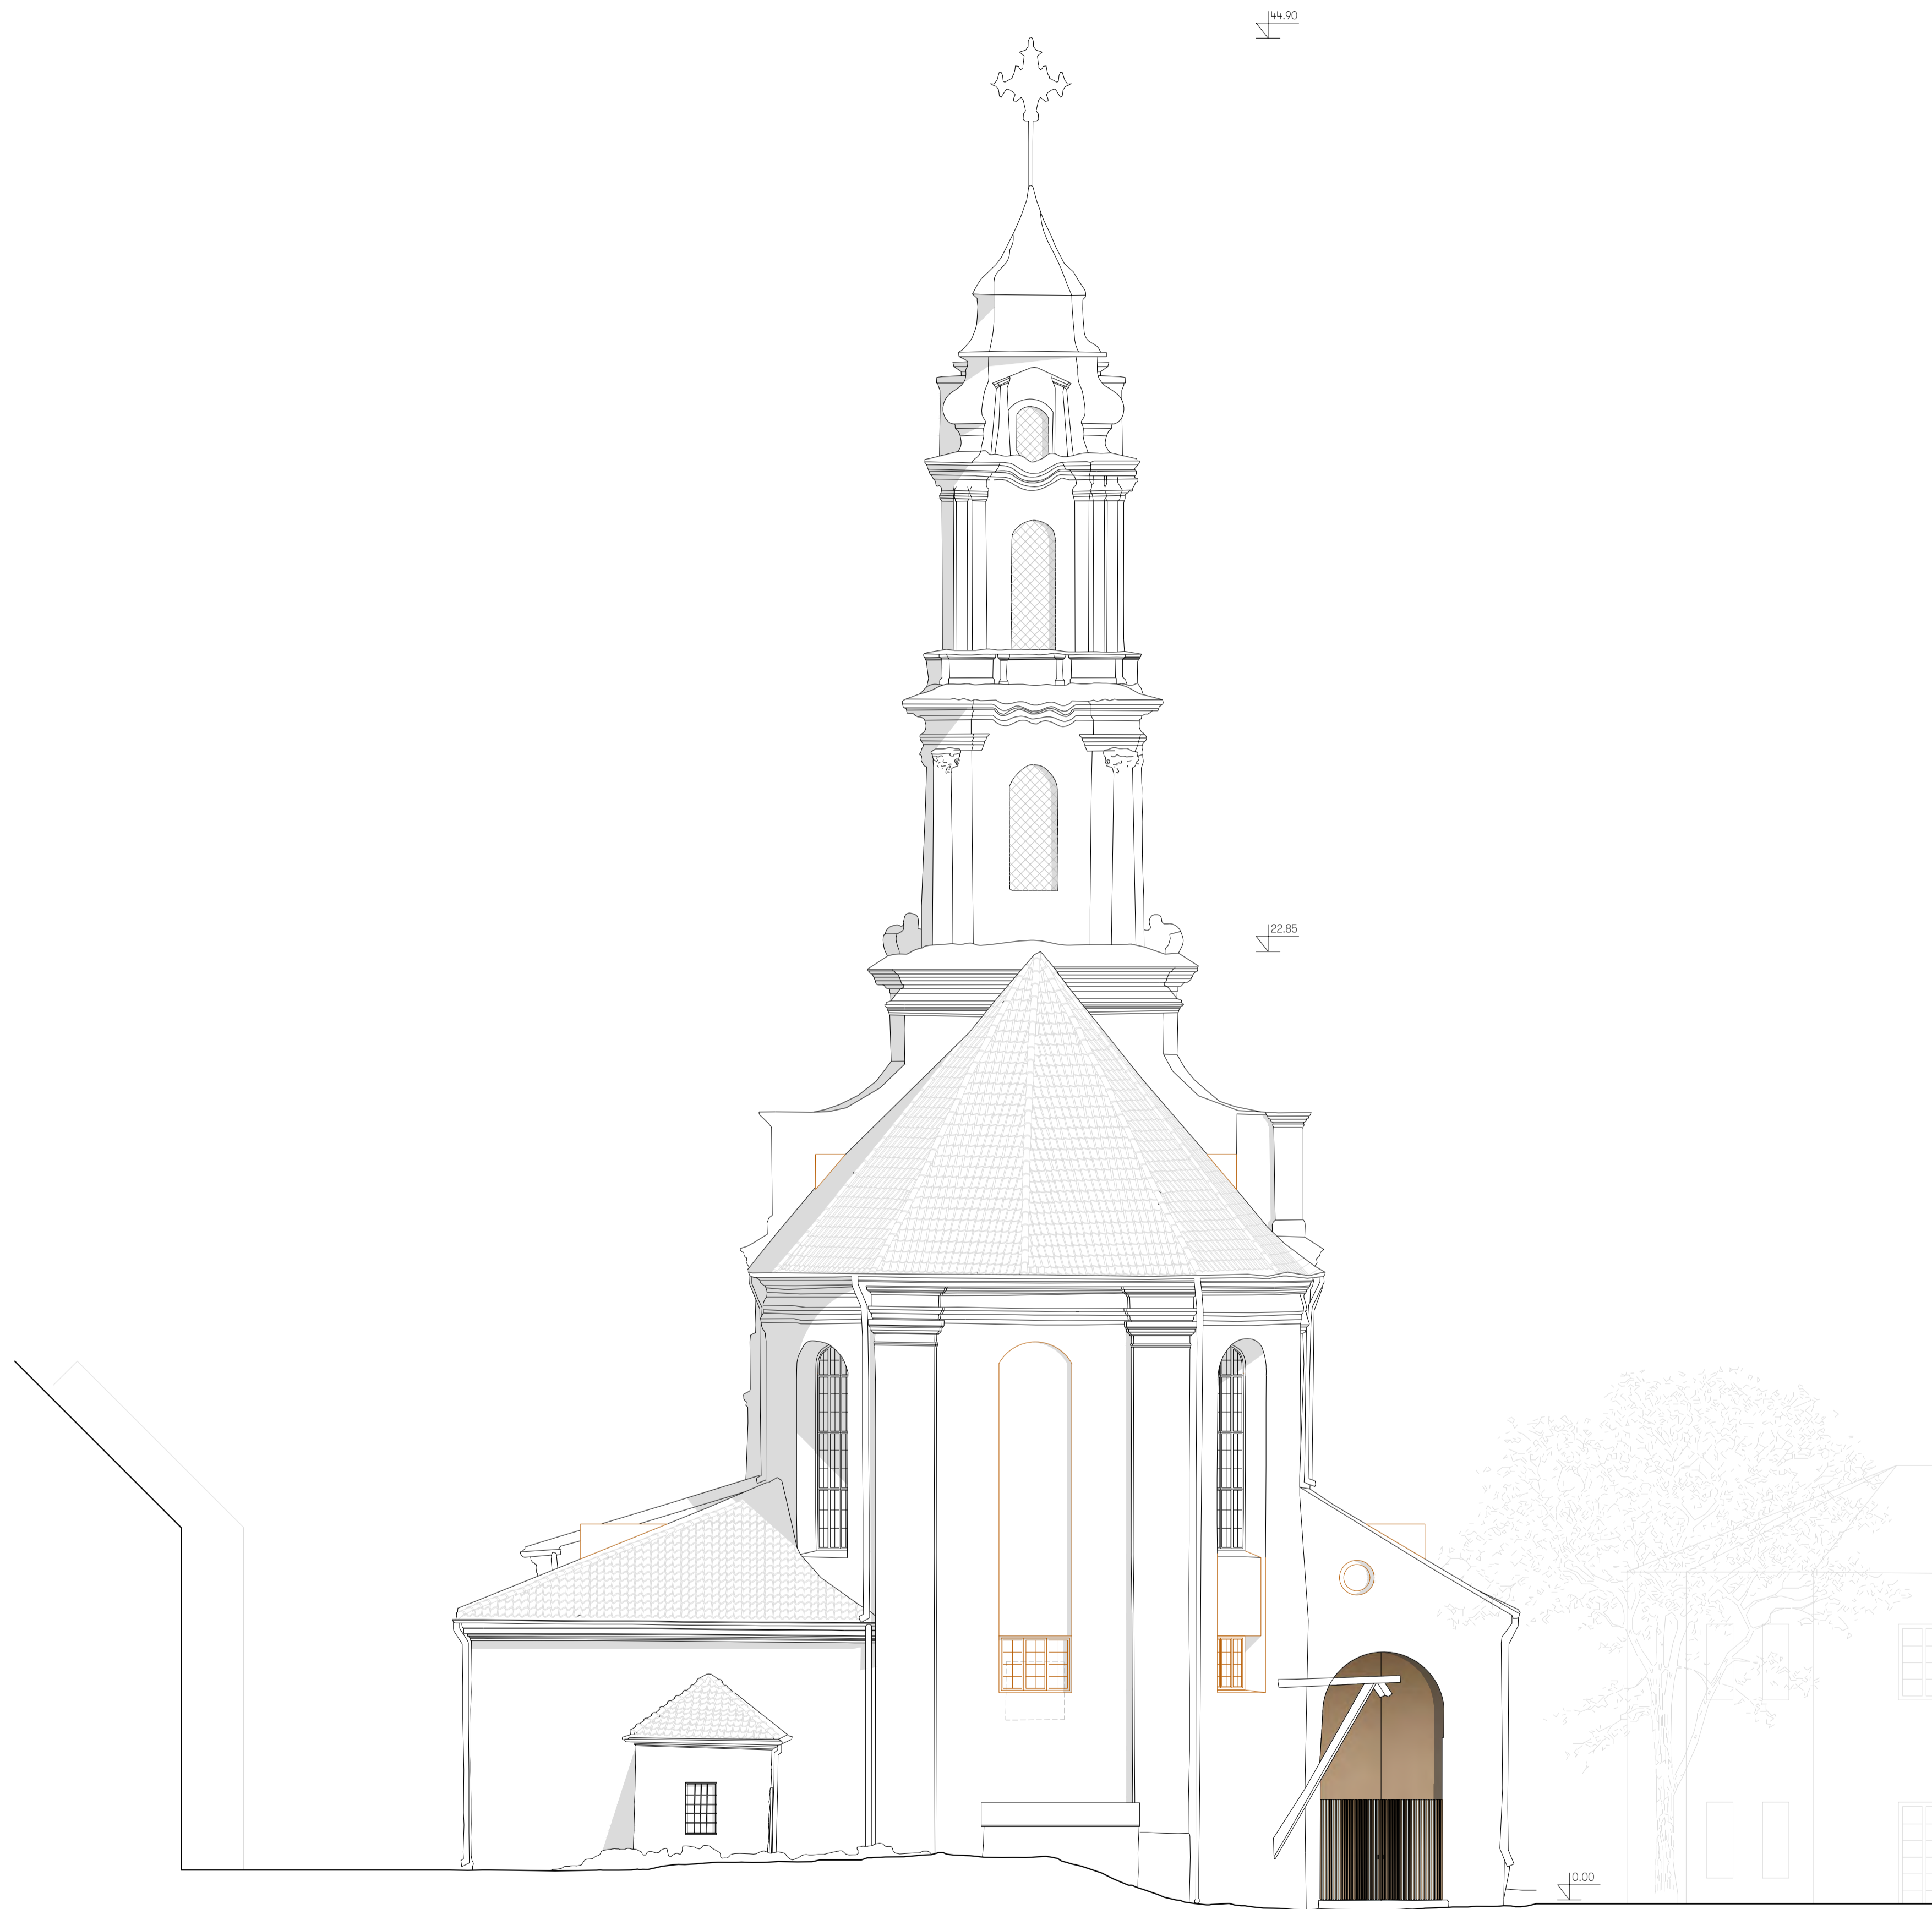
- Esami elementai
- Naujai projektuojami elementai. Tikslūs sprendinius žūrėti projekto dalyje "Vilniaus augustinų vienuolyno statinių ansamblio Švč. Mergelės Marijos Ramintojos bažnyčios (u. k. KVR 1093) Savčiaus g. 15, Vilnius, stogo ir fasadų tyrimų, tvarkybos (remonto, restauravimo, konservavimo ir avarijos grėsmės pašalinimo - apsaugos techninių priemonių įrengimo) darbų projektas"
- Griaujami elementai. Tikslūs sprendinius žūrėti projekto dalyje "Vilniaus augustinų vienuolyno statinių ansamblio Švč. Mergelės Marijos Ramintojos bažnyčios (u. k. KVR 1093) Savčiaus g. 15, Vilnius, stogo ir fasadų tyrimų, tvarkybos (remonto, restauravimo, konservavimo ir avarijos grėsmės pašalinimo - apsaugos techninių priemonių įrengimo) darbų projektas"
- Vario skardos apdaila
- Stiklas
- Tamsiai pilka spalva dažyto plieno apdaila
- Vario skardos lamelės

19.	Rytinis fasadas	FR23-020-01-PP-XX-B A3-02
20.	Pietinis fasadas	FR23-020-01-PP-XX-B A3-03
21.	Vakarinis fasadas	FR23-020-01-PP-XX-B A3-04
22.	Vizualizacija	FR23-020-01-PP-XX-B A9-01

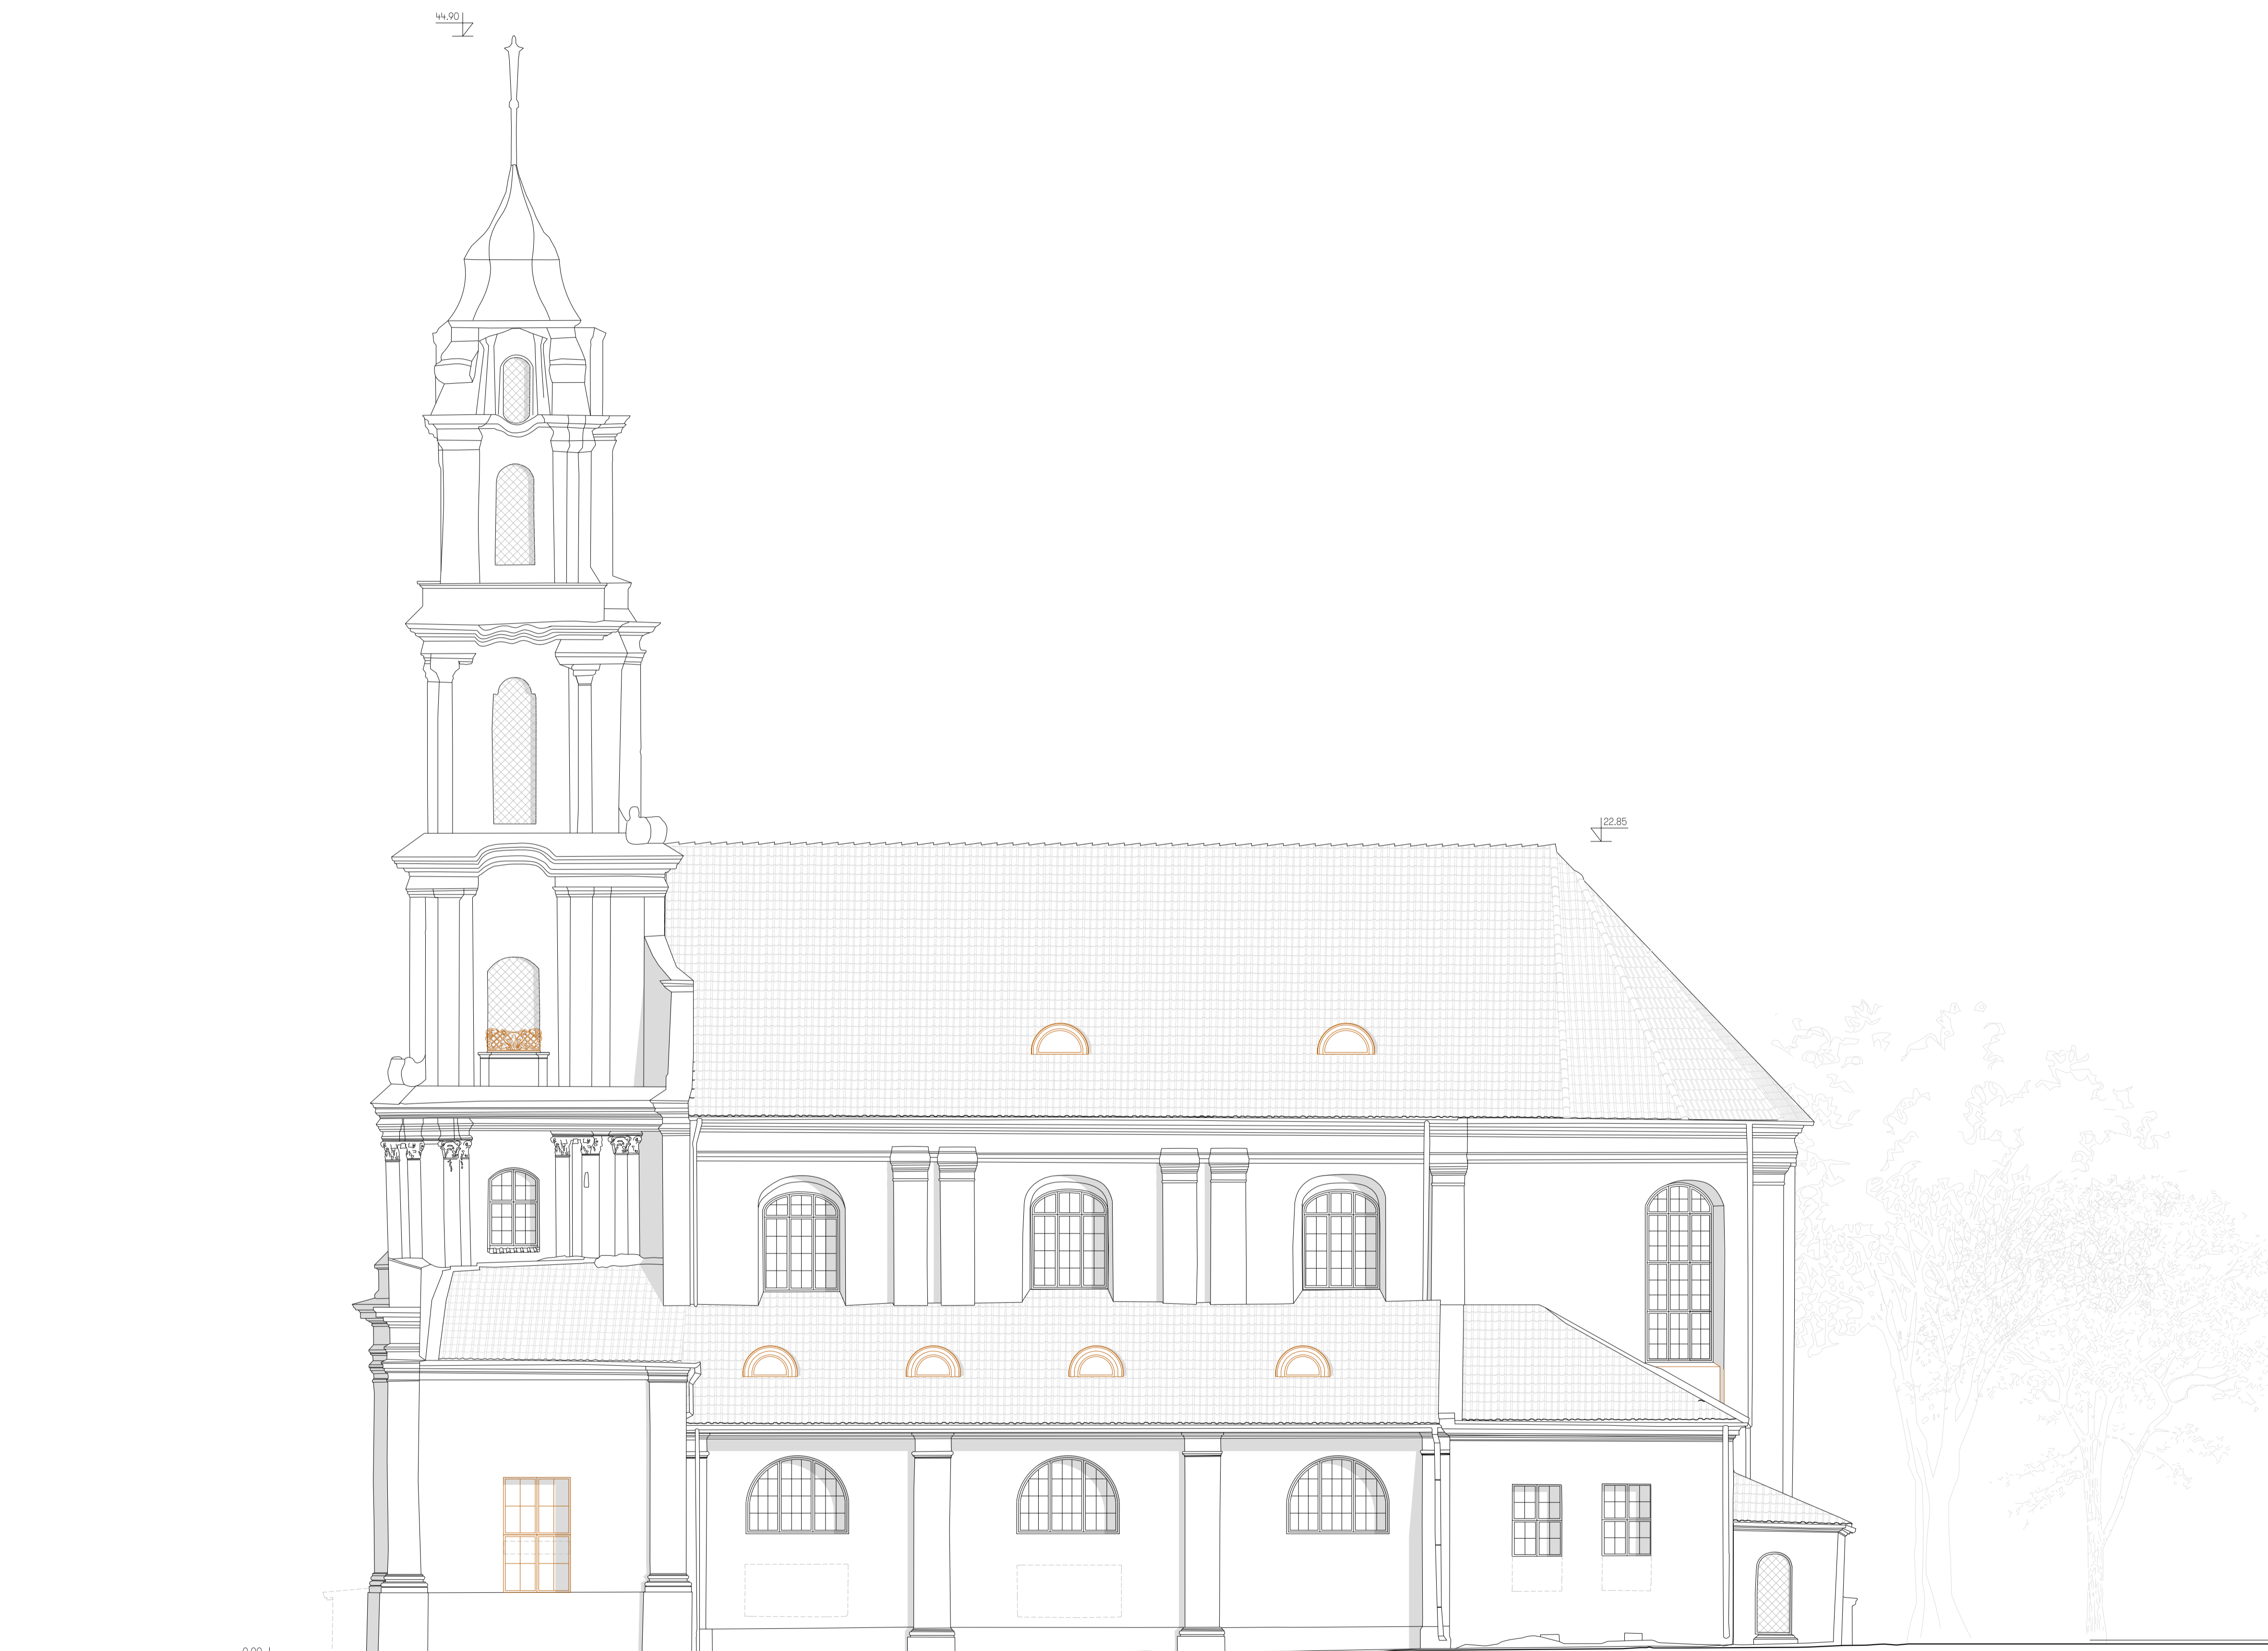
- Esami elementai
- Naujai projektuojami elementai. Tikslūs sprendinius žūrėti projekto dalyje "Vilniaus augustinų vienuolyno statinių ansamblio Švč. Mergelės Marijos Ramintojos bažnyčios (u. k. KVR 1093) Savičiaus g. 15, Vilnius, stogo ir fasadų tvirtinų, tvarkybos (remonto, restauravimo, konservavimo ir avarijos grėsmės pašalinimo - apsaugos techninių priemonių įrengimo) darbų projektas"
- Grįžantys elementai. Tikslūs sprendinius žūrėti projekto dalyje "Vilniaus augustinų vienuolyno statinių ansamblio Švč. Mergelės Marijos Ramintojos bažnyčios (u. k. KVR 1093) Savičiaus g. 15, Vilnius, stogo ir fasadų tvirtinų, tvarkybos (remonto, restauravimo, konservavimo ir avarijos grėsmės pašalinimo - apsaugos techninių priemonių įrengimo) darbų projektas"
- Vario skardos apdaila
- Stiklas
- Tamsiai pilka spalva dažyto plieno apdaila
- Vario skardos lamelės
