Vokiečių gatvė

Projektiniai pasiūlymai

Statytojas	Vilniaus miesto savivaldybės administracija
Projektuotojas	MB, IMM architektai
Projekto pavadinimas	Vokiečių gatvės Vilniuje statybos projektas
Statinio projekto numeris	AIMM21_01-1-R
Statinio projekto etapas	Projektiniai Pasiūlymai (PP)
Naudojimo paskirtis	Susisiekimo komunikacijos (8.2 Gatvė)
Statinio kategorija	Neypatingas statinys: D kategorijos gatvė Visuomenei svarbus statinys
Bylos išleidimo data	2022 01

Vokiečių gatvės Vilniuje statybos projekto projektiniai pasiūlymai

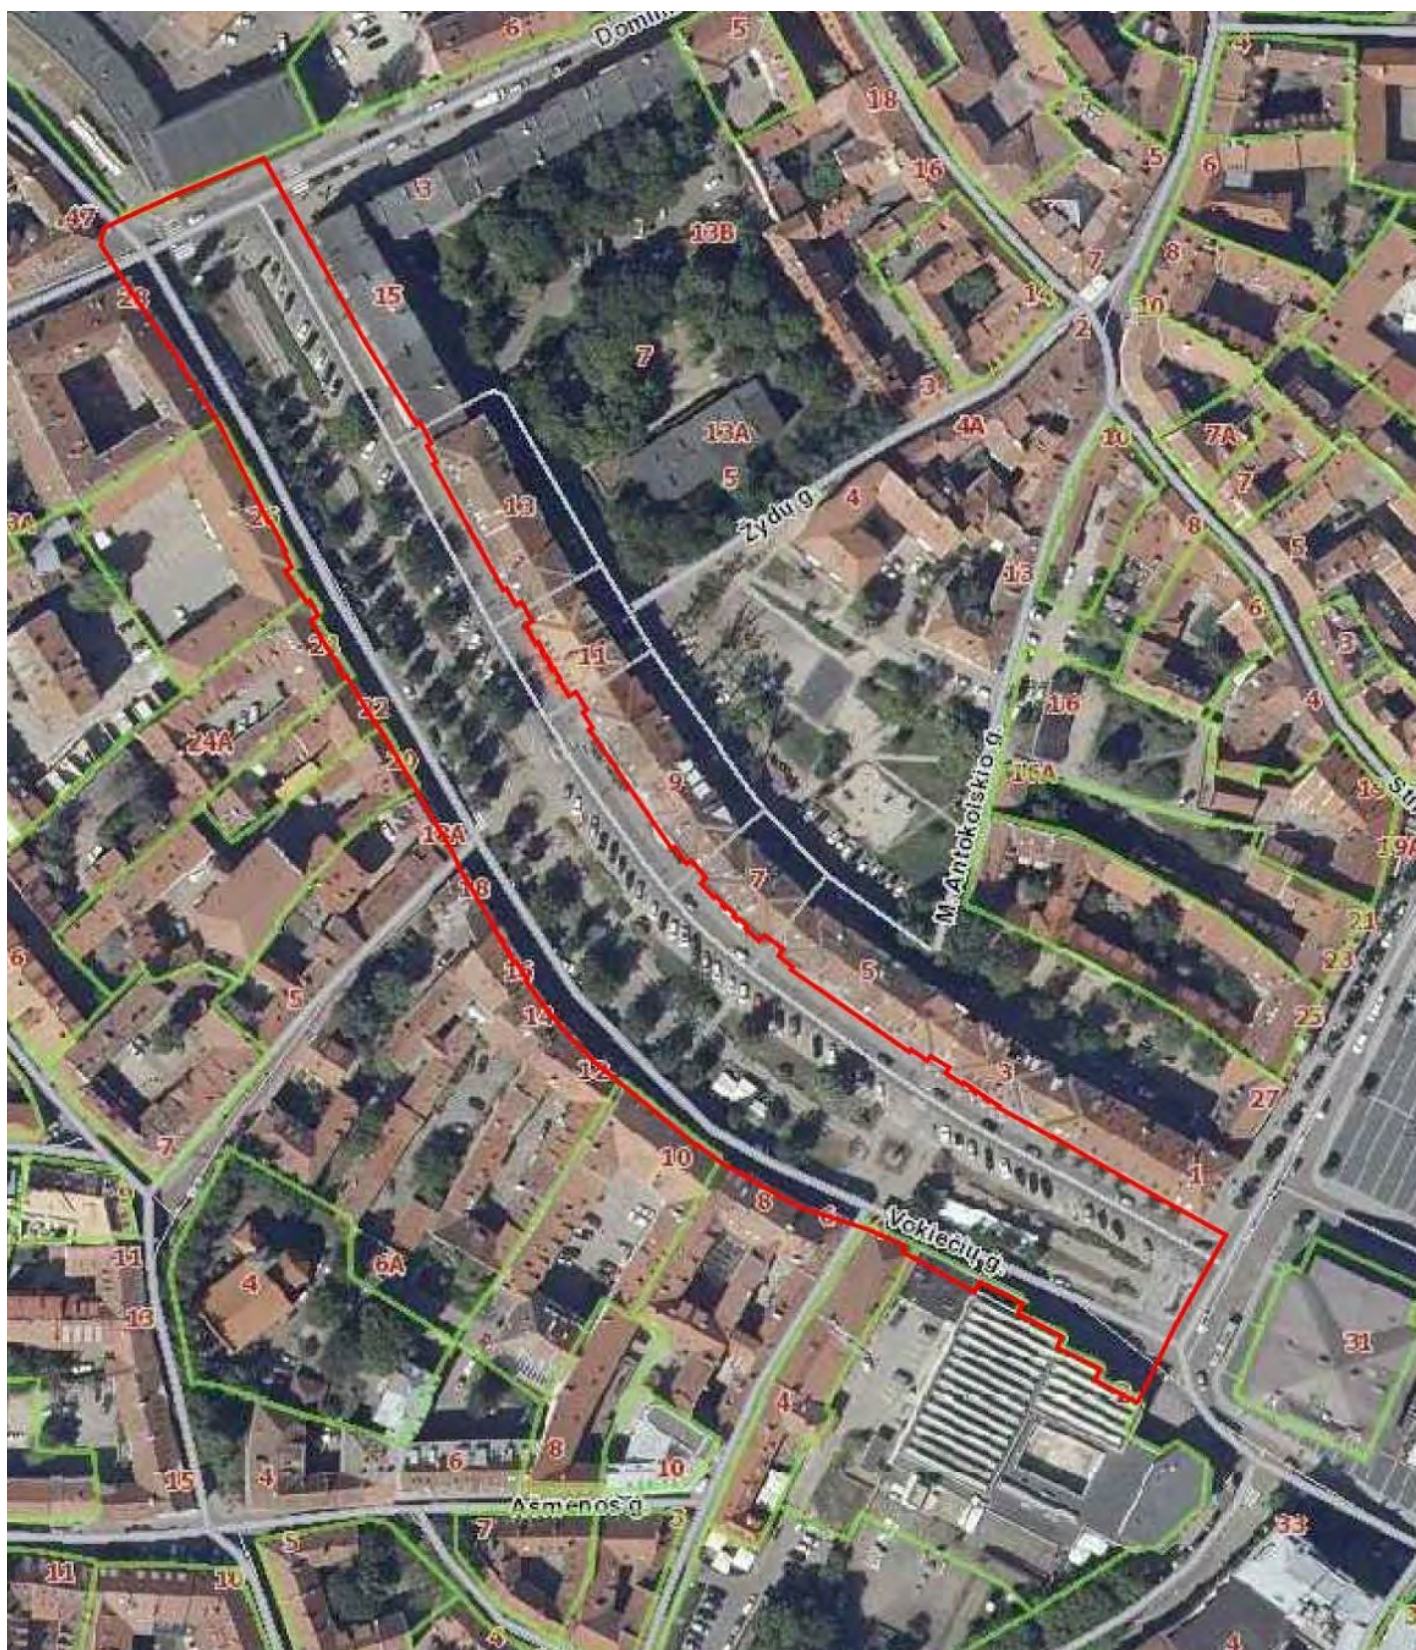
Projektavimo užduotyje nurodyta projektavimo riba

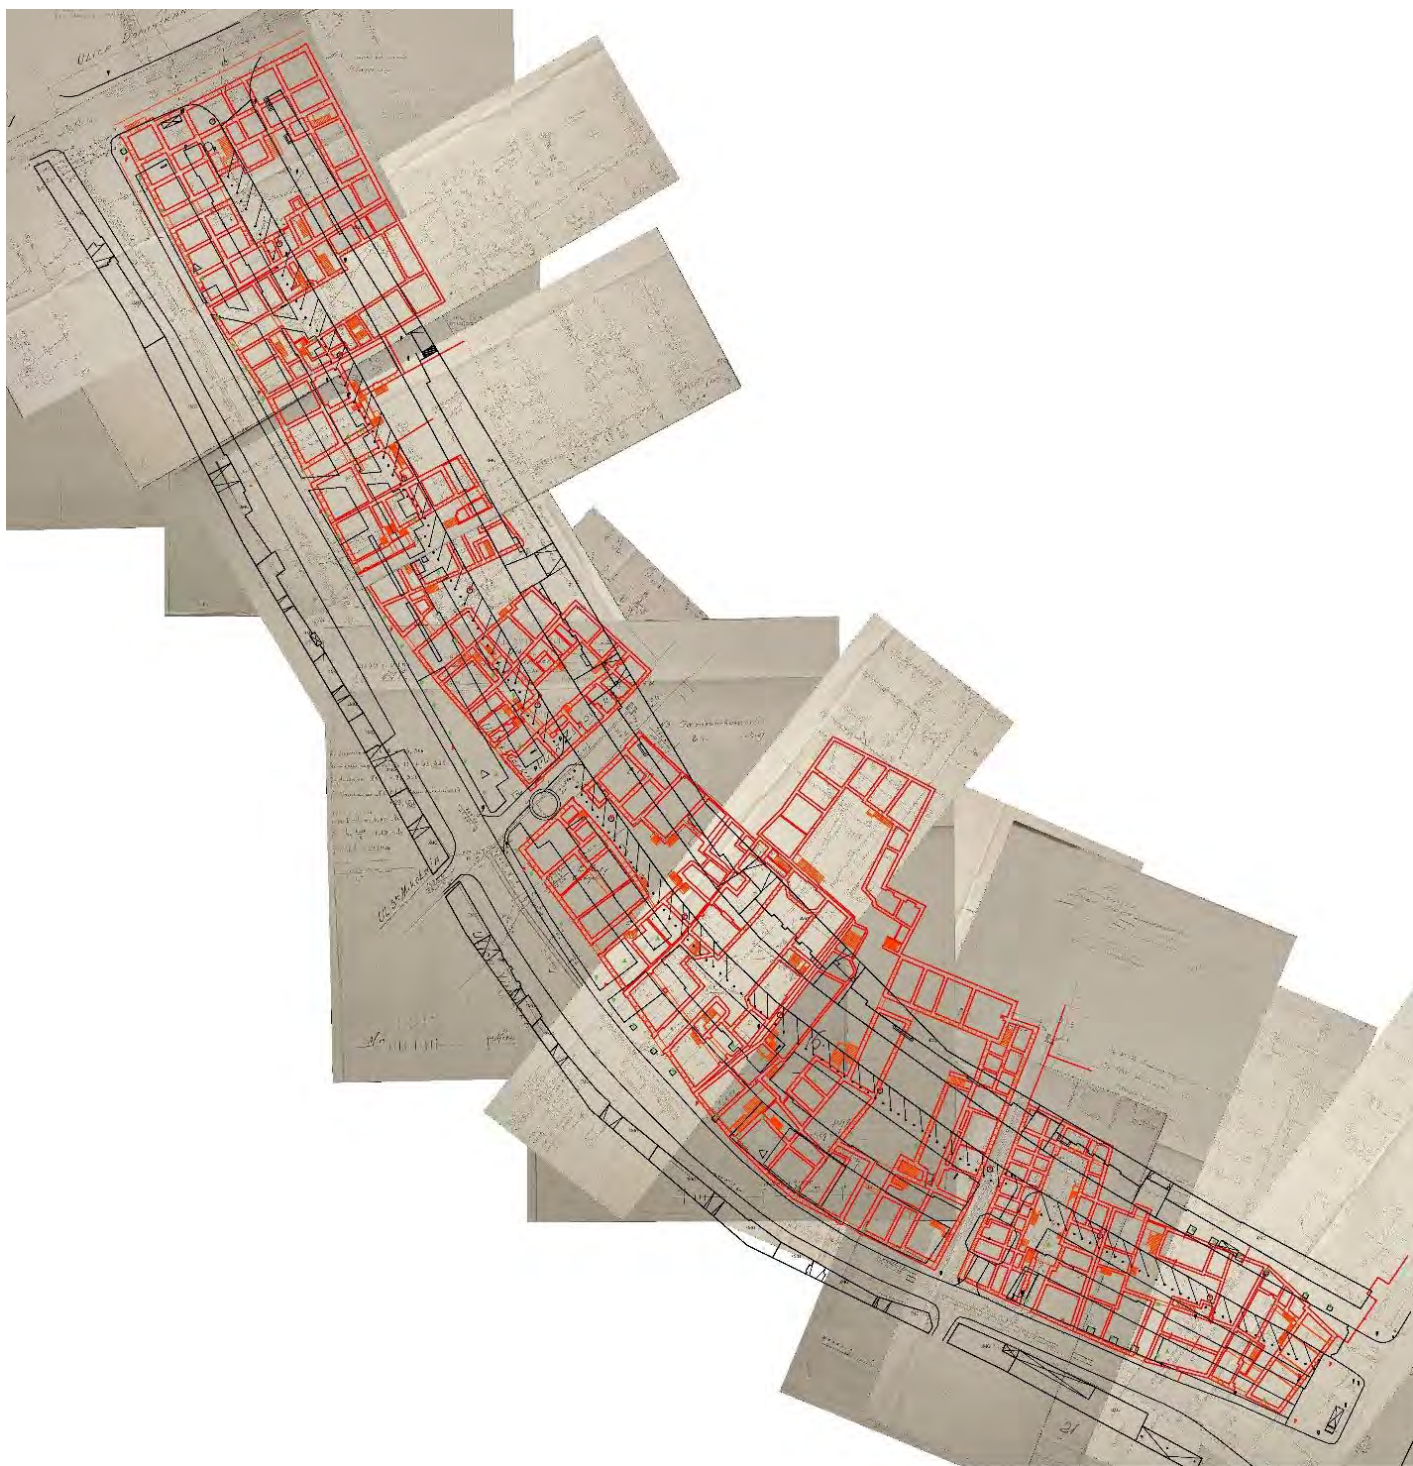
Kanalizacijos kolektoriaus išlikimas, padėtis ir išlikimo laipsnis pagal byloje pateiktą jo projektą bus tikslinami projekto įgyvendinimo priežiūros metu:

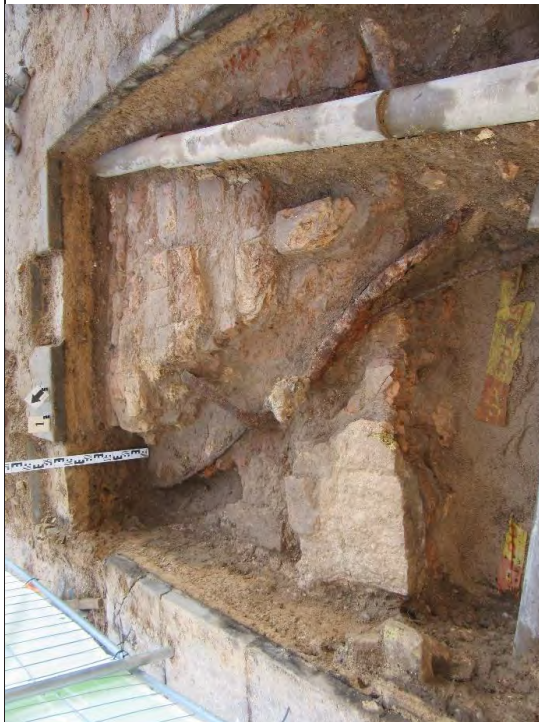
1. Šurfo Nr. 1 vaizdas iš PV pusės.

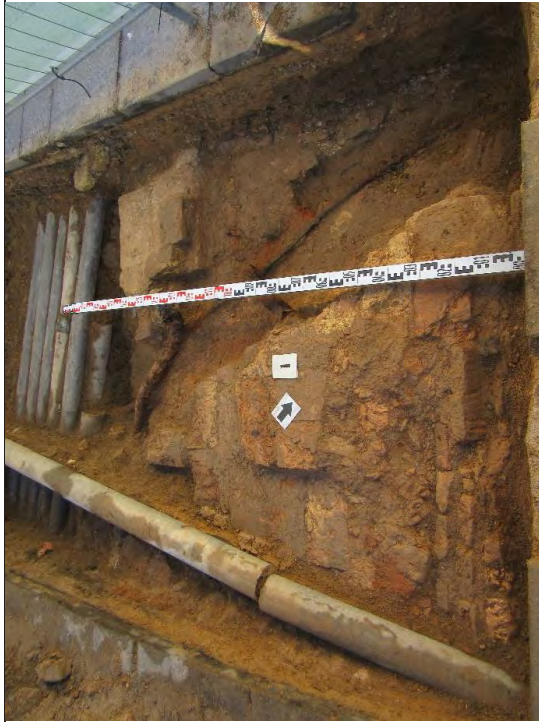
2. Šurfo Nr. 1 atidengtas mūras iš viršaus.

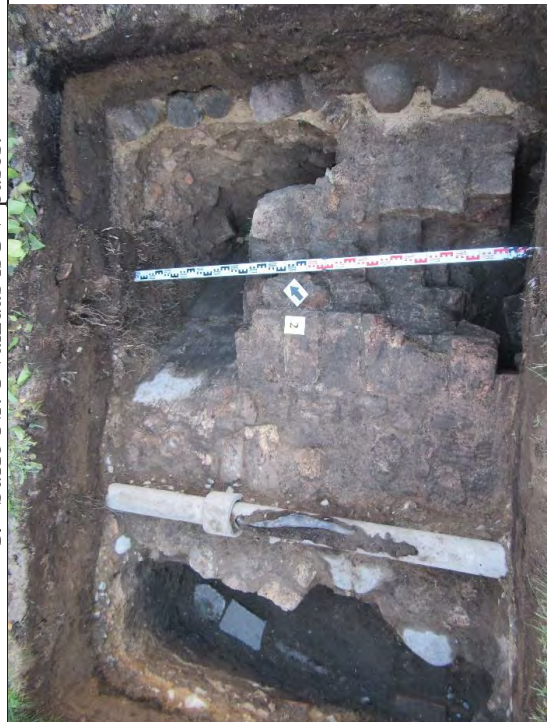
3. Šurfo Nr. 2 atidengto mūro vaizdas iš viršaus.

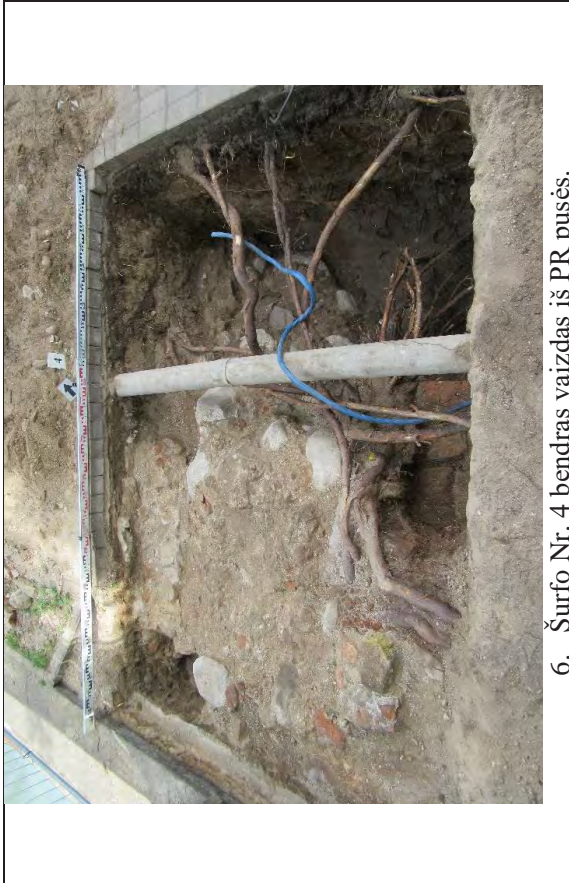
6. Šurfo Nr. 4 bendras vaizdas iš PR pusės.

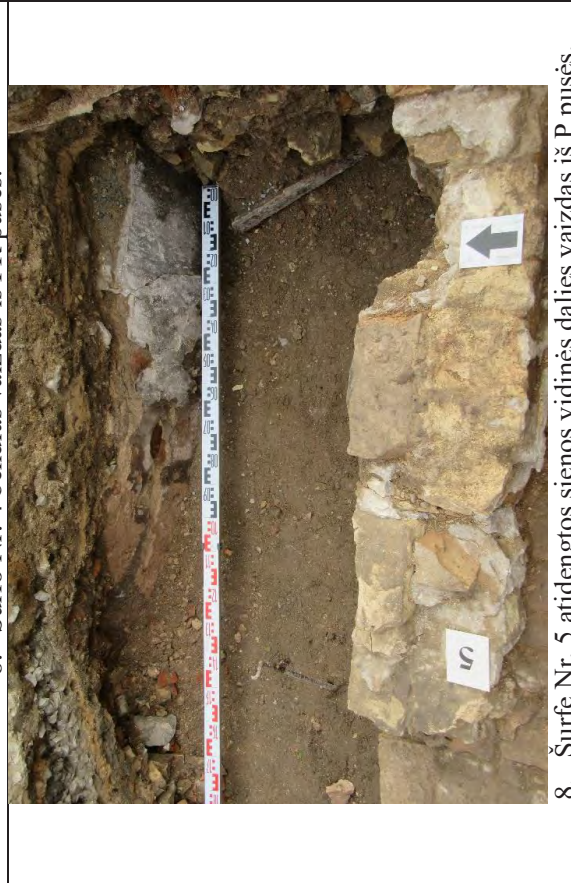
8. Šurfo Nr. 5 atidengtos sienos vidinės dalies vaizdas iš P pusės.

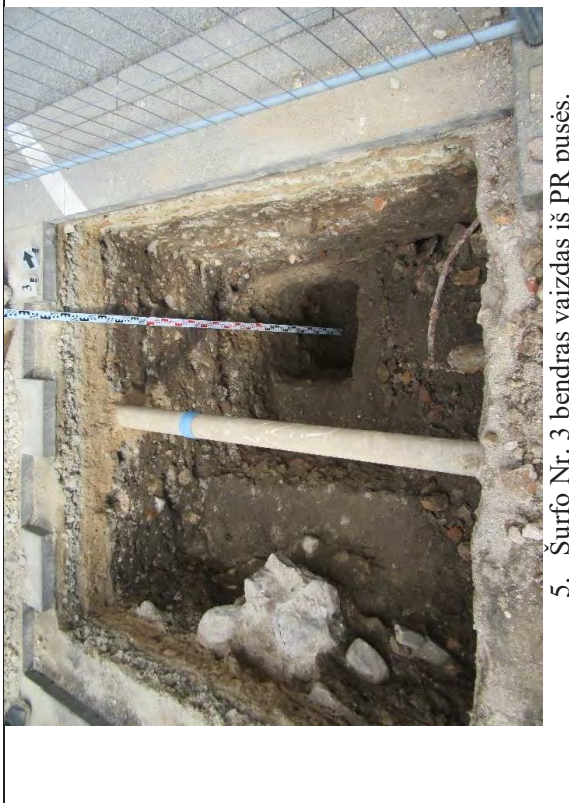
5. Šurfo Nr. 3 bendras vaizdas iš PR pusės.

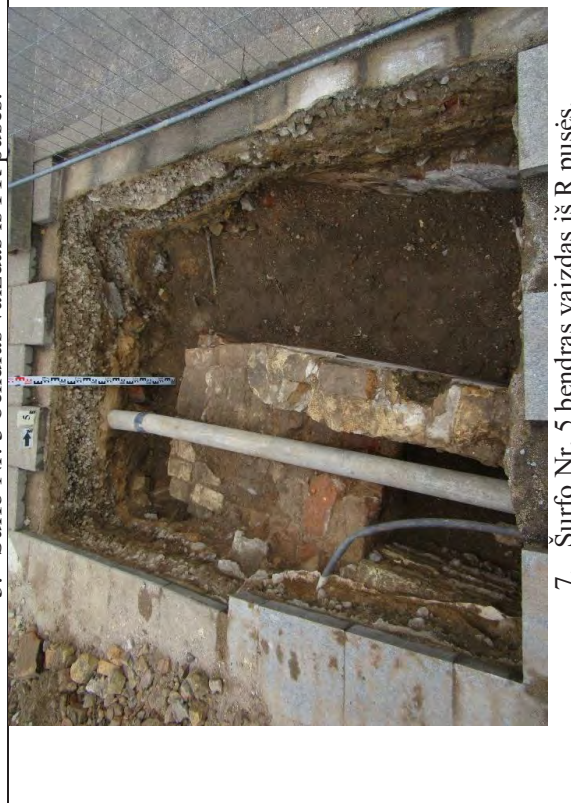
7. Šurfo Nr. 5 bendras vaizdas iš R pusės.

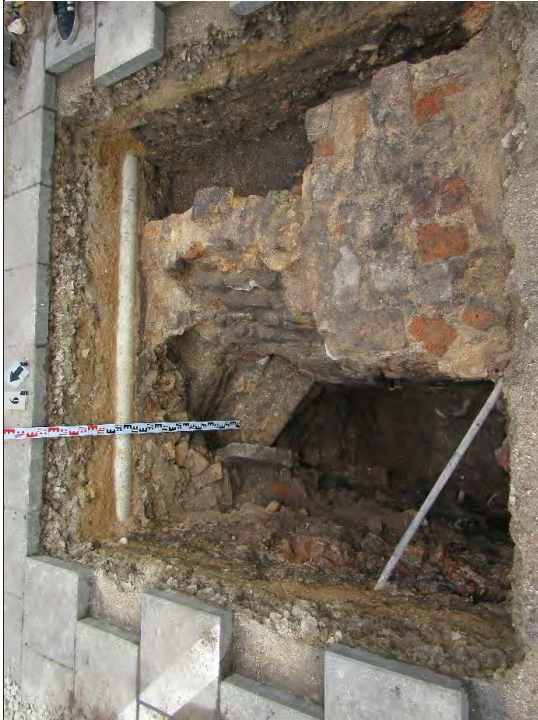
10. Šurfo Nr. 6 vaizdas iš PV pusės.

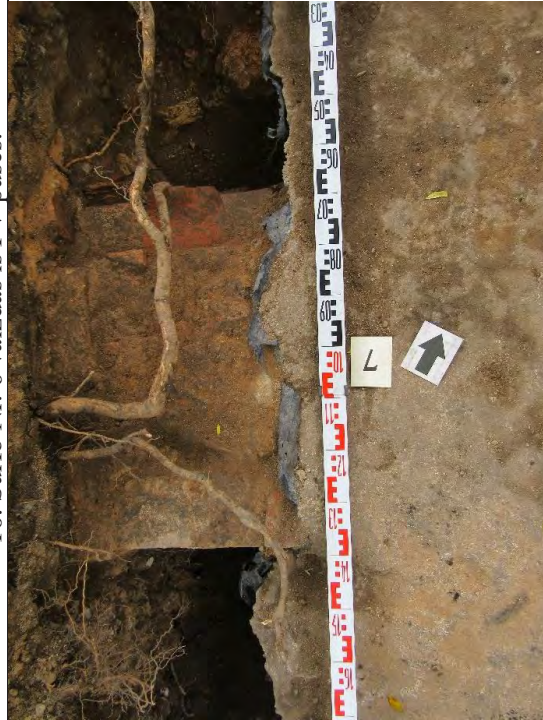
12. Šurfo Nr. 7 atidengto mūro vaizdas iš viršaus.

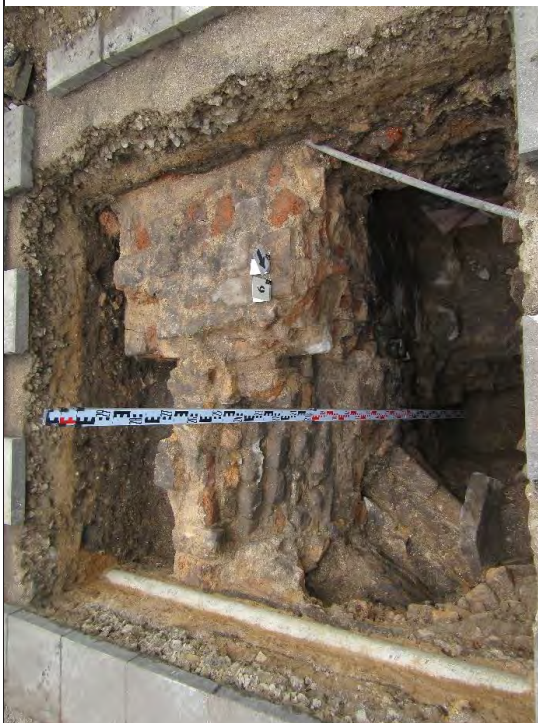
9. Šurfo Nr. 6 bendras vaizdas tyrimų metu iš ŠV pusės.

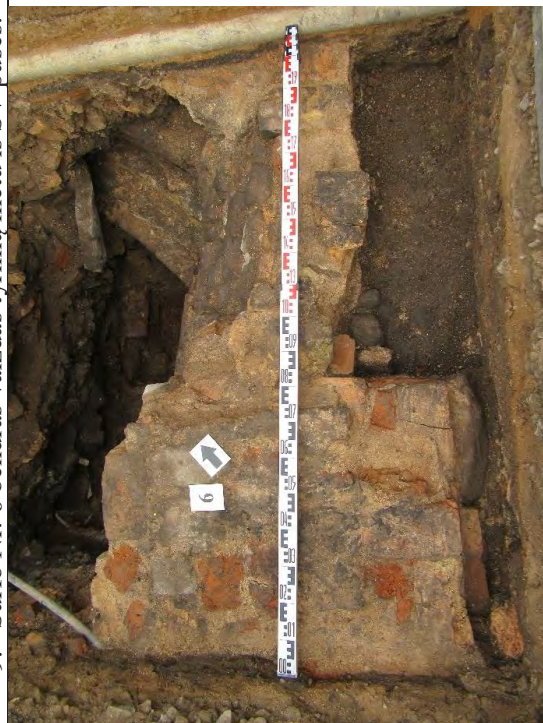
11. Šurfo Nr. 6 atidengto mūro bendras vaizdas iš viršaus.

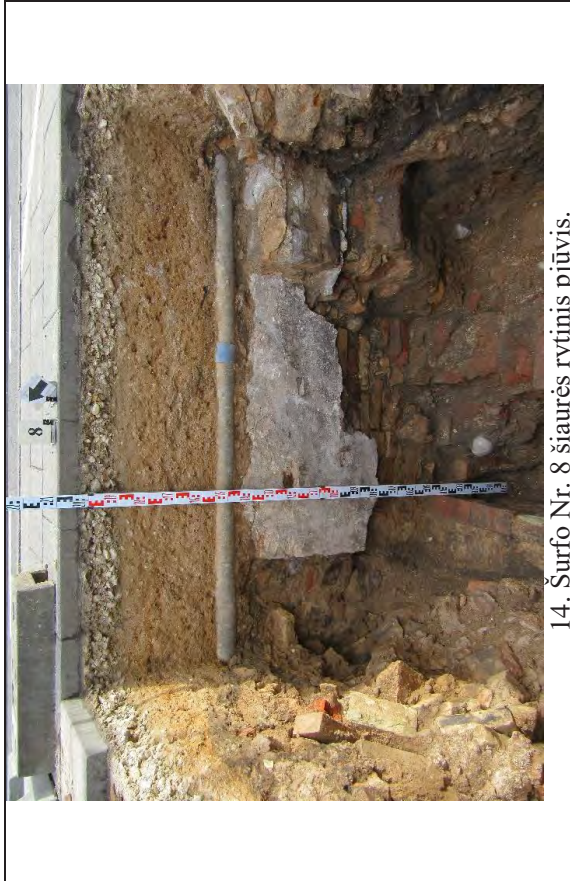
14. Šurfo Nr. 8 šiaurės rytinis pjūvis.

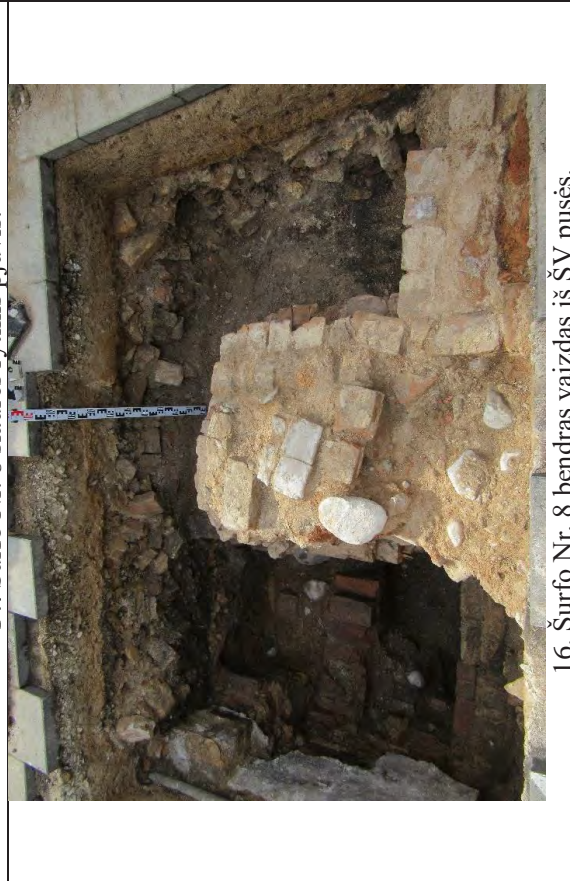
16. Šurfo Nr. 8 bendras vaizdas iš ŠV pusės.

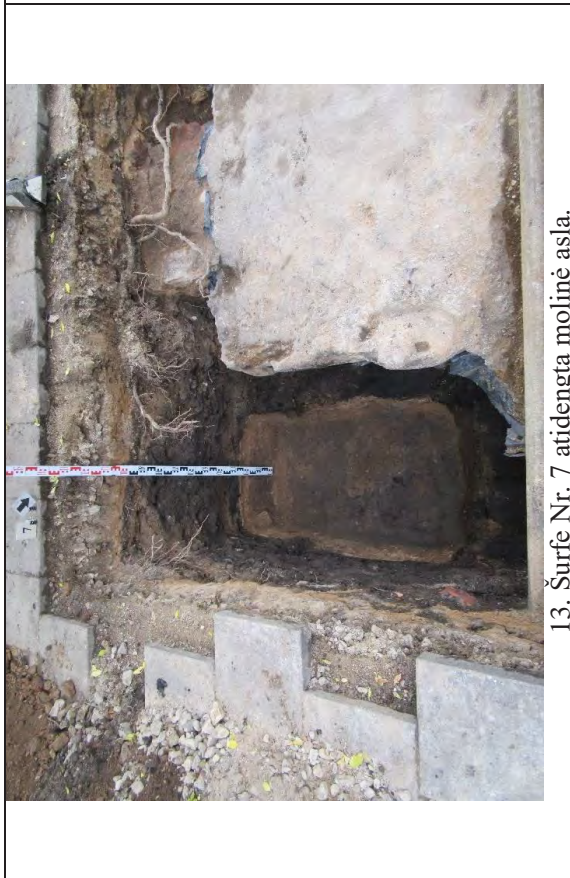
13. Šurfe Nr. 7 atidengta molinė asla.

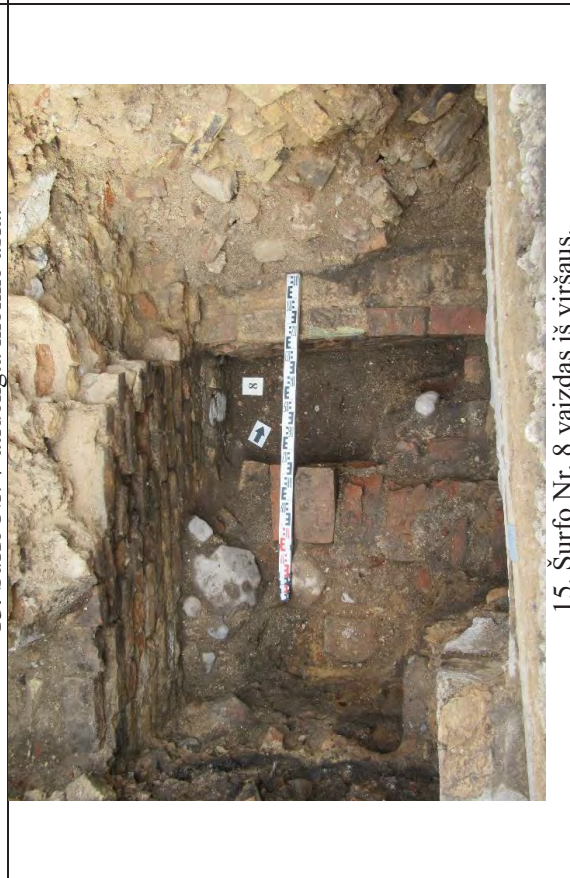
15. Šurfo Nr. 8 vaizdas iš viršaus.

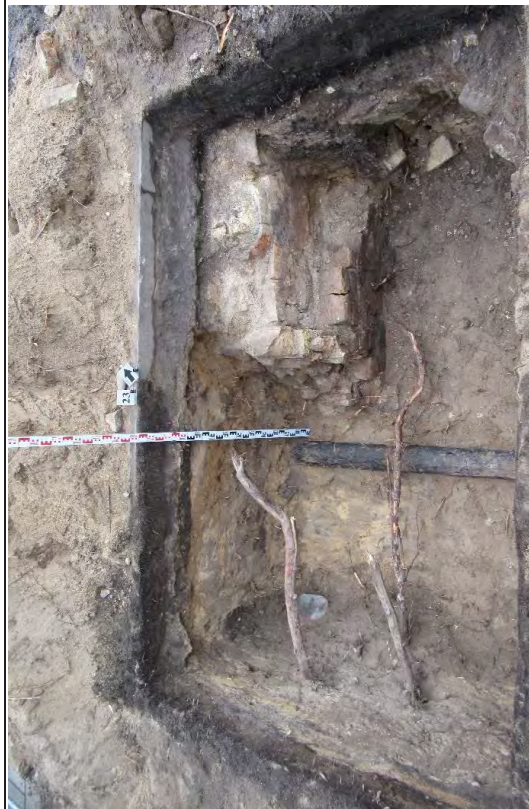
53. Šurfo Nr. 23 bendras vaizdas iš PR pusės.

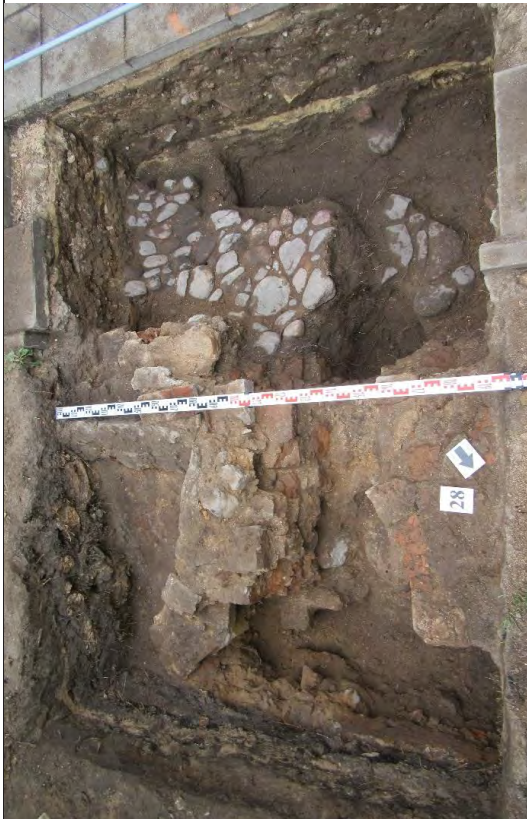
69. Šurfo Nr. 28 bendras vaizdas iš viršaus.

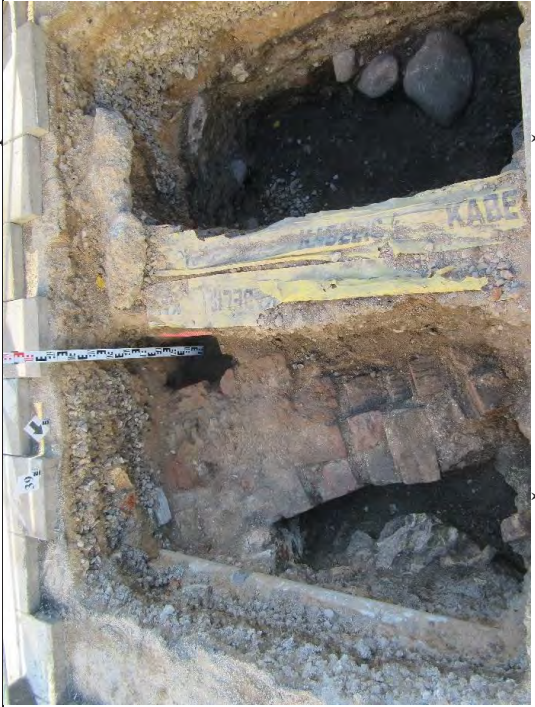
<p>100. Šurfo Nr. 39 bendras vaizdas iš ŠV pusės.</p>

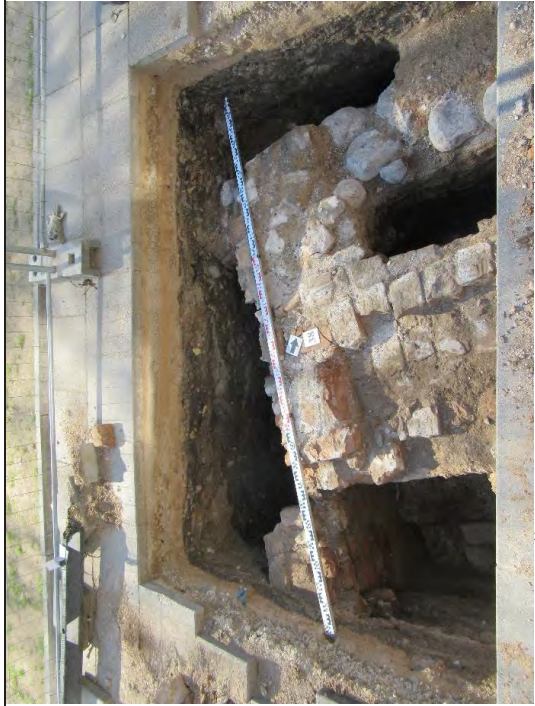
<p>97. Šurfo Nr. 38 bendras vaizdas iš ŠR pusės.</p>

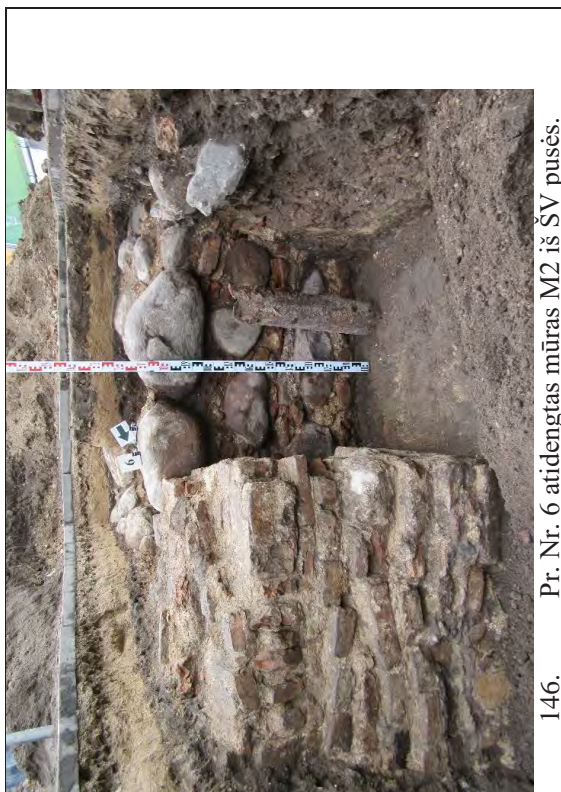
146. Pr. Nr. 6 atidengtas mūras M2 iš ŠV pusės.

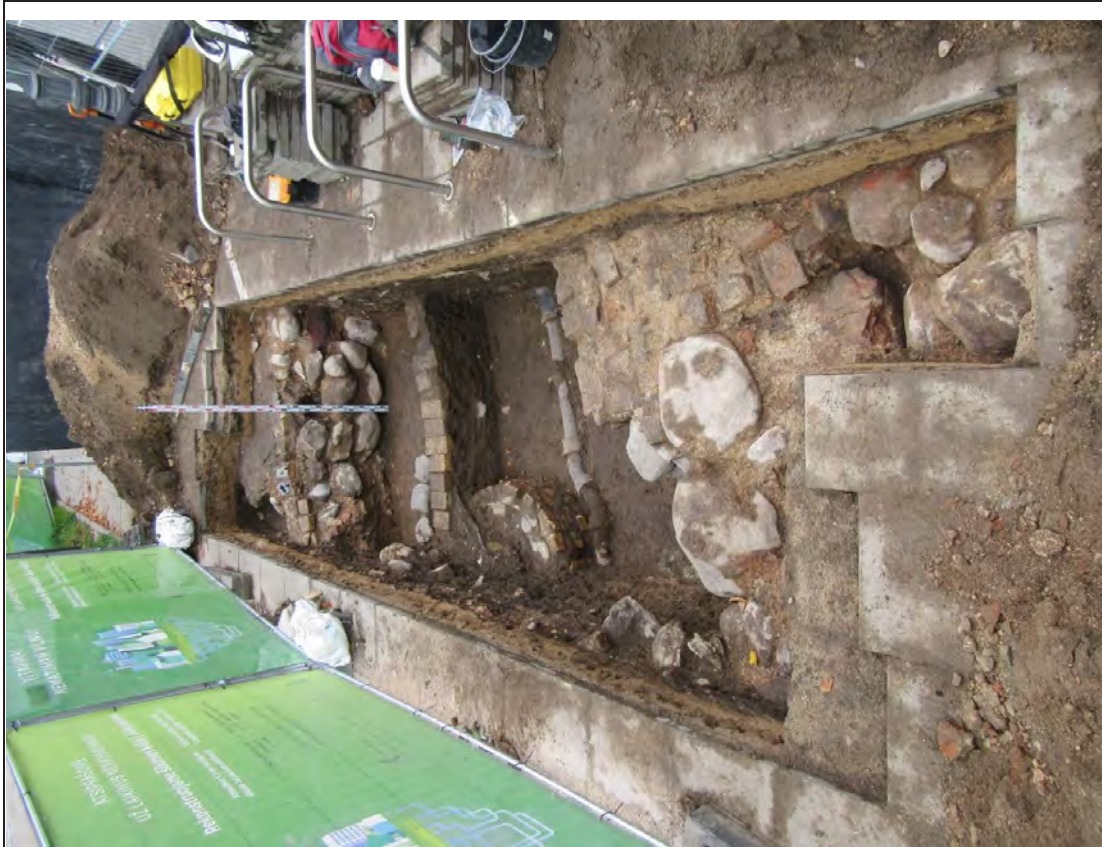
148. Pr. Nr. 6 bendras vaizdas iš ŠV pusės.

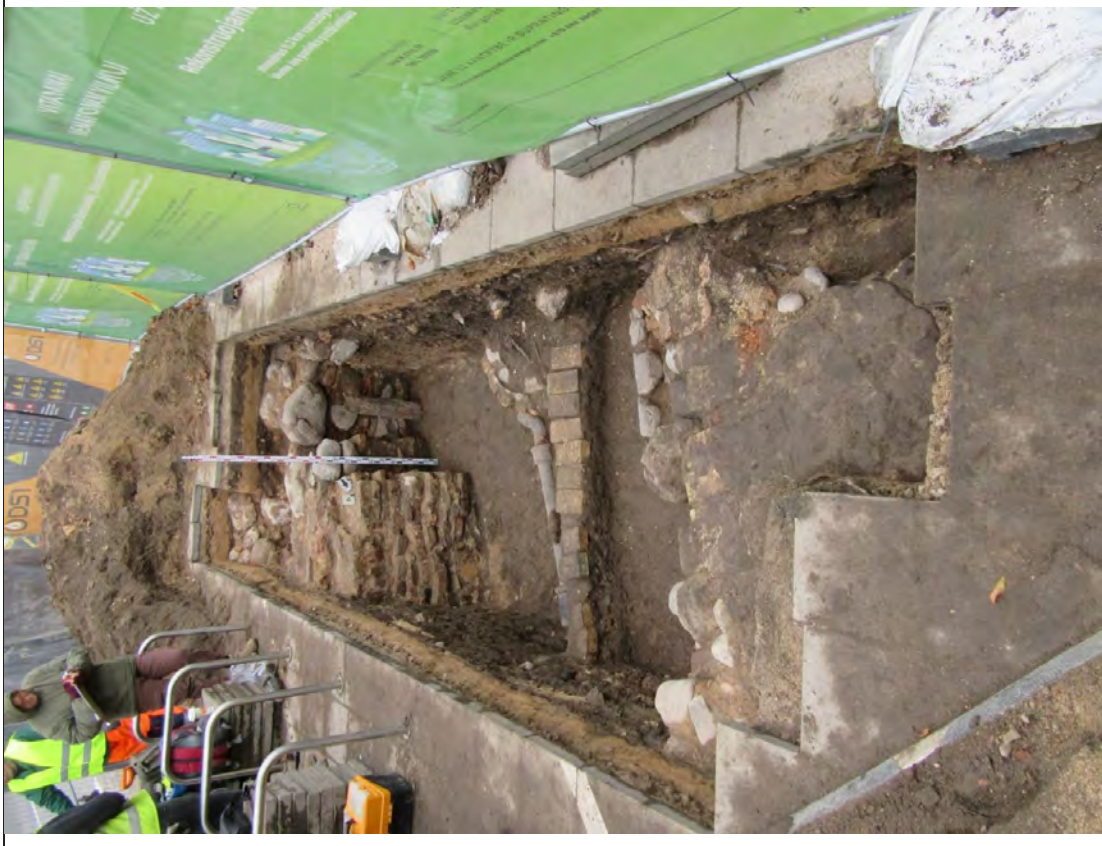
147. Pr. Nr. 6 bendras vaizdas iš PR pusės.

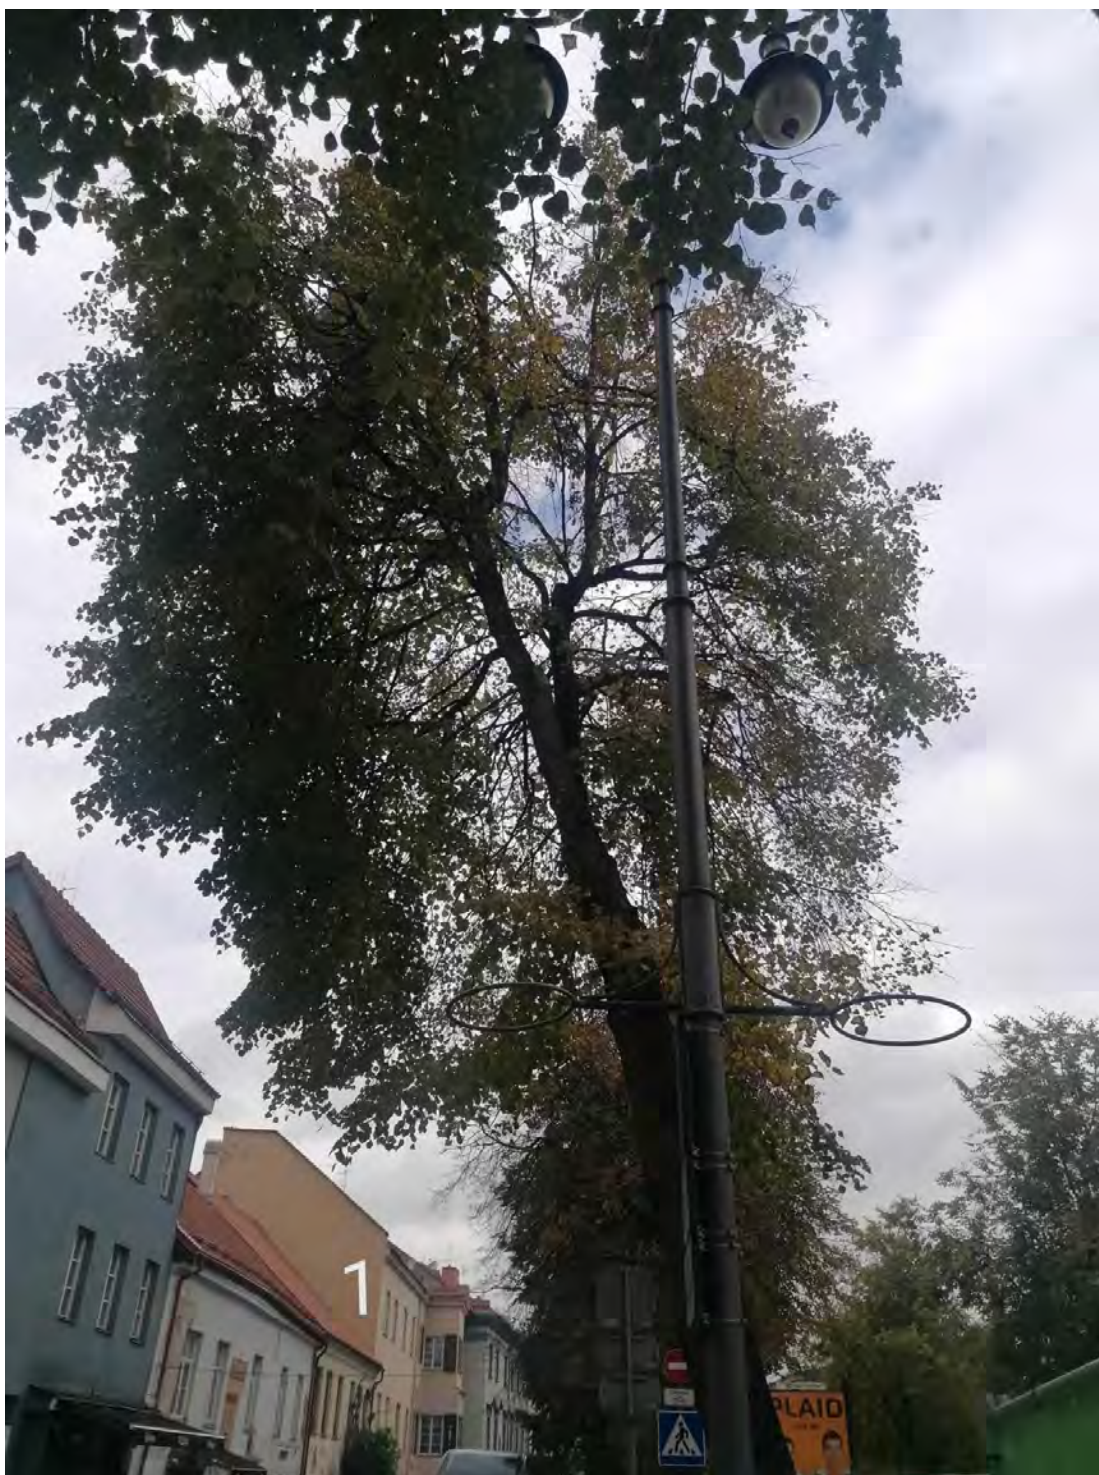
Mažalapė liepa (nr. 1 plane). Pasvirusi pietvakarių kryptimi. Reikalingas pietvakarinės lajos pusės redukcinis genėjimas.

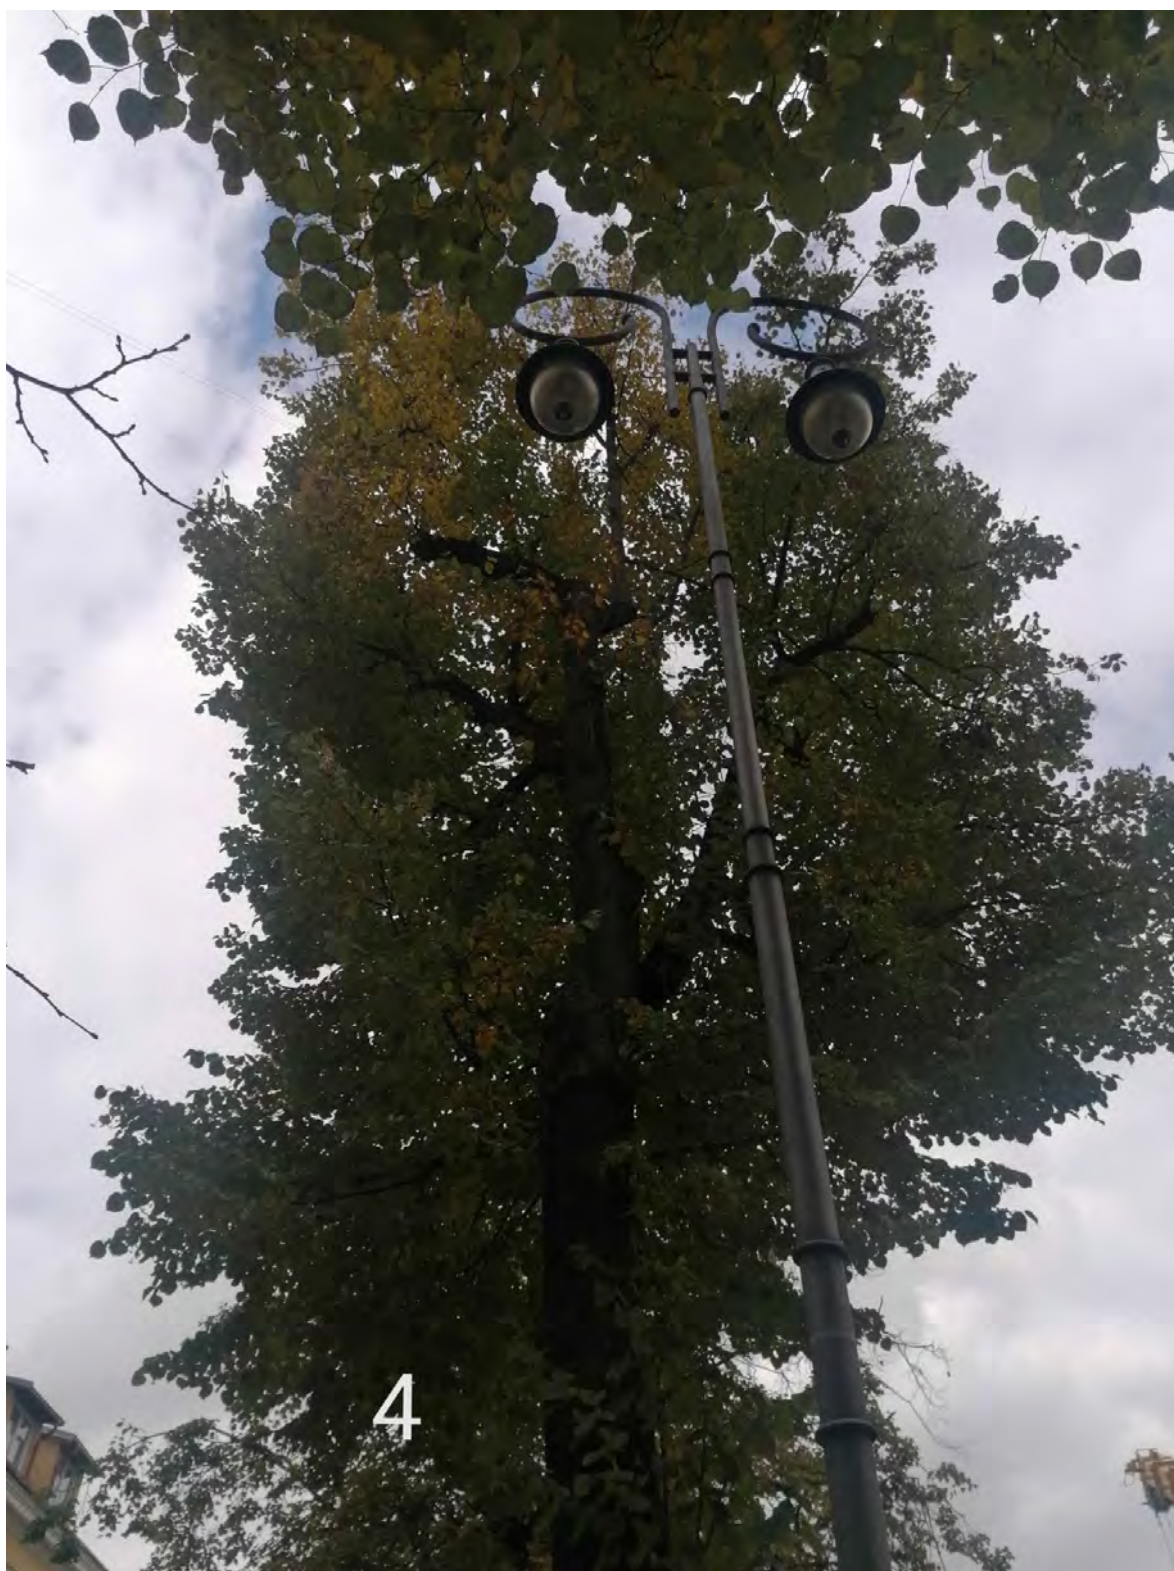
Mažalapė liepa (nr. 4 plane). Praeityje neteisingai genėtas (nustuobrintas). Rytinėje pusėje visos šakos nugenėtos dėl šviestuvo. Laja neproporcinga. Rekomenduojamas šalia esančio šviestuvo perkėlimas arba pakeitimas. Reikalingas vakarinės lajos pusės redukcinis genėjimas bandant sutvarkyti lajos proporciją.

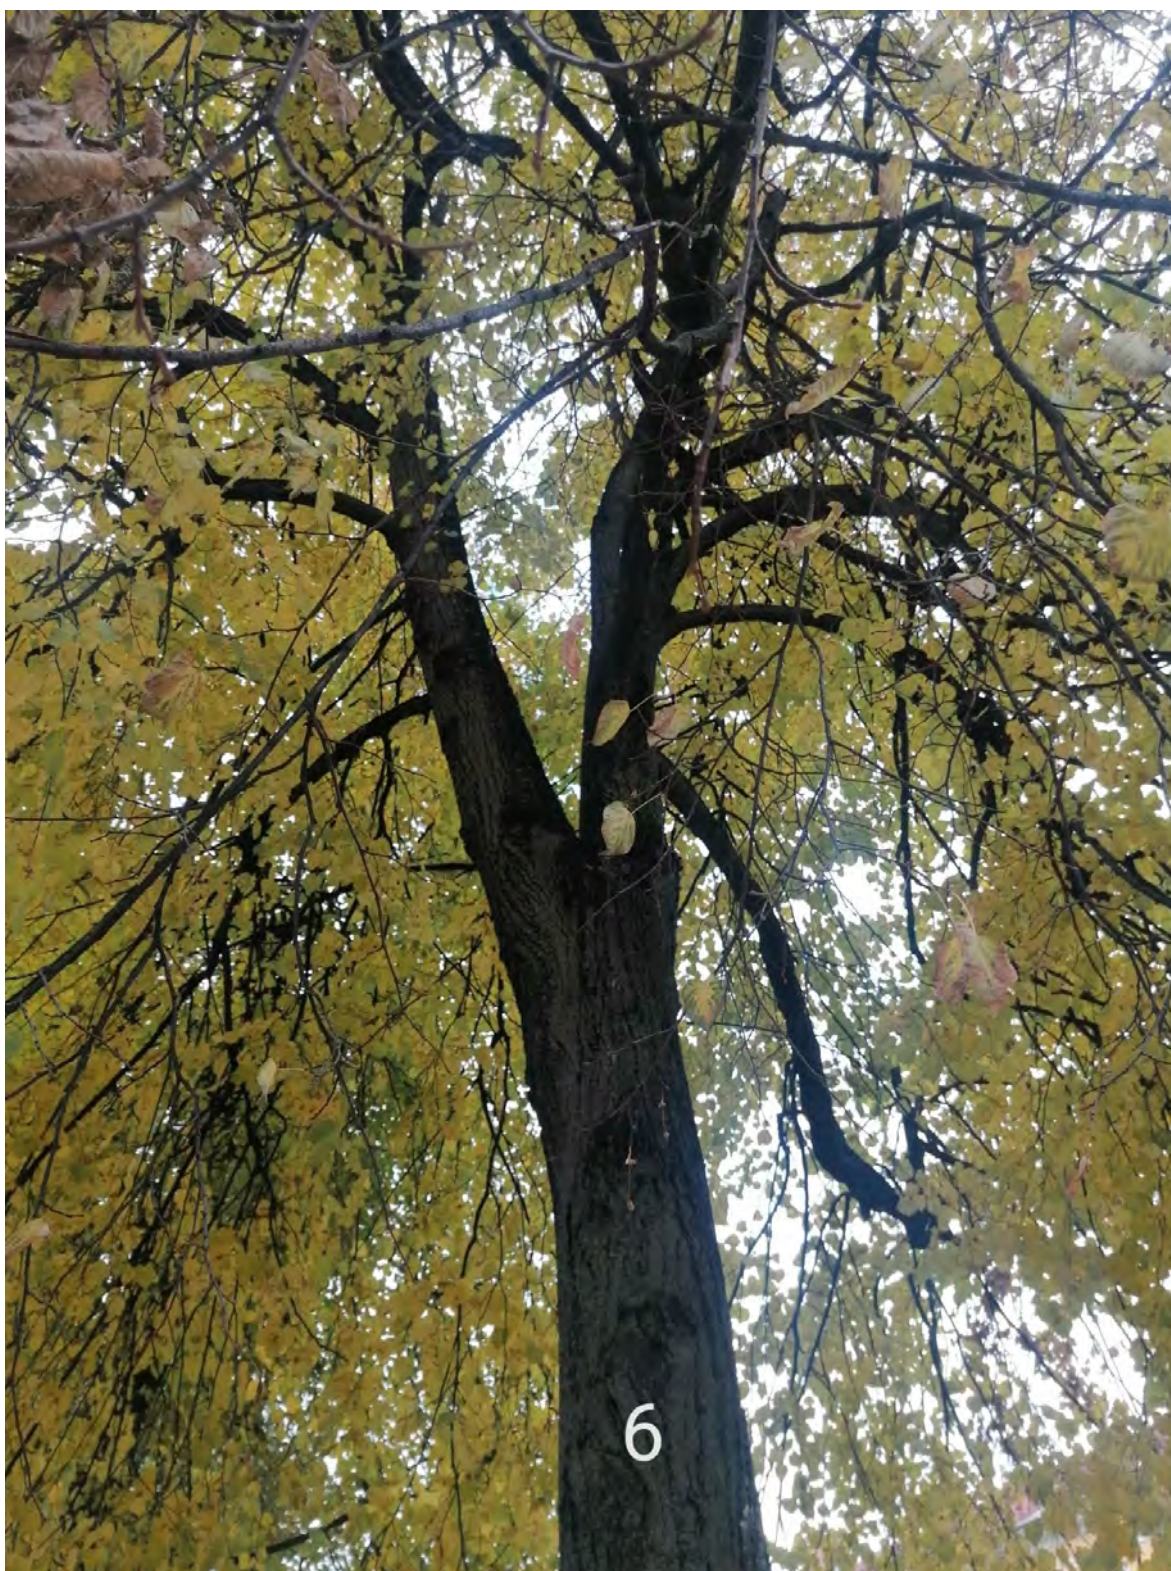
Mažalapė liepa (nr. 6 plane). Turi V formos suaugimą tai yra potenciali lūžio vieta. Reikalingas visos lajos redukcinis genėjimas virš V formos suaugimo ir 4 tonų dinaminis lajos sutvirtinimas.

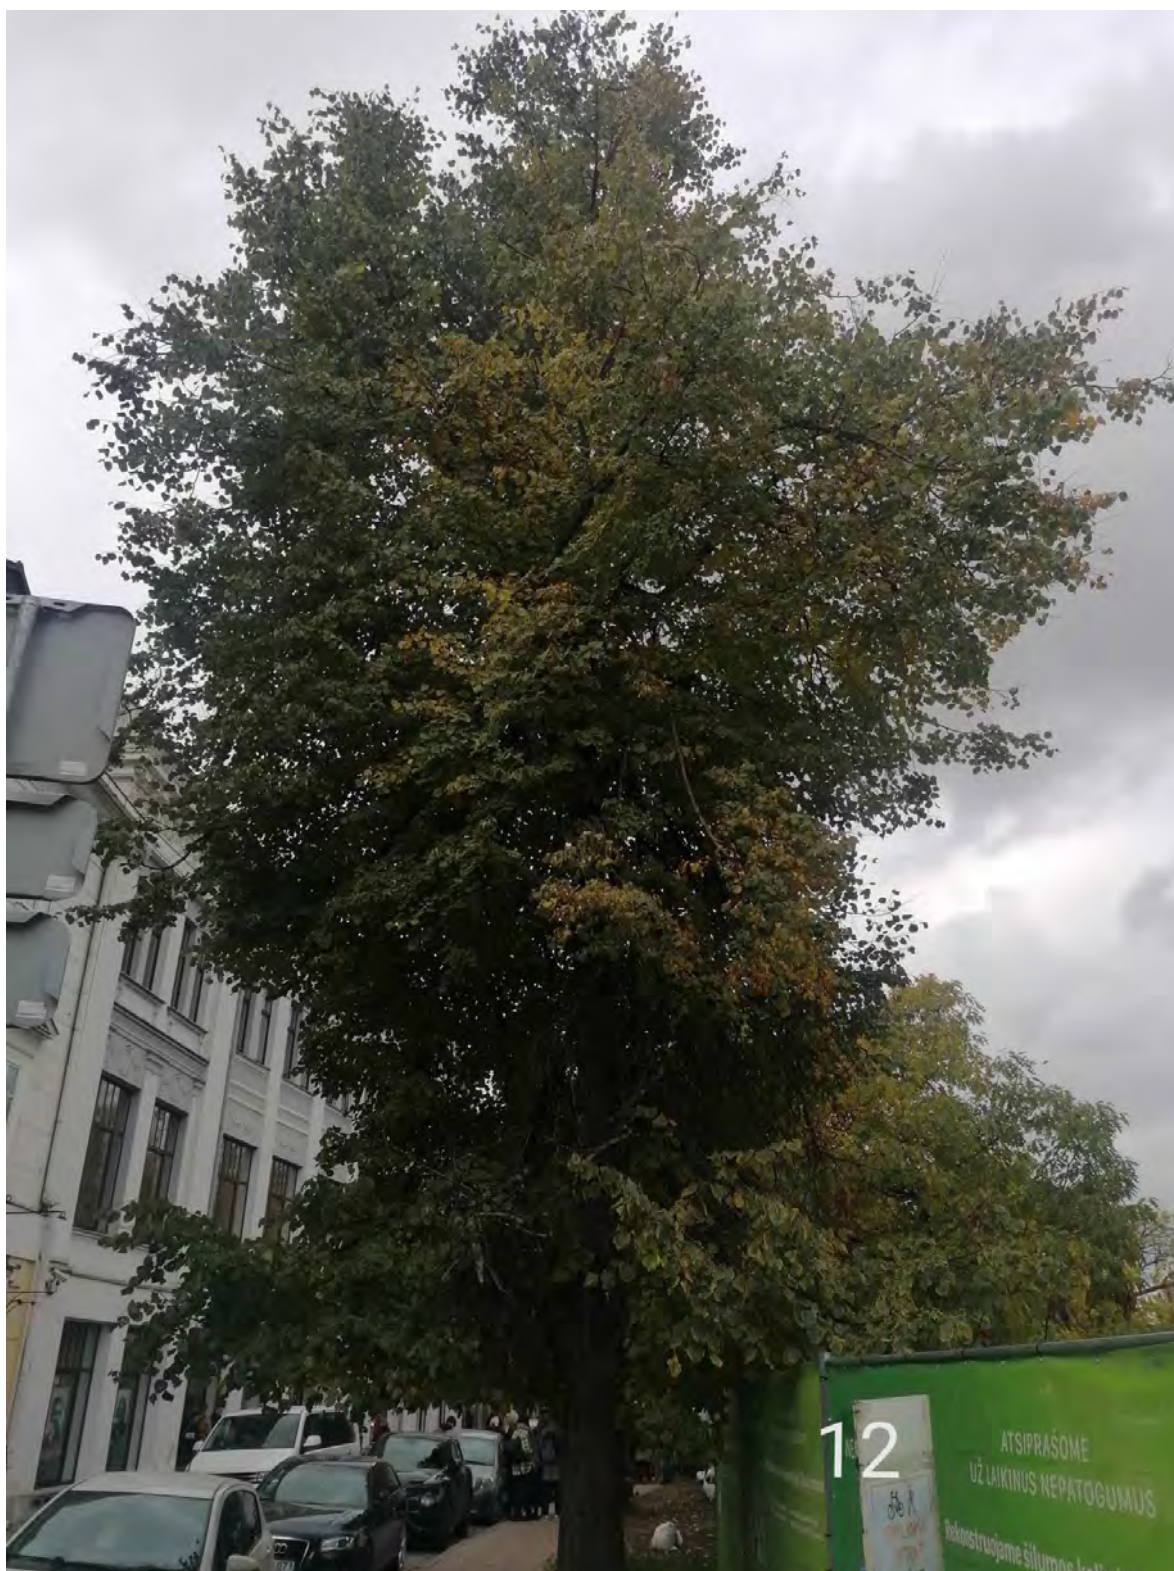
Mažalapė liepa (nr. 12 plane). Turinti sausų, nulūžusių ir kabančių šakų virš šaligatvio ir važiuojamosios dalies. Reikalingas lajos priežiūros genėjimas.
