Vokiečių gatvė

Projektiniai pasiūlymai

Statytojas	Vilniaus miesto savivaldybės administracija
Projektuotojas	MB, IMM architektai
Projekto pavadinimas	Vokiečių gatvės Vilniuje statybos projektas
Statinio projekto numeris	AIMM21_01-1-R
Statinio projekto etapas	Projektiniai Pasiūlymai (PP)
Naudojimo paskirtis	Susisiekimo komunikacijos (8.2 Gatvė)
Statinio kategorija	Neypatingas statinys: D kategorijos gatvė Visuomenei svarbus statinys
Bylos išleidimo data	2022 01

Vokiečių gatvės Vilniuje statybos projekto projektiniai pasiūlymai

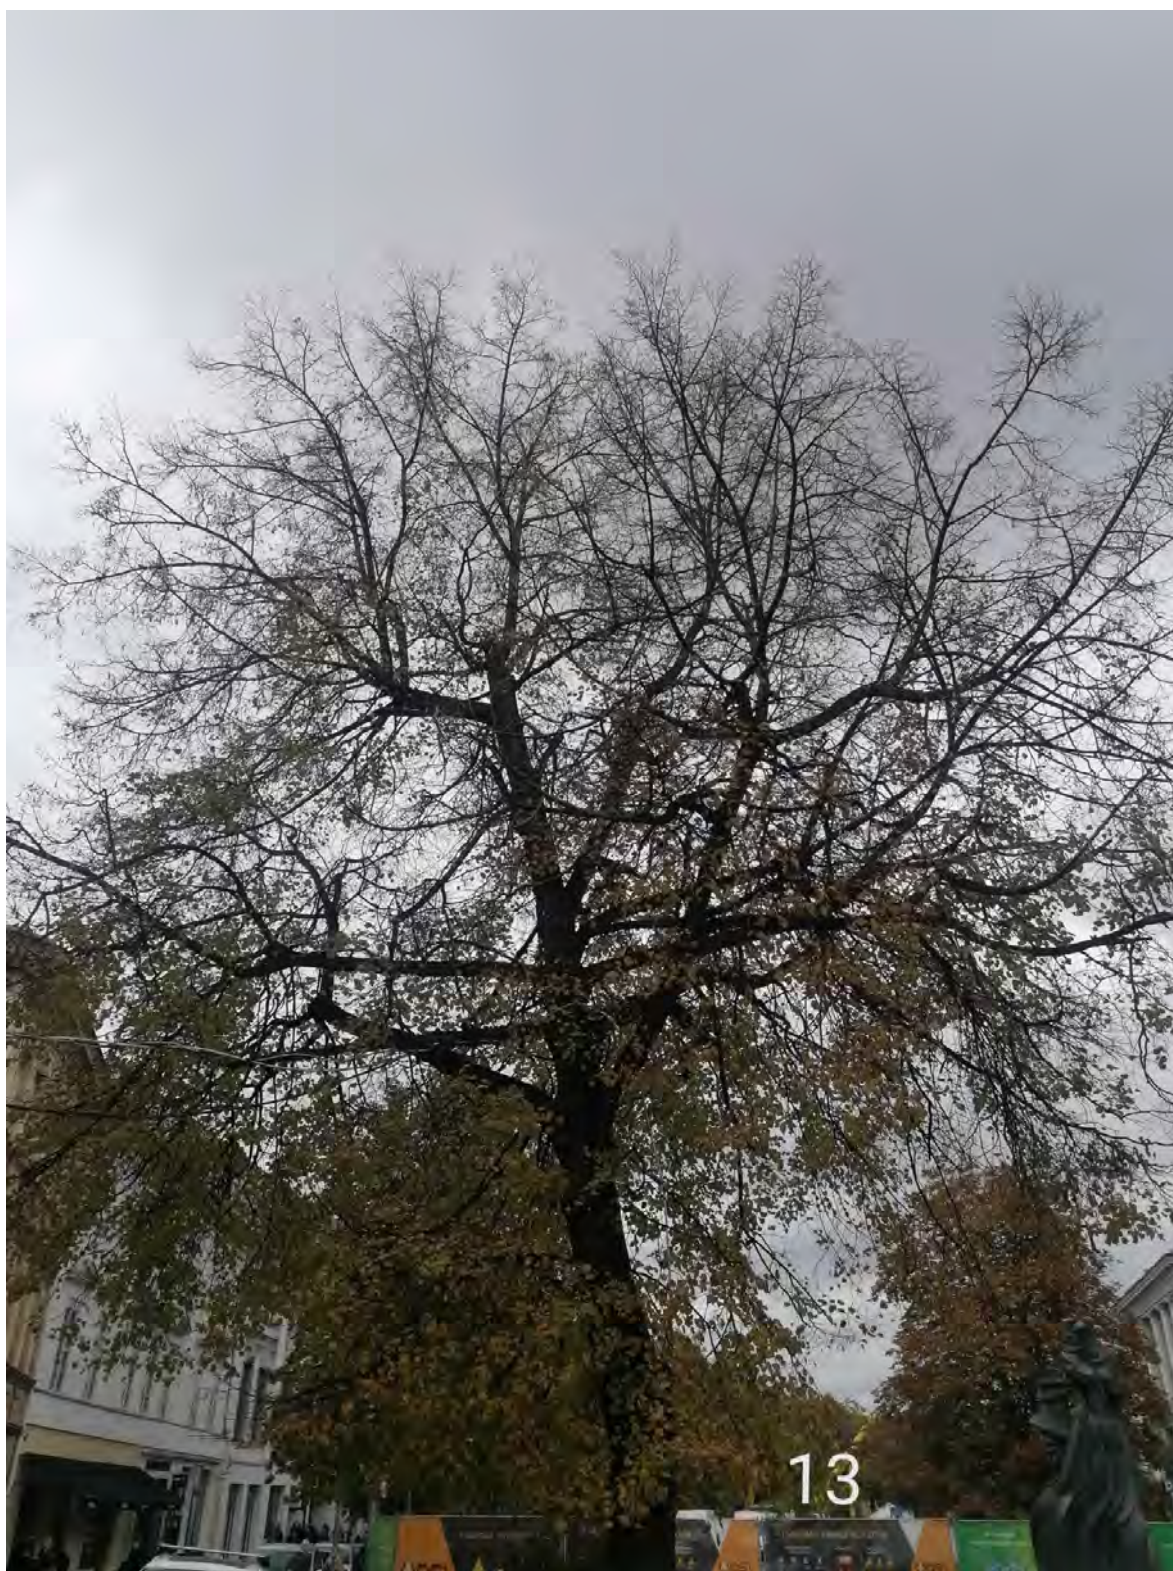
Mažalapė liepa (nr. 13 plane). Praeityje neteisingai genėta (nustuobrinta). Turi sausų šakų ir yra apraizgyta elektros laidais. Reikalingas lajos priežiūros genėjimas, rekomenduojama pašalinti elektros laidus.

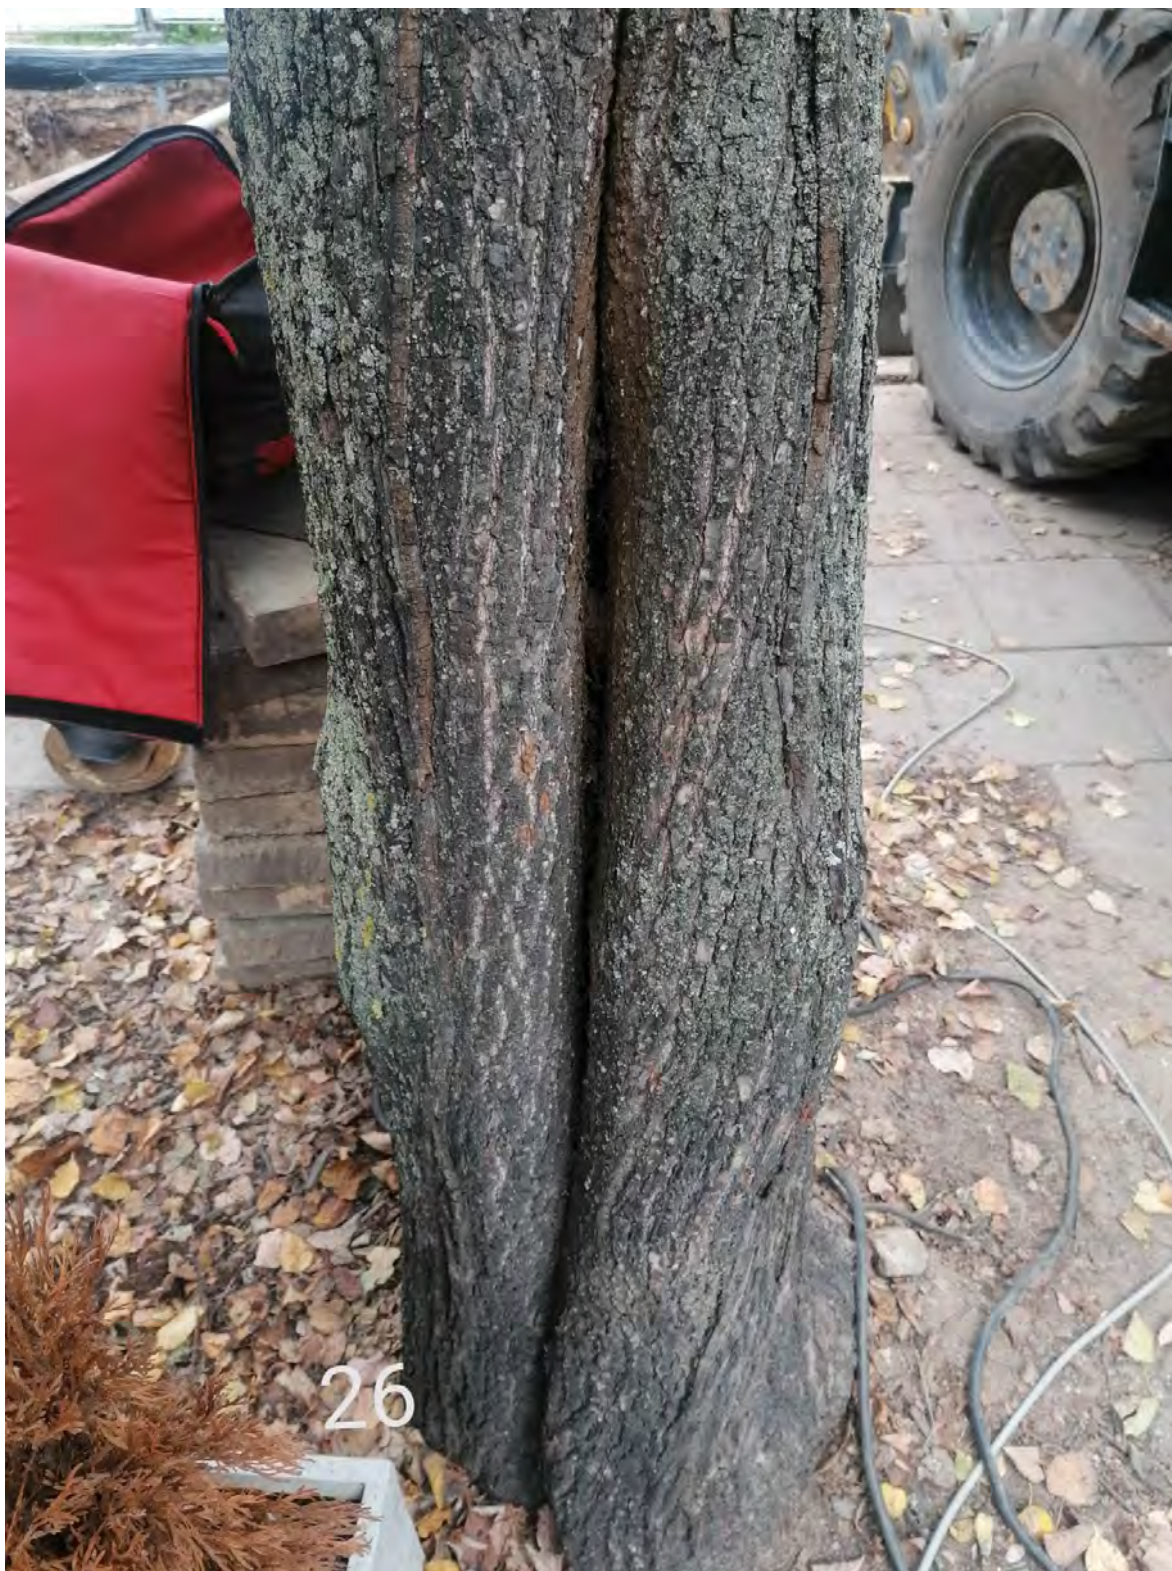
Mažalapė liepa (nr. 26 plane). Trūkės kamienas, nuo žemės paviršaus iki 1,7m aukščio. Reikalingas visos lajos redukcinis genėjimas.

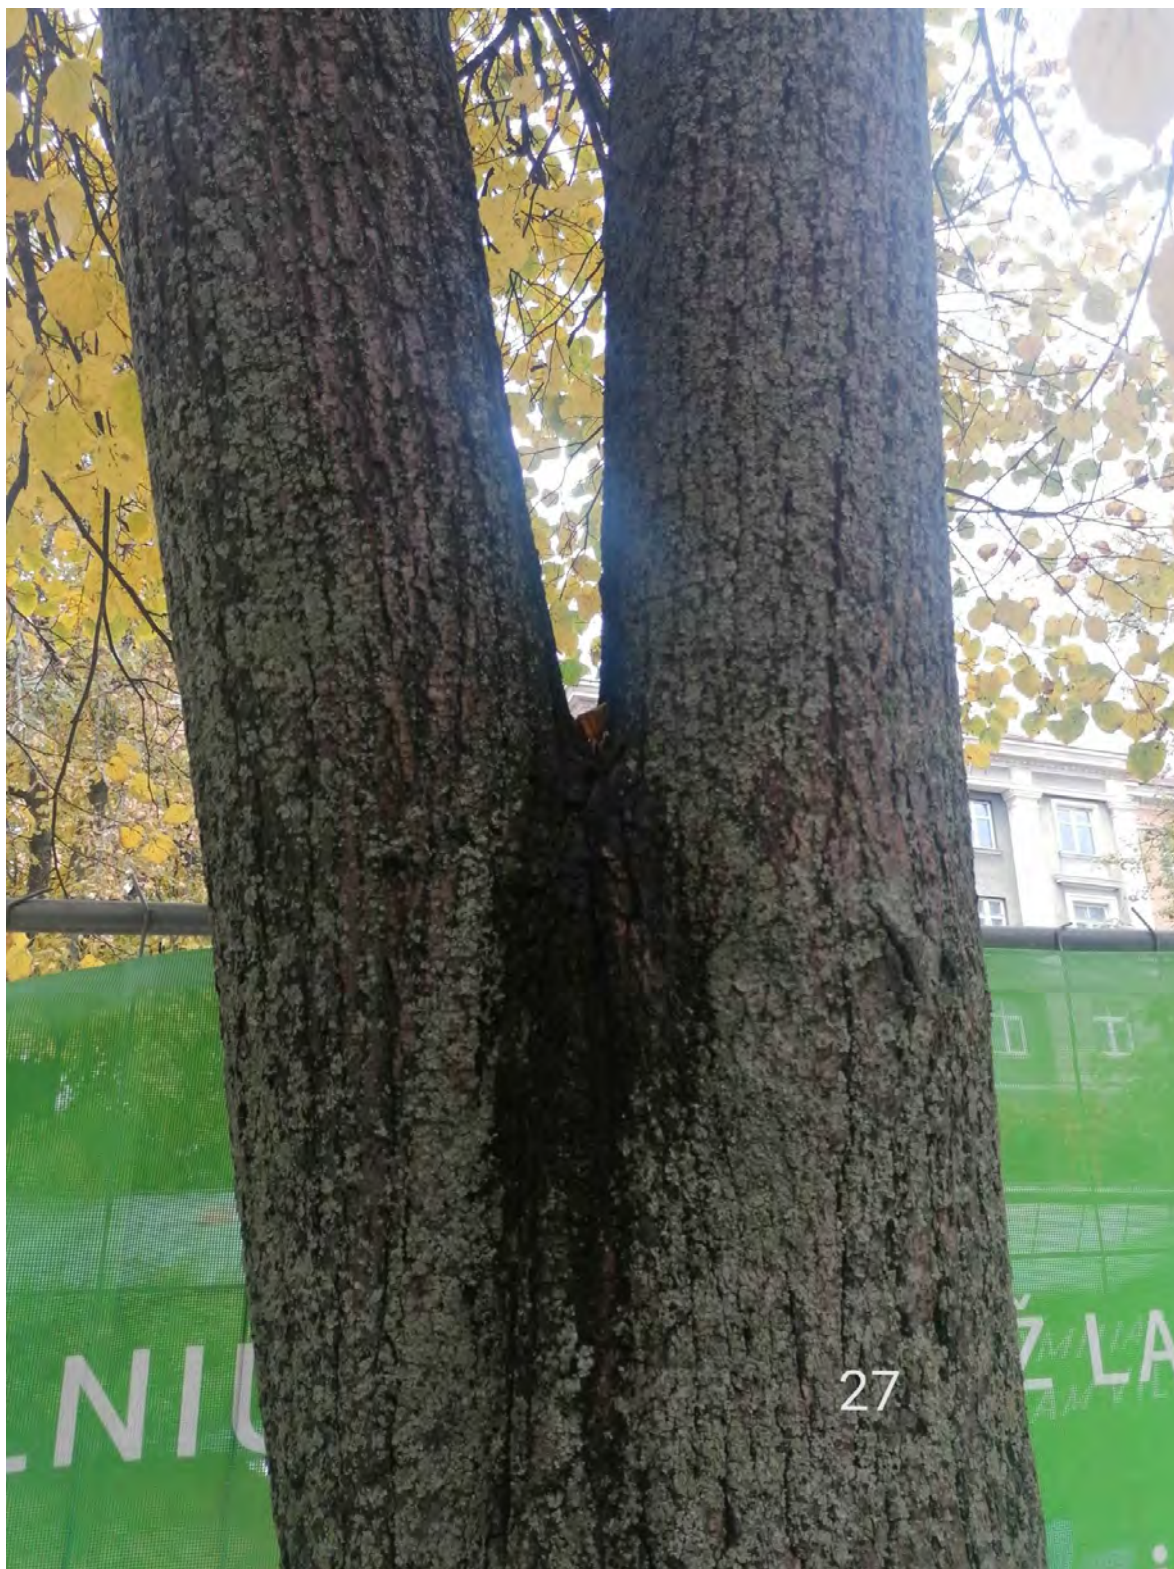
Mažalapė liepa (nr. 27 plane). Turi V formos suaugimą tai yra potenciali lūžio vieta. Reikalingas visos lajos redukcinis genėjimas virš V formos suaugimo ir 4 tonų dinaminis lajos sutvirtinimas.

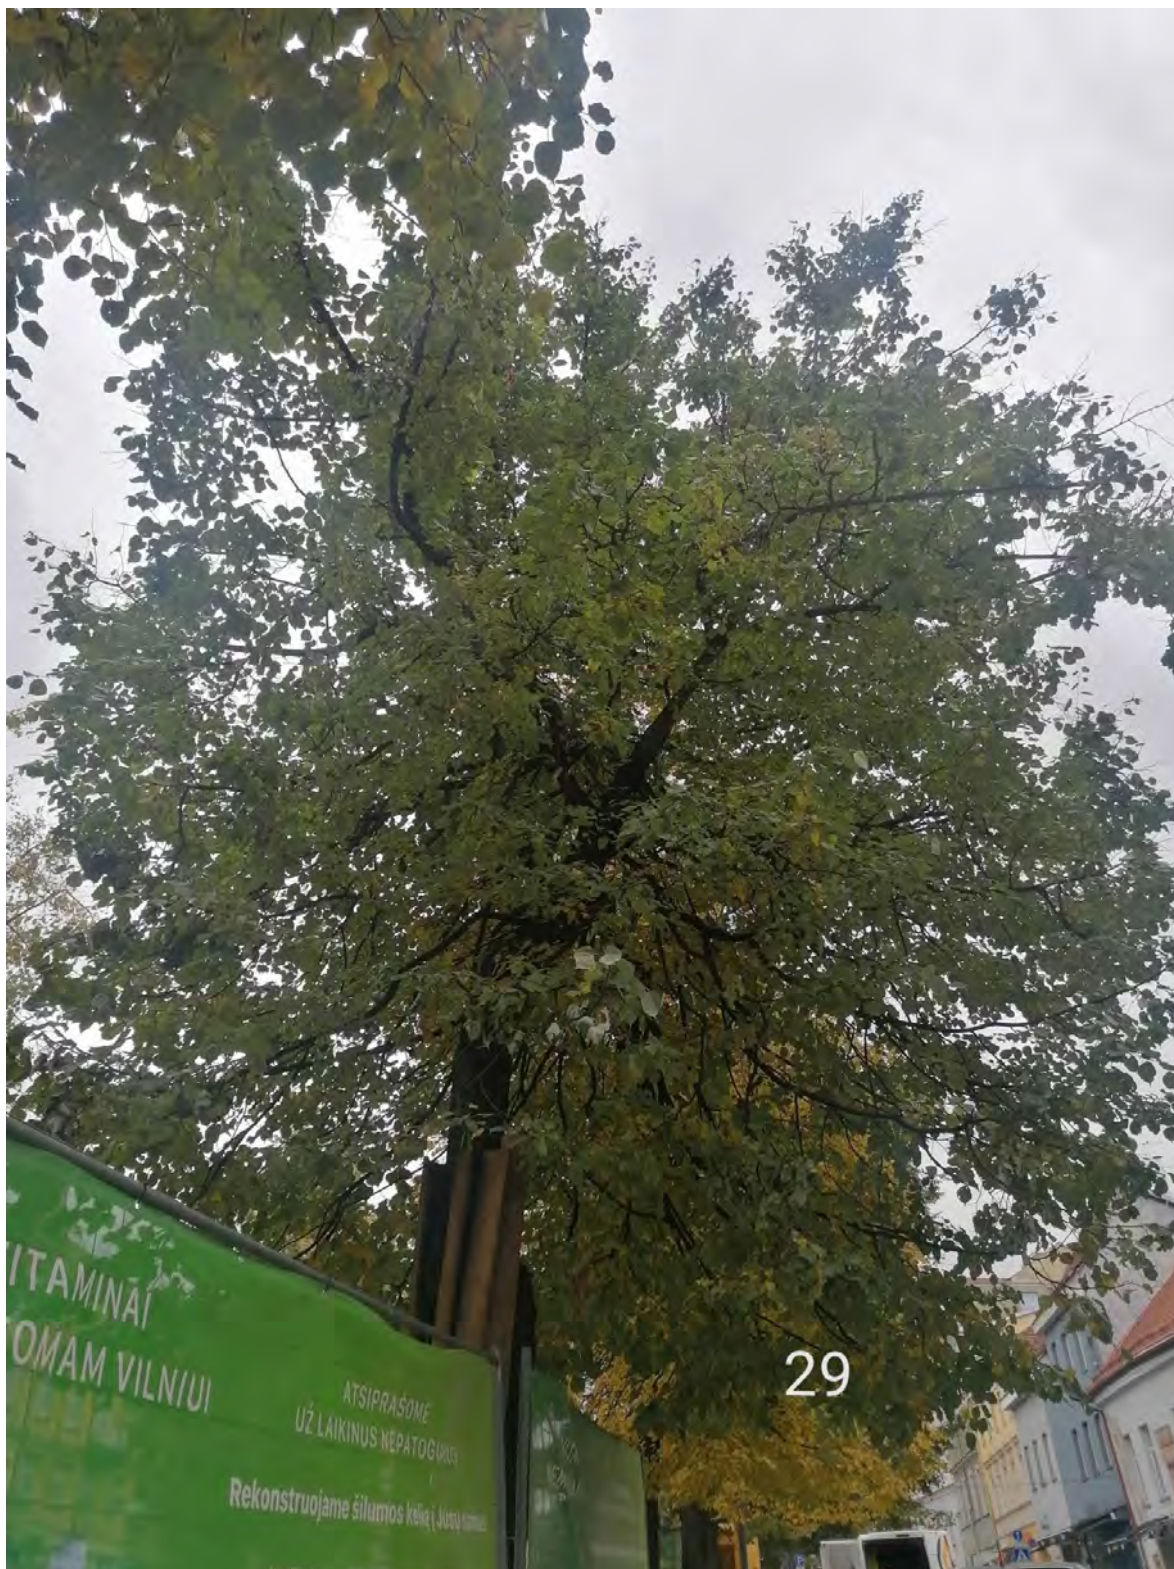
Mažalapė liepa (nr. 29 plane). Nproporcinga laja. Reikalingas pietvakarinės lajos pusės redukcinis genėjimas.

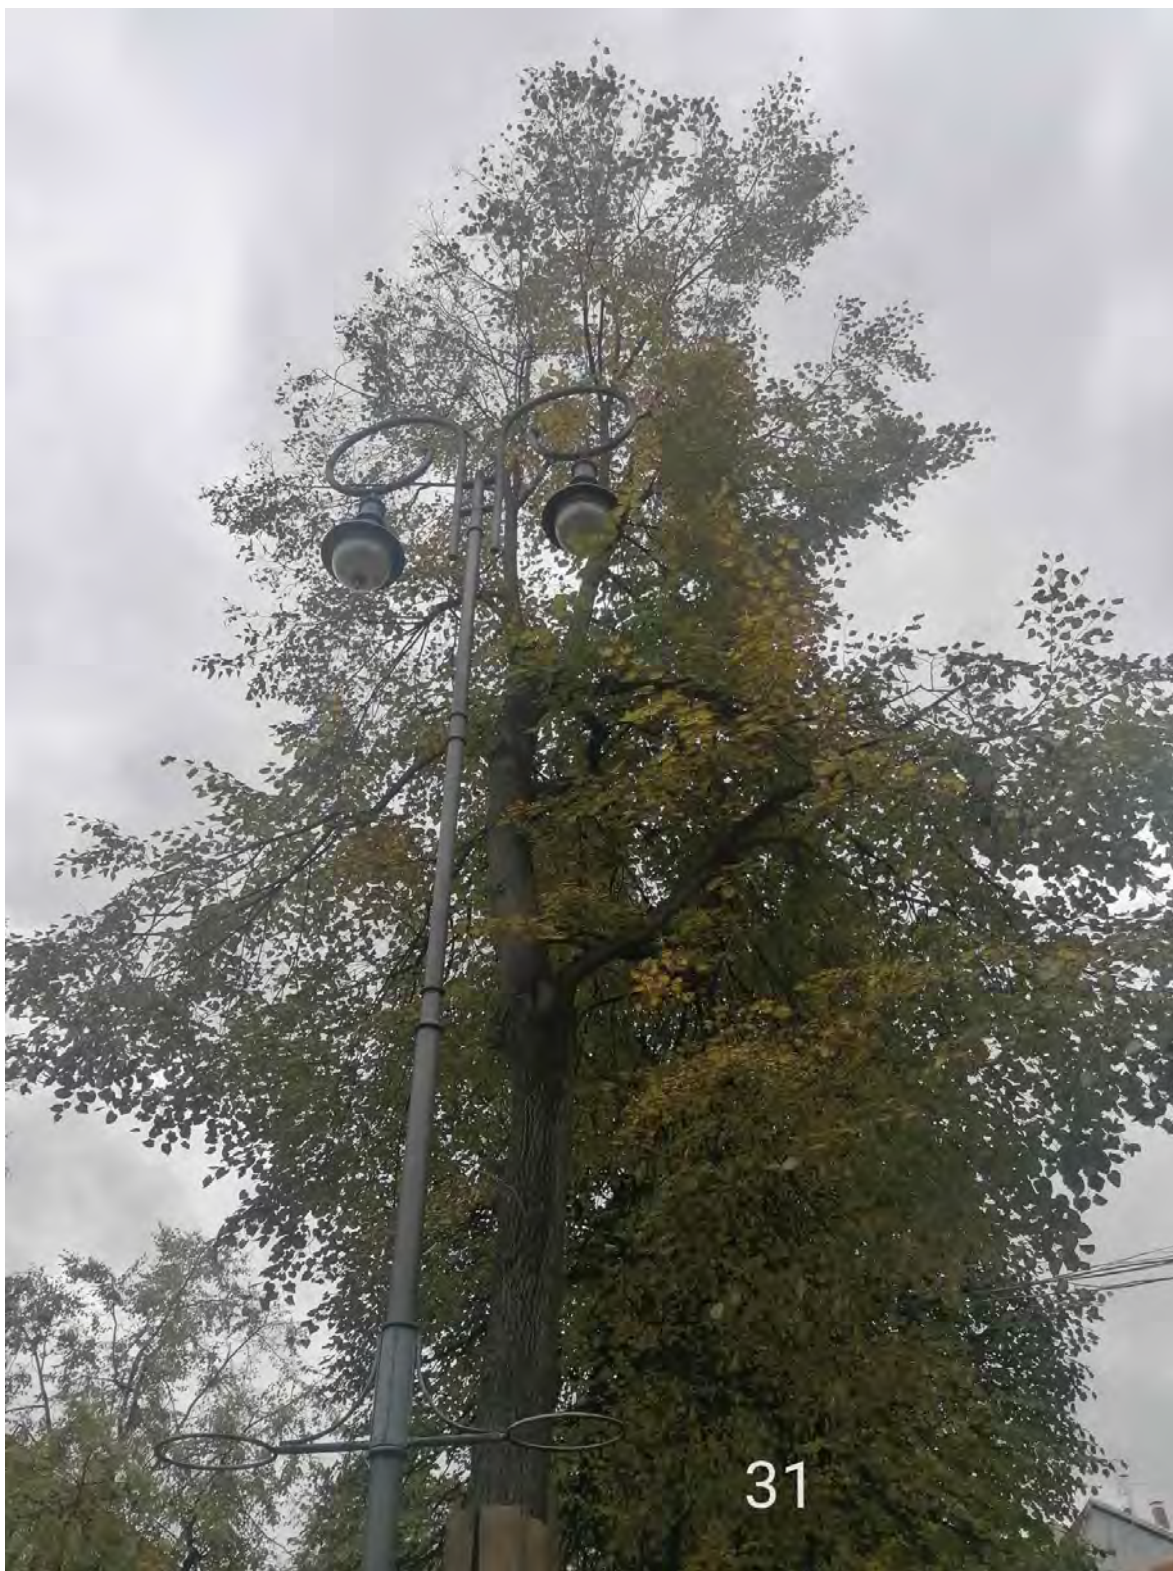
Mažalapė liepa (nr. 31 plane). Nproporcinga laja. Rytinė pusė nugenėta dėl šviestuvo. Reikalinga vakarinės lajos pusės redukcija, proporcijos suregulavimui. Rekomenduojama perkelti šviestuvą arba pakeisti kitokiu.

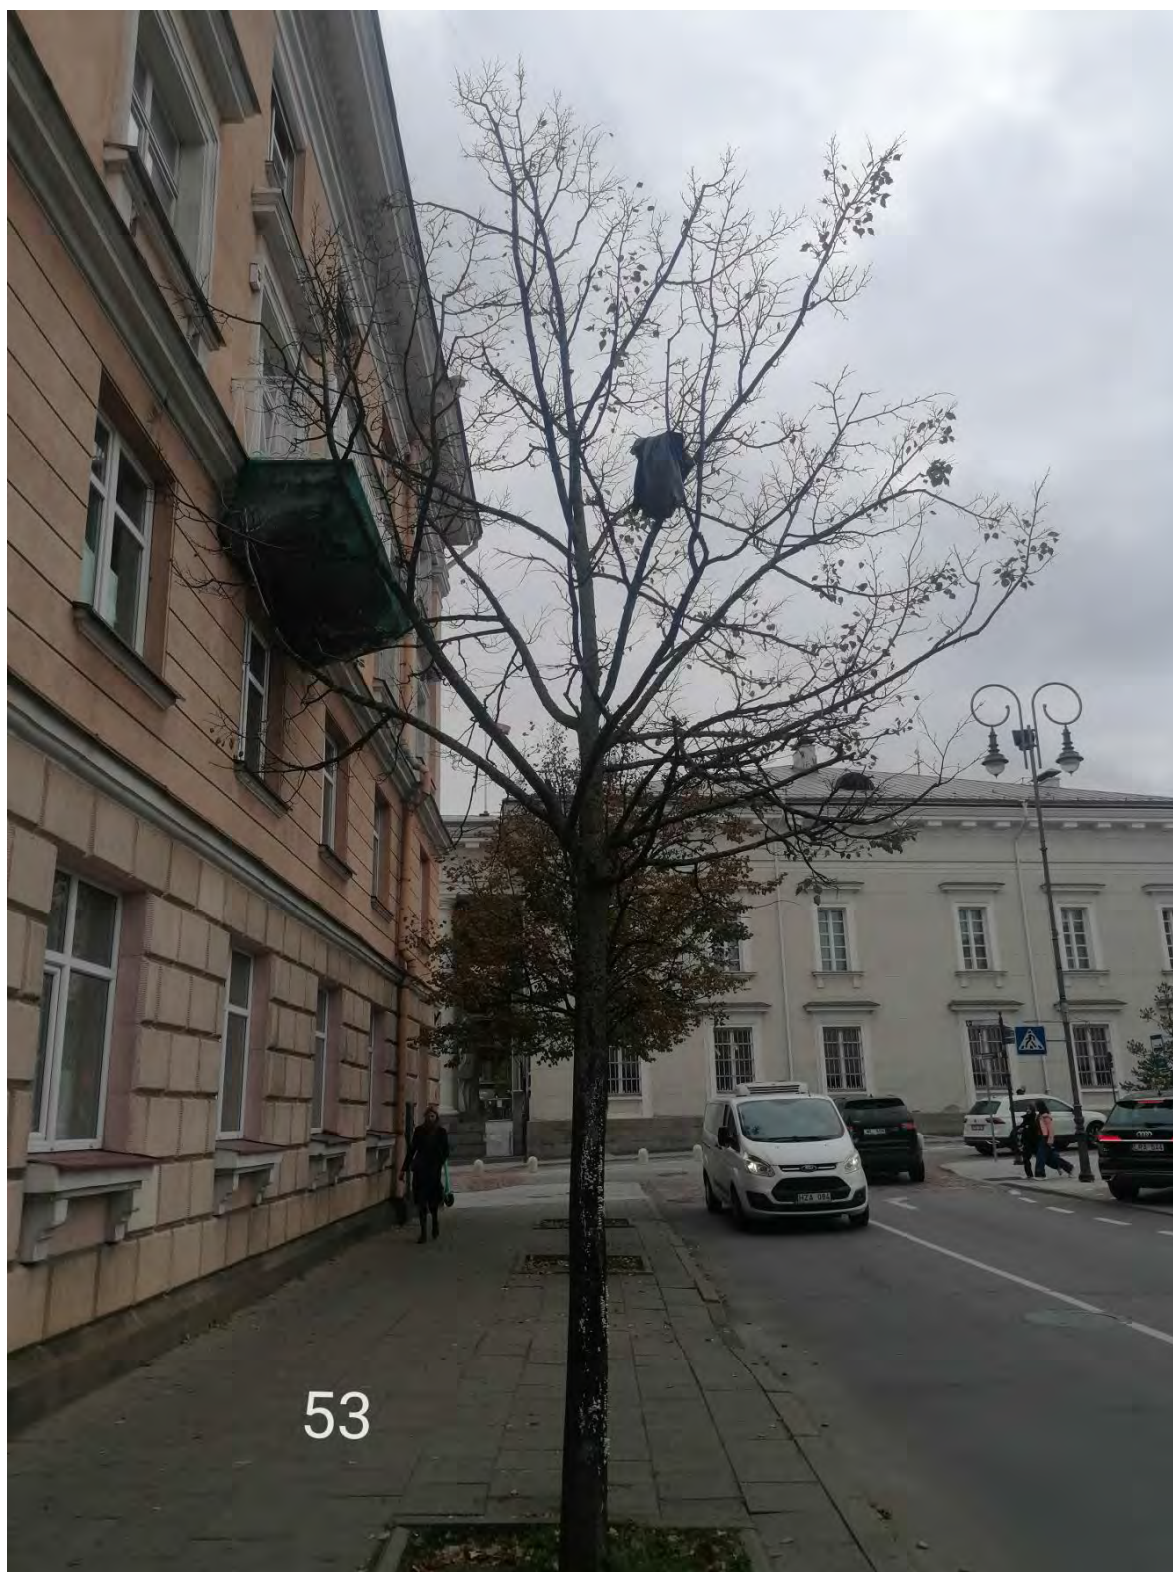
Mažalapė liepa (nr. 53 plane). Ant kamieno yra Papastosios alksniabūdės vaisiakūnių kas byloja apie mirusią/mirštančią medieną. Reikalinga kasmetinė būklės pasikeitimo stebėseną. Medis yra neperspektyvus. Rekomenduojama jį keisti nauju.
