PROJEKTO NR.: **2019/06/06/1**

PROJEKTO PAVADINIMAS: **SKIRSTOMŲJŲ ŠILUMOS TIEKIMO TINKLŲ NUO ŠK 92445
VILNIAUS G., TRAKŲ G., KLAIPĖDOS G., MIESTO SIENOS G.
VILNIUJE, REKONSTRAVIMO PROJEKTAS**

STADIJA: **PROJEKTINIAI PASIŪLYMAI**

STATINIO PROJEKTO DALIS: **ŠILUMOS TIEKIMO**

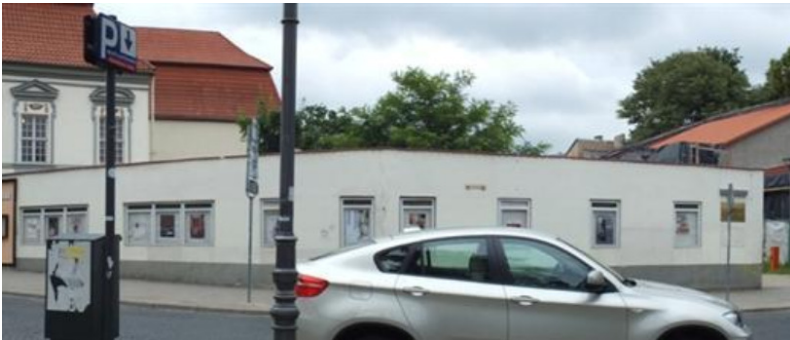
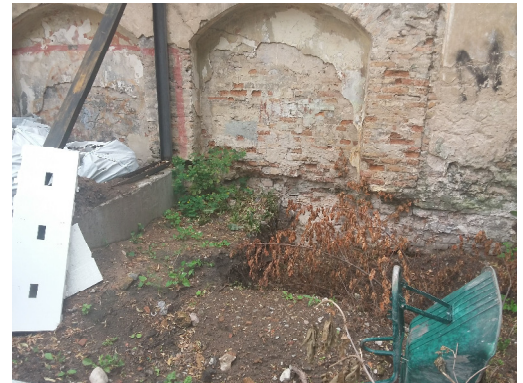
Teritorijos vertingoji savybė - Tvorą

Šilumos trasos rekonstrukcijos pradžia yra ties Vilniaus Klaipėdos gatvių sankryža, šalia Šv. Kotrynos bažnyčios, tačiau nepatenka į Benediktinių vienuolyno ansamblio teritoriją. Iš minimos sankryžos rekonstrukcija tęsiasi link sklypo Vilniaus g. 41. Šis sklypas yra **Mažųjų Radvilų rūmų** teritorijoje (kodas 644). Šilumos trasos rekonstrukcija iš sankryžos pusės kerta sklypo vertingąją savybę „tvorą“ bei driekiasi per sklype esančią kitą vertingą savybę „Sodo vietą teritorijos Š dalyje“.

Aukščiau minimame kieme šilumos trasa rekonstruojama link Klaipėdos g. 9 sklypo, čia ji keičiama ir po kieme esančiu pastatu/statiniu Vilniaus g. 41. Rekonstruojama trasa šiame pastate keičiama esamos trasos vietoje uždaru prastūmimo būdu. Minimas Vilniaus g. 41 pastatas yra **Mažųjų Radvilų rūmų** teritorijoje esantis vertingų savybių požymių neturintis objektas Pastatas Nr. 3 su teritorijos vertingąja savybe – pastatų liekanomis.

Tvoros vietoje trasos rekonstrukcija vyksta uždaru prastūmimo būdu.

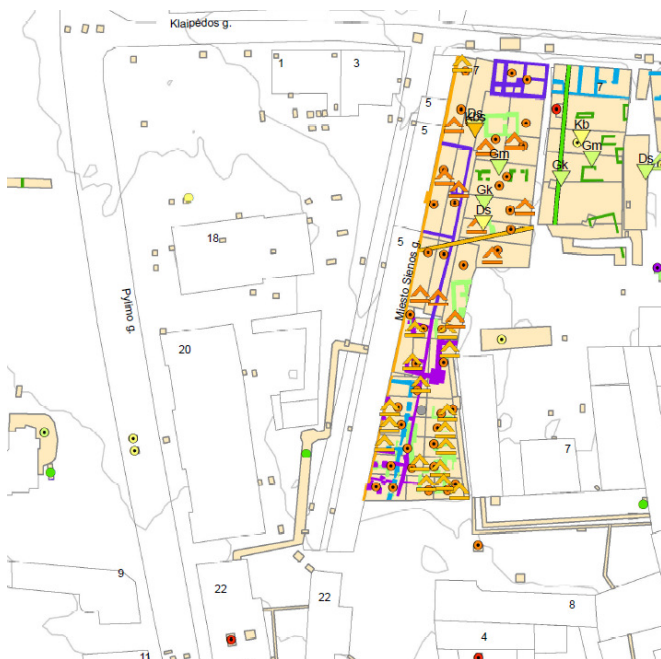
Iki 2016 m. atliktų archeologinių tyrinėjimų planas

Šioje teritorijoje, remiantis archeologijos 2006 ir 2016 metų atlasais buvo atlikti archeologiniai kasinėjimai, archeologiškai tyrinėtoje vietoje ankstyvasis kultūrinis sluoksnis šioje vietoje datuojamas XVII a.

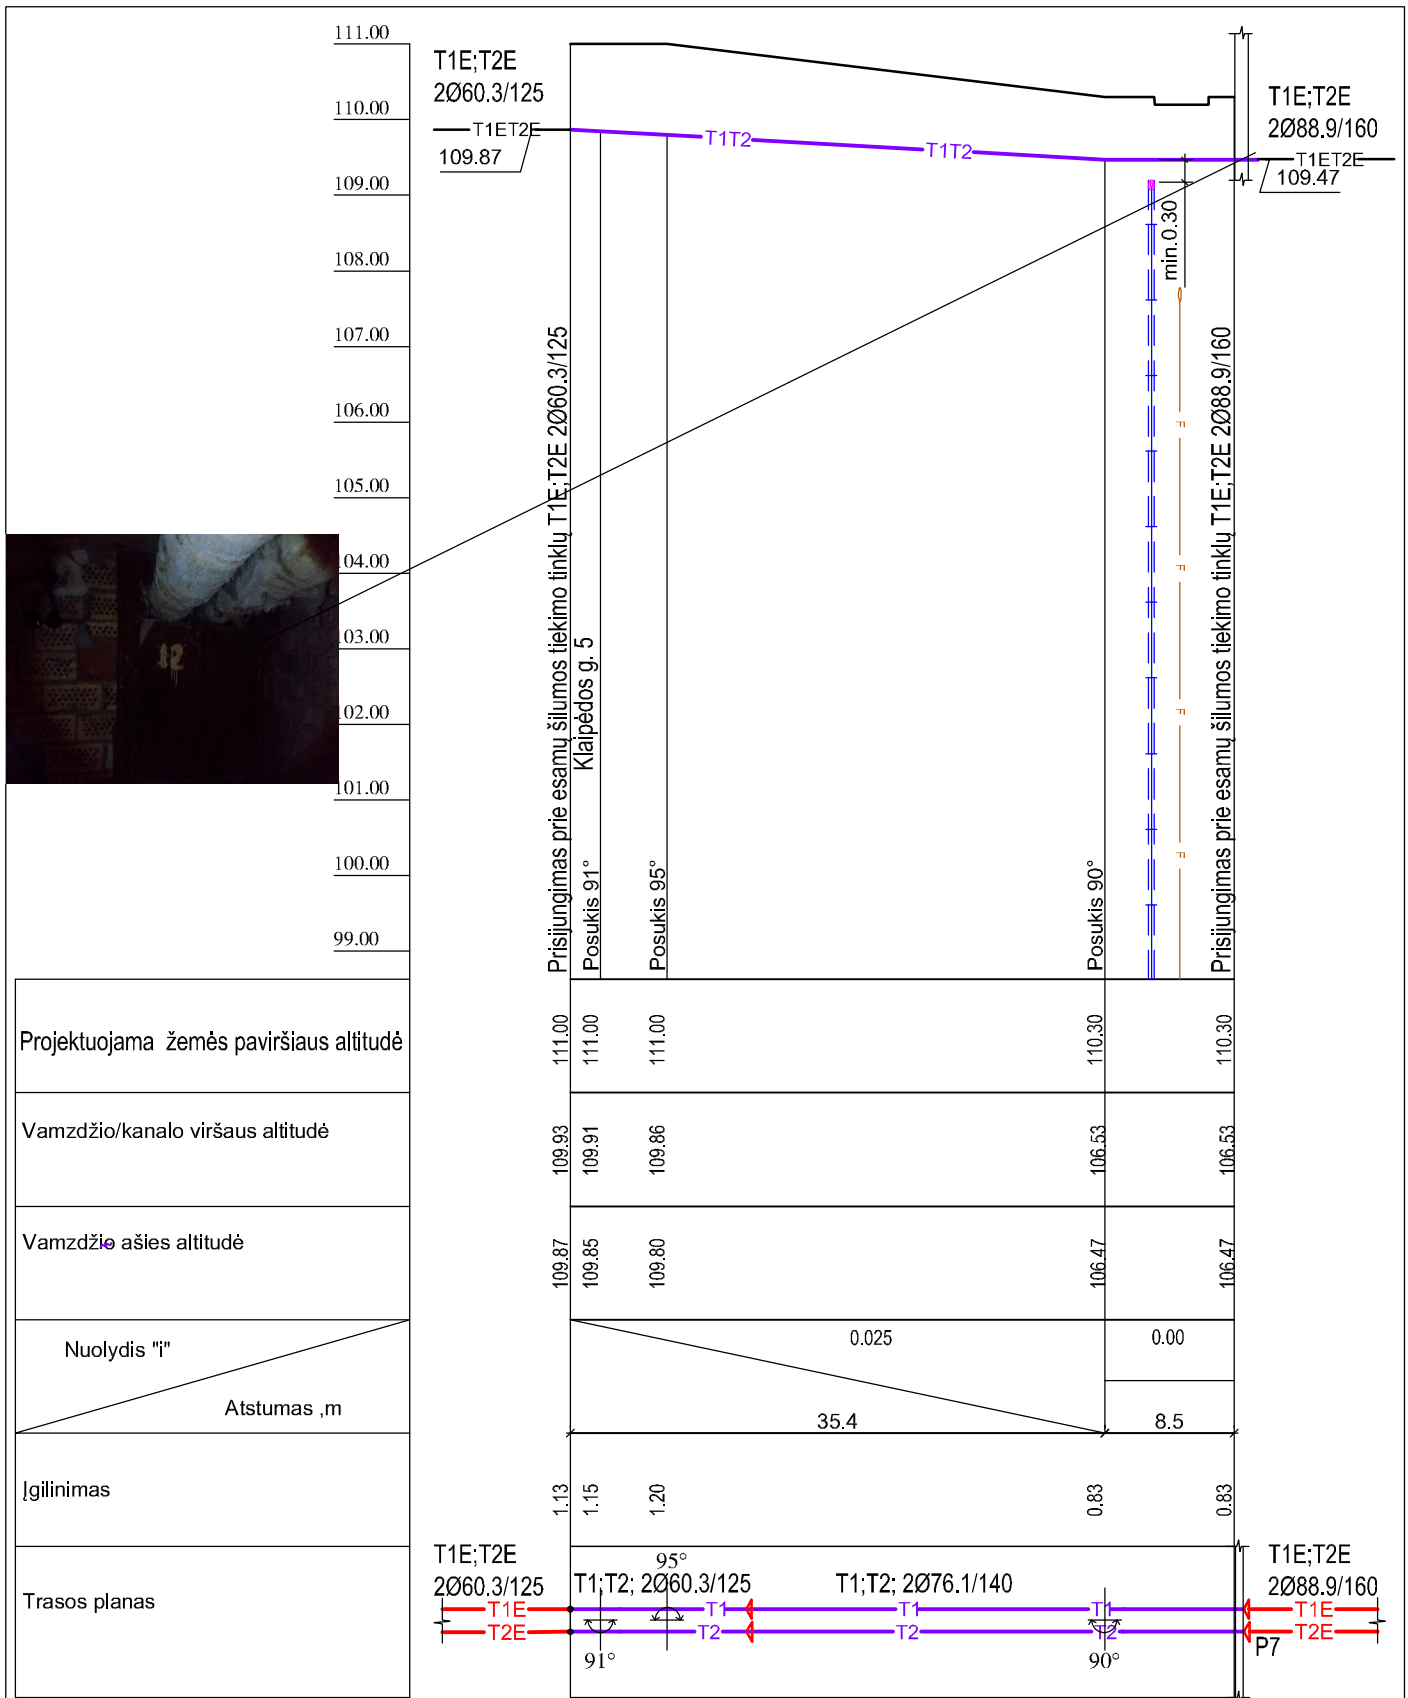
Projektuojama žemės paviršiaus altitudė	111.00
Vamzdžio/kanalo viršaus altitudė	109.93
Vamzdžio ašies altitudė	109.87
Nuolydis "i"	0.025
Atstumas ,m	35.4
Ilgilimas	1.13
Trasos planas	1.15
