SKVERO MAIRONIO G., PRIEŠAIS ŠV. ONOS BAŽNYČIA, SUTVARKYMO PROJEKTINIAI PASIŪLYMAI

VP17-232

BENDROJI DALIS

PP

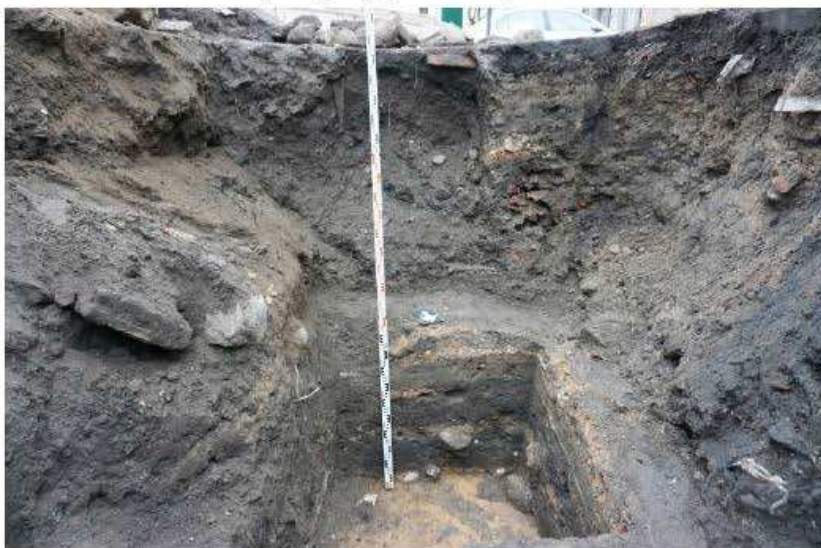
6. Perkasa 1, giliausia jos dalis - pasiektas smėlio, žvyro įžemis. Vaizdas iš ŠR.

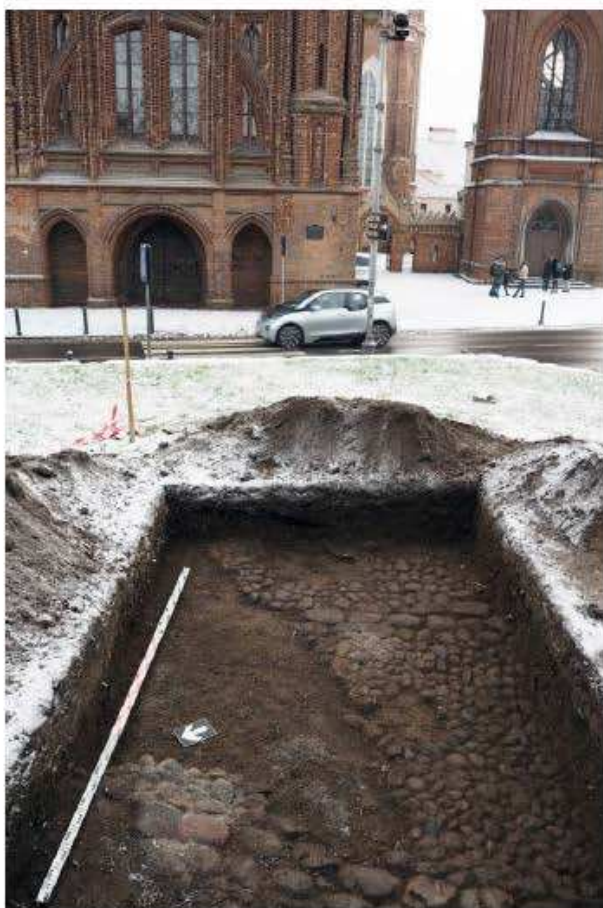
8. Perkasa 2, joje atkastas apardytas akmenų grindinys. Vaizdas iš ŠV.

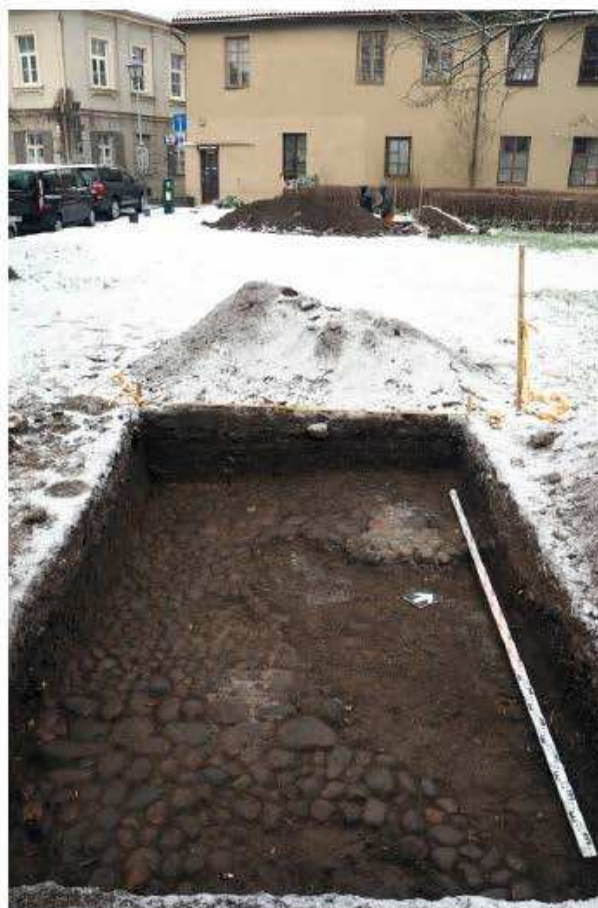
9. Perkasa 2, joje atkastas apardytas akmenų grindinys. Vaizdas iš PR.

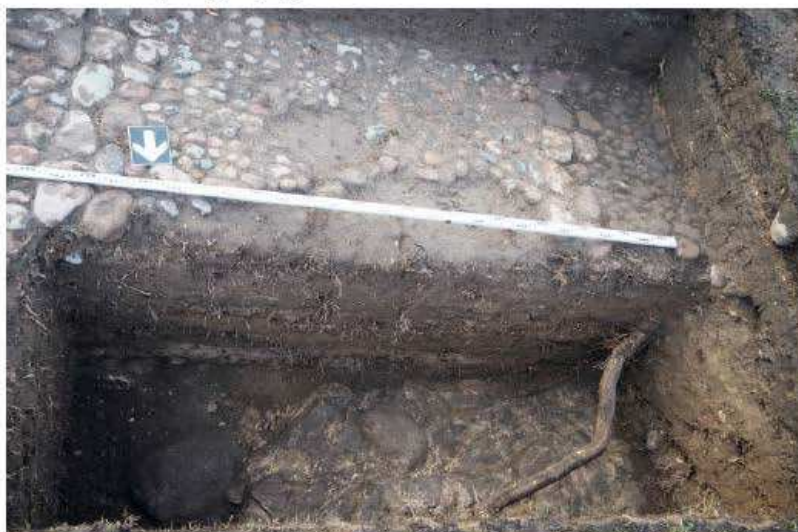
12. Perkastos 2 pagilintoje dalyje atkastas kryžiaus (koplyčios? varpinės?) apardyto pamato fragmentas. Vaizdas iš Š.

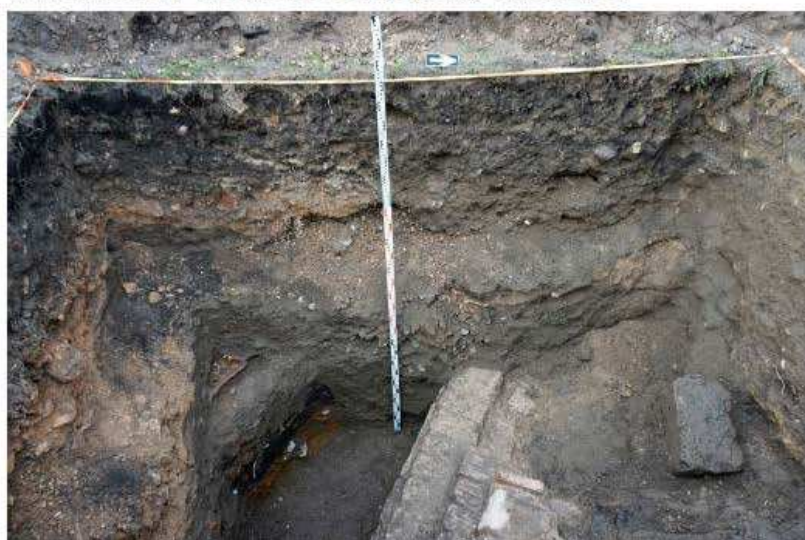
15. Perkasa 3, pasiekus joje įžemį (geltonos spalvos gruntas į kairę nuo matuoklės) ir atkasus buv. varpinės pamatą. Vaizdas iš R.

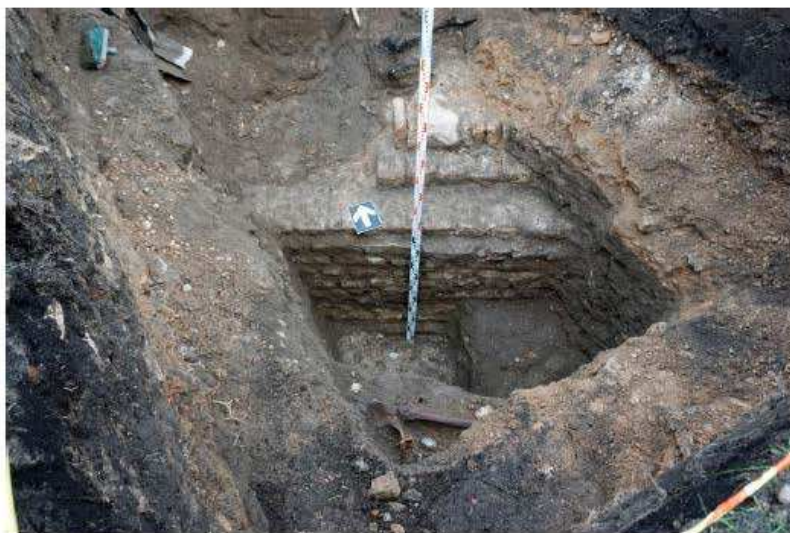
17. Perkasa 3, joje atkastas buv. varpinės pamatas iš P.

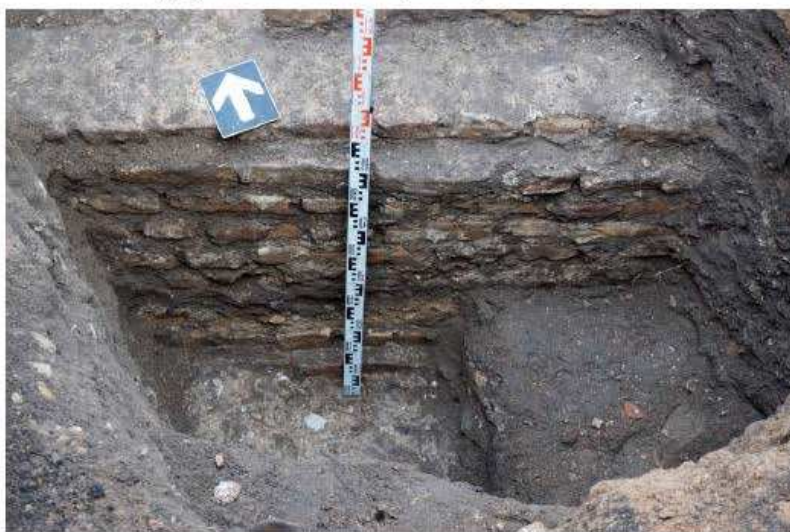
18. Perkasa 3, joje atkastas buv. varpinės pamatas iš P. Matuoklė stovi ant iš kalkių skiedinio ir akmenų formuoto pagrindo ("banketės") varpinės pamatui. Vaizdas iš P.

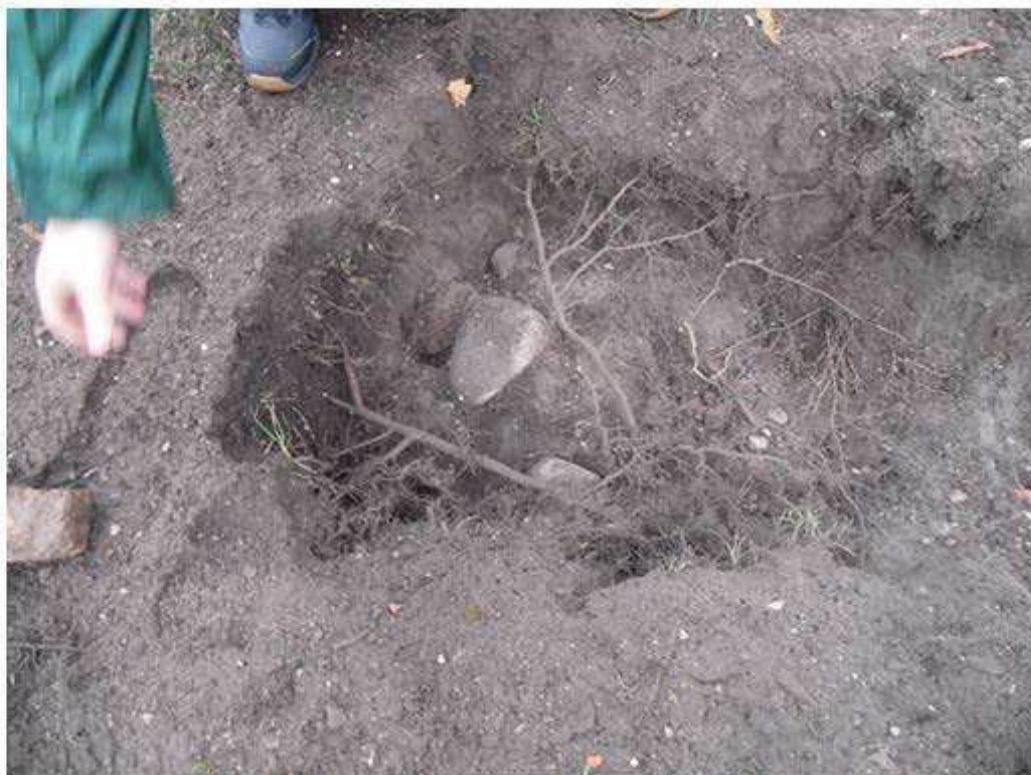
Šiaurinis tranšėjos kraštas su grindinio fragmentu

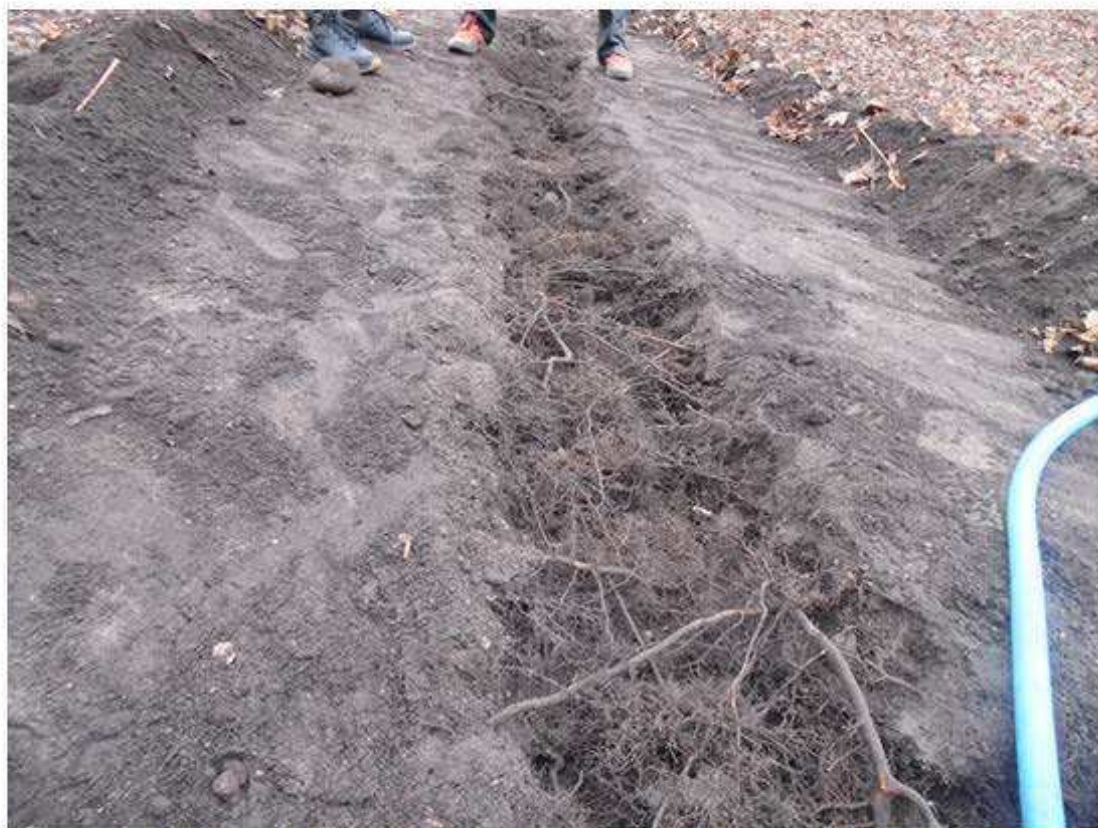
Pietinės sklypo pusės medžių aktyvioji šaknų zona 10-15 cm gylyje

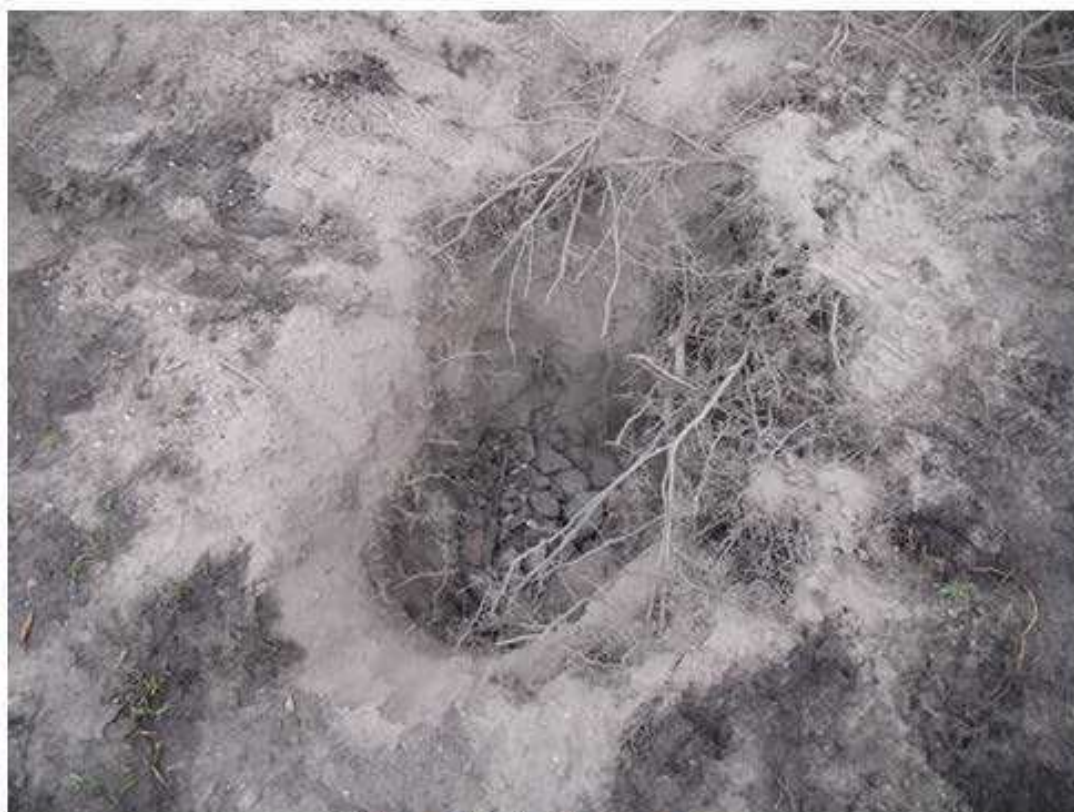
Šurfas ir grindinys dugne
