| PROJEKTAS | DAUGIABUČIO GYVENAMOJO NAMO AUŠROS VARTŲ G. 18,<br>NEĮRENGTOS PASTOGĖS NR. 17, VILNIUJE,<br>PASKIRTIES KEITIMO Į BUTUS, SUDALINIMO IR KAPITALINIO<br>REMONTO PROJEKTAS |
| OBJEKTO<br>ADRESAS: | <b>Aušros vartų g. 18-17, Vilniaus m.</b><br>u/nr. 4400-3985-7822:6756 |
| PROJEKTO NR | SMA 20-05 PP |
| STADIJA | PROJEKTINIAI PASIŪLYMAI (TP) |

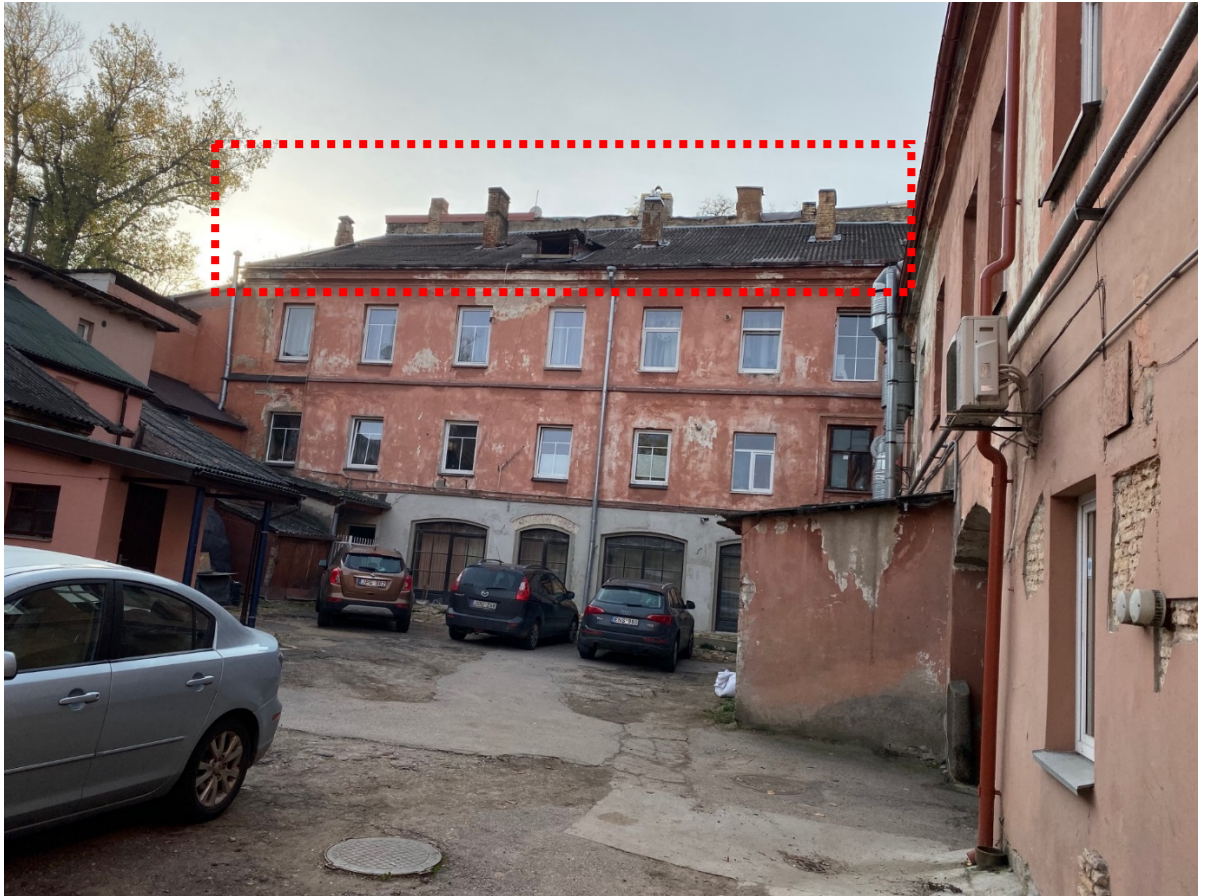
Aušros vartų 18 kiemo korpusas, avarinės būklės pastogė

Dalis medinių stogų laikančių konstrukcijų yra pakartotino panaudojimo, blogos ir avarinės būklės. Stoglangis – tūrinis, medžio lentų su asbocementiniu lakštų stogu, utilitarus, lango rėmas neišlikęs; neapsaugotas nuo kritulių ir laukinių paukščių.

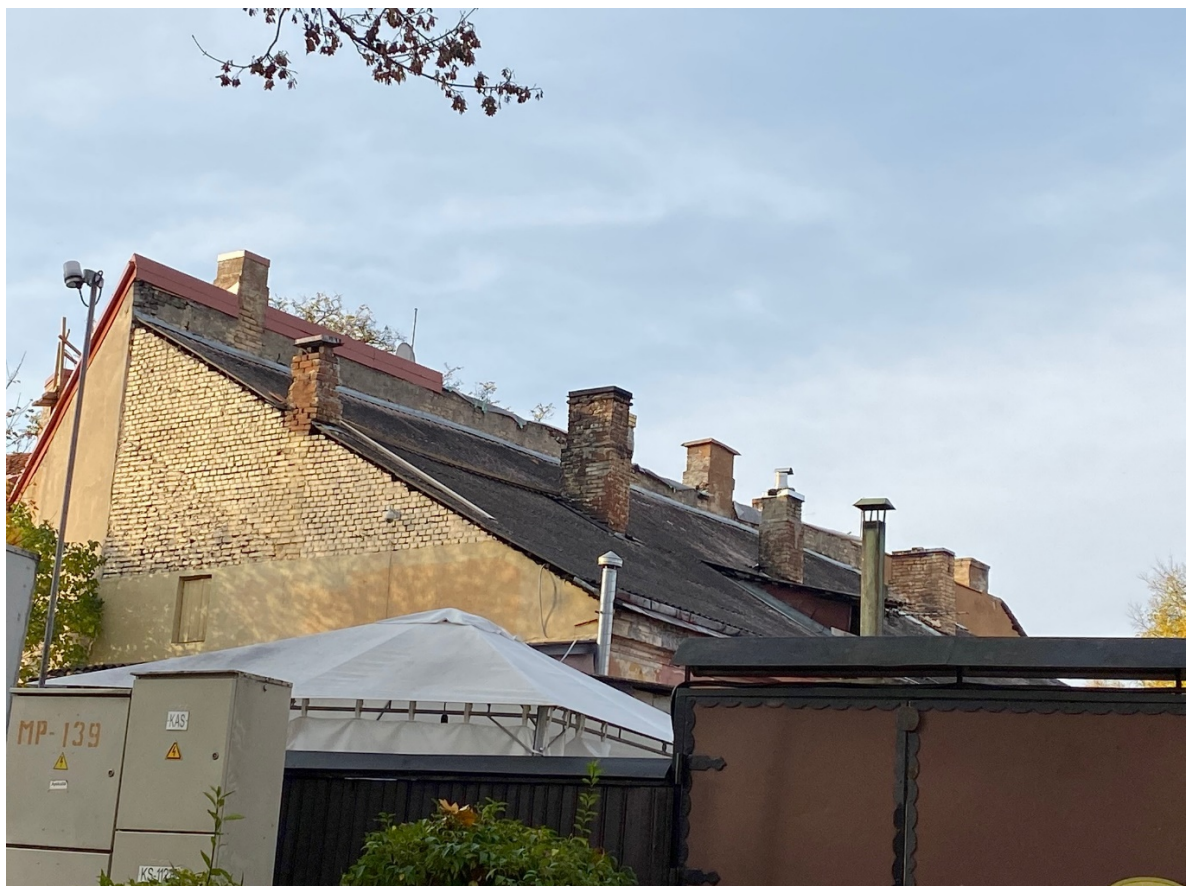
Pastogės vaizdas iš rytinės pusės

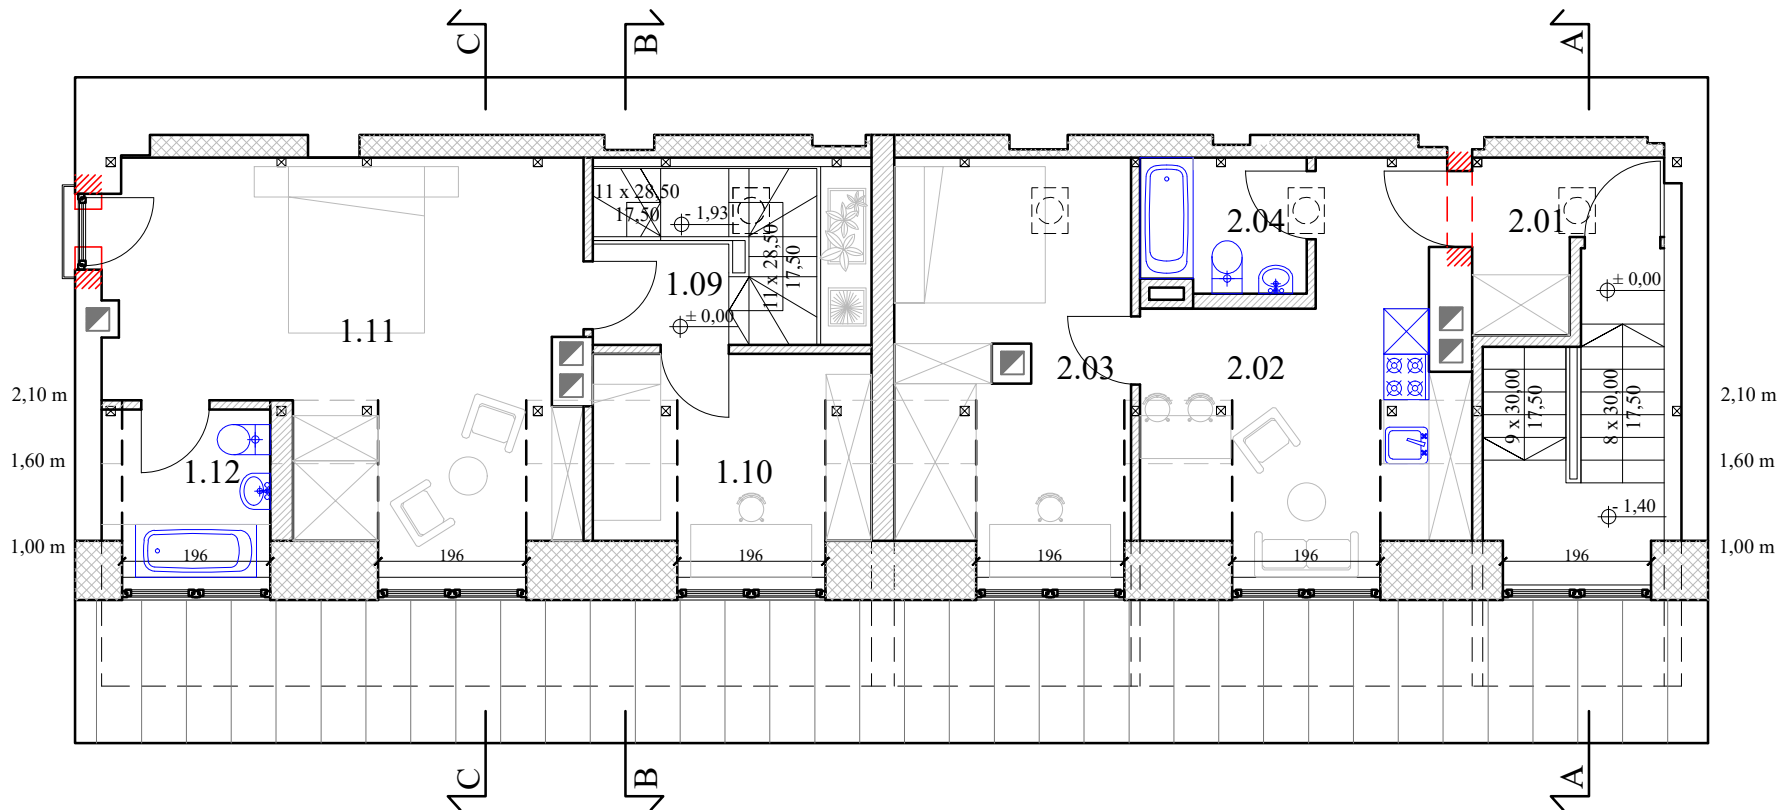
MANSARDINIS AUKŠTAS 1:100

- SUTARTINIAI ŽYMĖJIMAI
- ESAMOS SIENOS
  - ESAMI DŪMTRAUKIAI
  - SKARDINĖ STOGO DANGA
  - STOGAS
  - PROJEKTUOJAMI DŪMTRAUKIAI
  - PROJEKTUOJAMOS KONSTRUKCIJOS
  - ARDOMOS NEVERTINGOS SIENŲ DALYS IR PERTVAROS
  - KERTAMOS ANGOS
  - PROJEKTUOJAMI ŠVIESOS TUNELIAI

- nuosavybės valdomą A.K. dalis prijungiama prie 3 aukšto buto Nr. 16, įrengiant vidinius laiptus;
- nuosavybės teise valdoma Ū.G. dalis projektuojama atskiras butas, patekimui patęsiant bendro naudojimo laiptinę patekimui į mansardinį aukštą

Stogui atkuriamas kiemams būdinga stogo danga – rudai dažyta skarda, patalpų natūraliam apšvietimui projektuojami tūriniai ir plokštuminiai stoglangiai. Patalpų funkcinis išdėstymas, tikslinamas techniniame projekte.

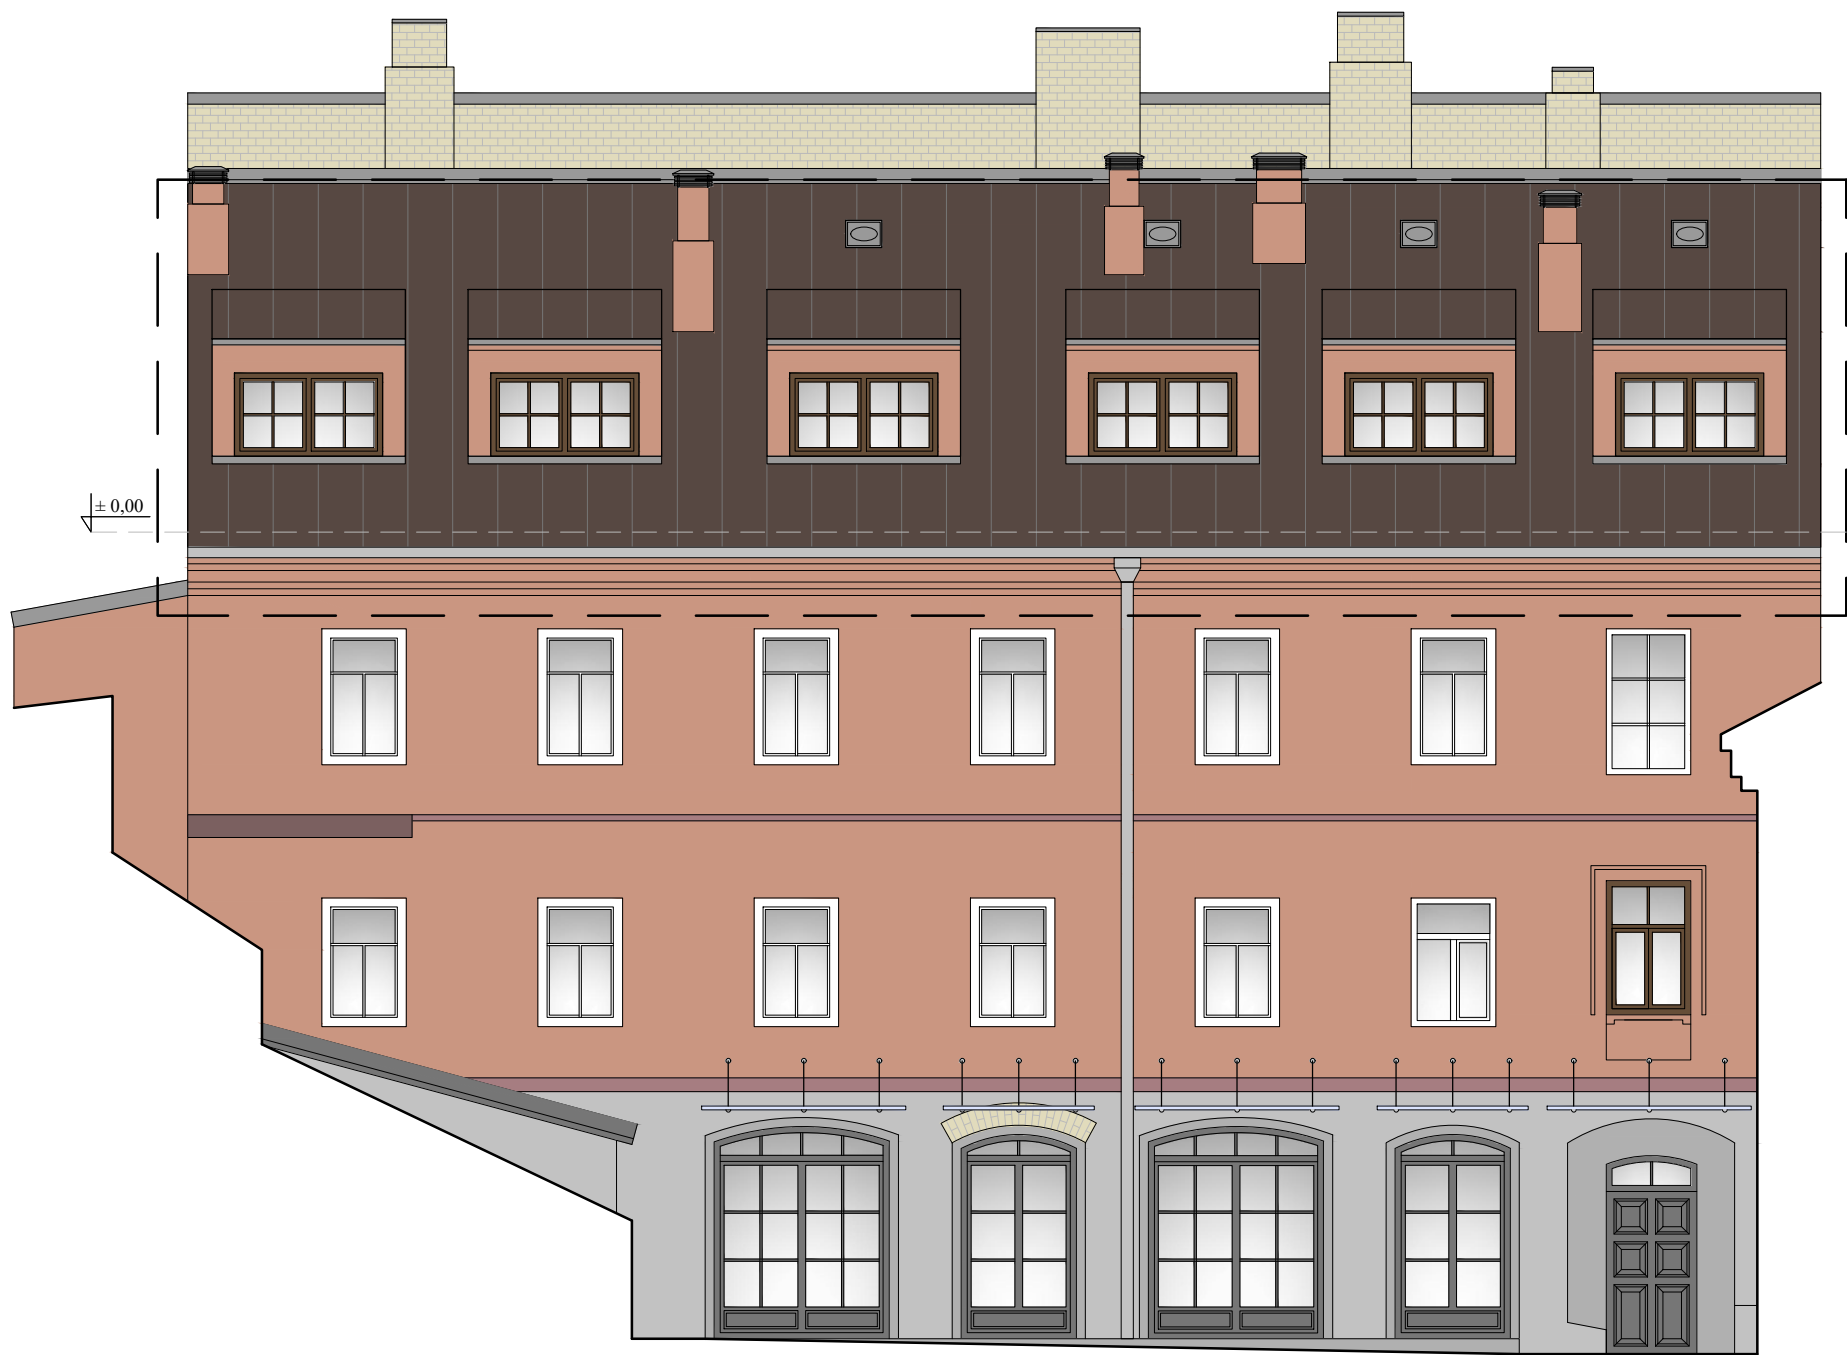
ŠIAURĖS FASADAS 1:100

Projektuojamos  
mansardos patalpos

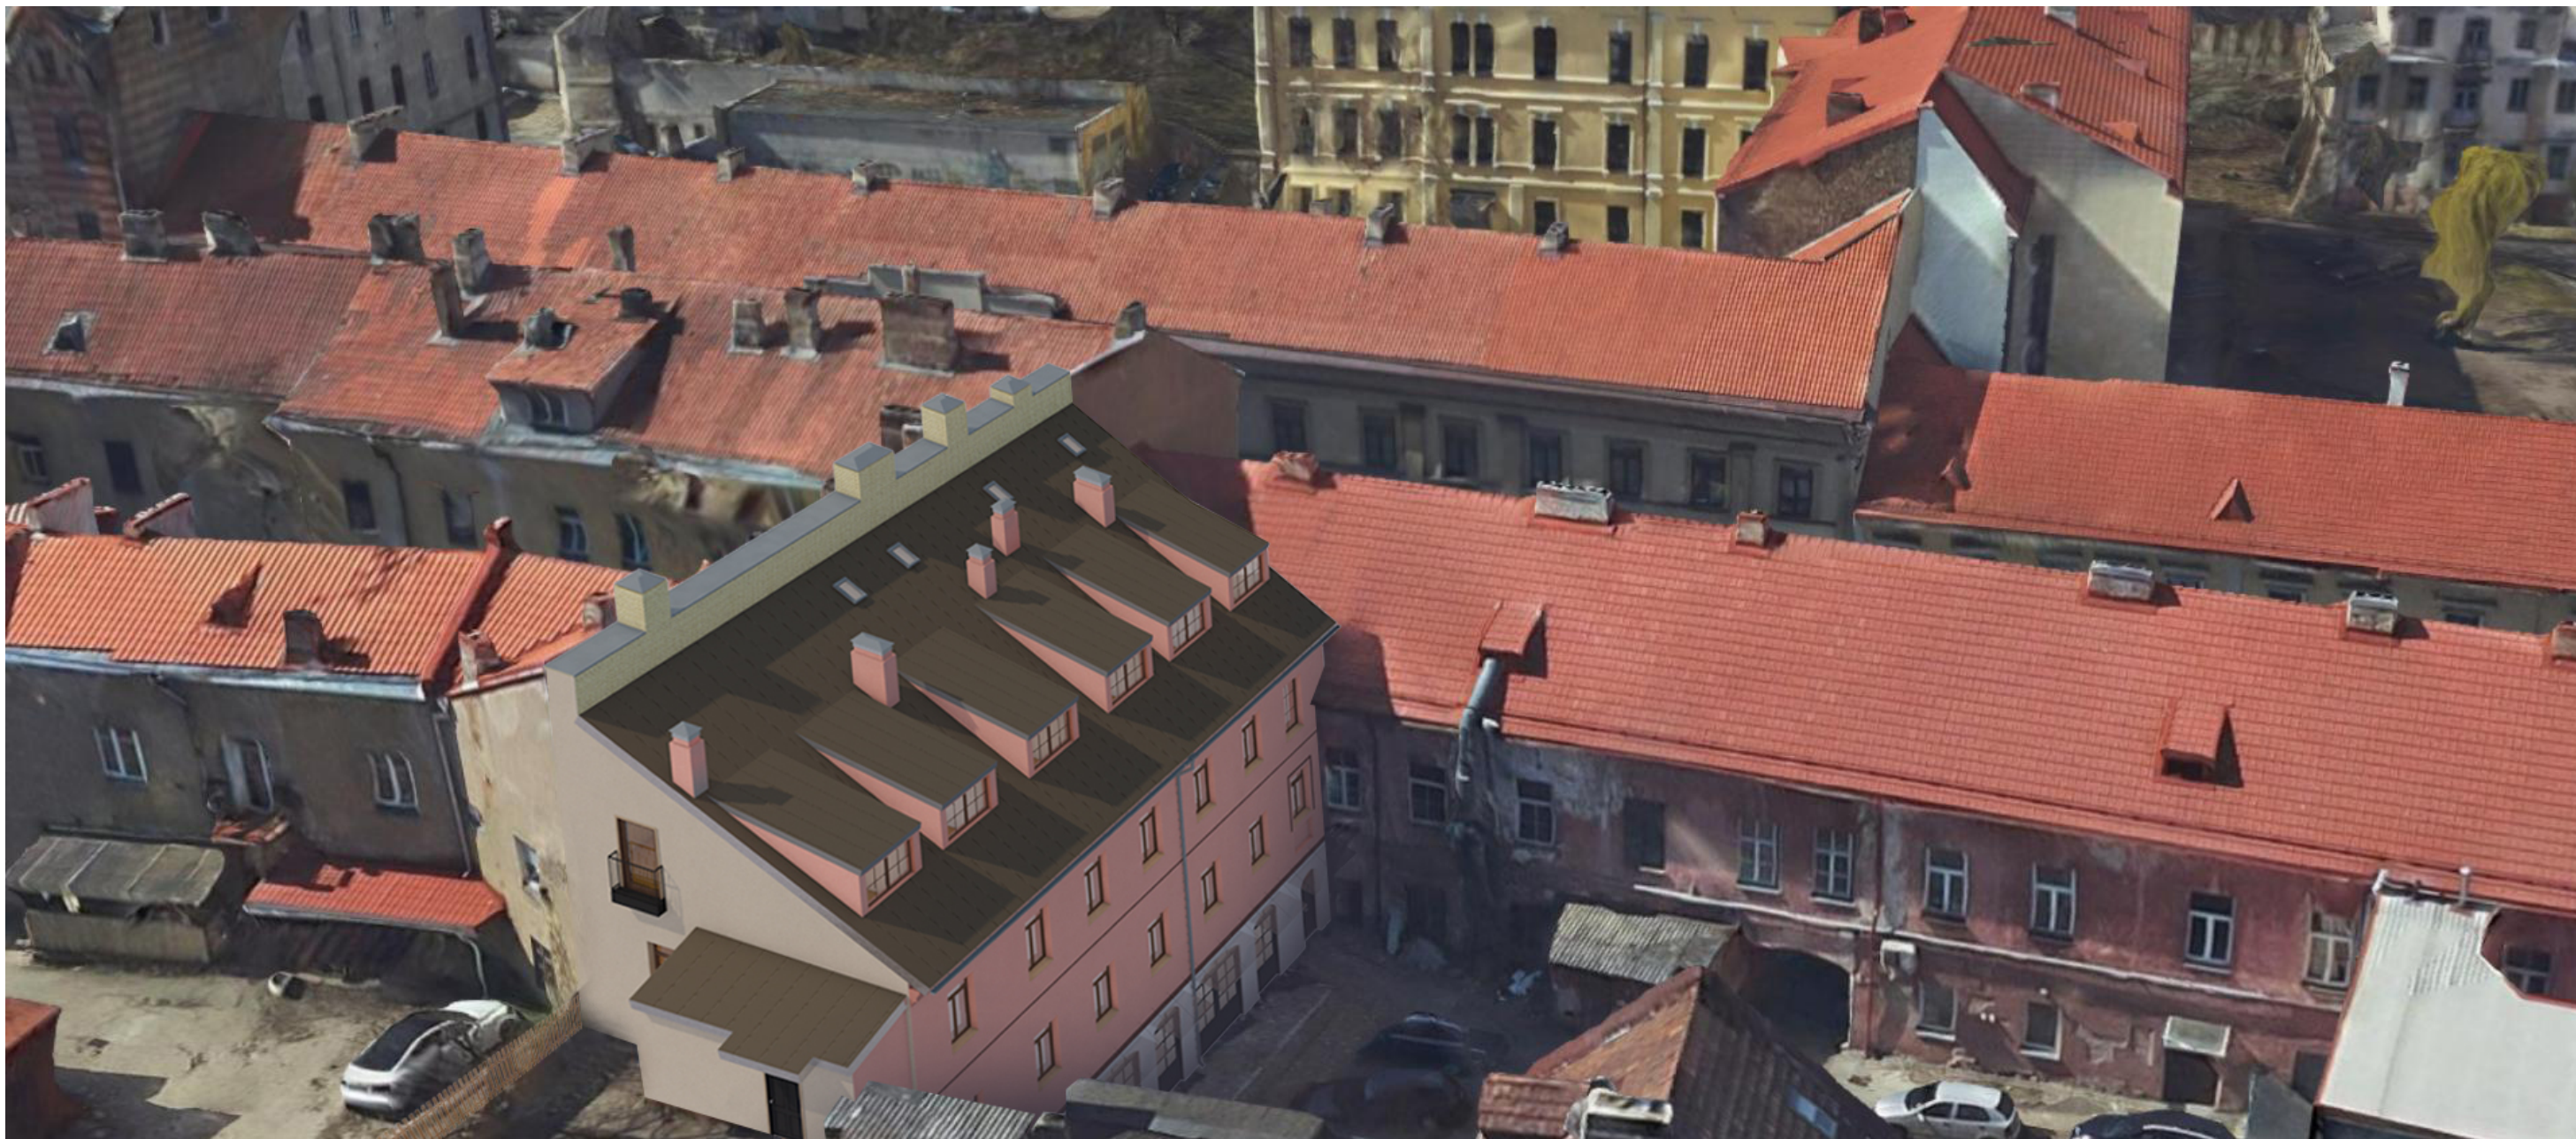
Projekto vizualizacijos parengtos ant VILNIUS 3D realaus vaizdo modelio, <https://3d.vilnius.lt/>

Projektuojamas mansardinio aukšto įrengimas Aušros vartų g. 18-17, kiemo korpusui, nekeičiant esamo kraigo ir šlaitinio stogo nuolydžio.

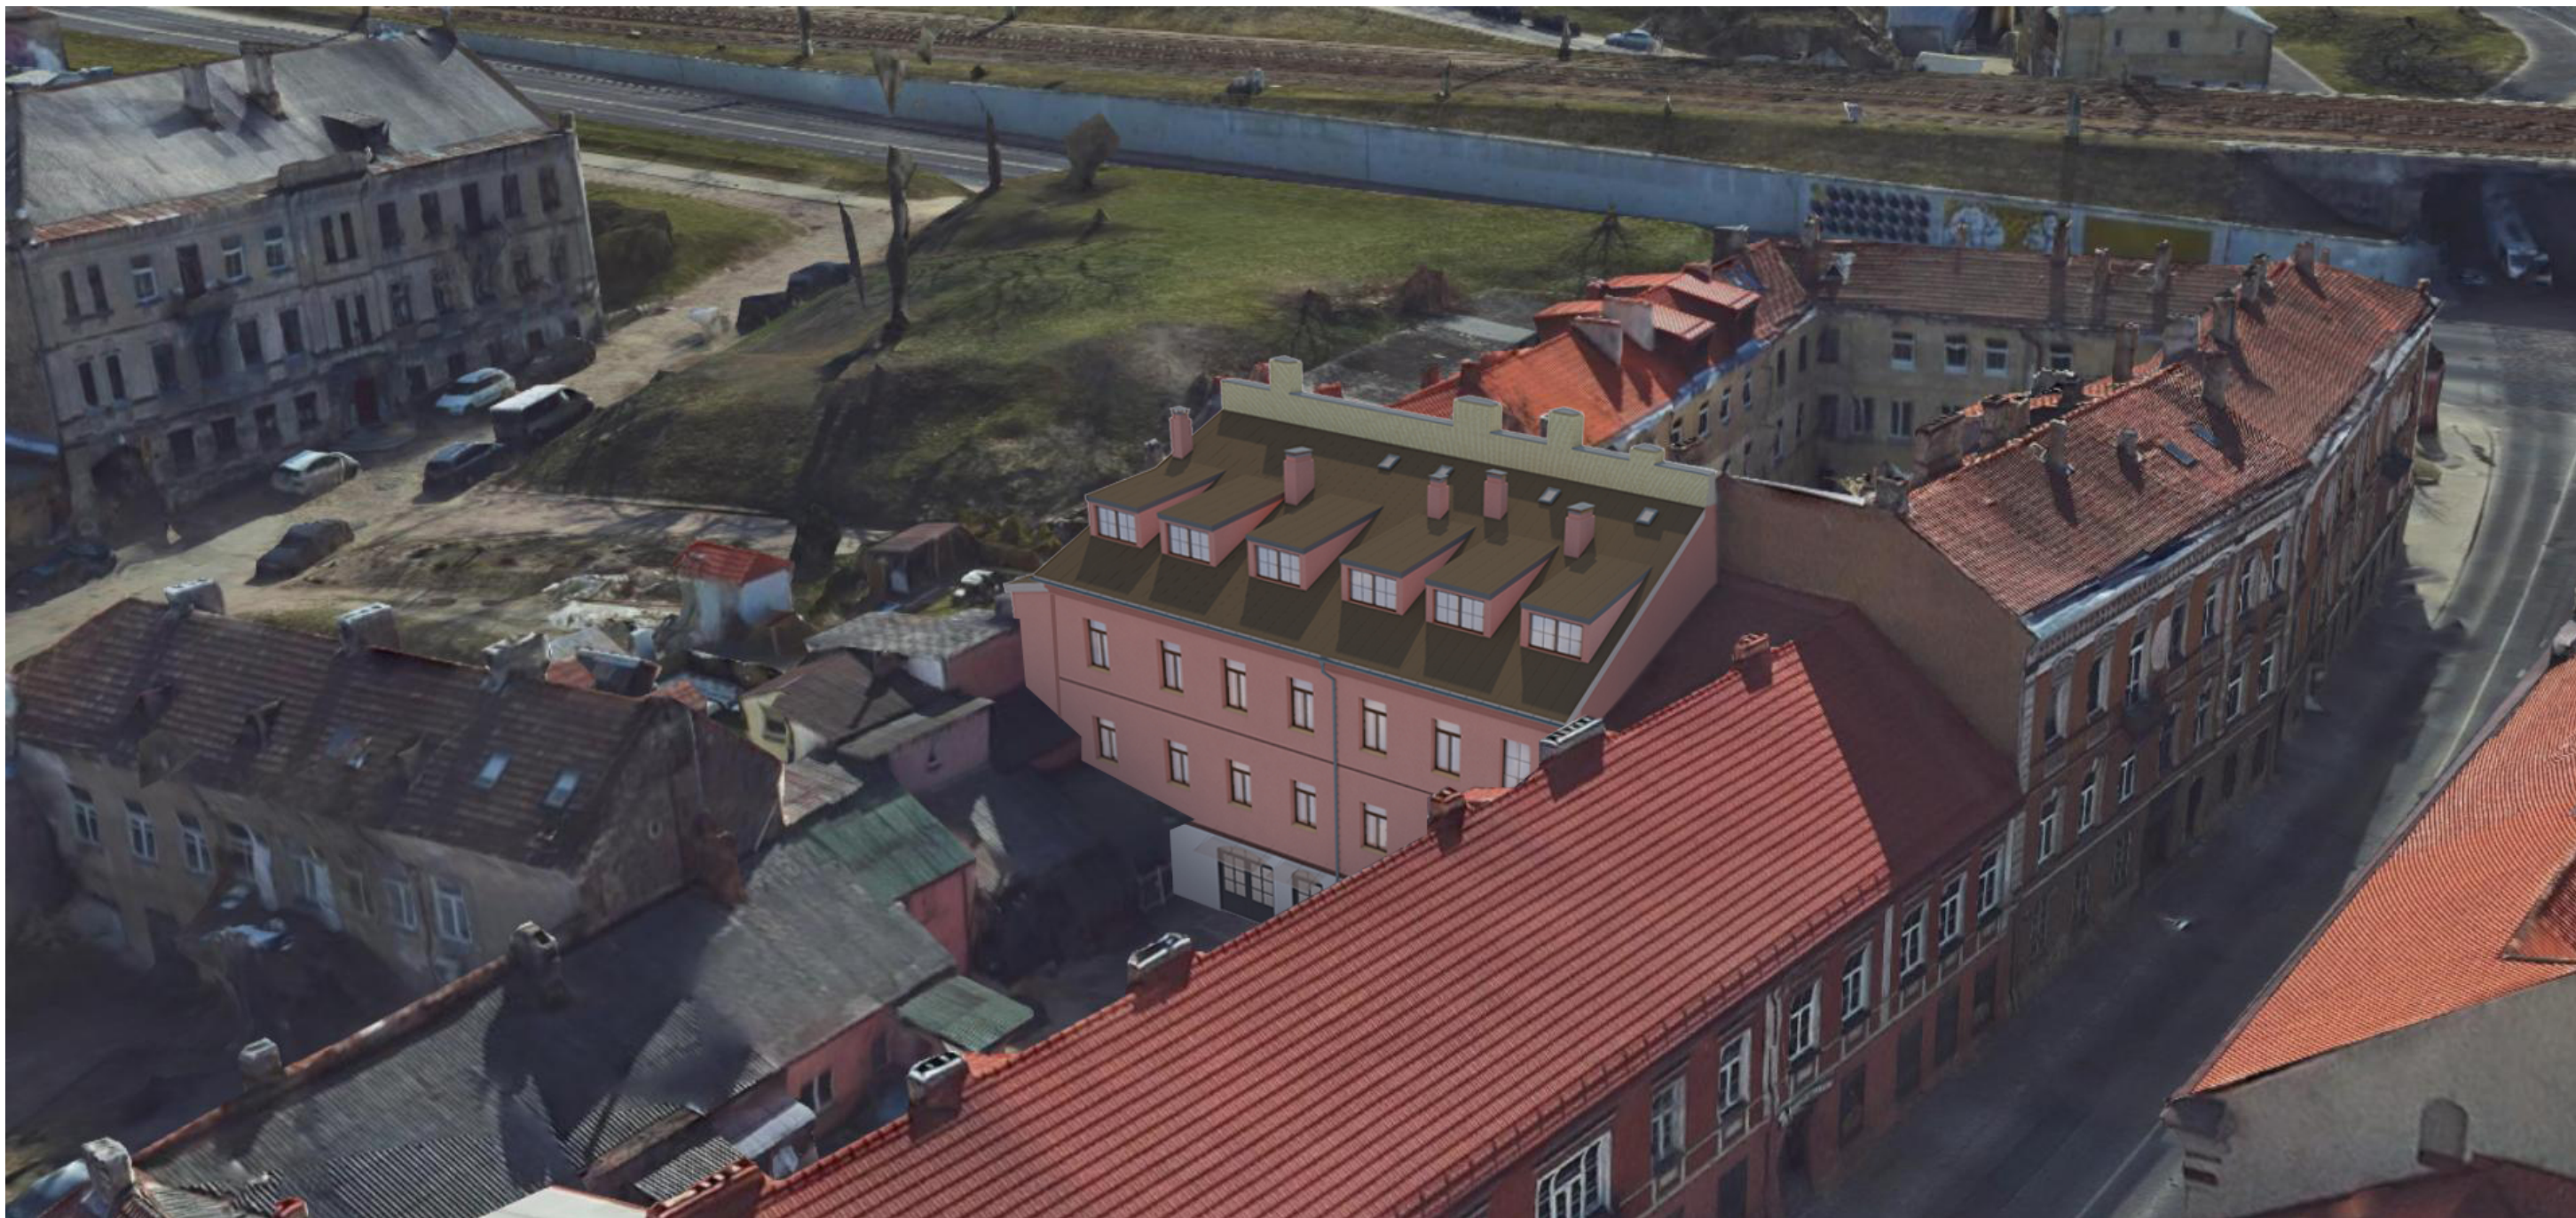
Projekto vizualizacijos parengtos ant VILNIUS 3D realaus vaizdo modelio, <https://3d.vilnius.lt/>

Projektuojamas mansardinio aukšto įrengimas Aušros vartų g. 18-17, kiemo korpusui, nekeičiant esamo kraigo ir šlaitinio stogo nuolydžio.
