<b>PROJEKTO NUMERIS</b>	VM-019-01
<b>PROJEKTO PAVADINIMAS</b>	Daugiabučio gyvenamojo namo (buto nr. 9) Krokuvos g. 5, Vilniuje, rekonstravimo projektas
<b>STATYBOS RŪŠIS</b>	Rekonstravimas
<b>STATINIO KATEGORIJA</b>	Neypatingas statinys
<b>STATYBOS ADRESAS</b>	Krokuvos g. 5, Vilnius
<b>KULTŪROS VERTYBĖ</b>	Vilniaus senamiesčio (16073) apsaugos zona
<b>ETAPAS</b>	Projektiniai pasiūlymai (PP)

**PROJEKTO PAVADINIMAS** - Daugiabučio gyvenamojo namo (Buto nr.9)  
Krokuvos g. 5, Vilniuje, rekonstravimo projektas

**ETAPAS** – Projektiniai pasiūlymai (PP)

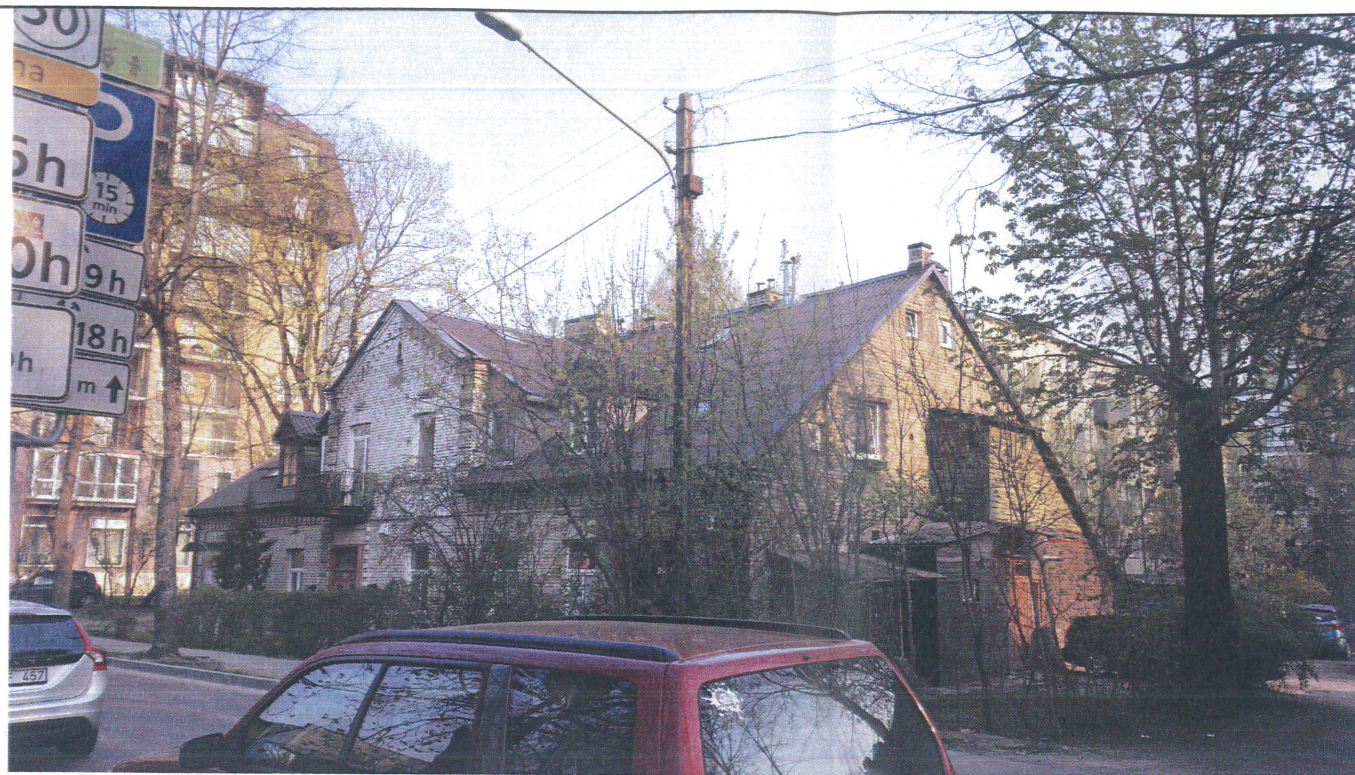
BENDRAS NAMO VAIZDAS NUO KROKUVOS G. PUSĖS (IŠ PR PUSĖS)

Pastate saugotini atskiri elementai – architektūrinis plytų dekoras (dentikulai po pagrindiniu ir mezonino karnizu gatvės pusėje, segmentinės sąramos su spynom gatvės pusėje, segmentinės sąramos be spynų galiniuose ir kiemo pusės fasaduose, rustuoti piliastrai gatvės pusės fasado ir mezonino kampuose bei kiti mūro dekoru elementai), medinės išsprūdinės raižytos pagrindinio įėjimo lauko durys. Interjere saugotinių elementų – nėra.

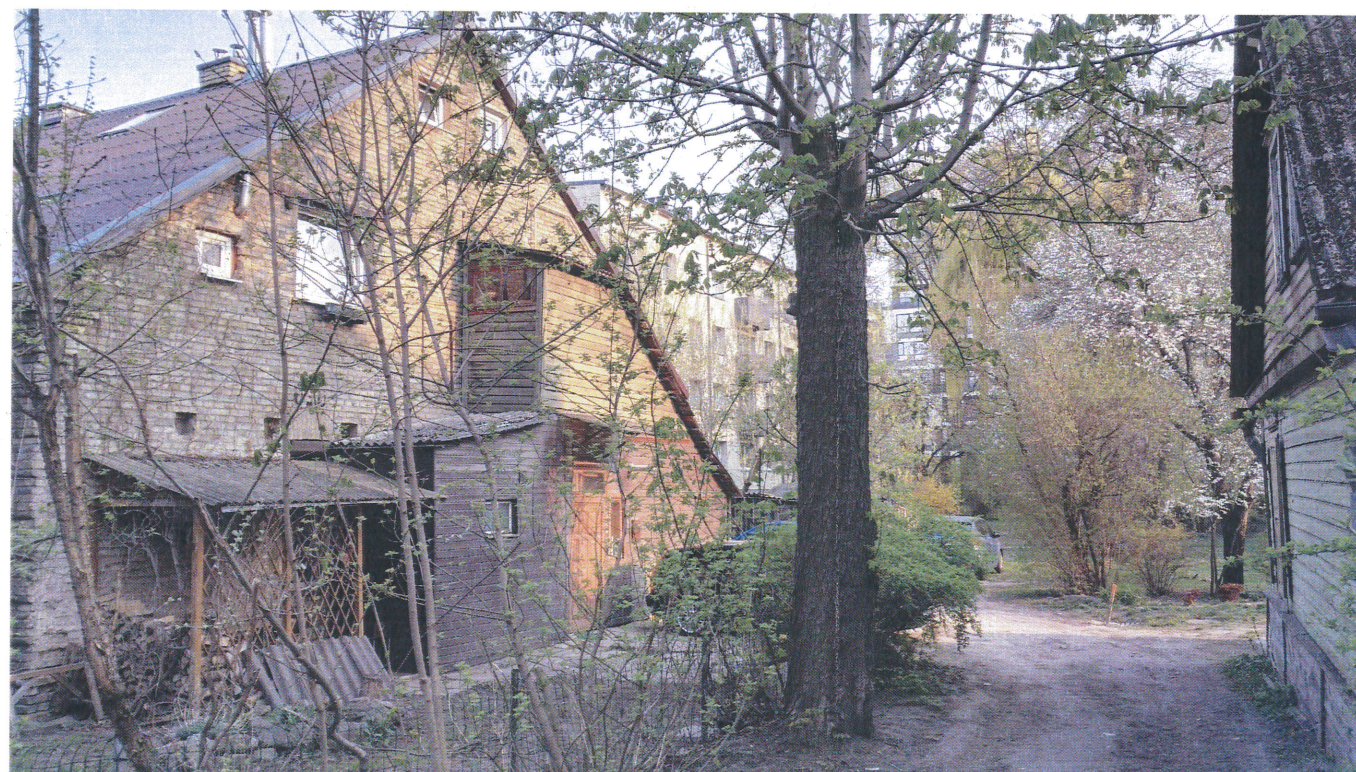
NAMO GALINĖS DALIES VAIZDAS IŠ PIETRYČIŲ PUSĖS (NUO ĮVAŽIAVIMO)
