Projekto pavadinimas	Viešosios erdvės ties K. Vanagėlio g. 11 sutvarkymo statybos projektas (Gavelio skveras)		
Projekto vieta	Vilniaus m., K. Vanagėlio g. 11 ir 18		
Kultūros paveldo teritorija	Vilniaus senamiestis (u.o.k. 16073) Vilniaus senojo miesto ir priemiesčių archeologinė vietovė (u.o.k. 25504)		
Užsakovas	Vilniaus miesto savivaldybės administracija		
Statytojas	UAB "Unique Properties", Bokšto g. 16-10, Vilnius		
Rengėjas	<b>BAULAND</b>  MB "Bauland" Adresas: Miglos g. 33-3, LT-08101 Vilnius Įmonės kodas: 305622646 +370 672 56744		
Projekto numeris	23-GSA-PP-K		
Projekto etapas	Projektiniai pasiūlymai (PP)		
Statybos rūšis	Nauja statyba		
Statinio kategorija	Nesudėtingi, neypatingi statiniai		
SPV	Rimantė V. Mačiulienė (Kval. patv. Dok. nr.: A1789; KPD.0518)		
Arch.	Agnė Dailidaitė (Nr. ŽVP-11)		
Arch.	Donatas Baltrušaitis		
Arch.	Rasa Pilkauskaitė		
	Povilas Šimonėlis		
Bylos žymuo		Laida 0	2023

# PROJEKTIŲ PASIŪLYMŲ DOKUMENTŲ ŽINIARAŠTIS

# AIŠKINAMASIS RAŠTAS

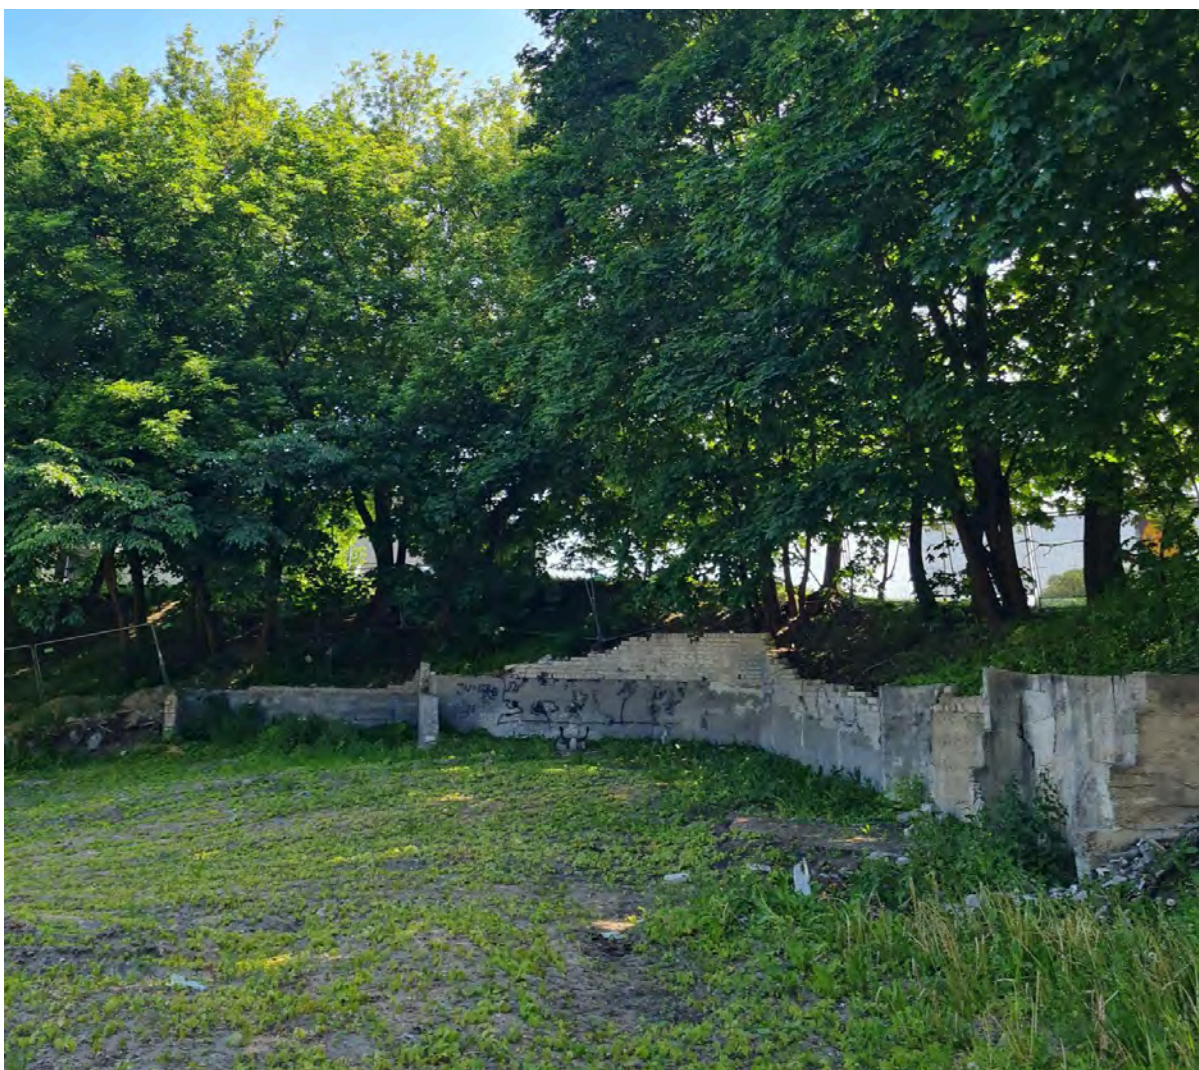
1. Sklype esanti aukšta (iki 2.5m), prastos būklės atraminė siena atkerta erdvę nuo Drujos gatvės pėsčiųjų ir dviratininkų srautų.
2. Didžioji skvero sklypo dalis patraukta į šoną nuo pagrindinės Vanagėlio gatvės ašies. Tai mažina potencialų skvero prieinamumą bei patrauklumą.
3. Ties sklypu pramintas takas siauras, nepritaikytas nei pėstiesiems, nei dviratininkams.
4. Sudėtinga sklypo forma bei didelis reljefo perkritimas (3-4m) mažina vientisos bei efektyviai išnaudojamos erdvės projektavimo galimybes.
5. Atraminė siena laiko šlaituose augančius medžius, todėl ją privaloma išsaugoti.
6. Šios sienos gabaritai kuria izoliuotas, nemalonus ir apleistas erdvės pojūtį.
7. Įgilinta ir supama brandžių medžių centrinė skvero dalis turi insoliacijos iššūkių, didžiąją dienos dalį projektuojama teritorija skendi šešėlyje.

Pav. 13. Situacijos fotofiksacija. Autorių iliustracija

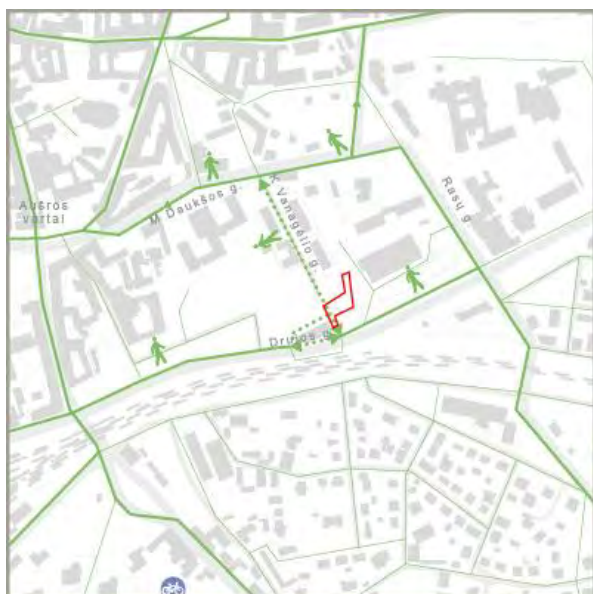
- Pagrindiniai esami pėsčiųjų judėjimo takai
- Potencialūs pėsčiųjų judėjimo ryšiai
- Esamų pėsčiųjų takų struktūra
- ▭ Projektuojamos teritorijos ribos

Pav. 16. Pėsčiųjų judėjimo ryšiai, esamos situacijos schema. Autorių iliustracija

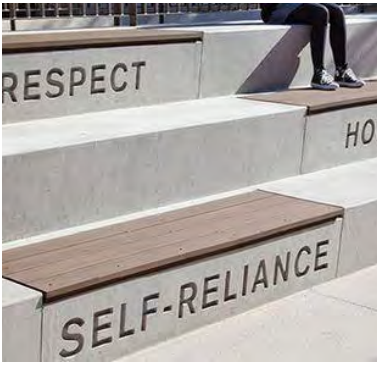
<b>Lieta amfiteatro ir poilsio erdvių betono siena.</b> Su integruotais atsisėdimais, laiptais. Betonas atitinkantis aukščiausius standartus	Poliruotas, architektūrinis betonas su įspaustomis raidėmis. C 40 klasė

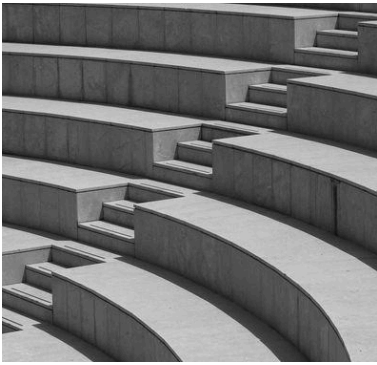
<b>Lieto betono laiptai.</b> Integruoti į amfiteatrą.	Poliruotas, architektūrinis betonas. Vizualiai susiliejęs su amfiteatru.

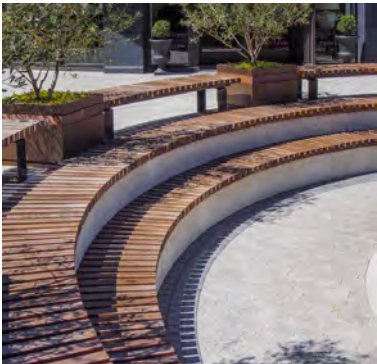
<b>Mediniai atsisėdimai.</b> Į amfiteatrą ir kitas lieto betono sienas integruoti atsisėdimai	Natūralus medis, impregnuotas, FSC sertifikuotas kietmedis

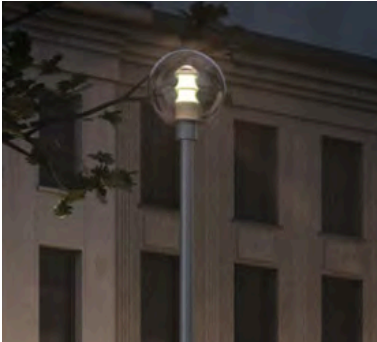
<b>Skvero šviestuvai</b>	Aliuminio stulpas dažytas miltelinu budu. LED šviestuvai su reguliuojamais parametrais.

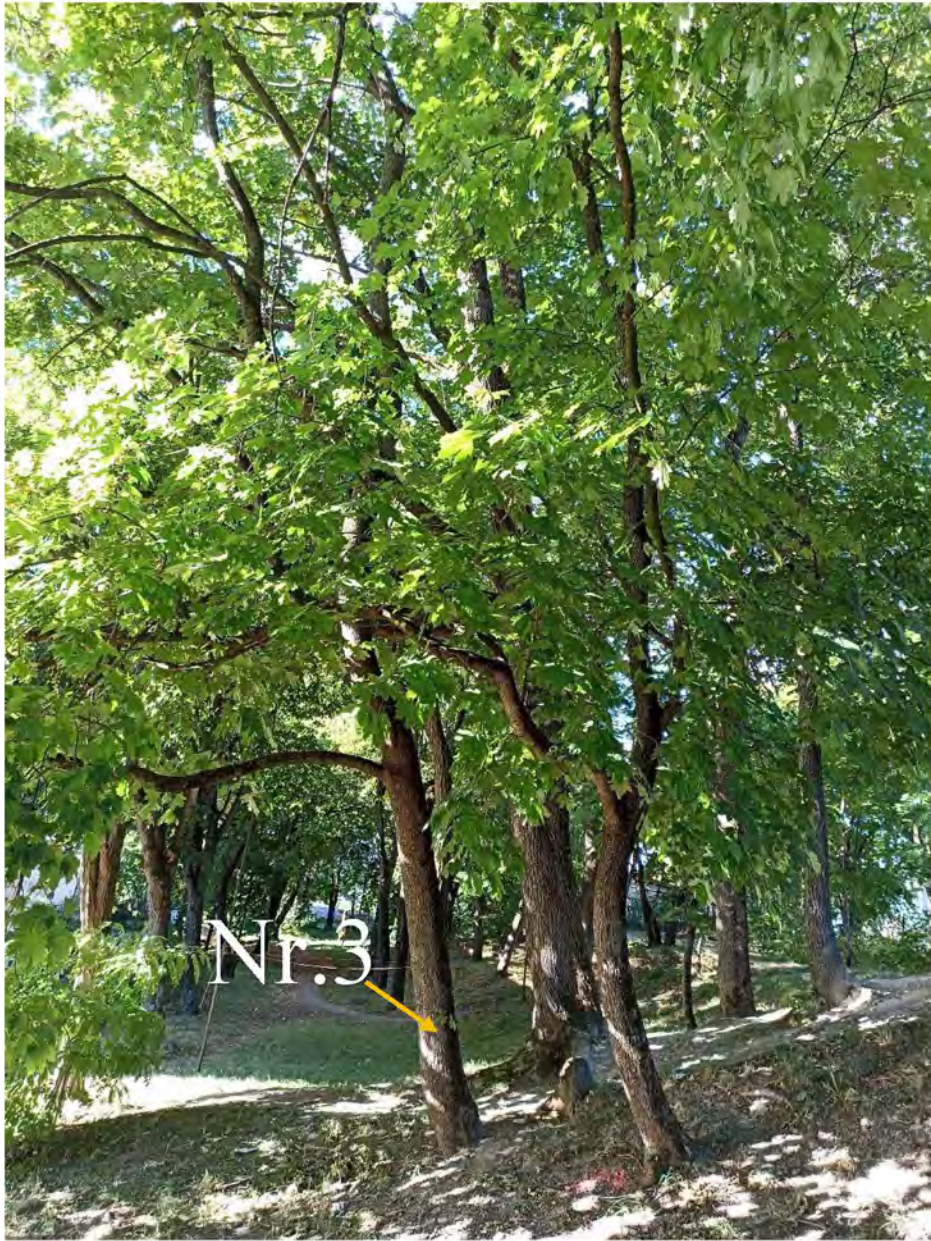
Paprastasis klevas Nr.3. Laja susiformavusi į vakarų pusę, nedidelis kiekis sausų šakų. Kamienas šiek tiek pasviręs į vakarus. Viršutinė lajos dalis tiek praretėjusi. Pastebimos anksčiau buvusių genėjimų vietos. Rekomenduojamas lajos priežiūros genėjimas ir vakarinės lajos redukcija.

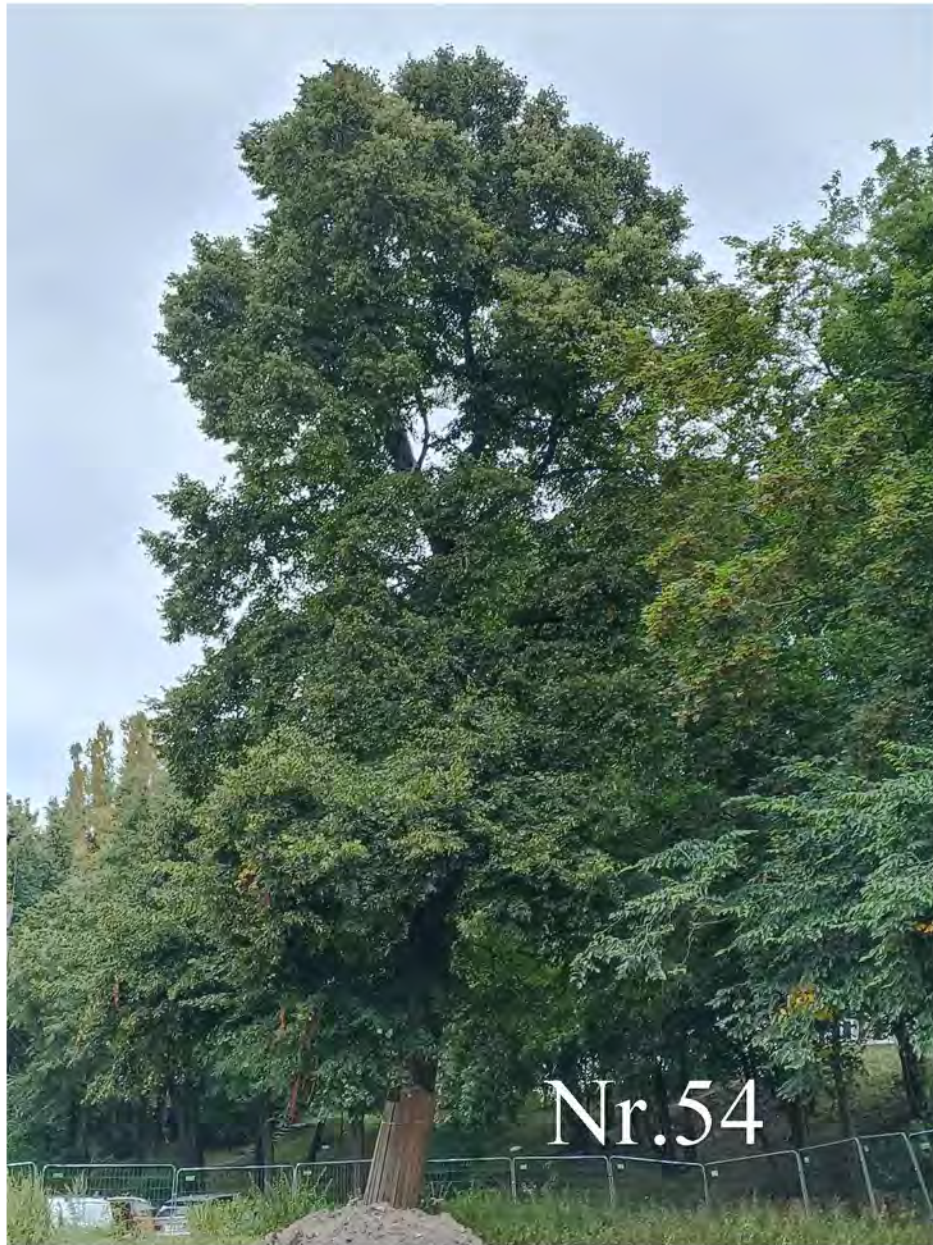
Mažalapė liepa Nr. 54 (pietinės dalies fotofiksacija). Mažai sausų ar besikryžiuojančių šakų, polajis sutriptas/sutankėjęs. Kamienas nežymiai pasviręs į pietryčių pusę. Didžioji dalis lajos išsidėsčiusi pietryčių pusėje. Reikalinga šios dalies lajos redukcija.

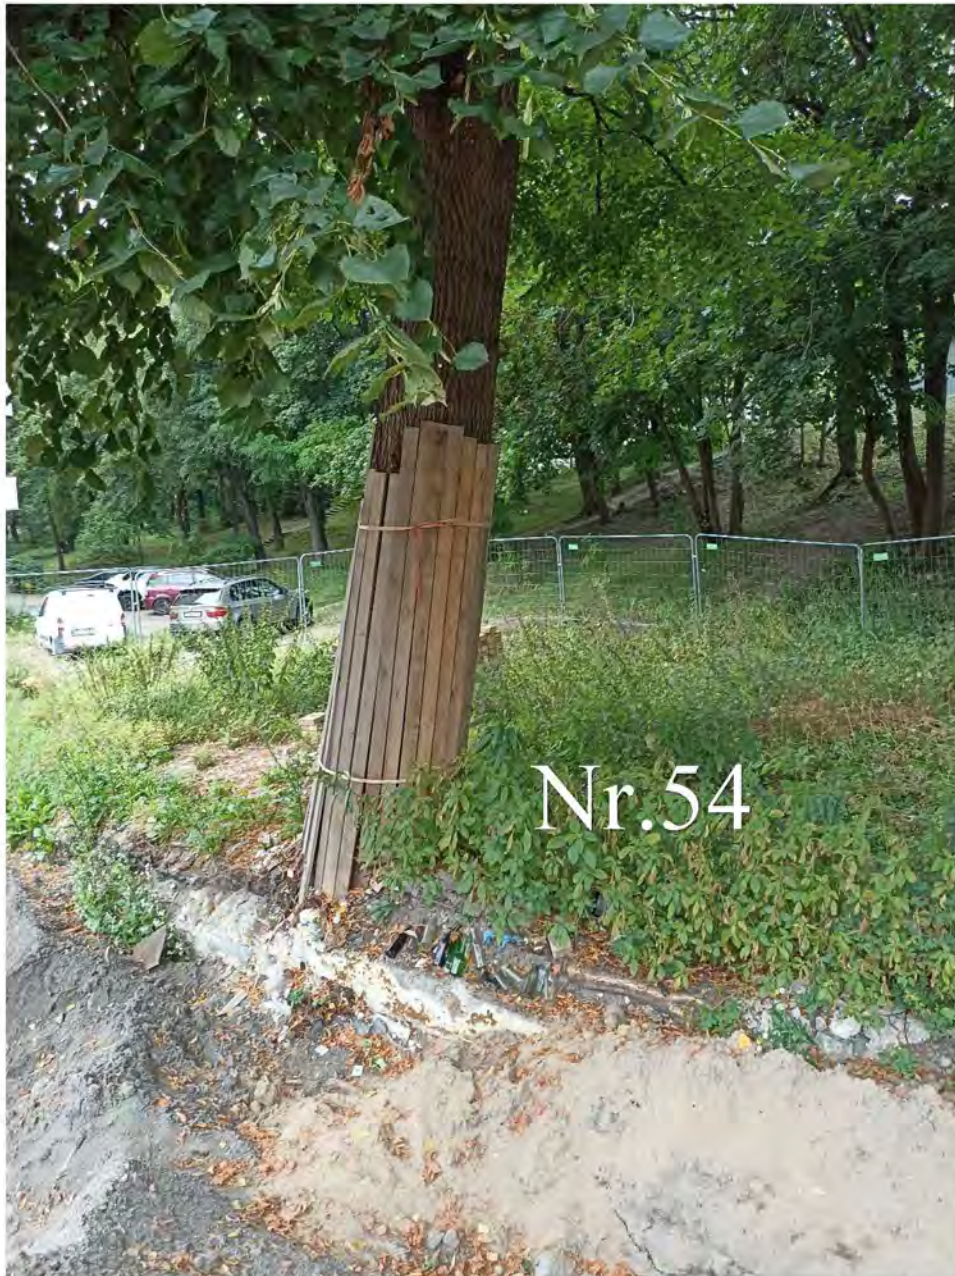
Liepos šaknynas susiformavęs šiaurės rytinėje dalyje, nes pietvakarinėje pusėje yra išlikusių čia ilgą laiką stovėjusių pastatų pamatai, kurie riboja šaknyno vystymąsi šia kryptimi. Statybinėmis atliekomis bei šiukšlėmis užverstas šaknų kaklelis. Tikėtina, kad šaknynas pietvakarių kryptimi nesivystė.

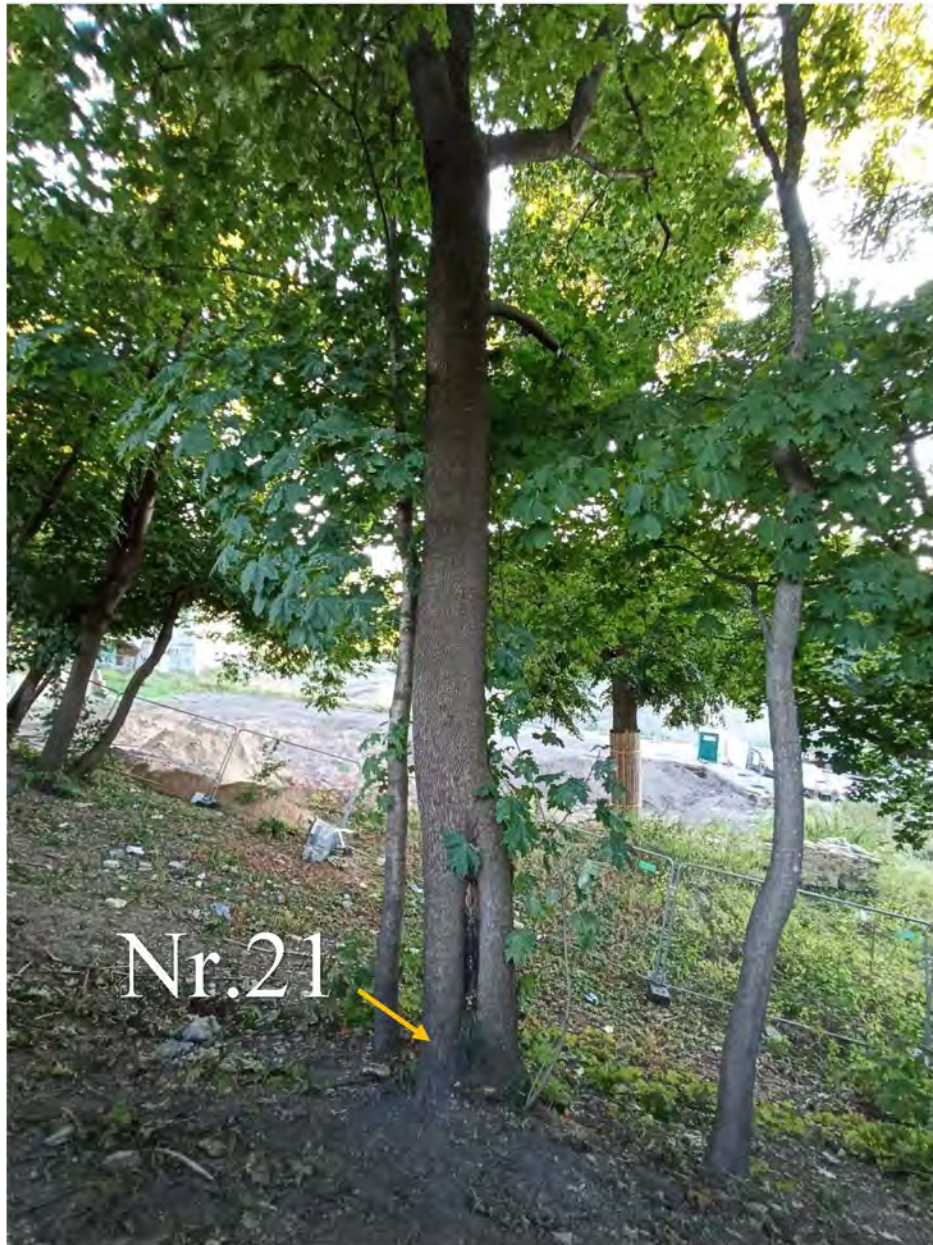
Paprastasis klevas Nr.21. Kamienas pasviręs į pietų pusę. Lajoje yra sausų šakų. Šiaurės rytuose apatinėje kamieno dalyje yra gili žaizda (60 cm ilgio). Rekomenduojamas lajos priežiūros genėjimas bei vakaruose esančios skeletinės šakos redukcija. Būtina stabdyti šlaito eroziją bei gerinti polajo būklę. Rekomenduojama reguliariai stebėti būklę.

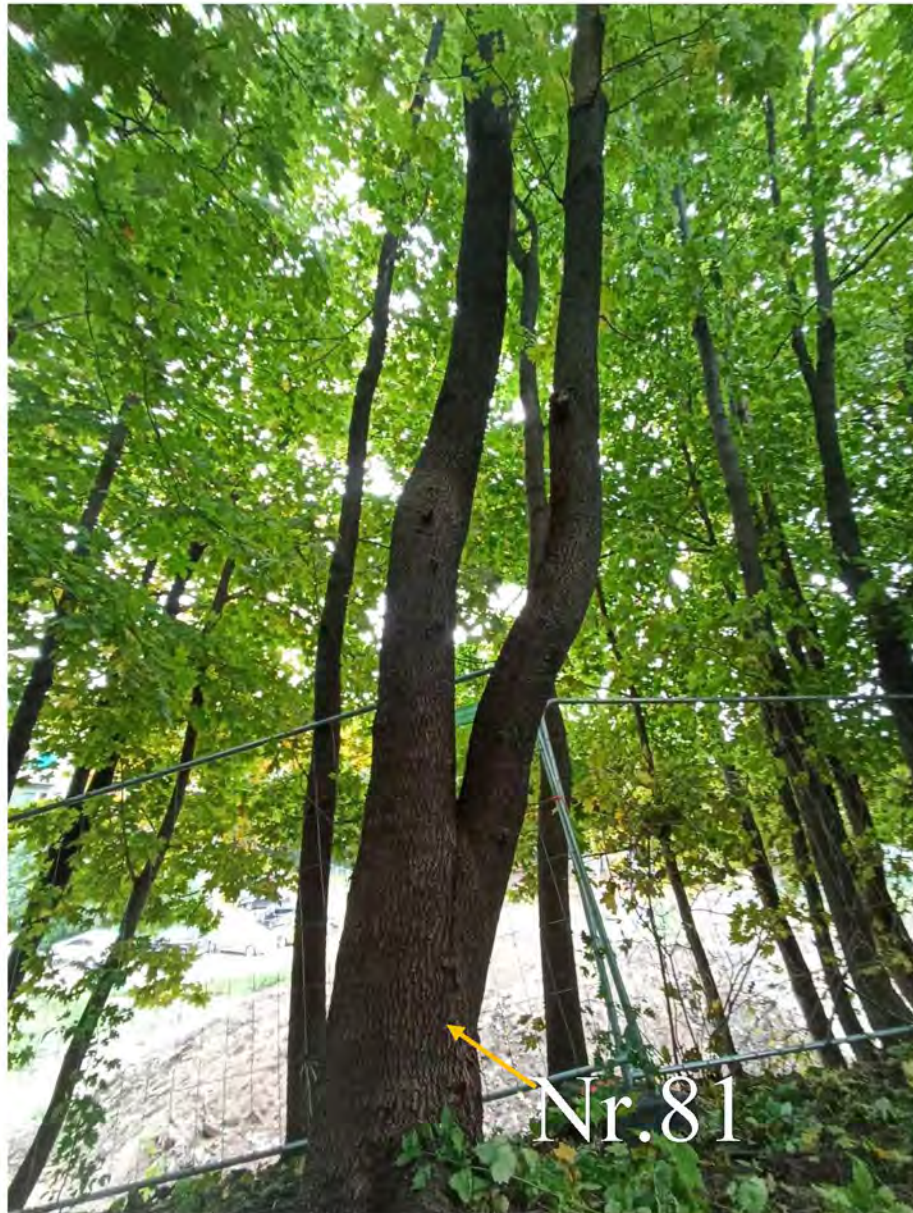
Paprastasis klevas Nr.81 auga vakariniame sklypo šlaite. Kamienas šiek tiek pasviręs į vakarus, daug sausų šakų lajos viršuje, taip pat yra besitrinančių šakų į kitų medžių lajas. Kamieno apačioje įaugusi viela, kurią reikia kiek įmanoma pašalinti nepažeidžiant brazdo. Skeletinės šakos turi nestabilią V formos suaugimą, kadangi šalia yra išmintas takas, rekomenduojama įrengti dinaminę lajos sutvirtinimo sistemą bei atlikti šių šakų redukcinius genėjimus. Būtina stabdyti šlaito eroziją bei pašalinti šiukšles iš polajo. Rekomenduojama reguliariai stebėti būklę.

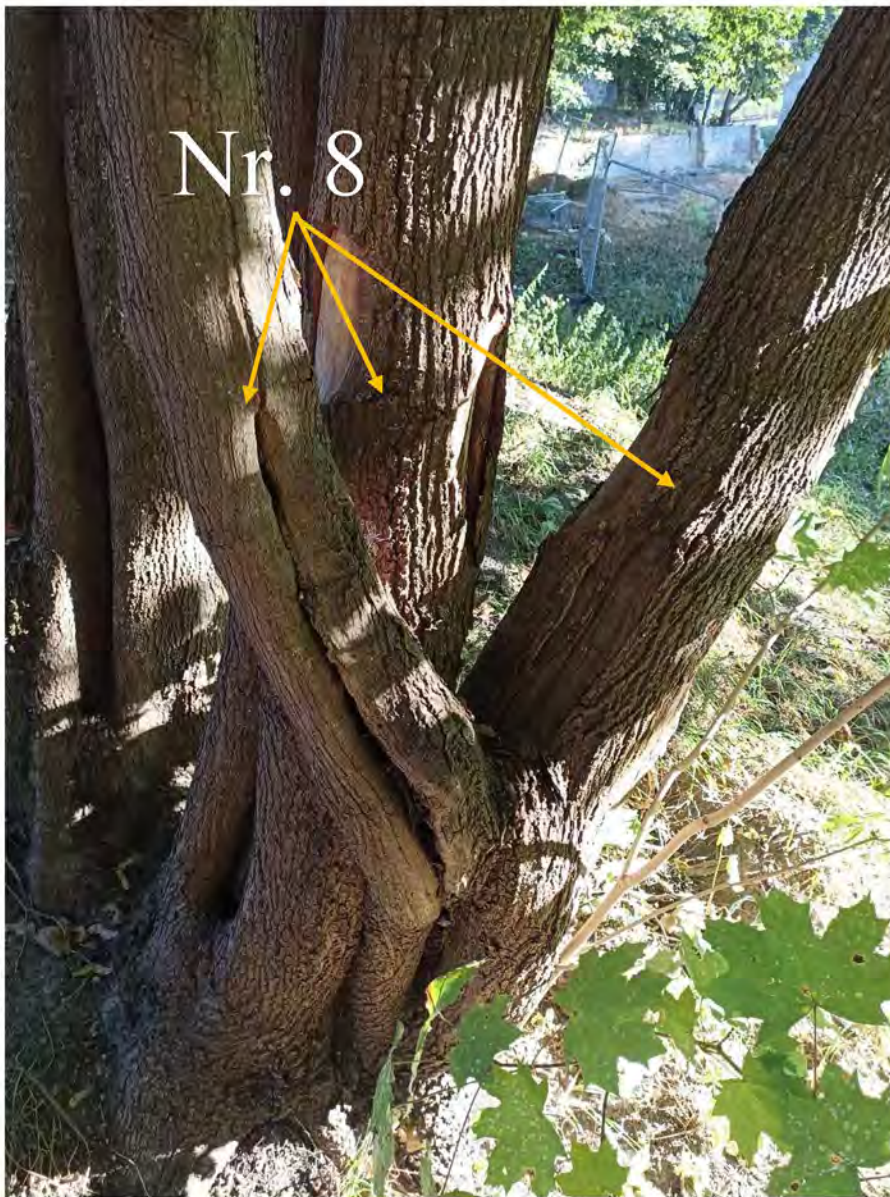
Paprastasis klevas Nr.8. Trikamienis medis su dideliais kamieno pažeidimais. Lajoje yra sausų šakų. Rekomenduojamas lajos priežiūros genėjimas bei vakaruose esančios skeletinės šakos redukcija. Būtina stabdyti šlaito eroziją bei gerinti polajo būklę. Rekomenduojama reguliariai stebėti būklę.

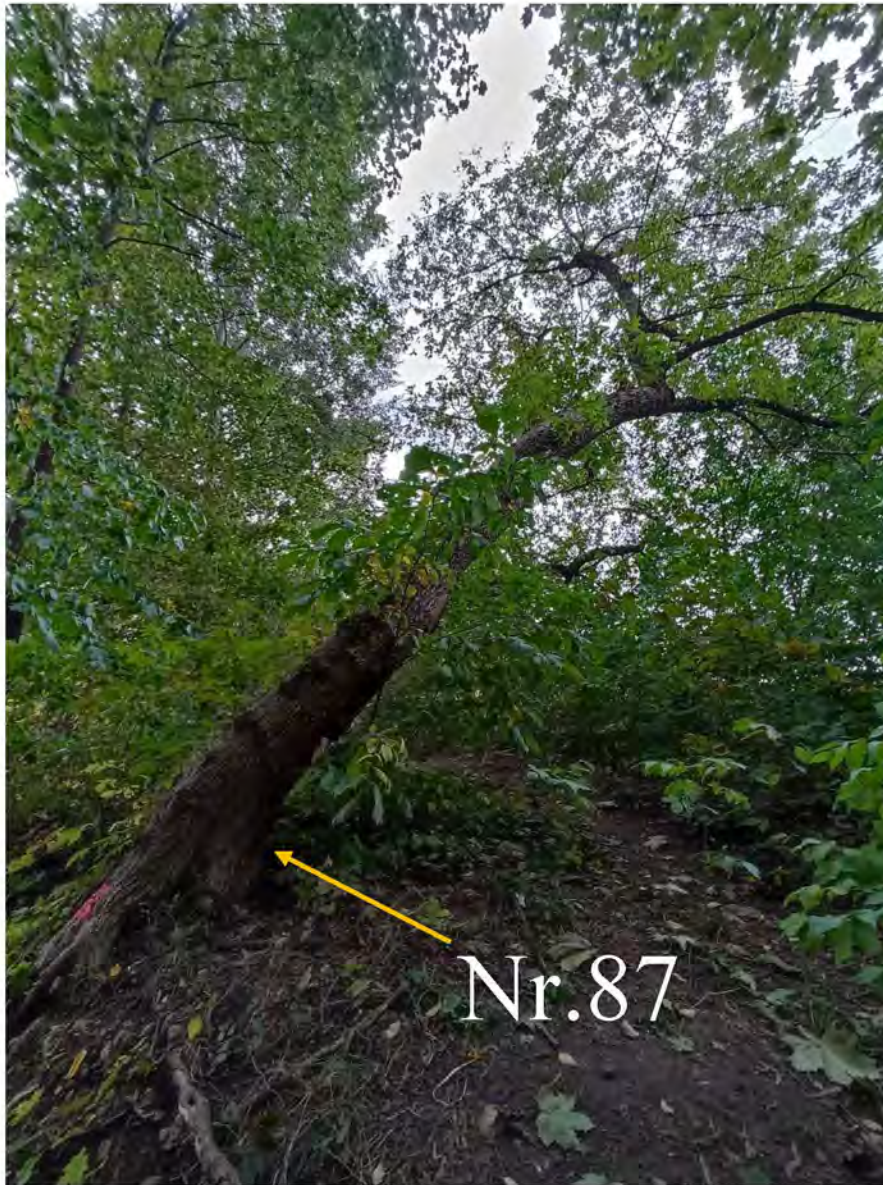
Uosialapis klevas Nr.87. Lajoje daug sausu bei besikryžiuojančių šakų. Polajis apaugęs krūmynais. Rekomenduojama atlikti lajos priežiūros genėjimą bei pašalinti menkaverčius krūmus iš polajo. Būtina atlikti vakaruose esančių skeletinių šakų redukcijas. Rekomenduojama reguliariai stebėti būklę.

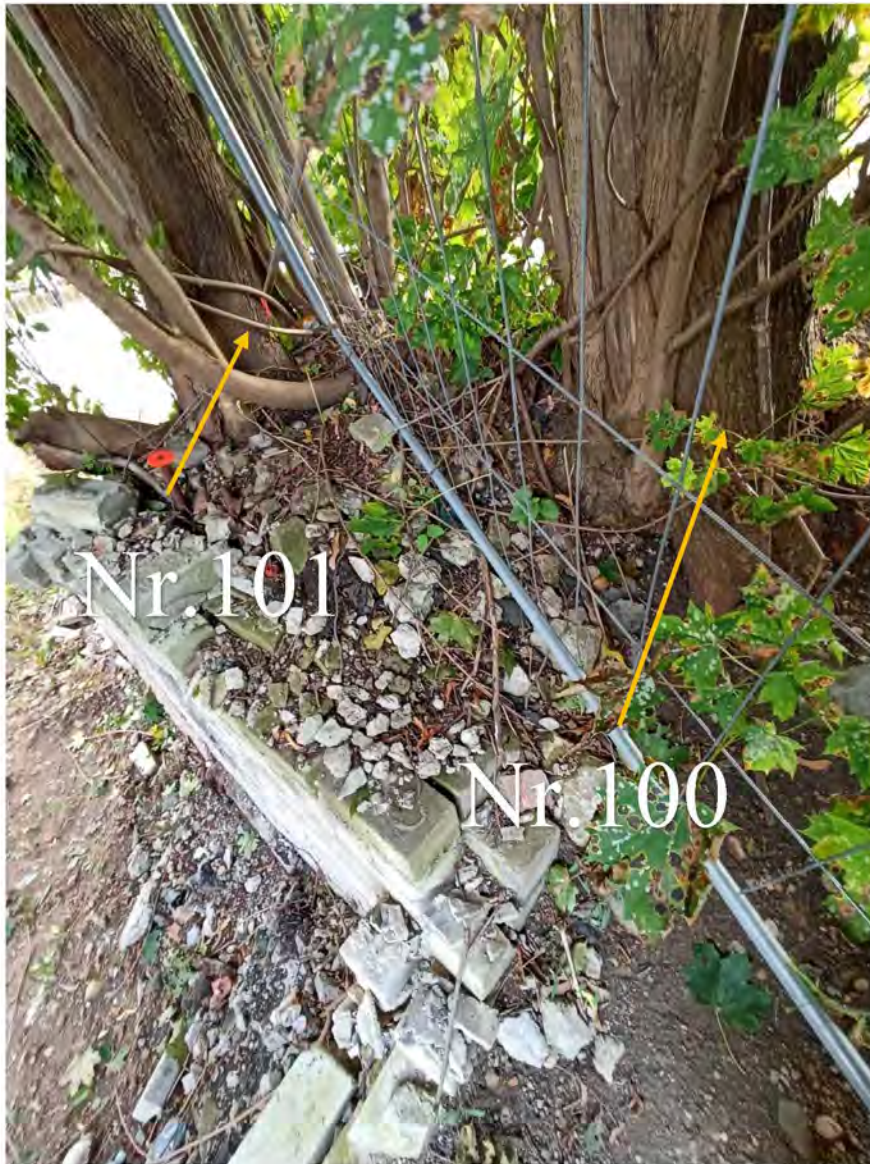
Paprastieji klevai Nr.100 ir Nr.101. Lajoje daug sausu bei besikryžiuojančių ir besitrinančių šakų. Polajis apaugęs atžalomis, kurias reikia šalinti. Medžiai remiasi į atraminę sienutę, kuri nestabili. Nuo šaknų kaklelių bei polajų būtina pašalinti statybos atliekas. Rekomenduojama atlikti lajos priežiūros genėjimą. Būtina atlikti vakaruose esančių skeletinių šakų redukcijas. Abiejų medžių kamienai turi išilginius trūkius nuo šaknies kaklelio iki beveik pačios viršūnės, tikėtina, kad tai „žiemospirgio“ žaizdos. Rekomenduojama reguliariai stebėti medžių bei sienutės būklę. Tokia pati situacija yra ir su medžiais Nr. 99 bei Nr. 98.
