Statinio projekto pavadinimas: TALINO GATVĖS (8.2) ŠALIGATVIO NUO RYGOS G. IKI ŠIAURINĖS G. IR ATKARPOS NUO TALINO G. IKI DAUGIABUČIO GYVENAMOJO NAMO ADRESU TAIKOS G. 105, VILNIUJE, STATYBOS PROJEKTAS

Projekto stadija: PROJEKTINIAI PASIŪLYMAI (PP)

**PROJEKTINIAI PASIŪLYMAI
AIŠKINAMASIS RAŠTAS**

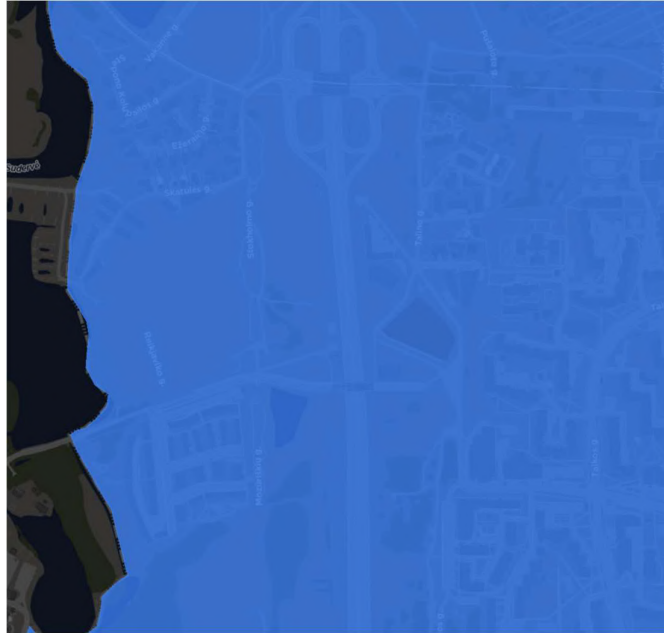
Pav. 9. Oro kokybės žemėlapis

Oro taršos lygis Talino g. (pateikiamas 9 paveiksle), maksimali 8 val. anglies monoksido koncentracija, paskaičiuota slenkančio vidurkio būdu:

- Maksimali nustatyta 0,6-1 anglies monoksido koncentracija.

Maksimali 8 val. anglies monoksido koncentracija, paskaičiuota slenkančio vidurkio būdu

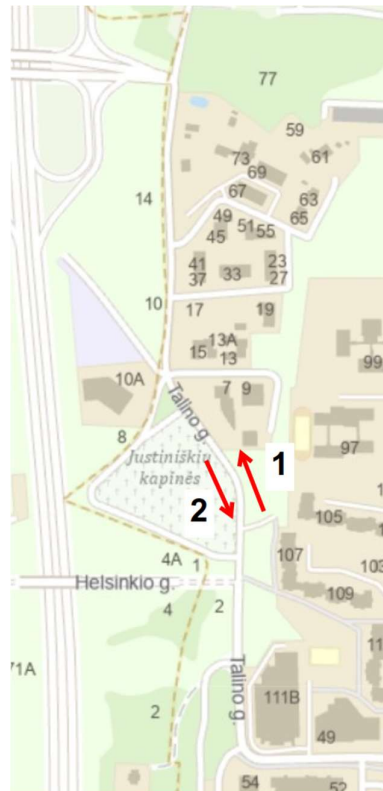
10 pav. Tyrimo vietos schema

Tyrimo vietos schema pavaizduota 10 paveiksle, tyrimo rezultatai pateikiami 1 ir 2 lentelėse.

Atlikus natūrinius pėsčiųjų ir dviratininkų eismo intensyvumo stebėjimo tyrimus nustatyta, kad:

- rytinio piko metu vidutinis pėsčiųjų eismo intensyvumas – 14 p/val.
- rytinio piko metu vidutinis dviratininkų eismo intensyvumas - 9 dv/val.
- ne piko metu vidutinis pėsčiųjų eismo intensyvumas - 17 p/val.
- ne piko metu vidutinis dviratininkų eismo intensyvumas - 3 dv/val.

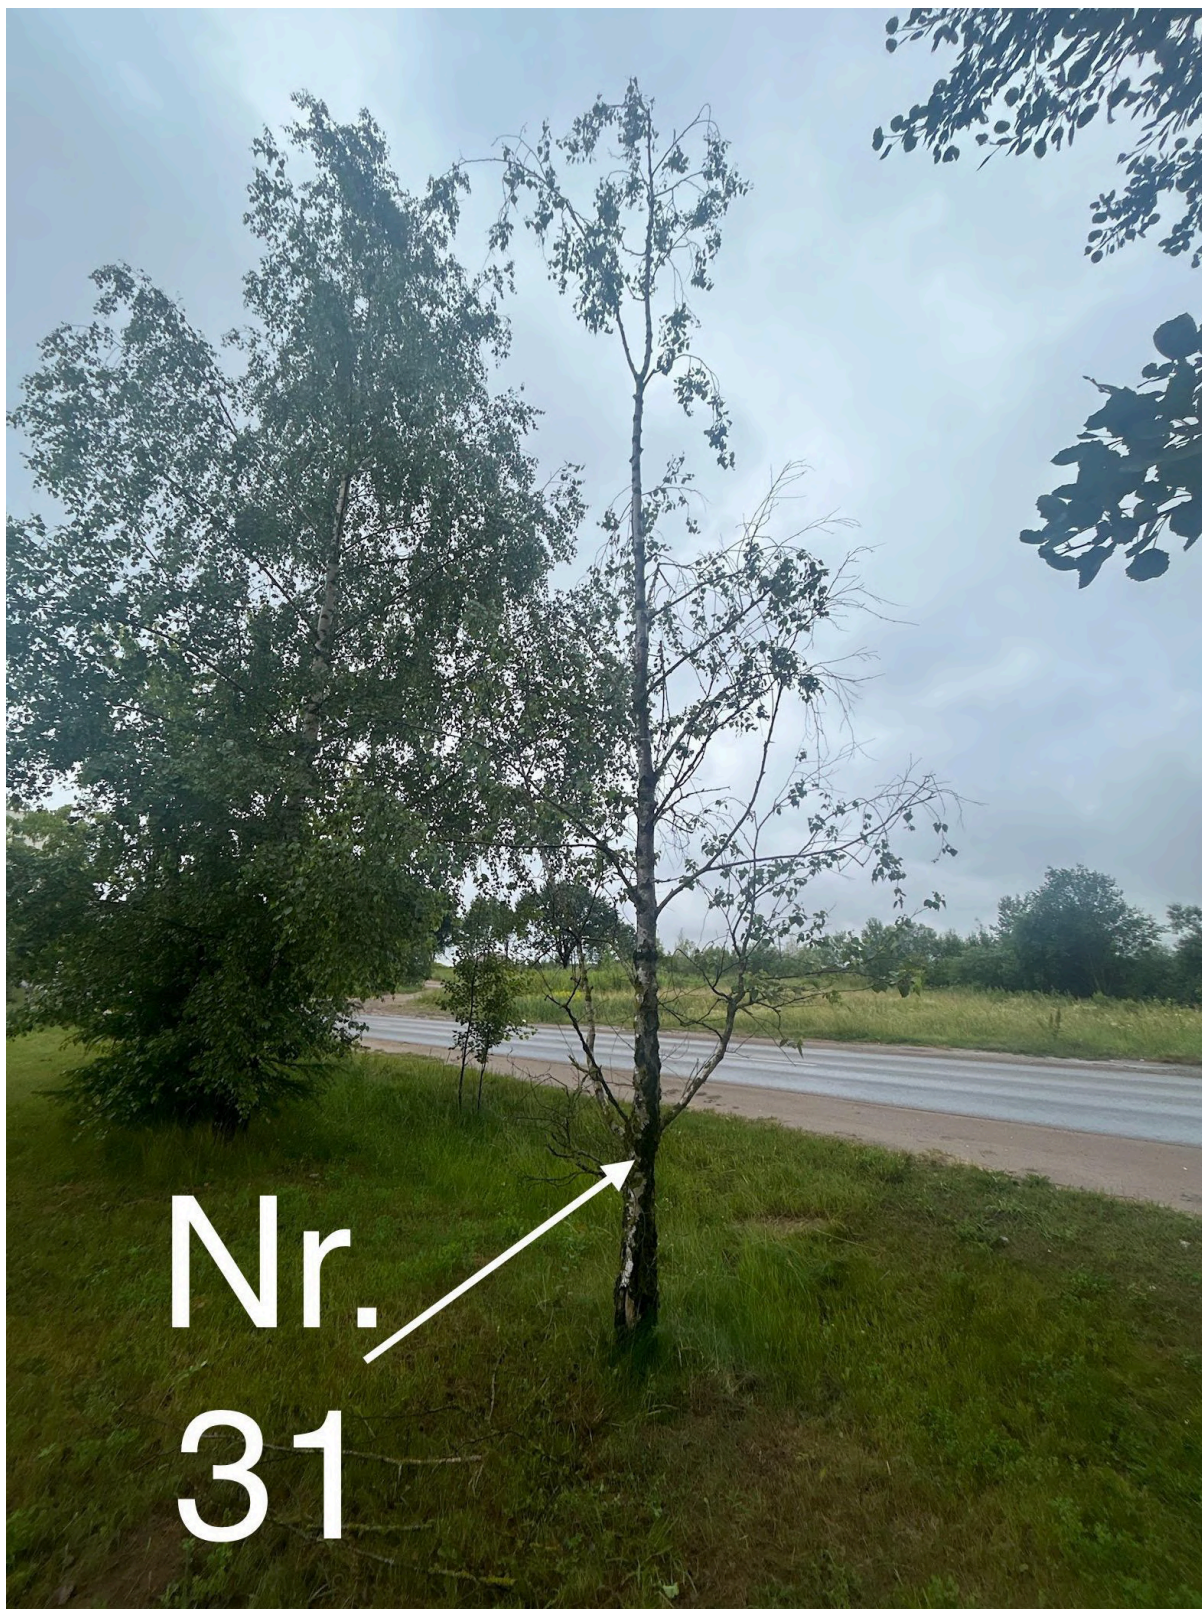
Karpotasis beržas (Nr. 31 plane) - reta laja bei vidutinis kiekis sausų šakų. Žemesnėje kamieno dalyje matomi pažeidimai.

Rekomenduojama atlikti augavietės gerinimo (revitalizacijos) procedūras bei atlikinėti būklės monitoringą kas 6 mėnesius, stebint beržo būklės galimus pakitimus.

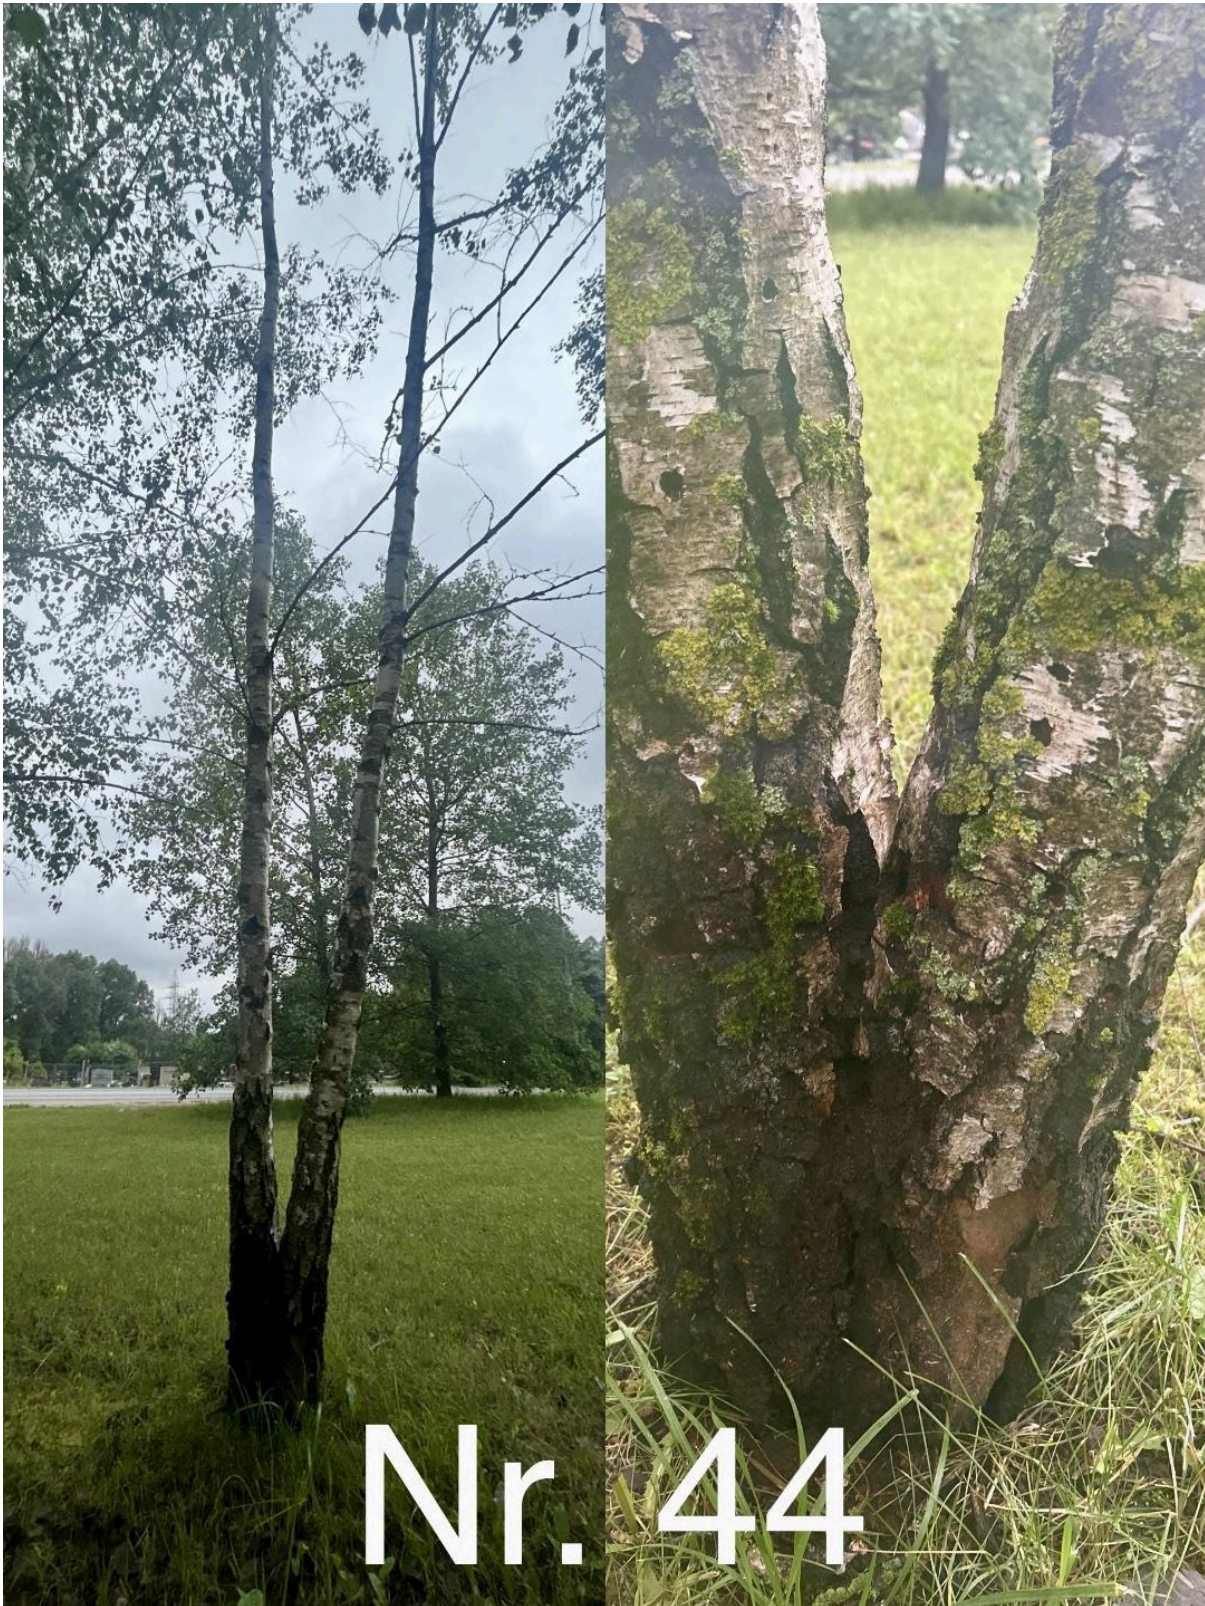
Karpotasis beržas (Nr. 44 plane) - reta laja bei vidutinis kiekis sausų šakų. Palei šaknų kaklelį matomi pažeidimai bei prastas kodominantinių kamienų suaugimas.

Rekomenduojama atlikti augavietės gerinimo (revitalizacijos) procedūras bei atlikinėti kodominantinių kamienų suaugimo būklės bei pažeidimo būklės monitoringus kas 6 mėnesius, stebint beržo būklės galimus pakitimus.

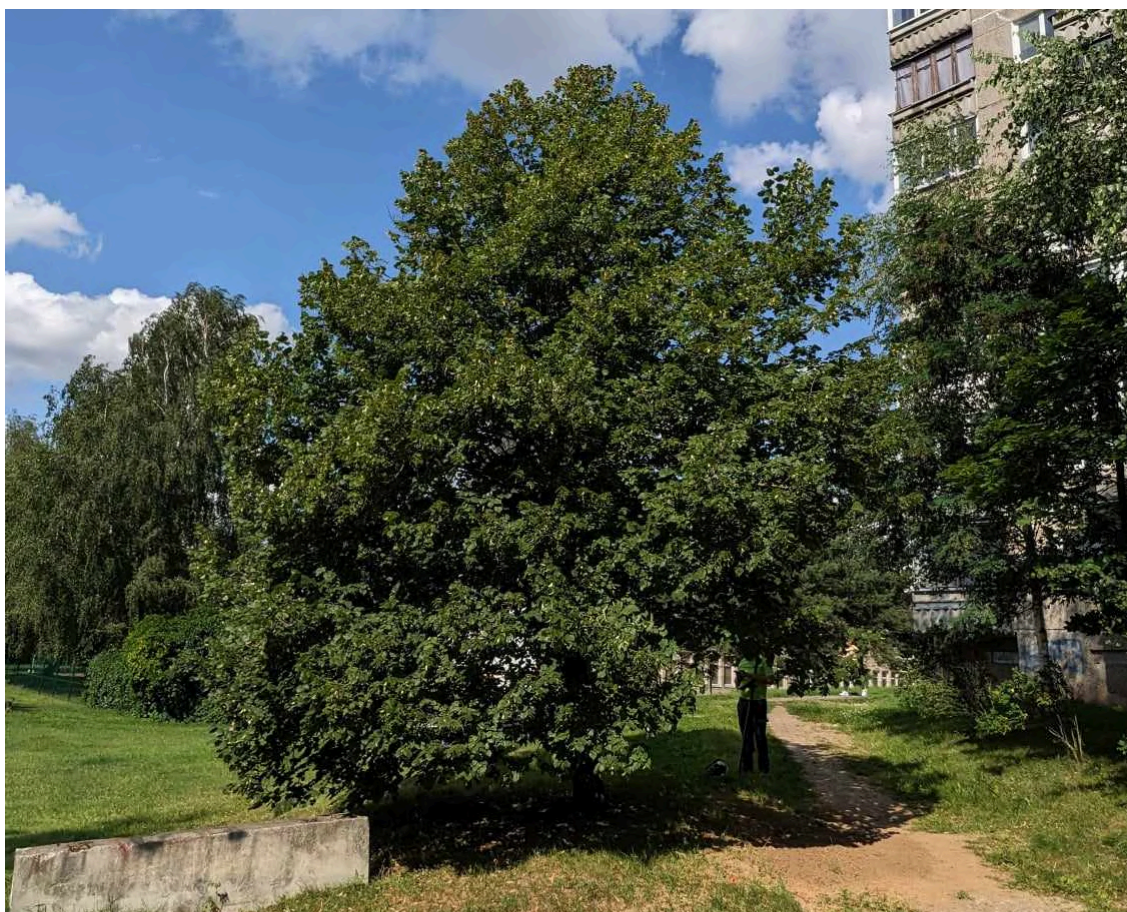
Pav. Nr. 1 Mažalapė liepa Nr. 50

Vizualinės apžiūros metus, nustatyta, kad medžio būklė yra gera, kamienas be pažeidimų, laja, sveika, proporcinga (Pav. Nr. 1).

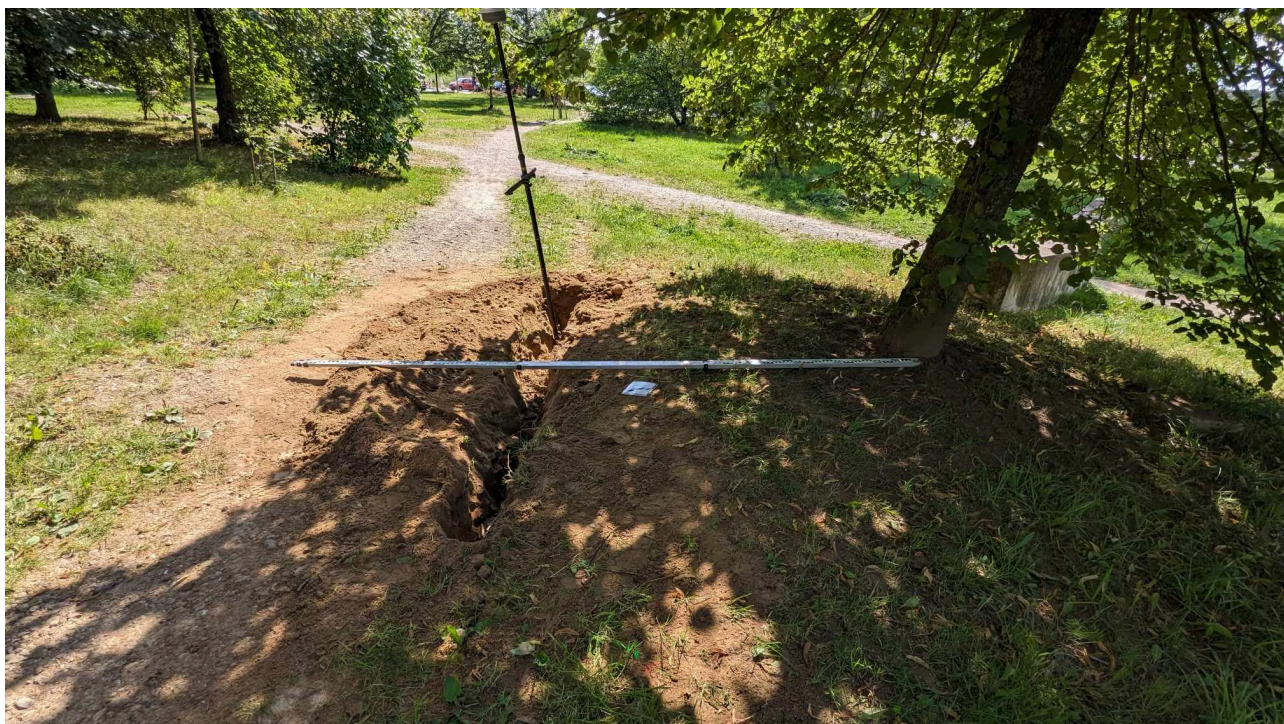
Pav. Nr. 2 Reviziné tranšėja

Oro kastuvo pagalba, ties projektuojamo tako riba 2 m. atstumo nuo medžio kamieno, buvo iškasta 25 -30 cm. gylio tranšėja. Joje užfiksuota nežymus kiekis smulkių medžio šaknų kiekis. (Pav. Nr. 2).

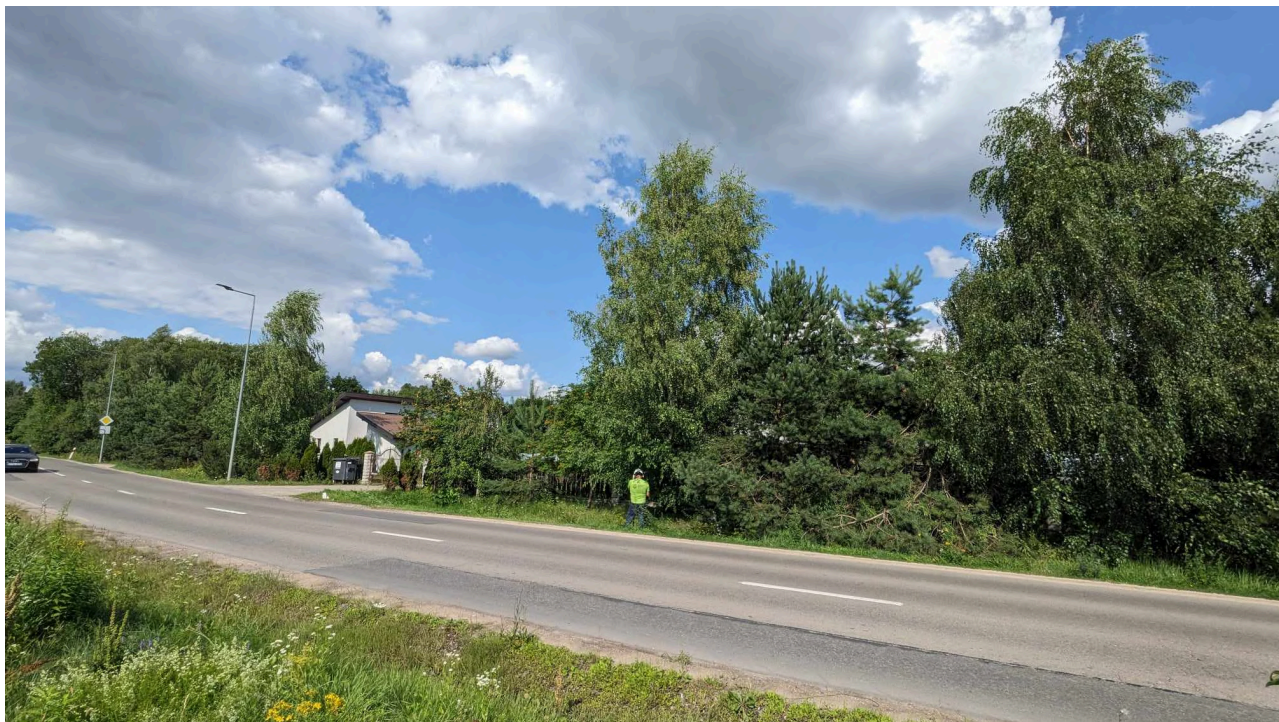
Pav. Nr. 3 Šiaurinė Talino gatvės dalis bei šalia augantys želdiniai.

Šiaurinėje Talino g. atkarpoje (ties Nr. 73 namu) atstumas tarp gatvės ir medžių kamienų svyruoja 3,20 - 4,0 m. Tarp gatvės asfalto dangos ir medžių kamienų yra suformuotas griovys. Rekomenduojame išnaudoti šį griovį ir tai, kad šaknynai išsivystę palei esamą reljefą, kadangi šios aplinkybės leidžia projektuoti šaknis išsaugančius sprendinius.

Panaudojus šaknų apsaugos konstrukcijas, nemažą skaičių medžių būtų įmanoma išsaugoti, tuo sukuriant didelę pridėtinę vertę aplinkai ir vietos gyventojams (Pav. Nr. 3).

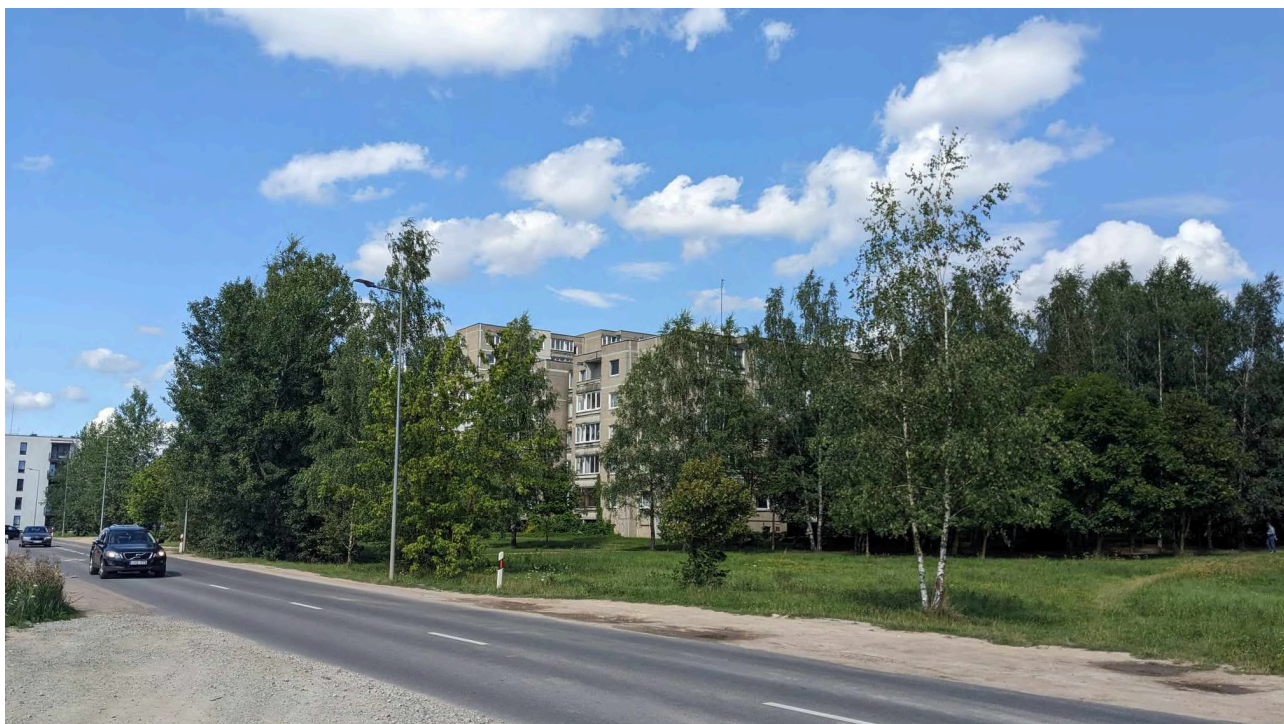
Pav. Nr. 4 Pietinė Talino gatvės dalis bei šalia augantys želdiniai.

Tuo tarpu pietinėje Talino g. atkarpoje (ties Nr. 15-17 namais), jeigu netrukdo požeminės komunikacijos, rekomenduojame pėsčiųjų šaligatvį perkelti toliau nuo gatvės - už esamų medžių, 2,5 - 3 (ar daugiau) atstumu nuo kamienų. Tokių būdu šaligatvis nuo važiuojamosios dalies bus atskirtas jaunų, perspektyvių želdinių, teikiančių aukščiau išvardintas naudas (Pav. Nr. 4).
