SPRENDIMAS DĖL PATEIKTŲ PROJEKTINIŲ PASIŪLYMŲ

PROJEKTO PAVADINIMAS LIETAUS NUOTEKŲ TINKLŲ LINKMENŲ G. STATYBOS IR LINKMENŲ G. DALIES, TIES ŽEMĖS SKLYPU KERNAVĖS G. 82, VILNIUJE, KAPITALINIO REMONTO PROJEKTAS

STADIJA PROJEKTINIAI PASIŪLYMAI

**LINKMENŲ G. IR KERNAVĖS G. DALIES,
VILNIUS, MEDŽIŲ INVENTORIZACIJA
SU EKSPERTINIŲ BŪKLĖS VERTINIMU**
(aiškinamasis raštas)

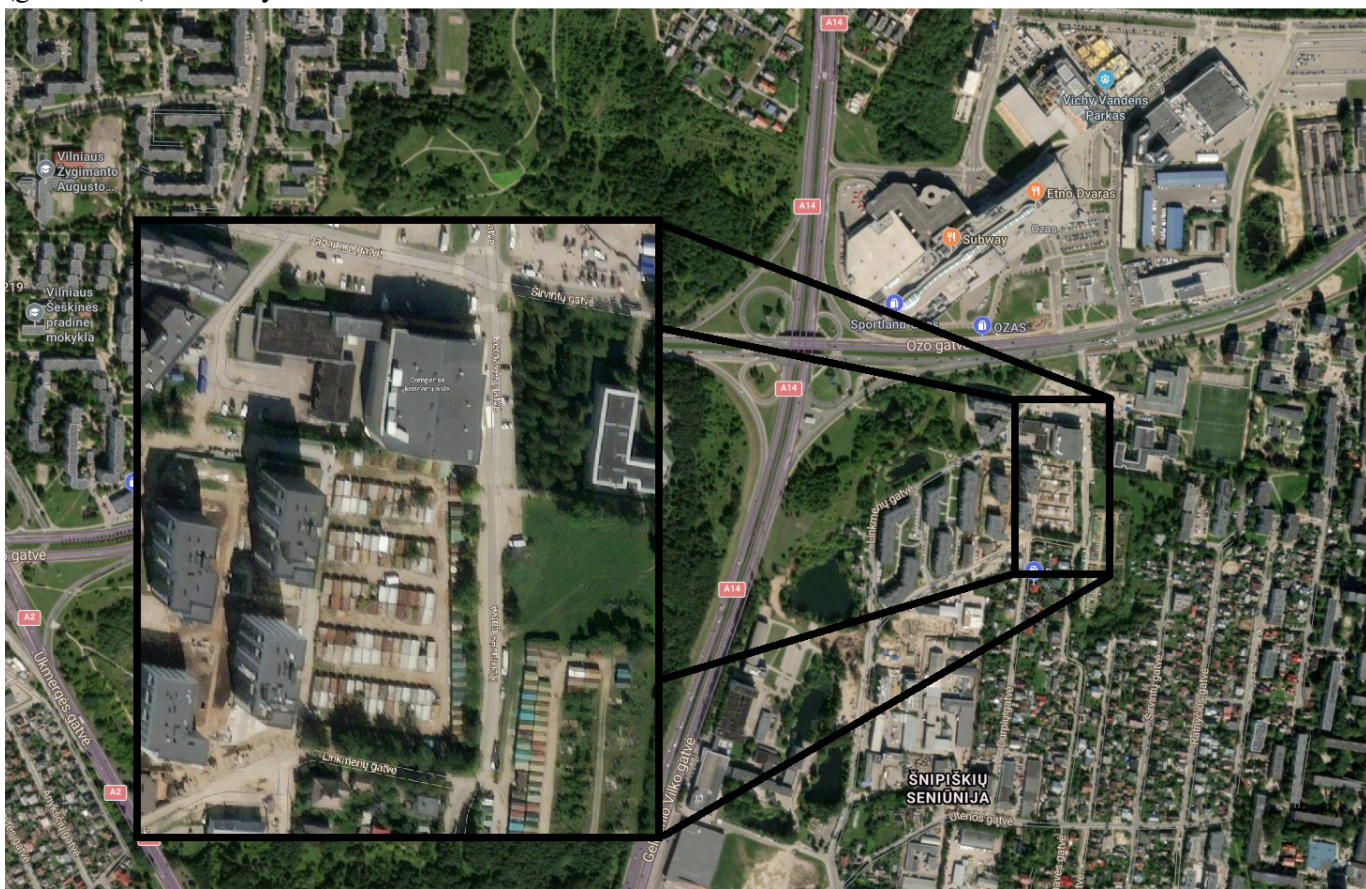
1 pav. Objekto vieta mieste
