**DAUGIABUČIO GYVENAMOJO NAMO RAUGYKLOS G. 19A, VILNIUJE,
NEGYVENAMOSIOS PATALPOS – NEĮRENGTOS PASTOGĖS,
UN. NR. 4400-0313-1664:1243, PASKIRTIES KEITIMO Į GYVENAMĄJĄ
KAPITALINIO REMONTO PROJEKTAS
(PROJEKTINIAI PASIŪLYMAI)**

Statybos vieta	Raugyklos g. 19A, Vilnius
Projekto stadija	Projektiniai pasiūlymai (PP)
Statinio kategorija	neypatingas statinys
Statybos rūšis	Remontas (kapitalinis remontas)
Kompleksas	PP-19/06-001
Vietovė	Namas (u.o.k. 27986) – objekto teritorija Vilniaus senamiestis (u.o.k. 16073) – vietovės teritorija Vilniaus senojo miesto ir priemiesčių archeologinė vietovė (u.o.k. 25504) – vietovės teritorija
Statytojas	A. P.

AIŠKINAMASIS RAŠTAS

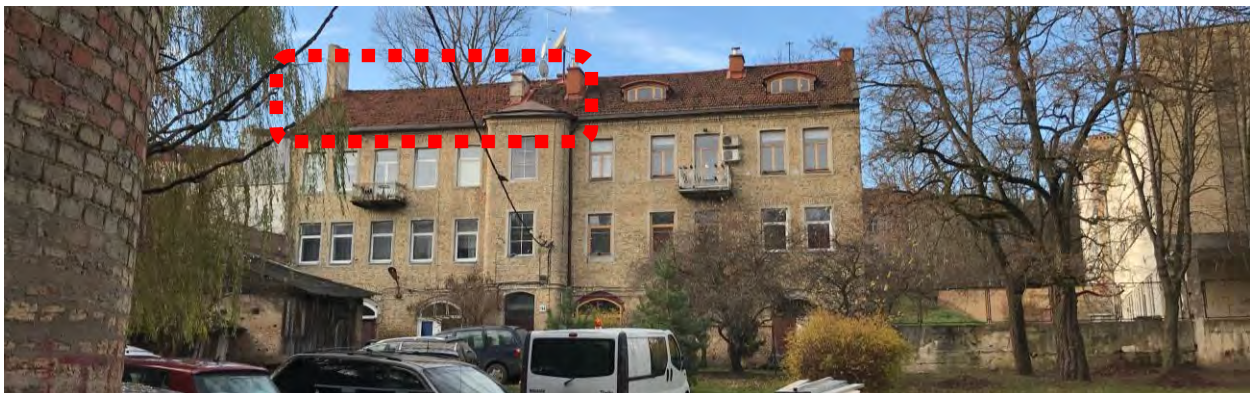
Pietryčių fasdas (- remontuojama pastogės dalis)

Pastato išorinės atitvaros plytų mūro netinkuotais fasadais su dekoru elementais – segmentinės sąramos, pastogę juosia karnizas; stogas dvišlaitis – keraminių čerpių dangos. Pietryčių fasadas per centra padalintas laiptinės erkeriu. Mansardoje įrengti turiniai (pusapvaliai). Remontuojamoje pastogės dalyje stoglangiai neįrengti, tačiau pakeistos stogą laikančiosios konstrukcijos.
