UAB „PLENTPROJEKTAS”

PROJEKTO PAVADINIMAS S. LOZORAIČIO, J. URBŠIO IR S. ŠILINGO GATVIŲ (DALIŲ) VILNIUJE, STATYBOS PROJEKTAS

STADIJA PROJEKTINIAI PASIŪLYMAI

PROJEKTINIŲ PASIŪLYMŲ TURINYS

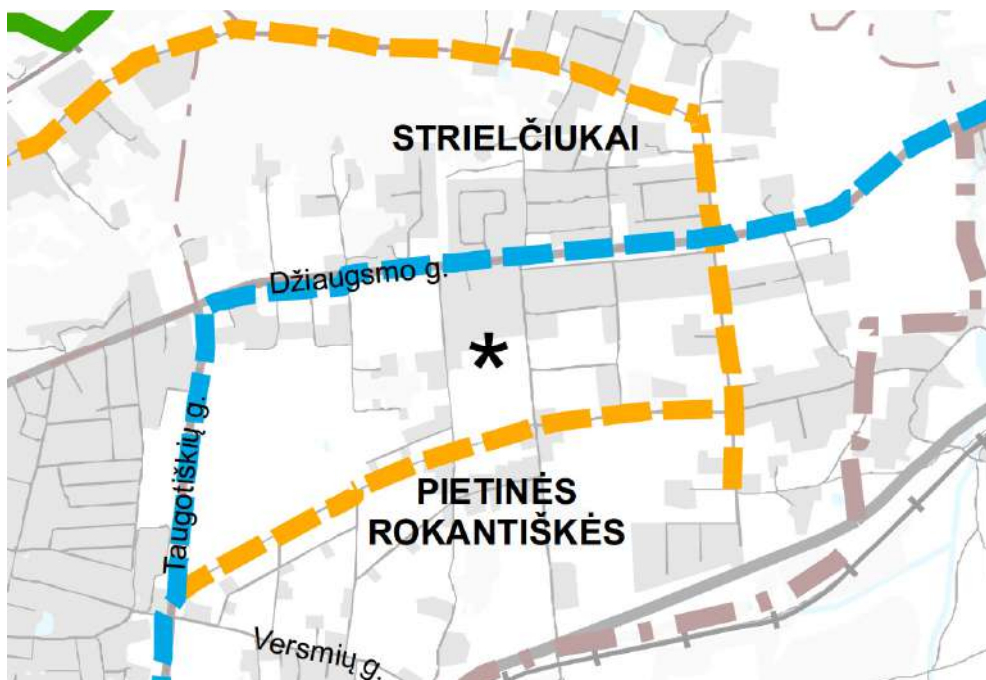
4 pav. Vilniaus miesto savivaldybės teritorijos bendrojo plano, susisiekimo sistemos dviračių takų schemos ištrauka

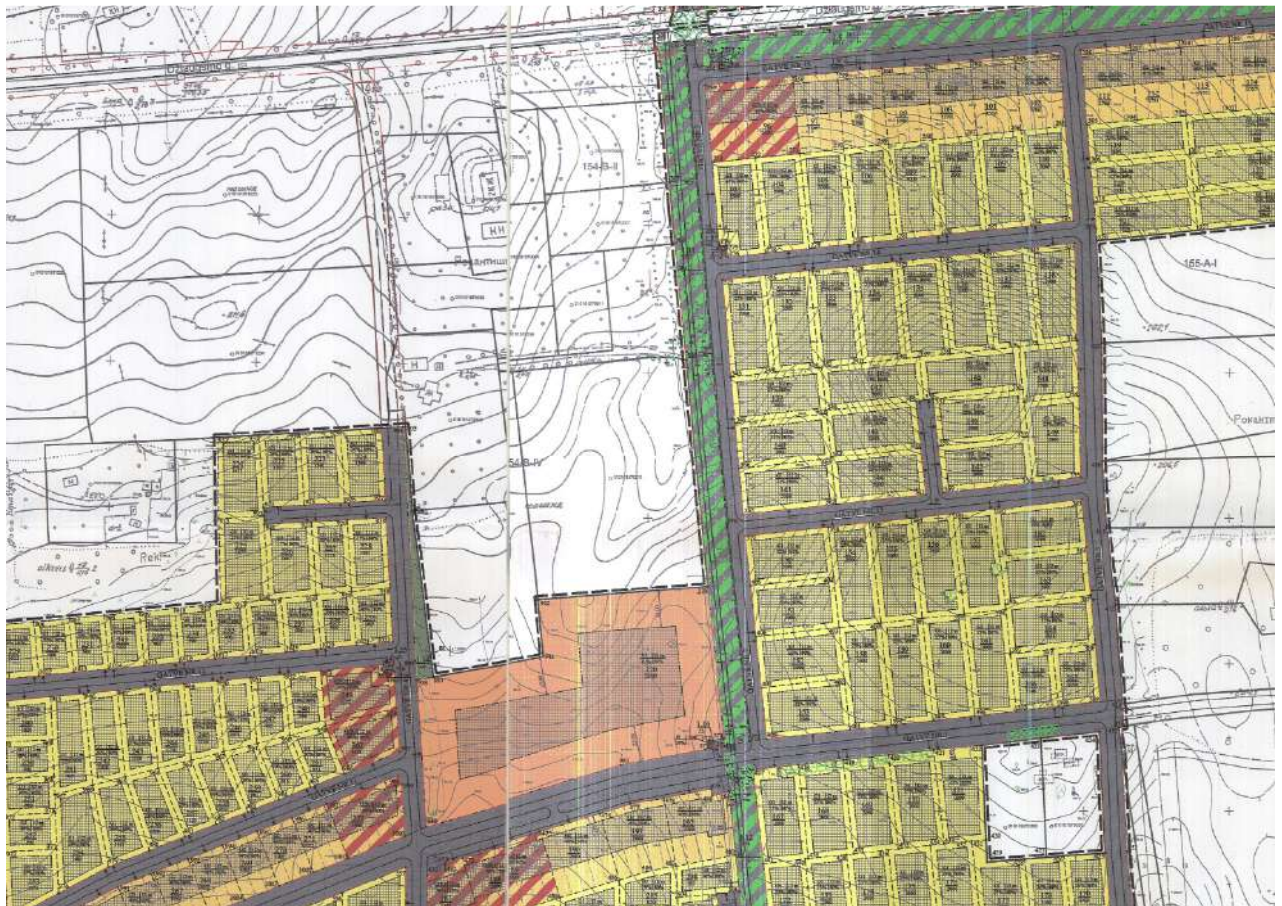
6 pav. Apie 76 ha teritorijos Džiaugsmo g. Naujosios Vilnios seniūnijoje detaliojo plano ištrauka

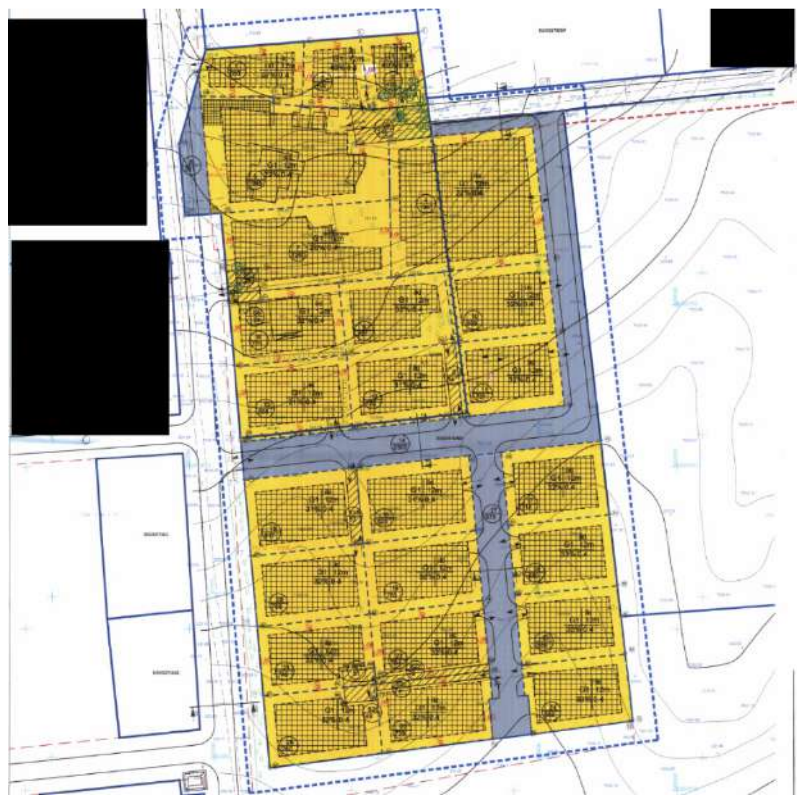
16 pav. Žemės sklypų, kad. Nr. 0101/0157:18 0,8521 ha, Džiaugsmo g. 103 ir kad. Nr. 0101/0157:1282, 1,49 ha, Rokantiškių k. Vilniaus m. detaliojo plano ištrauka

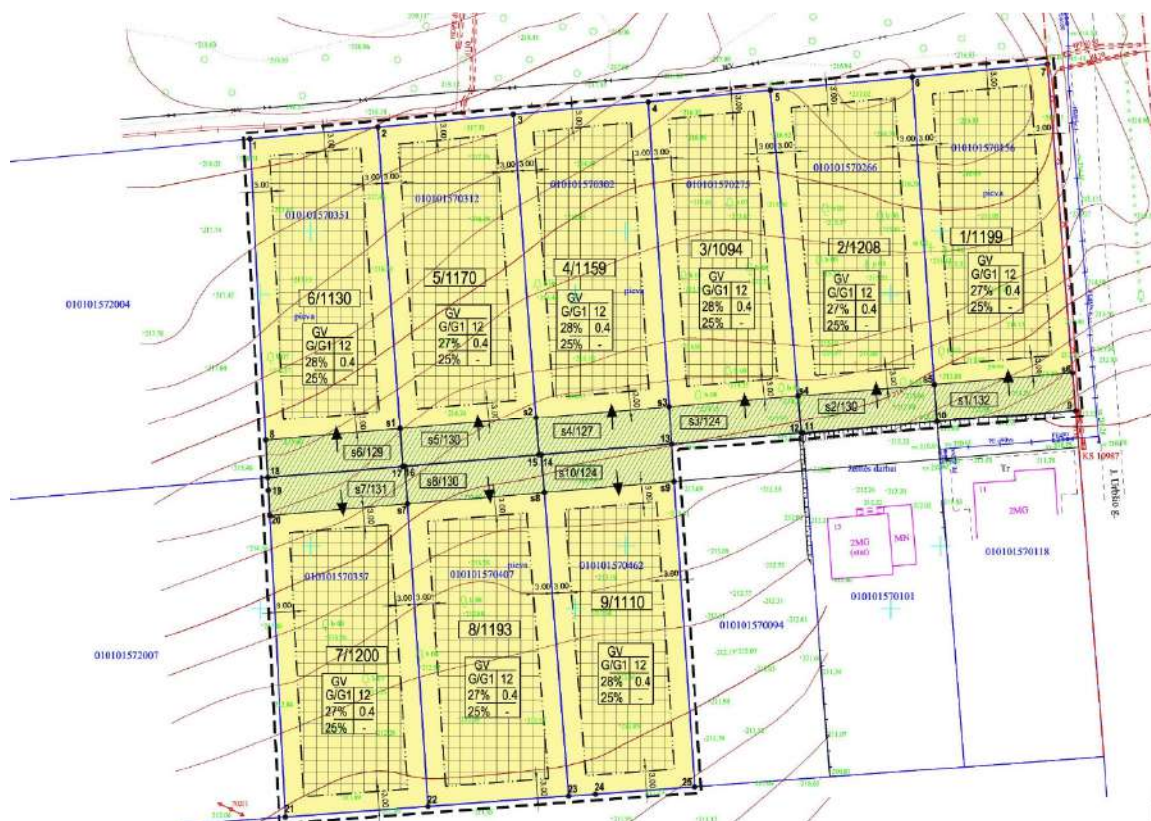
18 pav. Žemės sklypo (kad. Nr.0101/0157:1233) Rokantiškių k., Naujos Vilnios sen., detaliojo plano korektūra žemės sklypuose kad. Nr. 0101/0157:351, 0101/0157:312, 0101/0157:302, 0101/0157:272, 0101/0157:266, 0101/0157:156, 0101/0157:357. 0101/0157:407, 0101/0157:462 ištrauka

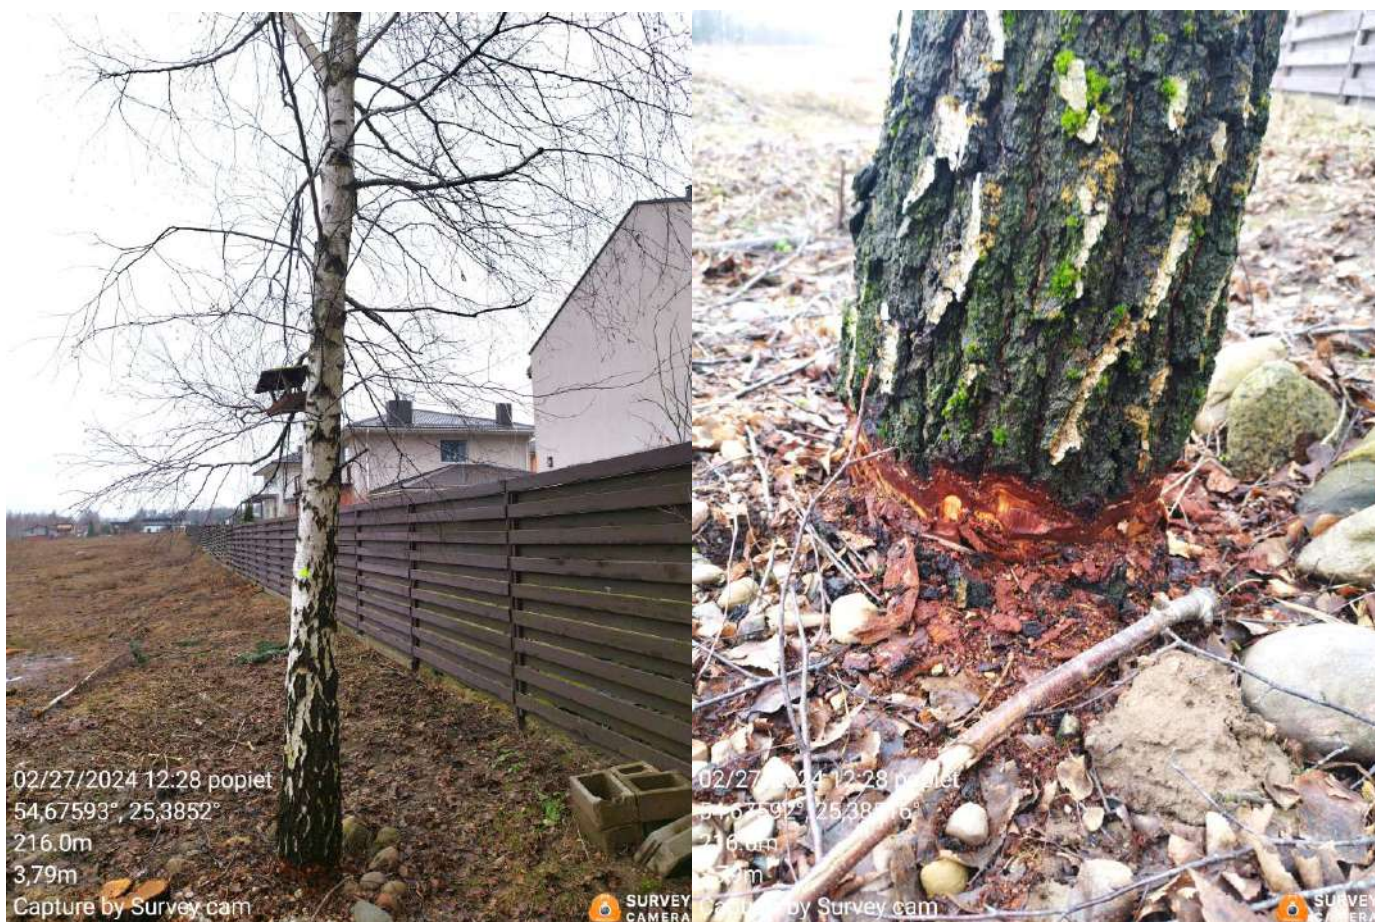
Foto Nr. 1-2. Beržas karpotasis (Nr. plane 59) auga Vilniaus m. sav. šalia J. Urbšio g. 15A namo. Šis beržas yra vidutinės sanitarinės būklės, auga apie 1 m atstumu nuo tvoros, 24 cm skersmens. Medis šiuo metu yra vandališkai pažeista kamieno apačia. Dėl šių gyvybiškai pavojingų sužalojimų jis tampa neperspektyviu ir dėl šios žaizdos poveikio artimu laiku jis taps 4 arba 5 būklės.

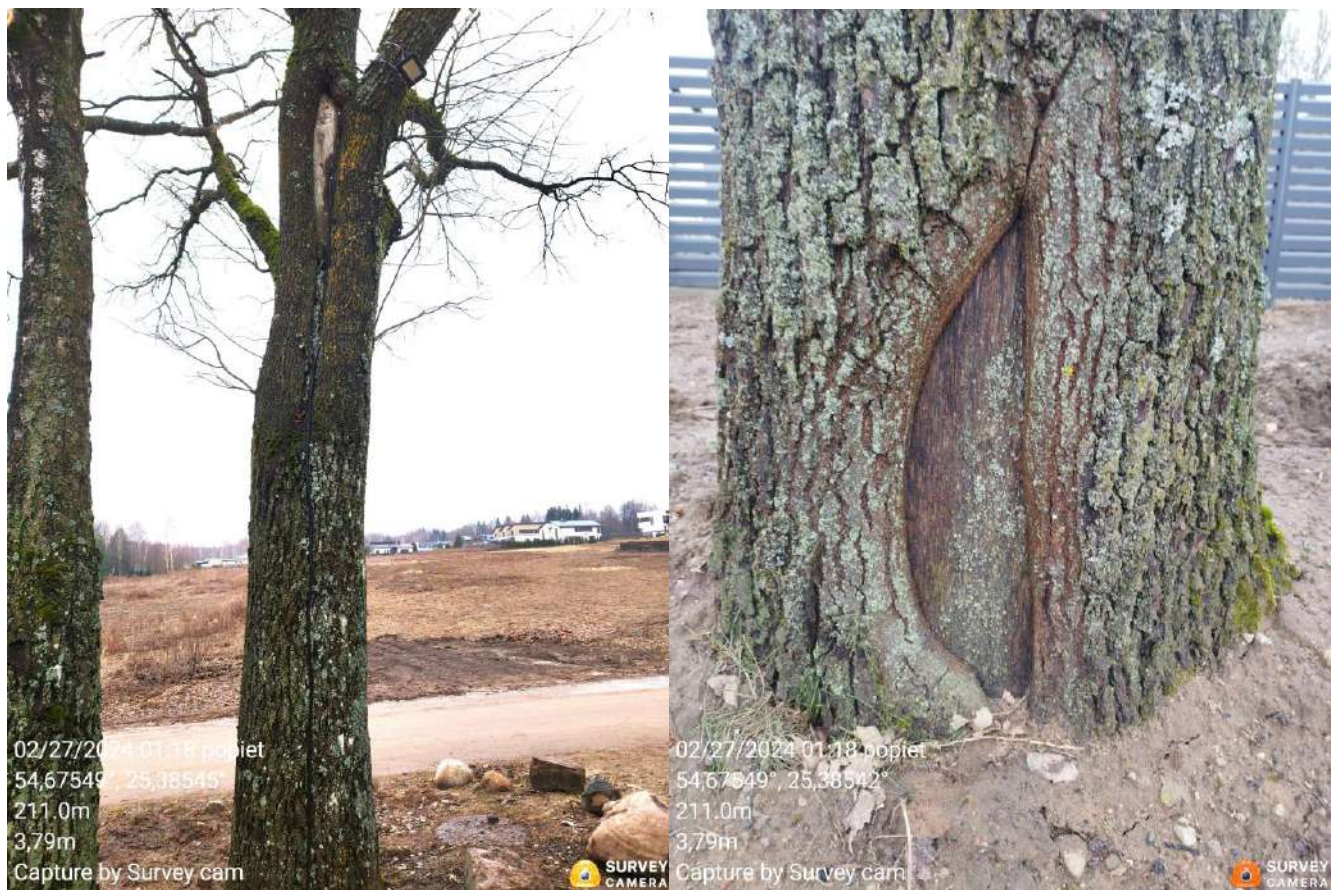
Foto Nr. 3-4. Ažuolas paprastasis (Nr. plane 68) auga Vilniaus m. sav., augantis šalia J. Urbšio g. 31 namo. Šis ažuolas yra saugomas pagal kriterijus, kuriuos atitinkantys medžiai ir krūmai priskiriami saugotiniems želdiniams, tačiau jis yra patenkinamos sanitarinės būklės, turintis žaizdą apatinėje kamieno dalyje ir H 2,2-4,0 m aukštyje, kur formuojasi vidinis puvinys. Medis gyventojų galimai neleistinai panaudotas kaip šviestuvo laikiklis.

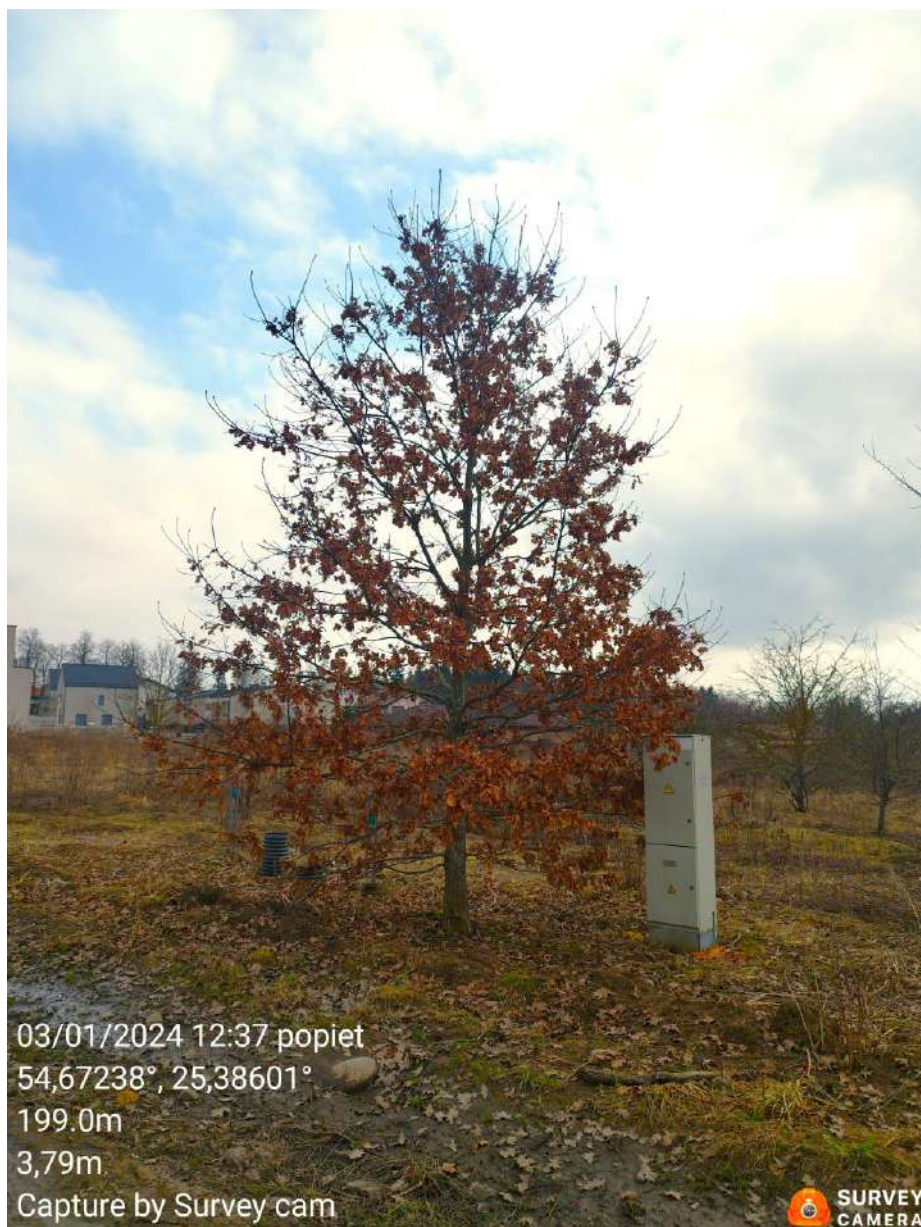
Foto Nr. 5. Ažuolas paprastasis (Nr. plane 260) yra 17 cm skersmens ir auga Vilniaus m. sav., S. Šilingo g. šalia elektros įvado. Tačiau yra geros sanitarinės būklės, perspektyvus. Rekomenduojama padarant reikiamas korektūras projekte šį ažuolą išsaugoti, jis gali būti panaudotas kaip žaliosios zonos akcentas.

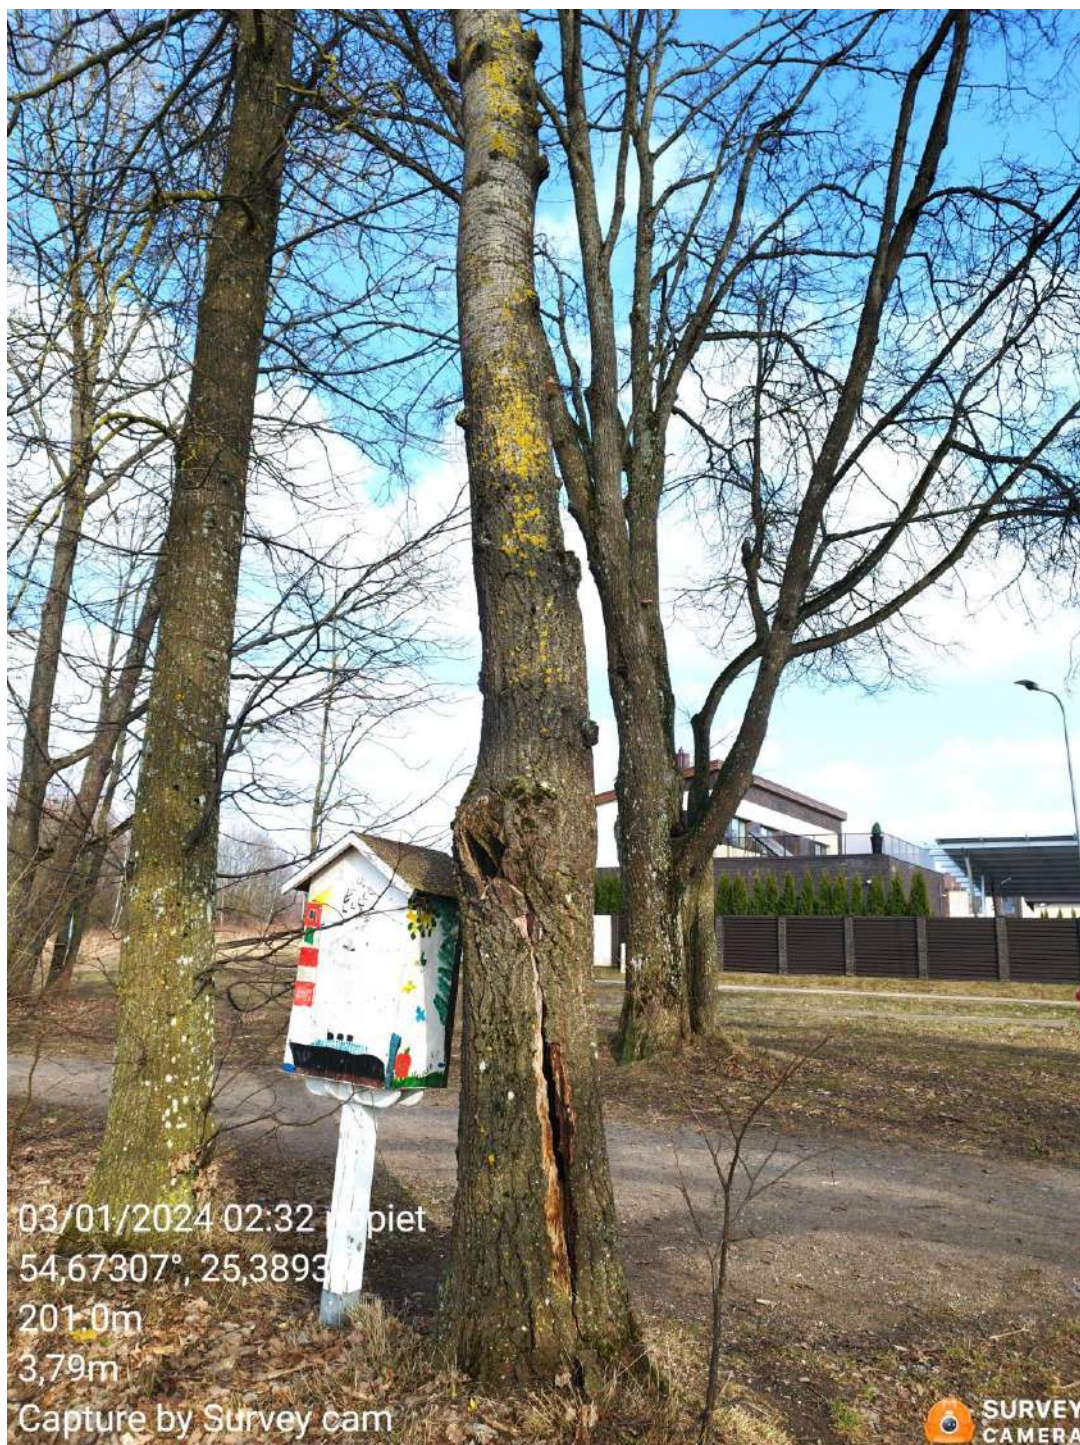
Foto Nr. 6. Drebulė (Nr. plane 290) yra 44 cm skersmens ir auga Vilniaus m. sav., S. Lozoraičio g. šalia vaikų poilsio zonos. Medis yra blogos sanitarinės būklės, turintis dideles žaizdas ir veikiamas vidinio puvinio, blogo stabilumo, pavojingas. Rekomenduojama dėl saugumo skubiai šalinti.

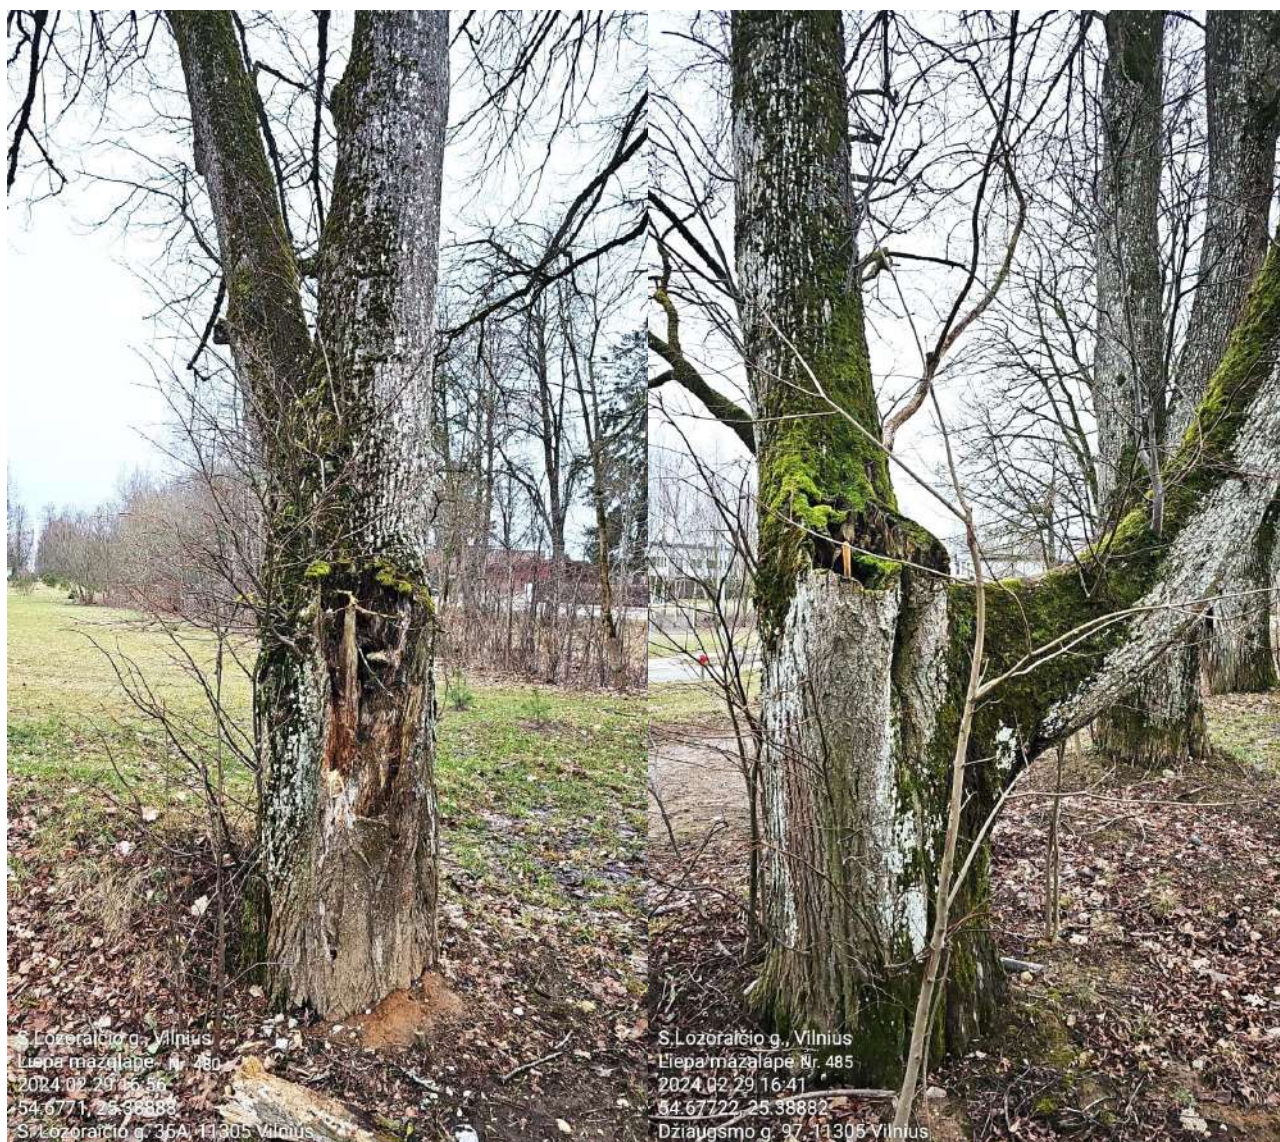
Foto Nr. 7-8. Mažalapės liepos (Nr. plane 480, 485) yra 96 ir 89 cm skersmens ir auga Vilniaus m. sav., S. Lozoraičio g. Medžiai yra blogos sanitarinės būklės, turintys dideles žaizdas ir veikiami stipraus vidinio puvinio liemenų išsišakojimo vietoje, blogo stabilumo, pavojingi. Rekomenduojama dėl saugumo skubiai šalinti

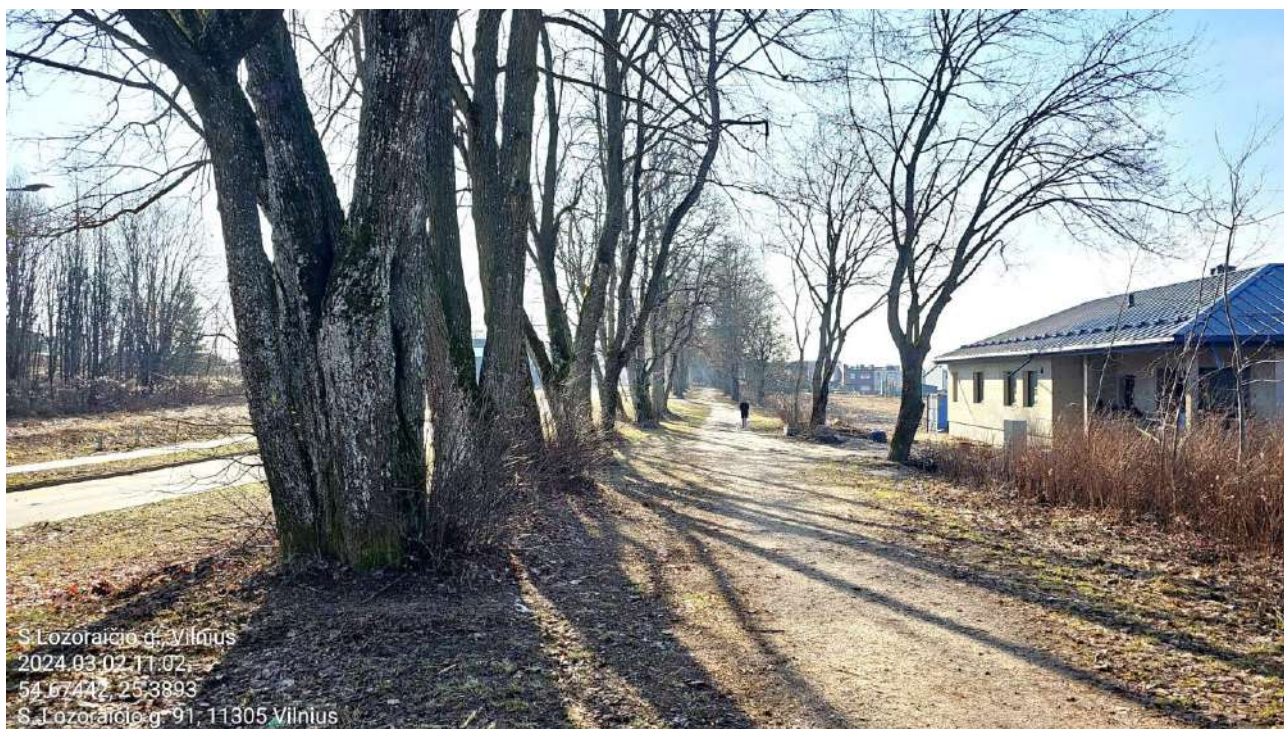
Foto Nr. 9. Mažalapės liepos ir paprastieji klevai auga Vilniaus m. sav., S. Lozoraičio g. Medžiai daugumoje yra patenkinamos ir blogos sanitarinės būklės, todėl jiems reikalinga sisteminga periodinė dendrologinė būklės stebėseną ir lajų stabilumą bei biologinę būklę gerinanti priežiūra.

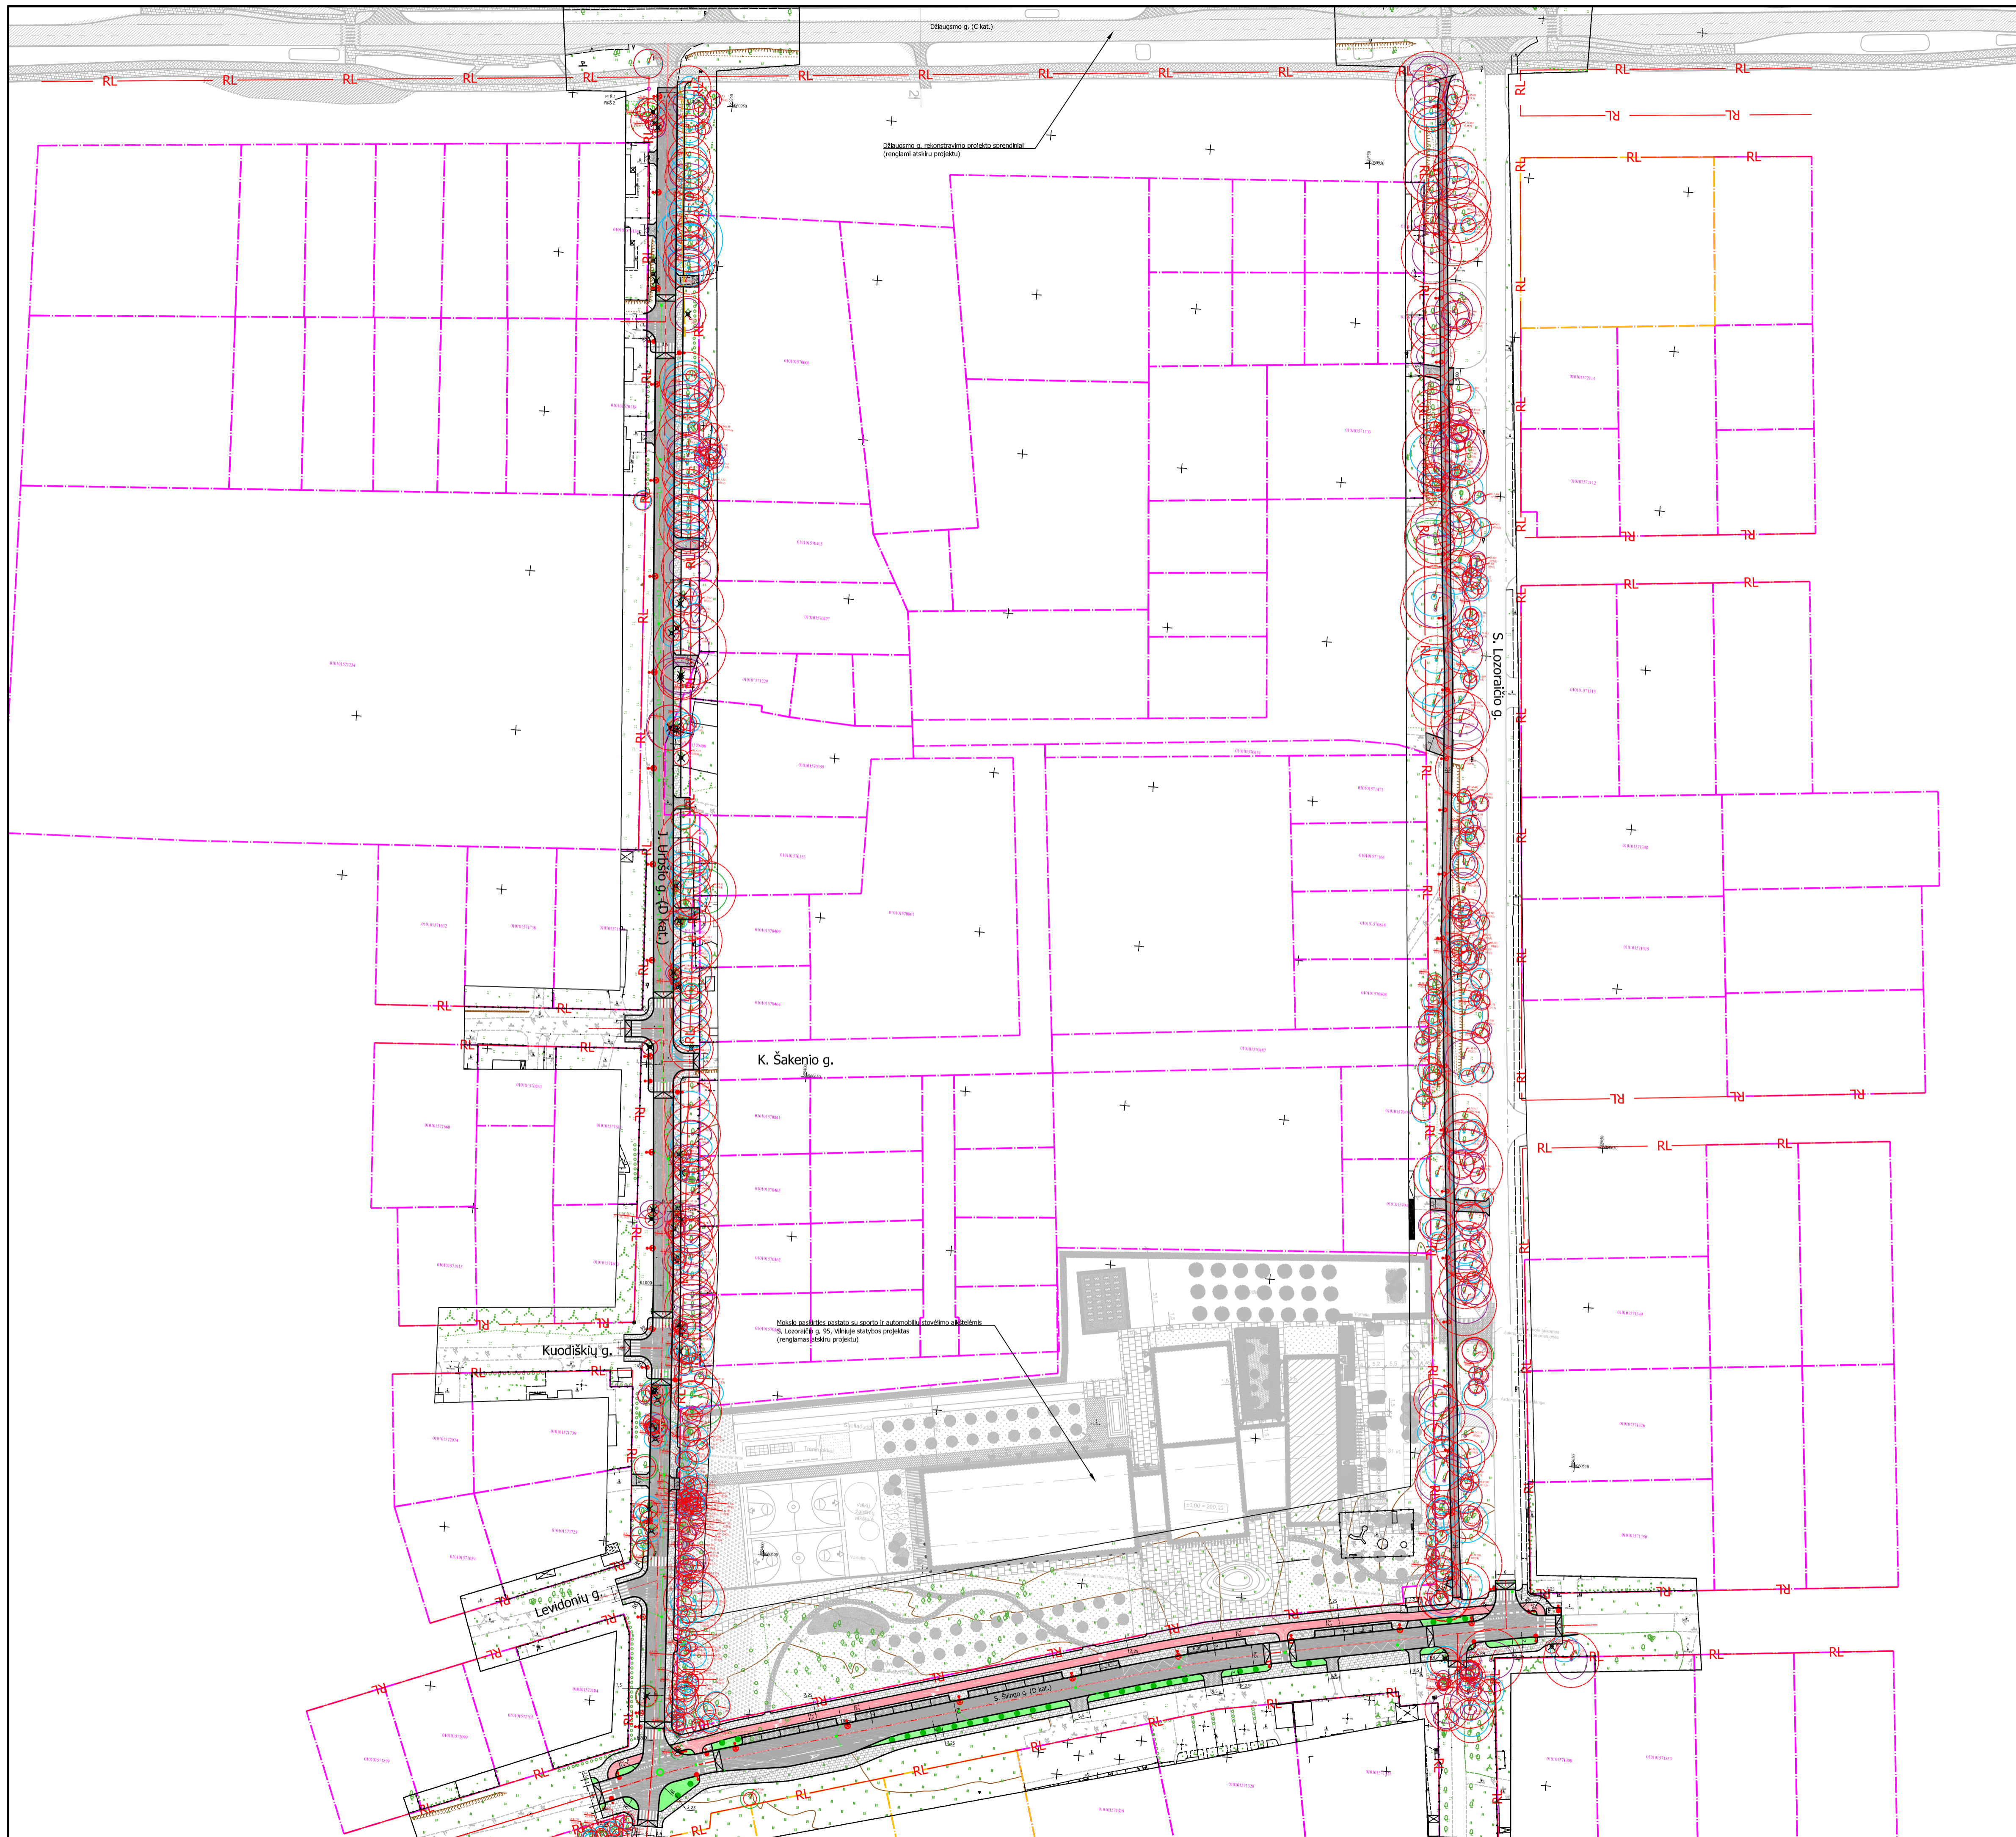
3. Projektiniai tinklai po gatve klojami ne mažesniame kaip 1,20 m gylyje, šaligatvio zonoje ne mažiau kaip 1,0 m gylyje.

Projektuojamoje J. Urbšio gatvės dalyje numatoma 6,0 m važiuojamoji dalis. Gatve laikinai numatomas viešojo transporto eismas. Gatvė projektuojama su dvišlaičiu 2,5% nuolydžiu.

Projektuojamoje S. Šilingo gatvės dalyje numatoma 6,5 m važiuojamoji dalis. Gatve numatomas viešojo transporto eismas. Gatvė projektuojama su dvišlaičiu 2,5% nuolydžiu.

Vienoje gatvės pusėje, kurioje numatoma statyti mokykla vadovaujantis Vilniaus miesto bendrojo plano susisiekimo sistemos dviračių takų sprendiniais, suprojektuotas 2,5 m pločio dviračių takas su raudonos spalvos asfalto danga.
