**BYLOS
SUDĖTIES ŽINIARAŠTIS**

1. Statinio projekto pavadinimas: Daugiabučio gyvenamojo namo **Bernardinų g. 4**, Vilniuje ne gyvenamos pastogės paskirties keitimo į gyvenamąją ir sujungimo su butu Nr. 14 kapitalinio remonto projektas.

BENDRASIS AIŠKINAMASIS RAŠTAS**PAGRINDINIŲ NORMATYVINIŲ DOKUMENTŲ, KURIŲ PAGRINDU PARENGTI
PROJEKTINIAI PASIŪLYMAI, SARAŠAS****LR įstatymai:**

STATINIO PROJEKTO PAVADINIMAS: Daugiabučio gyvenamojo namo Bernardinų g. 4, Vilniuje negyvenamos pastogės dalies paskirties keitimo į gyvenamąją ir apjungimo su butu Nr. 14 kapitalinio remonto projektiniai pasiūlymai	
A1458,0188	PV	V. Grinčelaitis	DOKUMENTO PAVADINIMAS:	
A1121,0339	PDV	M. Švažas	Bendrasis aiškinamasis raštas	LAIDA
KALBOS TRUMP.	STATYTOJAS:		DOKUMENTO ŽYMUO:	LAPAS
LT	D. J.		A.S-20.01-PP-BAR	LAPŲ
				1
				13

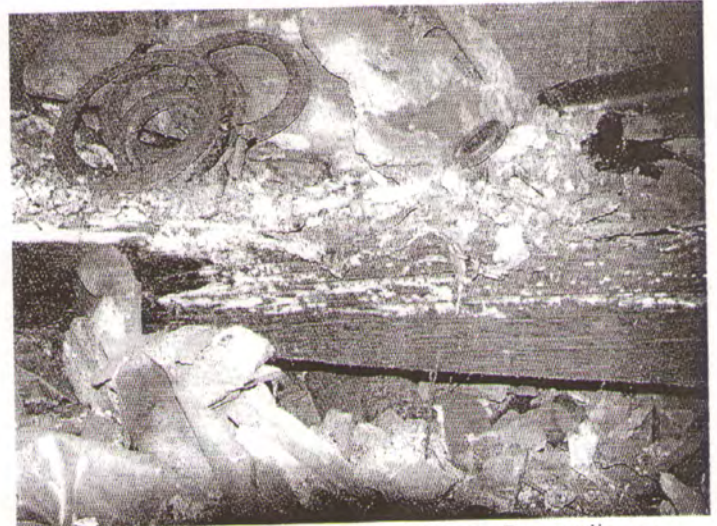
2. Puvinio pažeista medinė sija virš buto Bernardinų g. 4-14, į kurią remiasi stogo konstrukcijos.

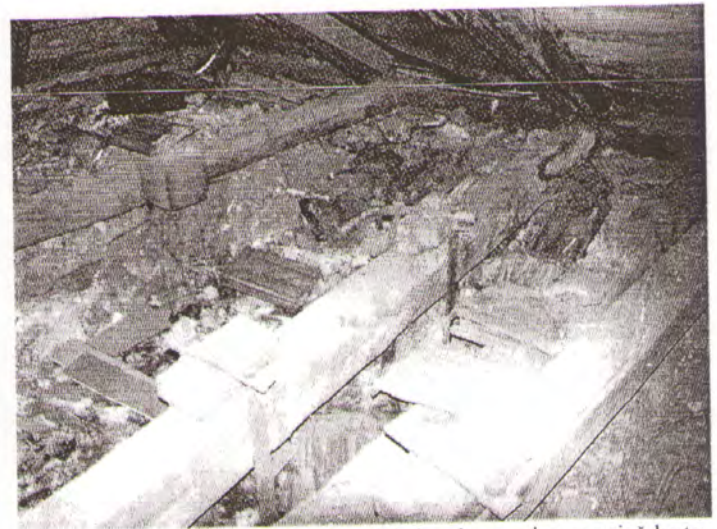
4. Medinės sijos laikančios įlinkusią perdangą virš buto Bernardinų g. 4-14.

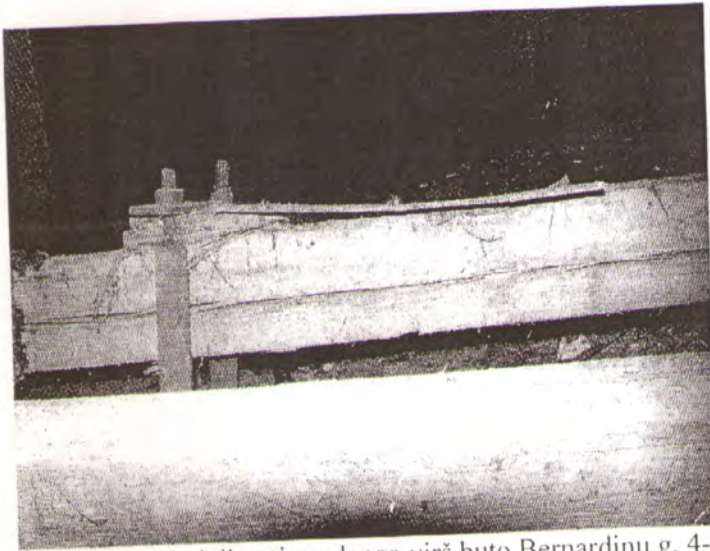
7. Medinė sija laikanti perdangą virš buto Bernardinų g. 4-14 įtrūkusi.

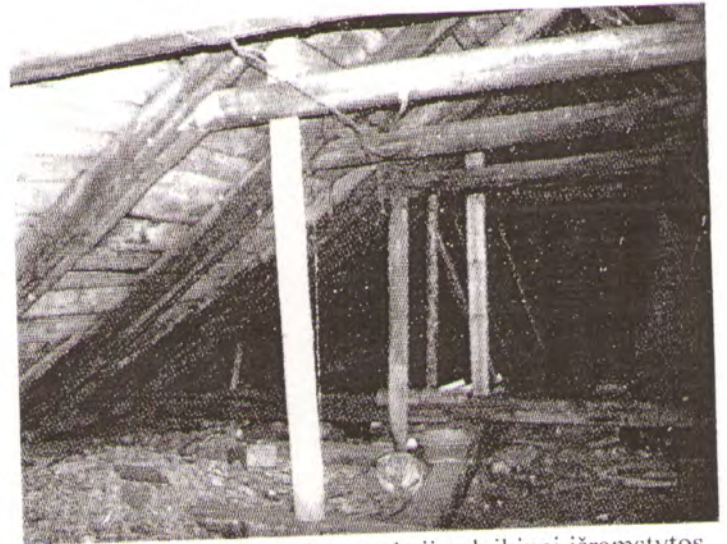
8. Linkstančios stogo konstrukcijos laikinai išramstytos statramsčiais.

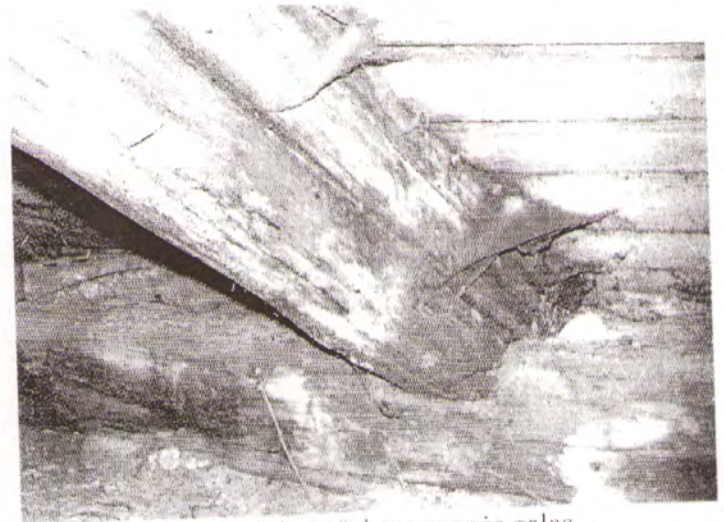
10. Puvinio pažeistas gegnės galas.

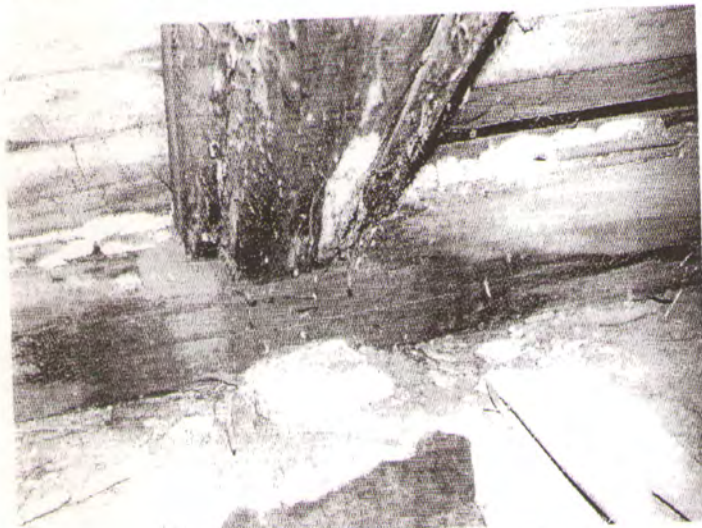
11. Puvinio pažeistas gegnės galas.

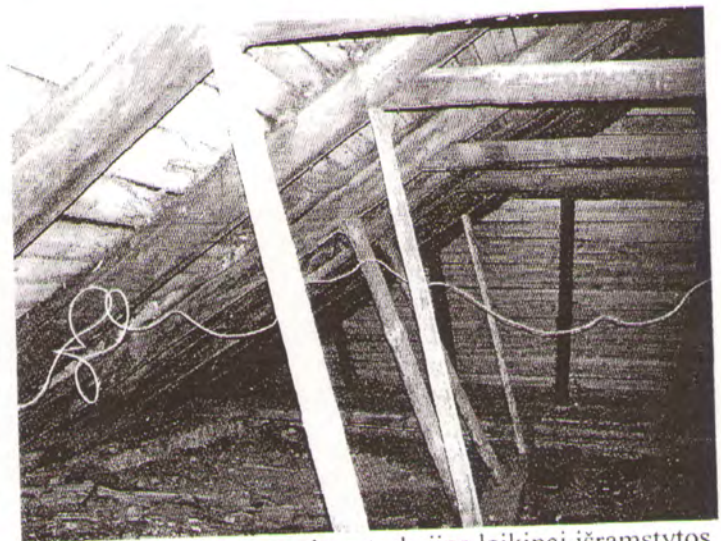
12. Linkstančios stogo konstrukcijos laikinai išramstytos statramsčiais.

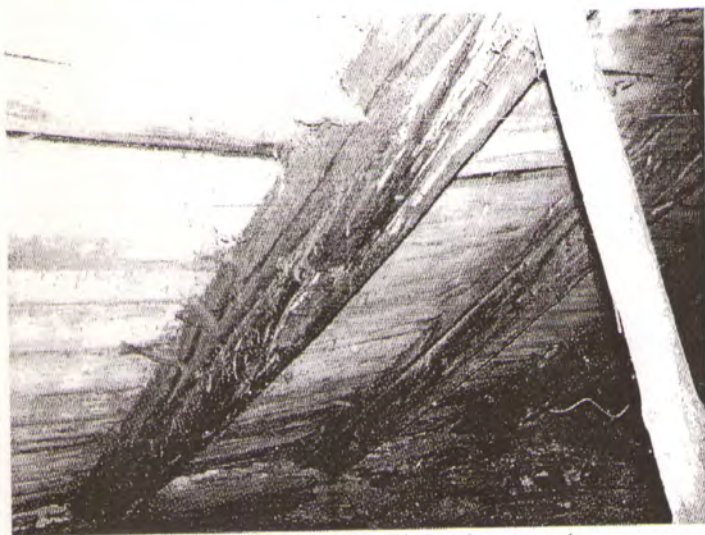
15. Puvinio pažeistos, įlinkusios gegnės.

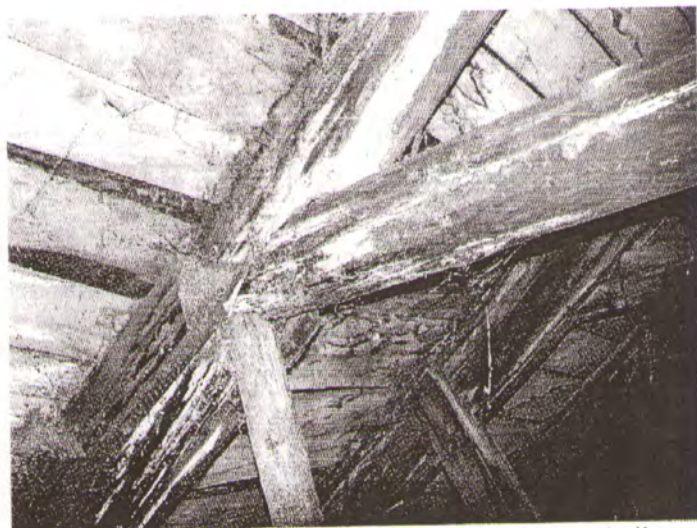
16. Puvinio ir pelėsio pažeisti medinių konstrukcijų mazgai.

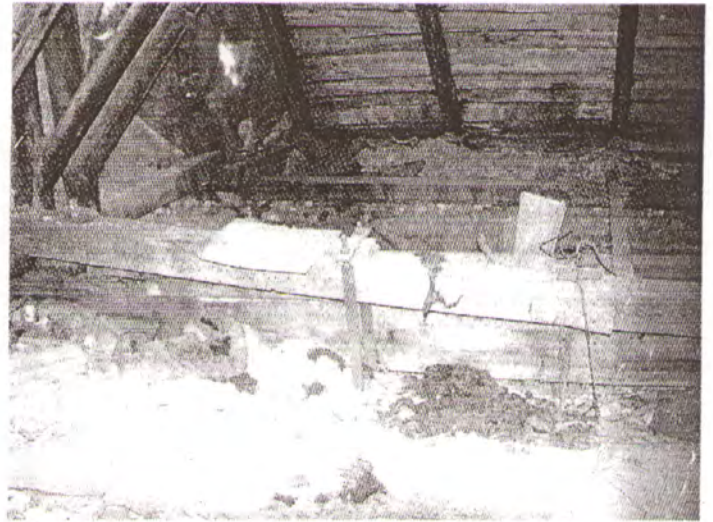
20. Įlinkusi medinė sija, kuria buvo bandoma sustiprinti perdangą virš buto Nr. 14.

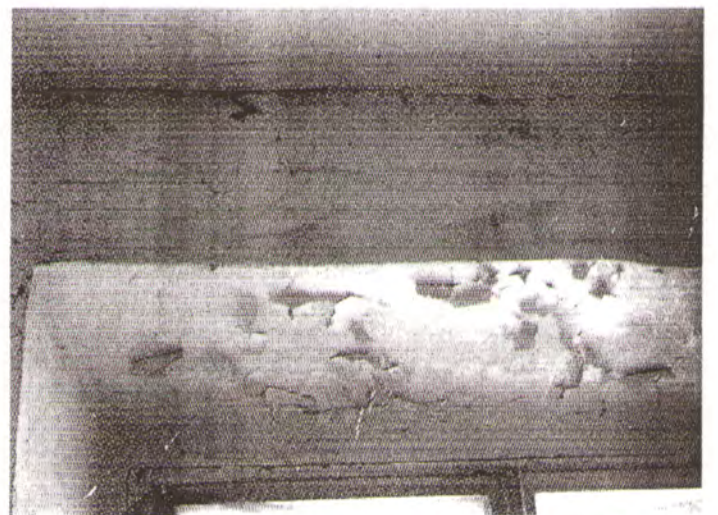
24. Drėgmės veikiamas vidaus patalpų mūras.

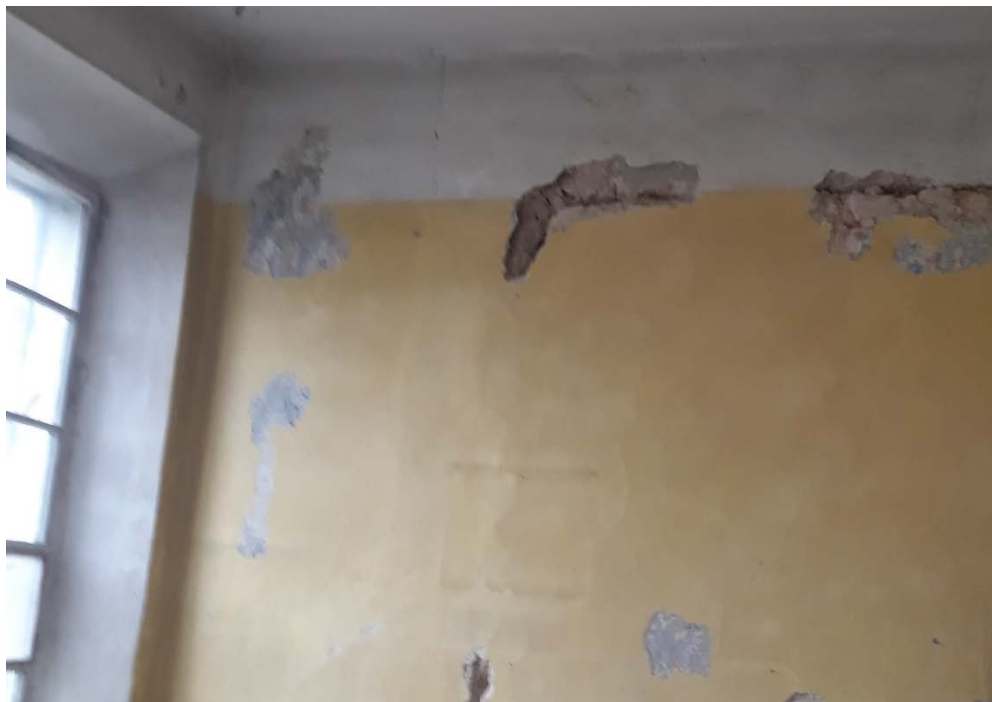
F 6 XVIII a.pr. barokinio etapo lango sąrama arkinė (Z 2.35), išliko tik kairė sąramos pusė;

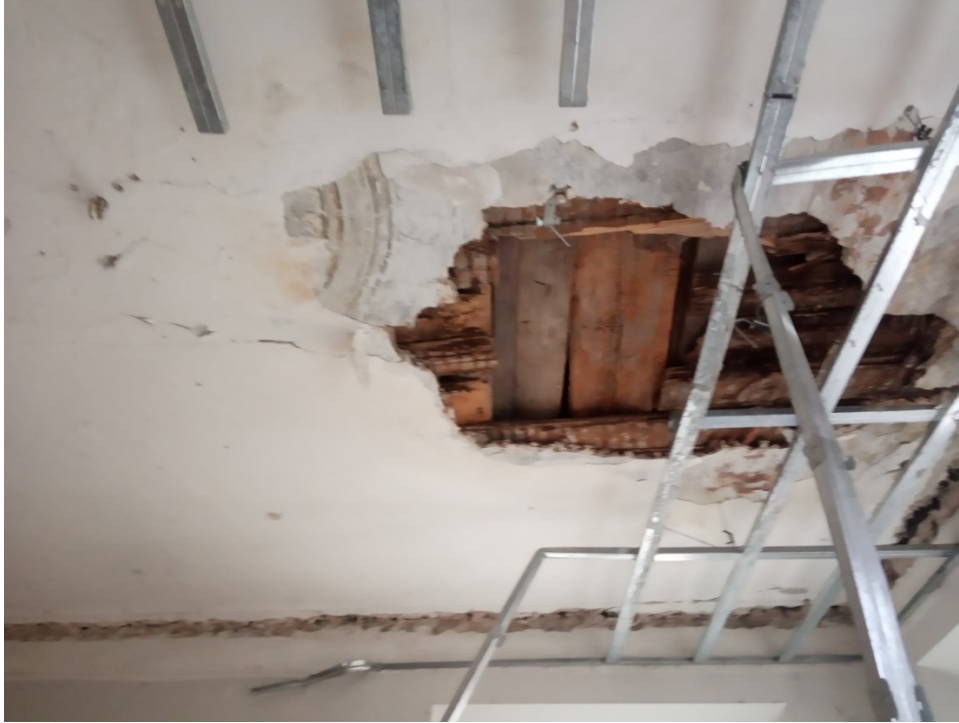
F 17 Pat. 14-3 medinė perdanga ir lubos, tinkuotos ant pakalimo. Dalinai išliko lubų polichrominis dekoras. Lubų karnizas nukapotas “euroremonto” (XX a.pab.) metu. Perdanga avarinės būklės dėl ilgą laiką buvusio kiauro stogo.

8. Avarinės būklės patalpos 14-3, 6 medžio sijų perdangą rekomenduojama sustiprinti, naudojant metalo konstrukcijas.
9. Palėpės įrengimui būtinus vidinius laiptus įrengus XIX a.pab.istorizmo etape remontuotose patalpose (pat. 15-4 ir 14-2, 4, 5), kuriose neišliko ankstyvesnių etapų (XVIII a. pr. baroko, XIX a.pr. klasicizmo) lubų tinkas, - žala pastato vertingosioms savybėms nebūtų padaryta.

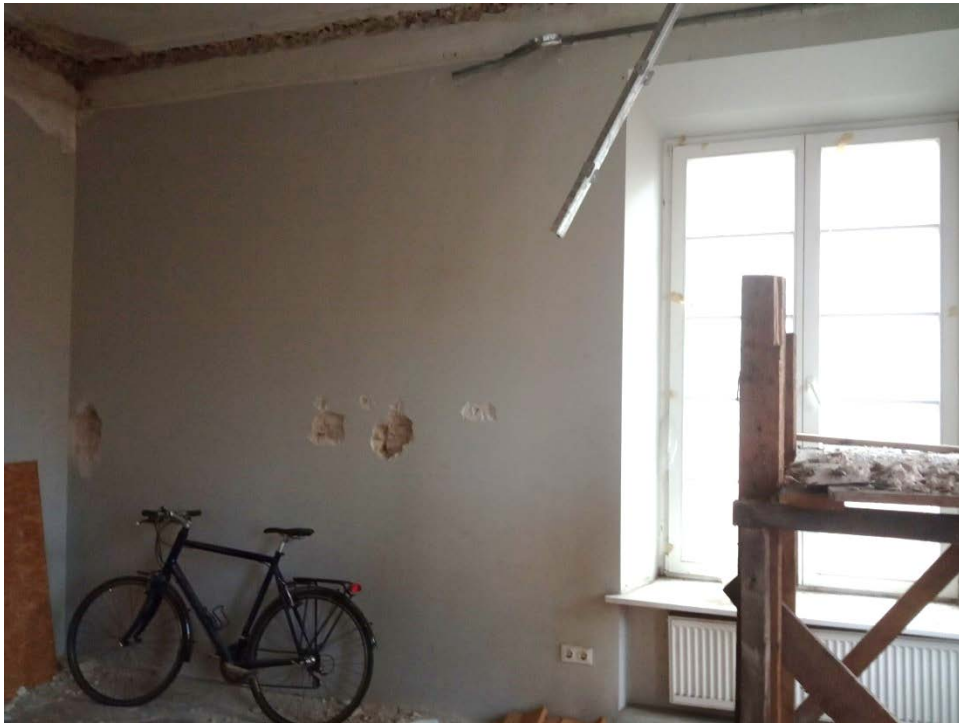
F 18 XVIII a.pr. barokinio etapo langas (Z 2.02) užmūrytas XIX a.pab. istorizmo etape, suformuojant nišą Bernardinų g. fasade;

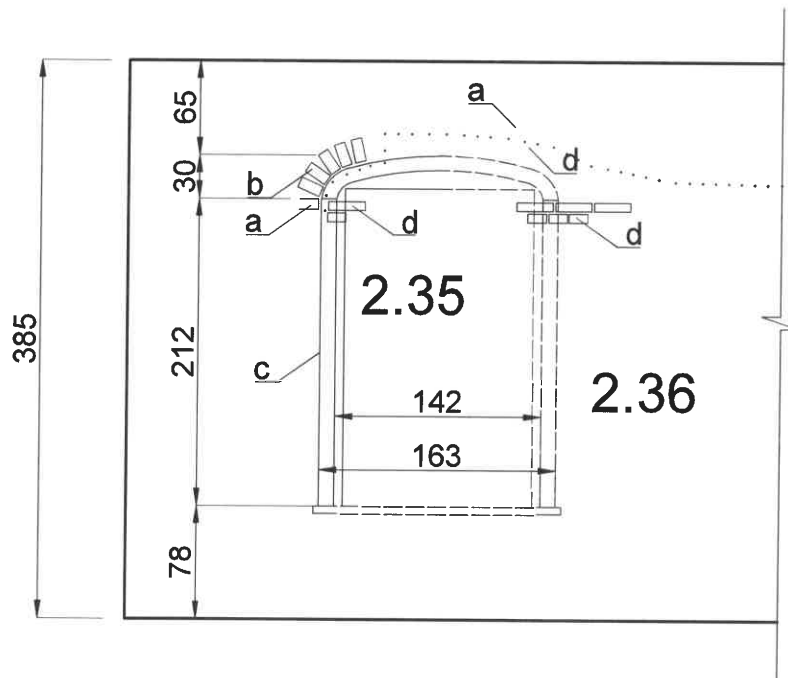
- a - XVIIIa. pr. baroko etapo mūras
- b - XVIIIa. pr. baroko etapo mūro lango sarama
- c - XVIIIa. pr. baroko etapo mūro lango glefas, tinkuotas to paties etapo tinku
- d - XIX a.pab. istorizmo etapo mūras, kuriuo užmūrytas langas ir permūryta dalis sienos

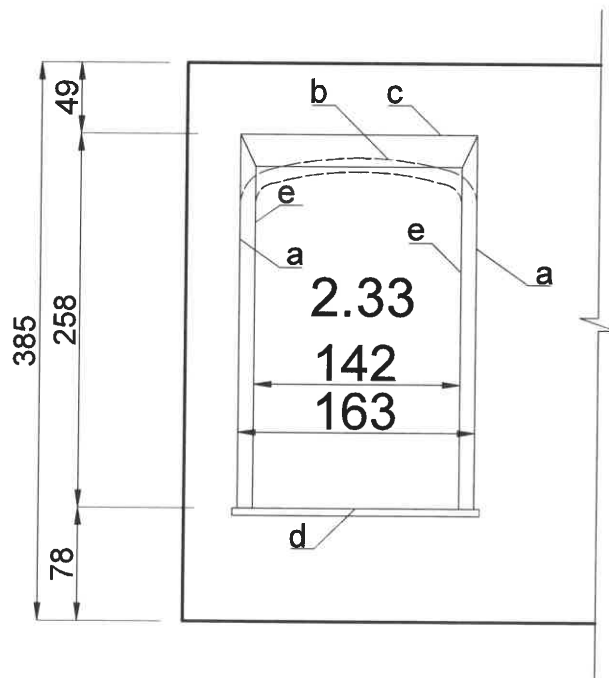
- a - XVIIIa. pr. baroko etapo lango glefas
- b - XVIIIa. pr. baroko etapo lango sąrama buvo rekonstruota istorizmo etape (XIX a.pab.) aukštinant lango angą
- c - lango sąrama rekonstruota istorizmo etape (XIX a.pab.)
- d - lango palangė rekonstruota istorizmo etape (XIX a.pab.)
- e - lango angokraščiai iš lauko pusės buvo rekonstruojami istorizmo istorizmo etape (XIX a.pab.) platinant lango angą

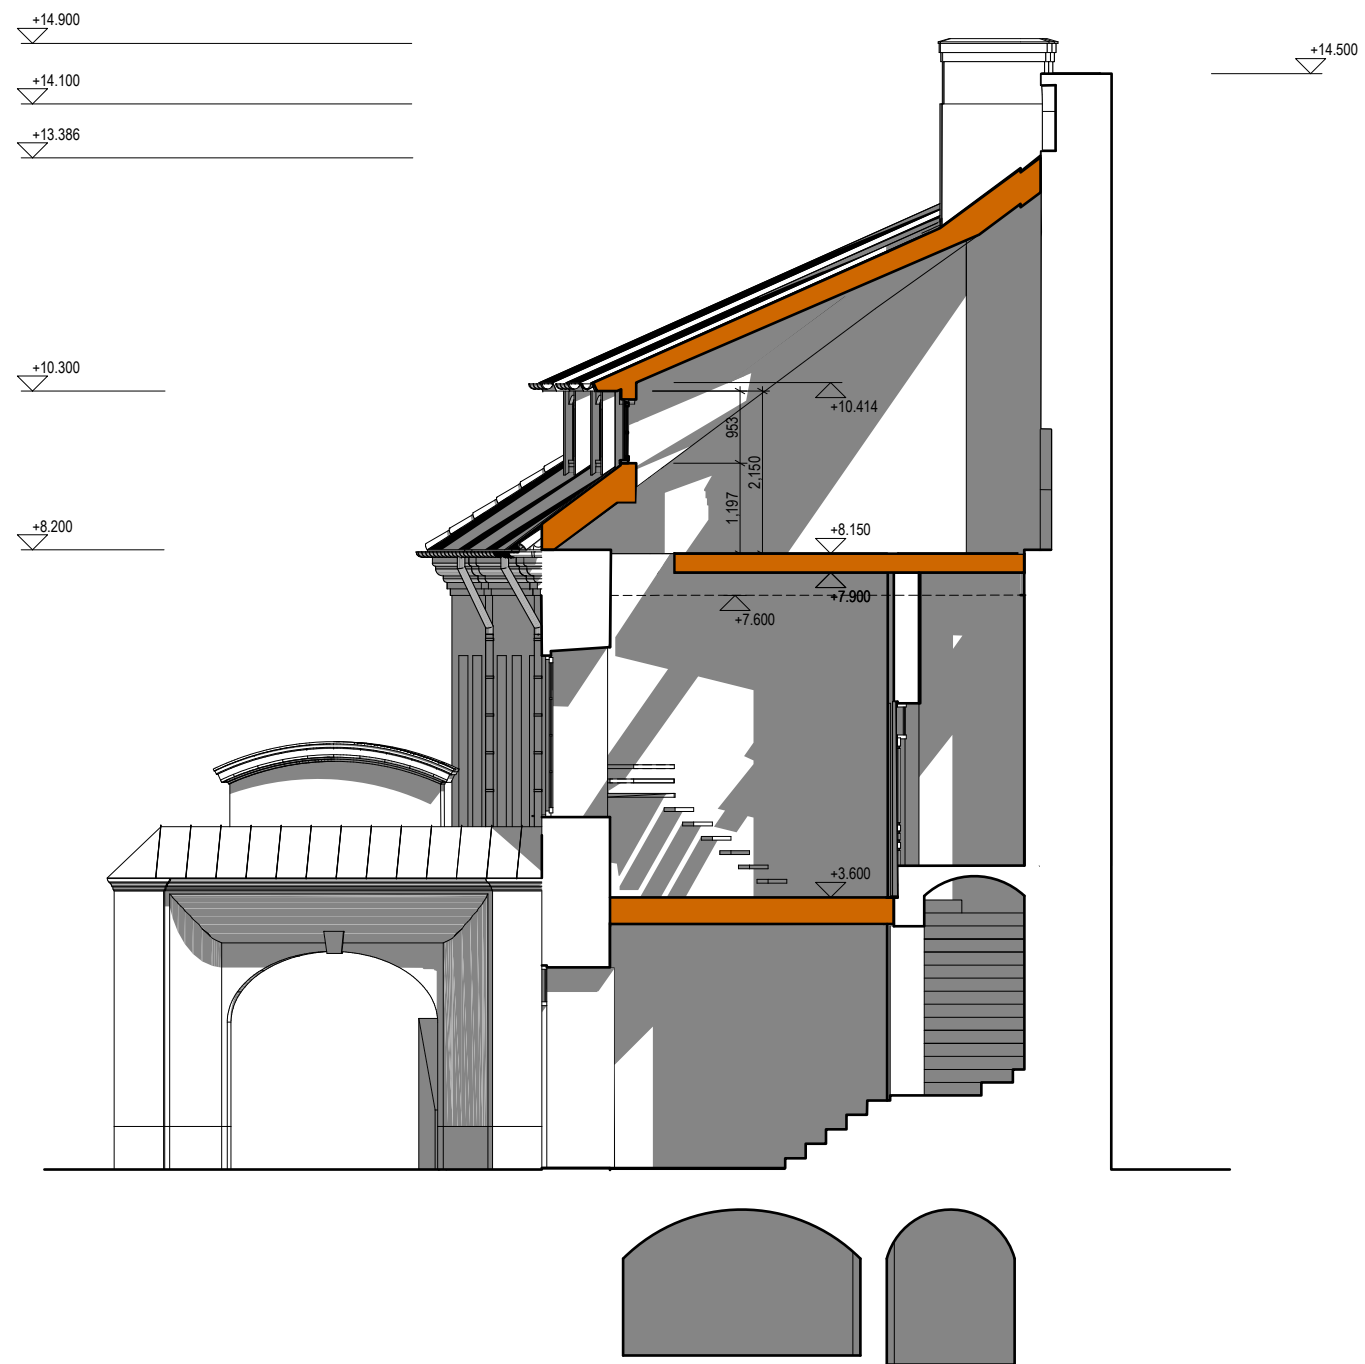
* ATL. +7600 ESAMOS GYVENAMŲJŲ PATALPŲ LUBOS KONSERVUOJAMOS, ESANT GALIMYBEI TIRIAMA POLICHROMIJA IR ATSTATOMOS.
