PROJEKTUOTOJAS:	Vaidas Grinčelaitis INDIVIDUALIOS VEIKLOS PAŽYMA NR. 036885 tel.: +370 615 55674, el.p.: grinvaidas@gmail.com
STATYTOJAS:	V.Š. A.Š.
PROJEKTUOJAMO PAVELDO OBJEKTO DUOMENYS	Pastatas KVR Unikalus objekto kodas 675 Vilniaus senamiesčio teritorija KVR Unikalus objekto kodas 16073 Vilniaus senojo miesto vieta ir priemiesčių archeologinė vietovė KVR Unikalus objekto kodas 25504
PROJEKTO PAVADINIMAS:	Daugiabučio gyvenamojo namo Pilies g. 38, Vilniuje negyvenamos patalpos – neįrengtos pastogės Nr. 21 paskirties keitimo į gyvenamosios paskirties patalpas, sujungiant su butu Nr. 20, kapitalinio remonto projektiniai pasiūlymai
STATYBOS RŪŠIS:	Kapitalinis remontas
PROJEKTO ETAPAS:	Projektiniai pasiūlymai (PP)
BYLOS ŽYMUO:	V.G-22-PP
LAIDA:	0
PROJEKTO VADOVAS:	Vaidas Grinčelaitis Atest. Nr. A1458, išduot. 2022-10-05 NKPAS kvalif. atest. KM 0188, Išduot. 2018-05-31
Vilnius, 2024-06

1. Statinio projekto pavadinimas: Daugiabučio gyvenamojo namo Pilies g. 38, Vilniuje, negyvenamos patalpos - neįrengtos pastogės Nr. 21 paskirties keitimo į gyvenamosios paskirties patalpas, sujungiant su butu Nr. 20, kapitalinio remonto projektas.

PROJEKTINIŲ PASIŪLYMŲ AIŠKINAMASIS RAŠTAS

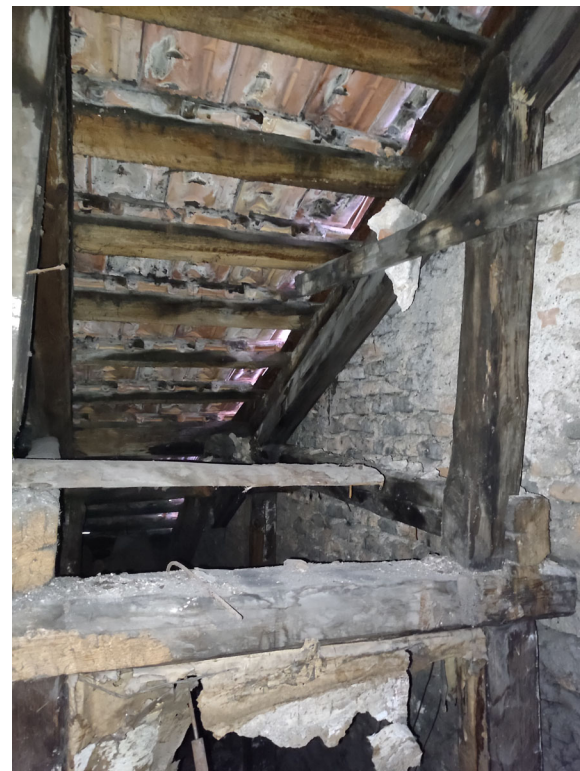
FOTOFIKSACIJA FF9

PASTABA: STOGO NESANDARUMAI NURODYTI UAB "EICOSOLUTION" VERTINIMO AKTE, 2023 M.

Pastogė neapšiltinta, ant grindų yra šlako ir kito „grūzo“. Stogas nesandarus (žr. Vertinimo ataskaitą), stogo medinių konstrukcijų būklė bloga.

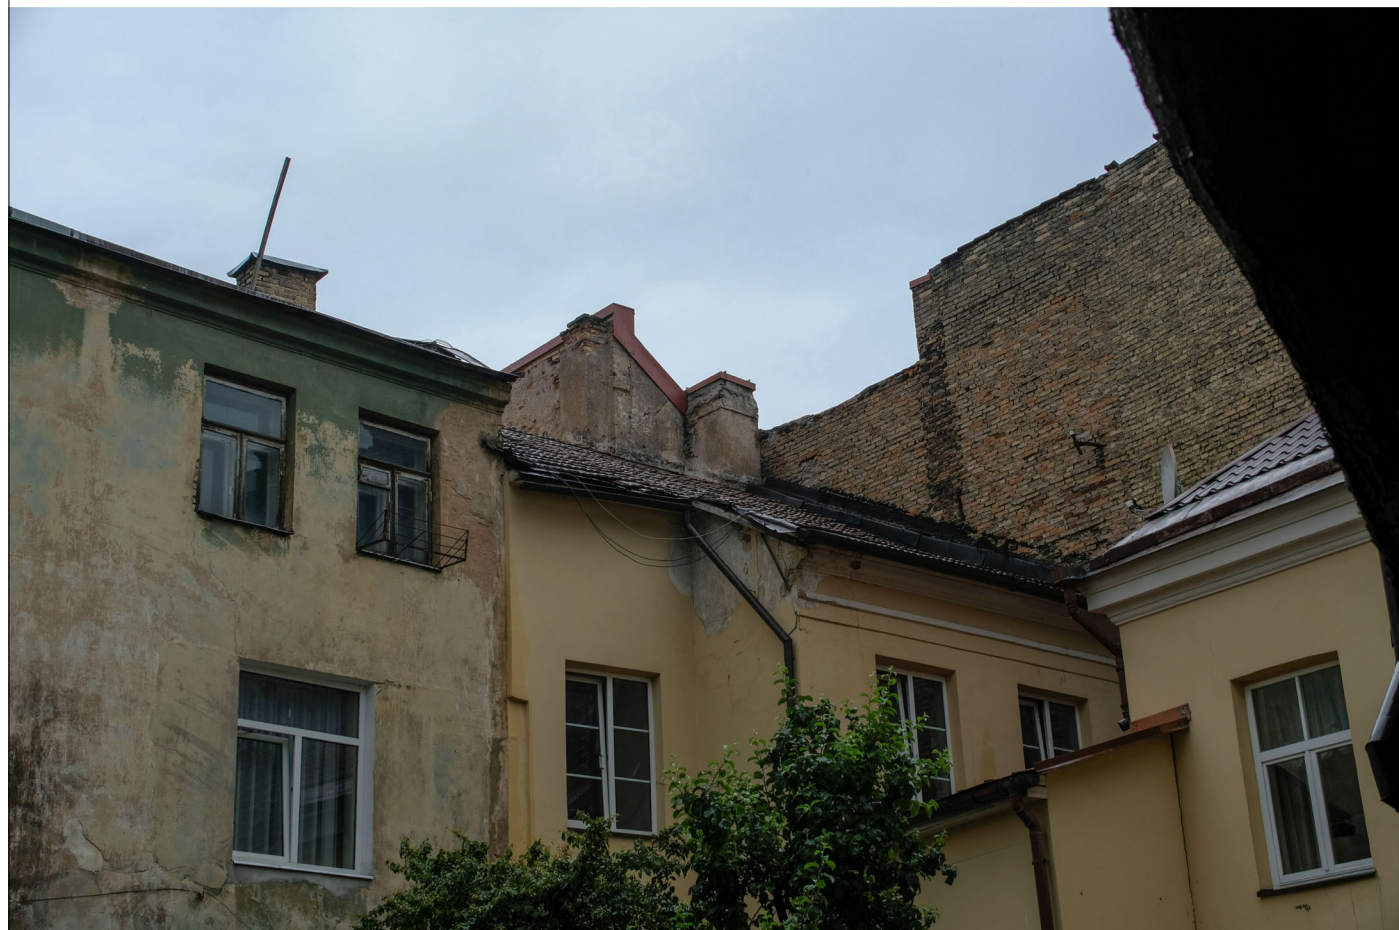
Projektuojami 3 tūriniai stoglangiai

Stogas dengiamas pagal tvarkybos darbų projektą keraminėmis čerpėmis, stoglangiai irgi dengiami keraminių čerpių danga, o stoglangių fasadai apdailinami daliyletėmis ir dažomi analogiškai aplinkoje esantiems stoglangiams.

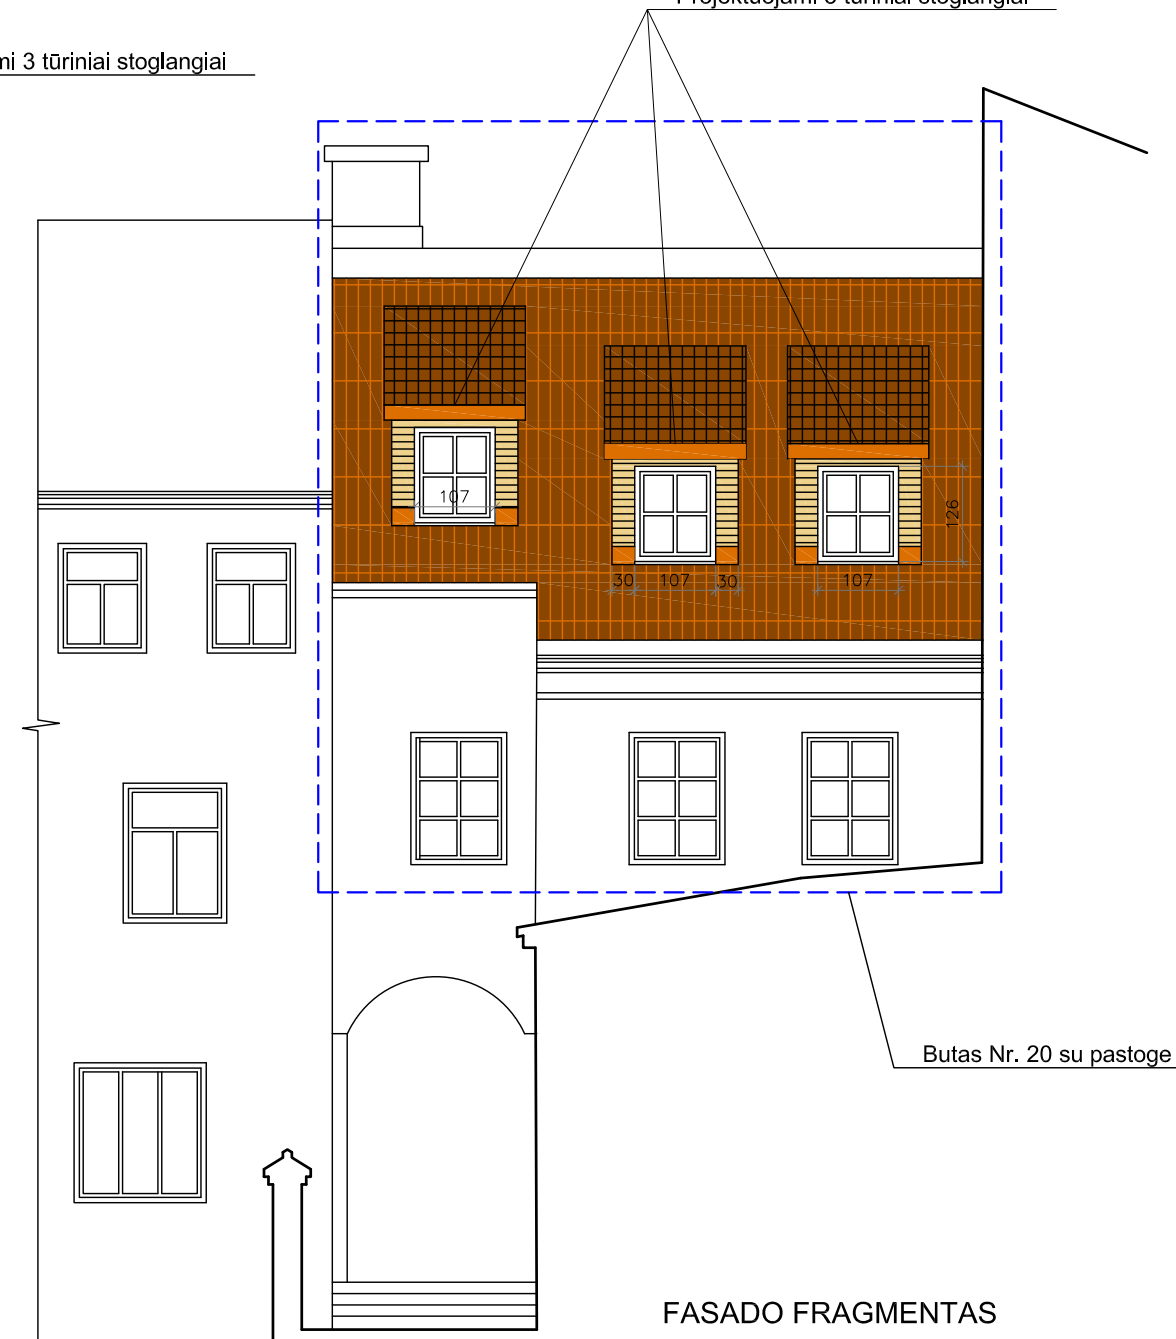
FASADO FRAGMENTAS

Butas Nr. 20 su pastoge
