**1 priedas. Detaliojo plano projektiniai sprendiniai**

KVAL. PATV. DOK. NR.	<b>ID Vilnius</b>	Statinio projekto pavadinimas <b>APIE 5,6 HA TERITORIJOS LAISVOS NESUFORMUOTOS VALSTYBINĖS ŽEMĖS PLOTE TIES NERIS UPĖS PAKRANTE DETALUSIS PLANAS</b>	Laida
TPV 0067	PV	Giedrius Bireta	Statinio numeris ir pavadinimas, dokumento pavadinimas
TPV 0067	arch.	Giedrius Bireta	<b>PAGRINDINIS BRĖŽINYS</b>
			<b>MAŠTELIS 1:500</b>
LT	Statytojas ir (arba) užsakovas Vilniaus miesto savivaldybės direktorius	Dokumentu žymuo VP 23-104	Lapis / Lapų 1 / 1

**2 priedas. Medžių būklės vertinimas ataskaita, 2020 05 04**

## **MEDŽIŲ BŪKLĖS VERTINIMAS**

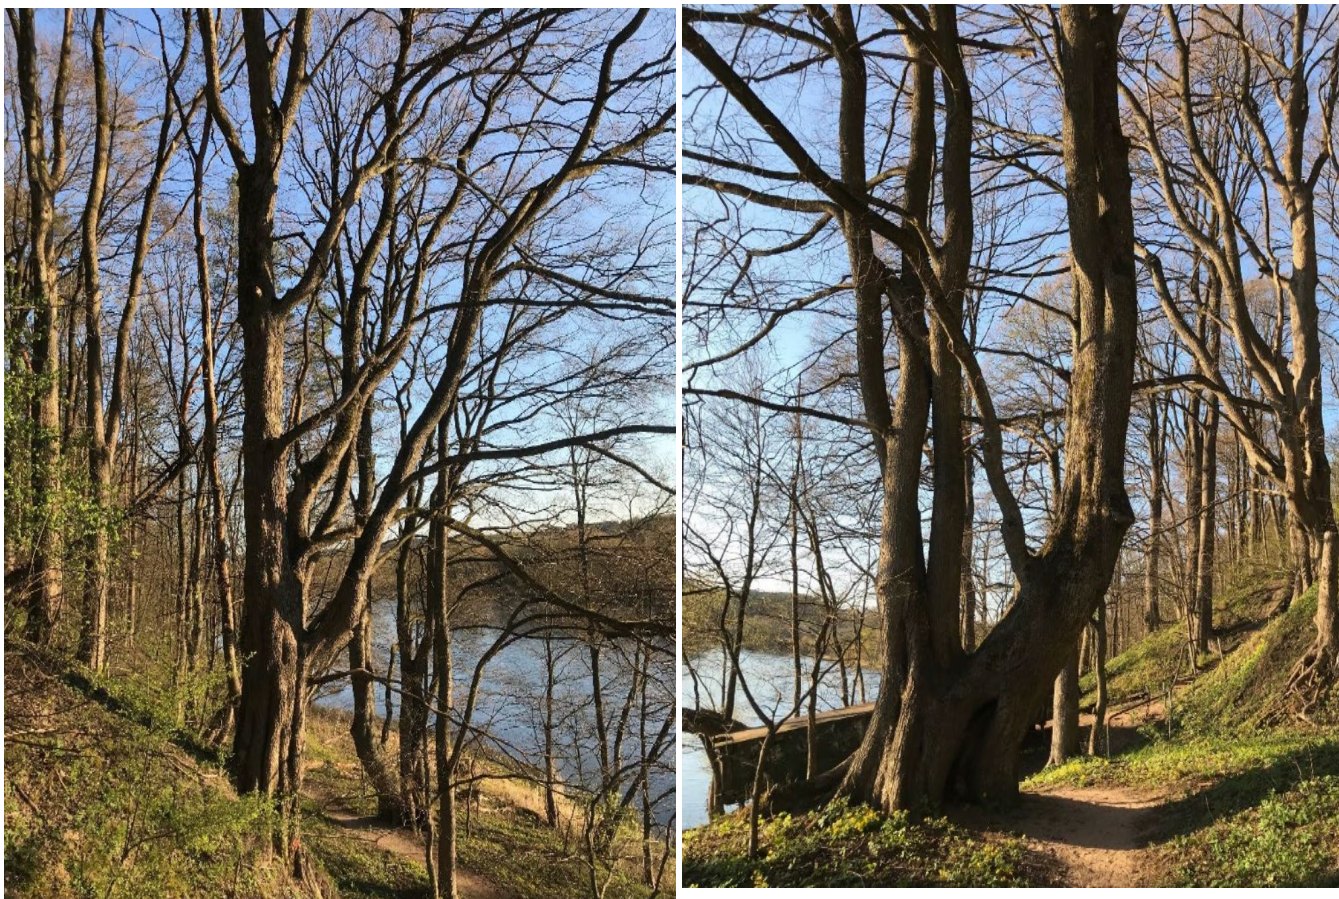
5 pav. a) Guobiniai Nr. 337, 339 skersmuo 110 ir 120 cm; b) Nr. 339 skersmuo 120 cm, tačiau gili drevė

Medžio vertė priklauso nuo rūšies, skersmens storio ir būklės. Vertingiausius medžius esant galimybei reikia stengtis išsaugoti, net jei jų būklė nepatenkinama ar bloga, jei nekelia pavojaus lankytojams. Patys storiausi, augantys šlaito apačioje yra 2 guobiniai (Nr. 337 ir 339), kurių skersmuo virš 1 m. Nr. 339 būklė yra bloga, pamate labai didelė drevė, vidus išpuvęs (5 pav. b.). Nr. 337 yra geresnės būklės, bet jis auga pavojingesnėje vietoje, eroduojančiame šlaite, kur didelė rizika išvirsti (5 pav. a). Reikia pažymėti, kad šiame Neries šlaite auga daug gražių guobinių, kurie nepaveikti guobų maro, - tai didelė vertybė.

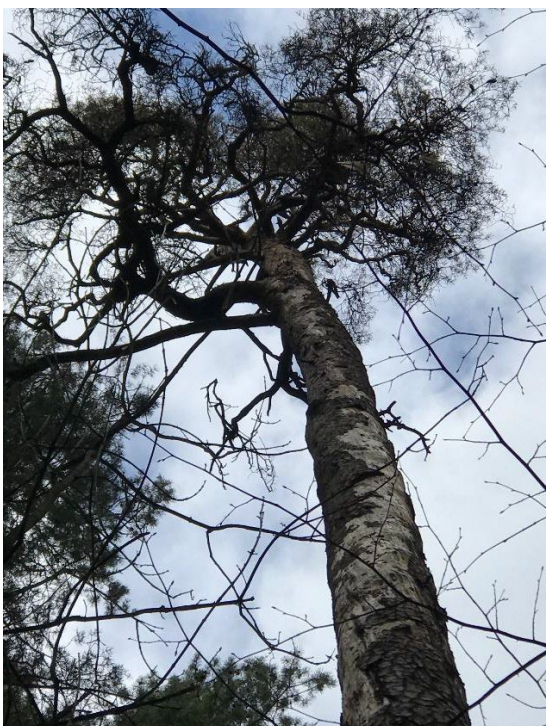
Nr. 136. Džiūna viršūnė, bežievės kamienas

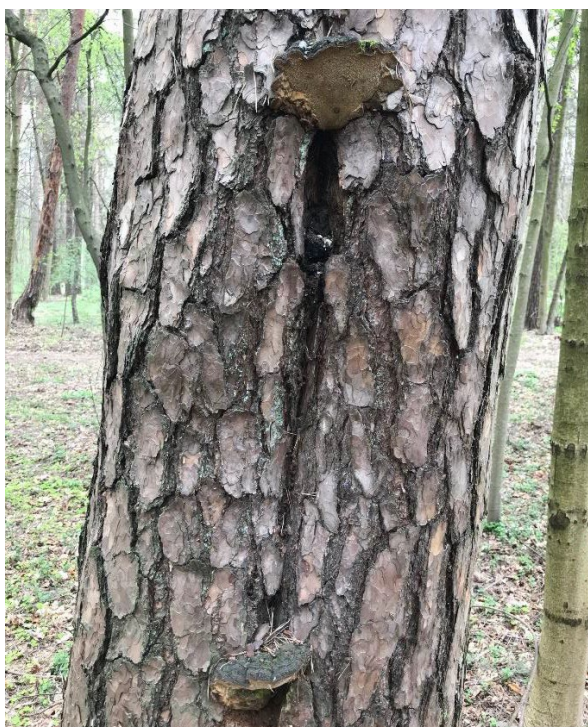
Nr. 137. Vidinis puvinys, drevė

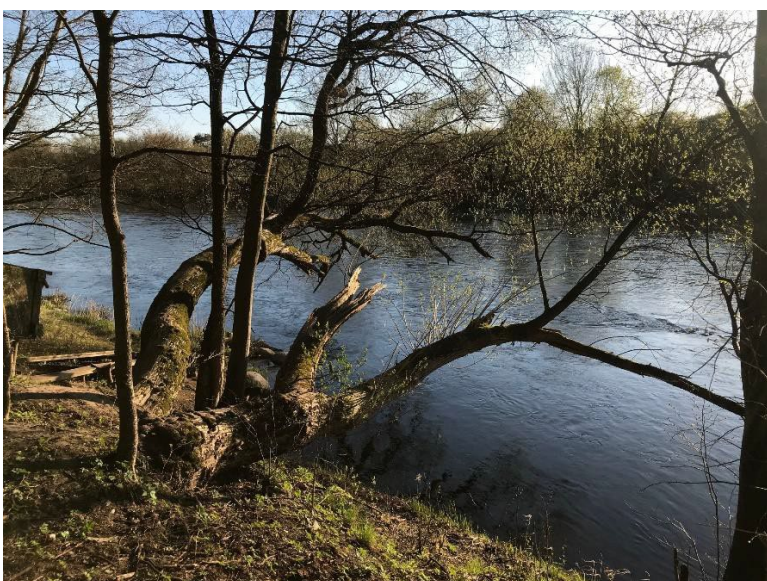
Išvirtę gluosniai Nr. 334 ir 335.

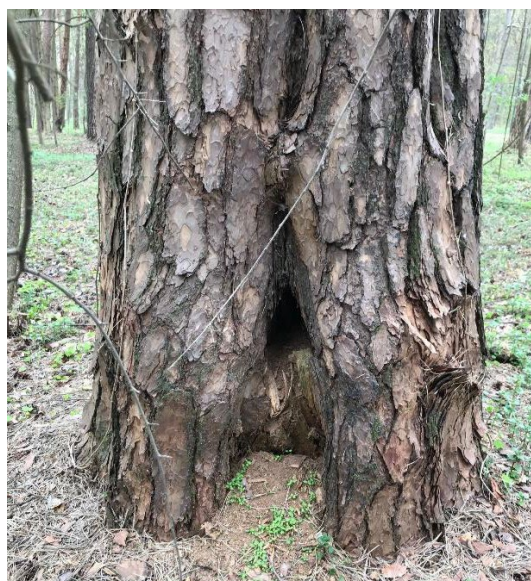
Nr. 240 Pavojingas puvinys pamate

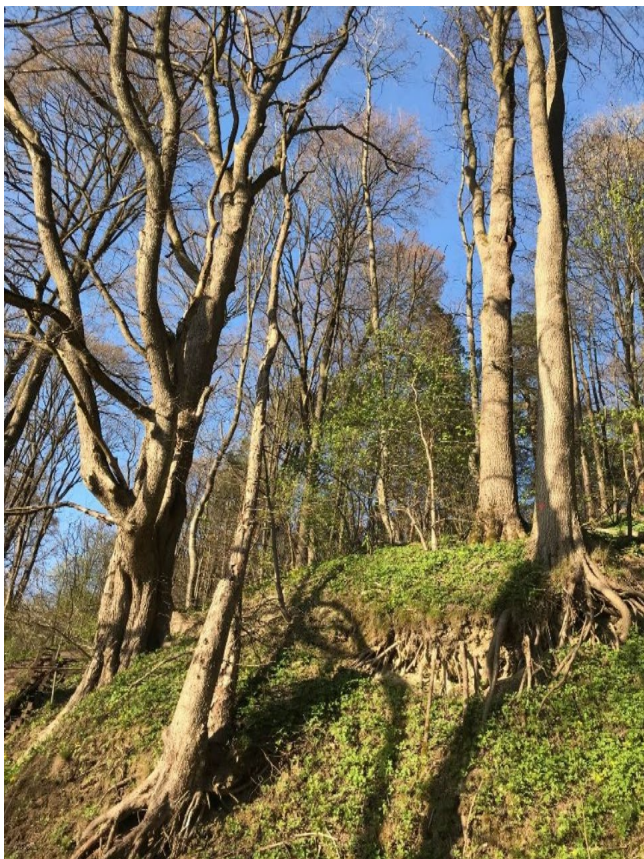
**Nr. 337, 338, 340, 341 – šaknys atviros**

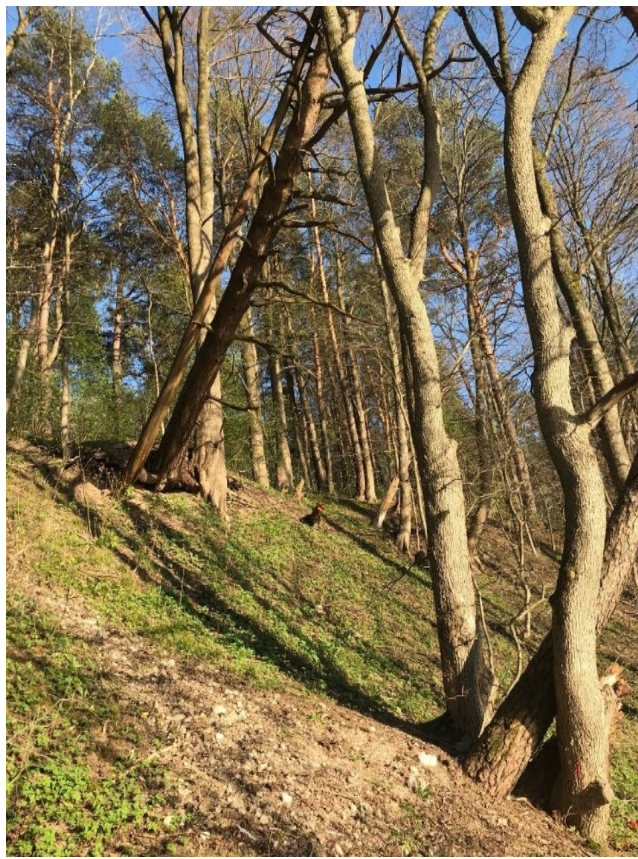
**Nr. 304, 439 virsta, labai pavojingi**

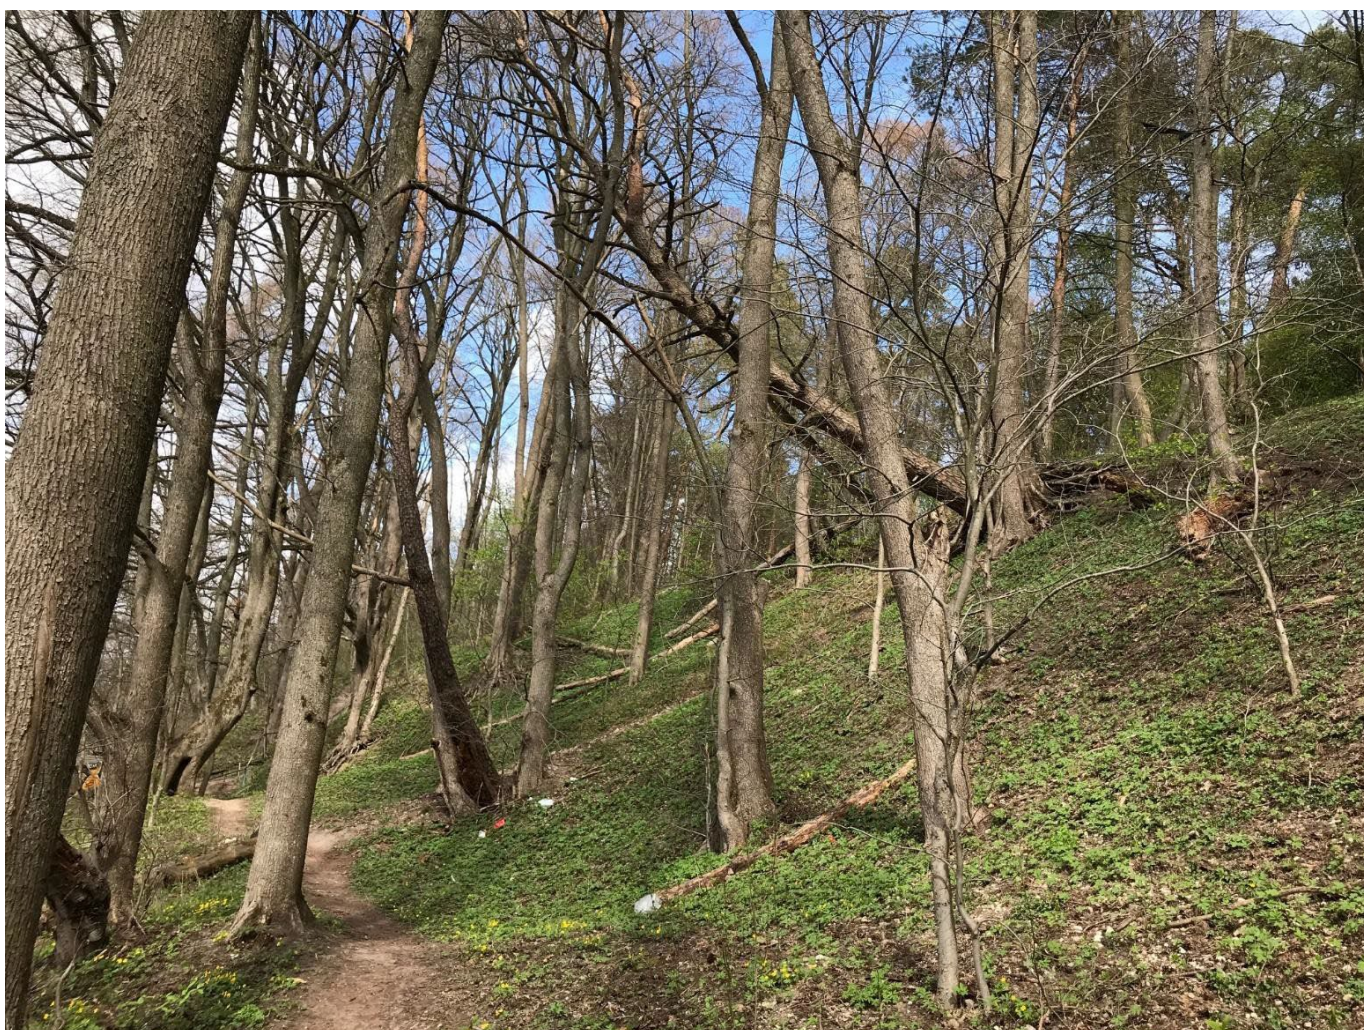
**Pavojingi medžiai šlaite**

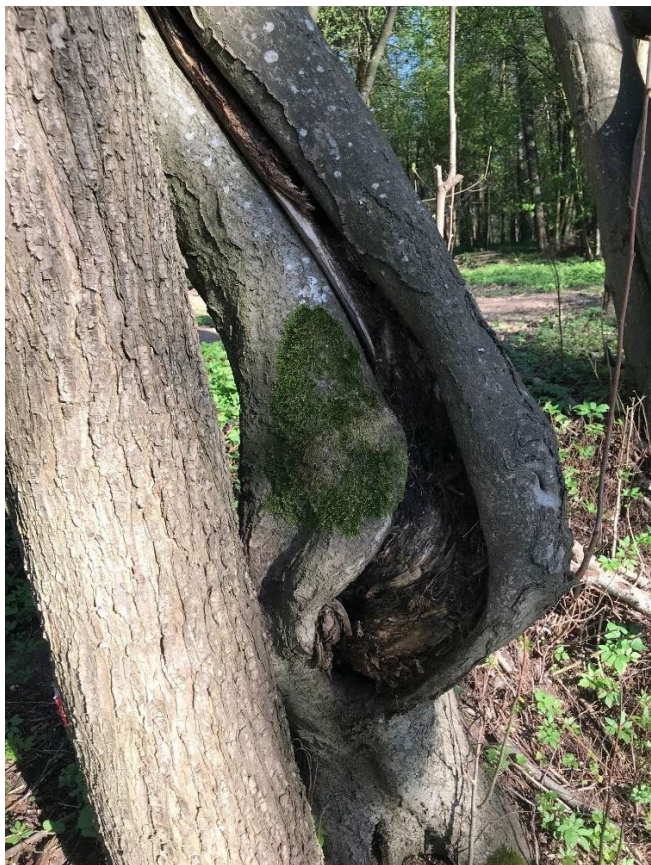
**Baltalksnis su puviniu Nr. 313**

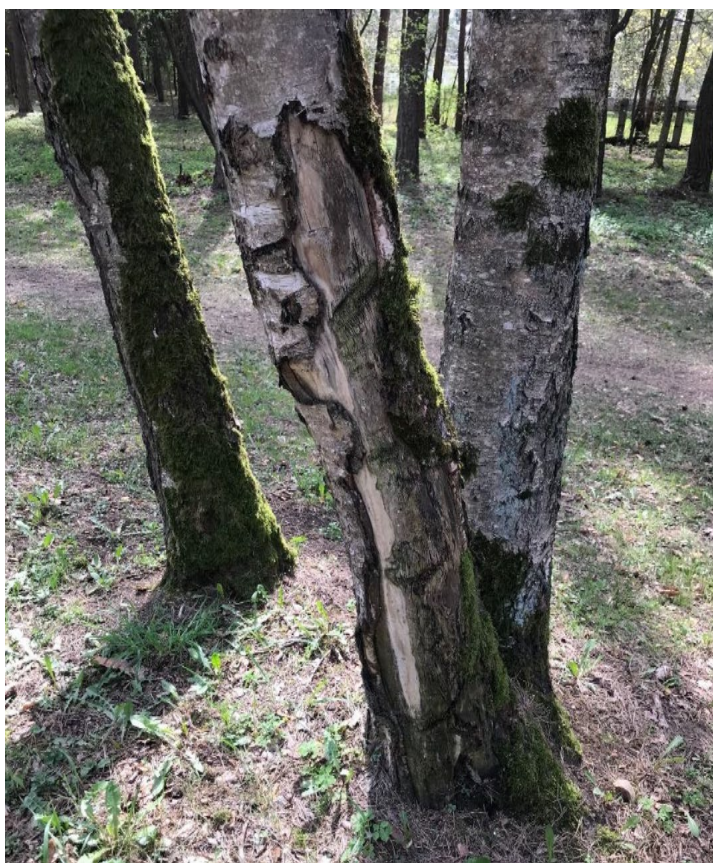
**Beržų žaizdos, pasvirimai Nr. 373, 374**

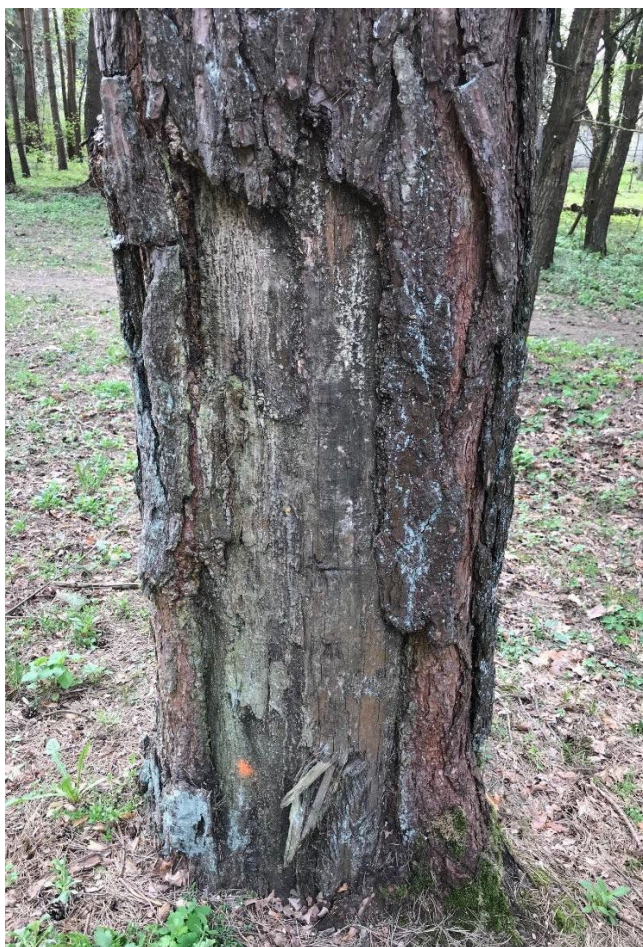
**Bežievė pušis Nr. 371**

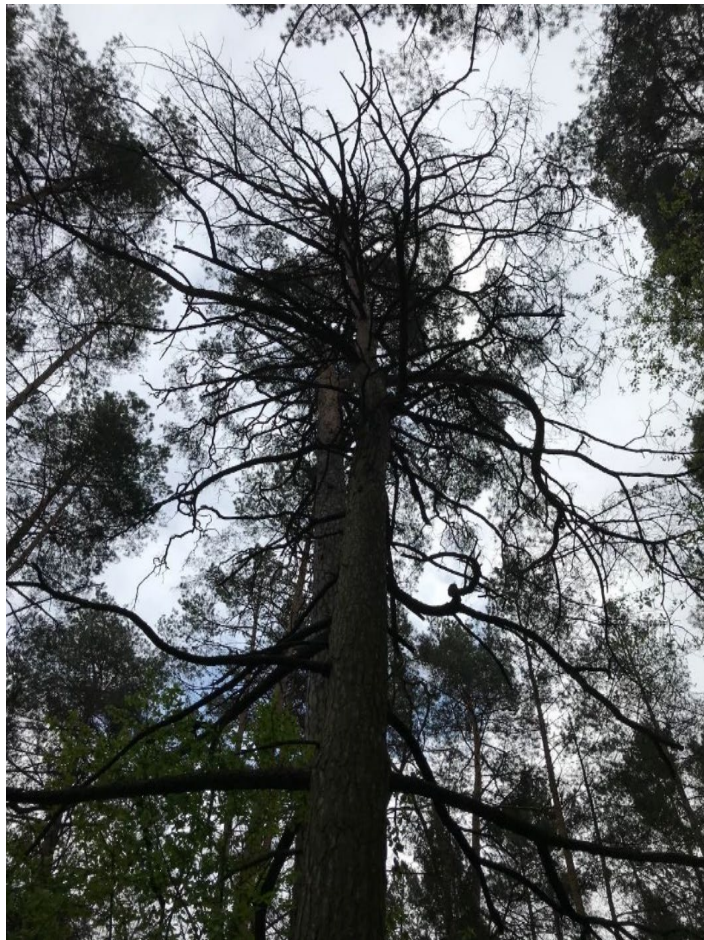
**Sausa pušies viršūnė Nr. 364**

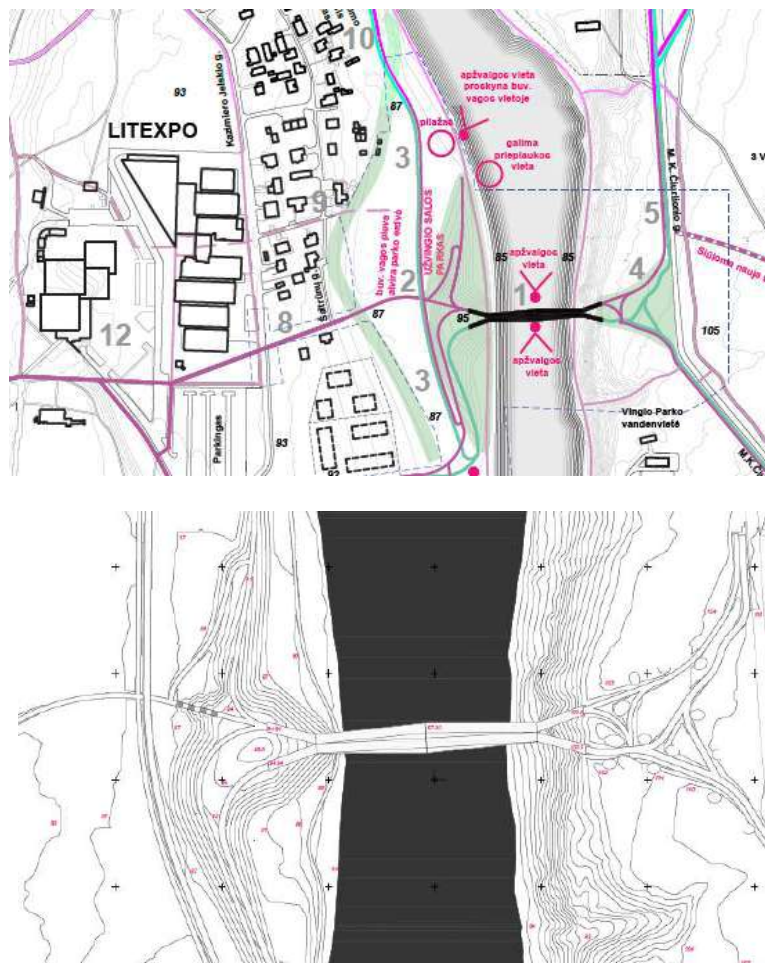
2.1 pav. Tiltas per Neries upę (Šaltinis: TEC Infrastructure ir KILD Architektai, 2019)

Projektuojamas tiltas ir pėsčiųjų bei dviračių takai yra Vilniaus miesto savivaldybėje. Tiltas sujungs dešiniajame Neries krante esančias Lietuvos parodų ir kongresų centro prieigas su Vingio parku upės kairiajame krante (2.1 pav.).

Bendras apytikslis tilto ilgis 159,4 m. Tilto plotis kintamas ~ 23,5 m galuose, ~9 m ties upės pakrantėmis ir ~14 m tilto centre. Išilginiai ir skersiniai einamosios dalies nuolydžiai numatomi atitinkamai 4 % ir 2 %. Tilto konstrukcija užtikrina 30 m pločio ir 5 m aukščio laivybos gabaritą nuo 88,0 m altitudės praktiškai visame Neries upės plotyje.

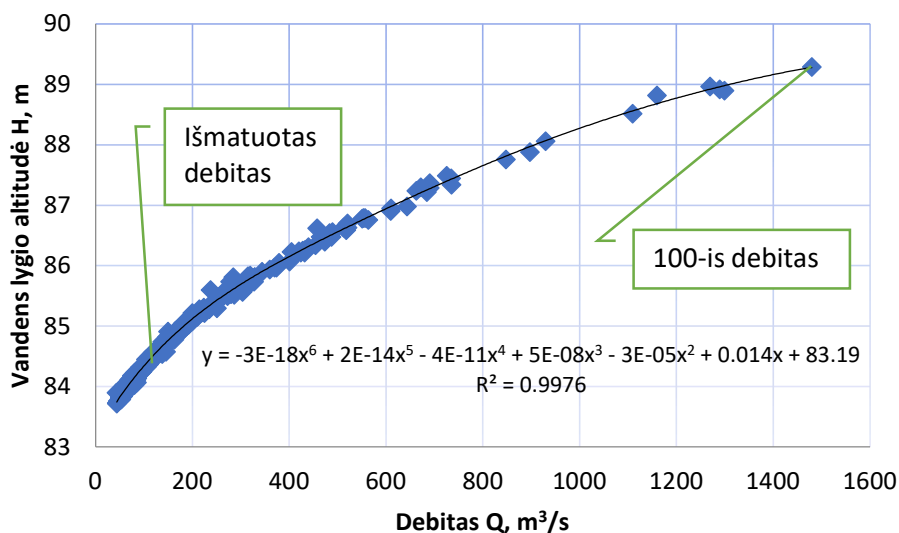
4.3 pav. Debito kreivė tilto statybos vietoje. Šimtametis (1% tikimybės) debitas  $Q=1487,0 \text{ m}^3/\text{s}$  ir jį atitinkantis vandens lygis  $H=89,17\text{m}$ . Vasaros maksimalus yra  $248 \text{ m}^3/\text{s}$  ir jį atitinkantis vandens lygis  $H=85,55\text{m}$ .

Pagal istorinius duomenis sudaryta debitų kreivė (vandens lygių-debitų sąryšis) tilto statybos vietoje (4.3 pav.). Ji gerai atitinka išmatuotą debitą ir nurodytą LHMT šimtmetinį debitą. Ši kreivė buvo panaudota hidrauliniam modeliavimui.

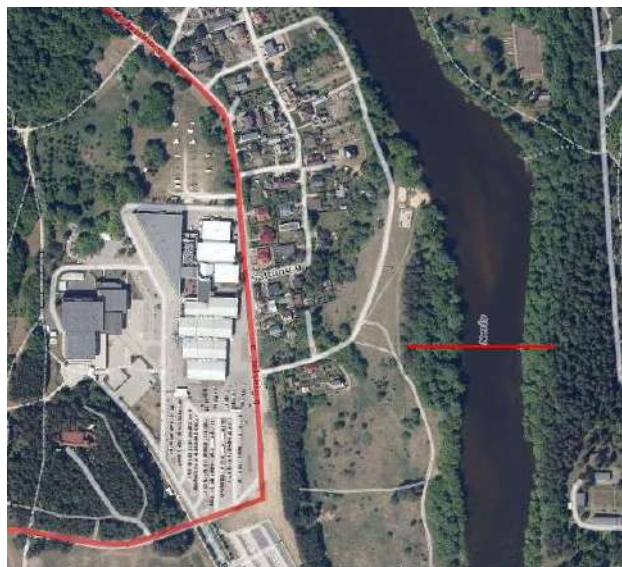
5.2 pav. Neries upės greičių ir debitų matavimo profilis tilto statybos vietoje (6,24 km žemiau Vilniaus VMS)

Išmatuotas Neries vandens lygis vandens debito matavimo metu tilto statybos vietoje, dešiniame krante: VL=84,35 m, 579402.383, 6060940.984, LKS Matavimo vietos parodytos (5.2 pav.).

Matavimo profilis yra 157,6 km, atstumu nuo upės žiočių, arba 6,24 km žemiau Vilniaus VMS, iki profilio baseino plotas  $A=15223 \text{ km}^2$ . Vandens lygių skirtumas  $dh=2,46\text{m}$ , vandens paviršiaus nuolydis:  $S= 0,0003942$ .

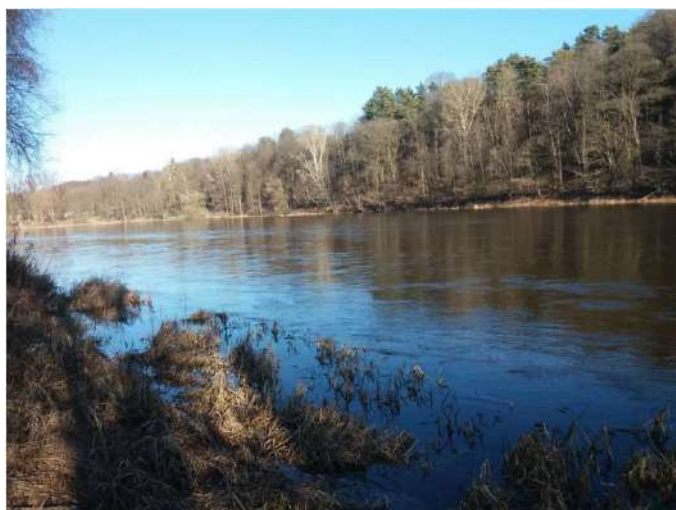
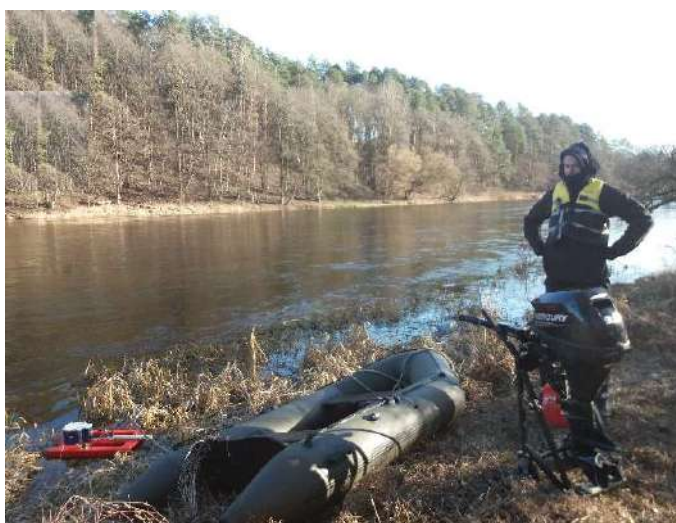
5.3 pav. Matavimo profilio ruožas ir pasirengimas upės debito, greičių ir gylių matavimams. Fotografuota nuo dešiniojo kranto.

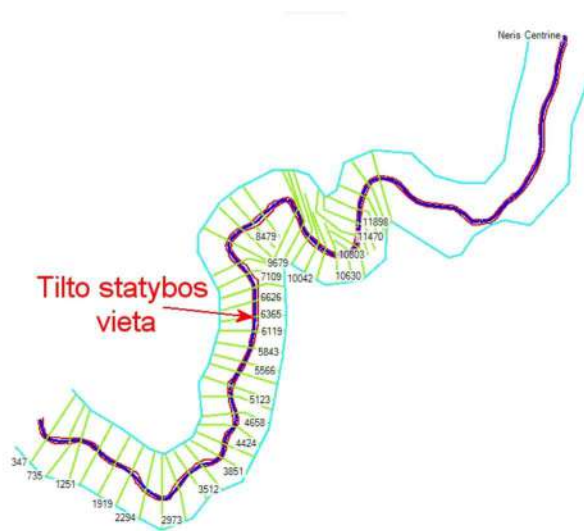
6.4.1 pav. Modeliuojamo ruožo schema ir skerspjūvių piketai (HEC-RAS). Tiltu statybos vieta piketas – 6365.

Neries vagos ruožas ir slėnio geometriniai duomenys importuoti į programą HEC-RAS (6.4.1 pav.).

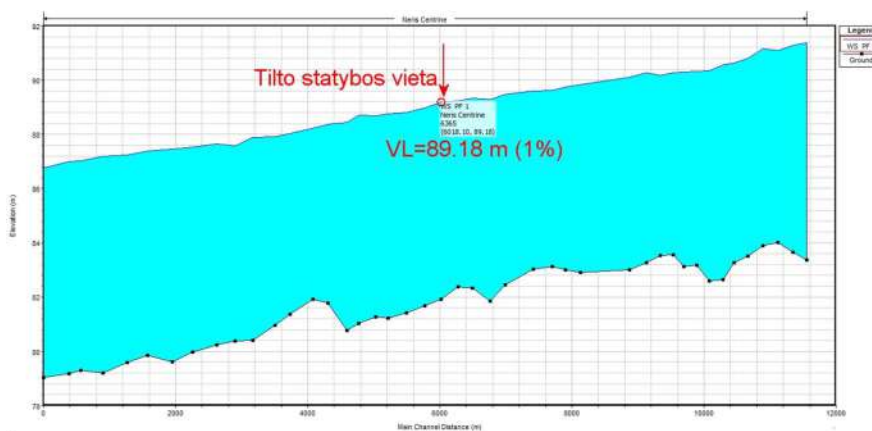
6.4.1.3 pav. Upės tėkmės išilginis profilis šimtamečio potvynio metu ( $Q=1487 \text{ m}^3/\text{s}$ ).
