PROJEKTO PAVADINIMAS KERNAVĖS G. (DALIES) ŠALIA PROJEKTUOJAMO VAIKŲ LOPŠELIO-DARŽELIO KERNAVĖS G. 82, VILNIUJE STATYBOS PROJEKTAS

STADIJA PROJEKTINIAI PASIŪLYMAI

Aiškinamasis raštas

**LINKMENŲ G. IR KERNAVĖS G. DALIES,
VILNIUS, MEDŽIŲ INVENTORIZACIJA
SU EKSPERTINIŲ BŪKLĖS VERTINIMU**
(aiškinamasis raštas)

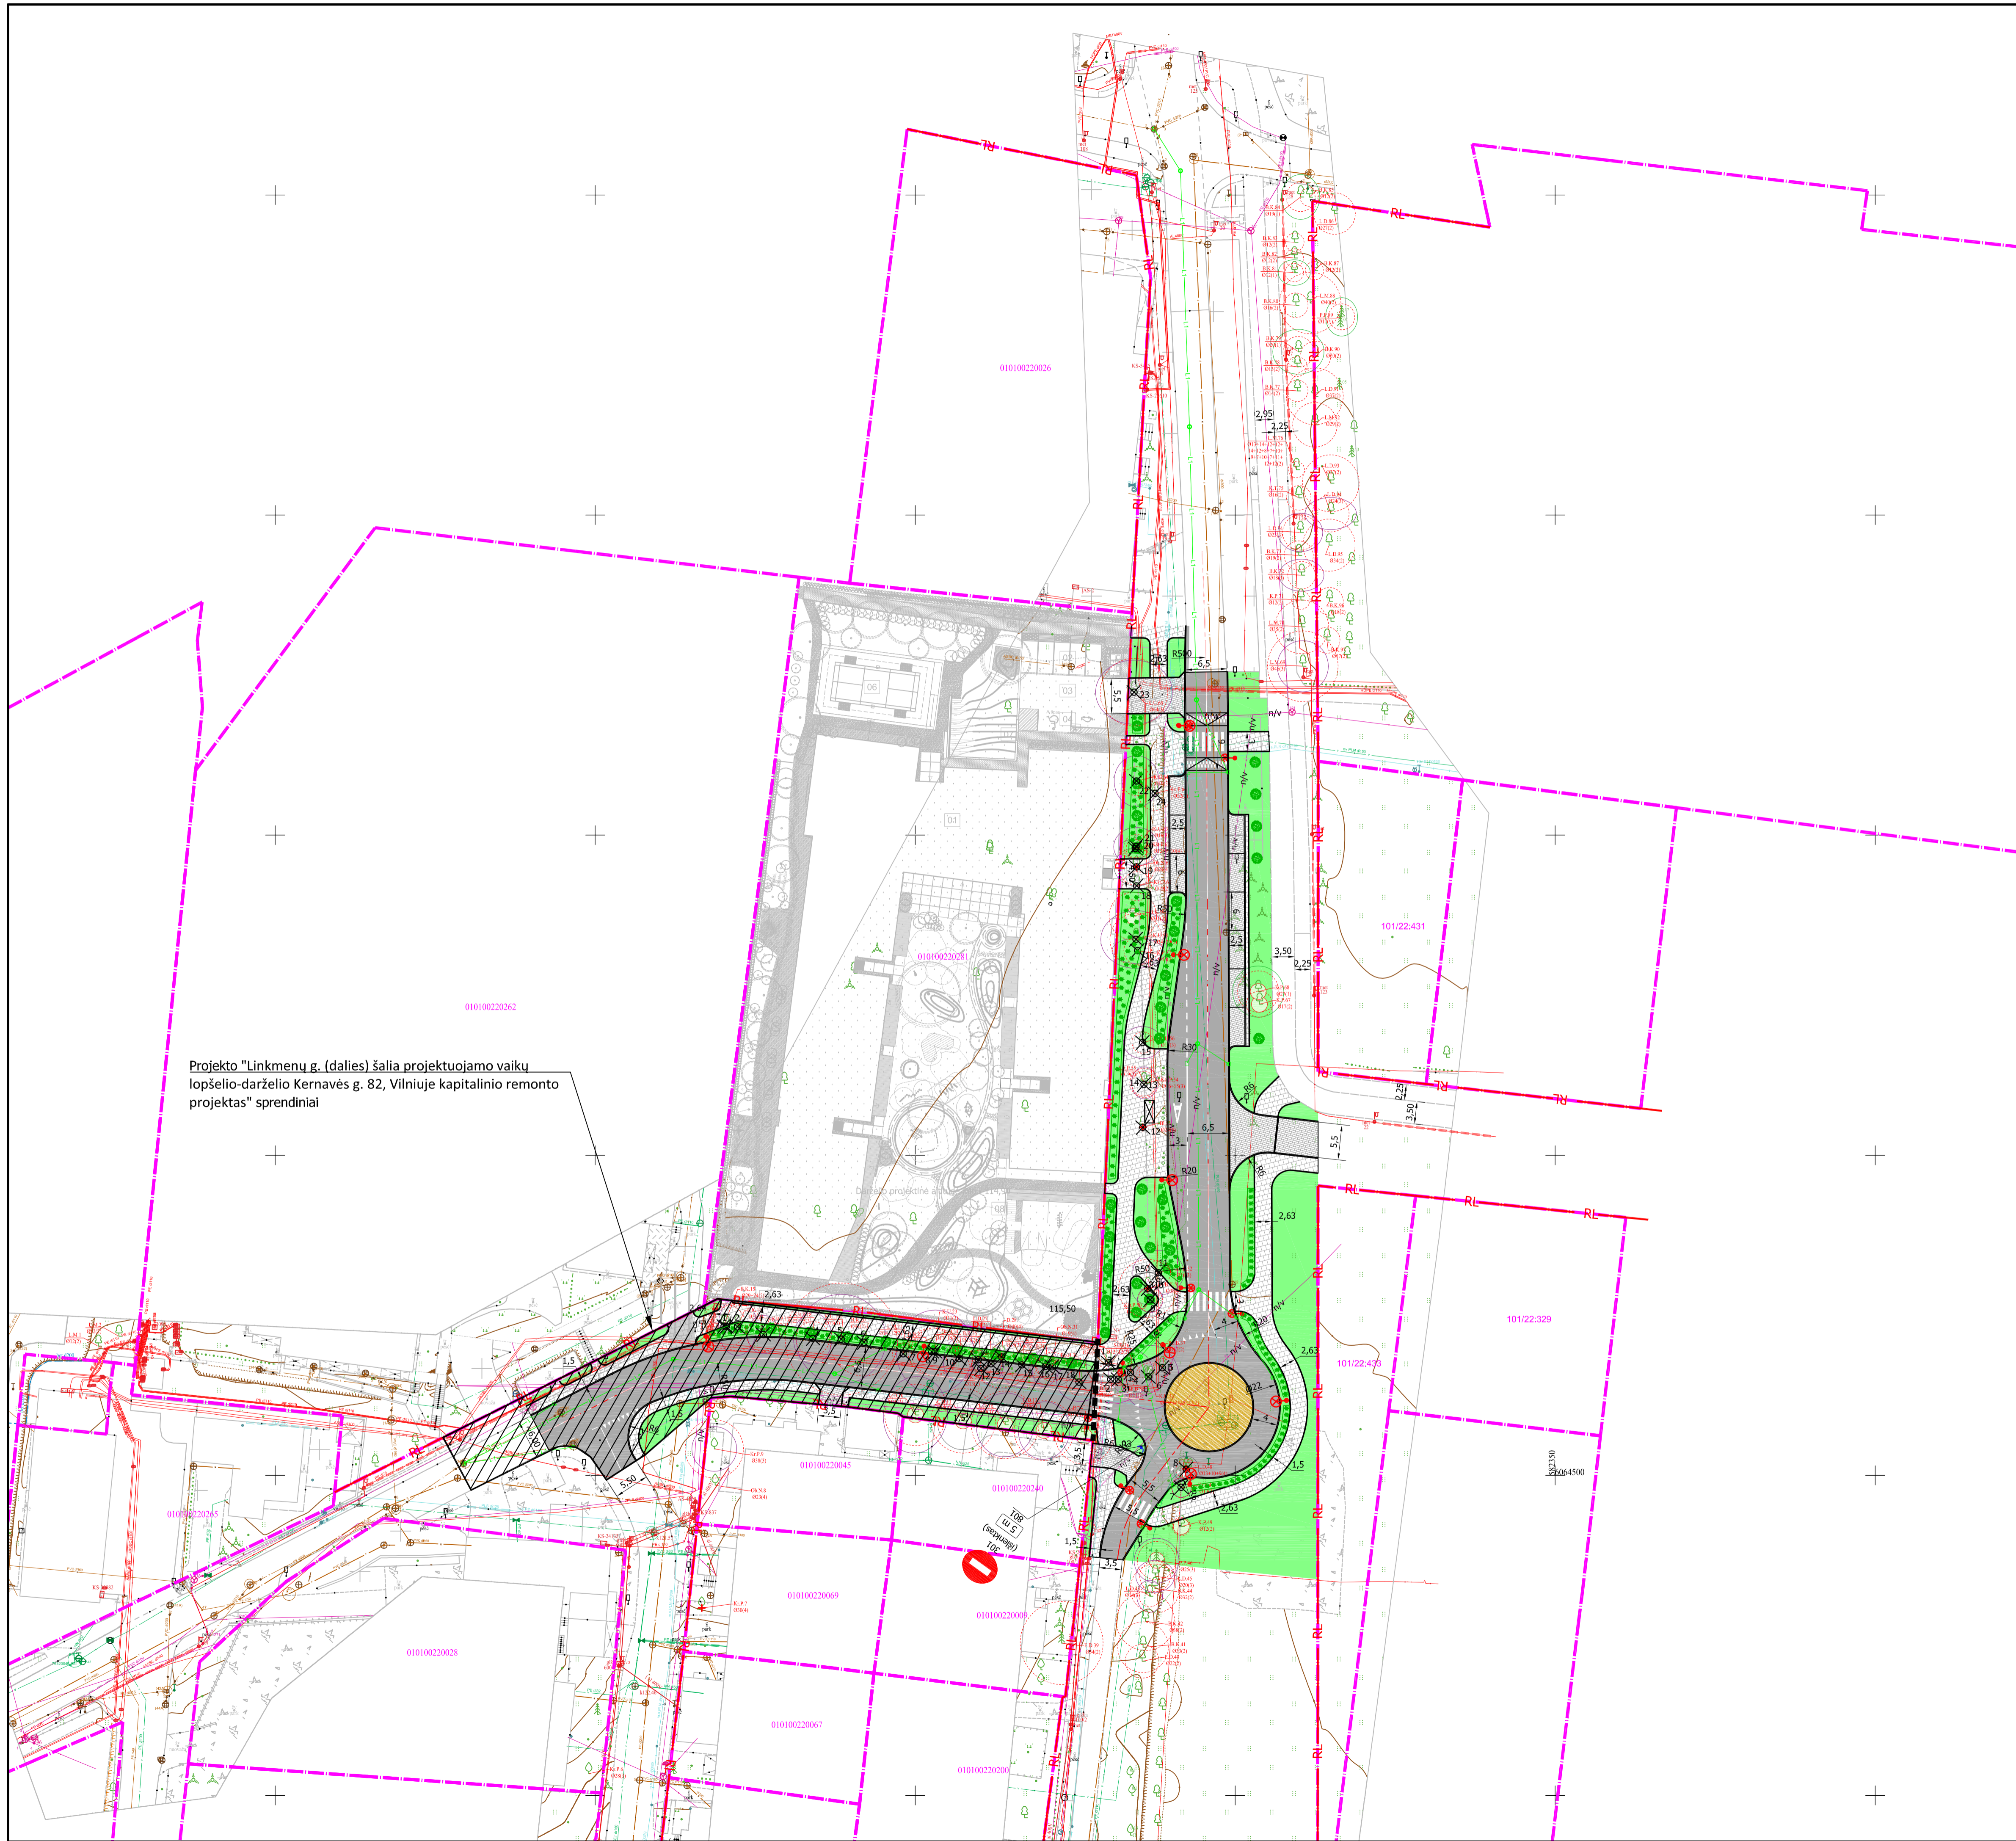
Projekto "Linkmenų g. (dalis) šalia projektuojamo vaiku lopšelio-darželio Kernavės g. 82, Vilniuje kapitalinio remonto projektas" sprendiniai

Projektuojamoje Kernavės gatvės dalyje numatoma 6,5 m važiuojamoji dalis. Gatve numatomas viešojo transporto eismas. Kernavės ir Linkmenų g. sankryžoje numatyta labai maža žiedinė sankryža su pervažiuojama vidine dalimis. Žiedinė sankryža projektuojama, kad joje galėtų apsisukti viešasis transportas. Sankryžos skersmuo 22 m. Vidinės dalis formuojama iš grubiai skeltų natūralaus akmens trinkelio. Gatvėje numatomas autobusų sustojimas ir 9 automobilių stovėjimo vietos. Gatvė projektuojama su dvišlaičiu 2,5% nuolydžiu.

Prisijungimas į žiedinę sankryžą iš pietinės pusės, trumpame ruože nuo numatomos pėsčiųjų perėjos - 5,5 m pločio, dviejų eismo juostų. Nuo perėjos numatomas sujungimas su esama, 3,5 m pločio viešusio eismo gatve, kuri ateityje galėtų būti pertvarkyta į dvipusio eismo gatvę.
